Finální vyhodnocení terénního průzkumu škod způsobených tornádem 13. 6. 2022 v Lanžhotě

Terénní průzkum v Lanžhotě – tornádo 13. června 2022

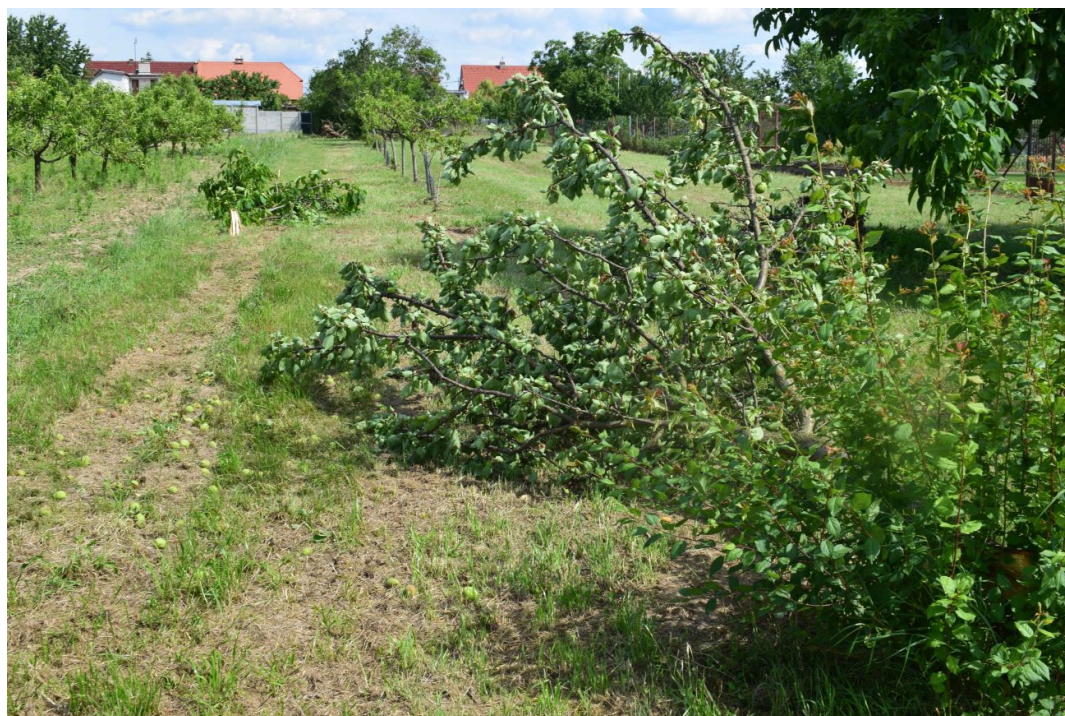
Obr. 1. Ovocný sad na severu obce Lanžhot – za domy v ulici Stráže (Foto: M. Staněk).

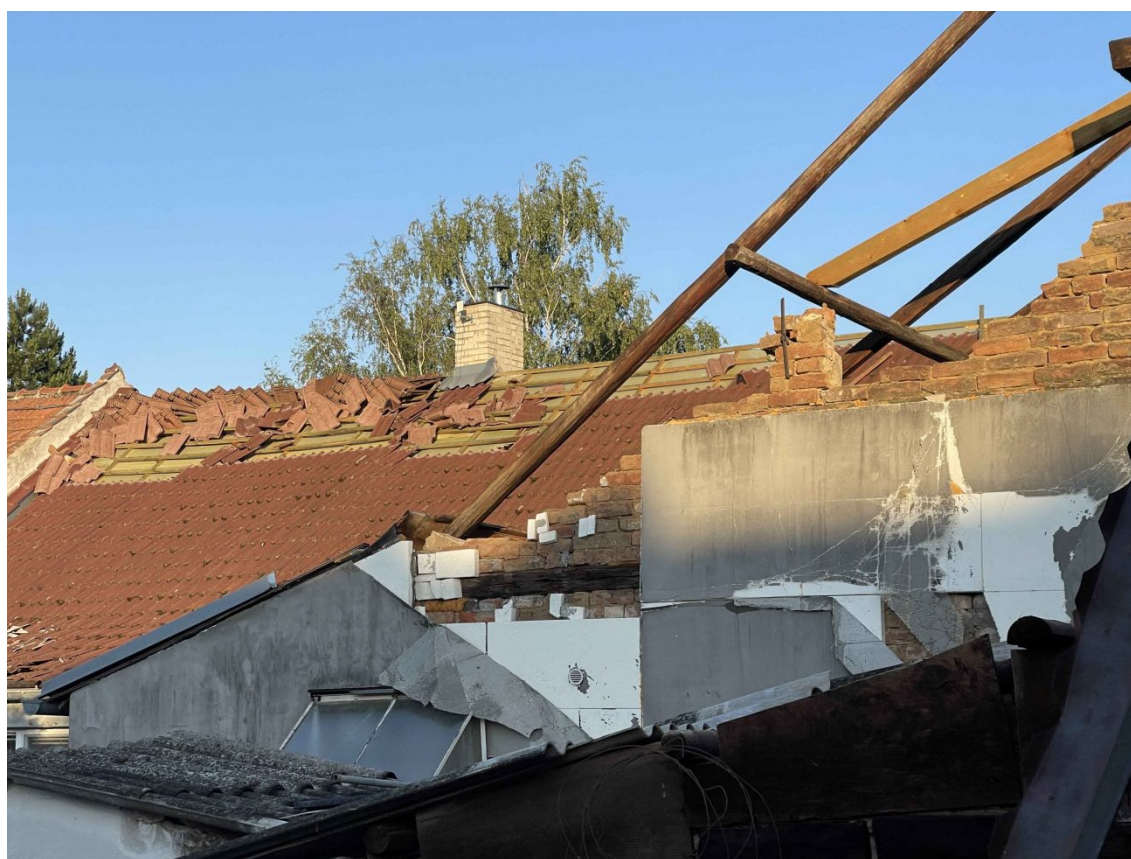
Obr. 2. Střeška domu na ulici Zámecká – střešní krytina shrnutá podle směru proudění (Foto: J. Zajíček).

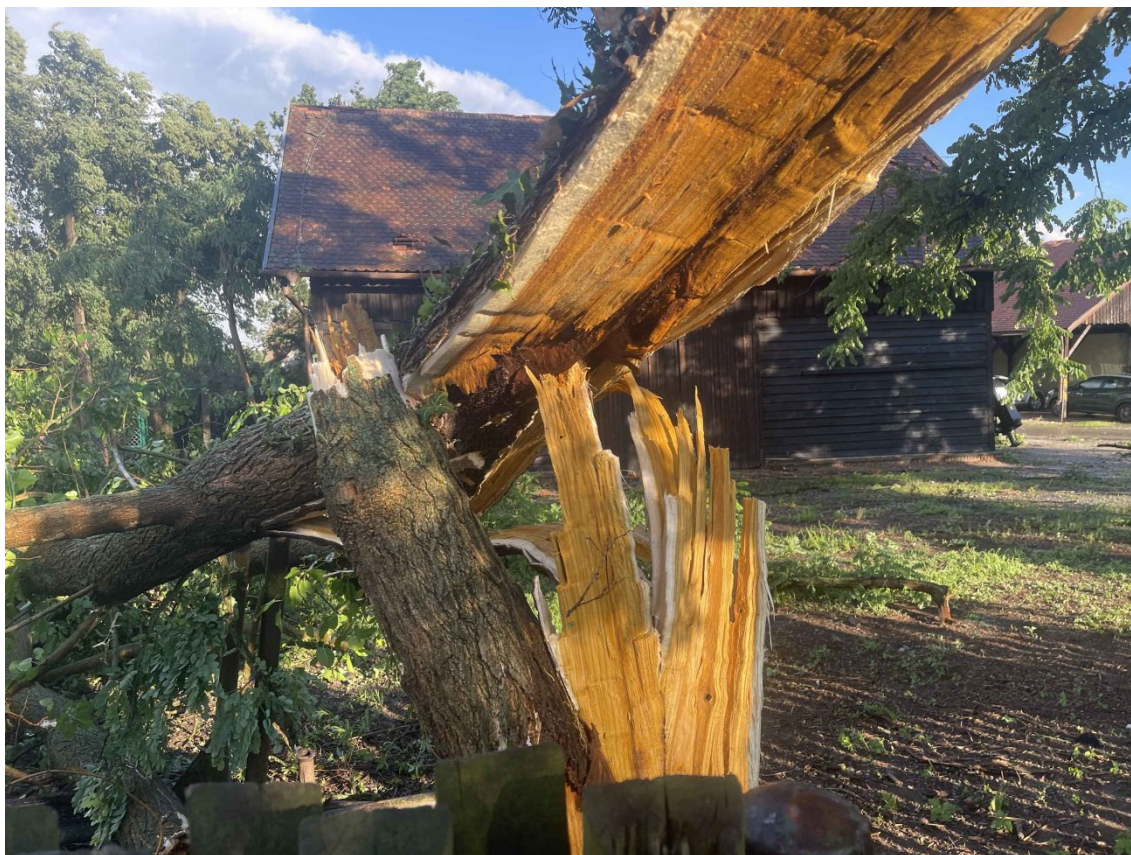
První známky větších škod v obci Lanžhot byly nalezeny na jižní straně zářezu železniční tratě naproti ulici Vinohrady. Na sever od trati byla u místní komunikace polehnutá tráva, ale sousední vinice se zdála být bez známek poškození. V trase tornáda byly objeveny polámané větve stromů, častěji těch vyšších, vysoké stromy s mělčími kořeny byly částečně vyvráceny (IF0). Střešní krytina první zasažené starší nebytové budovy byla k nalezení až 100 m západním směrem, tedy mírně vlevo od hlavního směru postupu (IF1-). Poměrně úzký pás objevených škod pokračoval na jihovýchod přes ovocný sad (obr. 1) a zahrady domů v ulici Stráže, kde byly převráceny většinou neukotvené předměty jako trampolíny apod., u nižších stromů polámané větve, vysoké stromy s velkou záchytnou plochou částečně vyvráceny (IF0+). V ulici Kostická se lokálně objevovaly škody na střešní krytině u domů, které od sebe jsou vzdáleny asi 100 m. Následovaly dvě řady domů na ulici Kostická a Zámecká, které jsou orientovány přibližně kolmo na směr postupu tornáda. Šířka pásu působených škod je opět blízká 100 m, a proto zde byly škody na obydlích nejčetnější. Z přímých svědectví vyplývá, že silný vítr se objevil velice rychle (v čase 18:31 SELČ) a odezněl během několika vteřin až desítek vteřin. Jeho směr byl při prvním zásahu zprava doleva (k SV) kolmo na směr postupu. Poznat to lze velmi dobře podle fotografií pořízených bezprostředně po odeznění jevu. Na obrázku 2 jsou zachyceny střešní tašky shrnuté na střeších domů. Tašky padající ze střech v tomto směru také poničily zaparkované automobily. Větší škody byly zaznamenány na střeších a budovách starších nebo na plochách vůči proudění na přední straně tornáda vhodněji orientovaných (IF0+ až IF1-). V rámci zámecké zahrady byly některé stromy zlomeny a pokrouceny (IF0+ až IF1), viz obrázek 3. Menší škody na objektech se týkaly také některých budov na ulici Bratří Mrštíků.

Obr. 3. Zlomený a zkroucený strom v parku Zámečku Lanžhot (Foto: J. Zajíček).

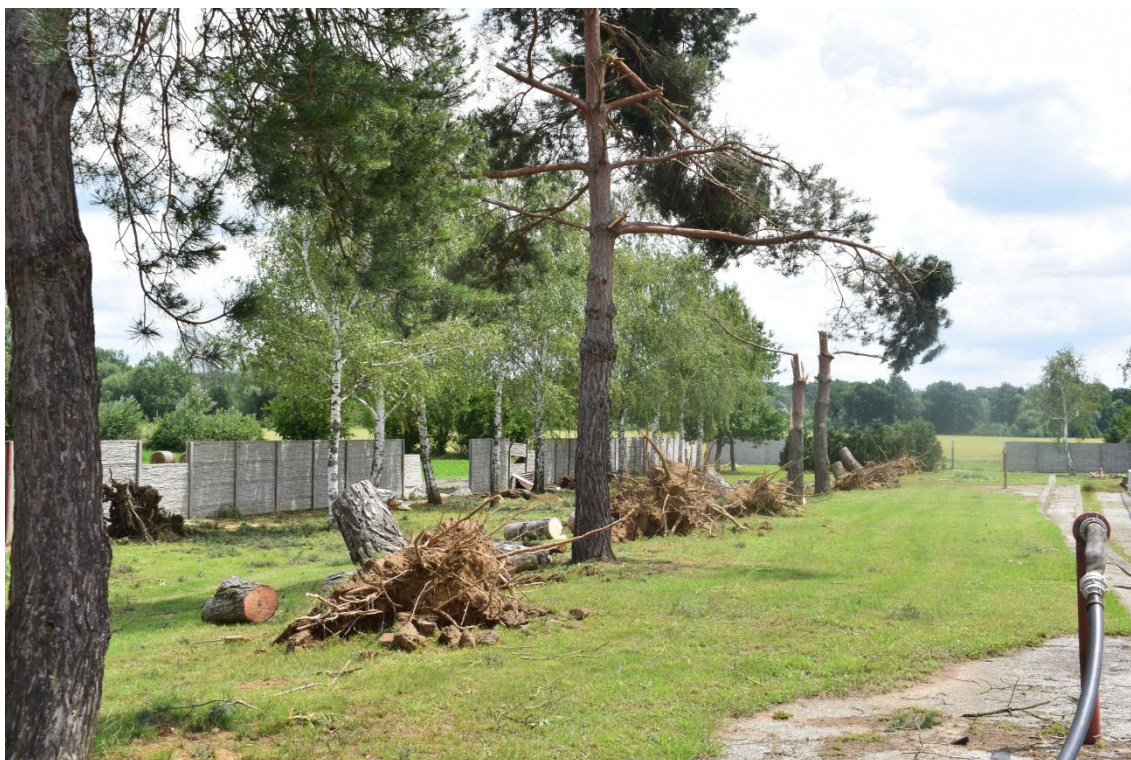
Obr. 4. Vyvrácené a polámané borovice u fotbalového hřiště (Foto: M. Staněk).

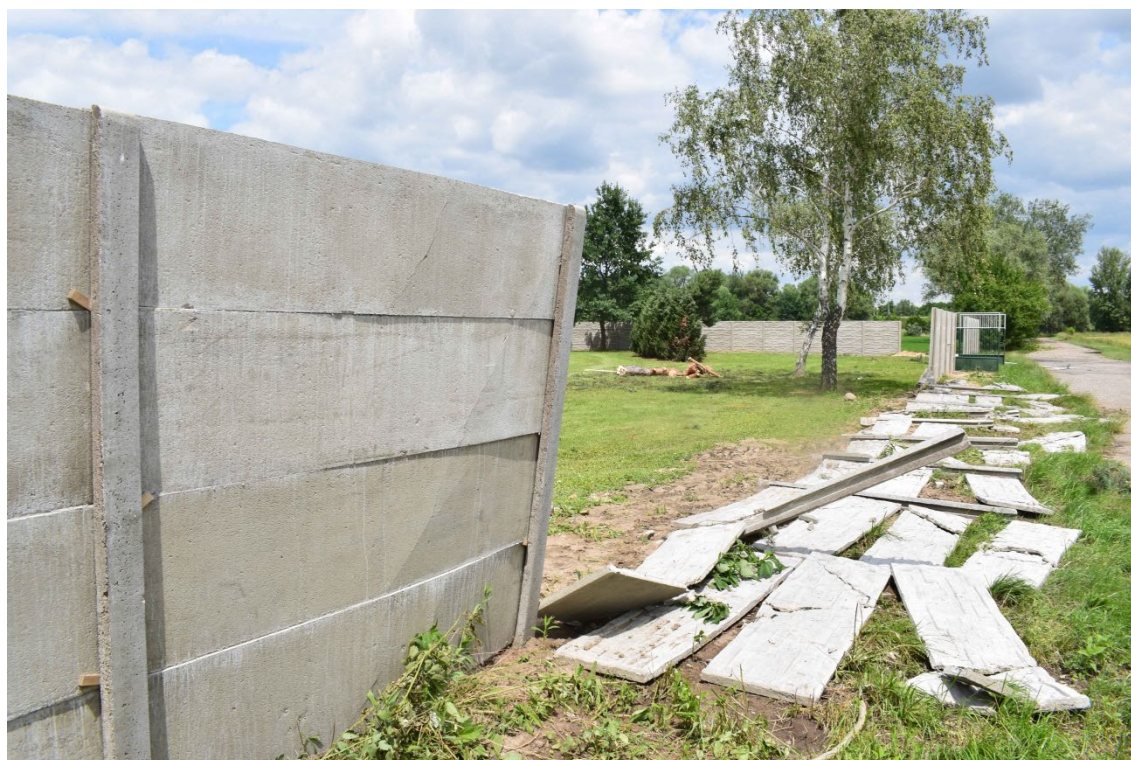
Podle rozšíření škod na budovách na konci ulice Boženy Němcové začalo docházet zřejmě k zužování víru a tím i k zesílení jeho rotace mezi ulicemi B. Němcové a tokem Kyjovky. Poškozené střechy nebo okna se totiž objevovaly najednou v pásu jen cca 50 m. Z jednoho vyššího domu ulétla celá plechová střecha (IF0+ až IF1), která byla odnesena do Kyjovky. Za tokem Kyjovky v zahradní kolonii byly vyvráceny vyšší stromy a zlomený 90letý dub (IF1), jehož kmen však nebyl zcela zdravý. Další škody byly soustředěny do areálu fotbalového hřiště, kde v poměrně úzkém pásu (asi 50 m) byly vyvráceny nebo zlomeny (obr. 4) vzrostlé borovice (opět doleva od směru postupu – IF1+), zatímco plechová střecha tribuny byla netknutá. V délce cca 25 m byl vyvrácen plot z betonových panelů i s přelomenými betonovými sloupky a to ve směru postupu tornáda pryč z prostoru hřiště (obr. 5). Poškození plotu není vyloučeno s dopomocí části letících nedalekých borovic.

Obr. 5. Betonový plot položený v místech dráhy tornáda, které prošlo přes areál fotbalového hřiště (Foto: M. Staněk).

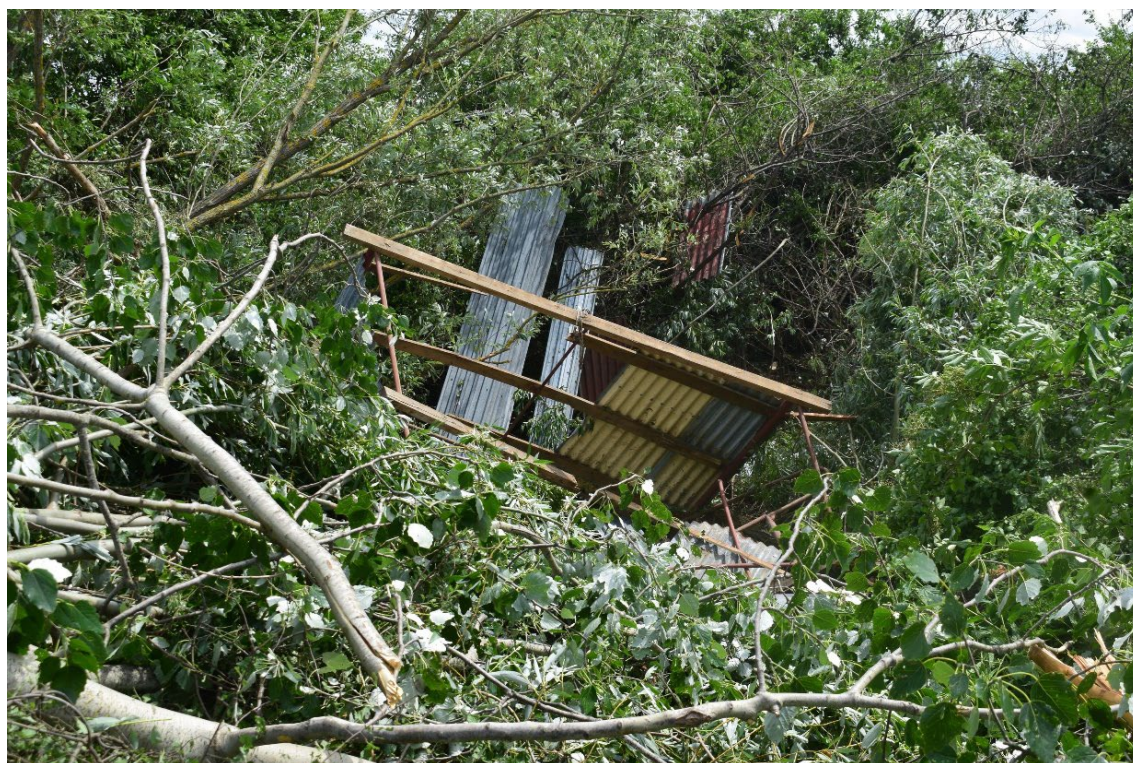
Poslední známky viditelných poškození se týkaly zejména vysokých stromů mezi hřištěm a rančem na jihovýchodním konci obce. Směr zlomených větví a vyvrácených stromů se udržoval doleva, což potvrzoval také směr odhození části střechy jednoho z dřevěných objektů ranče a transportu dvou celých neukotvených přístřešků z koňského výběhu do stromořadí na vzdálenost cca 70 m (IF0+ až IF1), viz obrázek 6. V těchto místech se pás poškození opět začal rozšiřovat na cca 75 m (mezi objekty ranče a stromořadím na východě). Následujících několik set metrů ve směru postupu bouře se nacházejí pole, kde nebyly pozorovány škody, a je tedy pravděpodobné, že slábnoucí tornádo se rozpadlo na jihovýchodním okraji obce.

Obr. 6. Konstrukce neukotveného přístřešku z místního ranče společně s vyvrácenými a polámanými stromy (Foto: M. Staněk).

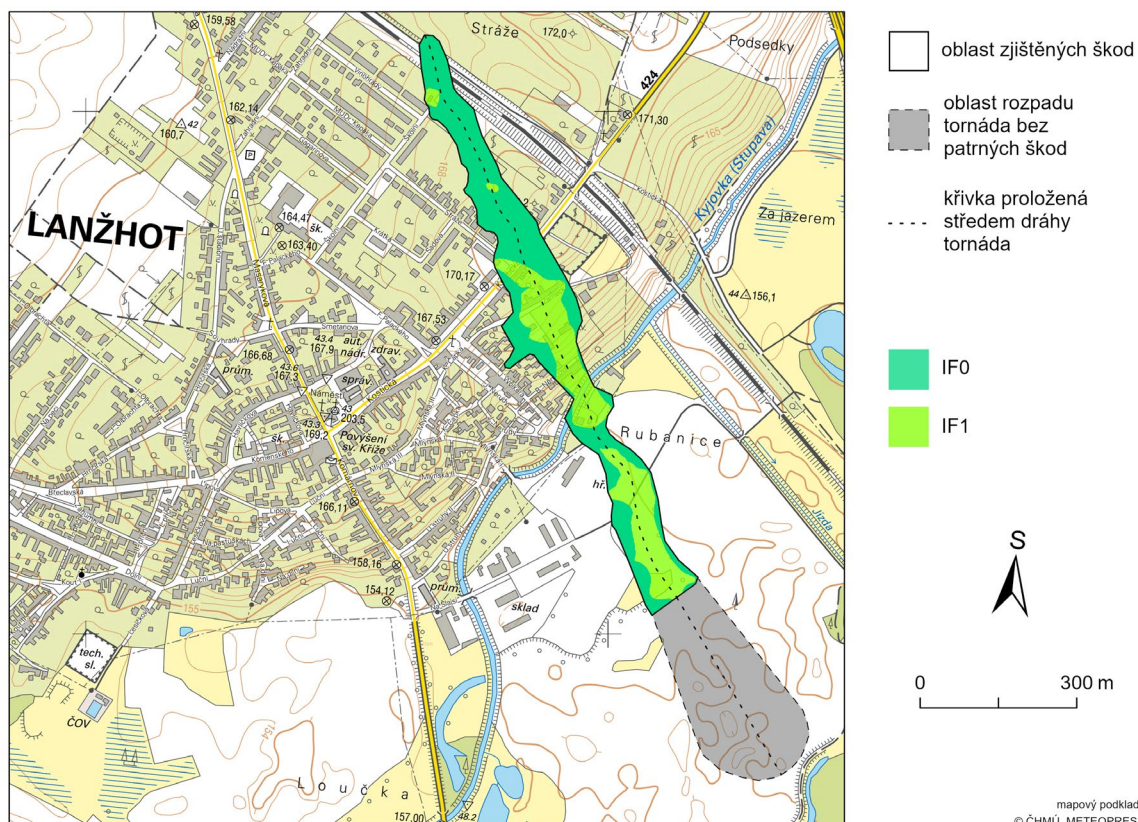
Na obrázku 7 je zobrazena mapa se škodami po tornádu odlišenými podle jeho intenzity.

Obr. 7. Mapa škod po tornádu 13. 6. 2022 v obci Lanžhot.
