# VYHODNOCENÍ POVODNÍ V ČERVNU A ČERVENCI 2009 NA ÚZEMÍ ČESKÉ REPUBLIKY

## VLIV VODNÍCH DĚL NA PRŮBĚH POVODNÍ A JEJICH POŠKOZENÍ

Dílčí zpráva

**Nositel dílčí části:** VODNÍ DÍLA - TBD a.s.  
Hyberská 40  
110 00 Praha 1

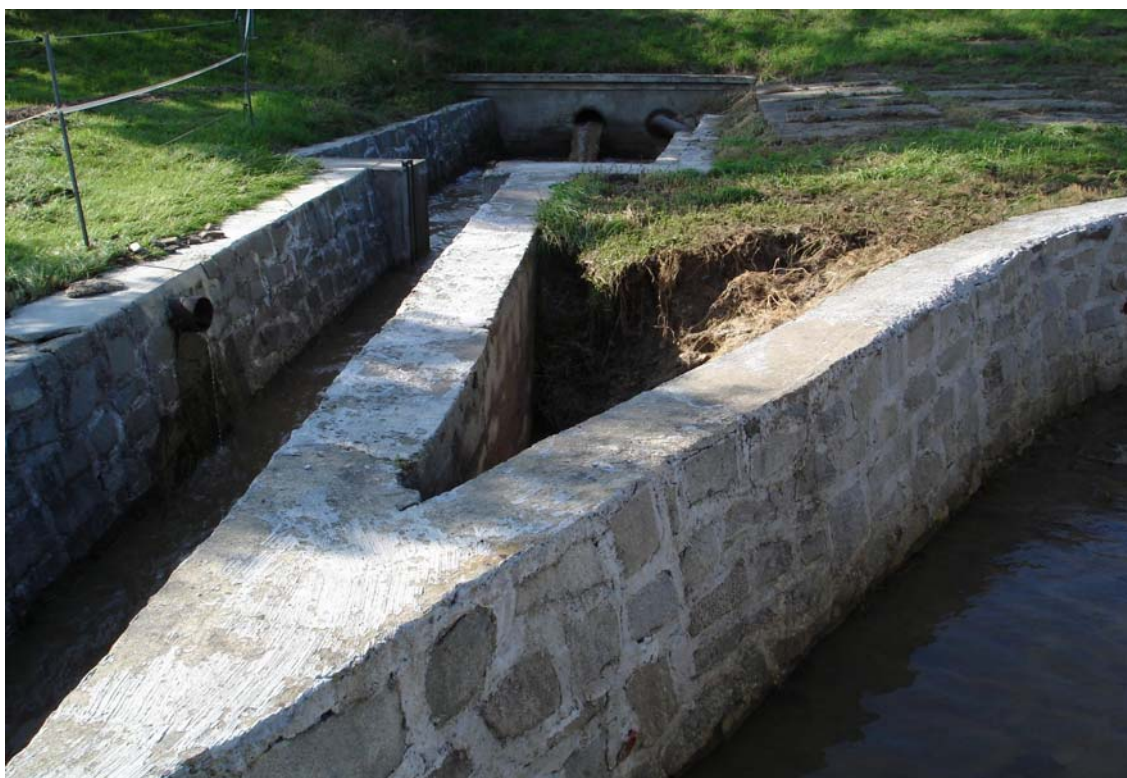
Obr. 2 - Soutok koryta od spodní výpusti se skluzem od přelivu, uprostřed kaverna

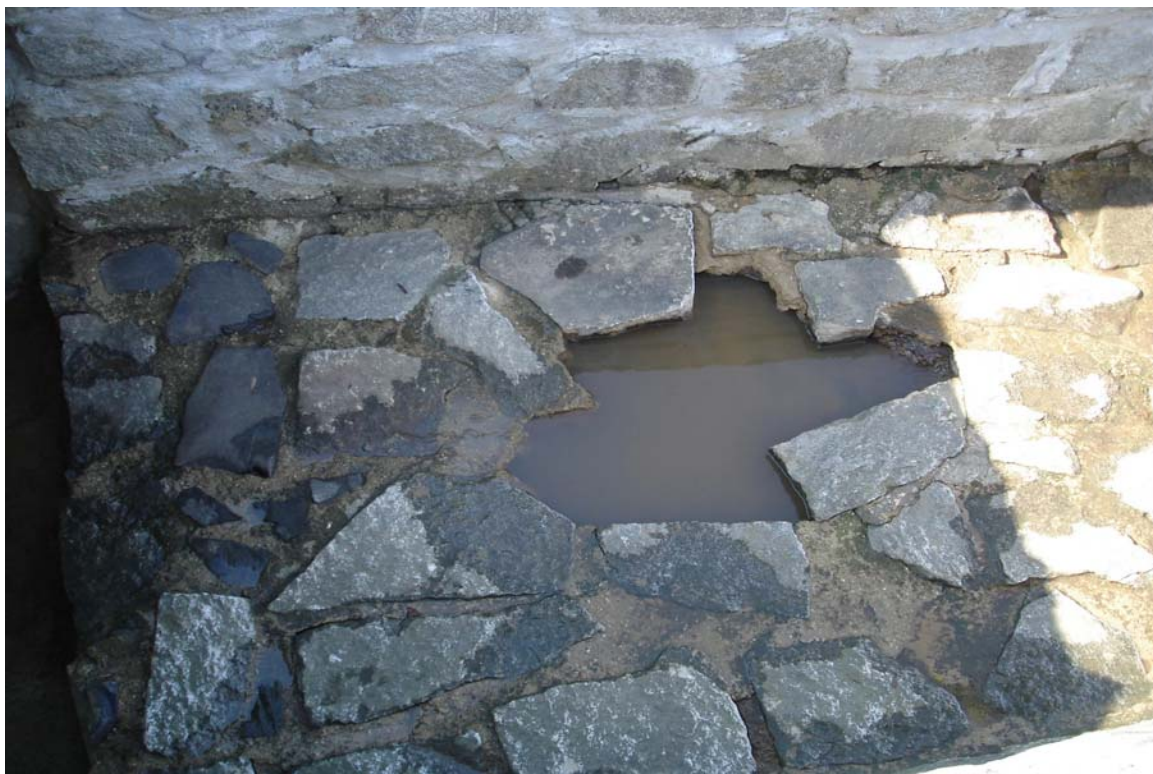
Obr. 3 – Porušená dlažba ve dně skluzu

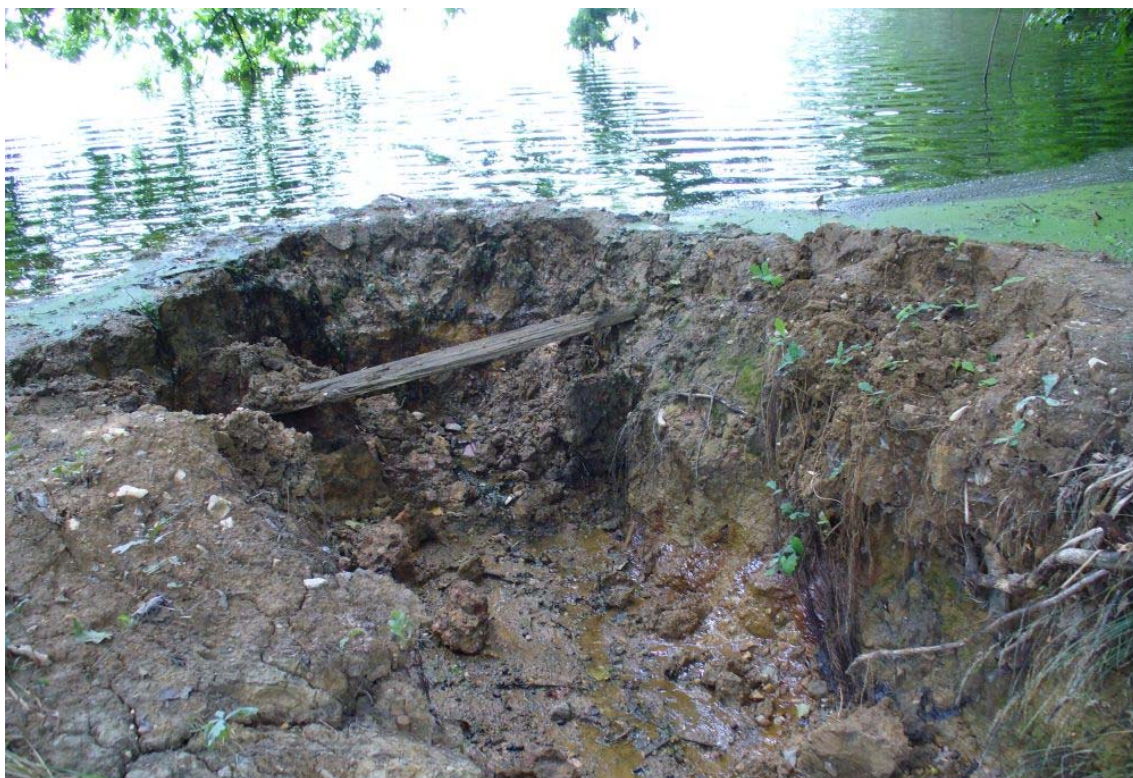
Obr. 1 – Poškození přelivné hrany bezpečnostního přelivu

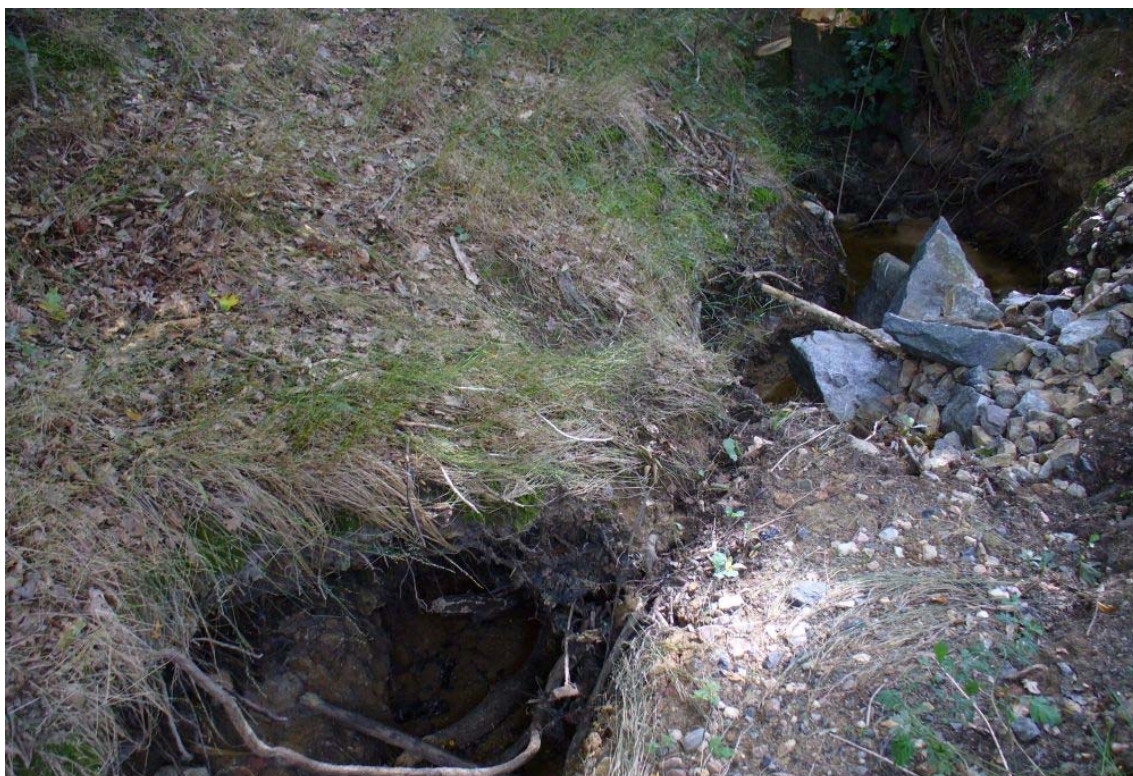
Obr. 2 - Poškození přelivné hrany bezpečnostního přelivu a odpadního koryta

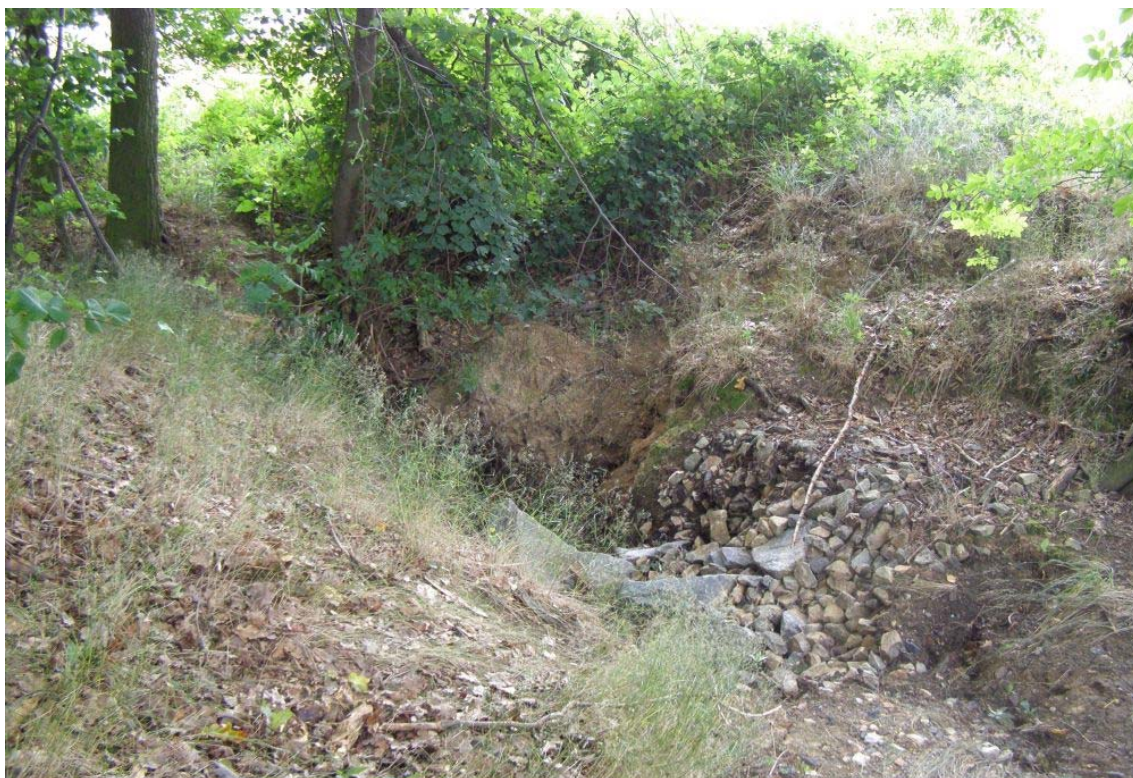
Obr. 3 – Poškození přelivné hrany bezpečnostního přelivu a odpadního koryta

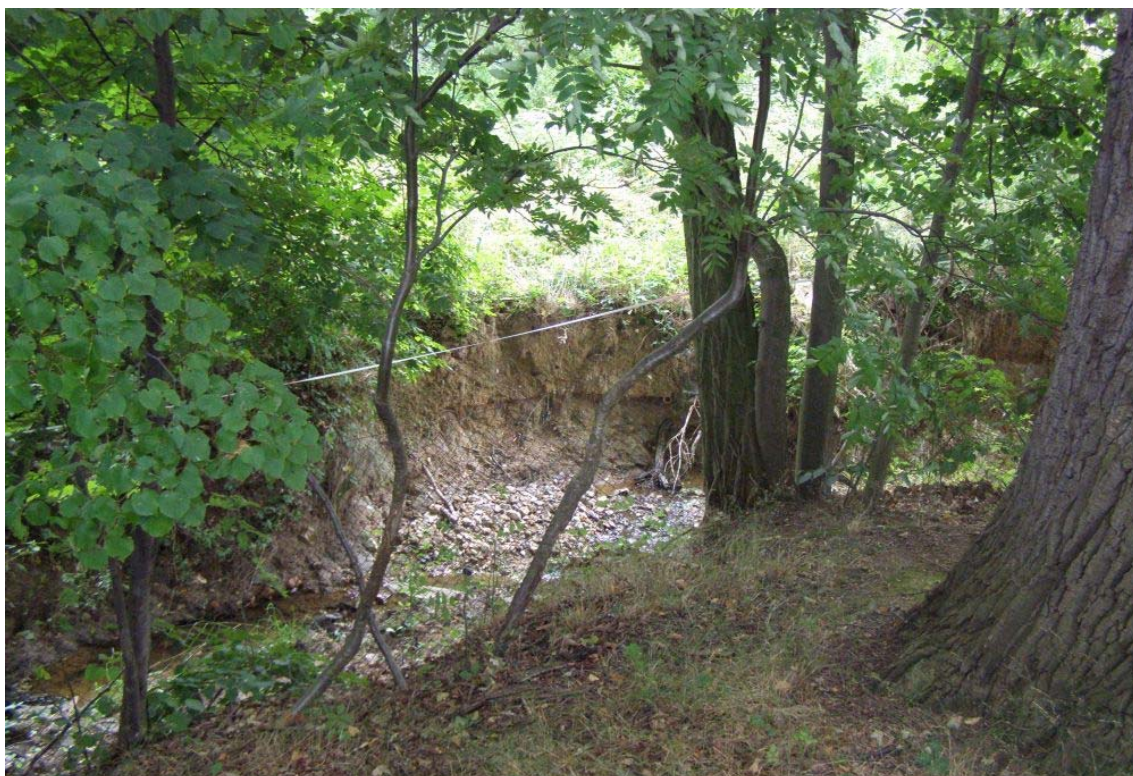
Obr. 4 – Poškození odpadního koryta od bezpečnostního přelivu

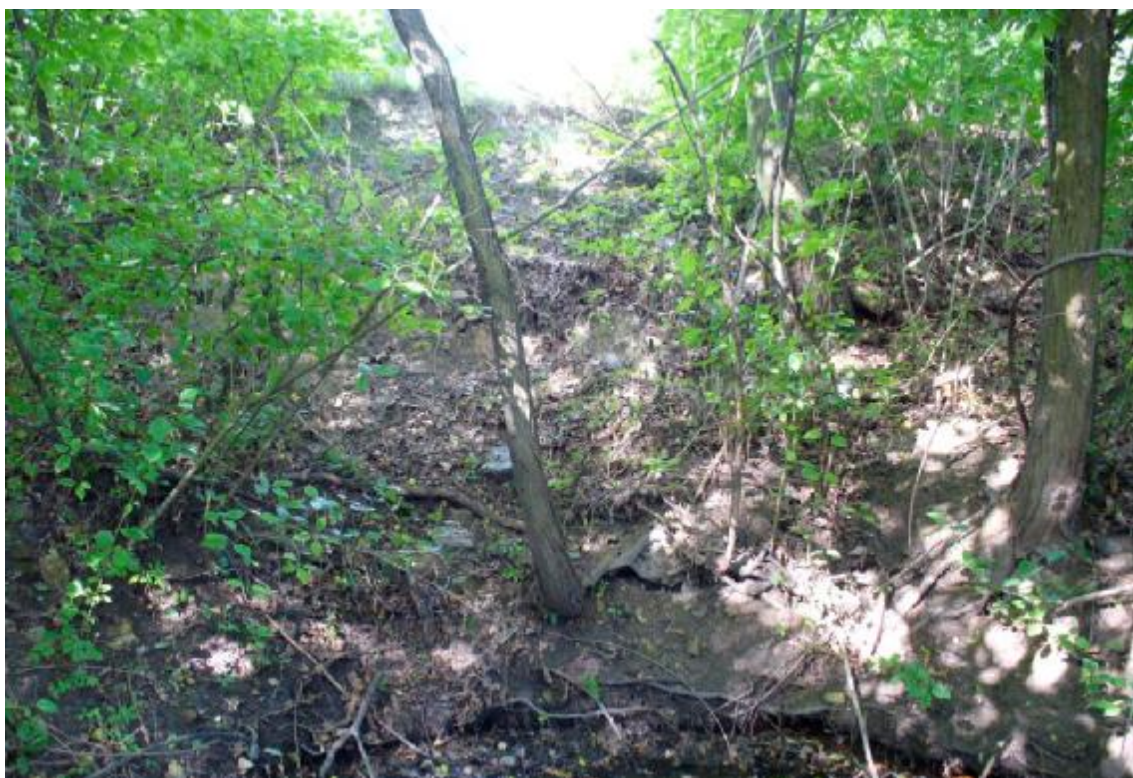
Obr. 2 – Poškozený vzdušný svah nad podtrubní jámou spodní výpusti

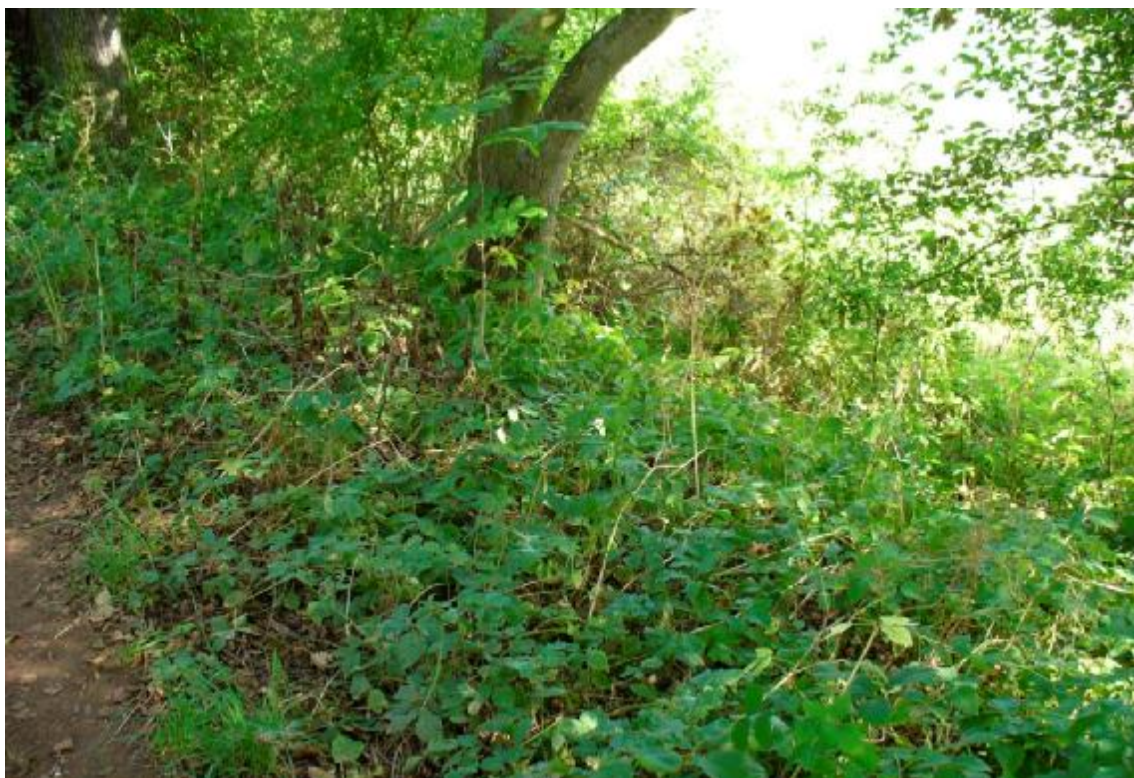
Obr. 3 – Místo přelévání koruny hráze v levém zavázání

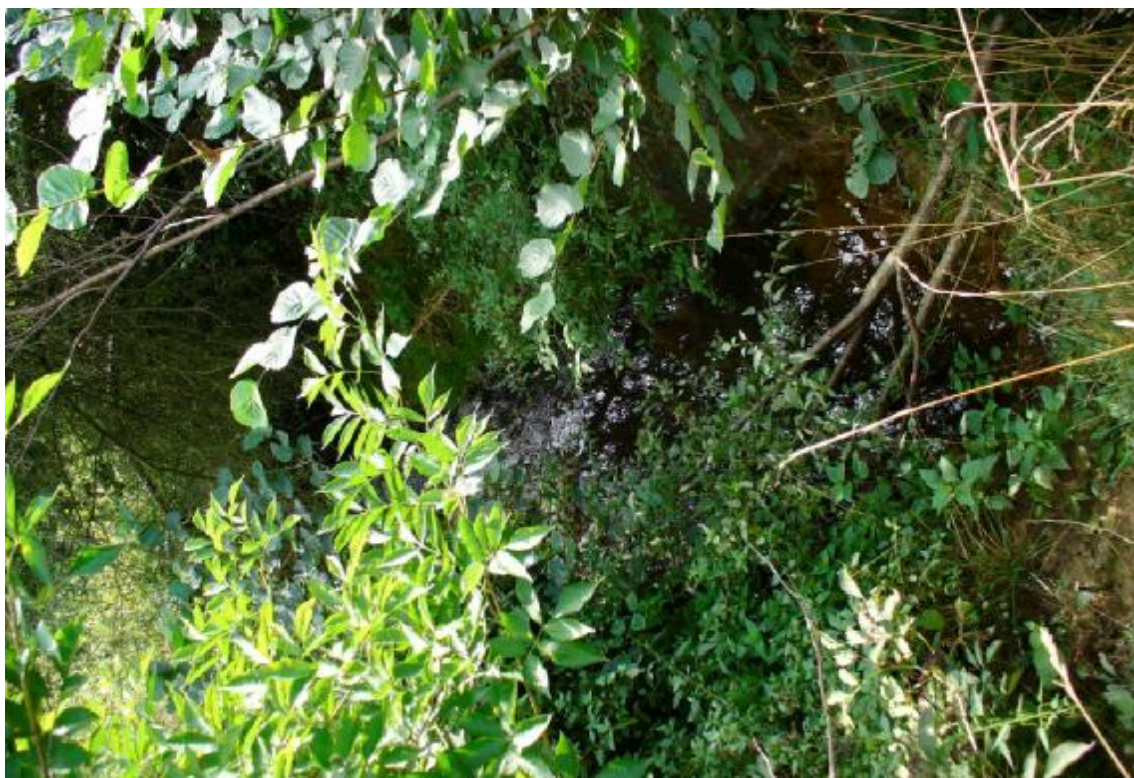
Obr. 1 – Poškozený vzdušný svah nad podtrubní jámou spodní výpusti

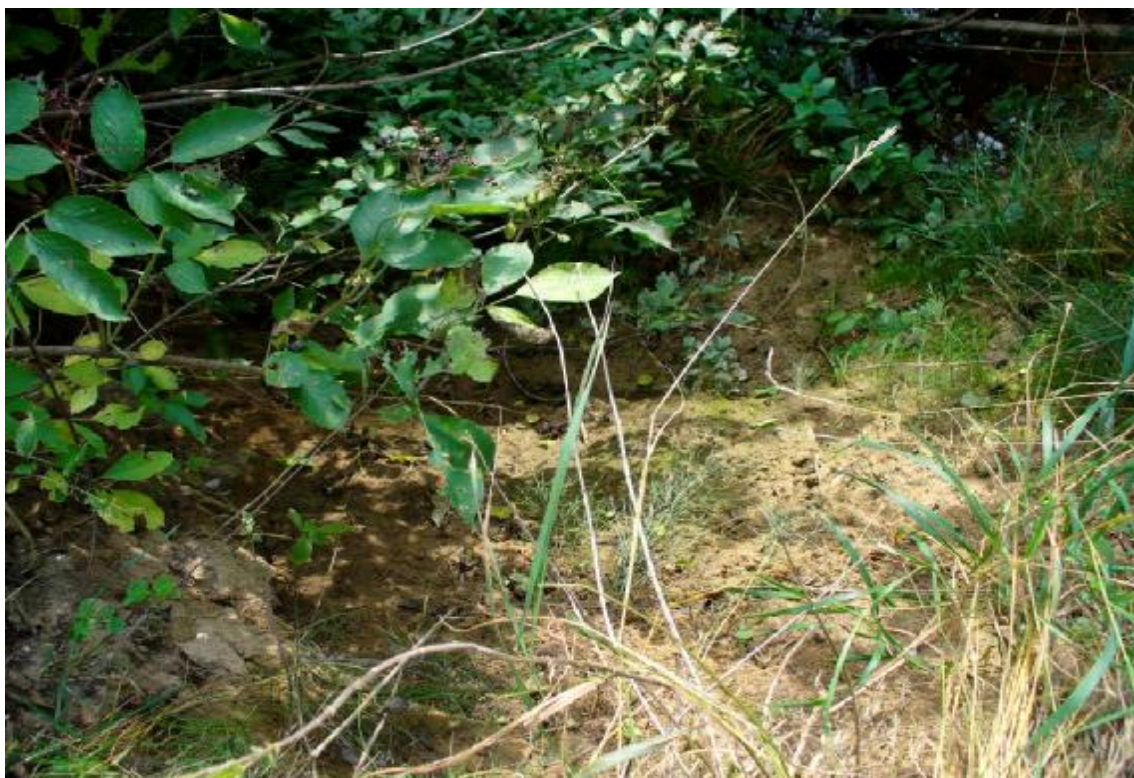
Obr. 2 – Poškozený vzdušný svah nad podtrubní jámou spodní výpusti

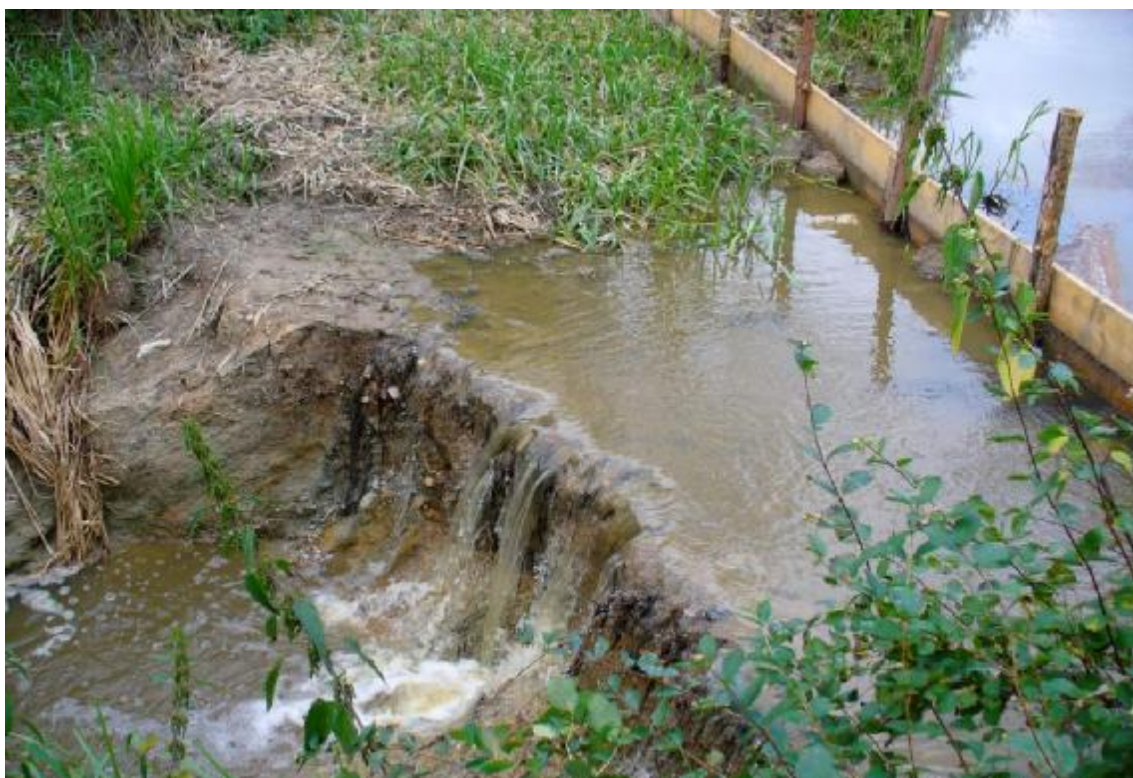
Obr. 2 – Poškozený bezpečnostní přeliv

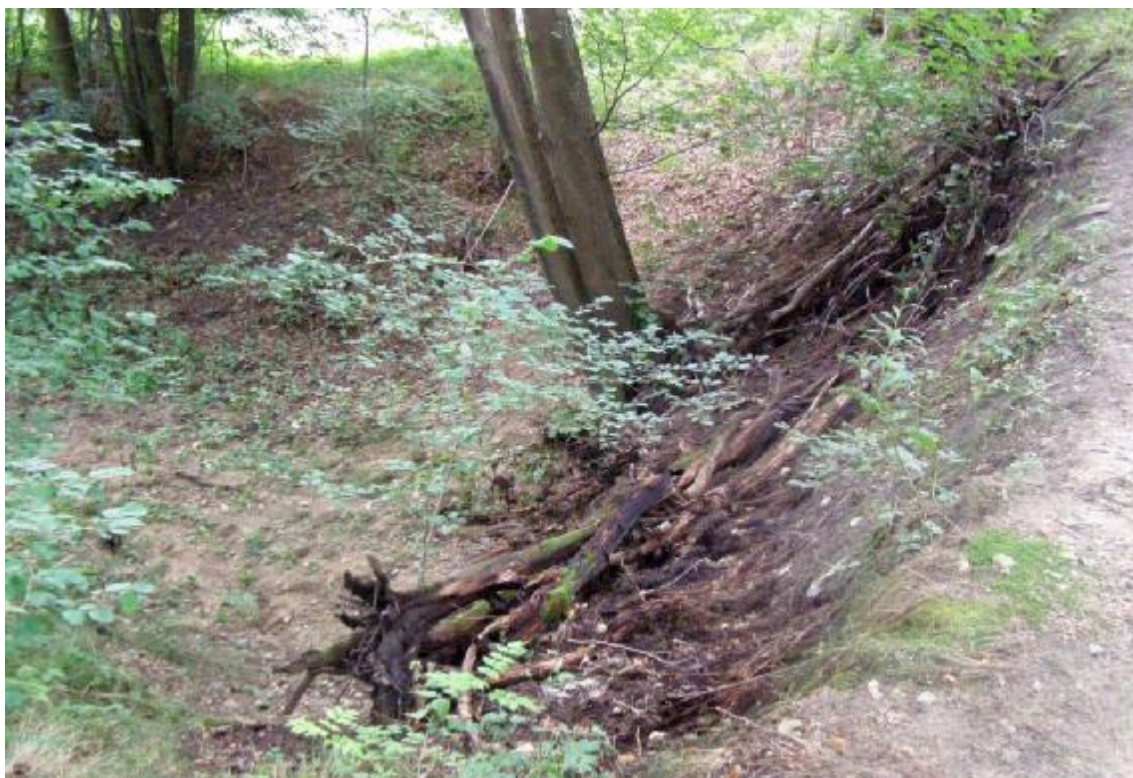
Obr. 1 – Poškození vzdušního svahu v levé části hráze

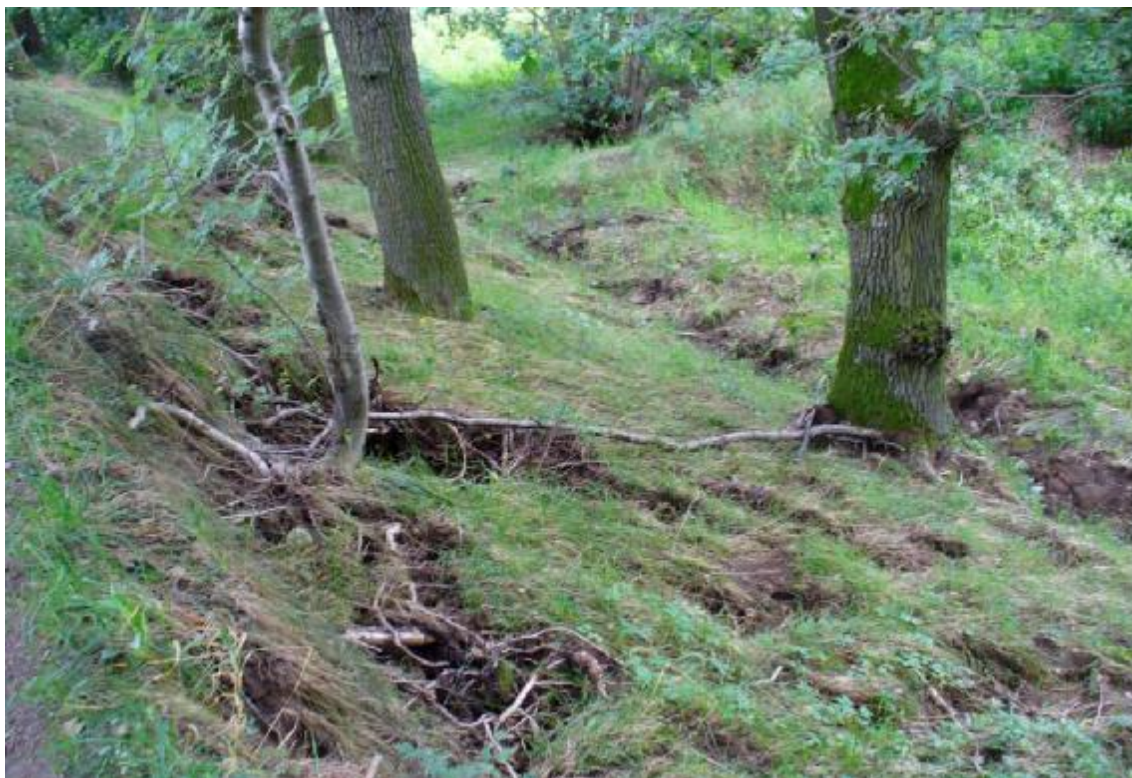
Obr. 2 – Poškození vzdušního svahu v pravé části hráze

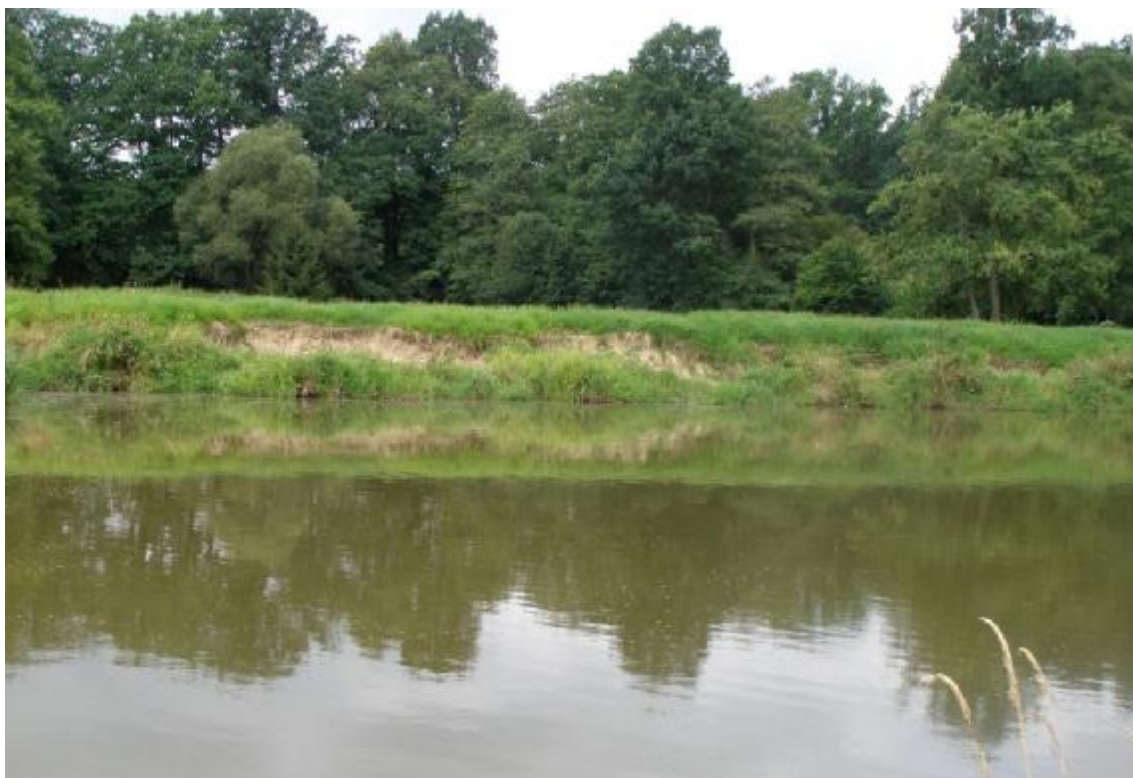
Obr. 1 – Poškození vzdušního svahu pravé části hráze

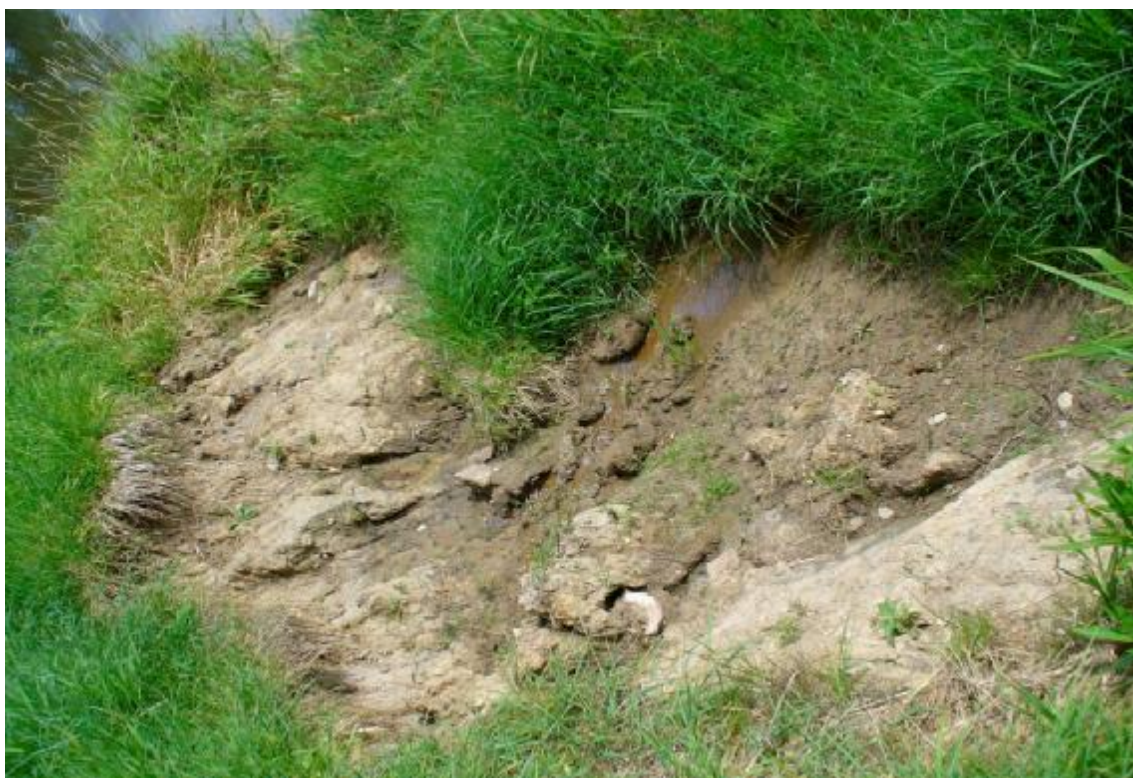
Obr. 2 – Detail poškození vzdušního svahu pravé části hráze

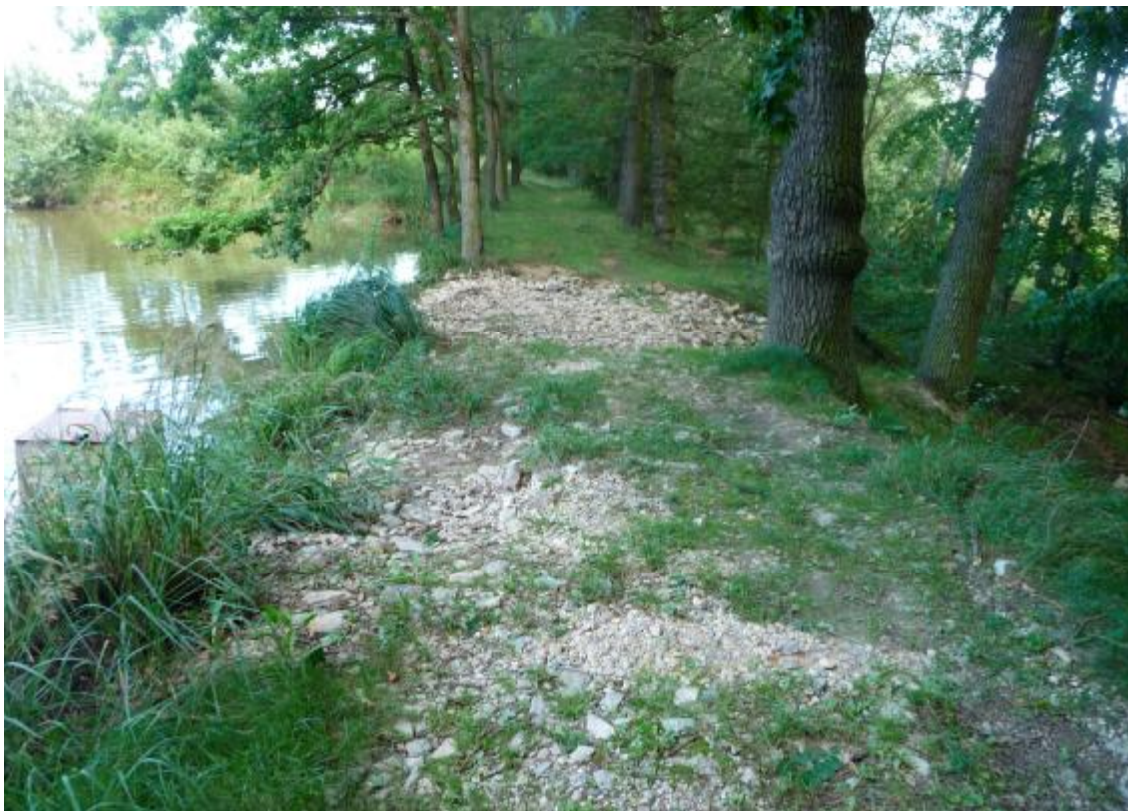
Obr. 3 – Pohled na místo přelití koruny hráze v prostoru spodní výpusti po sanaci poškozených míst kamenitým materiálem

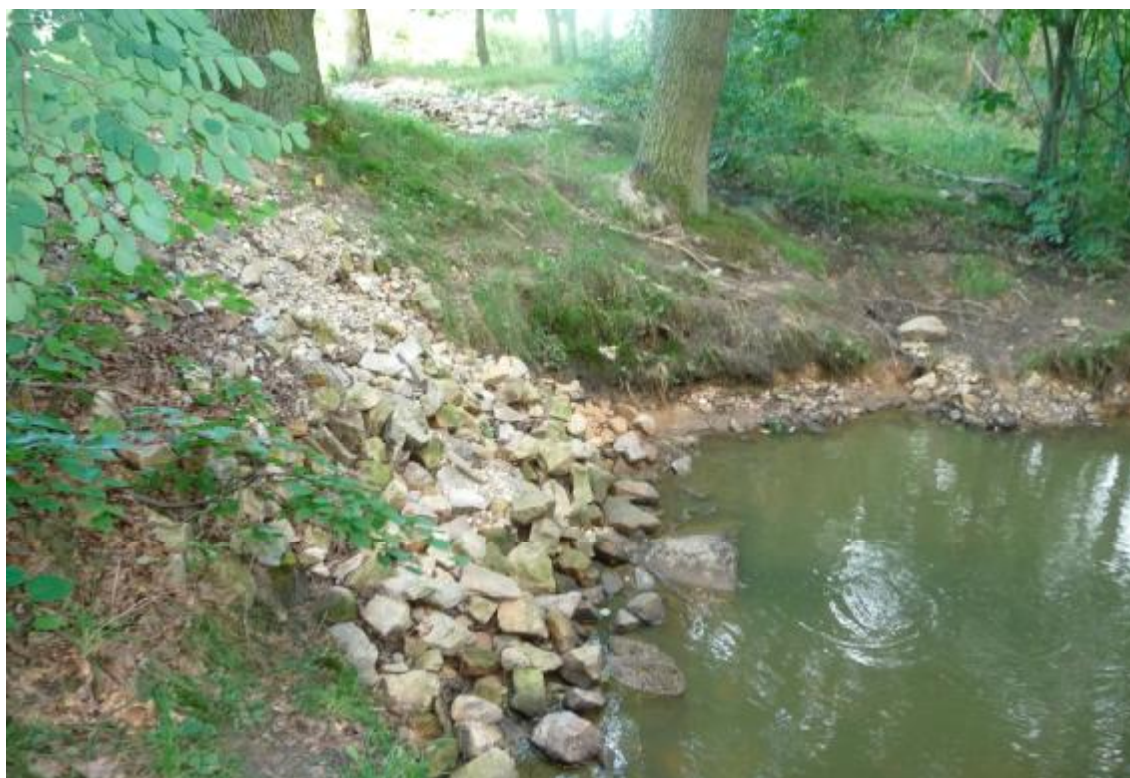
Obr. 4 – Pohled na sanovaná místa vzdušného svahu hráze v profilu výpusti

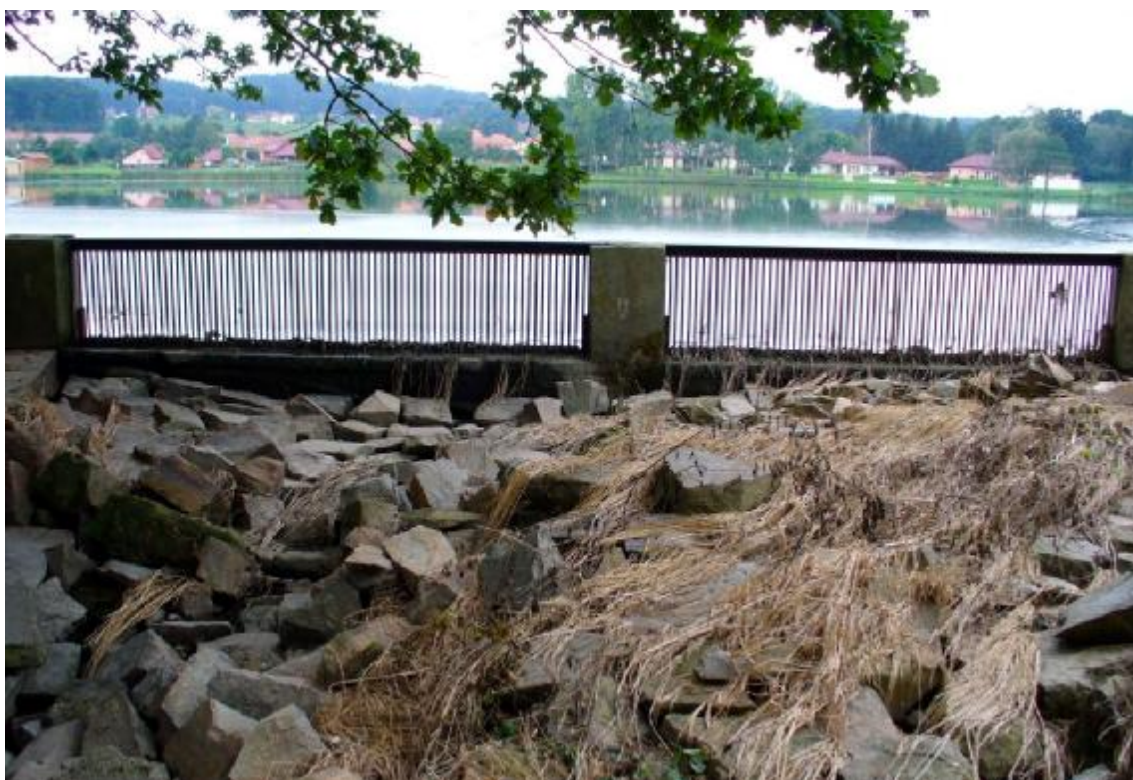
Obr. 1 – Pohled na poškozený skluz od bezpečnostního přelivu proti vodě

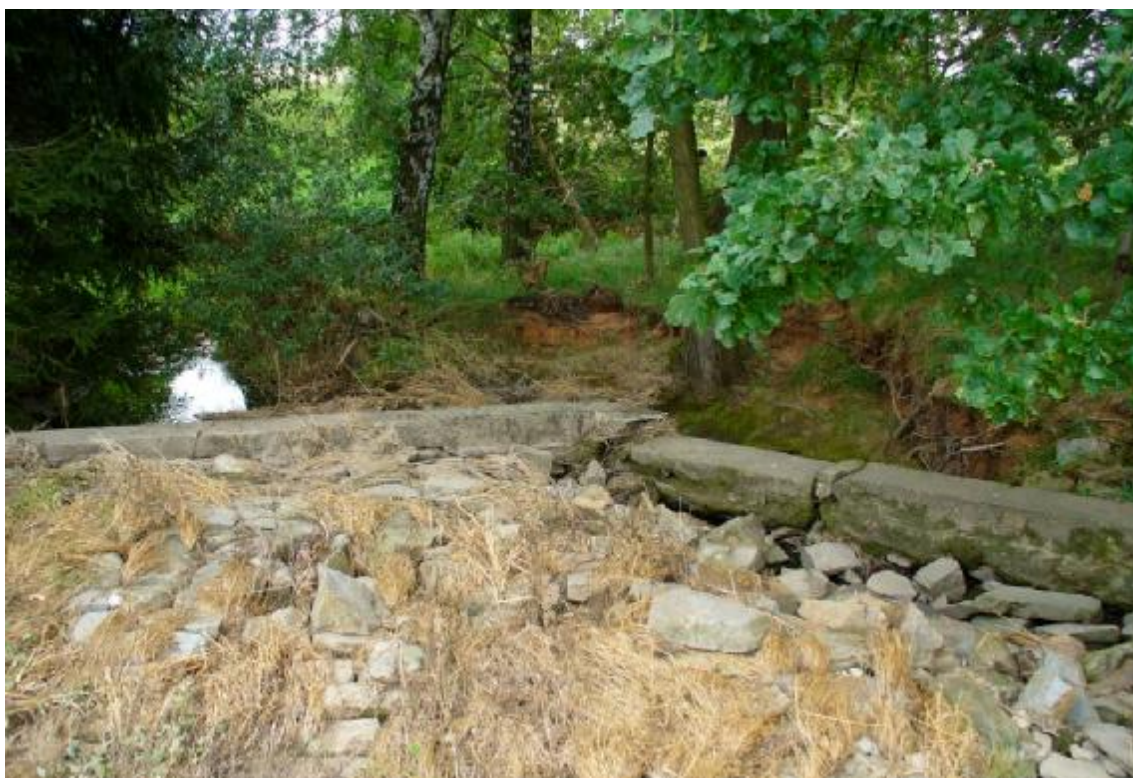
Obr. 2 – Pohled na poškozený skluz od bezpečnostního přelivu po vodě

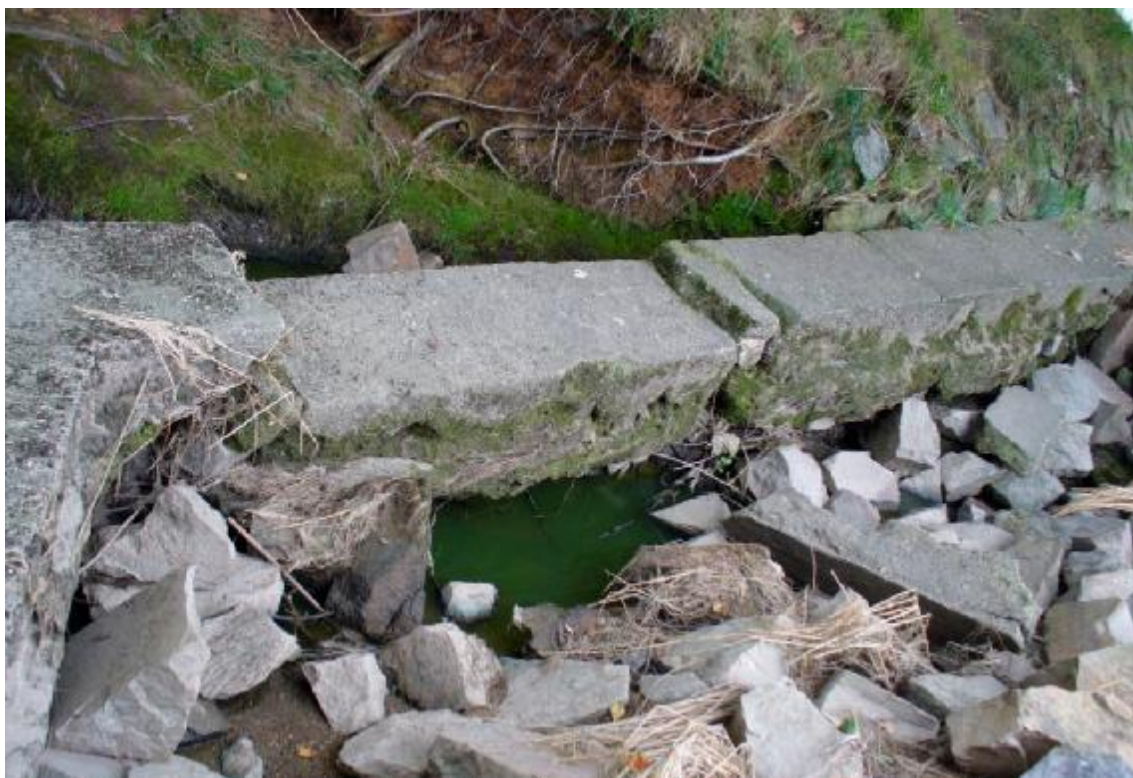
Obr. 3 – Poškozený zavazovací betonový práh skluzu od bezpečnostního přelivu

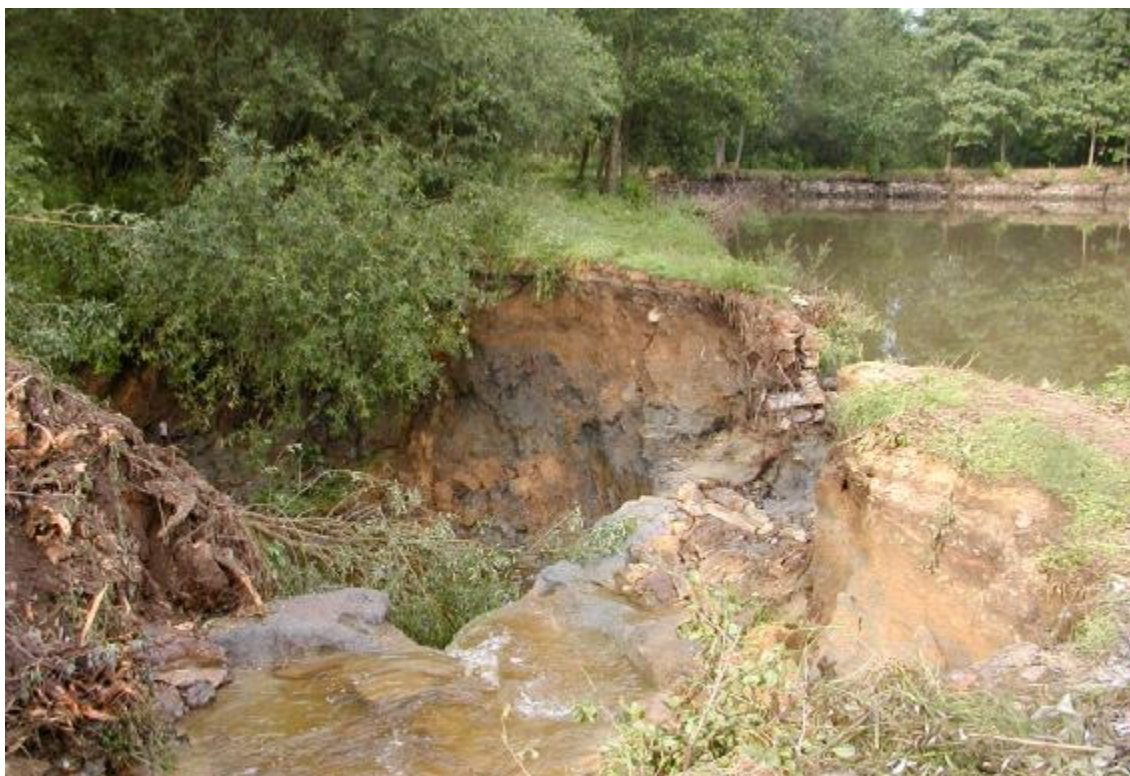
Obr. 2 – Poškozené koryto potoka protékajícího podél hráze a průrva v hrázi

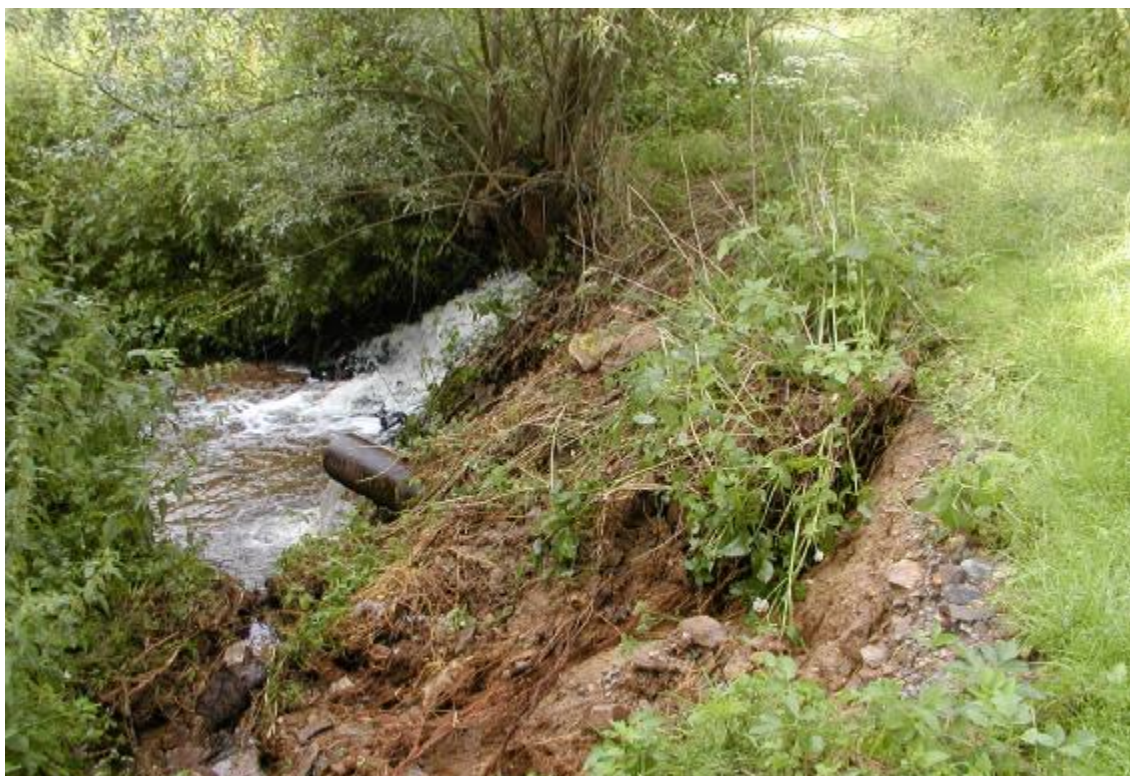
Obr. 4 – Poškození vzdušního svahu hráze u výpusti způsobené přelitím hráze

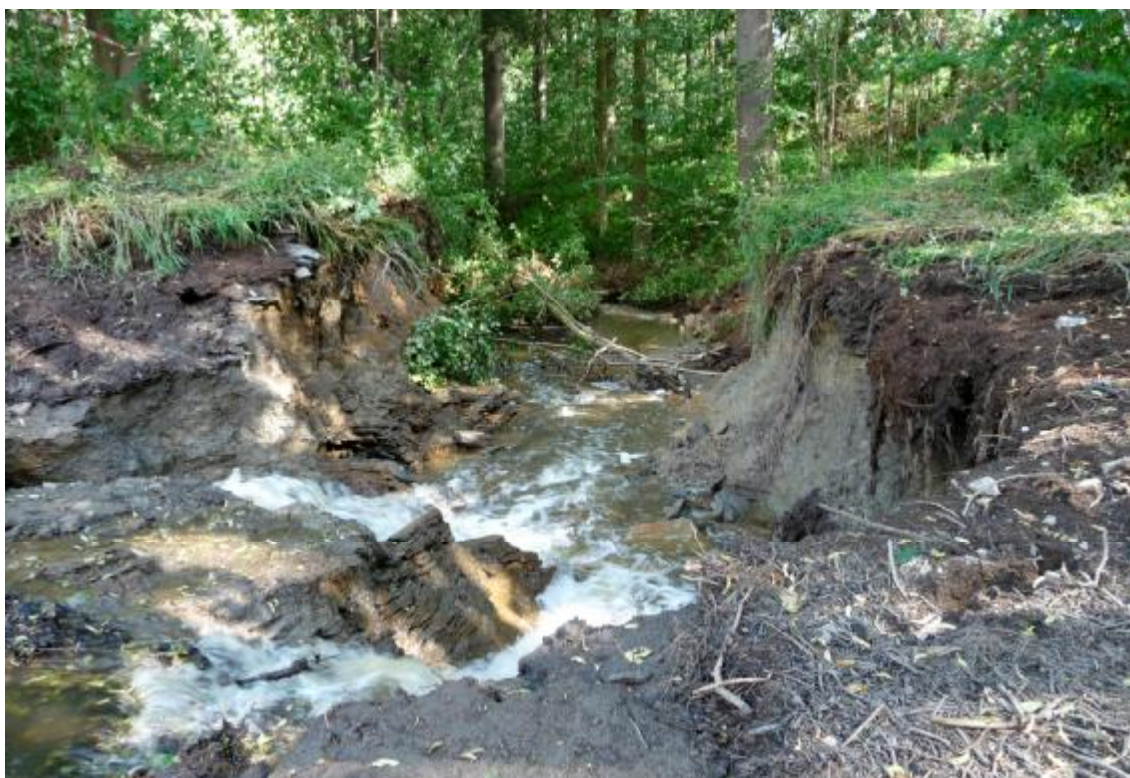
Obr. 2 – Pohled na vzniklou průrvu ve směru toku (místy je vidět rostlá skála – základ)

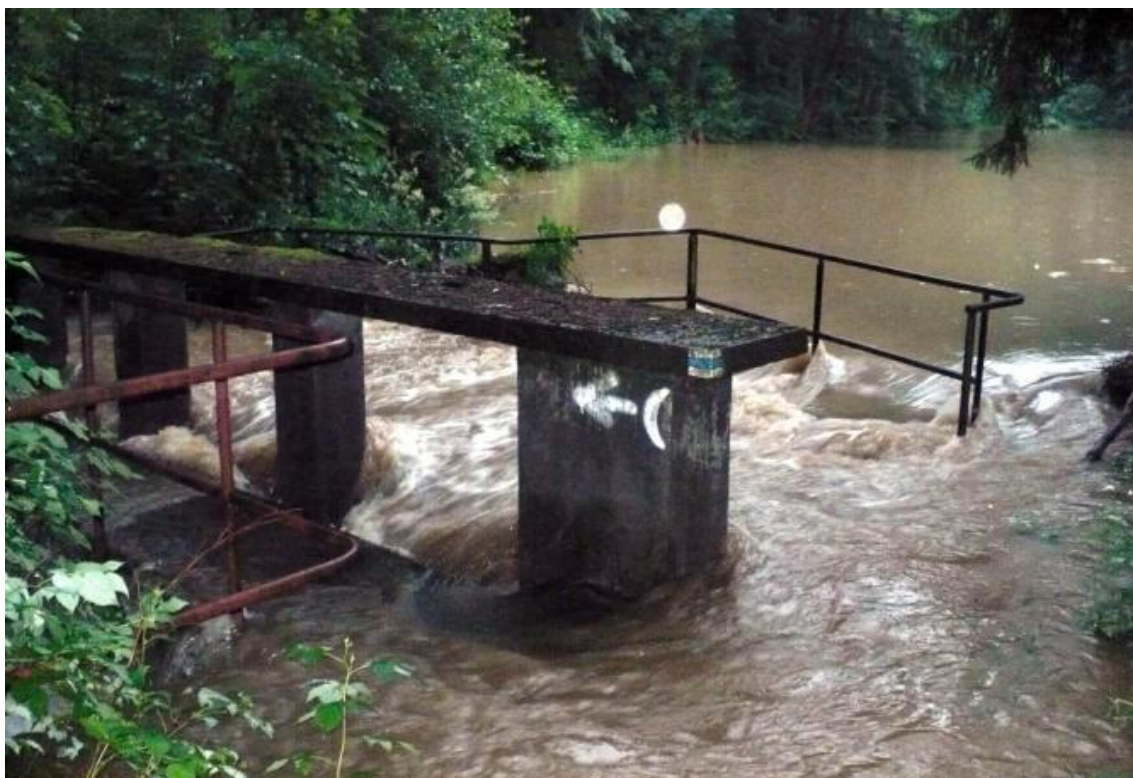
Obr. 3 – Zahlcený hrazený bezpečnostní přeliv s předsazenou česlovou stěnou v levém zavázání hráze během povodně

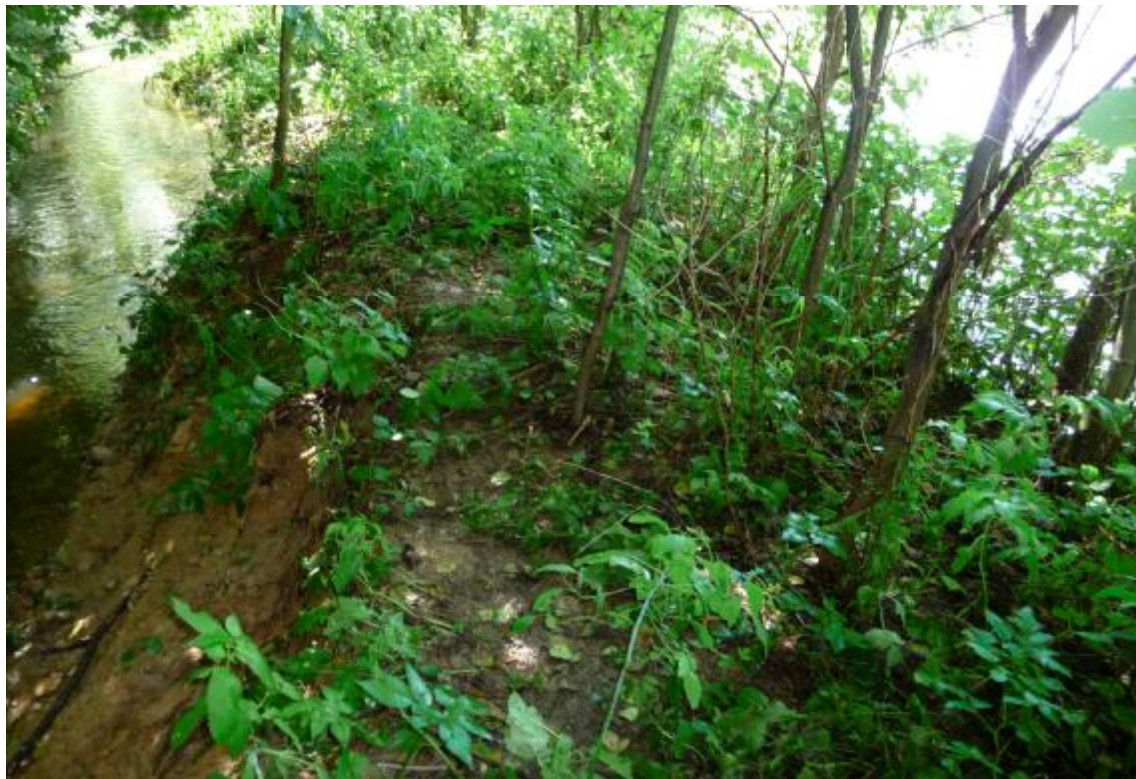
Obr. 4 – Stav, vegetace a poškození boční (dělicí) hráze mezi rybníkem a potokem Blatnice po povodni
