# VYHODNOCENÍ POVODNÍ V ČERVNU A ČERVENCI 2009 NA ÚZEMÍ ČESKÉ REPUBLIKY

## VLIV VODNÍCH DĚL NA PRŮBĚH POVODNÍ A JEJICH POŠKOZENÍ

Dílčí zpráva

**Nositel dílčí části:** VODNÍ DÍLA - TBD a.s.  
Hyberská 40  
110 00 Praha 1

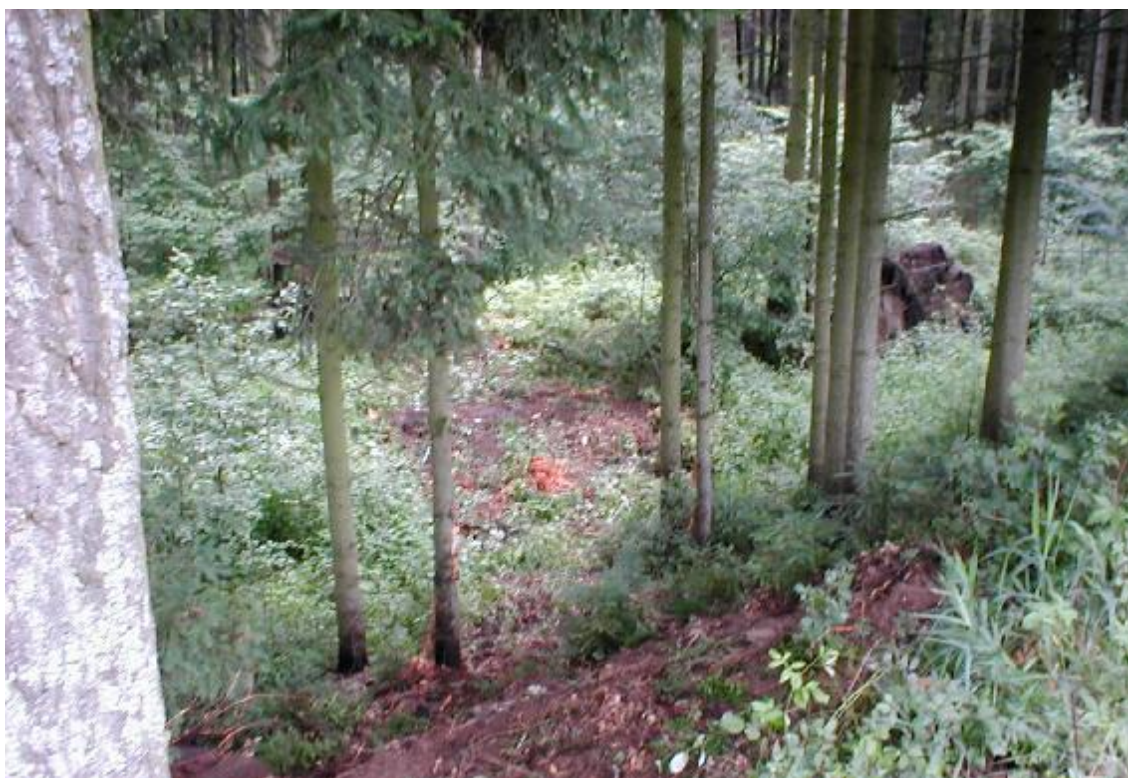
Obr. 4 – Vzdušný svah hráze, poškozen taháním kmenů

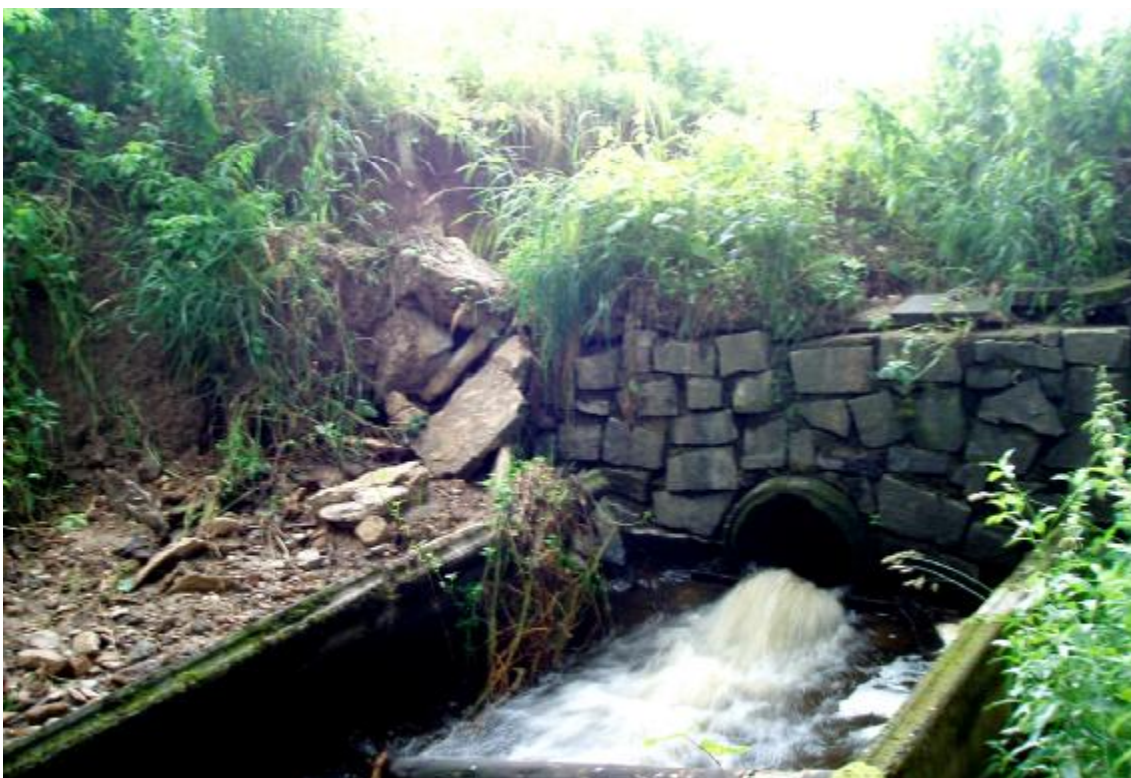
Obr. 2 – V den prohlídky byla voda převáděna odpadním potrubím spodní výpusti, po povodni poškozená zpevněná podtrubní jáma a nátrž na vzdušném svahu

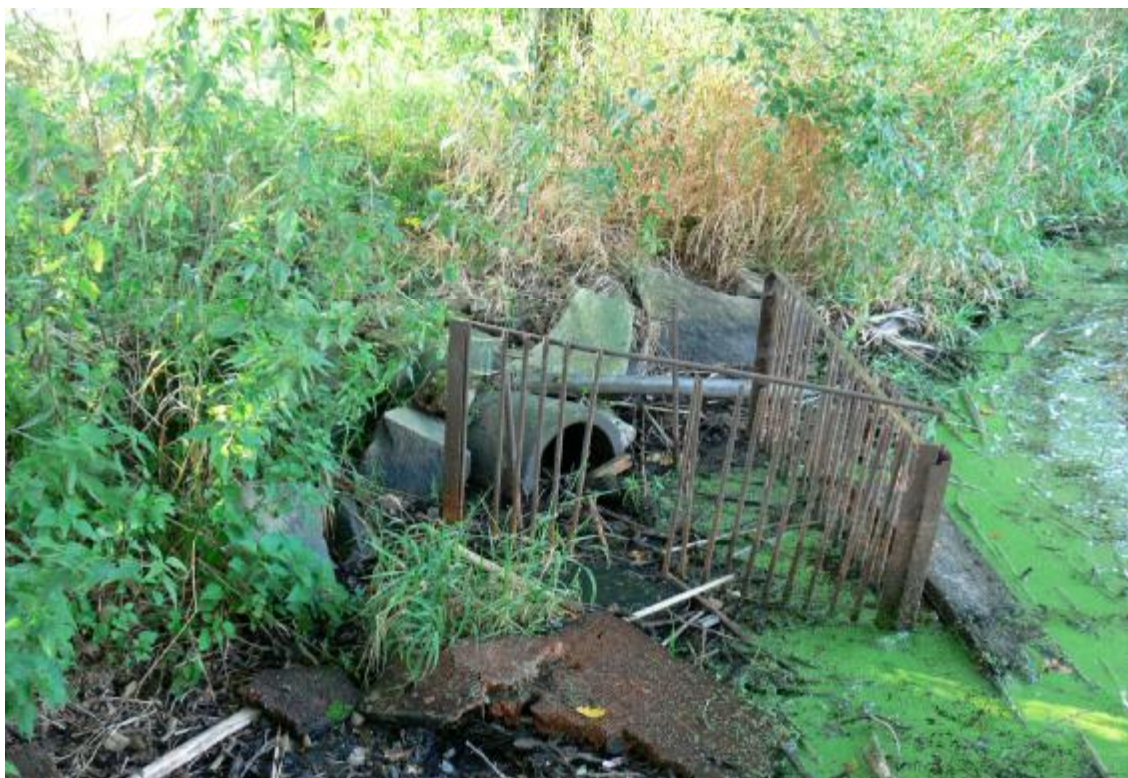
Obr. 3 – Zanesený trubní bezpečnostní přeliv u levého konce hráze s předsazenými česlemi

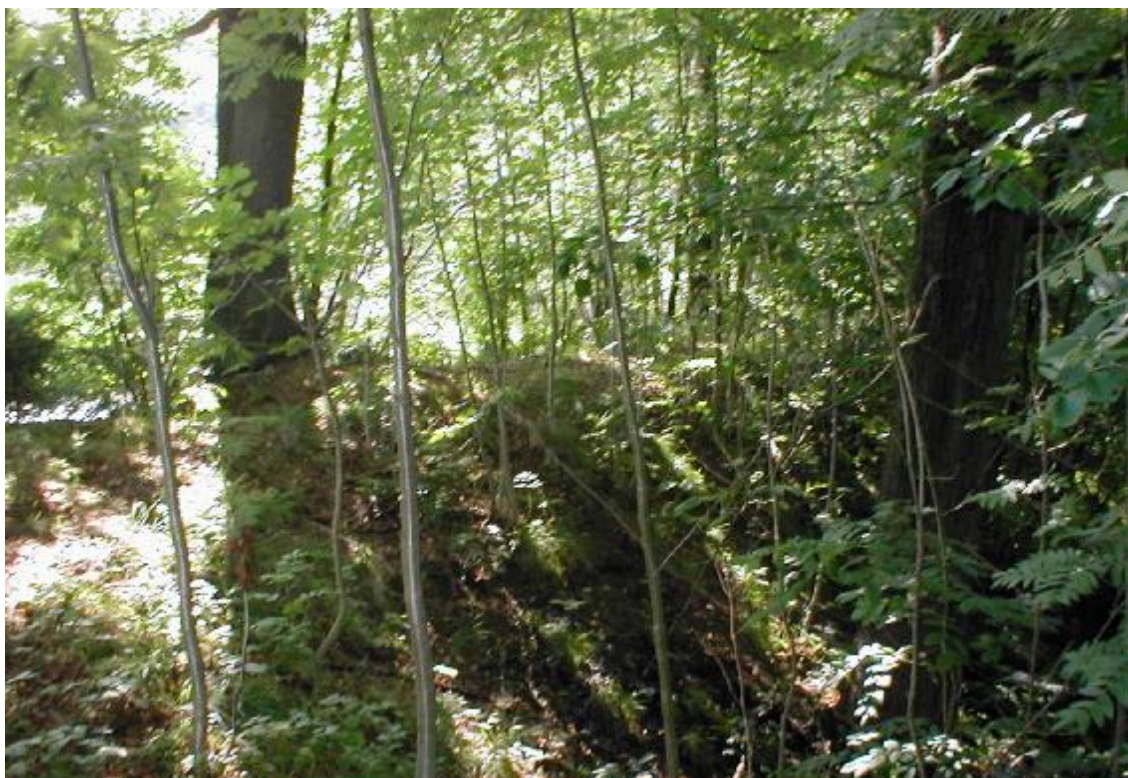
Obr. 1 – Pohled na hráz, neudržovaný porost

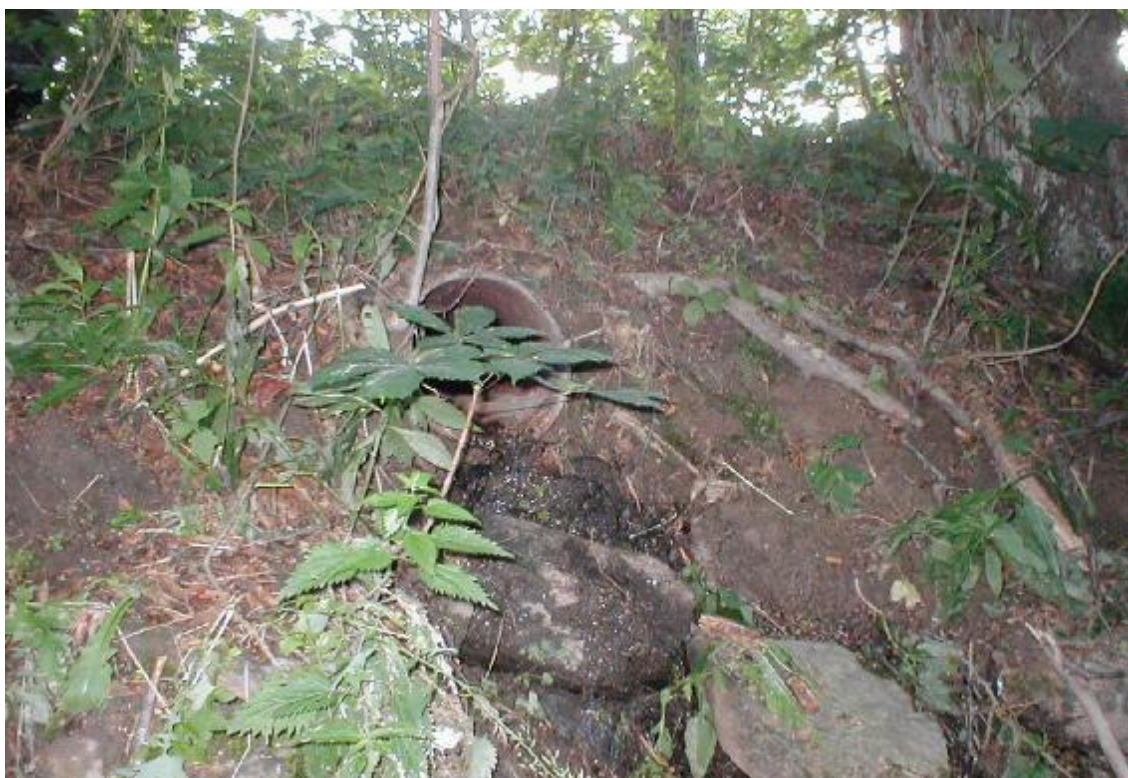
Obr. 2 – Výtok na vzdušný svah špatně upraveným

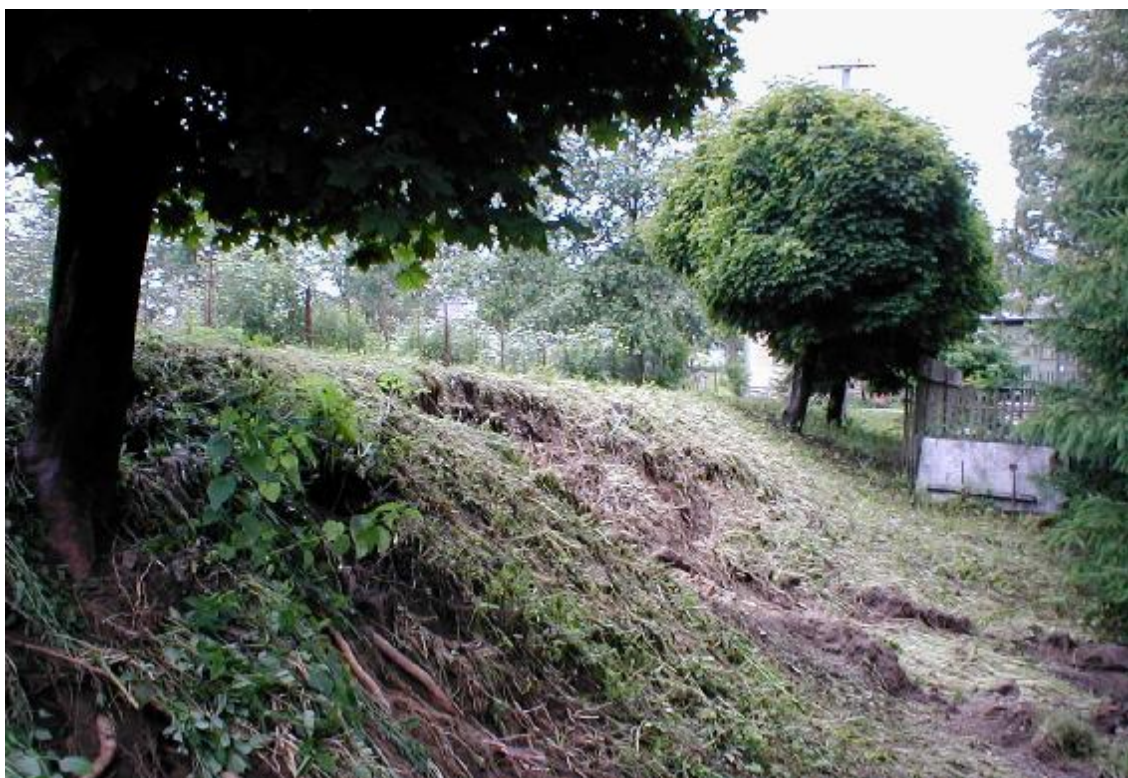
Obr. 4 – Poškozený vzdušný svah hráze

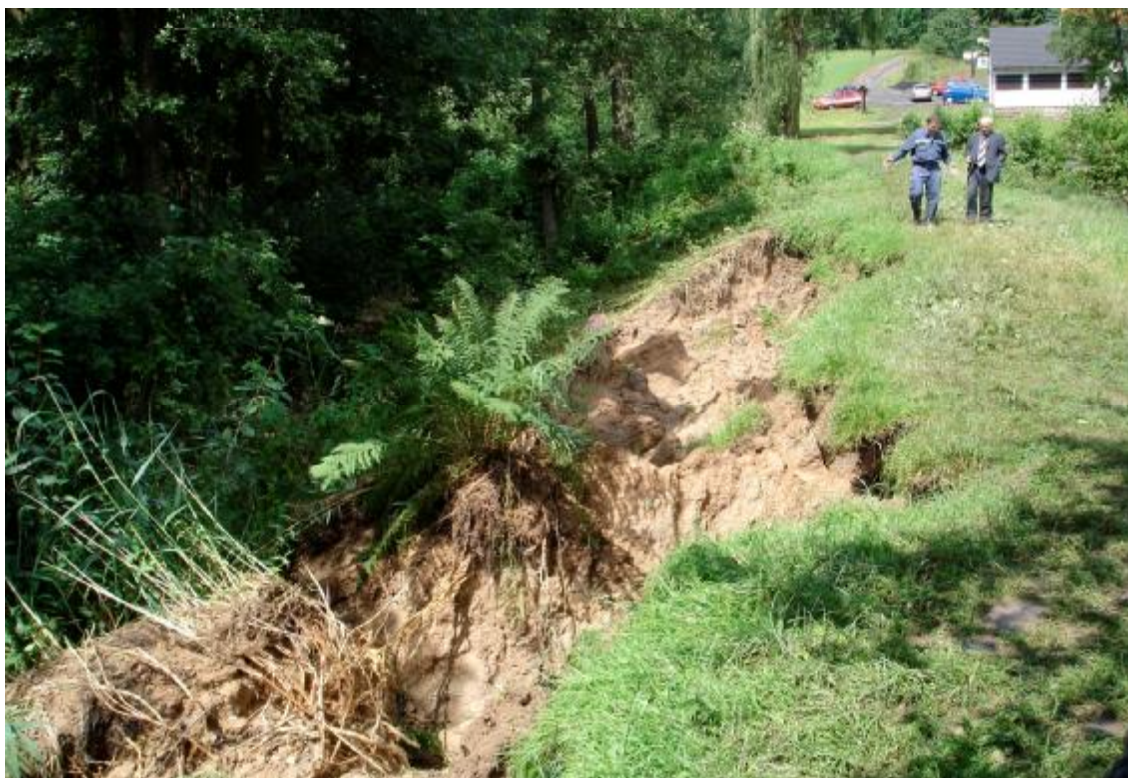
Obr. 1 – Poškozený vzdušný svah tělesa hráze po přelití koruny

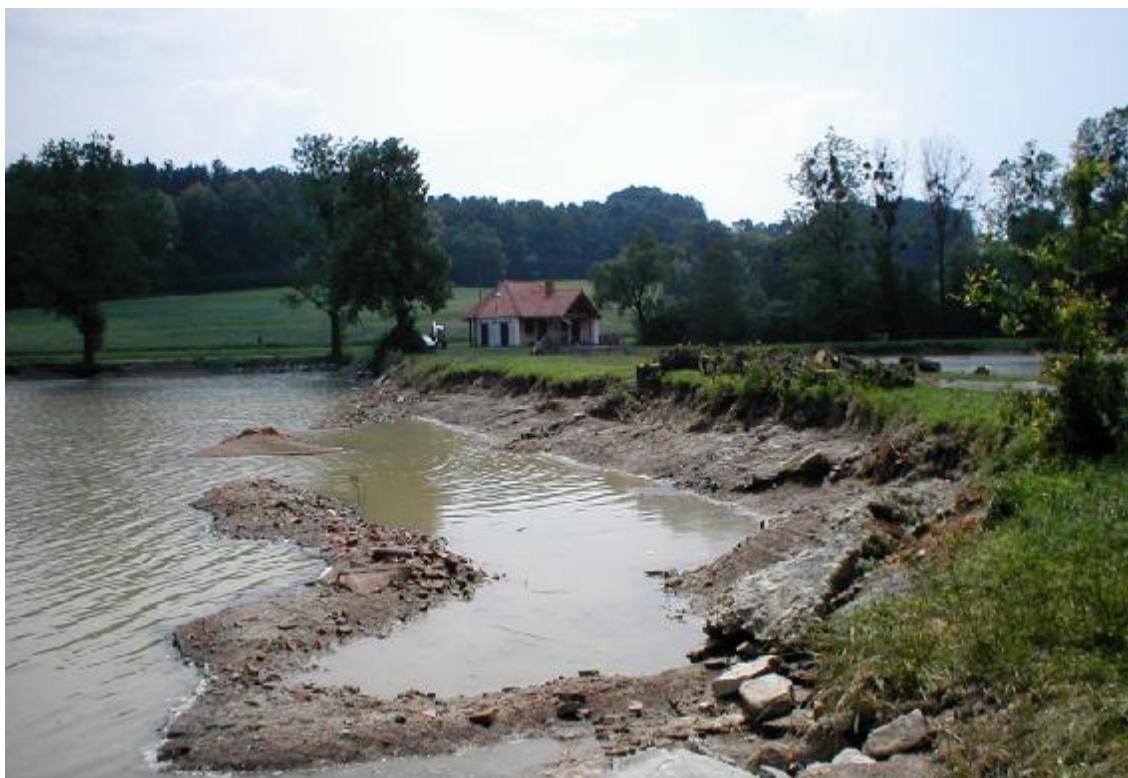
Obr. 3 – Poškozené opevnění dělicí hráze

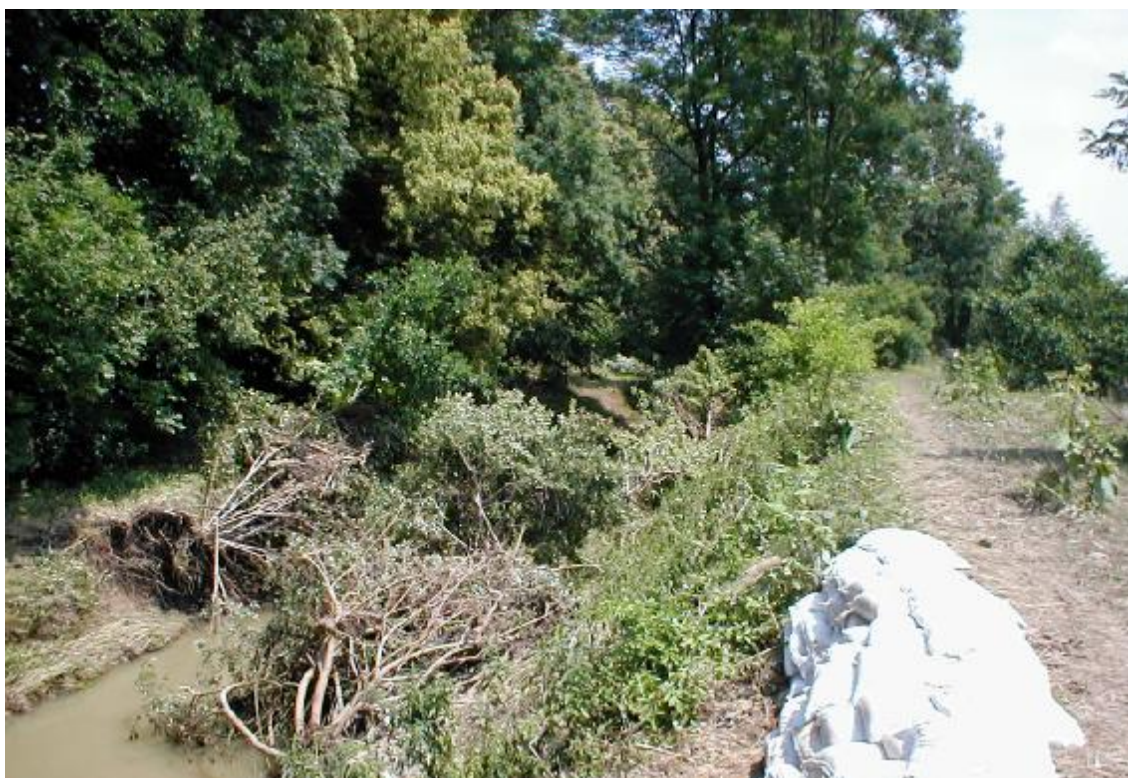
Obr. 4 – Poškozený svah vývratem stromu a přelitím

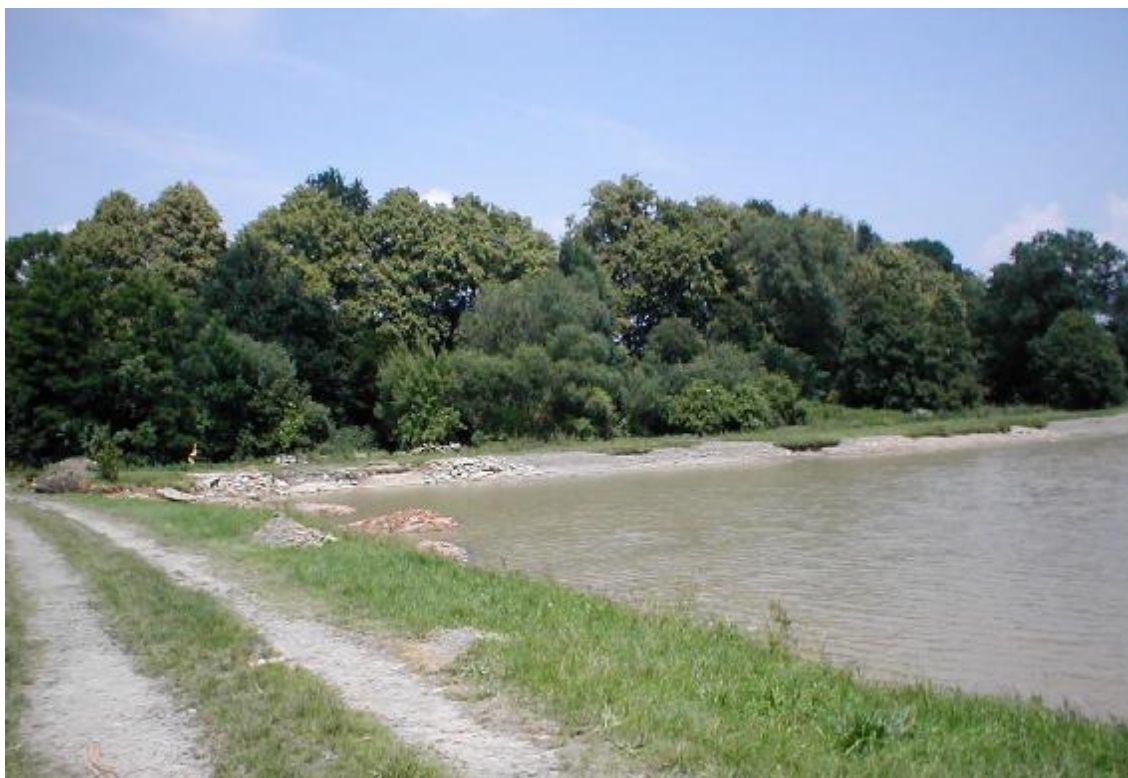
Obr. 1 – Poškozené opevnění hrází

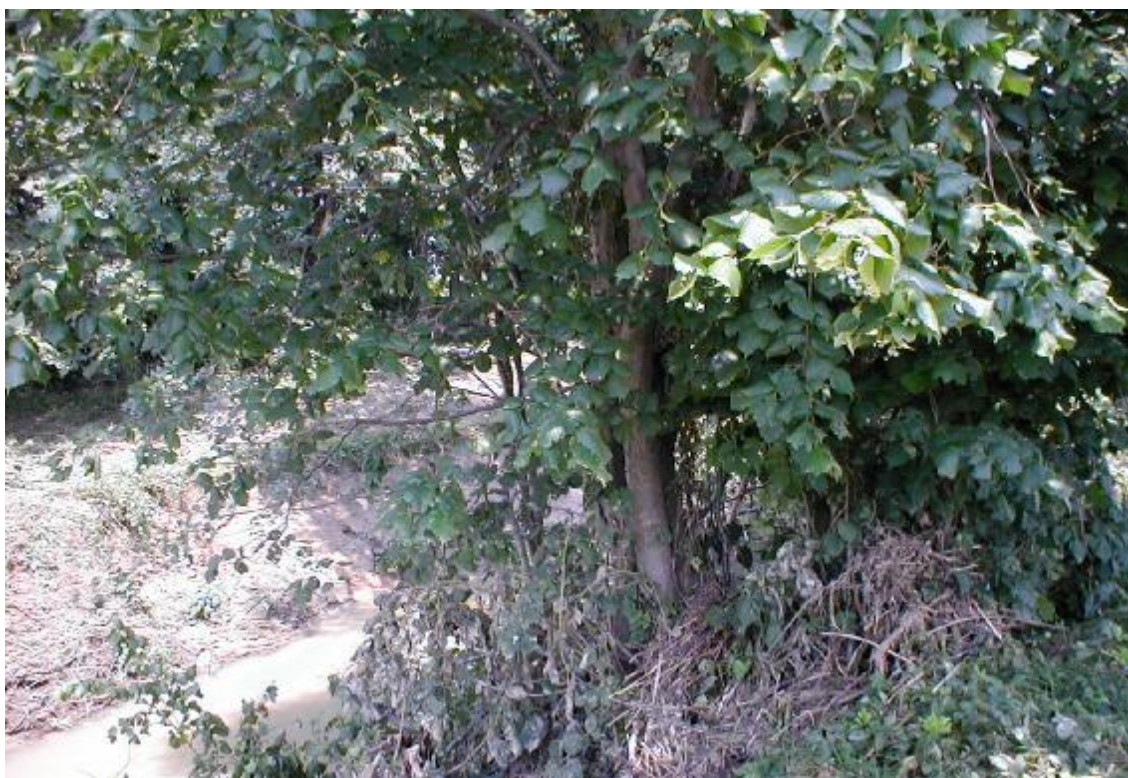
Obr. 2 – Prostor hráze přeléváný při povodni

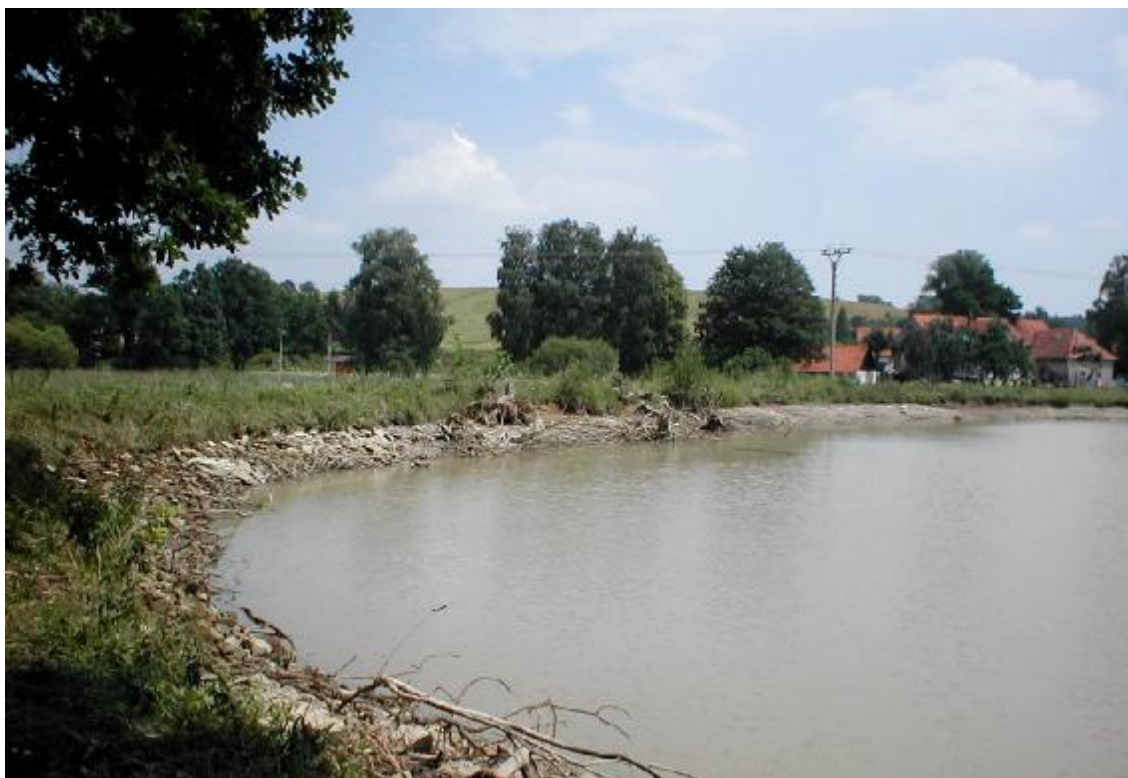
Obr. 3 – Poškozené opevnění hráze

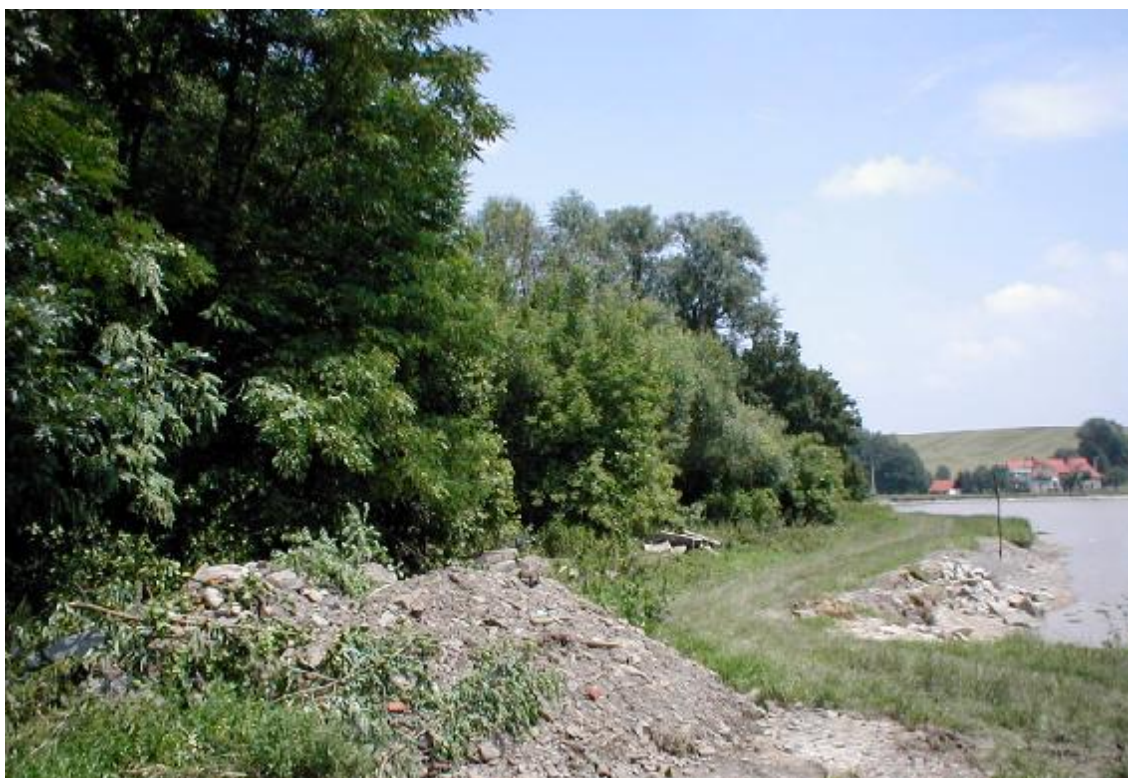
Obr. 4 – Poškozené opevnění v závázaní hráze

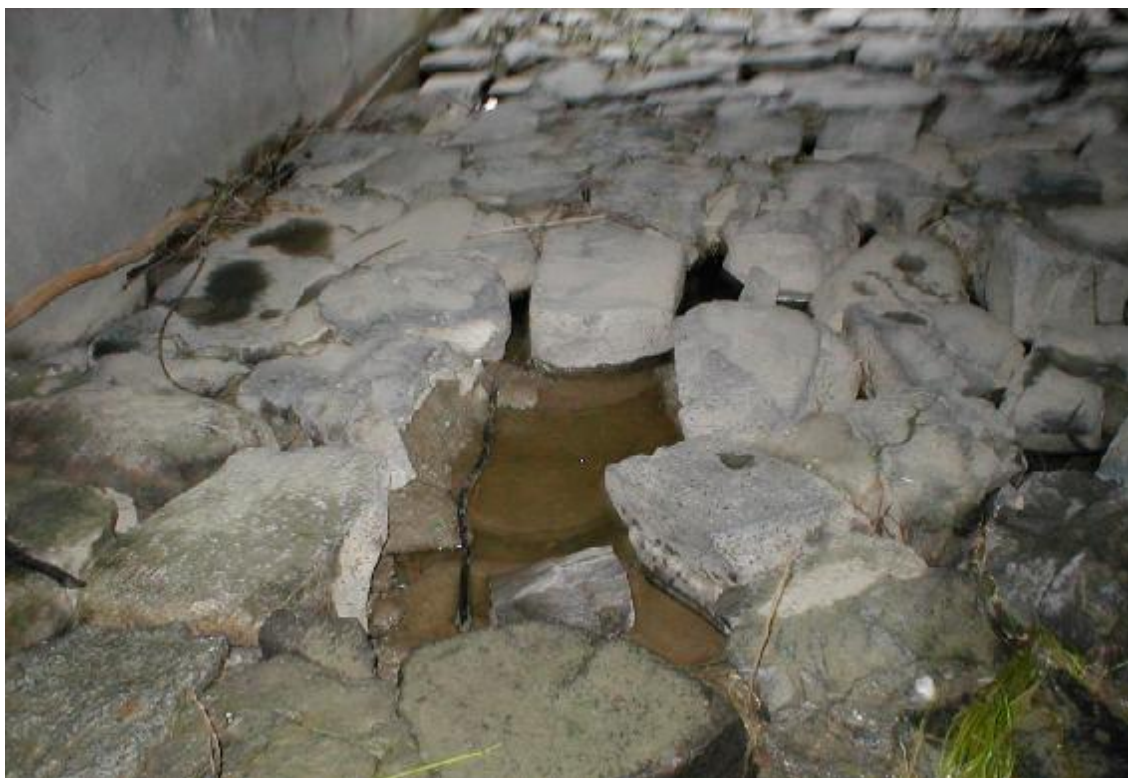
Obr. 3 – Poškozené opevnění skluzu

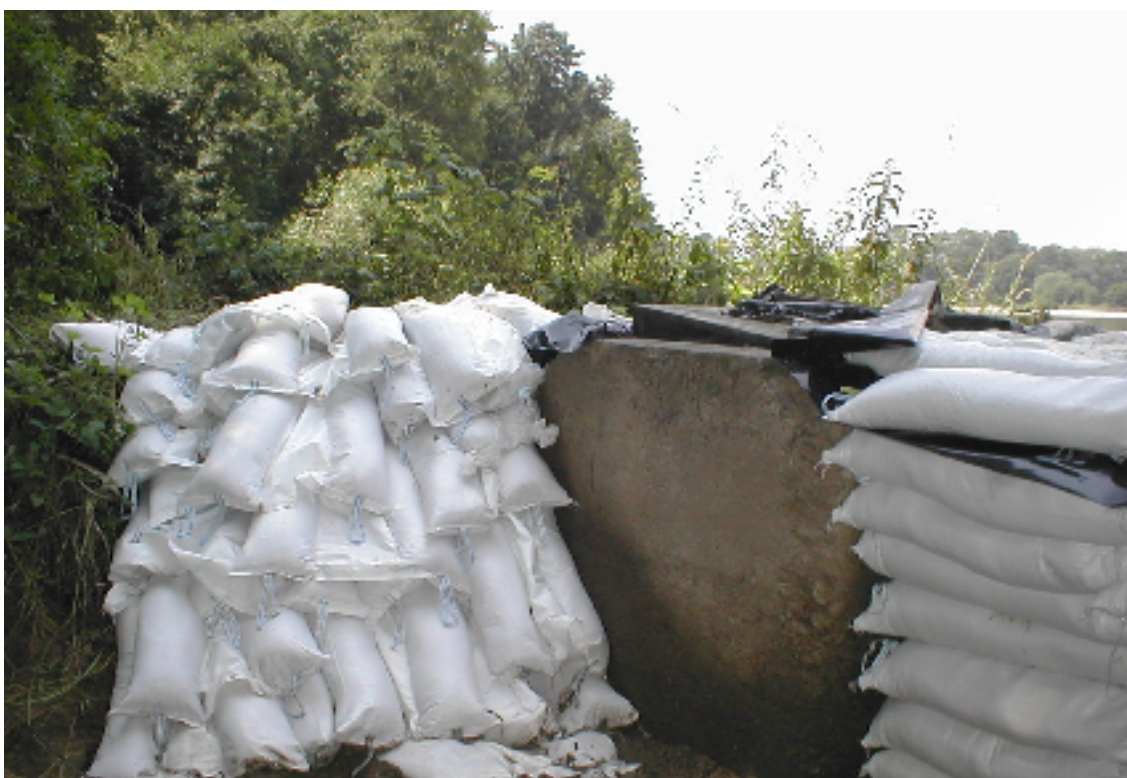
Obr. 2 – Sanace poškozené hráze provedená pytlí s pískem a PVC folií

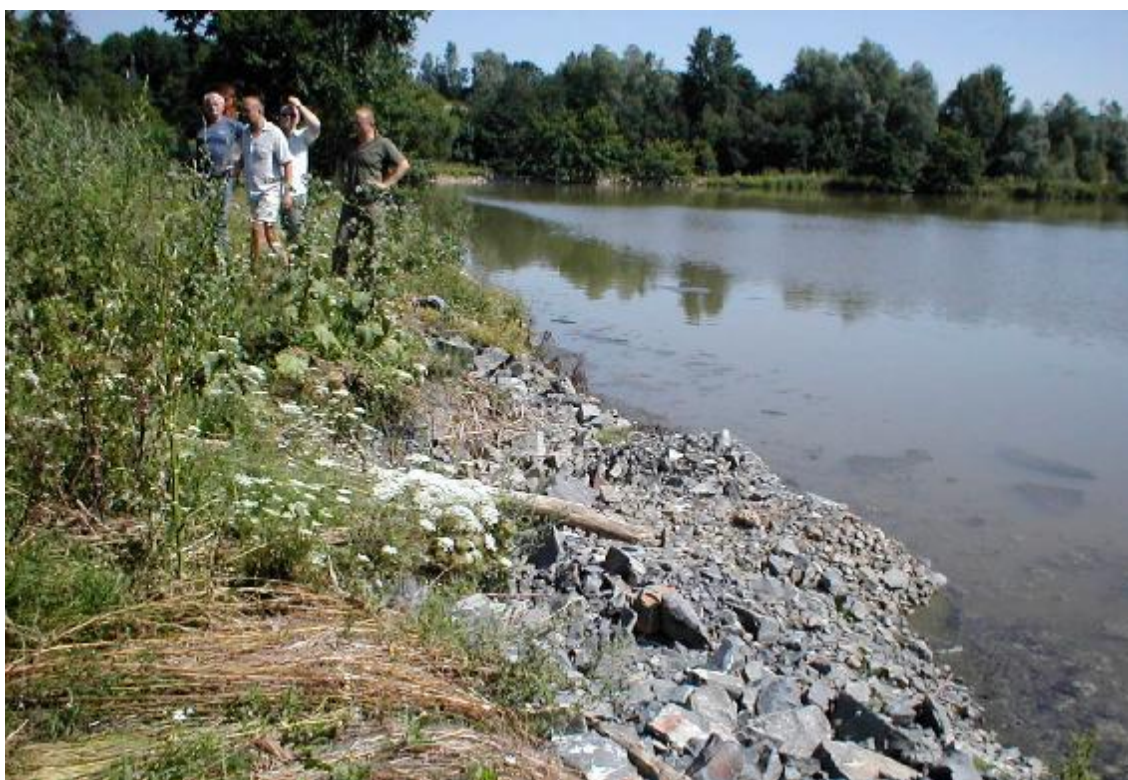
Obr. 3 – Poškození opevnění

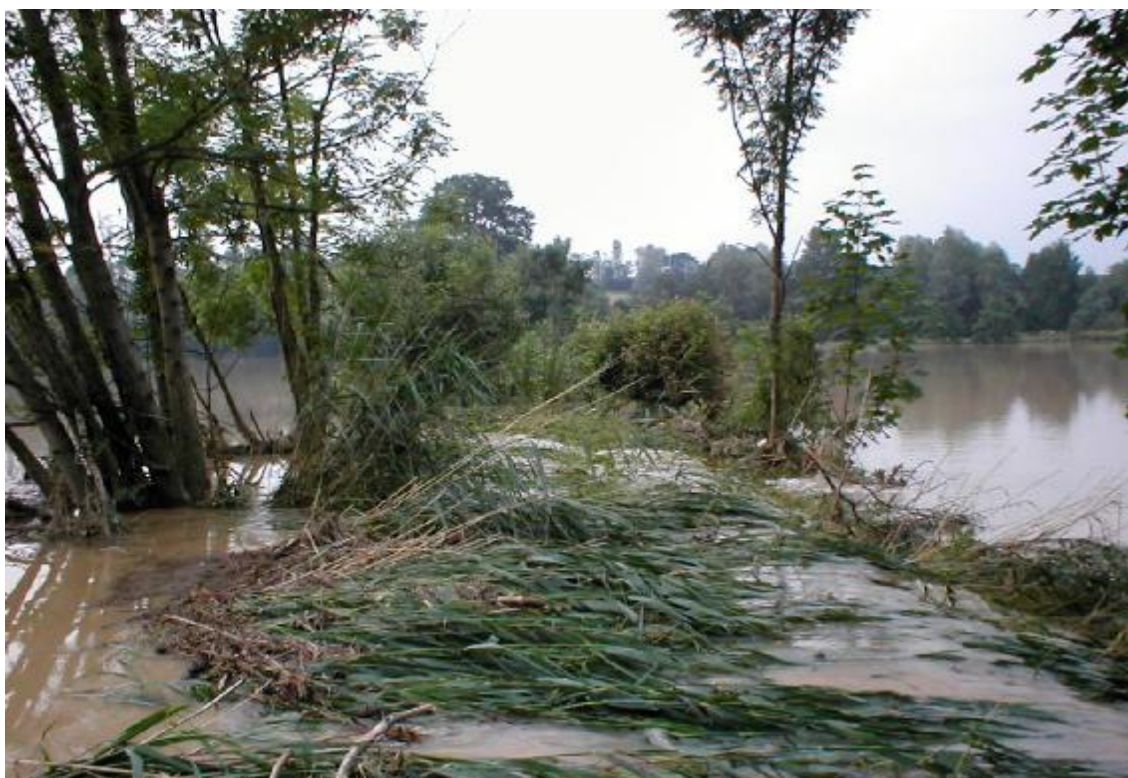
Obr. 4 – Přelévání hráz při povodni

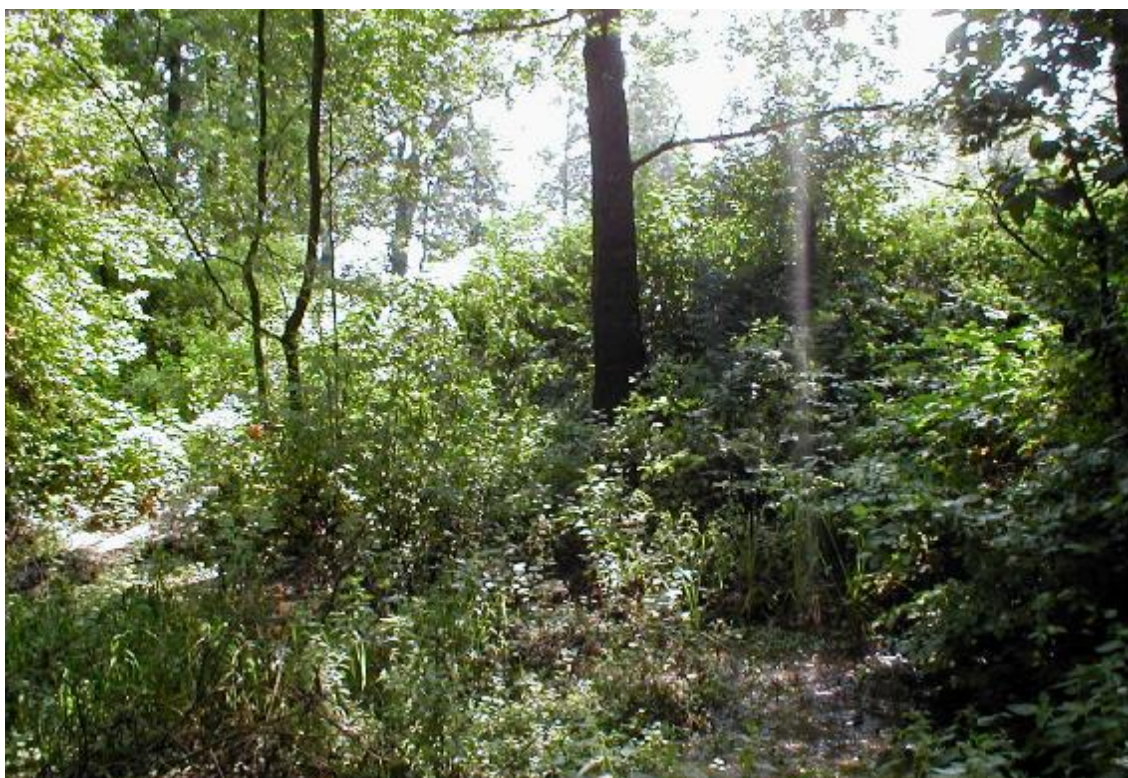
Obr. 2 – Zarostlý vzdušný svah

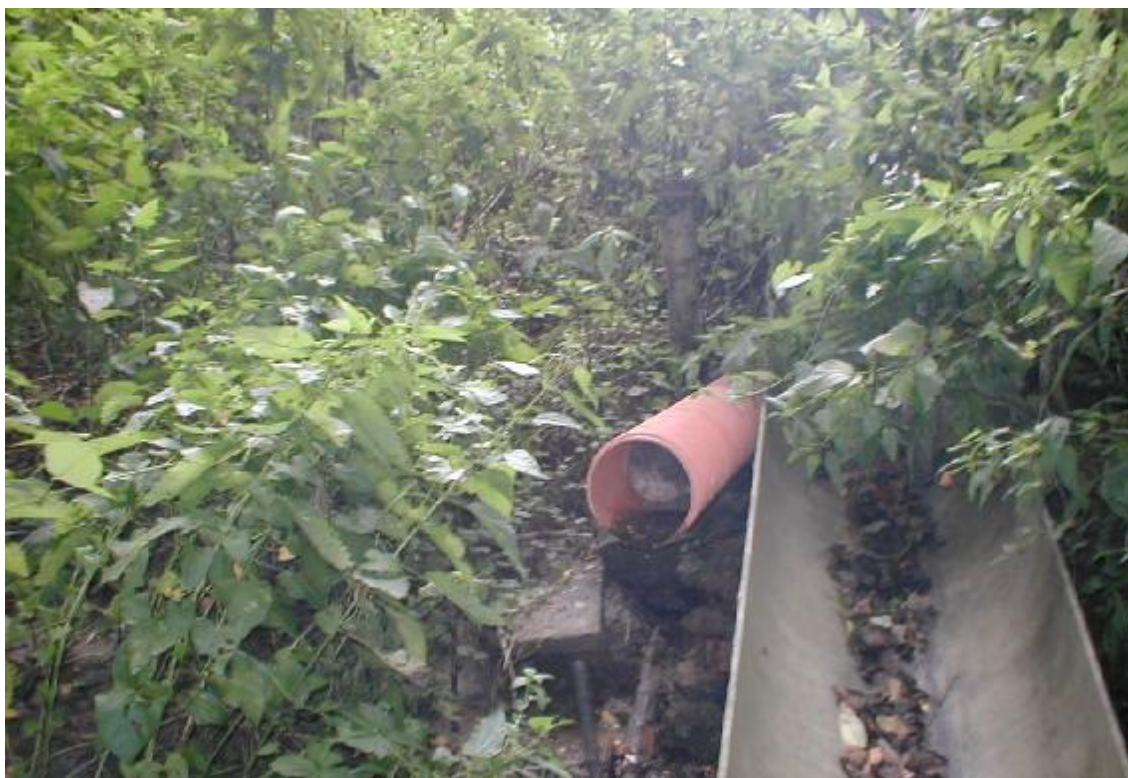
Obr. 3 – Spodní výpust – ucpaná zátkou

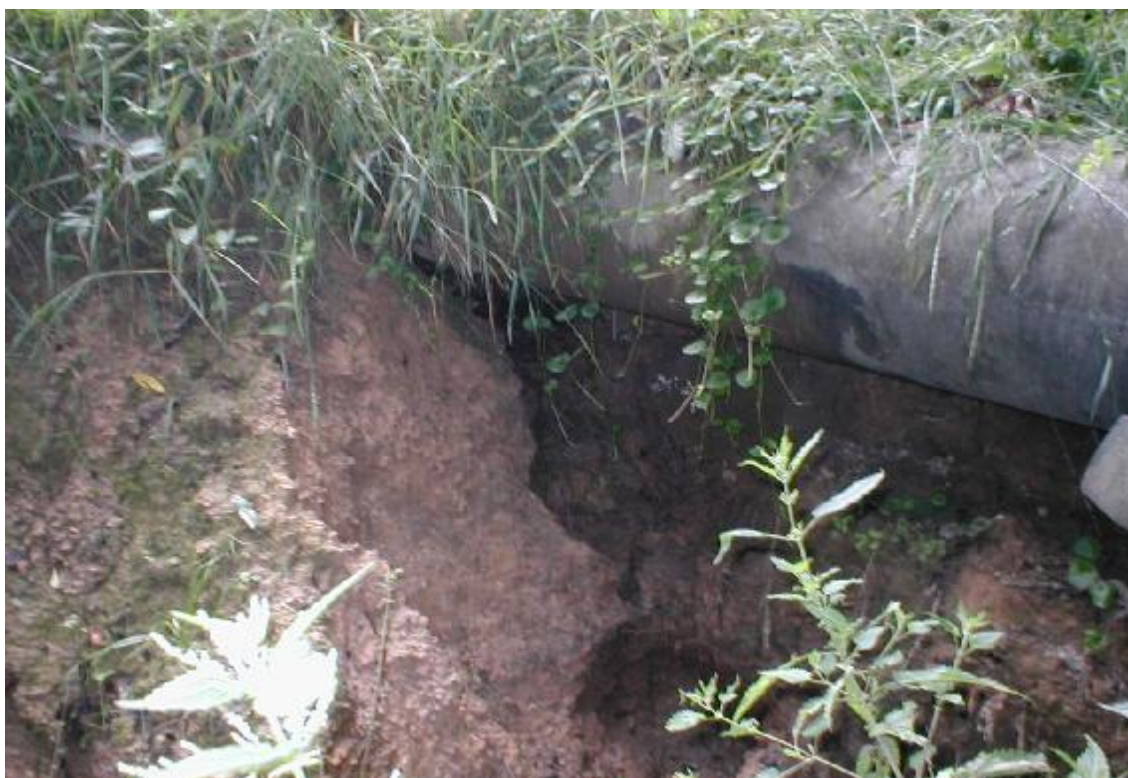
Obr. 4 – Přelitím poškozený vzdušný svah pod potrubím bezpečnostního přelivu
