# VYHODNOCENÍ POVODNÍ V ČERVNU A ČERVENCI 2009 NA ÚZEMÍ ČESKÉ REPUBLIKY

## PŘÍVALOVÉ POVODNĚ V HORSKÝCH A PODHORSKÝCH OBLASTECH – MODELOVÁ OBLAST RYCHLEBSKÉ HORY

Dílčí zpráva

**Projekt:** **VYHODNOCENÍ POVODNÍ  
V ČERVNU A ČERVENCI 2009  
NA ÚZEMÍ ČESKÉ REPUBLIKY**

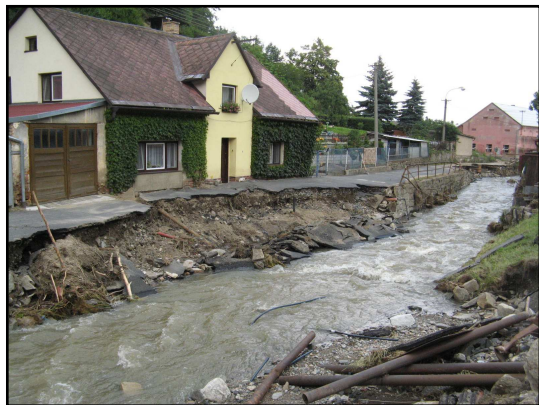
Lokalita 1

V obci Javorník došlo vlivem hloubkové eroze k podemletí základů opěrných zdí a následně k jejich destrukci (lokalita 1). Příčinou byl zúžený profil koryta toku provedenou stabilizací, který způsobil kritické zvýšení rychlosti proudění a namáhání dna (lokalita 2a).

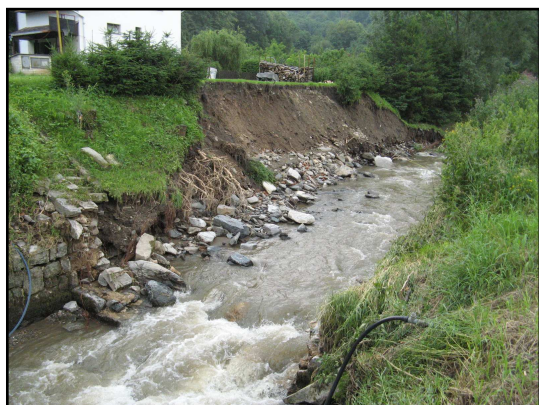
Lokalita 2b

V navazujícím výše položeném úseku byl stávající stabilizační stupeň zničen. Důvodem bylo narušení stability stupně zpětným podemletím spadiště, které vedlo k narušení celkové stability objektu a jeho následné celkové destrukci. Břehový sesuv v úseku vzdutí za stabilizačním stupněm byl způsoben podmáčením břehu a po destrukci stabilizačního stupně byl břeh strhnut (lokalita 2b).

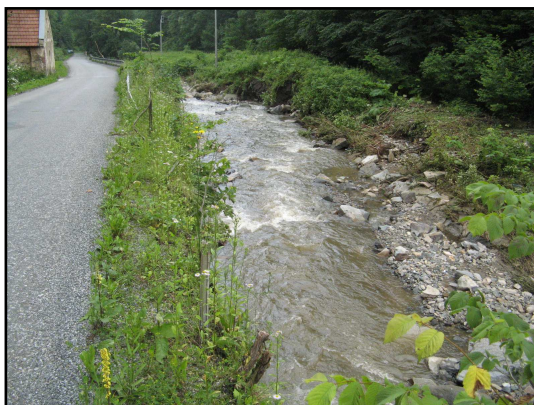
Lokalita 3

Štěrková přehrážka v km 6,500 nebyla poškozena. V úseku toku pod přehrážkou byl patrný deficit splavenin, které byly zachyceny v prostoru přehrážky. Splaveniny byly následně odtěženy (lokalita 3).

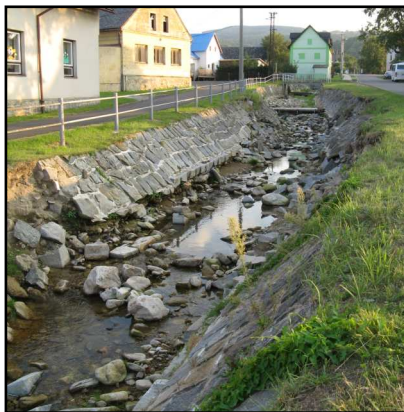
Lokalita 1

Provedená tvrdá stabilizace koryta v obci Uhelná byla v celé své délce poničena vlivem hloubkové eroze. Ta se projevila v místě přechodu z přirozeného tvaru koryta do nově vytvořeného profilu. Uvedený úsek byl stabilizován opěrnými zdmi a kamennou dlažbou. Průtočný profil toku byl zúžen, což mělo za následek kritické zvýšení rychlosti proudění s následnou hloubkovou erozí nedostatečně stabilizovaného dna. Podemletím paty opěrných zdí došlo k jejich sesuvu do koryta toku, kde vytvořily překážku v proudění (lokalita 1 a 2).

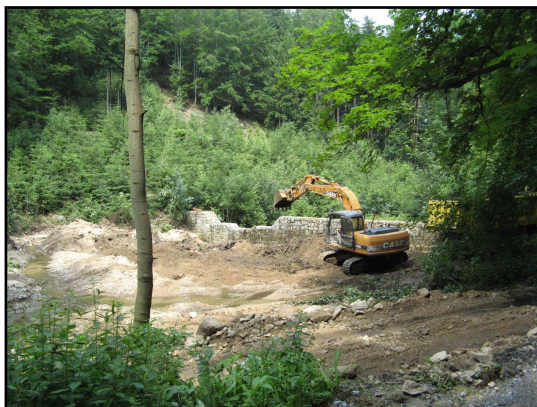
Lokalita 5

Nad obcí Uhelná je v ř.km 9,400 situována štěrková přehrážka. Ta nebyla povodňovým stavem vážněji poškozena. Zadržené splaveniny v prostoru přehrážky způsobily absenci přirozeně neseného materiálu v níže položených úsecích toku (lokalita 5).

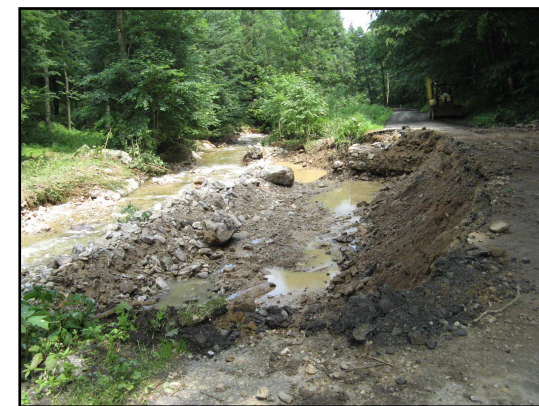
Lokalita 8

Lánský potok lze ve výše sledovaném úseku rozdělit do 3 částí. Směrem proti proudu od štěrkové přehrážky byly úseky koryta stabilizovány kamennou rovinou, která byla povodní zničena (lokalita 6). Ve výše položeném úseku se nachází soustava stabilizačních stupňů, které jsou po celé délce opevněny jak v březích, tak i ve dně. Tento úsek nebyl vážněji poškozen (lokalita 7). V posledním úseku bylo koryto toku a niva v relativně přírodním stavu. Voda tak měla možnost vybřežení na okolní pozemky bez ohrožení nemovitostí. Vzniklé škody jsou lokálního charakteru v místech kontaktu s tělesem lesní komunikací (lokalita 8).

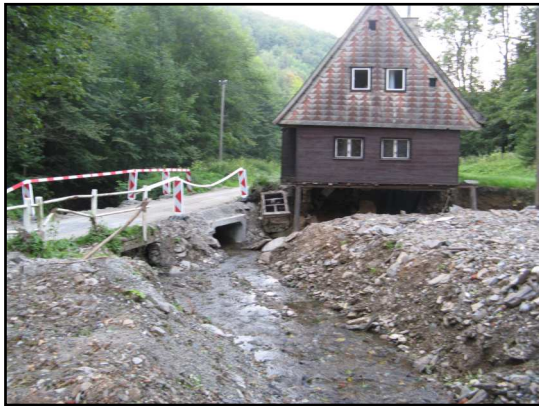
Lokalita 2

Nemovitost na břehové hraně koryta toku byla poškozena podemletím základů s následnou destrukcí spodní části domu (lokalita 2).

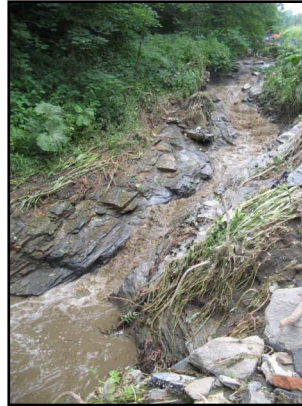
Lokalita 4

V místě souběhu paty svahu lesní cesty a břehové hrany toku došlo k narušení, popřípadě zničení tělesa komunikace. Důvodem byla omezená šířka území rozlivu, ve kterém nemohlo dojít k disipaci energie vodního proudu. Erozivní činnost byla přenesena na dno, které se po chvíli začalo zahlubovat až na skalní podloží (lokalita 4).

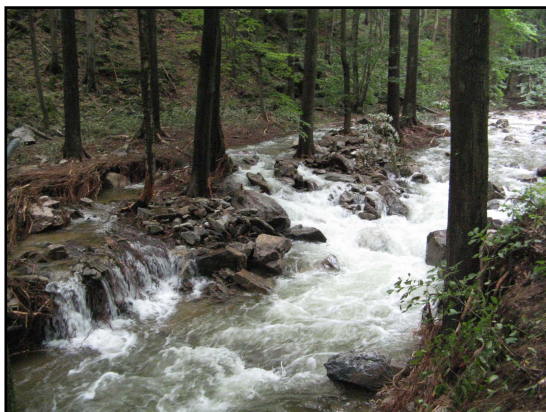
Lokalita 3

V místě lokality č. 3 došlo k vybřežení toku do aktivní nivy bez následného poškození majetku. V níže položených úsecích toku v místě souběhu tělesa komunikace s korytem vodního toku došlo k destrukci cesty, včetně inženýrských sítí (lokalita 4). Významným zdrojem splavenin v uvedeném úseku jsou dejekční kužely vytvořené na svažitéch pozemcích (lokalita 5).

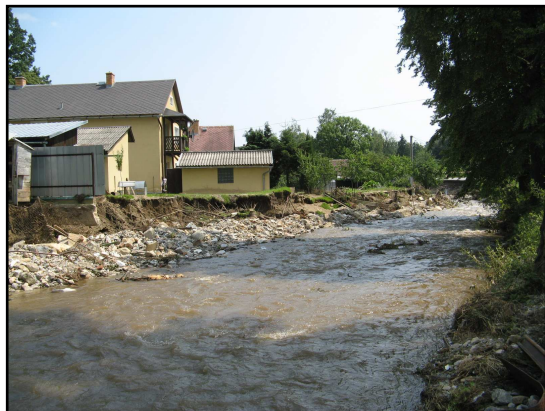
Lokalita 14

Nevhodné situování staveb: relativně velké množství poškozených nemovitostí se nacházelo, nebo nachází v bezprostřední blízkosti koryta vodního toku. V případě realizace opatření zajišťující dostatečnou stabilizaci koryta v místech nemovitostí jsou nákladné z hlediska vynaložených prostředků (lokality 12 a 14).

- V dolní části obce a v Tomkovicích vypracovat alternativní způsob úpravy toku podle metodik PBPO
- V místech se sporadickou výstavbou využití nivních prostorů pro rozliv, včetně nového situování osy vodního toku tak, tak, aby došlo ke snížení nákladů na případné stabilizace v místech nemovitostí
- Analýza problematiky situování staveb v nivě ve vazbě na následné investice do jejich protipovodňové ochrany
- Problematika vybřežení toku s akumulací splavenin a eliminací hloubkové eroze

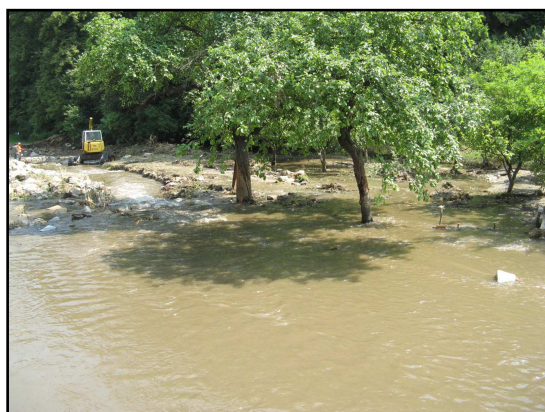
Lokalita 8

Nevhodné využití prostoru nivy: škody na majetku vznikají neuváženým využitím prostorů pro přirozený rozliv vod. Především se jedná o zahrady, zahradní příslušenství (altány, kůlny atd.) vybavení pro drobných chov, ploty a skládky různého materiálu. Uvedené příklady jsou zdrojem materiálu, který po odplavení materiálem kterým snižuje kapacity mostů, vytváří překážky v proudění atd. (lokality 4, 5, 6, 8).

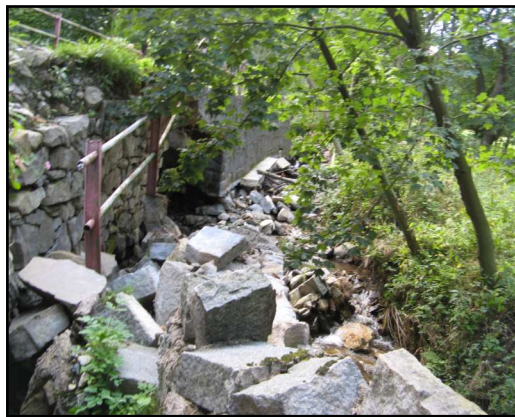
Lokalita 18

V horní části řešeného úseku Skorošického byla provedena nová úprava, která byla dimenzována na  $Q_{20}$ . Stavba je z velké části opevněna opěrnými zdmi a kamennými stupni. Vzhledem k návaznosti opěrných zdí na okolní terén však kapacita významně kolísala. Tam, kde bylo koryto obdélníkového profilu a kapacitnější než  $Q_{20}$ , došlo k výraznému zvýšení rychlostí a tangenciální napětí na dno. Posouzení a stabilizace dna příčnými objekty na kompenzační sklon návrhového průtoku  $Q_{20}$ , vyvolalo hloubkovou erozi se všemi negativními dopady na stabilitu úpravy. Destrukce příčných objektů je patrna na lokalitě 20, k nimž se přidávají i poničené opěrné zdi, (lokality 18).

- V horní části obce – zatím opravit škody dle původního projektu a v následující možné etapě řešit úpravu rizikových úseků (neprioritní opatření)

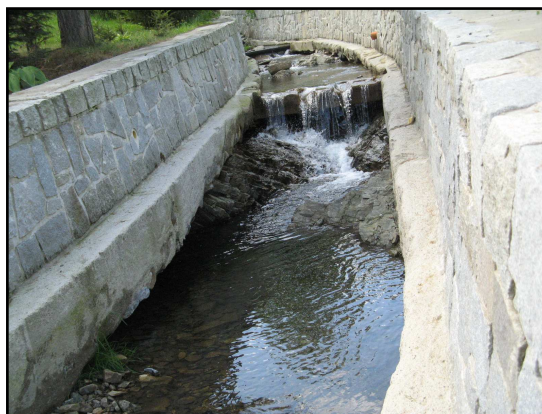
Lokalita 12

V nižších částech sledovaného úseku byly zaznamenány stejné účinky na příčné a podélné opevnění koryta, (lokality 12 a 6)

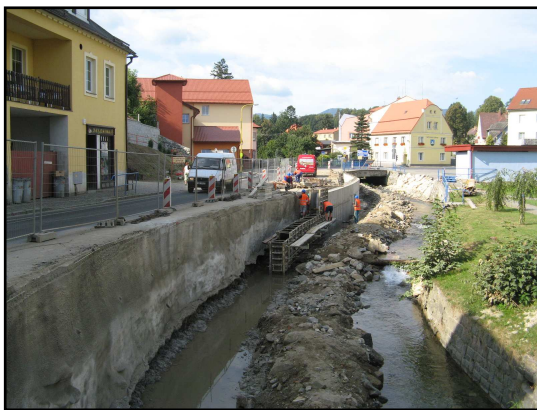
Lokalita 1

V řešeném úseku došlo k poškození opevnění koryta v obci Žulová. Opěrná zeď byla podemleta hloubkovou erozí s následným narušením její stability (lokalita 1). Další vážnější důsledky prošlé povodně nebyly v řešeném úseku zaznamenány.

Stavba: Opěrná zeď - *negativní vliv* byl v urychlování přichozí povodňové vlny

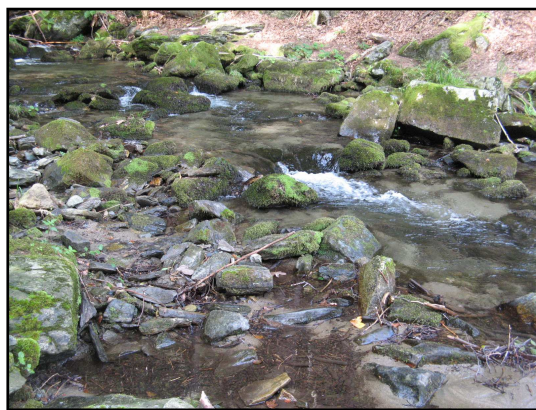
Lokalita 4

Štěrková přehrážka v ř. km 5,600 splnila svoji funkci. V navazujících částech toku je však patrná absence drobnějšího dnového substrátu, který byl zachycen v prostoru přehrážky (lokalita 4).

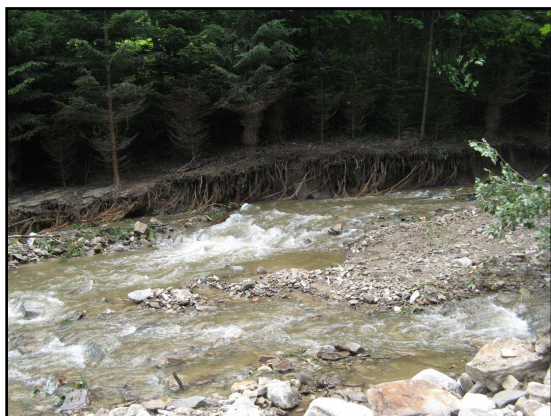
Lokalita 5

V celé délce sledovaného úseku nebyly zjištěny vážnější škody. Koryto je tu mělké s širokou nivou, která byla zaplavena. V některých místech došlo k vytvoření břehových nátrží. Vlivem snížené unášecí síle zde docházelo k akumulaci splavenin (lokalita 2, 5).
