VYHODNOCENÍ POVODNÍ V SRPNU 2010

VYHODNOCENÍ SVAHOVÝCH NESTABILIT V OBLASTI LIBERECKÉHO A ÚSTECKÉHO KRAJE

Dílčí zpráva

ČESKÁ GEOLOGICKÁ SLUŽBA

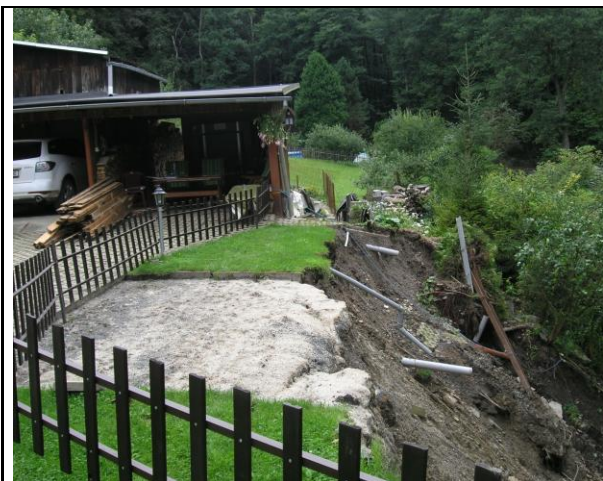
Foto 1 – Sesunutý svah u č.p. 111

XVIII	Sanační opatření	Návrh – ČGS doporučuje dočasně zabezpečit okraj dvorku a zabránit pádu osob nebo zvířat do koryta potoka. Při pravém břehu vodoteče, při patě svahu, doporučuje ČGS vybudovat stěnu z gabionů, která by zabránila postupující erozi paty svahu a tím i dalším sesuvům.
XIX	Využití území	zahrada
XX	Ohrožené objekty	Rodinný dům č.p. 111
XXI	Stupeň nebezpečí:	III.
XXII	Poznámky, doporučení	Dále bude účelné modelovat svah do původního tvaru, jeho povrch zpevnit stupňovitě rozmístěnými gabiony, případně pokryt hustou ocelovou sítí. Vývody dešťové kanalizace je nezbytné vyústit mimo dotčený svah.
XXIII	Fotodokumentace	Viz níže
XXIV	Rešerše, literatura

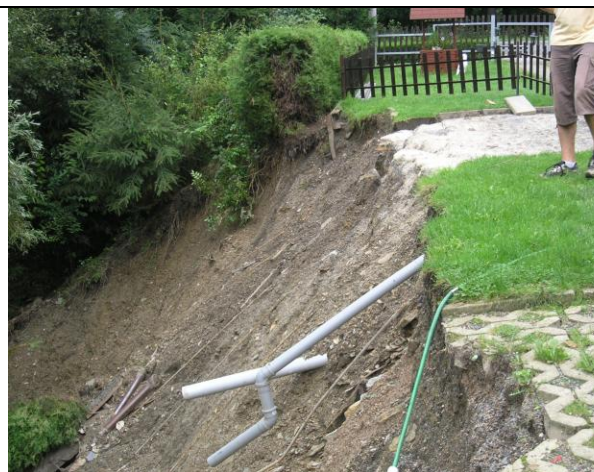
Foto 2 – Utržený svah s vývody dešťové kanalizace

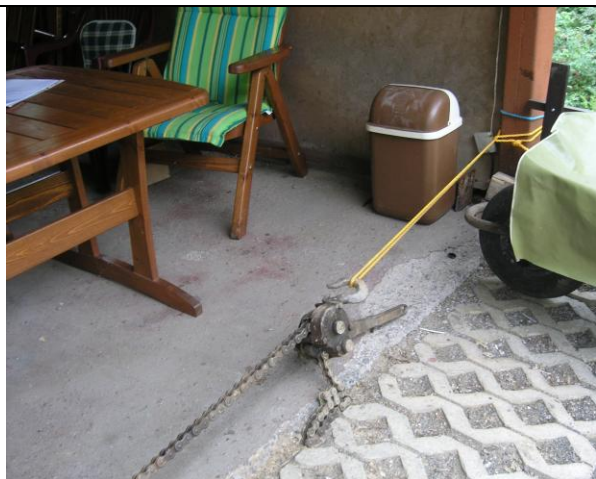
Foto 3 – Provizorní zajištění stability kůlny

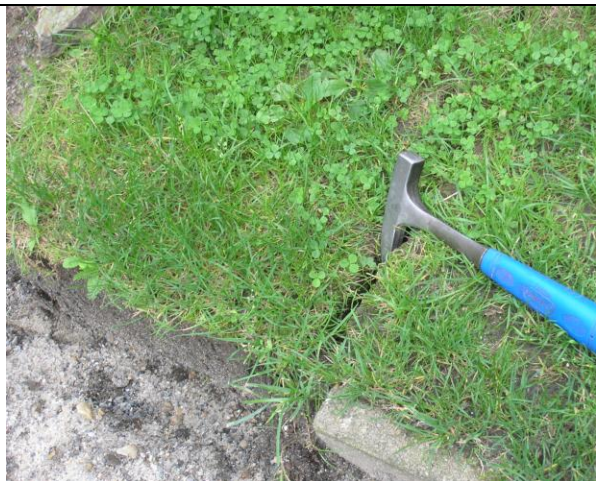
Foto 5 – Roztrhaný okraj horní hrany svahu

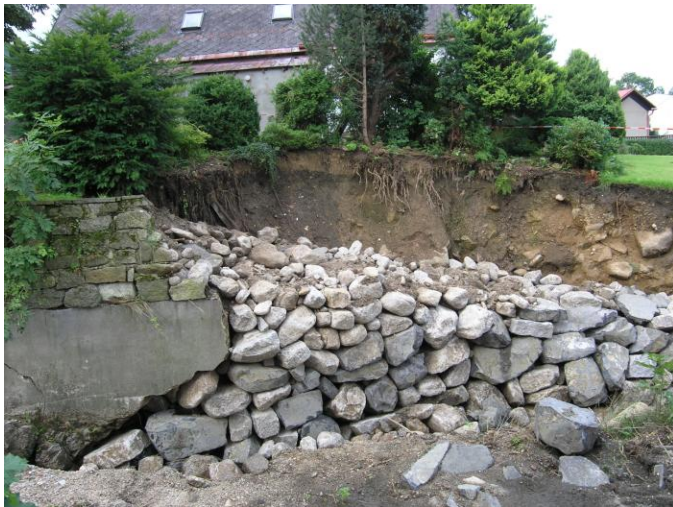
Foto 1 – Pohled na porušenou nábrežní zeď u domu č.p. 88

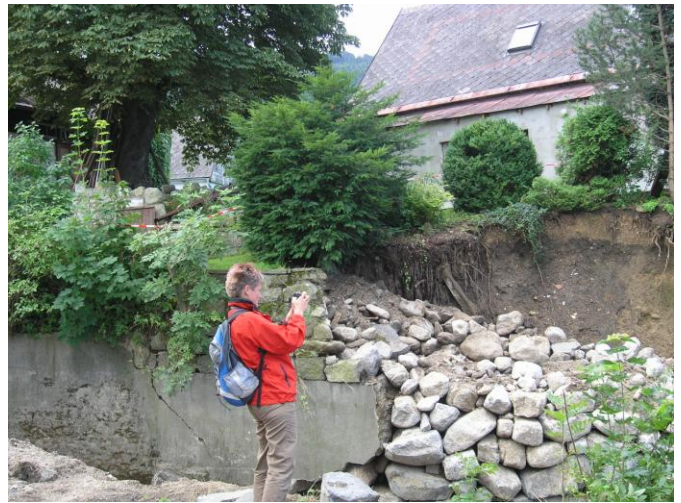
Foto 2 – Narušený břeh je dočasně stabilizován kamennou rovnaninou, vlevo zbytek původní nábrežní betonové zdi

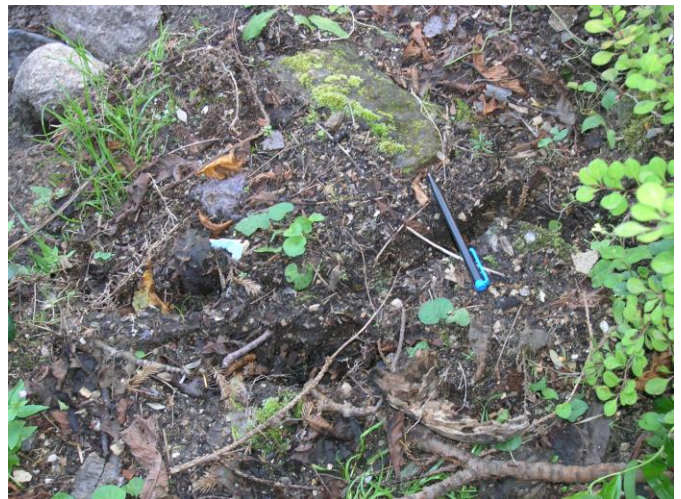
Foto 4 – Trhliny na povrchu parcely č. 1124 při okraji plošiny

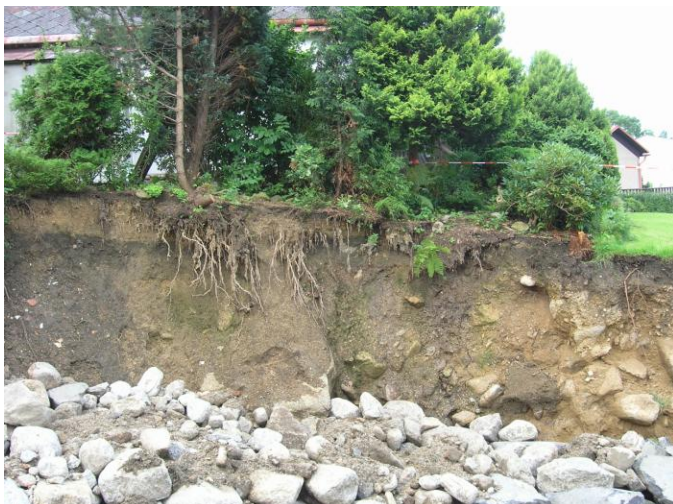
Foto 5 – Erodovalý břeh potoka, v prostoru mezi stromy je umístěn septik

XXII	Poznámky, doporučení	ČGS dále doporučuje prověřit umístění a funkčnost septiku, umístěného v prostoru při spadlé nábřežní zdi
XXIII	Fotodokumentace	Viz níže
XXIV	Rešerše, literatura

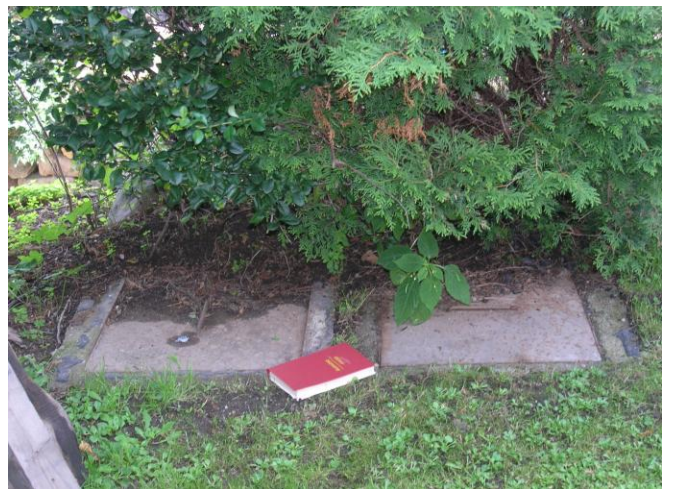
Foto 6 – Poklopy od septiku, v úrovni 3 – 4 m nade dnem potoka

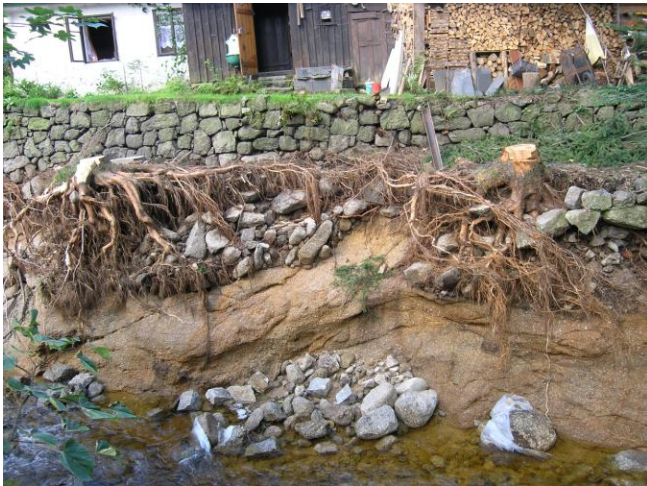
Foto 1 – Pohled na porušenou zed' u domu čp. 239, stojící na výchozu liberecké žuly s žilami aplitu na břehu Černého potoka

XX	Ohrožené objekty	rodinný dům č.p. 239
XXI	Stupeň nebezpečí:	III.
XXII	Poznámky, doporučení	ČGS dále doporučuje úpravu i pravého břehu vodoteče spočívající v rozšíření koryta při pravém břehu na volný pozemek a zpevnění břehu stupňovitě uloženými gabiony.
XXIII	Fotodokumentace	Viz níže
XXIV	Rešerše, literatura

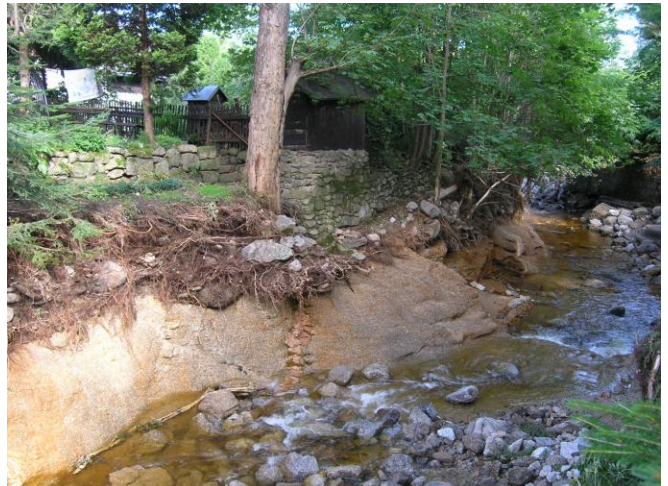
Foto 2 – Obnažený skalní podklad v levém břehu Černého potoka v podloží domu čp. 239

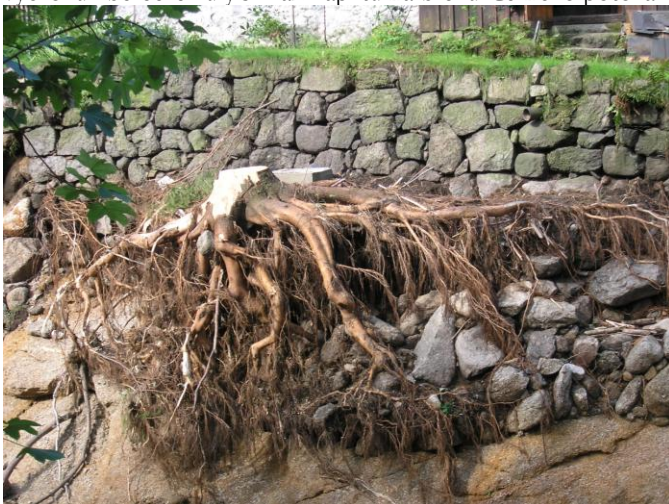
Foto 3 – Opěrná zed' s obnaženými kořeny stromu.

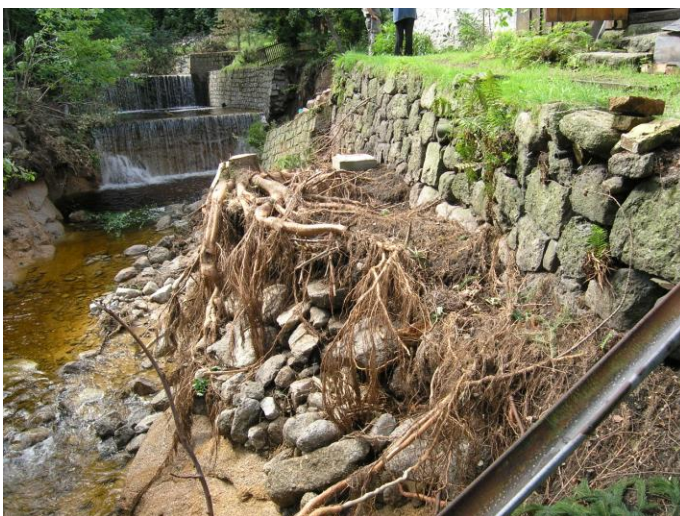
Foto 5 – Erodovalý břeh Černého potoka a narušená opěrná zed', nad ní plošina s trhlinami

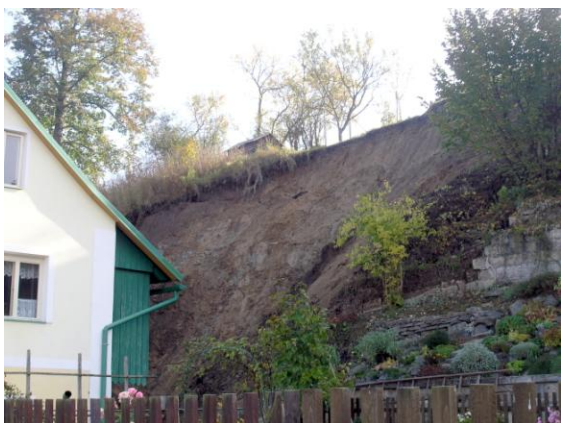
Foto 1 Pohled na sesunutý svah z ulice Nedamovská za rodinným domem č.p. 264.

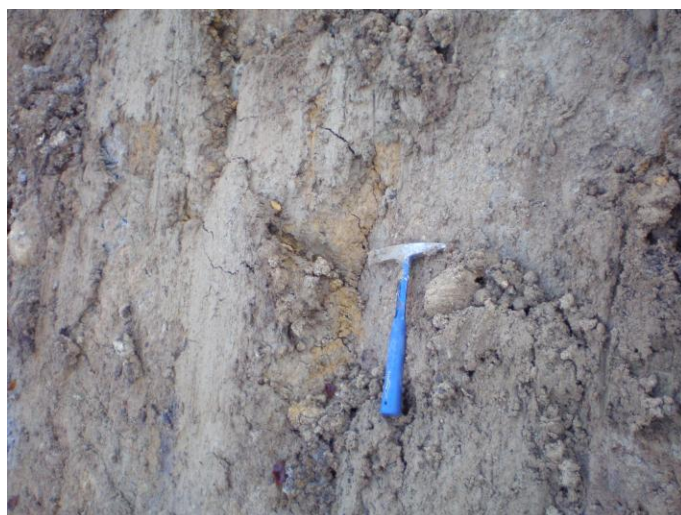
Foto 4 Část smykové plochy s lineárními znaky pohybu.

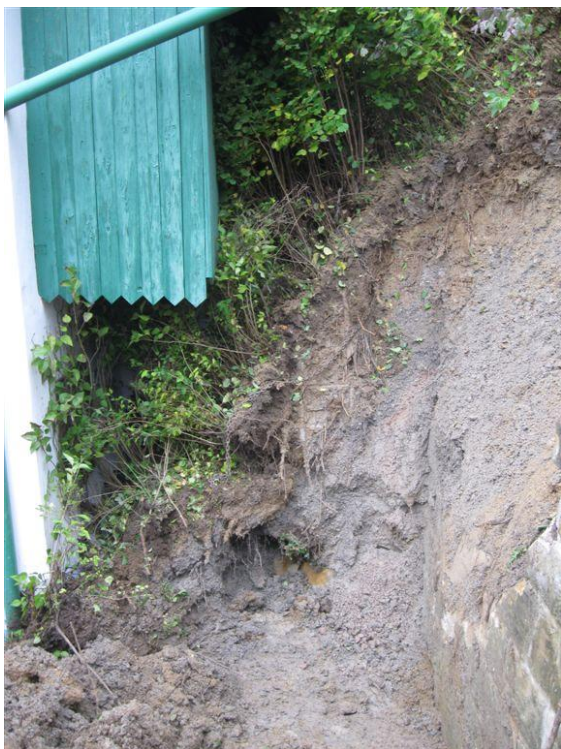
Foto 5 Srovnávací pohledy na akumulaci sesuvu: vlevo situace po události (foto B. Jandourek), vpravo po odklizení sesutých hmot.

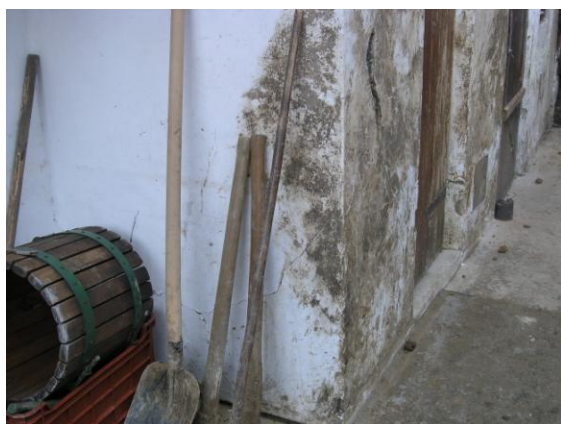
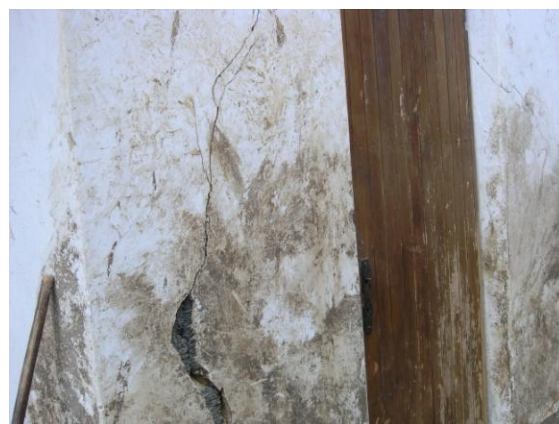
Foto 8 Zed' domu č.p. 264 poškozená trhlinami následkem sesuvu.

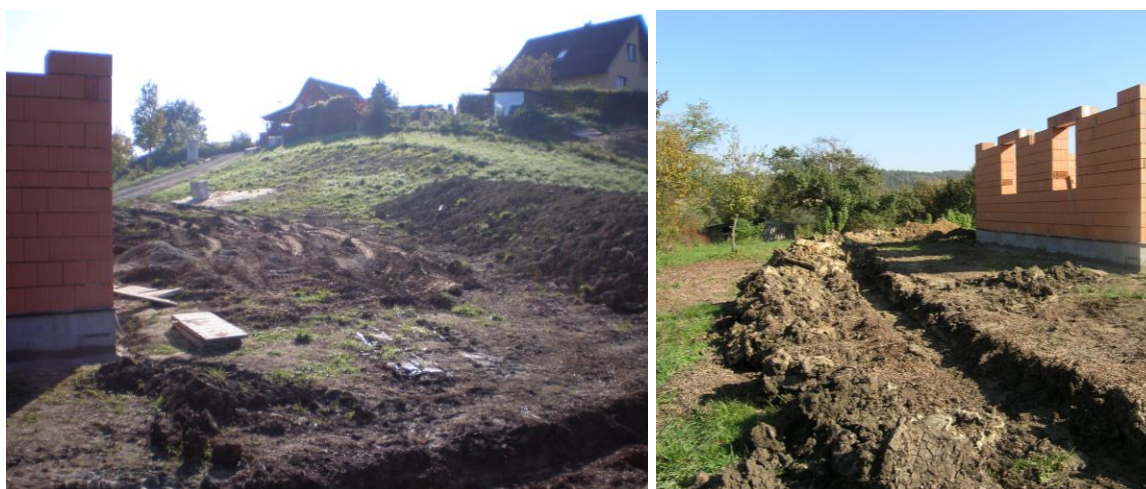
Foto 10 Vlevo: ploché návrší a nedaleký vrchol vulkanického tělesa. Vpravo: provizorní povrchová drenáž.

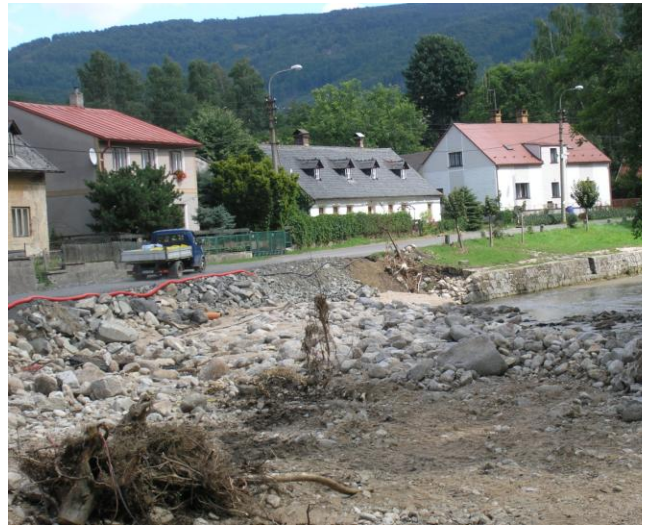
Foto 2 – Naplavený materiál při břehu řeky Smědá, vlevo poškozená silnice II/290

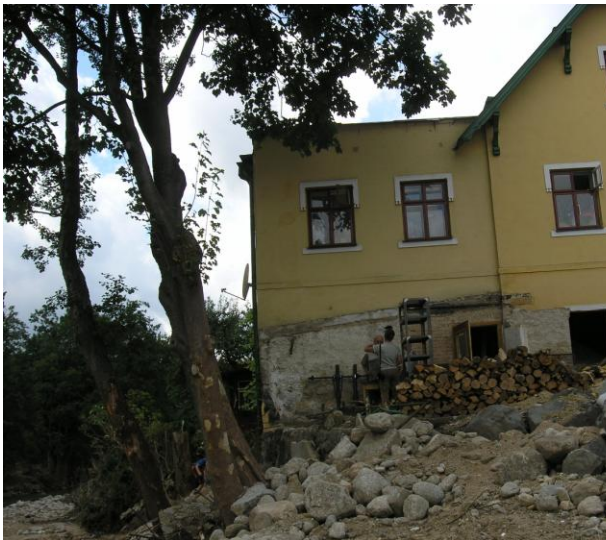
Foto 3 – Poškozená čelní levá část domu č.p. 205, před kterou stály 3 garáže

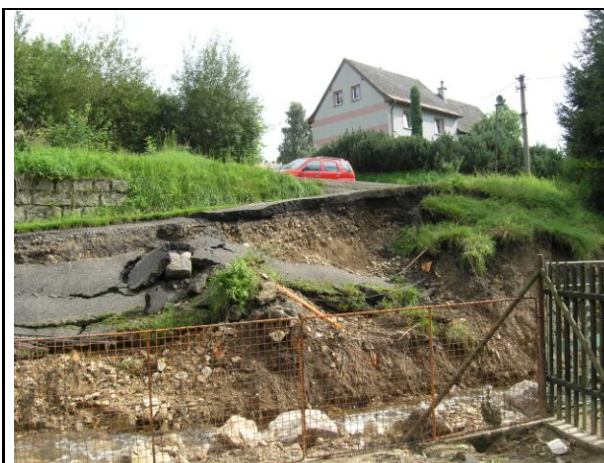
Foto 1 – Vítkovský potok, nad ním zhroucený násep silnice, dole pozemek pana Teslíka

XVIII	Sanační opatření	Návrh – ČGS doporučuje v prostoru nad domem č.p. 62 vyhloubit v deluviálních sedimentech, v ose příkopu pana Teslíka hlubší drenážní příkop.
XIX	Využití území	Pozemek slouží jako louka
XX	Ohrožené objekty	Rodinné domy č.p. 62 a 63
XXI	Stupeň nebezpečí:	II.
XXII	Poznámky, doporučení	Povrch výše uvedené louky je vlivem podpovrchové eroze místy nestabilní, při pohybu osob i zvířat hrozí nebezpečí jejich propadu do vymletých podpovrchových prostorů, a proto ČGS doporučuje povrch louky rekultivovat.
XXIII	Fotodokumentace	Viz níže
XXIV	Rešerše, literatura

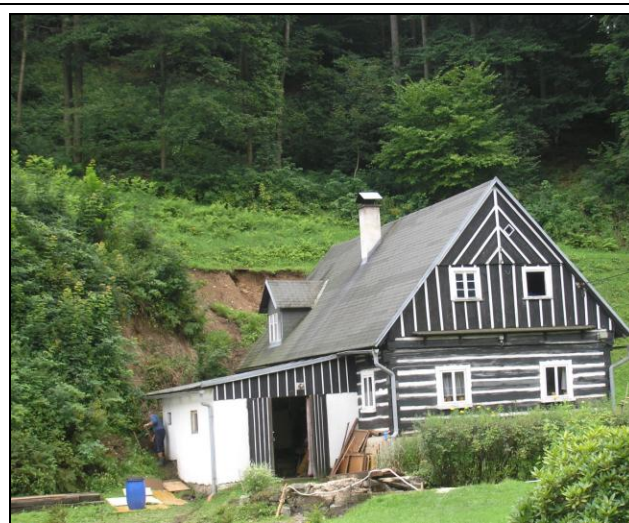
Foto 1 – pohled na č.p. 40, vlevo za objektem porušený svah

XVIII	Sanační opatření	<p>Návrh – ČGS doporučuje</p> <ul style="list-style-type: none"> - v prostoru nad domem č.p. 40, pod spodní hranicí lesa, vyhloubit v deluviálních sedimentech (na povrch skalního podkladu) šikmo vedený příkop, který se vyplní propustným materiálem. Jeho funkcí bude odvádět vodu, přitékající z horní části svahu, do koryta Rokytka. - Pro eliminaci účinků boční eroze vodního toku Rokytka ČGS navrhuje dostatečně zajistit patu svahu gabionovou stěnou, prostor nad ní – mezi cestou pro pěší a objektem č.p. 140 – pak zpevnit ocelovou sítí.
XIX	Využití území	
XX	Ohrožené objekty	Dům č.p.40, č.p.140,cesta pro pěší
XXI	Stupeň nebezpečí:	III.
XXII	Poznámky, doporučení	
XXIII	Fotodokumentace	Viz níže
XXIV	Rešerše, literatura

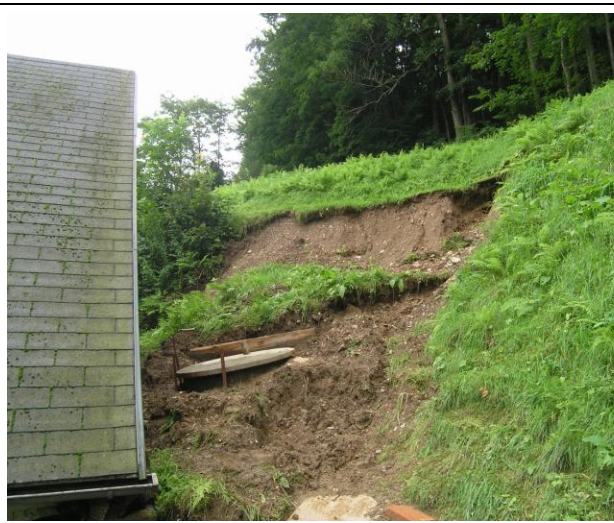
Foto 2 – porušený svah za domem s poškozenou studnou

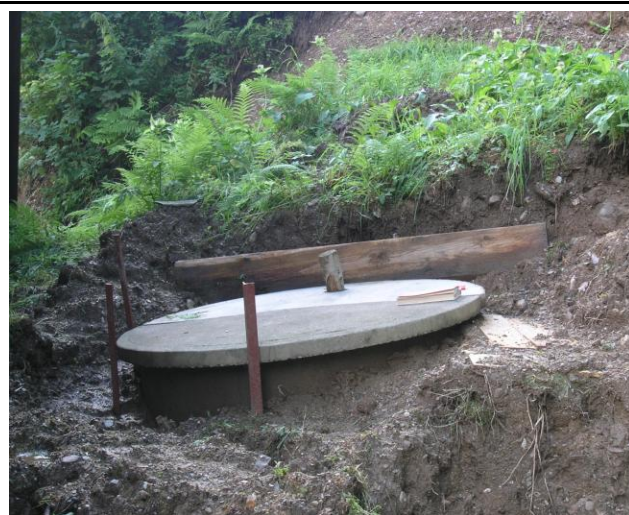
Foto 3 – porušená a zavalená studna za č.p. 40

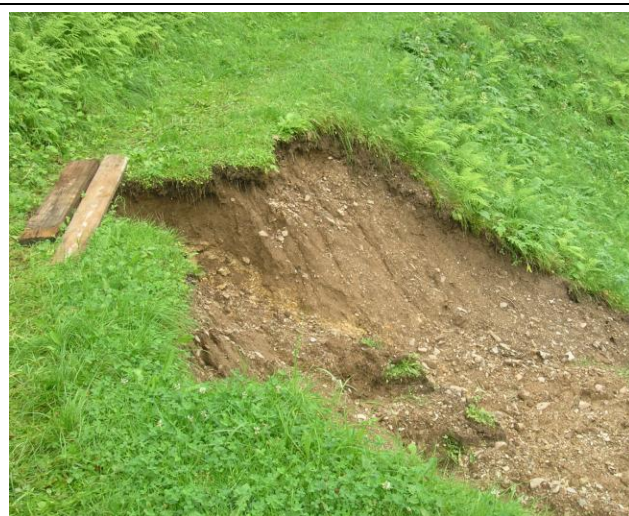
Foto 5 – pohled na porušený svah a cestu pro pěší nad č.p. 40

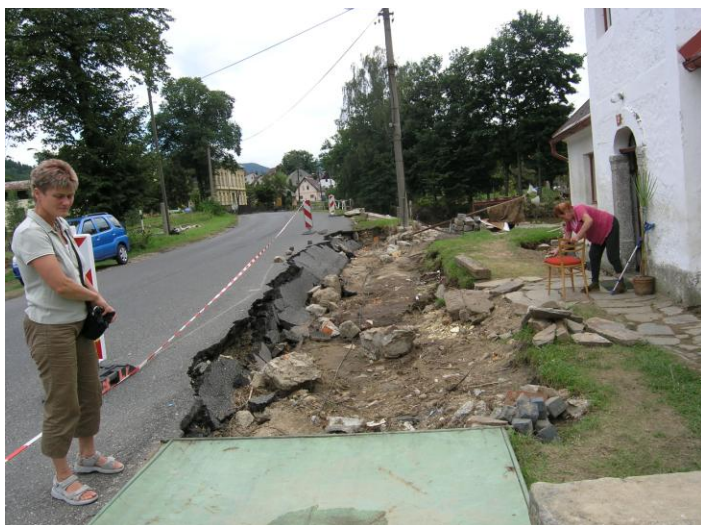
Foto 1 – Zničená silnice II/290 před domem čp. 327

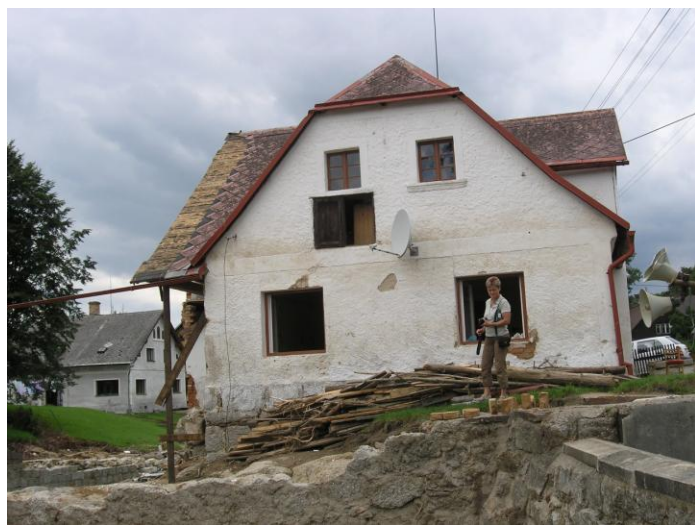
Foto 2 – Objekt čp. 327 – povodňová hladina dosahala až k satelitu

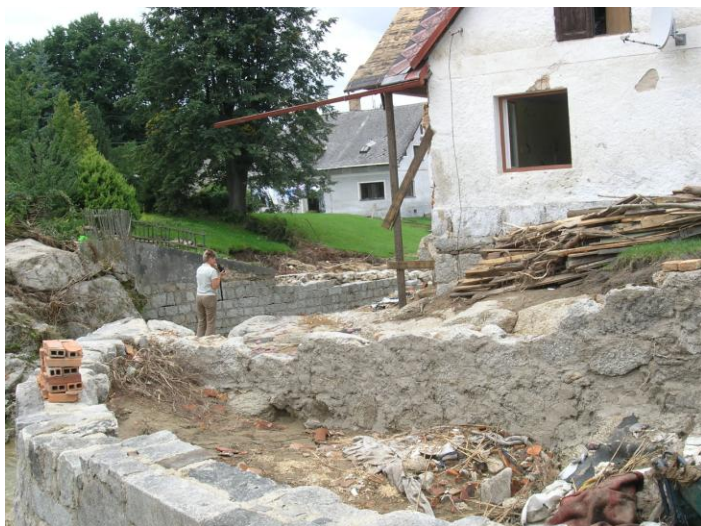
Foto 3 – Zdevastované okolí domu čp. 327

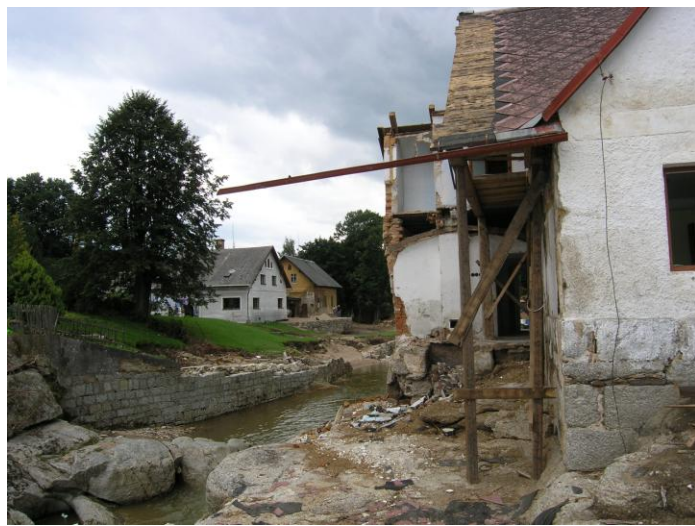
Foto 4 – Poškození domu čp. 327, zdevastované okolí

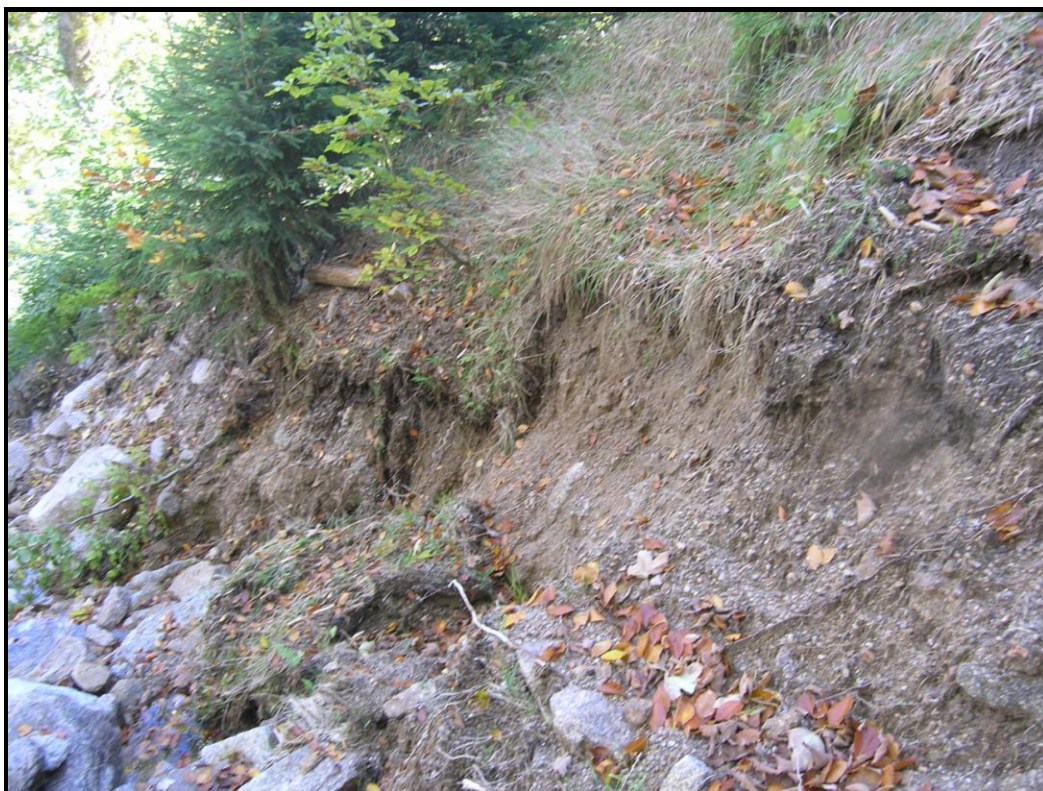
Foto 1 - Sesouvání deluviálního pokryvu na stranách koryta balvanitého proudu

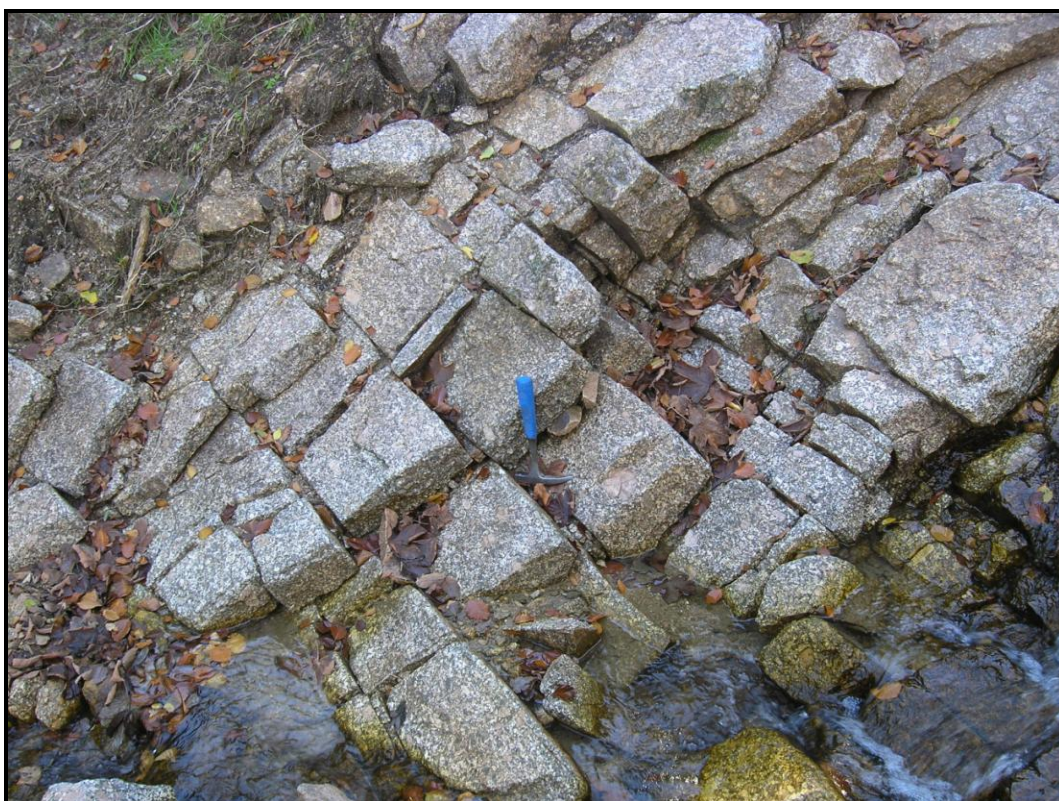
Foto 2 - Rozpukané dno koryta balvanitého proudu

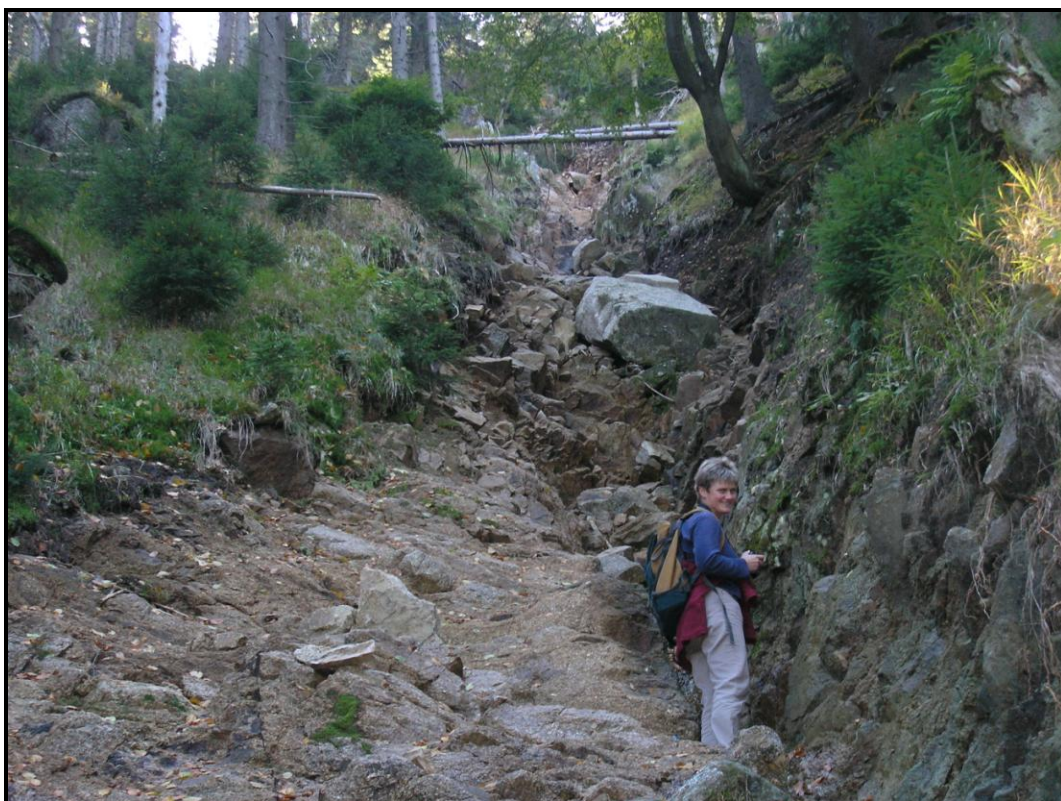
Foto 4 - Pohled vzhůru do svahu, směrem k odlučné oblasti; levý bok koryta tvoří výrazná tektonická porucha

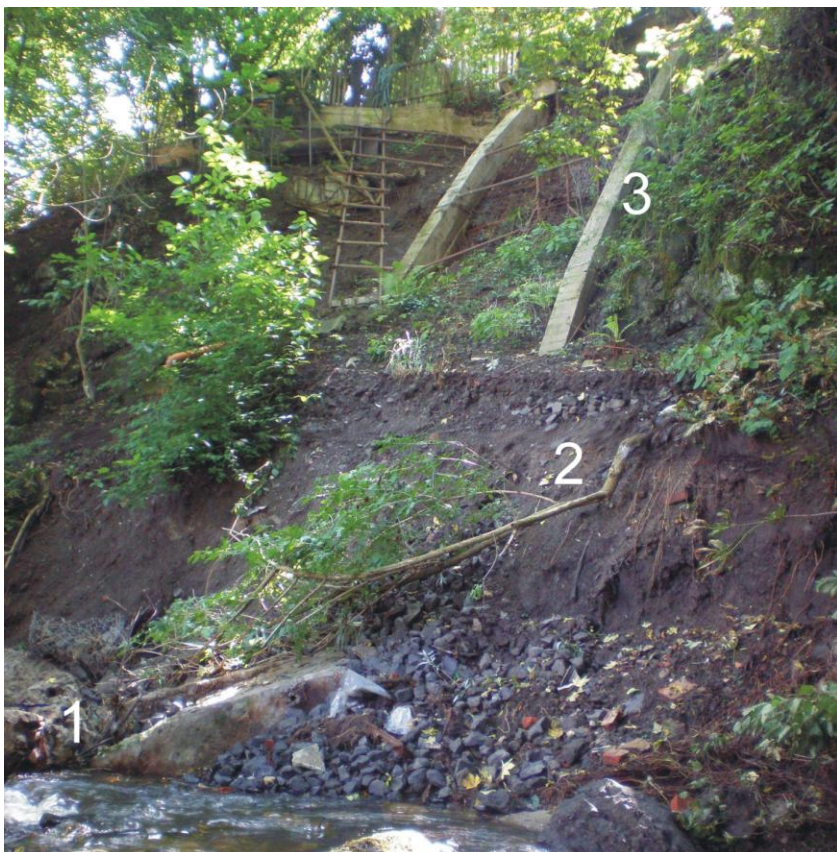
Foto 1 Část svahu se zničeným betonovým soklem (1) a reliktem akumulace svahovin s navážkami (2). Nosníky (3) nadále podpírají betonovou desku dvorku. (foto J. Malík, 19.08.2010)

XVIII	Sanační opatření	návrh- odstranit ze svahu vzrostlé stromy i náletové dřeviny, nechat volně zarůst travinami, případně keři s mělkým kořenovým systémem, obnovit ochranu nárazového erozního břehu pod nosnou betonovou konstrukcí ke zmírnění účinků boční eroze toku
XIX	Využití území	svah-zahrada
XX	Ohrožené objekty	rodinný dům č.p. 7
XXI	Stupeň nebezpečí:	II.
XXII	Poznámky, doporučení	
XXIII	Fotodokumentace	viz níže
XXIV	Rešerše, literatura	Šrédl, L. (2006): VOLFARTICE – porucha svahu – MS Praha. Vaněk, J. (2008): Závěrečná zpráva stavby statického zajištění svahu – Volfartice - parc. č. 596. – MS Horní Libchava.

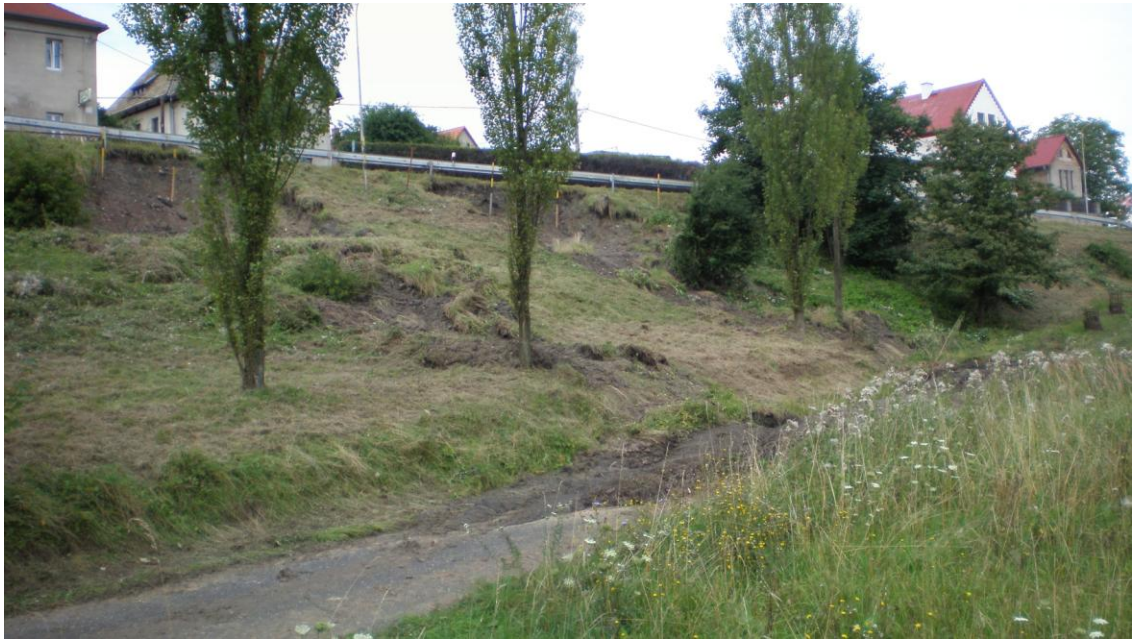
XXII	Poznámky, doporučení	Sesunutí svahu pod silnicí I/8 v Bořislavi. Materiál je jemnozrnnou zeminou, jílovitou, s příměsí polozaoblených štěrkových zrn až kamenů vel. do 10 cm, ojediněle balvany vel. 30–40 cm (obr. 4, 5, 6). Rotačně planární smyková plocha se nachází v hloubce okolo 1 m (obr. 7). Mocnost akumulace do 1,5 m. Vydatné srážky přitékající ze silnice do svahu (obr. 8, 9), nasytily zeminu vodou k mezi tekutosti, přičemž došlo ke ztrátě smykové pevnosti. V sesuvném území projev dvou těles. šířky 56 m a 4-5 m (obr. 4, 5). Výška odlučné stěny 2–3 m.
XXIII	Fotodokumentace	Viz níže
XXIV	Rešerše, literatura	žádné

Obr. 2 Sesuvné území svahu pod silnicí I/8 s projevem dvou dílčích těles (foto J. Malík 11.8.2010)

1.	Bořislav	sesuv	25x45	N 50 34,695E 13 55,723	silnice č. I/8	III.	Sanace svahu bude muset být řešena stavebním zásahem vetknutím železobetonových pilot. Koruna svahu je namáhána automobilovou dopravou. Provést povrchové odvodnění silnice a zamezit přímé infiltrace srážek do svahu přes okraj silnice.	ČGS

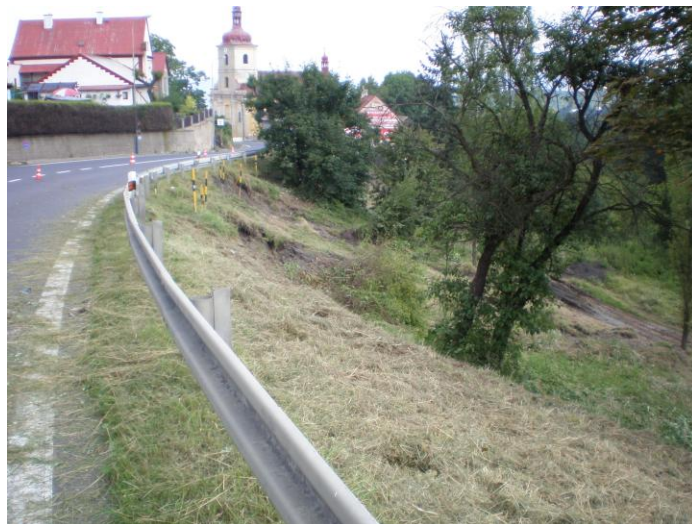
Obr. 3 Pohled na svah ze silnice (foto J. Malík 11.8.2010)

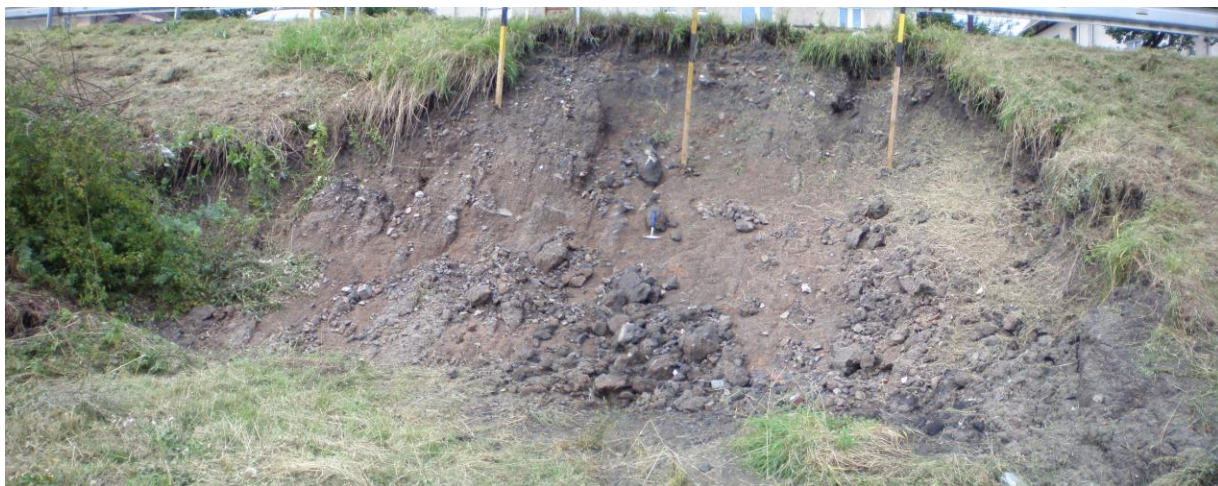
Obr. 4 Těleso šířky 56 m. Srovnej s obr.2 (vlevo; foto J. Malík 11.8.2010)

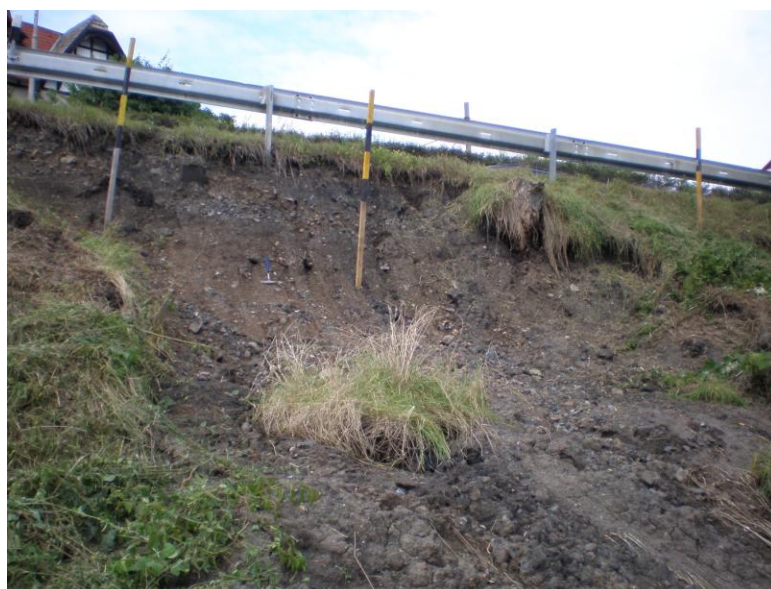
Obr. 5 Těleso šířky 45 m. Srovnej s obr. 2 (vpravo; foto J. Malík 11.8.2010)

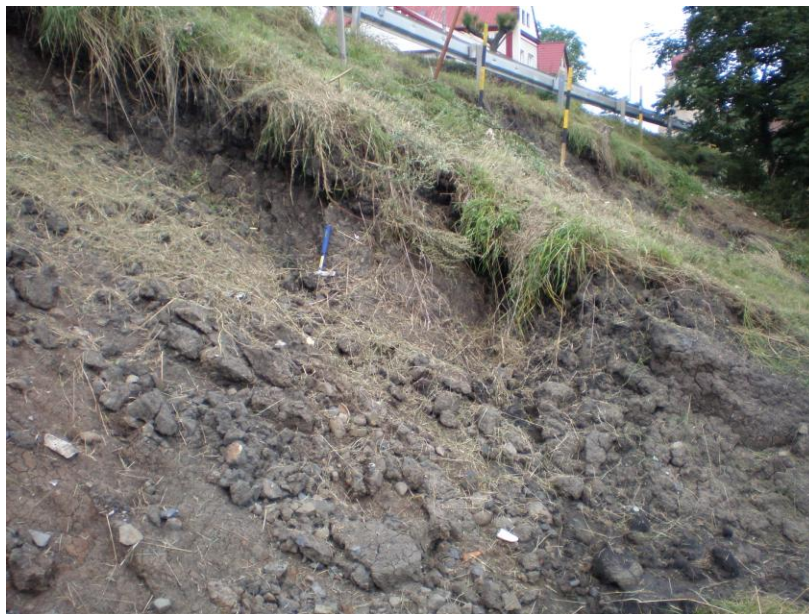
Obr. 7 Hloubka porušení cca 1 m (foto J. Malík 11.8.2010)

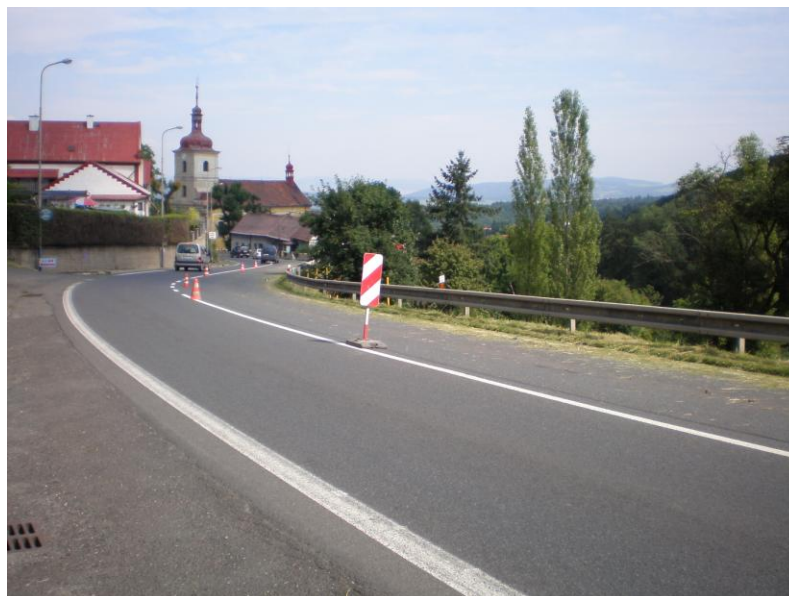
Obr. 8 Svažující se silnice I/8 soustředila povrchový odtok srážek k sesuvnému území (foto J. Malík 11.8.2010)

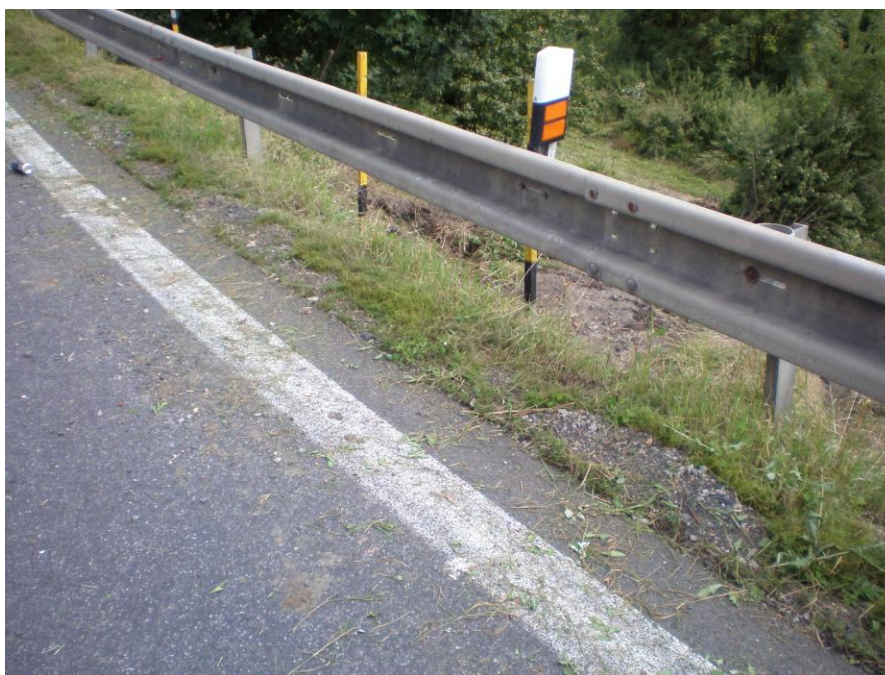
Obr. 9 Nad odlučnou hranou akumulace spláchnutého inertního posypu silnice, naznačující přítok srážek do svahu (foto J. Malík 11.8.2010).

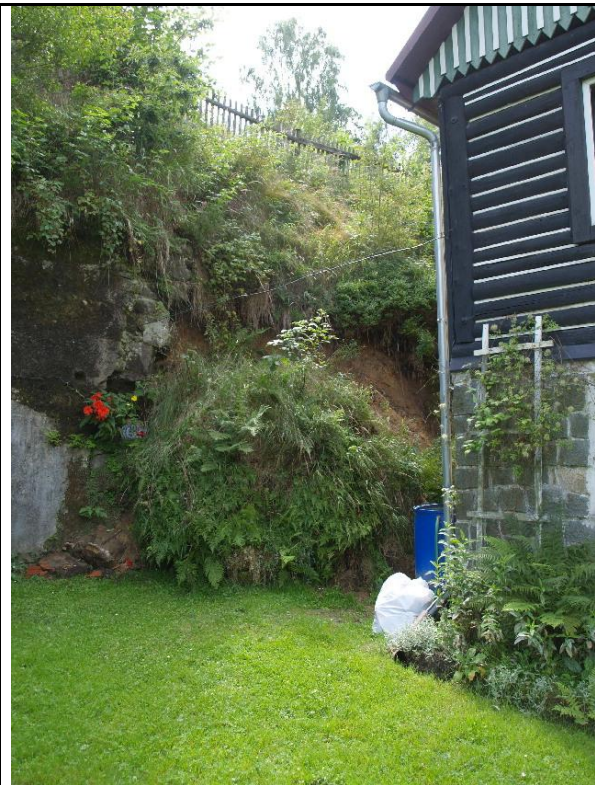
XXII	Poznámky, doporučení	Pískovcový masiv za domem vykazuje známky porušení, které mohou mít souvislost s možným řícením či vyjetím části skalního bloku na dům (skalní sesuv). V tomto případě by mohlo dojít k významnějšímu ohrožení domu č.p. 198
XXIII	Fotodokumentace	Viz níže
XXIV	Rešerše, literatura	Valečka, J. et al. (1998): Geologická mapa ČR 1 : 50 000, list 02-24 Nový Bor. – ČGÚ. Praha.

Foto 1: Akumulace písčitých svahovin za domem č.p. 198

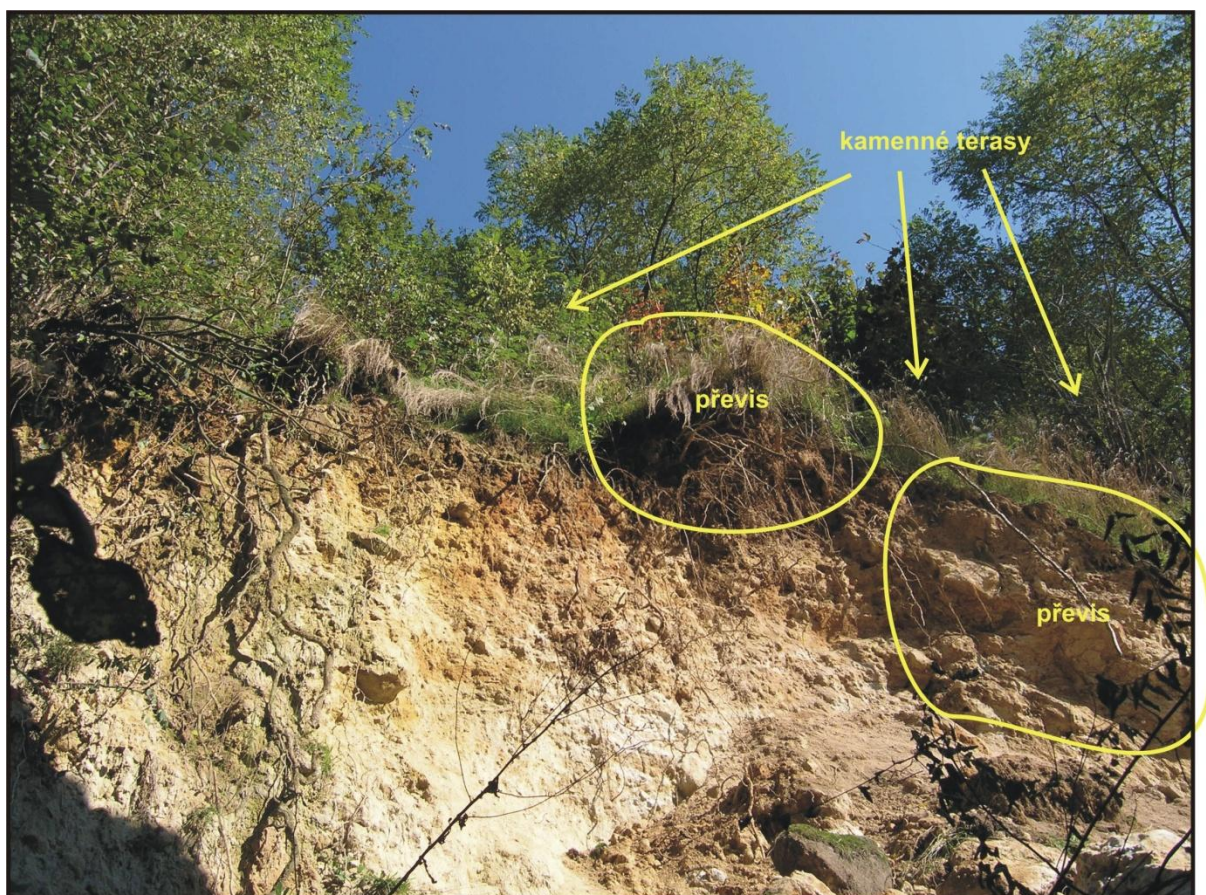
Foto 1 – Pohled na místo ve svahu, odkud se uvolnily svahoviny. (foto J. Krupička)

XVIII	Sanační opatření	návrh-odstranit nestabilní skalní převisy a porušený horninový materiál a následně přistoupit k sanaci svahu. Povrch skalního svahu bude vhodné následně očistit od nestabilních horninových úlomků a sypkých hmot. Z prostoru nad nestabilním svahem nutno odstranit náletové dřeviny. Následně by měla proběhnout úprava sklonu labilního svahu a musí dojít k zamezení stékání srážkových vod do horninových výchozů. Závěrem sanačních prací by měl být nestabilní svah pokryt kotvenou ocelovou sítí nebo geotextilií.
XIX	Využití území	svah–písečný masív nad rodinným domem
XX	Ohrožené objekty	rodinný dům č.p. 141 (pí Šulíková)
XXI	Stupeň nebezpečí:	III.
XXII	Poznámky, doporučení	Po provedení rekognoskace skalního svahu v Údolní ulici č.p. 141 v Úštěku ČGS konstatuje, že předmětný skalní svah je potenciálně nestabilní a hrozí uvolnění a pád některých horninových částí.
XXIII	Fotodokumentace	viz níže

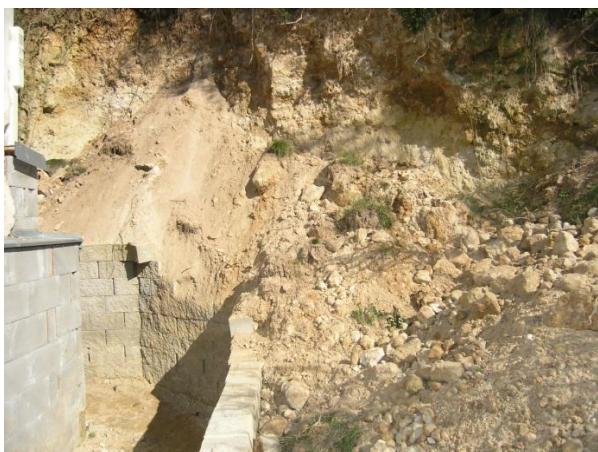
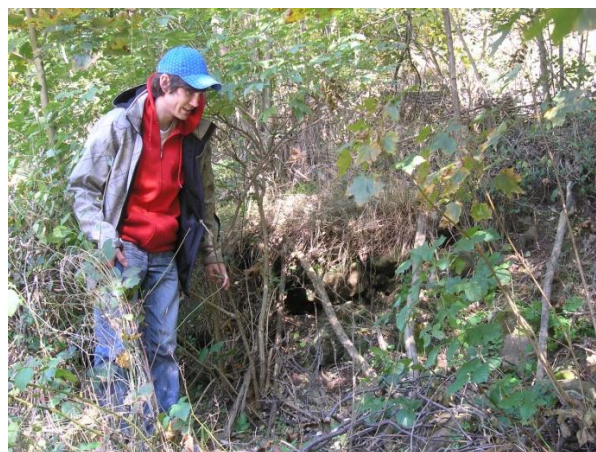
Foto 2 – Opěrná zídka se zbytky sesutých svahovin, **Foto 3** – Území nad horní hranou svahu. Na starých kamenných terasách rostou náletové dřeviny. (foto J. Krupička)

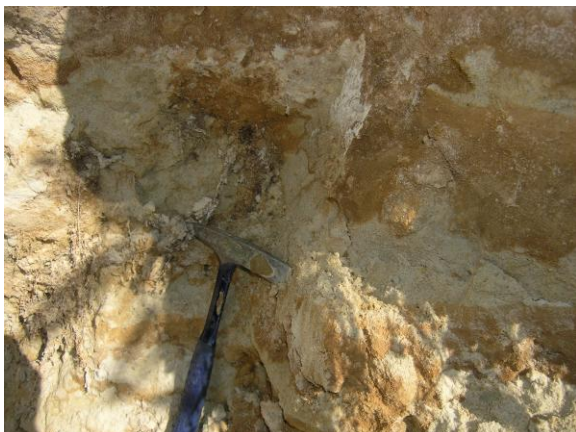
Foto 4 – Detailní pohled na složení svahu – zvětralé a rozložené pískovce. (foto J. Krupička)
