VYHODNOCENÍ POVODNÍ V SRPNU 2010

VLIV VODNÍCH DĚL A JEJICH POŠKOZENÍ

Dílčí zpráva

VODNÍ DÍLA - TBD a. s.®

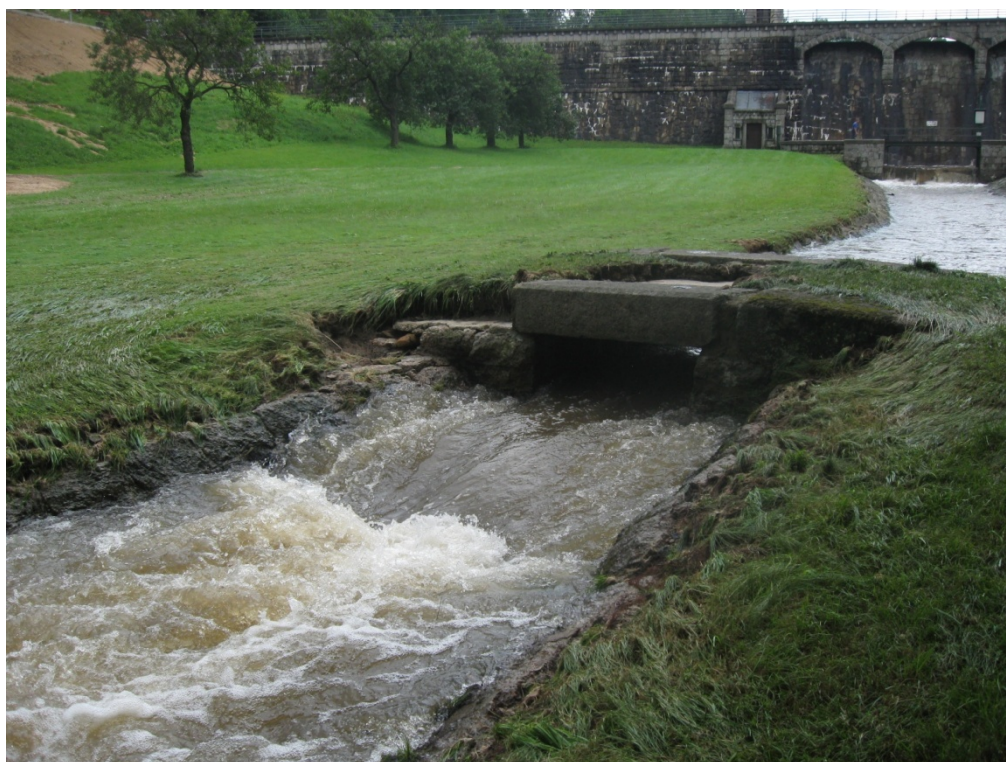
Obr. 2.14 - VD Fojtka, poškozený mostek přes odpadní koryto (8.8. 13:45 hodin)

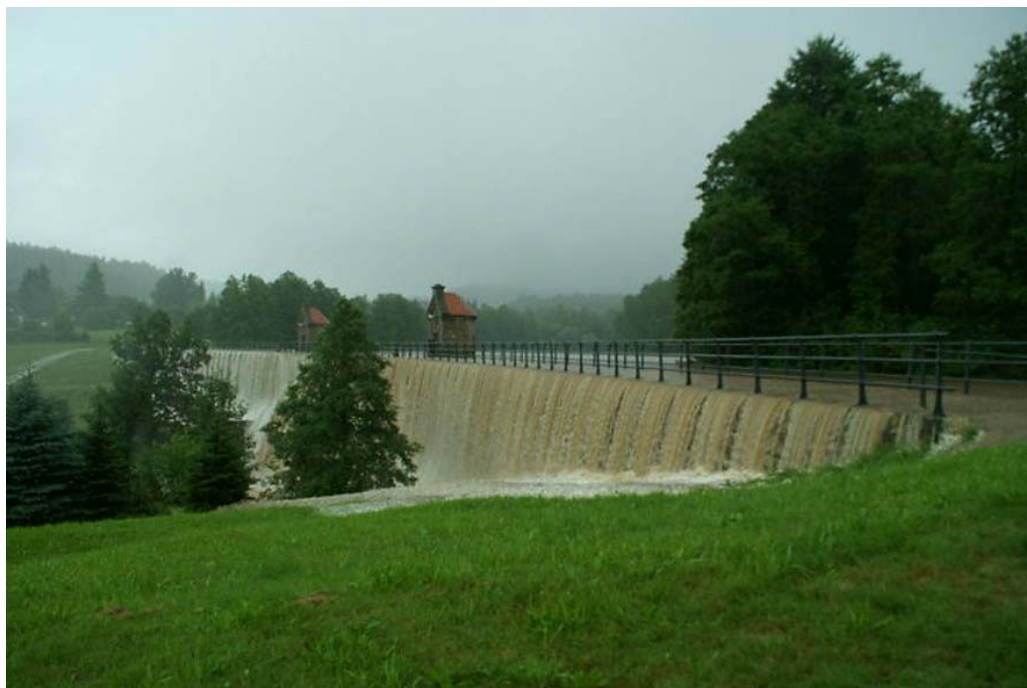
Obr. 2.14 - VD Mlýnice, přelévání koruny hráze (7.8. 10:56 hodin)

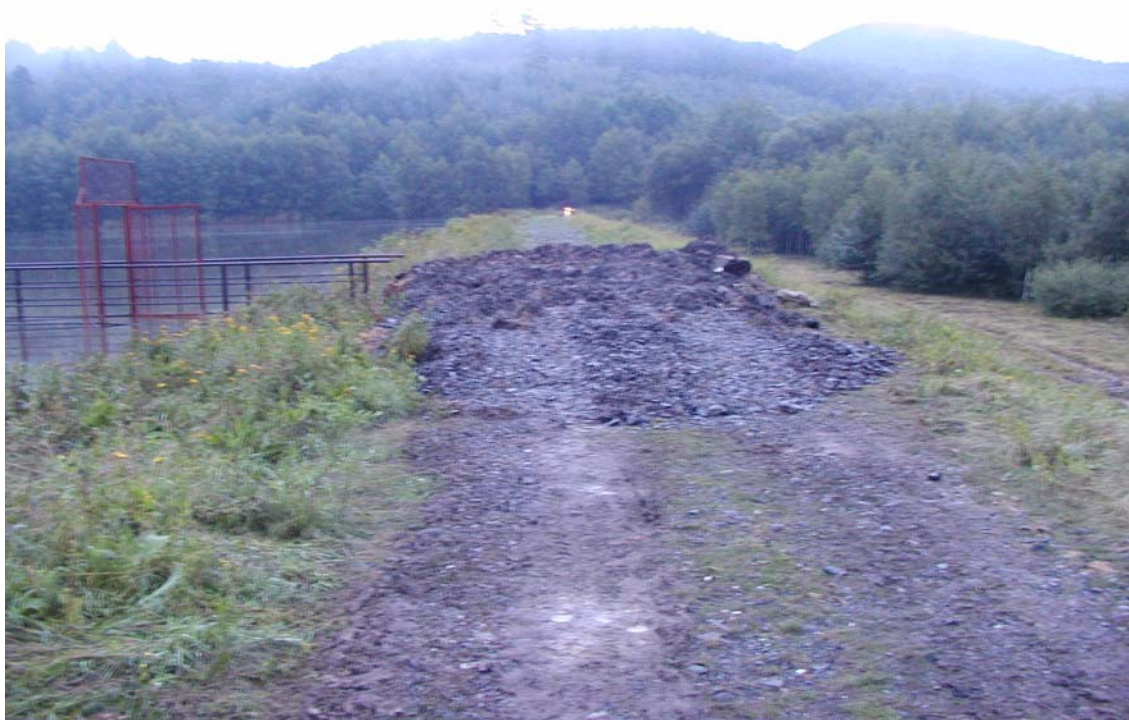
Obr. 3.4 – Rybník Kunratický horní – provizorní navážkou materiálu se zabránilo protržení v místě tvořící se průrvy v profilu výpusti.

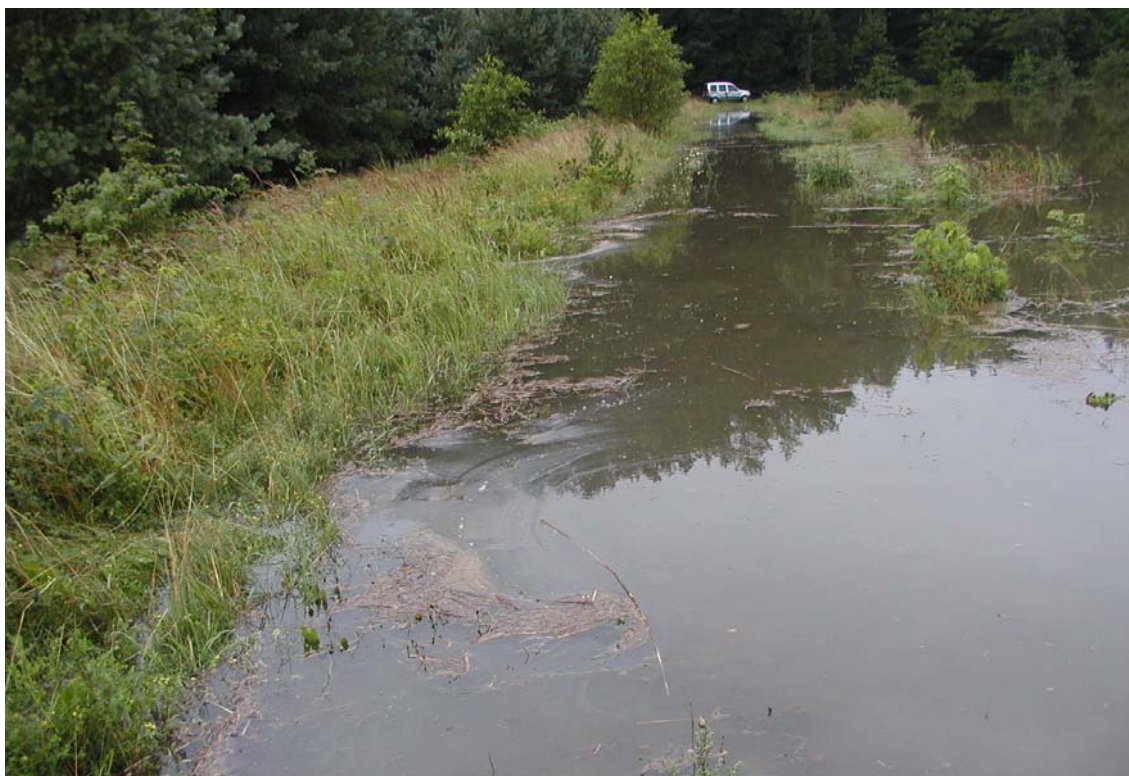
Obr. 3.7 – Rybník Kunratický dolní – Pohled na vodu přetékající přes korunu hráze vpravo od výpusti

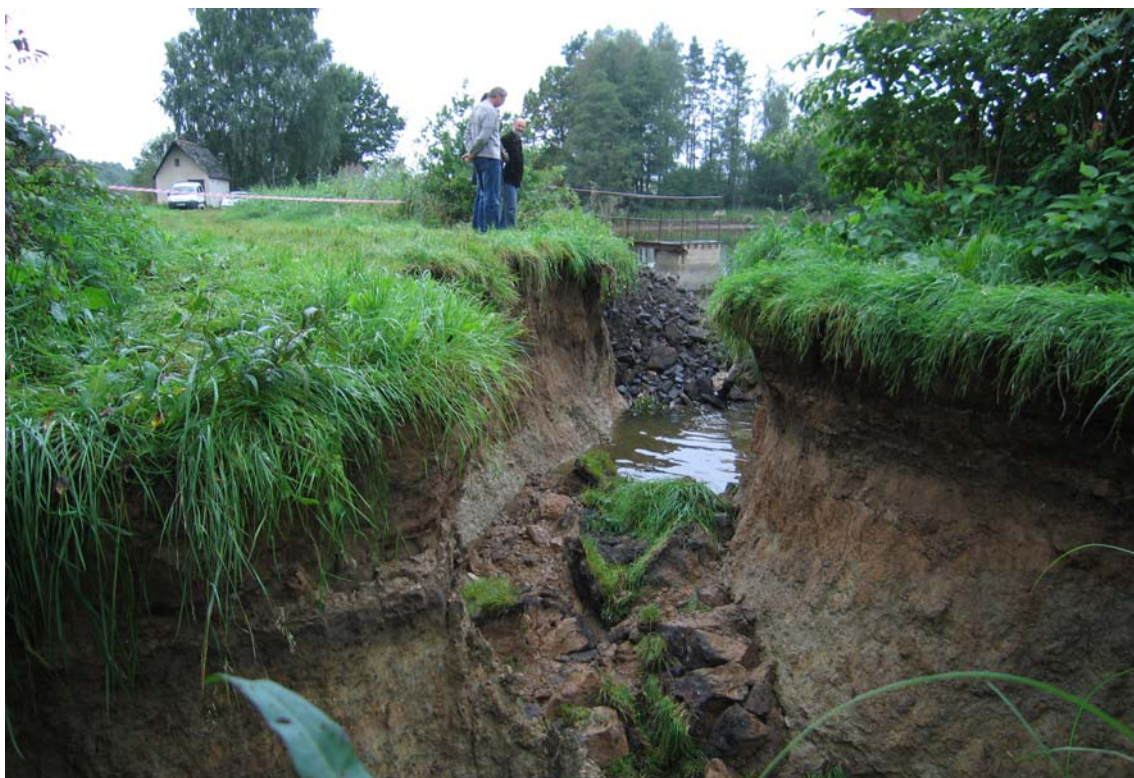
Obr. 3.10 – Cvikovský rybník, průřva z návodní strany hráze

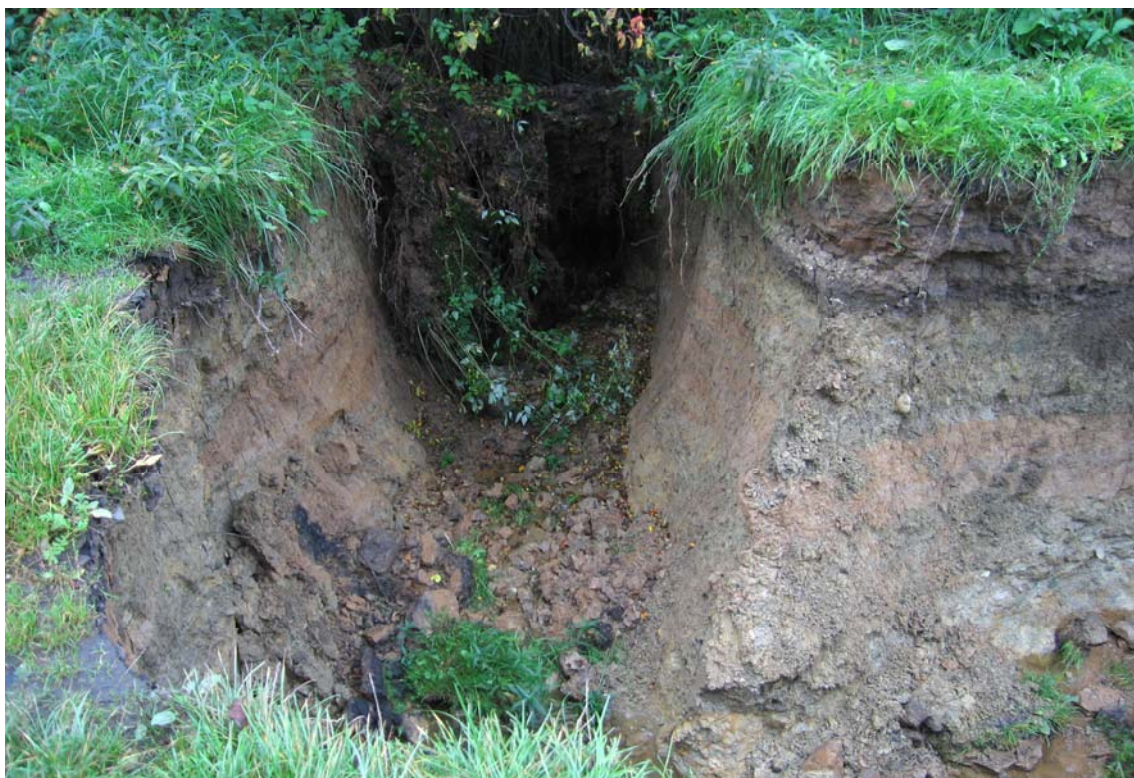
Obr. 3.11 – Cvikovský rybník, průřva ze vzdušné strany hráze

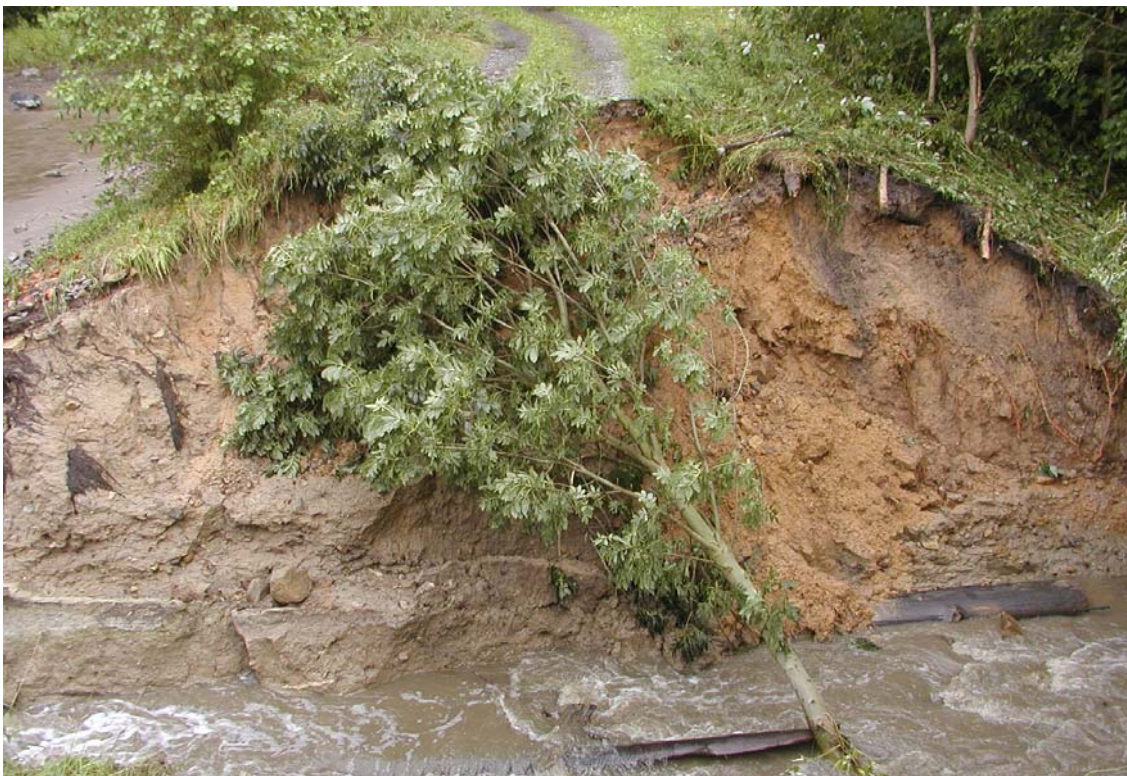
Obr. 3.18 – Kněžický rybník – Pohled z koruny hráze na průrvu v profilu spodní výpusti.

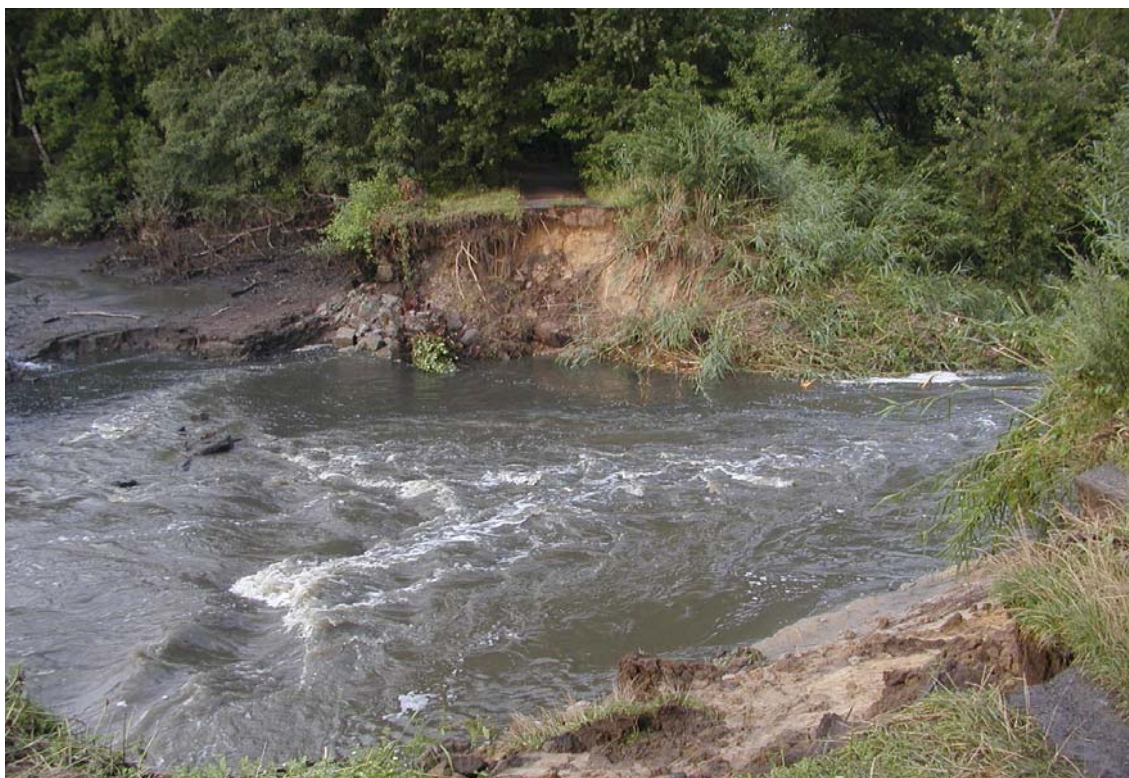
Obr. 3.25 – Mlýnský rybník – Pohled z koruny na průrvu v levé části hráze.

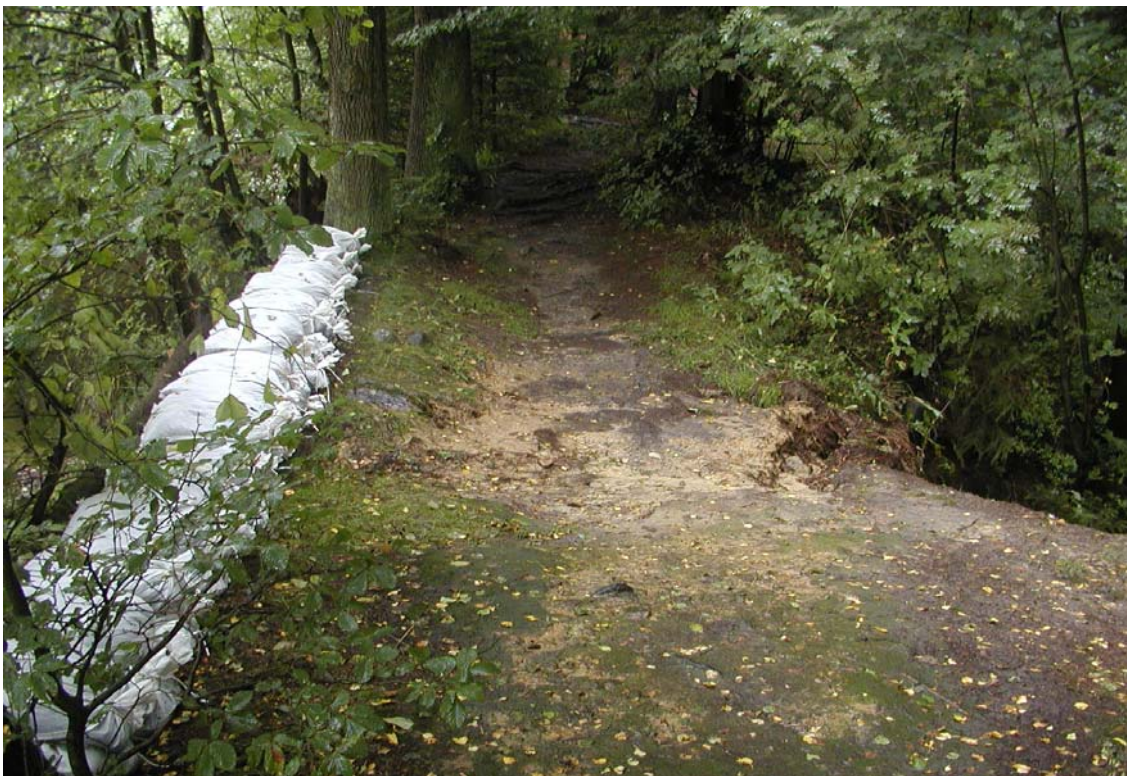
Obr. 3.28 – Velký svorský rybník – Pohled na nátrž ve vzdušném svahu a na provizorní hrázku v profilu výpusti.

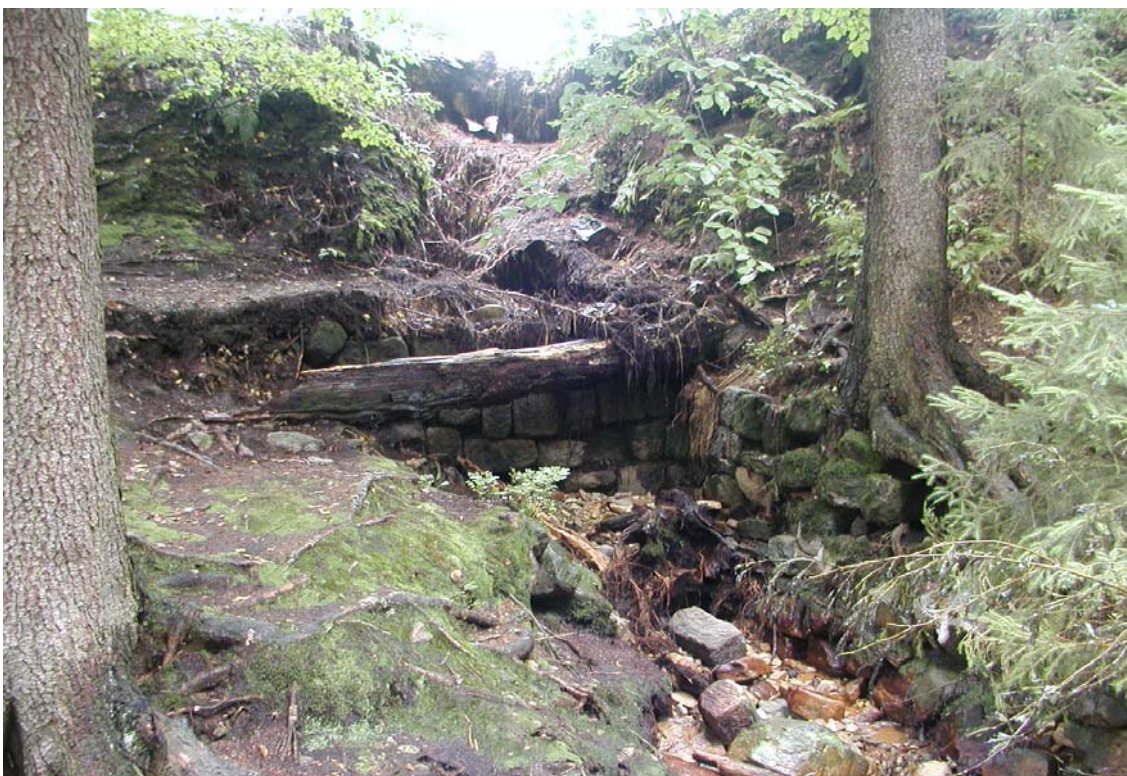
Obr. 3.29 – Velký svorský rybník – Pohled na nátrž ve vzdušném svahu v profilu výpusti..

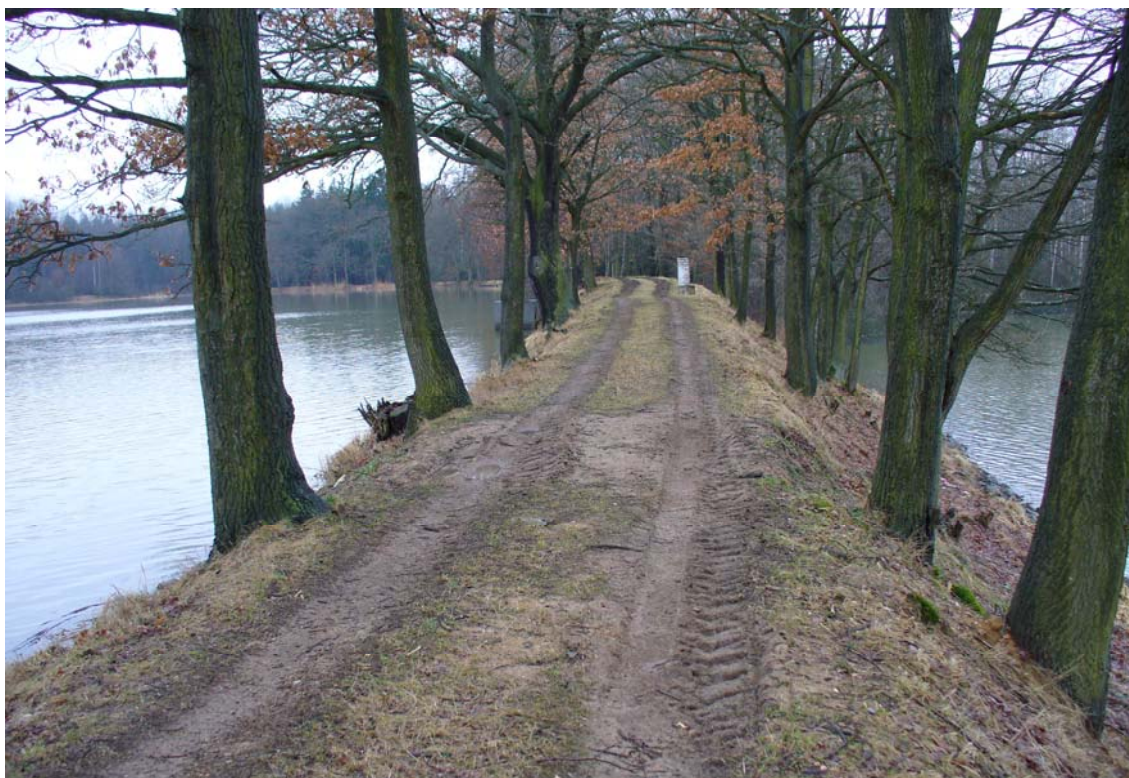
Obr. 3.30 – Kařezský horní – pohled na korunu hráze v místě největšího poškození (vlevo rybník Kařezský horní a v pravo rybník Kařezský dolní)

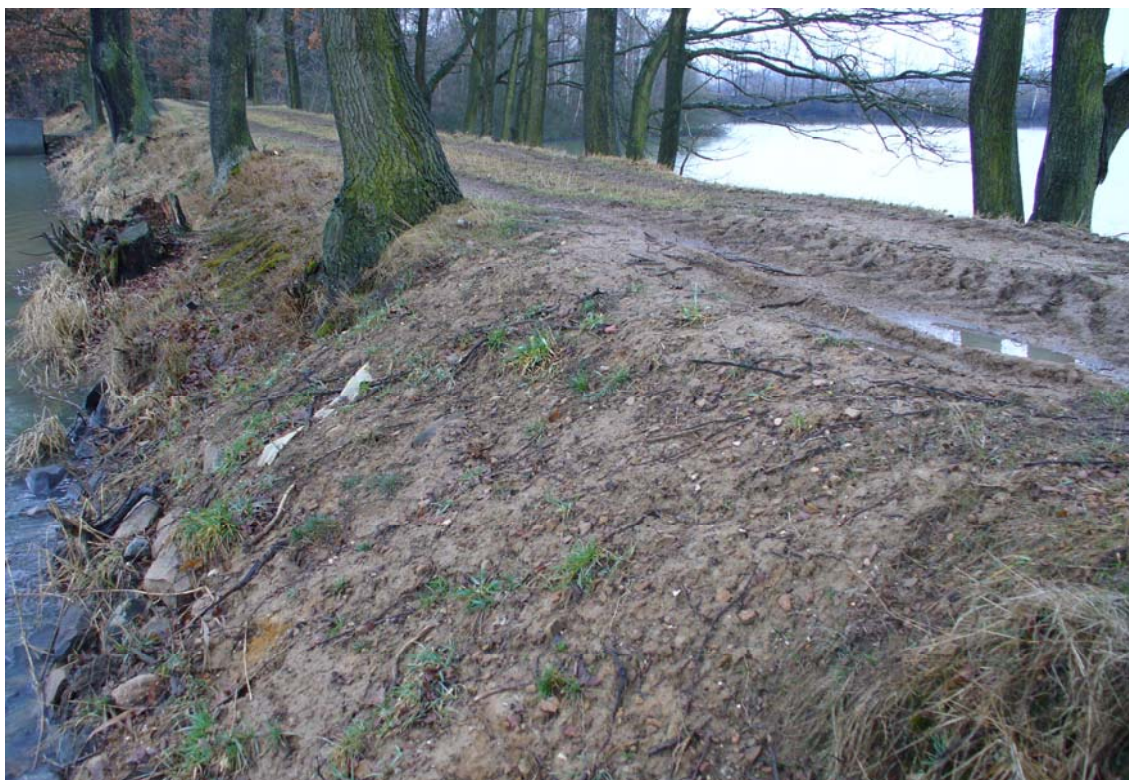
Obr. 3.31 – Kařezský horní – pohled na návodní svah a korunu hráze v místě největšího poškození

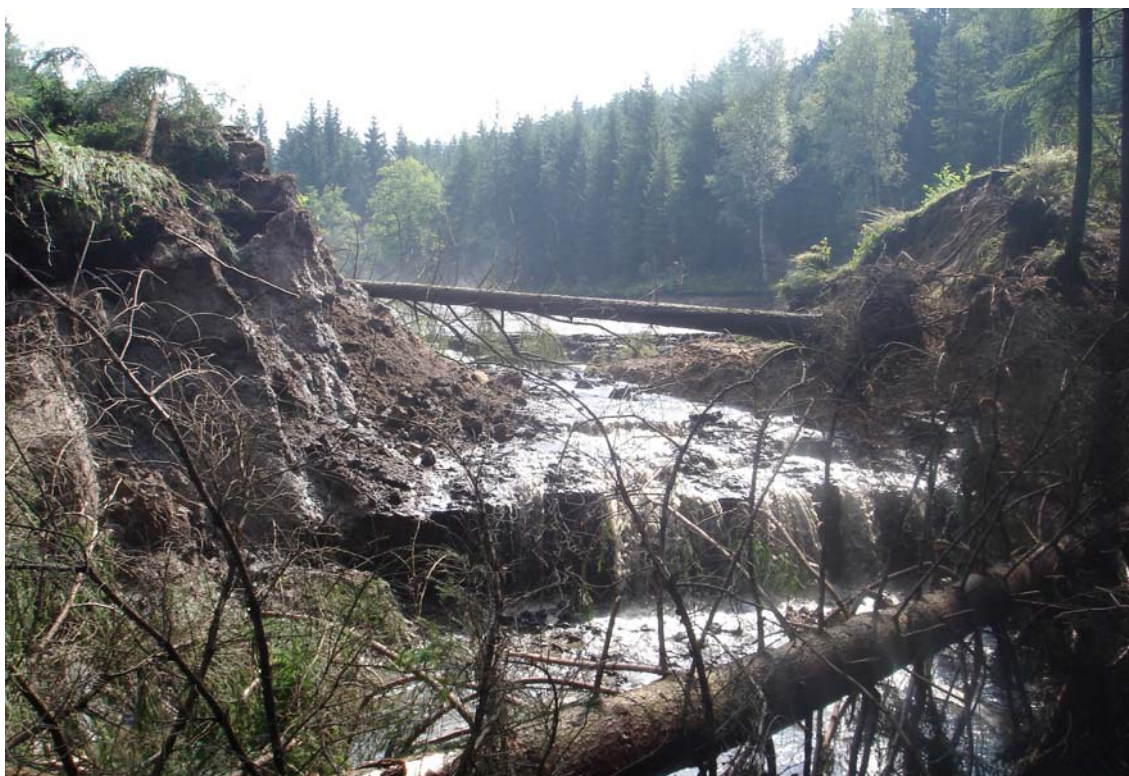
Obr. 3.33 – Malý Jedlovský rybník – protržená hráz v profilu spodní výpusti – pohled od vzdušní paty tělesa hráze

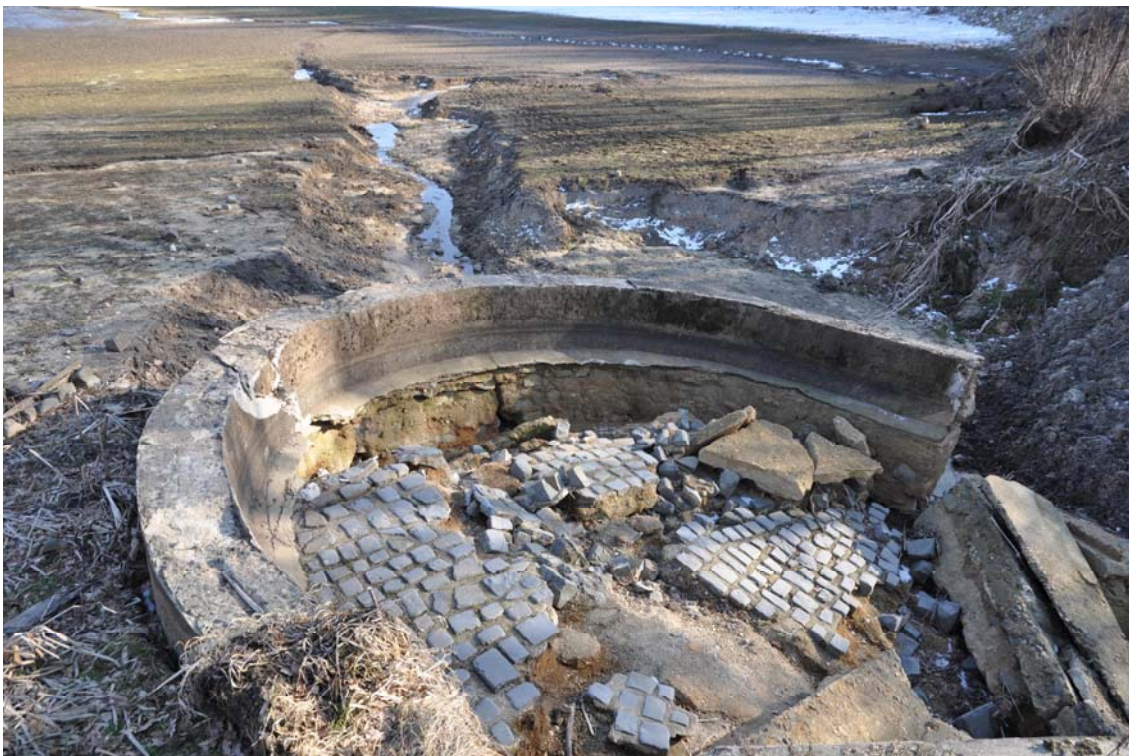
Obr. 3.36 – Panenský rybník – pohled na zničený bezpečnostní přeliv

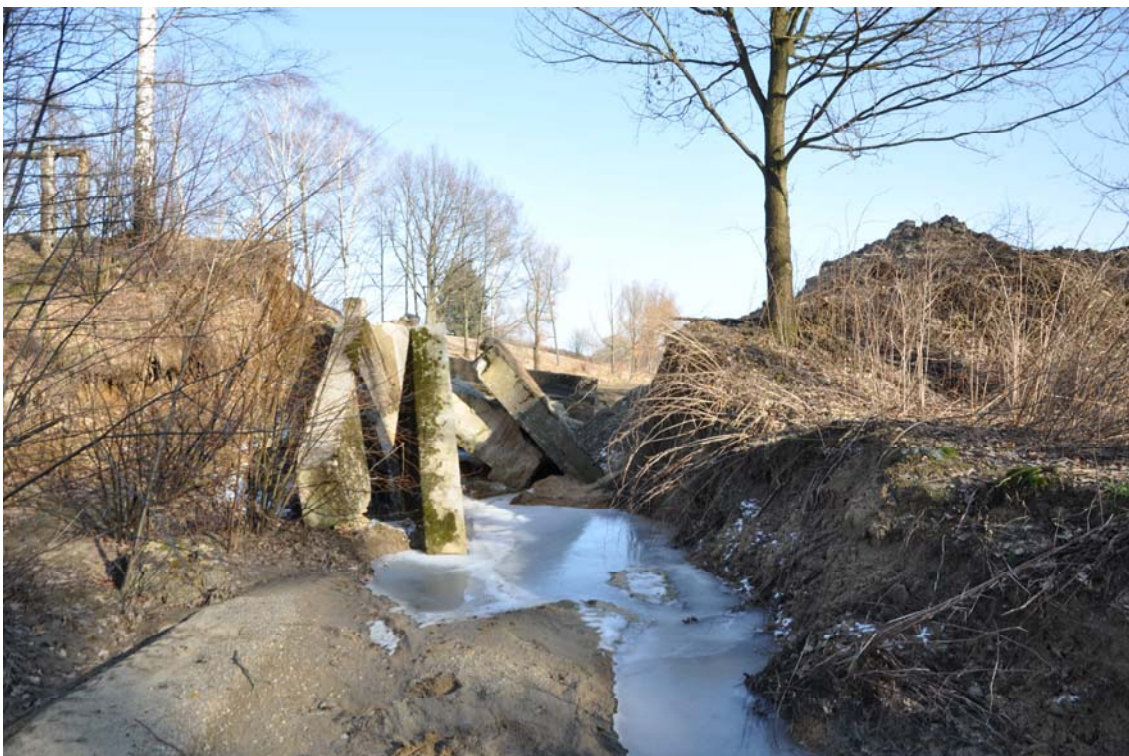
Obr. 3.37 – Panenský rybník – protržená hráz – pohled z odpadního koryta od přelivu

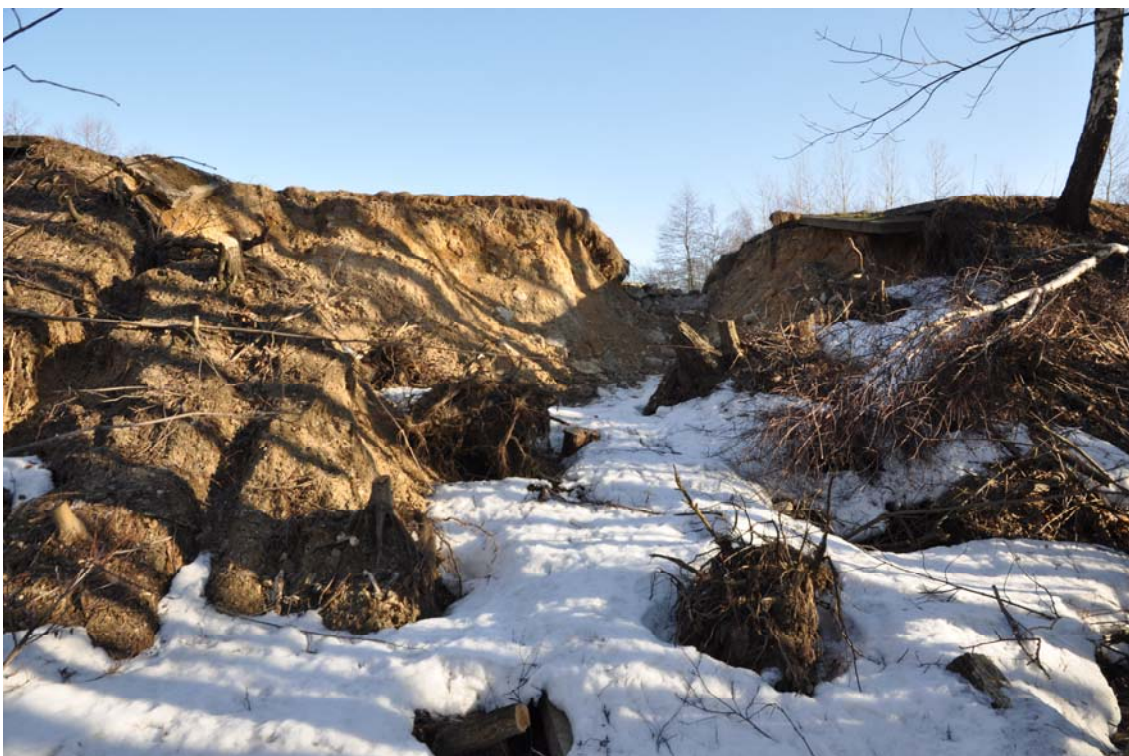
Obr. 3.38 – Retenční nádrž Albrechtice – protržená hráz z pohledu od vzdušné paty hráze

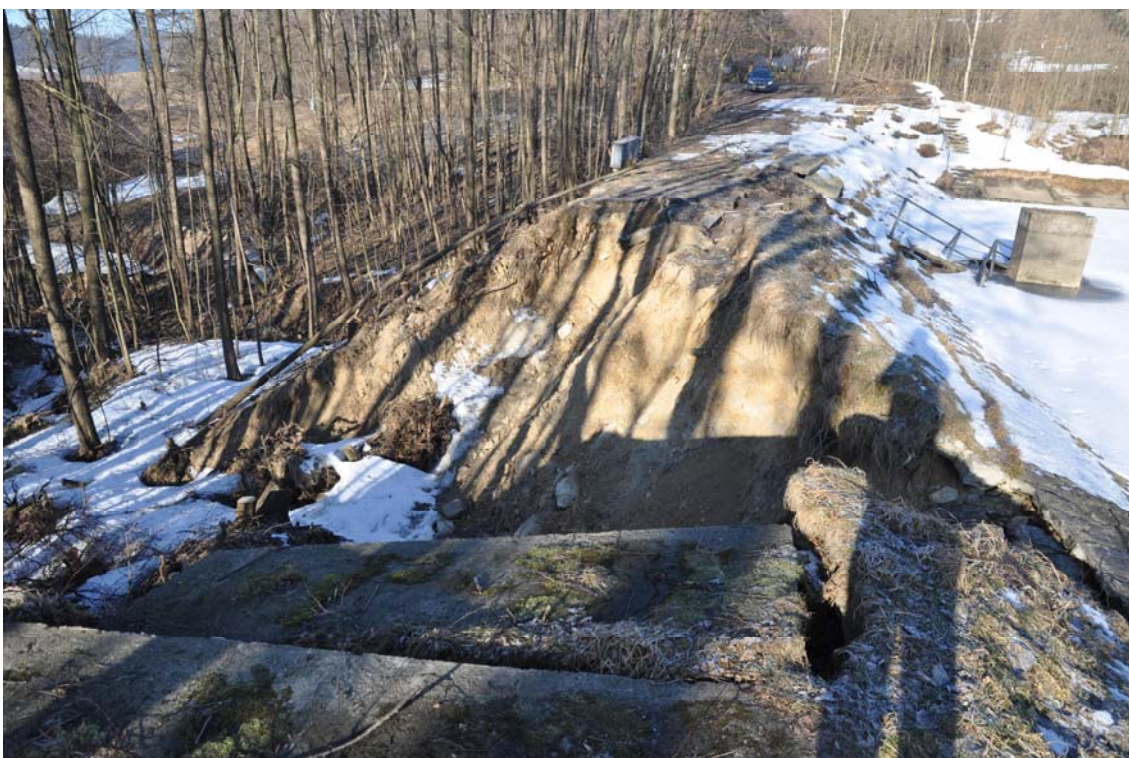
Obr. 3.39 – Retenční nádrž Albrechtice – protržená hráz z pohledu z koruny hráze

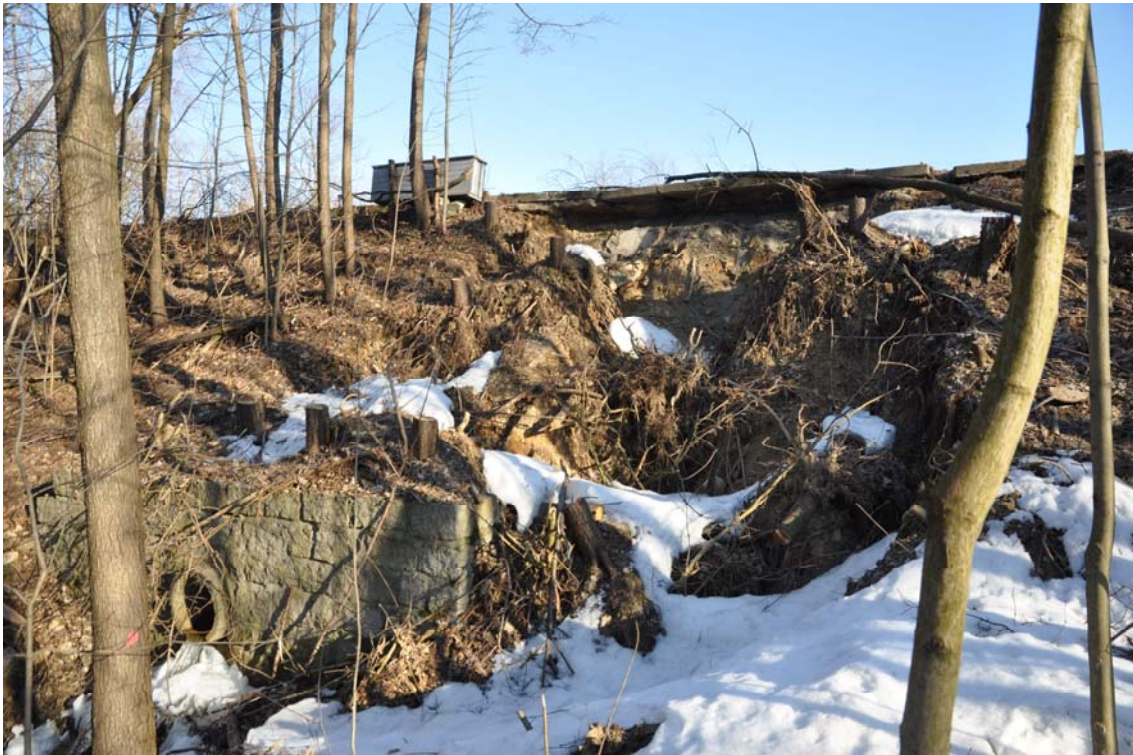
Obr. 3.40 – Retenční nádrž Albrechtice – pohled na porušený vzdušný svah v profilu nad spodní výpustí

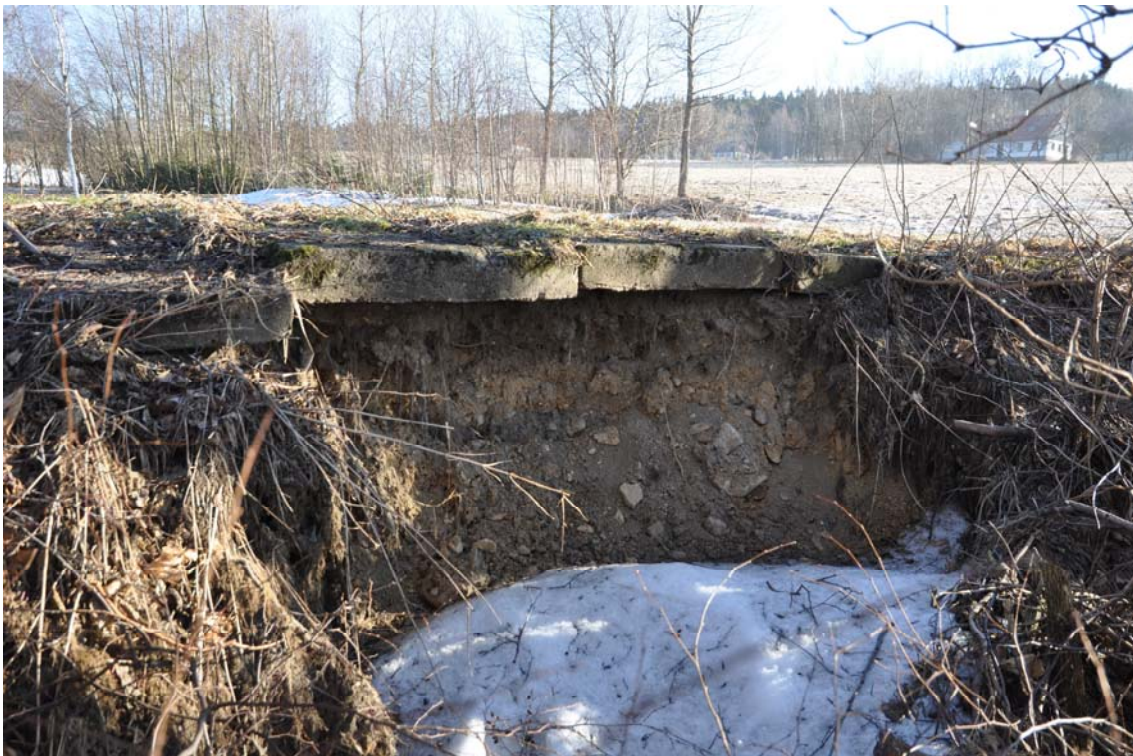
Obr. 3.41 – Retenční nádrž Albrechtice – pohled na porušený vzdušný svah v profilu u bezpečnostního přelivu

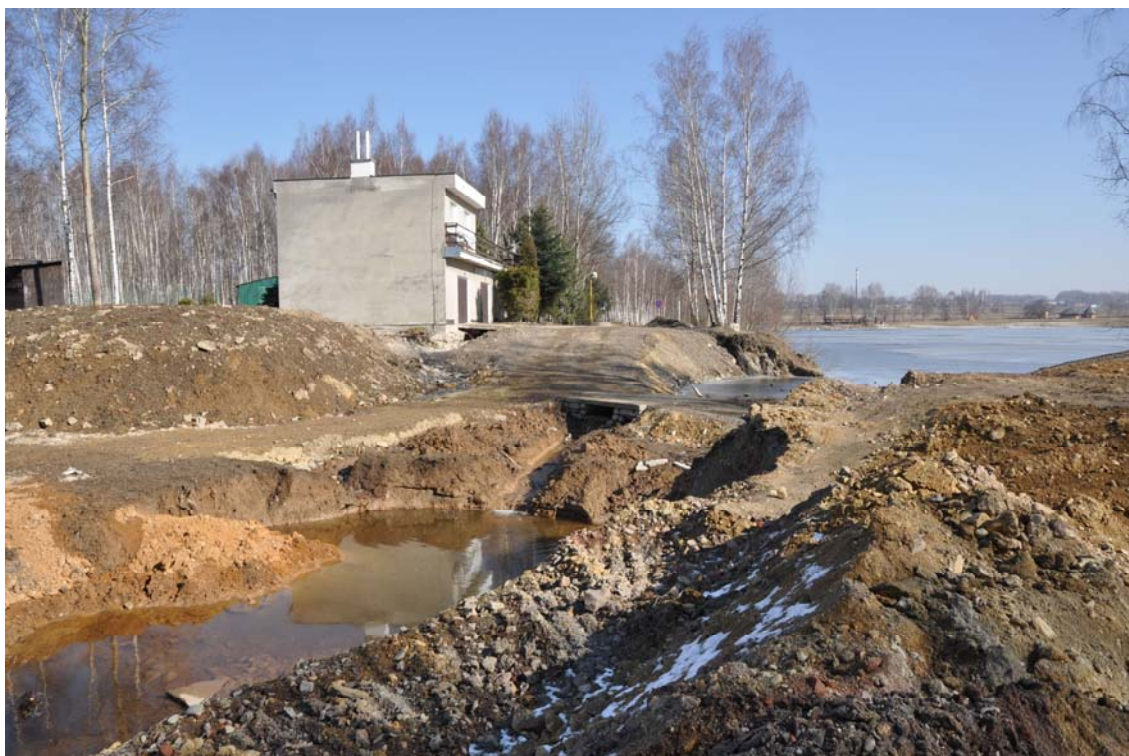
Obr. 3.42 – Kristina – protržená ochranné hráze v severozápadní části – pohled na průřvu od návodní paty tělesa hráze

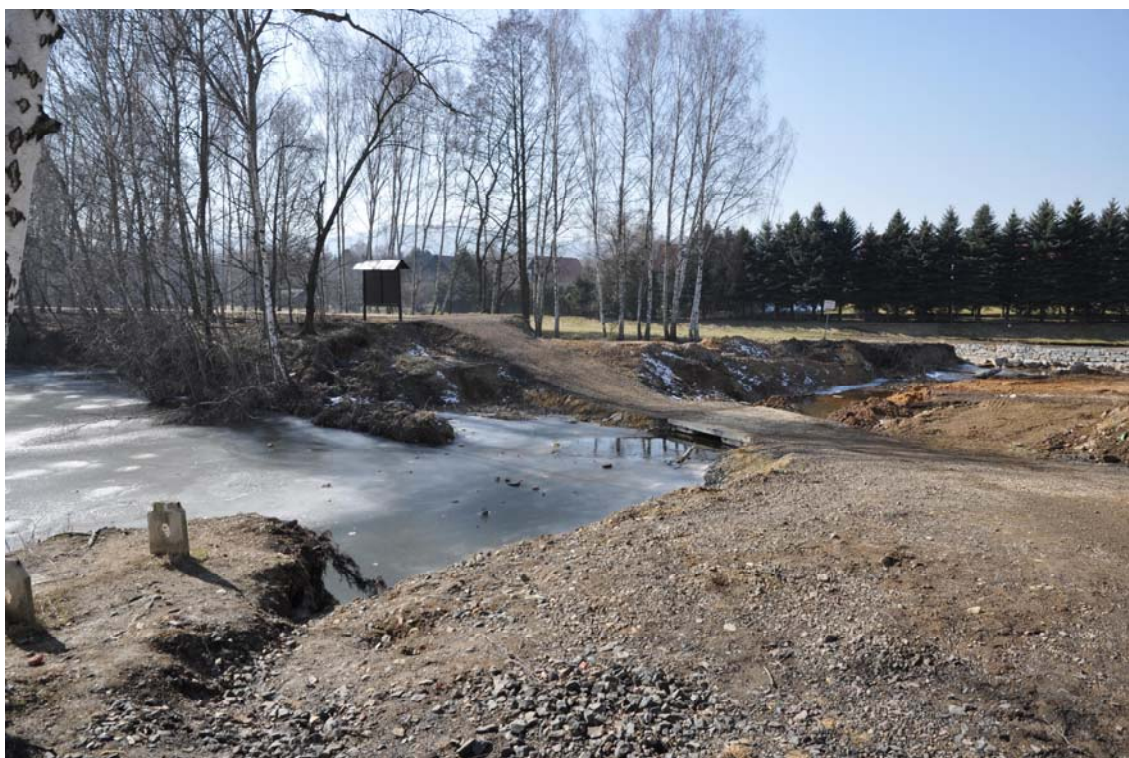
Obr. 3.43 – Kristina – protržená ochranná hráz v severozápadní části – pohled levého zavázání – vlevo je vidět zamrzlá hladina rekreační nádrže Kristina, vpravo vzadu koryto pak koryto Lužické Nisy

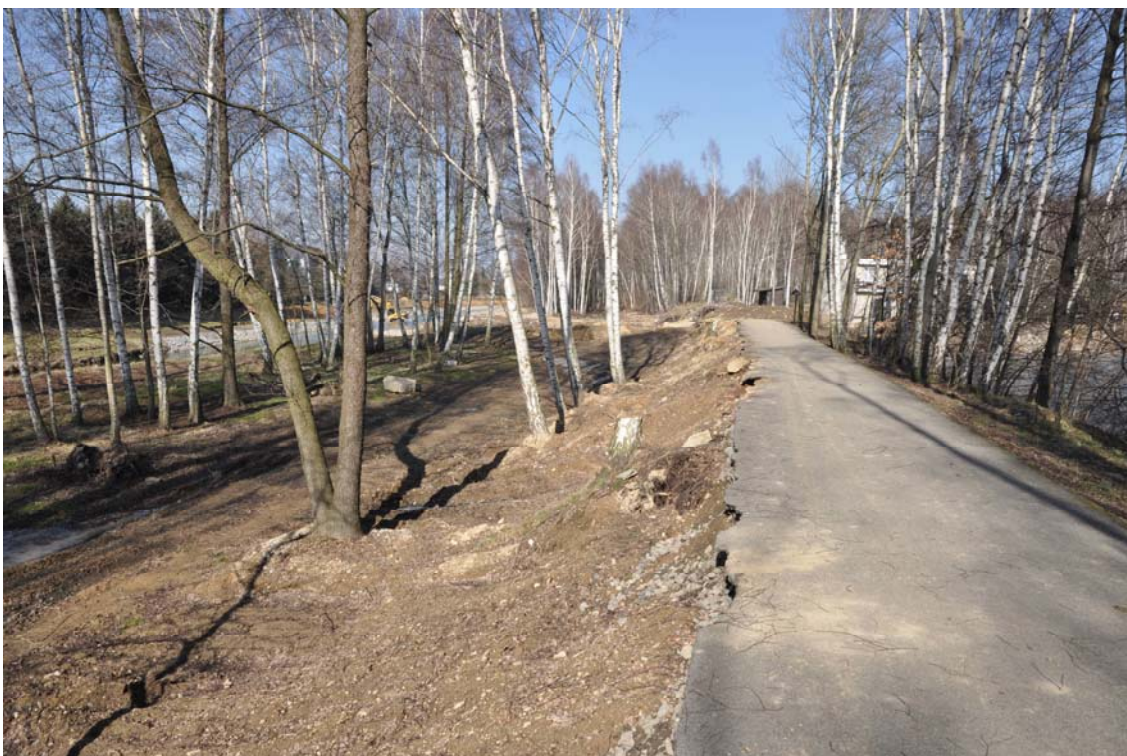
Obr. 3.44 – Kristina – pohled na porušený návodní svah ochranné hráze

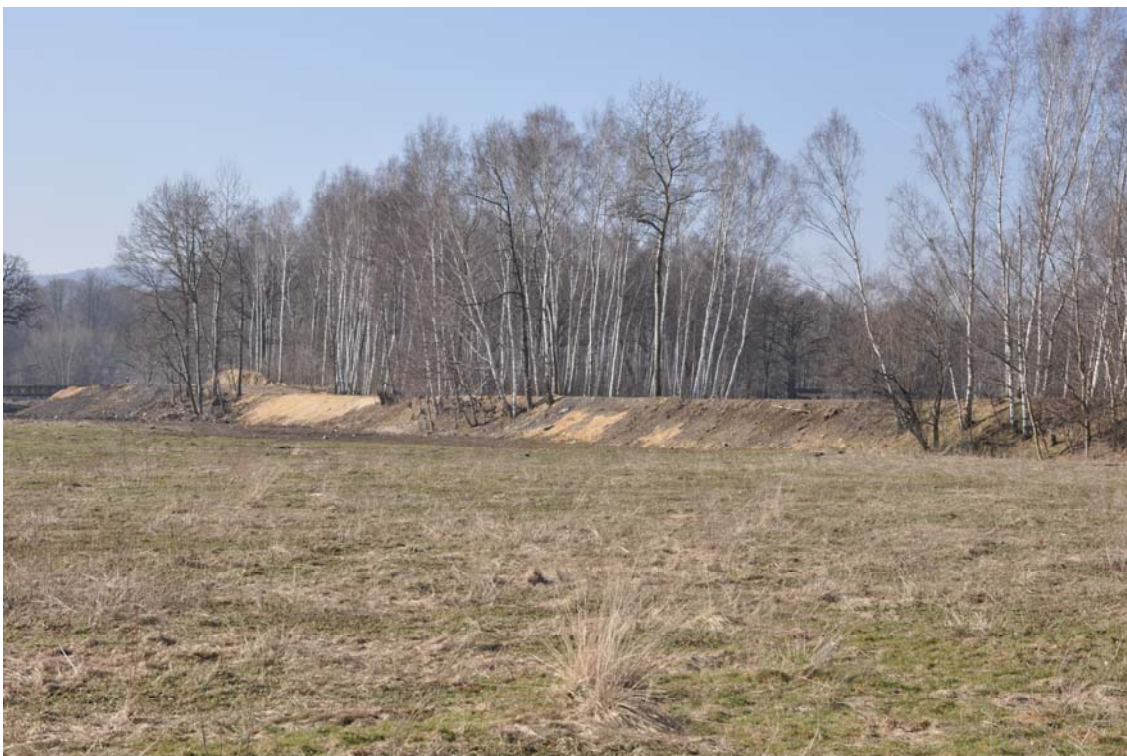
Obr. 3.45 – Kristina – pohled na návodní svah opravené části ochranné hráze, kde došlo k během srpnových povodní na několika místech k protržení tělesa hráze a zaplavení rekreační nádrže Kristina vodou z Lužické Nisy
