VYHODNOCENÍ POVODNÍ V ČERVNU 2013

*VYHODNOCENÍ FUNKCE A BEZPEČNOSTI
VODNÍCH DĚL ZA POVODNÍ*

*Dílčí zpráva – část II.
(malá vodní díla)*

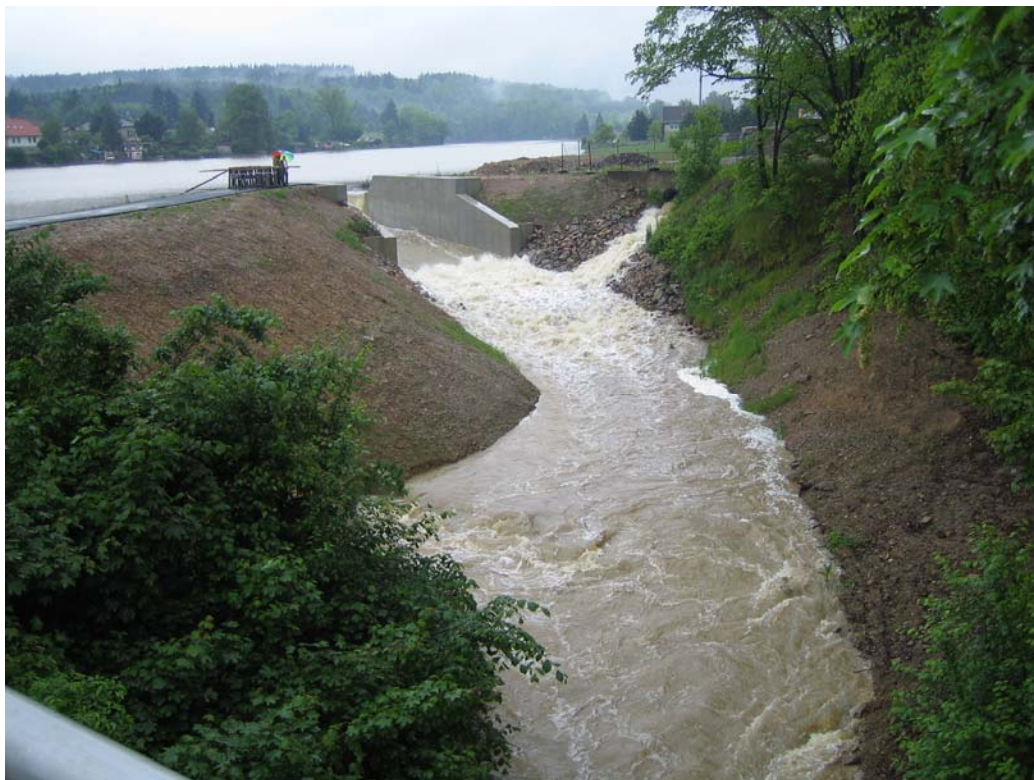
2.3.3	Holobkovský rybník	Holobkovský potok ČHP: 1-11-01-025	Plzeňský	Holobkovský rybník, s.r.o.	III.	Z důvodu probíhající rekonstrukce vodního díla došlo pouze k poškození odpadního koryta od bezpečnostního přelivu. Vzhledem k prázdnému rybníku došlo k významnému transformačnímu účinku.	Průtokové poměry "+" Bezpečnost VD "0"	NE / NE

Holoubkovský rybník - Odpadní koryto od bezpečnostního přelivu

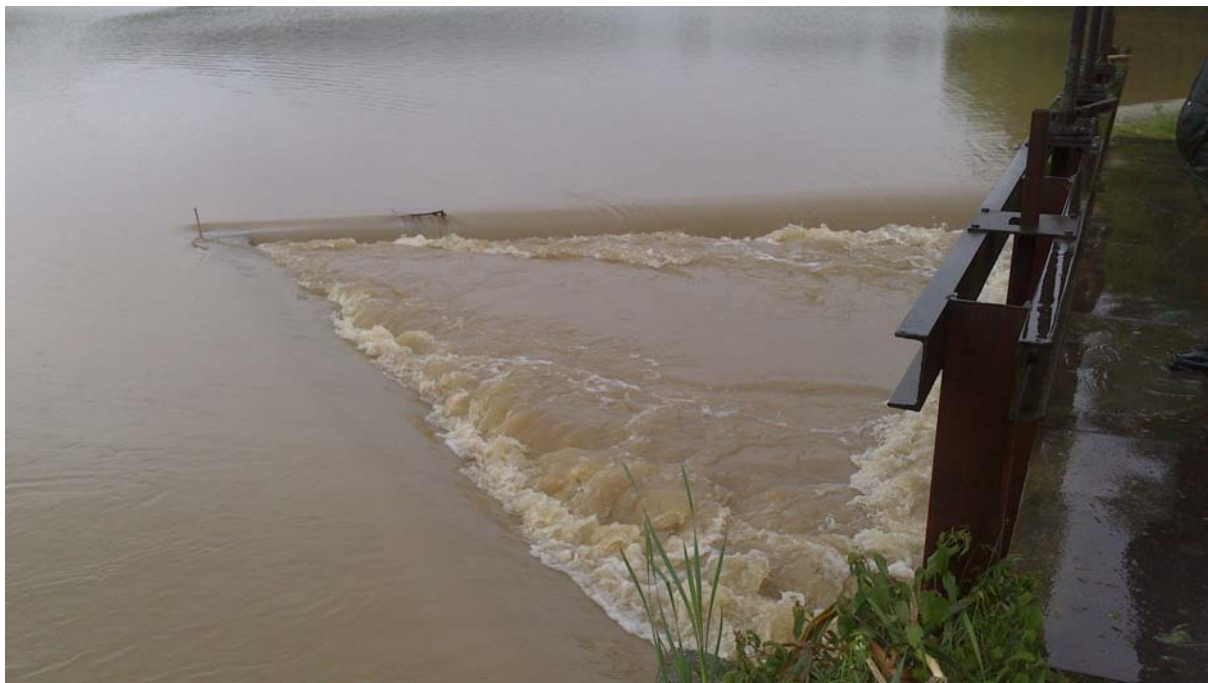
2.3.4	Hrejkovický rybník	Hrejkovický potok ČHP: 1-07-05-019	Jihočeský	Johannes von Schwarzenberg / ORLÍK NAD VLTAVOU, s.r.o.	III.	Rybník Hrejkovický umožnil v nádrži zachytit část objemu povodňové vlny. Vzhledem k velikosti retenčního prostoru nádrže a velikosti přítoku nebylo však možné při červnové povodni 2013 výrazně povodeň transformovat. V průběhu povodňové situace hrozilo přelití koruny a protržení tělesa hráze. Žádné deformace ani průsaky nebyly v průběhu povodňové situace zaznamenány. Hrejkovický rybník je v provozuschopném stavu. Dá se ale předpokládat, že vodní dílo nevyhovuje požadavkům TNV 75 29 35 „Posuzování bezpečnosti vodních děl při povodních“.	Průtokové poměry "0" Bezpečnost VD "-"	ANO / NE

Rybník Hrejkovický - pohled na přelévající česlovou stěnu bezpečnostního přelivu při kulminaci hladiny v nádrži na kótě 467,95 m n. m. (archiv provozovatele, 2. 6. 2013).

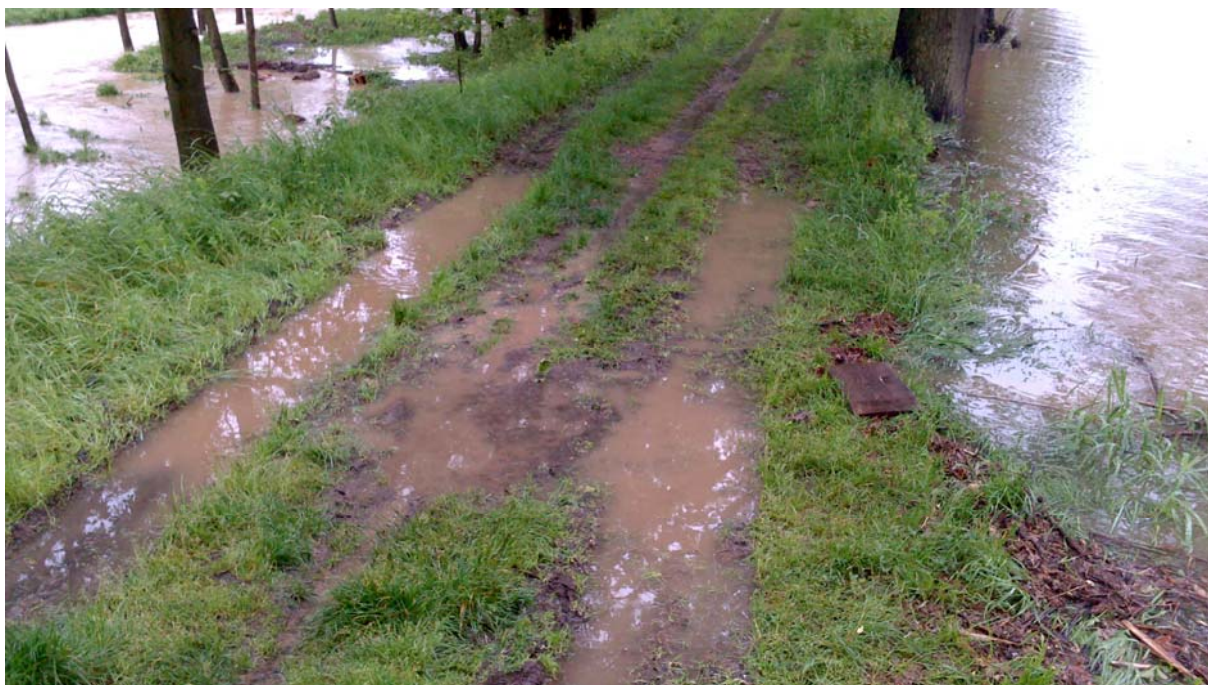
Rybník Hrejkovický – nejnižší místo koruny tělesa hráze při kulminaci hladiny v nádrži na kótě 467,95 m n. m. (archiv provozovatele, 2. 6. 2013).

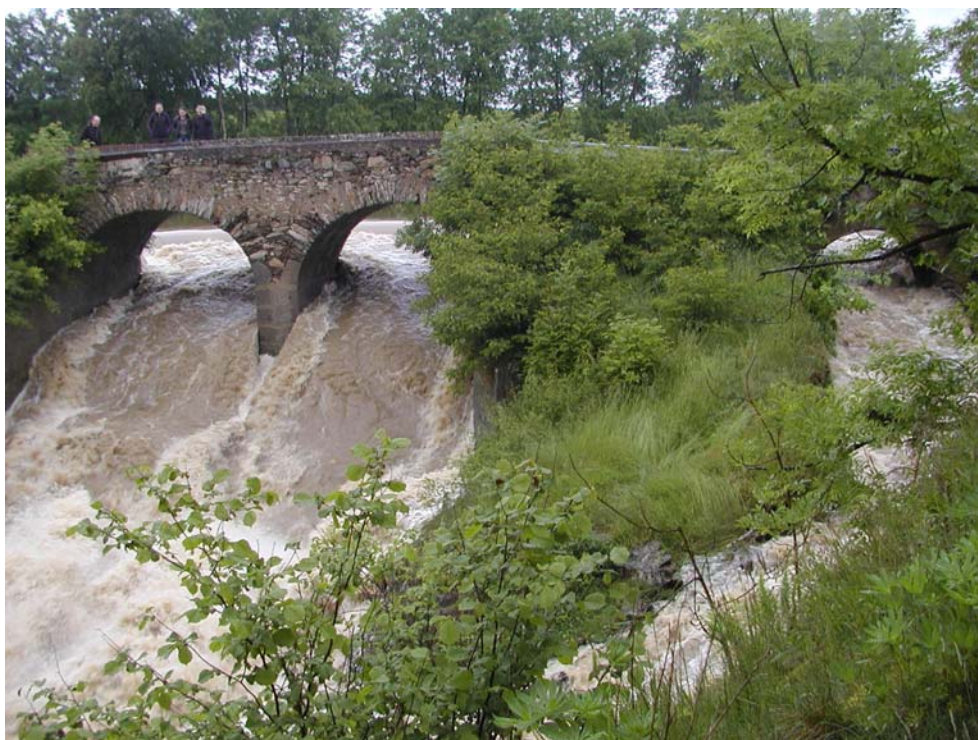
Odtok vody od bezpečnostních přelivů rybníka Chobot při povodni 2.6.2013

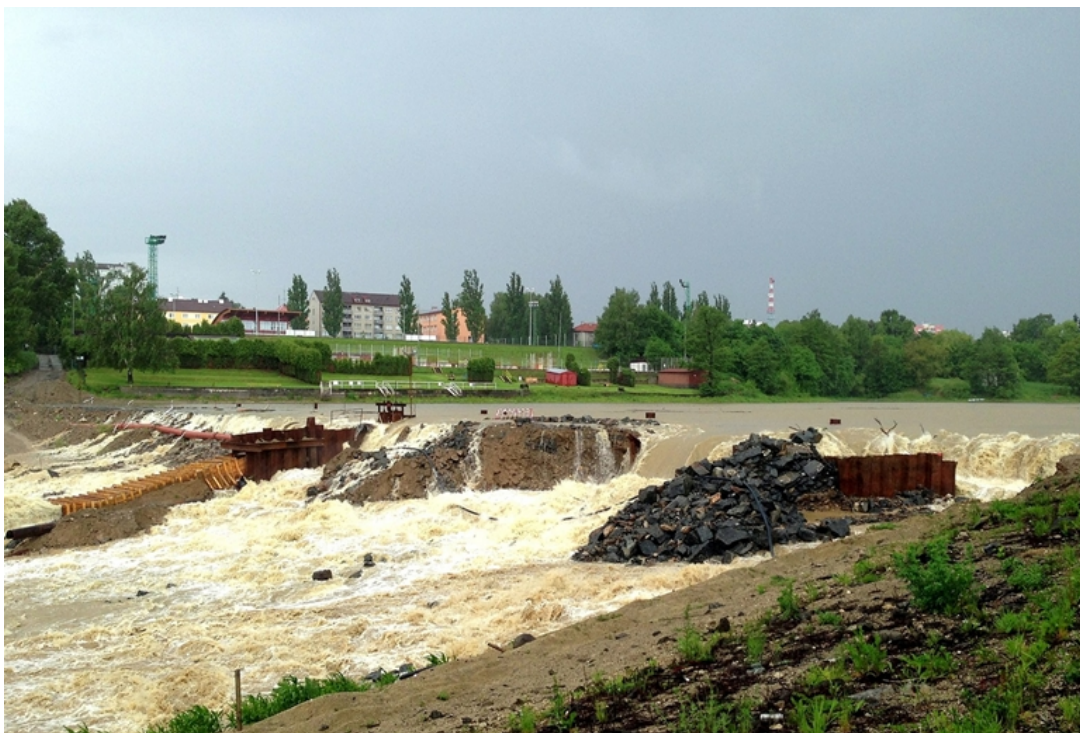
2.6.2013 – opětovné přelévání dělící hráze zřízené z důvodu stavby – Obnova rybníka Jordán

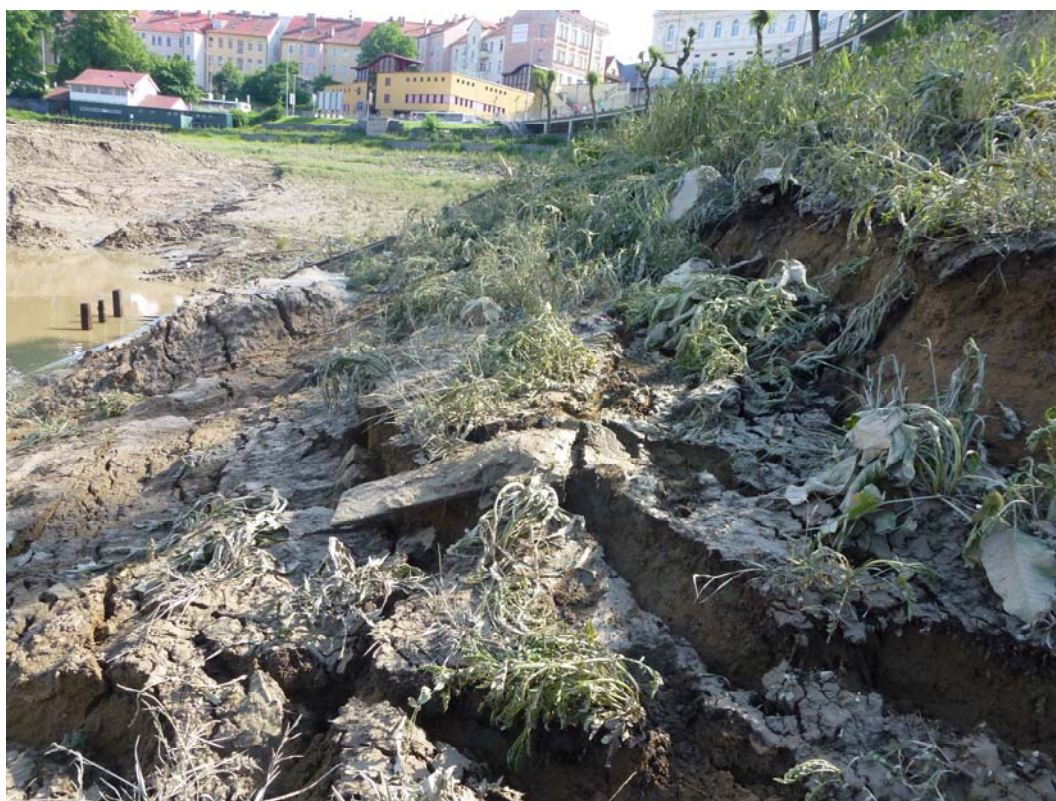
Trhliny na návodním svahu – stav ze dne 6.6., 16,45 hod.

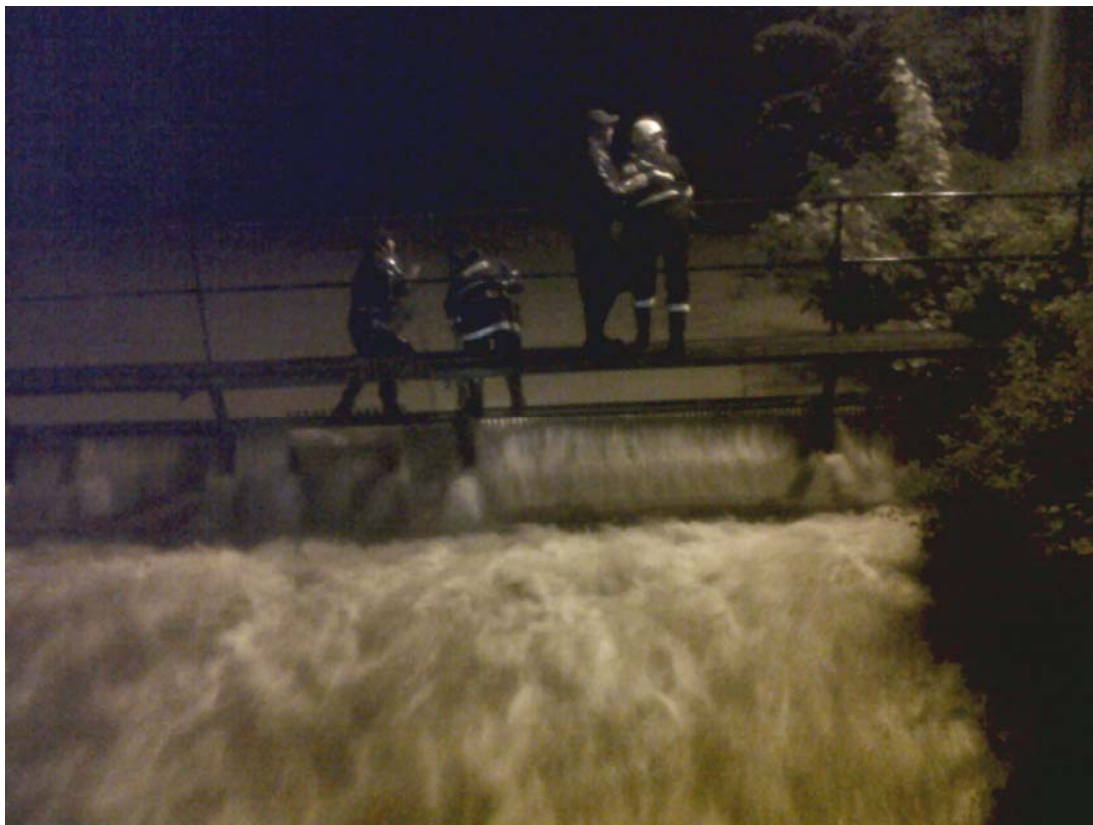
Merklínský rybník - pohled na pravý bezpečnostní přeliv při povodních

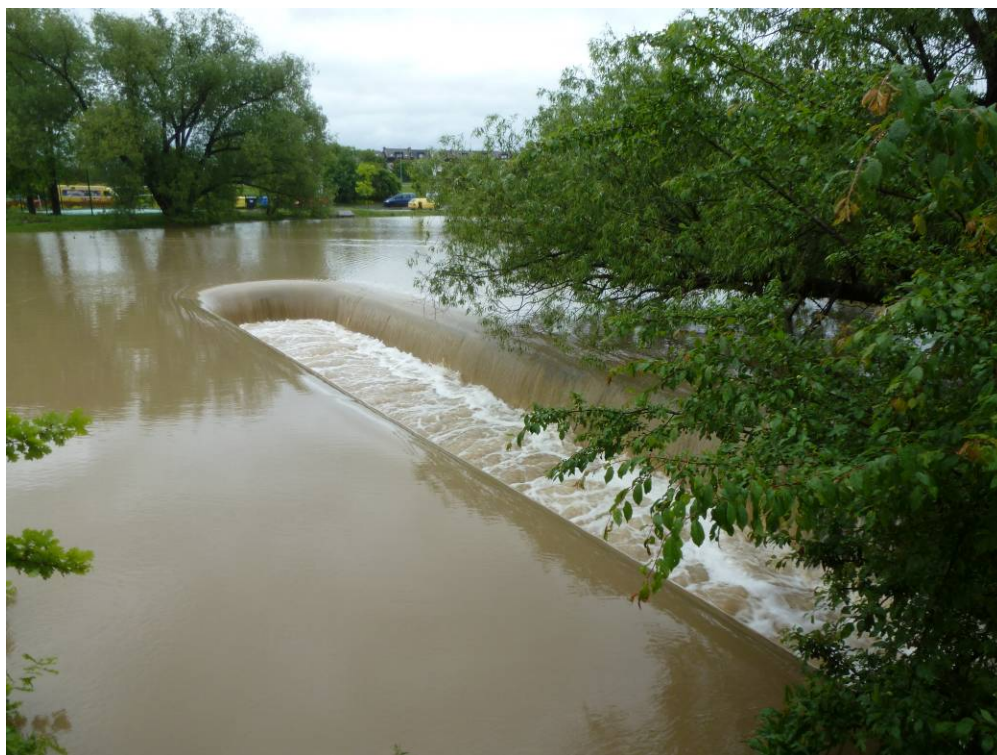
Rybník Šeberák – pohled na bezpečnostní přeliv v době kulminace (2. 6. 2013).

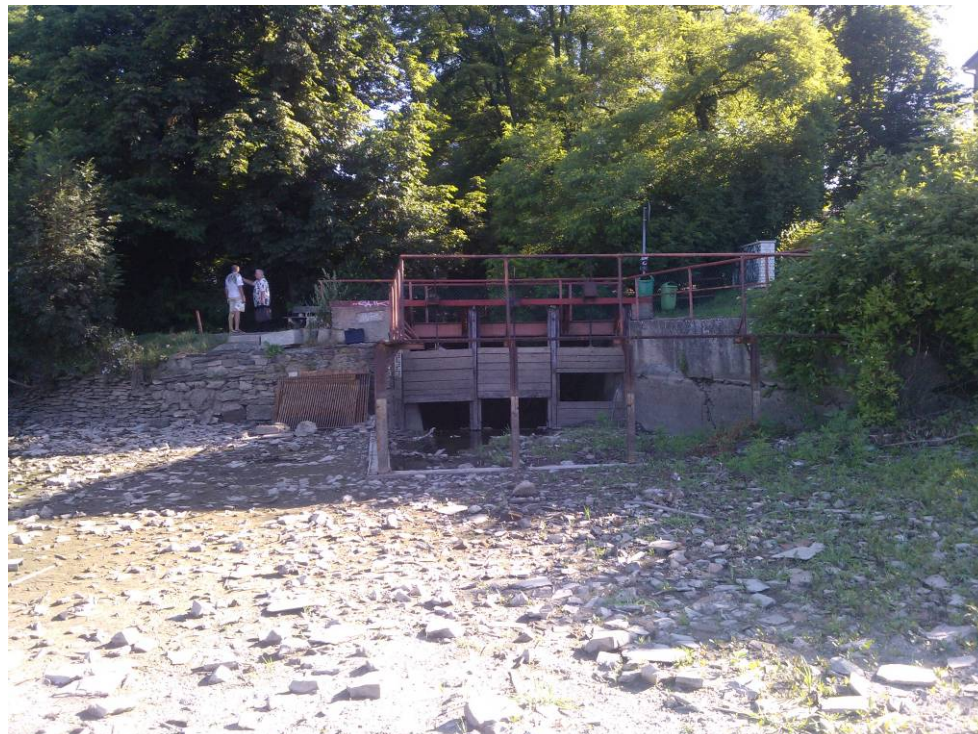
Mlýnský rybník - poškozený bezpečnostní přeliv, po vypuštění rybníka.

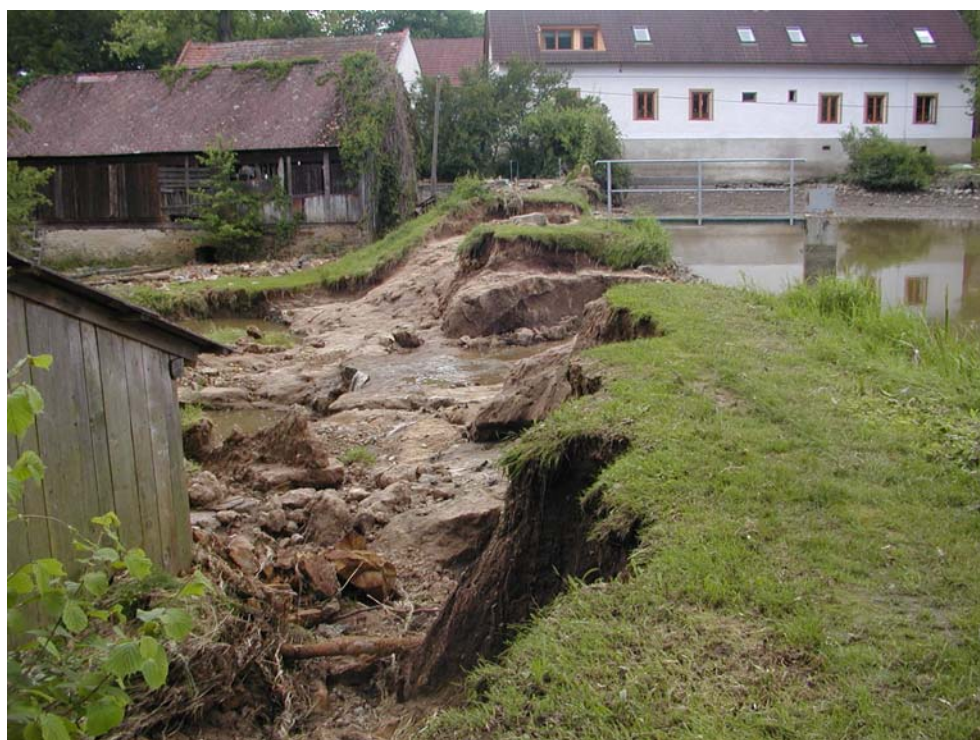
Protržená hráz rybníka na Drážkách, stav 7.6.2013.

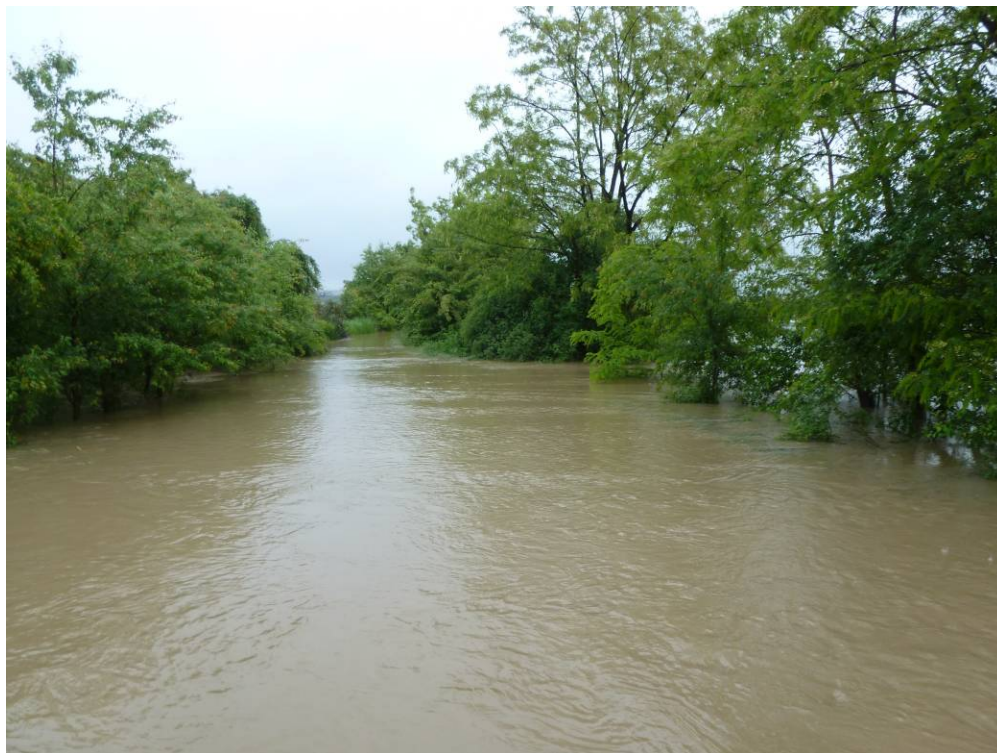
Olšanský rybník - pohled na přelévanou korunu hráze v době kulminace (2. 6. 2013).

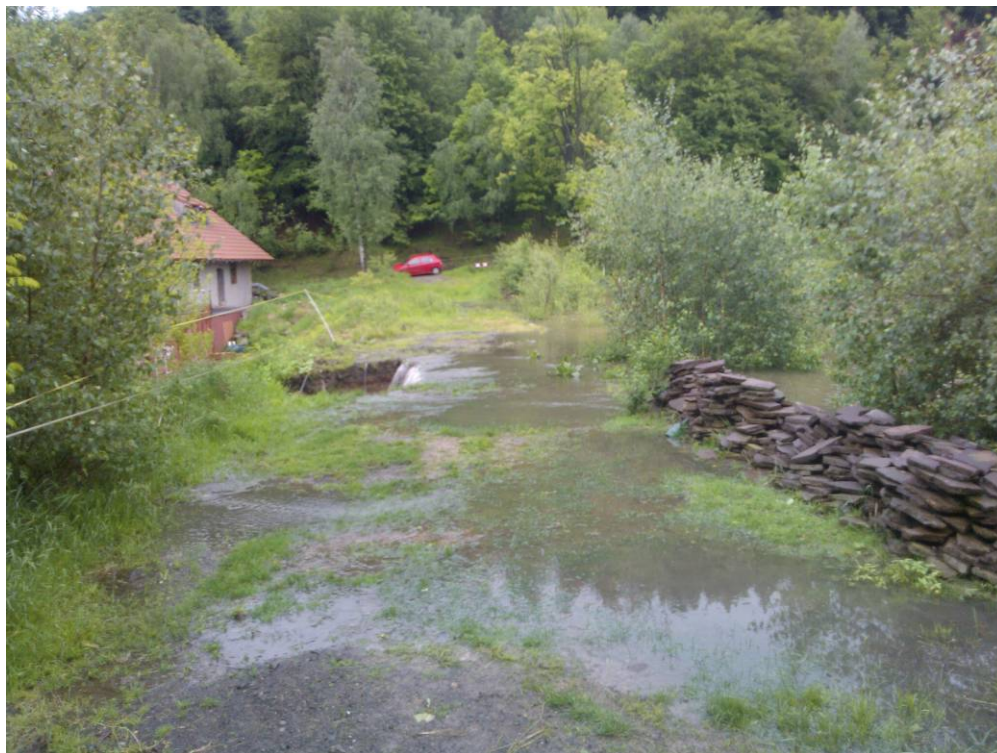
Oráčovský rybník - pohled na přelévanou korunu hráze (3. 6. 2013).

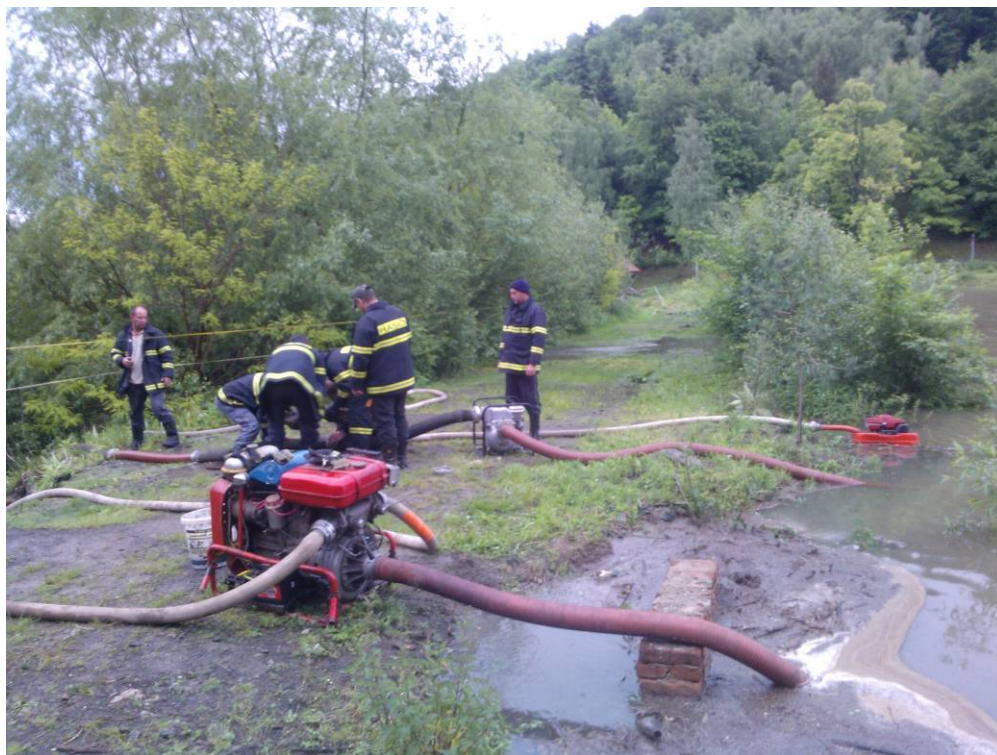
Oráčovský rybník – přečerpávání vody JSDH Jesenice u bezpečnostního přelivu (3. 6. 2013).

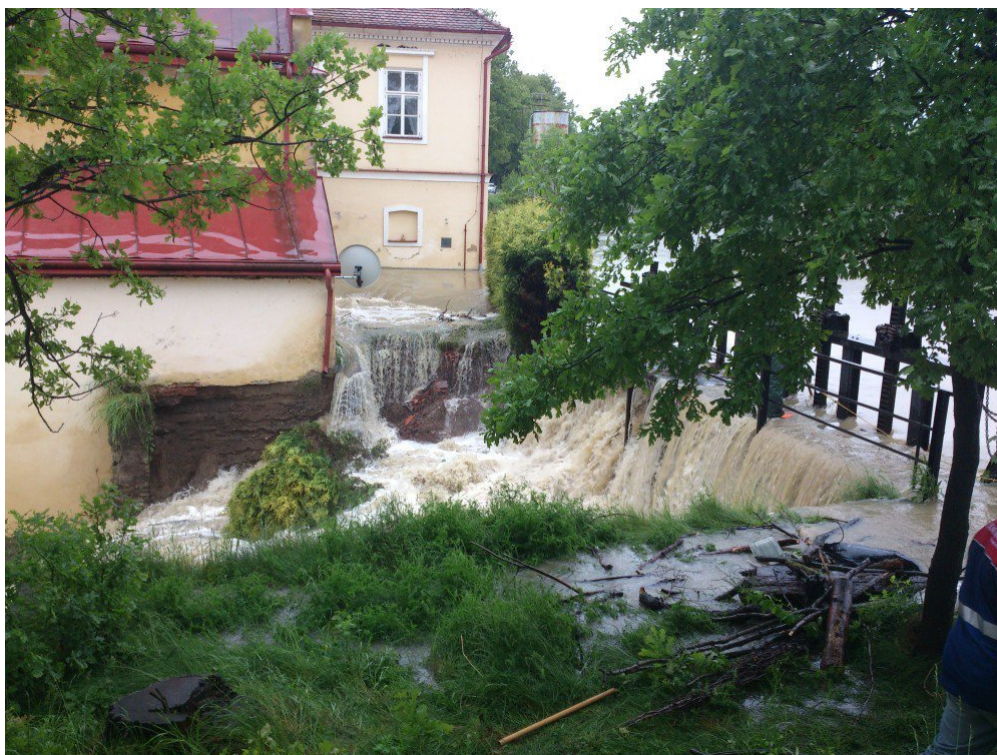
Splavský rybník – pohled na přelévané pravé zavázání u bezpečnostního přelivu (2. 6. 2013).

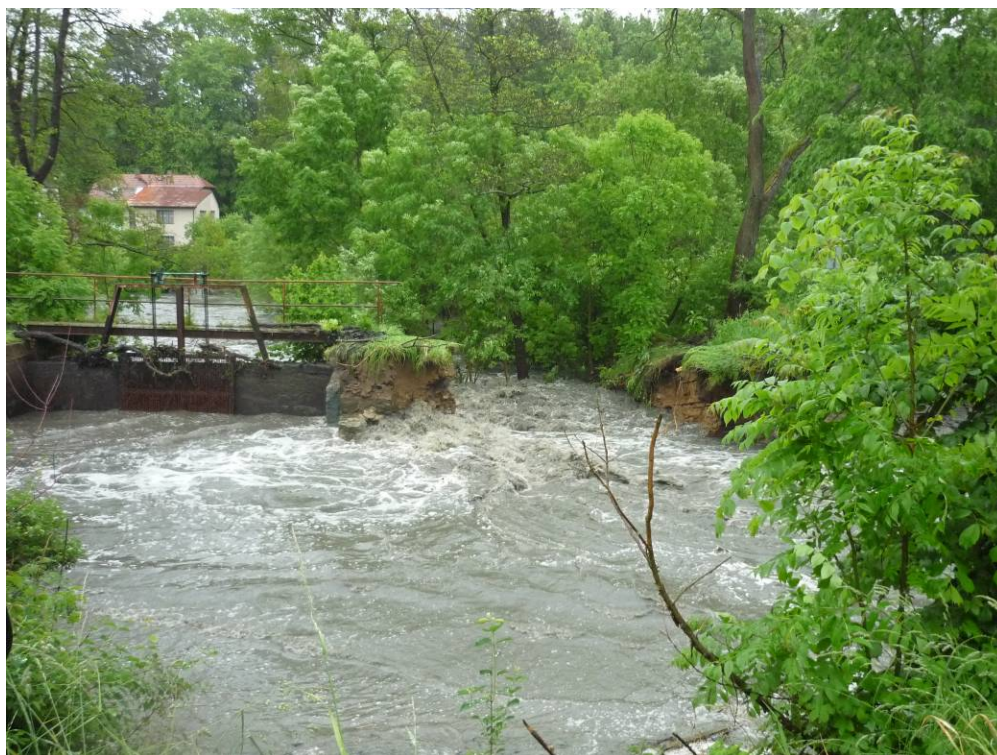
Rybník Zájezdek – pohled na sdružený objekt a protržené místo v tělese hráze (2. 6. 2013).

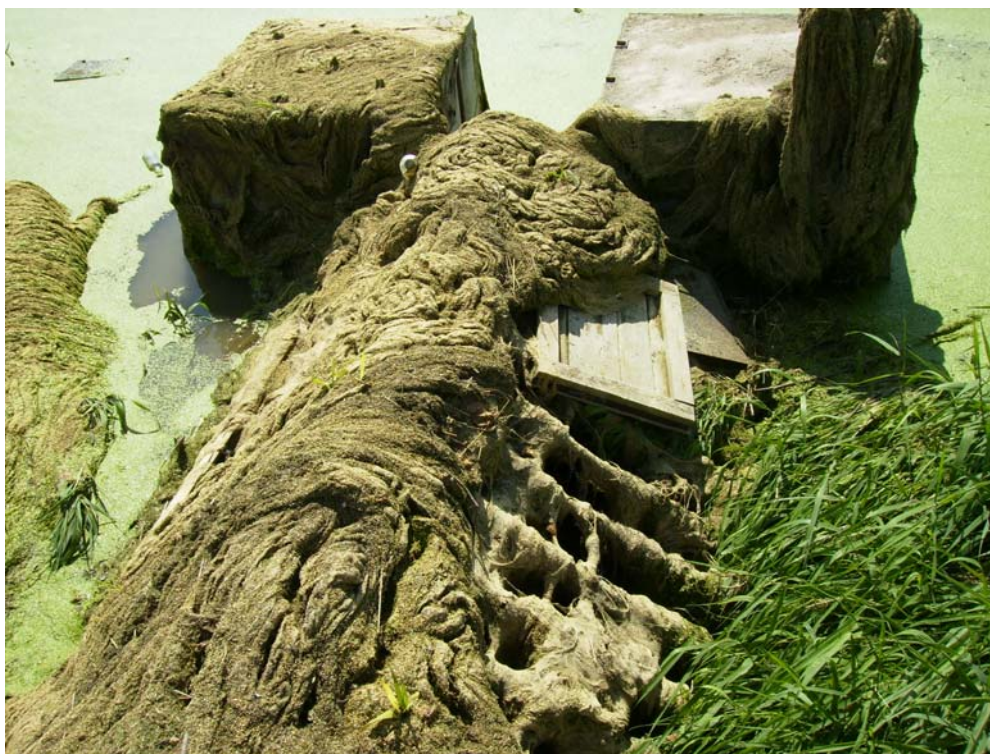
Olšovka - ucpání vtokového objektu

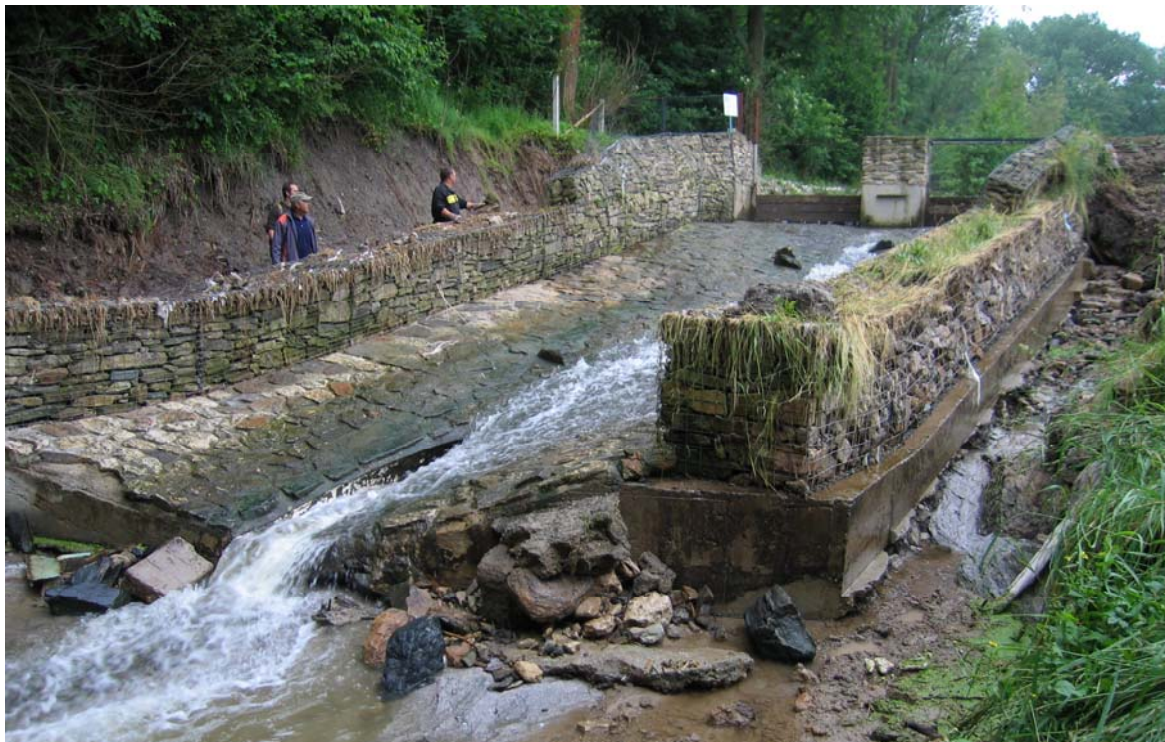
Červený rybník – oboustranně podemlžený skluz (VD-TBD a.s., 10.6.2013)

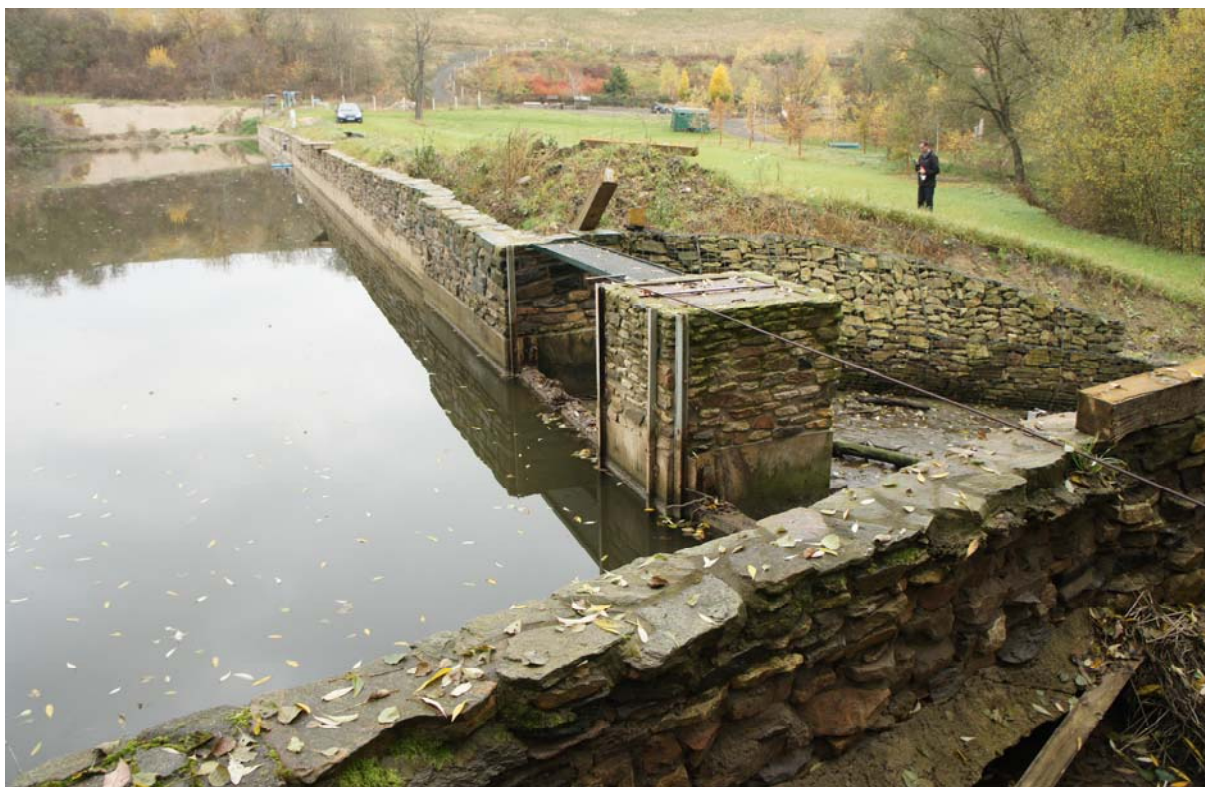
Červený rybník – pohled na poškozené VD (VD-TBD a.s., 23.10.2013)

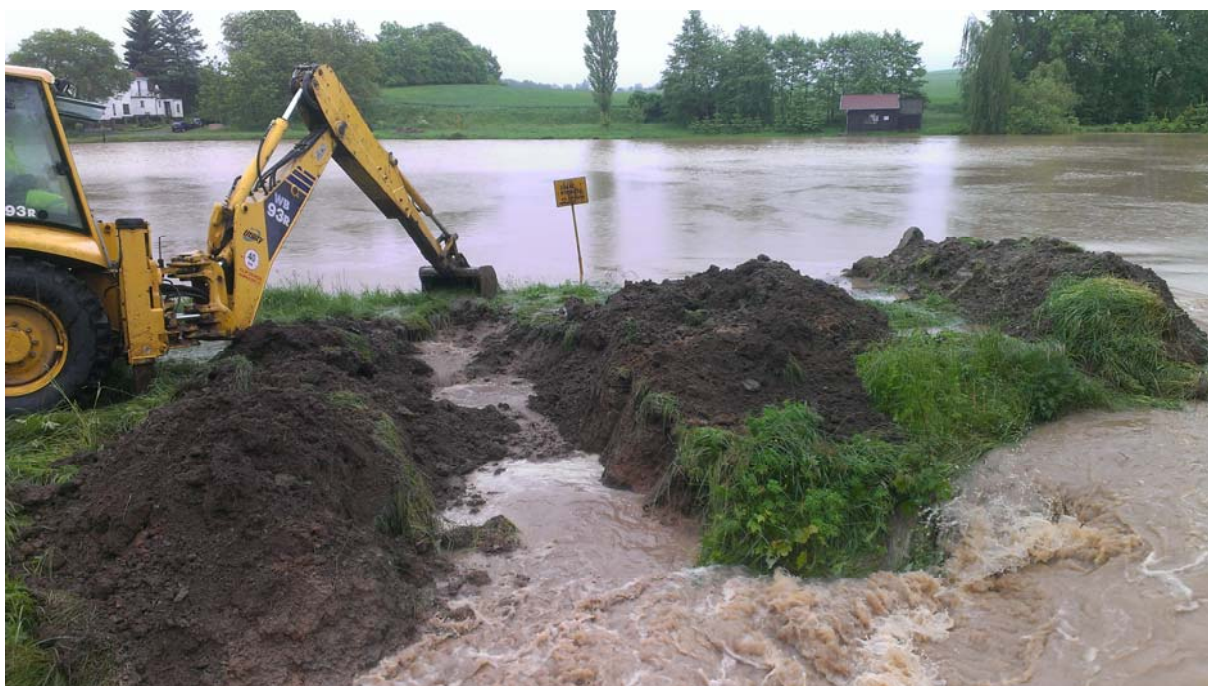
Prohrábka boční hráze Chotouchovského rybníka

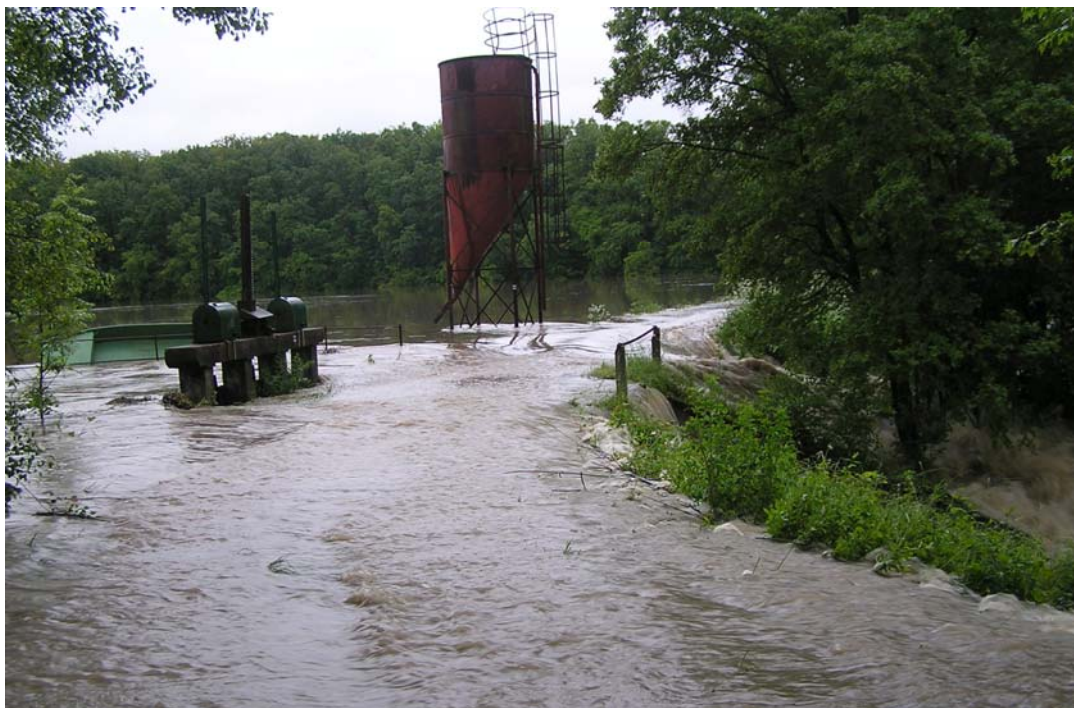
VD Komárovský rybník - voda přepadající přes hráz rybníka

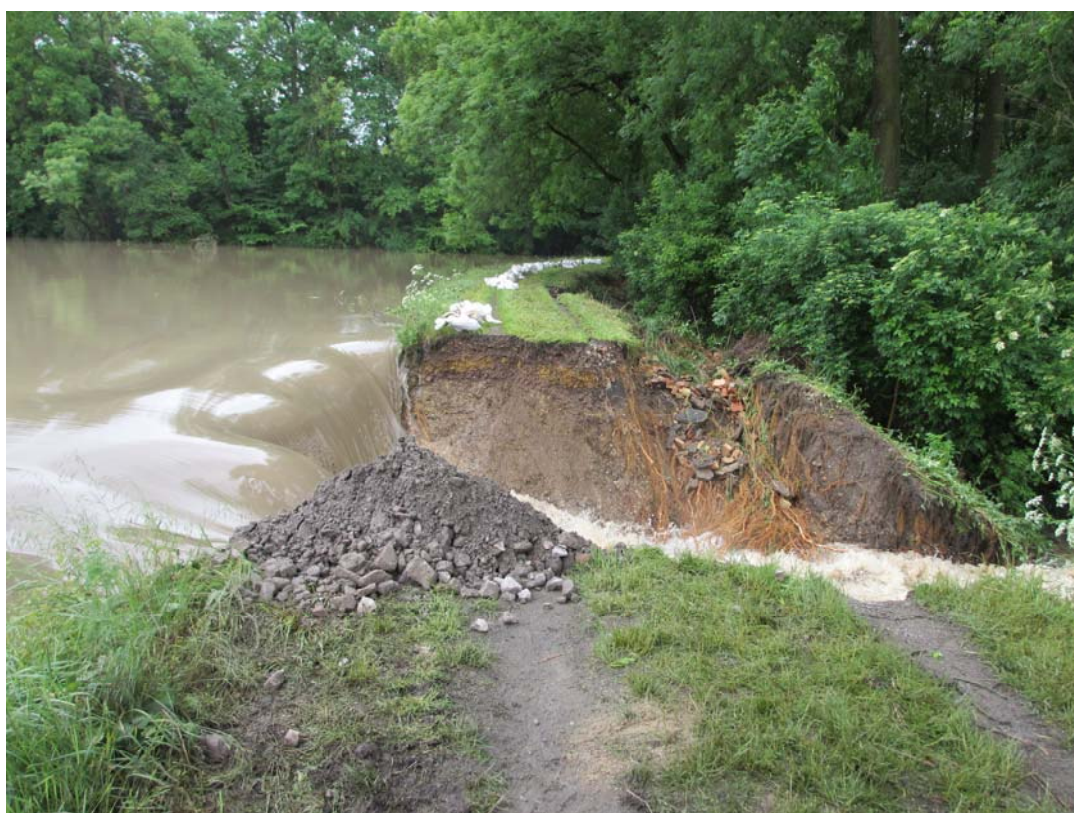
VD Komárovský rybník – protržená hráz

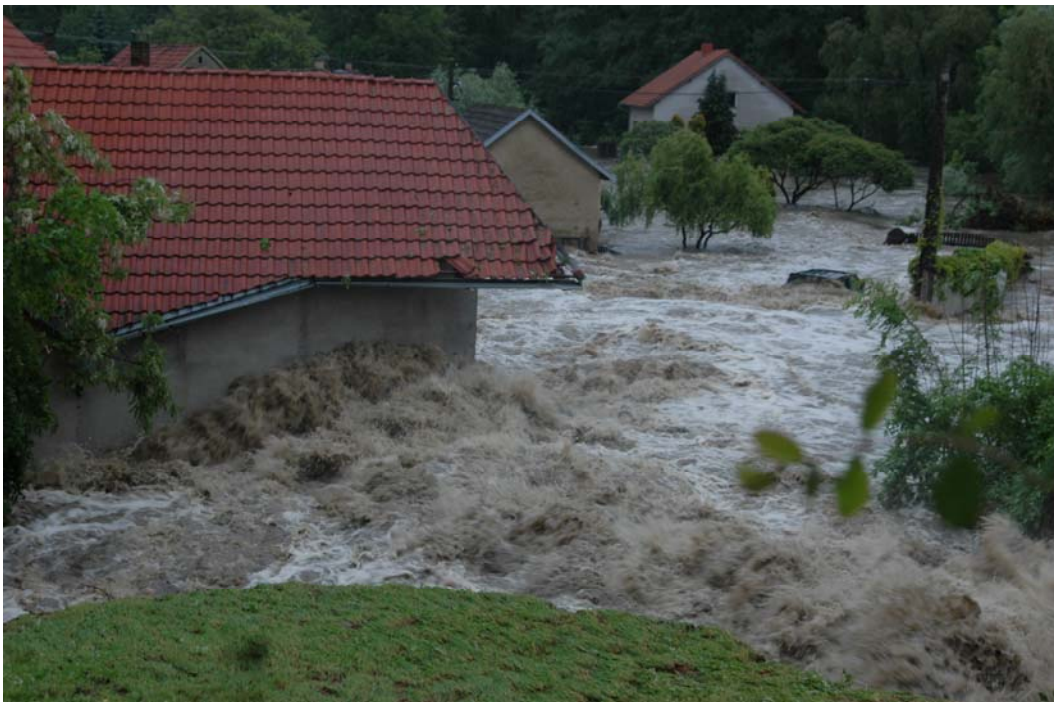
Mlékovický rybník při protržení (archív vlastníka)

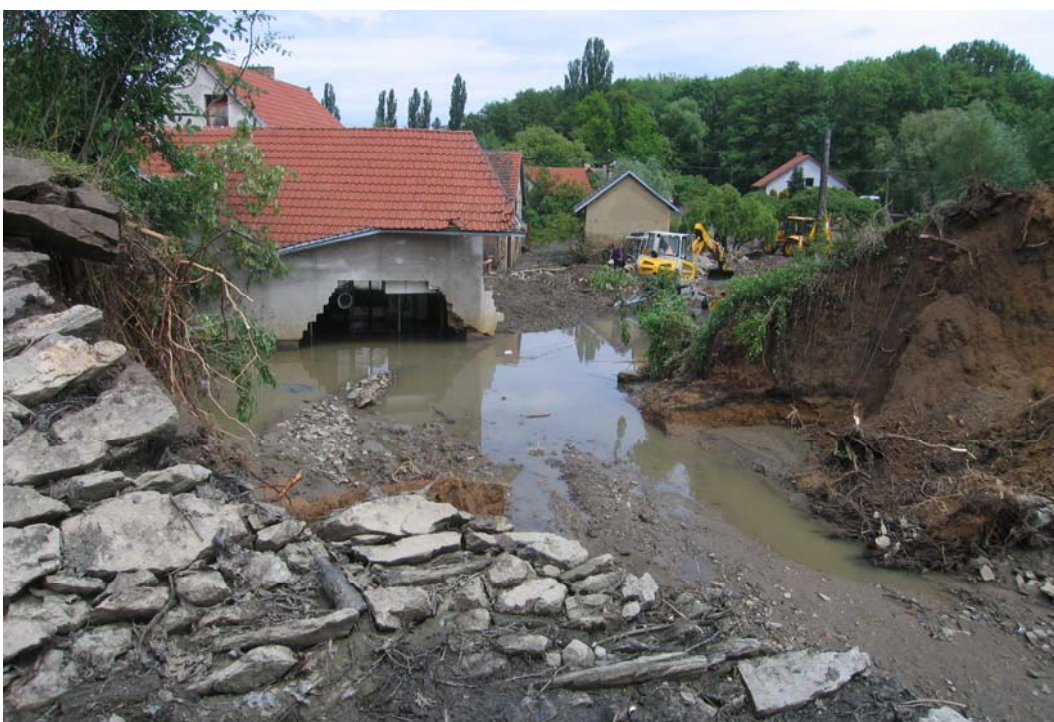
Mlékovický rybník – pohled průřvou do podhráží (VD-TBD a.s., 5.6.2013)

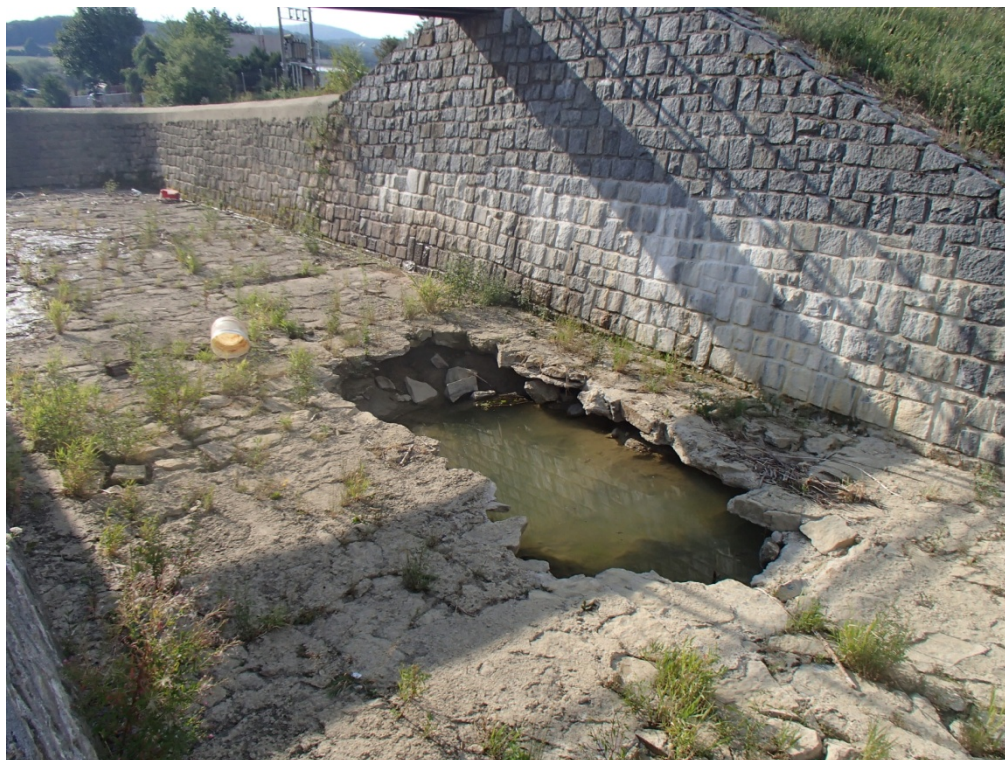
VD Bánov_Ordějov Poškozený skluz – hloubka výmolu víc jak 1,5m

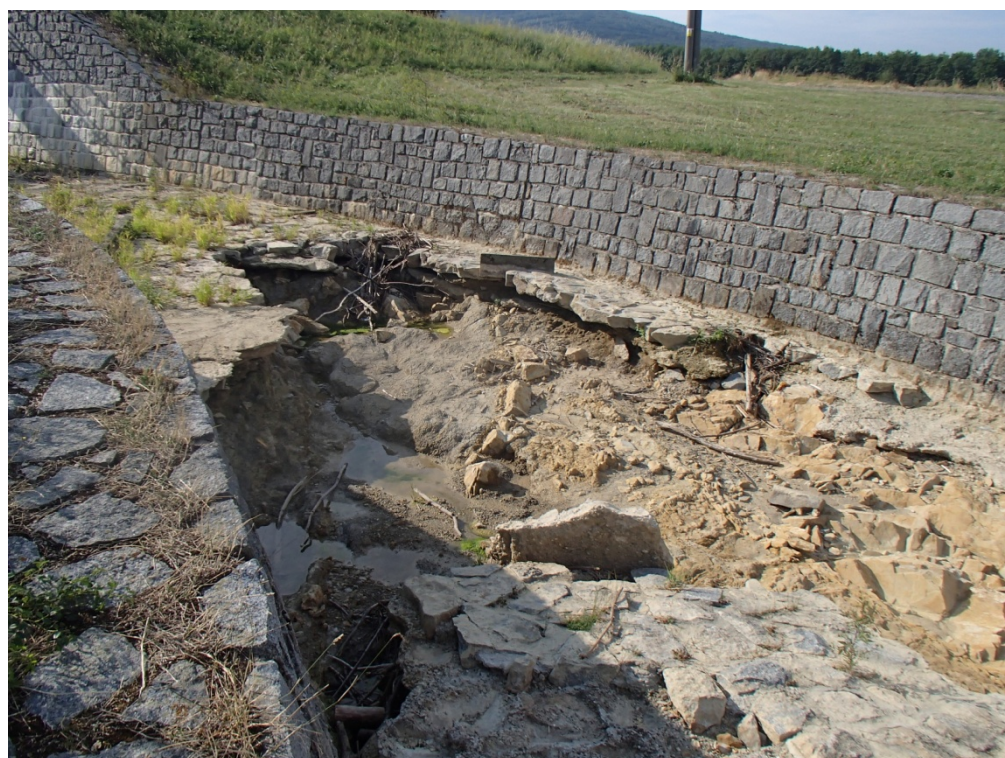
VD Bánov_Ordějov silně poškozený skluz a vývar

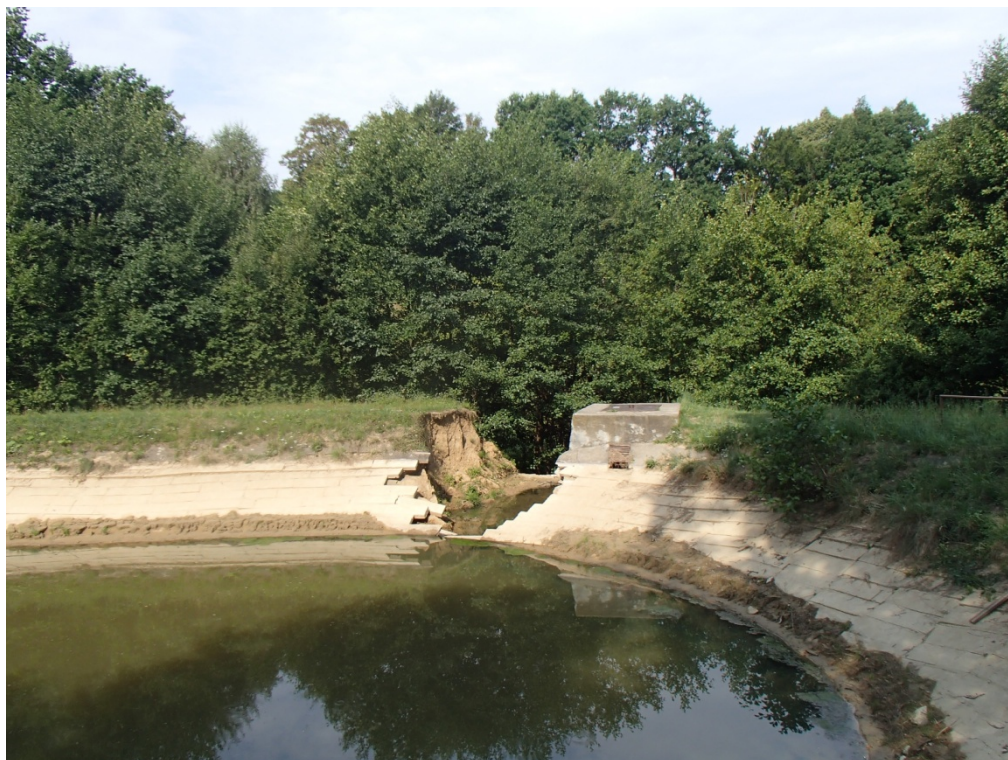
VD Komňa, trhlina vedle výpustného objektu

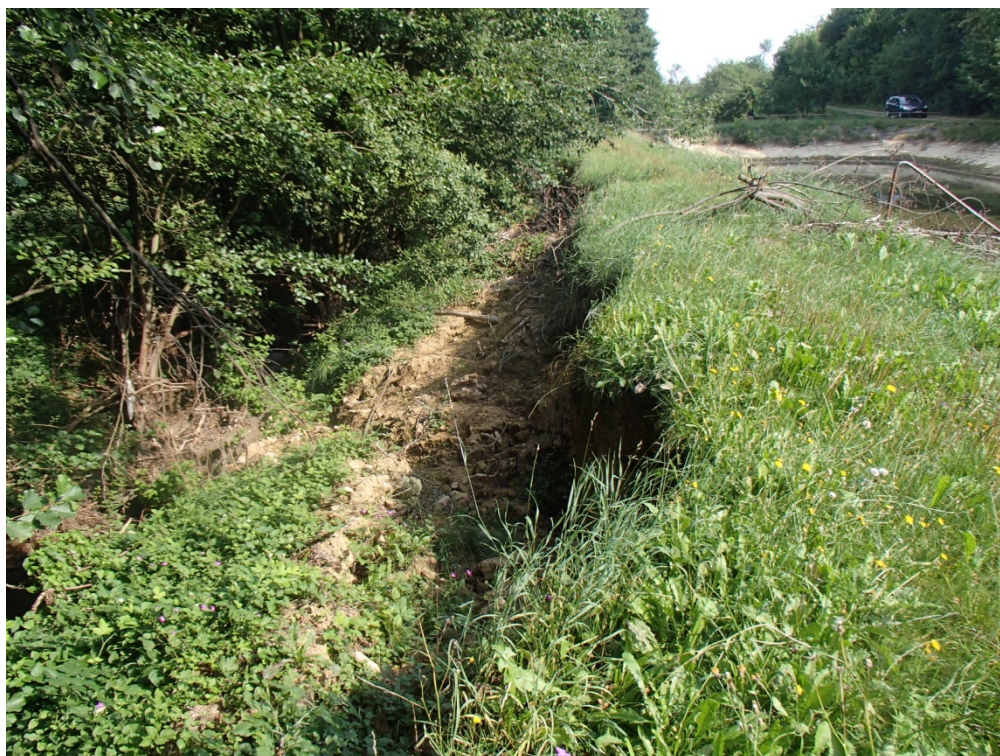
VD Komňa vzdušní svah boční hráze poškozený při přelévání hráze
