VYHODNOCENÍ POVODNÍ V ČERVNU 2013

VYHODNOCENÍ SESUVŮ A
SVAHOVÝCH NESTABILIT

Dílčí zpráva

ČESKÝ
HYDROMETEOROLOGICKÝ
ÚSTAV

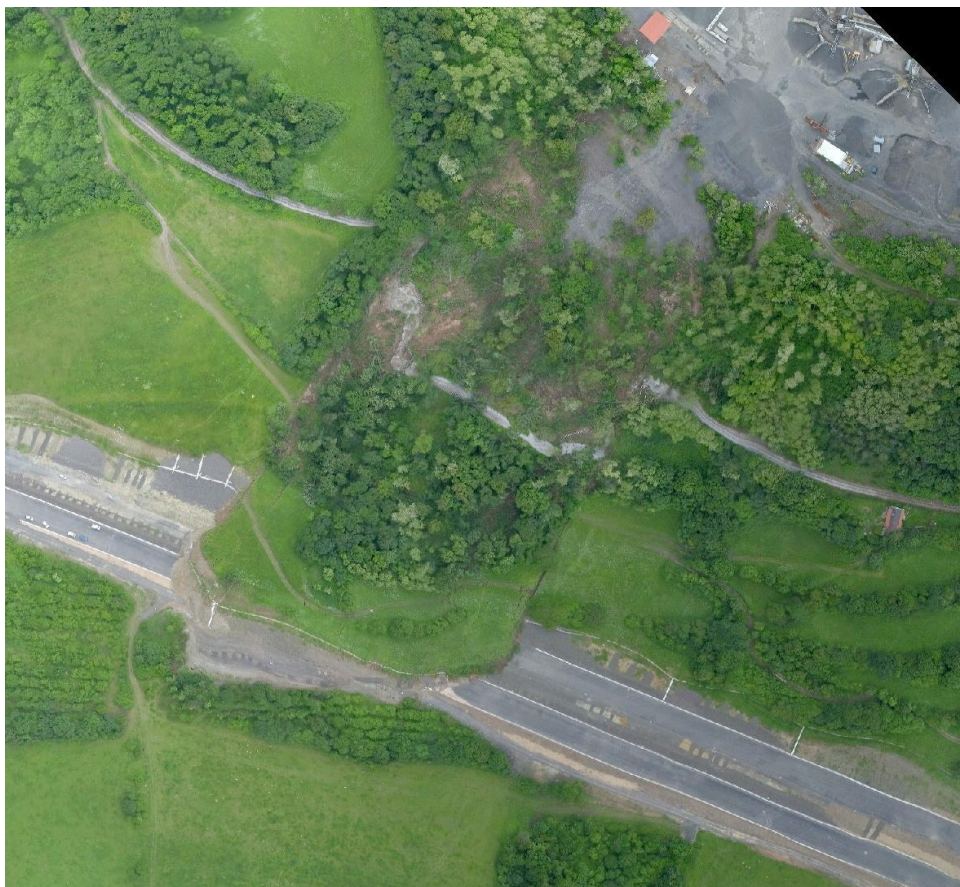
Letecký pohled na sesuv dne 11. června 2013

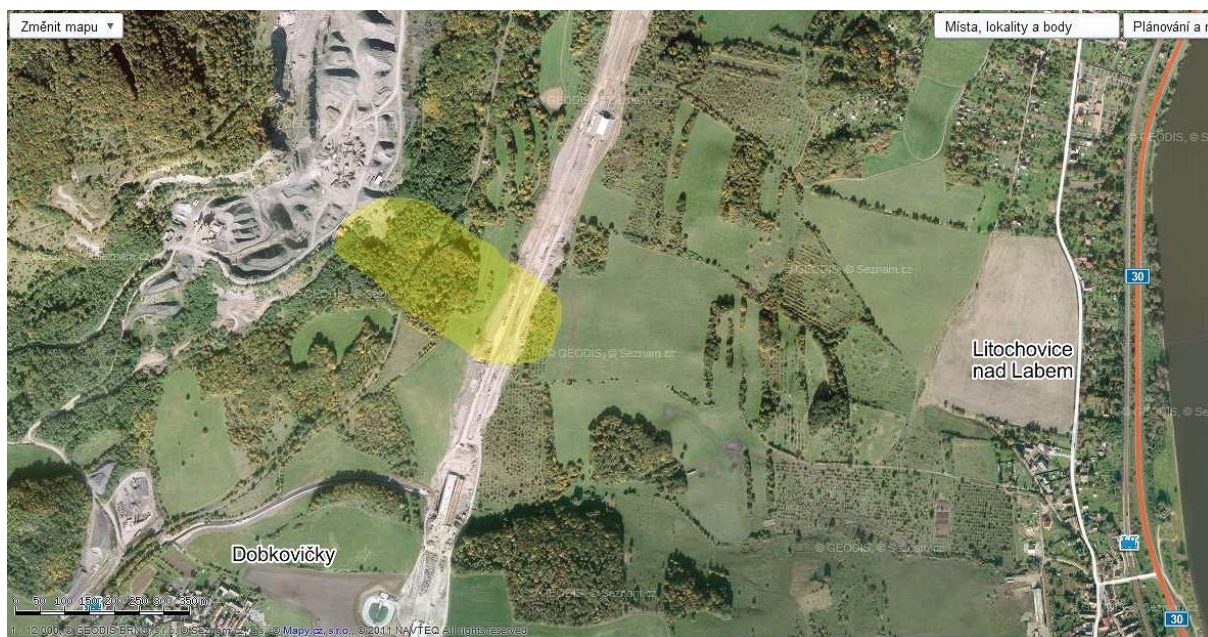
Pozice sesuvu na leteckém snímku vůči stavbě D8, obci Litochovice nad Labem, železničnímu koridoru Praha – Děčín, silnici I/30 a řece Labe

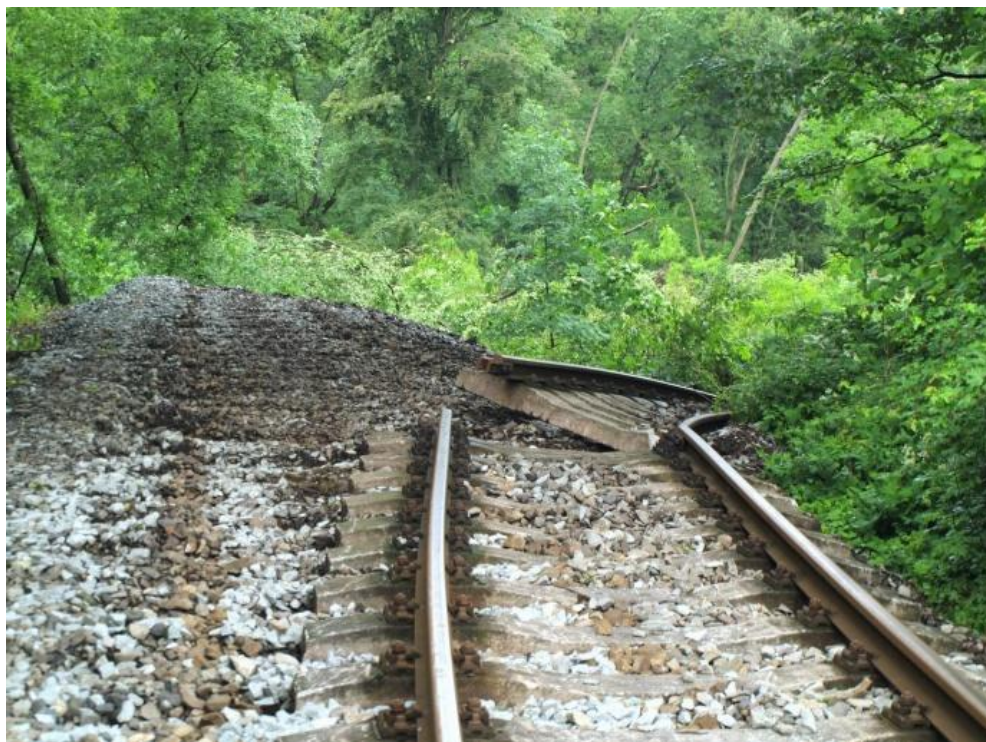
Sesuvem byla porušena železniční trať Lovosice – Teplice v délce 200 m mezi stanicemi Dobkovičky a Radejčín. Došlo k porušení dálnice D8 (před dokončením, položen asfalt) v obou jízdních pruzích v délce cca 200 m. Podle přerušené kanalizace pod sesuvem lze předpokládat, že smyková plocha probíhá i pod dálničním tělesem, které bylo tedy zřejmě poškozeno. Škody jsou doloženy i v lomu Dobkovičky (domek, váha, materiál na deponii). V době bezprostředně po vzniku sesuvu se nepředpokládalo ohrožení níže položených staveb – obce Litochovice nad Labem, železničního koridoru Praha – Děčín ani silnice I/30 Lovosice – Ústí nad Labem. Ihned po události byly stanoveny interní varovné stavy, které měly reagovat na pohyb svahových hmot. Rovněž byla navržena realizace inklinometrických vrtů níže ve svahu tak, aby byly vyloučeny nebo naopak doloženy případné další pohyby starých sesuvů níže po svahu. Jejich aktivitu totiž mohlo způsobit právě přitěžování sesuvných svahů akumulací současného sesuvu v kombinaci s dalšími srážkami a nasycením svahu.

Porušená železnice Dobkovičky – Radejčín

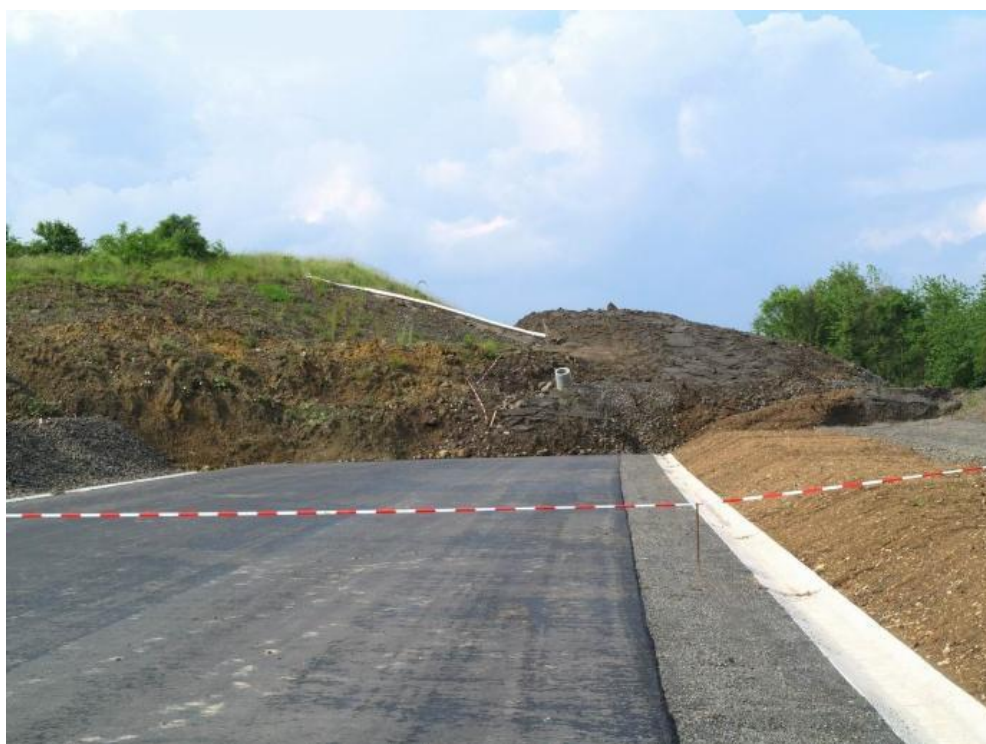
Akumulace sesuvu na dálničním tělese D8

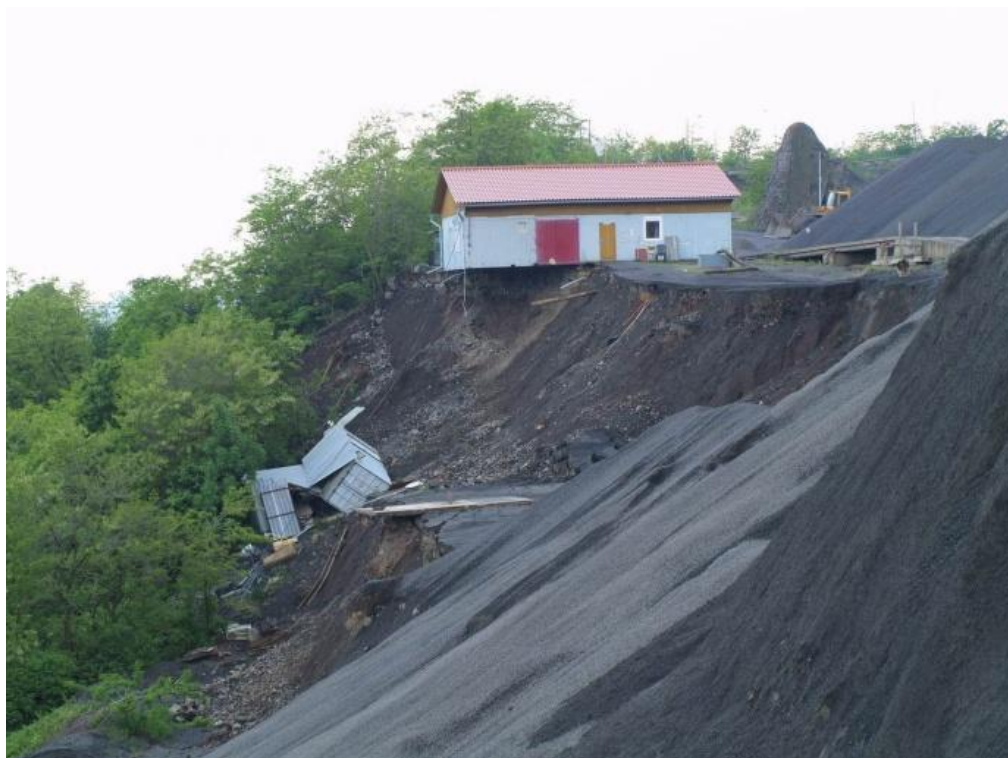
Odlučná hrana sesuvu v lomu Dobkovičky

- při vhodných klimatických podmínkách doporučuje ČGS co nejdříve provést úpravu povrchu sesuvu, tj. pojezdem dozeru zasypat hluboké otevřené trhliny, boční odlučné stěny, rýhy apod. tak, aby se pokud možno co nejvíce omezilo zasakování srážkové vody do těla sesuvu a umožnil se plynulý odtok z povrchu sesuvného tělesa.

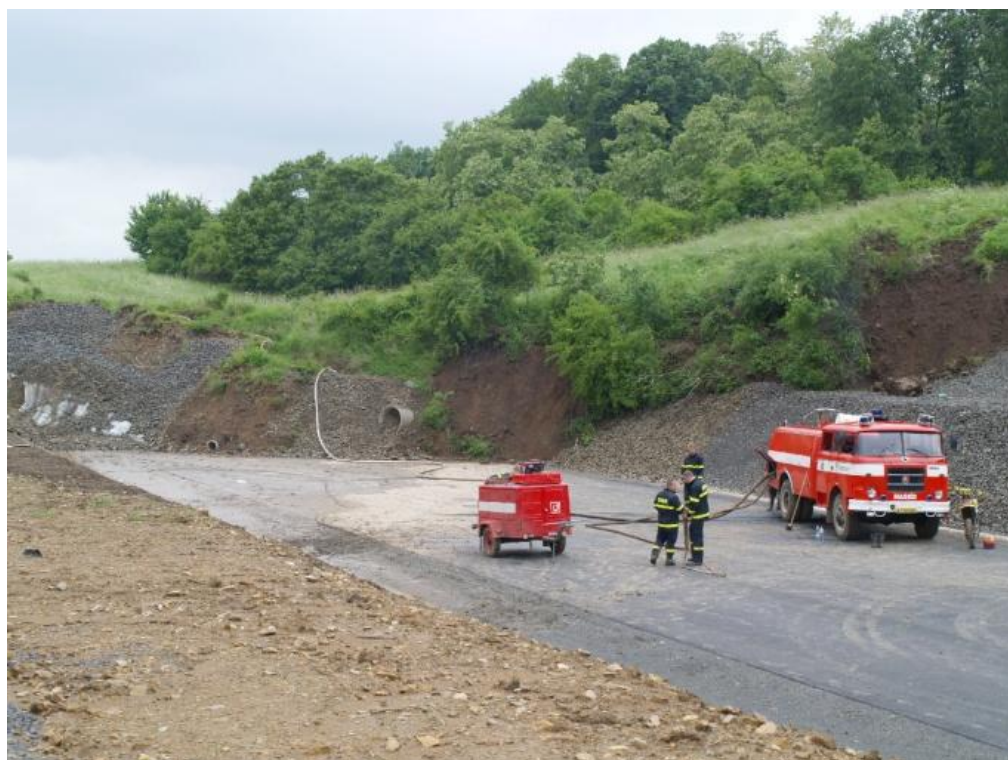
Čerpání vody ze sesuvu
