1a - Jihočeský kraj, Hosín

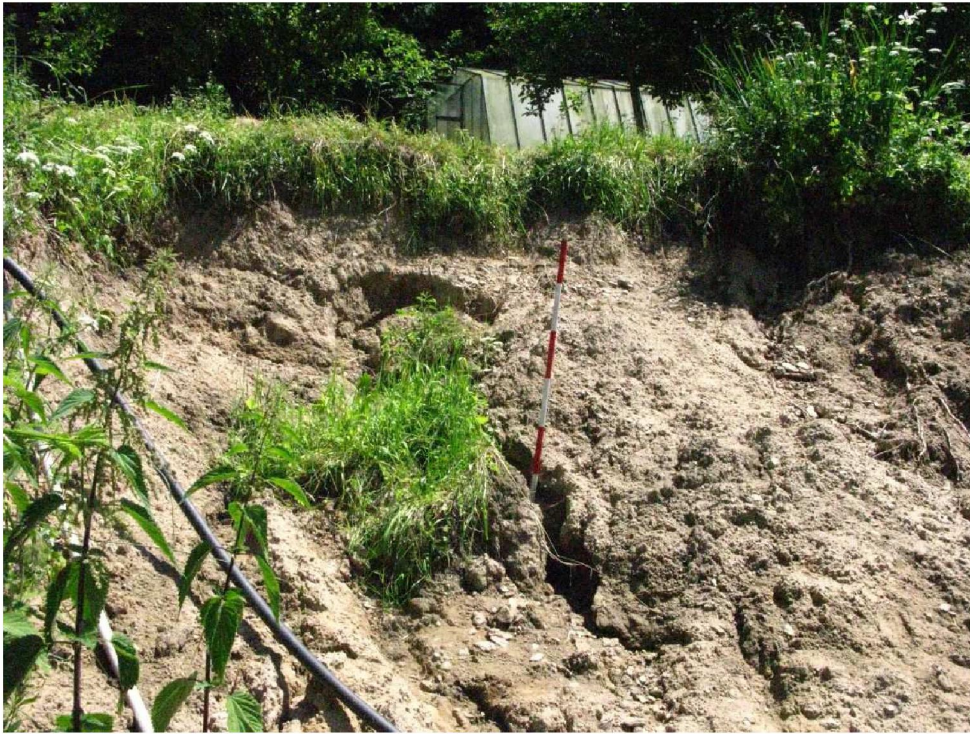
I	Číslo svahové deformace	Doposud neregistrována
II	Číslo mapového listu	22-44-23
III	Okres, k.ú.	České Budějovice, Hosín
IV	Lokalizace GPS	S-JTSK (X; Y): -1159475; -755578
V	Autor a instituce	Michal Poňavič, ČGS
VI	Datum rekognoskace	18. června 2013
VII	Svahová deformace	Samostatná
VIII	Druh svahové deformace	Sesuv
IX	Délka (m)	3
X	Šířka (m)	10
XI	Plocha (m ²)	
XII	Svahová deformace dle hloubky porušení / postižení	Mělká
XIII	Sklon svahu	45%
XIV	Aktivní faktory vzniku	Vydatné srážky a nasycení hlinitých sedimentů vodou.
XV	Složení akumulace /litologie/	Píščito–hlinitý až hlinito–píščitý kvartérní sediment.
XVI	Fáze vývoje - prognóza	Rozvinutá
XVII	Stupeň aktivity	Aktivní
XVIII	Sanační opatření	Sanační opatření nebyla provedena.
XIX	Využití území	Zahrada
XX	Ohrožené objekty	Parcela č. 864
XXI	Stupeň nebezpečí:	II. – nelze vyloučit další sesouvání hornin.
XXII	Poznámky, doporučení	
XXIII	Fotodokumentace	Fotografie č. 1-celková situace.

Foto1: dílčí sesuv č. 1a, celková situace

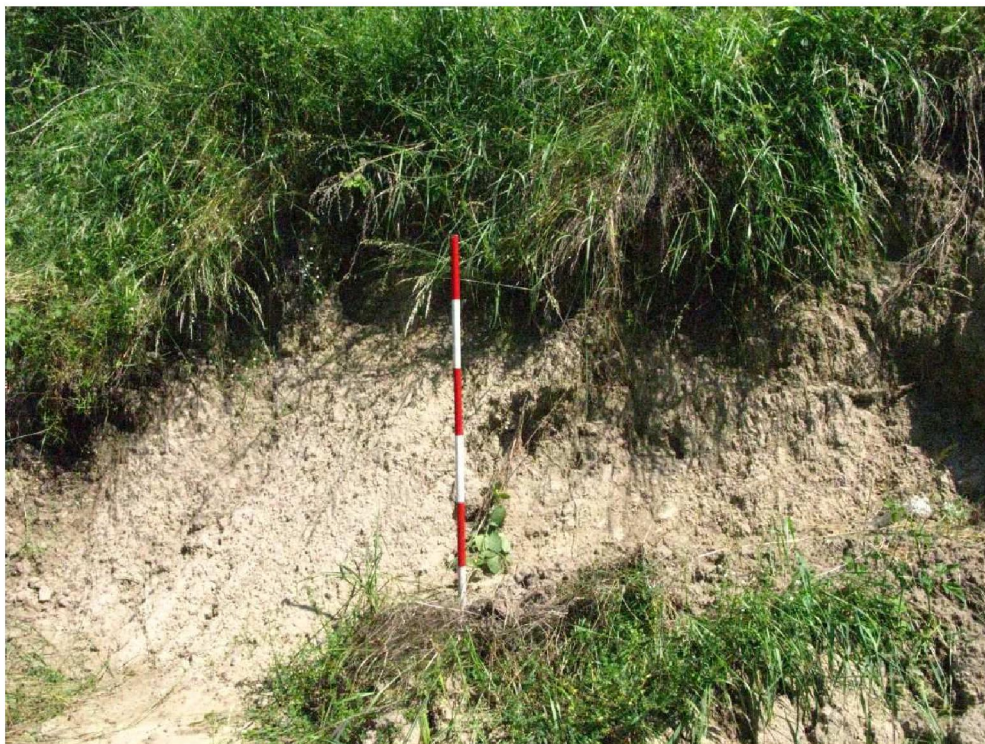
I	Číslo svahové deformace	Doposud neregistrována
II	Číslo mapového listu	22-44-23
III	Okres, k.ú.	České Budějovice, Hosín
IV	Lokalizace GPS	S-JTSK (X; Y): -1159465; -755582
V	Autor a instituce	Michal Poňavič, ČGS
VI	Datum rekognoskace	18. června 2013
VII	Svahová deformace	Samostatná
VIII	Druh svahové deformace	Sesuv
IX	Délka (m)	2
X	Šířka (m)	4,5
XI	Plocha (m ²)	
XII	Svahová deformace dle hloubky porušení / postižení	Mělká
XIII	Sklon svahu	45%
XIV	Aktivní faktory vzniku	Vydatné srážky a nasycení hlinitých sedimentů vodou.
XV	Složení akumulace /litologie/	Písčito–hlinitý až hlinito–písčitý kvartérní sediment.
XVI	Fáze vývoje - prognóza	Rozvinutá
XVII	Stupeň aktivity	Aktivní
XVIII	Sanační opatření	Sanační opatření nebyla provedena.
XIX	Využití území	Zahrada
XX	Ohrožené objekty	Parcela č. 864
XXI	Stupeň nebezpečí:	II.–nelze vyloučit další sesouvání hornin.
XXII	Poznámky, doporučení	
XXIII	Fotodokumentace	Fotografie č. 2-celková situace.

Foto2: dílčí sesuv č. 1b, celková situace

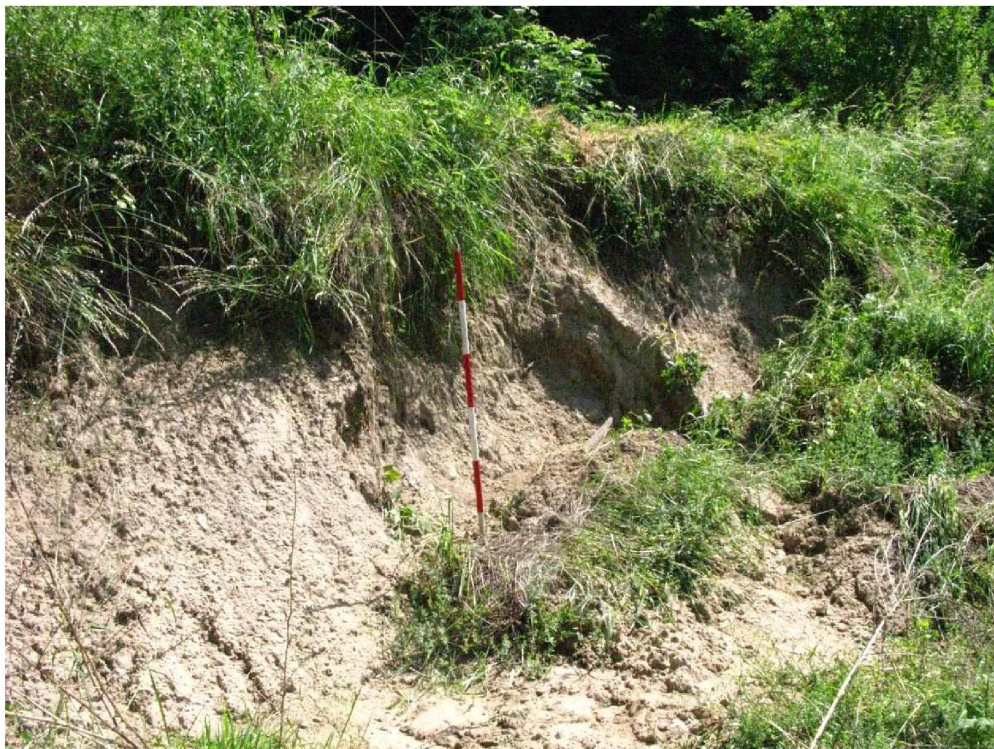
I	Číslo svahové deformace	Doposud neregistrována
II	Číslo mapového listu	22-44-23
III	Okres, k.ú.	České Budějovice, Hosín
IV	Lokalizace GPS	S-JTSK (X; Y): -1159477; -755583
V	Autor a instituce	Michal Poňavič, ČGS
VI	Datum rekognoskace	18. června 2013
VII	Svahová deformace	Samostatná
VIII	Druh svahové deformace	Sesuv
IX	Délka (m)	2,5
X	Šířka (m)	4
XI	Plocha (m ²)	
XII	Svahová deformace dle hloubky porušení / postižení	Mělká
XIII	Sklon svahu	45%
XIV	Aktivní faktory vzniku	Vydatné srážky a nasycení hlinitých sedimentů vodou.
XV	Složení akumulace /litologie/	Písčito–hlinitý až hlinito–písčitý kvartérní sediment.
XVI	Fáze vývoje - prognóza	Rozvinutá
XVII	Stupeň aktivity	Aktivní
XVIII	Sanační opatření	Sanační opatření nebyla provedena.
XIX	Využití území	Zahrada
XX	Ohrožené objekty	Parcely č. 864, 862
XXI	Stupeň nebezpečí:	II.–nelze vyloučit další sesouvání hornin.
XXII	Poznámky, doporučení	
XXIII	Fotodokumentace	Fotografie č. 3-celková situace; fotografie č. 4-poškození oplocení mezi p. č. 864 a 862.

Foto3: dílčí sesuv č. 1c, celková situace

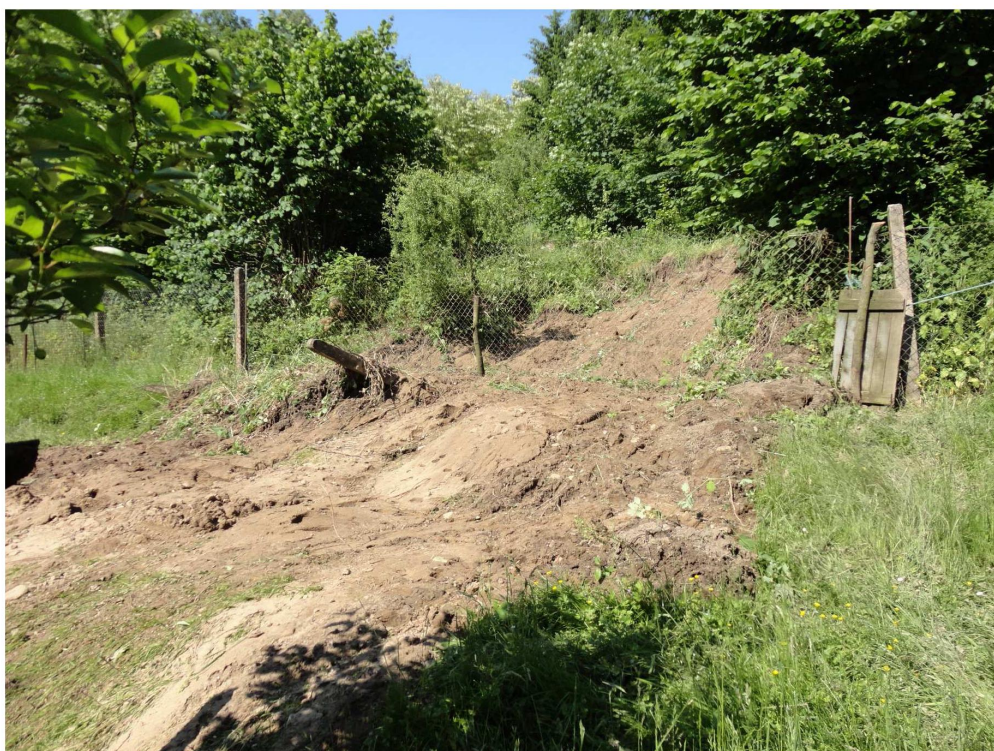
Foto 4: dílčí sesuv č. 1c, poškození oplocení mezi p.č. 864 a 862, celková situace

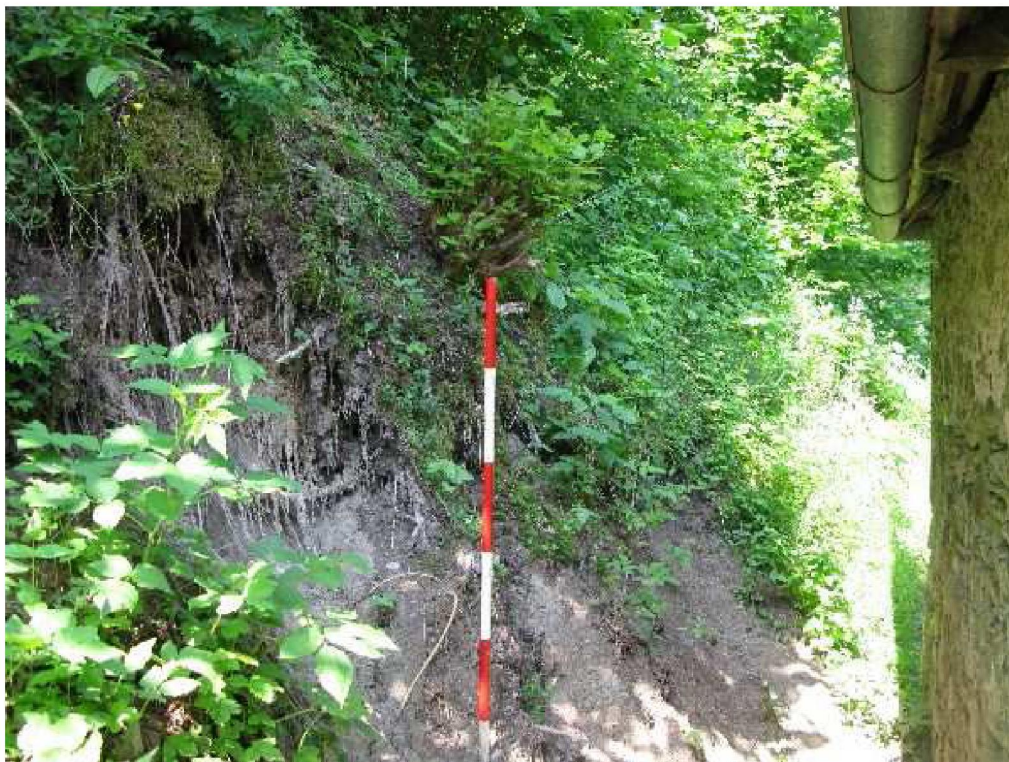
I	Číslo svahové deformace	Doposud neregistrována
II	Číslo mapového listu	22-42-17
III	Okres, k.ú.	České Budějovice, Koloděje nad Lužnicí
IV	Lokalizace GPS	S-JTSK (X; Y): -1134866; -755783
V	Autor a instituce	Michal Poňavič, ČGS
VI	Datum rekognoskace	18. června 2013
VII	Svahová deformace	Samostatná
VIII	Druh svahové deformace	Sesuv
IX	Délka (m)	2,0
X	Šířka (m)	3,5
XI	Plocha (m ²)	
XII	Svahová deformace dle hloubky porušení / postižení	Mělká
XIII	Sklon svahu	45%
XIV	Aktivní faktory vzniku	(1) změna geometrie svahu vodní erozí; (2) antropogenní činnost
XV	Složení akumulace /litologie/	Svahové hlinitokamenité sedimenty s četnými úlomky pararul.
XVI	Fáze vývoje - prognóza	Rozvinutá, avšak opakované sesouvání horniny nevyklučují, viz. XXI.
XVII	Stupeň aktivity	Aktivní
XVIII	Sanační opatření	Sanační opatření nebyla provedena.
XIX	Využití území	Trvalý travní porost
XX	Ohrožené objekty	Budova č.p. 18 na parcele 47/1.

XXI	Stupeň nebezpečí:	III. - aktivity v podobě neodborného odklizení hornin při patě svahu mohou vést k opakovanému sesouvání hornin.
XXII	Poznámky, doporučení	Při rekonstrukci budovy (oprava fasády a provedení nadzemní izolace na j. straně budovy) byl v délce cca 3 m uměle zvýšen sklon protilehlého svahu (podkopání). Po vydatných deštích v květnu-červnu 2013 následovalo sesutí cca 5 m ³ horniny.
XXIII	Fotodokumentace	přiložena
XXIV	Rešerše, literatura	Starší záznamy neexistují

Foto 5: svah v těsném sousedství budovy č. p. 18, celková situace

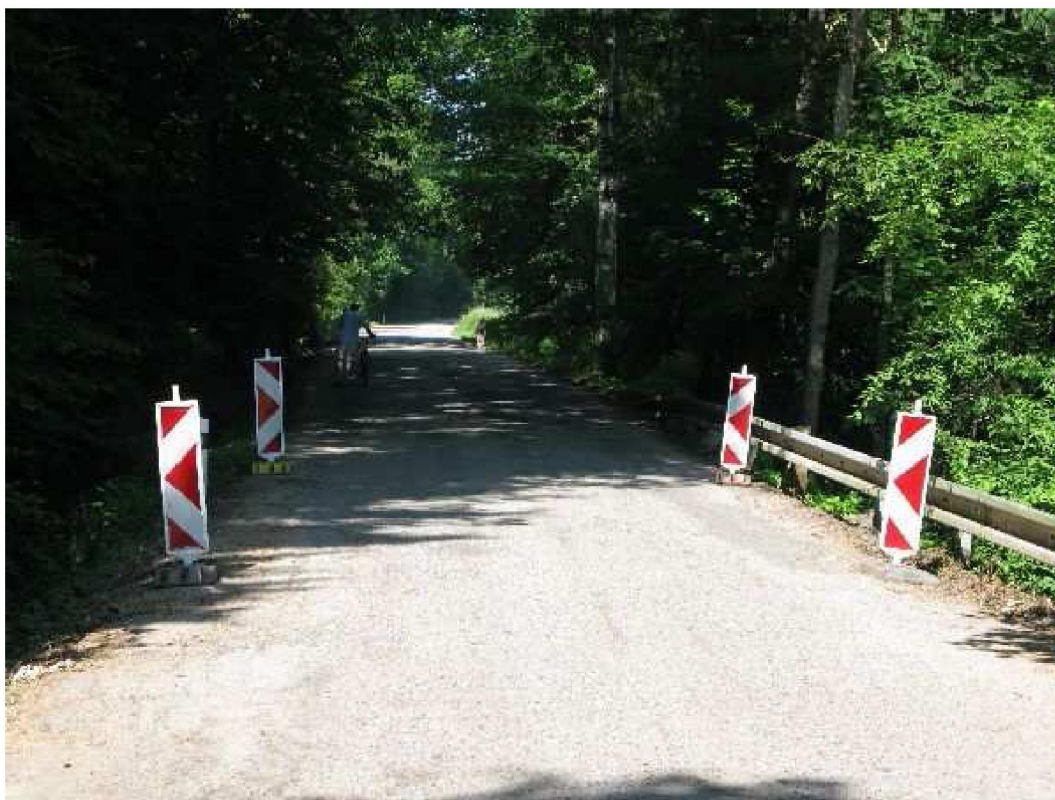
I	Číslo svahové deformace	Doposud neregistrována
II	Číslo mapového listu	22-42-17
III	Okres, k.ú.	České Budějovice, Koloděje nad Lužnicí
IV	Lokalizace GPS	S-JTSK (X; Y): -1134864; -755724
V	Autor a instituce	Michal Poňavič, ČGS
VI	Datum rekognoskace	18. června 2013
VII	Svahová deformace	Složená
VIII	Druh svahové deformace	Formy rozvolnění-vodní erozí, propad
IX	Délka (m)	5
X	Šířka (m)	3,5
XI	Plocha (m ²)	
XII	Svahová deformace dle hloubky porušení / postižení	Mělká
XIII	Sklon svahu	45%
XIV	Aktivní faktory vzniku	Vodní eroze tělesa násypu
XV	Složení akumulace /litologie/	Materiál tělesa komunikace (technické zeminy, upravený drčený kámen, upravený štěrkopísek).
XVI	Fáze vývoje - prognóza	Rozvinutá
XVII	Stupeň aktivity	Aktivní
XVIII	Sanační opatření	Sanační opatření nebyla provedena.
XIX	Využití území	Trvalý travní porost
XX	Ohrožené objekty	Komunikace III/10564
XXI	Stupeň nebezpečí:	I.–nelze vyloučit existenci dutin přímo pod vozovkou.

Foto 6: komunikace III/10564, celková situace, vlevo trativod, vpravo svodidla nad vysokým násypem

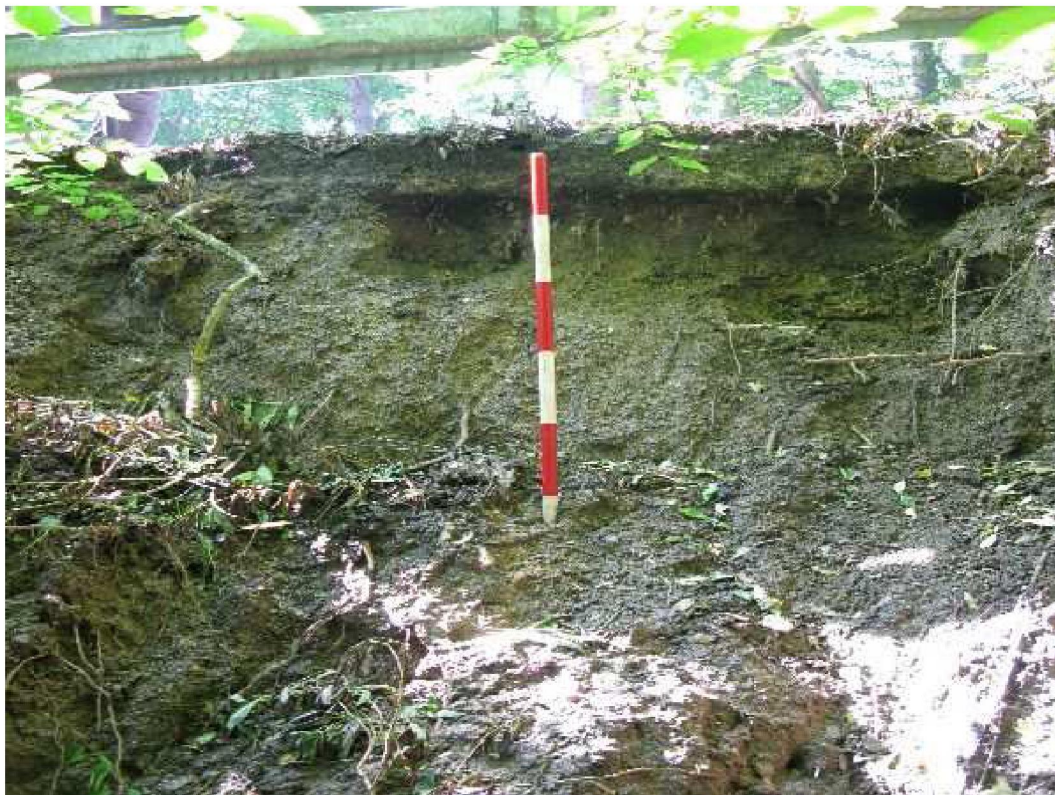
XXII	Poznámky, doporučení	Při vydatných srážkách začátkem června 2013 došlo v tělese násypu k vytvoření kruhového propadu o průměru 3 m a hloubce cca 1,5 m. Propad indikuje přítomnost dutin v tělese násypu.
XXIII	Fotodokumentace	přiložena
XXIV	Rešerše, literatura	Starší záznamy neexistují

Foto 7: detail propadliny násypu komunikace III/10564, patrné obnažení silničního tělesa

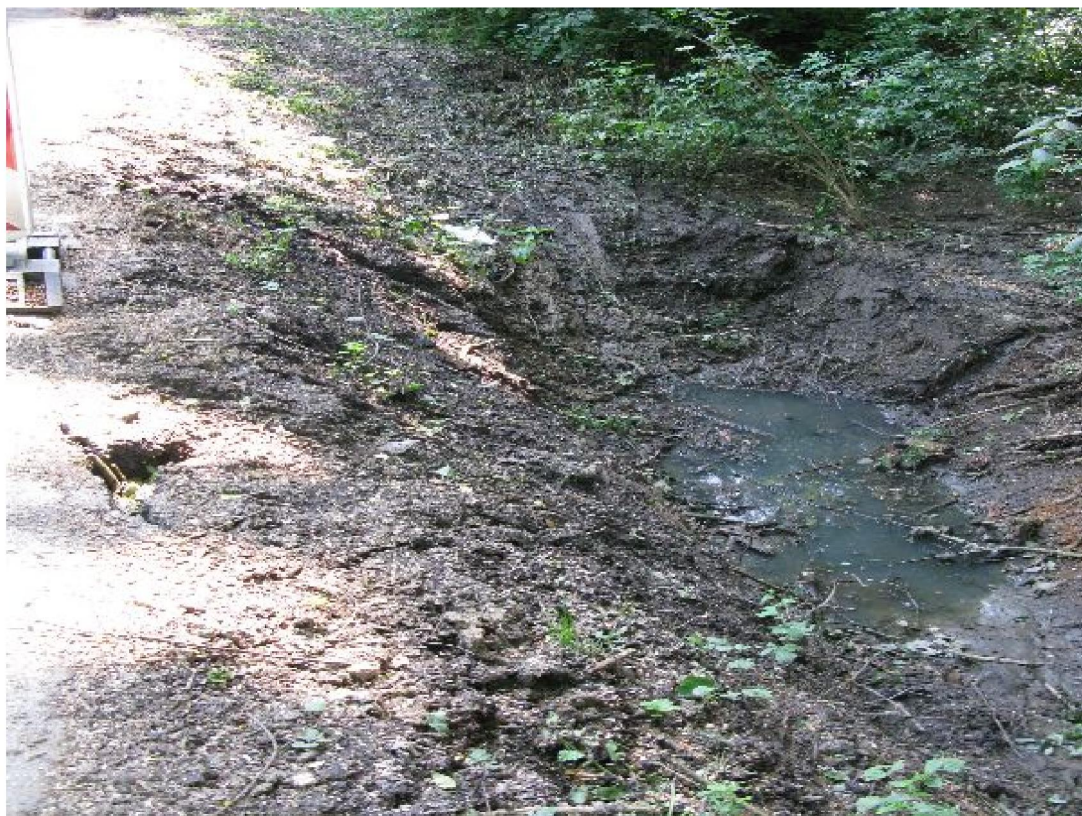
Foto 8: detail trativodu komunikace III/10564

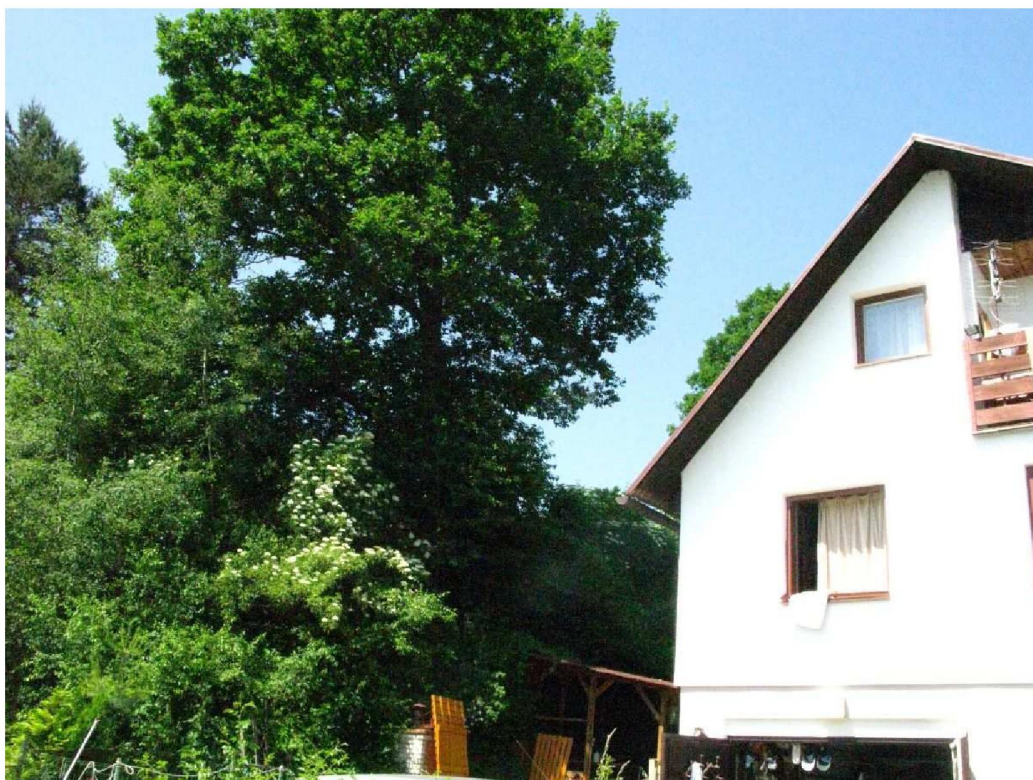
Foto 9: celková situace

I	Číslo svahové deformace	Doposud neregistrována
II	Číslo mapového listu	22-42-22
III	Okres, k.ú.	České Budějovice, Hněvkovice u Týna nad Vltavou
IV	Lokalizace GPS	S-JTSK (X; Y): -1141927; -754883
V	Autor a instituce	Michal Poňavič, ČGS
VI	Datum rekognoskace	18. června 2013
VII	Svahová deformace	Samostatná
VIII	Druh svahové deformace	Formy rozvolnění
IX	Délka (m)	5
X	Šířka (m)	8
XI	Plocha (m ²)	
XII	Svahová deformace dle hloubky porušení / postižení	Mělká
XIII	Sklon svahu	<75 °
XIV	Aktivní faktory vzniku	Navětrání hornin
XV	Složení akumulace /litologie/	Sillimanit biotitické pararuly
XVI	Fáze vývoje - prognóza	Potenciální
XVII	Stupeň aktivity	Aktivní
XVIII	Sanační opatření	Sanační opatření nebyla provedena.
XIX	Využití území	p.č. st. 233 zastavěná plocha a nádvoří a p. č. 3002/38 sportoviště a rekreační plocha
XX	Ohrožené objekty	
XXI	Stupeň nebezpečí:	II. - za extrémně nepříznivých podmínek může dojít k odlomení a zřícení části skalního výchozu.

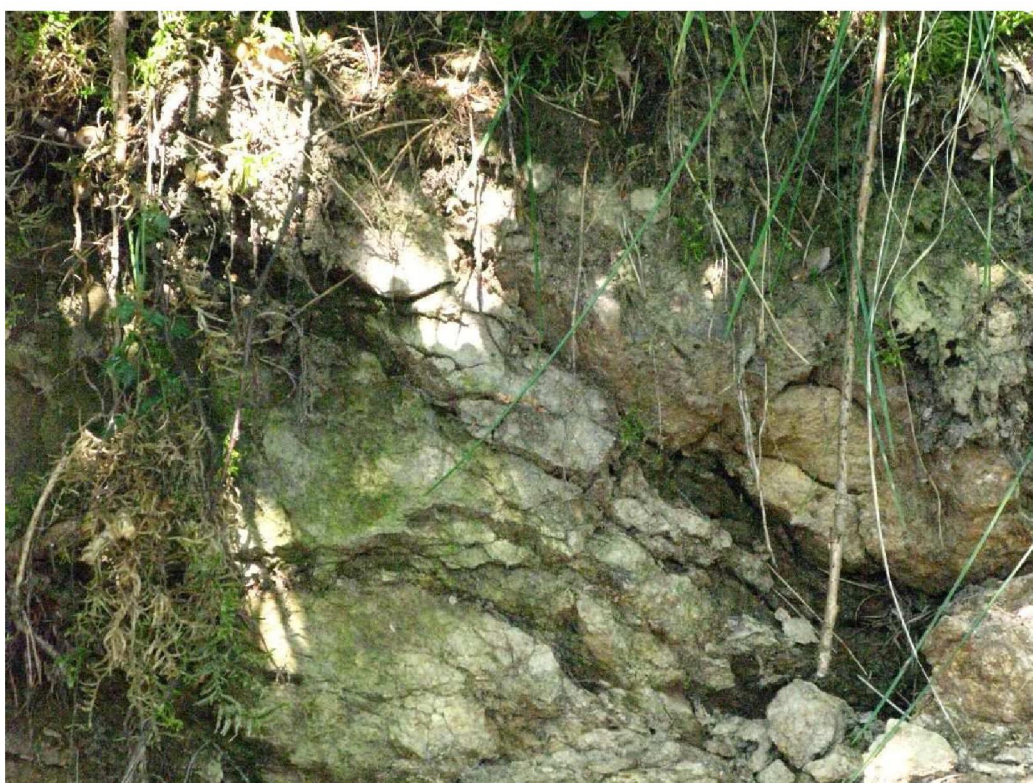
Foto 10: detail výchozu

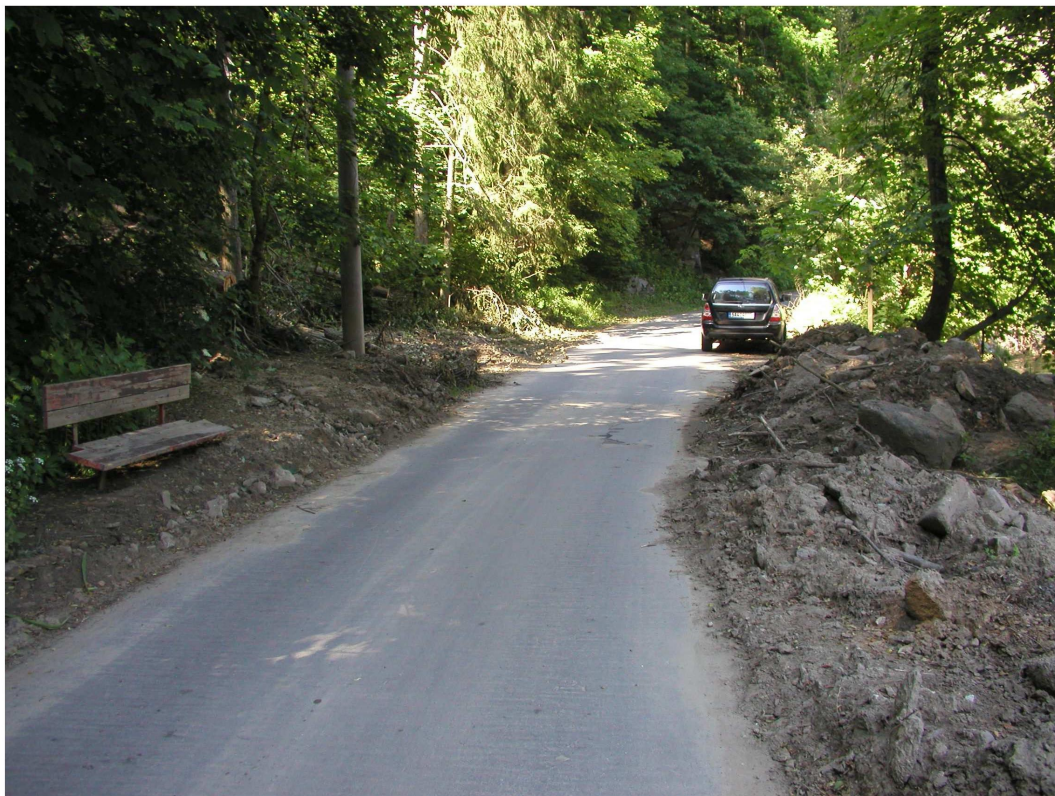
I	Číslo svahové deformace	Nebyla dosud registrována.
II	Číslo mapového listu	23-13-16
III	Katastrální území	Klokoty
IV	Lokalizace GPS	49°24'42.8"S, 14°38'01.0"V
V	Autor a instituce	RNDr. B. Dudíková Schulmannová, RNDr. M. Poňavič
VI	Datum rekognoskace	17.6.2013
VII	Svahová deformace	samostatná
VIII	Druh svahové deformace	složená (proud a sesuv)
IX	Délka (m)	35
X	Šířka (m)	8-10
XI	Plocha (m²)	1000-1100
XII	Svahová deformace dle hloubky porušení / postižení	mělká
XIII	Sklon svahu	45°
XIV	Aktivní faktory vzniku	Srážky a nasycení vodou.
XV	Složení akumulace /litologie/	Svahové hlinitokamenité sedimenty, bloky táboorského syenitu, aplity.
XVI	Fáze vývoje - prognóza	Rozvinutá.
XVII	Stupeň aktivity	aktivní
XVIII	Sanační opatření	nebyla provedena
XIX	Využití území	les
XX	Ohrožené objekty	Místní komunikace.
XXI	Stupeň nebezpečí:	II.
XXII	Poznámky, doporučení	IG průzkum – projekt sanace svahu
XXIII	Fotodokumentace	přiložena

Foto 11: Sesuv postihl i místní komunikaci, kde byl materiál už odklizen a silnice zprůjezdněna. Vlevo je patrné poškození lavičky pro turisty

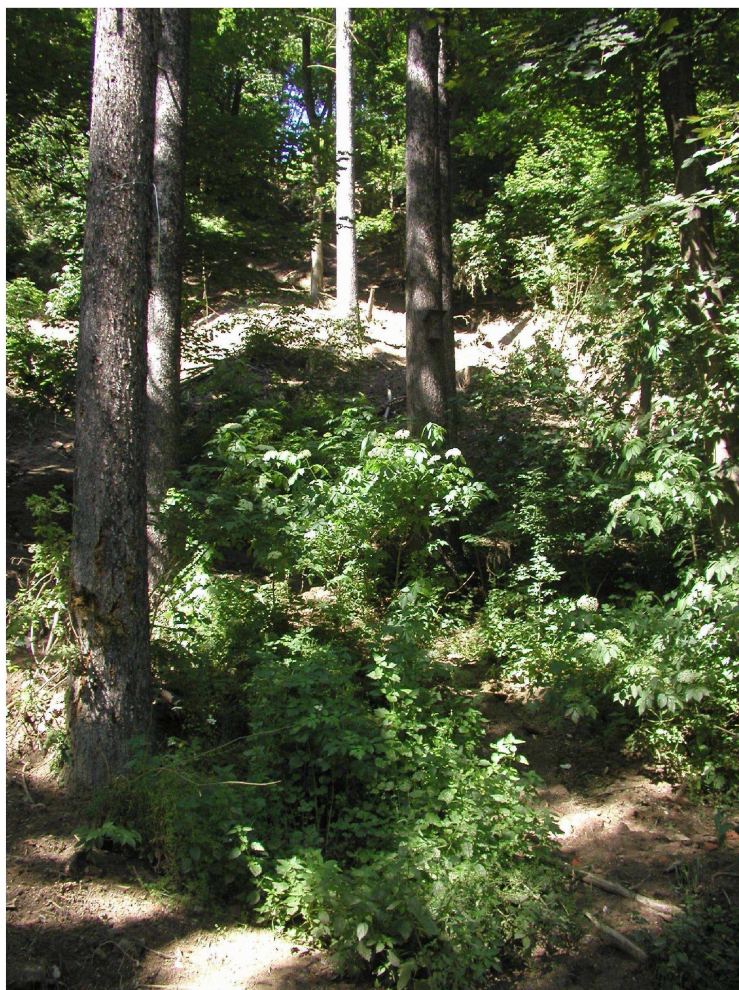
I	Číslo svahové deformace	Nebyla dosud registrována.
II	Číslo mapového listu	23-13-16
III	Katastrální území	Tábor
IV	Lokalizace GPS	49°24'49.4"S, 14°38'49.3"V
V	Autor a instituce	RNDr. B. Dudíková Schulmannová, RNDr. M. Poňavič
VI	Datum rekognoskace	17.6.2013
VII	Svahová deformace	samostatná
VIII	Druh svahové deformace	složená (proud a sesuv)
IX	Délka (m)	40
X	Šířka (m)	15
XI	Plocha (m²)	1100-1200
XII	Svahová deformace dle hloubky porušení / postižení	mělká
XIII	Sklon svahu	45°
XIV	Aktivní faktory vzniku	Srážky a nasycení vodou.
XV	Složení akumulace /litologie/	Svahové hlinitokamenité sedimenty, bloky tábořského syenitu, aplity.
XVI	Fáze vývoje - prognóza	rozvinutá
XVII	Stupeň aktivity	aktivní
XVIII	Sanační opatření	nebyla provedena
XIX	Využití území	les
XX	Ohrožené objekty	Místní komunikace, v horní části sesuvu byly obnaženy základy obvodového zdiva kláštera.
XXI	Stupeň nebezpečí:	II.
XXII	Poznámky, doporučení	IG průzkum – projekt sanace svahu a projekt odvodnění území nad sesuvem.

Foto 12: Sesuv – pohled od silnice podél řeky Lužnice

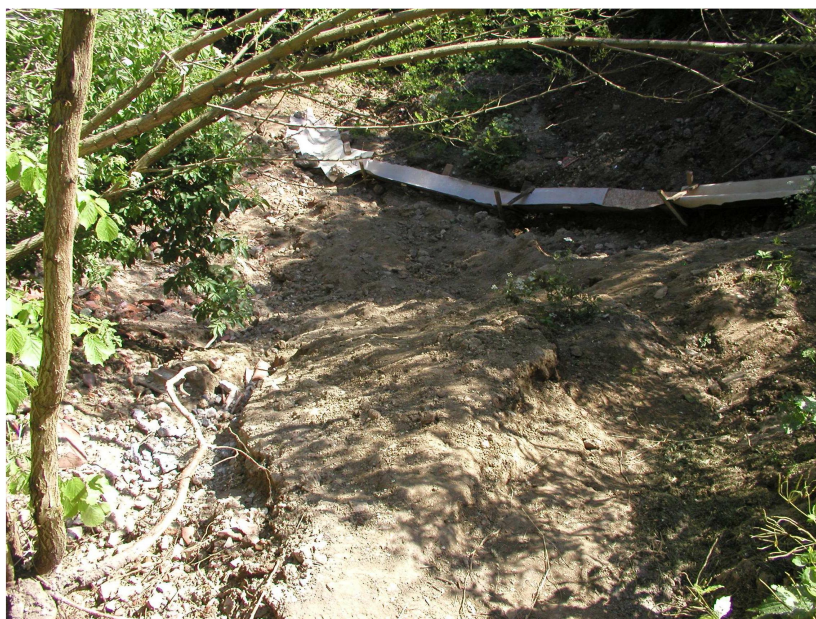
Foto 13: Horní část sesuvu těsně pod zdí kláštera

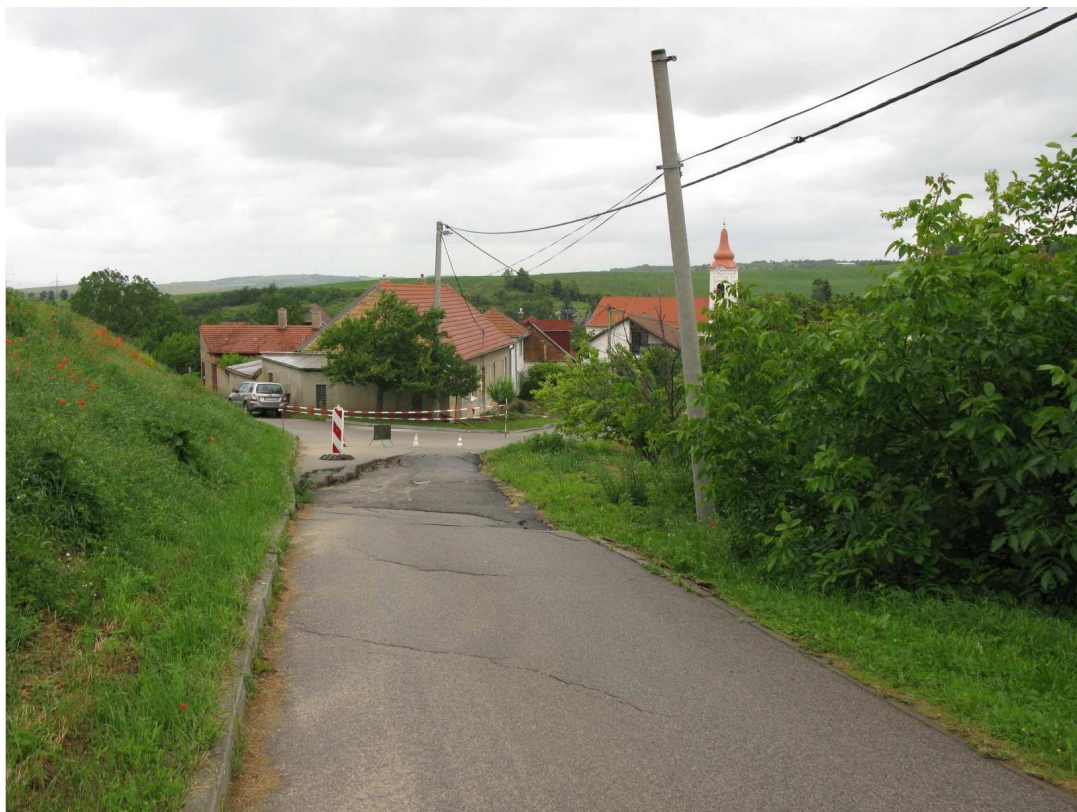
XVI	Fáze vývoje - prognóza	Rozvinutá. V případě nezahájení sanačních bude docházet k opakovanému poškozování vozovky, k porušení rozvodu elektrické energie, k přetržení hlavního vodovodního řádu a k porušení rozvodu plynu.
XVII	Stupeň aktivity	Aktivní
XVIII	Sanační opatření	Zatím nebyly provedeny žádné sanační opatření.
XIX	Využití území	Trvalý travní porost. Zpevněná komunikace, rozvod elektrické energie, vodovodní řád, rozvod plynu.
XX	Ohrožené objekty	Tento stav přímo ohrožuje a trvale poškozují zpevněnou komunikaci, rozvod elektrické energie, vodovodní řád, rozvod plynu a může ohrozit život či zdraví občanů.
XXI	Stupeň nebezpečí:	III. kategorie – vysoké riziko
XXII	Poznámky, doporučení	Doporučujeme stabilizaci svahu dvojicí ocelových štětovic LARSEN III (L8, L9) hrotem proti svahu s možností volného odtoku vody (šířka dvojce 85-90cm při úhlu 45° s mezerou 85-90cm). L8 použít na okrajových stranách. L9 ve střední části. Případné přečnívání (v závislosti na morfologii terénu) se může upálit. Zámky do zámek, vibroberanit. Dále štětovnice, ve zhlaví, spojit železobetonovým trámcem - opěrnou zítkou (výška betonového trámce 60, 90, 120cm).

Foto 14: Celkový pohled na aktivní část sesuvného území

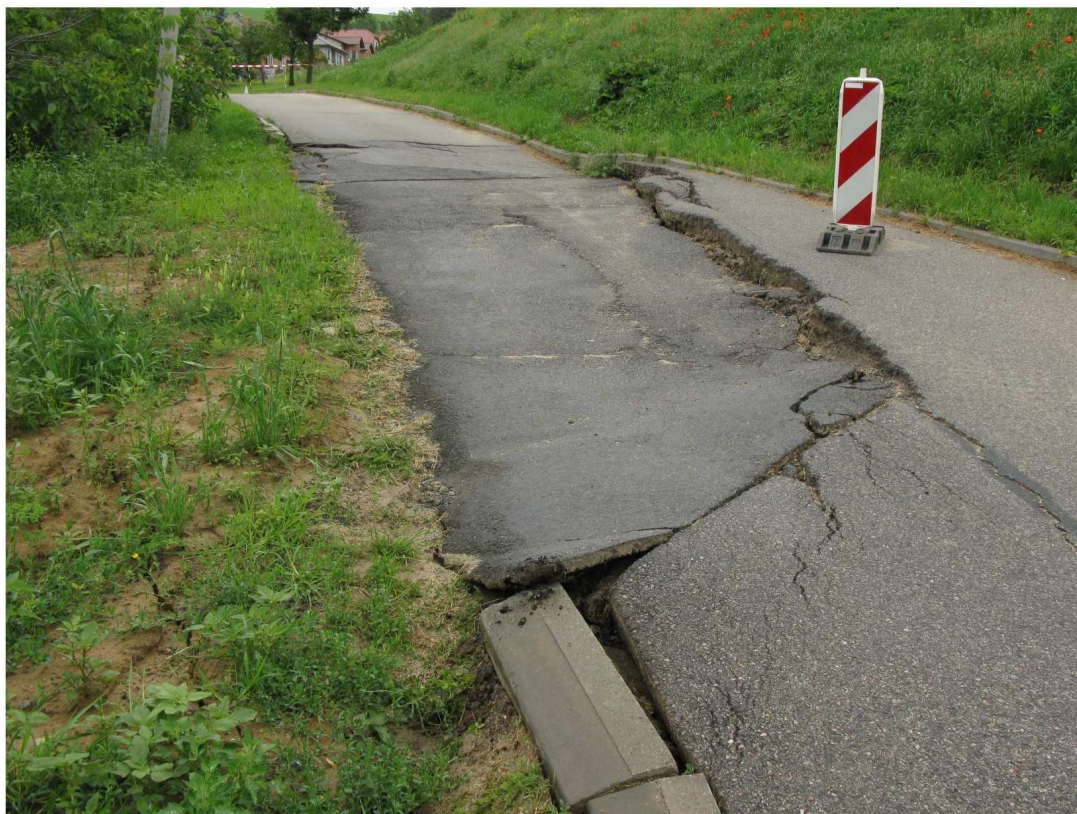
Foto 15: Pohled na sz. část odlučné hrany aktivního sesuvu v Nikolčicích

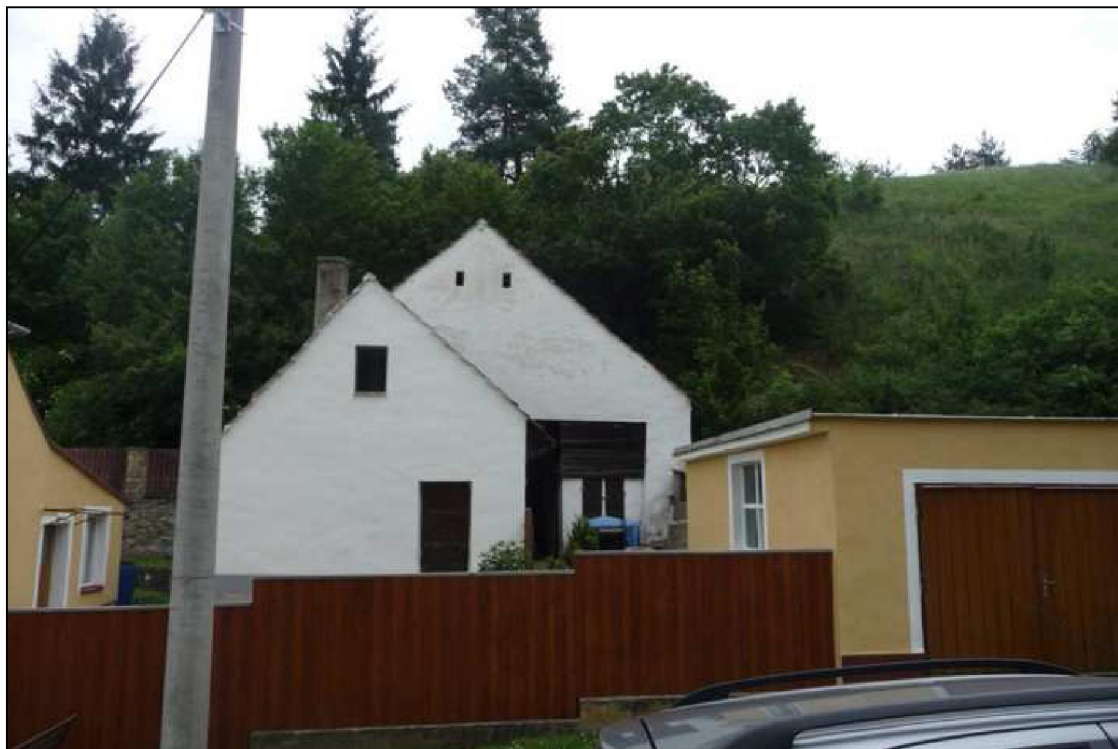
XX	Ohrožené objekty	Hospodářský objekt - stodola
XXI	Stupeň nebezpečí:	vysoký stupeň. dává stop jakýmkoli aktivitám v okolí svahové deformace a značí vysoký stupeň nebezpečí – III.
XXII	Poznámky, doporučení	<p>Skalní výchoz o rozměrech délka cca 8 m a výšce cca 6 m se nachází nad hospodářskou budovou. Po zvýšených srážkových úhrnech koncem měsíce května a počátkem měsíce června došlo k uvolnění horninového bloku z aktivní části výchozu a poškození střechy hospodářské budovy. Velikost aktivní části výchozu je cca šířka 6 m a výška 4 m. Výchoz je podle geologické mapy 1 : 50 000, list Slavonice tvořen grafitickými pararulami. Tyto pararuly jsou silně tektonicky porušeny několika na sebe kolmými systémy puklin. Po odlučné ploše o sklonu cca 45° ukloněné směre k západu došlo k uvolnění skalních bloků. Největší vypadený blok, který se zastavil o vzrostlý strom a nenapáchal tak větší škody kromě poškození výše uvedeného stromu. Rozměr tohoto bloku je cca 0,7 m x 0,7 m 0,7 m. Velikost ostatních bloku se pohybuje převážně v intervalu 0,3 – 0,5 m, popř. drobnější suť. K pádu uvolněné horniny došlo nepochybně v důsledku zvýšeného srážkového úhrnu koncem měsíce května a počátkem měsíce června. Vzhledem k výraznému tektonickému porušení a přítomnosti čerstvě otevřených puklin, lze očekávat obnovení opadávání skalních bloků a ohrožení prostoru po skalním výchozem. K aktivizaci může dojít především v důsledku srážek popř. tání sněhové pokrývky a zamrzání vody v otevřených puklinách. Případný další pád horninových bloků ohrožuje životy, zdraví a majetek osob pohybujících se v prostoru pod skalním výchozem. Pro prevenci uvolňování skalních bloků nutno odstranit rozvolněnou horninu a zabezpečit prostor proti vypadávání dalších bloků. Řešením je zpevnění skalního výchozu ocelovou sítí, nebo výstavba bariéry tak, aby došlo k možnosti pádu kamenných bloků do prostoru pod výchozem.</p>

Foto 16: Celkový pohled na zájmový prostor

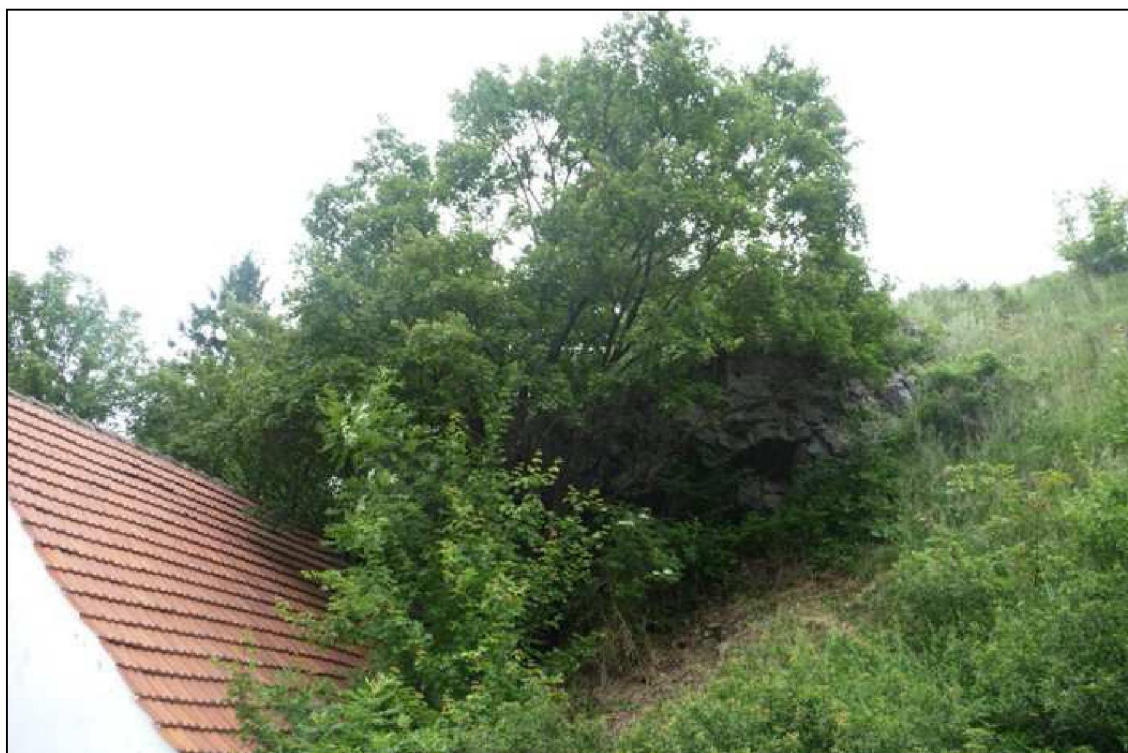
Foto 17: Detail skalního výchozu nad budovou

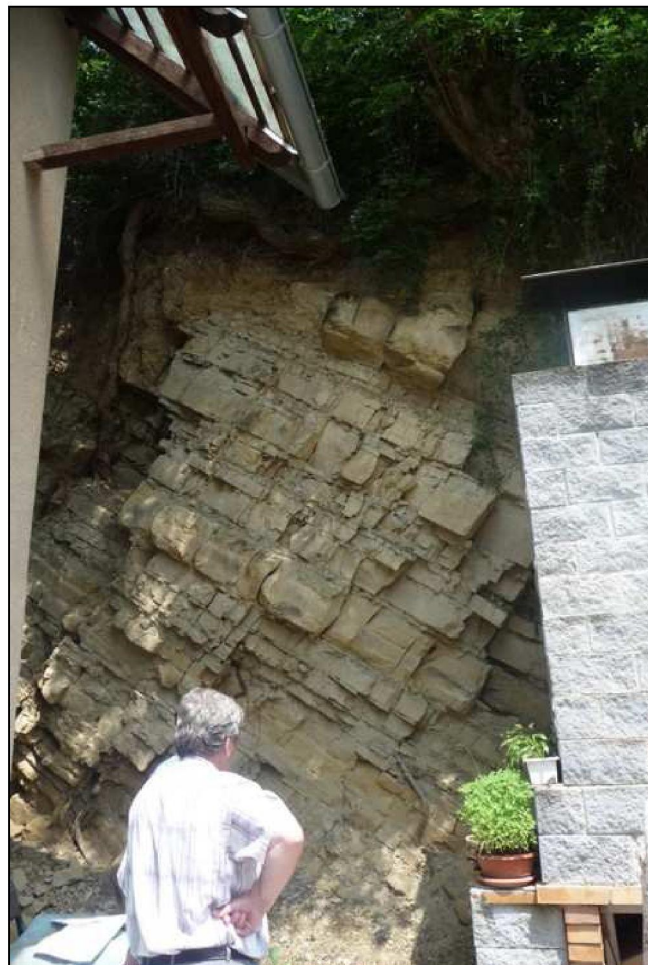
XVI	Fáze vývoje - prognóza	- rozvinutá
XVII	Stupeň aktivity	- Aktivní (k pohybu došlo během posledního roku - pěti let od rekognoskace)
XVIII	Sanační opatření	-
XIX	Využití území	zástavba
XX	Ohrožené objekty	Rodinný dům
XXI	Stupeň nebezpečí	vysoký stupeň nebezpečí - III.
XXII	Poznámky, doporučení	Skalní zářez o délce cca 30 m a výšce cca 6 m se nachází za obývaným rodinným domem. Po zvýšených srážkových úhrnech koncem měsíce května a počátkem měsíce června došlo k uvolnění pískovcového bloku z aktivní části výchozu a ohrožení obývaného rodinného domu a prostoru za ním. Výchoz je podle geologické mapy 1 : 50 000 list Šlapanice je tvořen drobně až středně rytmickým flyšem ždánicko-hustopečského souvrství. Jedná se o střídání pískovců a jílovců s převahou pískovců. Pískovce jsou silně tektonicky porušeny několika na sebe kolnými systémy puklin. Jílovce jsou destičkovitě rozpadavé, šedé. Sklon vrstev je cca 35° a jsou ukloněné směrem k jihovýchodu. Ve svrchní části ve středu zářezu došlo k uvolnění skalního bloku. Vypadlý blok se zastavil o rodinný dům. Rozměr tohoto bloku je cca 1,0 m x 1,2 m 0,5 m. Velikost ostatních bloků se pohybuje převážně v intervalu 0,3 – 0,5 m, popř. se jedná o drobnější suť. K pádu uvolněného pískovcového bloku došlo nepochybně v důsledku zvýšeného

<p>srážkového úhrnu koncem měsíce května a počátkem měsíce června. Vzhledem k výraznému tektonickému porušení a přítomnosti čerstvě otevřených puklin, lze očekávat obnovení opadávání skalních bloků a ohrožení prostoru po skalním zářezem. K aktivizaci může dojít především v důsledku srážek popř. tání sněhové pokrývky a zamrznání vody v otevřených puklinách, ale i „náhodným uvolněním“. Případný další pád horninových bloků ohrožuje životy, zdraví a majetek osob pohybujících se v prostoru pod skalním výchozem.</p> <p>Doporučení Pro prevenci uvolňování skalních bloků nutno odstranit rozvolněnou horninu a zabezpečit prostor proti vypadávání dalších bloků. Možným řešením je výstavba bariéry tak, aby nedošlo k pádu kamenných bloků do prostoru za rodinným domem a do dvorního traktu domu.</p>
XXIII	Fotodokumentace	přiložena
XXIV	Rešerše, literatura	-

Foto 18: Střední část zářezu za domem

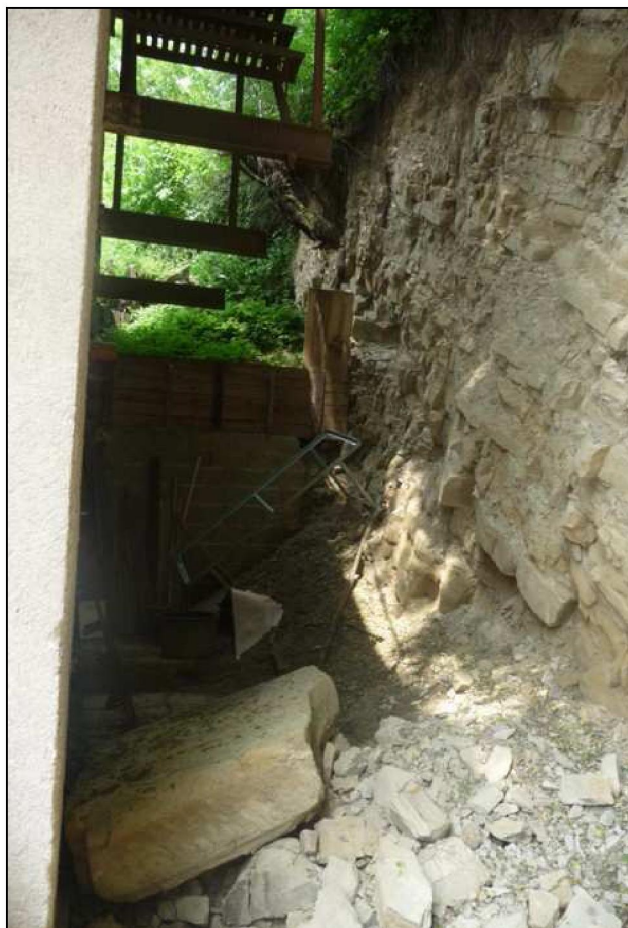
Foto 19: Spadený pískovcový blok

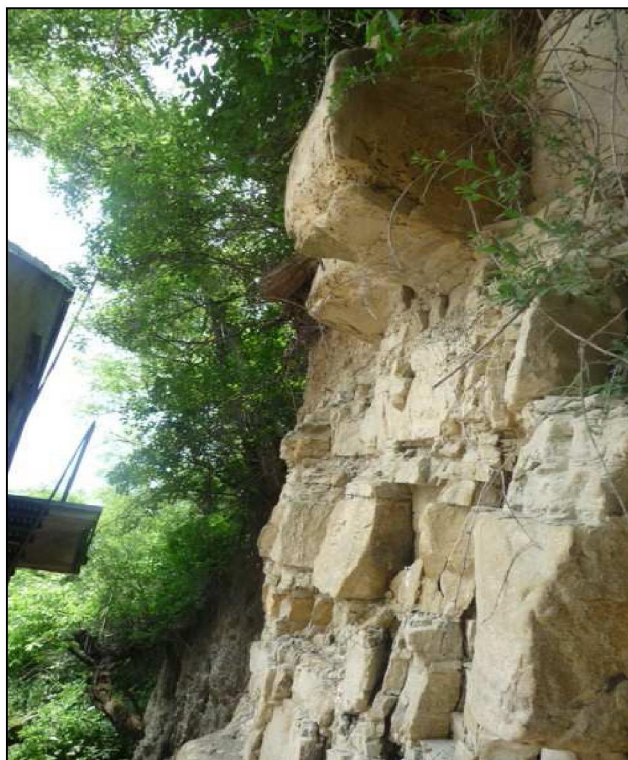
Foto 20: Pukliny v horninovém masivu

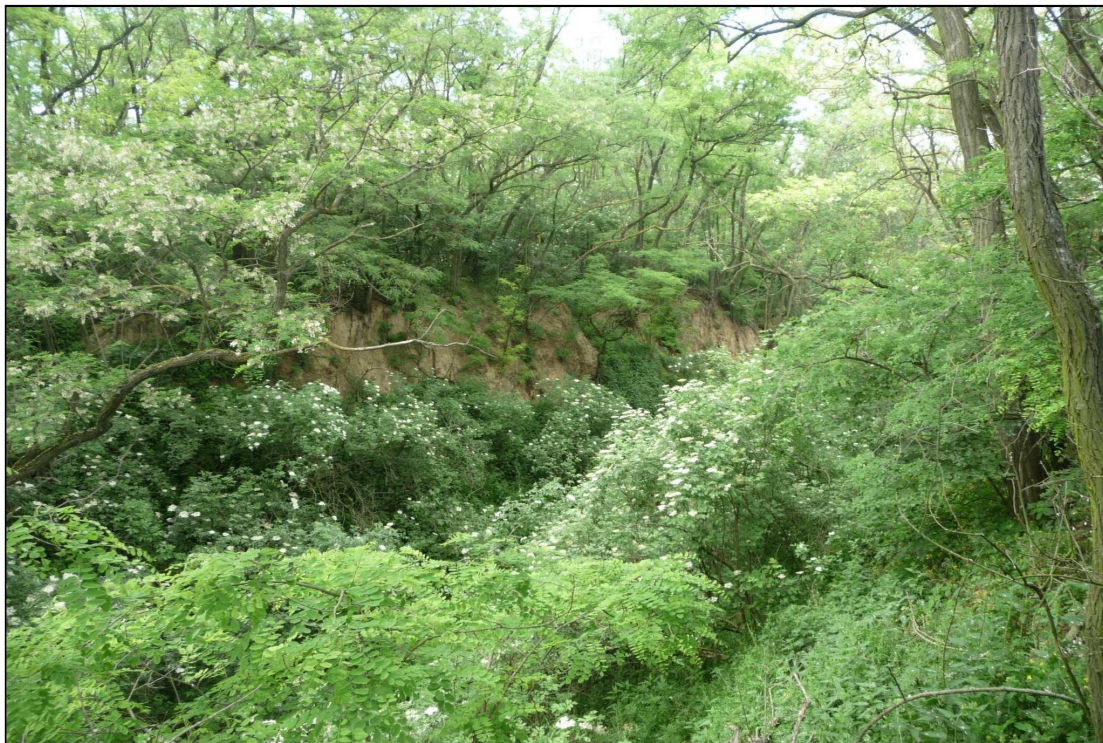
XVII	Stupeň aktivity	Podle stupně aktivity lze rozlišit svahové deformace: - Aktivní (k pohybu došlo během posledního roku - pěti let od rekognoskace)
XVIII	Sanační opatření	-
XIX	Využití území	les – křoví (houští), pole
XX	Ohrožené objekty	-
XXI	Stupeň nebezpečí	II.
XXII	Poznámky, doporučení	Dne 21. června 2013 byla provedena Mgr. Alešem Havlínem, PhD., terénní rekognoskace území souboru erozních rýh na katastru obce Ořechov, místní trať Velhous, cca 820 m jv. od hřbitovní kaple v Silůvkách. Jedná se o několik menších sesuvů. Jedná se o soustavu erozních rýh, hloubka rýh dosahuje až 20 m. Stěny erozních rýh jsou převážně kolmé. Délka zájmového území je 580 m a šířka je 170 m. Přesný rozsah postiženého území bude možné přesně vymežit až období vegetačního klidu. Zájmové území je podle geologické mapy 1 : 50 000 list

<p>Ivančice sprašemi a sprašovými hlínami. Ke vzniku svahové nestability došlo nepochybně v důsledku zvýšeného srážkového úhrnu koncem měsíce května a počátkem měsíce června, kdy došlo vlivem erozního působení vody ke snížení stability svahu. Případné další rozšiřování zátrhů ohrožuje nejen zemědělskou půdu, ale i pracovníky obhospodařující tyto pozemky.</p> <p>Doporučení</p> <p>Je třeba dbát zvýšené pozornosti při obdělávání zemědělských pozemků, neboť horní okraj svahové deformace zasahuje do pole a její okraje jsou nestabilní a hrozí pád zemědělské techniky do strže. S jistotou lze konstatovat, že dojde k dalšímu rozšíření svahové deformace směrem do pole. V době rekognoskace byla lokalita silně zarostlá vegetací a v podstatě neprůchodná detailní mapování bude nutno provést v období vegetačního klidu.</p>
XXIII	Fotodokumentace	přiložena
XXIV	Rešerše, literatura	<p>Databázový záznam Výzkumného ústavu meliorací a ochrany půdy, v.v.i., Oddělení půdní služba, Laboratoř SOWAC GIS Praha</p> <p>http://80.188.198.212/mapserv/monitor/udalost_detail.php?gid=250</p>

Foto 21: Celkový charakter zájmového území

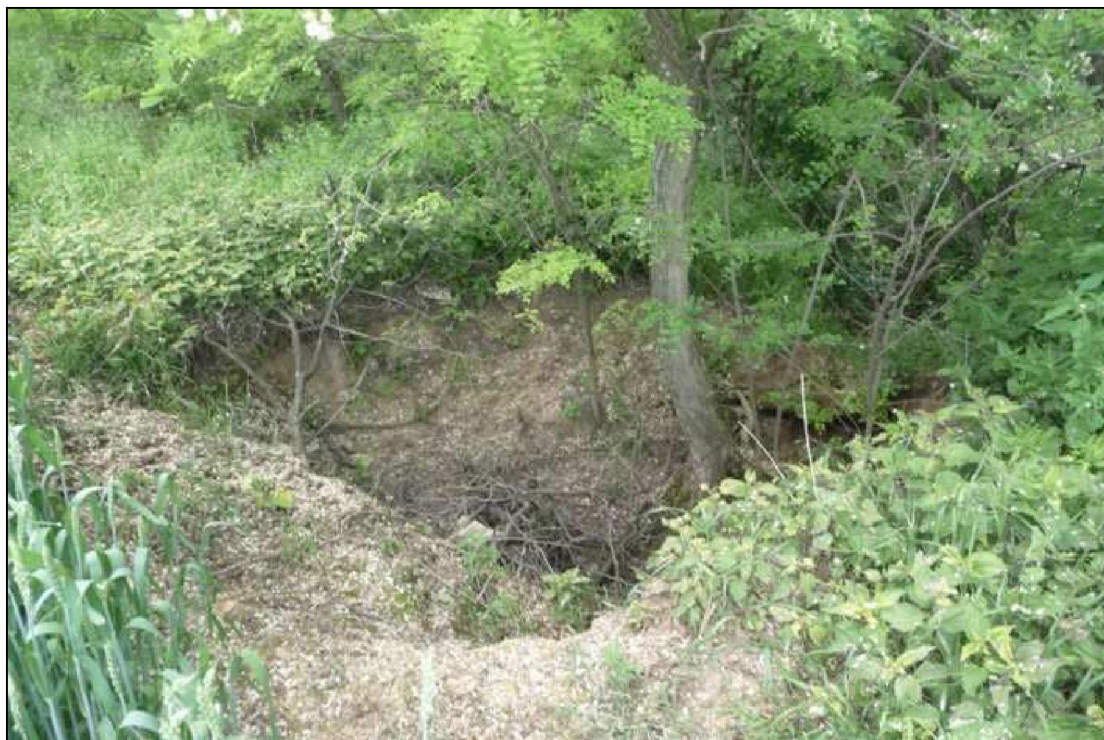
Foto 22: Odlučná část sesuvu

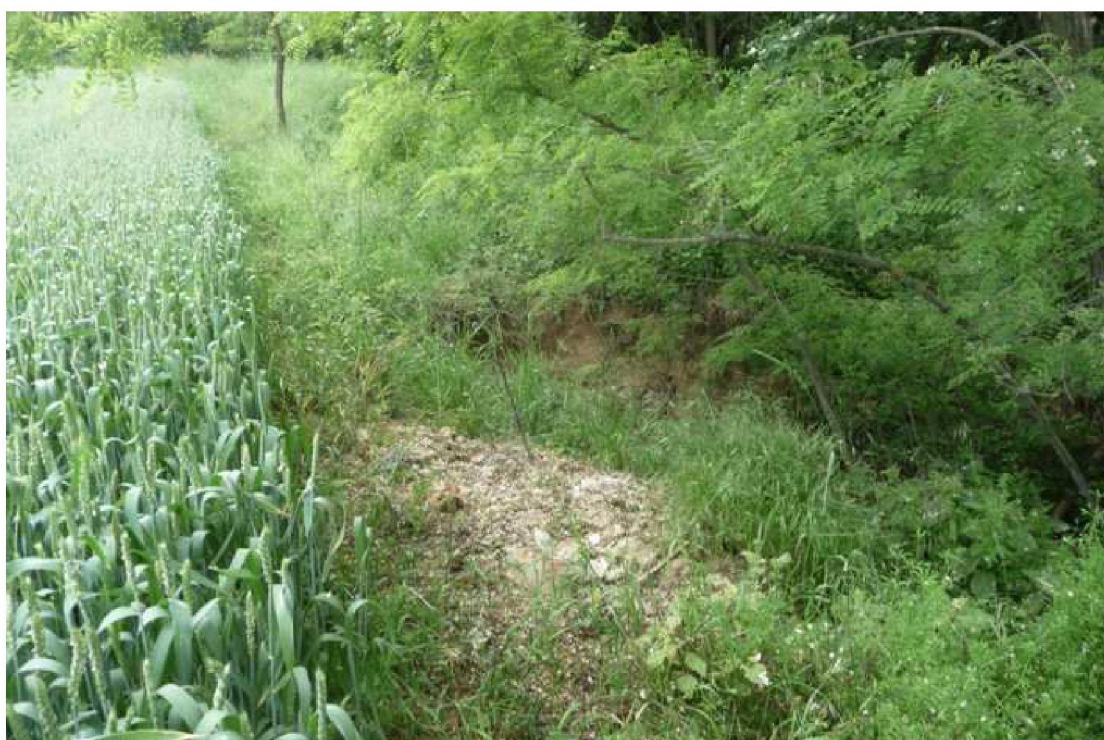
Foto 23: Odlučná hrana zasahuje na okraj pole
