1a - Jihočeský kraj, Hosín

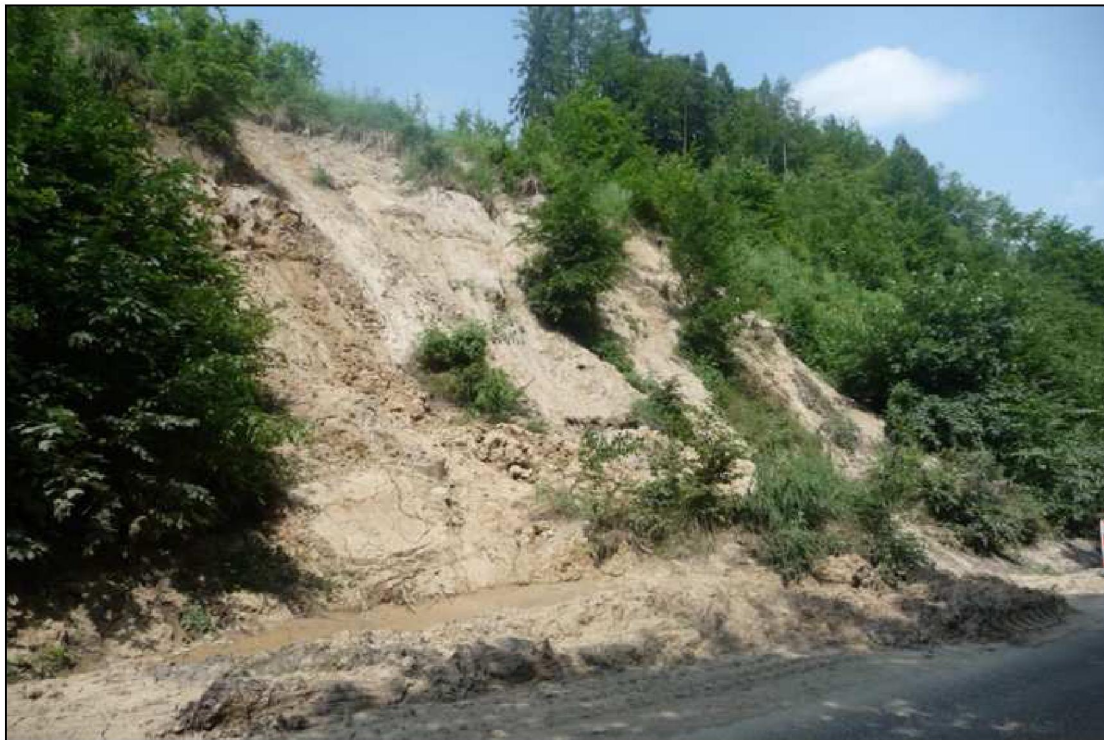
XVI	Fáze vývoje - prognóza	- iniciální (k hlavnímu pohybu teprve dojde) - rozvinutá
XVII	Stupeň aktivity	Podle stupně aktivity lze rozlišit svahové deformace: - Aktivní (k pohybu došlo během posledního roku - pěti let od rekognoskace)
XVIII	Sanační opatření	-
XIX	Využití území	Silnice, les
XX	Ohrožené objekty	silnice
XXI	Stupeň nebezpečí	II.
XXII	Poznámky, doporučení	Dne 21. června 2013 byla provedena Mgr. Alešem Havlínem, PhD., terénní rekognoskace plošného sesuvu nad silnicí spojující Račice a Říčky. Akumulační val sesuvu zasáhl do poloviny jízdní dráhy výše uvedené silnice. Lokalita byla zdokumentována a jako nová svahová deformace bude zařazena do Registru svahových nestabilit ČGS s příčinnou pasportizací Shrnutí: Jedná se o sesuv o délce cca 20 m a šířce cca 20 m. Akumulační val sesuvu přehradil polovinu silnice a v době rekognoskace byla omezena průjezdnost silnice. Výška akumulčního valu je 1,5 až 3 m. Smyková plocha je rovná. Výška odlučné hrany je cca 1 m. Povrch sesuvu je suchý. Zájmové území je podle geologické mapy

<p>1 : 50 000 list Vyškov tvořeno deluviálními sedimenty vyvinutými na slepících myslějovického souvství. Ke vzniku svahové nestability došlo nepochybně v důsledku zvýšeného srážkového úhrnu koncem měsíce května a počátkem měsíce června, kdy došlo vlivem nasycení deluviálních sedimentů vodou ke snížení stability svahu. Nicméně nelze vyloučit rozšíření sesuvu západním, nebo východním směrem a to především při zvýšeném srážkovém úhrnu nebo při jarním tání sněhové pokrývky.</p> <p>Doporučení: Je třeba obnovit průjezdnost silnice odtěžením akumulčního valu a vyčistit příkop podél silnice. Stávající svah v místě sesuvu již nemá potenciál k reaktivaci sesuvných pohybů. V současné době nejsou technická sanační opatření v tomto prostoru nutná.</p>
XXIII	Fotodokumentace	příložena
XXIV	Rešerše, literatura	<p>Databázový záznam Výzkumného ústavu meliorací a ochrany půdy, v.v.i., Oddělení půdní služba, Laboratoř SOWAC GIS Praha http://80.188.198.212/mapserv/monitor/udalost_detail.php?gid=263</p>

Foto 24: Celkový pohled na sesuv

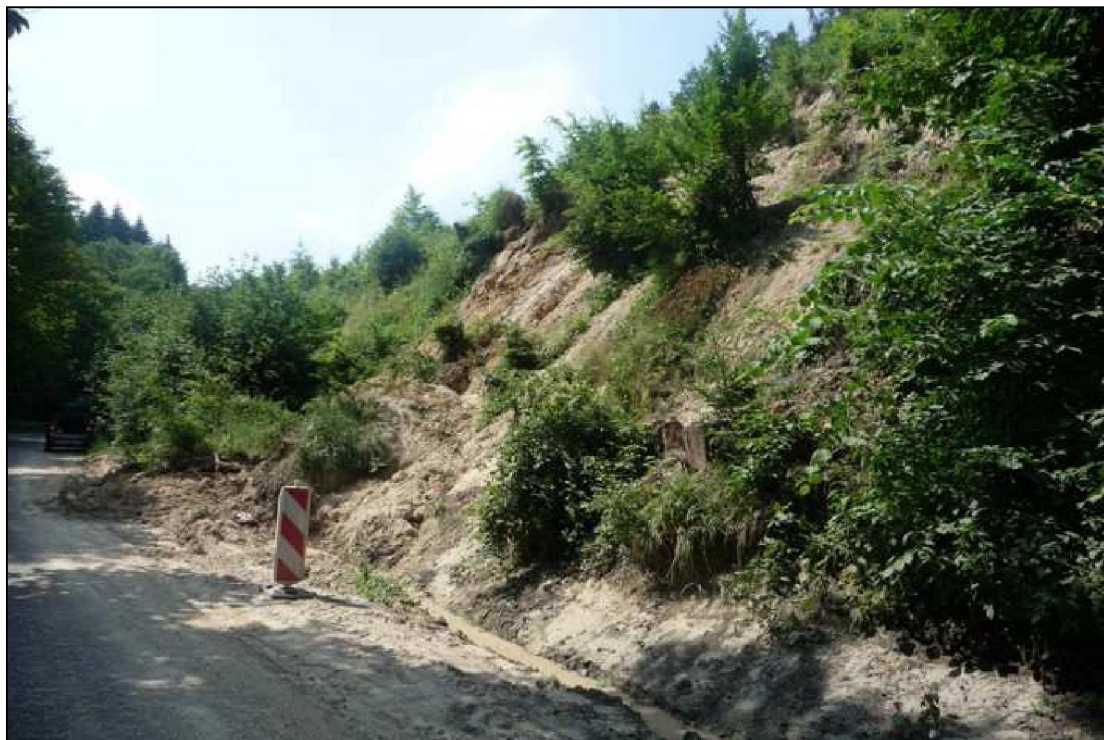
Foto 25: Zúžení silnice akumulčním valem

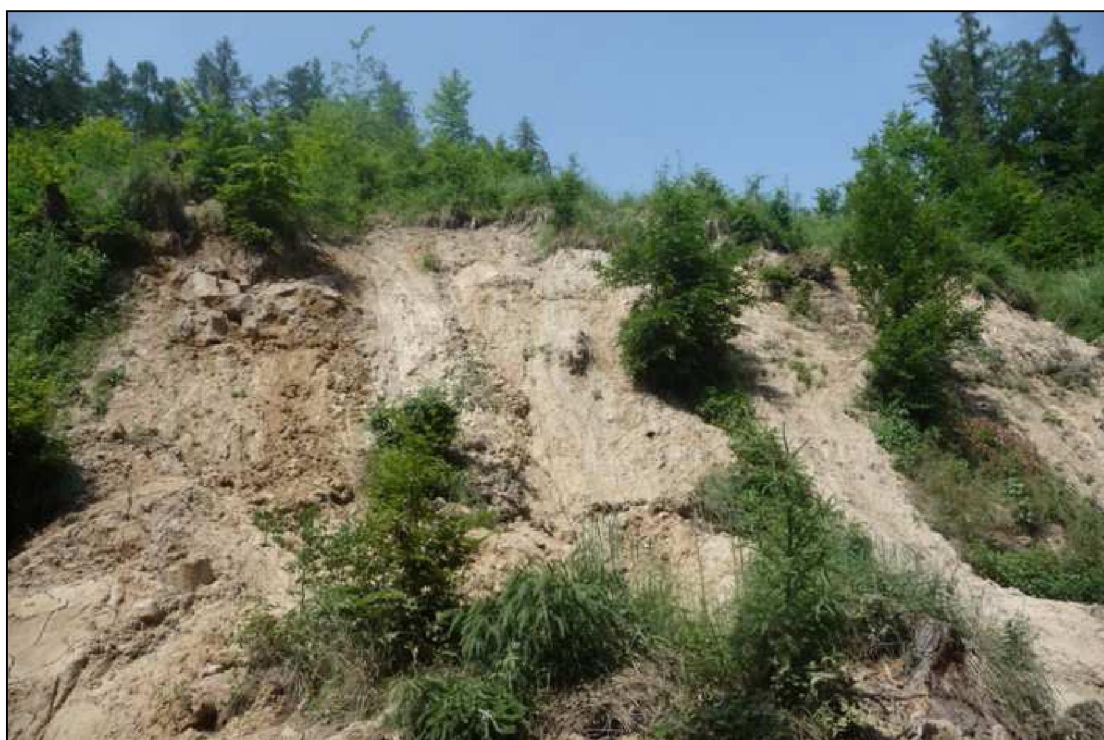
Foto 26: Detail odlučné hrany sesuvu

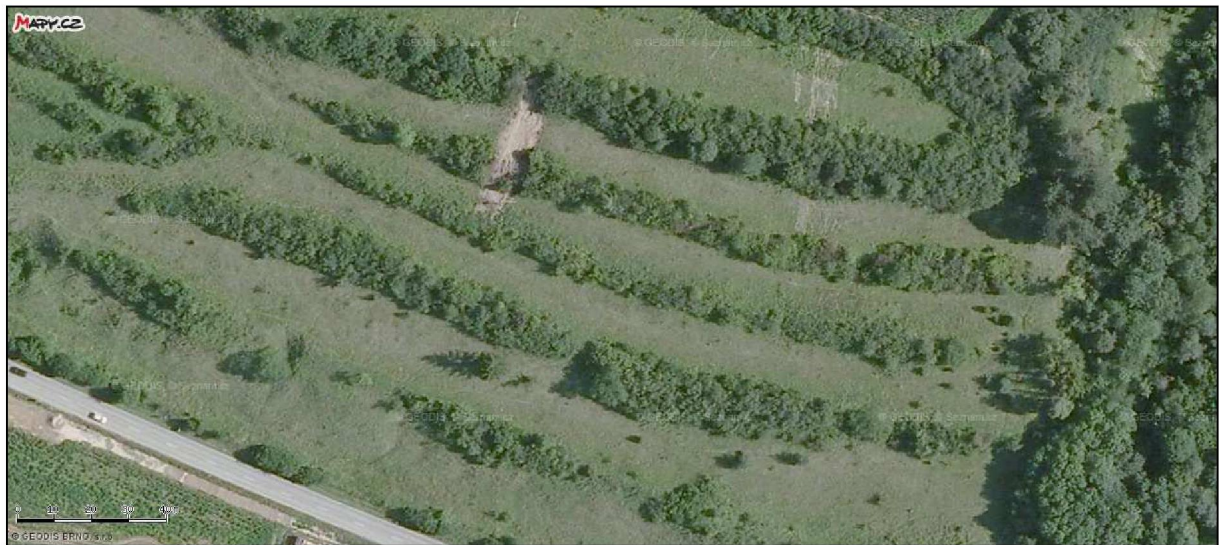
XVII	Stupeň aktivity	Podle stupně aktivity lze rozlišit svahové deformace: - Aktivní (k pohybu došlo během posledního roku - pěti let od rekognoskace)
XVIII	Sanační opatření	-
XIX	Využití území	louka
XX	Ohrožené objekty	-
XXI	Stupeň nebezpečí	I.
XXII	Poznámky, doporučení	Dne 21. 6. 2013 byla provedena Mgr. Alešem Havlínem, PhD., terénní rekognoskace území. Bylo zjištěno, že se jedná o sesuv na terasovitém svahu. Lokalita byla zdokumentována a jako nová svahová deformace bude zařazena do Registru svahových nestabilit ČGS s patřičnou pasportizací Svahová deformace je patrná na leteckém snímku na serveru www.mapy.cz a to na mapě nasnímané po roce 2006. K sesuvu došlo vlivem nasycení vodou, což zapříčinilo snížení stability svahu. Podle geologické mapy 1 : 50 000 je svah v zájmovém prostoru tvořen jílovci bělohorského souvrství. Rozměry svahové nestability podle letecké fotografie na www.mapy.cz jsou délka je cca 40 m šířka

dosahuje cca 10 m. V době rekognoskace byl sesuv vykázal zhruba poloviční rozměry, což je způsobeno tím, že sesuv vznikl před delší dobou a některé jeho tvary byly setřeny, popř. zarovnány, aby neomezovali zemědělskou činnost. Zřetelný akumulční val, rovný a suchý povrch.
XXIII	Fotodokumentace	přiložena
XXIV	Rešerše, literatura	-

Foto 27: Sesuv v Bořitově na letecké fotografii www.mapy.cz

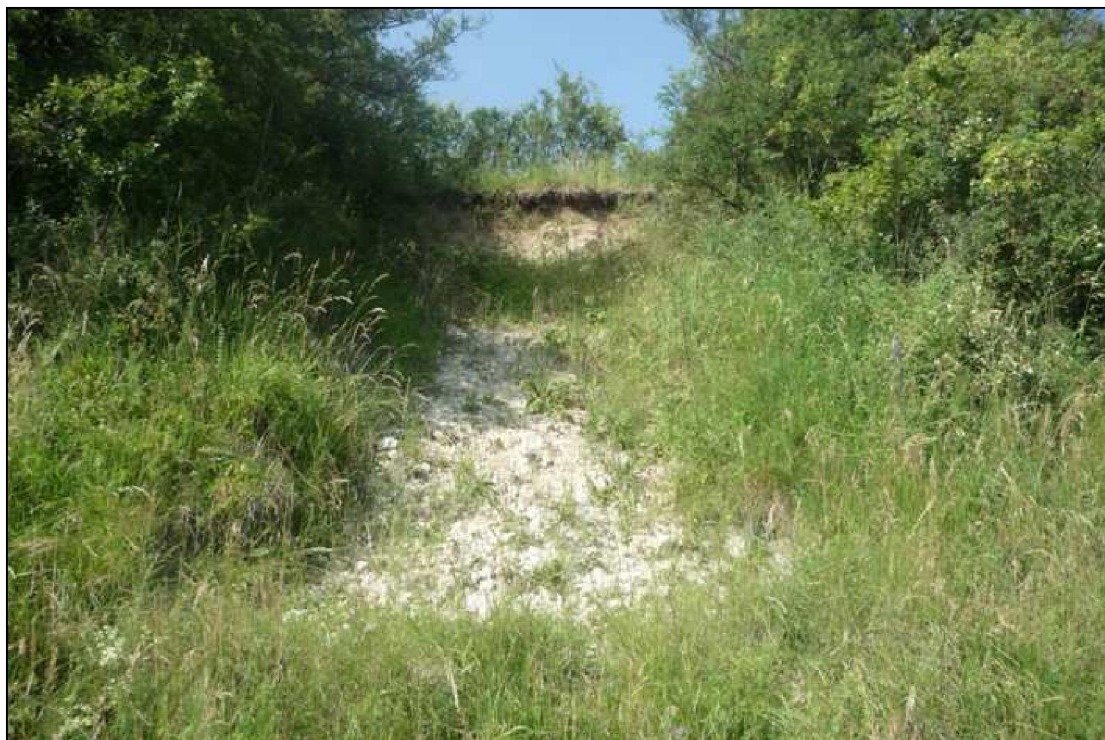
Foto 28: Odlučná hrana sesuvu

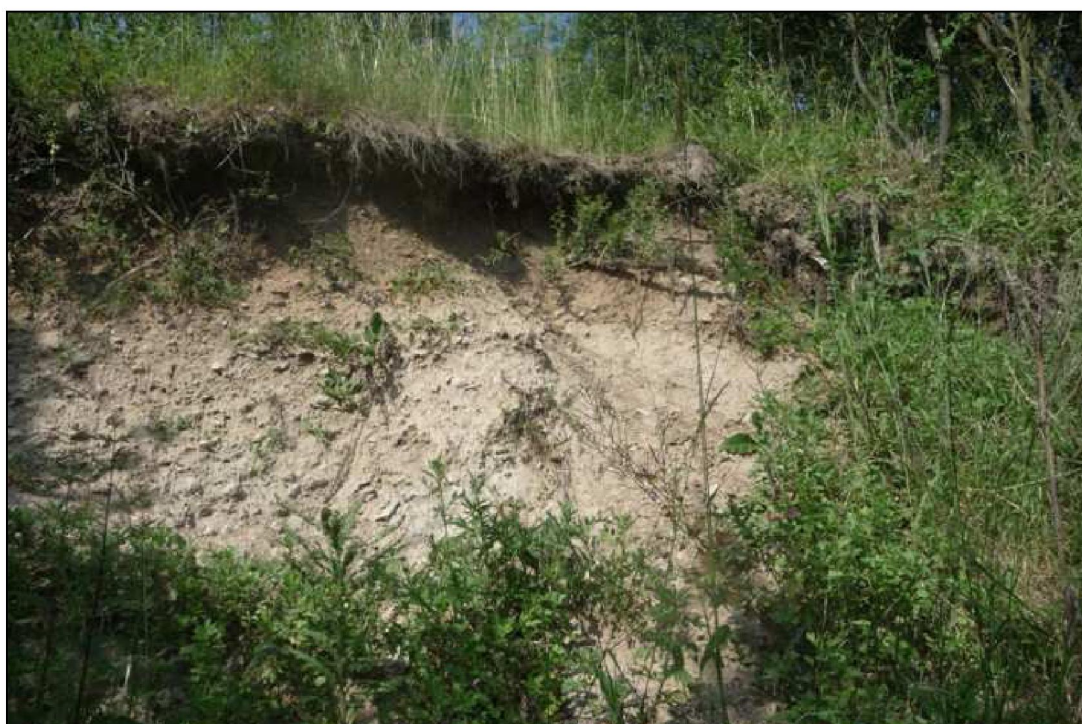
Foto 29: Odlučná hrana sesuvu – detail

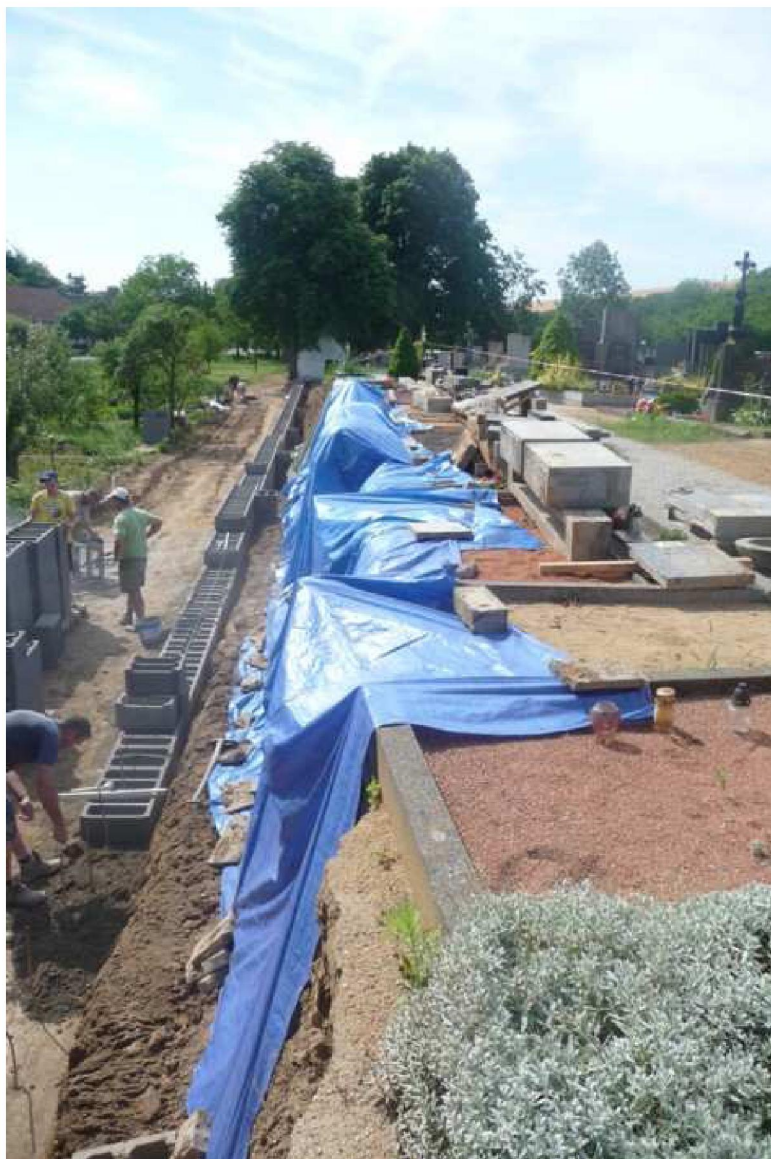
XVII	Stupeň aktivity	Podle stupně aktivity lze rozlišit svahové deformace: - Aktivní (k pohybu došlo během posledního roku - pěti let od rekognoskace)
XVIII	Sanační opatření	Opěrná zeď ze ztraceného bednění
XIX	Využití území	Travnatý svah
XX	Ohrožené objekty	Hroby, obvodová zeď hřbitova
XXI	Stupeň nebezpečí	I.
XXII	Poznámky, doporučení	Dne 1. 7. 2013 byla provedena Mgr. Alešem Havlínem, PhD., terénní rekognoskace území. Bylo zjištěno, že došlo k sesuvu svahu se hřbitovní zdí v obci Mělčany. Lokalita byla zdokumentována a jako nová svahová deformace bude zařazena do Registru svahových nestabilit ČGS s patřičnou pasportizací Ke vzniku svahové nestability došlo nepochybně v důsledku zvýšeného srážkového úhrnu koncem měsíce května a počátkem měsíce června, kdy vlivem nasycení svahu vodou byla snížena jeho stabilita. Podle ústního sdělení místního občana došlo k sesuvu svahu a k poničení obvodové zdi hřbitova již v minulosti. Obec proto přistoupila k opravě

hřbitovní zdi. Při zahájení výkopových prací, v období zvýšených srážkových úhrnů, došlo k sesutí svahu, pádu obvodové zdi, poničení hrobů a odhalení lidských ostatků. Podle geologické mapy 1 : 50 000 je svah tvořen spraší, popř. sprašovou hlínou, do spodní části svahu zasahují fluviální sedimenty. Délka svahové nestability je cca 2,5 m šířka dosahuje cca 30 m. Po události bylo pokračováno v zahájených stavebních pracích.
XXIII	Fotodokumentace	přiložena
XXIV	Rešerše, literatura	http://www.blesk.cz/clanek/zpravy-udalosti/200926/sesuv-zdi-u-hrbitova-v-melcanech-podmacena-zem-nevydrzela-ze-svahu-couhaly-i-kosti.html

Foto 30: Celkový pohled na odlučnou část sesuvu

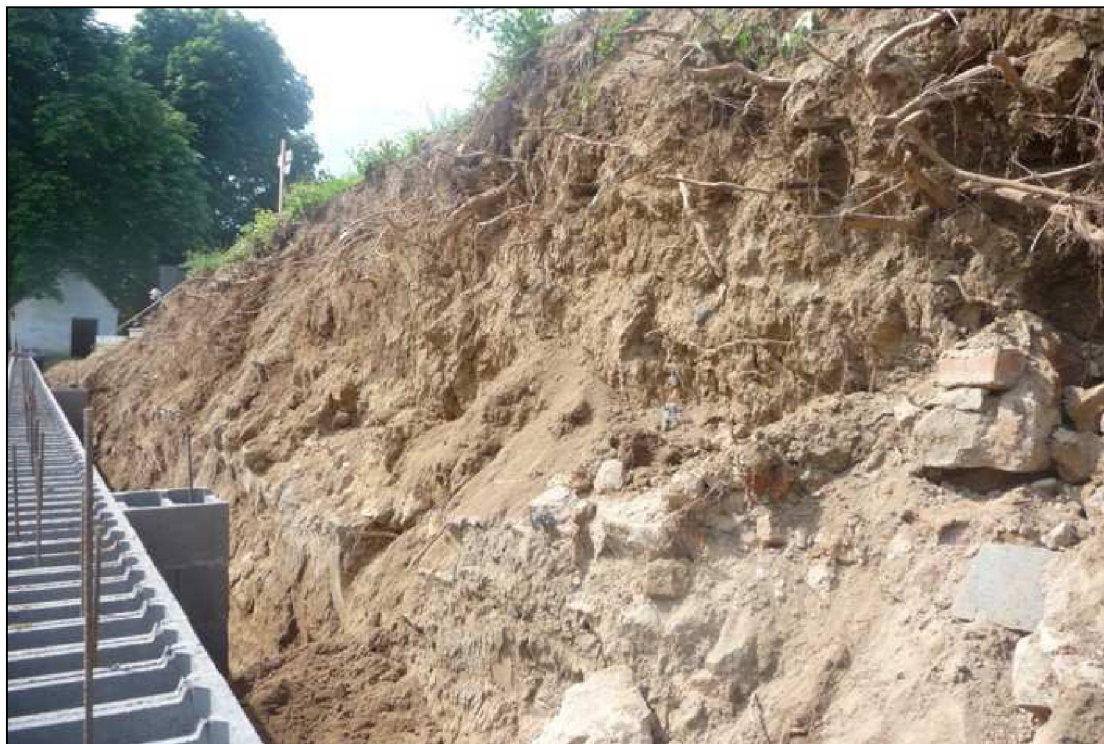
Foto 31: Materiál sesuvu se zbytky obvodové zdi

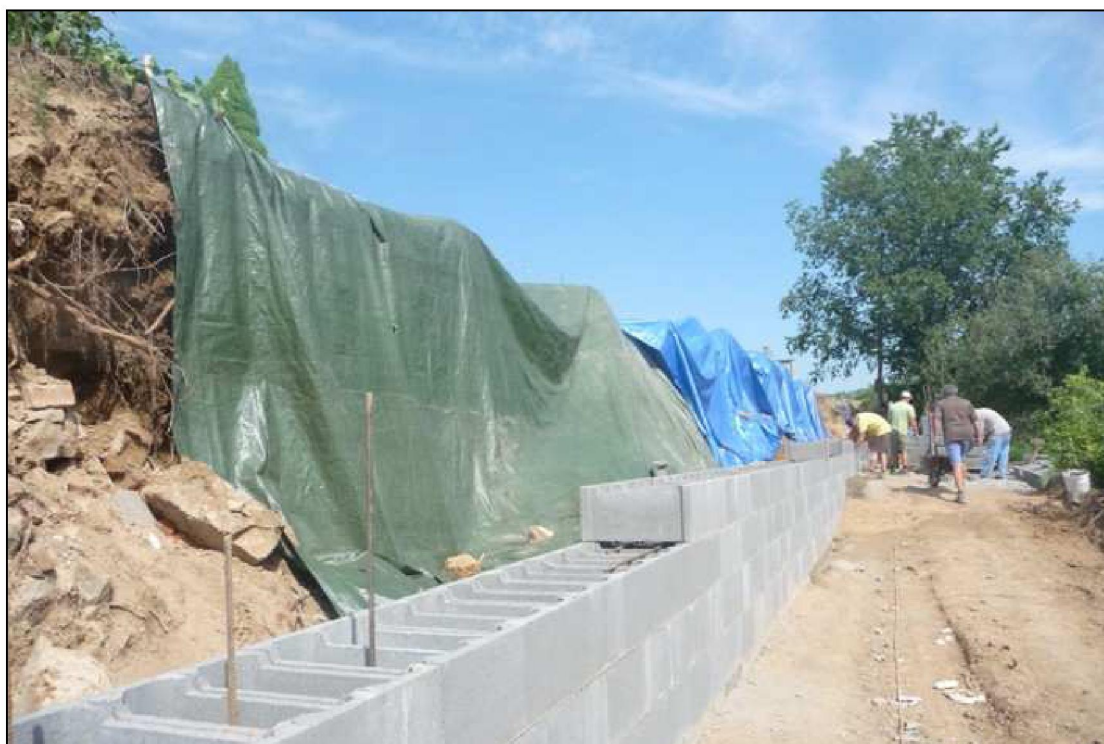
Foto 32: Nově budovaná opěrná zeď

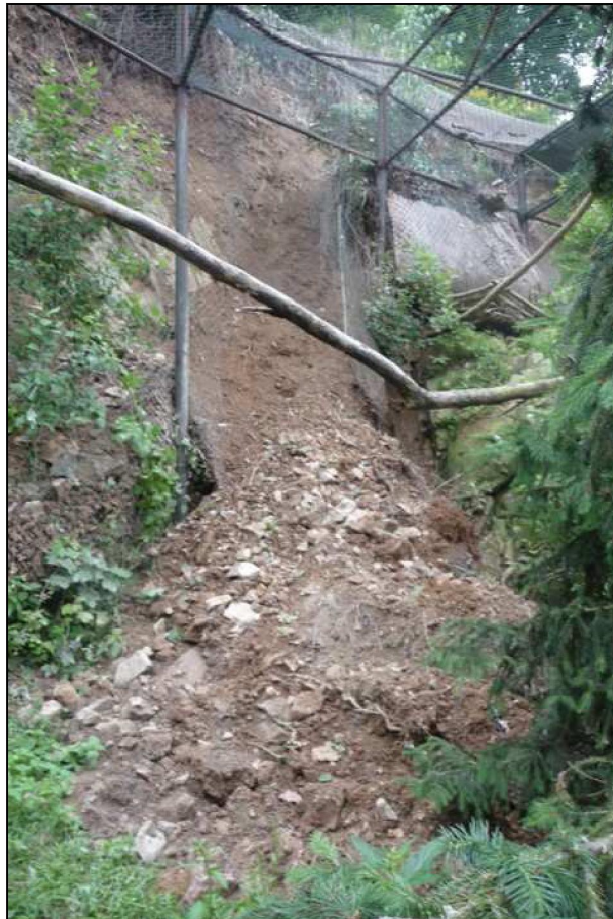
XVIII	Sanační opatření	Zda a jaké byly provedeny sanační opatření k zastavení / omezení pohybu
XIX	Využití území	Voliéra Orla východního
XX	Ohrožené objekty	Voliéra Orla východního
XXI	Stupeň nebezpečí	II.
XXII	Poznámky, doporučení	Dne 24. června 2013 byla provedena Mgr. Alešem Havlínem, PhD., terénní rekognoskace území. Bylo zjištěno, že se jedná o sesuv, který poškodil voliéru Orla východního. Lokalita byla zdokumentována a jako nová svahová deformace bude zařazena do Registru svahových nestabilit ČGS s patřičnou pasportizací. Ke vzniku svahové nestability došlo nepochybně v důsledku zvýšeného srážkového úhrnu koncem měsíce května a počátkem měsíce června, kdy došlo vlivem nasycení vodou ke snížení stability svahu. Dalším faktorem, který přispěl ke vzniku sesuvu je rozvětrání a tektonické porušení skalního

podloží. Podle geologické mapy 1 : 50 000 je svah tvořen biotit-amfibolickým granodioritem. Délka nově vzniklé svahové nestability je cca 6 m šířka dosahuje cca 20 m. Výrazný akumulční val o výšce až 1,5 m. Akumulční val prorazil částečně drátěné pletivo. Celková velikost území které je evidentně postiženo sesouvání z kolmého antropogenního zářezu o výšce až 4 je 35 m. Vzhledem k geologickým podmínkám panujícím v zájmovém prostoru nelze vyloučit vznik dalších podobných událostí. Řešením by byla výstavba opěrné zdi, která by zabránila uvolňování zvětralého a tektonicky porušeného granodioritu a deluviálních sedimentů.
XXIII	Fotodokumentace	Přiložena
XXIV	Rešerše, literatura	-

Foto 33: Akumulční val sesuvu

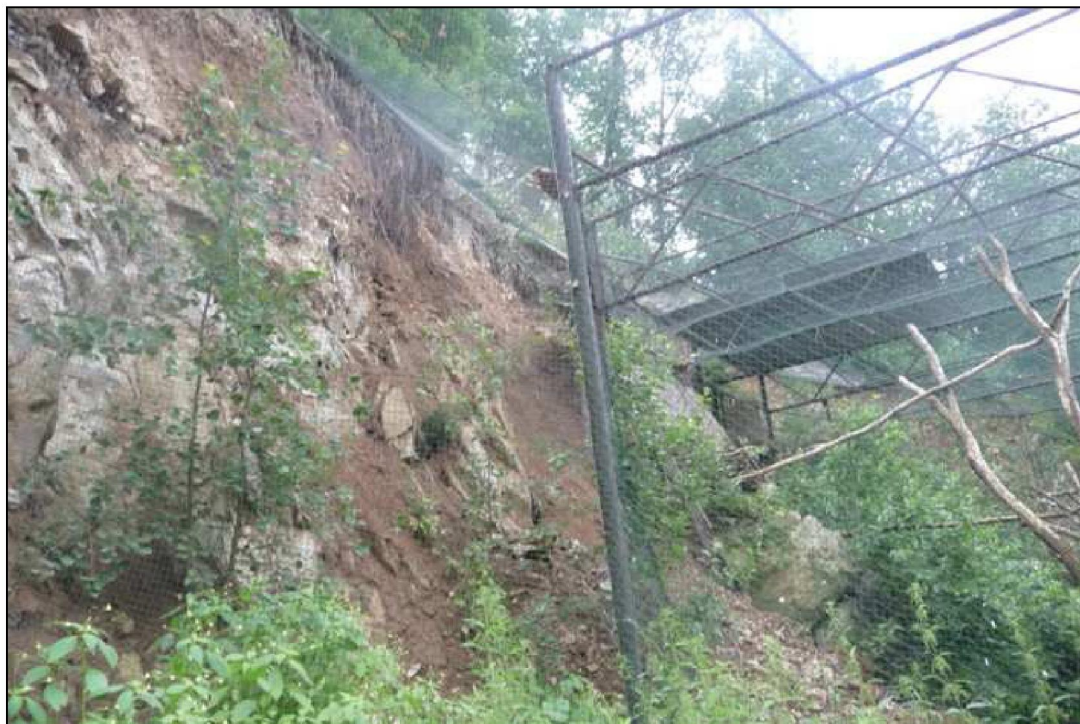
Foto 34: Odlučná hrana sesuvu

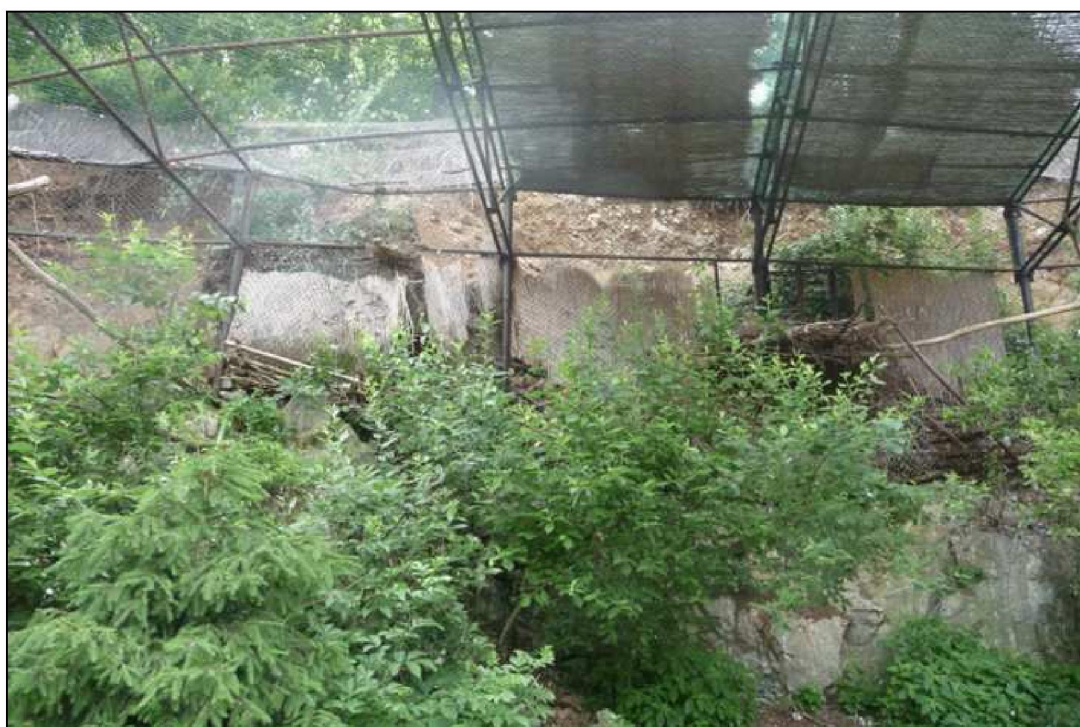
Foto 35: Prostor v zadní části voliéry, kde drátěné pletivo zadrželo sesutý materiál

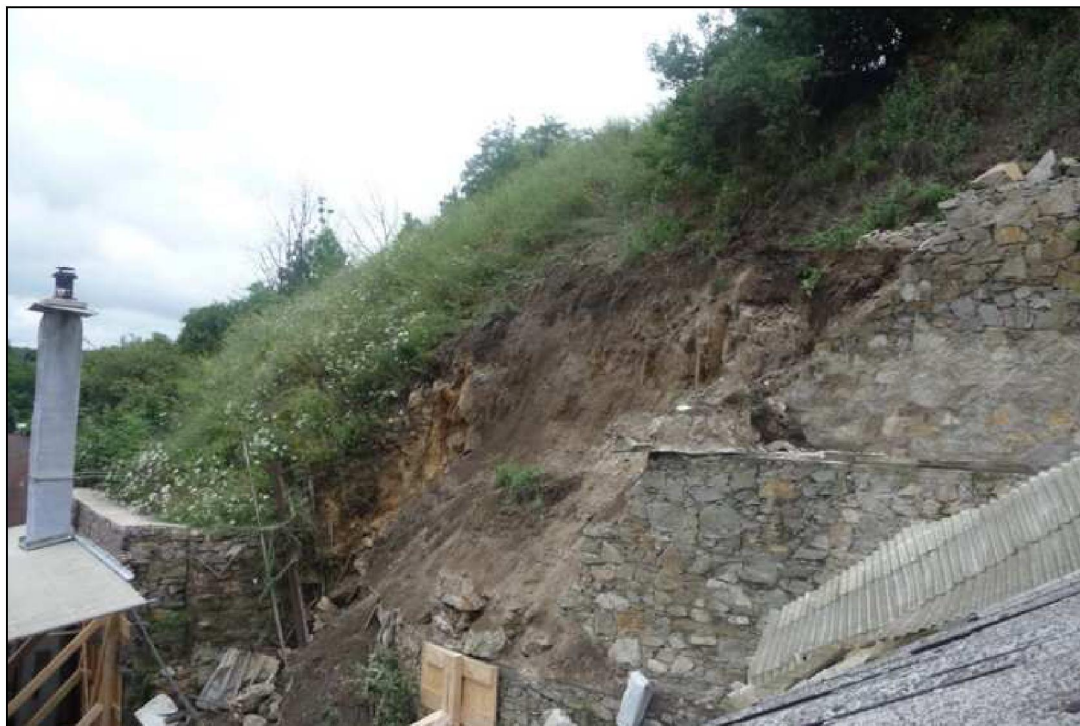
XVII	Stupeň aktivity	Podle stupně aktivity lze rozlišit svahové deformace: - Aktivní (k pohybu došlo během posledního roku - pěti let od rekognoskace)
XVIII	Sanační opatření	-
XIX	Využití území	Rodinný dům, dvorek obytného domu
XX	Ohrožené objekty	Rodinný dům, dvorek obytného domu
XXI	Stupeň nebezpečí	III.
XXII	Poznámky, doporučení	Ke vzniku svahové nestability došlo nepochybně v důsledku zvýšeného srážkového úhrnu koncem měsíce května a počátkem měsíce června, kdy vlivem nasycení svahu byla snížena jeho stabilita. Dalším faktorem, který přispěl k pádu skalních bloků je rozvětrání a tektonické porušení skalního podloží. Podle geologické mapy 1 : 50 000 je svah tvořen biotitickým granodioritem. Délka svahové nestability je cca 8 m šířka dosahuje cca 8 m. Výrazný akumulační val o výšce až 1 m se zastavil o zeď obytného rodinného domu a omezil přístup do nemovitostí. Dále došlo k pádu části stávající opěrné zdi. Po odstranění akumulačního valu bude vhodné vybudovat řádně odvodněnou opěrnou zeď, aby se předešlo opakování události.

Foto 36: Odlučná hrana skalního říční

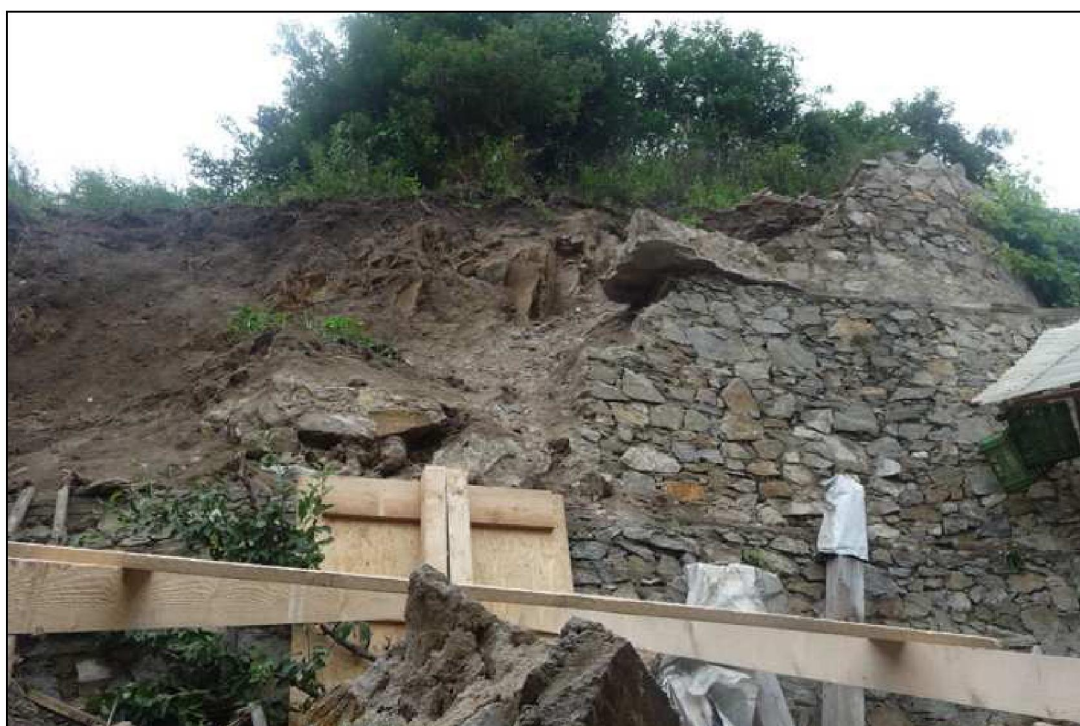
Foto 37: Provizorní zabezpečení opěrné zdi
