**1 - Královehradecký kraj, Arnultovice p.č. 909, 374**

| <b>V</b> | <b>Autor a instituce</b> | RNDr. Igor J. Dvořák, Ph.D., ČGS |
| <b>VI</b> | <b>Datum rekognoskace</b> | 18. 6. 2013 |

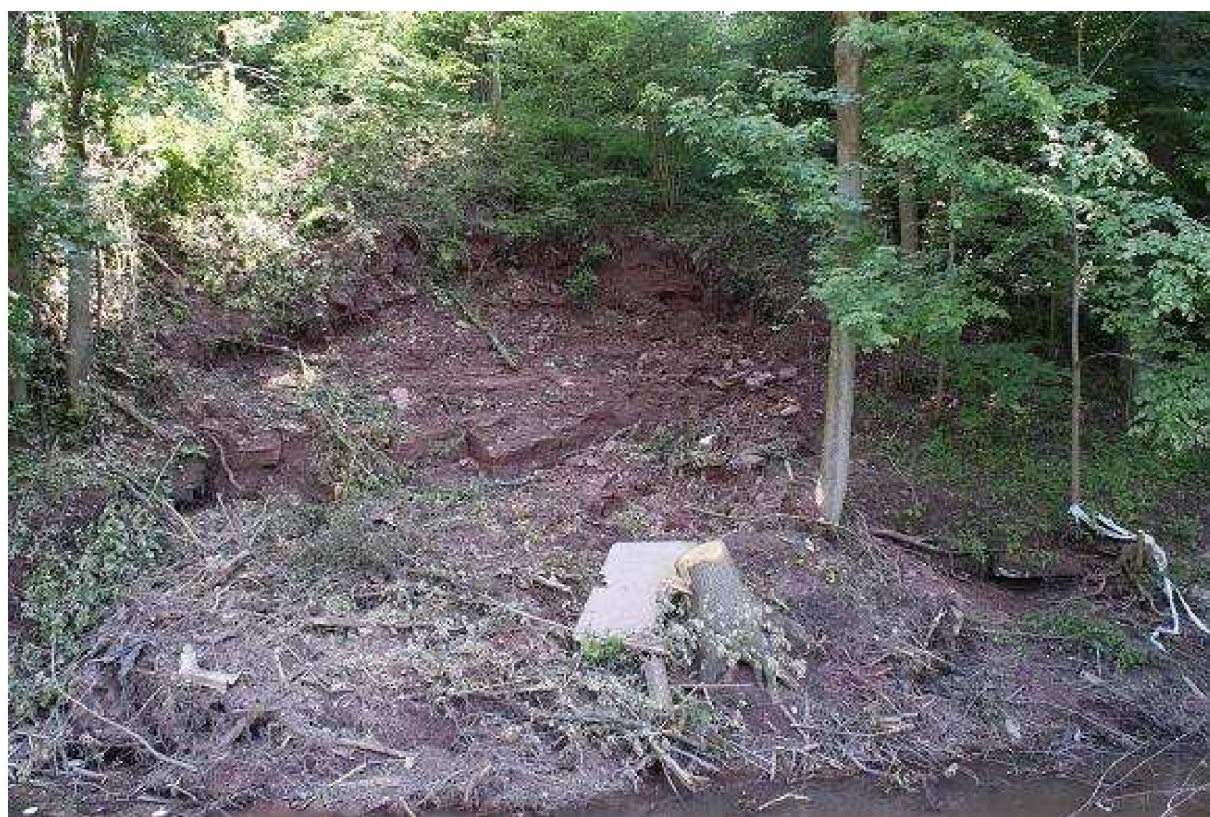
| <b>XIV</b> | <b>Aktivní faktory vzniku</b> | Extrémní srážky a nasycení povrchovou vodou tekoucí a zasakující z terénu nad místem sesuvu. |
| <b>XVII</b> | <b>Stupeň aktivity</b> | Aktivní (k pohybu došlo během posledního období nadměrných srážek 2. 6. 2013) |
| <b>XX</b> | <b>Ohrožené objekty</b> | Sesuv leží naproti domu č.p. 61, který bezprostředně neohrožuje. |

Foto 38: Čelní pohled na sesuv

| <b>XVIII</b> | <b>Sanační opatření</b> | Sesuv neohrožuje bezprostředně zástavbu. Leží na levém břehu toku Čistá, na strmém zalesněném svahu. Přes říčku jsou zahrady a dále obytné domy. K nim sesuv nezasahuje a ani je neohrožuje. Kromě odtěžení povalených stromů nejsou nutná další sanační opatření. |

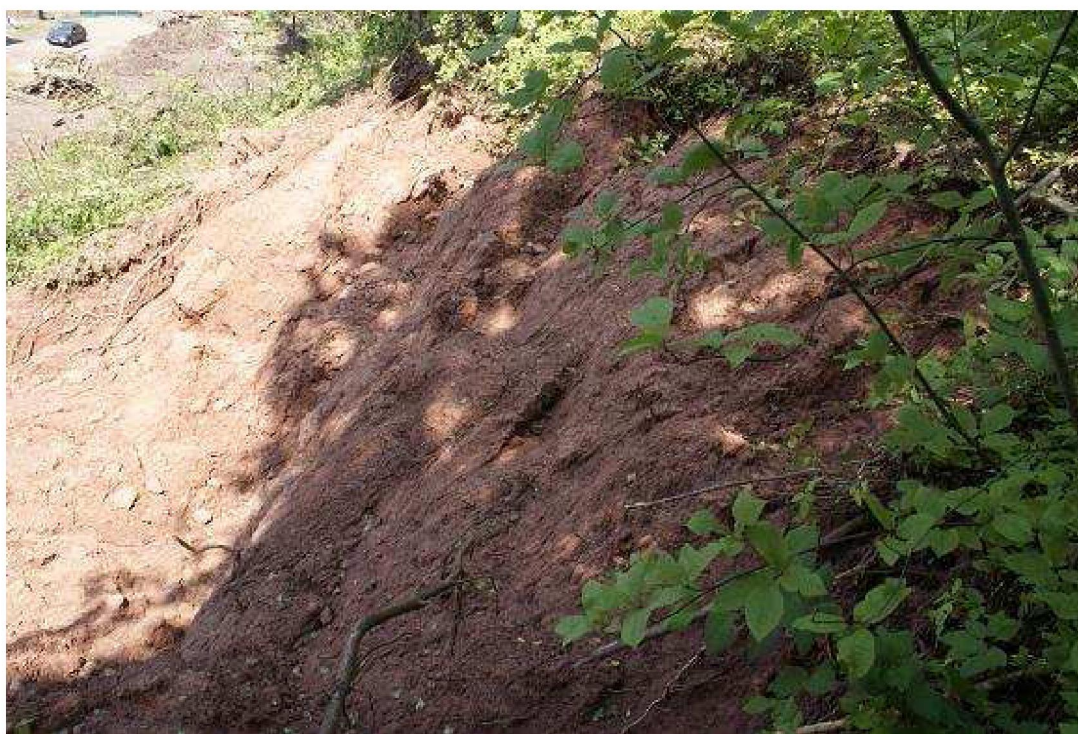
| <b>XX</b> | <b>Ohrožené objekty</b> | Sesuv leží naproti domu č.p. 32, který bezprostředně ohrožuje opětovnou možností přehrazení toku Čistá. |

Foto 41: Odlučný prostor sesuvu

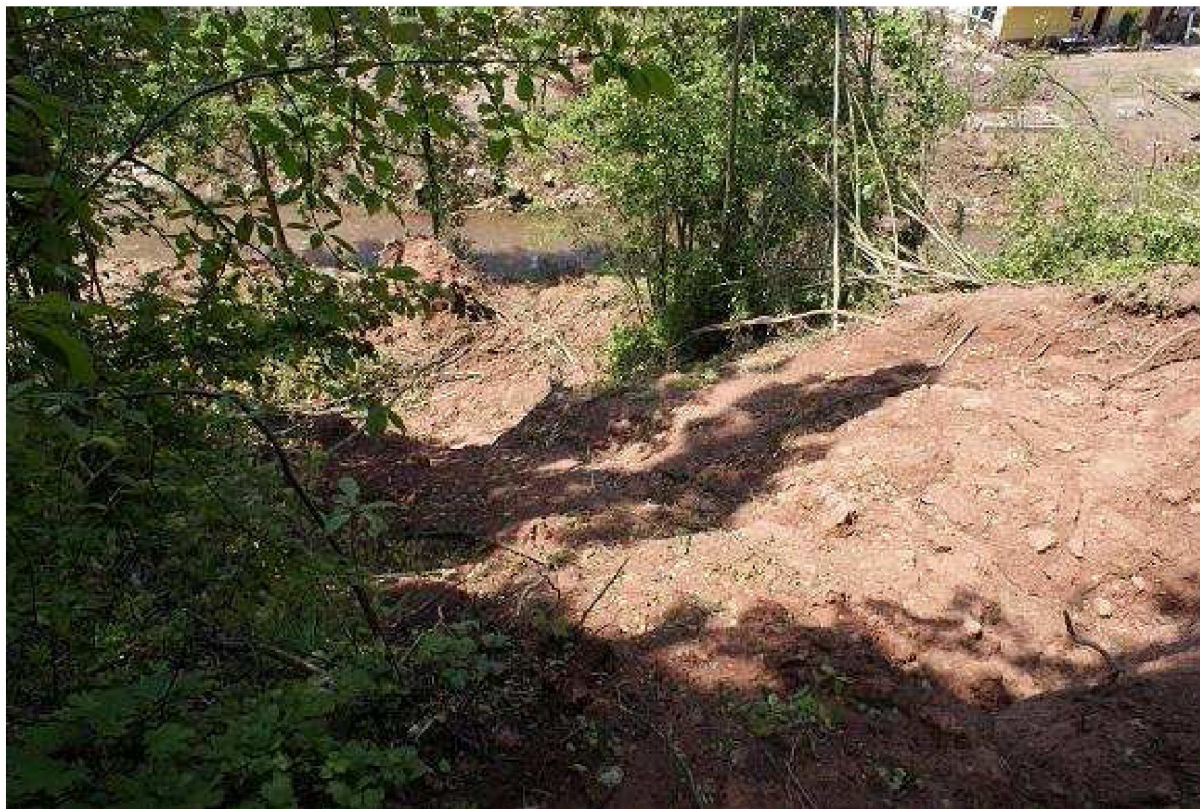
Foto 42: Transportní oblast sesuvu

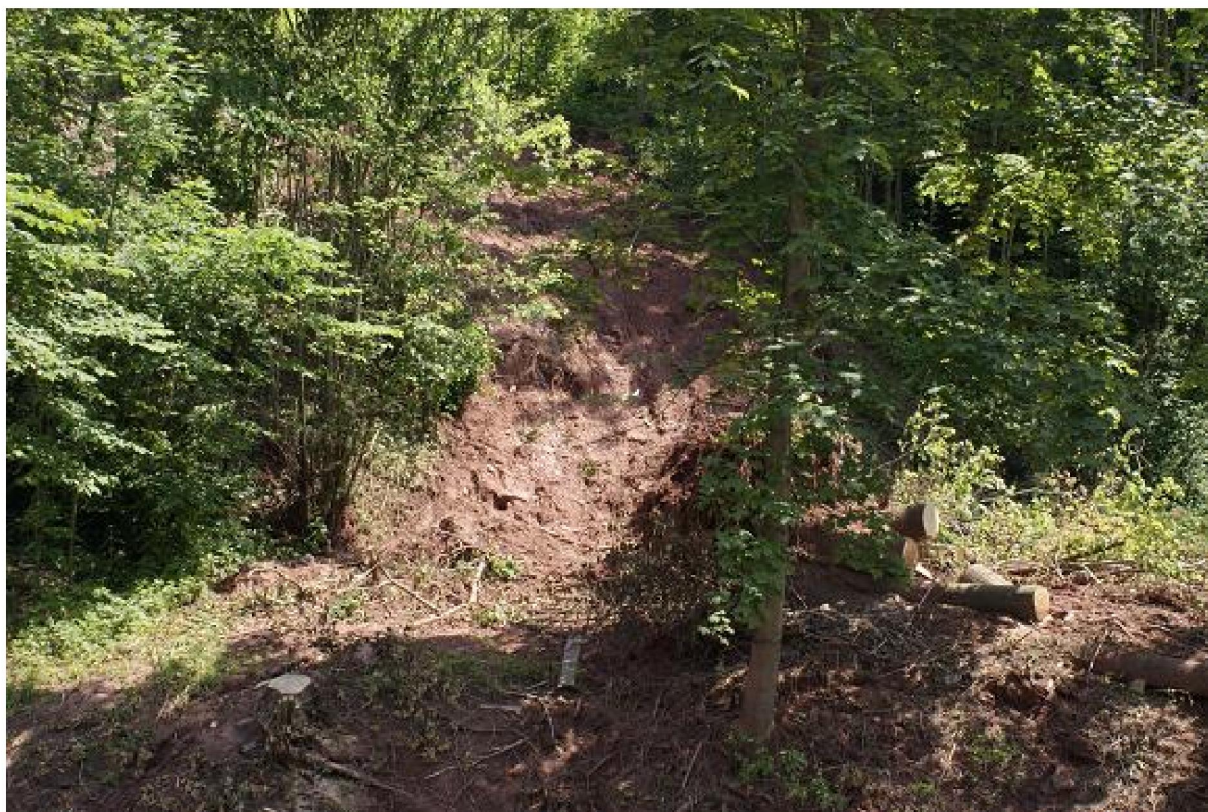
Foto 43: Čelní pohled na sesuv

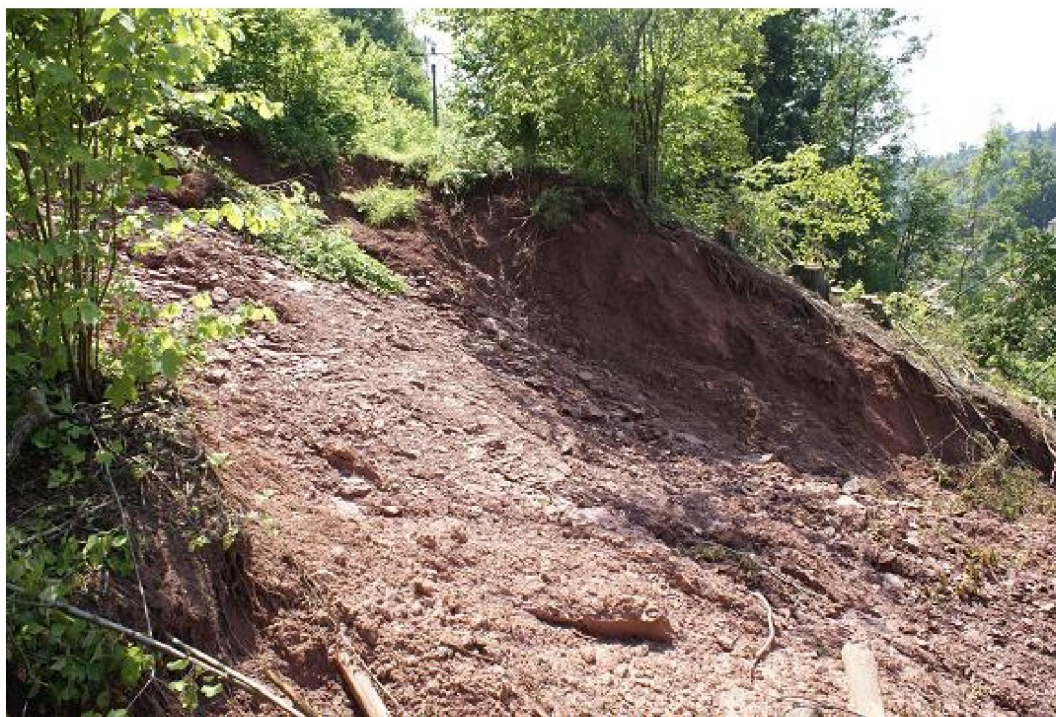
| <b>XX</b> | <b>Ohrožené objekty</b> | Sesuv leží šikmo naproti domu č.p. 31, který bezprostředně ohrožuje opětovnou možností přehrazení toku Čisté, případně by mohlo dojít k sesutí části svahu přímo naproti domu č.p. 31. Tato část svahu se zatím jeví jako stabilní. |

Foto 44: Odlučný prostor sesuvu

| <b>XVIII</b> | <b>Sanační opatření</b> | Čelo sesuvu zahradilo tok Čisté v těsné blízkosti zástavby. Odlučná a transportní oblast sesuvu leží na levém břehu potoku Čistá, na strmém, původně zalesněném svahu. Akumulační oblast sesuvu zasahovala do obytné části a přehradila tok. Tato část byla již v době rekognoskace odtěžena. Stejně tak byly odstraněny vzrostlé stromy ohrožující obytný dům č.p. 31. V současnosti je pata svahu nezajištěná. Situaci na místě komplikuje potok Čistá, který při zvýšeném průtoku eroduje levý břeh. Doporučením možné sanace je vybudování gabionové zdi zpevněné několika piloty na levém břehu Čisté, terénní úpravy vedoucí ke zmírnění sklonu svahu a jeho opětovné osázení listnatými stromy s hlubším kořenovým systémem než u |

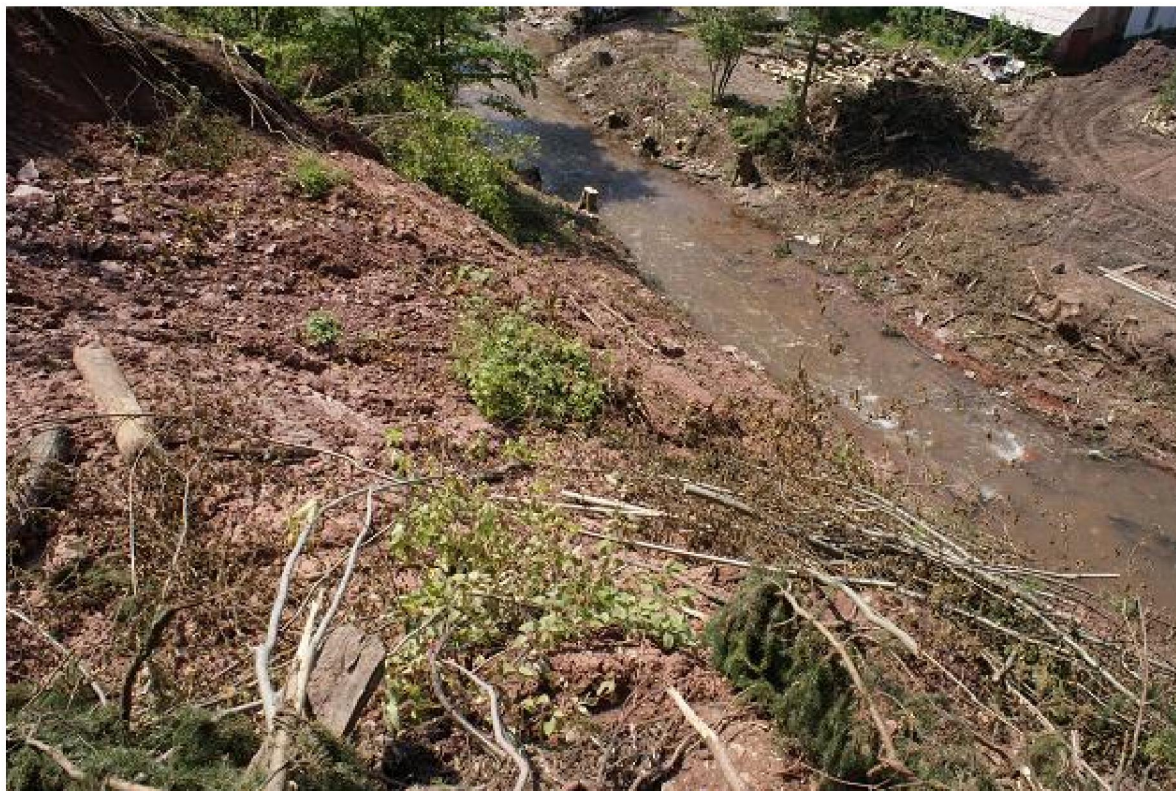
Foto 45: Transportní a akumulční oblast sesuvu (čelo sesuvu odtěženo technikou)

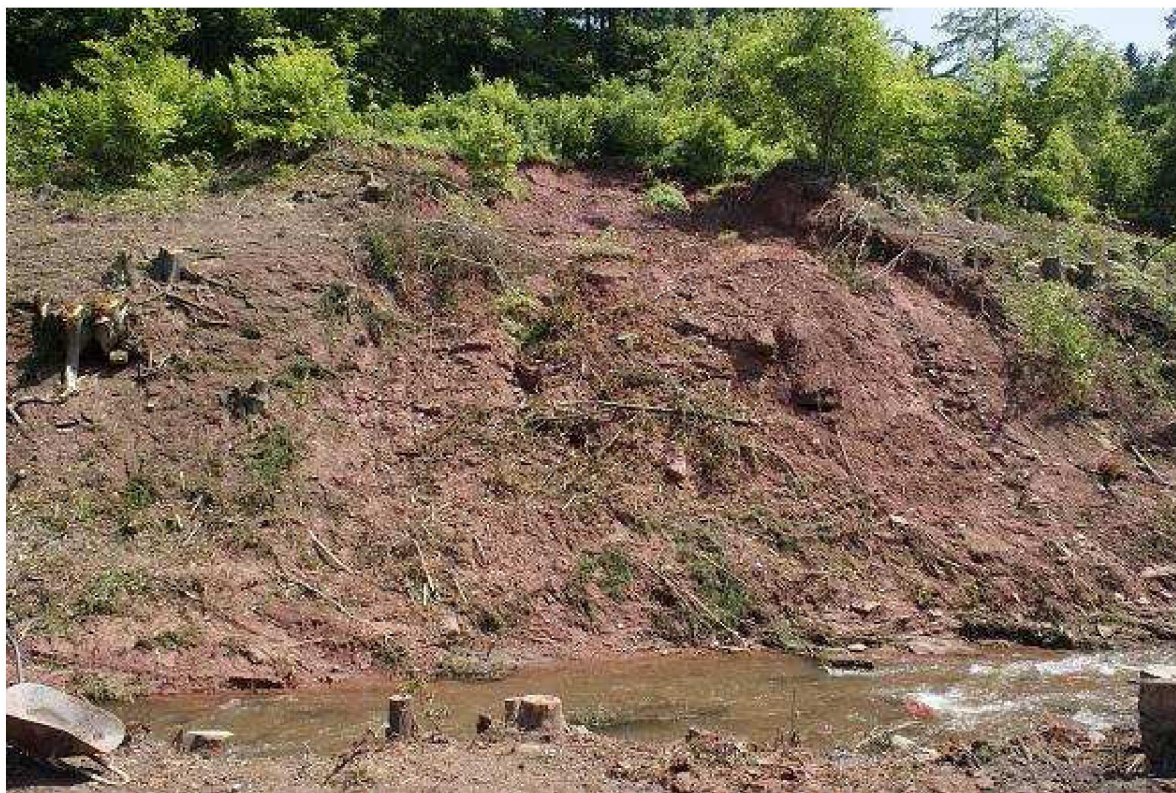
Foto 46: Čelní pohled na sesuv

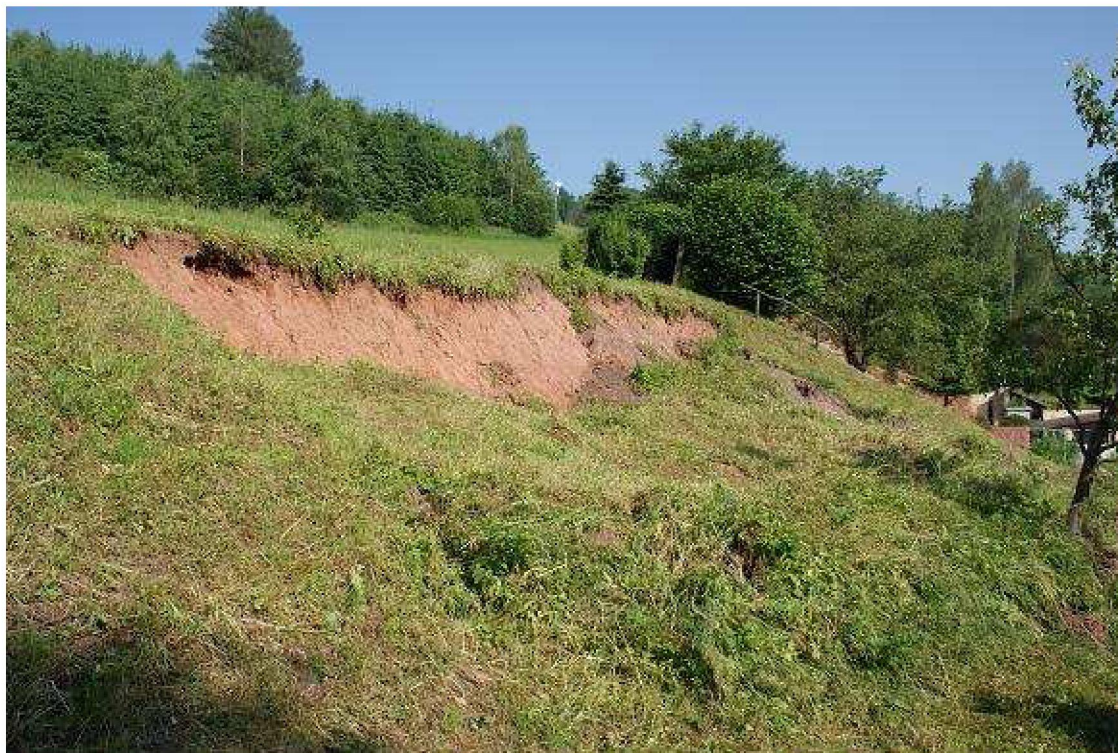
Foto 47: Boční pohled na sesuv

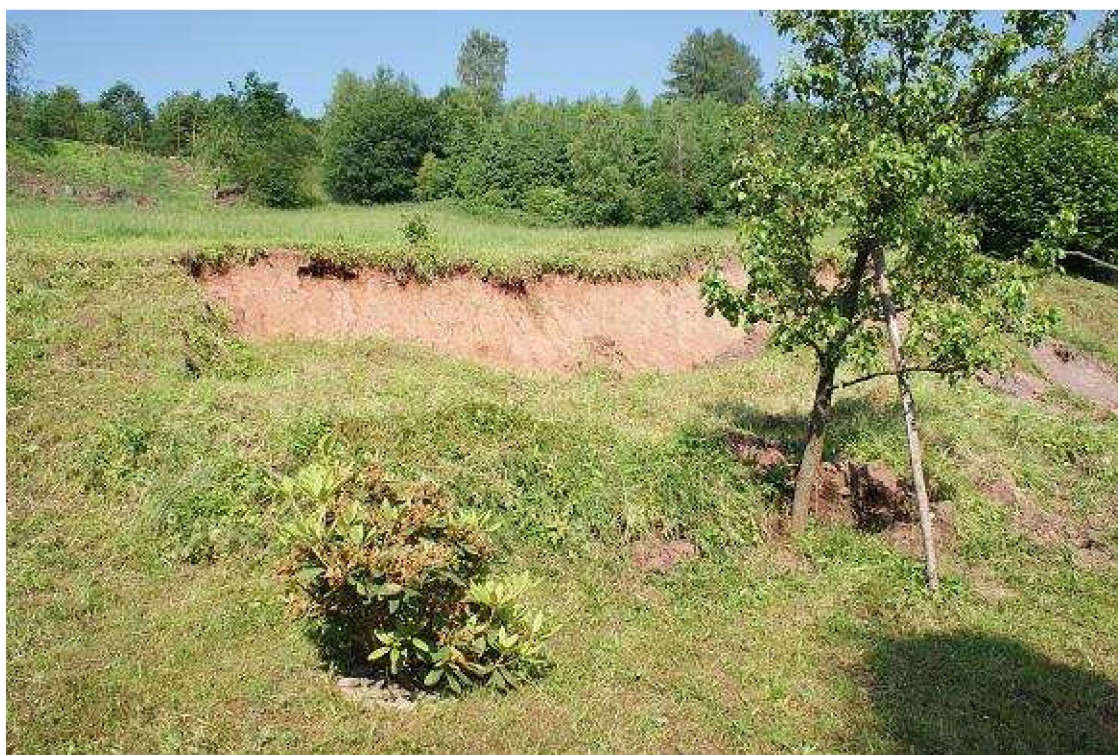
Foto 48: Čelní pohled na sesuv

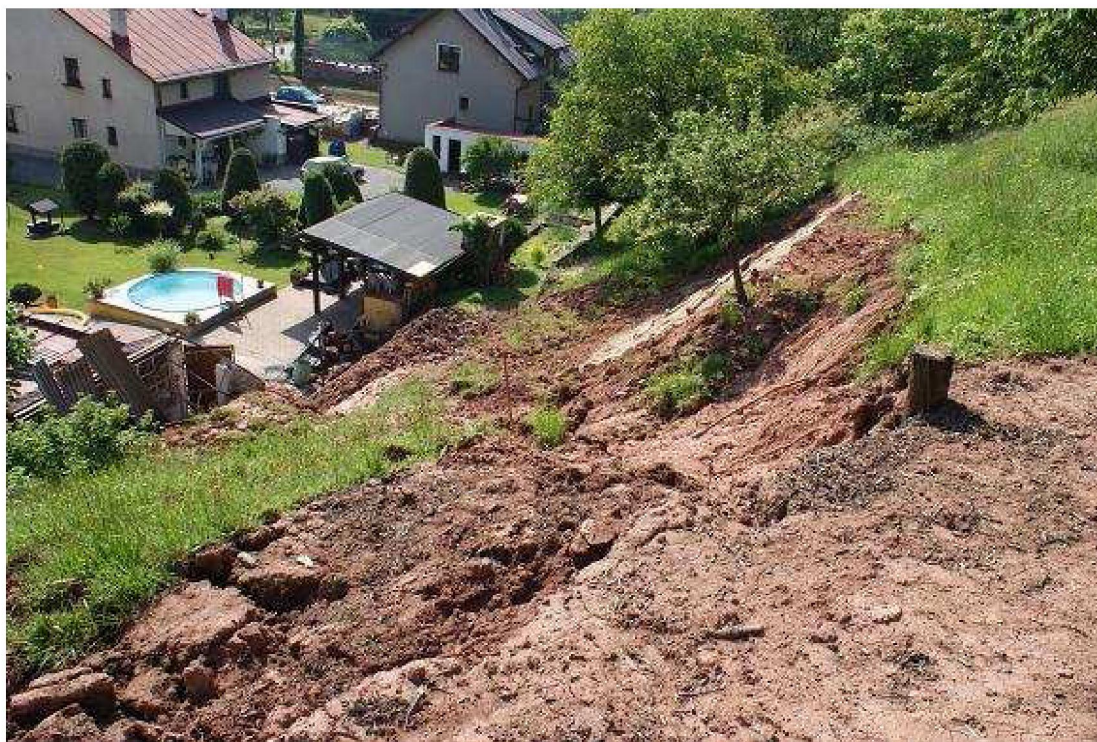
Foto 49: Odlučný prostor sesuvu – levá část při pohledu shora

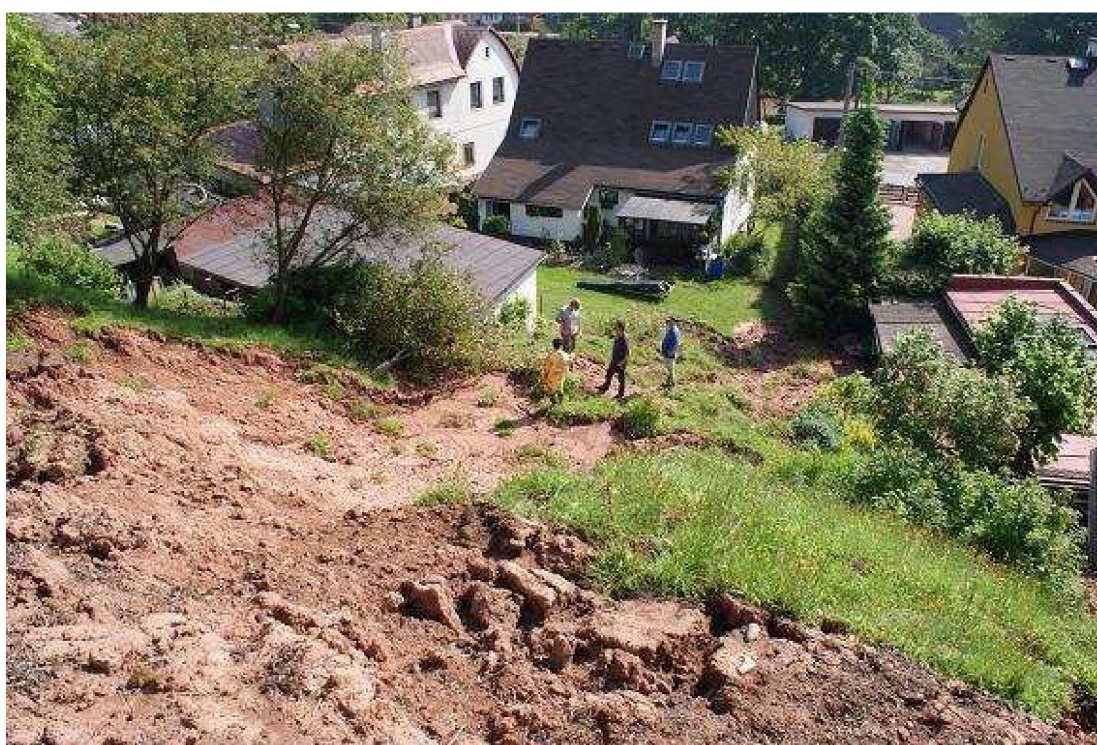
Foto 50: Transportní a akumulční oblast pravé části sesuvu

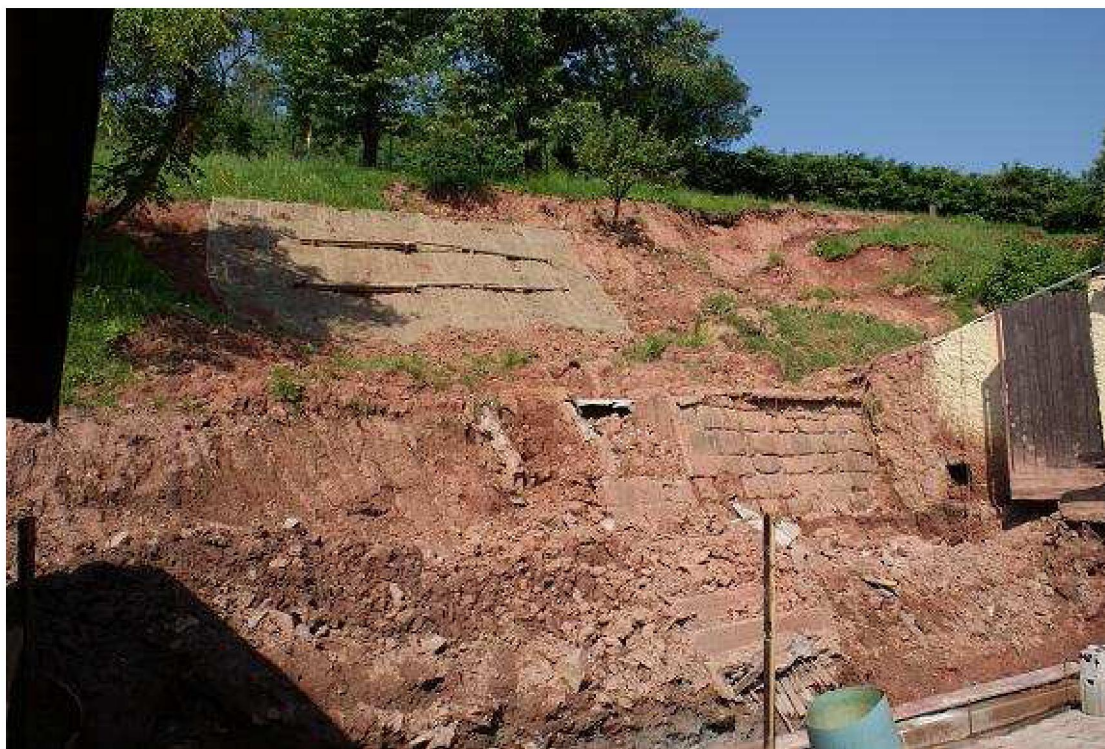
Foto 51: Čelní pohled na levou část sesuvu s odtěženou akumulací a započatými úpravami povrchu svahu

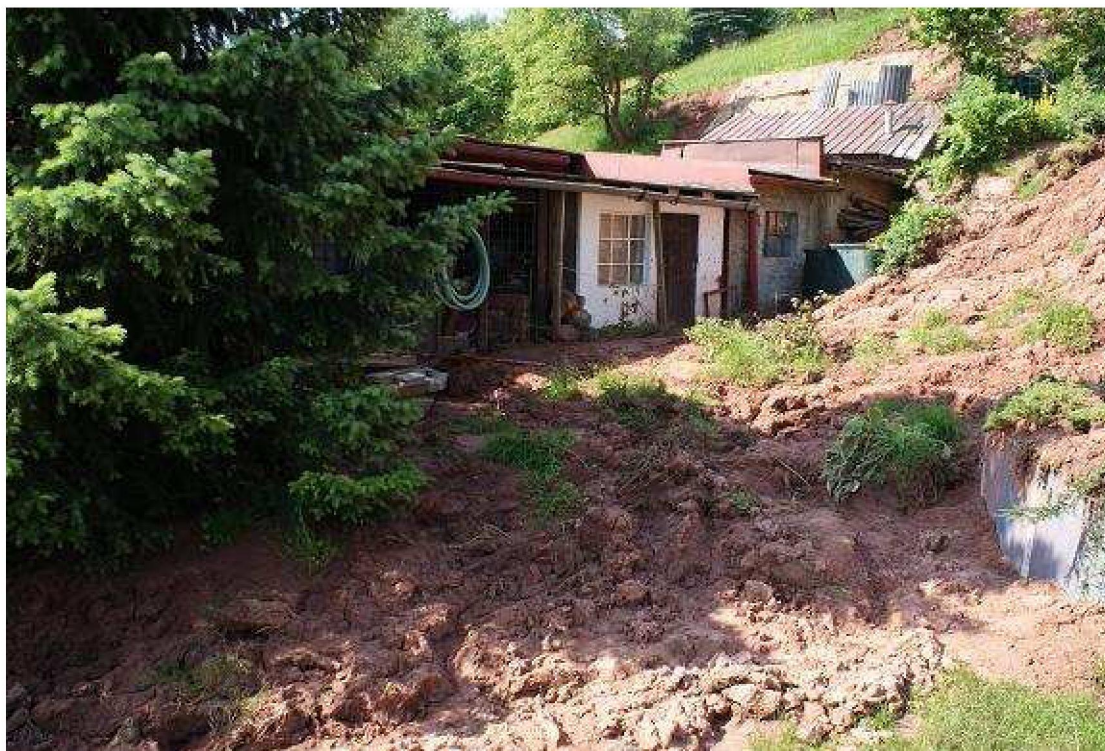
Foto 52: Akumulace pravé části sesuvu s ohroženými zděnými kůlnami.

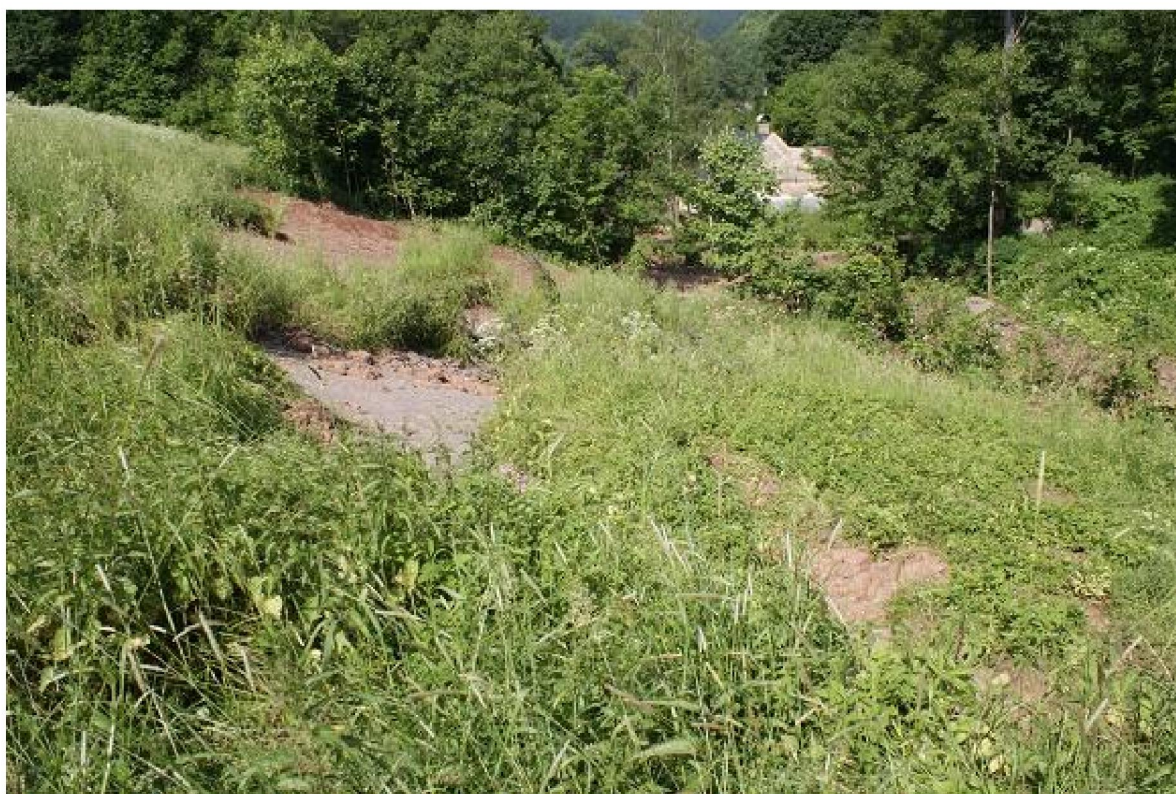
Foto 64: Odlučný prostor sesuvu

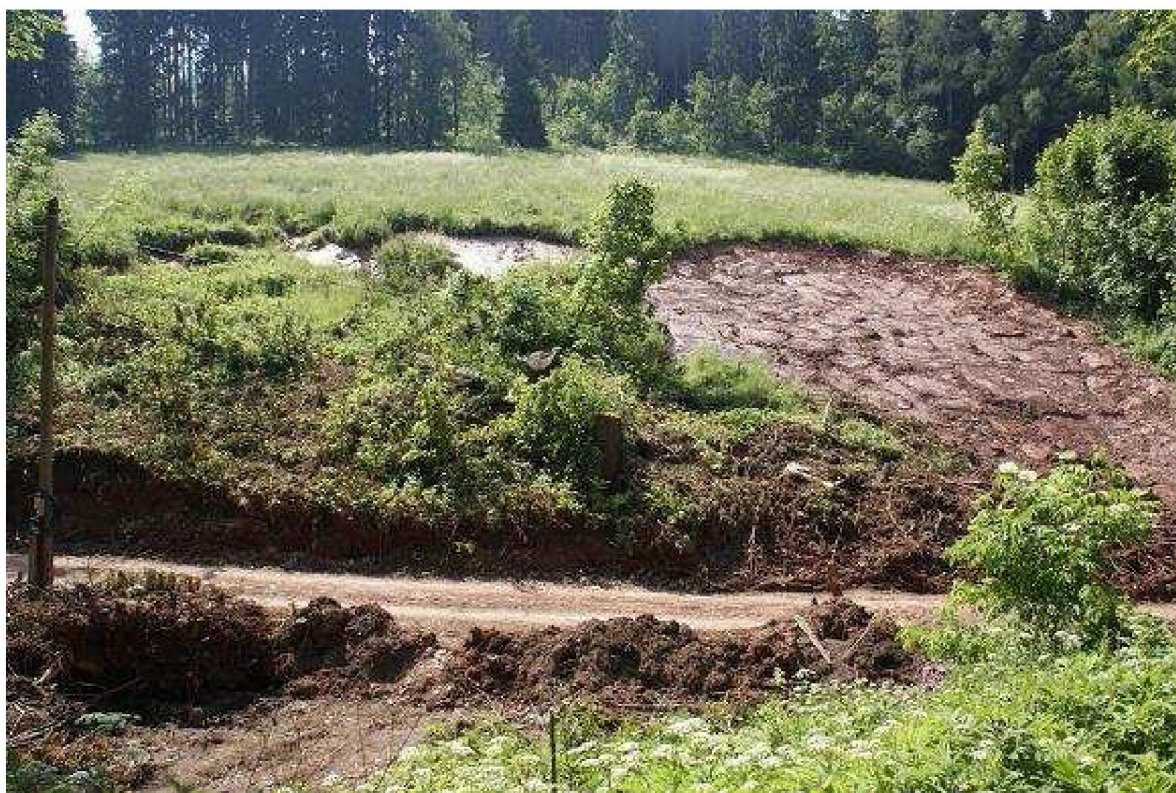
Foto 65: Čelní pohled na sesuv

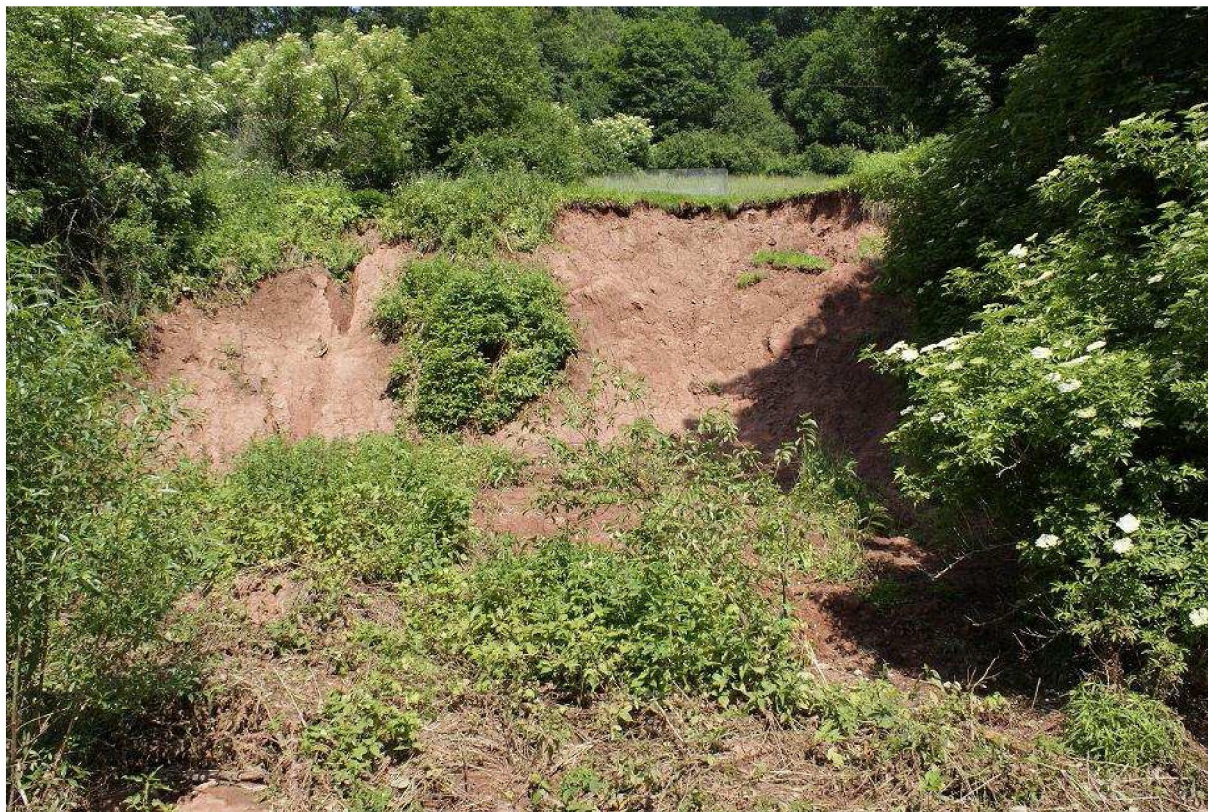
Foto 66: Čelní pohled na sesuv

| <b>XVIII</b> | <b>Sanační opatření</b> | Po odvodnění a vysušení provést vhodnou úpravu terénu vedoucí k zmírnění sklonu svahu. Podepřít patu svahu kamenným břehem vzhledem k zamýšlené stavbě rybníka v prostoru pod svahem. Sklon svahu zmírnit např. terasovou úpravou s opěrnými zídkami. |

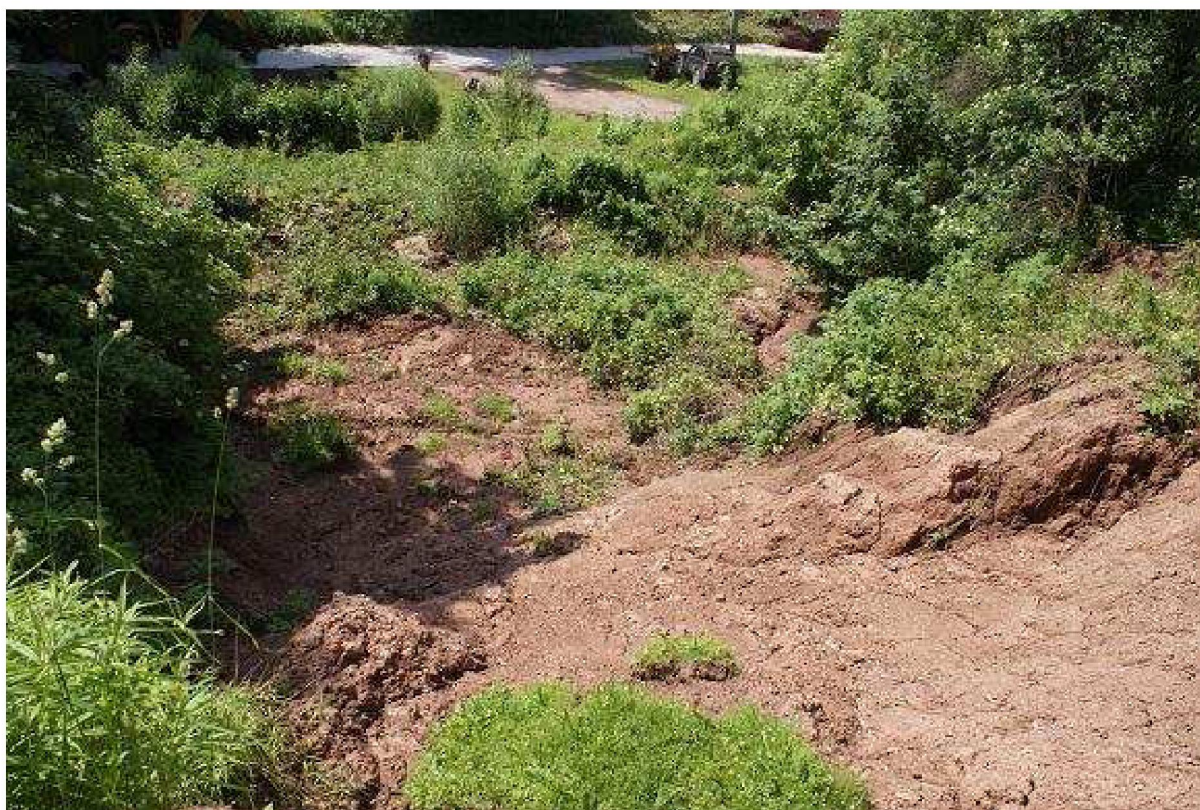
Foto 67: Transportní a akumulční oblast sesuvu

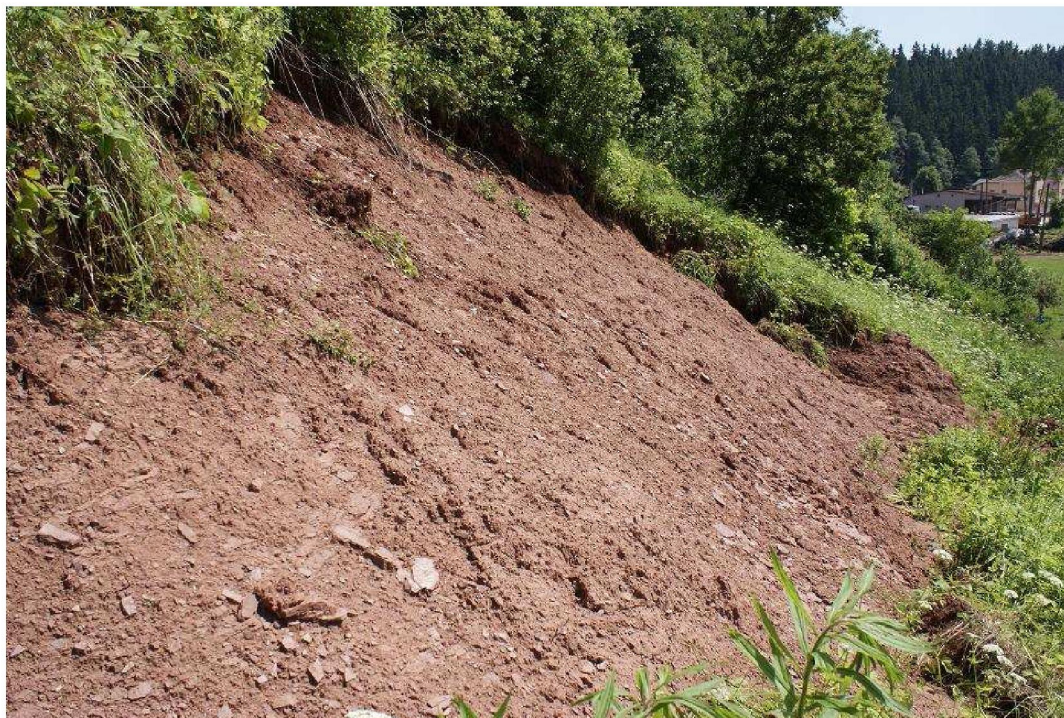
Foto 68: Odlučný prostor sesuvu

| <b>XVIII</b> | <b>Sanační opatření</b> | Sesuv je v nezalesněné stráni na okraji zahradního pozemku p.p.č. 559 u obytného domu č.p. 11. Materiál sesuvu je z větší části v oblasti akumulace. Nalevo od sesuvu je druhý sesuv přímo u domu č.p. 11. Oba sesuvy jsou oddělené neporušeným pruhem zeminy s travním porostem. Sesuv není nutné samostatně zajišťovat. Dostačujícím opatřením je zmírnit sklon svahu a zatravnit prostor sesuvu, případně osázet svah pozemku ovocnými dřevinami za účelem zpevnění svahu kořenovým systémem. |

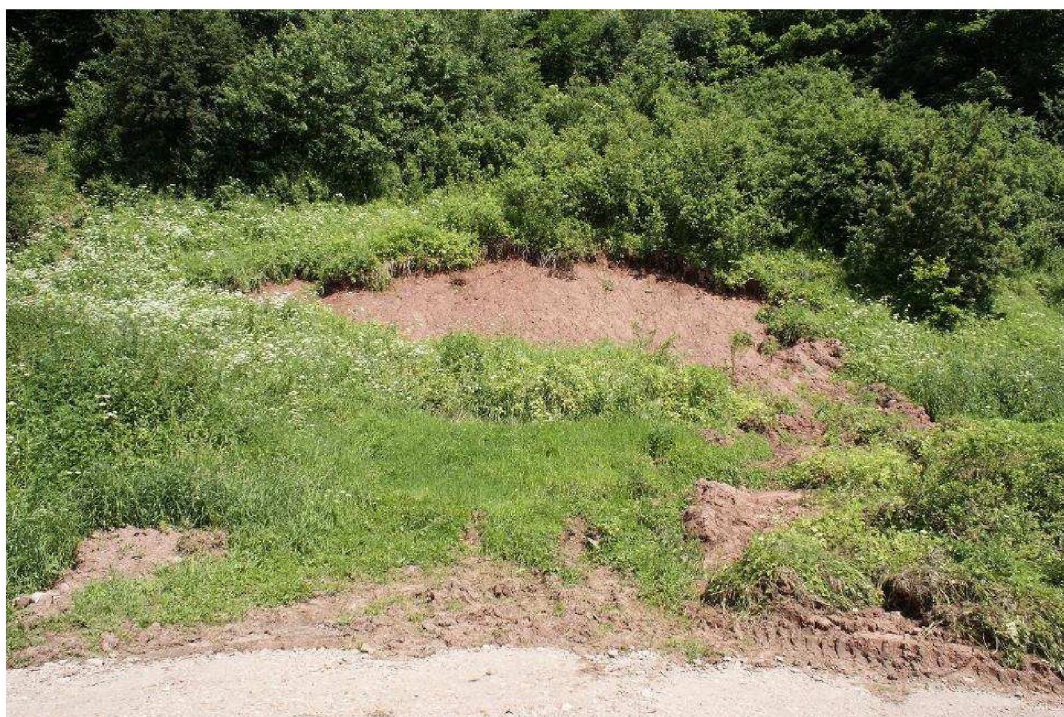
Foto 69: Čelní pohled na sesuv

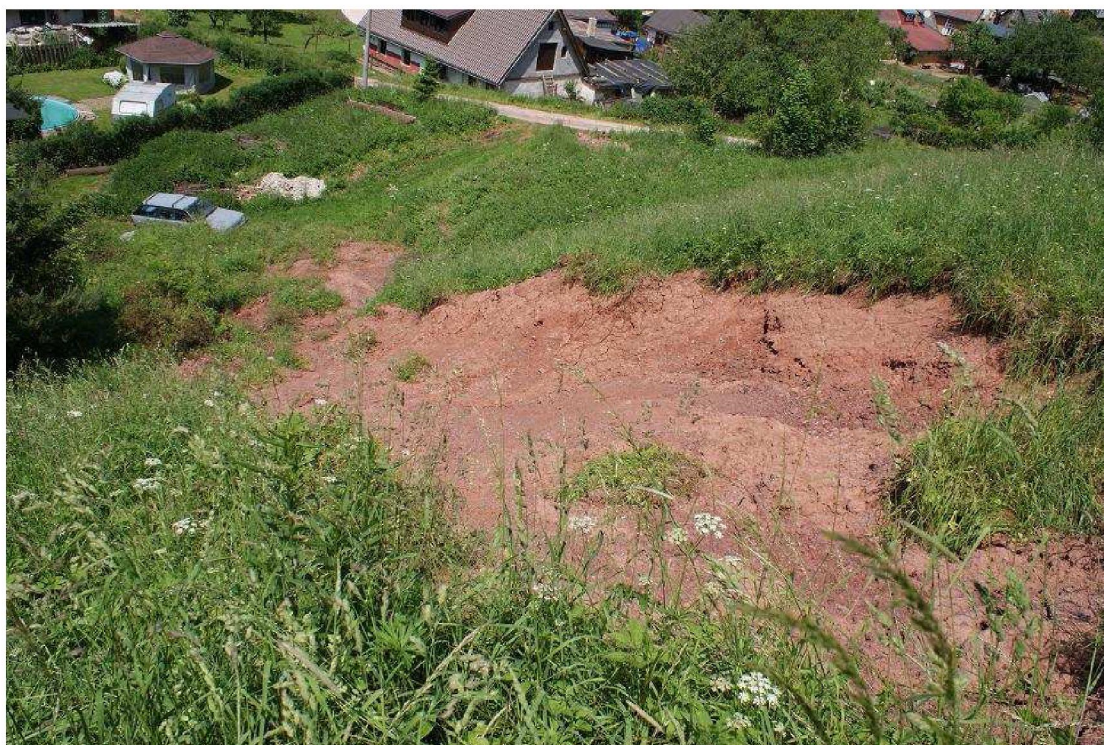
Foto 71: Odlučná, transportní a akumulční oblast sesuvu (pohled shora)

| <b>XVIII</b> | <b>Sanační opatření</b> | Sesuv je ve stráni na pozemku p.p.č. 5388, nad zahradou p.p.č. 543/1. Materiál sesuvu je z větší části v oblasti akumulace. Nad sesuvem je výrazný propad terénu z dřívější doby a není tak vyloučena sufoze jako další z možných vlivů působících na stabilitu svahu. Sesuv není nutné zajišťovat. Pokud bude materiál v akumulčním prostoru ponechán, bude dostačujícím opatřením zmírnění sklonu svahu a zatravnění prostoru sesuvu, případně osázení ovocnými dřevinami za účelem zpevnění svahu kořenovým systémem. |

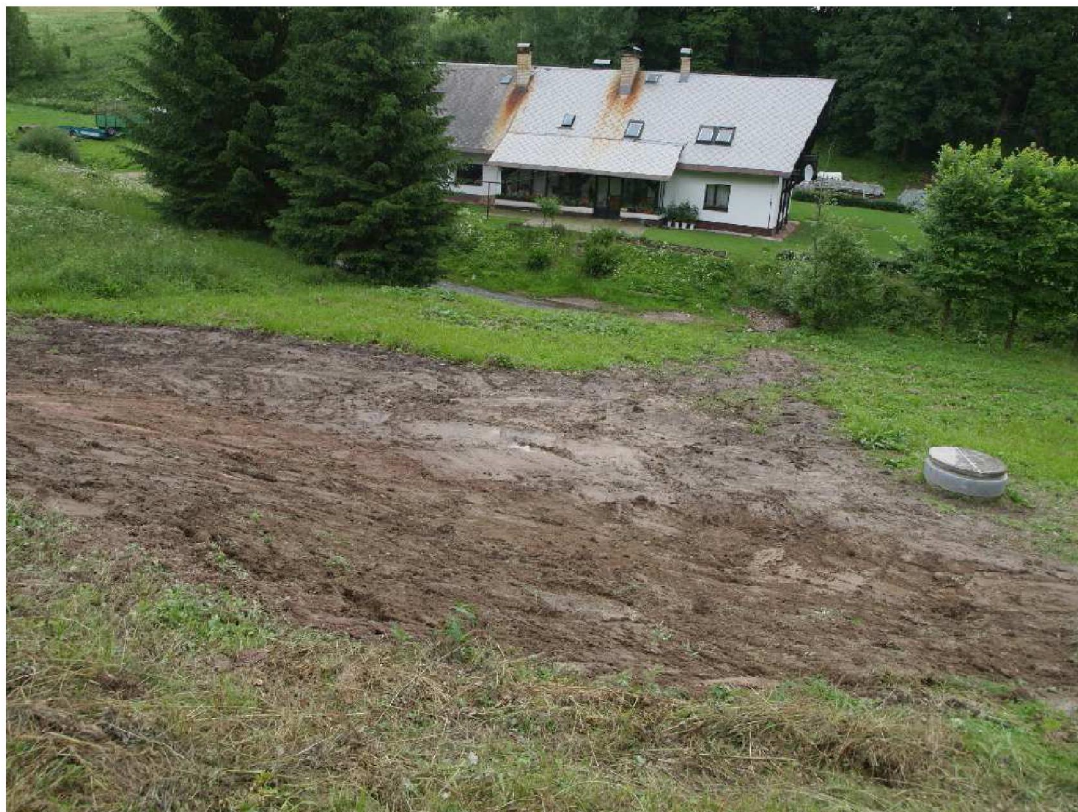
| <b>XVI</b> | <b>Fáze vývoje - prognóza</b> | finální (těleso již nemá prostor k dalšímu pohybu) |

Foto 72: Sanovaný sesuv, vpravo vodní zdroj, dole před domem teče bezejmenný potůček

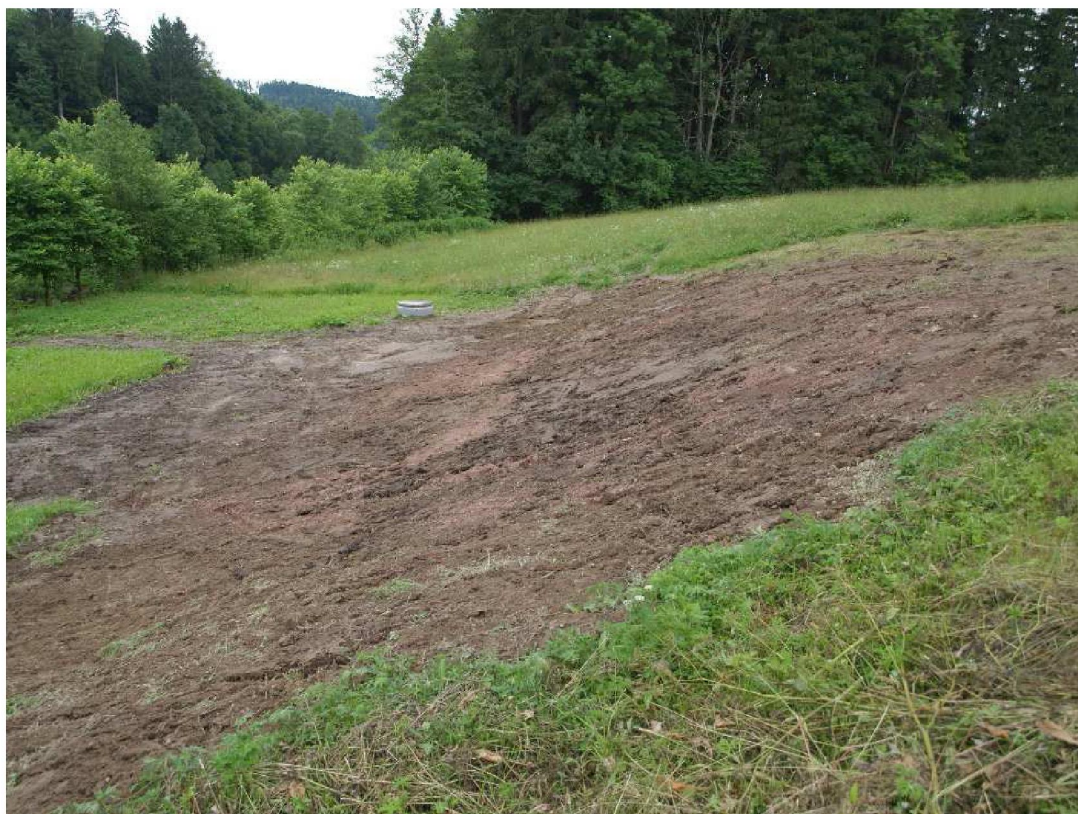
Foto 73: Povrch sanovaného sesuvu

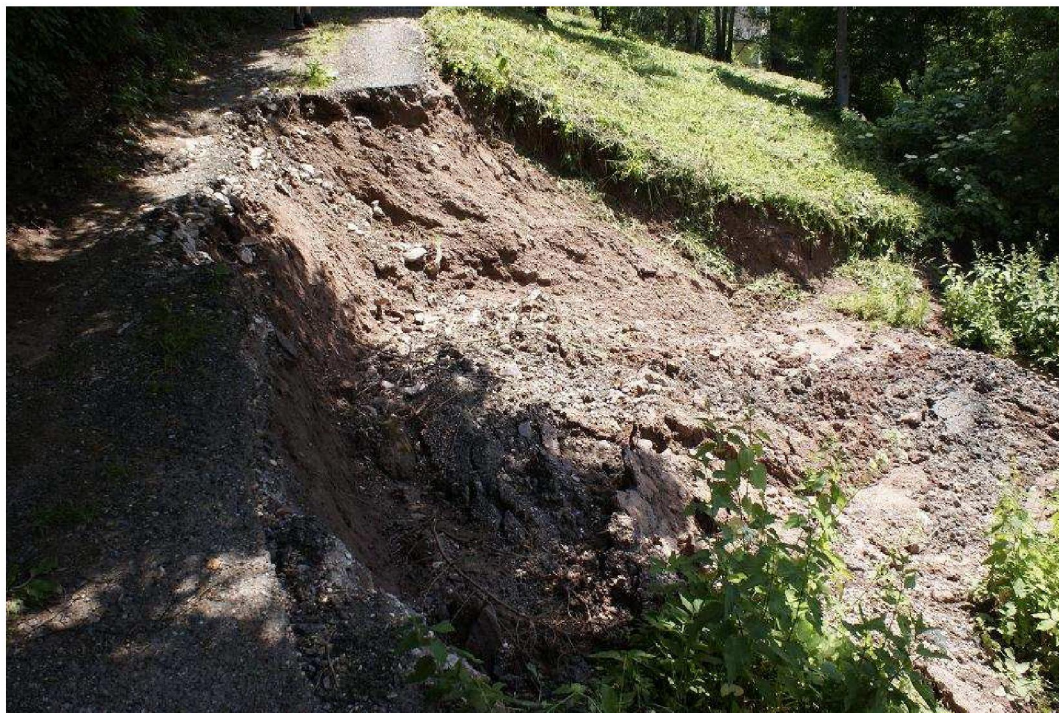
Foto 74: Odlučný prostor sesuvu s poškozenou komunikací

| <b>XVIII</b> | <b>Sanační opatření</b> | Sesuv je ve stráni na pozemku p.p.č. 151/1 a 151/2 a odlučnou zónou zasahuje přístupovou cestu k obytnému domu č.p. 153. Materiál sesuvu je z větší části odklizen. Pata svahu a celý prostor sesuvu byl již stabilizován kameny a kamennými bloky a poničená cesta v horní části sesuvu byla opravena. Stávající opatření jsou dostatečná a zajištění postižené části svahu vyhovuje. |

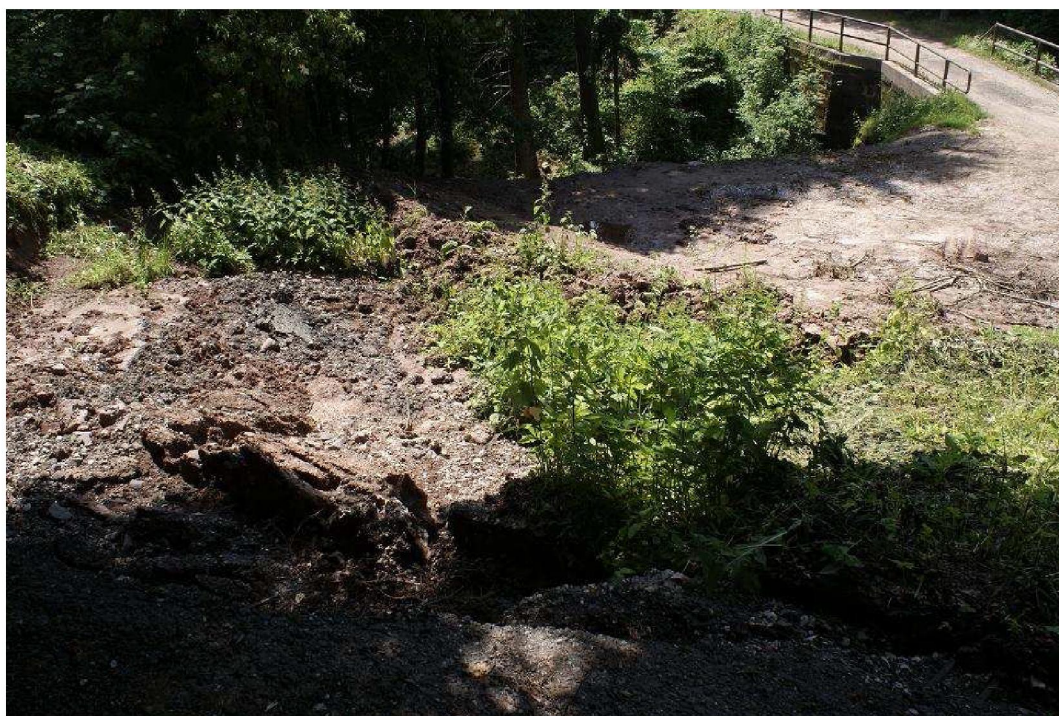
Foto 75: Transportní a akumulční oblast sesuvu (čelo sesuvu odtěženo technikou)

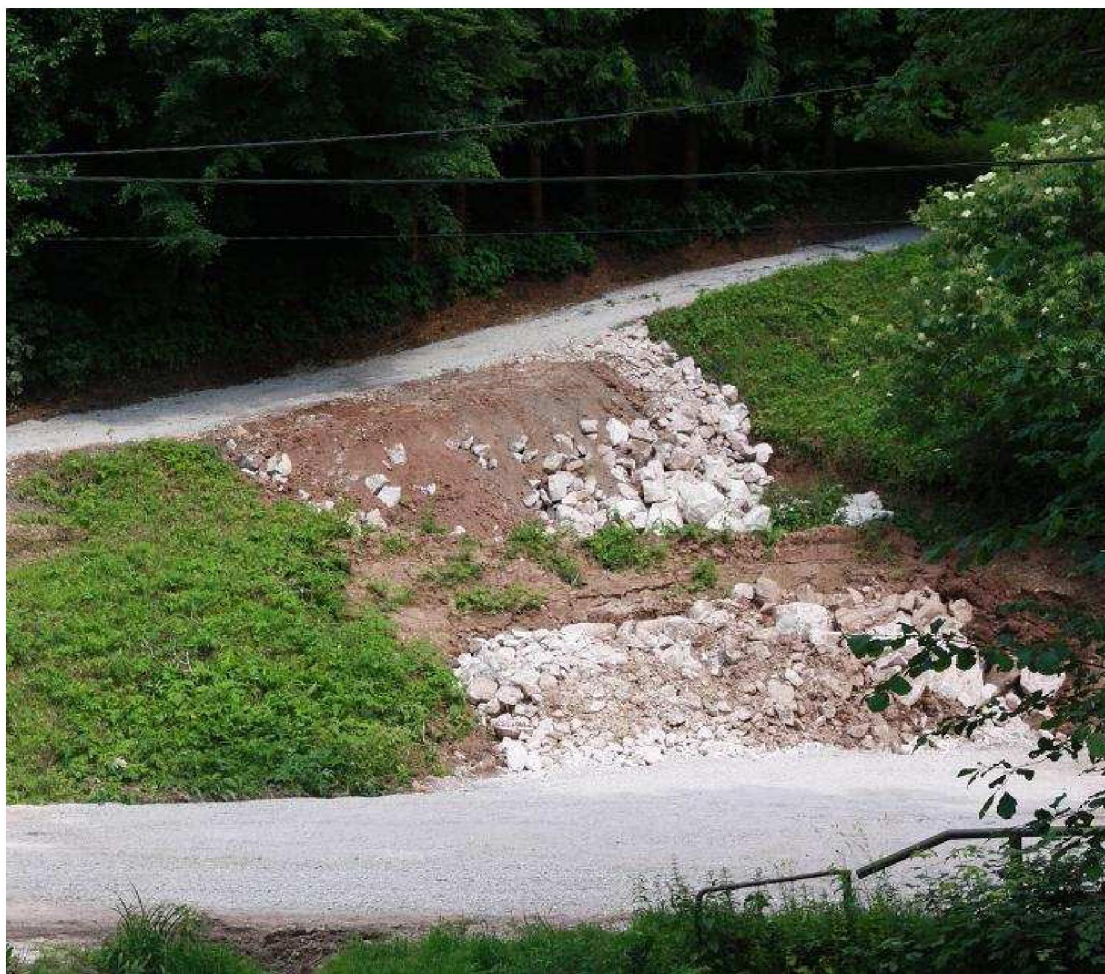
Foto 76: Současný stav stabilizačních prací ve svahu
