**1 - Královehradecký kraj, Arnultovice p.č. 909, 374**

| <b>V</b> | <b>Autor a instituce</b> | RNDr. Igor J. Dvořák, Ph.D., ČGS |
| <b>VI</b> | <b>Datum rekognoskace</b> | 18. 6. 2013 |

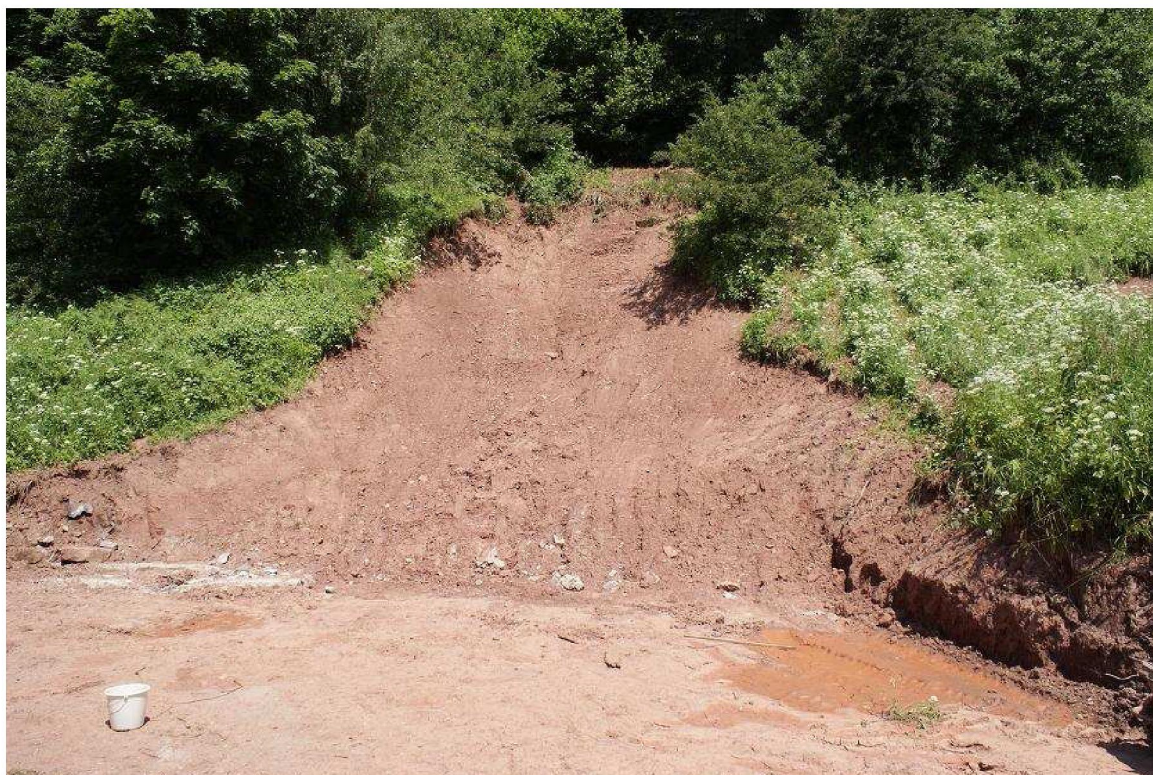
Foto 77: Čelní pohled na sesuv

| <b>XVIII</b> | <b>Sanační opatření</b> | Nad sesuvem se vyskytuje v zalesněné části svahu další sesuv obdobných rozměrů. Sesuv je v bezprostřední blízkosti obytného domu č.p. 11. Materiál horního sesuvu v zalesněné části svahu je z větší části v oblasti transportu a akumulace mezi stromy nad spodním sesuvem. Oba sesuvy jsou oddělené neporušeným pruhem zeminy s travním porostem. Horní sesuv není nutné samostatně zajišťovat. Sanační opatření je naopak nezbytné provést u spodního sesuvu s dostatečně dimenzovaným retenčním prostorem u opěrné zdi při patě svahu s ohledem na horní sesuv v lese. |
| <b>XXII</b> | <b>Poznámky, doporučení</b> | V prostoru sesuvu doporučujeme ve spodní části u paty svahu vybudování opěrné zdi nebo gabionu s dostatečným retenčním prostorem a odvodněním. Prostor sesuvu pravděpodobně zaroste náletem dřevin přirozenou cestou nebo jej lze zatrávnit. |

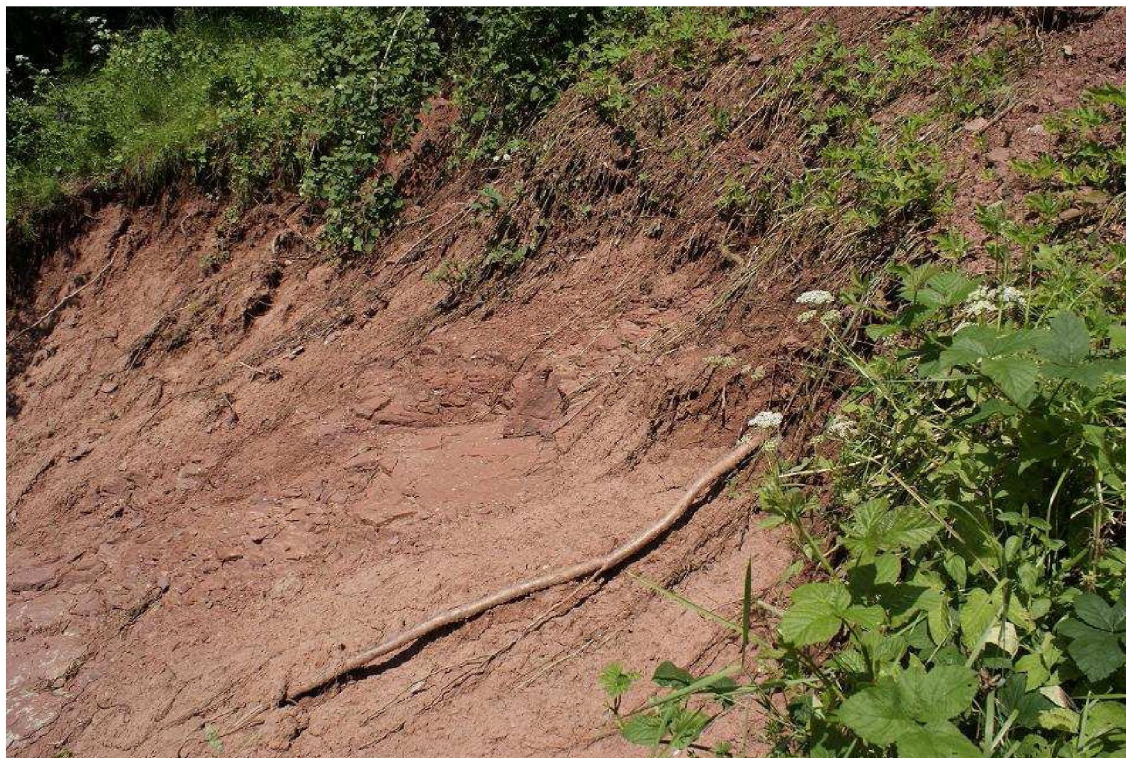
Foto 78: Odlučný prostor sesuvu

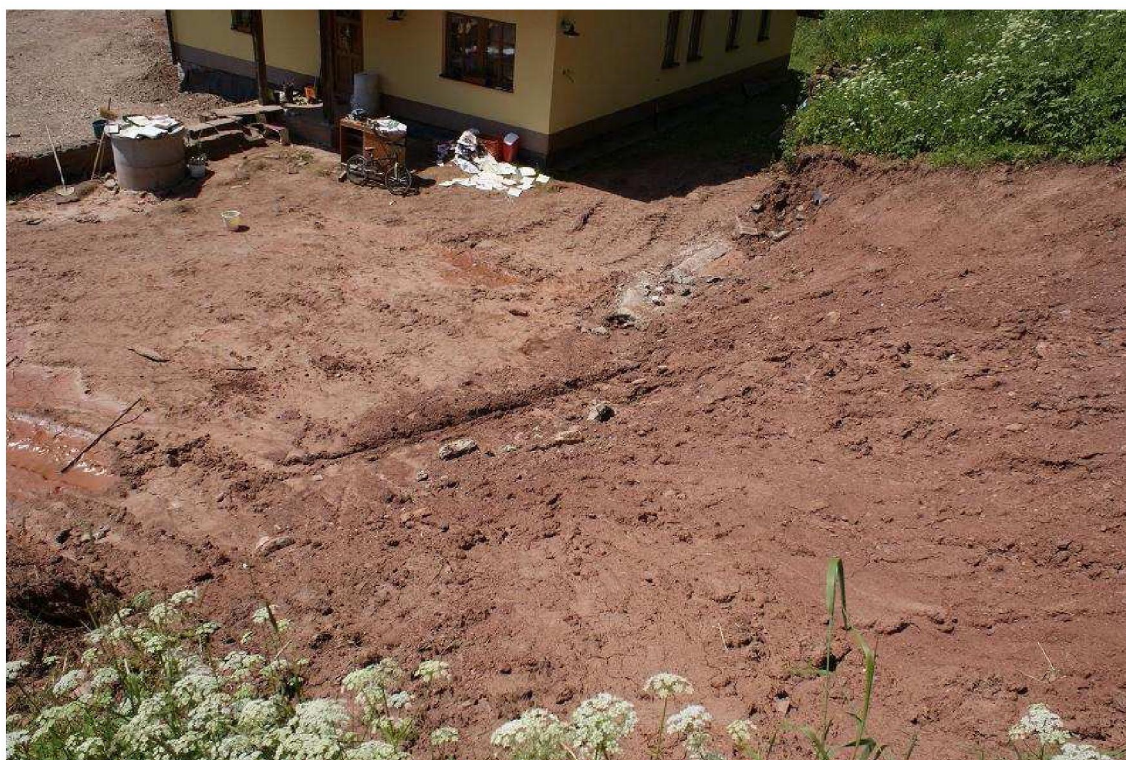
Foto 79: Transportní a akumulční oblast sesuvu (materiál z akumulční oblasti odstraněn)

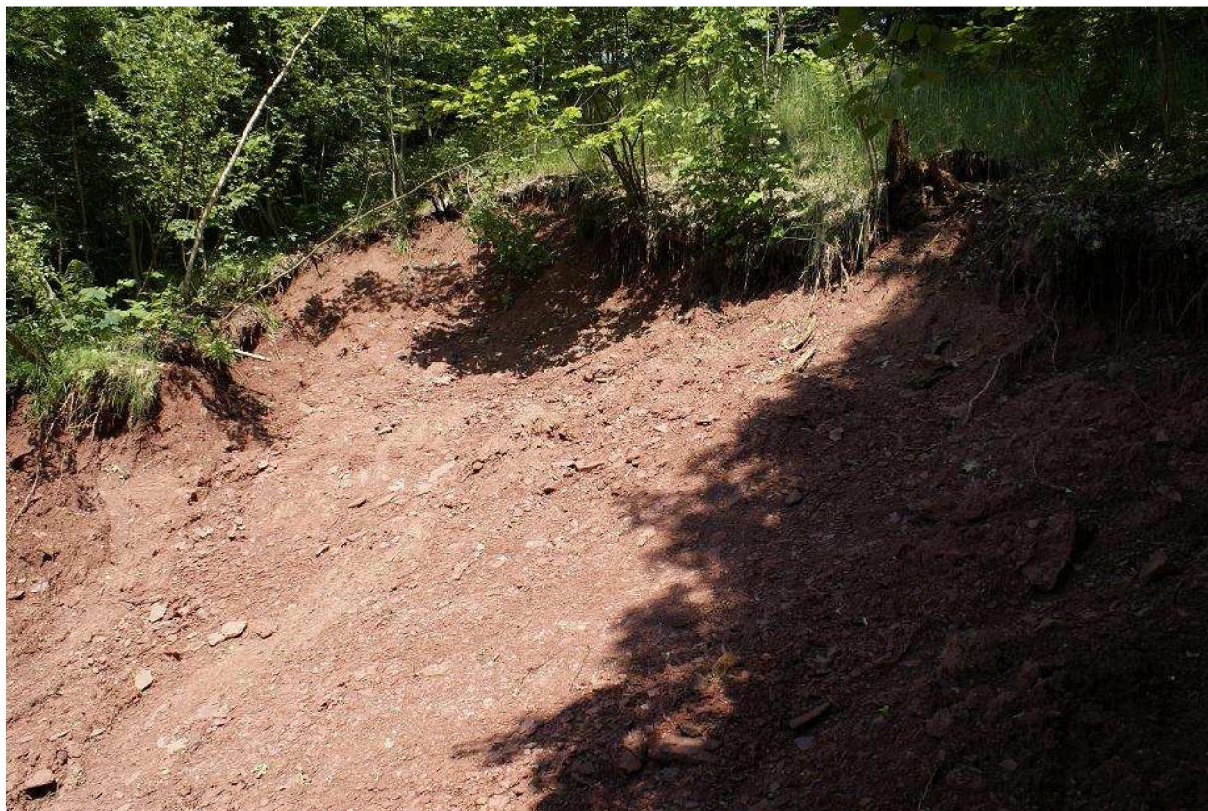
Foto 80: Odlučný prostor sesuvu

| <b>XVIII</b> | <b>Sanační opatření</b> | Sesuv je v zalesněné části svahu nad dalším sesuvem v nezalesněné stráni bezprostředně u obytného domu č.p. 11. Materiál sesuvu je z větší části v oblasti transportu a akumulace mezi stromy nad spodním sesuvem. Oba sesuvy jsou oddělené neporušeným pruhem zeminy s travním porostem. Horní sesuv není nutné samostatně zajišťovat. Opatření je naopak nezbytné provést u spodního sesuvu s dostatečně dimenzovaným retenčním prostorem u opěrné zdi při patě svahu s ohledem na horní sesuv v lese. |
| <b>XXII</b> | <b>Poznámky, doporučení</b> | V prostoru horního sesuvu doporučujeme odstranění padlých stromů a křovin. Prostor sesuvu pravděpodobně zaroste náletem dřevin přirozenou cestou. |

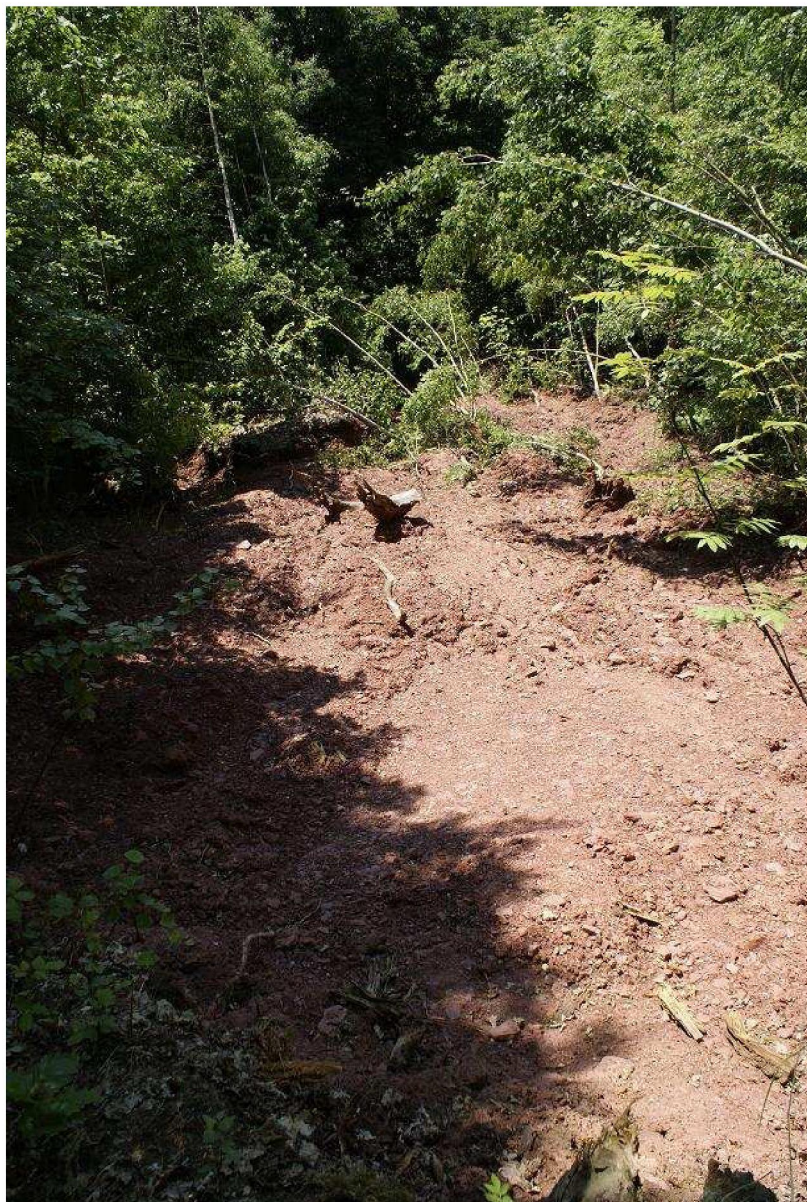
Foto 81: Transportní a akumulční oblast sesuvu (pohled shora)

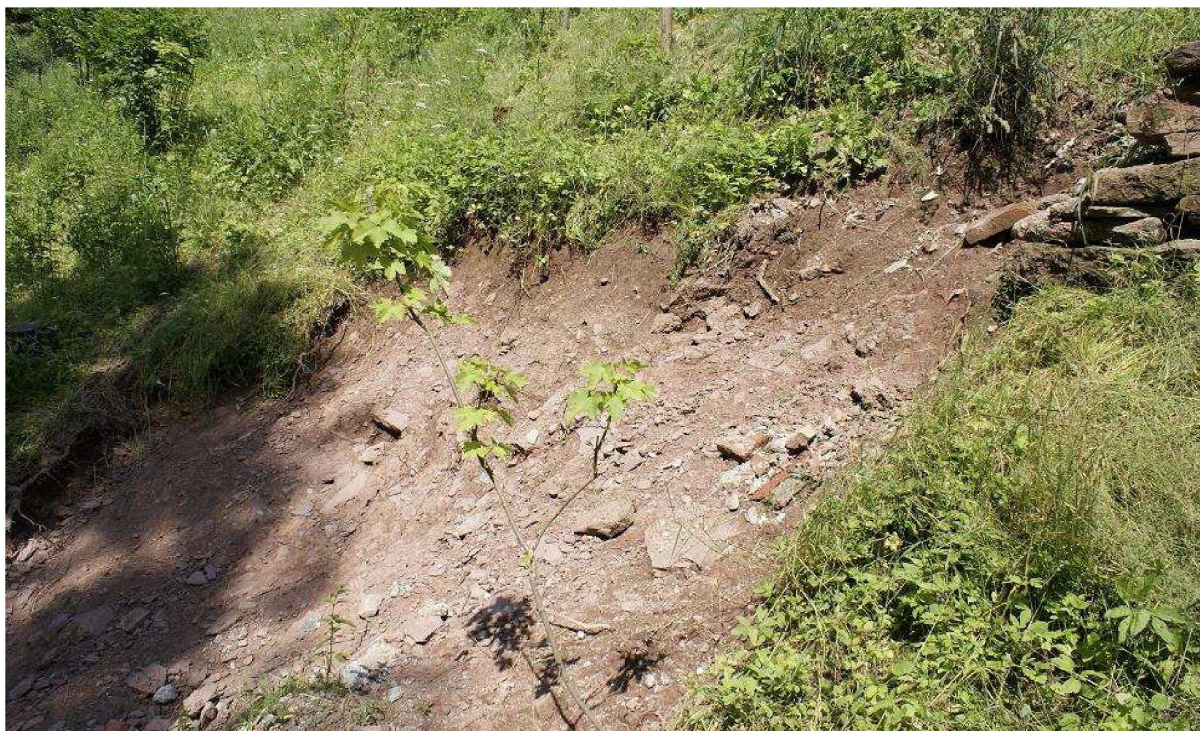
Foto 82: Odlučný prostor sesuvu s poškozenou zídkou

| XVIII | Sanační opatření | Sesuv je ve stráni na pozemku p.p.č. 135 a odlučnou zónou zasahuje do blízkosti přístupové komunikace k obytným domům. Materiál sesuvu leží v akumulární oblasti na levém břehu Bolkovského potoka. Doporučujeme zmírnění sklonu svahu resp. zpevnění svahu po celé délce sesuvu formou zapuštěných opěrných zídek tak, aby se mohl zpevnit prostor odlučné oblasti a nedocházelo k opakovanému sesouvání, které by již mohlo ohrozit komunikaci v blízkosti nad sesuvem. |

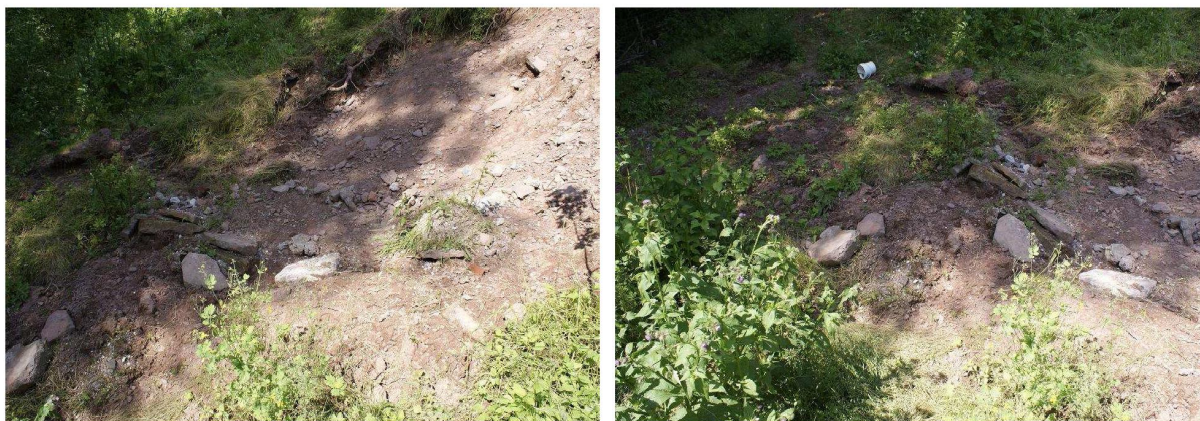
Foto 83: Transportní a akumulční oblast sesuvu (pohled shora)

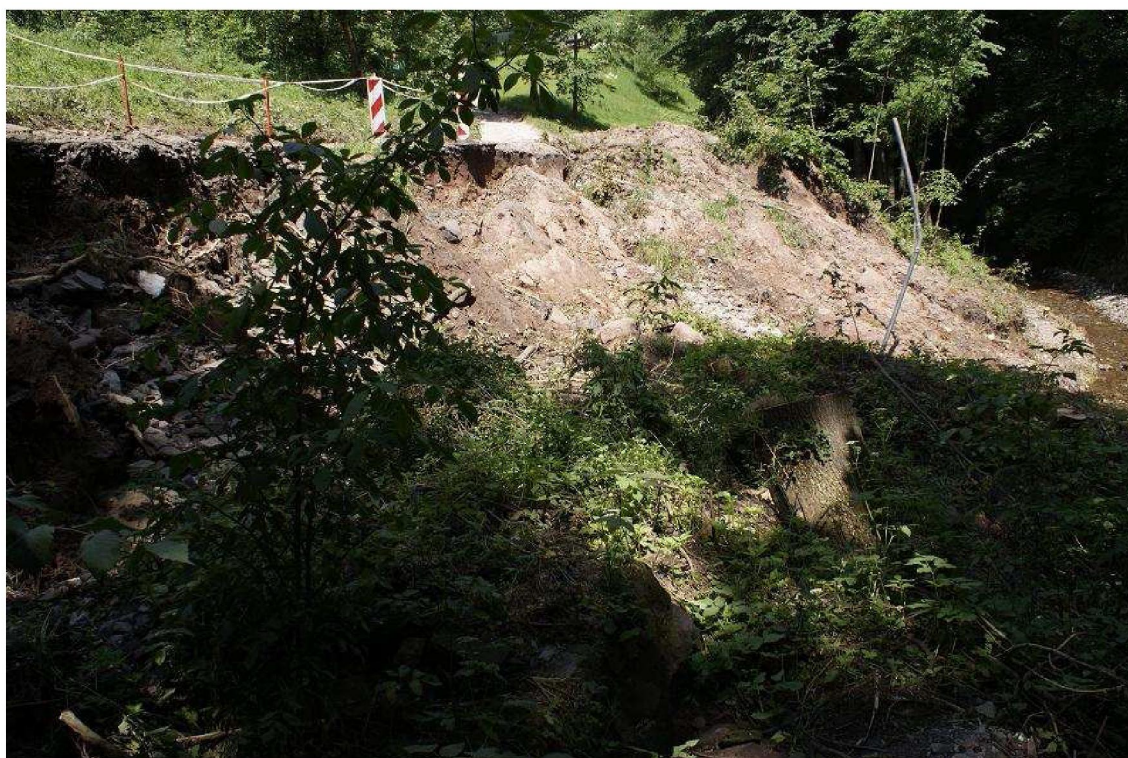
Foto 84: Boční pohled na sesuv

| XVIII | Sanační opatření | Sesuv je na zalesněném pravém břehu Bolkovského potoka na pozemku p.p.č. 125 a odlučnou zónou zasahuje silnici, kterou částečně poškodil. Materiál sesuvu je z části odplaven potokem. Pata svahu a celý prostor sesuvu bude nutné stabilizovat, aby mohlo dojít k opravě části vozovky a její krajnice. U paty svahu na břehu potoka doporučujeme po celé délce sesuvu vybudovat gabionovou zeď zpevňující svah a zabraňující další boční erozi. Na okraji silnice pak další opěrnou zeď a dostatečně velký propustek odvádějící přebytečnou povrchovou vodu na protilehlém okraji silnice. |

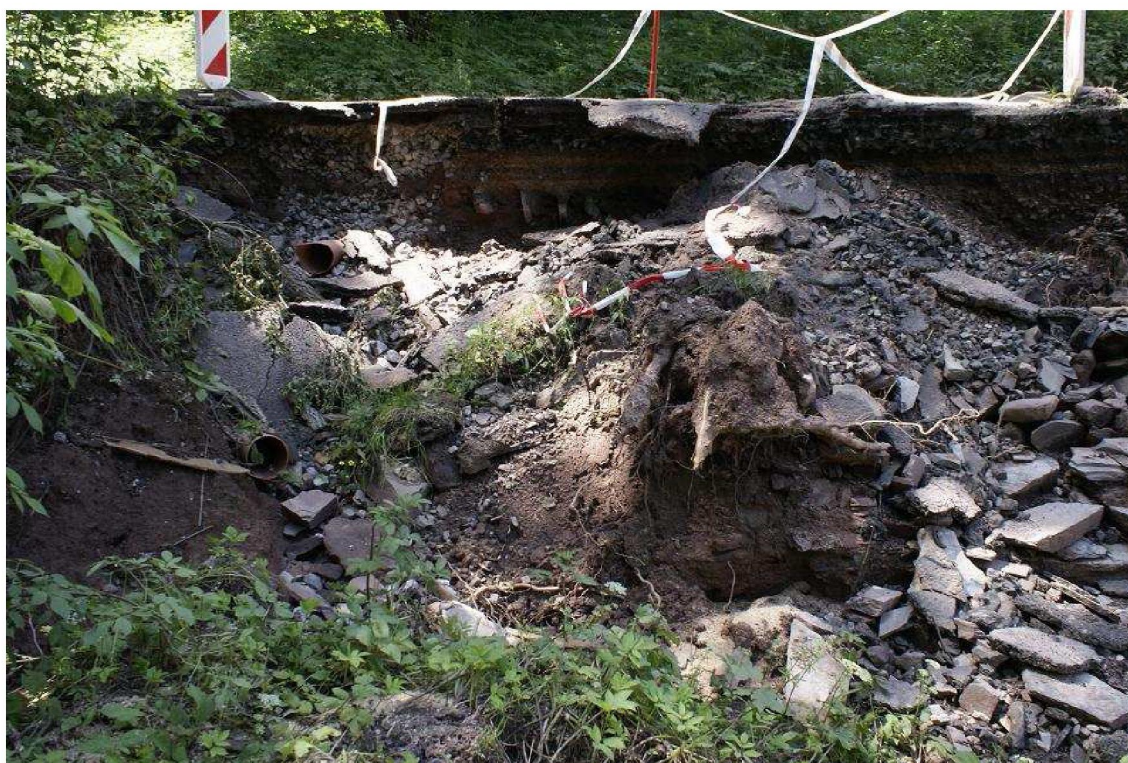
Foto 85: Odlučný prostor sesuvu s poškozenou komunikací

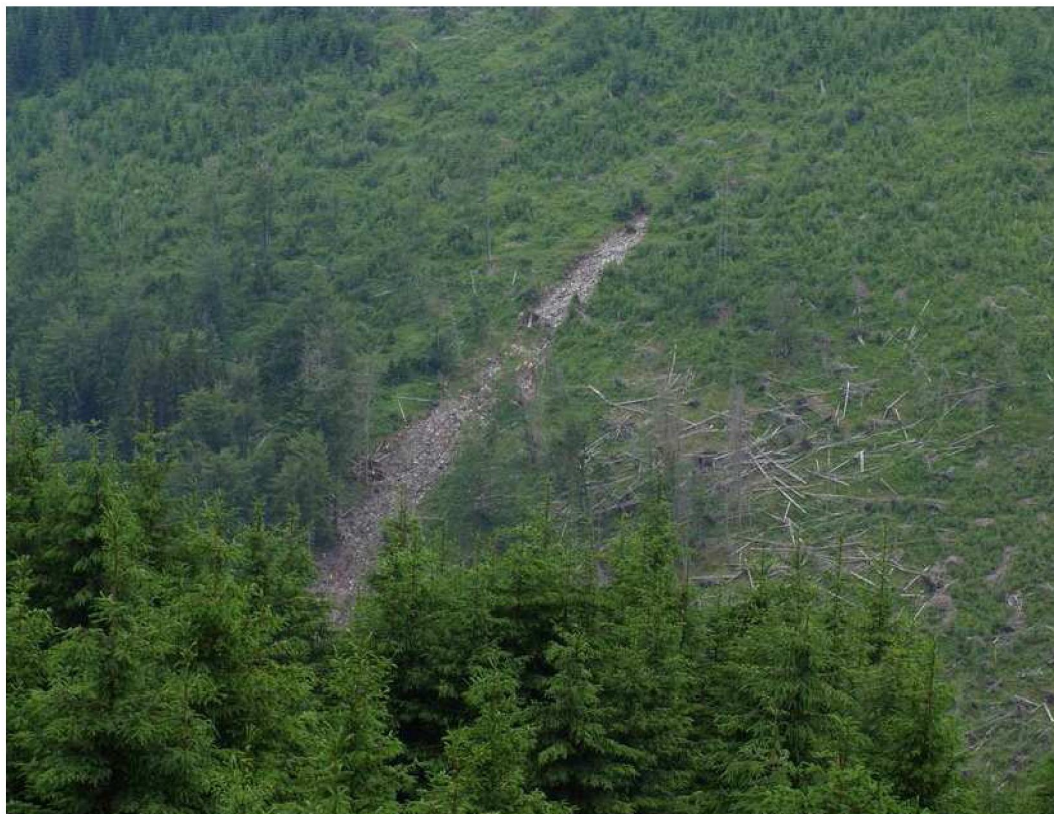
Foto 88: Pohled na muru z protějšího svahu.

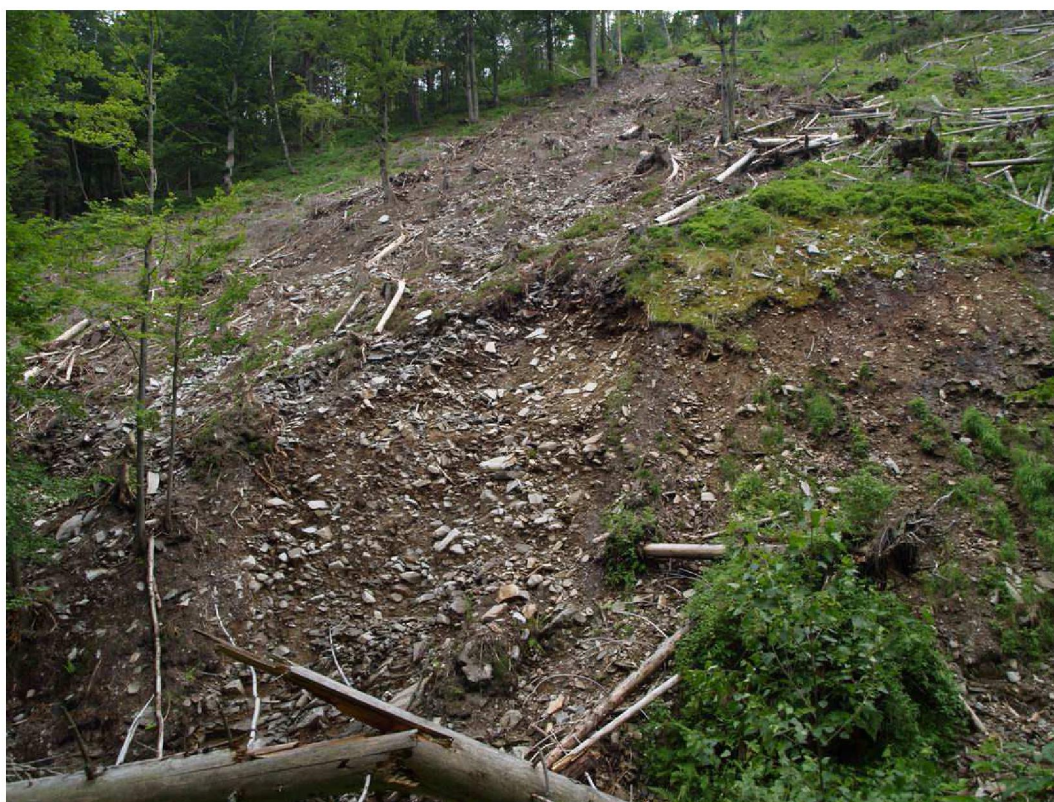
Foto 89: Spodní část se rozšiřuje a z proudového stékání jev pokračuje do frontálního zatřžení břehů.

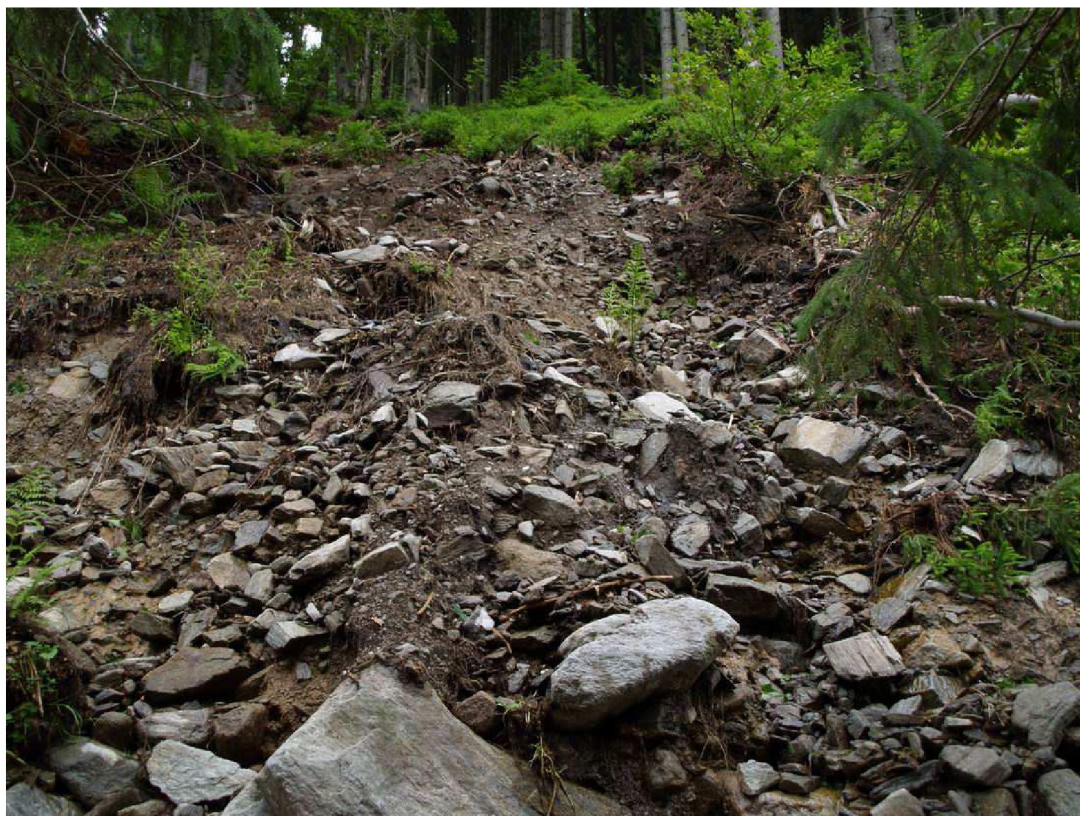
Foto 90: Dílčí kamenitý proud o rozměrech 15x5 m

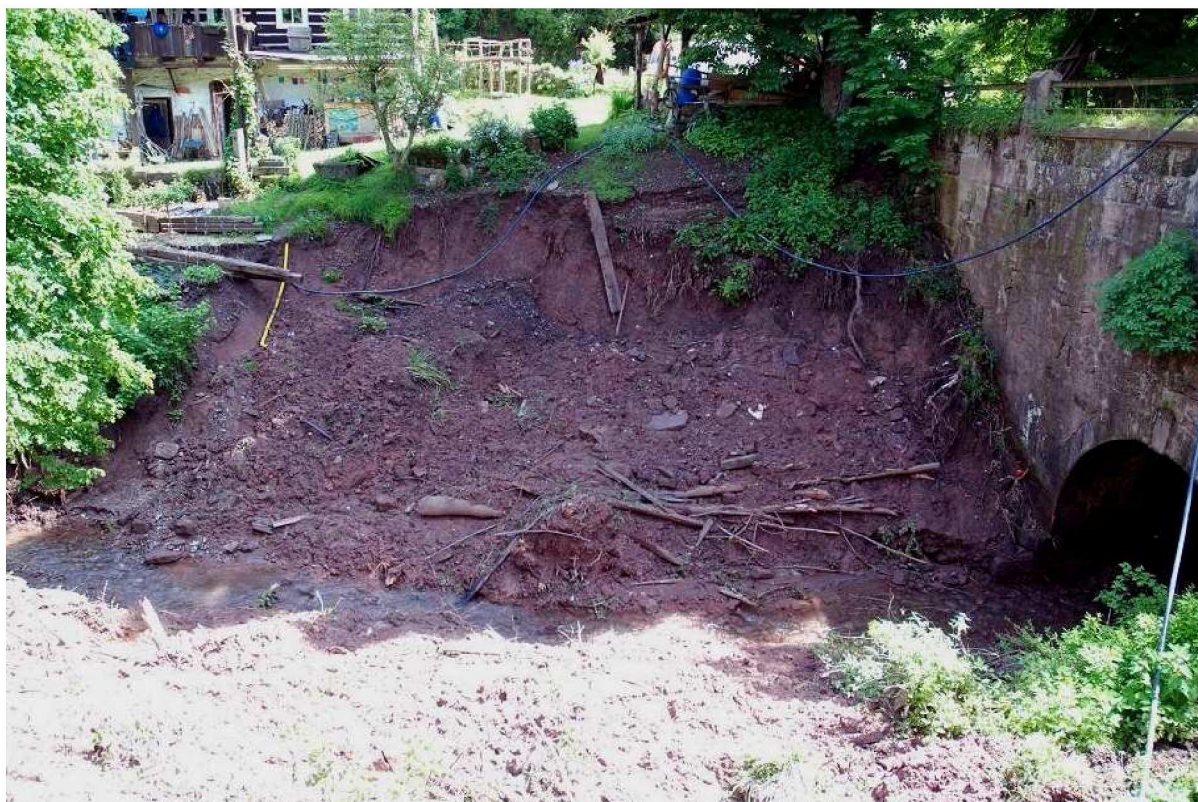
Foto 95: Čelní pohled z protějšího břehu

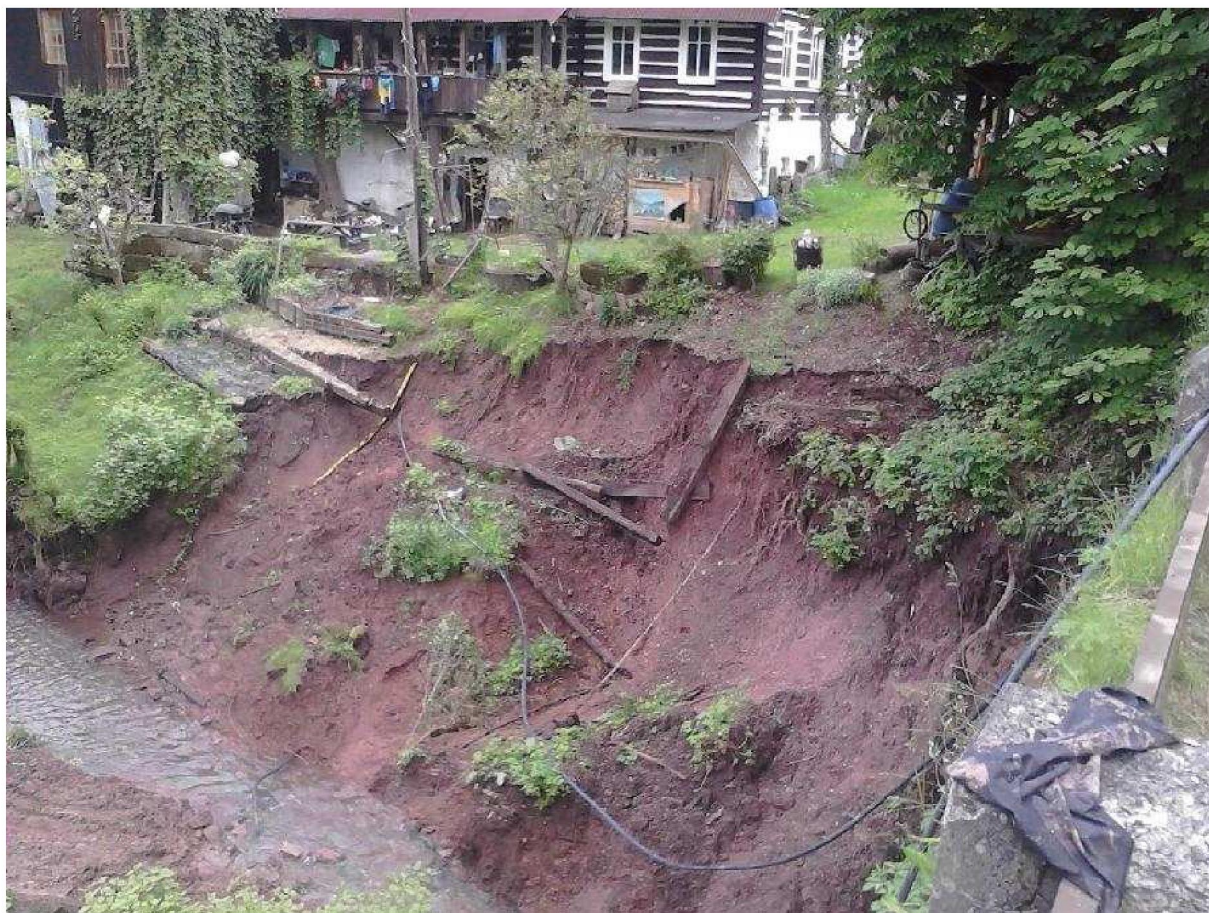
| XX | Ohrožené objekty | Ohrožuje obytný dům č.p. 93. Kamenný most je založen hlouběji než je poškození svahu sesuvem a působí jako stabilizační prvek. |

Foto 96: Pohled na sesuv a obytný dům č.p. 93 z mostu

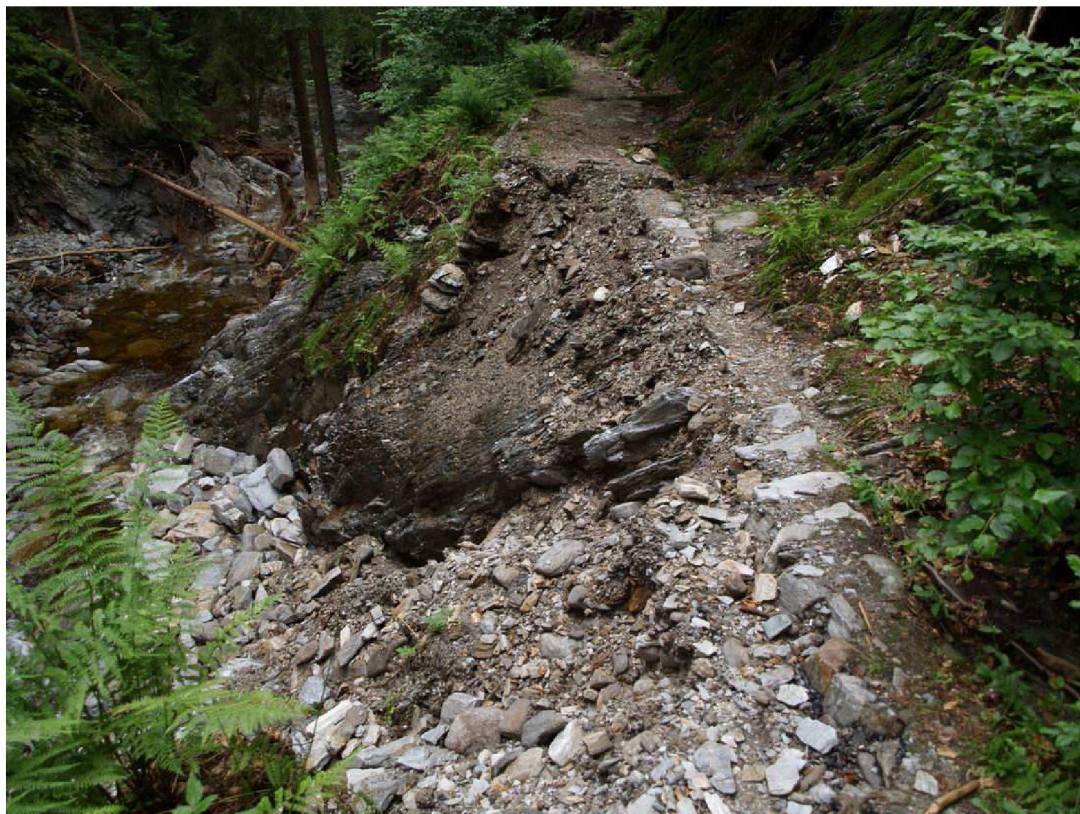
Foto 99: Sesutá část chodníku vlivem eroze potoka

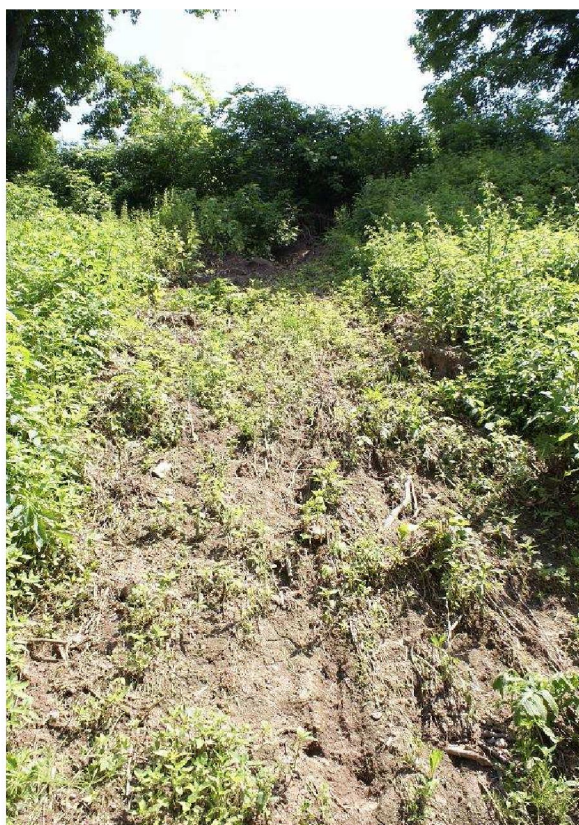
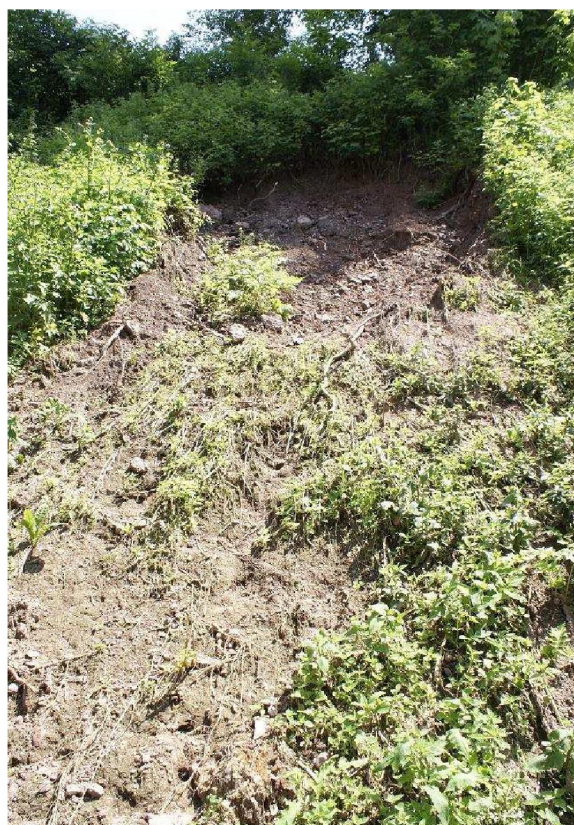
Foto 101: Odlučný a transportní prostor levé a pravé části sesuvu při pohledu zdola

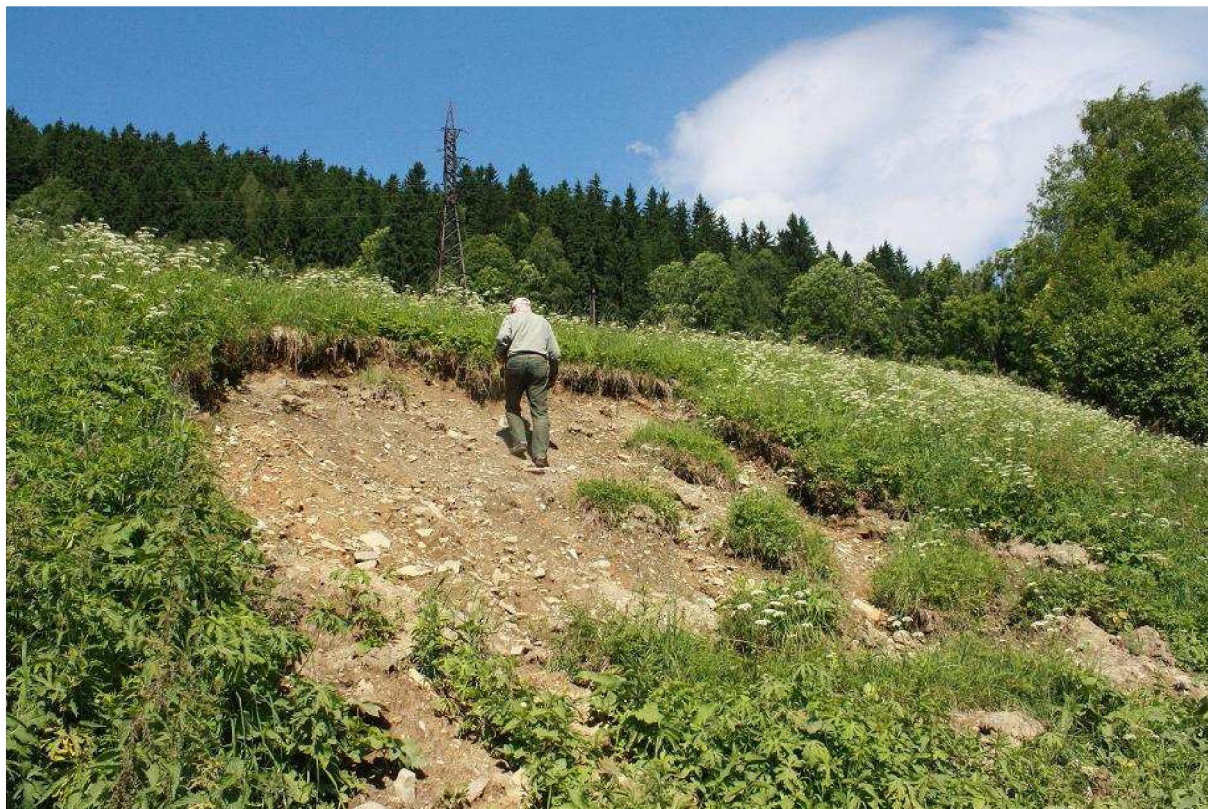
Foto 104: Sesuv – celkový pohled

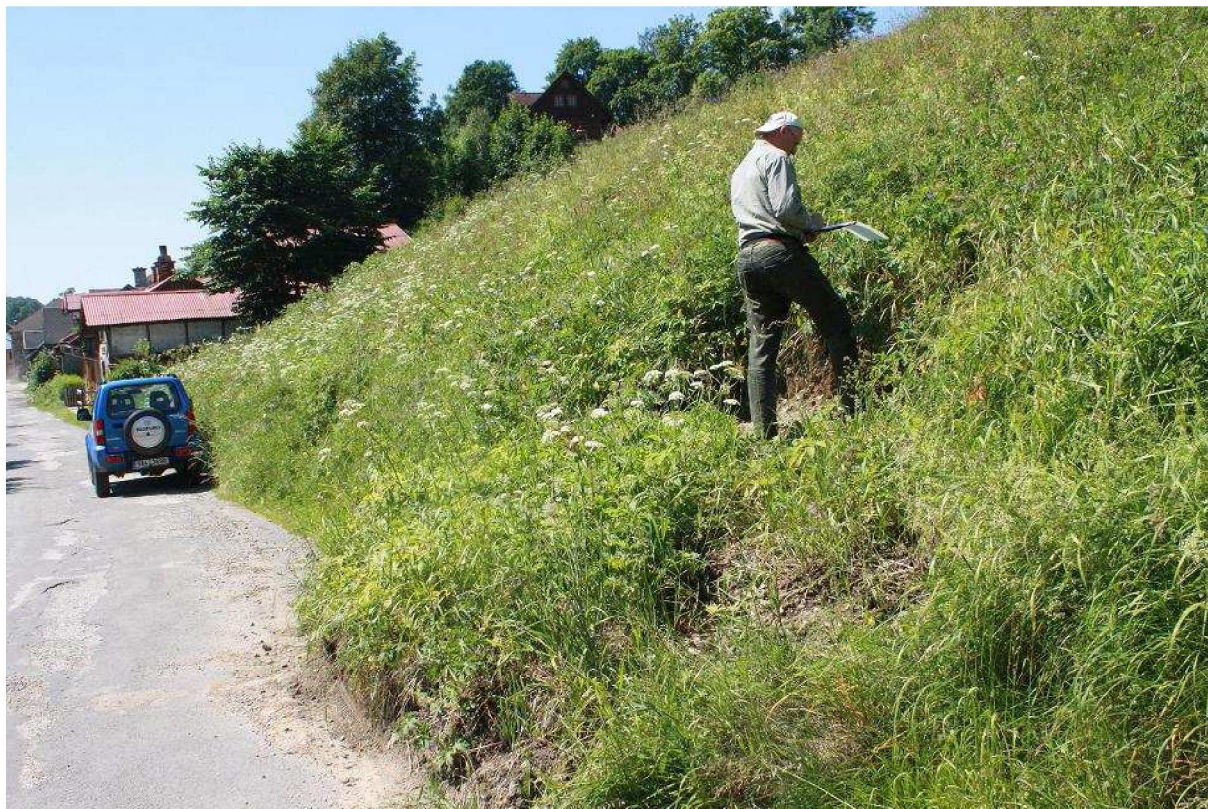
Foto 105: Sesuv – boční pohled

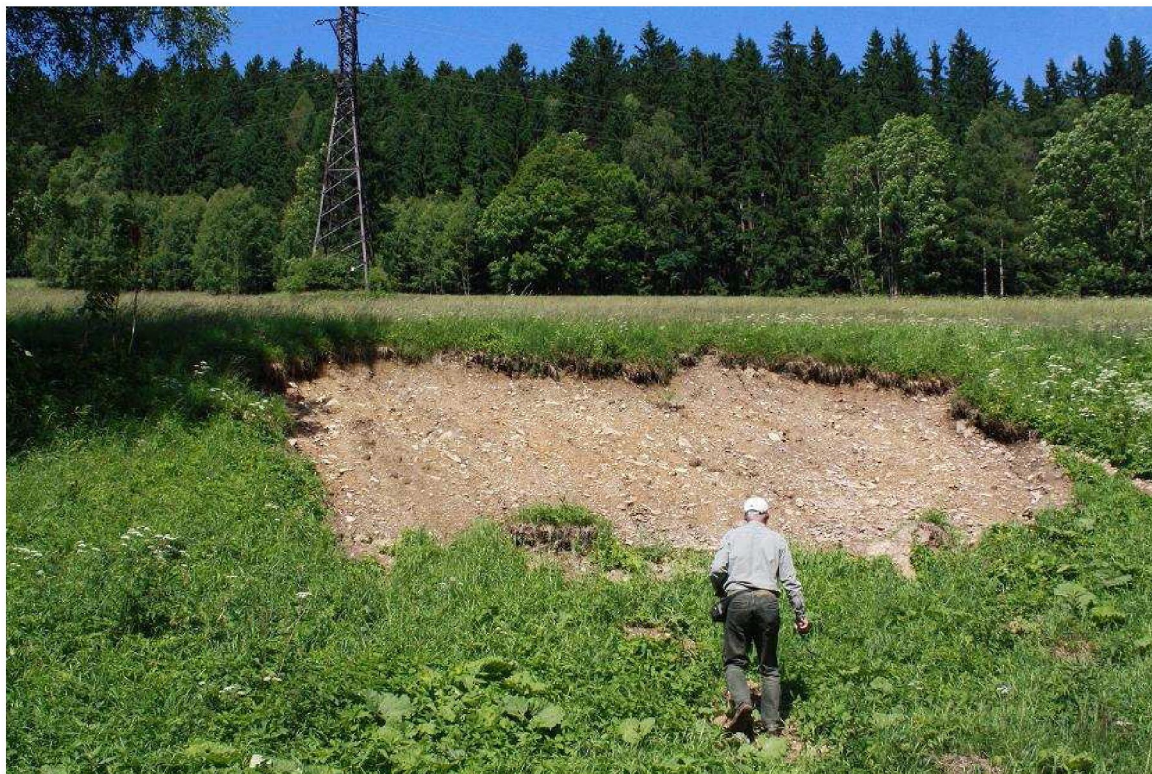
Foto 106: Sesuv – čelní pohled (z místa nad silnicí do Lysečín)

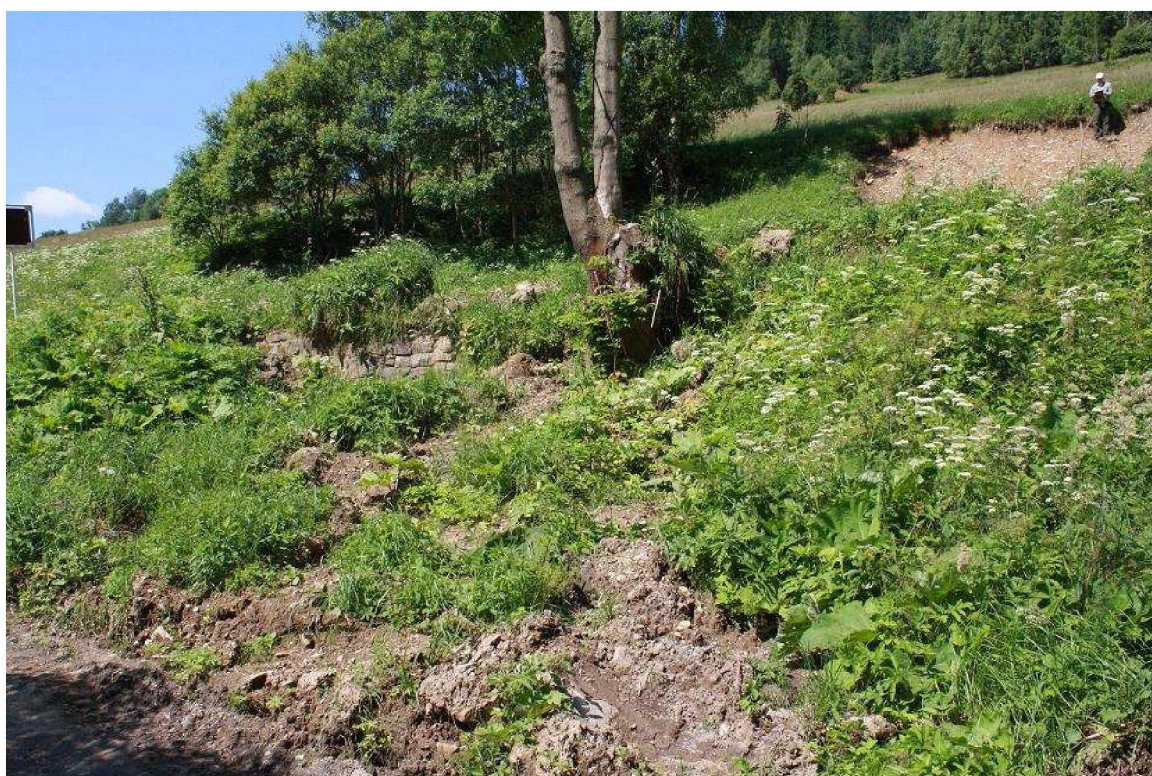
Foto 107: Sesuv – celkový pohled (z místa pod silnicí do Lysečín)

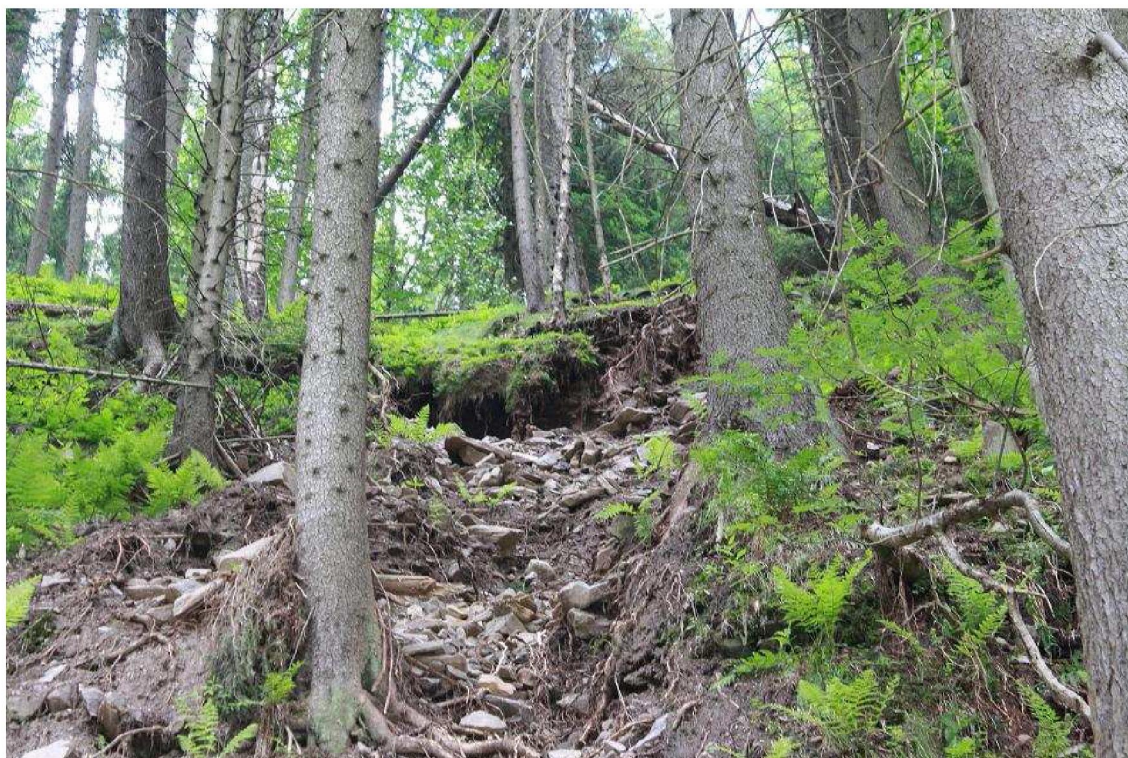
Foto 108: Odlučný prostor sesuvu

| <b>XVIII</b> | <b>Sanační opatření</b> | Na okraji silnice u paty svahu vybudovat gabionovou opěrnou zeď s dostatečným akumulárním prostorem. |

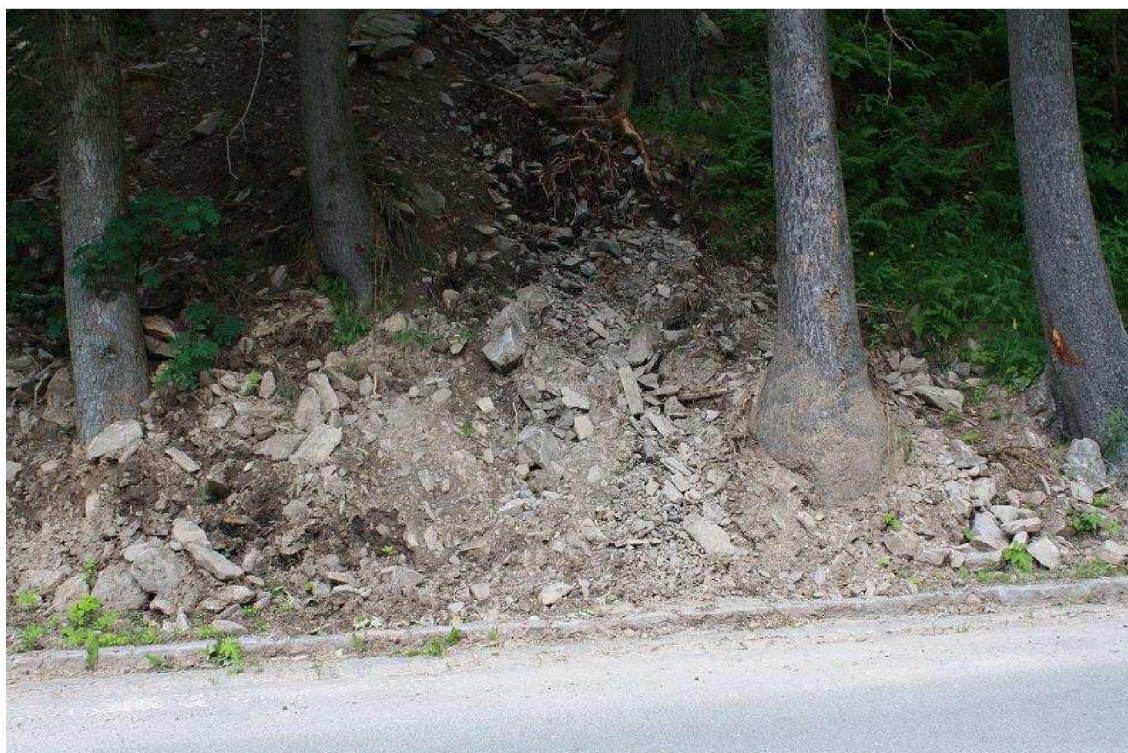
Foto 109: Pohled na čelo sesuvu (materiál z větší části odtěžen technikou)

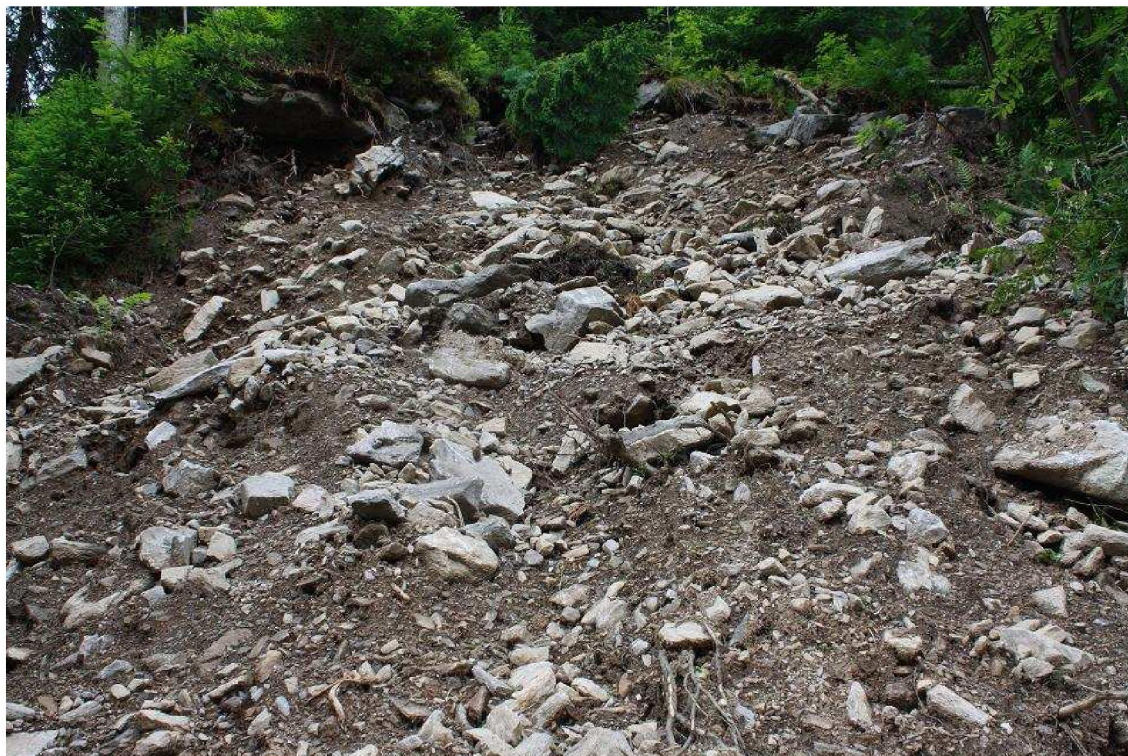
Foto 110: Transportní oblast sesuvu

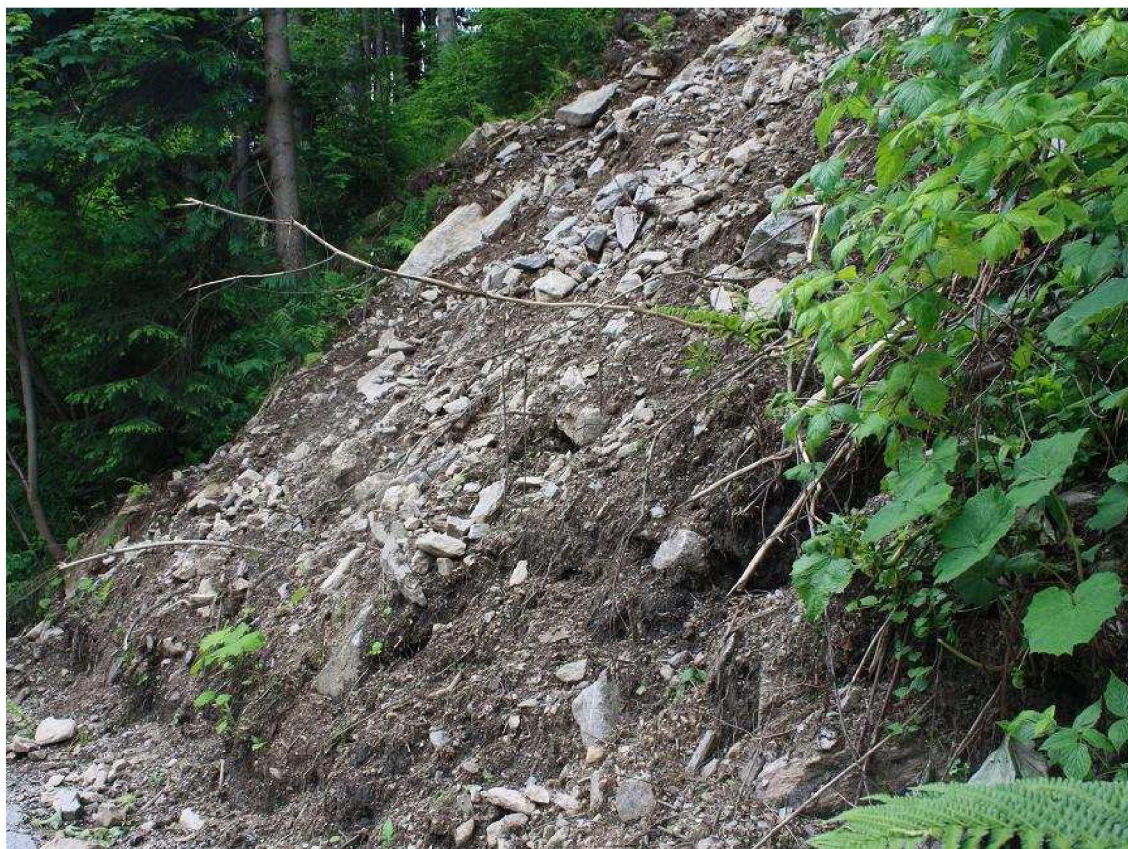
Foto 111: Boční pohled na čelo sesuvu (materiál odtěžen technikou)
