**1 - Královehradecký kraj, Arnultovice p.č. 909, 374**

| <b>V</b> | <b>Autor a instituce</b> | RNDr. Igor J. Dvořák, Ph.D., ČGS |
| <b>VI</b> | <b>Datum rekognoskace</b> | 18. 6. 2013 |

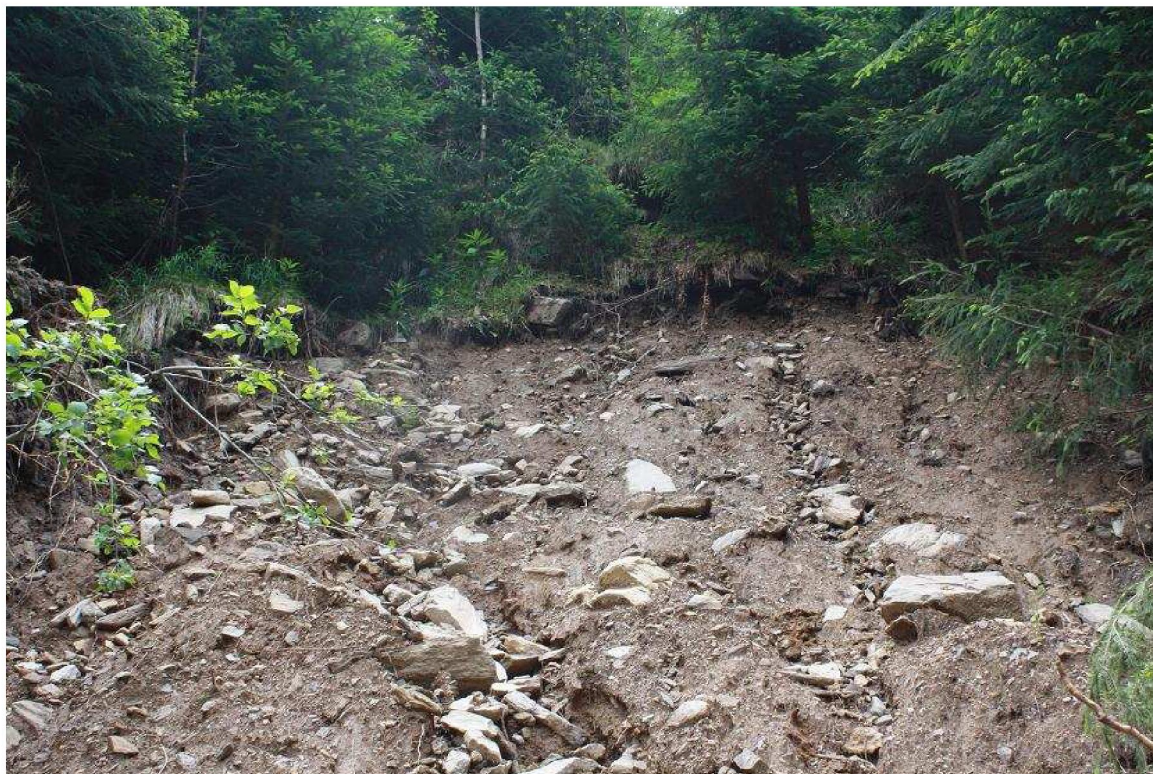
Foto 112: Odlučný prostor sesuvu

| <b>XVIII</b> | <b>Sanační opatření</b> | Obnovit příkop podél silnice na Horní Malou Úpu s dostatečným prostorem pro odtok povrchové vody, zmírnit svah a osázet stromy |

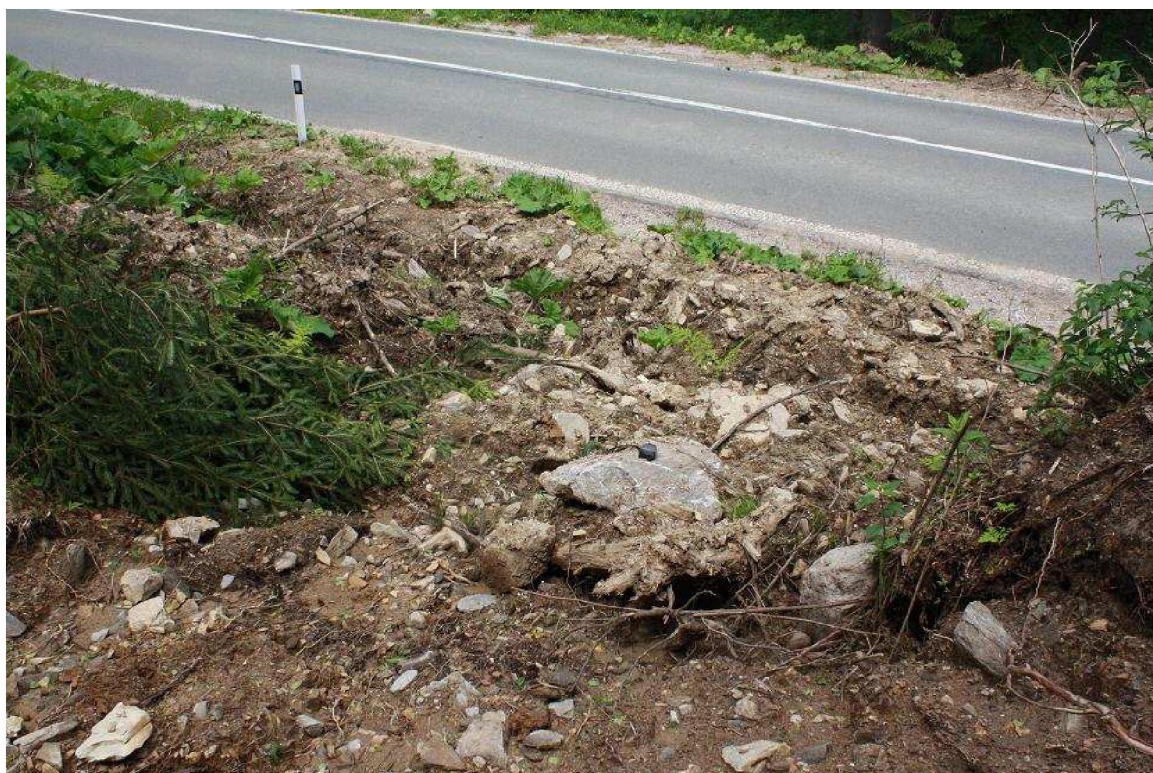
Foto 113: Transportní oblast sesuvu

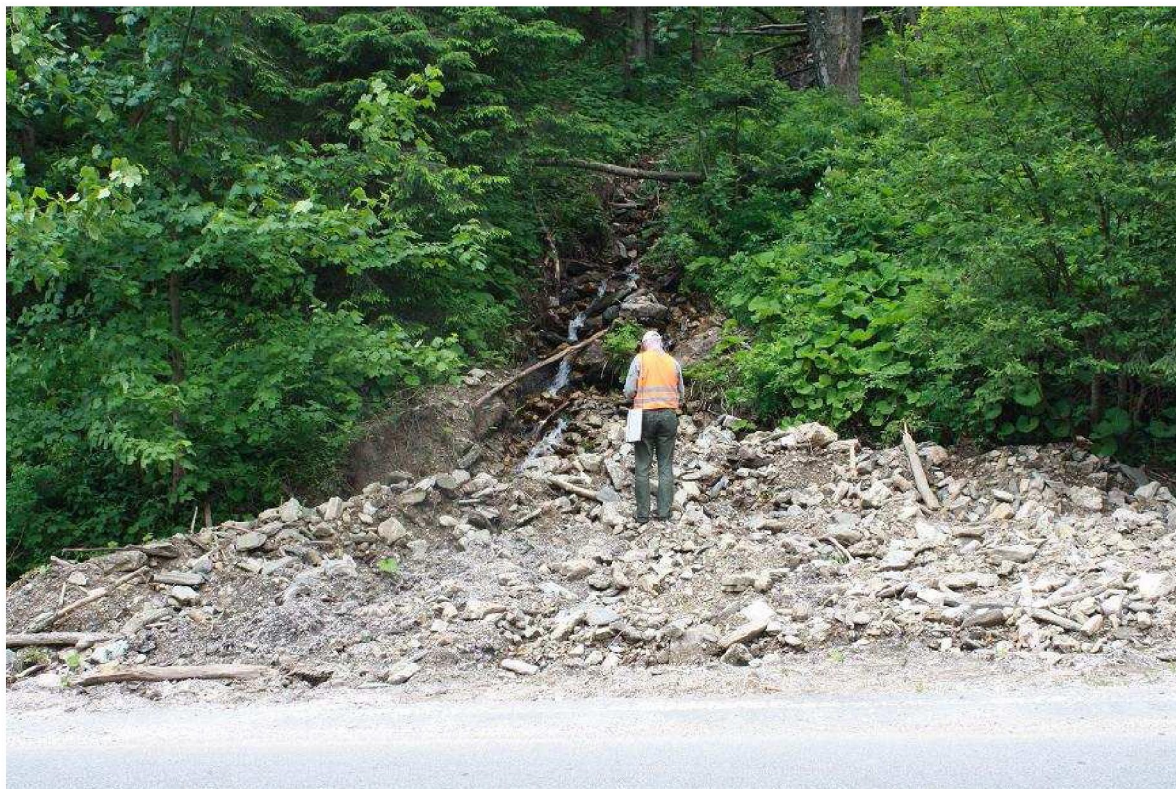
Foto 114: Vyplavený materiál na okraji silnice u paty svahu

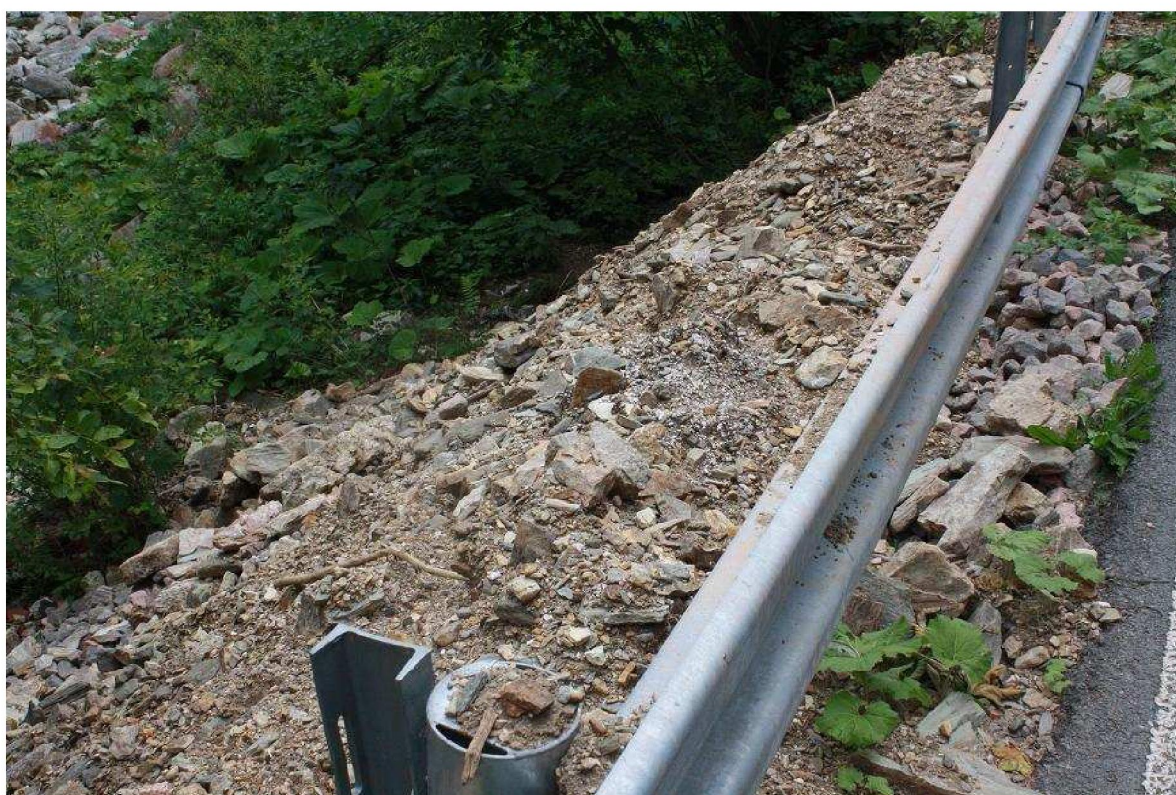
Foto 115: Boční pohled na čelo přivalového proudu na okraji koryta Malé Úpy

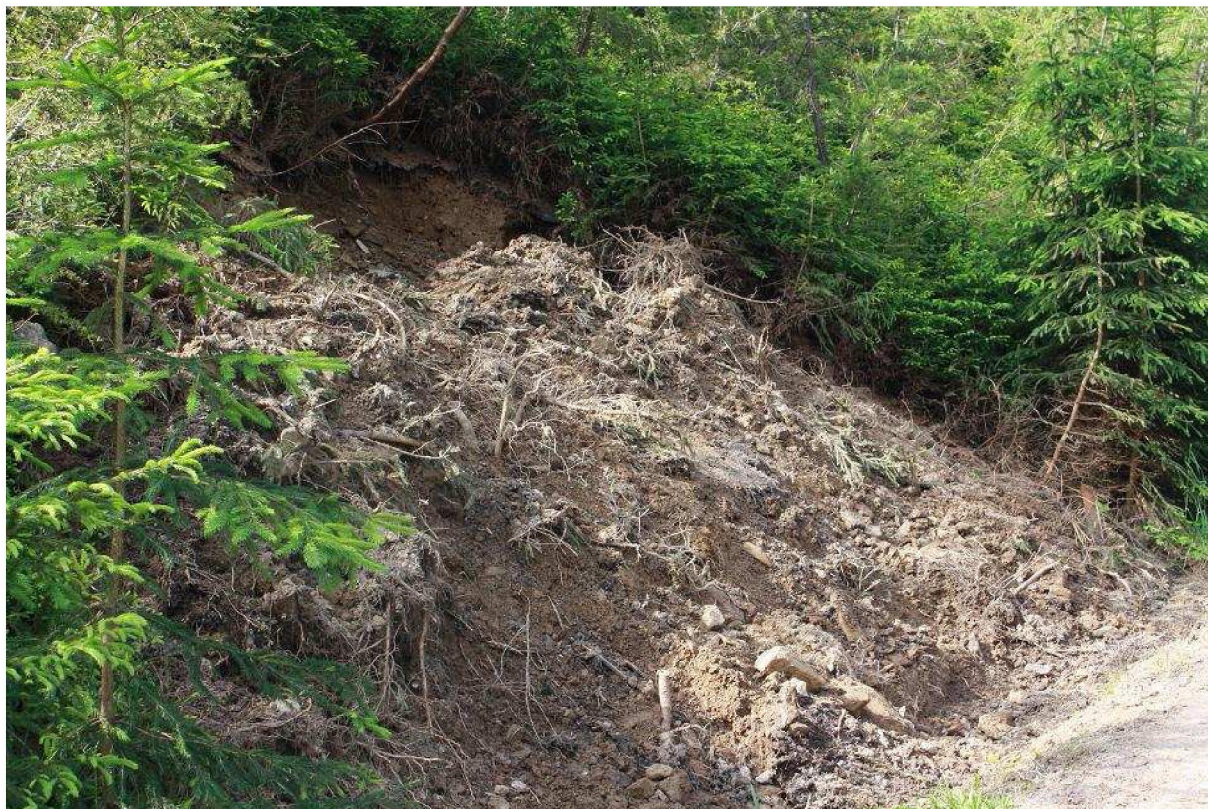
Foto 116: Sesuv – boční pohled

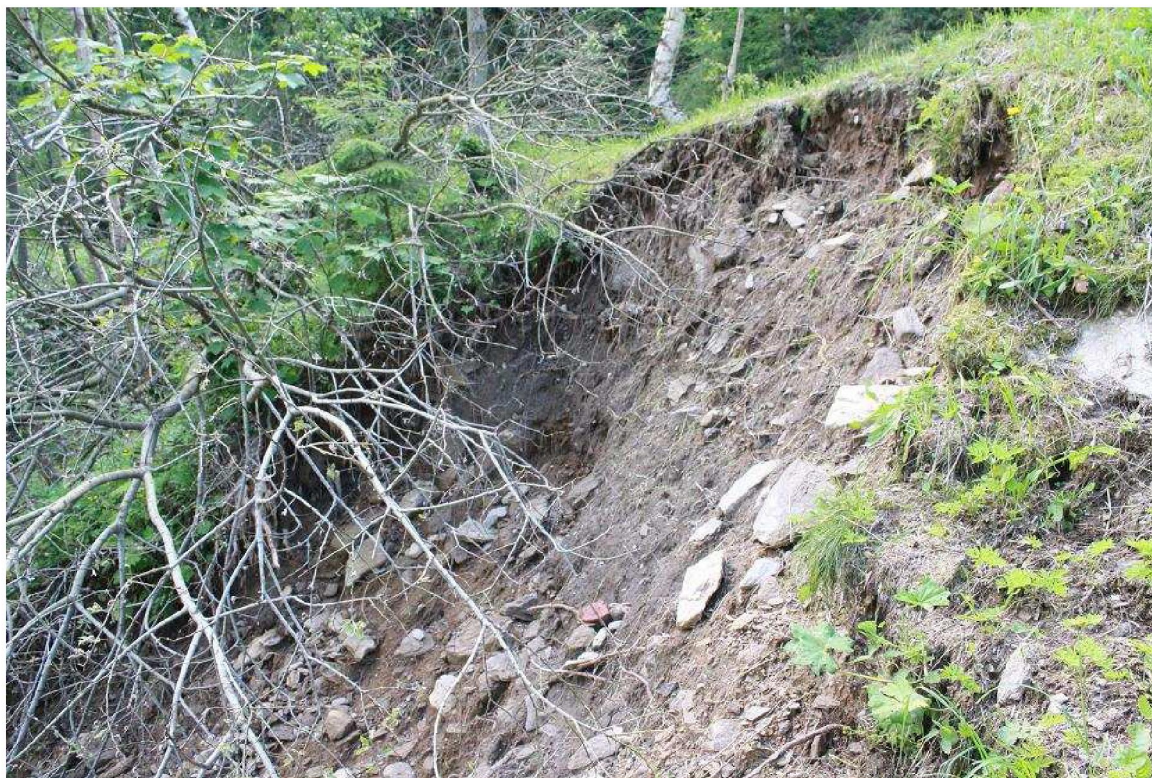
Foto 117: Odlučný prostor sesuvu – boční pohled

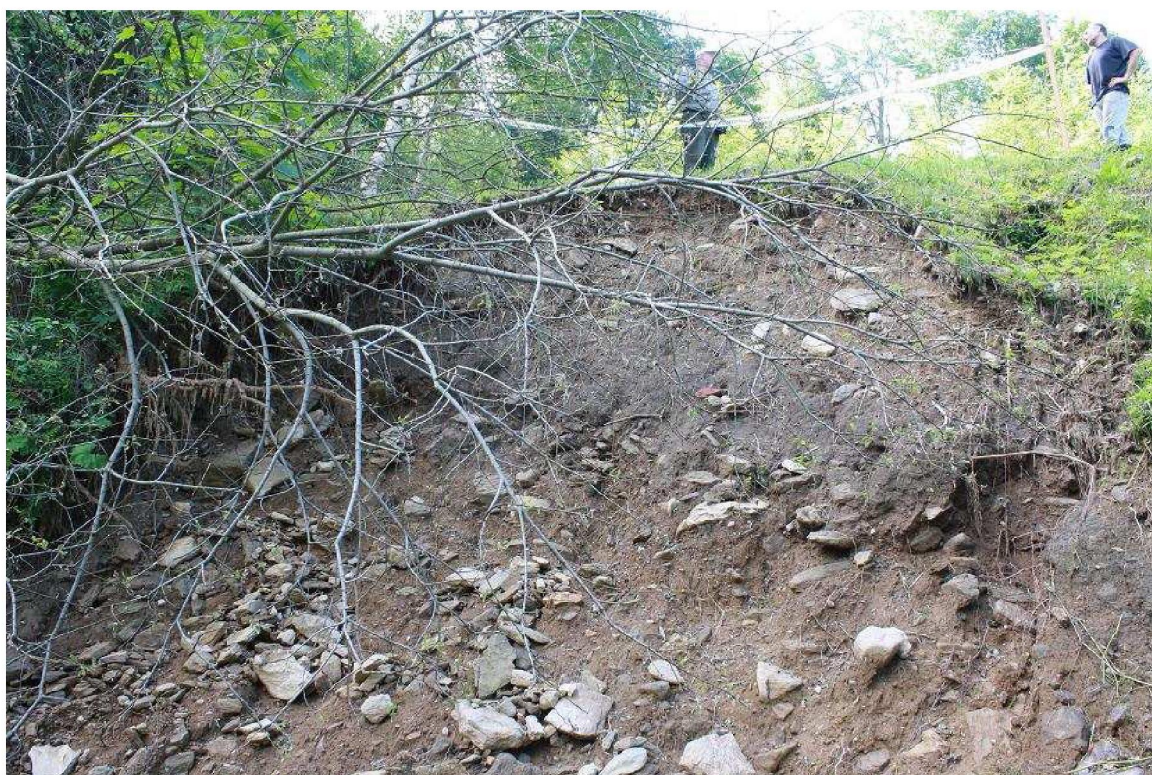
Foto 118: Odlučný prostor sesuvu – čelní pohled

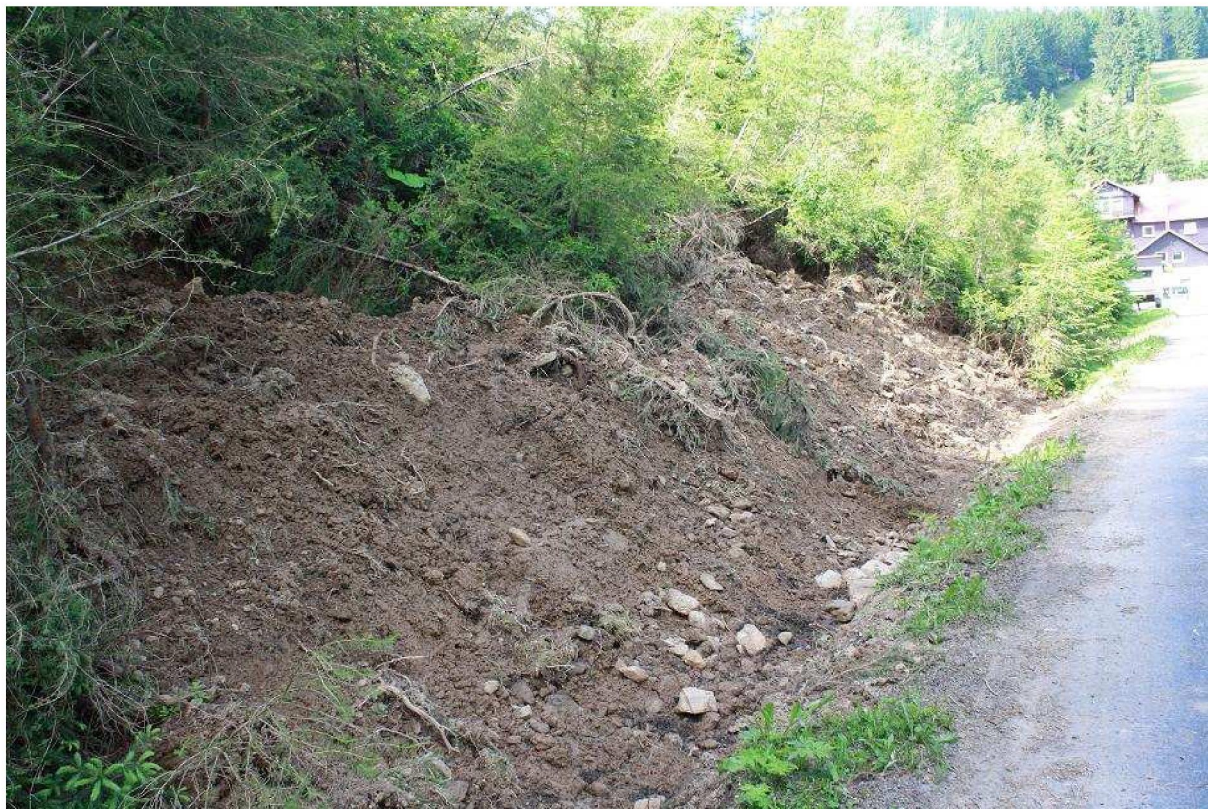
Foto 119: Sesuv – boční pohled

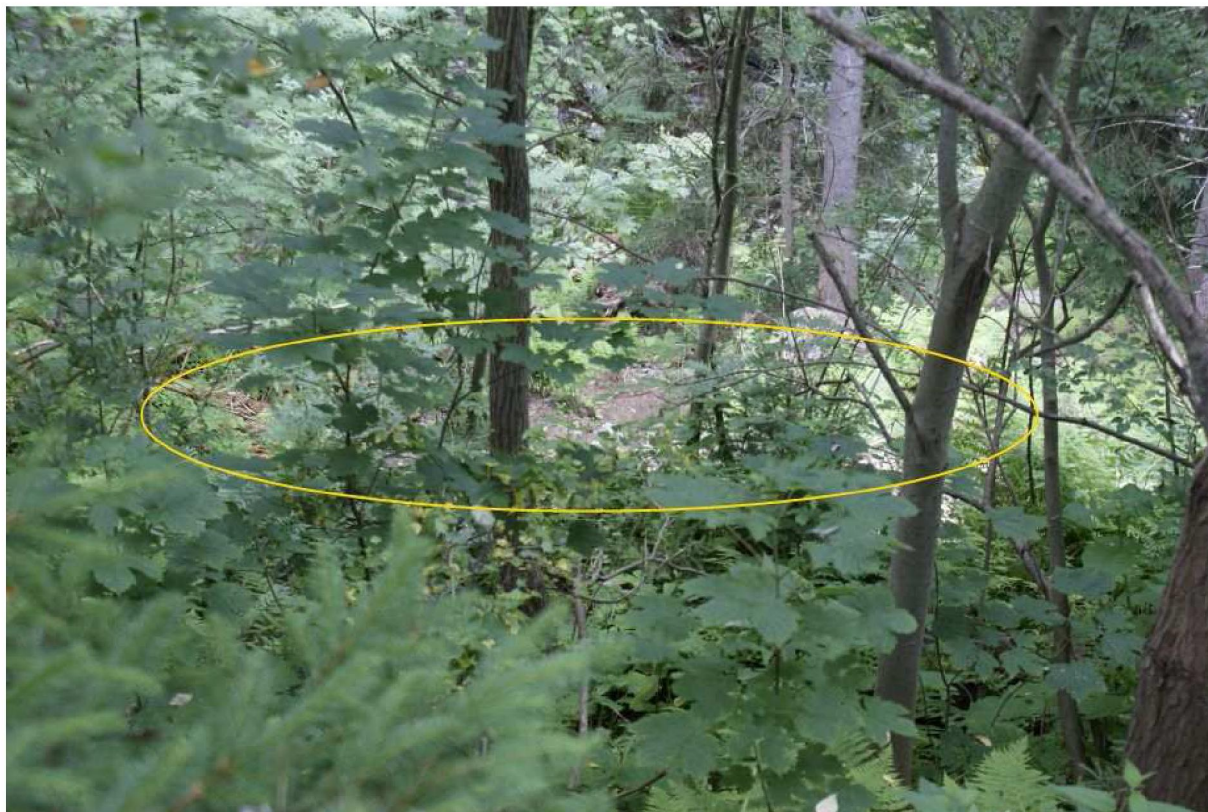
Foto 120: Pohled shora na část sesuvu v blízkosti Javořího potoka

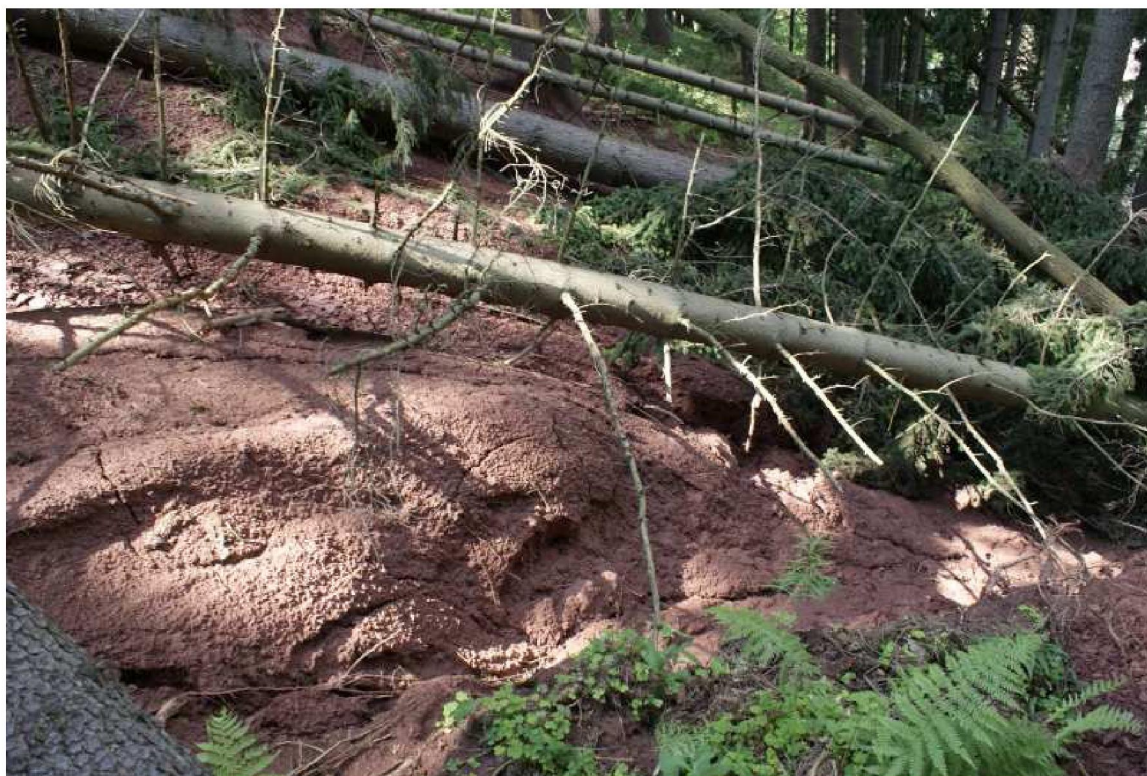
| <b>XIV</b> | <b>Aktivní faktory vzniku</b> | Extrémní srážky a nasycení povrchovou vodou tekoucí a zasakující z terénu nad místem sesuvu z poškozené lesní cesty těžbou lesa transportem pokácených stromů v terénu nad sesuvem. |

Foto 121: Část transportní oblasti sesuvu s padlými smrky

| <b>XVIII</b> | <b>Sanační opatření</b> | Sesuv je v zalesněném svahu na pozemku p.p.č. 574/2 nad zahrádkářskou kolonií. Materiál sesuvu byl z větší části z oblasti akumulace odstraněn. V prostoru sesuvu jsou padlé vzrostlé smrky. Je pravděpodobné, že při dalším výrazném podmačení terénu dojde k dalšímu pohybu v prostoru sesuvu. |

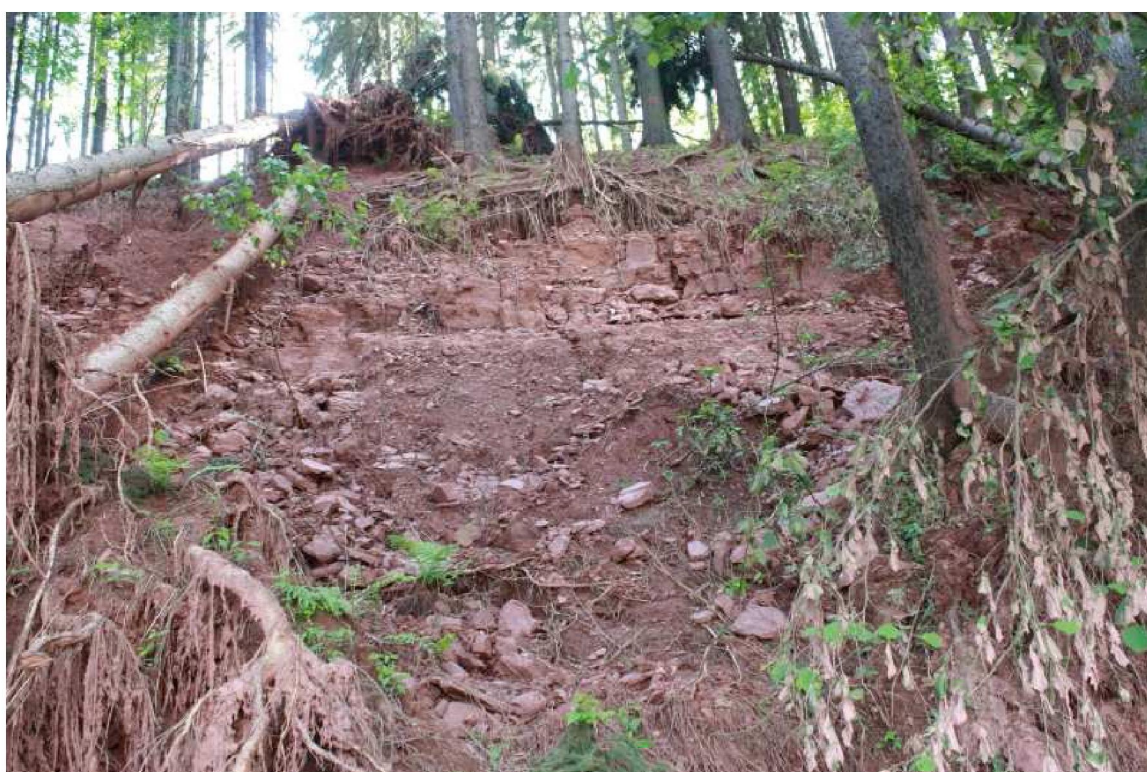
Foto 122: Čelní pohled na spodní část sesuvu

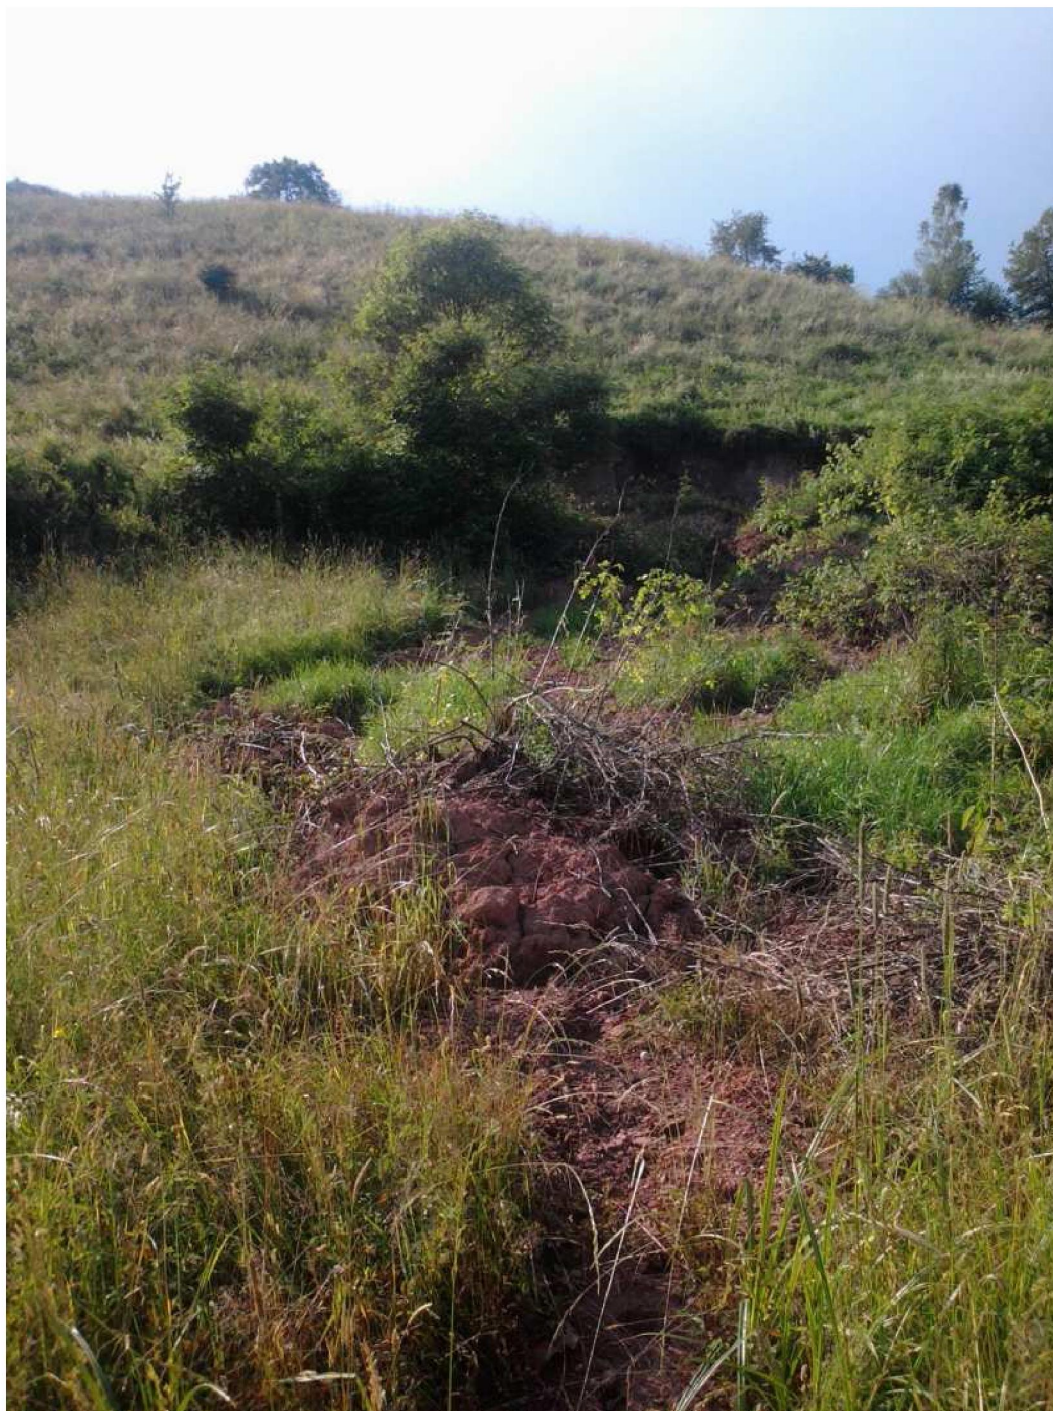
Foto 123: Čelní pohled na sesuv

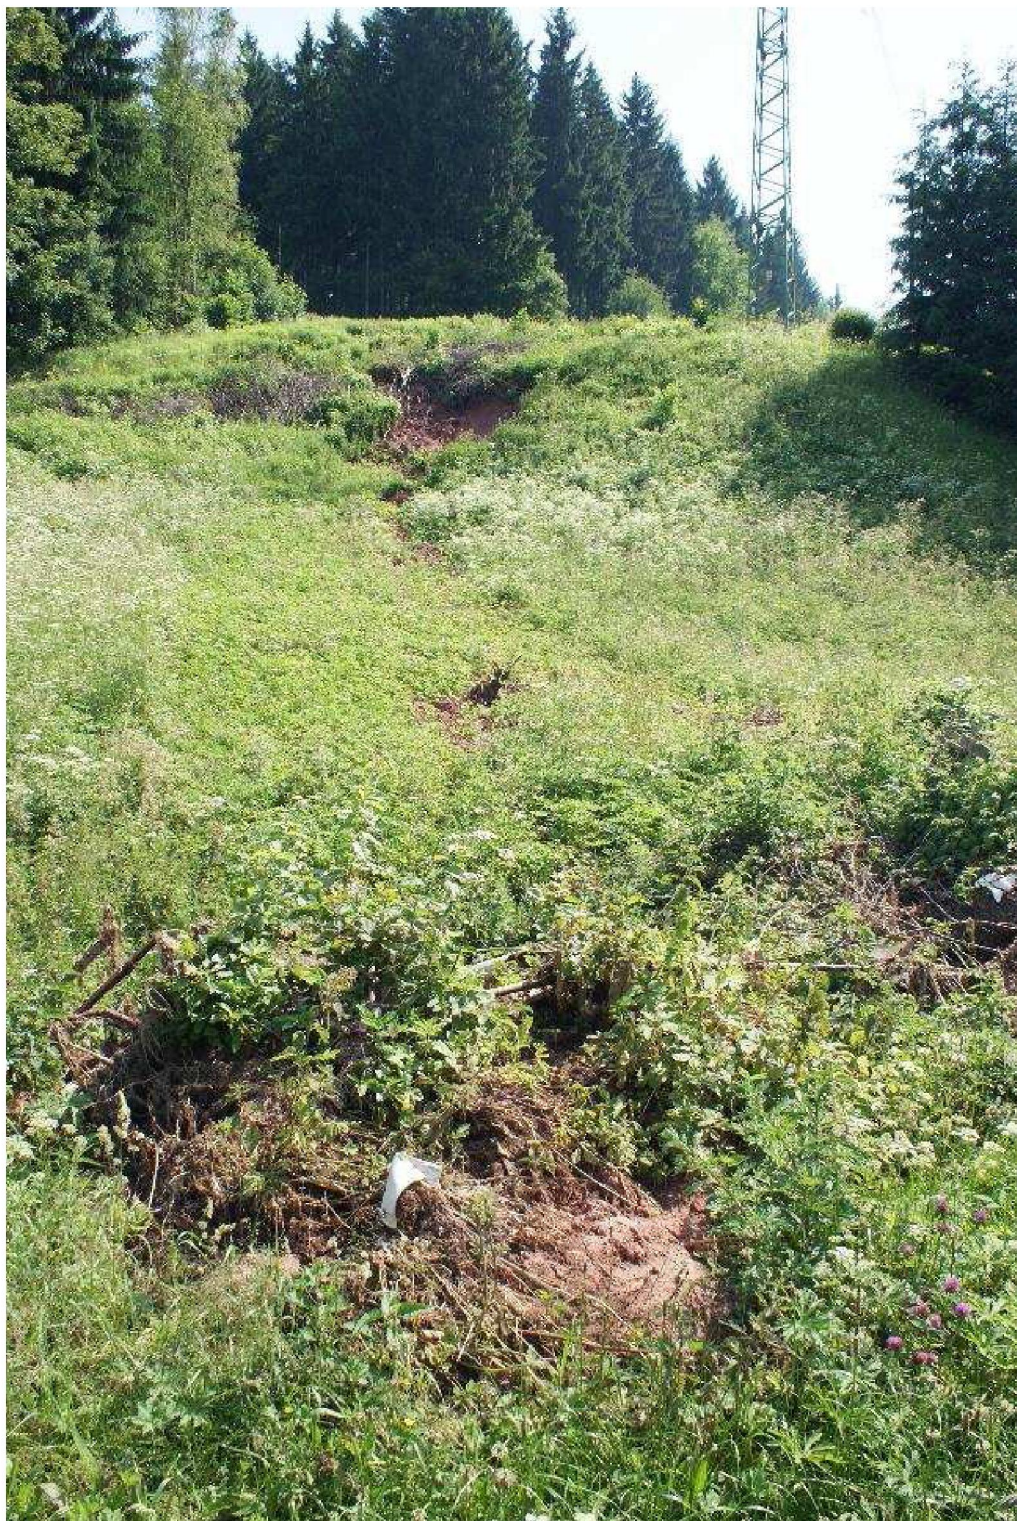
Foto 124: Čelní pohled na sesuv

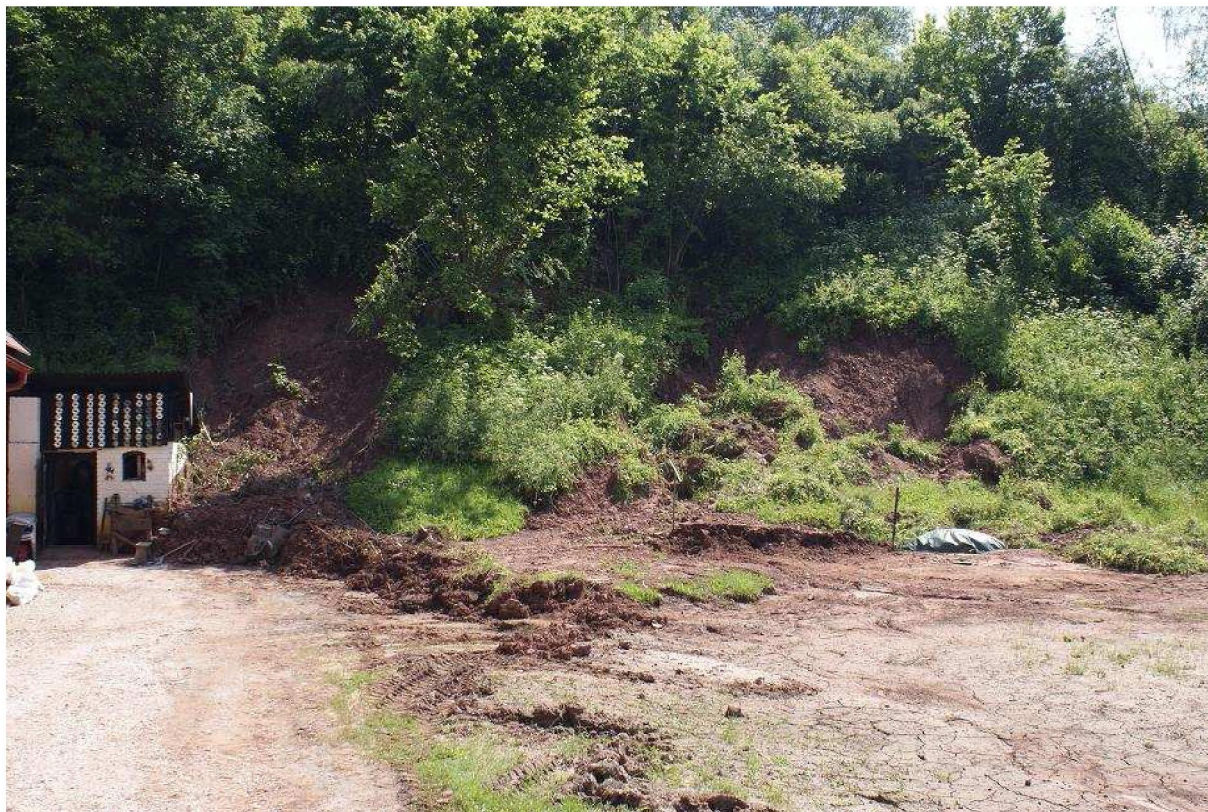
Foto 125: Celková situace sesuvů na p.p.č. 49 v k.ú. Arnultovice u obytného domu č.p. 40

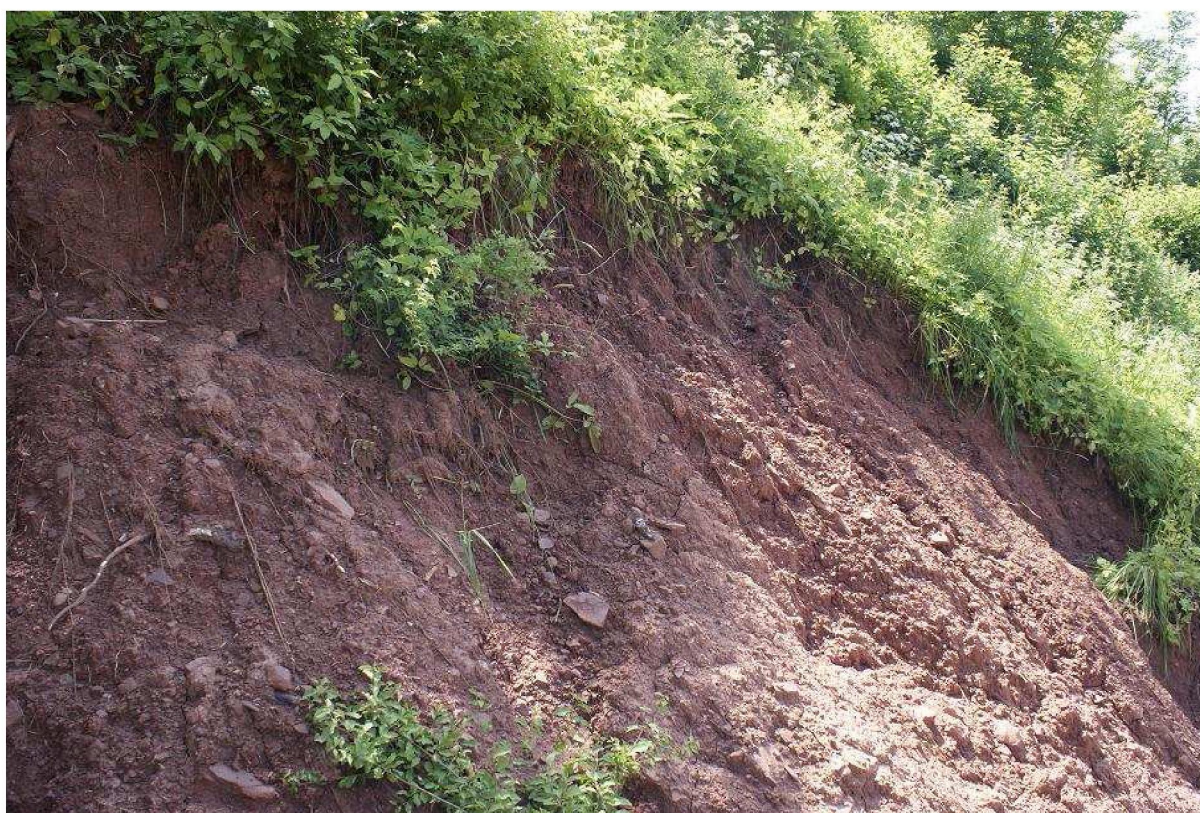
Foto 126: Pohled na odlučnou oblast sesuvu

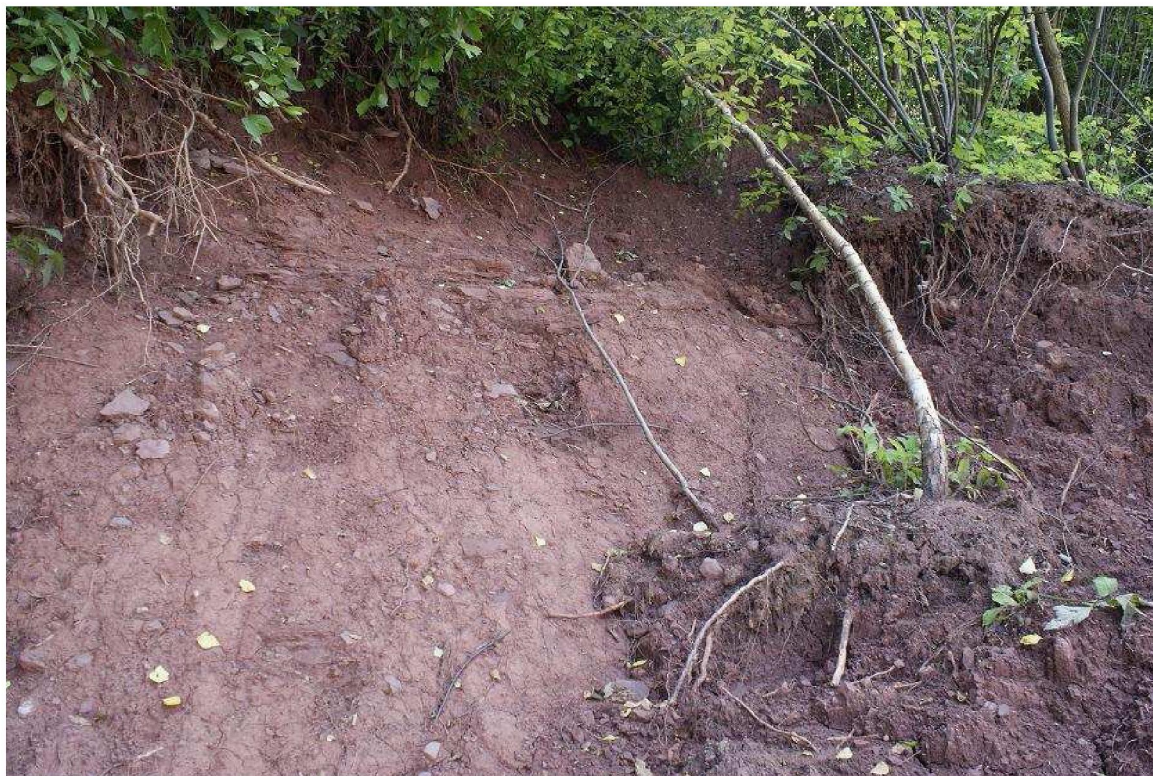
Foto 127: Pohled na odlučnou oblast sesuvu

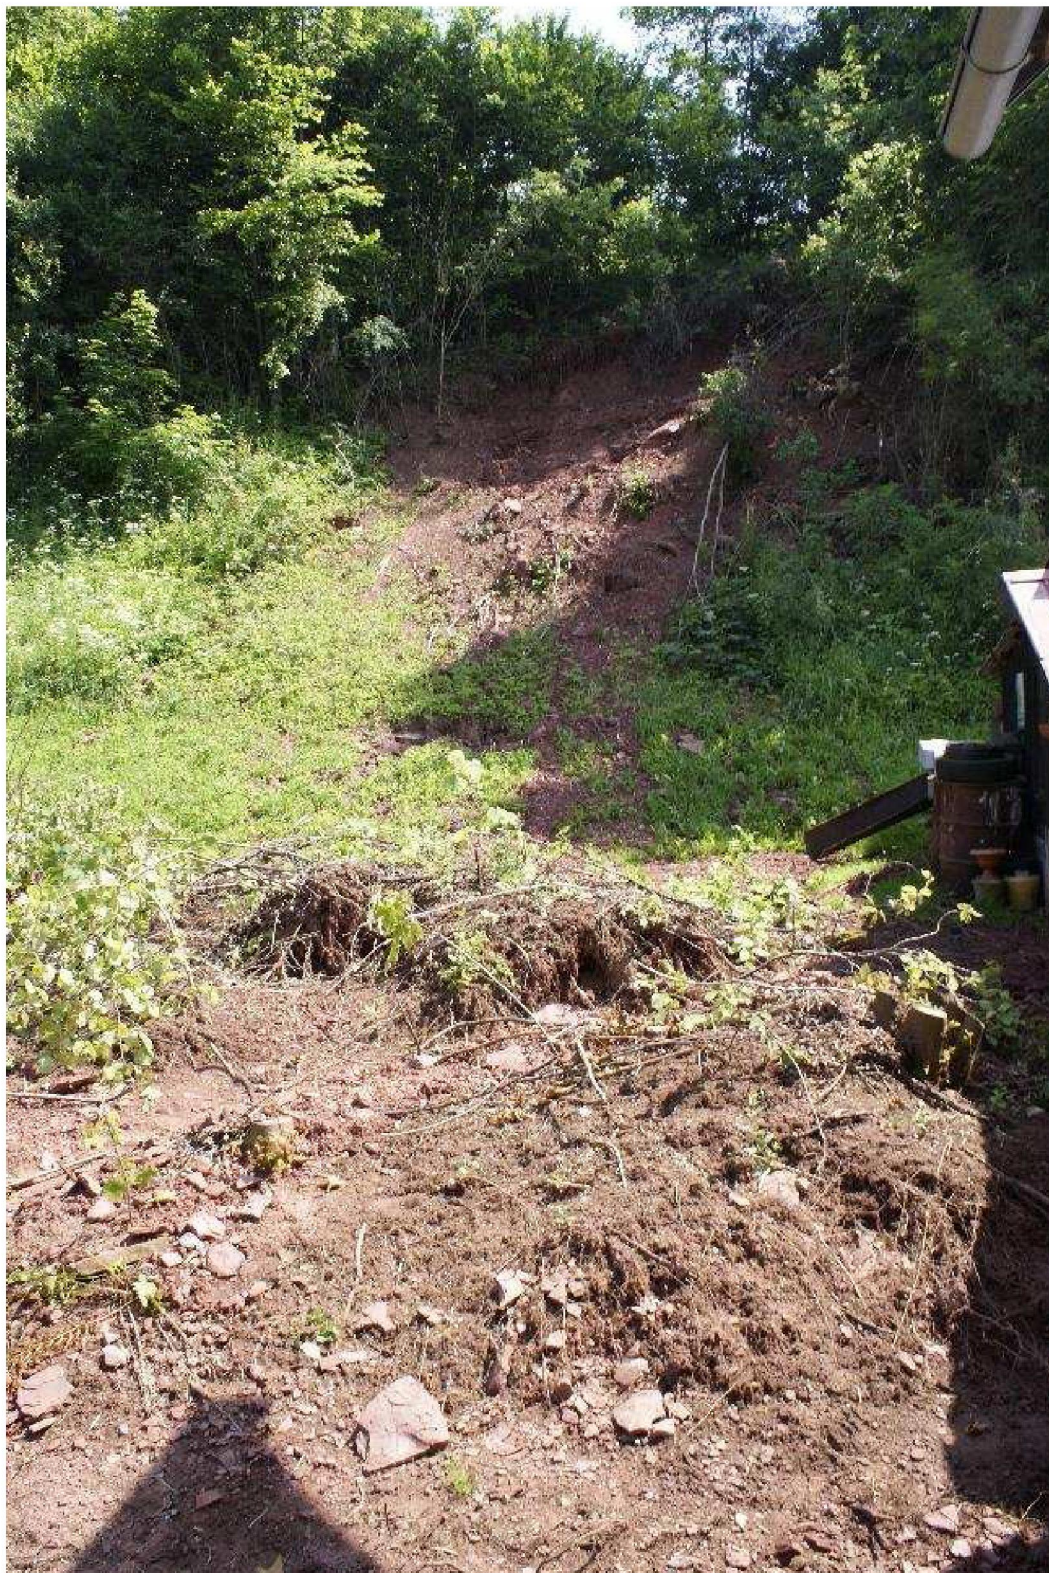
Foto 129: Čelní pohled na sesuv

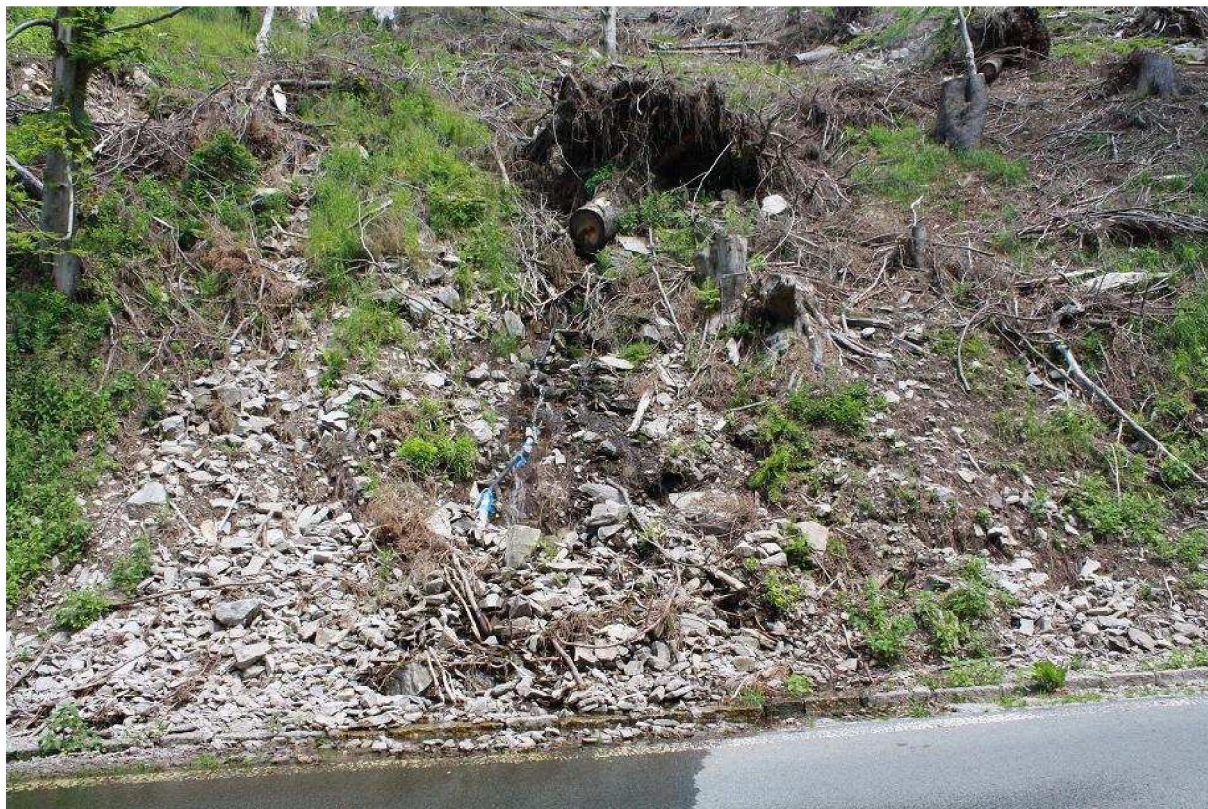
Foto 130: Celkový pohled na sesuv

| <b>XVIII</b> | <b>Sanační opatření</b> | Na okraji silnice u paty svahu vybudovat gabionovou opěrnou zeď s dostatečným akumulacním prostorem. |

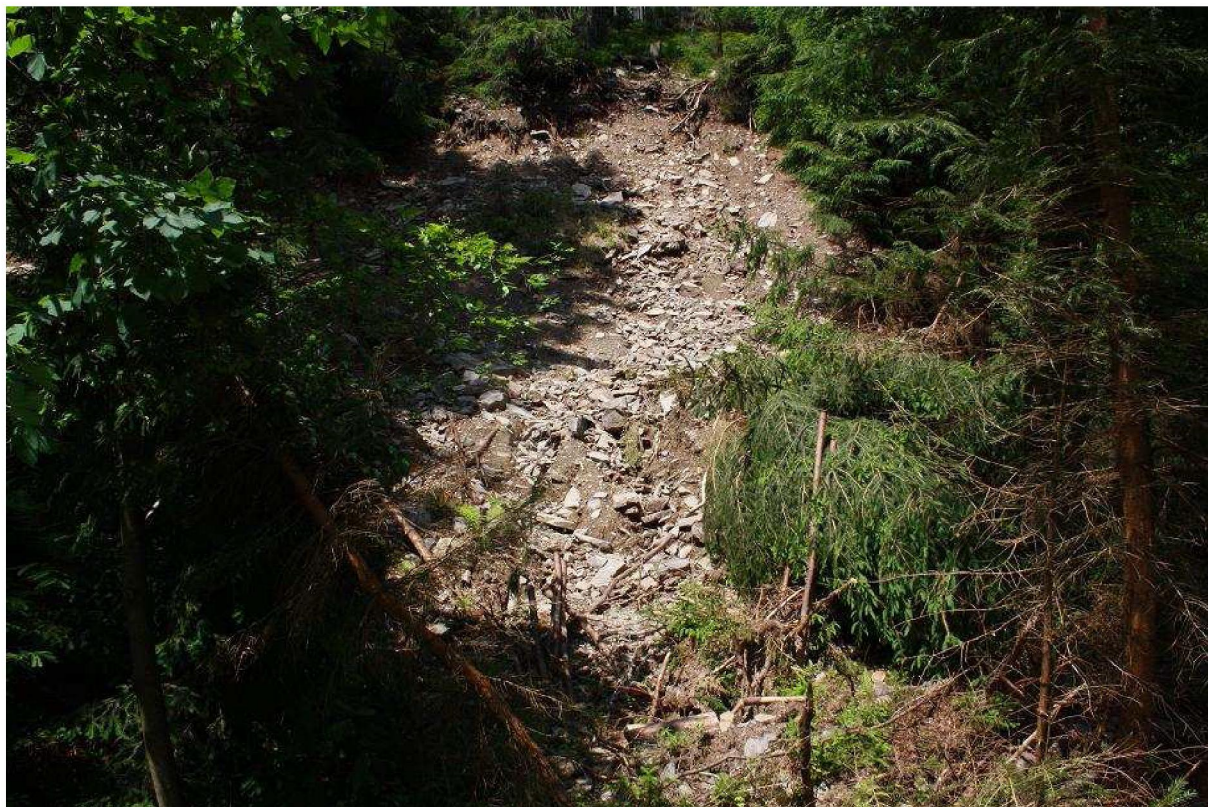
Foto 131: Celkový pohled na sesuv

| <b>XVIII</b> | <b>Sanační opatření</b> | Pata svahu je cca 6 m od okraje silnice a u paty svahu je dostatečný akumulací prostor. Není třeba budovat opěrné zdi apod. |

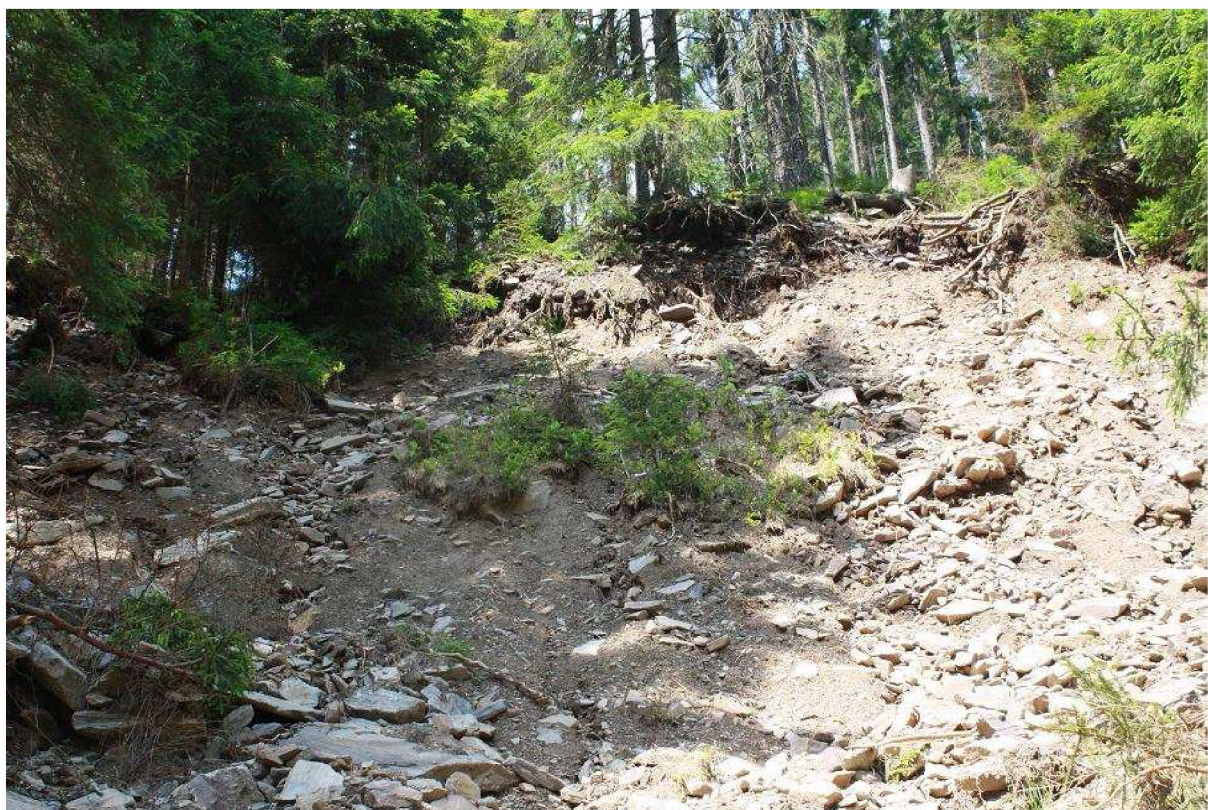
Foto 132: Odrhová oblast
