1 - Plzeňský kraj, Dýšina

I	Číslo svahové deformace	nebyla dosud registrována
II	Číslo mapového listu	13-33
III	Katastrální území	Dýšina, okres Plzeň - město
IV	Lokalizace GPS	N 49°47'04,3" E 013°30'34,1"
V	Autor a instituce	Mgr. E. Žáčková, PhD, RNDr. B. Dudíková Schulmannová, ČGS
VI	Datum rekognoskace	12.06.2013
VII	Svahová deformace	složená svahová deformace
VIII	Druh svahové deformace	sesuv + boční eroze řeky
IX	Délka (m)	10
X	Šířka (m)	15
XI	Plocha (m ²)	150
XII	Svahová deformace dle hloubky porušení / postížení	mělká (do 2 m)
XIII	Sklon svahu	60°
XIV	Aktivní faktory vzniku	srážky a výrazné nasycení vodou, boční eroze rozvodněné řeky
XV	Složení akumulace /litologie/	břidlice kralupsko-zbraslavské skupiny proterozoika
XVI	Fáze vývoje - prognóza	nezjištěné
XVII	Stupeň aktivity	aktivní
XVIII	Sanační opatření	žádná (sesuv v rozvodněné řece)
XIX	Využití území	les, křoví, řeka
XX	Ohrožené objekty	řeka Klabava, možnost přehrazení
XXI	Stupeň nebezpečí:	I.

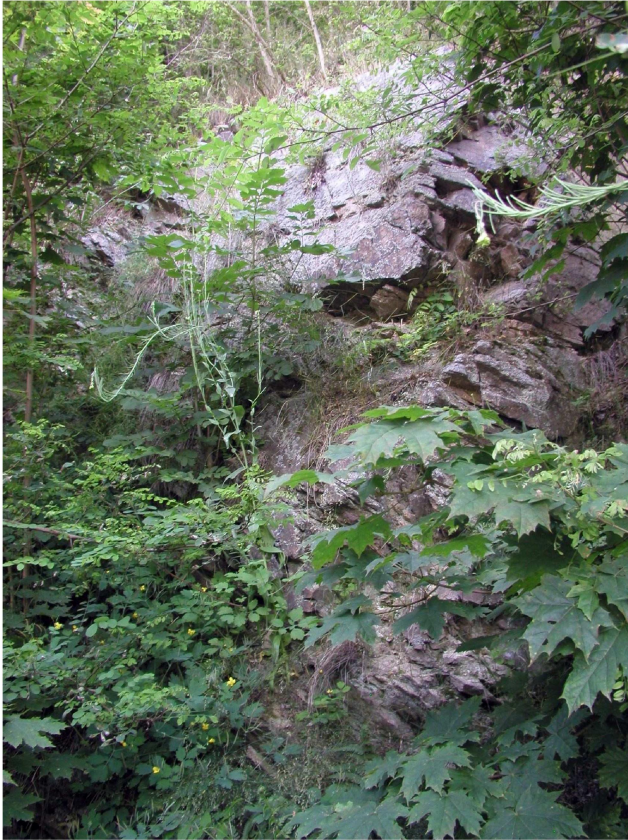
Foto 141: Zvětralá skalní stěna s patrnou hlavní puklinovou plochou.

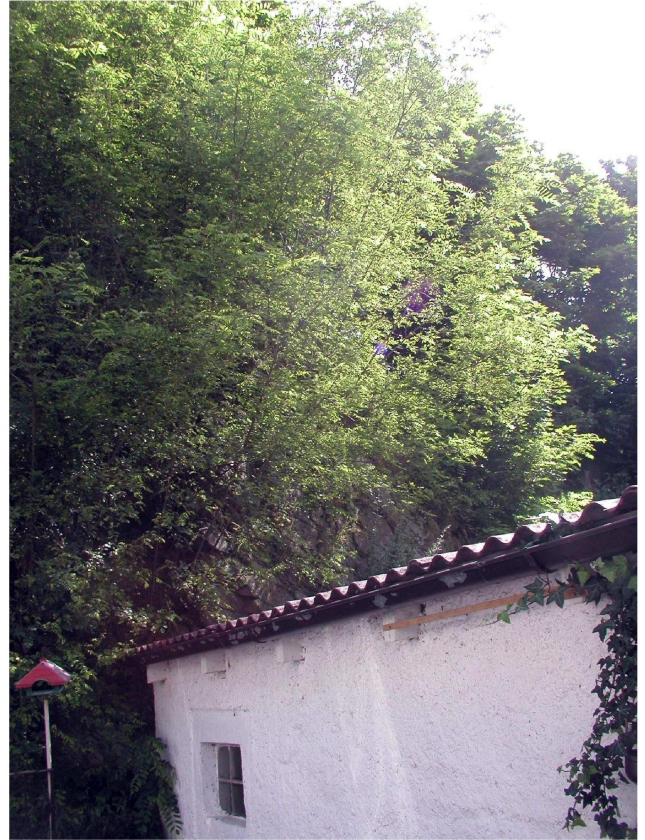
Foto 142: Rozrušená skála v kontaktu s přilehlou nemovitostí.

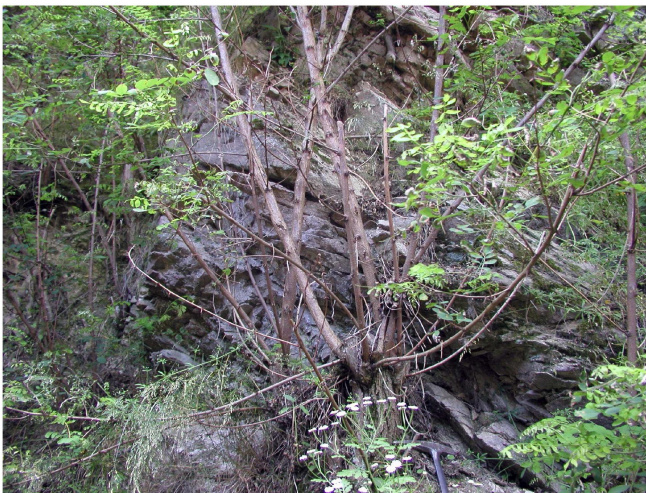
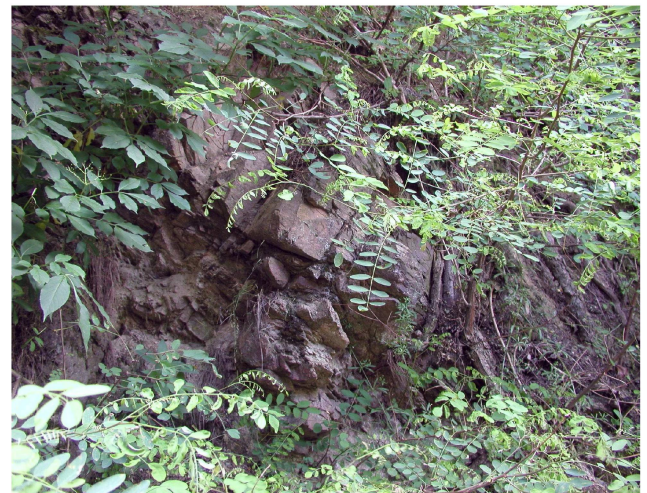
Foto 143-144: Zvětralé a rozpukané skalní stěny porostlé drobnými keři, které v současné době drží některé uvolněné bloky.

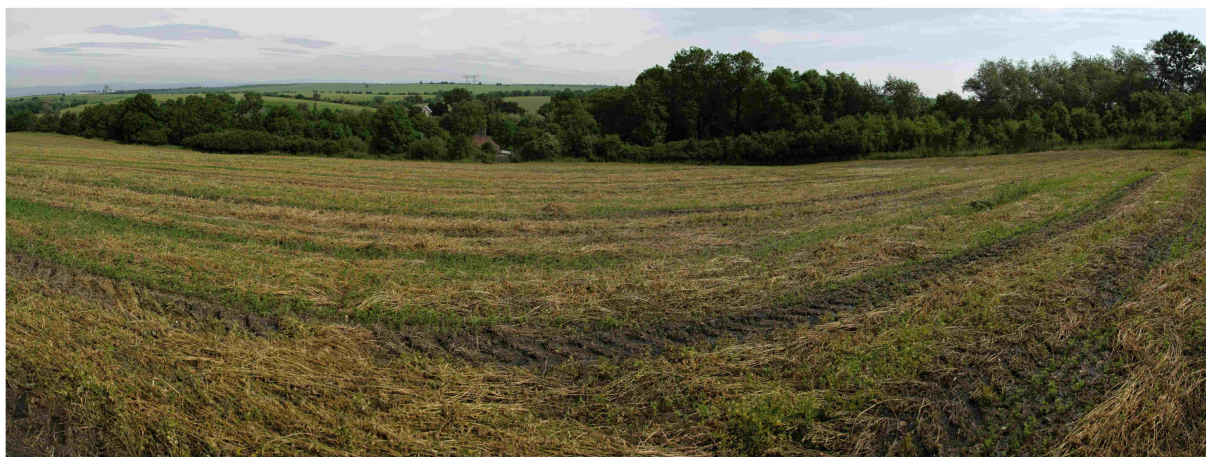
Foto 145: Pohled k severu od tratě železnice. Přibližně uprostřed v pozadí dům č.p. 28 nad kterým je předmětná svahová deformace. Morfologie plochy pole směřuje povrchový odtok do postiženého svahu

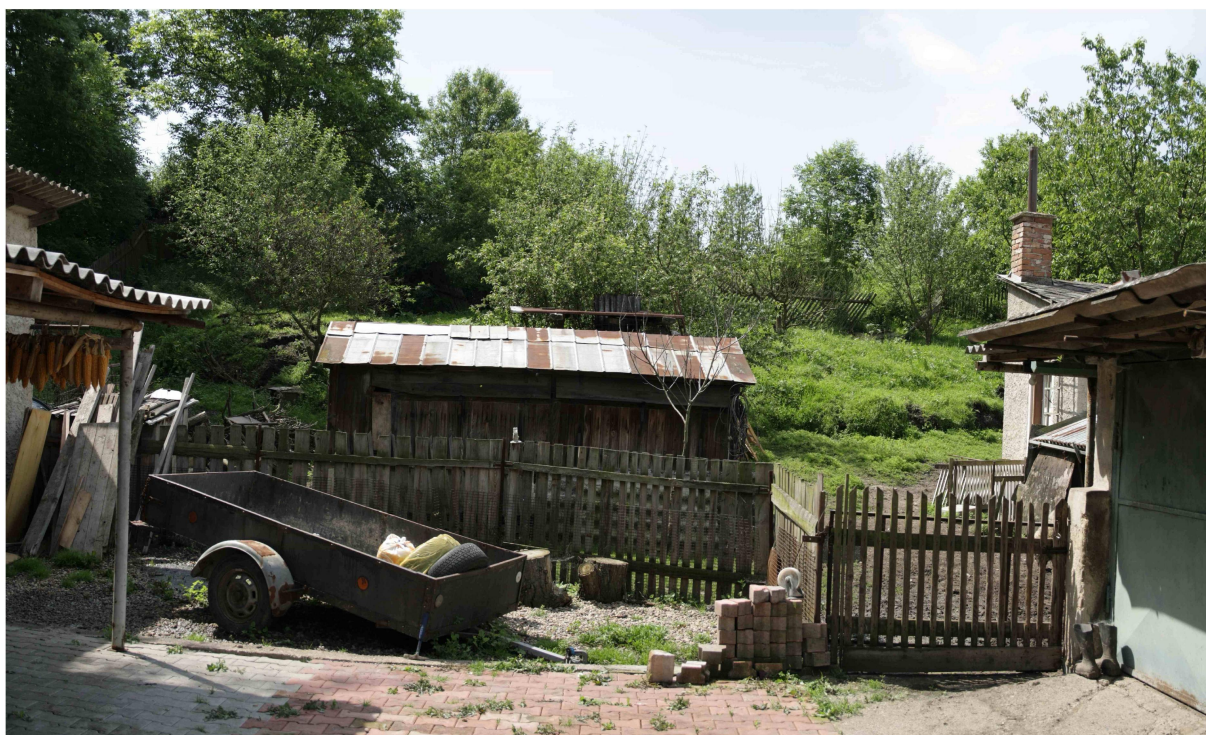
Foto 146: Pohled k jihu z nádvoří domu č.p. 28. Podle sdělení vlastníka nemovitosti paní Filipové na tomto místě došlo ke svahovému pohybu již před asi 45 lety. Tehdy byly sesuté hmoty transportovány až na tento dvorek

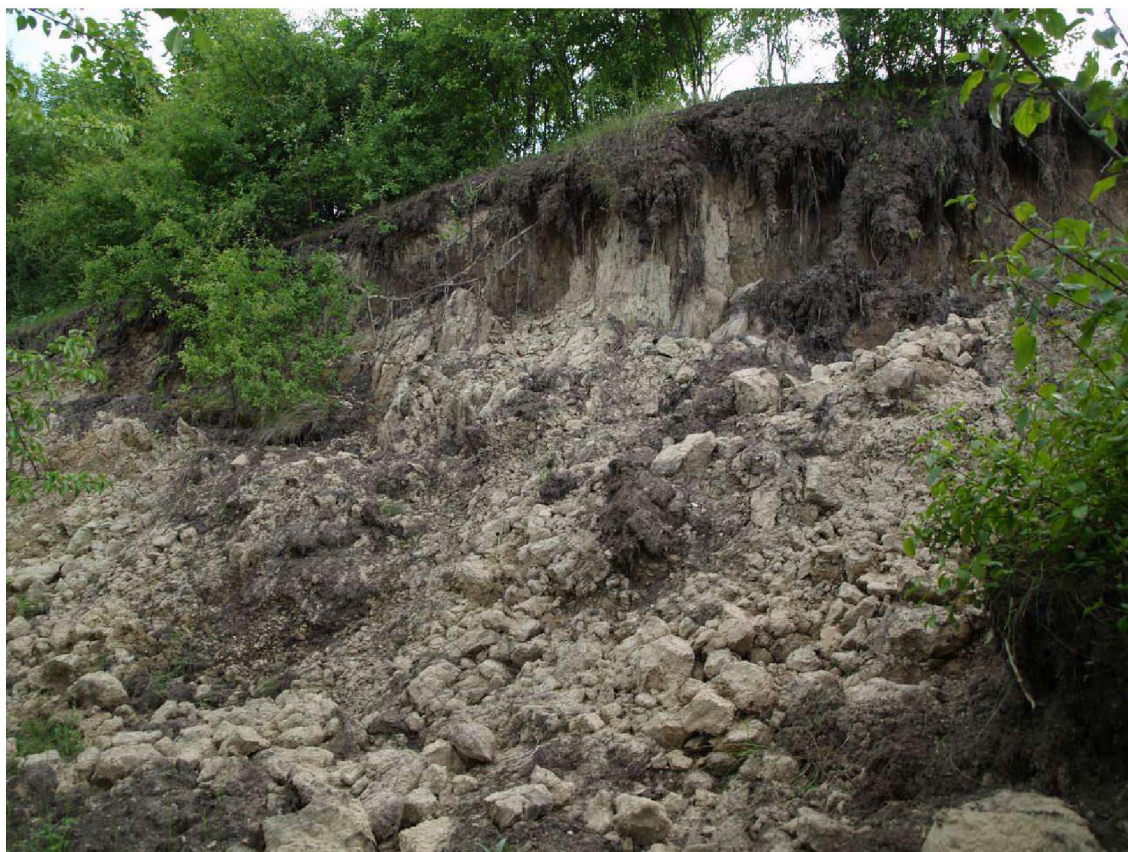
Foto 147: Odlučná stěna ve sprašových hlínách

XXII	Poznámky, doporučení	ČGS doporučuje sanaci podobně jako na jiných úsecích dálničních komunikací vedených v zářezech – náhrada zeminy kamenivem, kamenné lavice, žebra....
XXIII	Fotodokumentace	přiložena
XXIV	Rešerše, literatura	Dříve bez evidencí, podmíněno zářezem dálnice

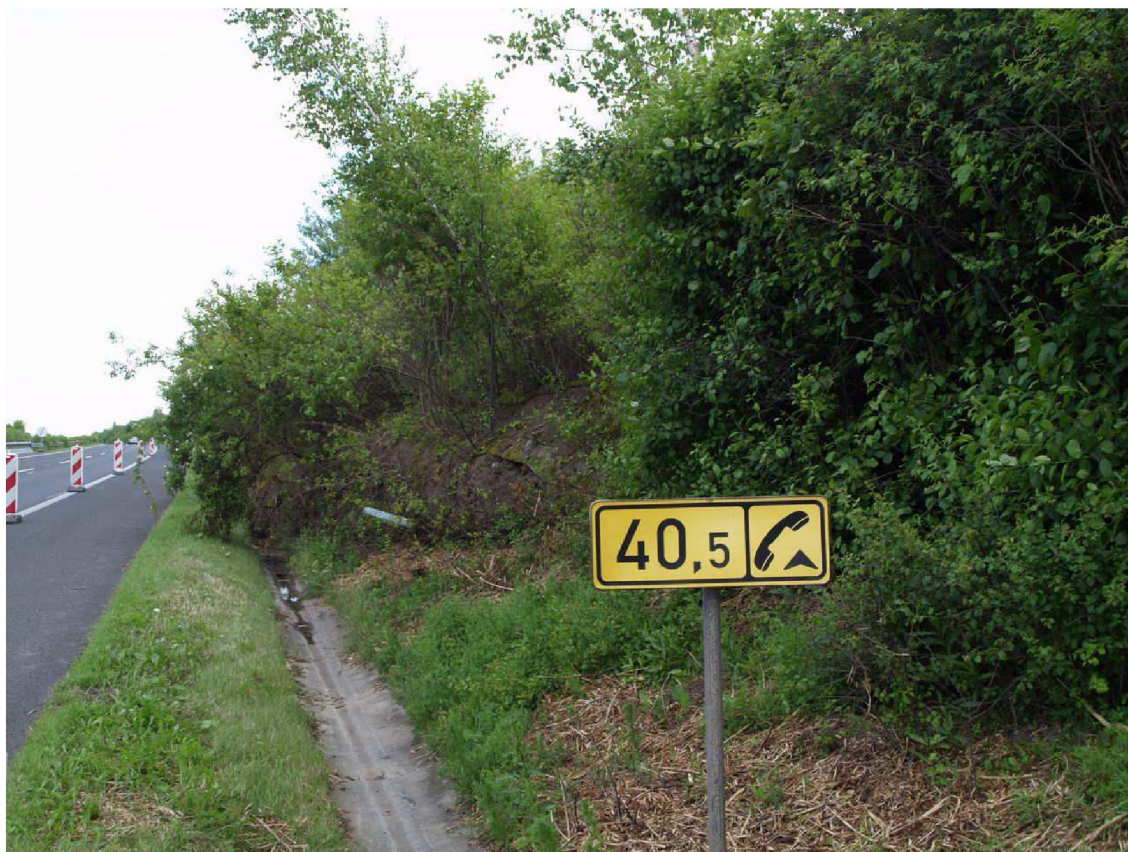
Foto 148: Čelo sesuvu s kilometrovníkem

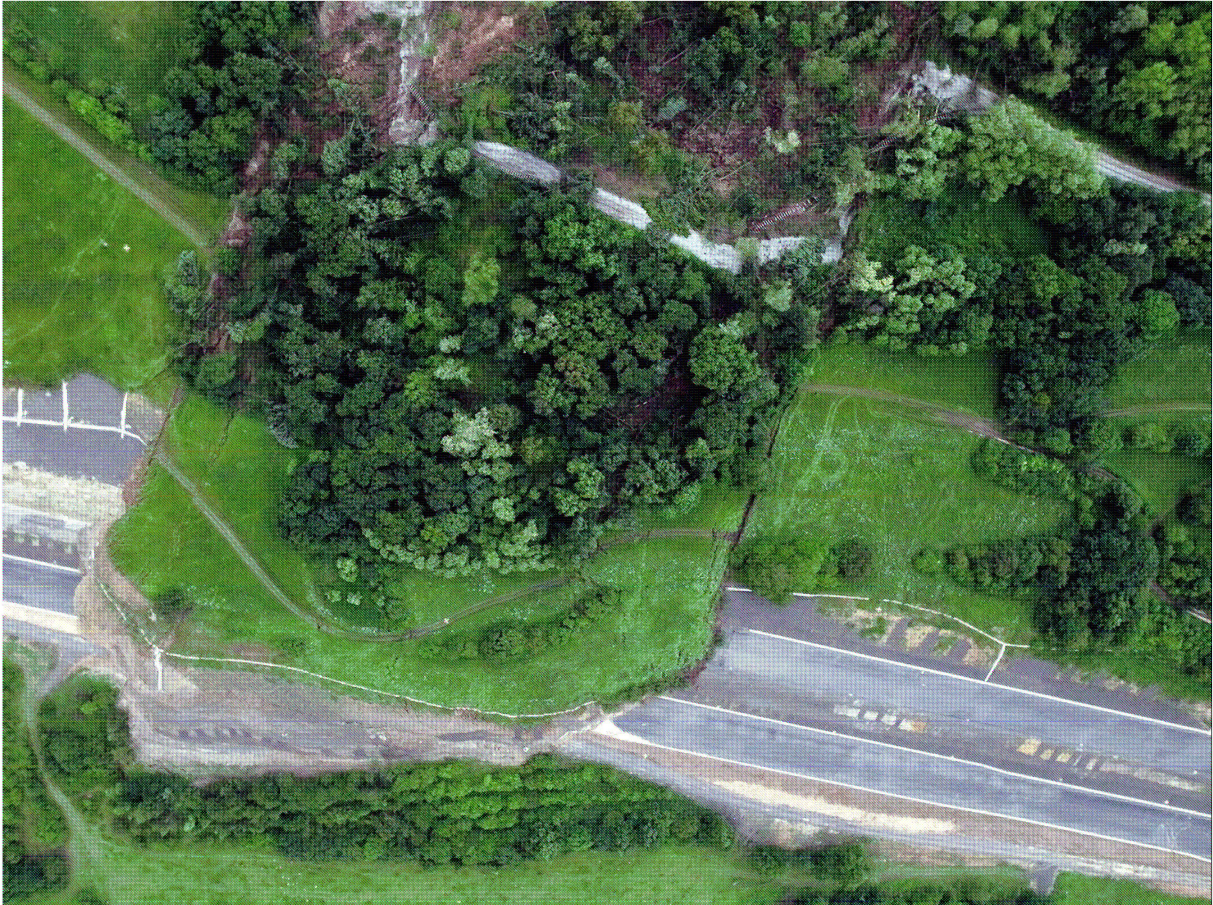
Foto 149: Fotogrammetrický snímek spodní části sesuvu

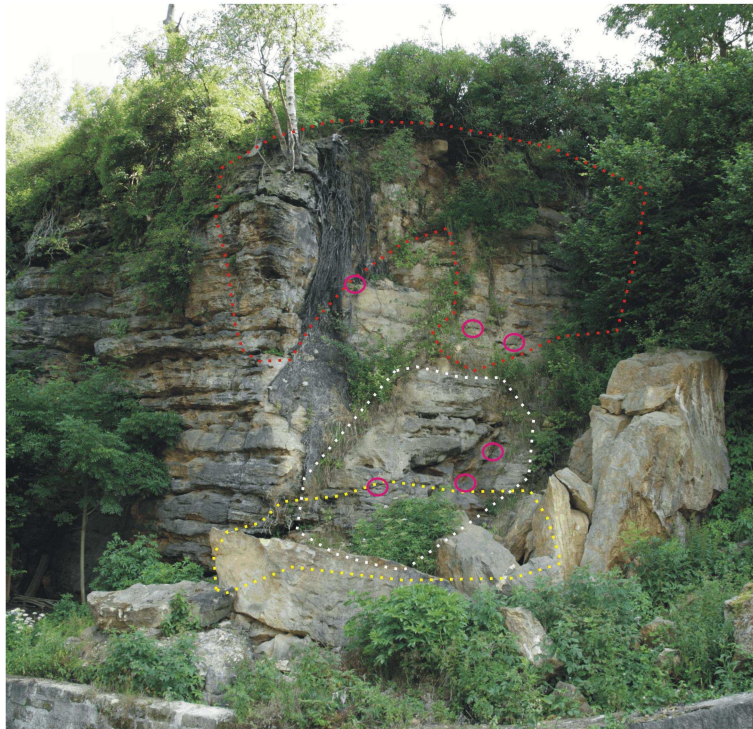
<p>projevuje systém ve směru SSV–JJZ. Hustota diskontinuit celého defilé je velmi malá (> 2000 mm) až malá (2000–600 mm), lokálně se vyskytují zóny s hustotou puklin střední (200–600 mm) až velkou (60–200 mm; obr. 10).</p> <p>K zvětrávání hornin dochází podél vrstevních ploch a subvertikálních puklin. Blok byl oddělen od skalní stěny podél predisponovaných diskontinuit za působení exogenních činitelů a klimatických vlivů. Kvalita horniny na dislokacích je špatná, pískovce jsou navětralé až zvětralé (lze je lámat rukou, dle ČSN 73 1001 se jedná o horninu třídy R4–R5). Ze stěny (z plochy odlučnosti), zejména z vrcholové části, lze očekávat opad několika nestabilních kamenů, balvanů a reliktu převisu. Skalní defilé je porostlé náletovými dřevinami, jejichž kořenový systém vniká do diskontinuit (pukliny a vrstevní plochy) a způsobuje hloubkové zvětrávání hornin. Růst kořenů působí mechanickým rozpínavým účinkem a také tvoří přívodní kanály pro srážky, které v zimních měsících zamrzají a porušují kontinuitu masivu. Při větru stromy působí pákovým efektem, kdy mohou vylomit oslabené části, ve kterých koření.</p> <p>Při pádu hmot v roce 2010 (objem cca 30 m³) došlo k narušení opěrné zdi regulovaného Jílovského potoka.</p>

Foto 150: Čelní pohled na odlučné plochy a zřícené bloky. Červená tečkovaná linie zvýrazňuje skalní objekty, které je vhodné dotěžit a zároveň jsou nejrizikovějšími částmi skalního výchozu při ponechání a rozpojování zřícených bloků pod nimi. Bílá tečkovaná linie omezuje skalní objekt, který je vhodné ve skalní stěně ponechat a podezdít (viz dále). Žlutá tečkovaná linie vymezuje část, kde je vhodné patu stěny zpevnit podezdívkou. Červené kroužky naznačují příklady míst instalace dilatometrických sklíček měření)

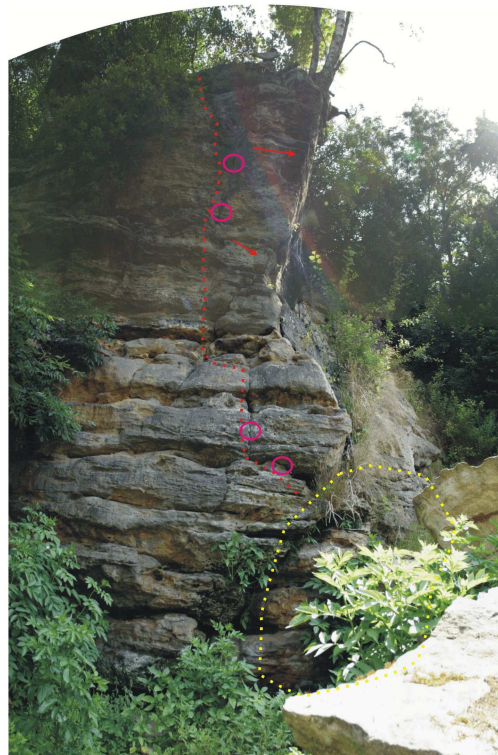
Foto 151: Boční pohled na rizikovou partii skalního převisu zvýrazněná červenou tečkovanou linií. Šipky naznačují směr odvalení, a červené kroužky příklady míst instalace dilatometrických sklíček. Část ohraničená žlutou linií je vhodná k podezdění (viz foto 150)

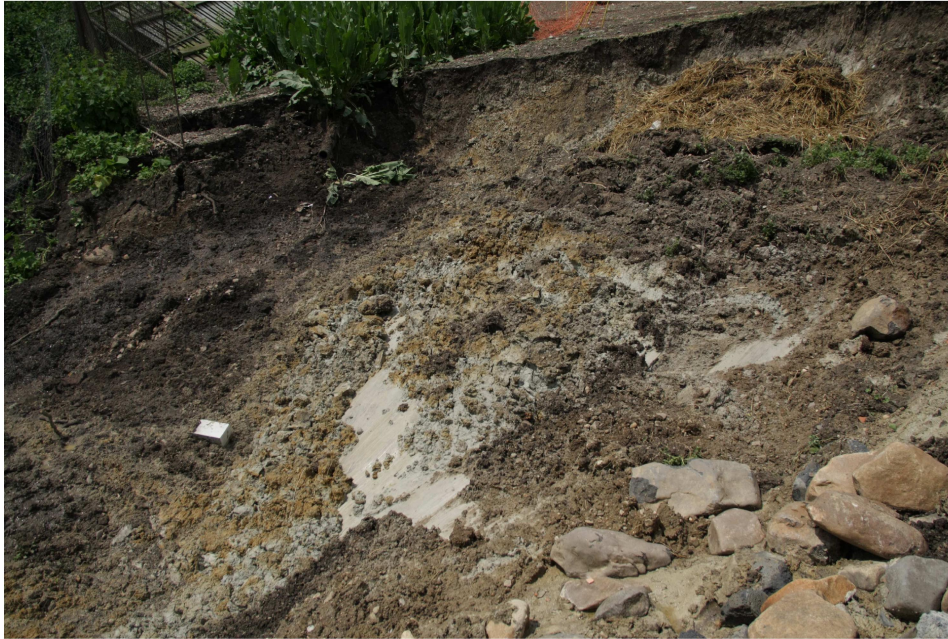
<p>charakteristik, zejména pak smykové pevnosti. Vývěr podzemní vody pravděpodobně při rozhraní kvartérního pokryvu a podloží mosteckého souvrství. S ohledem na výše řečené okolnosti lze s velkou pravděpodobností očekávat reaktivaci svahové deformace za podmínek na atmosférické srážky bohatého roku, resp. při výskytu sněhových srážek až k začátku jara, v krátké pauze následované opakovanými dešťovými srážkami.</p> <p>Vzhledem k omezeným možnostem změnit hydrogeologické poměry lokality ve smyslu snížení hladiny podzemní vody ve kvartérním pokryvu štěrku a písku, které tvoří rozsáhlou plošnou akumulaci v zázemí svahové deformace, je na místě alespoň omezit povrchový odtok do prostoru svahové deformace, resp. lokální liniové deprese (drenážní erozní rýha). Tzn. zajistit odtok ze střechy okapy a jejich svody odvést mimo předmětný svah, udržovat drenážní rýhy podél silnice (ul. Chomutovská) tak aby docházelo ke kontrolovanému a rychlému odtoku a pokud dochází ke splachům ze silnice do prostoru pozemku p.p.č 1579/2 pak tomuto jevu zamezit.</p> <p>Ke stabilizaci odlučné oblasti svahové deformace (zamezení progradace do svahu) by bylo nutné provést stavbu drénované pilotové stěny.</p>

Foto 152. Odlučná oblast svahové deformace. Světlá plocha přibližně uprostřed fotky představuje smykovou plochu v šedém jílu mostecké souvrství střední část, spodní miocén

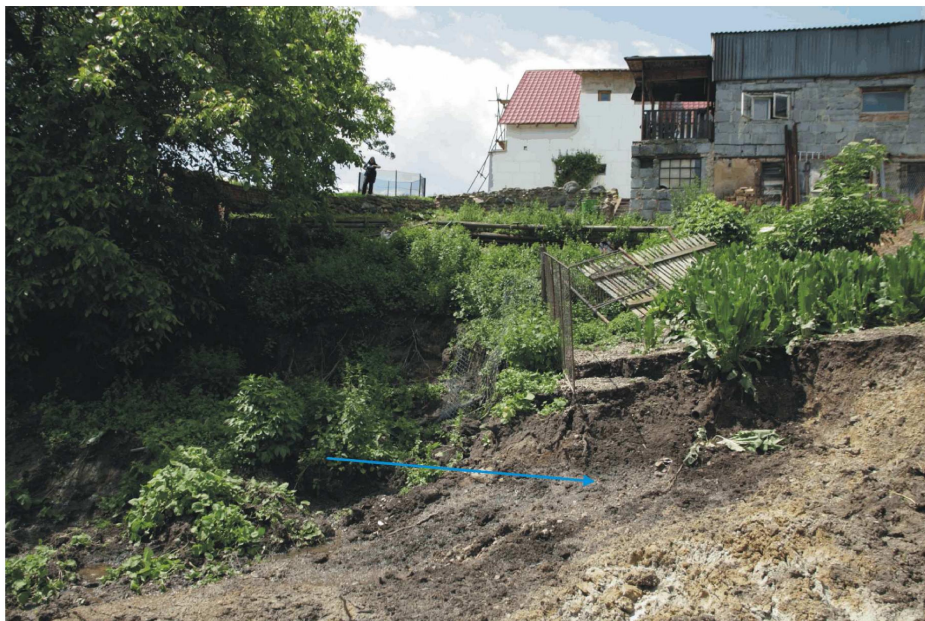
Foto 153. Modrá šipka ukazuje na vývěr podzemní vody v odlučné oblasti do tělesa svahové deformace. V pozadí bílá budova č.p. 1563. V popředí hospodářská budova a další hospodářská budova na ni navazuje přibližně kolmo

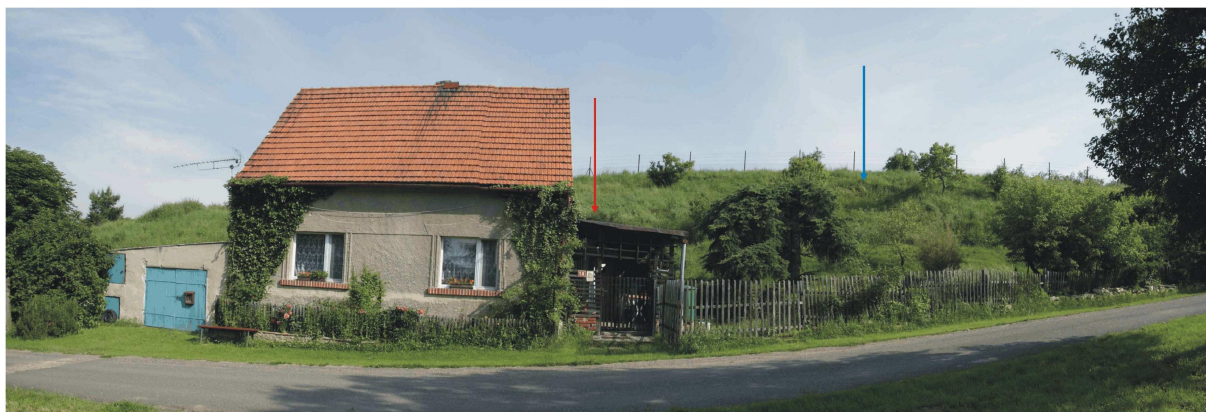
Foto 154: Čelní pohled k severu na dům č.p. 28. Za pravou přístavbou (červená šipka) se nachází hlášená svahová deformace. Modrá šipka ukazuje na obdobný jev mělkého plošného sesouvání (viz foto)

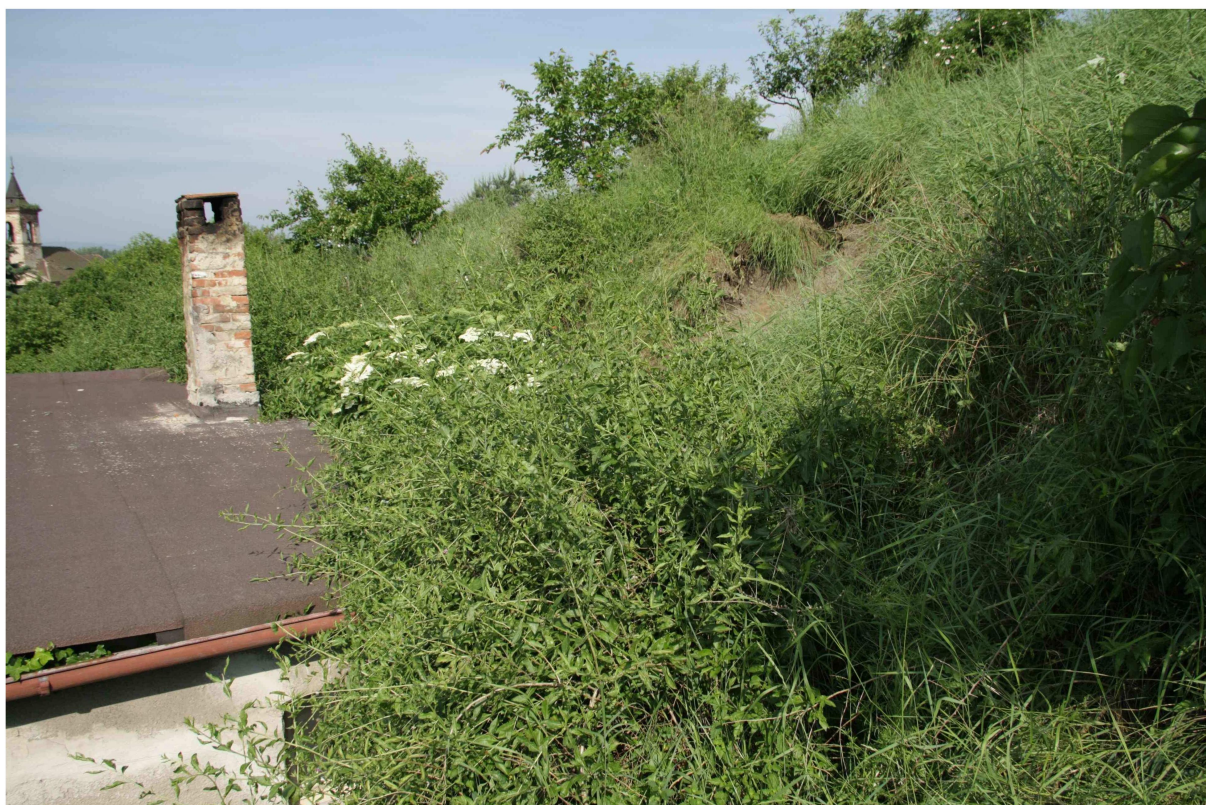
Foto 155: Sesuté hmoty se natlačily na zed' přístavby

<p>minimálně jako potenciální sesuvné území s lokálními aktivními jevy.</p> <p>ČGS neshledala vznikuvší jev za rizikový, přičemž postačí odklizení sesutých hmot, odlučnou hranu a boční omezení ručními nástroji zkosit a plochu opět zatravnit a osázet vhodnými křovinami s hustým a hlubším kořenovým systémem. Pro výše zmíněný svah považovaný za potenciální, dočasně uklidněnou svahovou deformaci, ČGS doporučuje zachovat stávající tvar, v patní části svah nezařezávat (odtěžení) a rovinný terén v týlní části pod odlučnou stěnou přepokládané svahové deformace nepřetěžovat např. stavbami, bazény nebo zde zřizovat jezírka apod.</p>
XXIII	Fotodokumentace

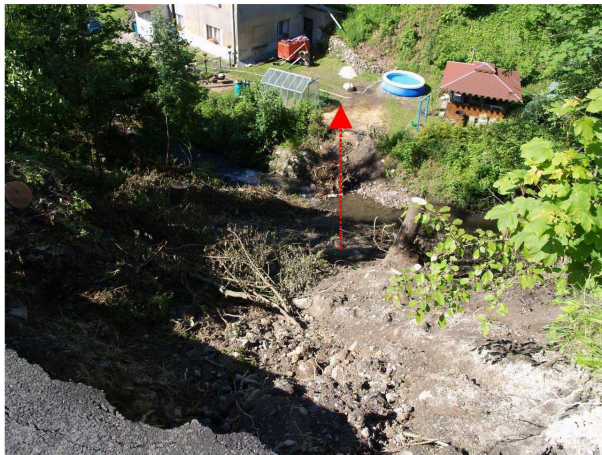
Foto 156: Pohled z odlučné hrany do míst, kam směřoval pád vzrostlých stromů (mezi bazén a skleník)

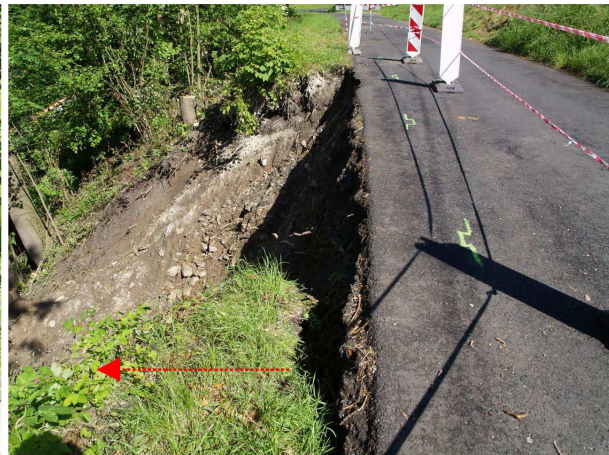
Foto 157: Další zatrhávání a odsedávání zemin v odlučné oblasti

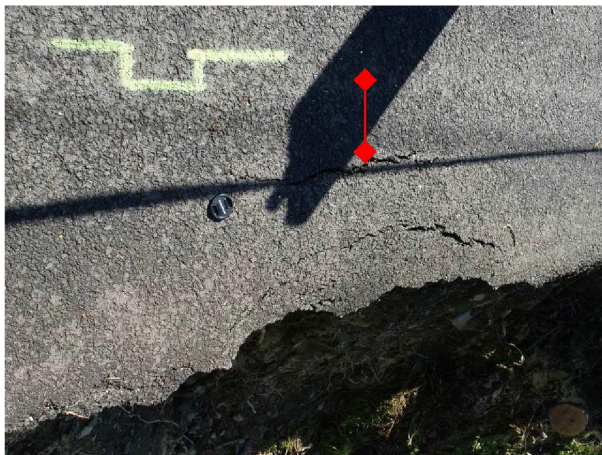
Foto 158: Zátrhy v asfaltu probíhají cca 15 cm od vyznačeného plynovodu

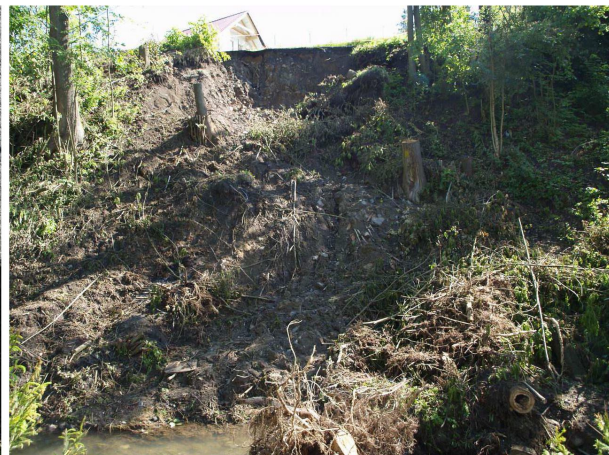
Foto 159: Pohled na sesuv ze zahrady domu č.p. 56 (p.p.č. 284)

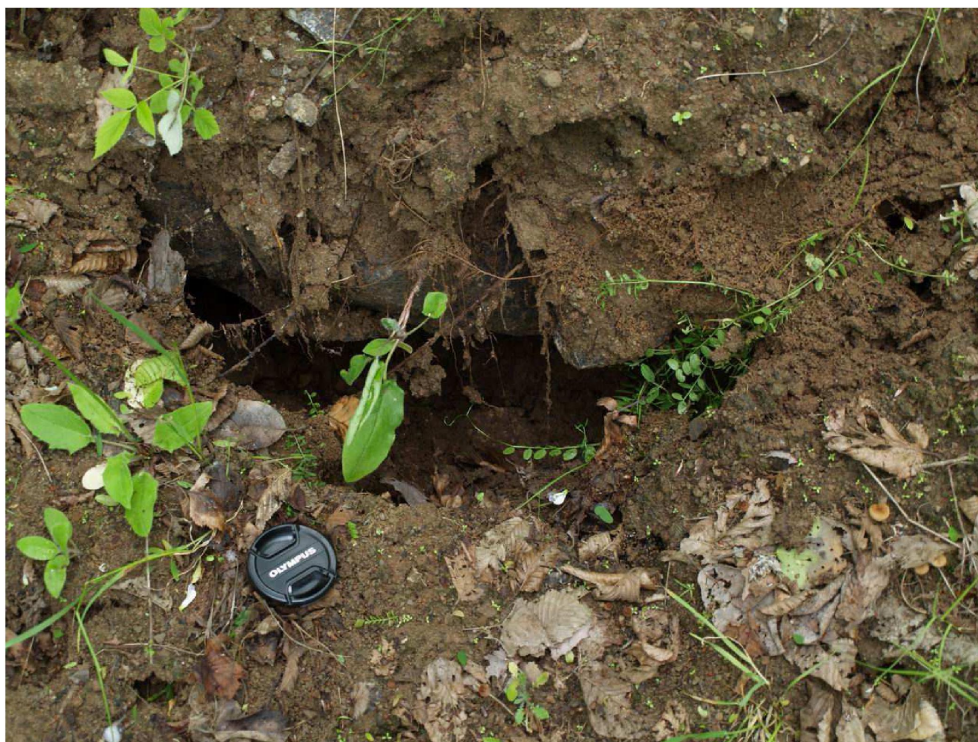
Foto 162

Při prohlídce sesuvného tělesa byla přímým pozorováním **jednoznačně prokázána aktivita**, a to v celé jeho délce. V odlučné oblasti pod odlučnou stěnou byla aktivita pozorována jen nepatrně, zastřeně, ve střední části sesuvu pak byly dokumentovány zřetelné zátrhy (foto 162), rozevřené trhliny, a souvislá boční trhlina o délce kolem 20 m (foto 163). Dochází také k vyvracení menších náletových stromů (foto 165) na výtlačných valech. Na čele sesuvu vznikl menší plošný mělký sesuv o délce 5 m a přes korunu ochranné kotvené železobetonové zdi se postupně vytlačuje další sesuvný materiál (foto 164), který se akumuluje pod touto zdí. Je nutno podotknout, že k oživování svahové deformace dochází periodicky, zřejmě většinou ve spojení s vydatnějšími dešti či při tání sněhové pokrývky, proto tato aktivita po vydatných dešťových srážkách na přelomu května a června 2013 není nijak překvapující. V těle sesuvu byly pozorovány i starší známky aktivních pohybů. Zvýšená aktivita sesuvu byla zaznamenána např. od podzimu 2001 do jara 2002 nebo v lednu 2012. Překvapivým poznatkem z rekognoskace byla skutečnost, že z odvodňovacích trubek, odvádějících vodu zpoza vlastní ochranné kotvené železobetonové zdi, nevytékala žádná voda a všechny byly suché.

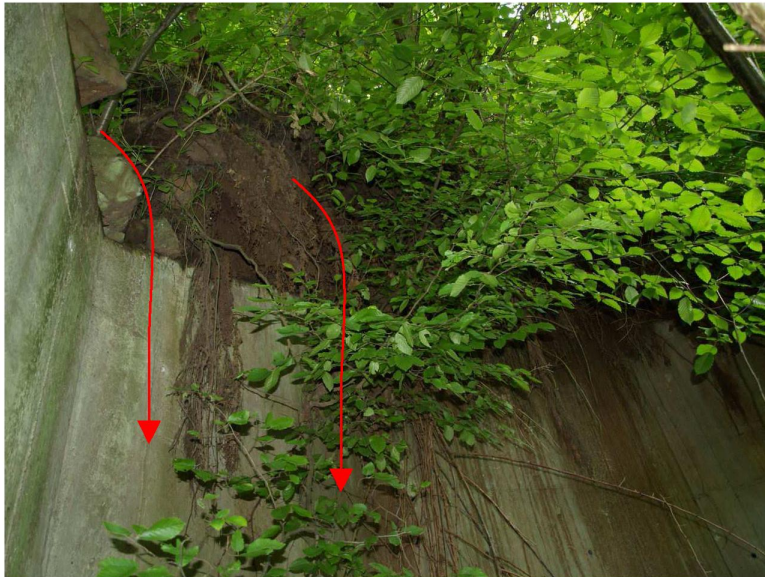
Foto 164

Ochranná kotvená železobetonová zeď není plně funkční. Technický stav této zdi je sice uspokojivý, ale 3 kotvy jsou porušeny a ve střední části zdi je na skořepině patrná souvislá trhlinka. Permanentně dochází k přepadávání sesuvné akumulace přes zeď a natlačování zemin na korunu zdi. Současně s tím dochází ke zvyšování napětí na kotevních prvcích. Nutno dodat, že tento **nevyhovující stav trvá již cca 10 let**. ČGS podobně jako v roce 2012 **doporučuje kontrolní sledování sesuvu a ochranné kotvené železobetonové zdi jakož i nastavení varovných stavů**. Odvodňovací prvky budované v těle sesuvu **jsou již delší dobu nefunkční**.

V tuto chvíli ČGS doporučuje monitoring svahové deformace a ochranné kotvené železobetonové zdi, který by měl zahrnout následující metody:

1. vizuální monitoring (pochůzky, fotografická dokumentace);
2. měření na geodetických bodech;
3. měření na trhlinách (jednak na trhlinách ve vlastním těle sesuvu – např. extenzometricky – a jednak měření trhlin na opěrné zdi – např. dilatometrie);

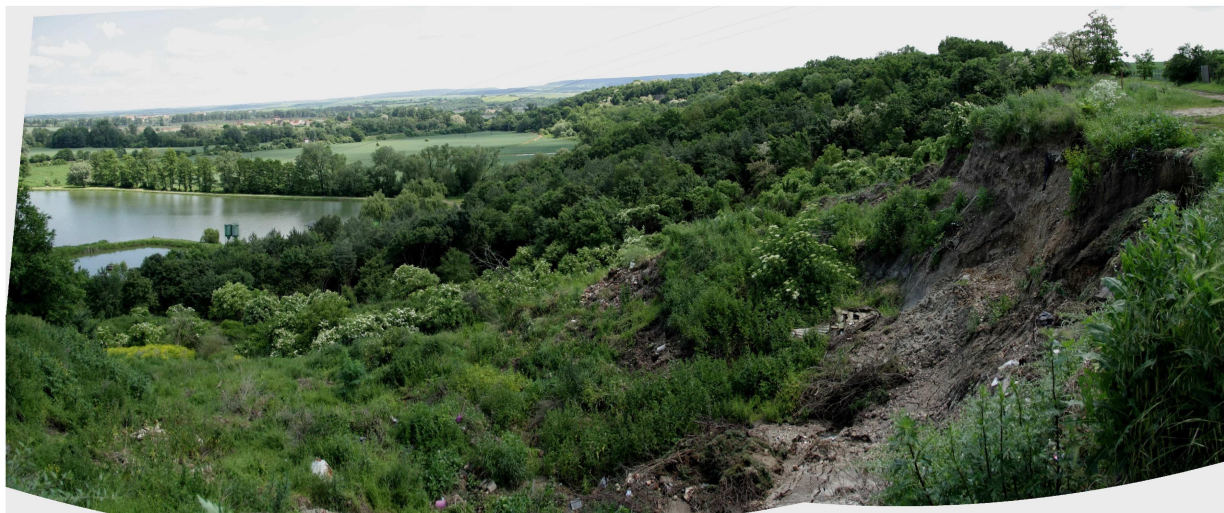
Foto 166: Pohled k jihu z odlučné hrany. Vpravo se nachází polní cesta a pozemky zahrádkářské kolonie. Sesouvaný materiál tvoří svrchu také suť a odpad černé skládky

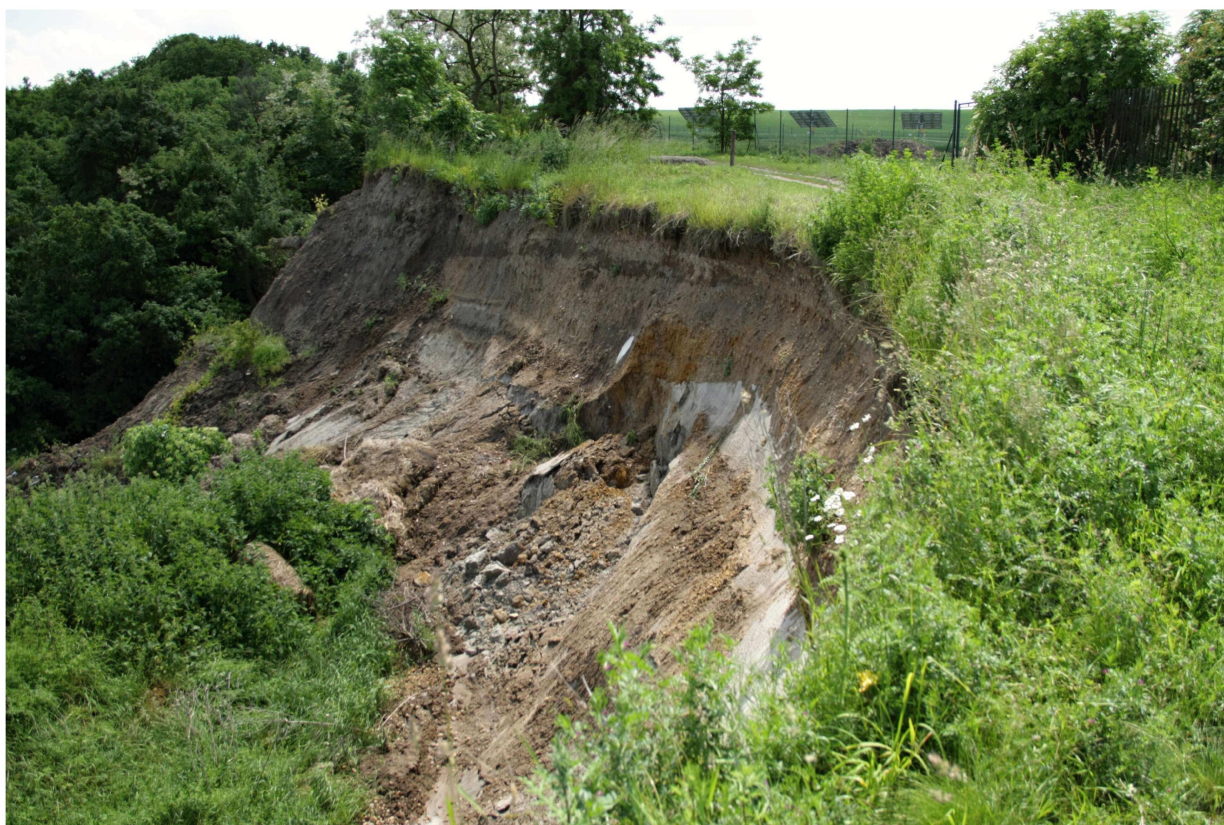
Foto 167: Odlučná stěna vysoká okolo 5 m s výchozem kvartérního pokryvu štěrku a podloží vrstvy šedých písků mosteckého souvrství

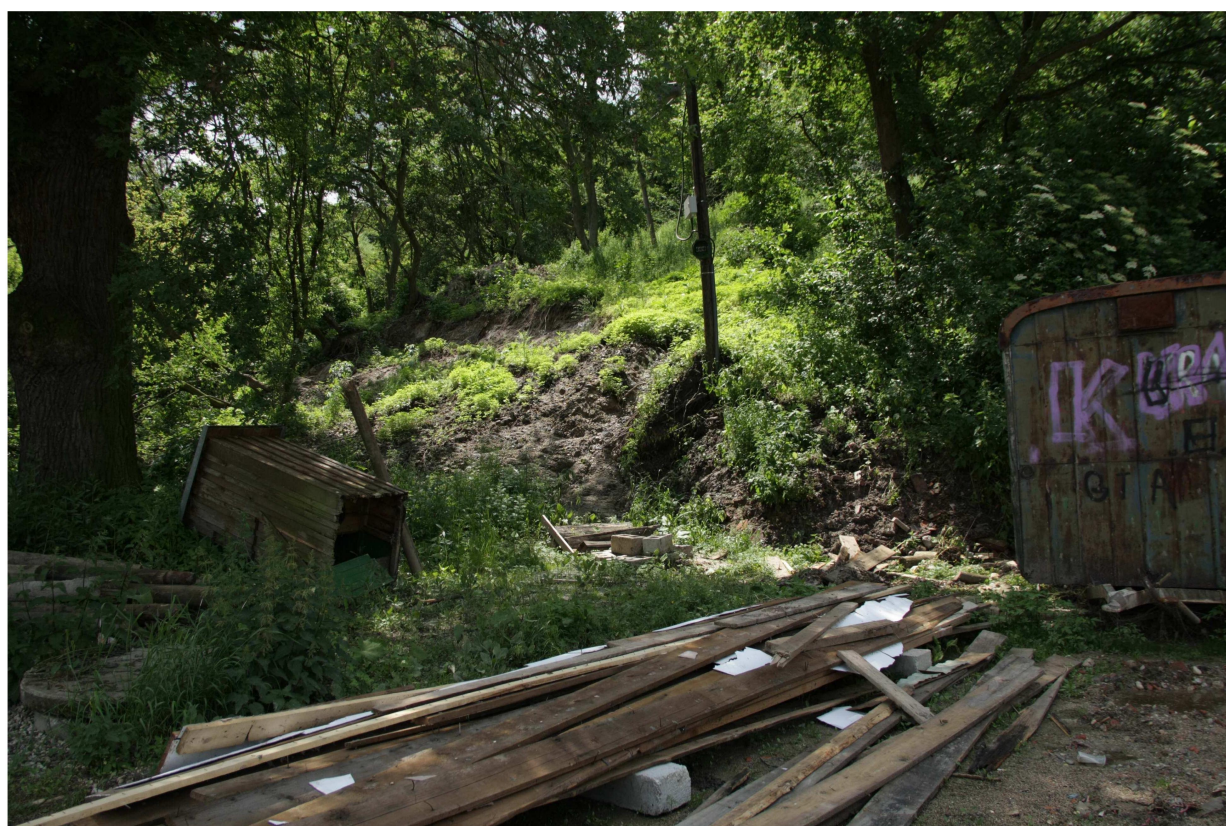
Foto 169: Část čela sesuvu.

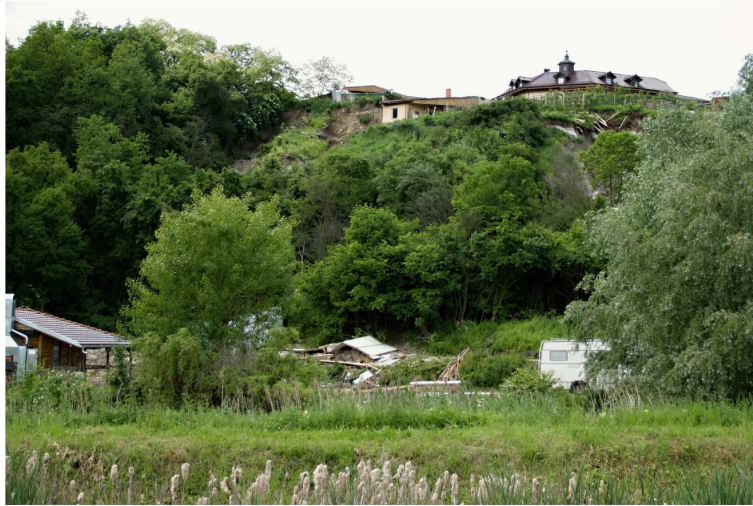
Foto 170: Pohled k západu na sesutý svah. V pozadí dům č.p. 125, který se nachází v nejbližším místě asi 30 m od odlučné hrany.

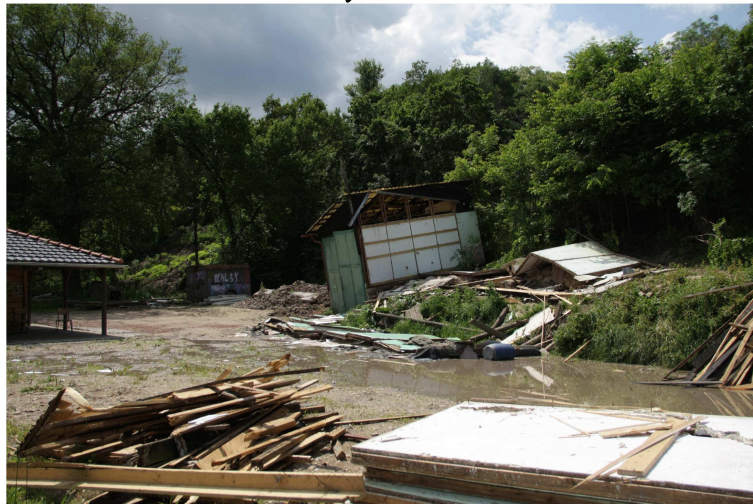
Foto 171: Čelo sesuvu. Svahová deformace zdemolovala společenský objekt místního mysliveckého sdružení.

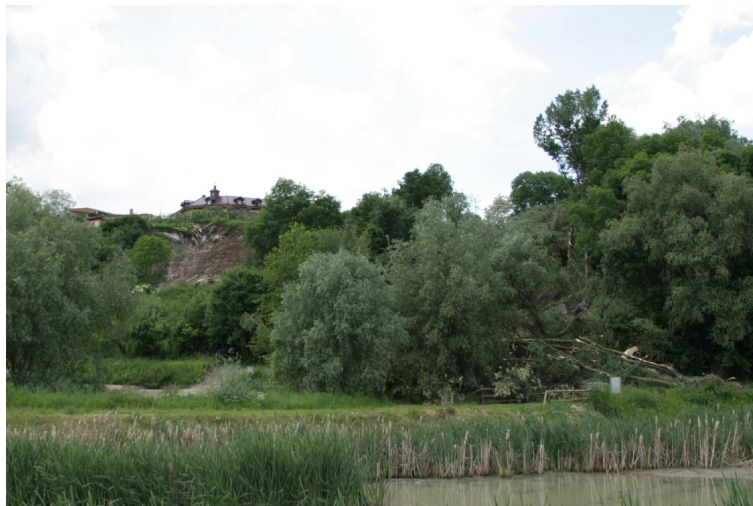
Foto 172: Vzdálený pohled na postižený svah pod domem č.p. 125. V pravé části jsou povalené stromy na čele proudového sesuvu.

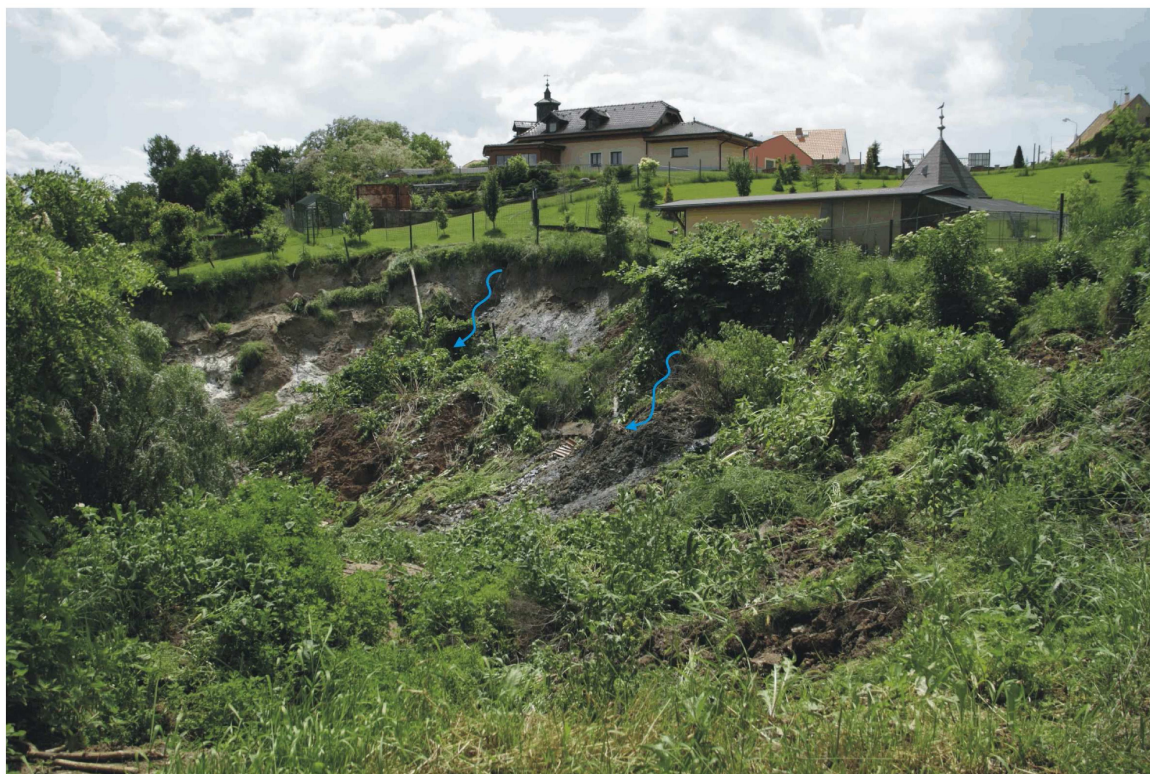
Foto 173: Odlučná stěna proudového sesuvu pod hospodářskou budovou (holubník). Modré křivky naznačují přítoky vody. Vlevo se jedná o potrubí dešťové kanalizace. Vpravo pramenný vývěr zavezené studánky

<p>odvodnění širšího území zázemí sesuvu. Bez tohoto odvodnění jsou jakékoli sanační zabezpečovací práce rizikové, jak pro vlastní stabilitu svahu, tak pro ztrátu investice do „silového“ zabezpečení (např. piloty, přítěžovací lavice atd.). Realizace odvodnění je také bezpodmínečně nutné k udržení stability předmětného svahu v bezprostředním okolí zastavěného území obce a zabezpečení infrastruktury.</p> <p>Stabilizace samotného svahu ve vztahu ochrany domu č.p. 125 se pravděpodobně neobejdou bez provedení širokoprofilových pilot, podobně jak byly vybudovány při severním omezení odlučné stěny proudového sesuvu podél polní cesty s vodovodním řadem. Takto rozsáhlé stavební práce si vyžádají ekonomické zhodnocení, ve smyslu porovnání přínosů výše nákladů investice oproti hodnotě ohroženého majetku.</p>
XXIII	Fotodokumentace

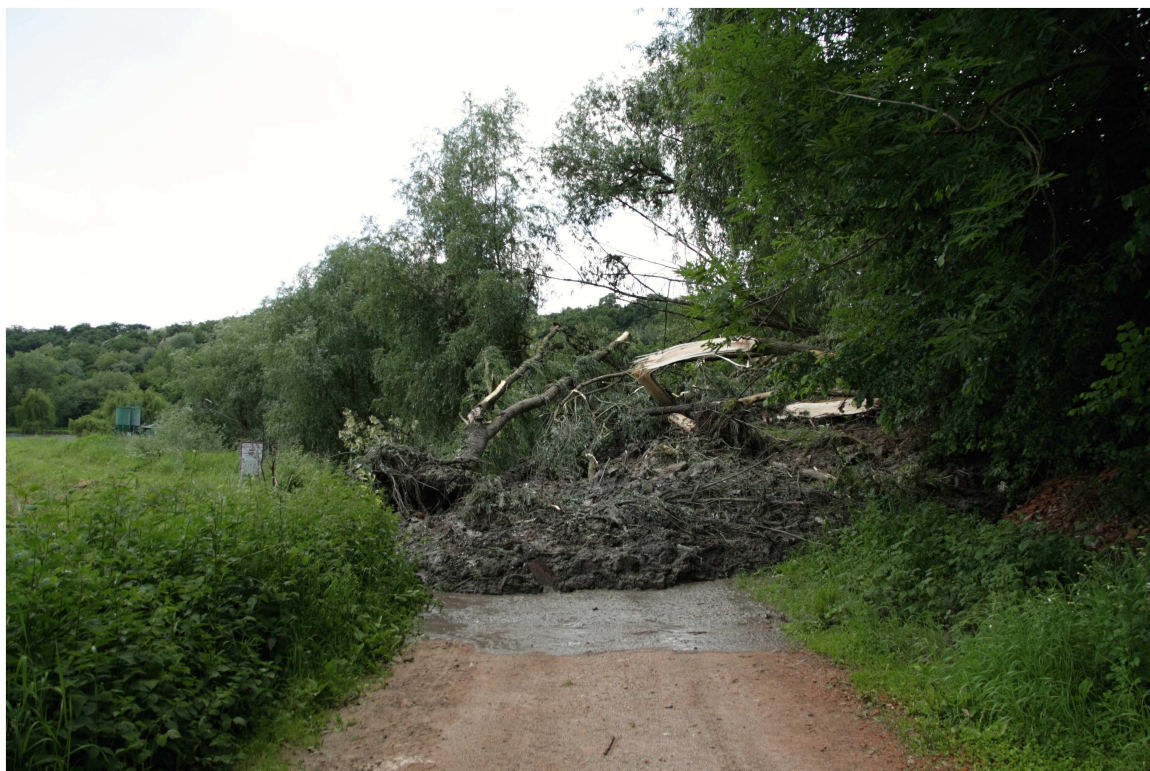
Foto 174: Čelo proudového sesuvu sesutého z erozní rýhy od pramenného vývěru

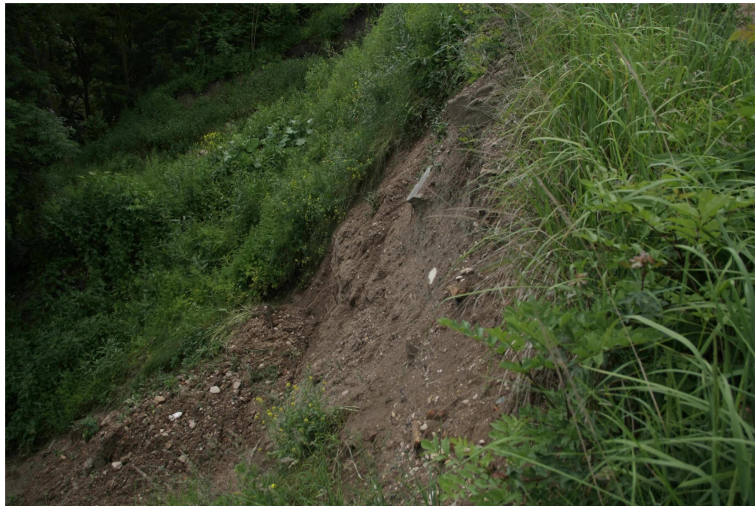
Foto 176: Odlučná stěna menšího tělesa proudového sesuvu

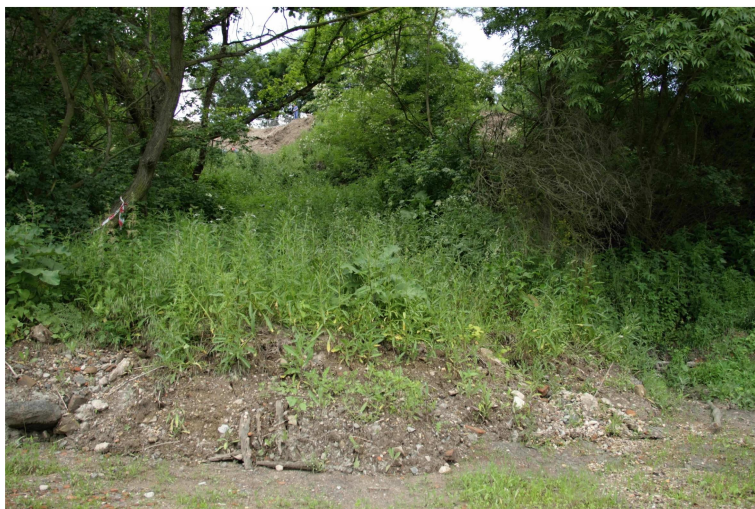
Foto 177: Čelo spojené akumulace obou proudových sesuvů (v pozadí vlevo větší vpravo menší těleso) o mocnosti cca 0,5 m

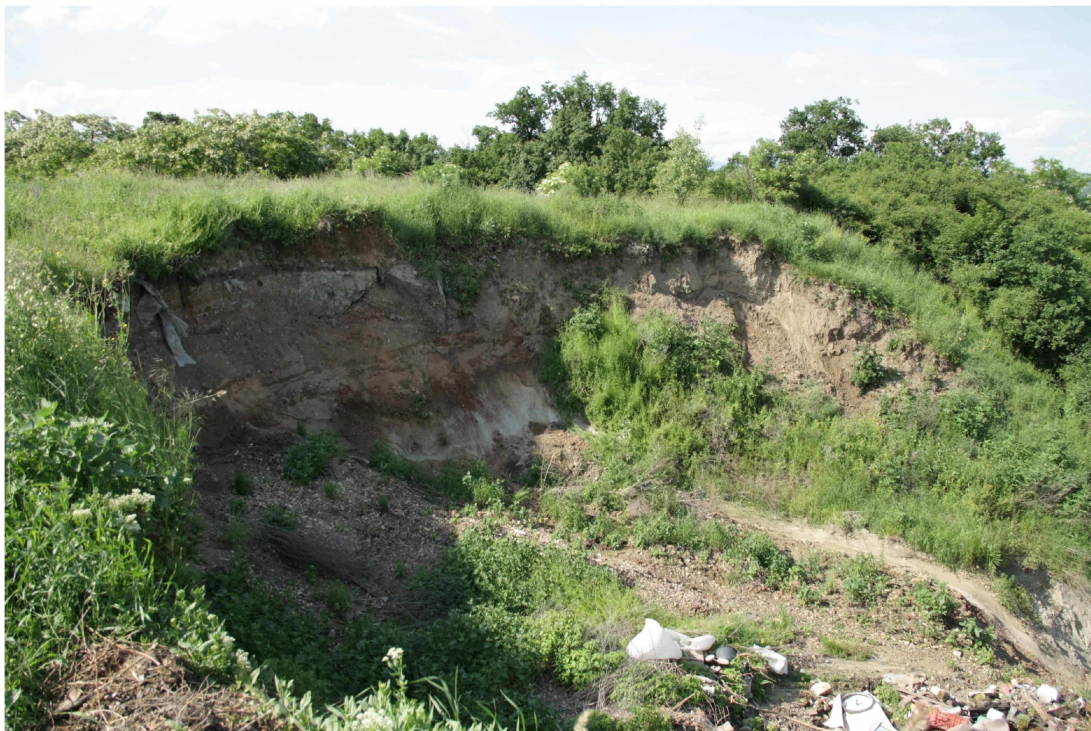
Foto 178: Pohled k severu. Ve spodní části obnažené podložní sedimenty střední části mosteckého souvrství. Pokryvné útvary tvoří šterky a písky a antropogenní navážky odpadu
