1 - Plzeňský kraj, Dýšina

I	Číslo svahové deformace	nebyla dosud registrována
II	Číslo mapového listu	13-33
III	Katastrální území	Dýšina, okres Plzeň - město
IV	Lokalizace GPS	N 49°47'04,3" E 013°30'34,1"
V	Autor a instituce	Mgr. E. Žáčková, PhD, RNDr. B. Dudíková Schulmannová, ČGS
VI	Datum rekognoskace	12.06.2013
VII	Svahová deformace	složená svahová deformace
VIII	Druh svahové deformace	sesuv + boční eroze řeky
IX	Délka (m)	10
X	Šířka (m)	15
XI	Plocha (m ²)	150
XII	Svahová deformace dle hloubky porušení / postížení	mělká (do 2 m)
XIII	Sklon svahu	60°
XIV	Aktivní faktory vzniku	srážky a výrazné nasycení vodou, boční eroze rozvodněné řeky
XV	Složení akumulace /litologie/	břidlice kralupsko-zbraslavské skupiny proterozoika
XVI	Fáze vývoje - prognóza	nezjištěné
XVII	Stupeň aktivity	aktivní
XVIII	Sanační opatření	žádná (sesuv v rozvodněné řece)
XIX	Využití území	les, křoví, řeka
XX	Ohrožené objekty	řeka Klabava, možnost přehrazení
XXI	Stupeň nebezpečí:	I.

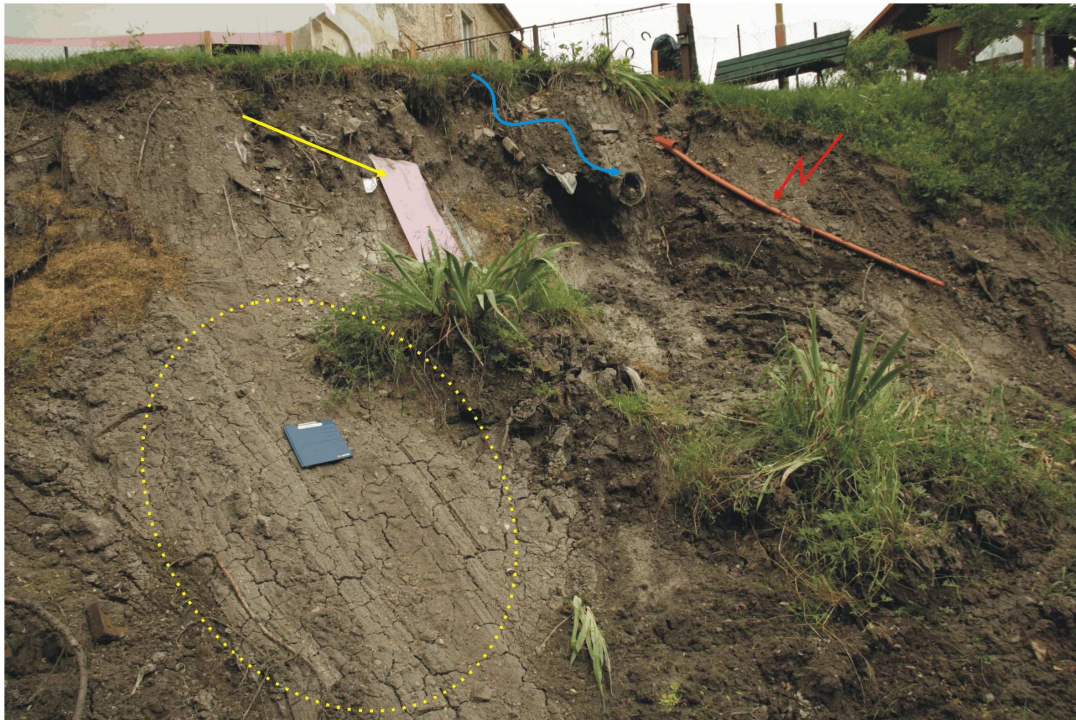
Foto 180: Odlučná stěna svahové deformace s obnaženým nepoužívaným kameninovým potrubím (modrá šipka), kabelem elektrického vedení (červená šipka ve tvaru blesku) a červený igelit s hliníkovým plátem nejasného původu (žlutá šipka). Žlutá elipsa zvýrazňuje část rovinné smykové plochy s rýhováním

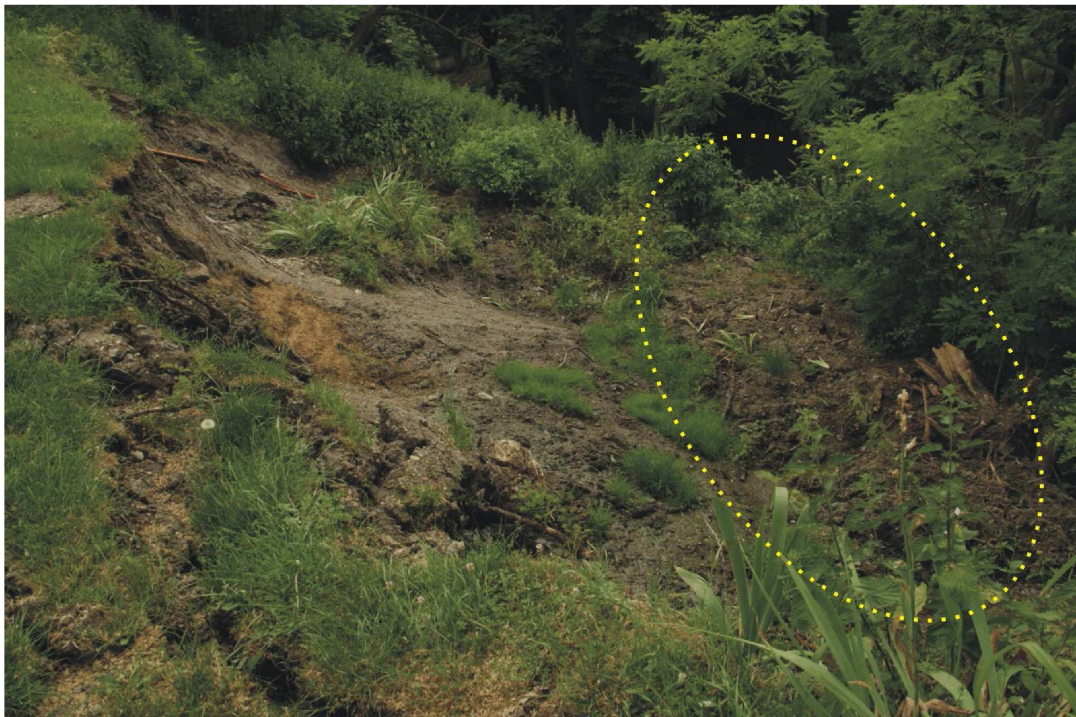
Foto 181: Žlutá elipsa zvýrazňuje akumulční část která se zastavila cca v půli svahu.

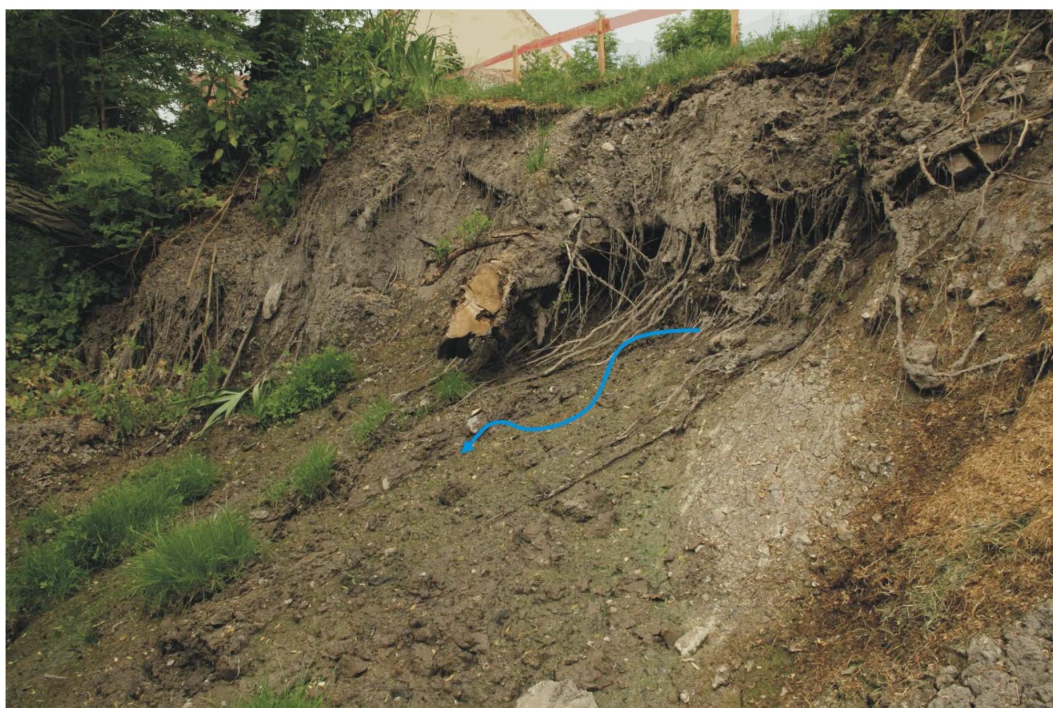
Foto 183: Nalevo od obnaženého kabelu el. vedení a roury dochází na litologickém rozhraní předkvartérních jíílů a kvarterního pokryvu k nesoustředěnému vývěru podzemní vody. Sesutá zemina v tomto místě má měkkou konzistenci

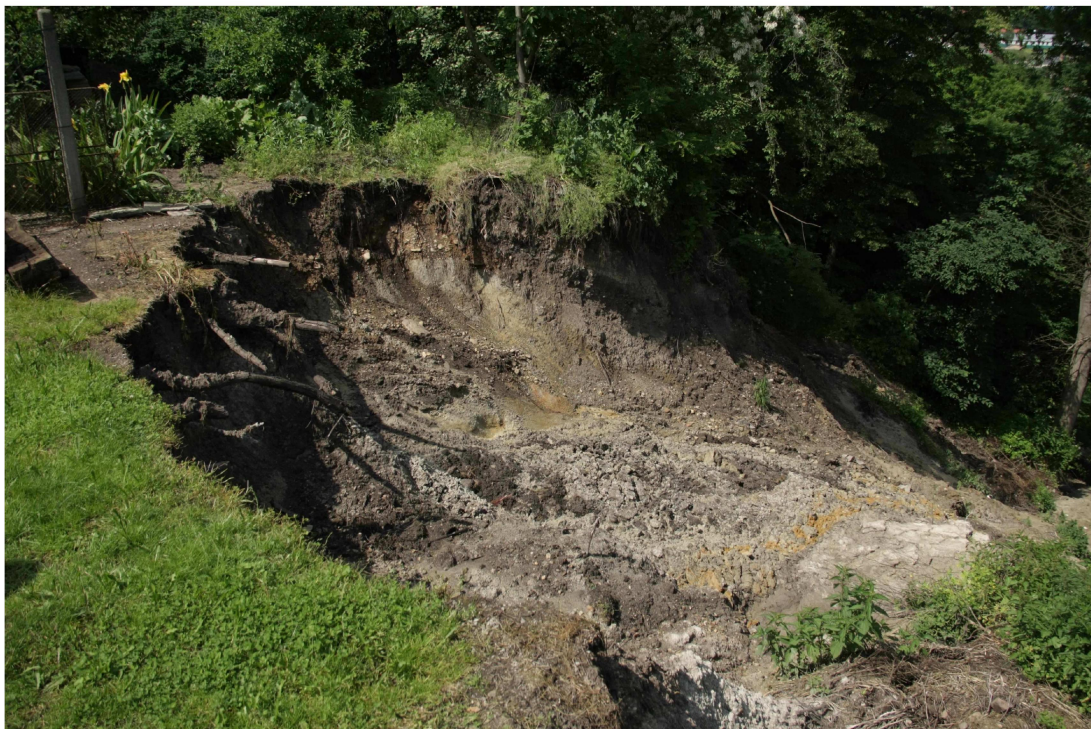
Foto 184: Pohled k severu na odlučnou stěnu

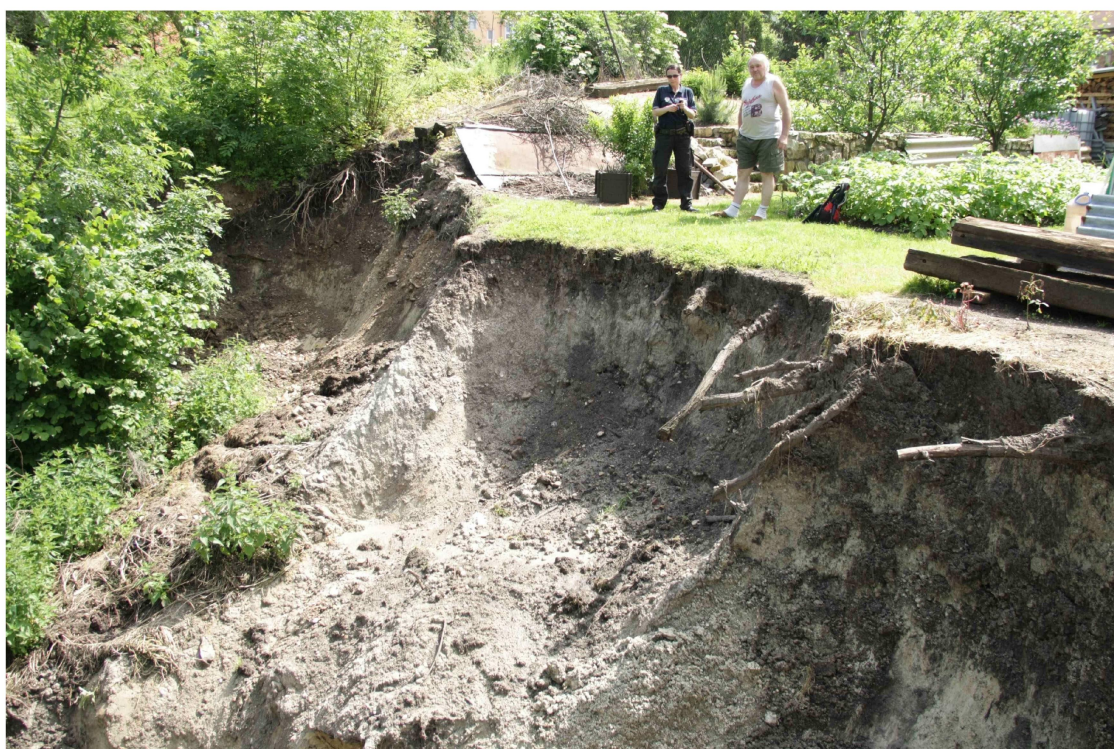
Foto 185: Pohled k jihu na odlučnou stěnu ve které vystupují jak podložní horniny terciálních jílů a písků tak kvartérní sedimenty reliktu šterkovitopísčitých naplavenin středního pleistocénu, při povrchu promísené s navážkami a humózní hlínou

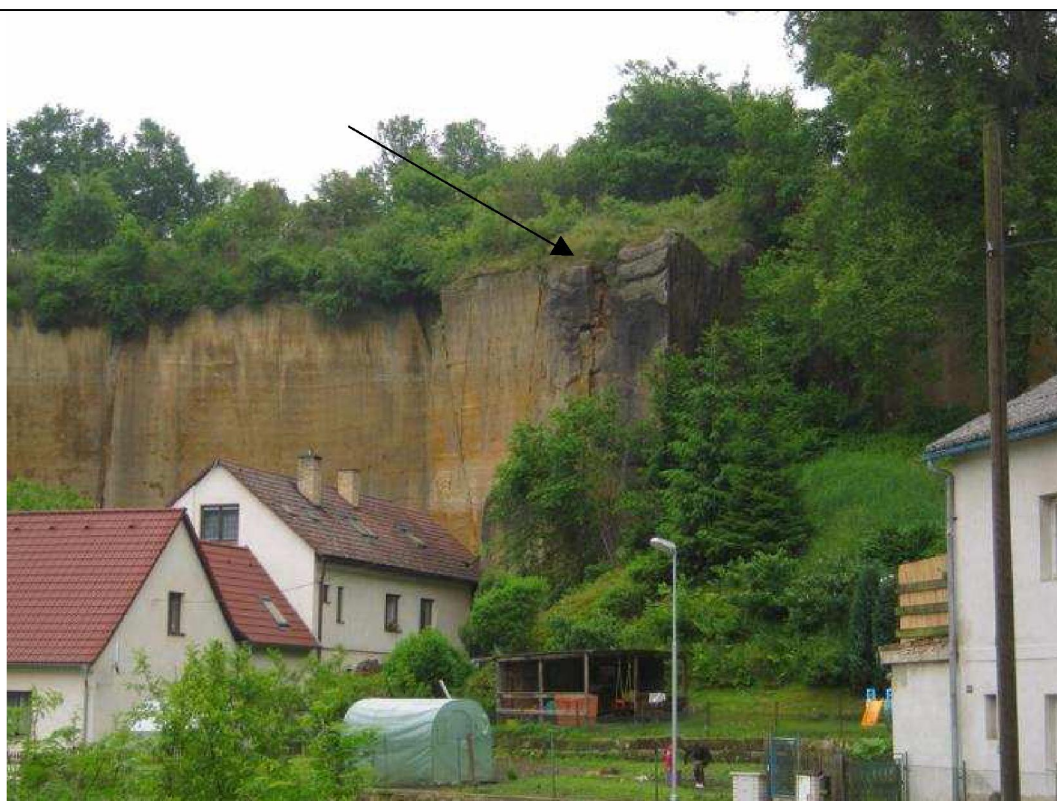
Foto 186: Celkový pohled na lomovou stěnu nad rodinným domem č. p. 116 s vyznačením místa uvolnění horninového bloku

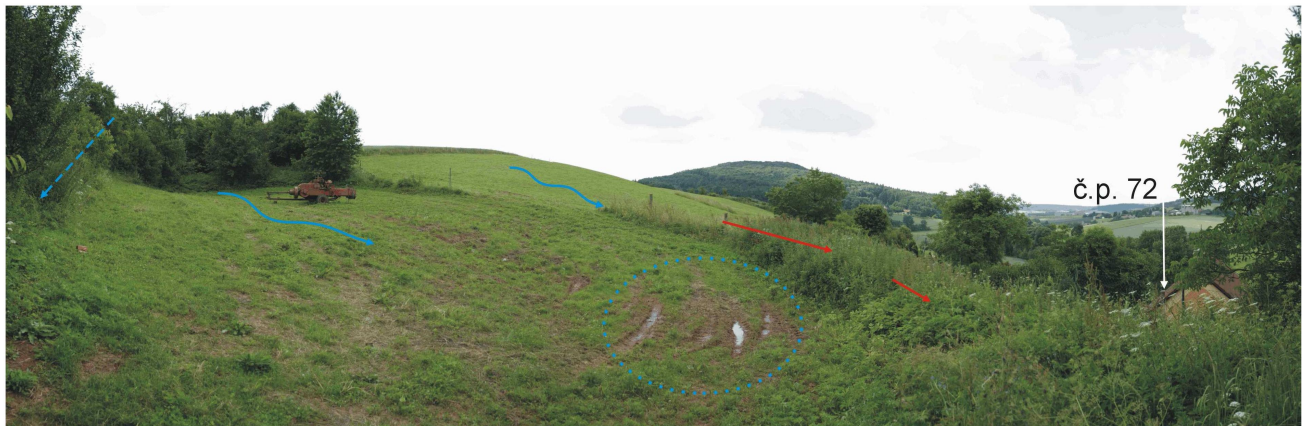
Foto 189: Pohled k jz. od přístupové cesty k zázemí sesuvu ohrožující dům. č.p. 72. Vlevo modře přerušovaná šipka ukazuje na nefunkční odvodňovací příkop. Modré zvlněné šipky naznačují povrchový odtok do vzniknuvší svahové deformace. Modrá tečkovaná linie zvýrazňuje zamořenou část svahu, která je zde plochá a s vývěrem podzemní vody. Červené šipky naznačují svahový pohyb, bližší a vzdálenější části svahu

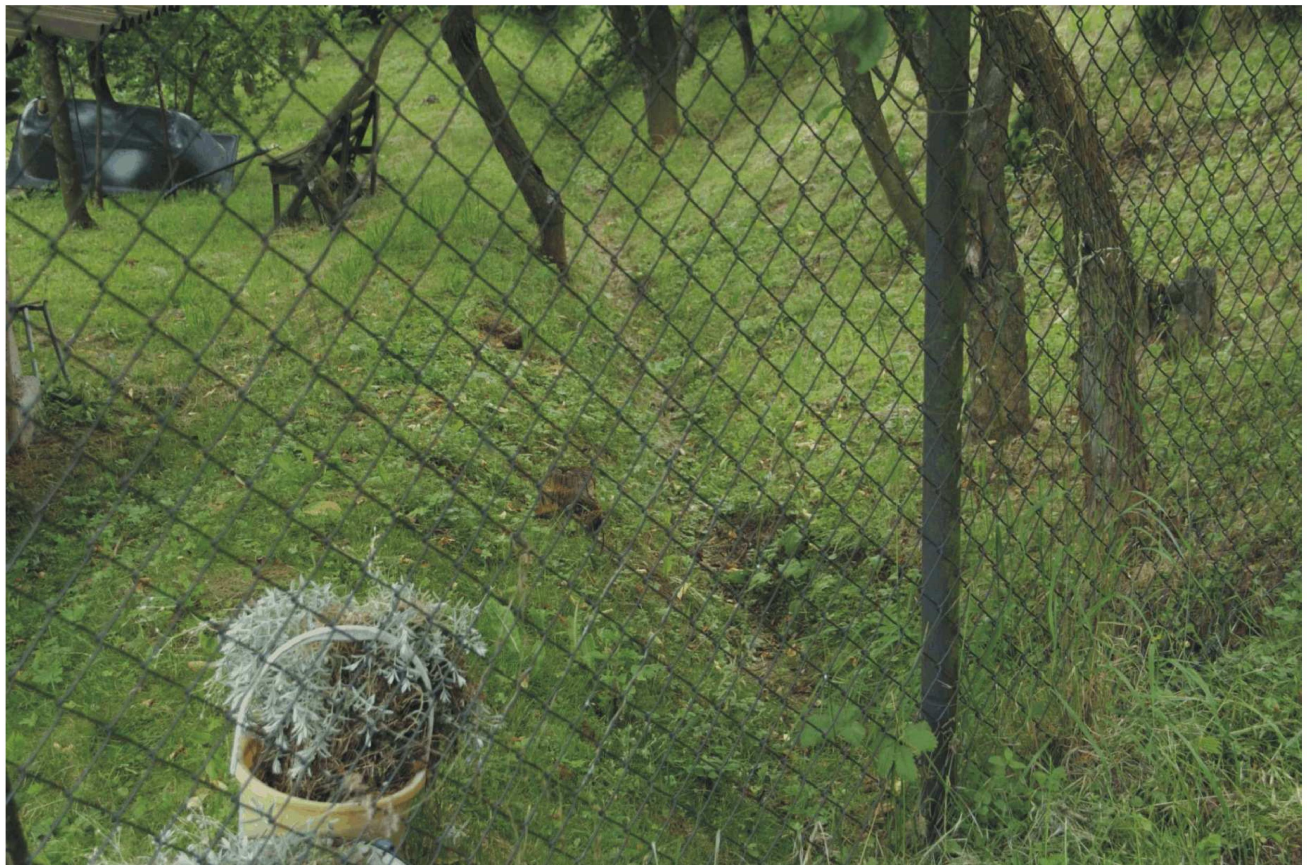
Foto 190: Nefunkční odvodňovací příkop pod polní cestou (viz. foto 1. Dno příkopu nenese znaky proudění vody svedeného povrchového odtoku

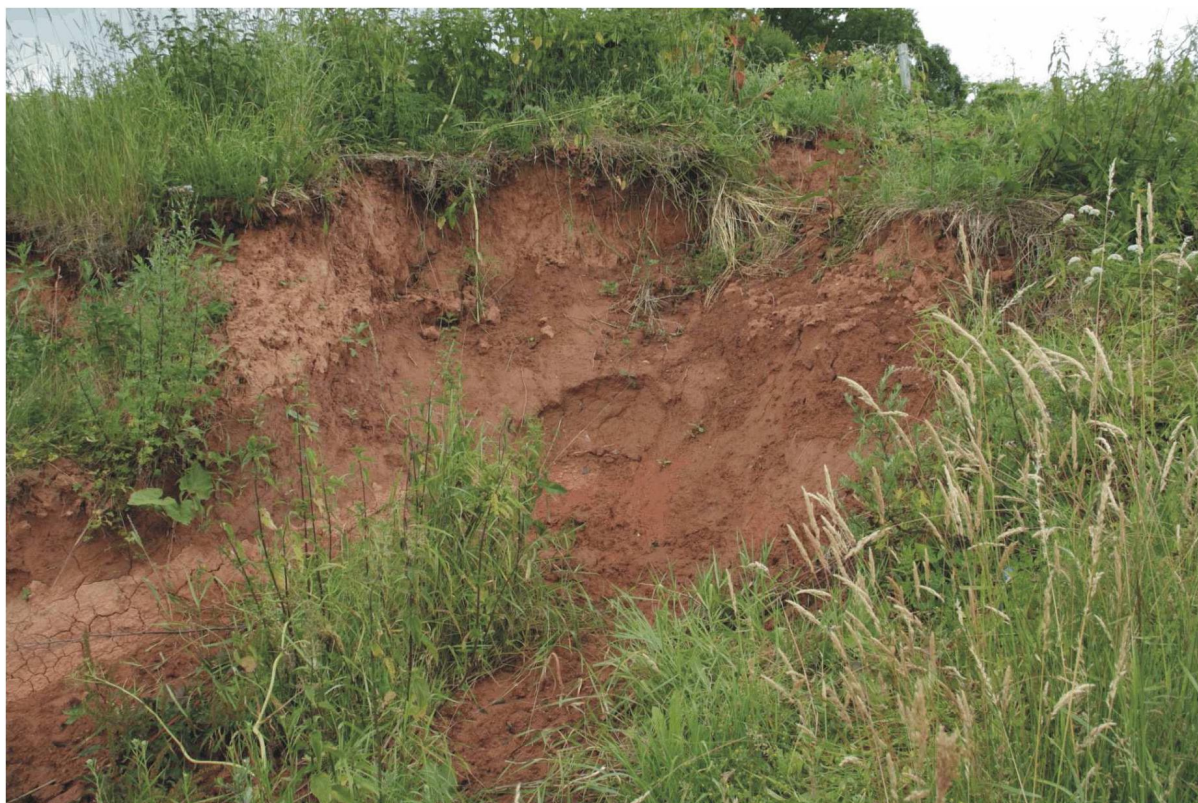
Foto 191: Část odlučné stěny mocné okolo 1,5 m

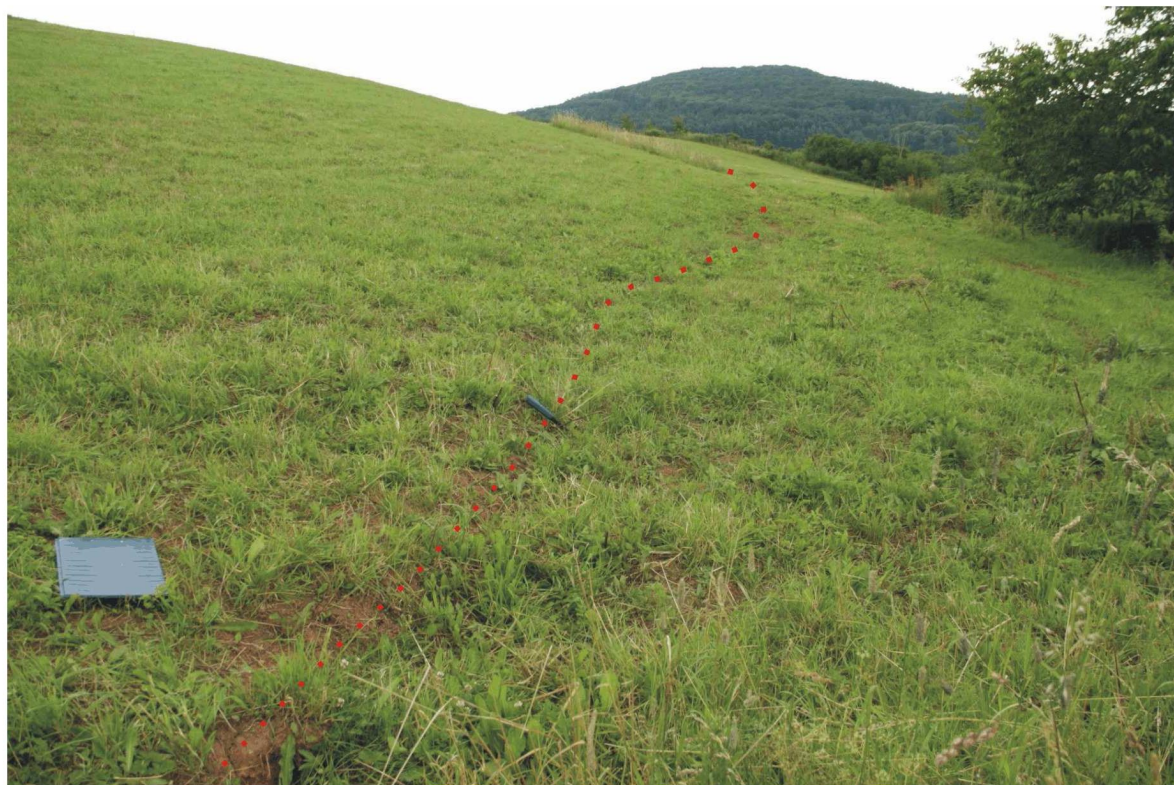
Foto 192: Tečkovaná čára kopíruje tahovou trhlinu Pohled k jihu ze svahu nad domem č.p. 72

<p>6133 s vlastnostmi zeminy (materiálu) podmínečně vhodnou až nevhodnou do násypu.</p> <p>Doporučení: Stabilizace svahu louky jižně od č.p. 72 je ekonomicky efektivní jen při aplikaci jednoduchých prostředků. Ke zmírnění projevů svahových deformací (současné projevy tahových trhlin a pramenných vývěřů) je vhodné využít možnost vybudování horizontálních odvodňovacích vrtů, zlepšujících hydrogeologické poměry podzemního odtoku, nebo vyhloubení povrchové drenáže žebry. Několik solitérních stromů bude, růstem kořenového systému (s věkem), statickým stabilizačním prvkem.</p>
XXIII	Fotodokumentace

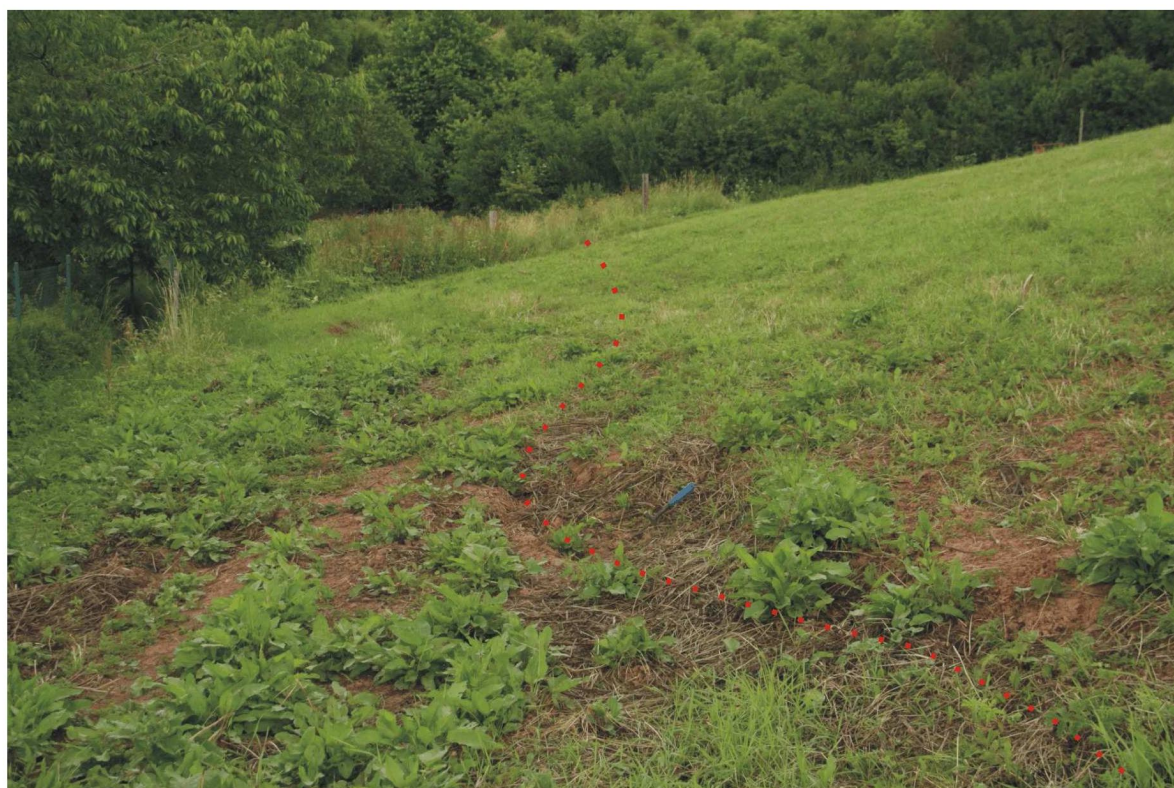
Foto 193: Tečkovaná čára kopíruje tahovou trhlinu pokračující ze sesuvu ohrožující dům č.p. 72. Foceno z jižního okraje zahrady.

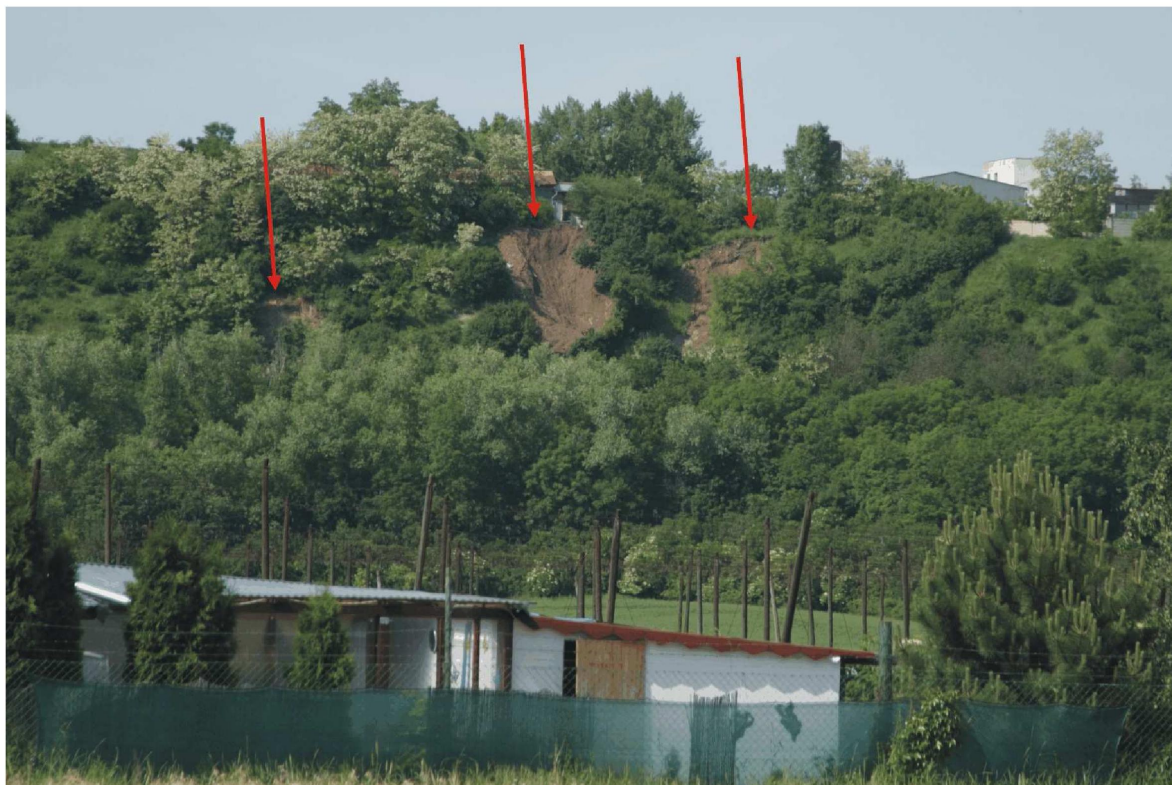
Foto 194: Vzdálený pohled na odlučné stěny tří svahových nestabilit proudového tvaru

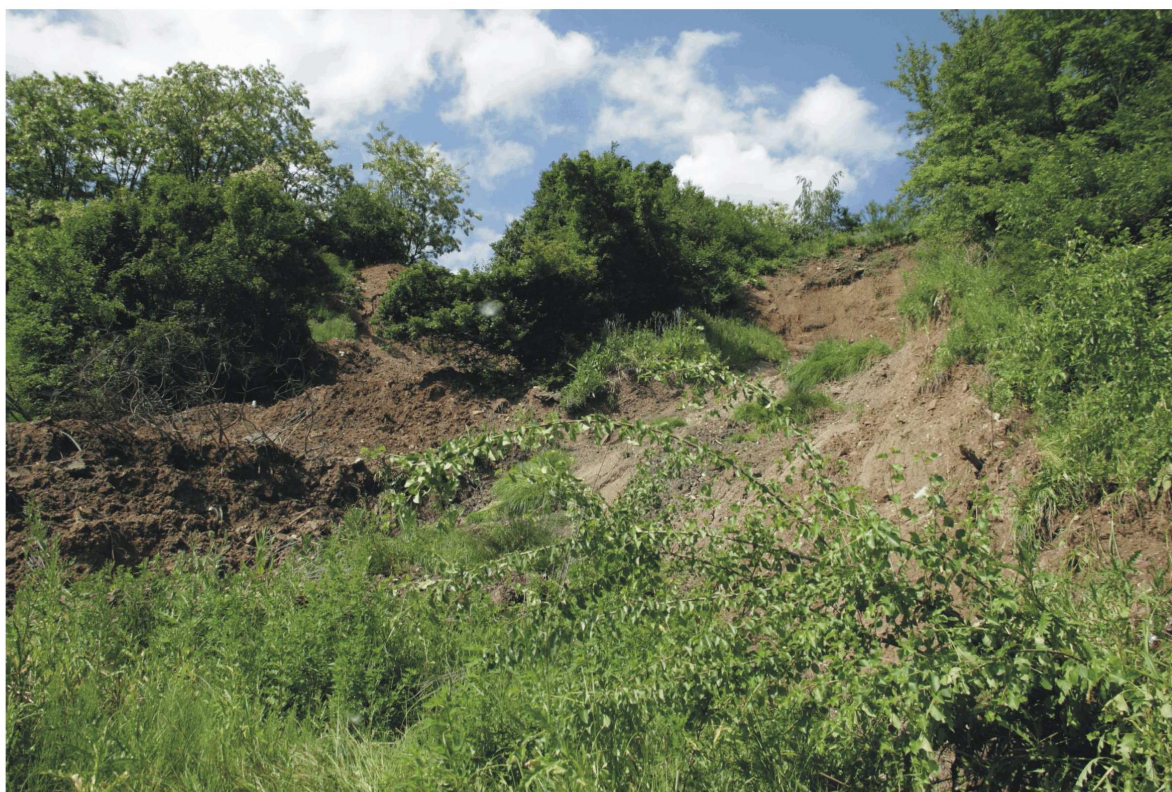
Foto 195: Pohled ze spojené akumulční části k dvěma odlučným stěnám

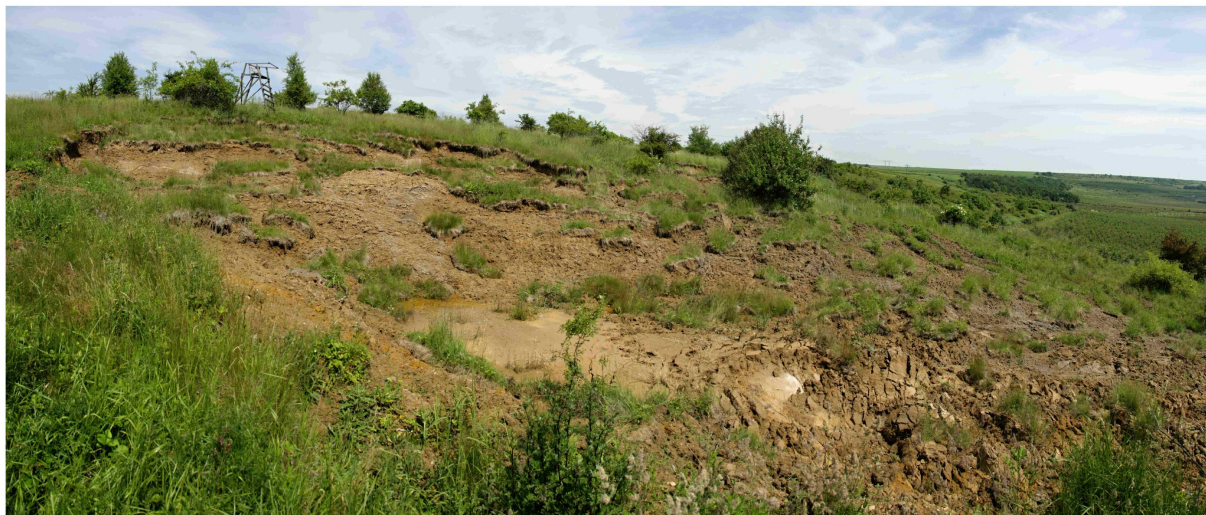
XXI	Stupeň nebezpečí:	Nízká – I.
XXII	Poznámky, doporučení	Vznik svahové deformace není známý. Podle leteckých snímků (GooglEarth, mapy.cz, cuzk.cz) je její první výskyt zaznamenán již v letech 2002–2003 a do současné doby zdvojnásobila svou plochu. Poslední pohyb je vázaný na červnové deště 2013. V odlučné oblasti vybíhá sv. směrem tahová trhлина, která se ztrácí v porostu mimo boční omezení (z roku 2013) (jak naznačuje linie trasování, viz obr. 1). V tělese svahové deformace zůstávala v lokálních depresích voda, ale vývěry nebyly pozorovány. V odlučné oblasti byla zřetelně vidět ohlazená smyková plocha (jíl) i rýhování po pohybu ve stěně bočního omezení. Mocnost čela byla asi 1,5–2 m.

Foto 196: Pohled k severovýchodu ze západního bočního omezení. V popředí přibližně uprostřed je světlá plocha vysychajícího jezírka

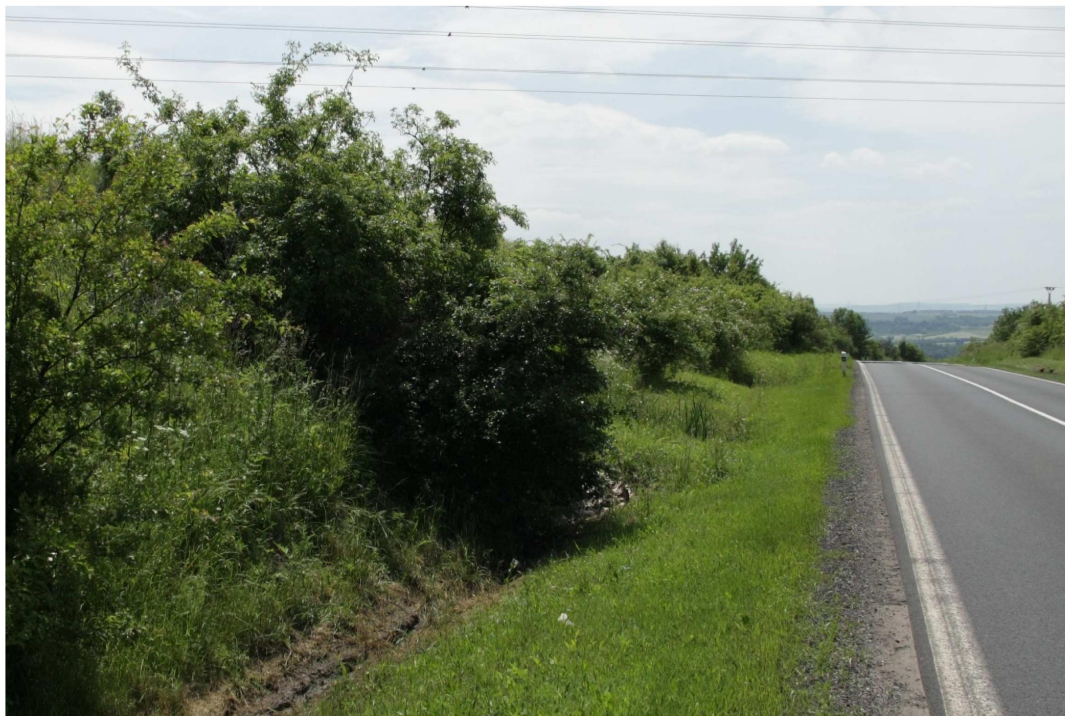
Foto 198: Pohled k JJZ ve směru na Tušimice (levá část zářezu) v popředí ještě nezasažená část drenážního příkopu a v pozadí již přehrazený čelem frontální svahové deformace

XIX	Využití území	křoví (houští)
XX	Ohrožené objekty	Bezprostřední žádné. Čela sesuvů přehradily odvodňovací příkopy po obou stranách silnice I/568
XXI	Stupeň nebezpečí:	Nízký – I.
XXII	Poznámky, doporučení	Doba vzniku svahové deformace není známa, pravděpodobně k ní došlo v červenci 2013 ve spojitosti s vysokým úhrnem srážek. Dílčí svahové deformace oboustranného zářezu, resp. jejich čela přehradila drenážní příkopy na obou stranách silnice I/568. Nefunkčností odvodnění může docházet k naplavování sesutého materiálu na vozovku a zvýšení vlhkosti vozovky obecně (aquaplaning). Doporučení: ČGS doporučuje obnovit funkci drenážních příkopů. Při provádění zemních prací postupovat citlivě, aby byla odebrána jen nejnútnejší část z čela frontální svahové deformace.

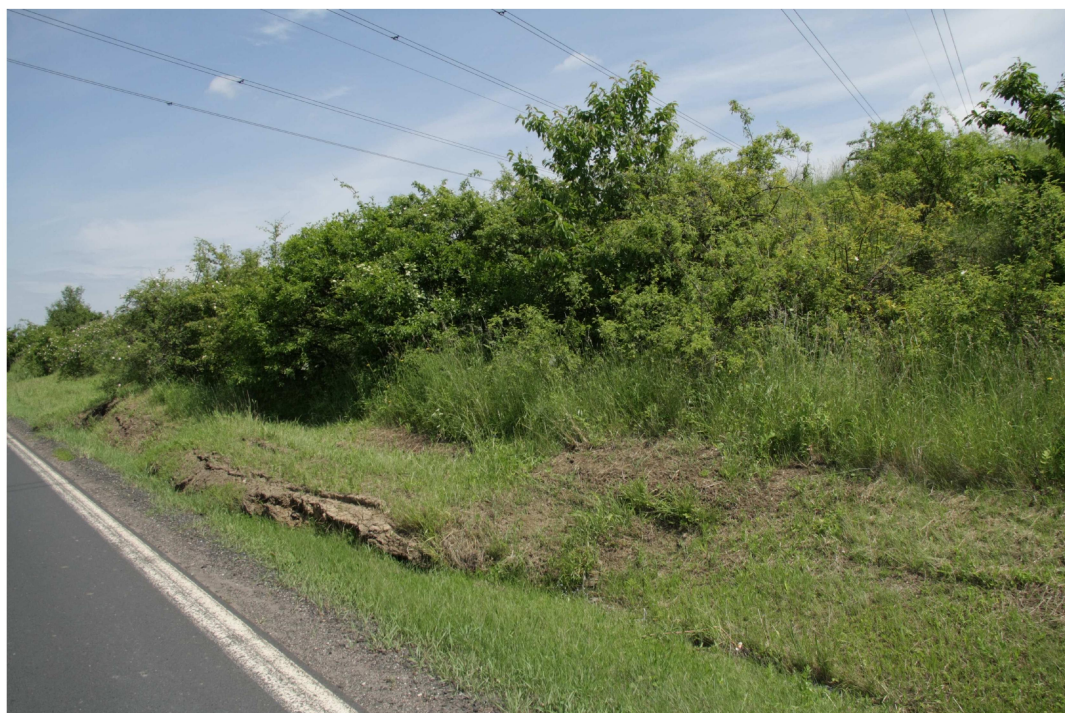
Foto 199: Čelo se lokálně dostalo blízko k povrchu vozovky na vzdálenost do 1 m

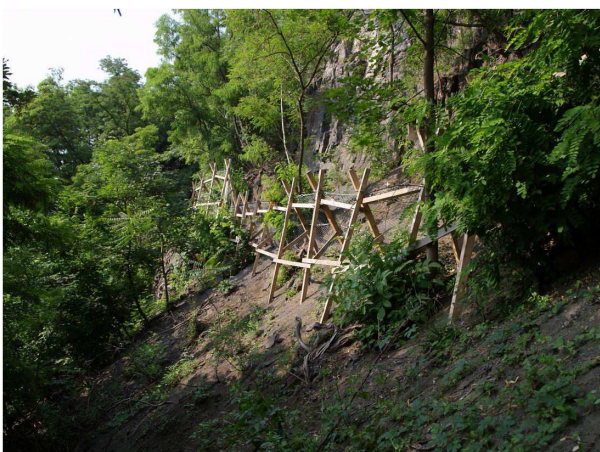
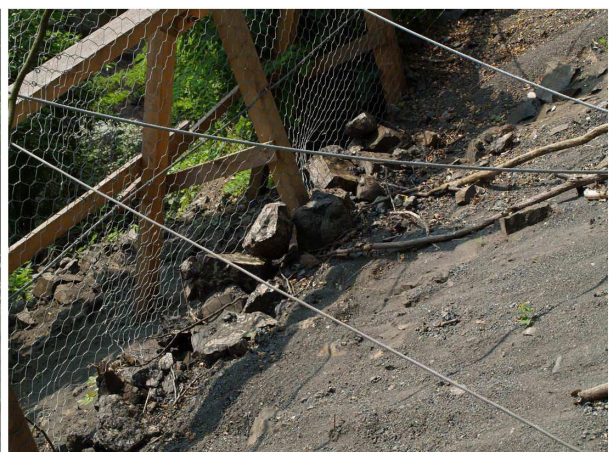
Foto 204: Profil svahem – ve spodní části osypy a suťové kužele, uprostřed ochranné sítě a vpravo již kolmé výchozy vulkanických hornin

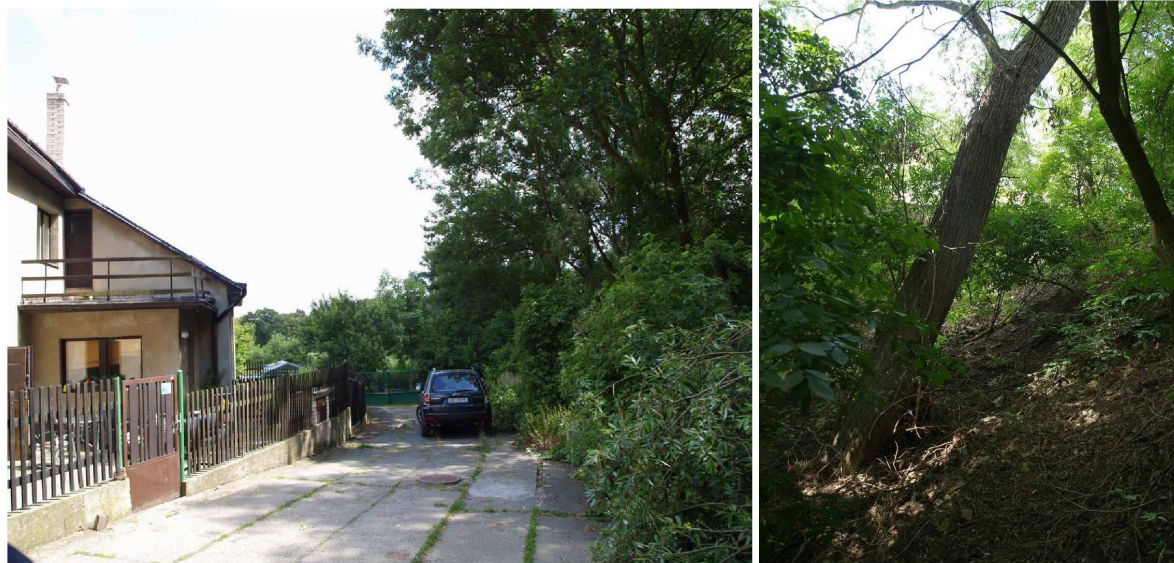
Foto 206: Celkový pohled na popisovanou situaci, vpravo stromy doporučené ke kácení, vlevo ohrožený dům č.p. 7

XXII	Poznámky, doporučení	ČGS navrhuje v první fázi odstranění celkem 4 vzrostlých stromů, které působí pákovým efektem a hrozí pádem do obydleného prostoru.
XXIII	Fotodokumentace	přiložena
XXIV	Rešerše, literatura	Doposud bez záznamu, podobný jev v okolí neevidován.

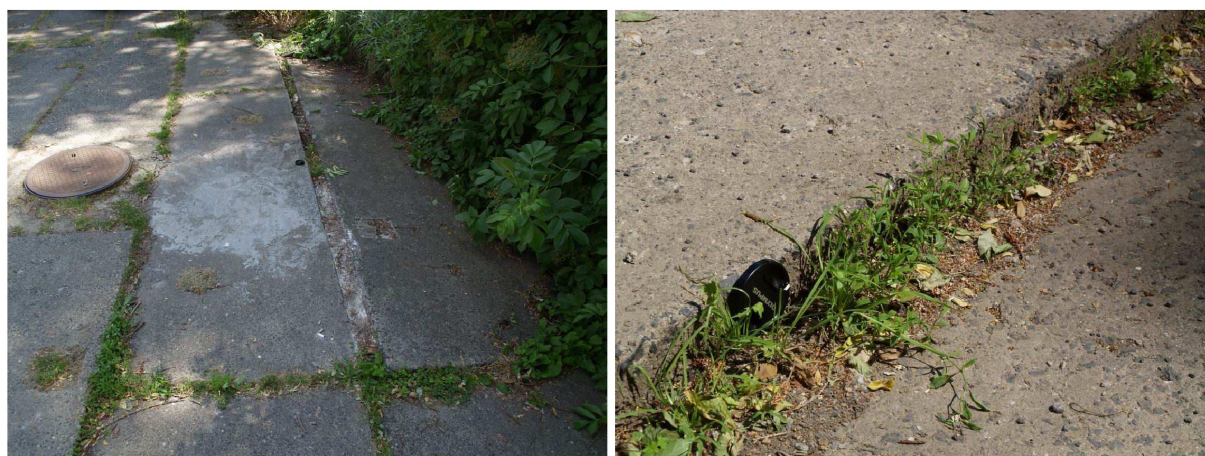
Foto 208: Pokleslé a rozestoupené panely při okraji cesty (slouží jako odstavňá plocha pro auto)
