VYHODNOCENÍ POVODNĚ V ČERVNU 2013

*VYHODNOCENÍ FUNKČNOSTI
PROTIPOVODŇOVÝCH OPATŘENÍ*

Dílčí zpráva

Část: **Vyhodnocení funkčnosti protipovodňových opatření**

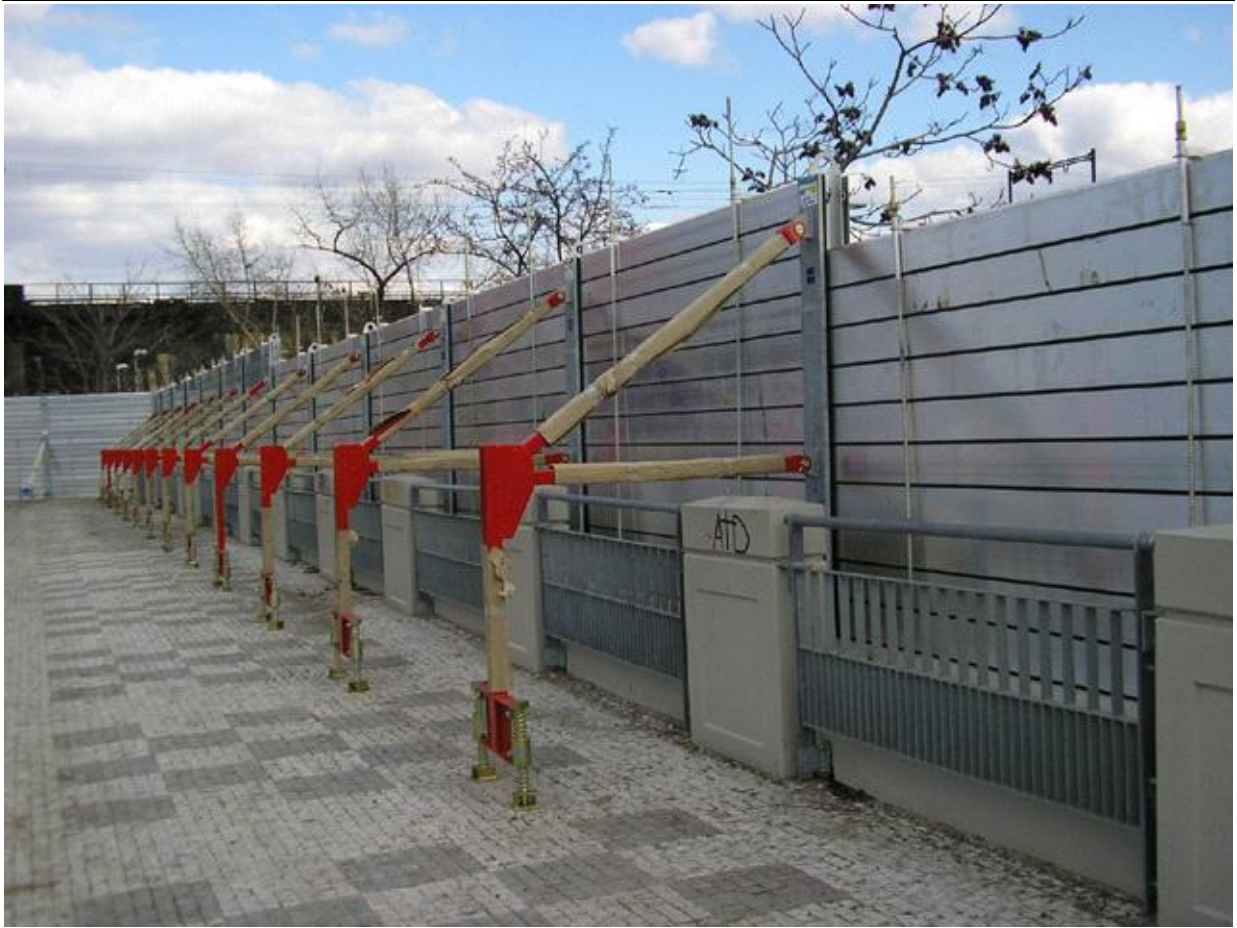
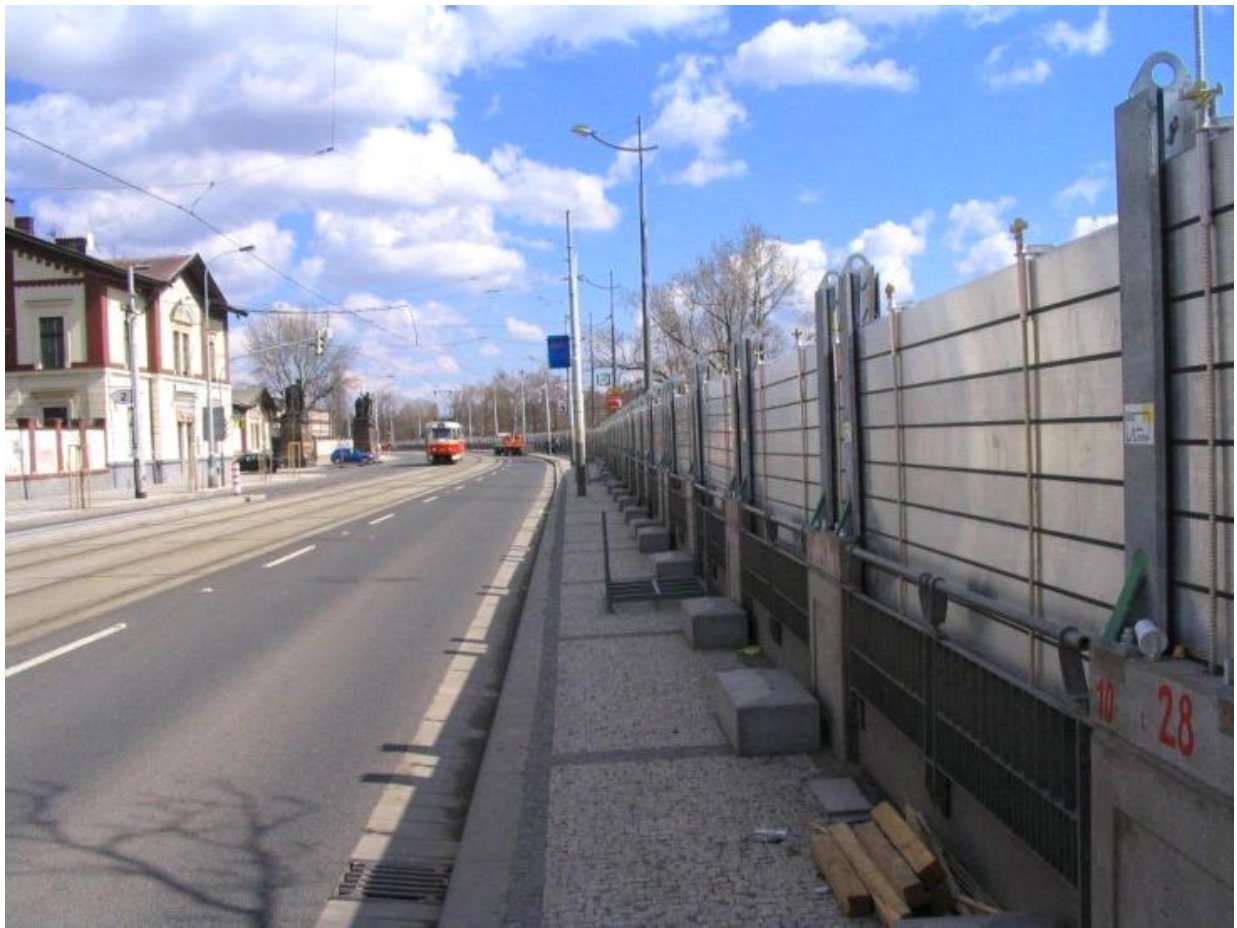
VYHODNOCENÍ FUNKČNOSTI OPATŘENÍ
<p>Vzhledem k překročení návrhového průtoku došlo k přelití protipovodňové zdi na cca 100 m úseku. Přelévání proběhlo bez dynamických účinků, nicméně došlo k místním poškozením opatření.</p>

DOPORUČENÍ KE ZLEPŠENÍ
<p>opravy poškozených částí PPO dokončeny. Z průběhu povodně 2013 nevyplynuly další požadavky na dodatečné úpravy či doplnění tohoto opatření.</p>

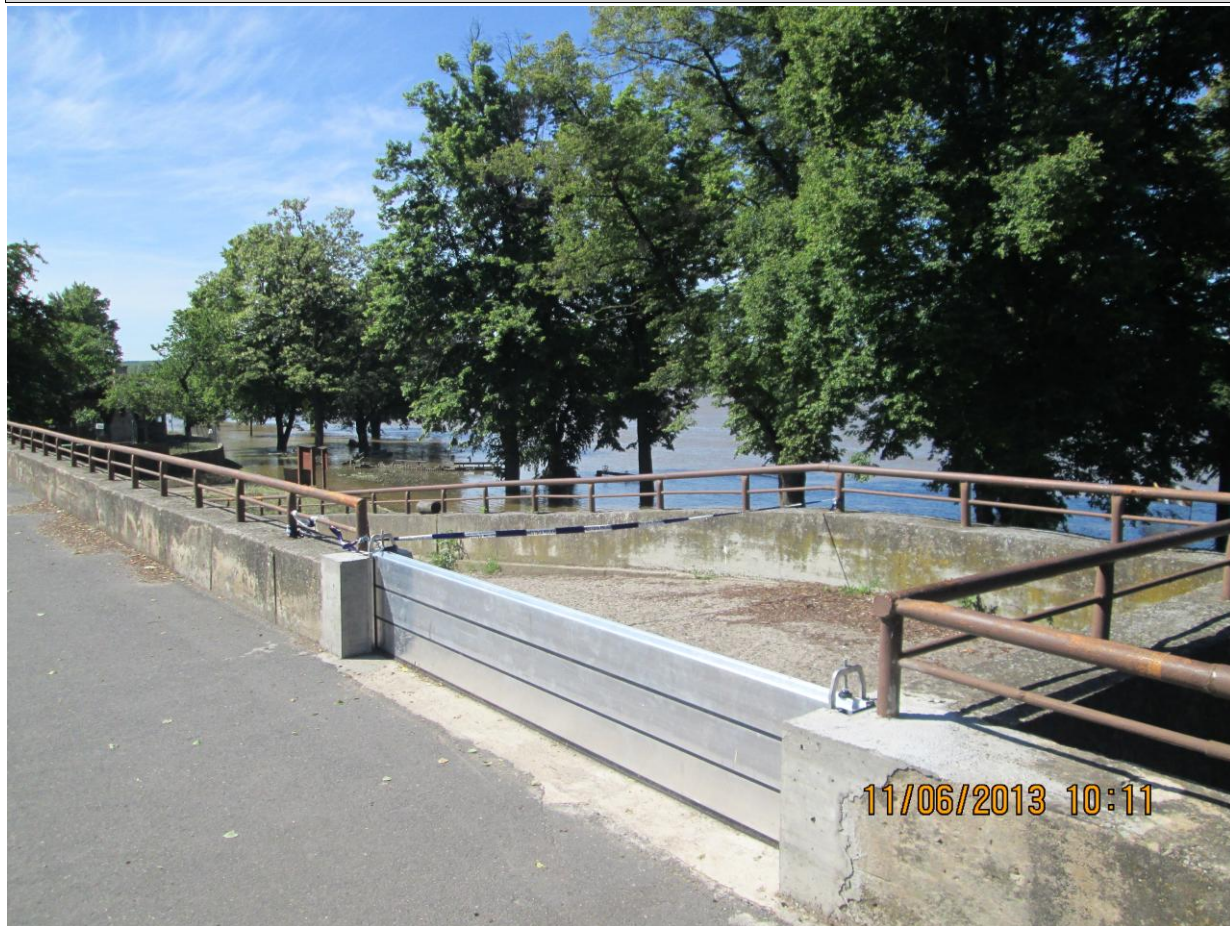
VYHODNOCENÍ FUNKČNOSTI OPATŘENÍ
<p>Opatření splnilo svůj účel částečně. Neúspěšné bylo nasazení mobilních protipovodňových prvků, kde došlo k protržení několika tubusů a tím ke zhroutilí konstrukce bariéry. Nicméně úroveň povodně při kulminaci byla o 1 m vyšší než předpoklad, takže k přelití ochrany by došlo i v případě nepoškození tubusů.</p>

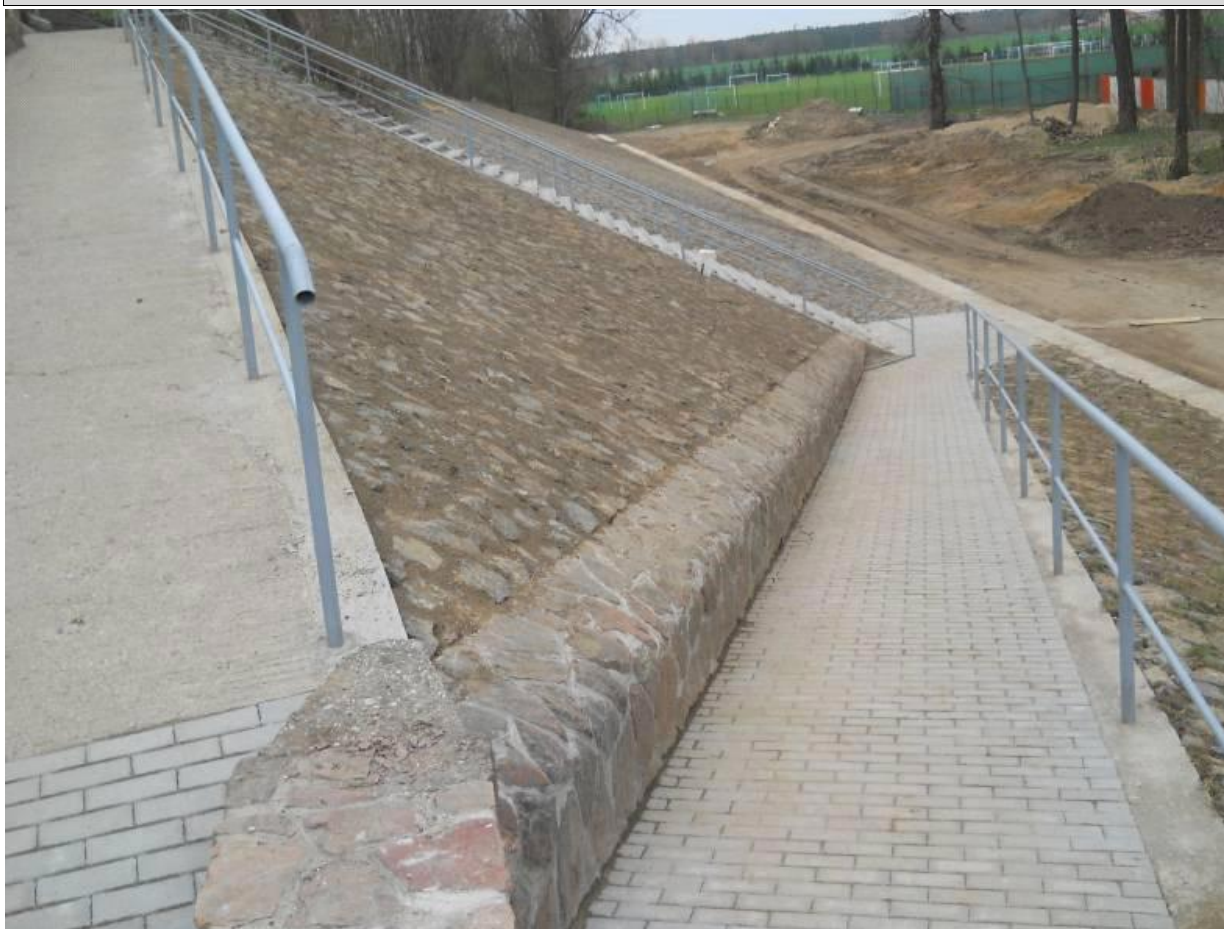
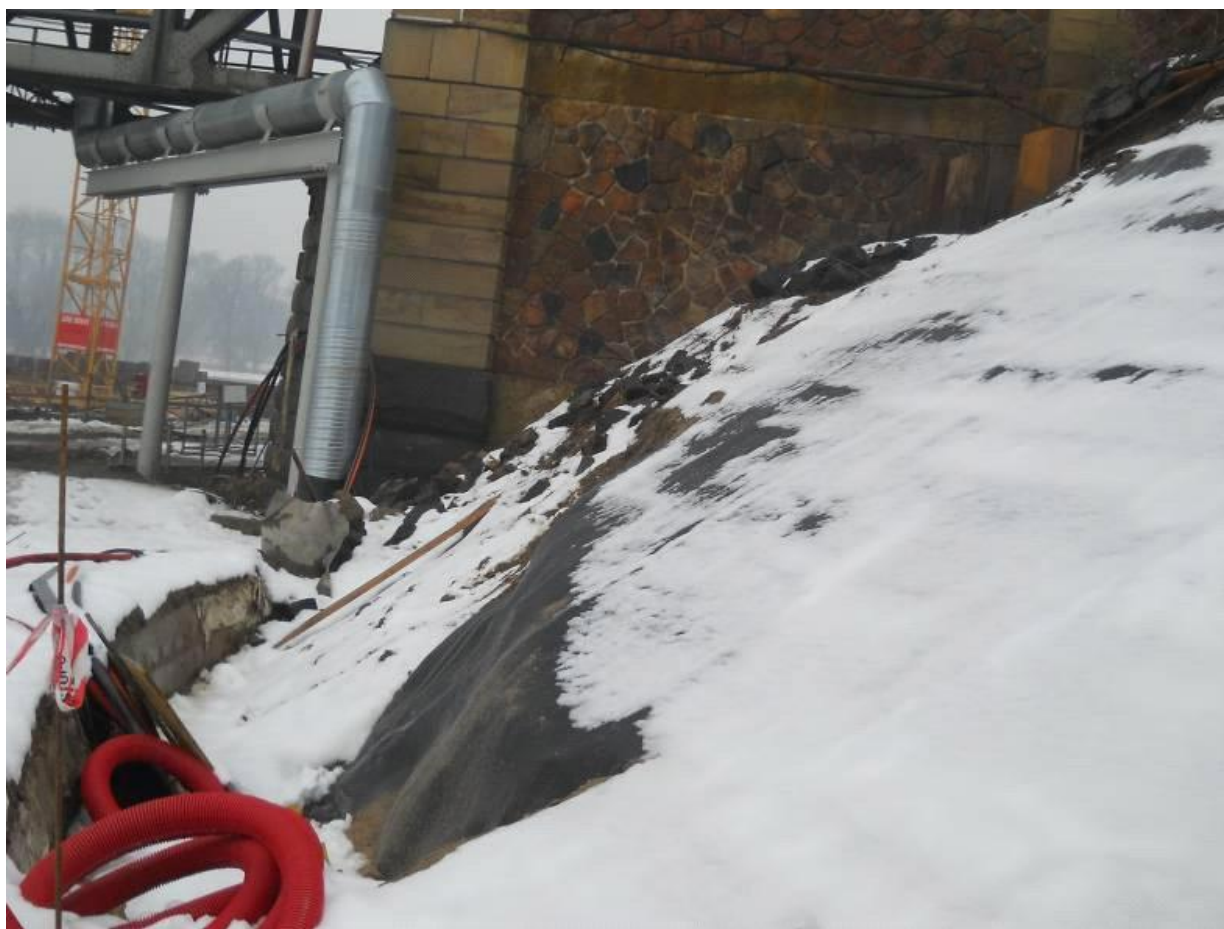
VYHODNOCENÍ FUNKČNOSTI OPATŘENÍ
<p>Rozsáhlé protipovodňové opatření bylo ve funkci. Po zvýšení odhadu kulminačního průtoku nad návrhovou ochranu Q20 byla nařízena evakuace. V úterý 4.6.2013 okolo 3:00 hod došlo k přelítí protipovodňové zdi, stav na vodočtu v Mělnici byl 859 cm. Chráněný prostor byl zatopen, ochranné zdi byly přelity.</p>

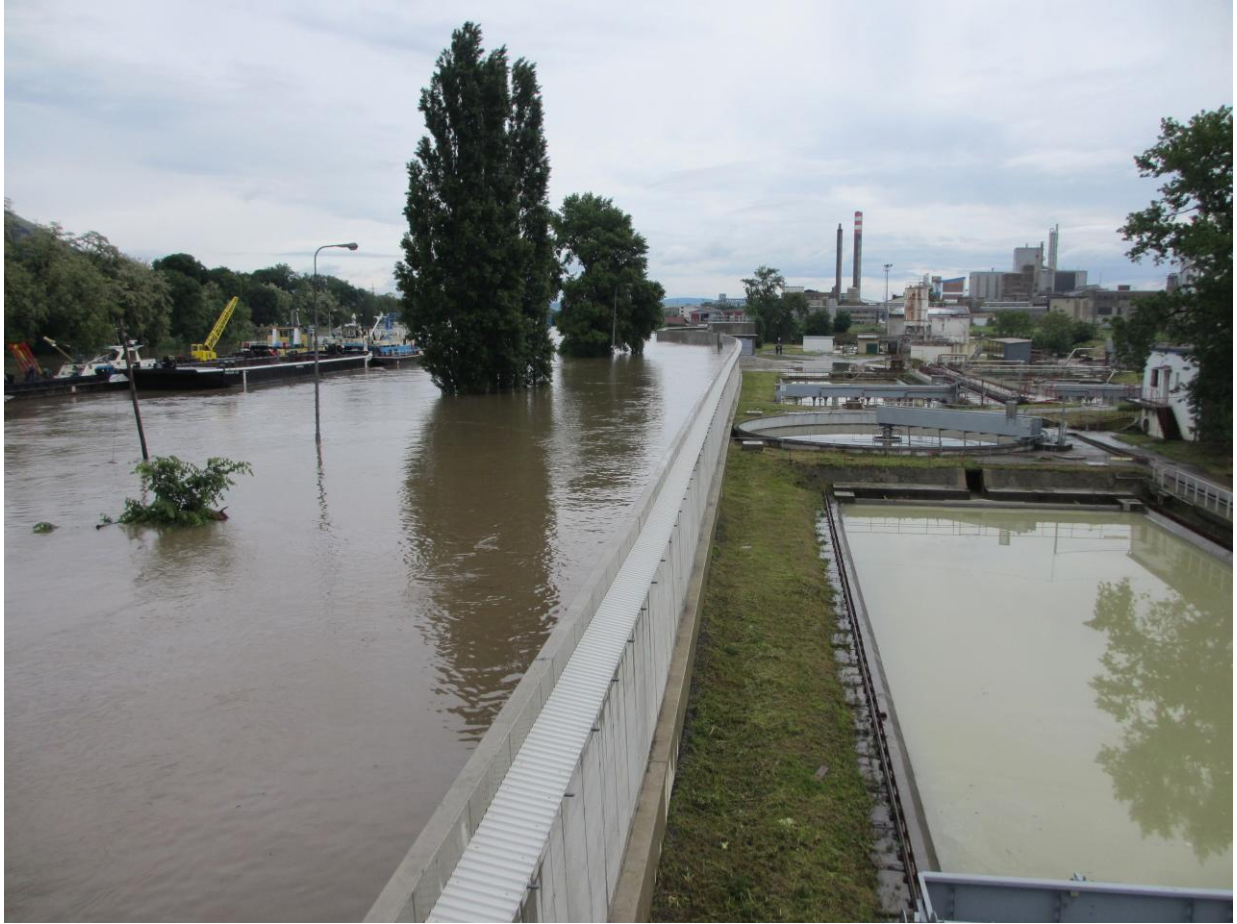
VYHODNOCENÍ FUNKČNOSTI OPATŘENÍ
<p>Opatření při povodni 2013 do návrhové hladiny fungovalo bez problémů a k jeho přetečení došlo až po překročení návrhového průtoku. I přes zaplavení chráněného prostoru došlo k omezení vlivu proudící vody řeky Labe.</p>

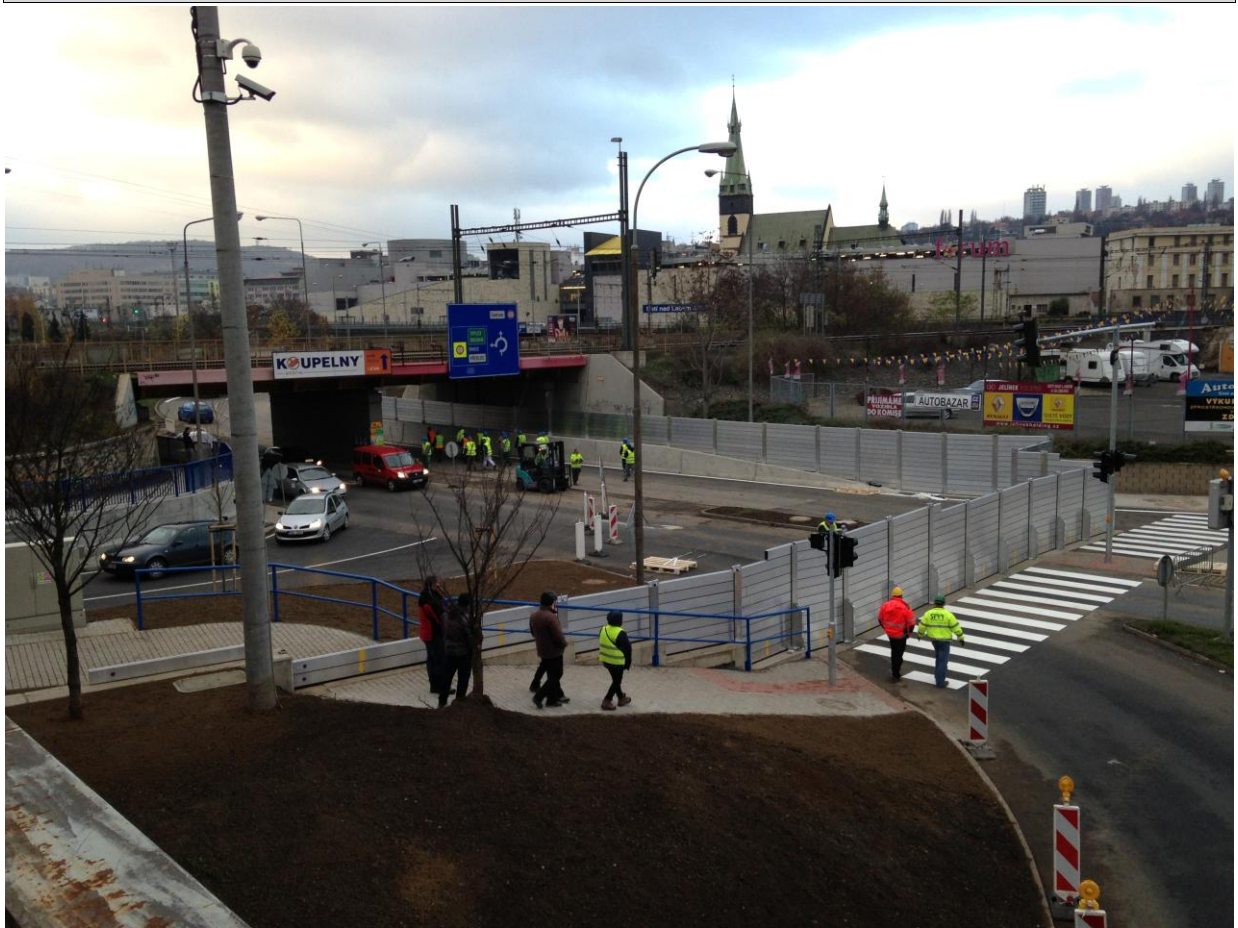
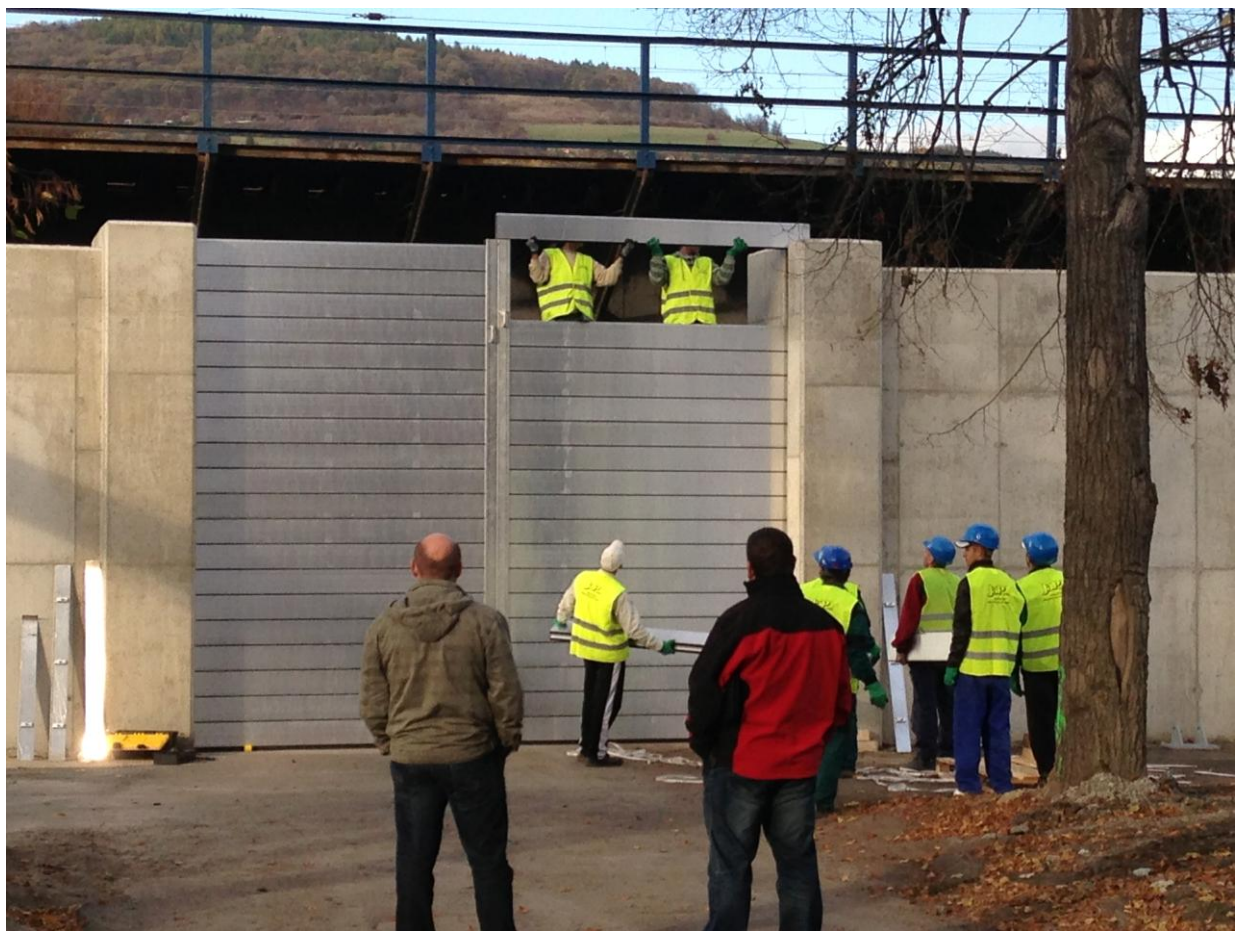
VYHODNOCENÍ FUNKČNOSTI OPATŘENÍ
<p>Opatření při povodni do své návrhové hladiny fungovala bez problémů. Levý břeh Labe v Děčíně, který je navržen na Q20, byl dne 4.6.2013 přelit vodou a k jejímu přetečení došlo až po překročení návrhové hladiny. I přes zaplavení chráněného prostoru došlo k omezení vlivu proudící vody řeky Labe. Ochrana pravého břehu Labe v Děčíně byla navržena na Q50 a zde bylo tato opatření funkční po celý průběh povodně.</p>
