# Vyhodnocení povodní v červnu 2013

## Funkce a bezpečnost malých vodních děl

Ing. Ondřej Švarc  
VODNÍ DÍLA - TBD a.s.  
[www.vdtbd.cz](http://www.vdtbd.cz)  
[svarc@vdtbd.cz](mailto:svarc@vdtbd.cz)

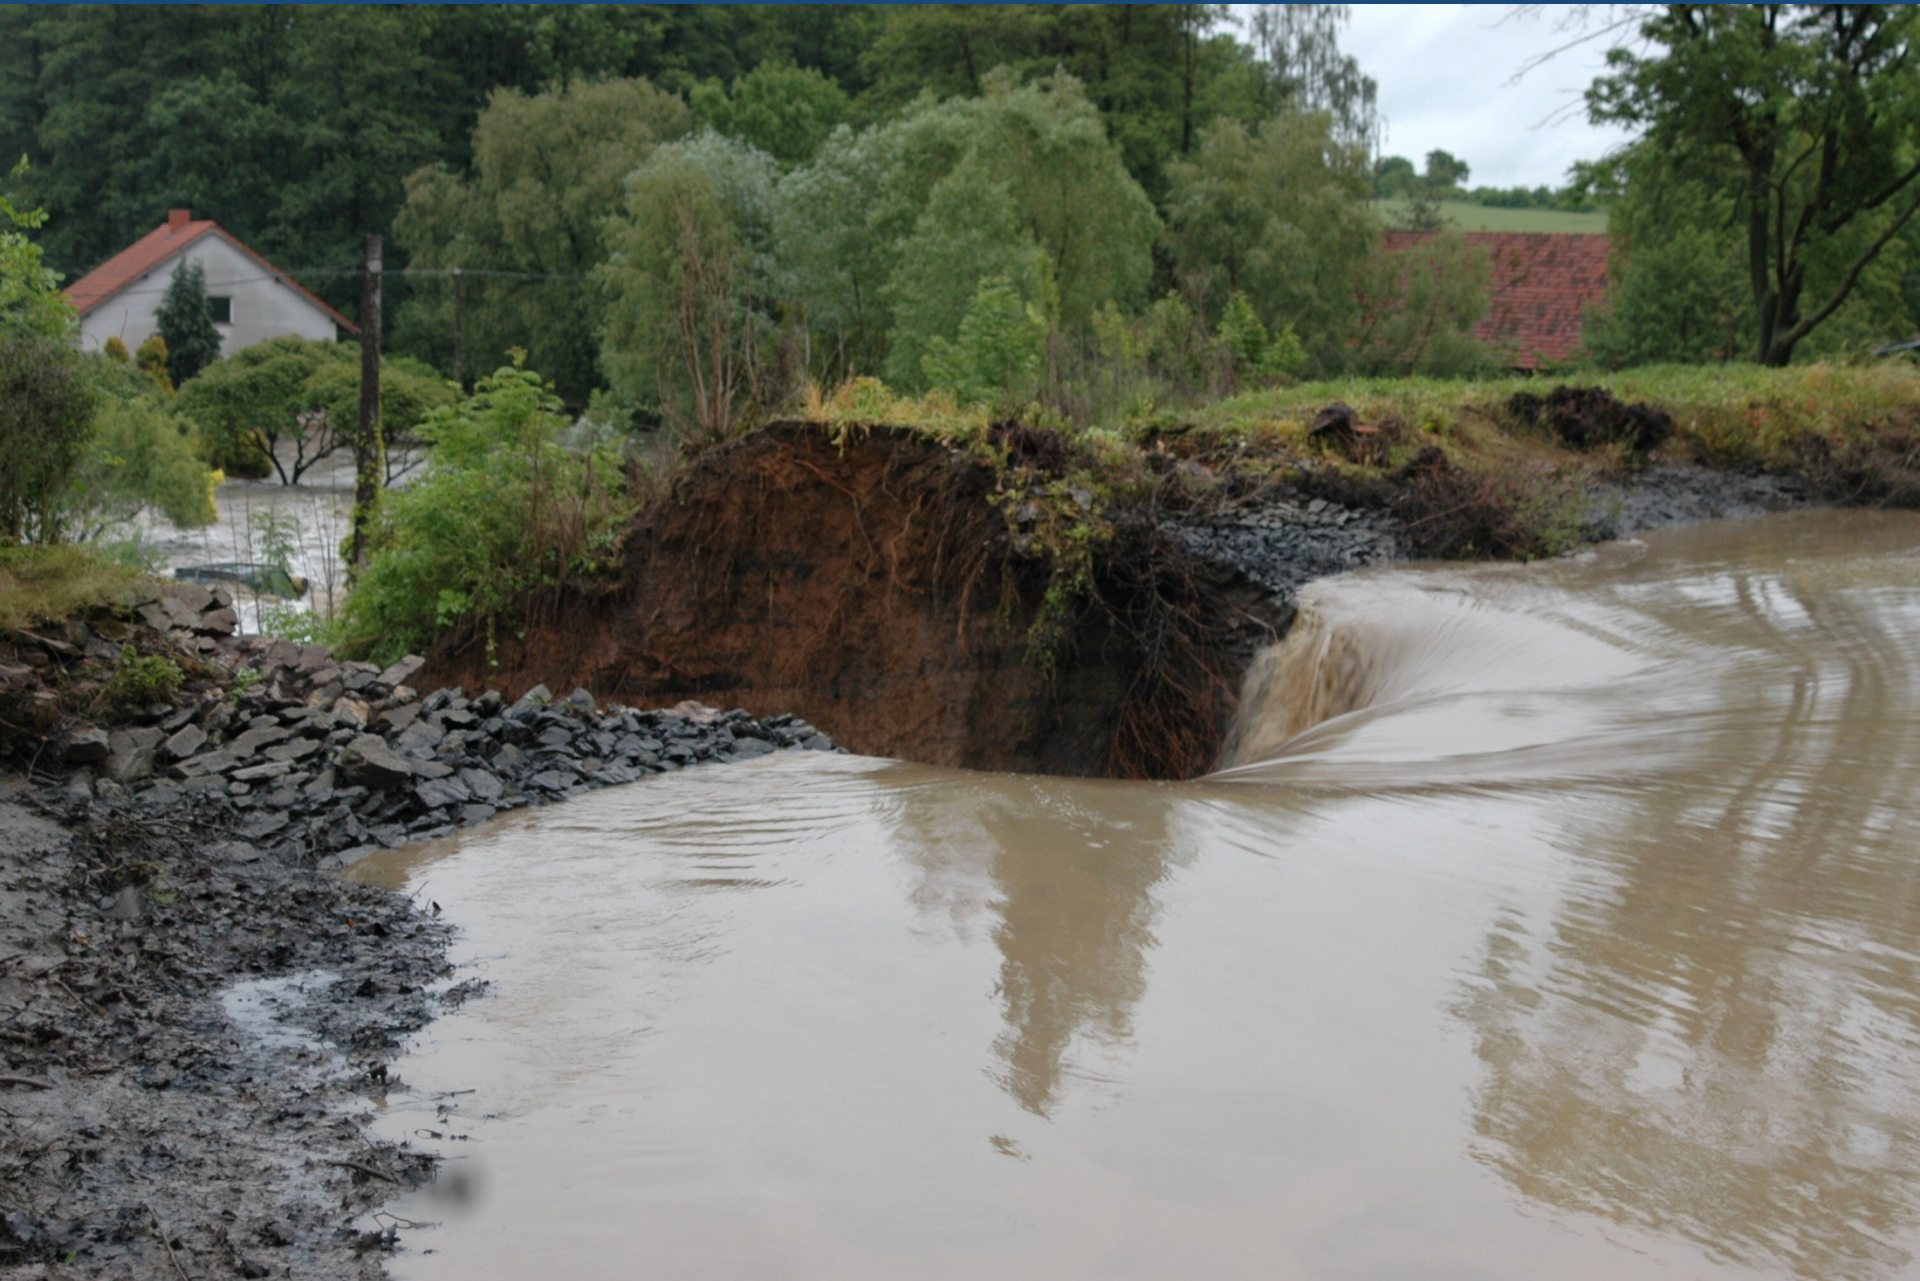
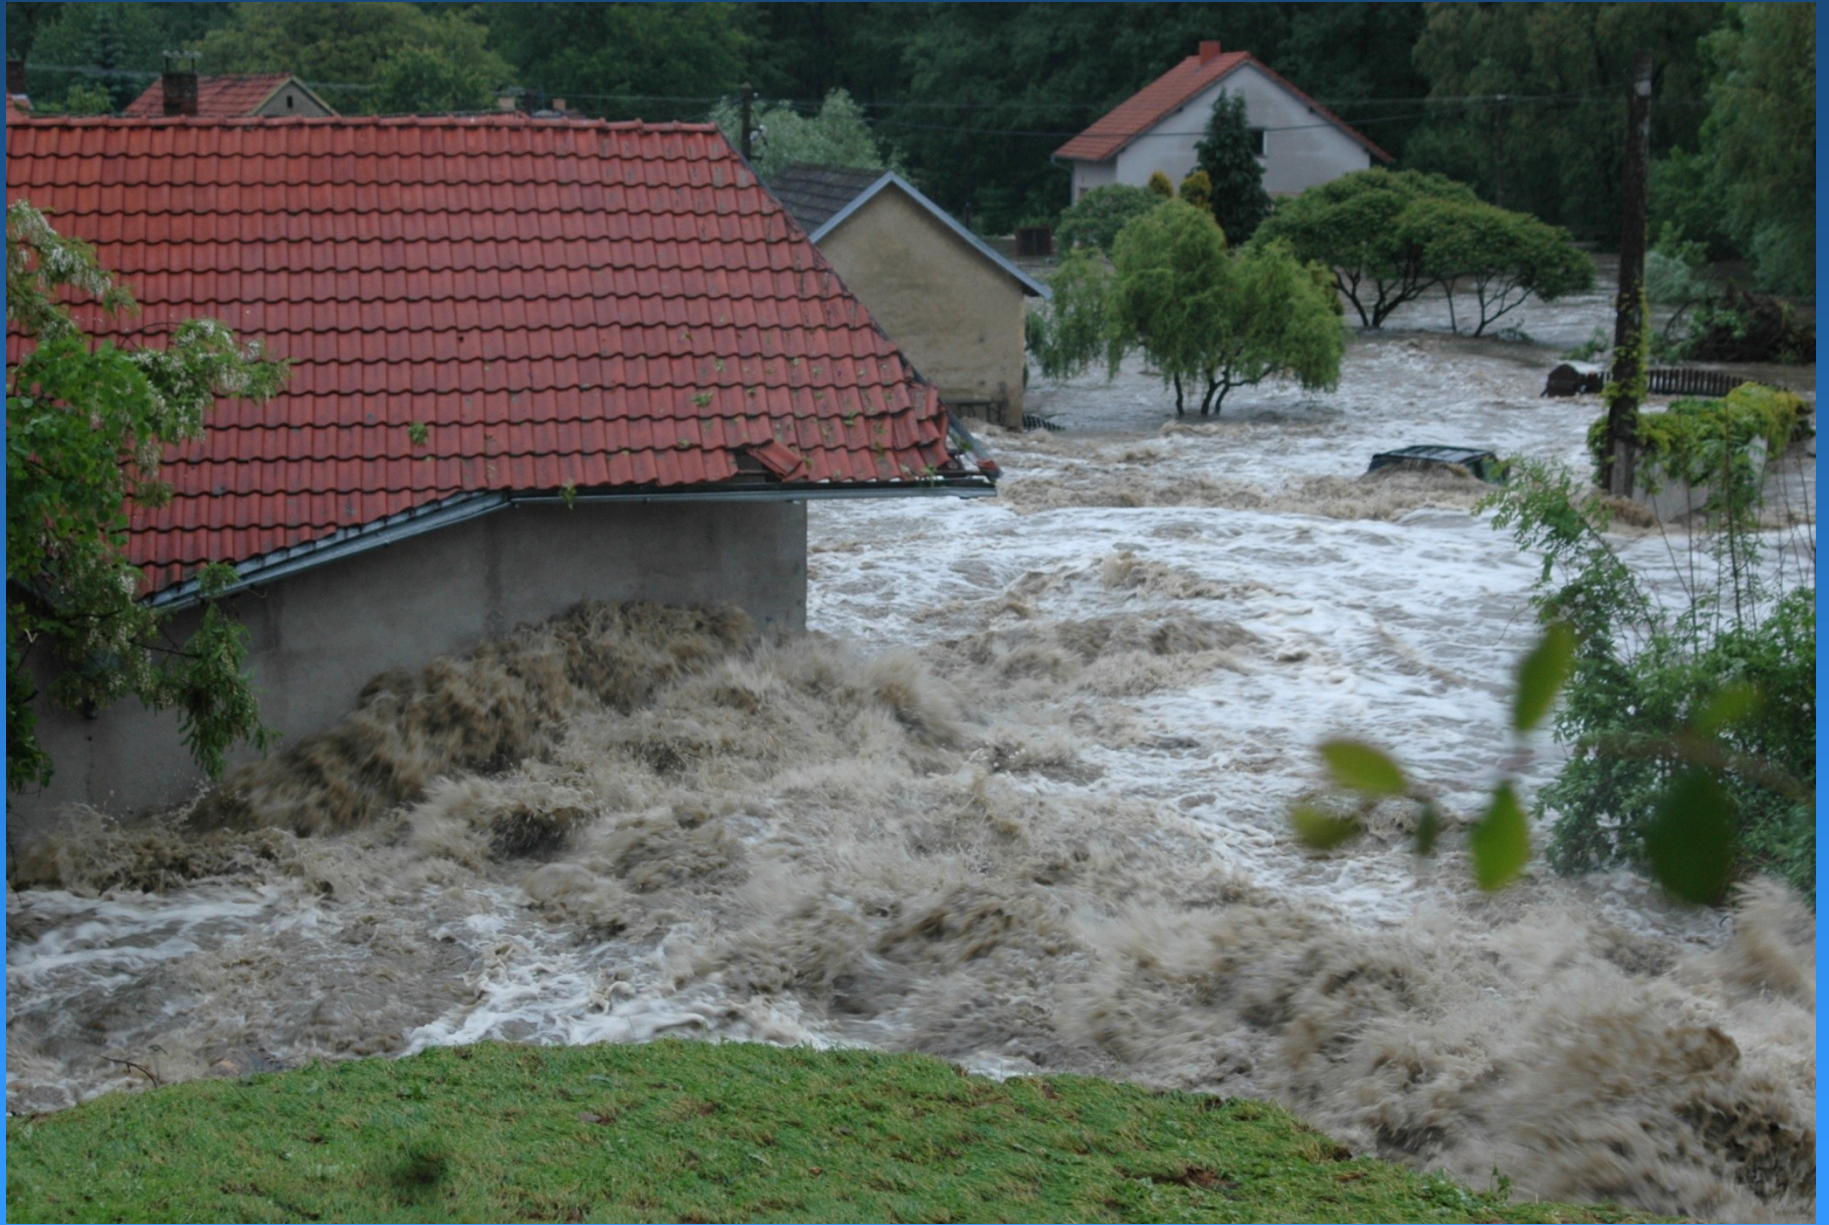
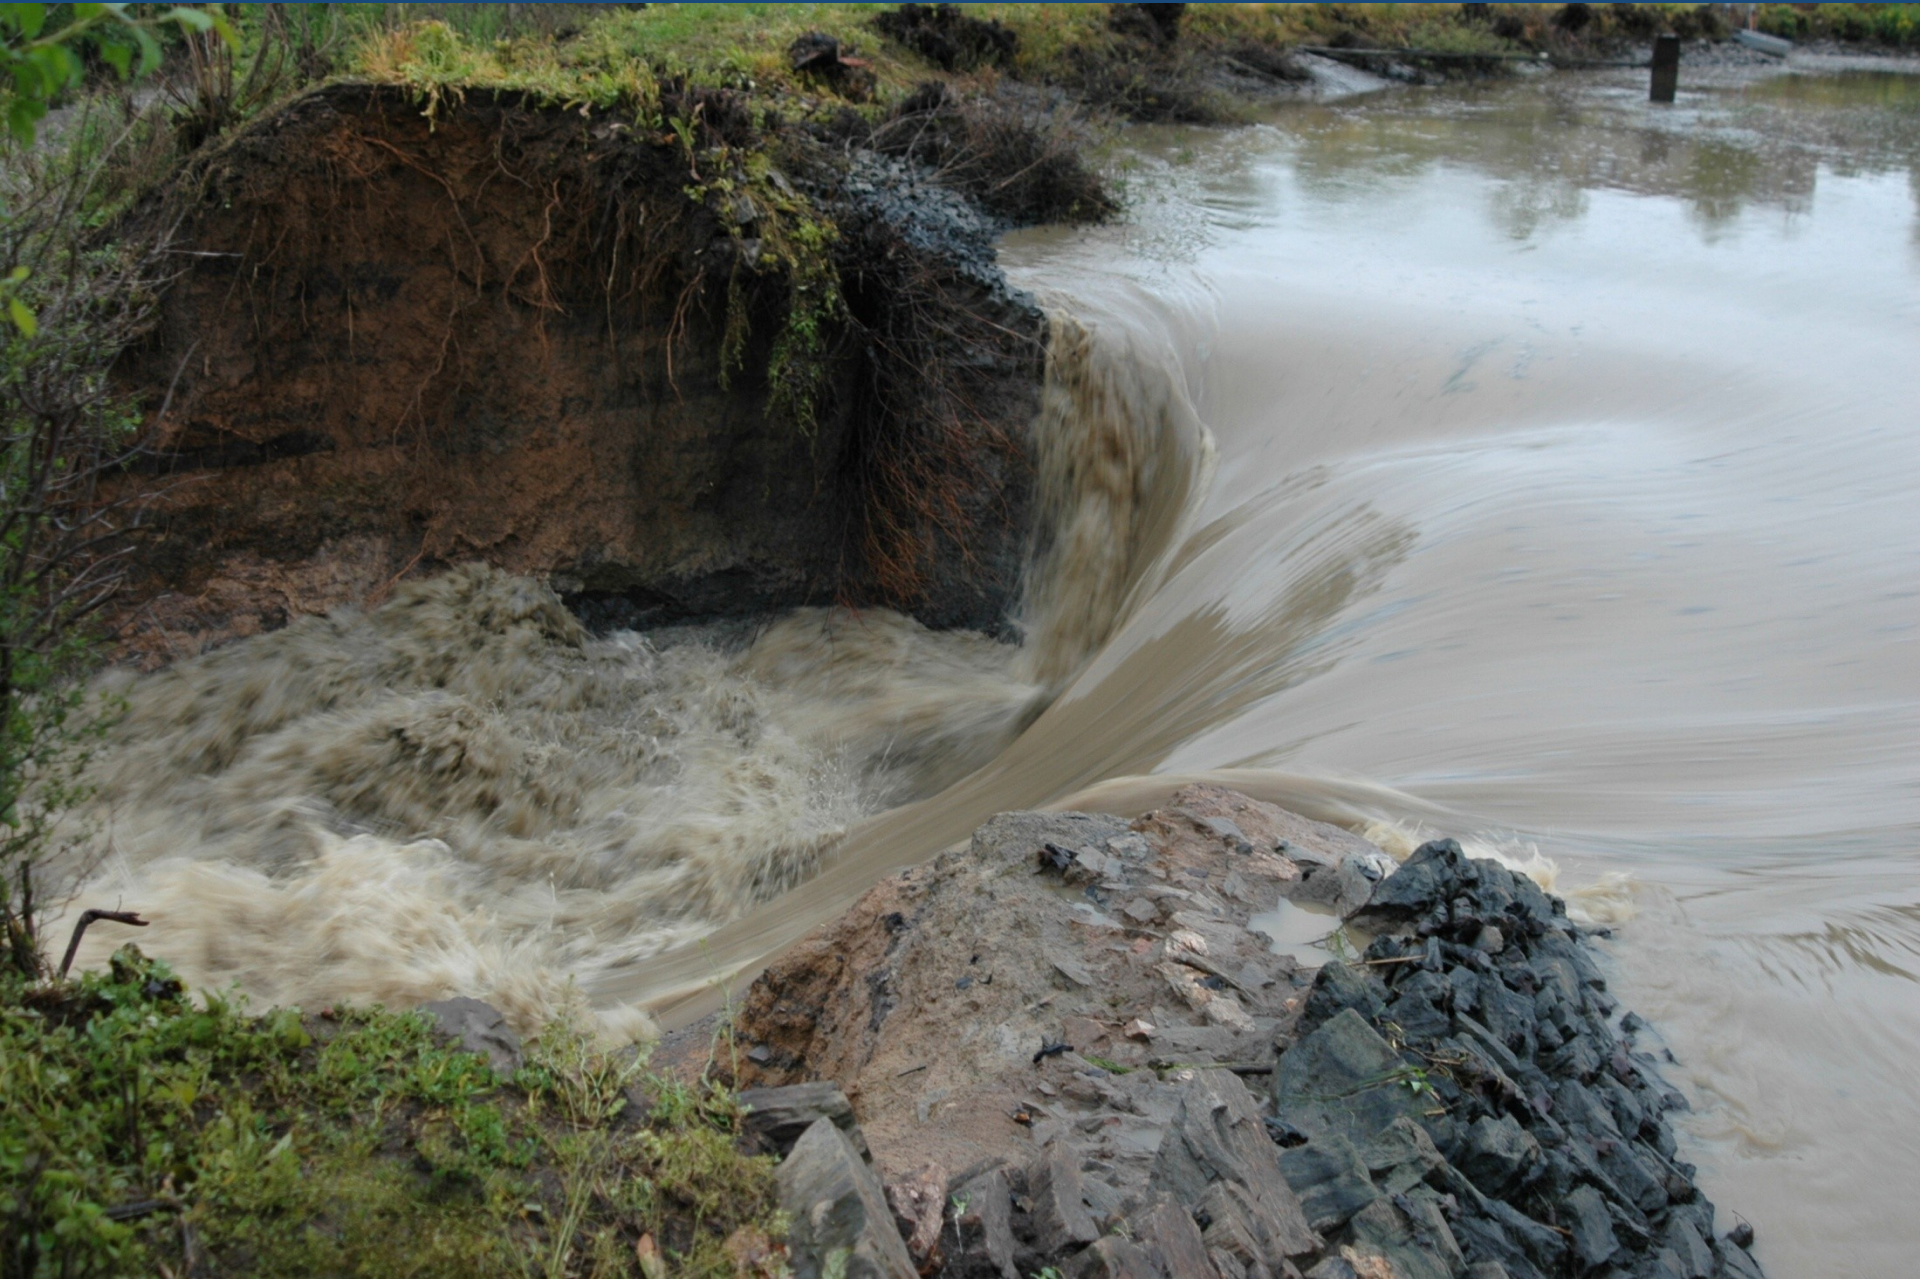
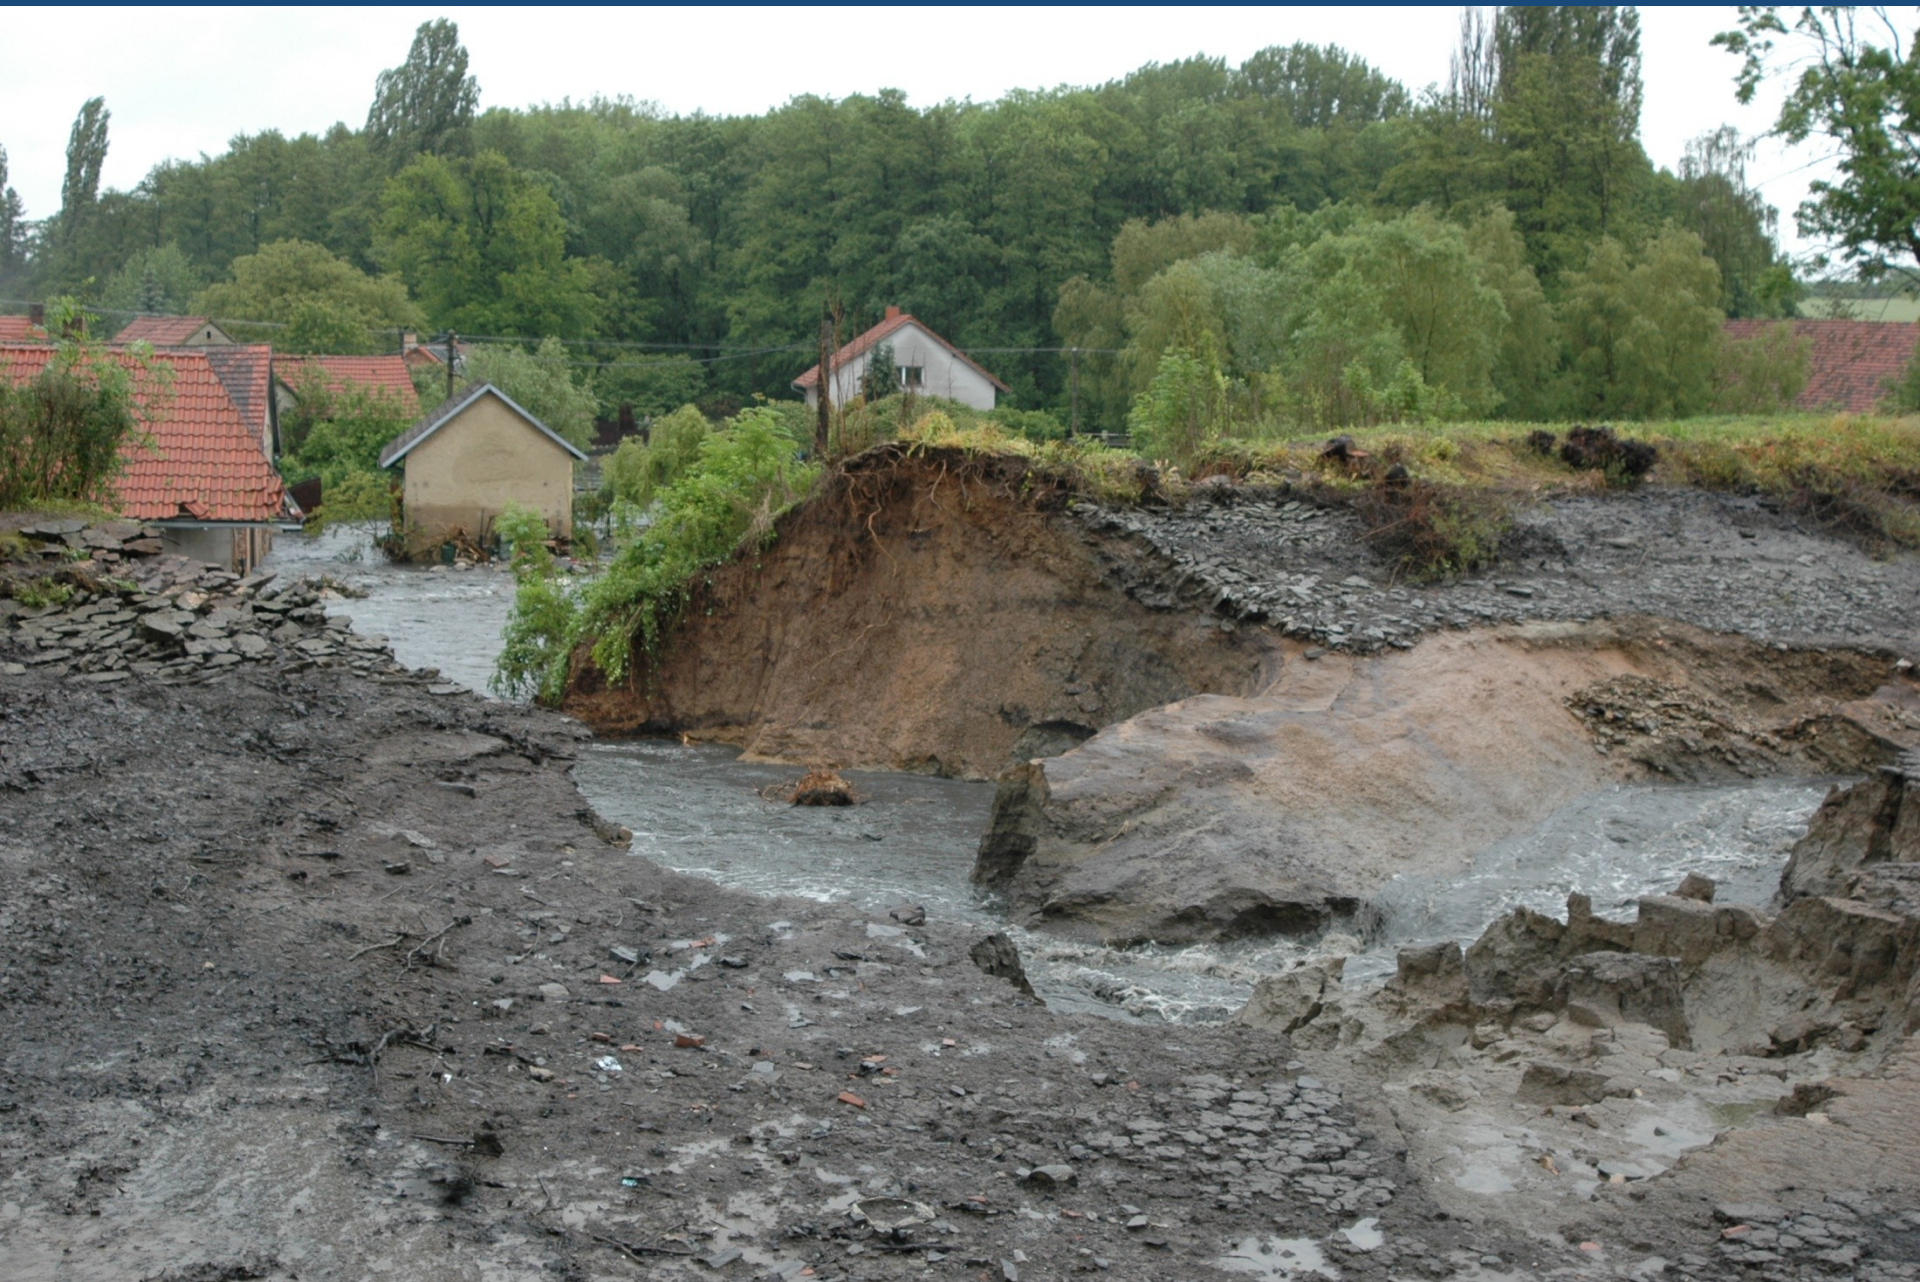
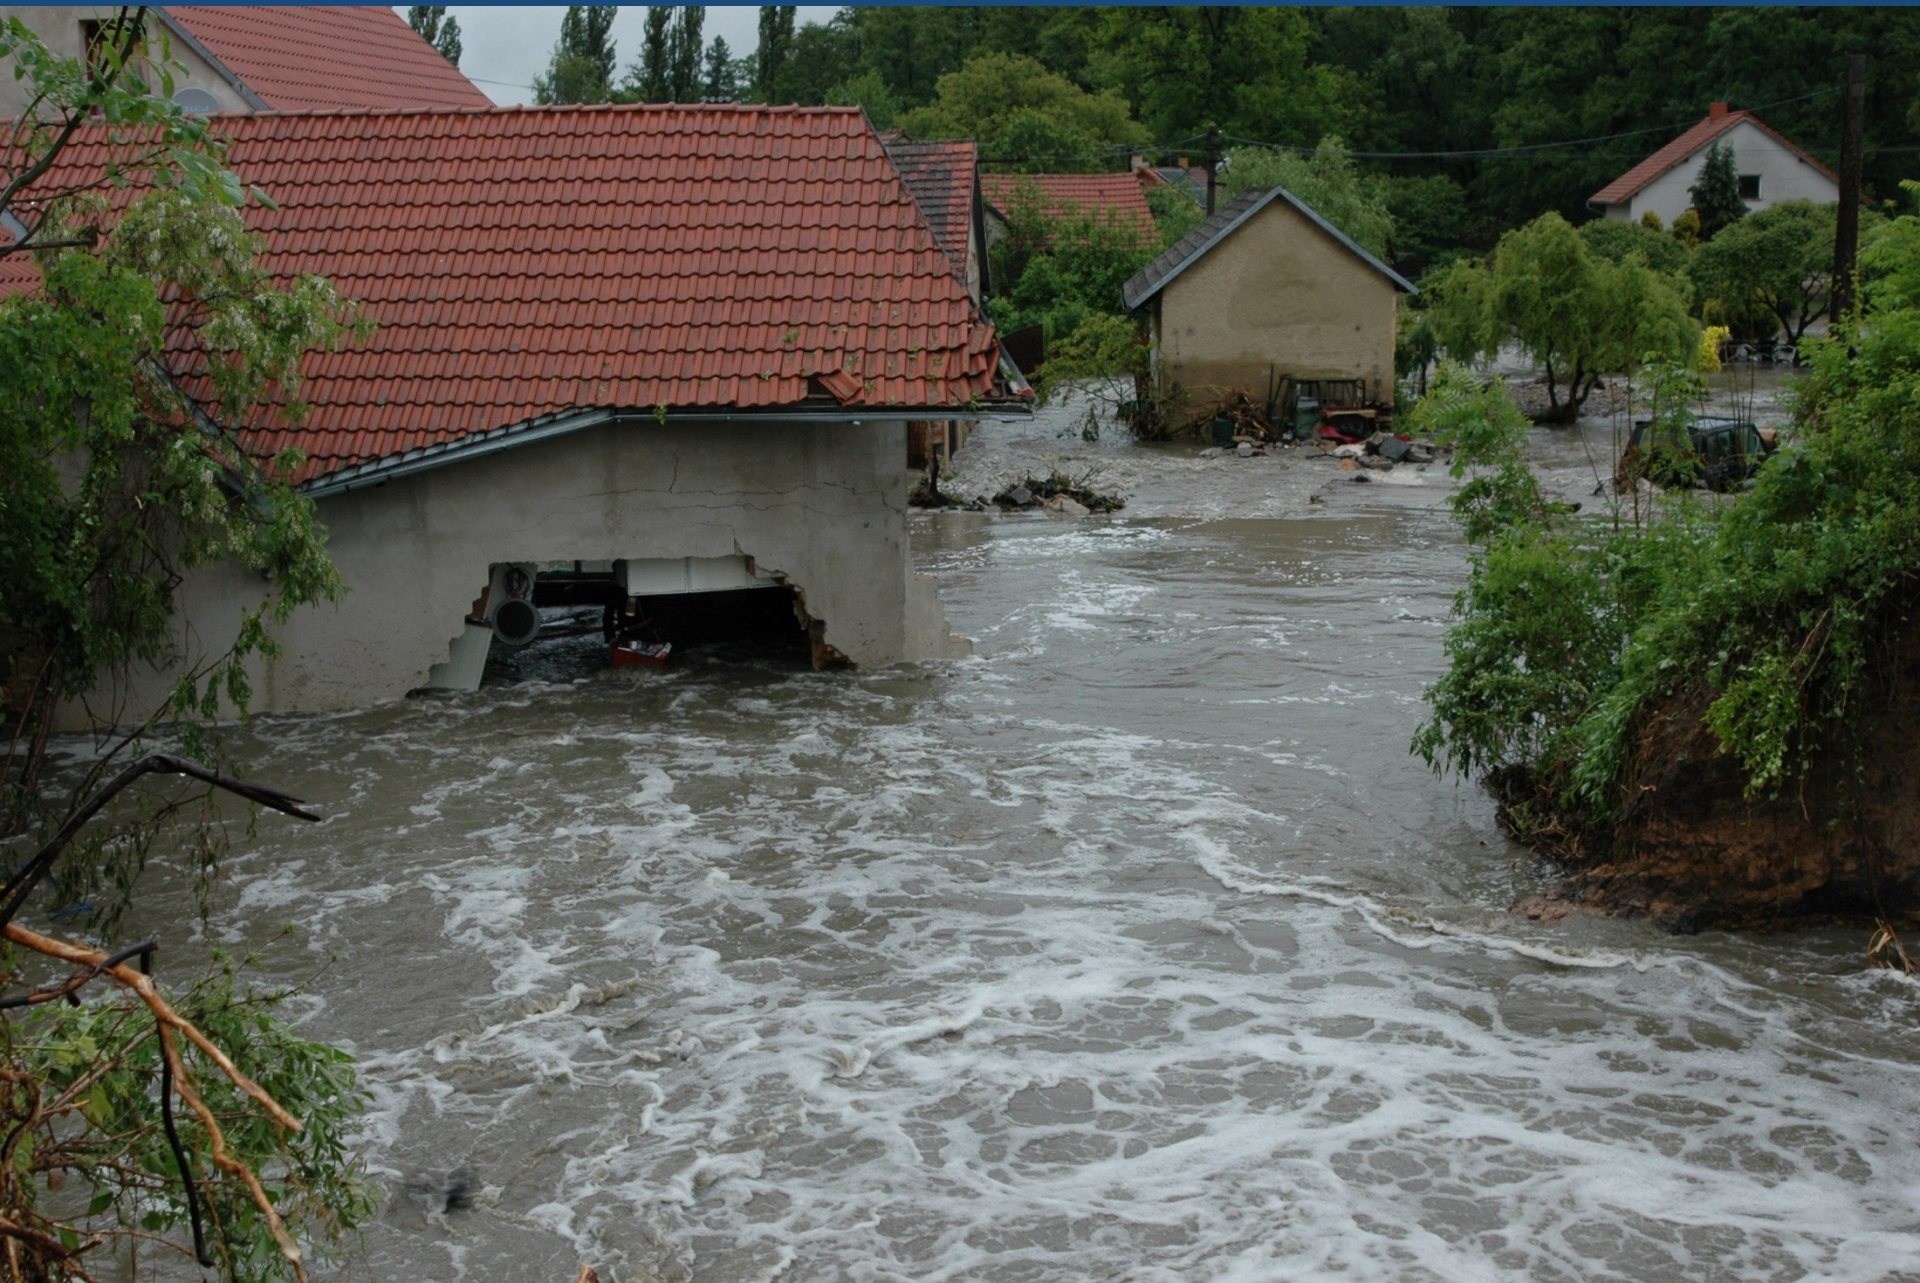
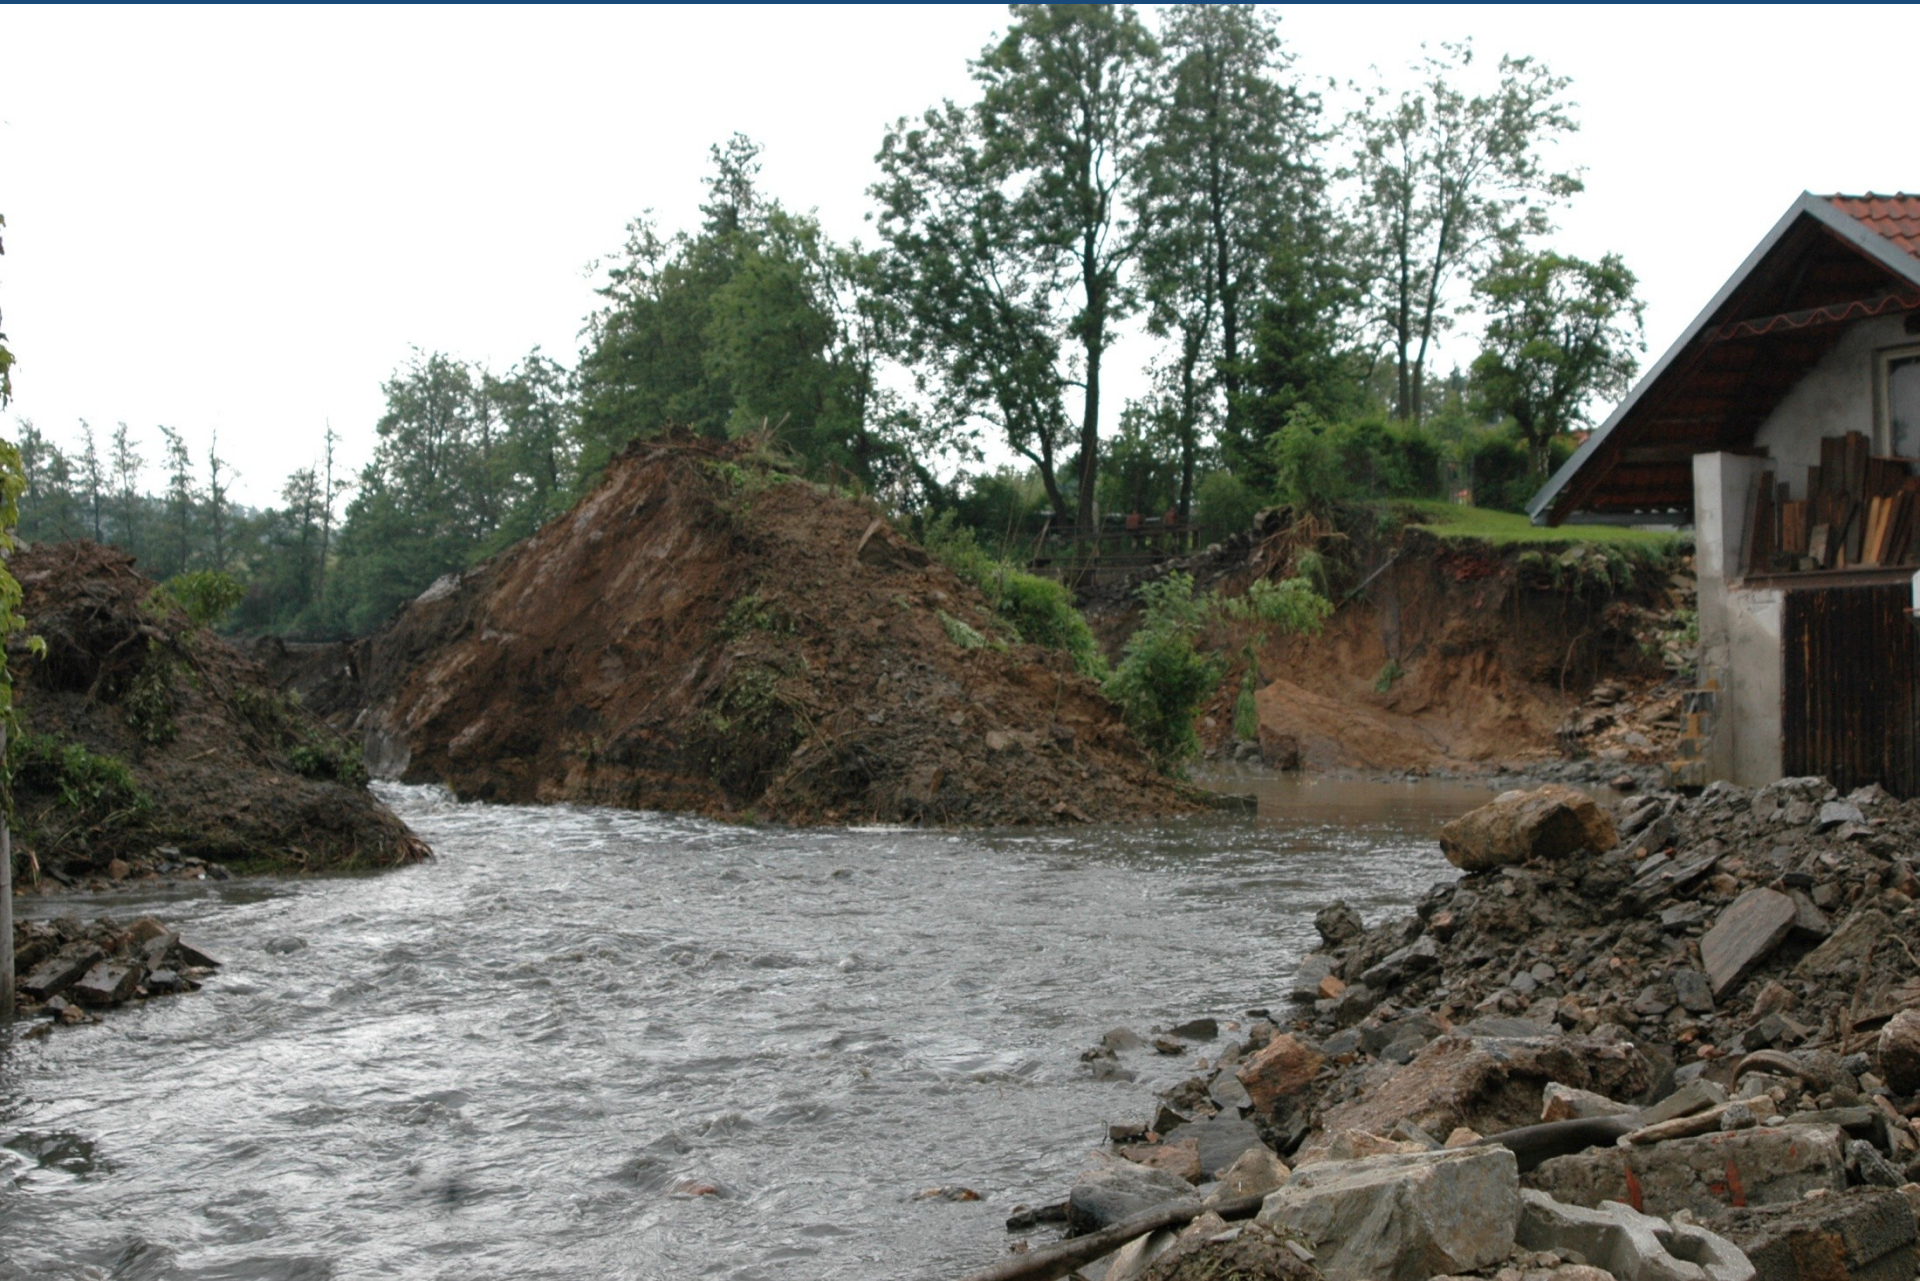
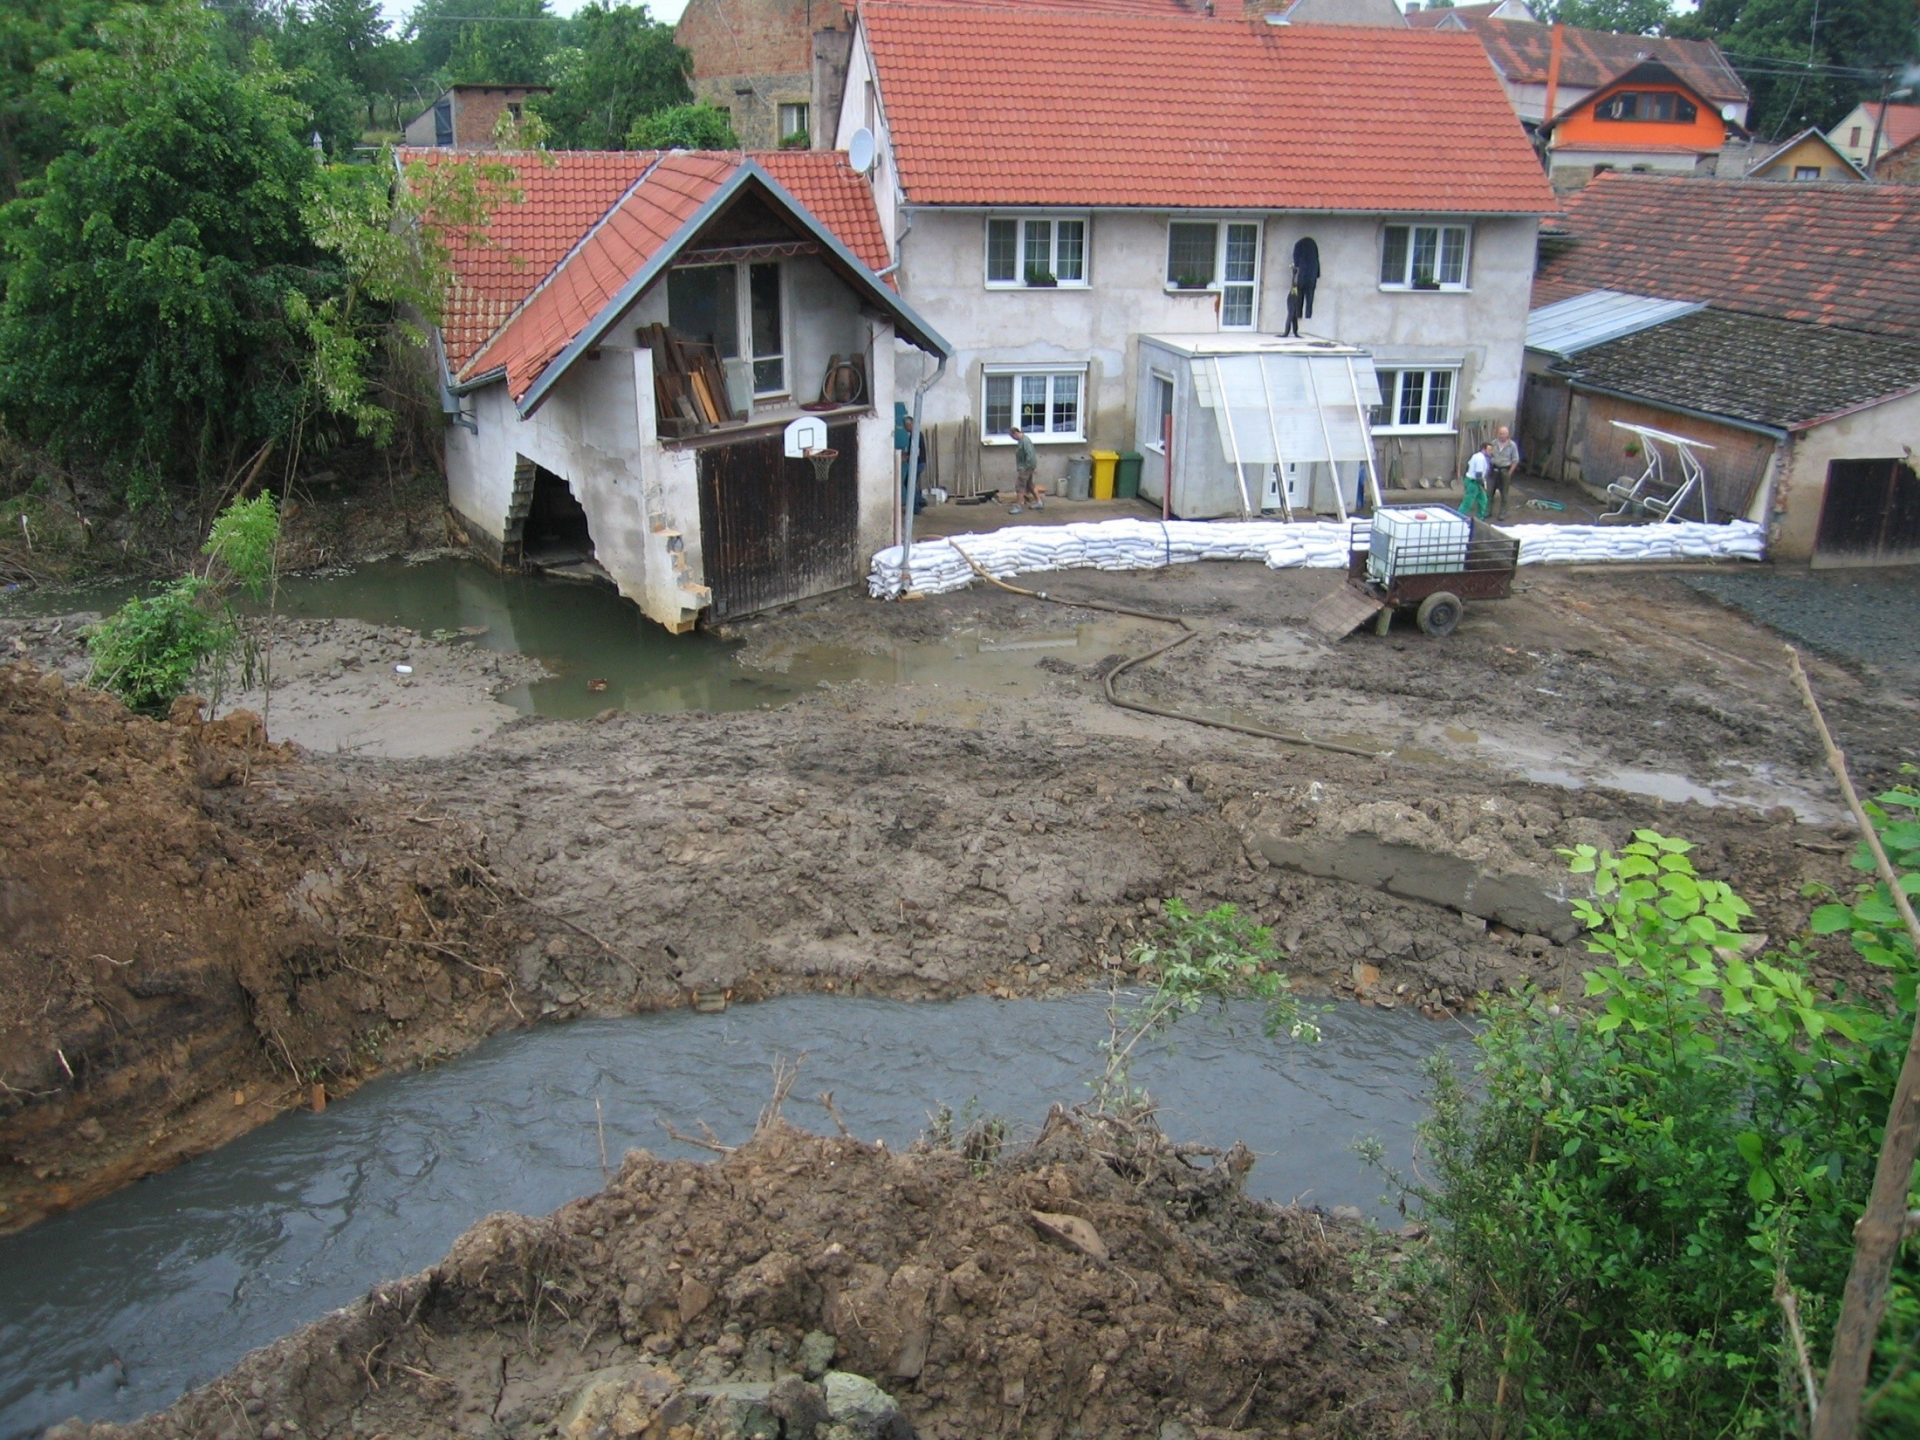
## Mlékovický rybník, k.ú. Mlékovice, Středočeský kraj, okres Kolín

tok, plocha povodí	Bečvárka, 41,3 km <sup>2</sup>
Q <sub>100</sub>	27,0 m <sup>3</sup> .s <sup>-1</sup> 2014: 26,0 m <sup>3</sup> .s <sup>-1</sup>
odhad Q <sub>2013</sub>	okolo 30 m <sup>3</sup> .s <sup>-1</sup>

zatopená plocha nádrže při H <sub>prov</sub>	7,45 ha
Objem nádrže při H <sub>prov</sub>	100,5 tis. m <sup>3</sup>
výška hráze	6 m
délka hráze	160 m
celková teoretická kapacita bezp. přelivů	24 m <sup>3</sup> .s <sup>-1</sup>
