# Vyhodnocení povodní v červnu 2013

## Funkce a bezpečnost malých vodních děl

Ing. Ondřej Švarc  
VODNÍ DÍLA - TBD a.s.  
[www.vdtbd.cz](http://www.vdtbd.cz)  
[svarc@vdtbd.cz](mailto:svarc@vdtbd.cz)

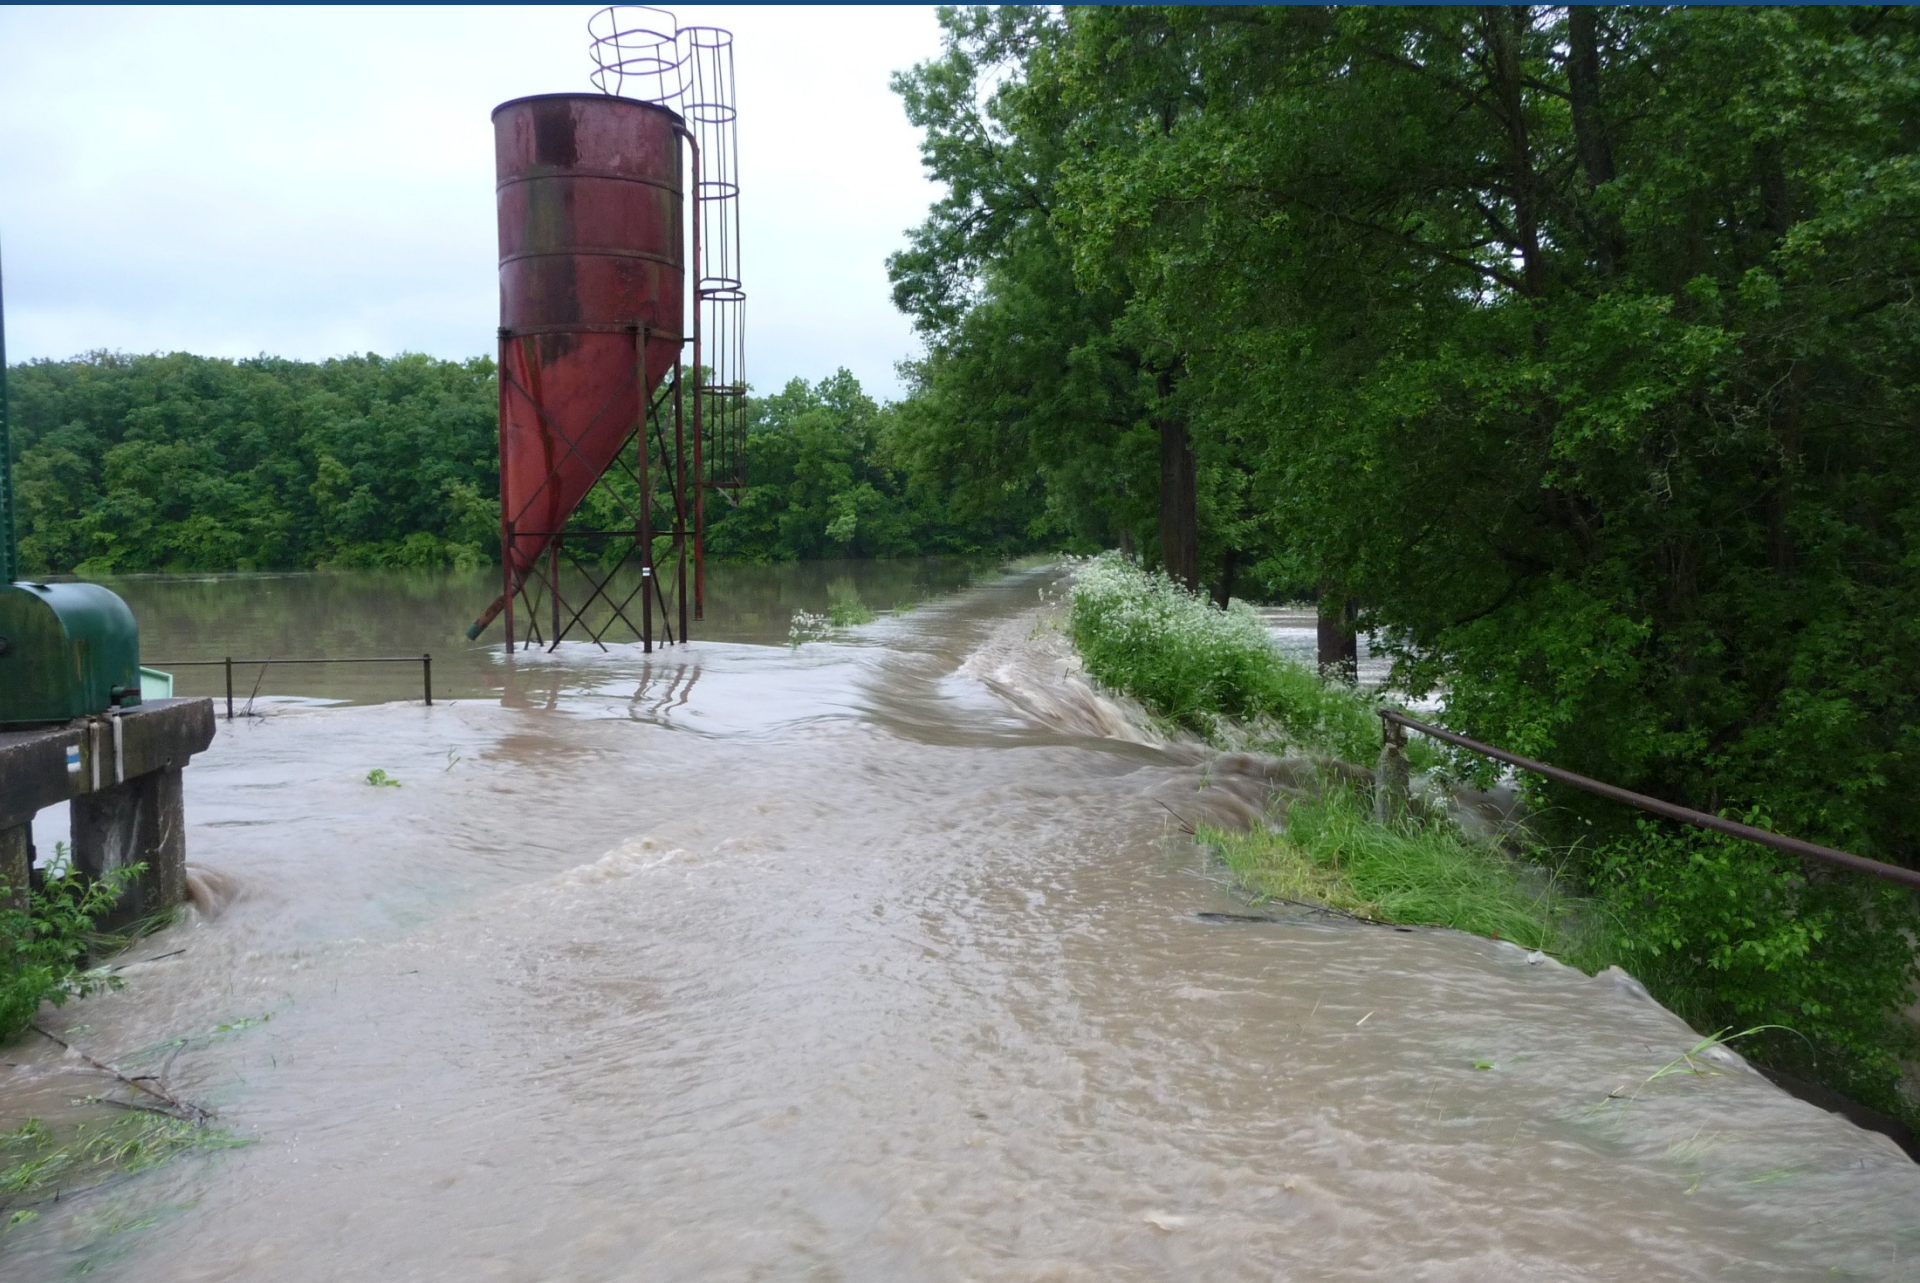
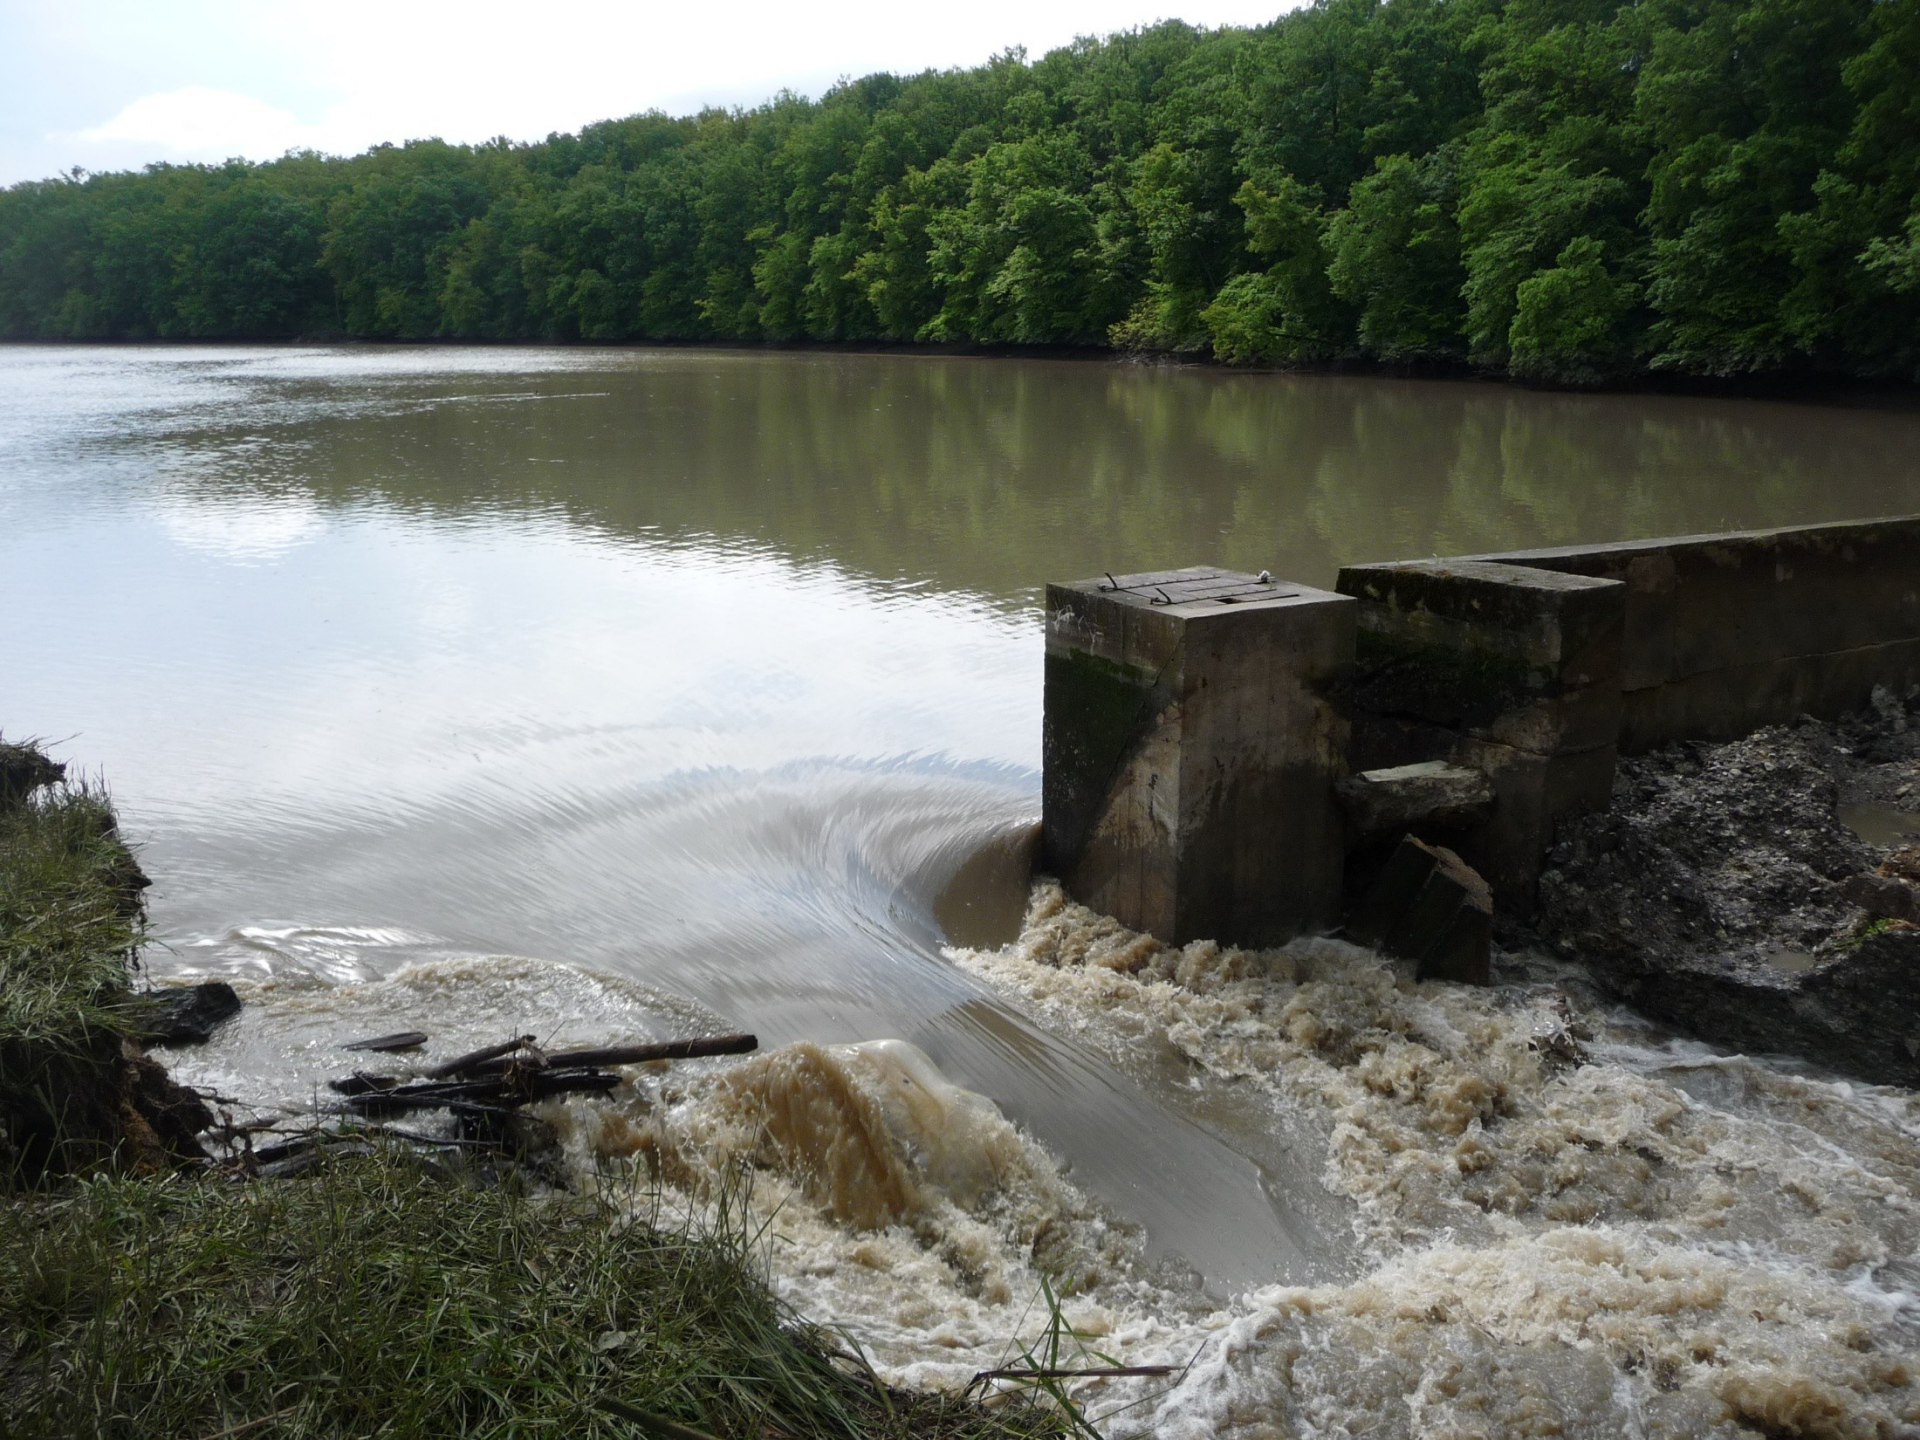
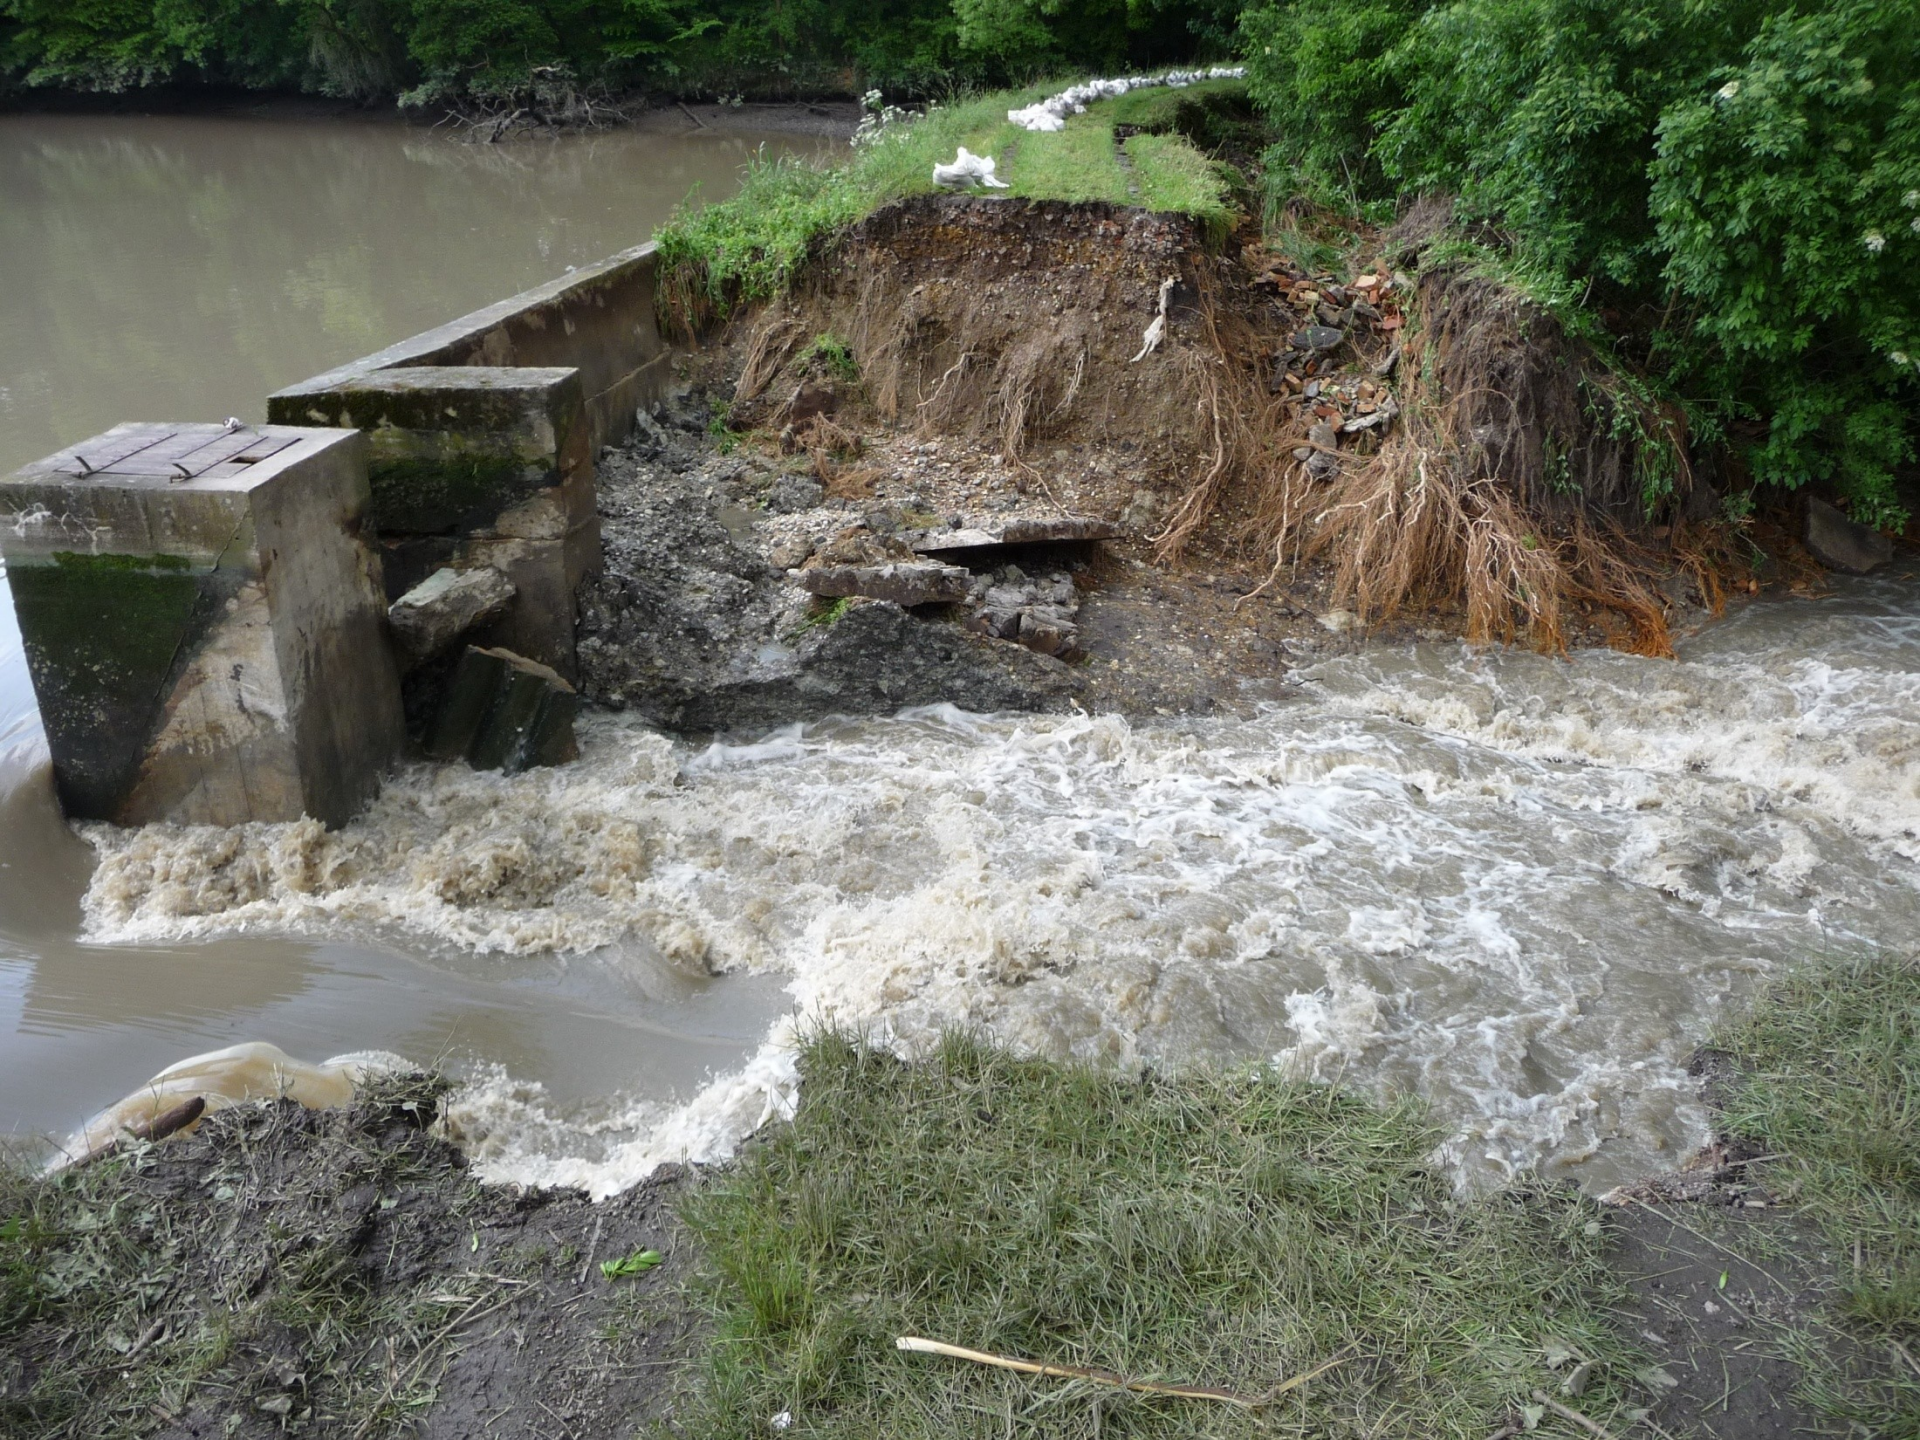
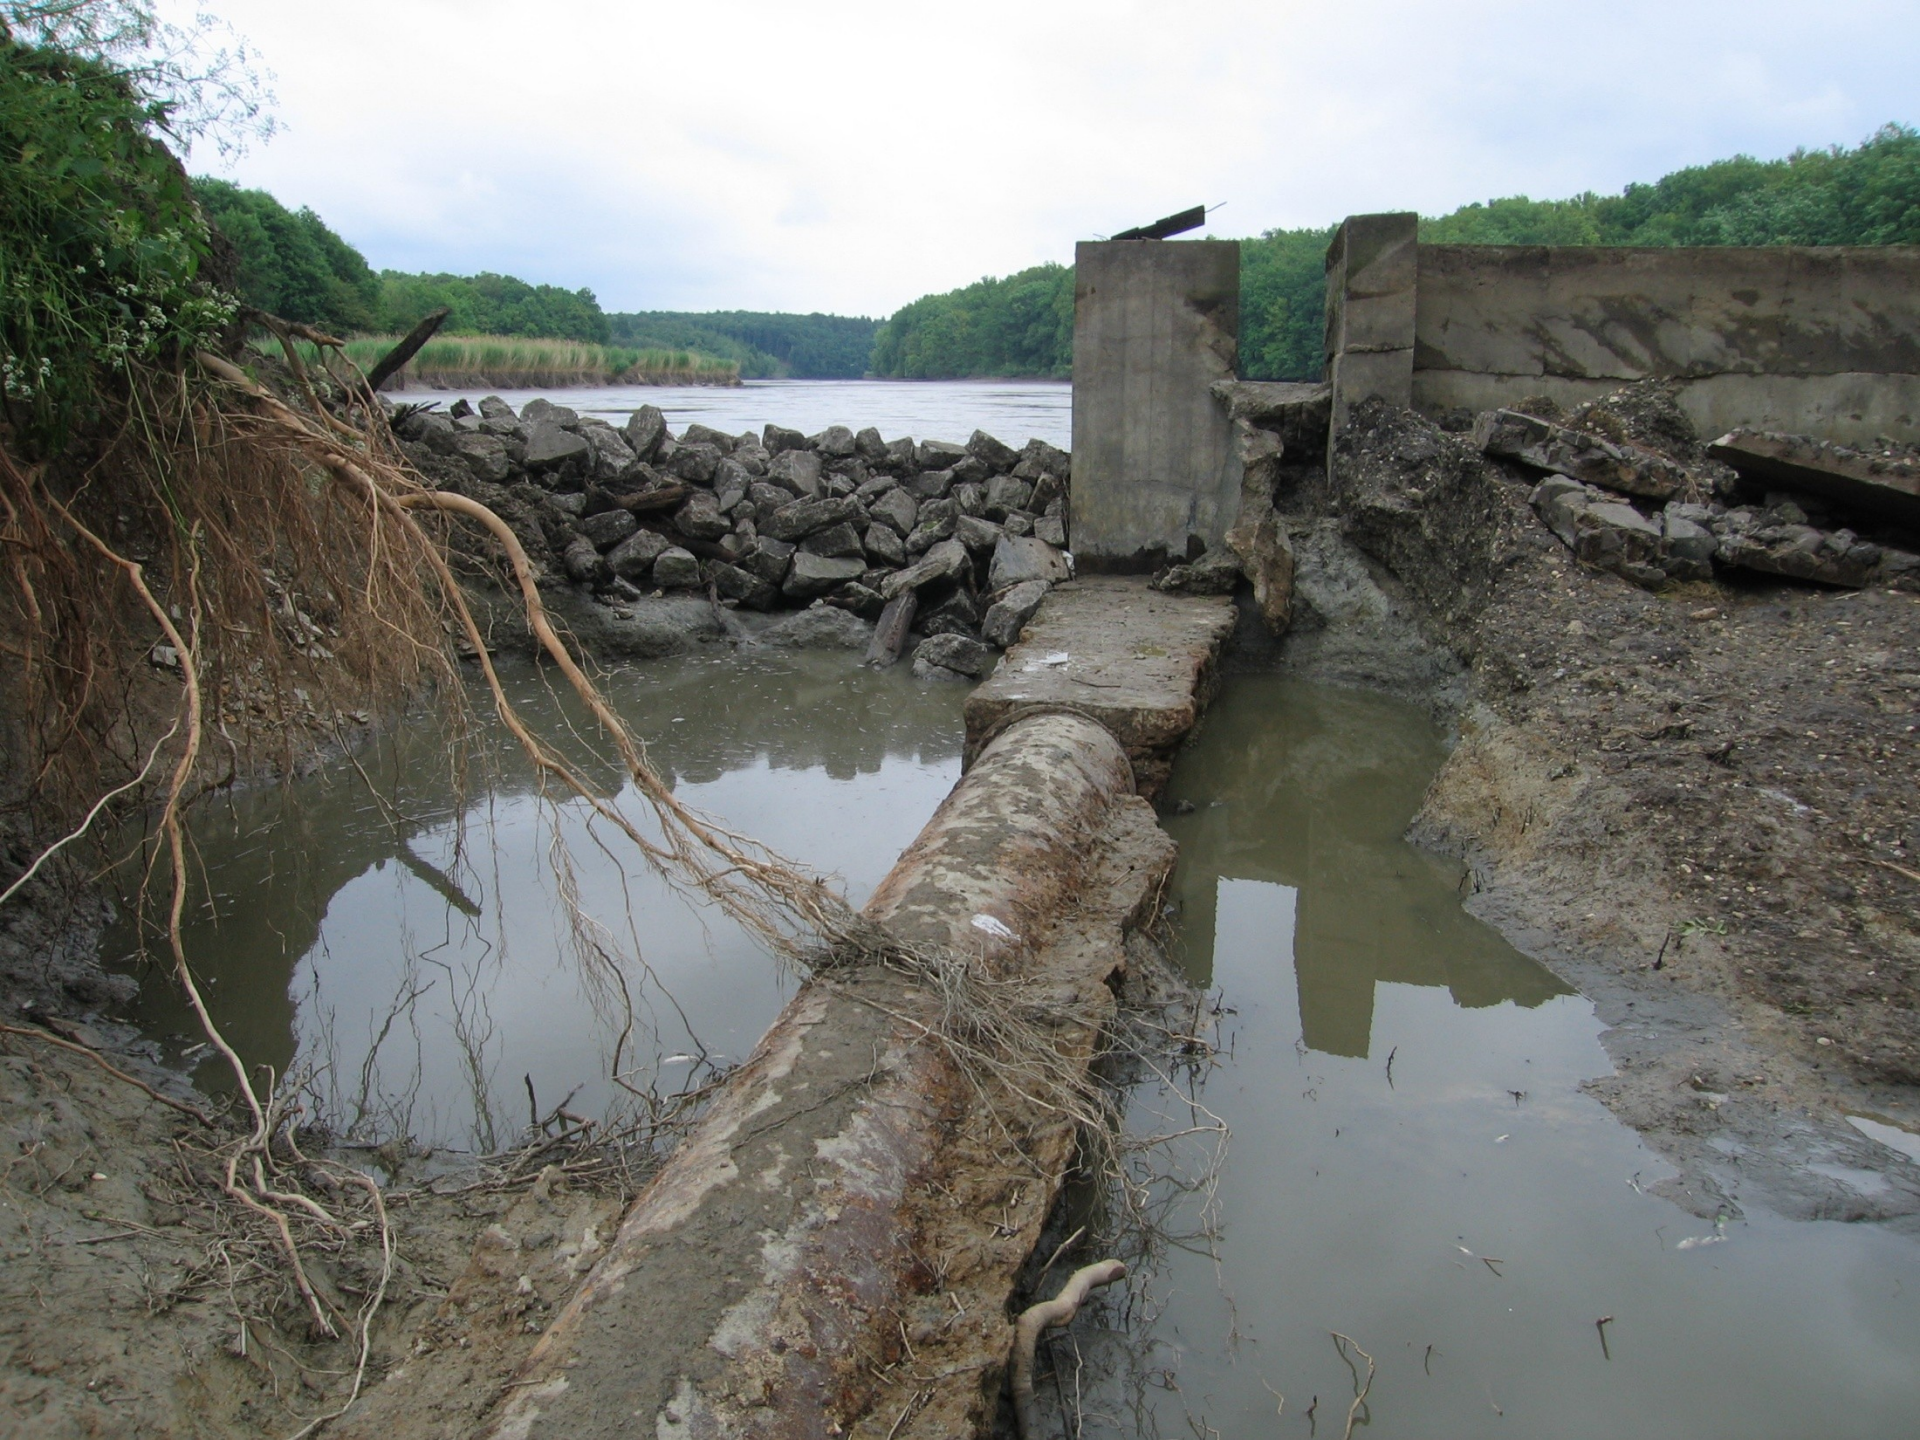
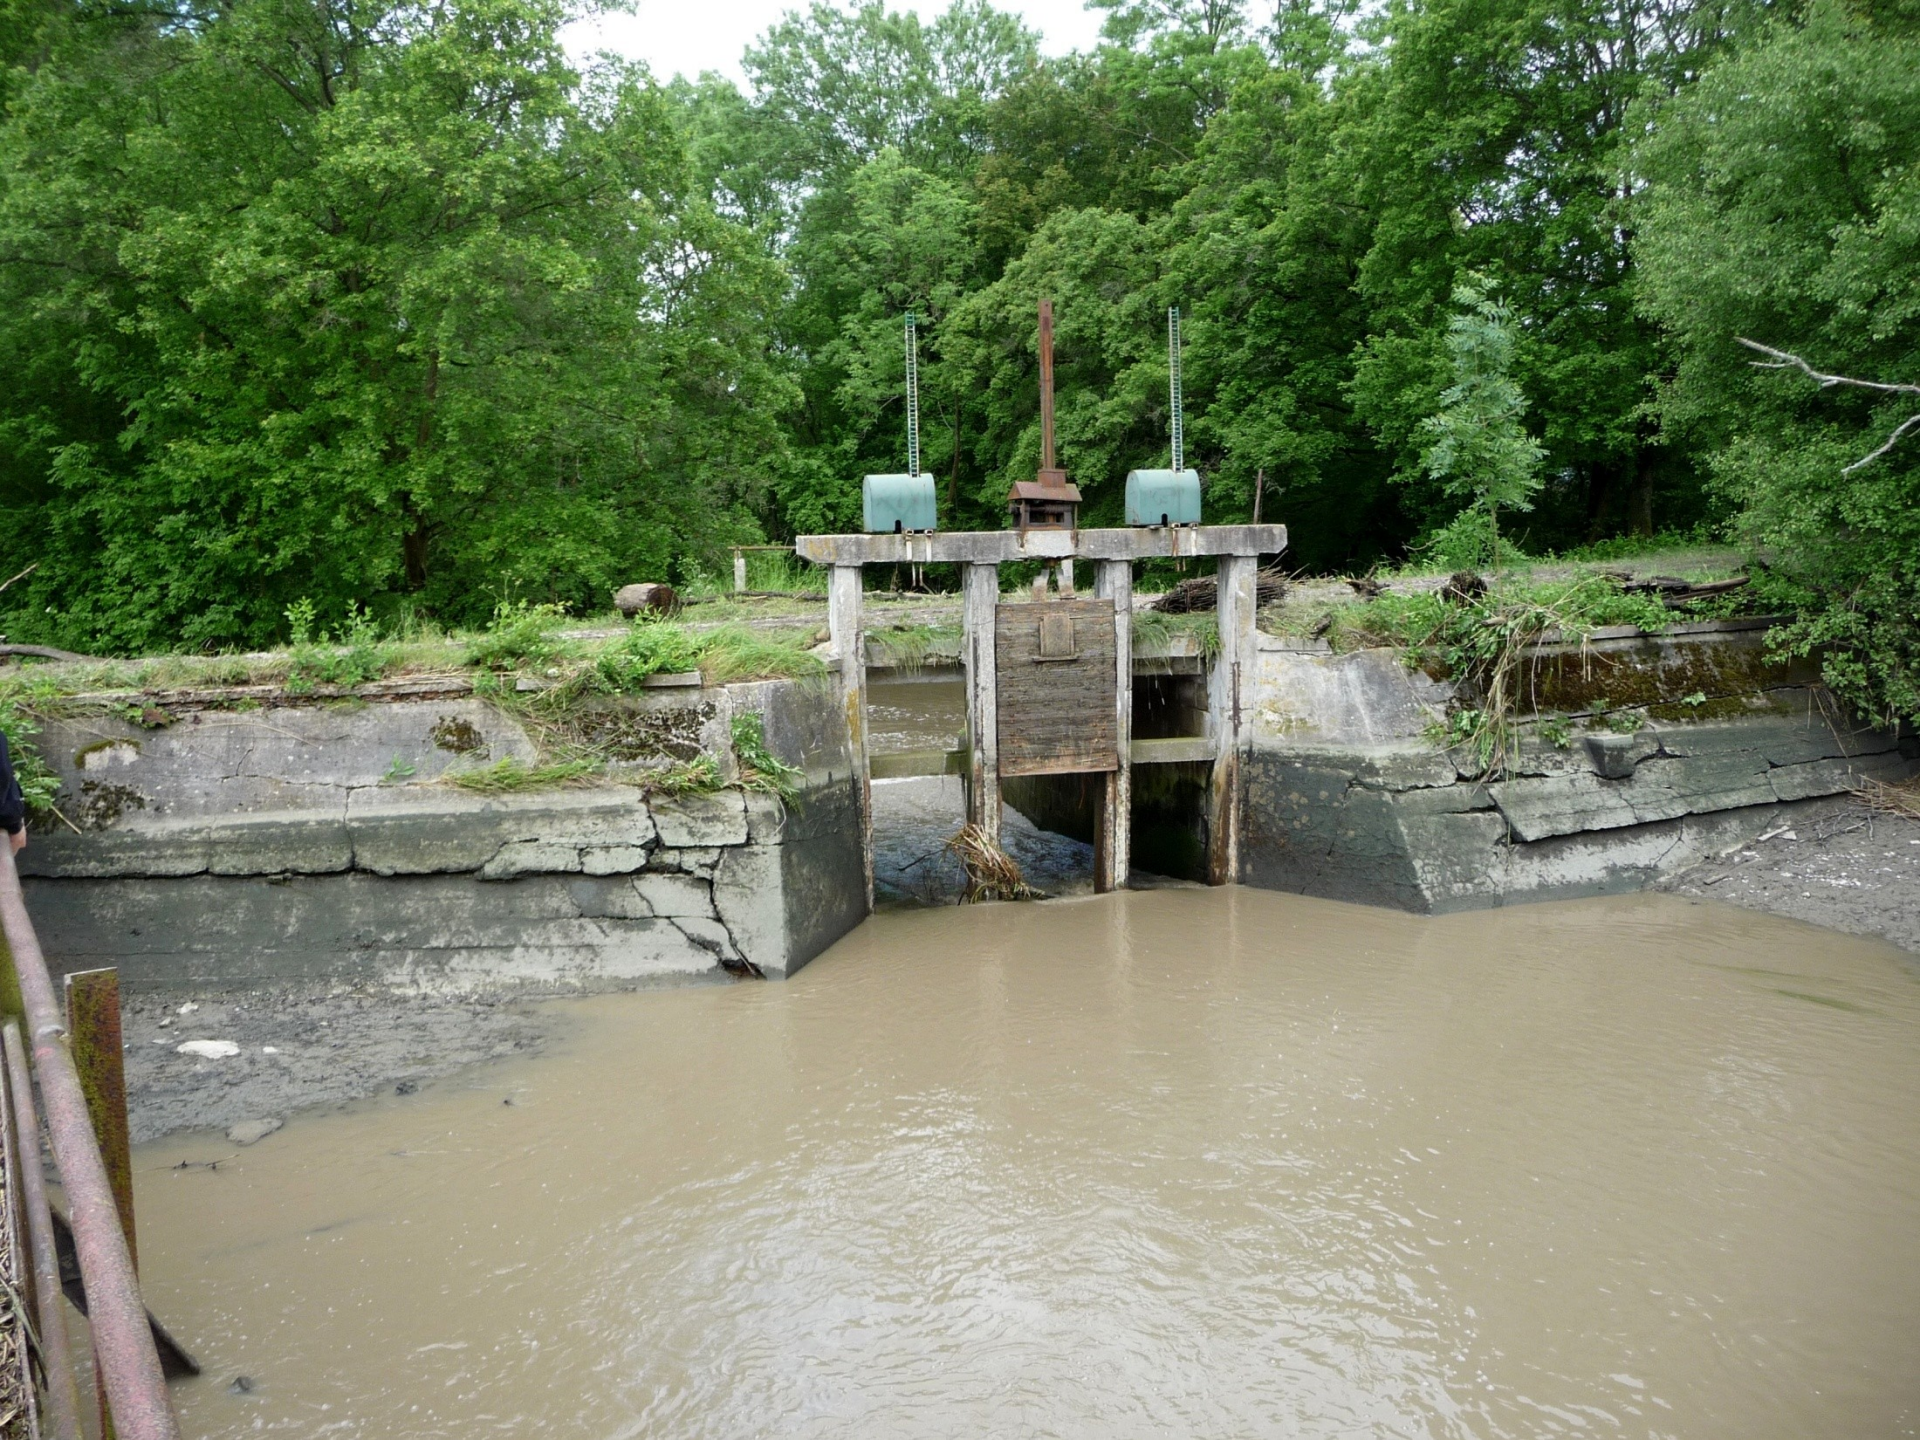
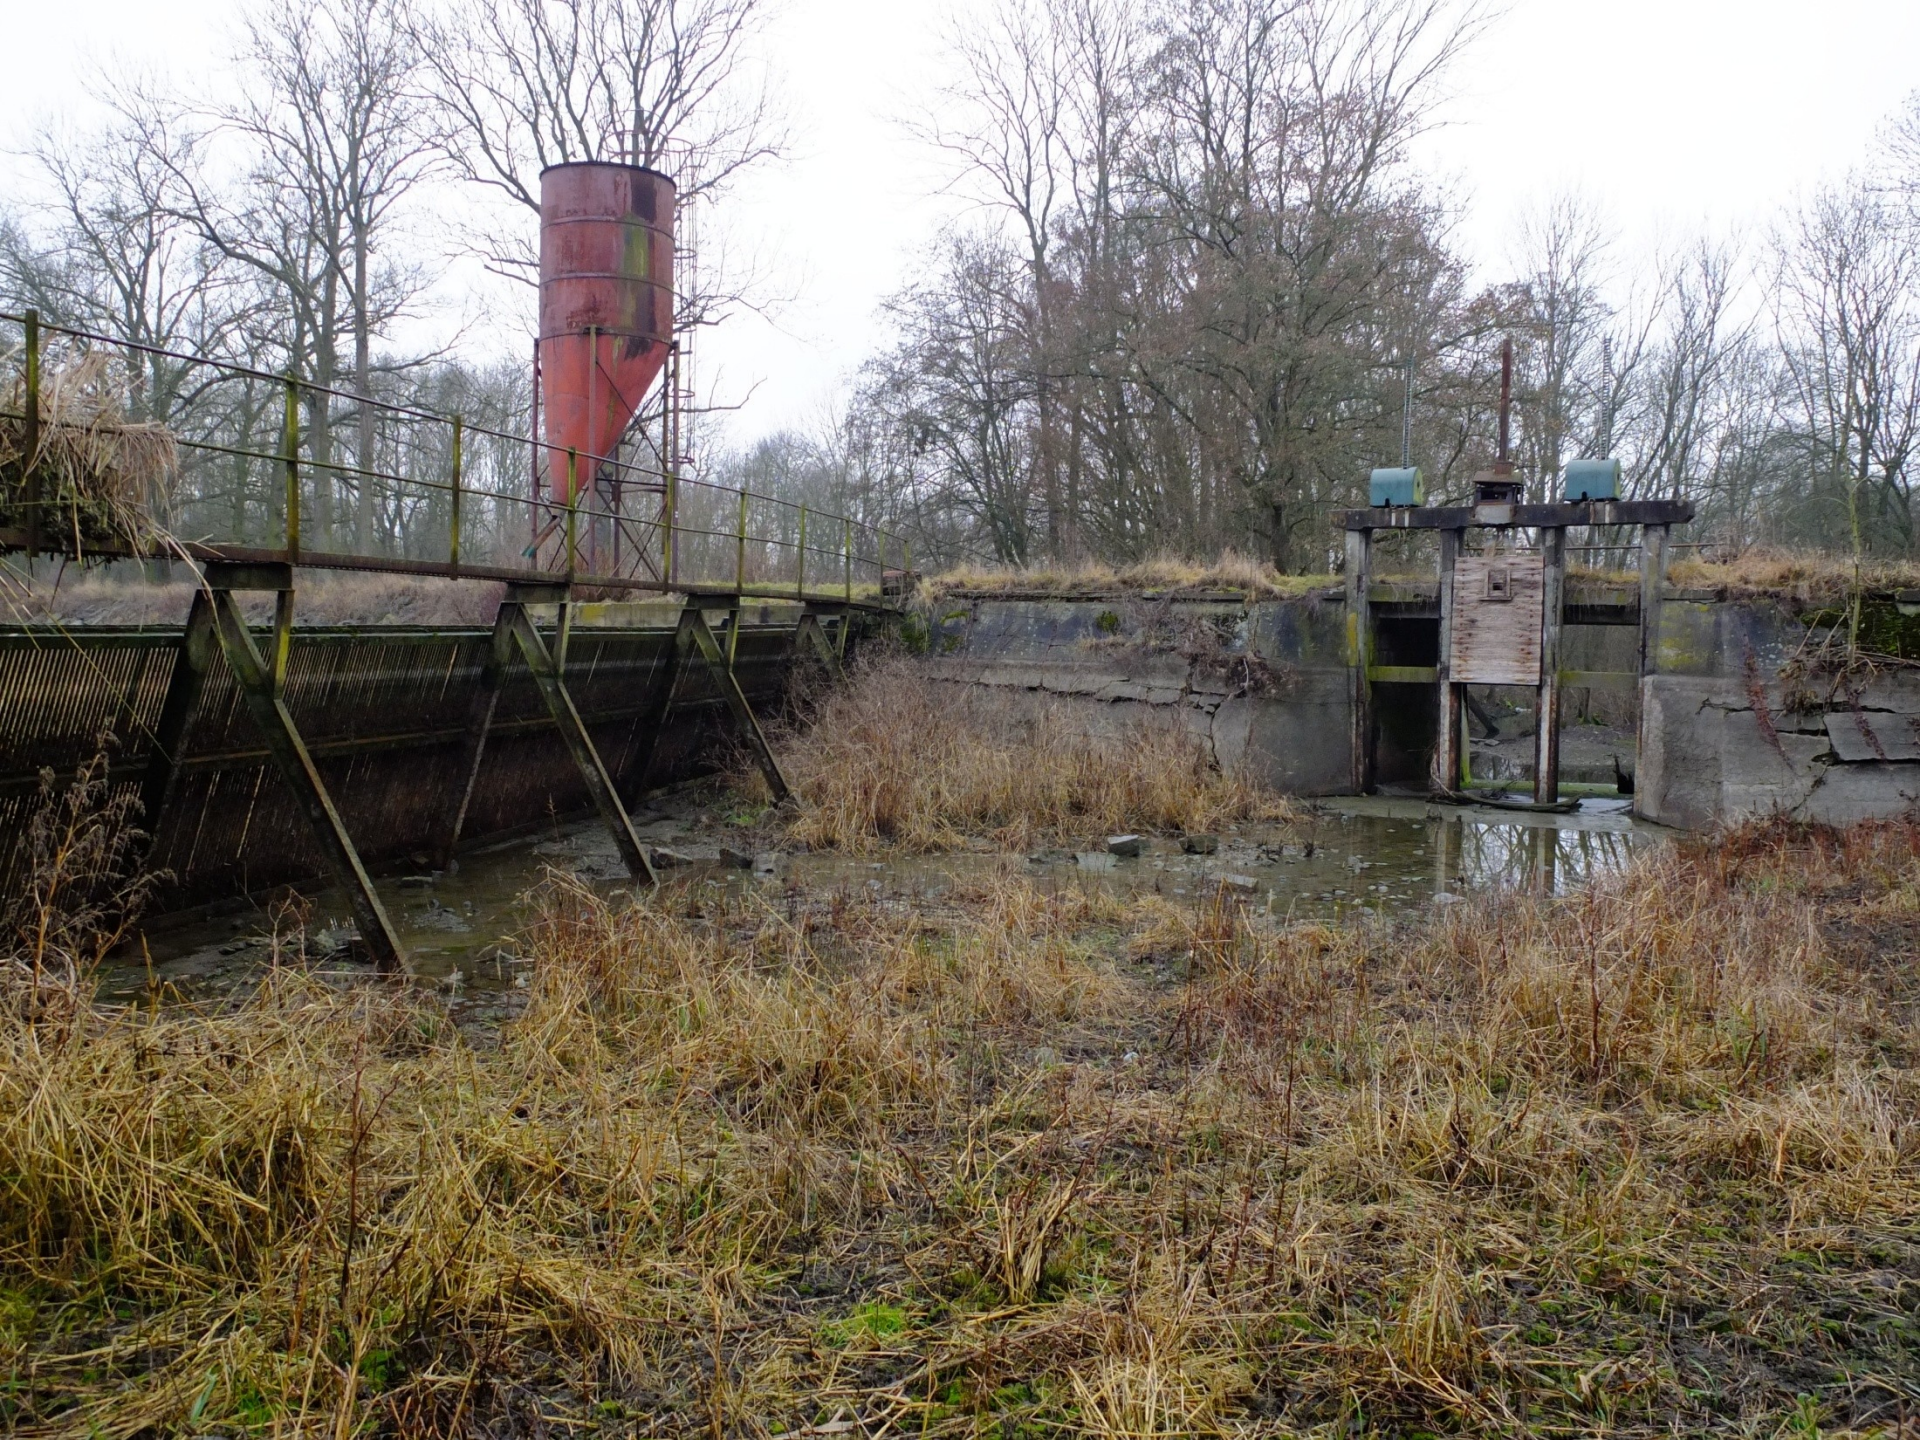
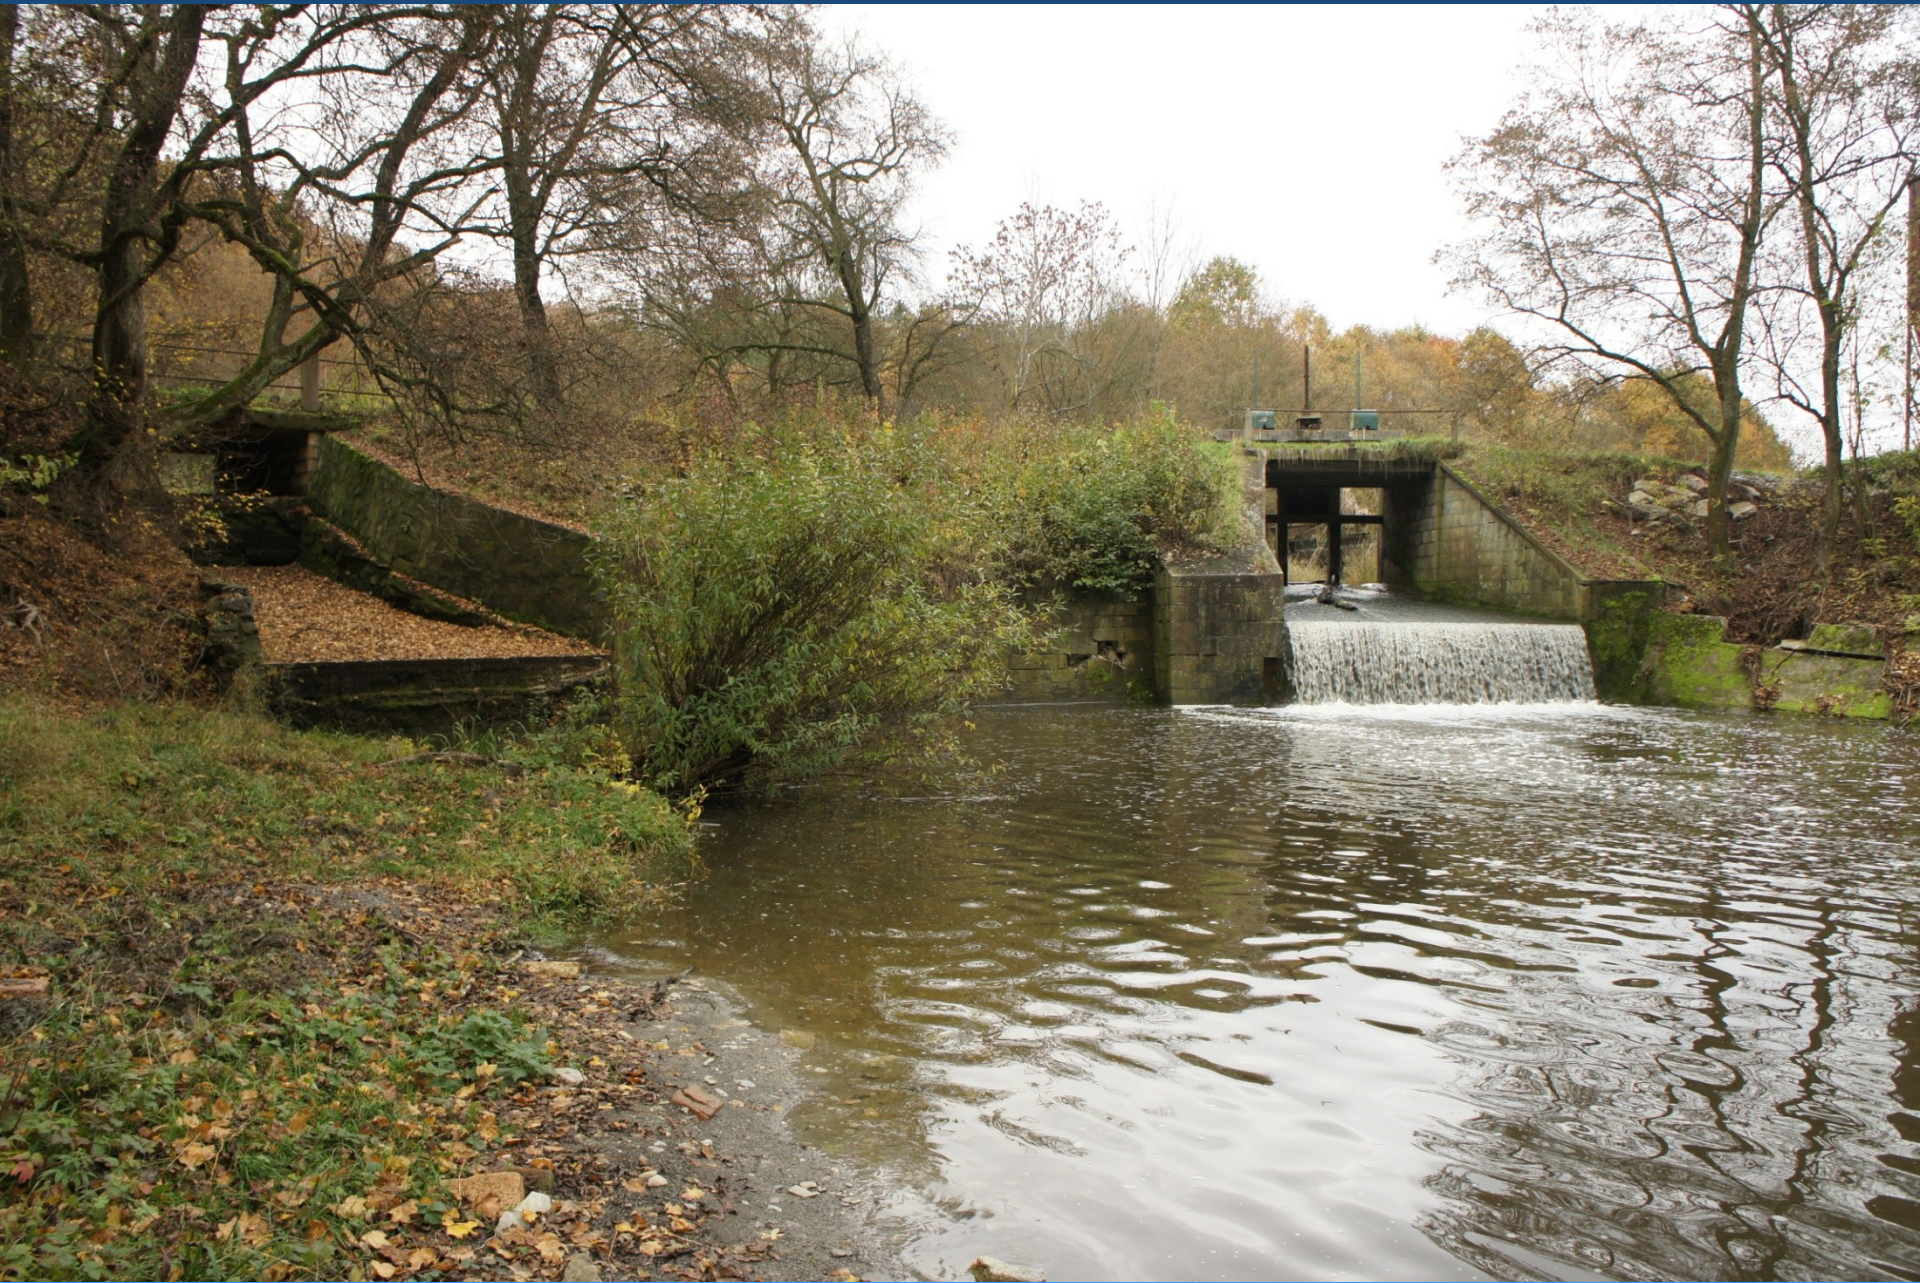
# Komárovský rybník, k.ú. Svídnice u Dymokur, Středočeský kraj, okres Nymburk

tok, plocha povodí	Smíchovský potok, 99,5 km <sup>2</sup>
Q <sub>100</sub>	21,2 m <sup>3</sup> .s <sup>-1</sup> 2014: 41,2 m <sup>3</sup> .s <sup>-1</sup>
odhad Q <sub>2013</sub>	okolo 40 m <sup>3</sup> .s <sup>-1</sup>

zatopená plocha nádrže při H <sub>prov</sub>	29 ha
Objem nádrže při H <sub>prov</sub>	320 tis. m <sup>3</sup>
výška hráze	4 m
délka hráze	235 m
celková teoretická kapacita bezp. přelivů	30 m <sup>3</sup> .s <sup>-1</sup>
