# Povodeň na potoce Borová dne 19. 8. 2001

## Úvod

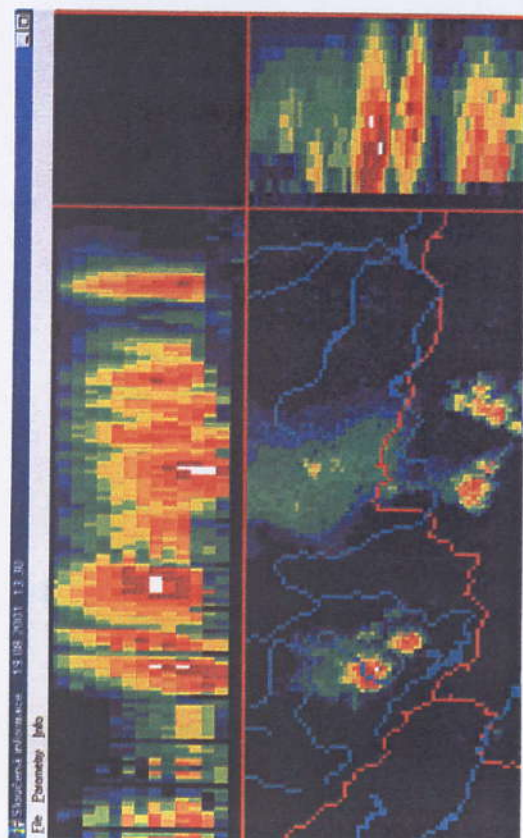
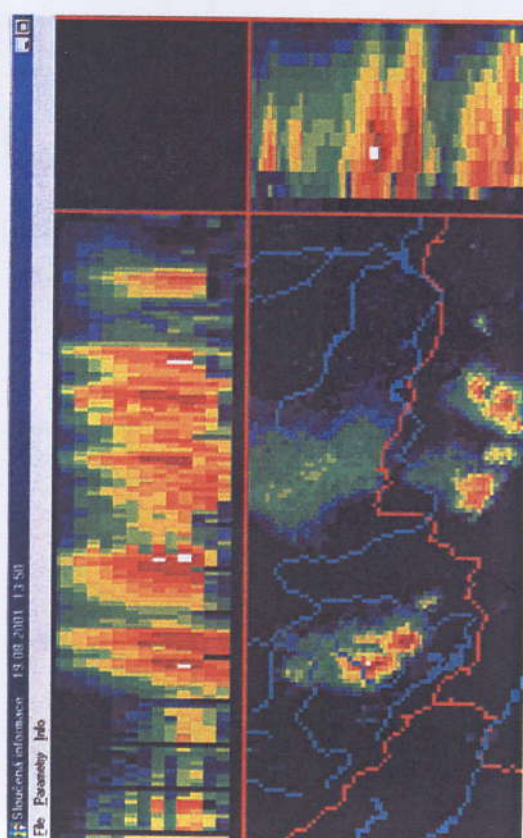
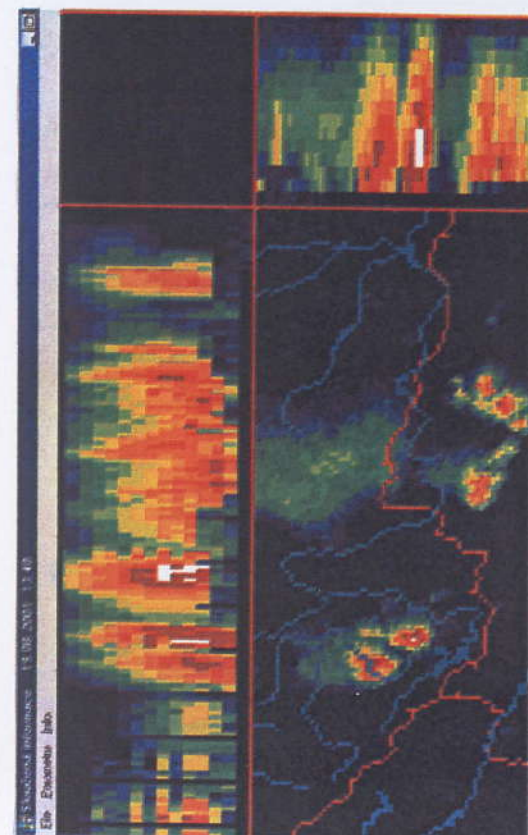
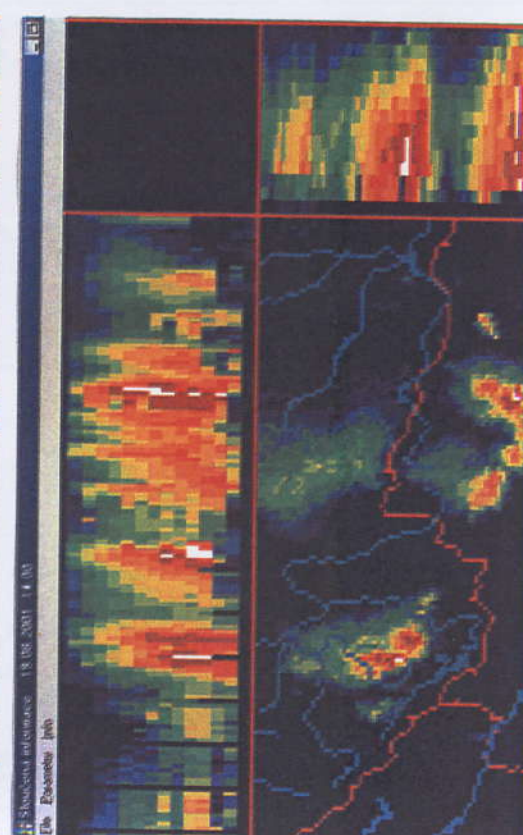
#### Snímky radarové odrazivosti

Časový krok snímků je 10 minut a pocházejí z doby max. vývoje bouřkového jádra nad Borovnou. Časy uvedené na horním okraji snímků jsou v UTC, pro převod na SELČ je třeba připočítat 2 hodiny. Barevná škála značí intenzitu odrazivosti stoupá od modré přes zelenou, žlutou, červenou až ke hnědé, bílá značí překročení horní hranice škály a tedy i maximum odrazivosti. V horní a pravé části snímků jsou znázorněny vertikální řezy obláčním systémem, řez v horní části zachycuje i oblast severní poloviny ČR, která je mimo rozsah půdorysné části snímku.

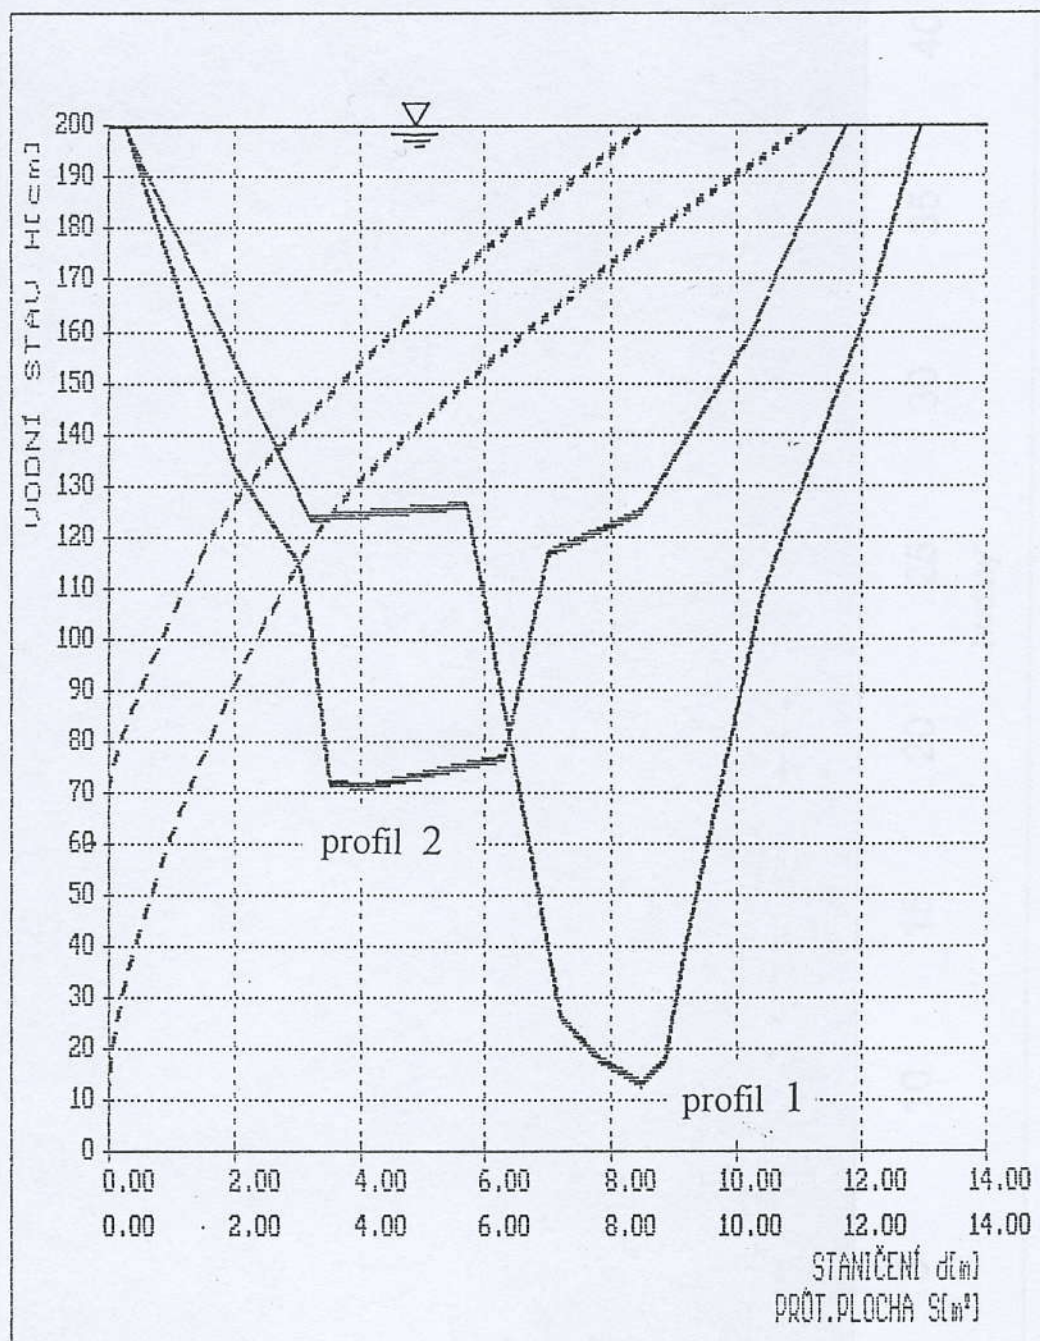
## Zaměřené profily a křivky průtočných ploch

Tvar obou zaměřených profilů je vyneseno v převýšeném měřítku spolu s křivkami průtočných ploch na grafu v příloze. Již na první pohled je patrné, že horní profil (č.1) má větší průtočnou plochu, než profil dolní (č.2). Přirozený tvar údolnice dodává hornímu profilu mírně vyšší hydraulický spád, rovněž drsnostní poměry svědčí ve prospěch vyšší průtočnosti horního profilu. Ze souhrnu těchto okolností vyplývá, že **kulminační průtok v horním profilu byl podstatně vyšší než v profilu dolním**, což může mít dvě hlavní příčiny. Horní profil je situován v podstatě jako závěrový pod nejvíce zasaženou částí povodí jádrem srážky, dotace postupujícího kulminačního průtoku dalšími přítoky z mezipovodí pak nestačila převýšit ani vyrovnat přirozenou transformaci jeho vrcholu. Mezi oběma profily tok částečně protékal přes umělou nádrž, která zploštila tvar povodňové vlny.

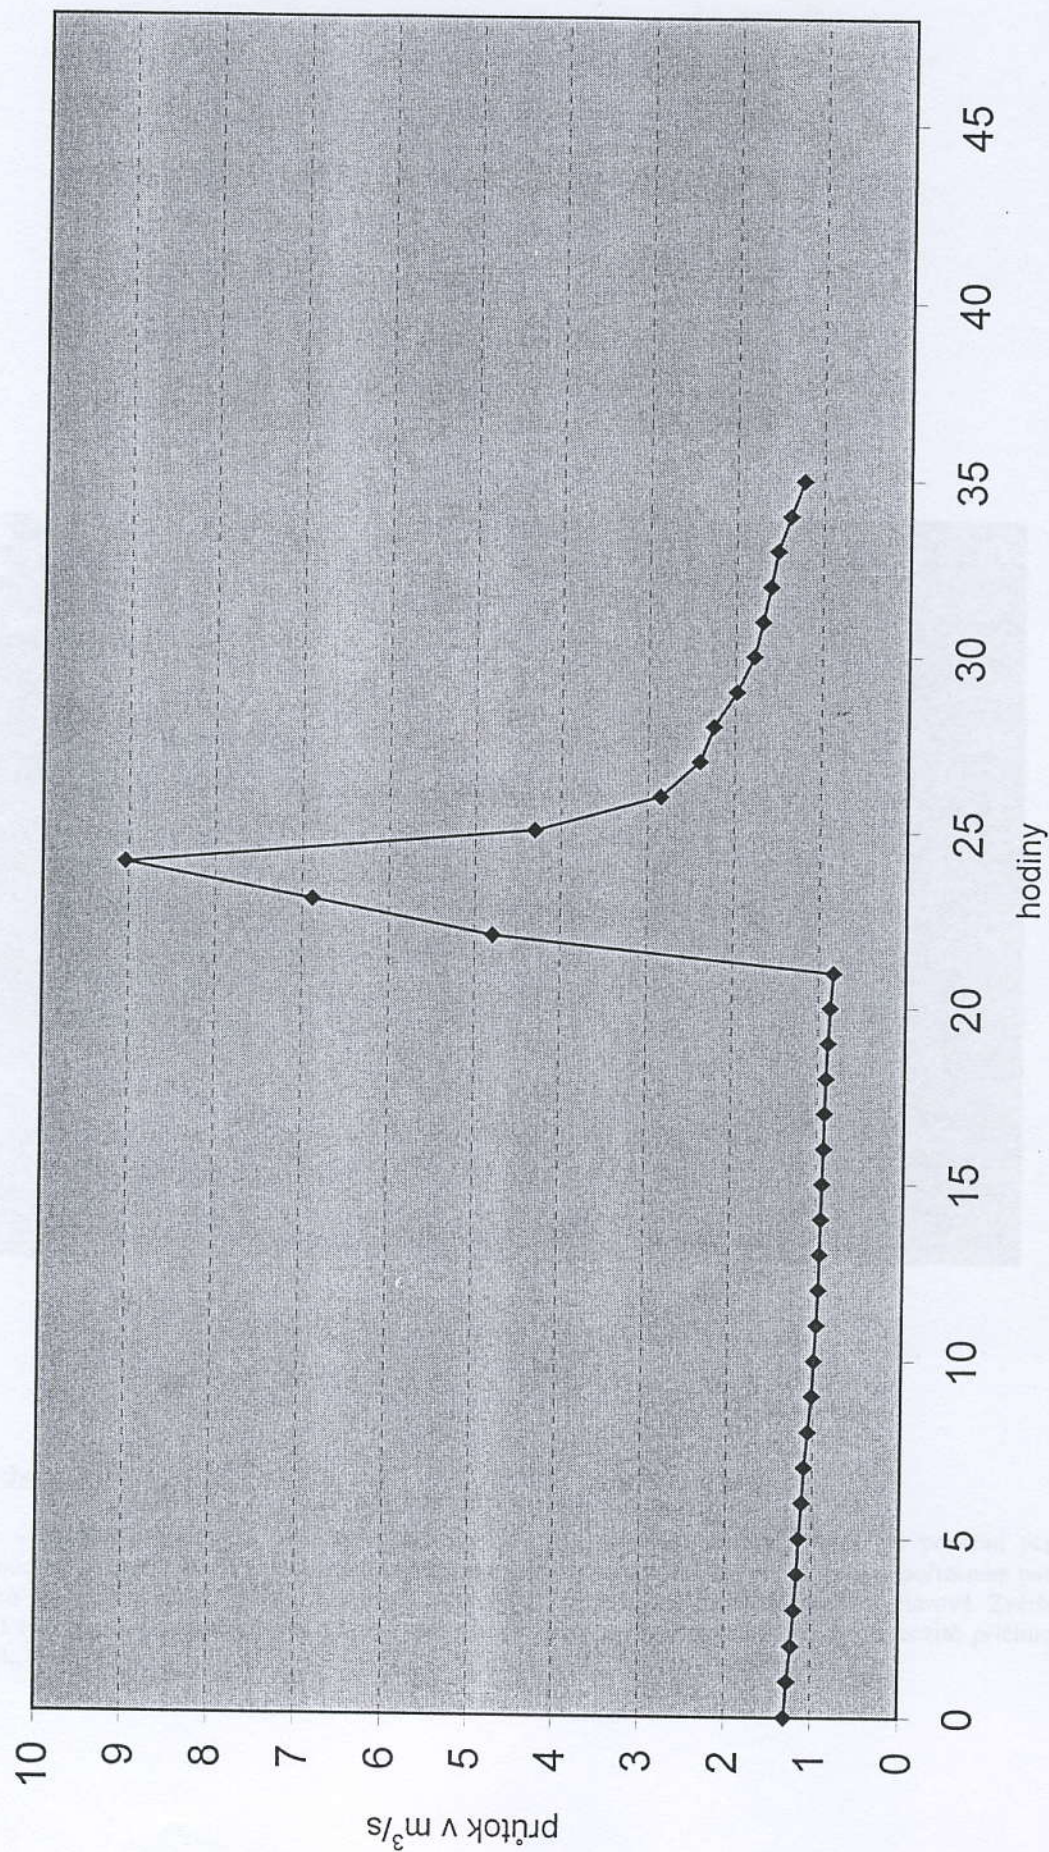
Průběh průtoku na Polečnici 19. až 20. 8. 2001

K přímému pozorování odtokové vlny mohlo dojít až na limnigrafu Český Krumlov na Polečnici. Zde byla pozorována odtoková vlna s maximem 91 cm, což odpovídá prvnímu stupni povodňové aktivity a průtoku  $9.04 \text{ m}^3 \text{ s}^{-1}$ . Průtok před povodní byl  $0.83 \text{ m}^3 \text{ s}^{-1}$  (cca 180-denní průtok), což též svědčí o vysokém nasycení celého povodí Polečnice. Za odtokovou vlnu profilem Polečnice - Český Krumlov oteklo více než  $115\,000 \text{ m}^3$  vody (předběžný odhad), což by při předpokladu odtoku pouze z povodí potoka Borová nad Zrcadlovým potokem (asi  $4.06 \text{ km}^2$ ) odpovídalo odtokové výšce přibližně 28 mm, z povodí Borové pod Zrcadlovým potokem (asi  $8.46 \text{ km}^2$ ) by to odpovídalo odtokové výšce asi 14 mm. Skutečná reálná hodnota by byla asi někde mezi těmito dvěma uvedenými, což poměrně dobře koresponduje se srážkou naměřenou v Borové (52 mm).

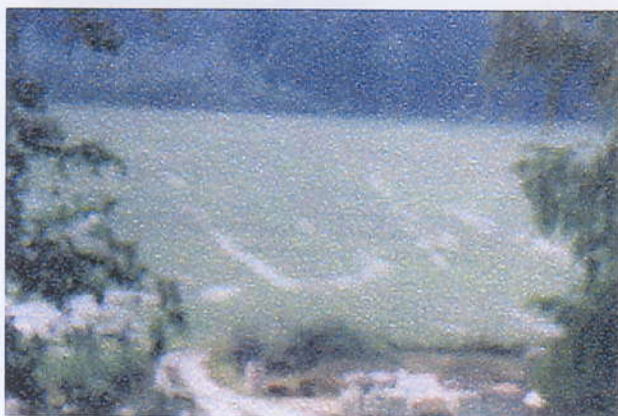
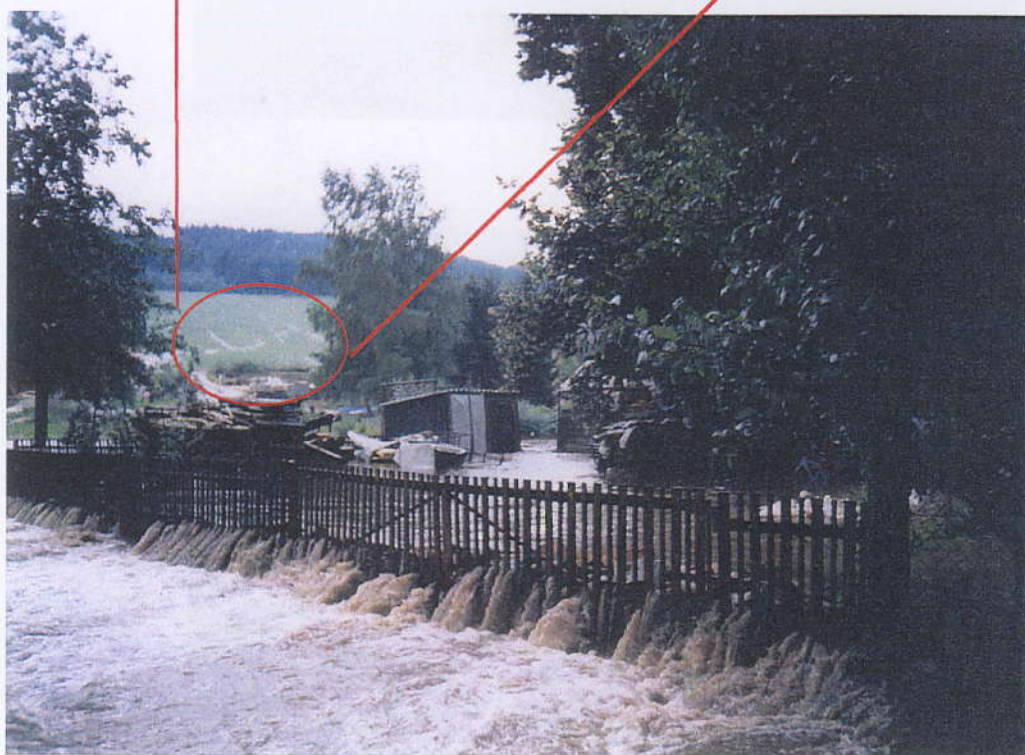
#### Povrchový odtok

Dole – fotografie z průběhu povodně v obci Borová. Každý plot v zástavbě bývá při povodni ucpán plovoucími předměty a stává se dočasnou hrázkou a překážkou odtoku. Na tomto snímku pořízeném patrně v době těsně po ukončení srážky je patrný i povrchový odtok na svahu jihozápadně od Borové. Zvětšený detail této partie je v horní části stránky. Povrchový odtok svědčí o velmi vysoké intenzitě příčinných srážek.

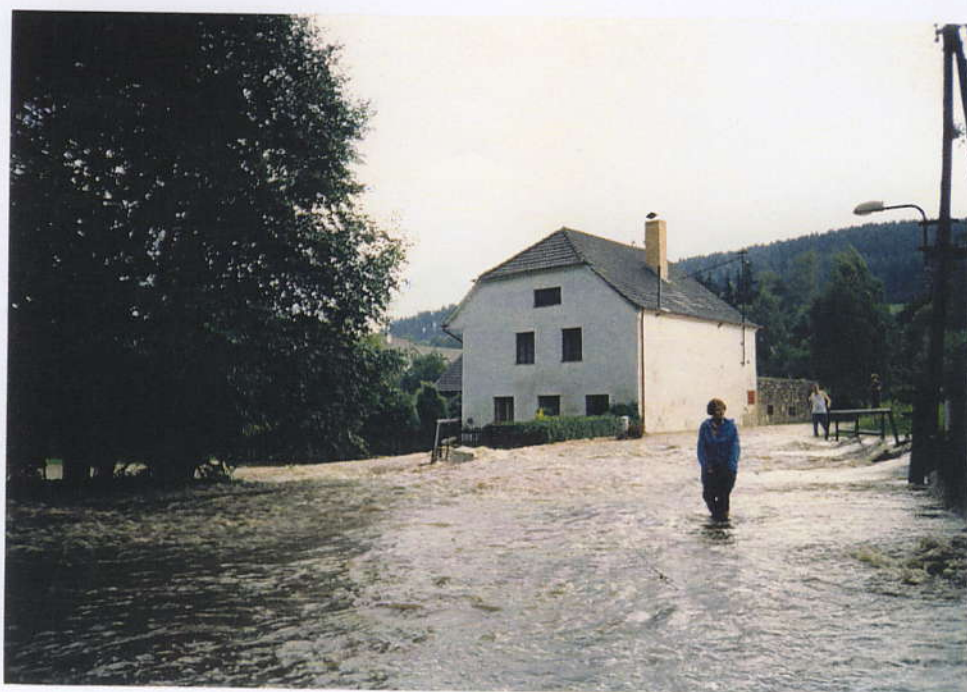
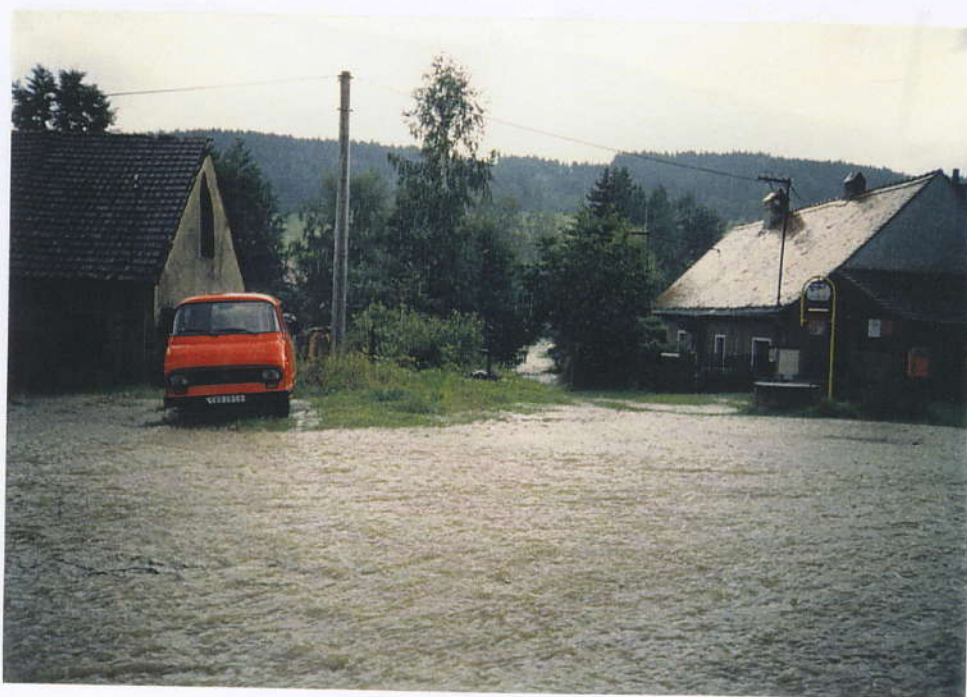
#### Průběh povodně v obci Borová

Díky pohotovému reakci obyvatel obce je alespoň částečně fotograficky dokumentován průběh povodně. Horní snímek ukazuje mostek přes potok poblíž návsi těsně před či po kulminaci povodňové vlny. Je zde patrný rozliv toku do šíře desítek metrů. Plocha povodí k tomuto mostku je pouze kolem 2,5 km<sup>2</sup>. Na spodním snímku je náves v Borové během příčné srážky (náves je situována mimo údolnici, zde tekoucí voda pochází z odtoku se svahu severně od Borové).

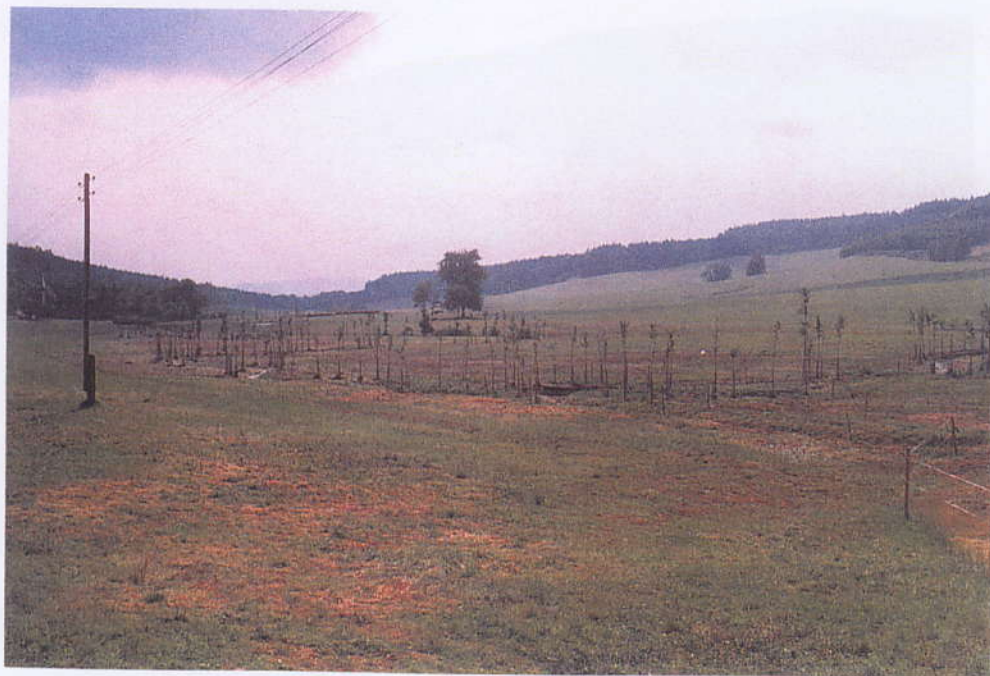
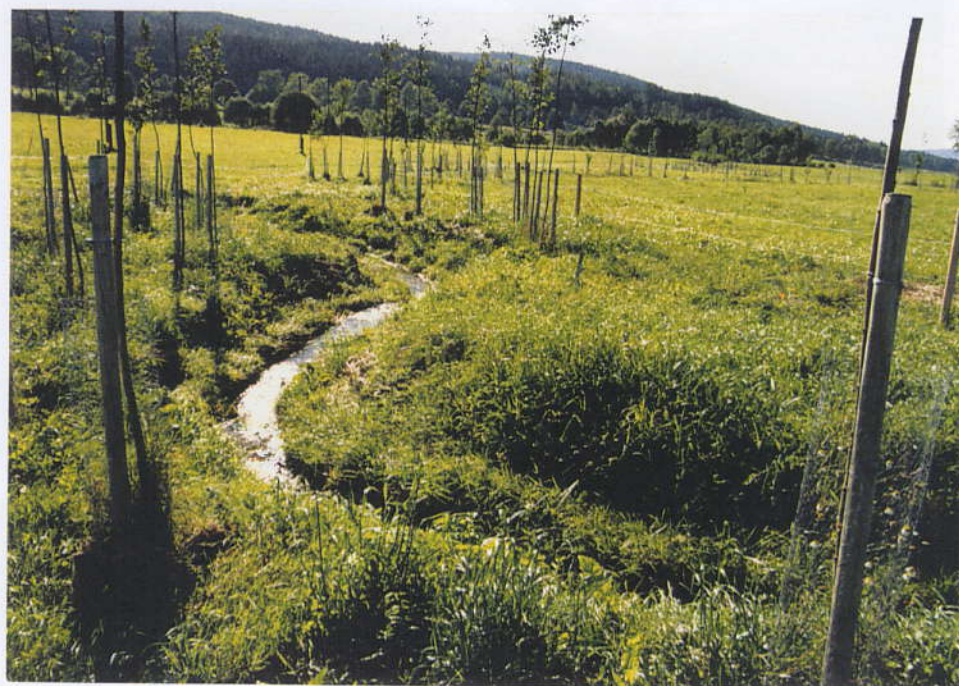
#### Revitalizace

Horní snímek ukazuje celkovou situaci úprav toku v blízkosti farmy Borová. Dolní snímek ukazuje v detailu úpravu koryta potoka Borová pod obcí. Snímek byl pořízen po povodni, při povodni byl potok zde vybřežen. Ani takto vysoká povodeň nepoškodila úpravu toku ani vysazené stromky.

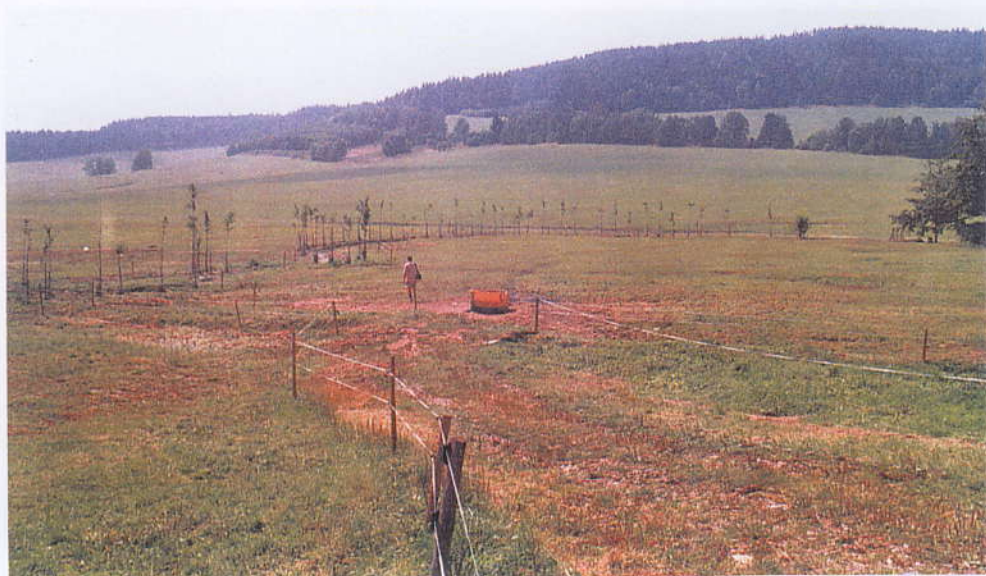
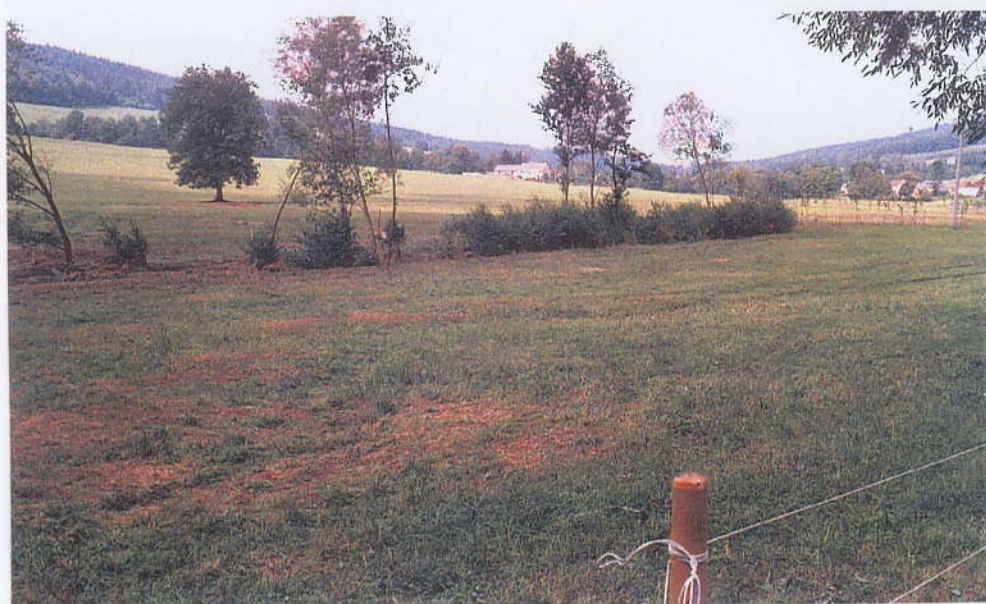
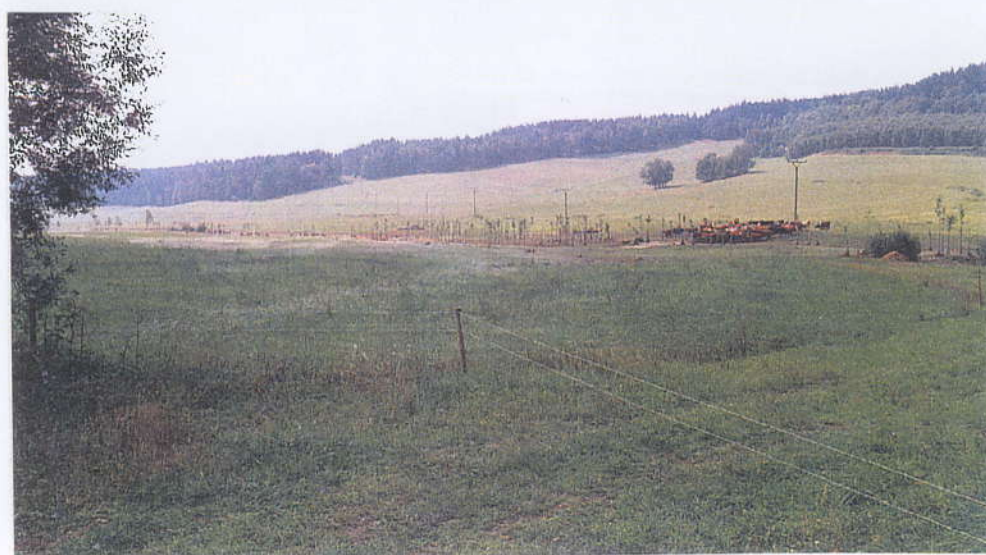
# Revitalizace II

Nahoře – potok Borová těsně pod obcí. Uprostřed – pohled od soutoku Borové se Zrcadlovým potokem směrem k obci Borová. Dole – úsek Borové pod Zrcadlovým potokem.

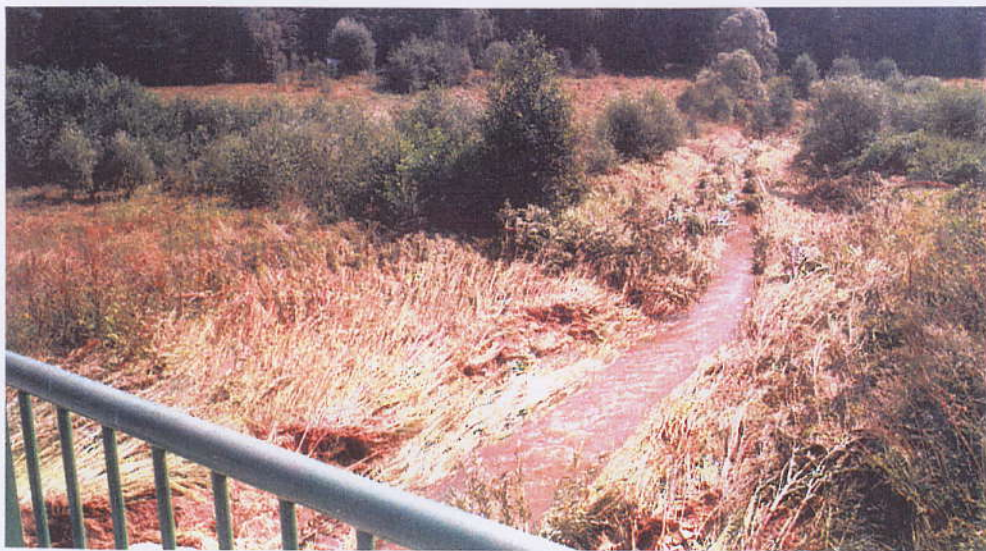
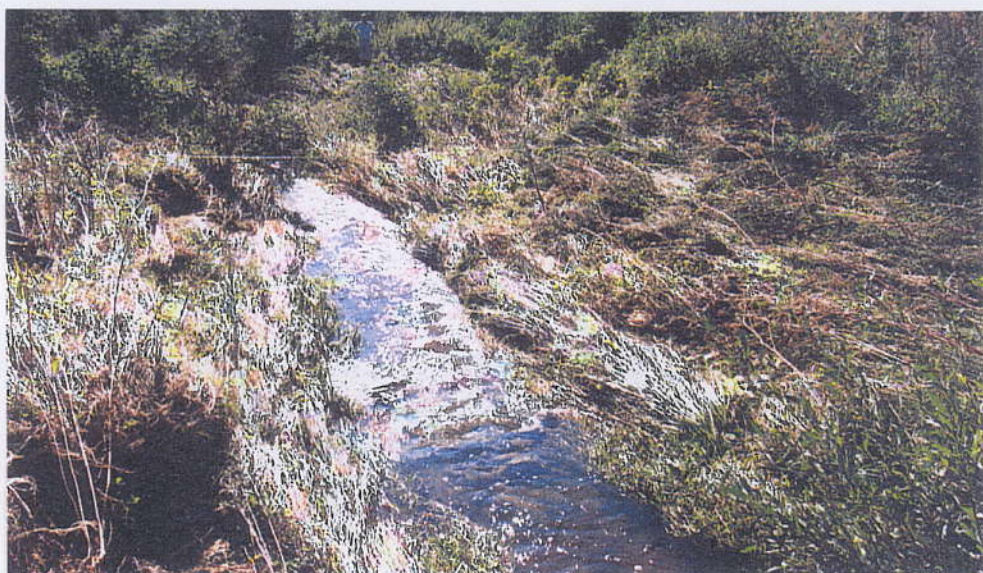
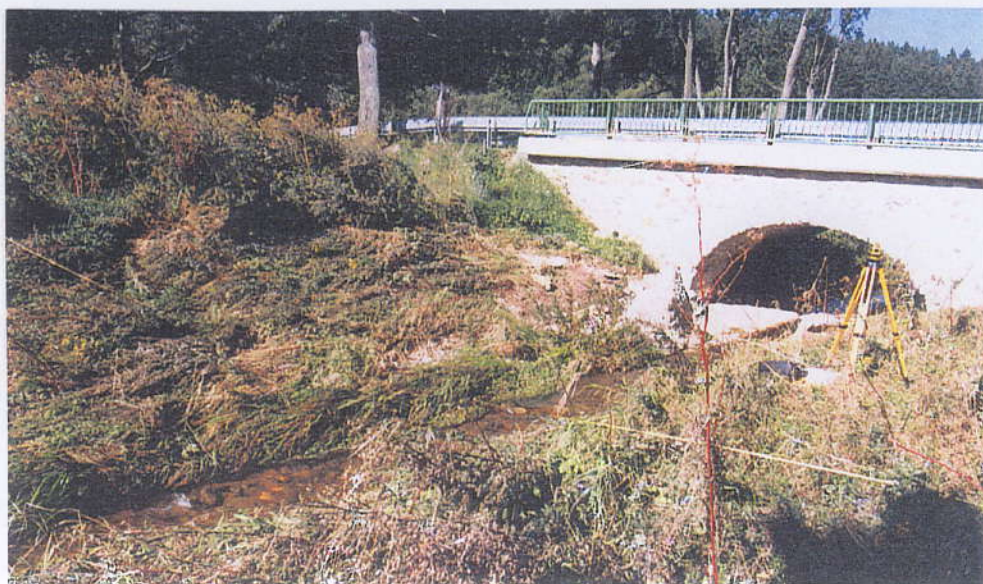
# Profil 1

Průtočná plocha horního profilu při kulminující hladině byla  $10,97 \text{ m}^2$ , hydraulický poloměr 0,82. Stopy hladiny byly zaměřeny i v podélném profilu, ve snaze určit její podélný spád. Rozvlnění hladiny zapříčiněné místními hydraulickými překážkami spolu s nepřesností danou charakterem stop neumožnilo odvodit přesnější hodnotu spádu charakterizující hydraulické poměry zaměřeného profilu, avšak poskytlo alespoň představu o jeho horní a dolní hranici, která leží v rozpětí 0,006 až 0,011. Pro výpočet byl použit spád dna v přilehlém úseku toku v hodnotě 0,009. Nejproblematictější parametr – součinitel drsnosti pro Manningovu aplikaci Chezyho rovnice – lze uvažovat v rozpětí 0,003 až 0,006. Tento zbytkový člen rovnice charakterizuje kvalitu omočeného obvodu profilu z hlediska jeho proudového odporu. Při jeho stanovení v terénu a zejména u profilů zasažených povodní je tento odhad velmi obtížný a nespolehlivý. Je nutné si uvědomit, že charakter drsnosti se mění podél omočeného obvodu, protože ten rozhodně není homogenní, a že součinitel drsnosti současně vyjadřuje veškeré odporové podmínky proudění i mimo posuzovaný profil v dosahu hydraulického ovlivnění. Tato okolnost nabývá na důležitosti zejména při dosazení náhradního sklonu dna namísto přesně změřeného tečného sklonu hladiny v posuzovaném profilu, protože obě tyto veličiny (sklon a drsnost) jsou vzájemně provázané. V případě horního profilu (viz foto v obrazové příloze) byl povrch kromě vlastního koryta v hlinitopísčitém podloží tvořen břehy a inundacemi zarostlými přebujelými travinami, které v důsledku rychlého proudění byly polehlé a tvořily tak ve směru proudu hydraulicky poměrně hladký povrch. Naproti tomu byl však tok na mnoha místech ovlivněn výmoly, terénními nerovnostmi a v neposlední řadě hustými odolným křovinami, které byly příčinami místního vzduť a tvorby příčných složek proudu. S vědomím velké dávky nejistoty byl pro odhad použit součinitel celkové drsnosti 0,04. **Výpočtový kulminační průtok** při použití výše popsaných parametrů pro horní profil vychází v hodnotě  $22,8 \text{ m}^3/\text{sec}$ . Nejistotu jeho stanovení lze vyjádřit intervalem 15 až  $30 \text{ m}^3/\text{sec}$ . **Střední profilová rychlost** odpovídající uvedeným průtokům je  $2,08 \text{ m/sec}$  (rozpětí nejistoty cca 1,4 až  $2,8 \text{ m/sec}$ ).

Nahoře a uprostřed – pohled ze silničního mostu po proudu. Dole – pohled na silniční most proti proudu. Tento úsek toku, omezený hrází zprava po toku a relativně přímý, umožnil hydraulický výpočet maximálního průtoku.

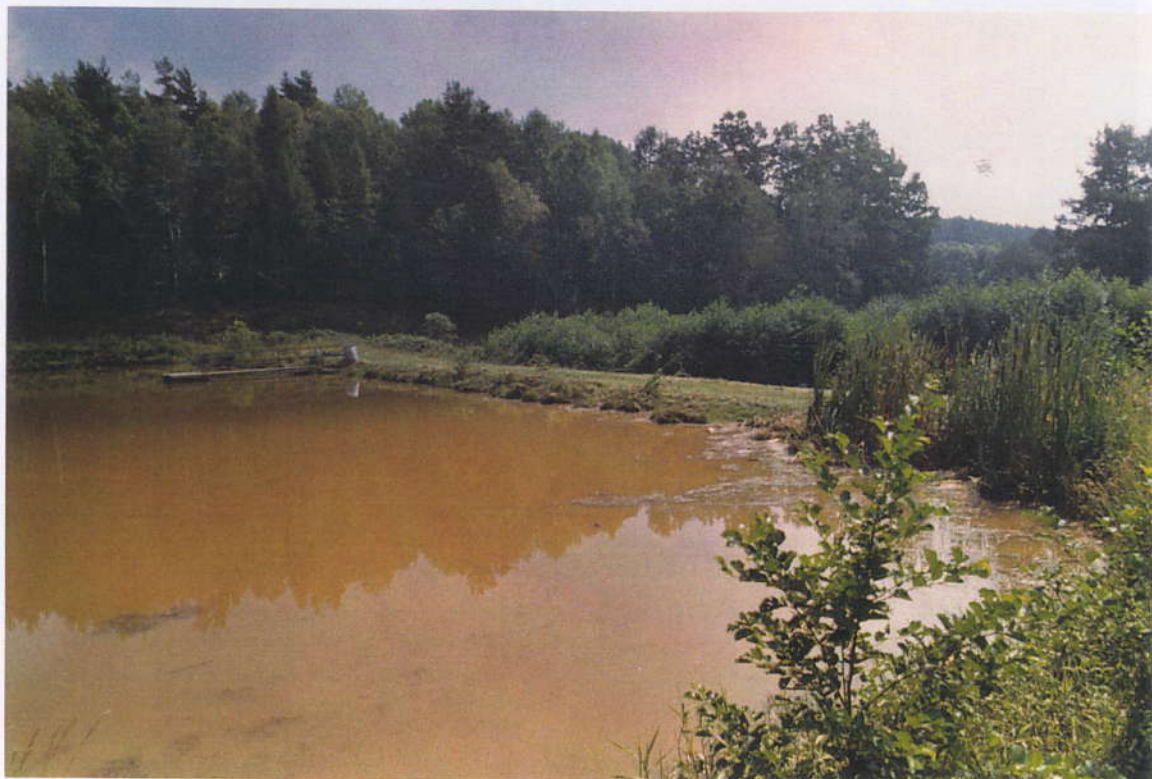
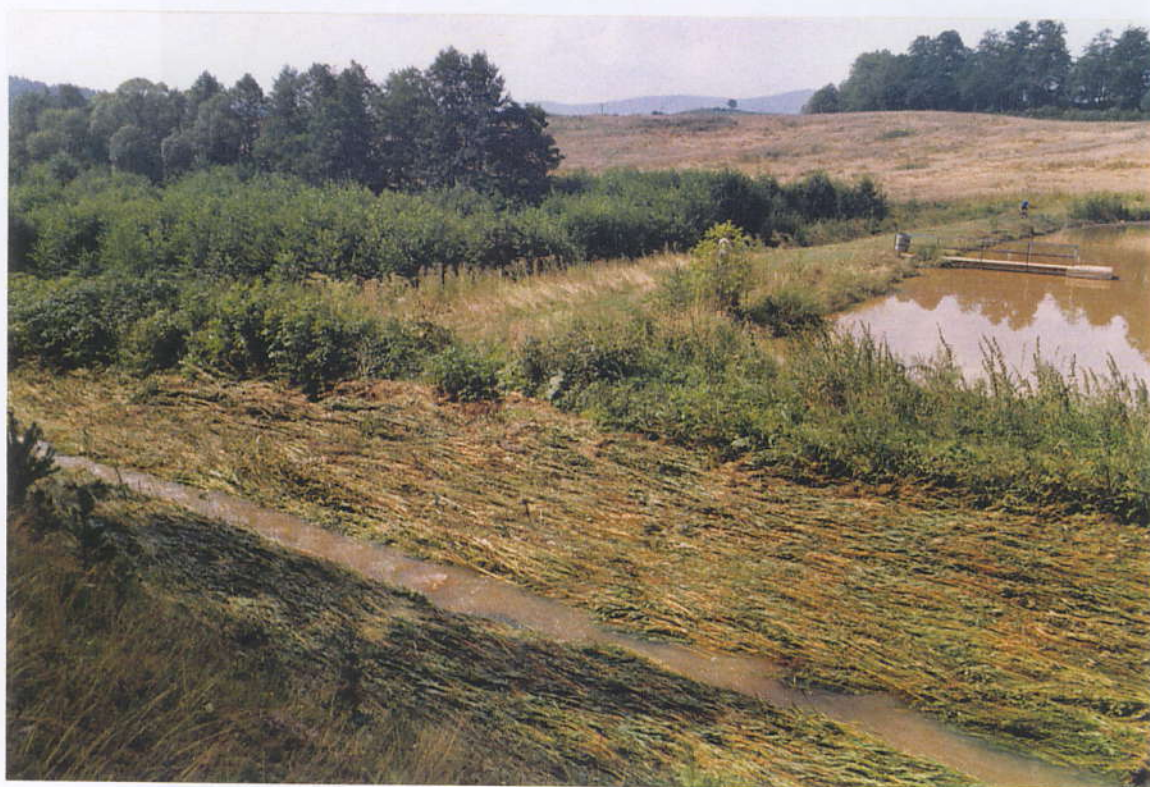
#### Vodní nádrž

Horní snímek – hráz přelité nádrže druhý den po povodni. Tato hráz byla přelita v úseku od bílého sudu (na snímku poněkud vlevo) až ke keřům v pravé části.

Dole – detail obtokového úseku Borové u nádrže. Poněkud výše proti proudu byla boční hráz v šíři mnoha metrů protržena, poté následovalo přelití hlavní hráze nádrže.

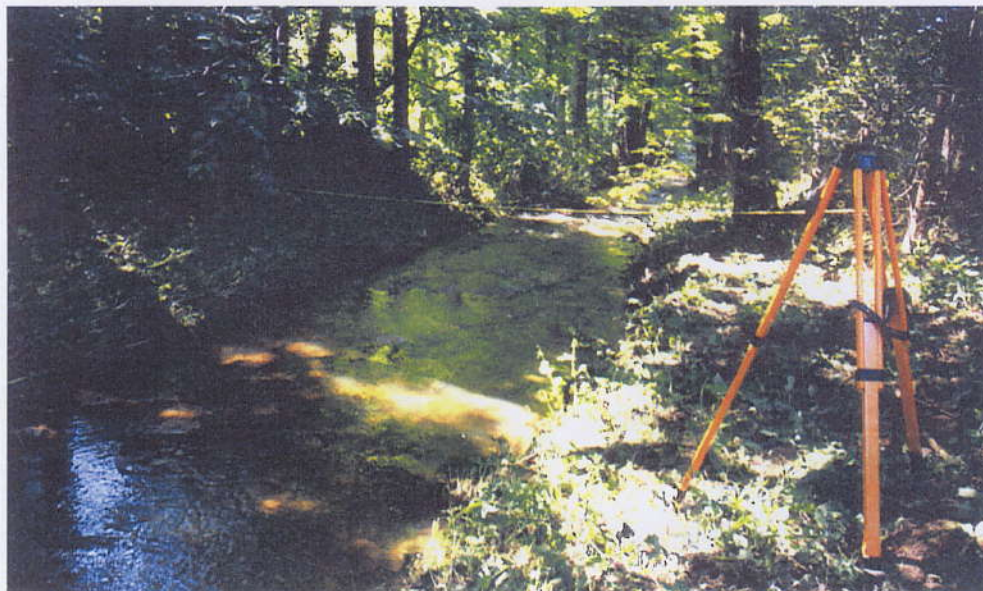
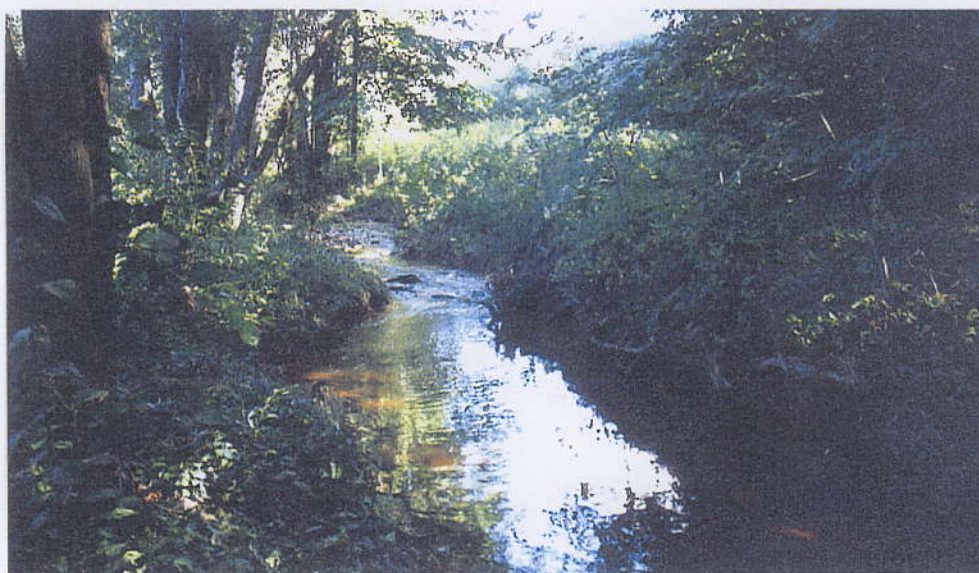
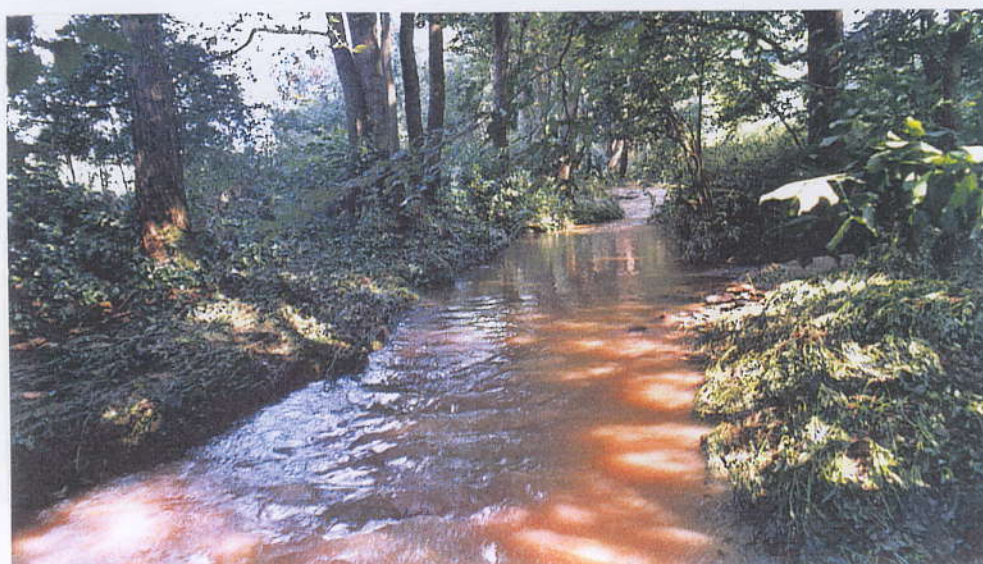
### Profil 2

Průtočná plocha dolního profilu při kulminaci byla  $8,38 \text{ m}^2$ , hydraulický poloměr 0,7. Ze stop hladiny bylo možno zjistit rozpětí jejího podélného spádu od 0,001 do 0,007, spád pro výpočet byl stanoven stejným způsobem jako u horního profilu, a to v hodnotě 0,006. Vlastní koryto potoka je zde šterkovité až kamenité, břehy jsou porostlé vzrostlými stromy a řídkými křovinami. Velikost celkového součinitele drsnosti byla zvolena 0,05, což je v relaci s odhadem v horním, hydraulicky hladším profilu. **Výpočtový kulminační průtok** při použití popsaných parametrů vychází v hodnotě  $10,2 \text{ m}^3/\text{sec}$ . Nejistotu jeho stanovení lze vyjádřit

intervalem 8,5 až 15 m<sup>3</sup>/sec. **Střední profilová rychlost** odpovídající uvedeným průtokům je **1,22 m/sec** (rozpětí nejistoty cca 1 až 1,8 m/sec). Cca 200 m po proudu pod dolním profilem protéká tok Borové betonovým mostkem, jehož průtočná plocha je 4,37 m<sup>2</sup>. Tento mostek byl sice za povodně přeléván, ale vzhledem k charakteru stop a minimálnímu poškození okolí lze odhadnout, že mostním otvorem protékalo minimálně 80 procent kulminačního průtoku. Jednoduchým výpočtem zjistíme, že za tohoto předpokladu střední profilová rychlost v mostním otvoru byla 1,87 m/sec, což je (opět vzhledem k nulovému poškození) velmi reálná hodnota.

Druhá lokalita, kde byl proveden hydraulický výpočet maximálního průtoku. Nahoře – pohled po proudu, dole a uprostřed pohled proti proudu na soutok Borové a Hejdlovského potoka.

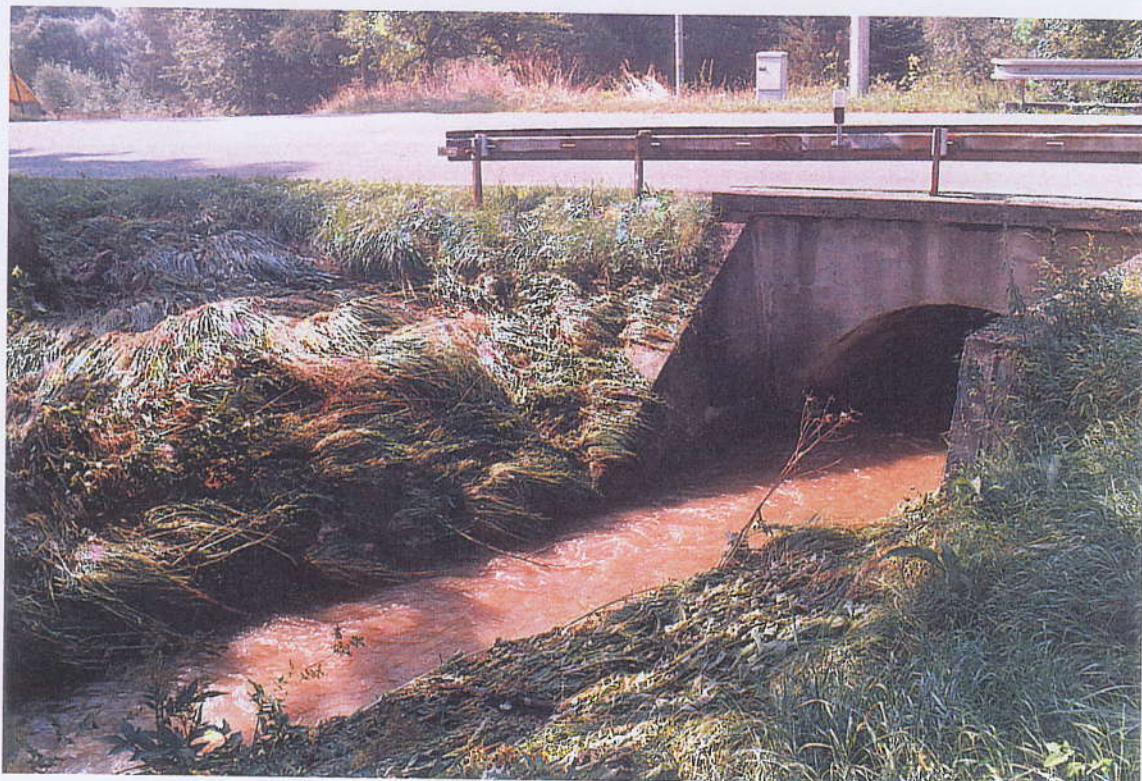
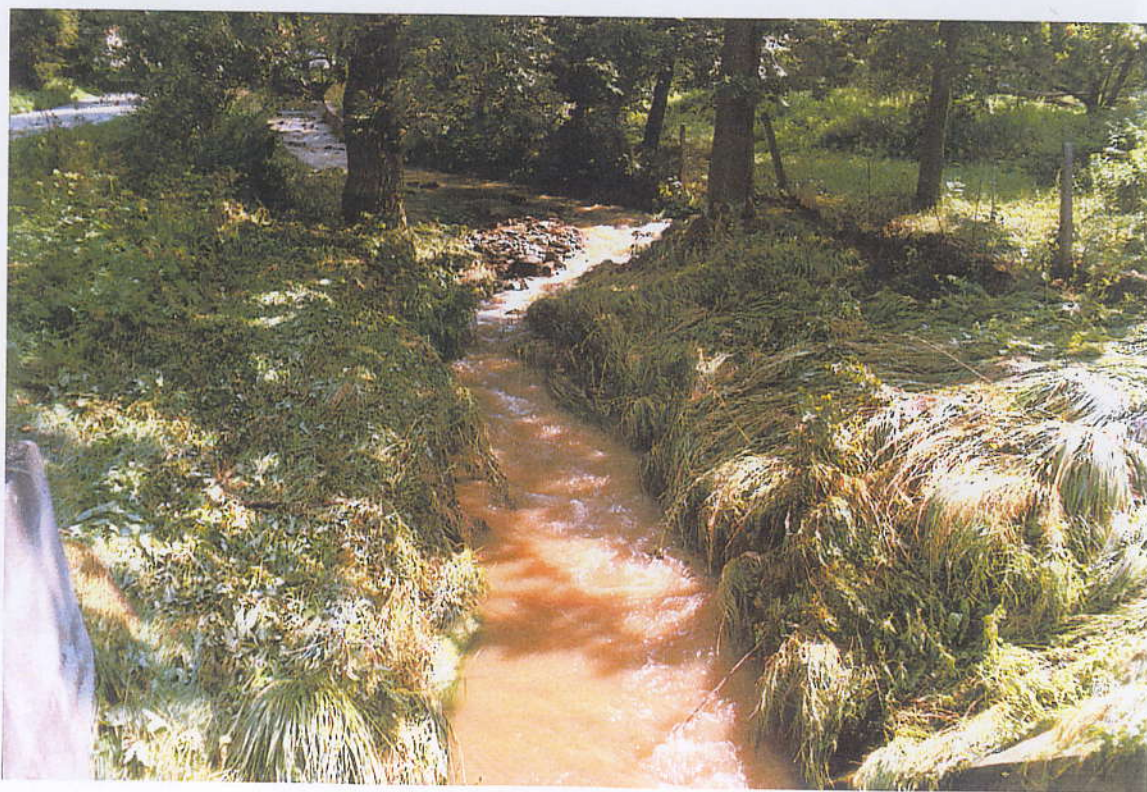
#### U Červeného Dvora

Nahoře - mostek na silnici Český Krumlov – Chvalšiny den po povodni. Silnice nad mostkem nebyla přelita, vše protékalo mostním otvorem. Stopy hladiny na snímku dobře patrné. Na dolním snímku je tato lokalita proti proudu. Část vody se navracela do koryta z areálu Červeného Dvora těsně před mostkem.

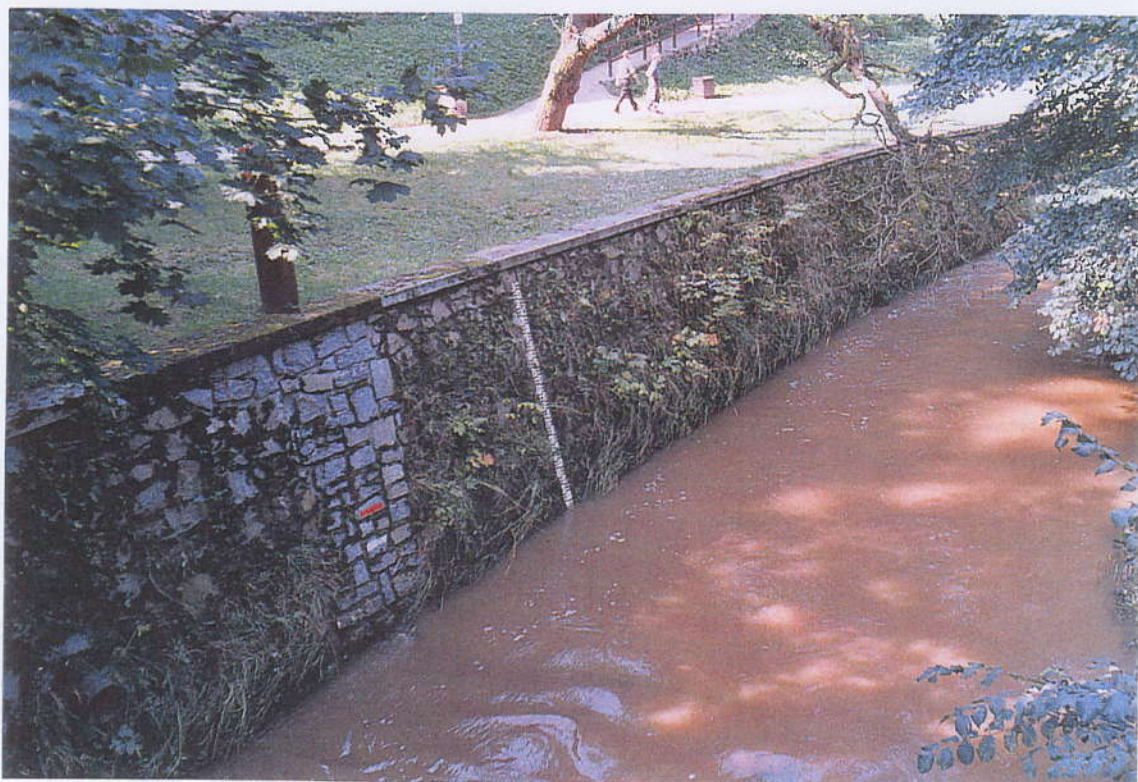
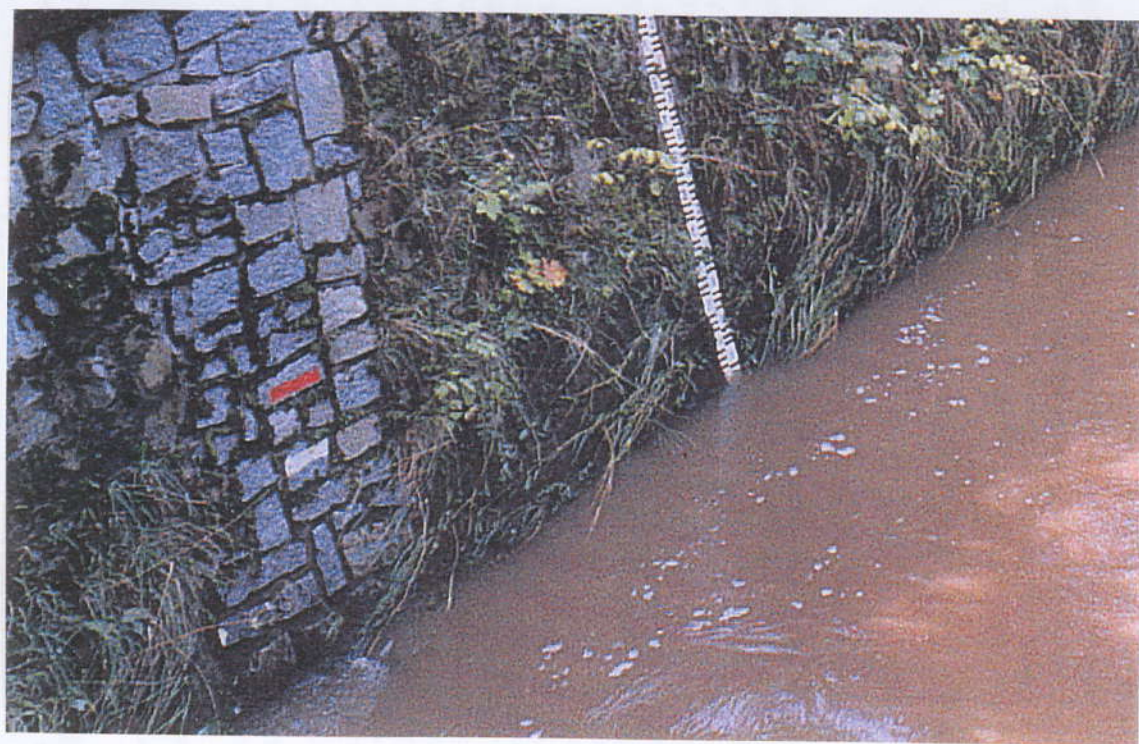
#### Polečnice – Český Krumlov

Limnigrafická stanice Český Krumlov na Polečnici v 11 hodin 20.8.2001 (stav 36 cm, cca 12 hodin po kulminaci). Při kulminaci byl překročen 1. SPA. Na snímku patrné označení 2. a 3. SPA na nábrežní zdi.
