VYHODNOCENÍ POVODNÍ V SRPNU 2010

VYHODNOCENÍ KULMINAČNÍCH PRŮTOKŮ S VYUŽITÍM HYDRAULICKÝCH VÝPOČETNÍCH POSTUPŮ

Příloha č. 1 k dílčí zprávě HYDROLOGICKÉ VYHODNOCENÍ PRŮBĚHU POVODNÍ

Vyhodnocení kulminačních průtoků povodně ze srpna 2010 s využitím hydraulických výpočetních postupů

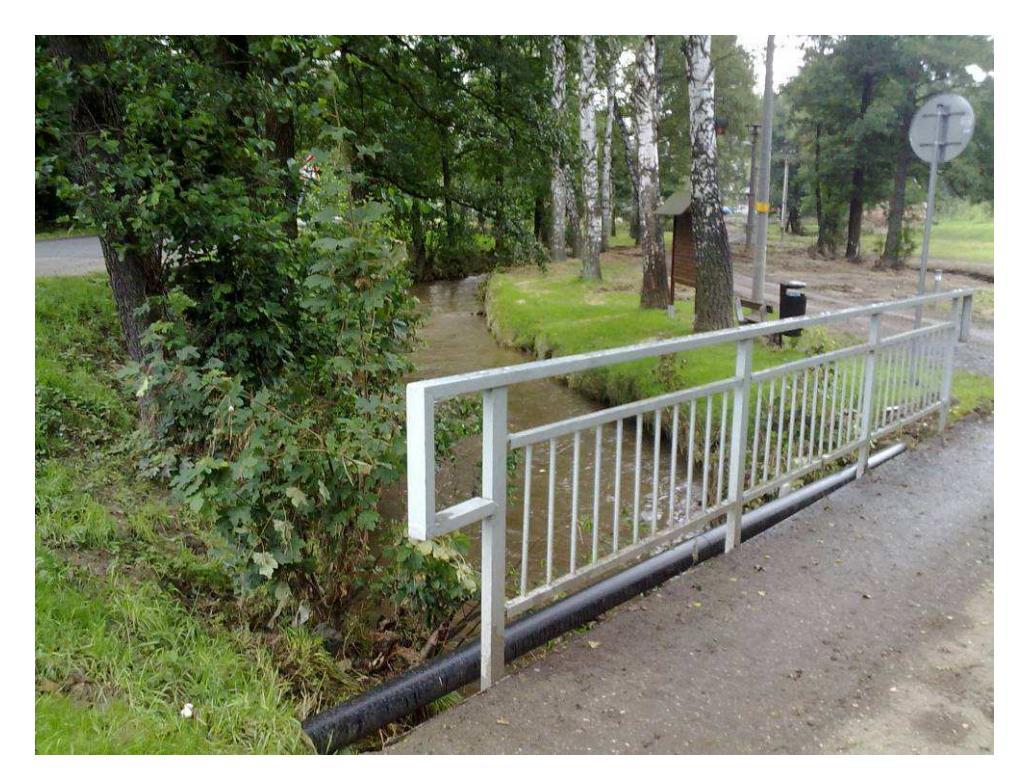
Typický charakter koryta v celém řešeném úseku přináší Foto 3.1 a 3.2. Koryto zde mělo spíše přirozený charakter, jeho oba břehy byly zpravidla porostlé stromy. Proto byly při výpočtech průběhu hladin použity ve všech zaměřených profilech hodnoty součinitele drsnosti $n_k = 0.05$.

Foto 3.1 Stav koryta Jeřice v obci Mníšek několik dnů po mimořádné povodni bez významných erozních změn

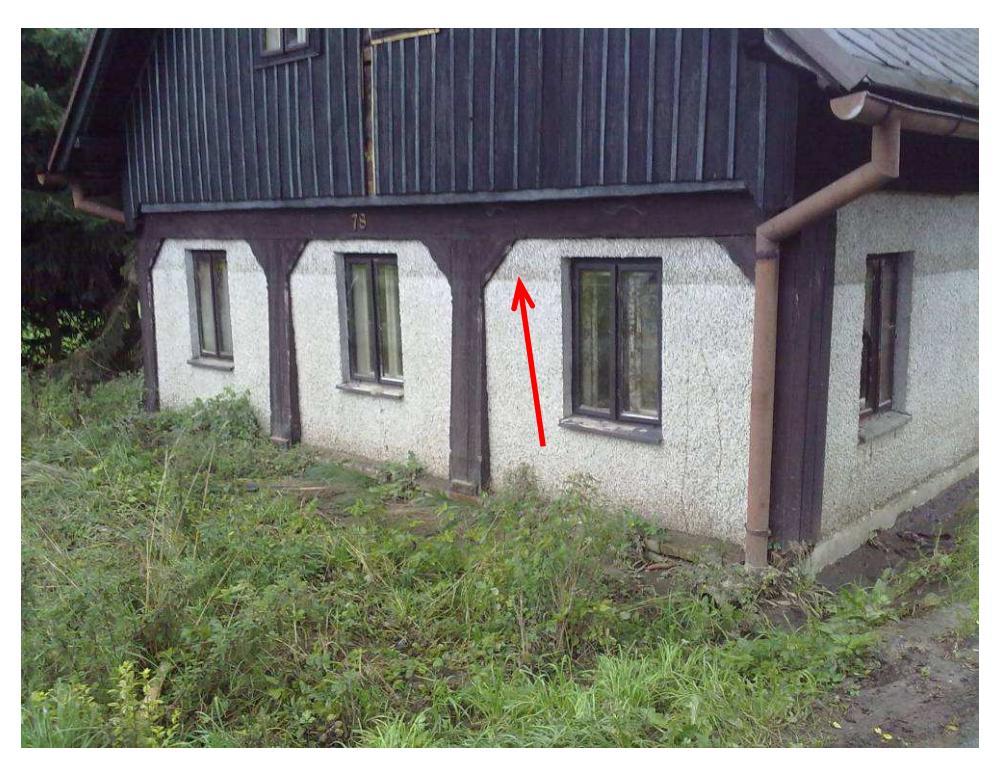
Foto 3.5 Liniová stopa na omítce rekreační chaty v dolní části posuzovaného úseku na Jeřici v obci Mníšek

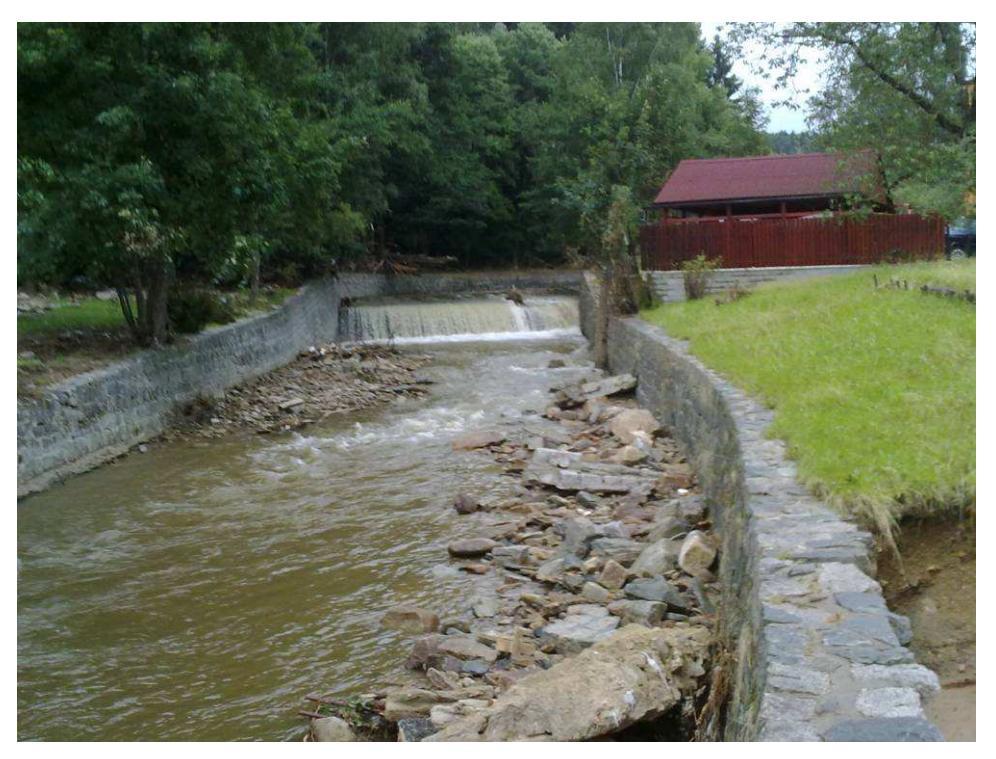
Koryto včetně vysokého stupně nebylo ve vybraném úseku mimořádně rozrušeno, to dosvědčují například Foto 4.1 a 4.2.

Foto 4.1 Vysoký stupeň ve dně s mírnými nánosy v podjezí

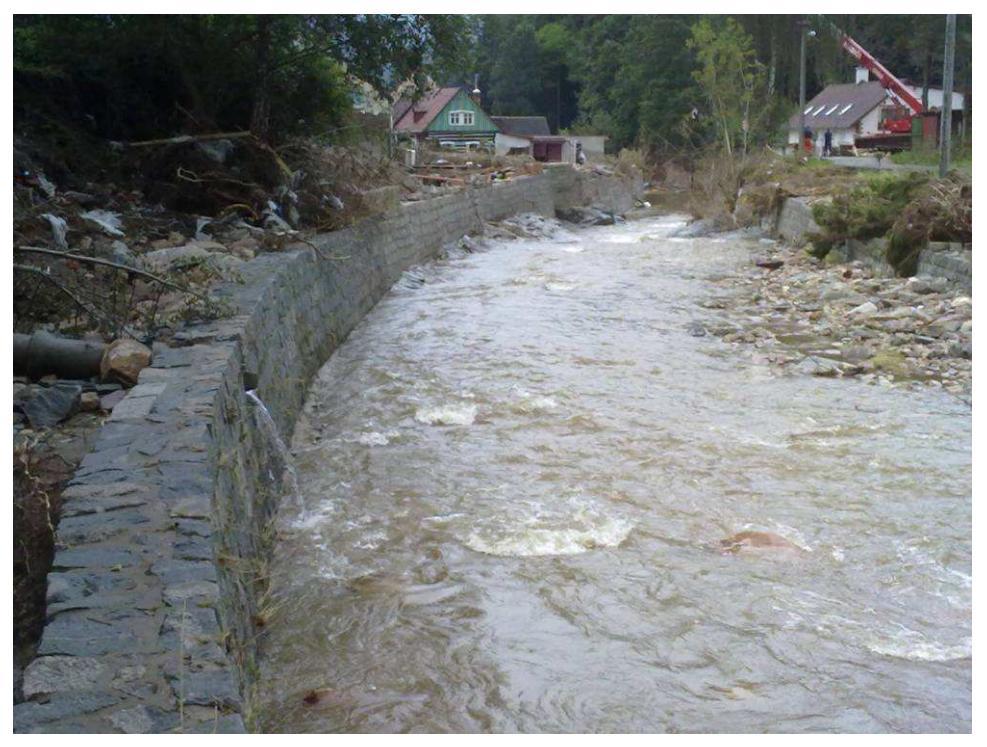
Foto 4.2 Nepoškozené opevnění úpravy Jeřice ve střední části měrné tratě

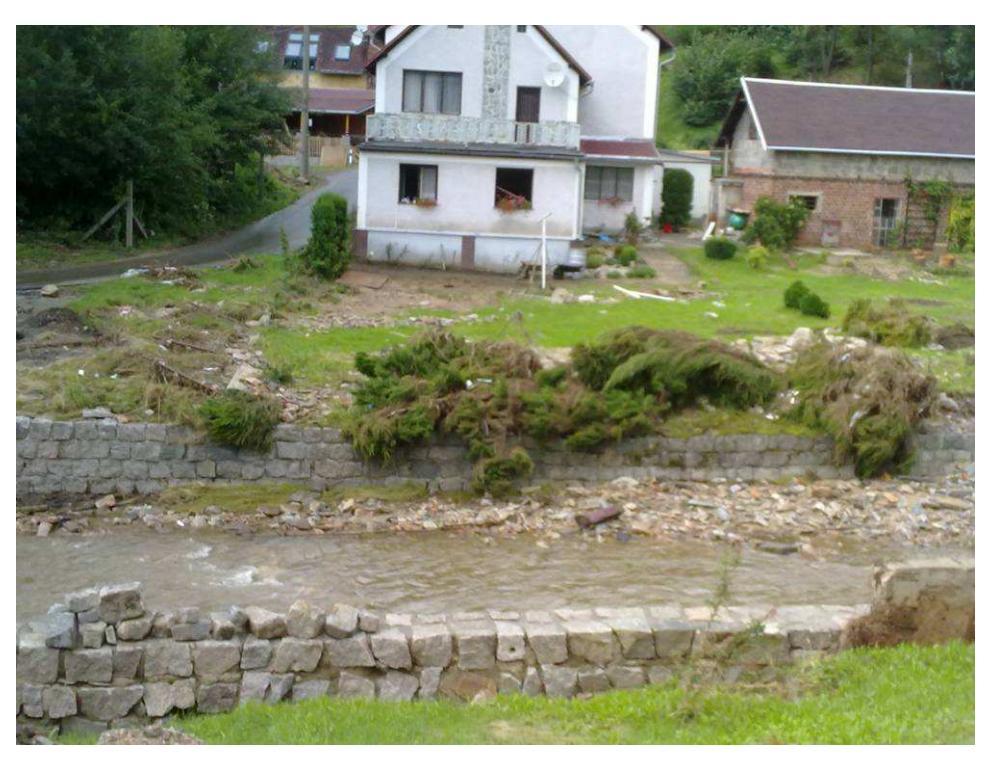
Zatímco břehové opevnění zůstalo zachováno, za opevněním vznikly místy hluboké erozní rýhy (**Foto 4.3**), v inundaci potom došlo k destrukci několika objektů v blízkosti břehu (**Foto 4.4**).

Foto 4.3 Eroze terénu za svislou opěrnou zdí a mírné nánosy v korytě

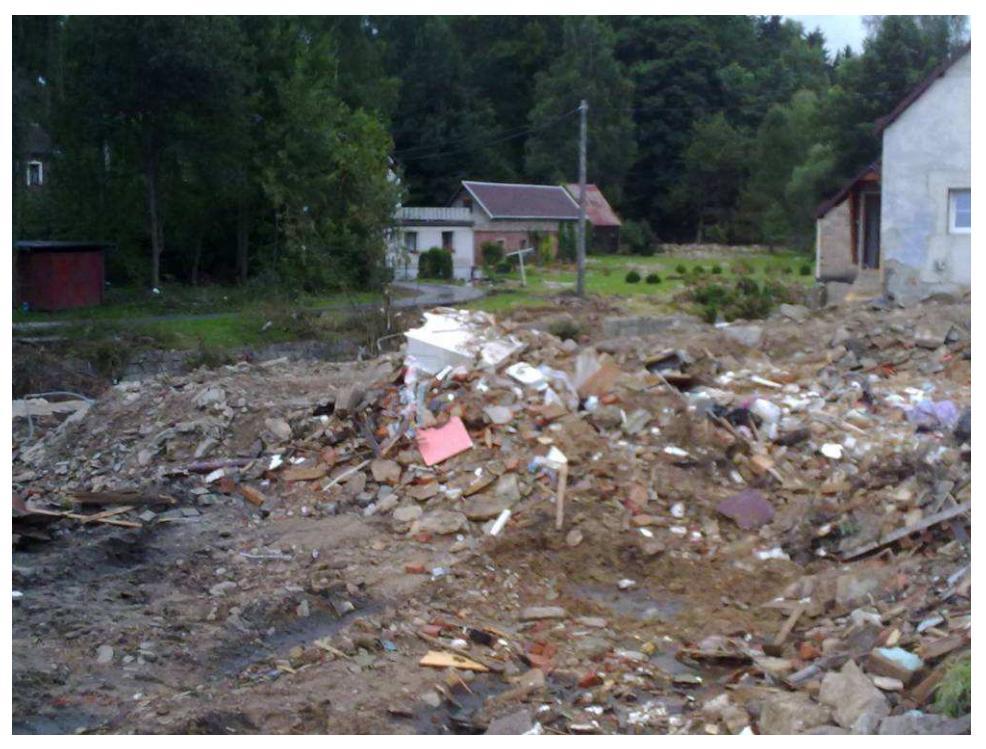
Foto 4.4 Hromada sutin po zničeném objektu na břehu Jeřice

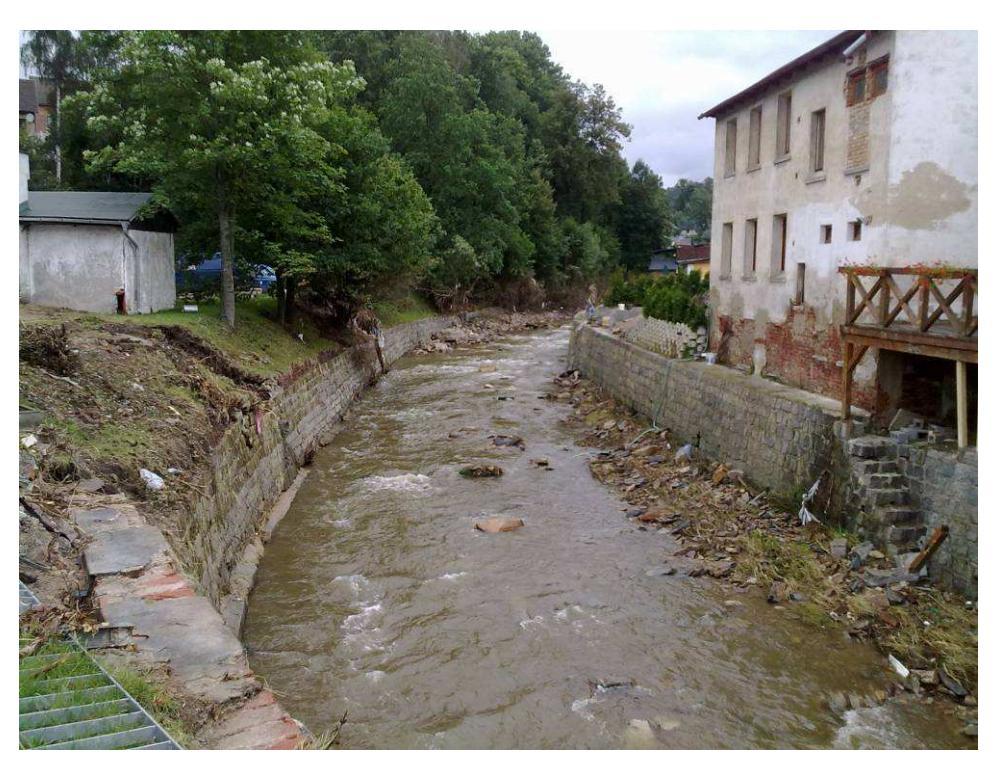
Rovněž v úseku nad klenbovým mostem nebylo koryto zvláštně poškozeno. Hladina dosahovala více než do 1/3 výšky stěny na domku na levém okraji **Foto 4.5**. To jasně potvrzovalo, že byl klenbový most značně přeléván, o čemž svědčilo i zničené zábradlí mostu (**Foto 4.6**).

Foto 4.5 Jeřice v Chrastavě nad klenbovým mostem

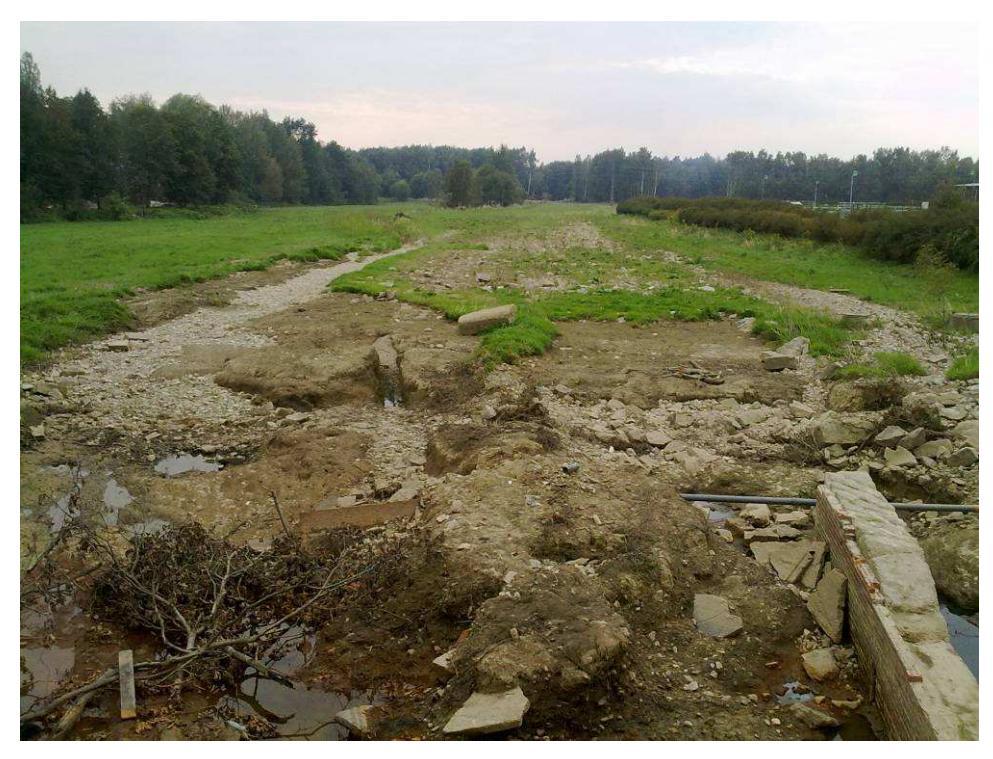
Foto 5.3 Eroze pod objektem inundačního mostu jako důsledek proudění velkého průtoku

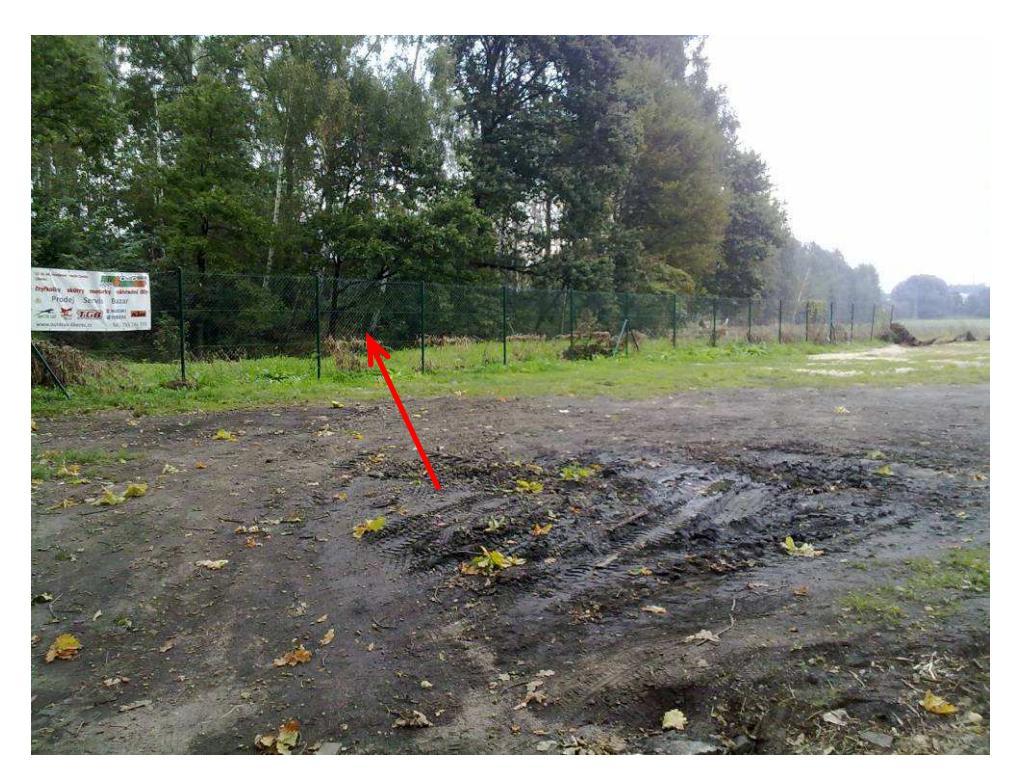
Foto 5.5 Stopy po kulminační hladině na plotě nad lávkou pro pěší a místní silničkou vedoucí kolem obtokového kanálu.

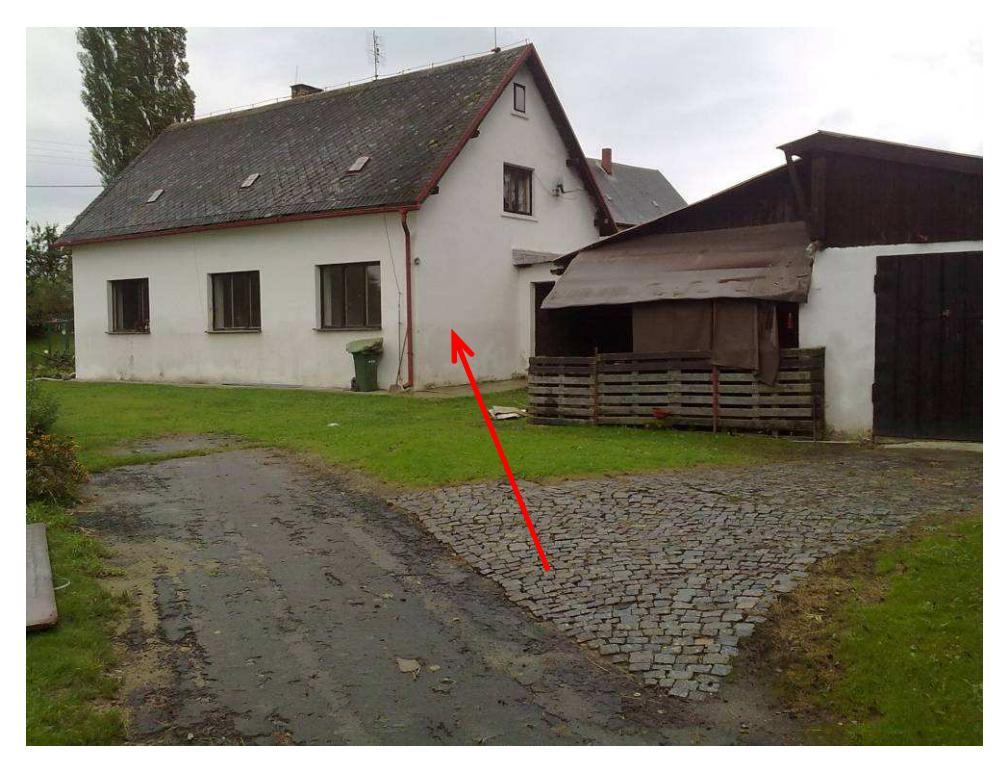
Nad horním profilem byla nalezena stopa na bílém domku a přilehlé garáži. Na celé délce budovy a i na přilehlé budově byla patrná liniová stopa s přímkovým průběhem, který nebyl ovlivněn vzdutím, stopu dokumentuje **Foto 6.1**.

Foto 6.1 – Liniová stopa na domku nedaleko koryta Olešky nad horním profilem tratě

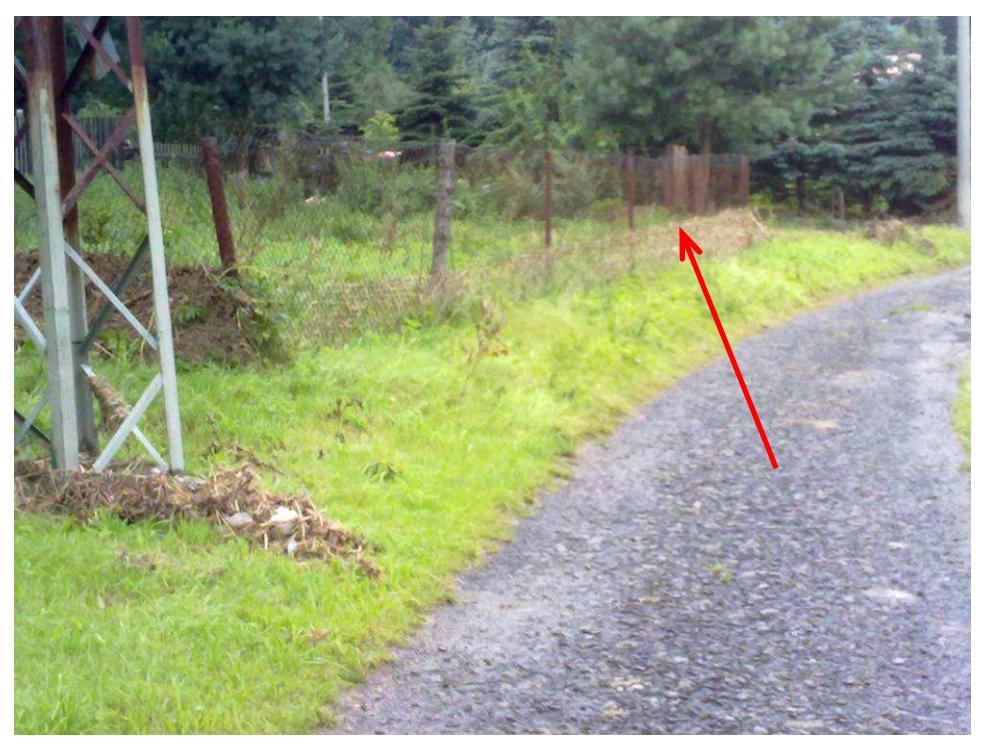
Foto 6.2 Liniová stopa zachyceného listí na plotě nad profilem P4

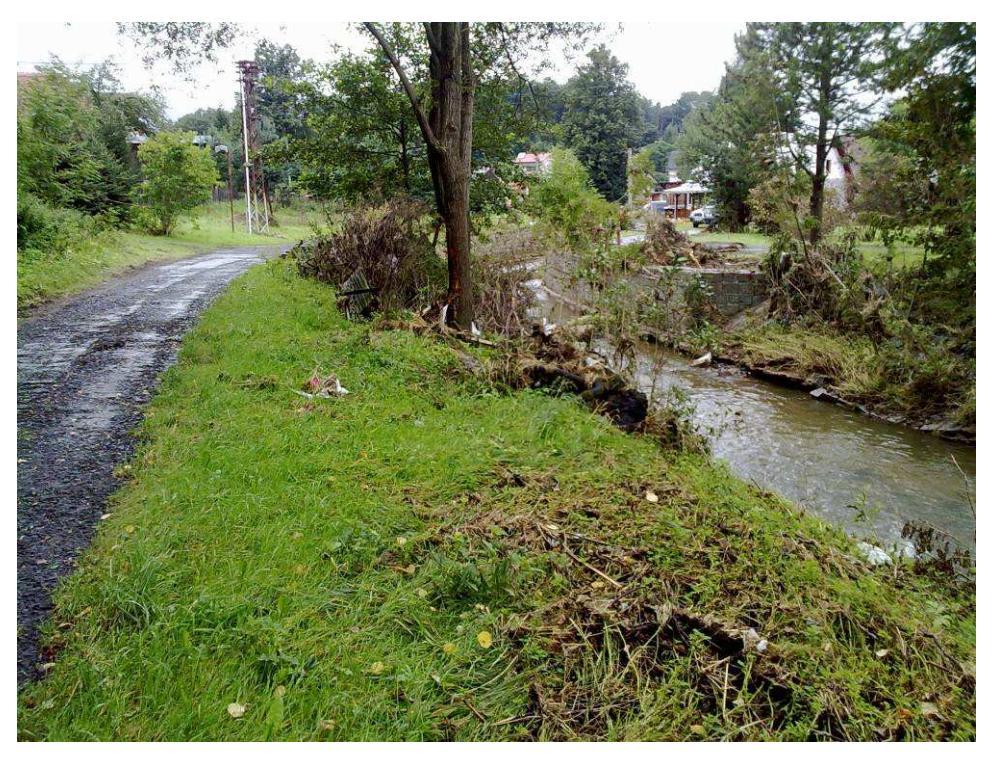
Koryto Olešky je v obci Dětřichov upraveno, v průběhu povodně nedošlo k jeho zásadnímu poškození. V okolí však docházelo k zachytávání spláví na okolních stromech a jiných překážkách, které zvyšovaly odpory koryta. Součinitel drsnosti koryta byl proto uvažován hodnotou $n_k = 0.045$. Stav koryta bezprostředně po povodni je dokumentován na Foto 6.3 a 6.4.

Foto 6.3 Stav koryta po povodni v horní části posuzovaného úseku.

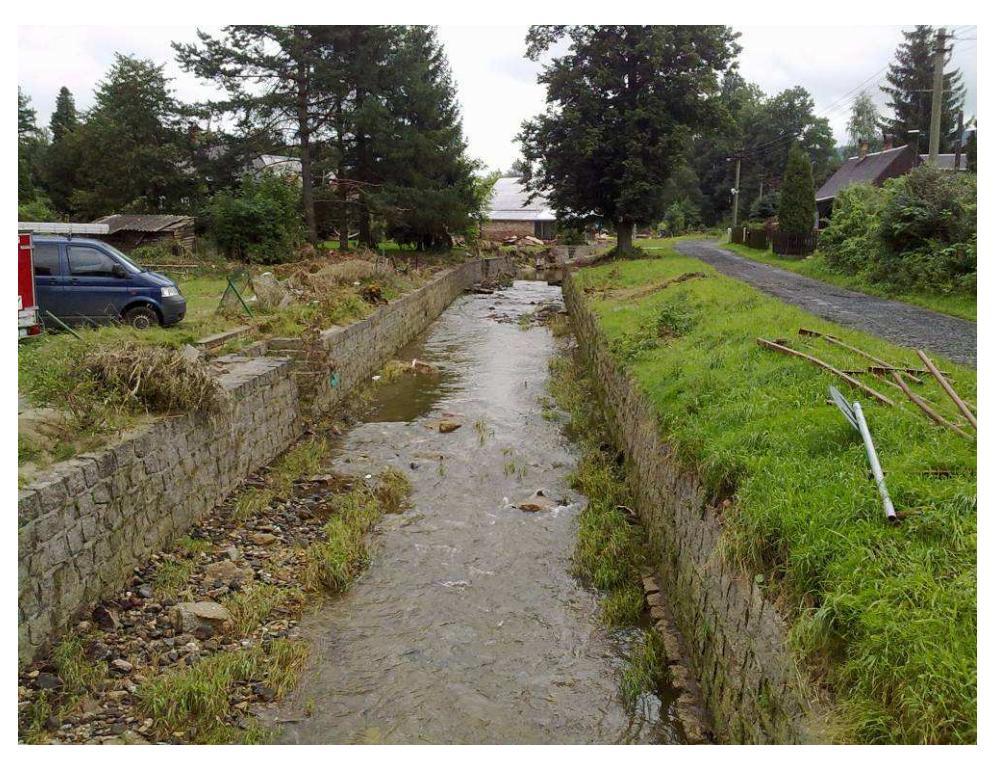
Foto 6.4 Koryto Olešky po povodni nad místním cestovním mostem.

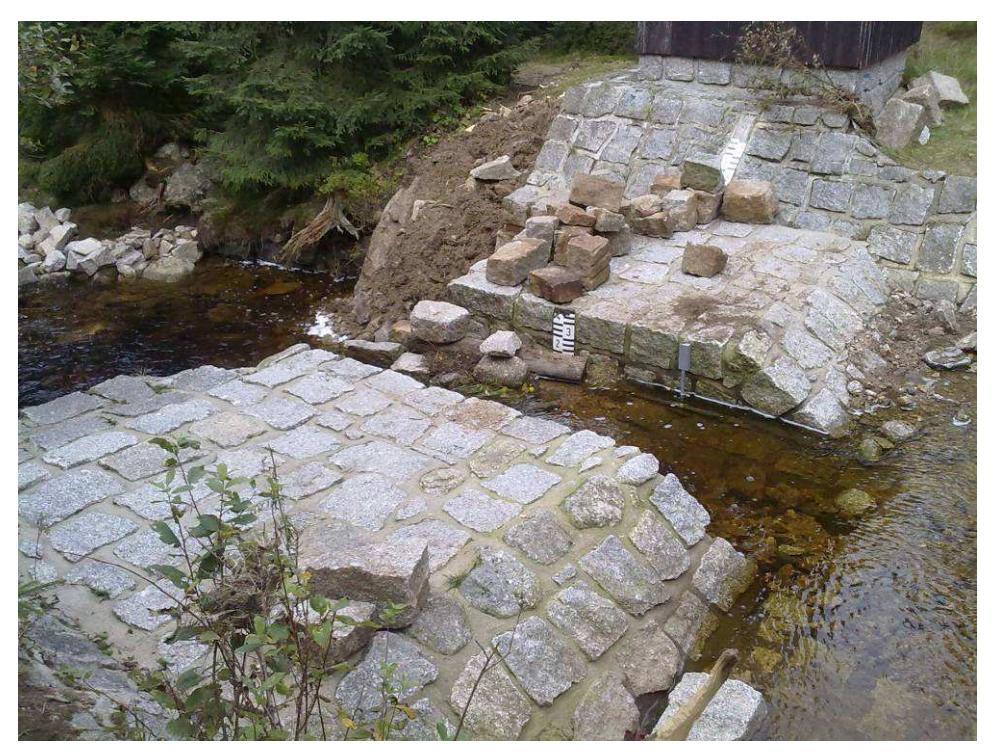
V případě stanice na Bílé Smědé došlo k uvolnění několika kamenů na přelivné hraně. Úroveň přelivné hrany a existence kynety však nebyla významně změněna. To vyplývá z **Foto 7.1**. Kameny byly z vývaru vyzdviženy až po povodni, po ní byl rovněž provizorně zahrazen vtok do kanálku vedoucího ke stanici. Maximální úroveň hladiny byla bezprostředně po průchodu povodně zajištěna pracovníky ČHMÚ. Na **Foto 7.2** jsou patrné značky na základu stanice a na bílém kůlu na kraji svahu.

Foto 7.1 Poškozená přelivná hrana stupně v profilu limnigrafické stanice na Bílé Smědé

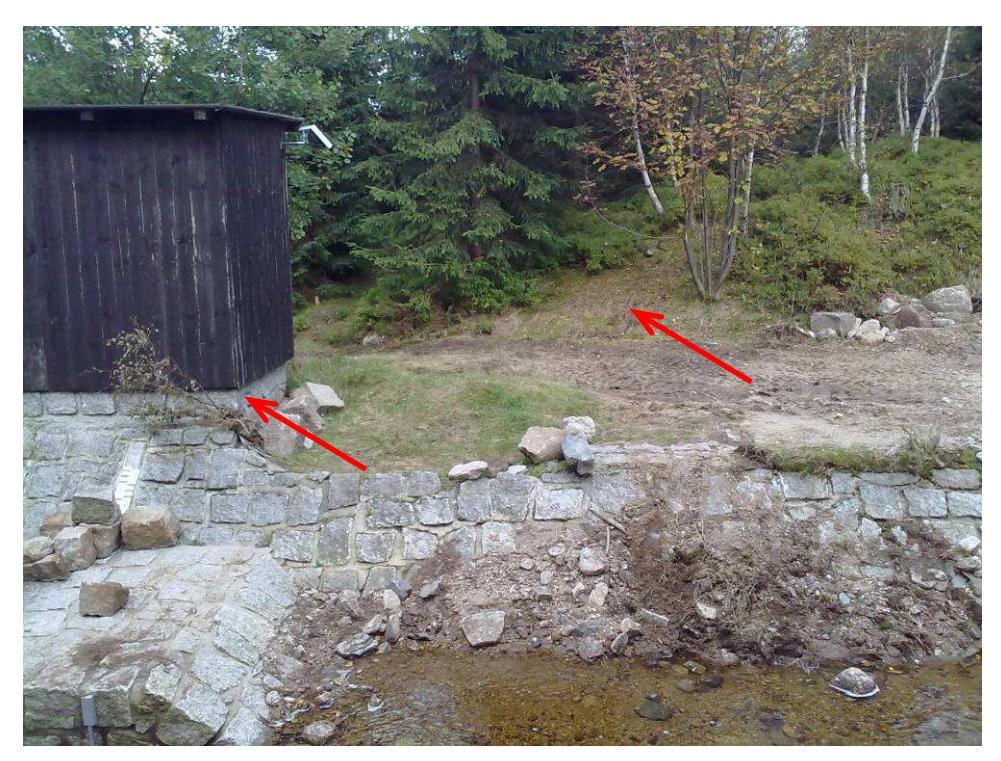
Foto 7.2 Značky stop po kulminační hladině vblízkém okolí limnigrafické stanice na Bílé Smědé

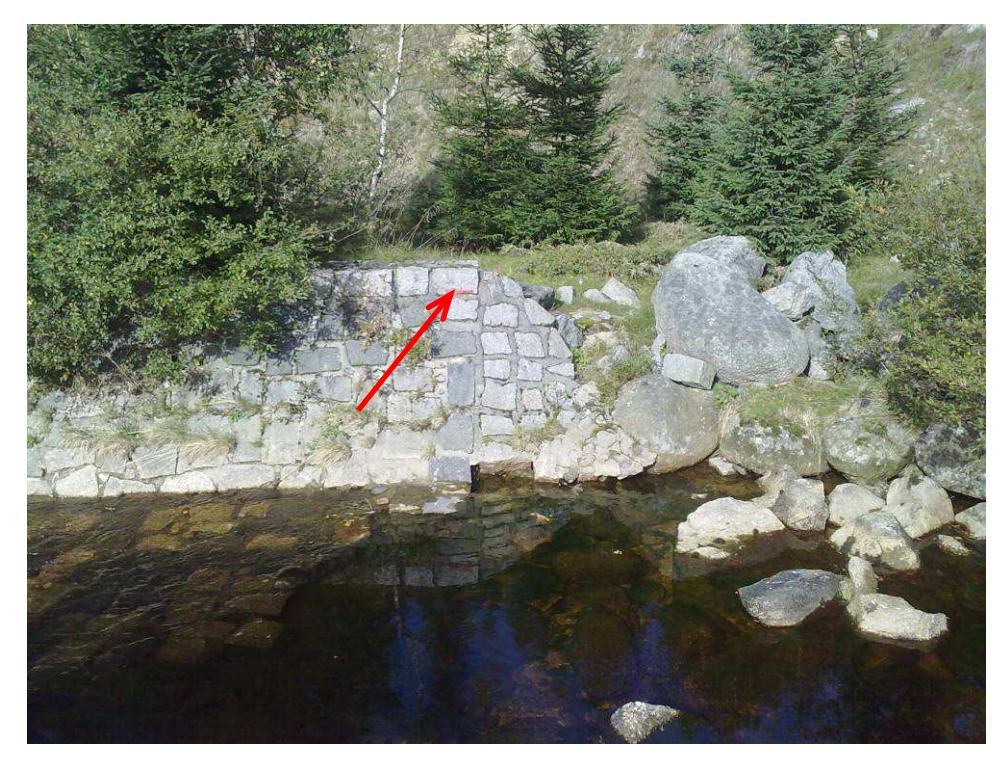
Foto 7.4 Značka stopy po kulminační hladině na břehovém opevnění v blízkosti profilu limnigrafické stanice na Smědé

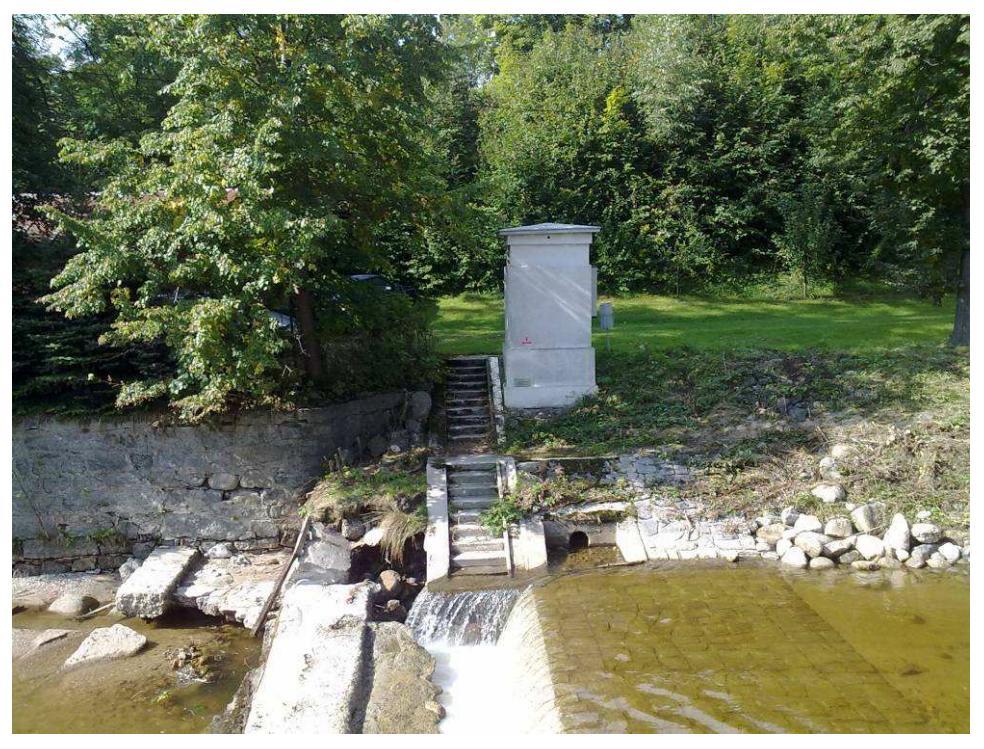
Objekt limnigrafické stanice se značkou maximální hladiny a poškozený stabilizační práh je zdokumentován na **Foto 8.1**, mostní objekt s vymletým dnem na dalším **Foto 8.2**.

Foto 8.1 Objekt limnigrafické stanice Bílý potok se značkou maximální hladiny a poškozeným stabilizačním prahem

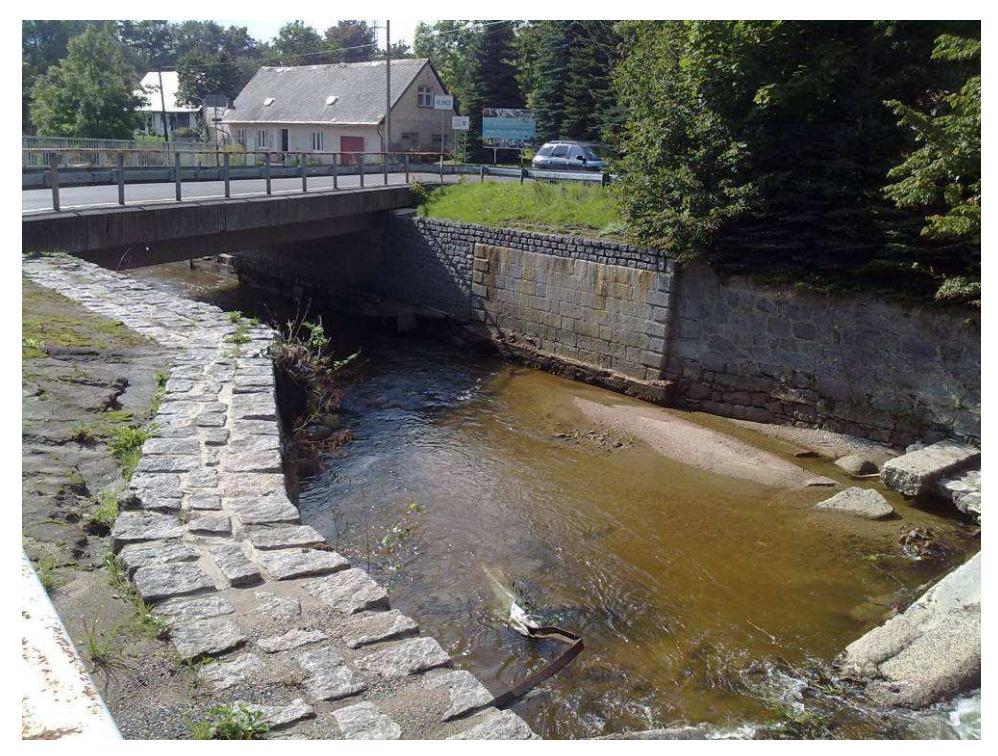
Foto 8.2 Vymleté dno Smědé nad profilem silničního mostu v Bílém potoce

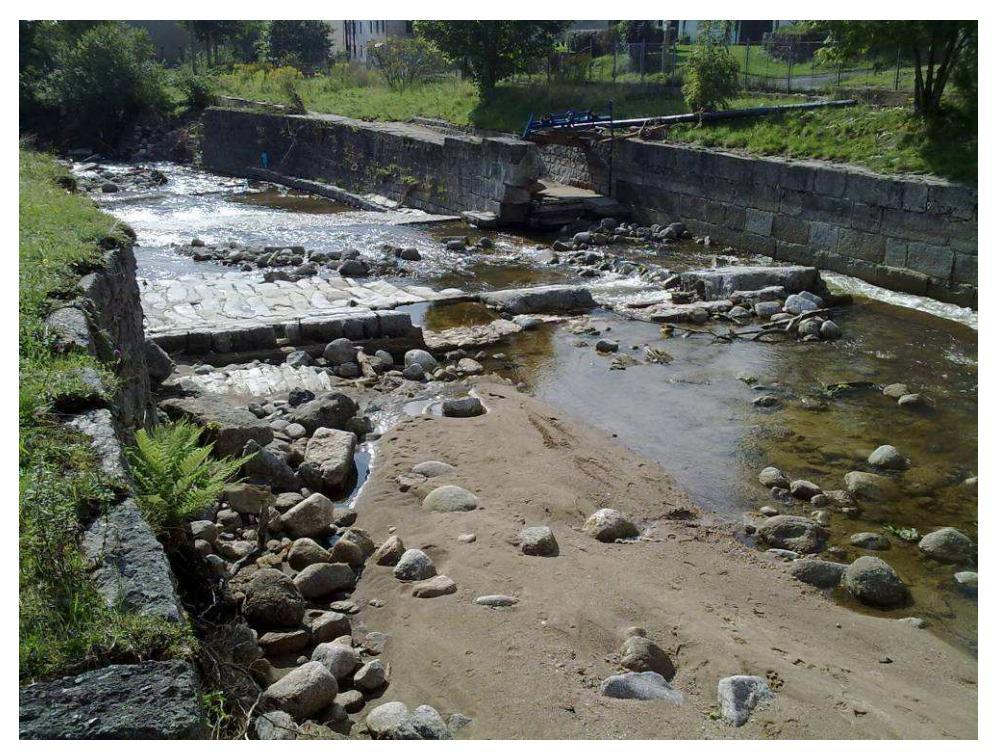
Poškozený spádový objekt pod silničním mostem je patrný na **Foto 8.3**, přirozený sevřený úsek v rostlém skalním podloží je zdokumentován na **Foto 8.4** a **8.5**. Zatímco v horní části je koryto na březích poměrně hustě zarostlé, na dolním konci jsou již břehy volnější.

Foto 8.3 Poškozený spádový objekt pod silničním mostem s náplavy

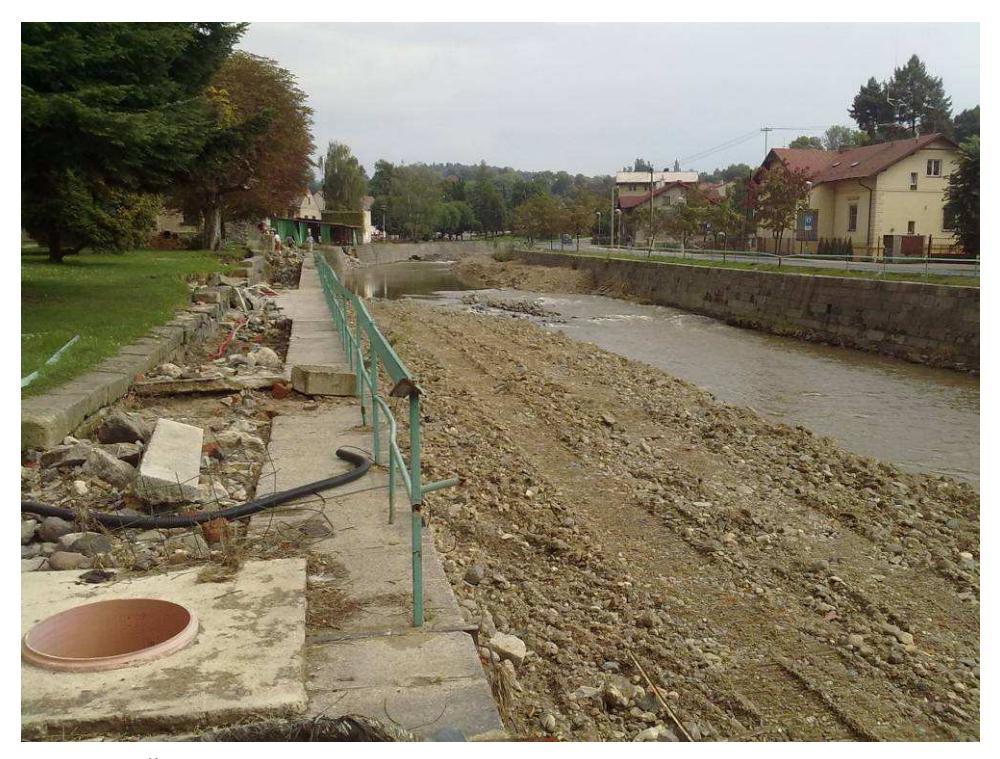
Foto 9.1 Částečně zanesené koryto Smědé se zbytkem limnigrafické stanice

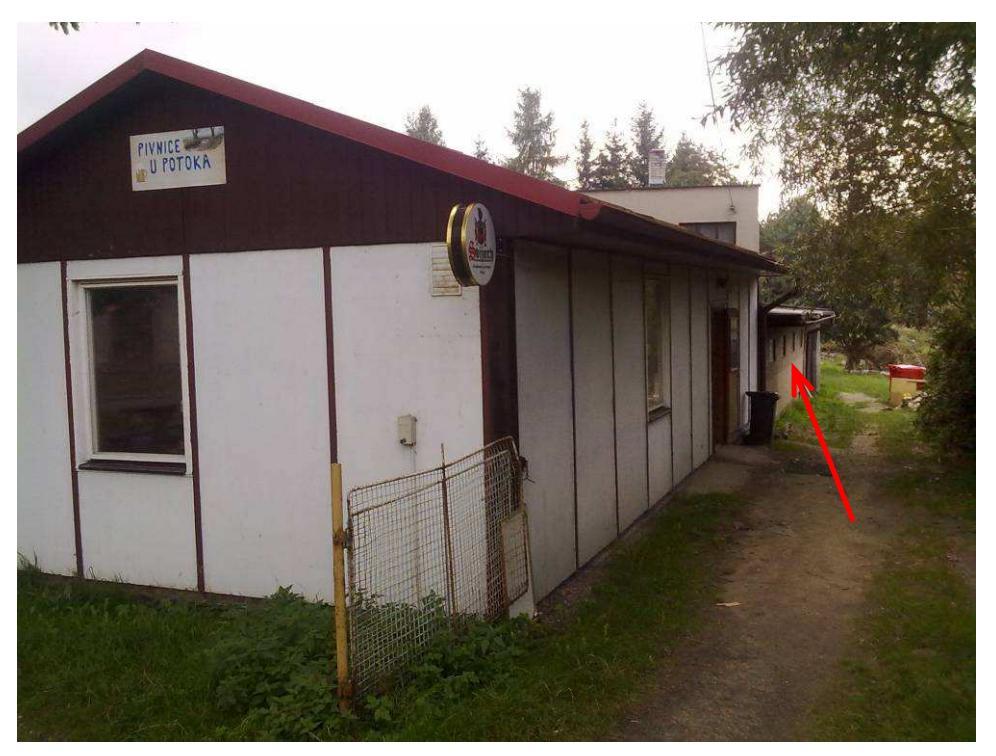
Foto 10.1 Stopa na objektu hospody pod silničním mostem

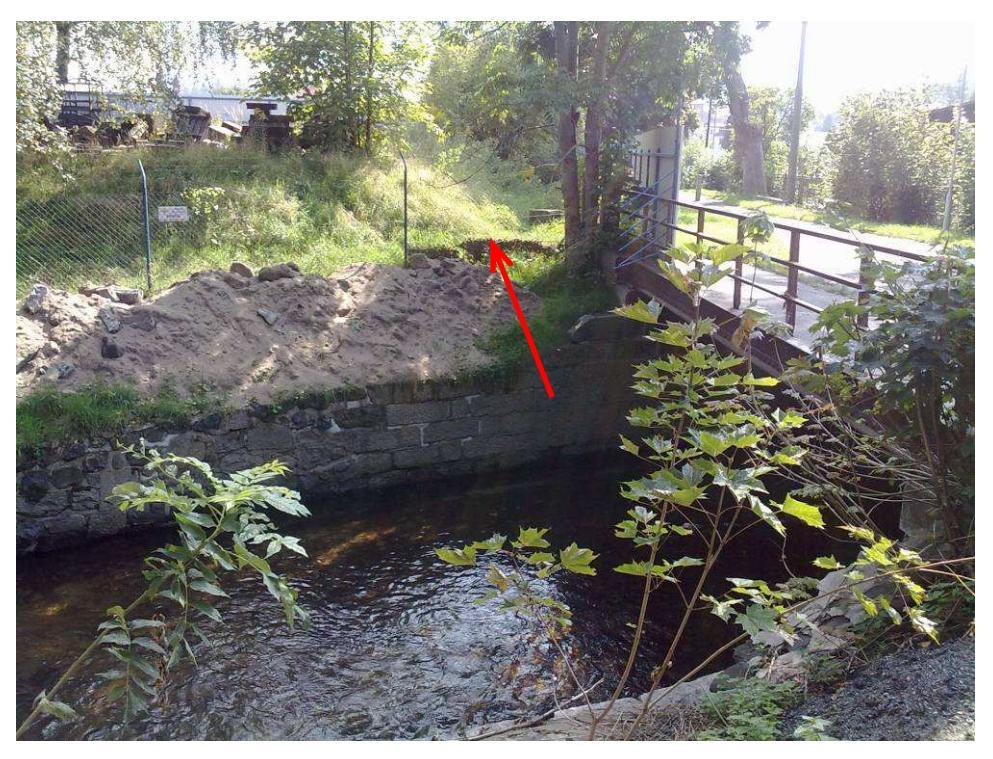
Foto 10.2 Stopa zachyceného listí na plotě u jednoho z místních mostů

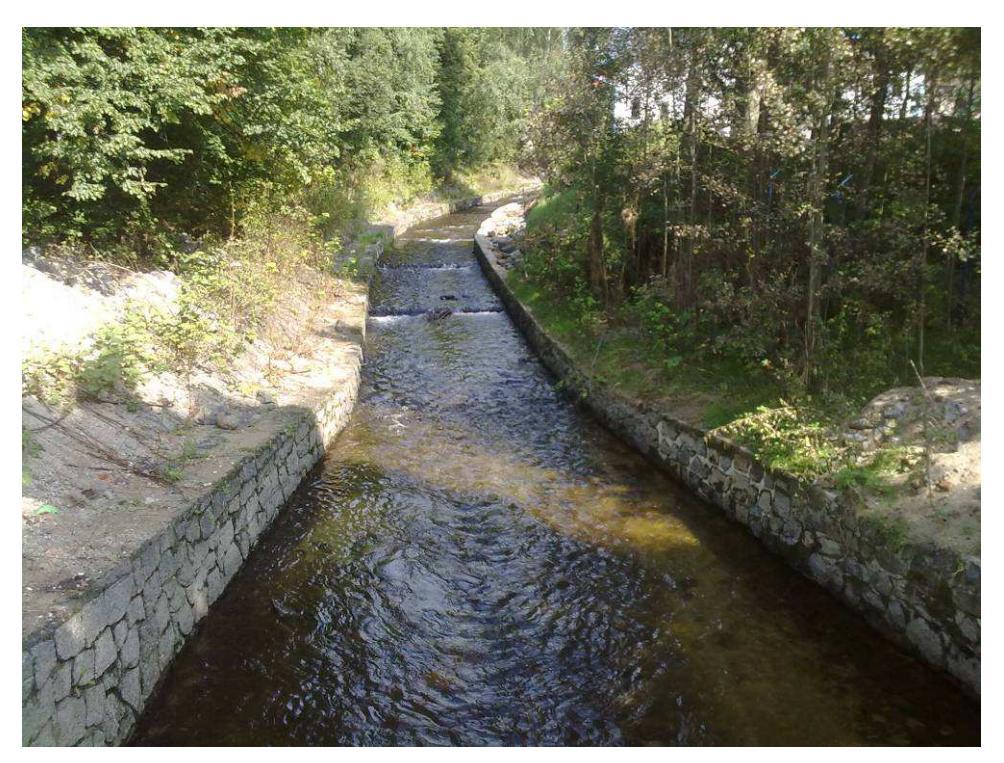
Foto 10.4 Nepoškozené upravené koryto nad mostem v ř.km 0.547.

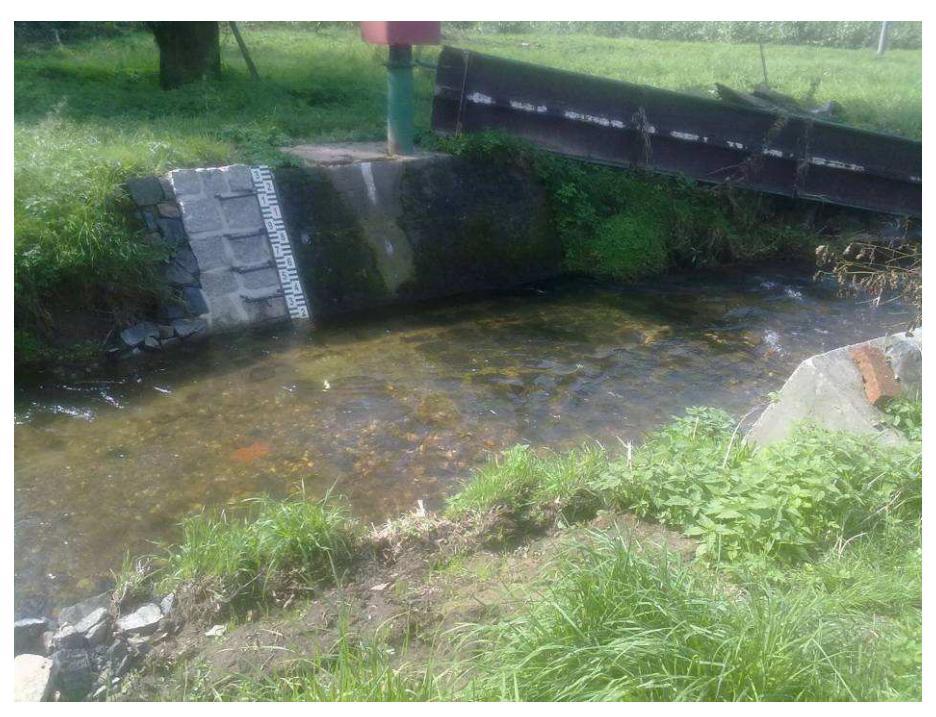
Poškozený objekt limnigrafické stanice je zdokumentován na Foto 12.1, jedna ze stop po kulminační hladině ve střední části měrného úseku na Foto 12.2 a upravený úsek Bulovského potoka těsně nad ústím se Smědou na Foto 12.3.

Foto 12.1 Poškozený objekt limnigrafické stanice na Bulovském potoce v obci Předlánce

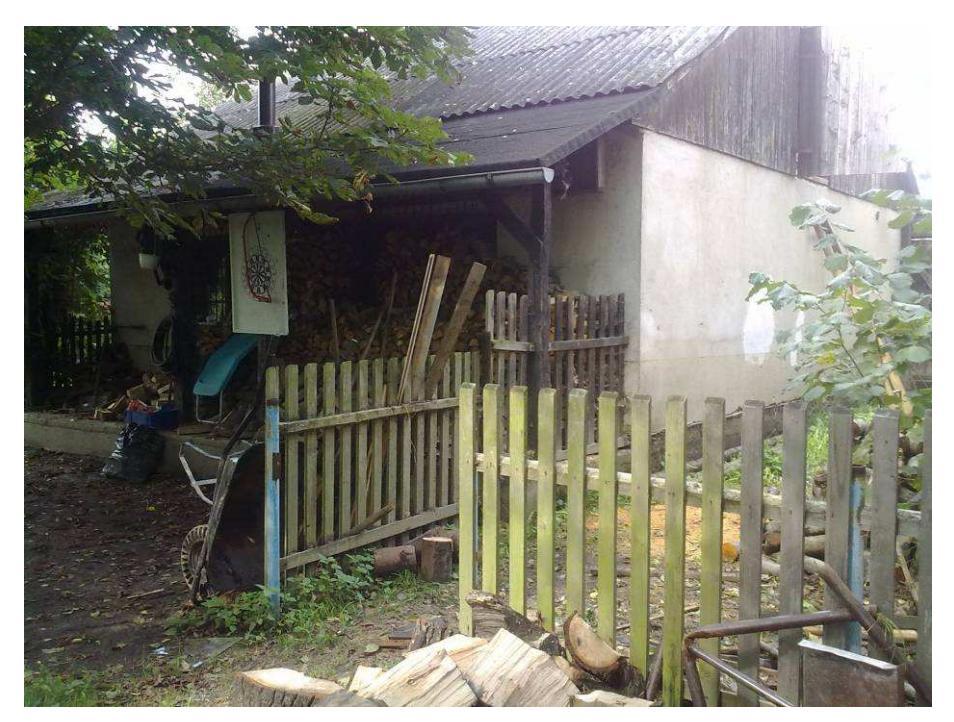
Foto 12.2 Jedna ze stop po kulminační hladině ve střední části měrného na Bulovském potoce na hospodářské budově v obci Předlánce
