**Zpráva o povodni
ve dnech 31.7. až 10.8.1991
v povodí 1 - 06, 07, 08**

zpracovatel: Ing. Petr Lett a kolektiv pracovníků
 oddělení hydrologie pobočky ČHMÚ
 České Budějovice

září - listopad 1991

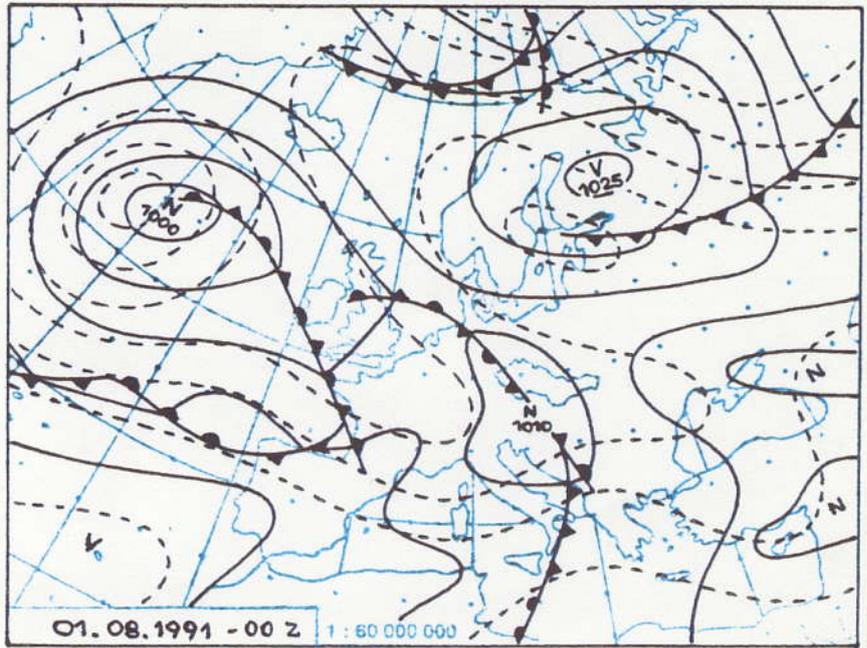
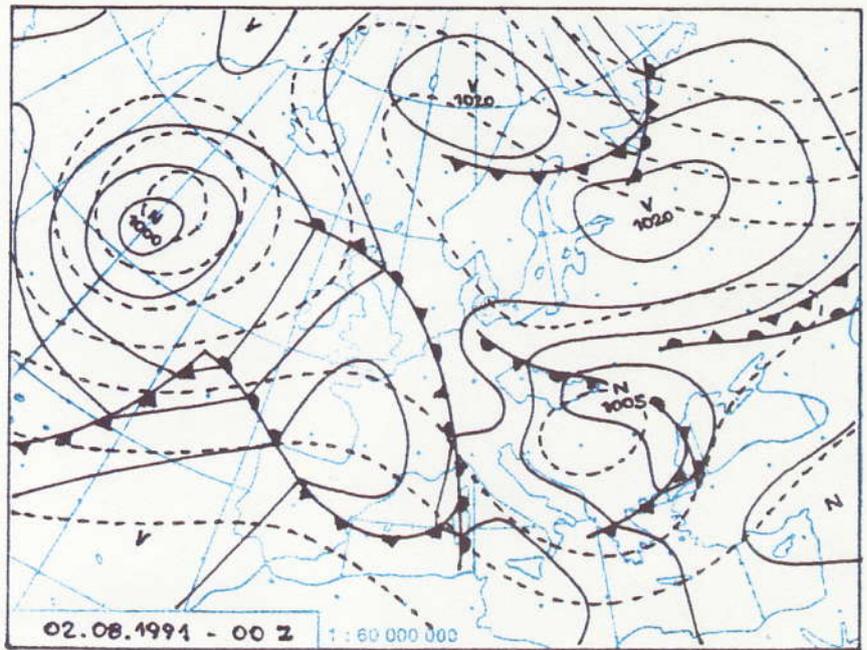
Povětrnostní situace ve dnech 1. a 2. srpna 1991

V noci z 31.7. na 1.8. postupovala z Bavorska a Rakouska do jihozápadní poloviny Čech a na jižní Moravu studená okluzní fronta, spojená v přízemních hladinách s mělkou brázdou nízkého tlaku, osa příslušné výškové brázdy směřovala z Atlantiku přes Irsko nad Alpy. Během dne 1.8. se v této výškové brázdě oddělilo samostatné cyklonální jádro, které postoupilo do 2.8. nad Maďarsko. V důsledku toho se výše zmíněná fronta nad Slezskem a Slovenskem zastavila a později začala vracet zpět k jihozápadu. Její zpětný přechod přes jižní Čechy během 3.8. ovšem již nelze jednoznačně určit a např. synoptická služba v Komořanech ji dne 3.8. již vůbec neanalyzovala. Až do 5.8. pak zůstalo naše území pod vlivem mírně teplého a vlhkého labilního NE-N proudění v týlové části cyklóny, jejíž přízemní i výškový střed ustupoval zvolna přes Rumunsko nad Černé moře.

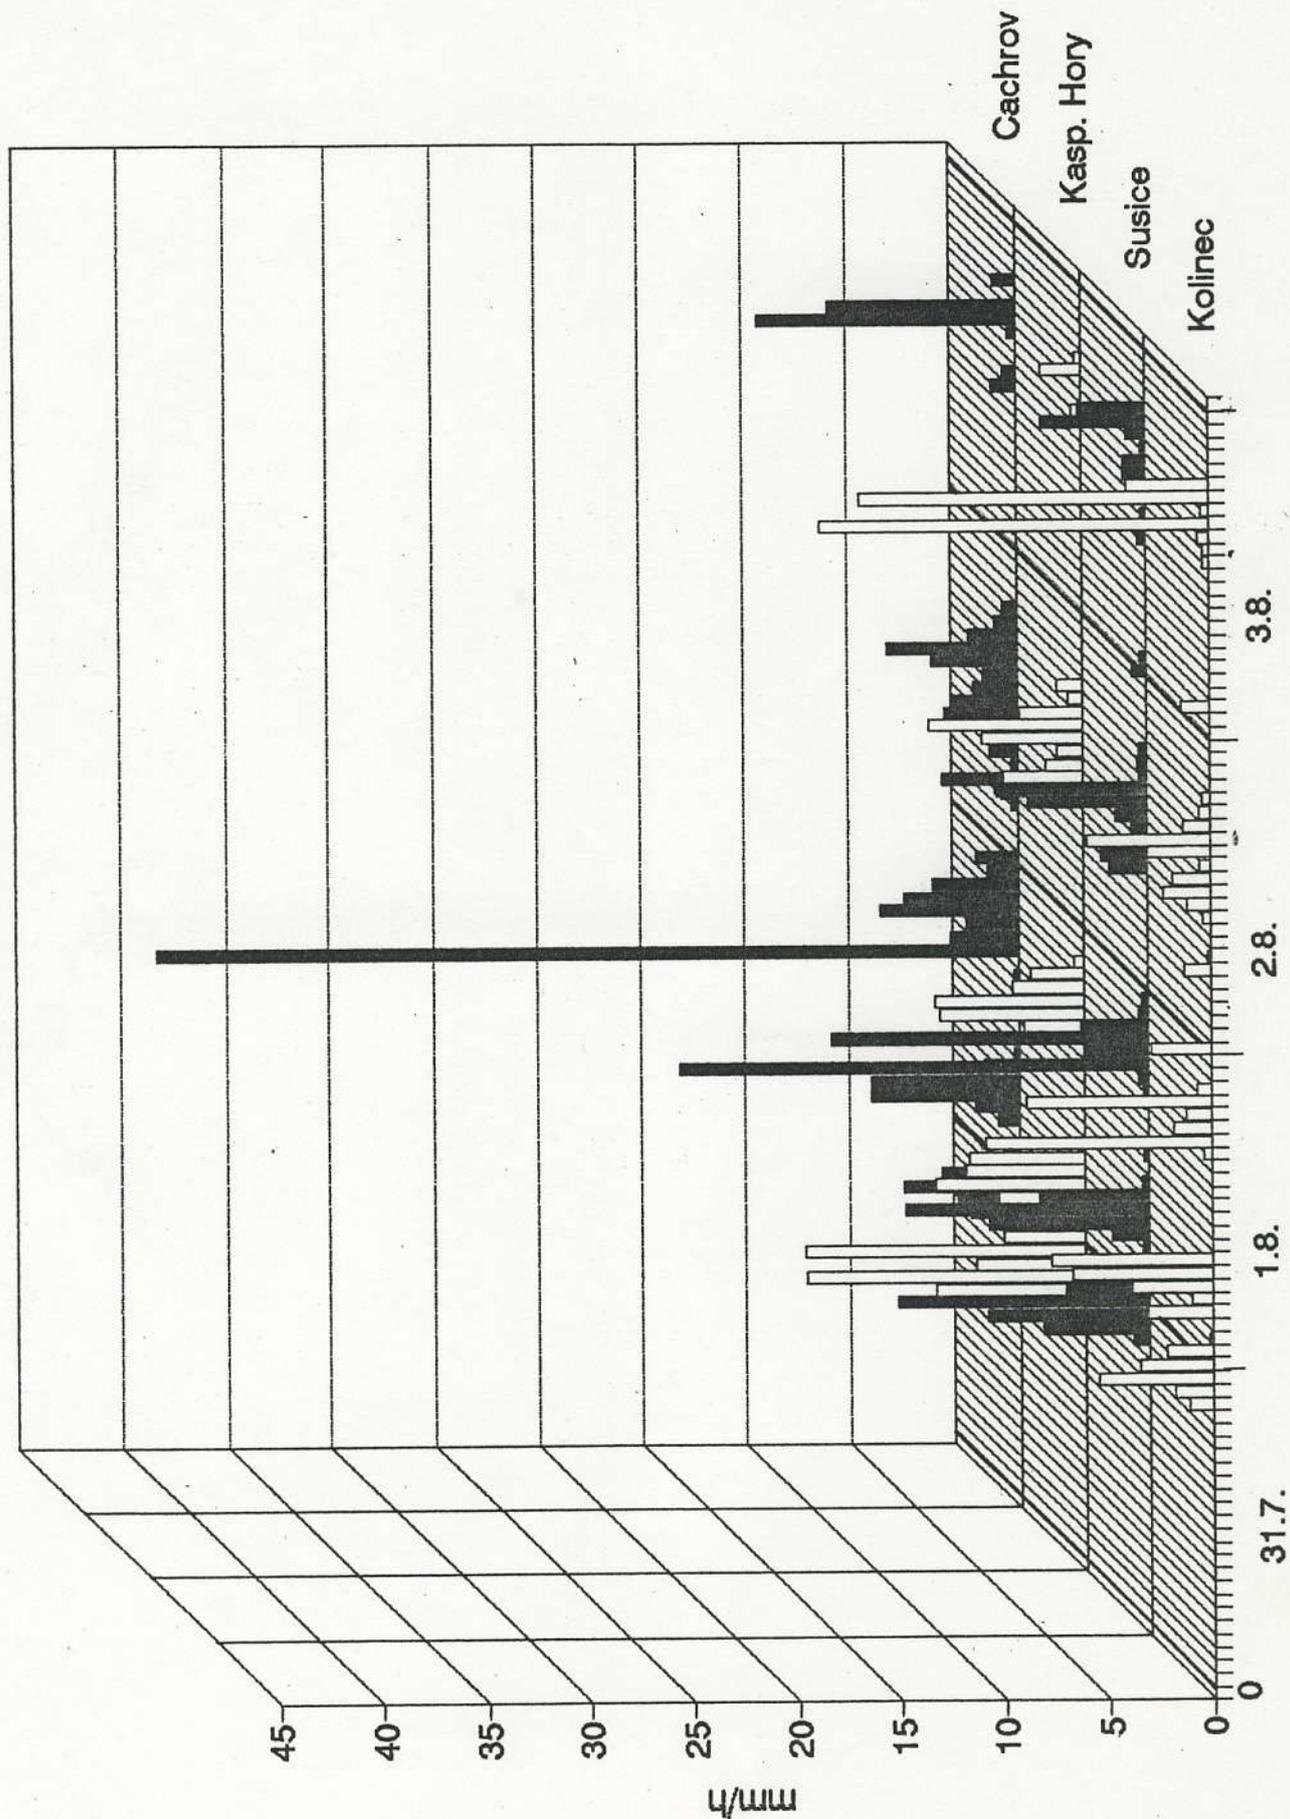
Povoden 31.7. az 10.8.1991
 hodinove intenzity srazek

linec dosáhly a přesáhly častokrát hodnotu 10 mm/h, nebyly vzácností ani srážky přesahující intenzitu 20 mm/h. Ve stanici Čachrov dosáhla maximální hodinová intenzita více než 40 mm/h, což však není pravděpodobně hodnota nejvyšší, neboť nám jsou k dispozici údaje o amatérském měření srážek ve Velharticích, kde od večerních hodin 1.8. do večera 2.8. bylo naměřeno 249 mm srážek, avšak nestandardním srážkoměrem (kovová nálevka), což poněkud snižuje hodnotu tohoto pozorování. Pro zbývající dny povodně se srážkou se však srážkové úhrny dosti dobře shodují s našimi údaji. Mohlo se jednat o opravdu velice vydatnou srážku místně dosti omezenou, to potvrzuje i protržení rybníka Bušek (fotodokumentace) v bezprostřední blízkosti amatérské stanice u Velhartic.

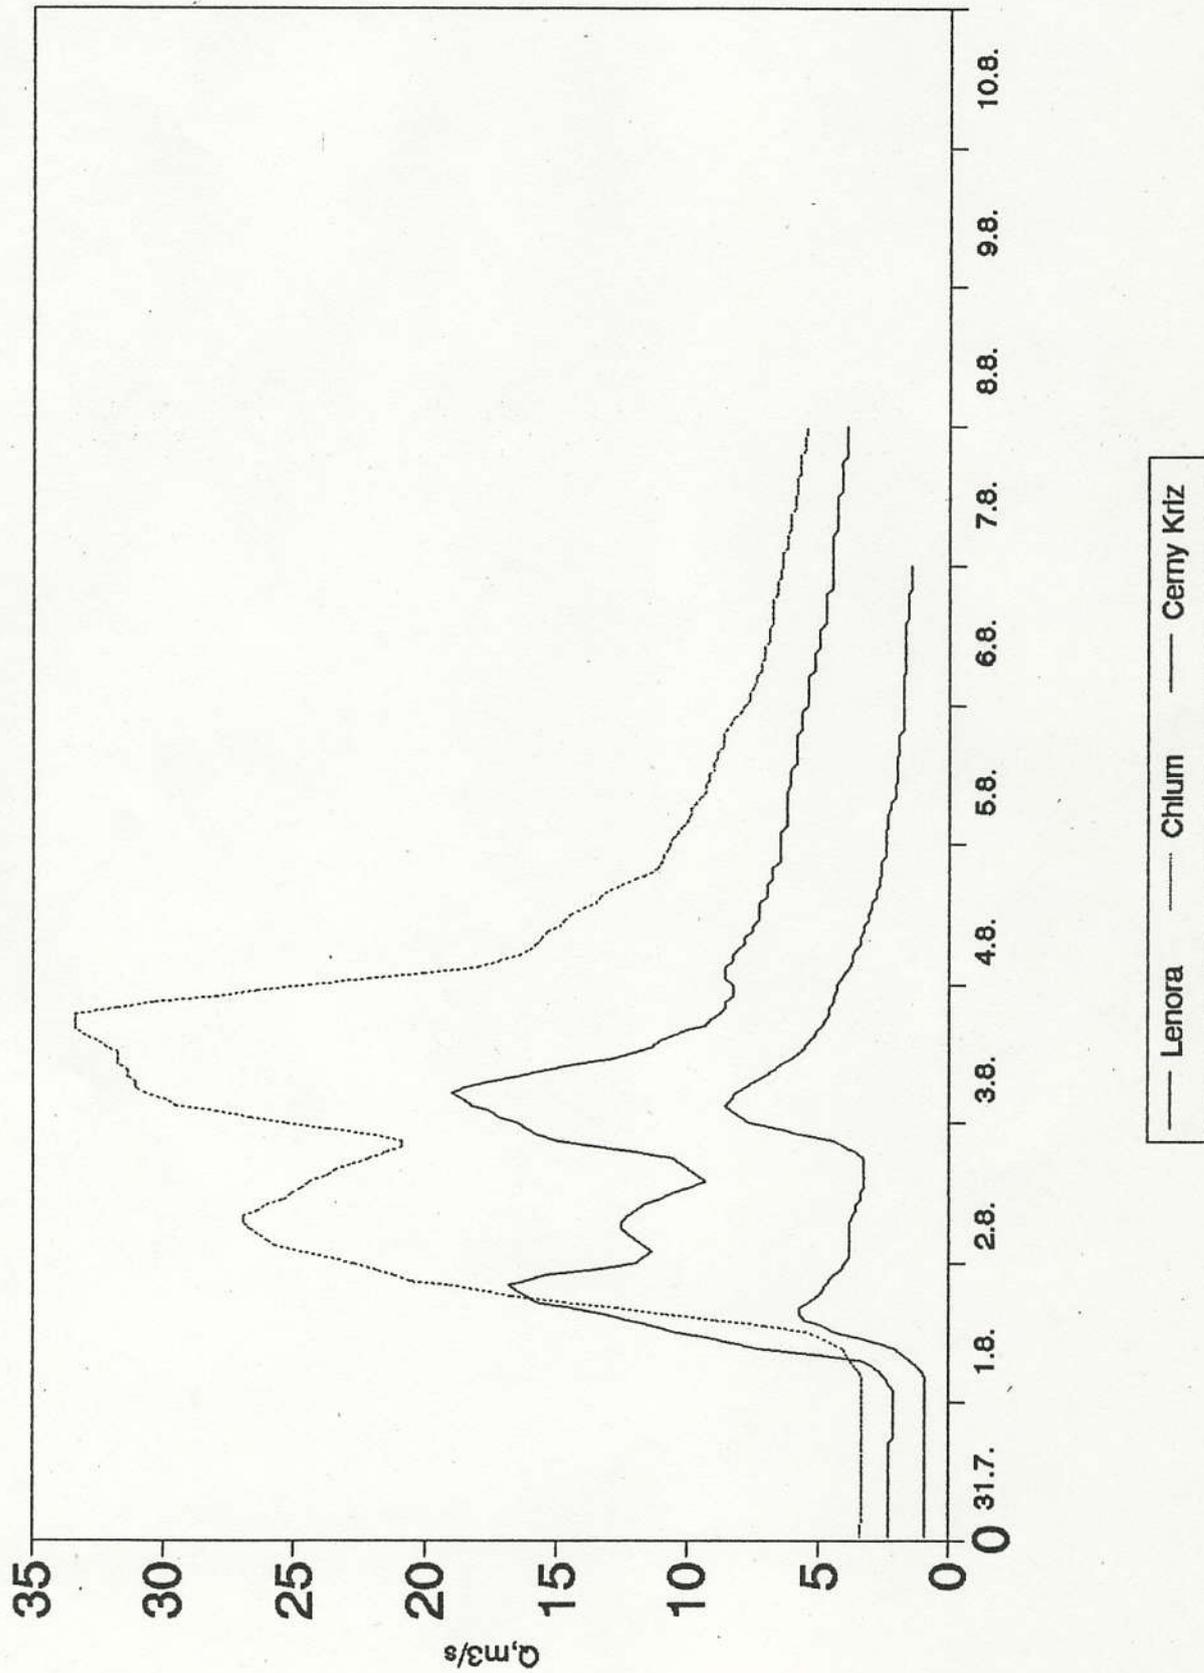
Horni Vltava
prutoky 31.7. - 10.8.1991

Soustava vodních děl Lipno I a Lipno II prakticky celou povodňovou vlnu z horní Vltavy zadržela a na odtoku byl až na drobné výjimky udržován průtok kolem 6 m³/s. To umožnilo poměrně přesné určení odtoku i z mezipovodí Vyšší Brod - Chlum - Černý Kříž.

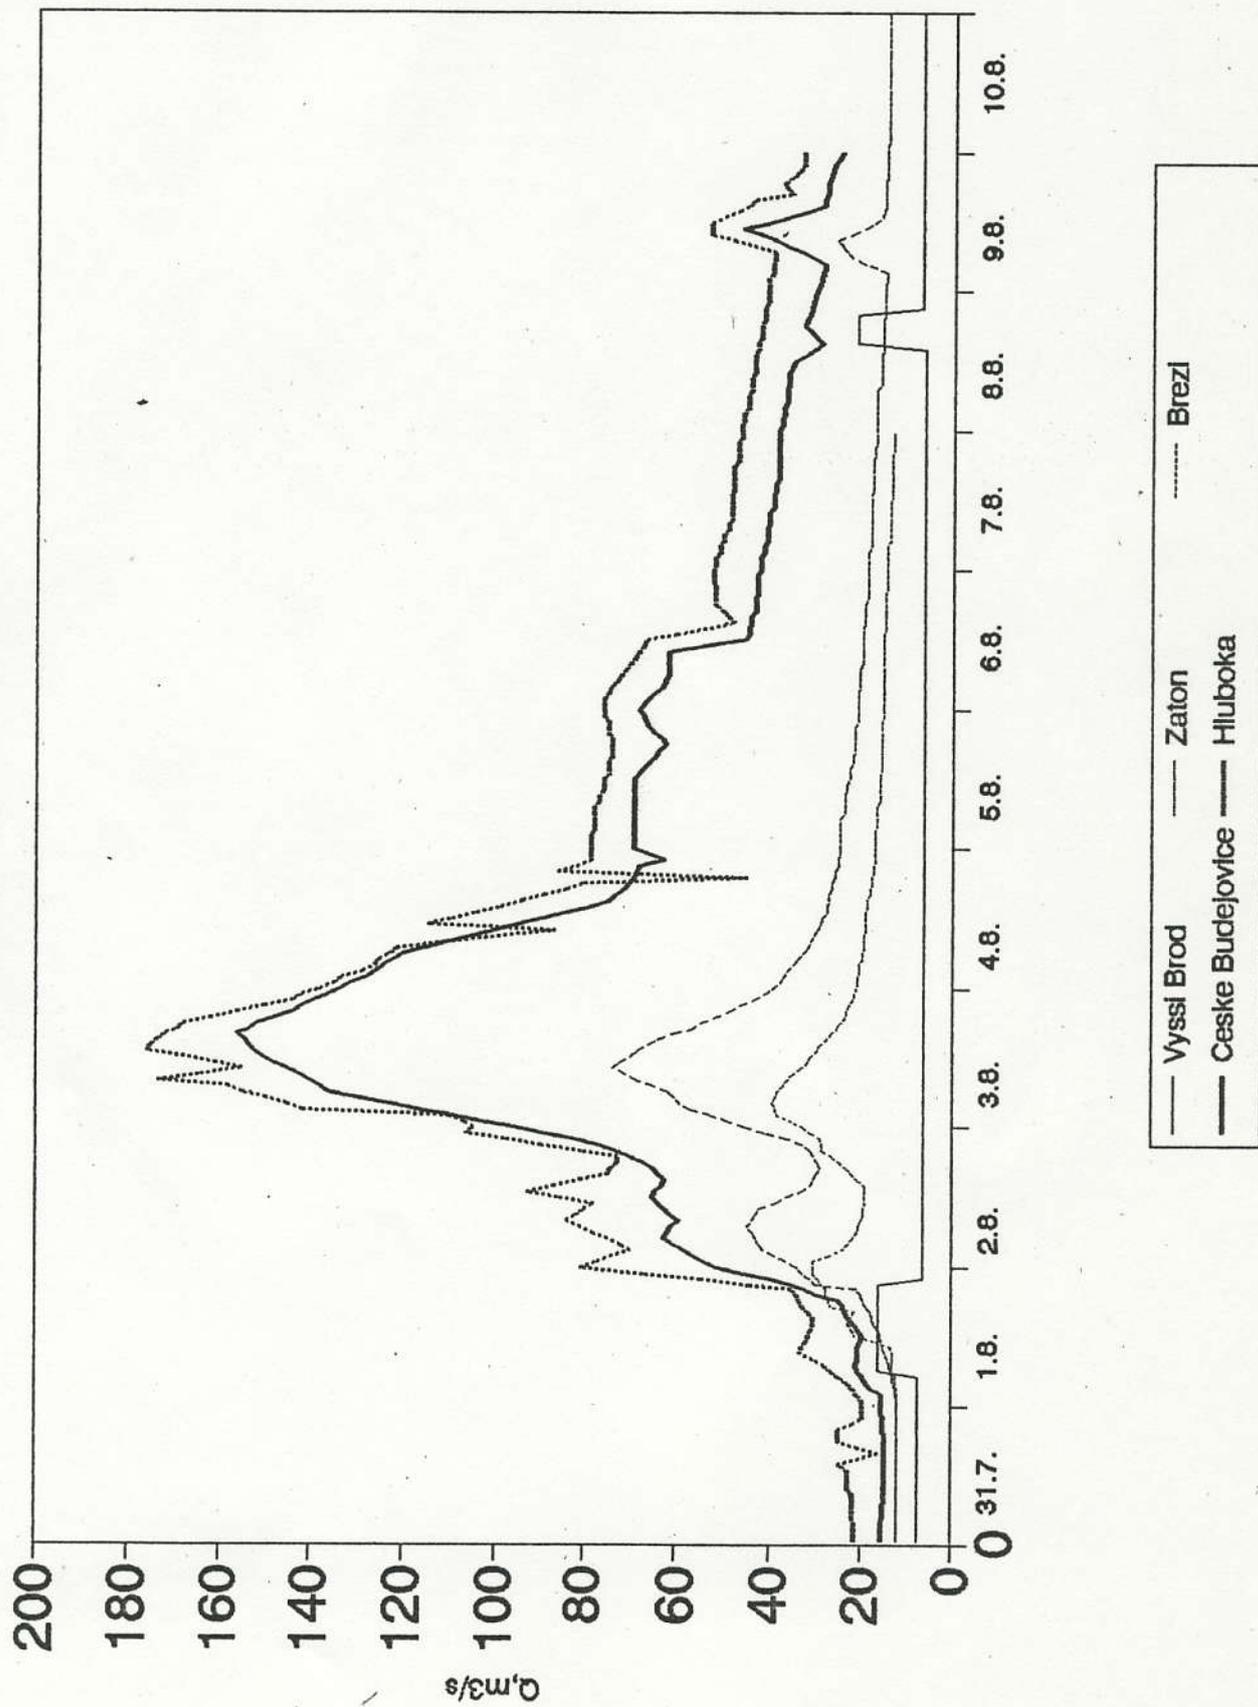
Vltava

prutoky 31.7. - 10.8.1991

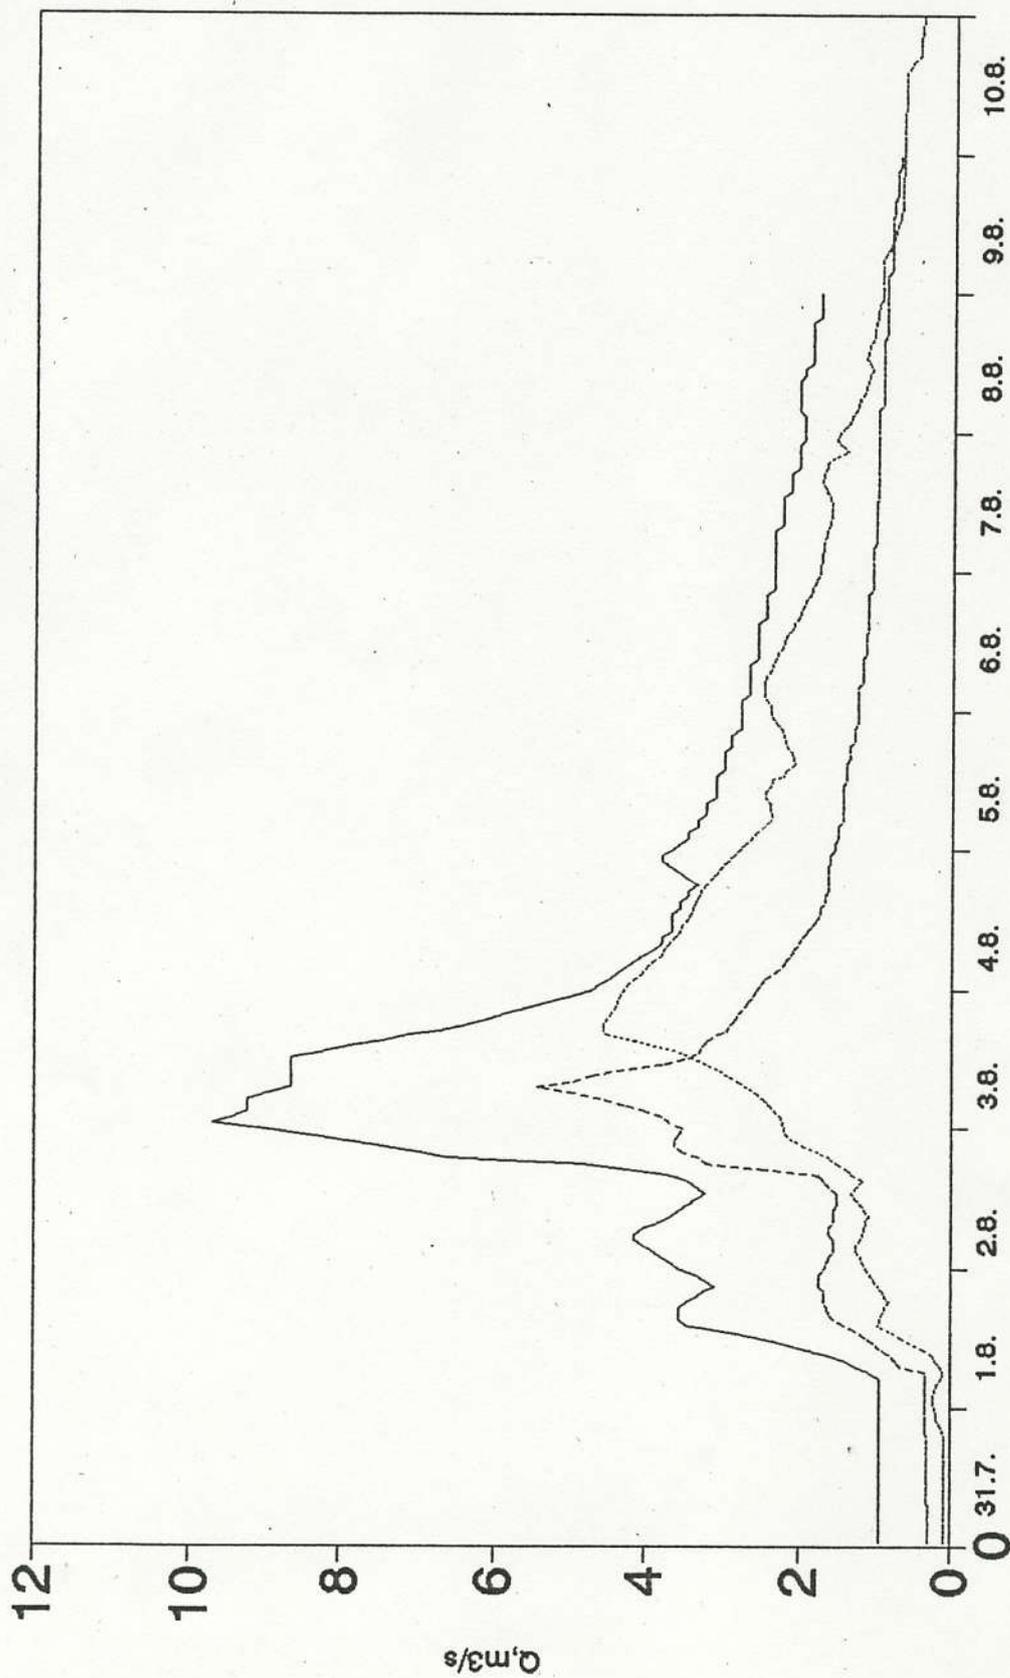
Male pritoky Vltavy, Blanice prutoky 31.7. - 10.8.1991

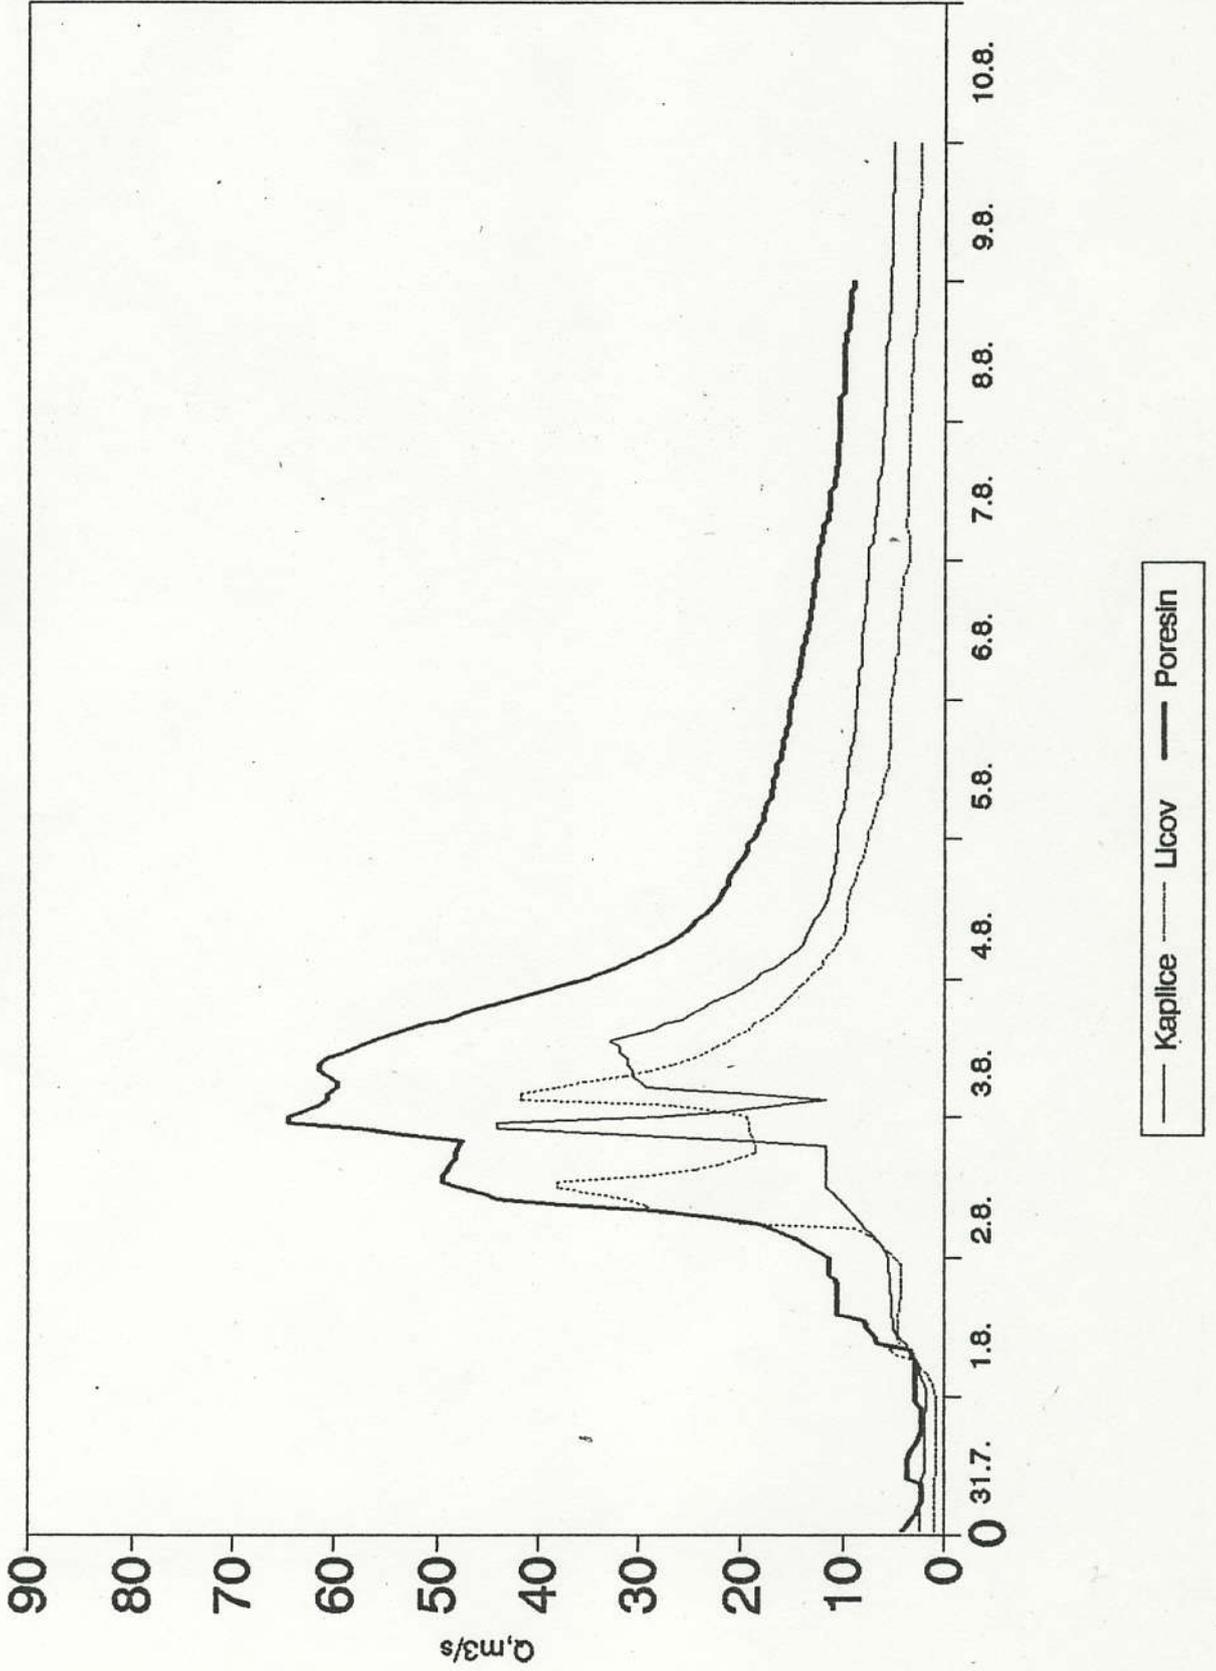
— Polečnice-C. Krumlov - - - Bezdř.p.-Lek. Lhota Zlatý p. Hracholusky

Malse nad VD Rimov
prutoky 31.7. - 10.8.1991

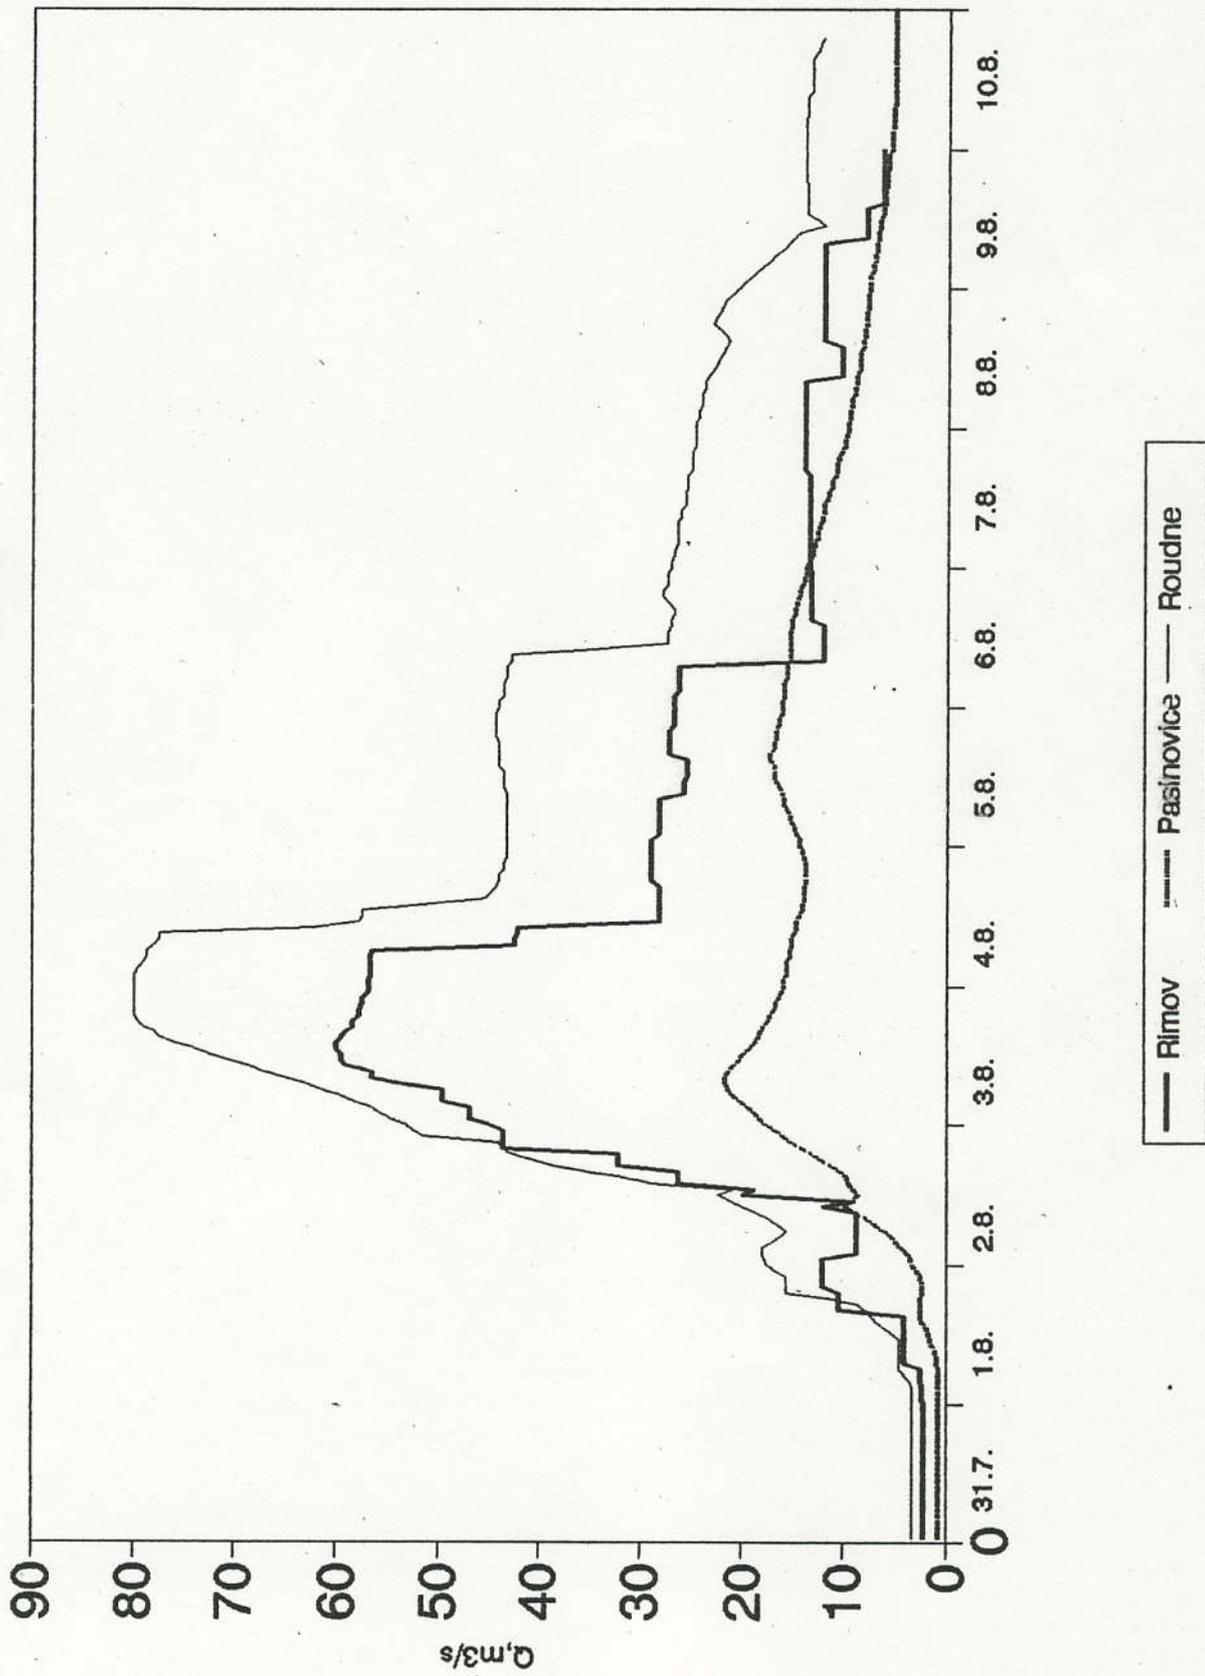
Malse pod VD Rimov
prutoky 31.7. - 10.8.1991

Přehrada Římov na Malši prodělala první období podstatně zvýšených průtoků za dobu své existence. Povodňová vlna byla transformována minimálně, jednalo se vlastně o časový posun vlny s následným dalším vyprázdněním zásobního prostoru.

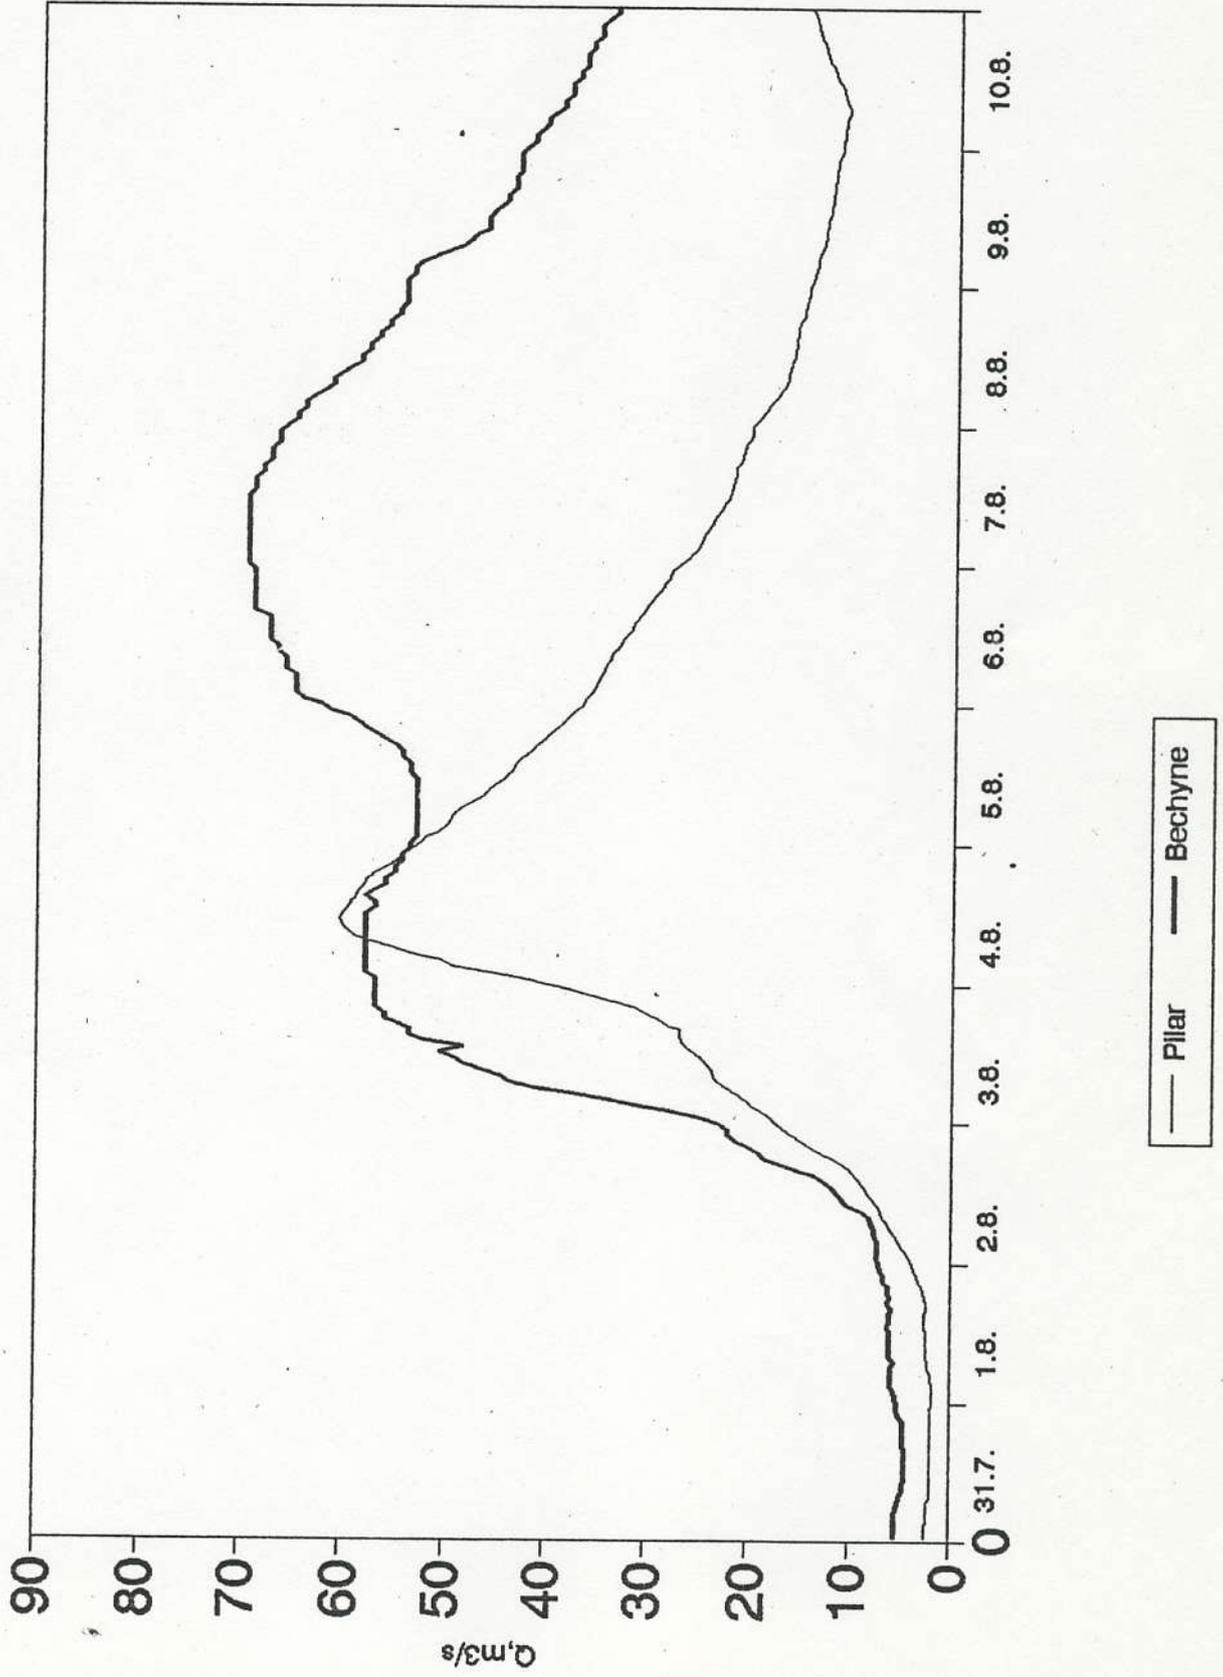
Luznice
prutoky 31.7. - 10.8.1991

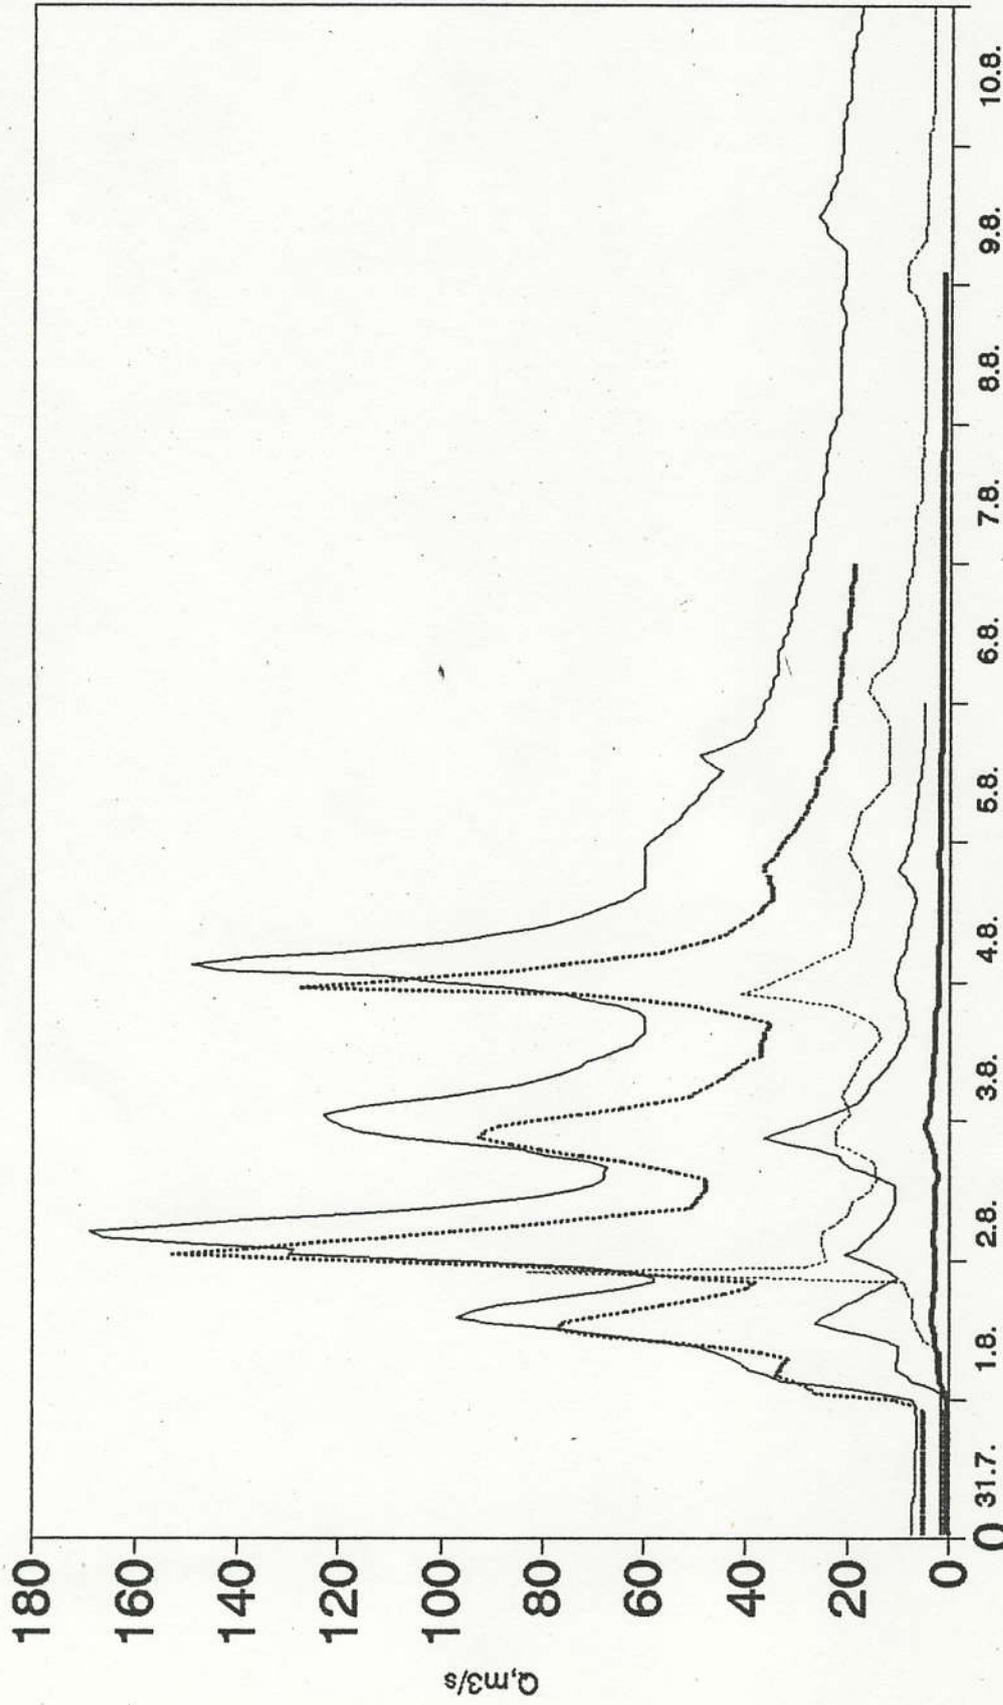
Horni Otava
prutoky 31.7. - 10.8.1991

V důsledku popsanych srážek se na mnohých tocích Šumavy, Novohradských hor a jejich podhůří vytvořily významné povodňové vlny. Tvary povodňových vln byly velmi různorodé, od čtyřvrcholových vln horní Otavy až po mírné jednovrcholové na horní Lužnici. U každého povodí se projevíly víceméně ty tvary hydrogramů, které odpovídají typické odezvě toho kterého povodí s jeho nazaměnitelným transformačním účinkem. Největší odtoková množství (v milimetrech) byla pozorována u Kolince (Ostružná) - 88 mm. Odtokový koeficient při tom dosáhl hodnoty 0,43, což je nejvyšší hodnota ze všech povodí za této povodně. Při odhadované pravděpodobnosti překročení maximálního průtoku jednou za 1000 let se jedná o hodnotu blízkou návrhovým hodnotám užívaným v hydrologických posudcích v poslední době. Jde vlastně o určité prověření metodik hydrologických výpočtů. Je nutné upozornit na ovlivnění tohoto údaje protržením rybníka Bušek u Velhartic. Odhadujeme, že bez tohoto vlivu by maximální průtok byl asi 100-letý. Na odteklém množství by se však prakticky nic nezměnilo - objem protrženého rybníka je zanedbatelný ve srovnání s odteklým množstvím vody v Kolinci. O úrovni nasycení svědčí i ten fakt, že ještě večer 3.8. byla v Kolinci kulminace průtoku na úrovni 50-leté při srážce asi 50 milimetrů. Dokonce ani takovýto průtok nebyl v této stanici pozorován od počátku pozorování (1949) a je pravděpodobné, že nebyl překročen ani v roce 1925 (11.8.), kdy na povodí Ostružné spadla během hodiny srážka asi 90 milimetrů. Dokonce při povodni roku 1954 byl maximální průtok podstatně nižší, než zmíněná druhá kulminace letošní povodně.

Významný odtok byl pozorován také v Rejštejně na Otavě. Odteklo celkem asi 58 milimetrů při odtokovém koeficientu kolem 0,40. Hlavní část odteklého množství vody po Sušici pocházela zřejmě z Volšovky a Křemelné, kde N-letosti pravděpodobně přesáhly hodnoty 5-letých průtoků. Na mezipovodí po Sušici odteklo asi 48 milimetrů při odtokovém koeficientu cca 0,30.

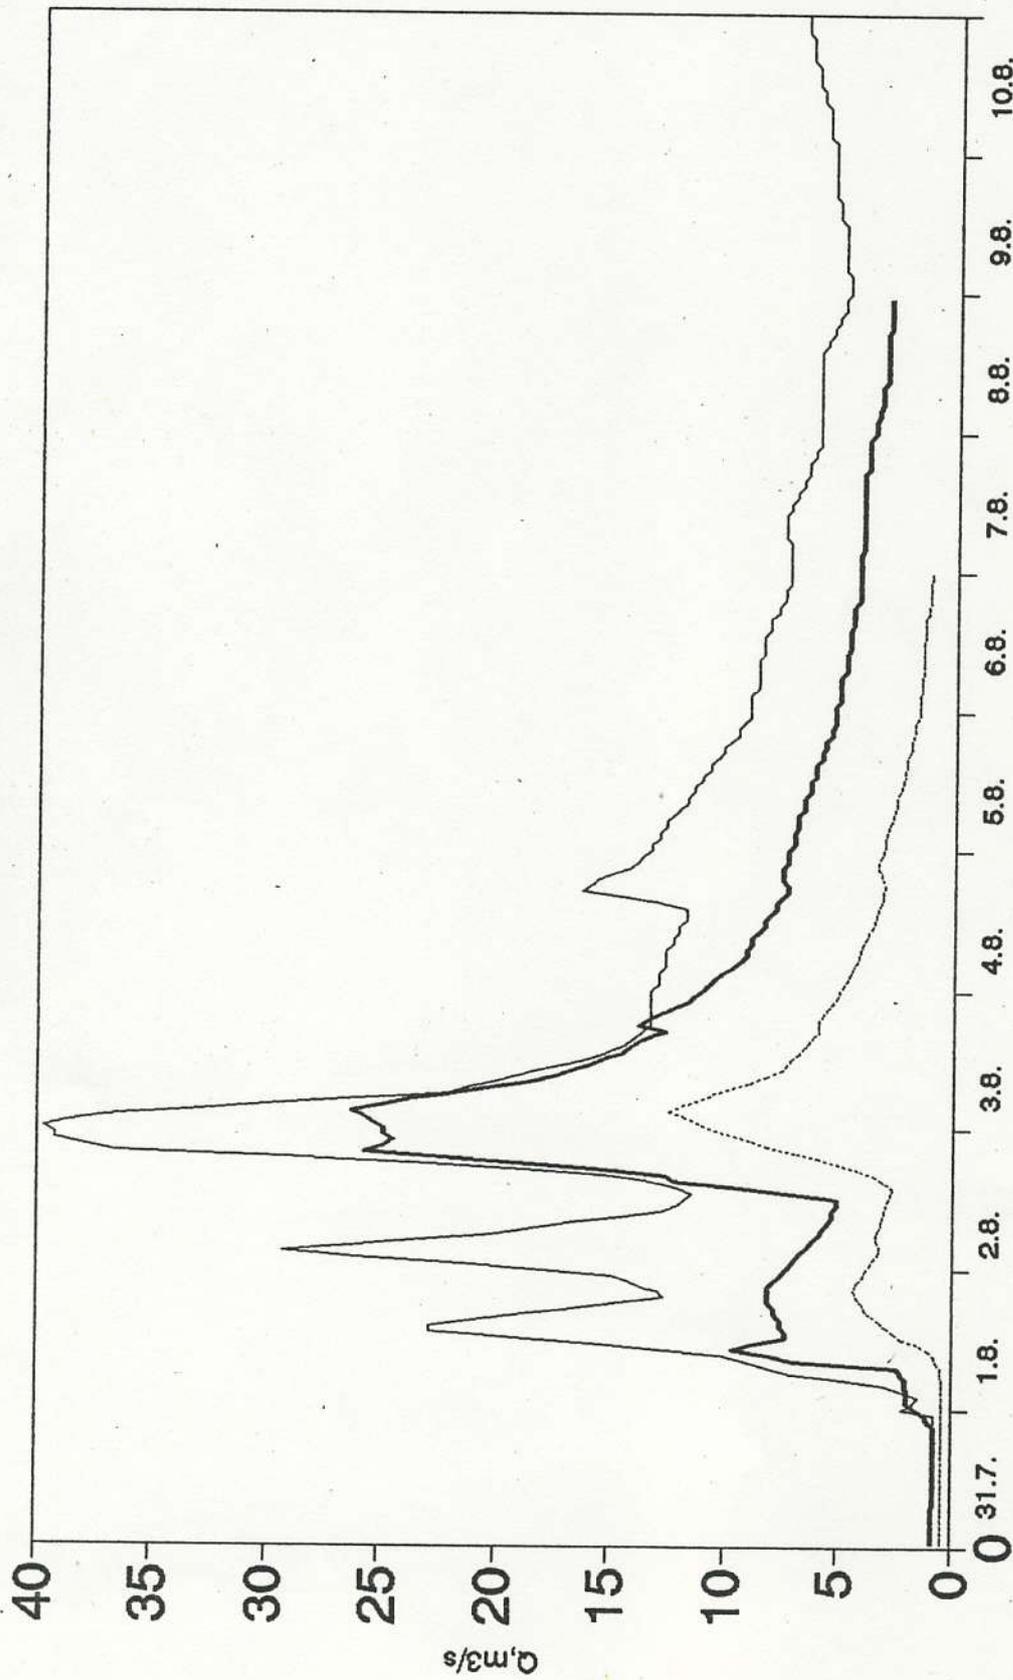
Volynka, horni Blanice
průtoky 31.7. - 10.8.1991

— Nemetice - - - Blanický Mlýn — Podětvory

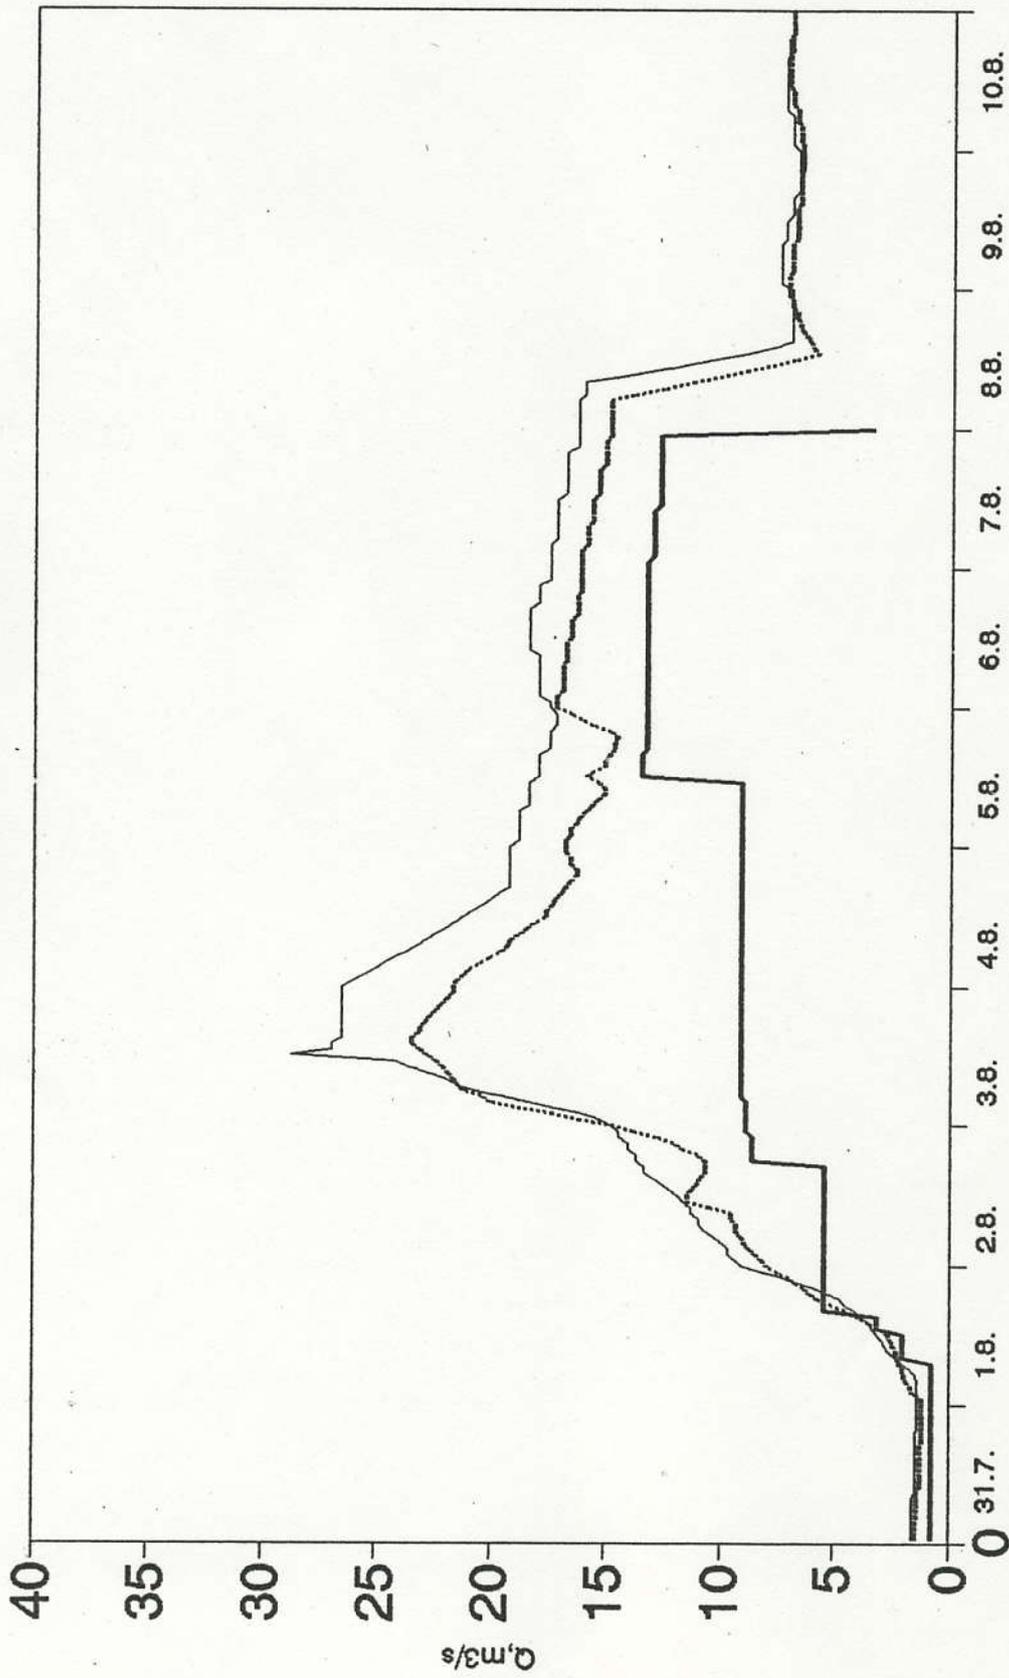
Blanice pod VD Husinec
průtoky 31.7. - 10.8.1991

— Husinec - - - Protivín ··· Herman

Husinecká přehrada na Blanici transformovala povodňovou vlnu z Podedvora s výrazným snížením maxima (přibližně na polovinu). Jednalo se zde o nevelkou vlnu.
