**Zpráva o povodni
ve dnech 31.7. až 10.8.1991
v povodí 1 - 06, 07, 08**

zpracovatel: Ing. Petr Lett a kolektiv pracovníků
 oddělení hydrologie pobočky ČHMÚ
 České Budějovice

září - listopad 1991

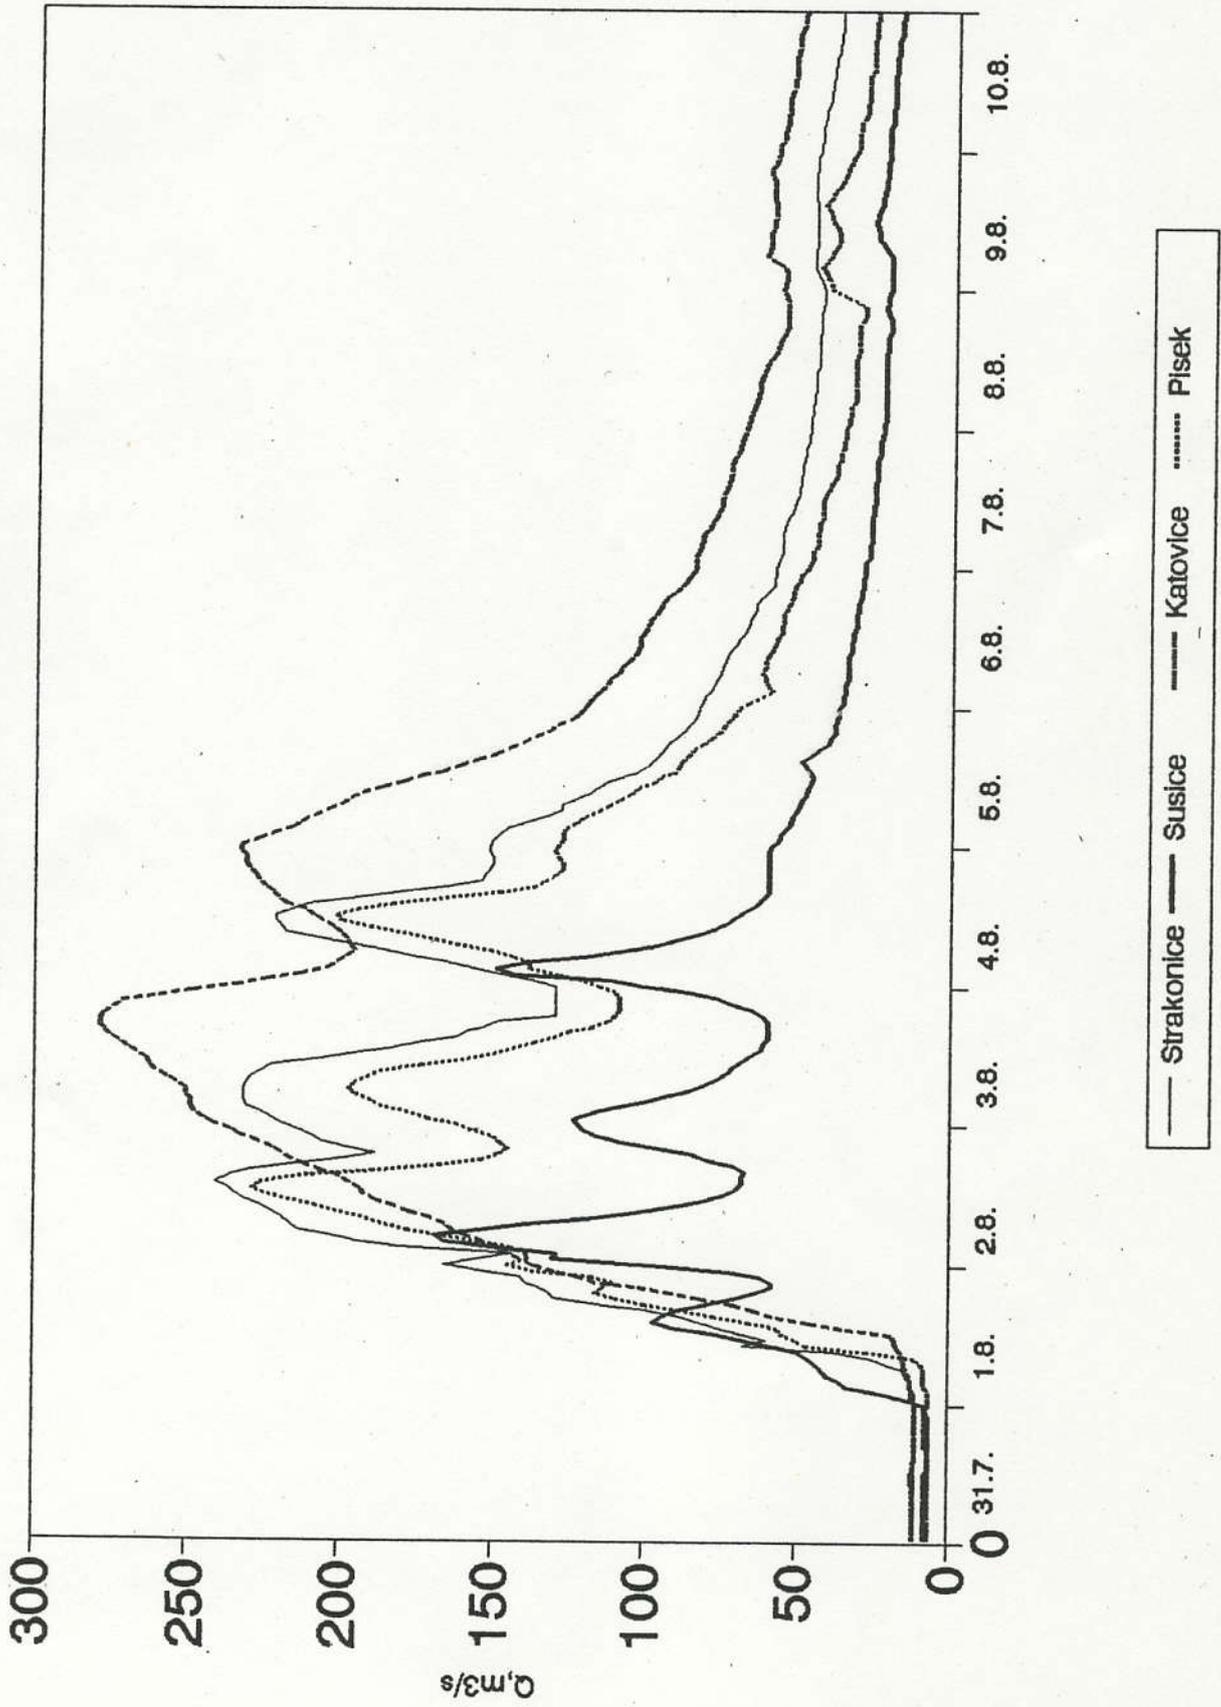
Stredni a dolni Otava
prutoky 31.7. - 10.8.1991

Při průchodu vln dolními toky byl zejména na Otavě, Malši a Lužnici pozorován efekt transformace povodňových vln. Zvláště na Otavě má tento jev velký význam a výrazně ovlivňuje i úspěšnost hydrologických předpovědí. Původně čtyřvrcholová vlna v Sušici se postupně přetransformovala do Písku, kde vlna měla pouze dva táhlé vrcholy. Zde došlo jednak k nasčítání otavské vlny s vlnami z přítoků (zejména Volyňky), jednak k tlumicímu efektu inundace a také k zpětnému vzduťi některých přítoků (jedná se hlavně o Blanici s poměrně malým spádem toku), kdy část objemu vlny byla zpožděna návratem z inundace a vzduťých přítoků. Na Malši předpokládáme podobný efekt na soutoku se Stropnicí. Všeobecně známý je transformační efekt Lužnice při průchodu Třeboňskou pánví, kdy je pozorováno velmi velké zpoždění, ale i zploštění vlny. To ukazuje i hydrogram Lužnice v Pilaři a v Bečyni. Všechny hydrogramy jsou připojeny v příloze, jsou rozděleny po jednotlivých tocích. Numerické údaje jsou přehledně shromážděny v tabulce v příloze.

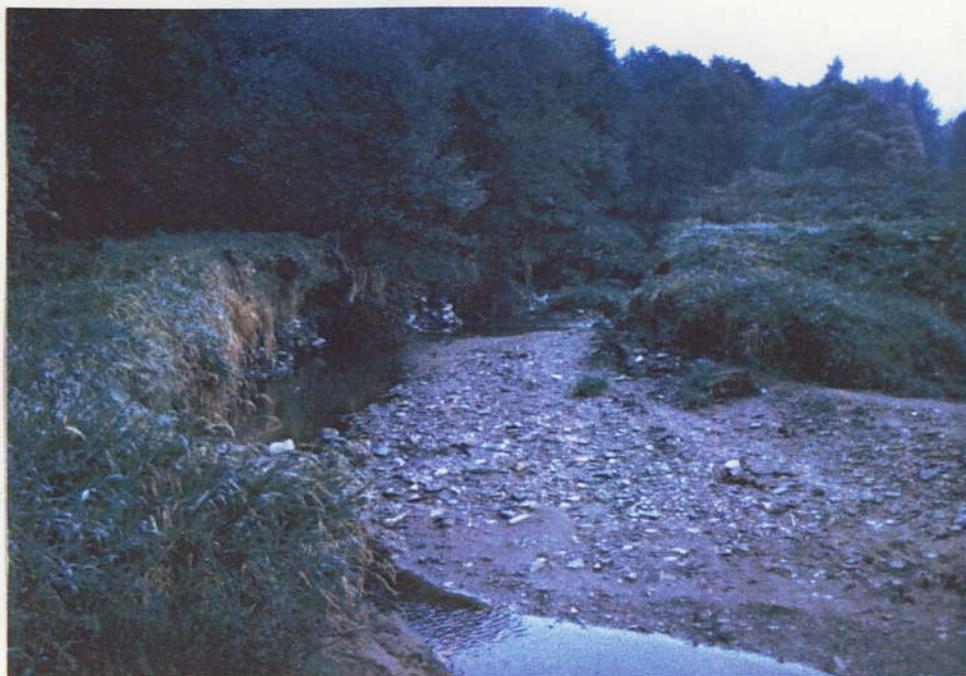
vtok do rybníka Bušek - Čeletický potok

linec dosáhly a přesáhly častokrát hodnotu 10 mm/h, nebyly vzácností ani srážky přesahující intenzitu 20 mm/h. Ve stanici Čachrov dosáhla maximální hodinová intenzita více než 40 mm/h, což však není pravděpodobně hodnota nejvyšší, neboť nám jsou k dispozici údaje o amatérském měření srážek ve Velharticích, kde od večerních hodin 1.8. do večera 2.8. bylo naměřeno 249 mm srážek, avšak nestandardním srážkoměrem (kovová nálevka), což poněkud snižuje hodnotu tohoto pozorování. Pro zbývající dny povodně se srážkou se však srážkové úhrny dosti dobře shodují s našimi údaji. Mohlo se jednat o opravdu velice vydatnou srážku místně dosti omezenou, to potvrzuje i protržení rybníka Bušek (fotodokumentace) v bezprostřední blízkosti amatérské stanice u Velhartic.

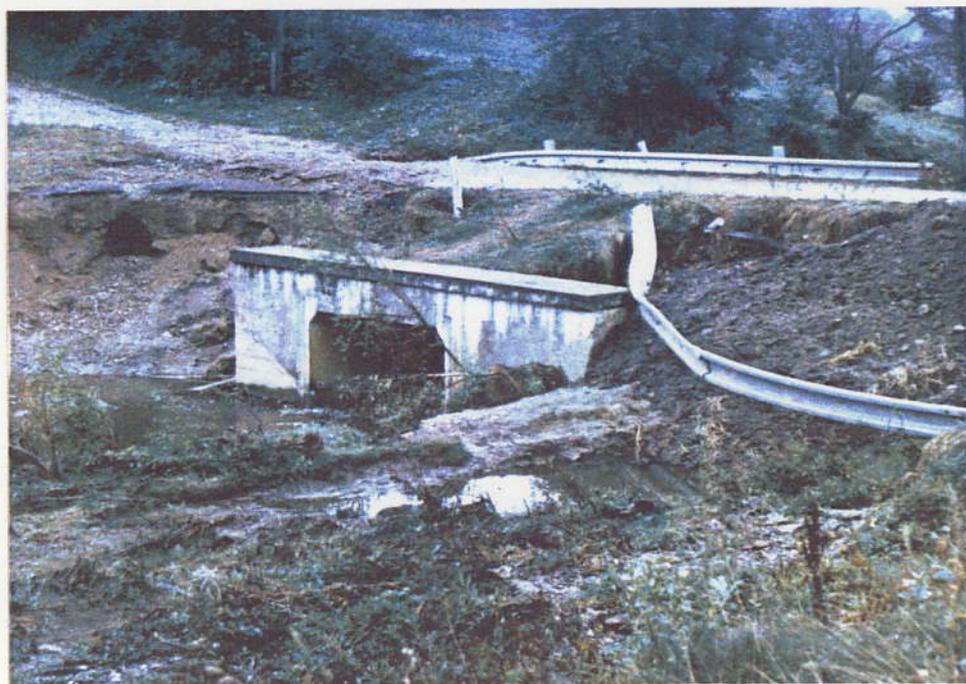
propustek na výtoku z rybníka cca 400 m pod
hrází

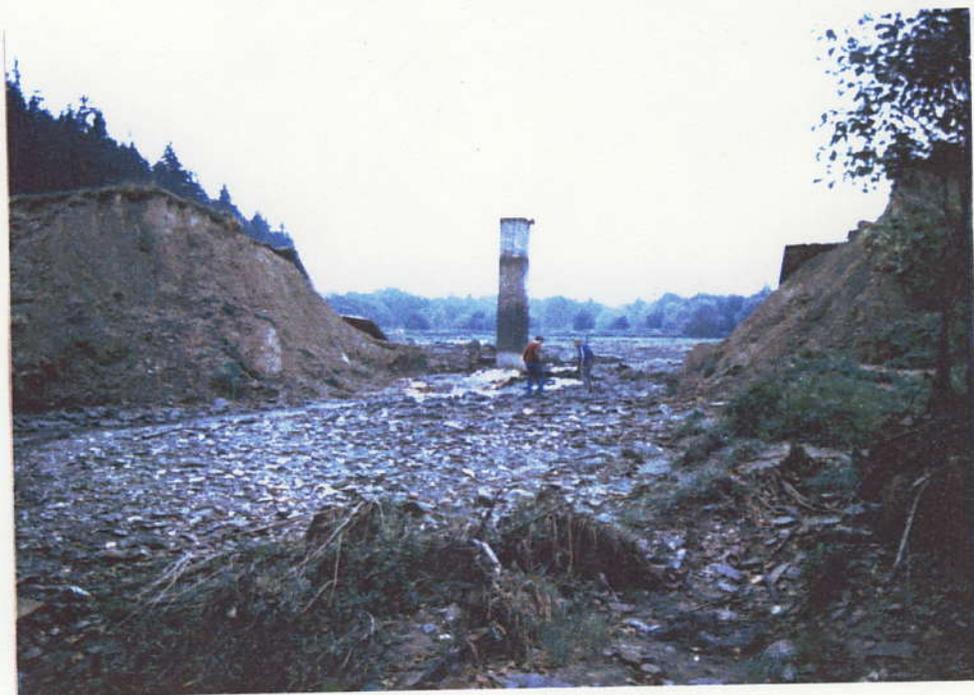
průrva v hrázi - pohled proti vodě

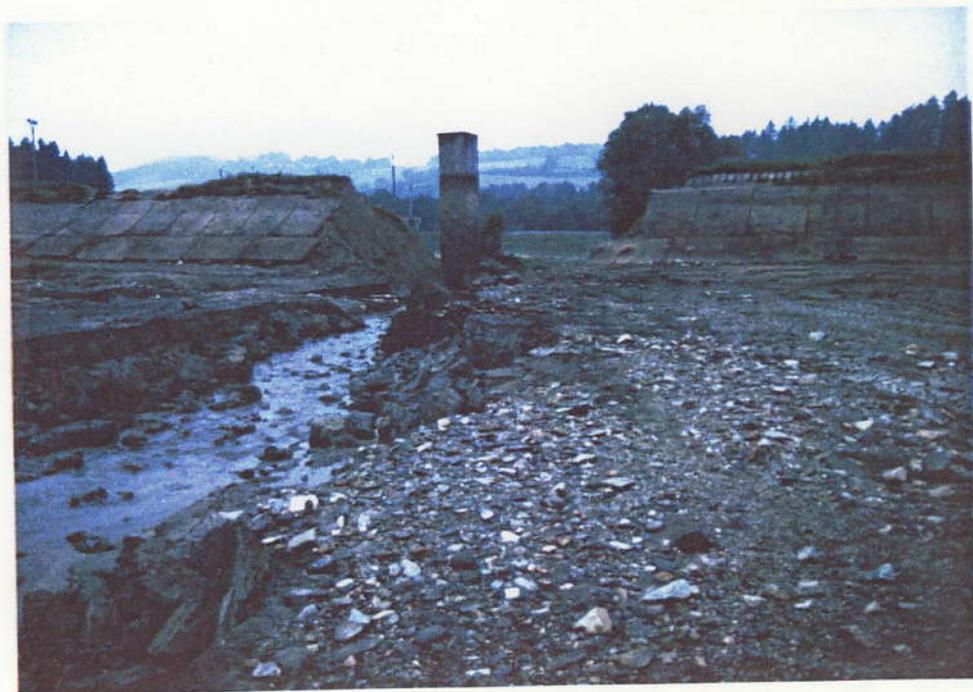
průrva v hrázi - pohled po vodě

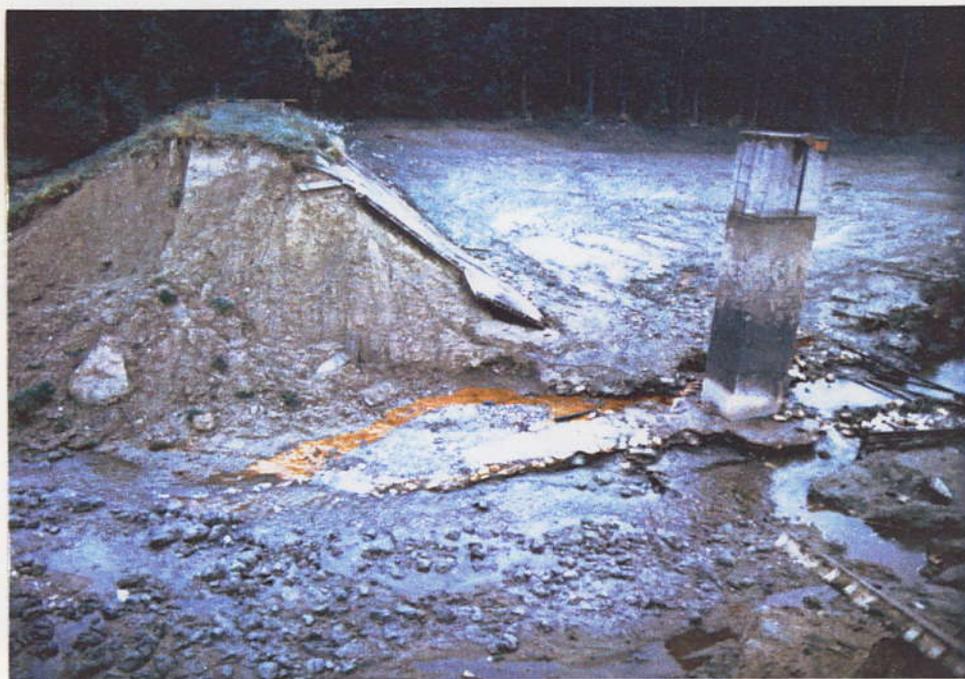
"příčný řez" tělesem hráze

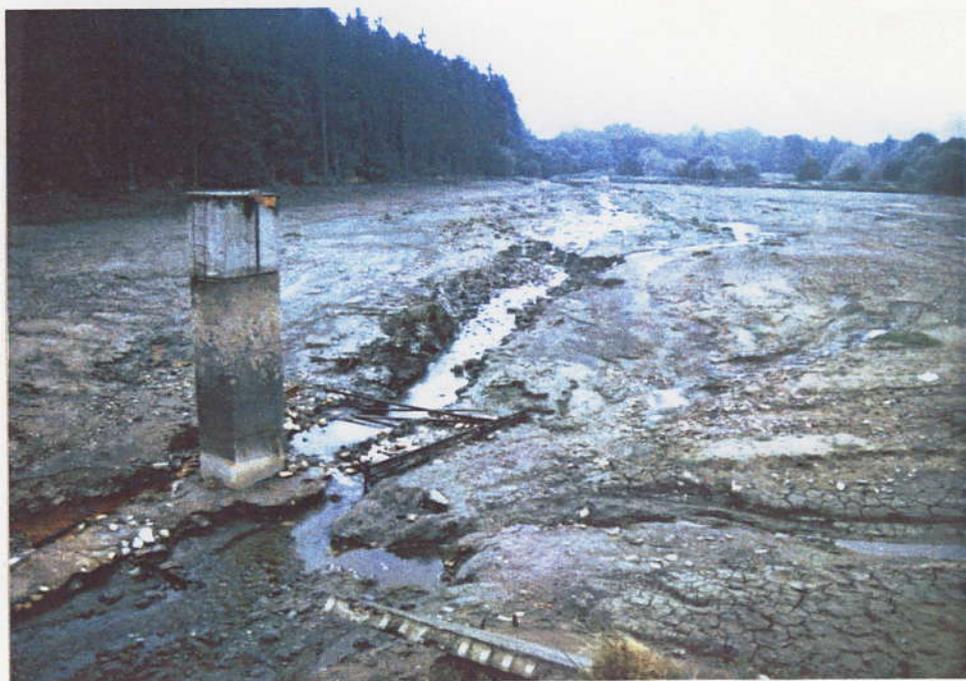
pohled z hráze do rybníka na odběrný objekt
a následky hloubkové eroze dna

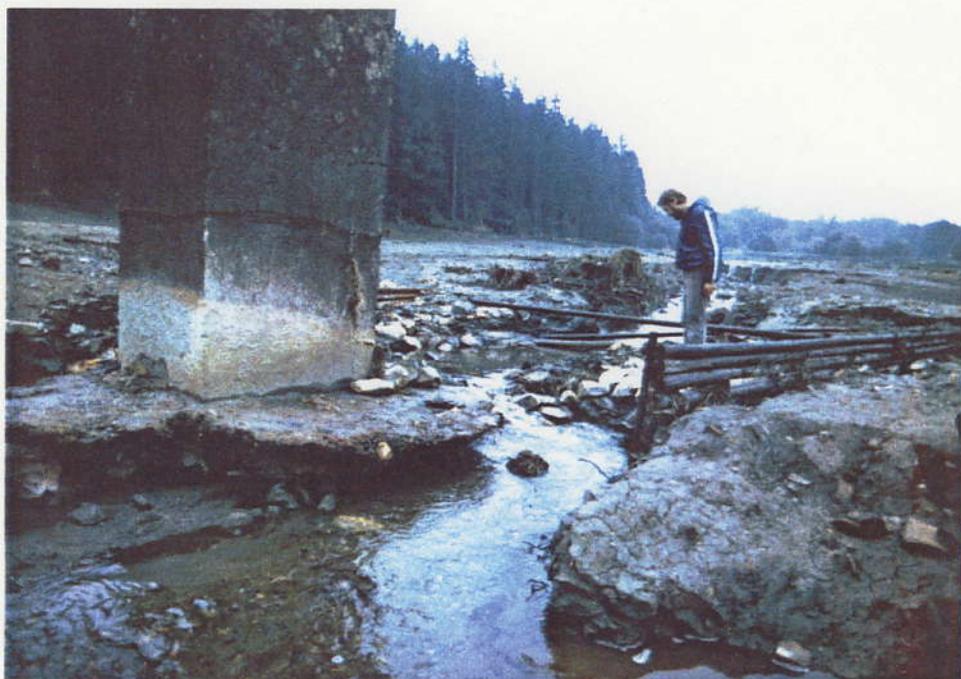
detail dna u paty odběrného objektu

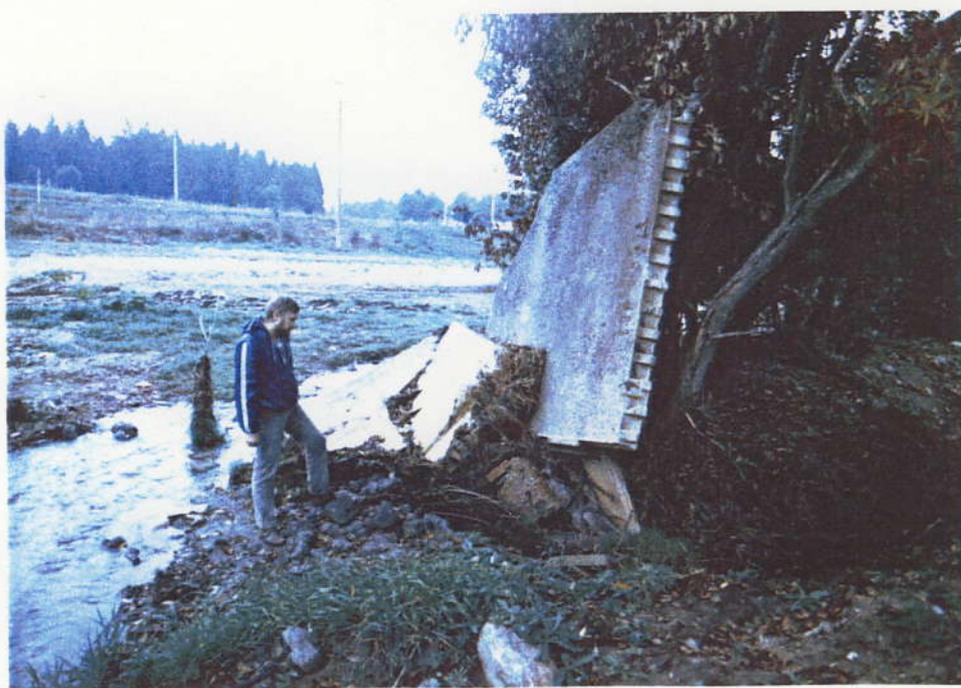
zbytky betonového návodního opevnění hráze
odnesené proudem vody cca 30 m od prârvy
