# Nedávné povodňové katastrofy v České republice I.

## Povodí Moravy a Odry

## Rychnovsko, Orlické hory

## Povodí Vltavy, dolní Labe

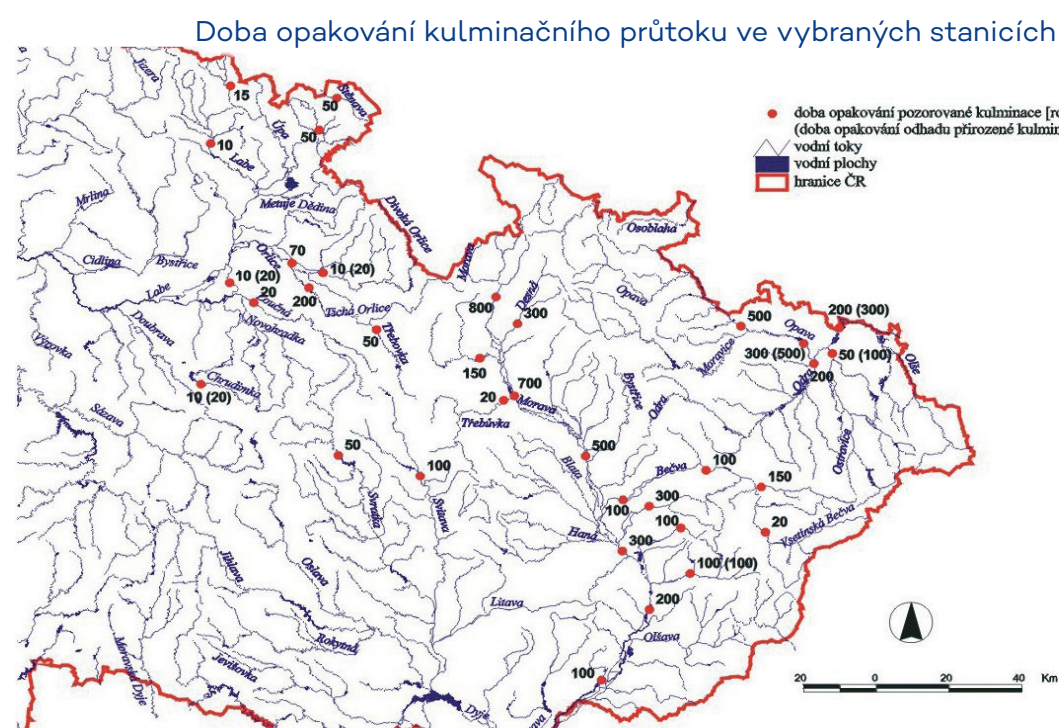
Nejextrémnějších hodnot dosáhly průtoky v řece Moravě nad Olomoucí.

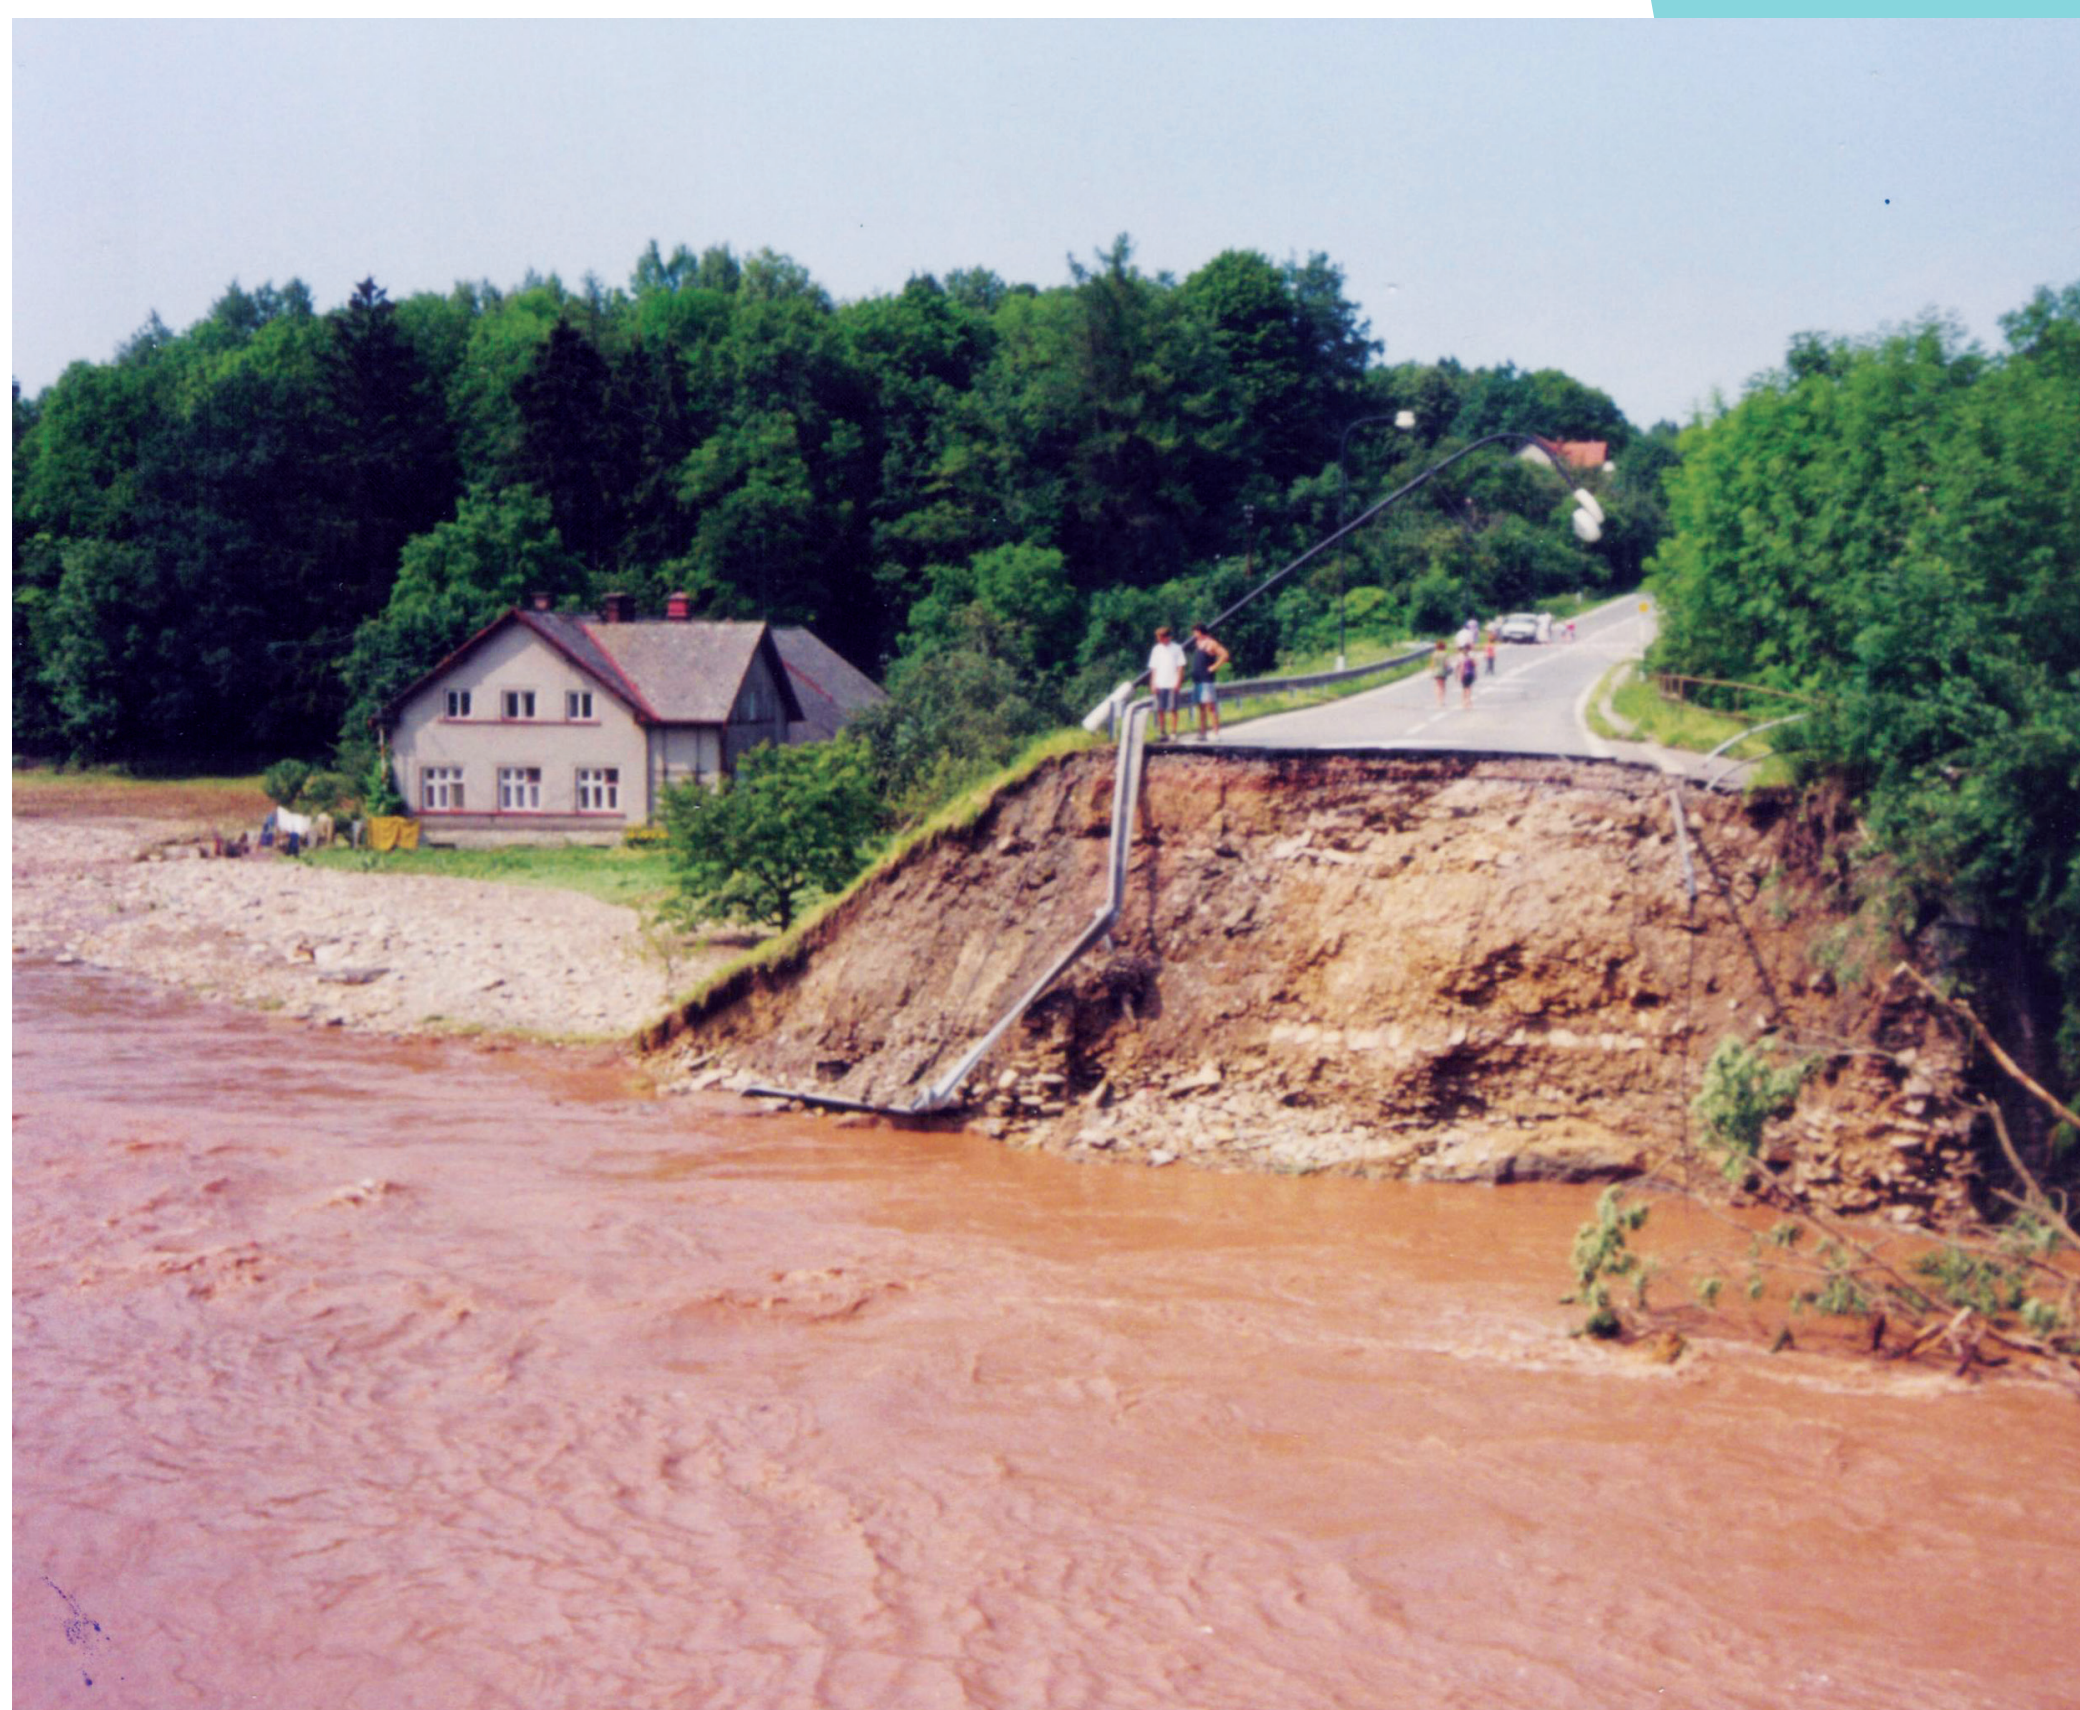
Stržený silniční most na Dědině v Cháborech.

Přítalová povodeň vzniklá v důsledku intenzivních srážek, které vypadly při bouřkách. Bouřky se tvořily na frontálním rozhraní, které postupovalo jihozápadním směrem a zastavilo se 22. 7. 1998 nad východními Čechami. Následujícího rána se prudce rozvodnily Dědina, Bělá a další menší toky. Velké škody byly způsobeny dynamickými účinky proudící vody.

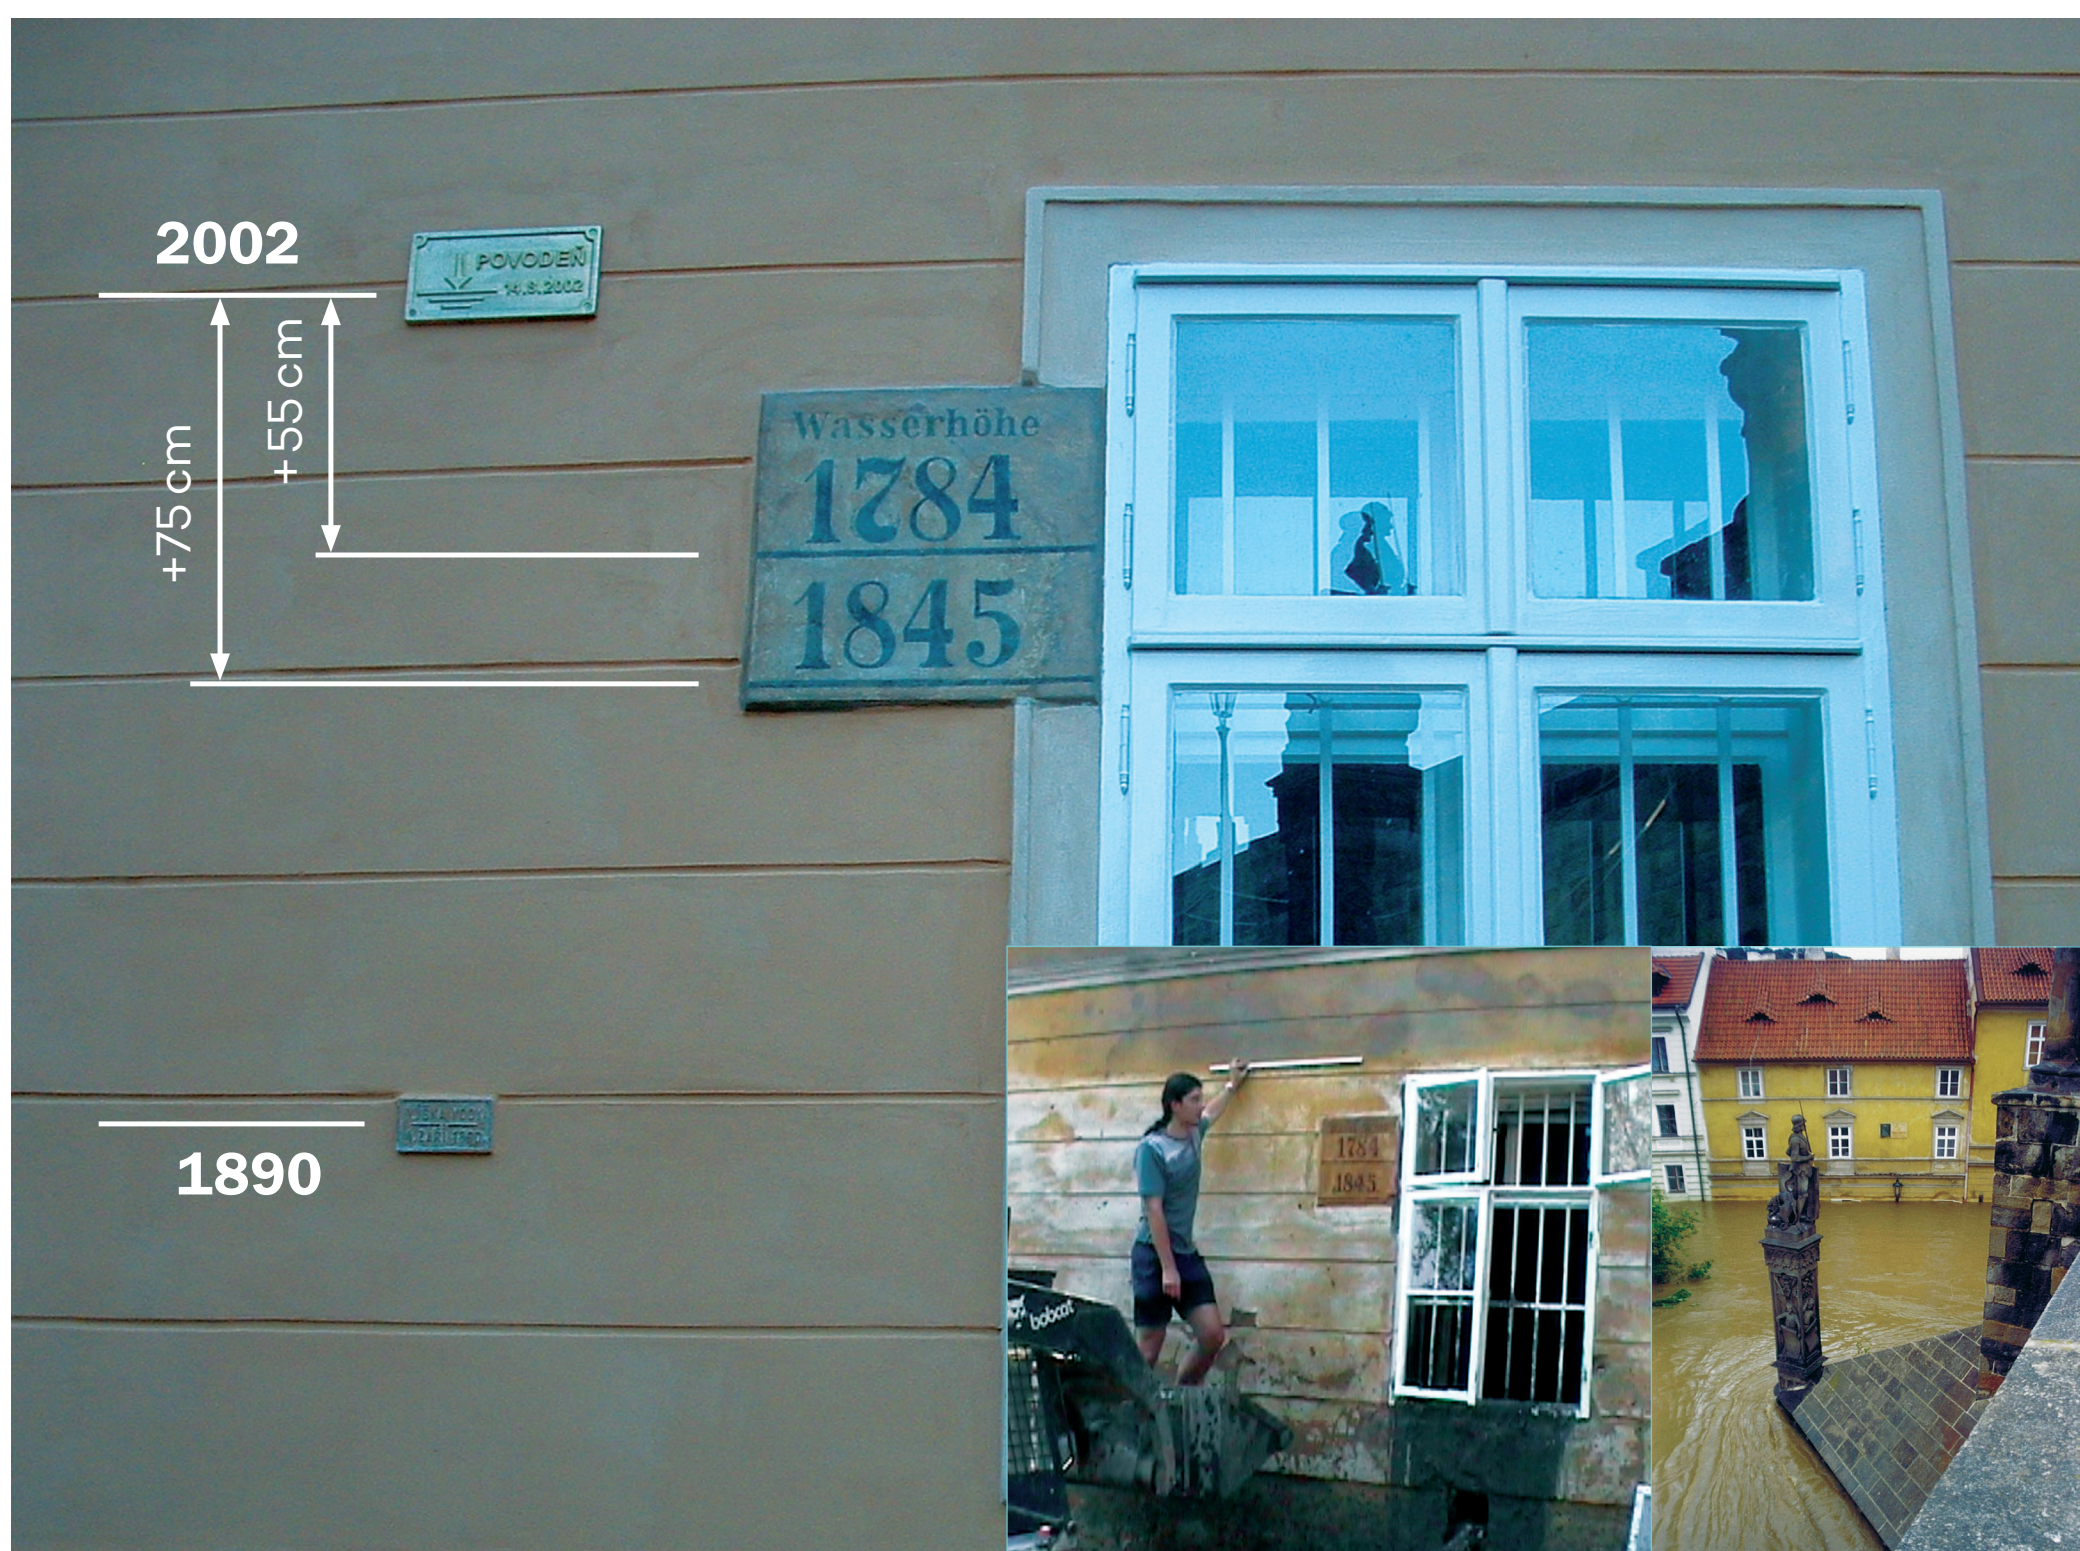
Porovnání s povodňovými značkami z let 1784, 1845 a 1890 na domě U obrázku Panny Marie pod Karlovým mostem.
