## Profil 1

## Odhad kulminačních průtoků při povodni ze srpna 2002 na tocích Krušných hor

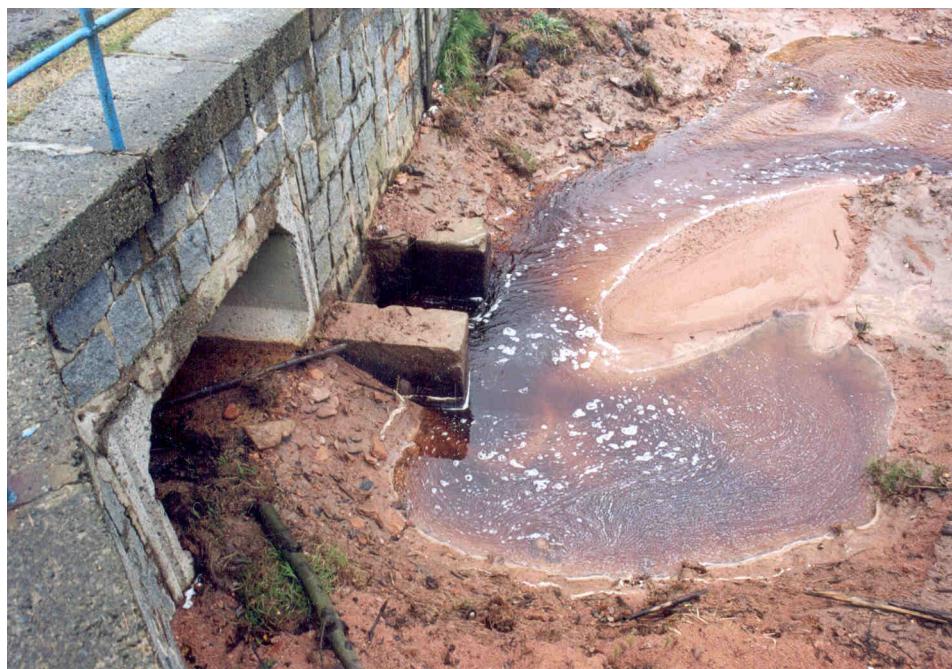
Foto 1 – Pohled na vtok do propustku 4

Profil 1 se nachází v horní části povodí v oblasti těsně vedle silnice pod první silniční zatáčkou pod Cínovcem. K provedení odhadu kulminačního průtoku posloužil cestní propustek bezprostředně u silnice. Pohled na vtokovou a výtokový profil propustku je patrný na fotografiích 1 a 2.

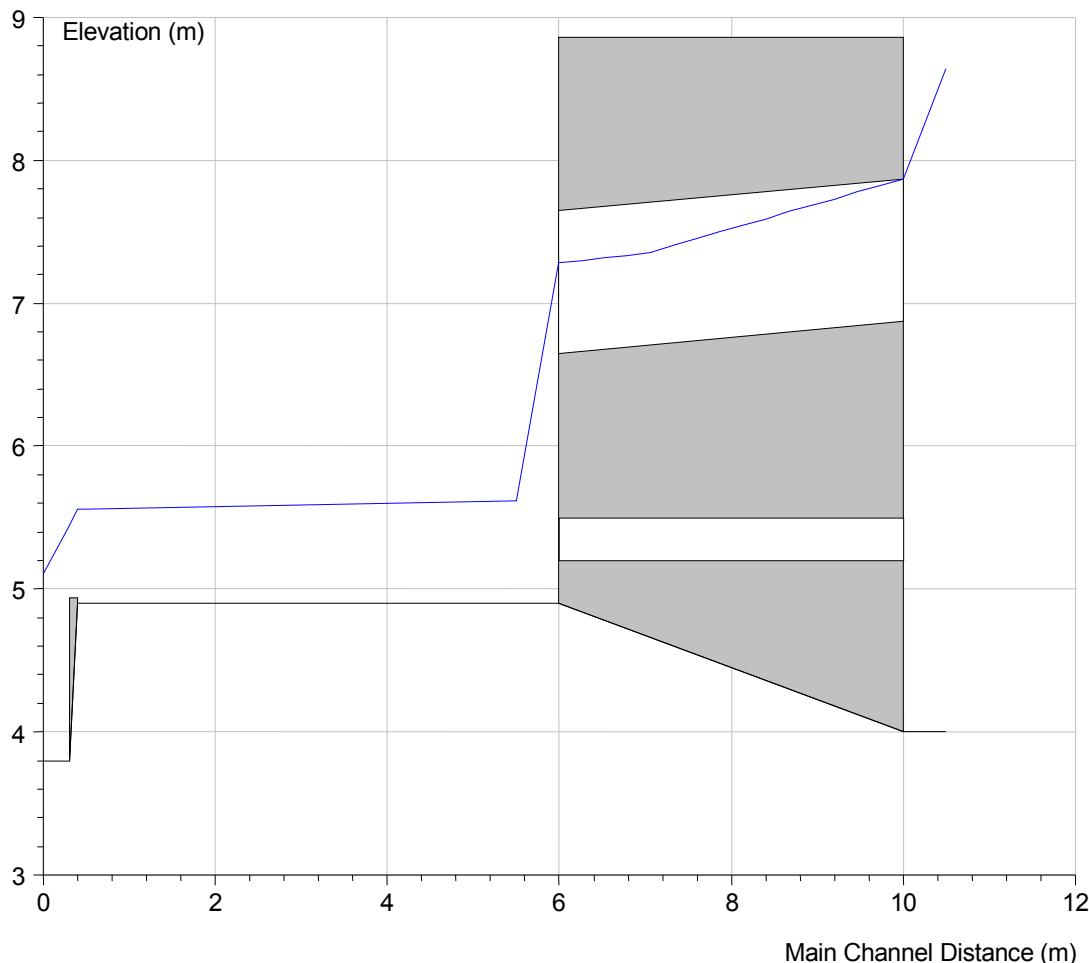
Obr. 1 – Schématický podélný řez objektem včetně vykreslení maximální hladiny

Propustek, jehož parametry byly geodeticky zaměřeny v místním výškovém systému, byl tvořen jednak obdélníkovým otvorem **2\*1 m** se skosenými rohy (tzv. Benešův rám) a dále kruhovým potrubím o průměru **DN 30 cm**. Jeho dno ve vtokovém profilu bylo na kótě **6.87 m** a ve výtokovém **6.65 m**. Horní hrana vtokového otvoru měla úroveň **7.87 m**. Stopy po úrovni kulminační hladiny byly zachyceny na dvou místech. Na stromě blízko vtoku na úrovni **8.75** a ve vzdálenosti cca **7 m** od propustku **8.62 m**. Za propustkem se nacházel stupeň ve dně, délka přelivné hrany činila **6.2 m**, její úroveň klesala z hodnoty **5.01 m** u levého břehu na **4.94 m** u pravého. Schématický podélný profil je znázorněn na obrázku 1.

Z těchto údajů je patrné, že z hydraulického hlediska lze předpokládat, že proudění hlavním otvorem odpovídá propustku s volnou hladinou a zatopeným vtokem neovlivněně dolní vodou.

Na základě konstrukčního provedení horního čela propustku byla odhadnuta hodnota součinitele  $\varphi = 0.85$ . Vzhledem k zaměřeným rozměrům propustku platilo  $y_c = 0.62$  m a při uvažování skosení rohů otvoru  $S_c = 1.19$   $m^2$ . Protože byl prostor přehrážky v průběhu povodně značně zaplněn splaveninami byla přítoková rychlosť do výpočtu zahrnuta hodnotou 0.1 m. Za těchto předpokladů činil pro nižší nalezenou stopu průtok hlavním otvorem  $Q = 5.3$   $m^3.s^{-1}$ . a pro vyšší  $5.5$   $m^3.s^{-1}$ .

Pro hodnotu součinitele  $\beta = 1.2$  dostaneme  $\beta \cdot H = 1.2$ , protože kóta energetické čáry nad hranou dna propustku dosahuje hodnoty téměř 2 m, byla podmínka zatopeného vtoku bezpečně splněna.

Proudění spodním potrubím bylo potom řešeno jako tlakové proudění krátkým potrubím. Na základě výše stanoveného průtoku horním otvorem a odhadem průtoku prouděním byla stanovena úroveň hladiny před stupněm ve dně pod propustkem dosáhla hodnoty cca 5.7 m. Z průtočné plochy byla stanovena rychlostní výška profilu pod propustkem stejnou hodnotou jako pro profil nad propustkem 0.1. Pro výčet proudění propustkem proto musí platit

Odhad kulminačního průtoku během povodně dne 12.8.2002 v profilu 1 se proto pohybuje v rozmezí 5.65 až 5.85  $m^3.s^{-1}$ .

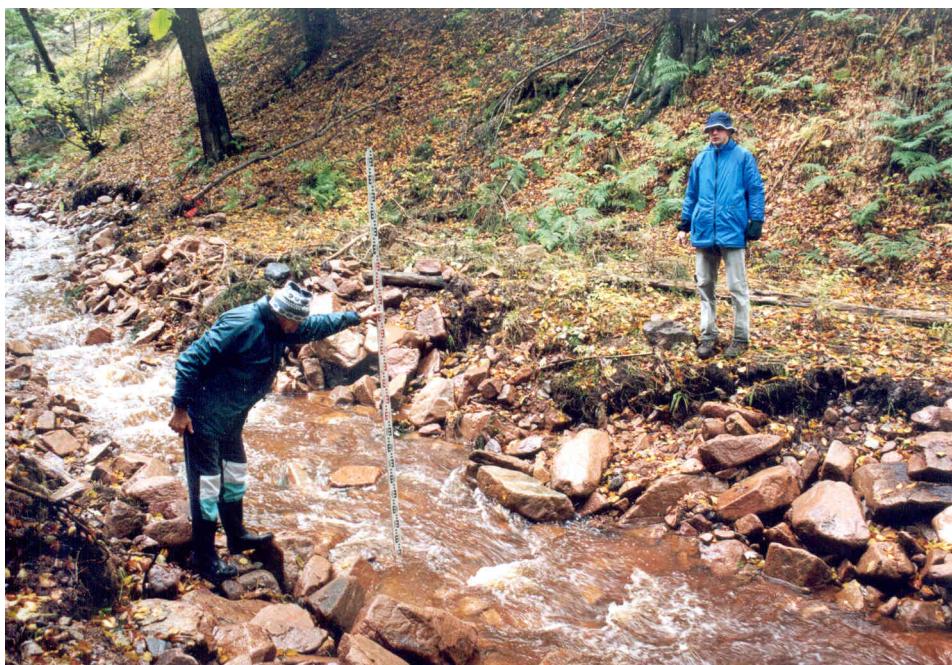
Foto 3 – Pohled na horní profil měrné tratě

Měrný profil 2 byl vybrán na neupraveném úseku cca 250 pod propustkem, kde Bystřice přechází poprvé na levou stranu od hlavní silnice. V místě profilu se nachází parkoviště. Měrná trať byla tvořena 2 podrobně zaměřenými profily ve vzdálenosti 16 m se zachycenými stopami po kulminační hladině, průběh sklonu hladiny byl kontrolně zaměřen ještě v navazujícím úseku délky 17 m. Oba zaměřené profily jsou znázorněny na fotografiích 3 a 4.

Zaměření bylo provedeno v místním souřadném systému. V dolním profilu byly zaměřeny 2 stopy po kulminační hladině ve výšce **8.27** a **8.35 m**. V horním potom 3 stopy s úrovněmi **8.79**, **8.87** respektive **8.94** m. Výpočet průběhu hladin byl proveden pomocí programu HEC-RAS v.3.0. Vzhledem k tomu, že se jednalo o koryto s hrubozrnným složením materiálu dna i břehů, bylo ke stanovení drsností koryta použity rychlostní rovnice. Po jejich úpravě je možné přímo vyjádřit vztah pro součinitel drsnosti. V případě rovnice Limerinose platí rovnice

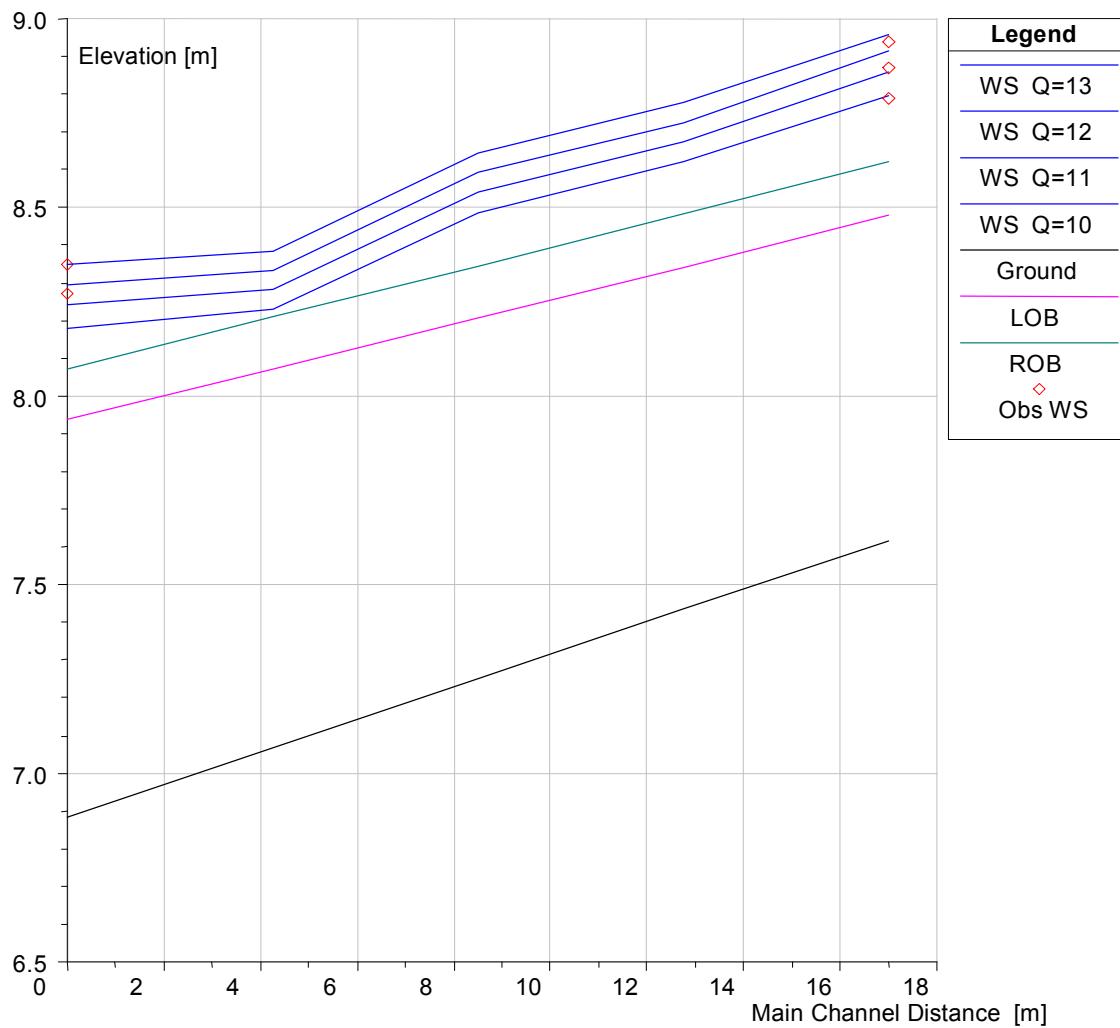
Obr. 2 – Schématický podélný řez měrnou tratí 2 včetně vykreslení průběhu hladin pro průtoky  $Q$  v rozsahu od **10** do **13  $\text{m}^3\cdot\text{s}^{-1}$**  a úrovní zaměřených stop po kulminační hladině.

Velikost parametru **d<sub>84</sub>** čáry zrnitosti materiálu dna byl v terénu odhadnut hodnotou **0.5 m**. Pro hodnotu hydraulického poloměru **R = 0.8** a parametru **a ≈ 12** obdržíme pro hodnotu součinitele drsnosti podle Limerinose **n = 0.062** a podle Heye **n = 0.065**. Vzhledem k nejistotě stanovení dolní okrajové podmínky (odhad sklonu hladiny) byla provedena interpolace dalších 3 profilů mezi profily zaměřené. Ukázka průběhu hladin v rozsahu průtoků od **Q = 10** až **13 m<sup>3</sup>·s<sup>-1</sup>** je graficky názorně patrná z obrázku 2.

Z průběhu je patrné, že z daných podkladů nelze nalézt jednoznačný průtok, který by vyhovoval všem vstupním podmínek. Pro daný profil byl odhad kulminačního průtoku proveden v rozmezí 10 až 13 m<sup>3</sup>·s<sup>-1</sup>.

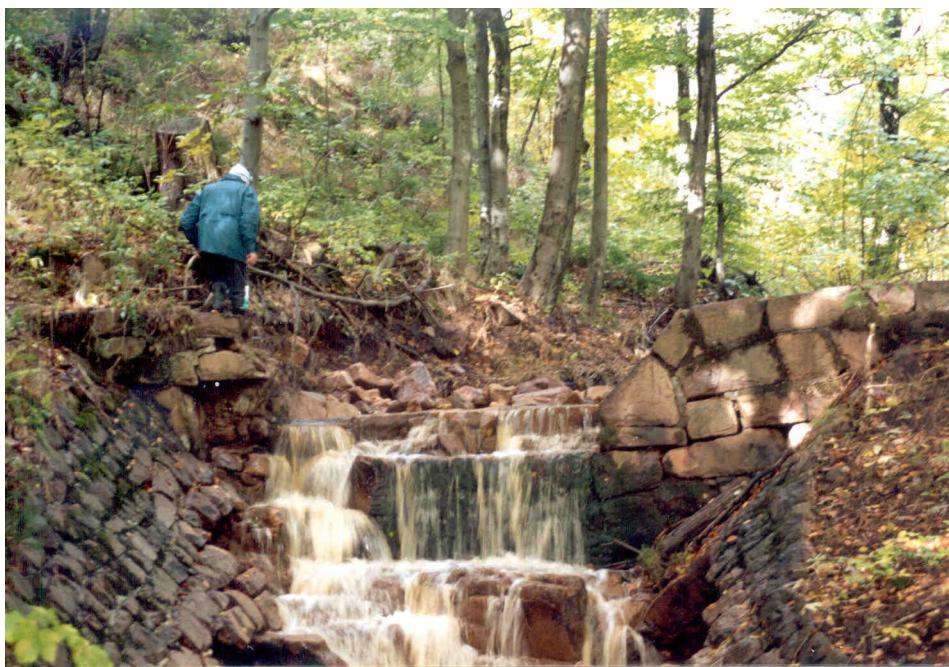
Foto 5 – Pohled na stupně ve dně pravostranného přítoku

Měrný profil 3 byl zvolen na pravostranném přítoku Bystřice těsně nad propustkem pod hlavní silnicí, za kterým se potok již vlévá do Bystřice. Až na malou část byl podle stop veškerý průtok převeden profilem stupně. Charakter objektu je dokumentován na fotografií 5.

Zaměření stupně bylo provedeno v místním výškovém systému .Stopy po maximální hladině byly zaměřeny ba obou březích v profilu stupně, a to **8.7 m** respective **8.71 m**, další stopa byla nalezena cca 2 m proti směru toku na úrovni **8.82 m**.

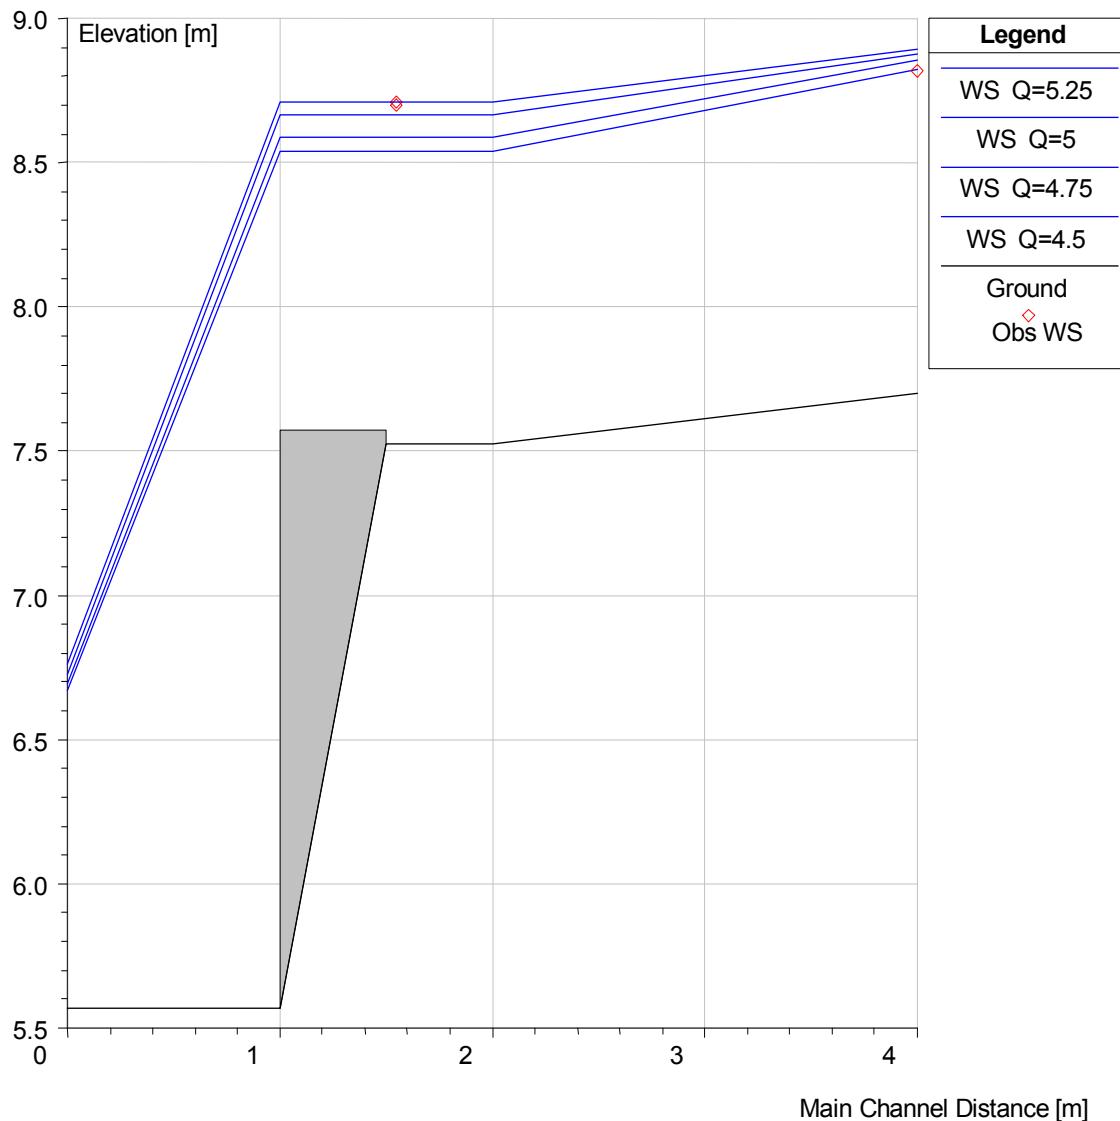
Obr. 3 – Podélní profil stupněm ve dně profilu 3 včetně průběhu hladin a zaměřených stop po kulminační hladině

Schématicky podélnej profil objektem s vykreslením průběhu hladin a zaměřených stop je patrný na obrázku 3.

Zaměřeným stopám odpovídaly průtoky v rozsahu **4.5 až 5.25  $\text{m}^3\cdot\text{s}^{-1}$** . Vzhledem k tomu, že v profilu stupně byly zaznamenány na obou březích stopy prakticky shodné, lze předpokládat, že se kulminační průtok v profilu stupně pohyboval spíše v horní oblasti tohoto rozmezí.

**Kulminační průtok v profilu 3 byl proto na základě provedených analýz stanoven v rozsahu **5.25 až 5.75  $\text{m}^3\cdot\text{s}^{-1}$** .**

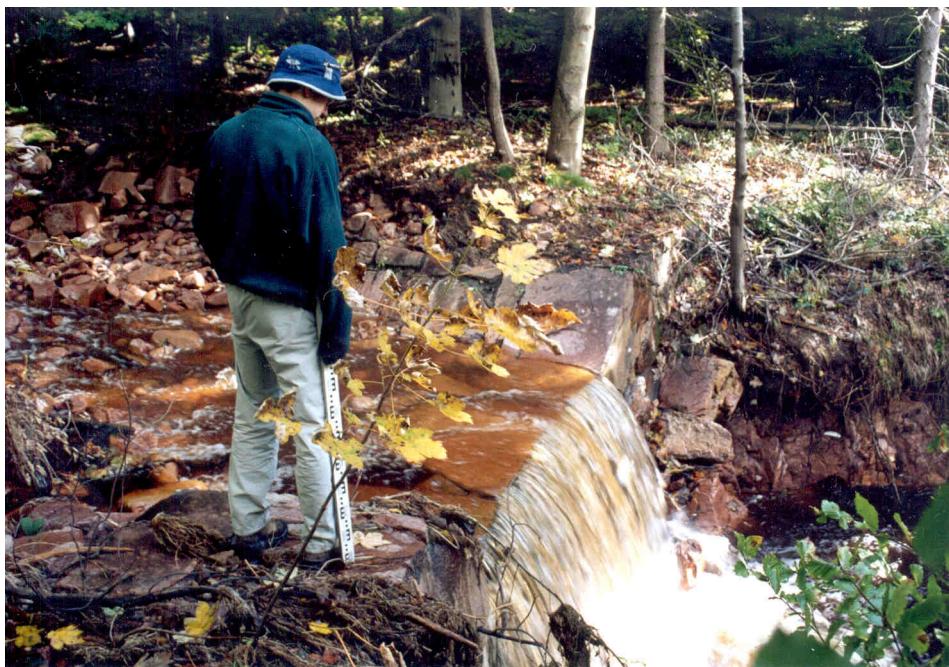
Foto 5 – Pohled na přelivnou hranu stupně ve dně

Měrný profil 4 byl zvolen na bezprostředně pod soutokem s pravostranným přítokem, jehož kulminační průtok byl vyhodnocen v předcházejícím případě. Podobně jako v předcházejícím případě byl k vyhodnocení opět využit stupeň ve dně, který převedl prakticky veškerý průtok převeden profilem stupně. Charakter objektu je dokumentován na fotografiích 5 a 6.

Zaměření stupně bylo provedeno v místním výškovém systému .Stopy po maximální hladině byly zaměřeny ba obou březích v profilu stupně, a to **9.02 m** respektive **9.07 m**, další stopa byla nalezena cca 3 m proti směru toku na úrovni **9.3 m**.

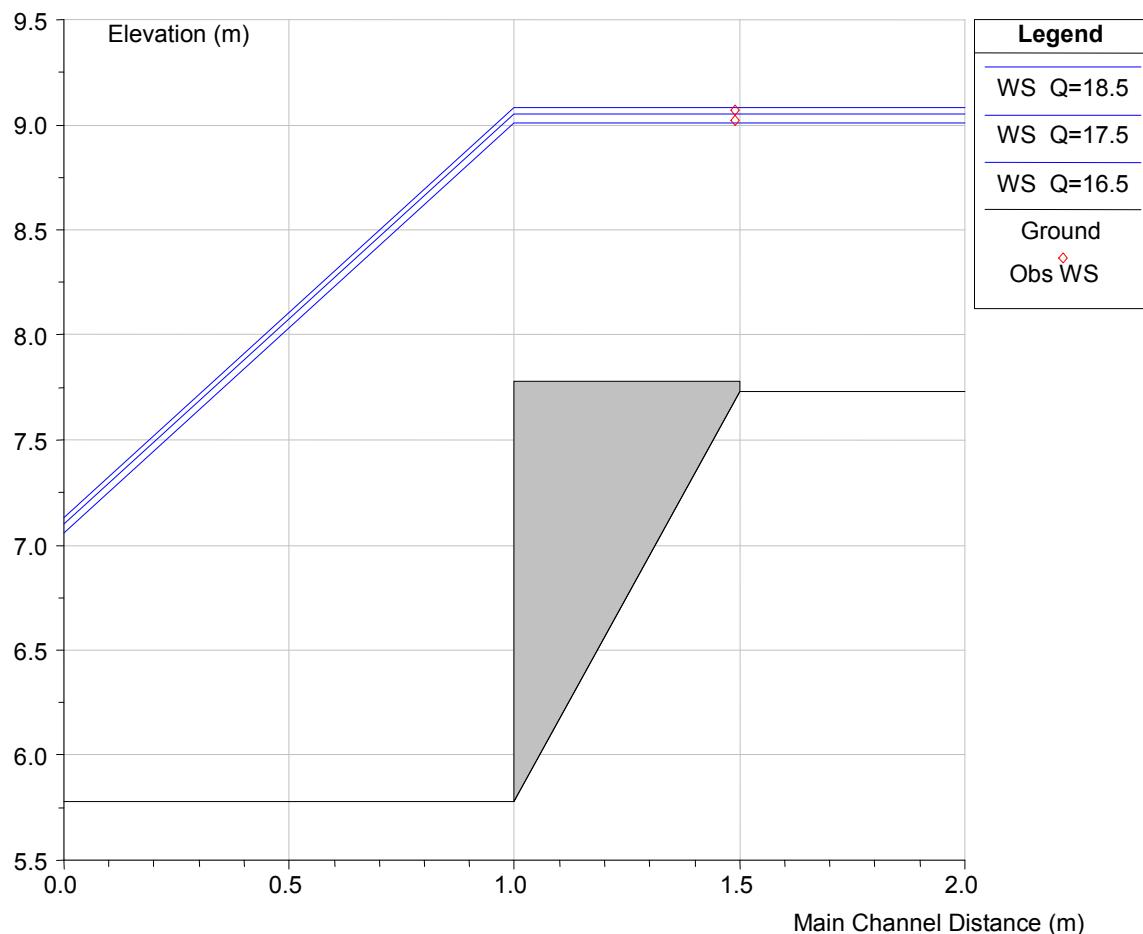
Obr.4. – Podélný profil stupněm ve dně profilu 4 včetně průběhu hladin a zaměřených stop po kulminační hladině

Z hydraulického hlediska se opět jednalo o stupeň ve dně neovlivněný dolní vodou. Pro výpočet odhadu kulminačního průtoku byl opět použit model HEC-RAS s využitím funkce pro výpočet přepadu přes jezový objekt. Součinitel přepadu byl stanoven jako v případě jezu velmi pozvolným náběhem návodního líce hodnotou **m = 0.375**.

Kulminační průtok v profilu 4 byl stanoven v rozsahu **16.5 až 18.5 m<sup>3</sup>.s<sup>-1</sup>**.

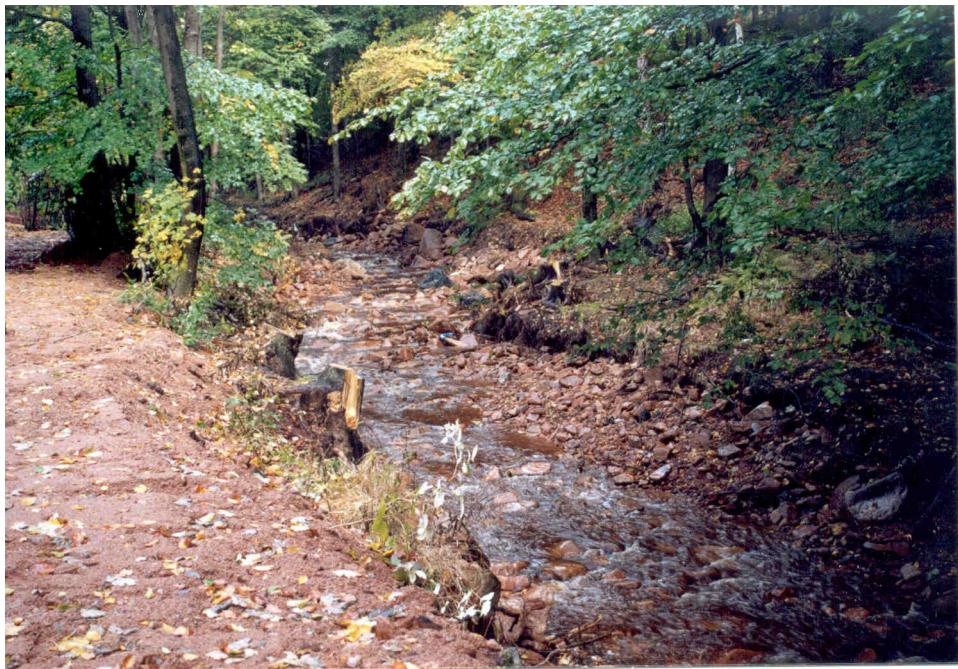
Foto 7 – Pohled na přirozený charakter toku v úseku, kde byla zaměřena měrná trať 5

Další měrný úsek byl zaměřen několik set metrů ve směru toku od profilu 4. Jednalo se úsek s relativně pravidelným přirozeným korytem, které podle stop provedlo kulminační průtok bez významného vybřežení mimo koryto. Měrná trať byla tvořena jedním příčným profilem a zaměřením sklonu hladiny v okolním úseku. Ten činil 5%. Typický charakter toku v úseku kde byl zaměřen profil je dokumentován na fotografií 7.

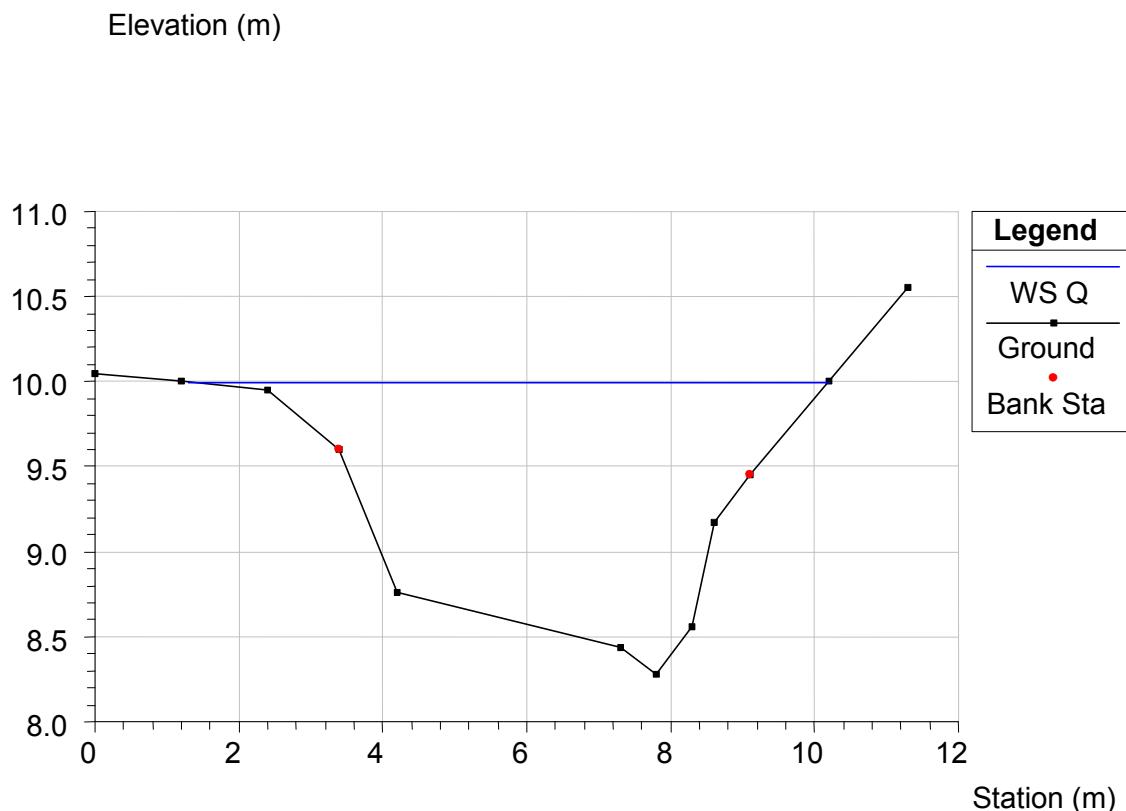
Obr. 5 – Pohled na příčný profil měrné trati 5 s vyznačením kulminační hladiny

Schematické znázornění příčného profilu s vyznačením maximální hladiny je na obrázku 5.

Průtočná plocha zaměřeného profilu činila **S = 7.8 m** a hydraulický poloměr **R = 0.78**. Za předpokladu zaměřeného sklonu hladiny **i = 0.05** a při použití stejného součinitele drsnosti jako v případě měrné trati 2 (**n = 0.06**) dostaneme kulminační průtok **Q = 24.6  $m^3 \cdot s^{-1}$** . Vzhledem k významnému zjednodušení hydraulického problému na rovnoměrné proudění je třeba počítat chybou v odhadu v rozsahu minimálně **± 10 %**.

Za těchto podmínek byl odhad kulminačního průtoku v měrné trati 5 stanoven v rozsahu od **22 do 27  $m^3 \cdot s^{-1}$** .

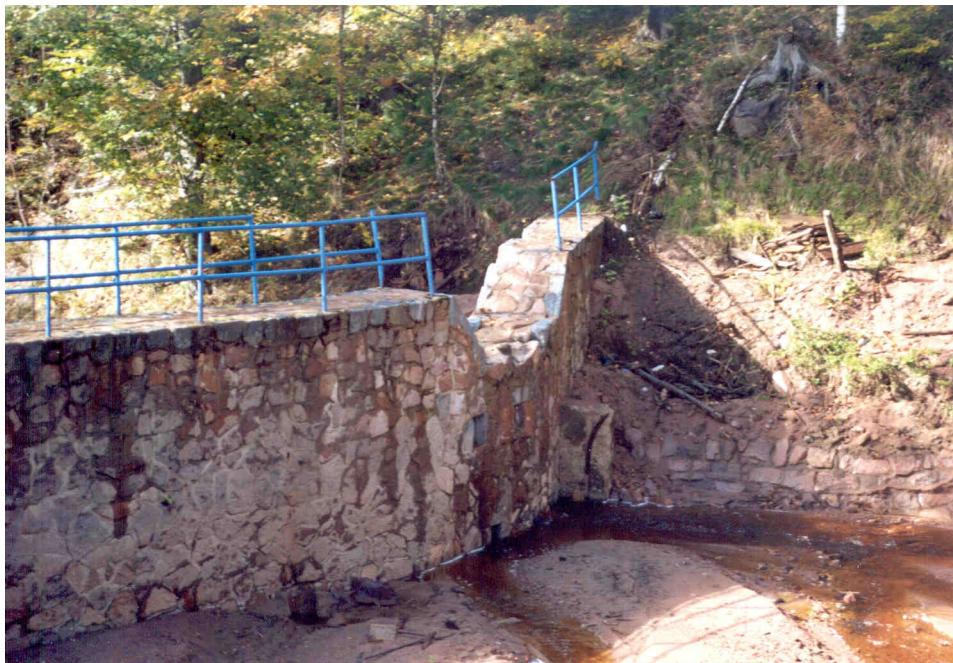
Foto 8 – Pohled na přehrážku.

Významným objektem na trase Bystřice je velká přehrážka těsně za místem, kde potok přechází naposledy na pravou stranu od hlavní silnice. V průběhu povodňové situace došlo k zaplnění přehrážky prakticky po přelivnou hranu kynety. Pohled na přehrážku po odtěžení zachycených splavenin je na fotografii 8. Důkaz, že byla v průběhu povodně přepadala voda přes celé těleso přehrážky, je patrný na fotografii 9, kde je jsou patrné stopy po výrazné erozi po celé výšce levého břehu. Obdobný jev se vyskytl i na pravém břehu.

Přehrážka má výšku několika metrů. Přepad vody přes těleso objektu proto musel být dokonalý. Přehrážka má délku téměř 24 m. Převážná část průtoku byla převedena lichoběžníkovou kynetou u pravého břehu, její délka je 2.4 m, minimální kóta předivné hrany u této kynety byla naměřena v místním výškovém systému 8.43 m, v nevyšším místě má kyneta šířku 4.2 m. Od kynety k oběma břehům se kóty postupně zvyšují z úrovně cca 9.35 m na hodnotu 9.8 m. Stopa po kulminační hladině byla odhadnuta ze zachycených stop na kótě 10.0 m.

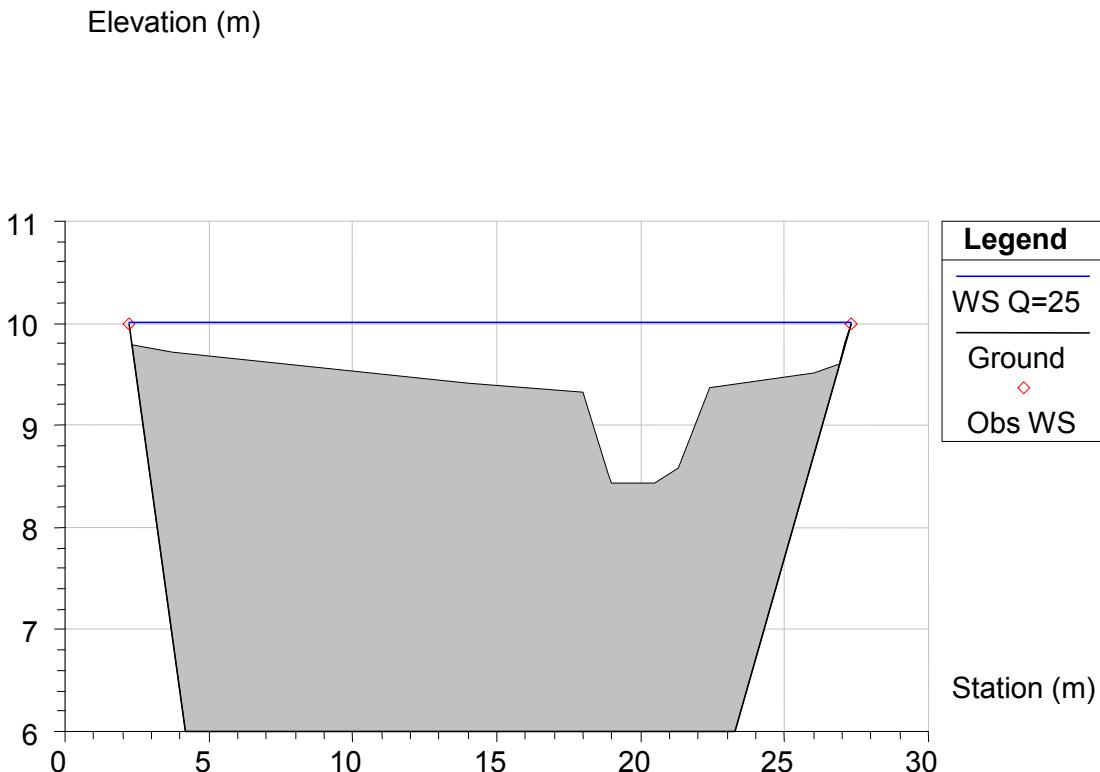
Obr. 6.– Příčný profil přelivnou hranou přehrážky s vyznačením simulované kulminační hladin a zaměřených stop po povodni.

Výpočet byl odhadu kulminačního průtoku byl proveden 2 výpočty. V prvním případě byl opět použit model HEC-RAS. Součinitel přepadu pro obdélníkový typ jezového objektu (z hlediska řezu podélém směru toku) závisí na poměru výšky přepadového paprsku  $H$  a šířky předivné hrany  $t$ . V případě posuzované přehrážky se výška přepadového paprsku lišila hlavně pro oblast kynety (pro  $H/t \approx 3$  platí  $m = 0.42$ ) a zbytku tělesa přehrážky (pro  $H/t < 1$  platí přibližně  $m = 0.35$ ). Protože model nedovoluje zadat součinitel přepadu proměnlivě, jako průměrná hodnota bylo zadáno  $m = 0.4$ . Znázornění přičného profilu v místě předivné hrany včetně zaměřených stop po kulminační hladině je uvedeno na obrázku 5

V tomto případě odpovídal zaměřeným stopám kulminační hladiny nejlépe průběh hladiny pro průtok  $Q = 25 \text{ m}^3\cdot\text{s}^{-1}$ .

Problémem této lokality bylo stanovení úrovně hladiny před přelivem. Ve vzdutí přehrážky byly rychlosti prudění malé, proto v této části nebyly nalezeny žádné stopy. Stopa byla nalezena jedině na svíslé konstrukci zábradlí. Zachycená tráva však nemusela odpovídat maximální hladině. Úvahy o vyšší hladině než byla zaměřena podporuje i rozsah eroze u obou břehů za přelivem. Ta svědčí o tom, že již na obou krajích přepadal nezanedbatelný průtok. V případě pokud bychom uvažovali kulminační hladinu o cca 10 cm výše než bylo změřeno, dostaneme hodnotu kulminačního průtoku  $Q = 28.5 \text{ m}^3\cdot\text{s}^{-1}$ .

Kulminační průtok v posuzovaném profilu 6 byl po zhodnocení provedených výpočtů a úvah stanoven v rozsahu 23 až 28  $\text{m}^3\cdot\text{s}^{-1}$ .

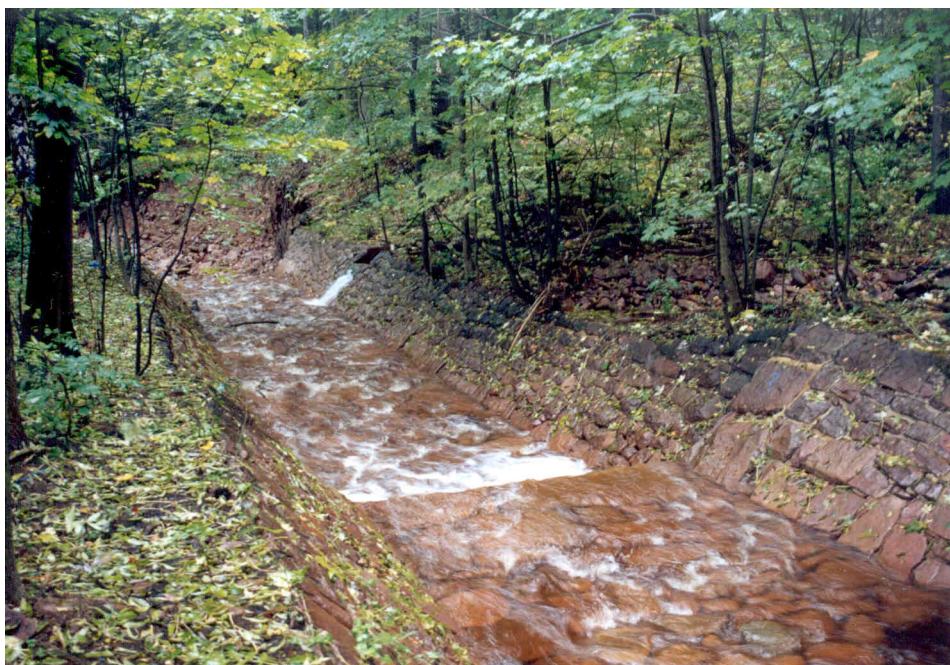
Foto 11 – Upravený úsek koryta v místě měrné trati

Další měrná trať byla zaměřena o několik set metrů níže ve směru toku. Jedná úsek, kde bylo koryto vedeno v plně upravené trase. Tvar příčného profilu je lichoběžníkový, jak dno, tak i břehové svahy byly v minulosti opevněny kamennou dlažbou. Velký přirozený sklon terénu byl částečně zmírněn kaskádou stupňů ve dně. I tak zůstal sklon upraveného koryta 5 %. Před průchodem povodňové situace byla uvedená úprava zakončena v místě propustku pod hlavní silnicí, kde trasa potoka definitivně přechází nalevo od silnice. V průběhu povodňové situace však došlo k poškození opevnění koryta před propustkem a vytvoření obrovské nátrže – hruškového vývaru, ve kterém docházelo k přirozenému tlumení mechanické energie vodního proudu. Pohled na upravený úsek včetně uvedené nátrže je patrný na fotografiích 10 a 11. Rozměry nátrže svědčí o velkých přítokových rychlostech vody v posuzovaném úseku.

Dle zachycených stop po kulminační hladině byla rozhodující část průtoku převedena v upraveném opevněném korytě. V navazujícím terénu byly zjištěny hloubky vody do 30 cm. Vzhledem k charakteru povrchu (lokální bariéry z větví, kamenů a dalších předmětů) zde rychlosti proudění v poměru k hlavnímu korytu velmi malé.

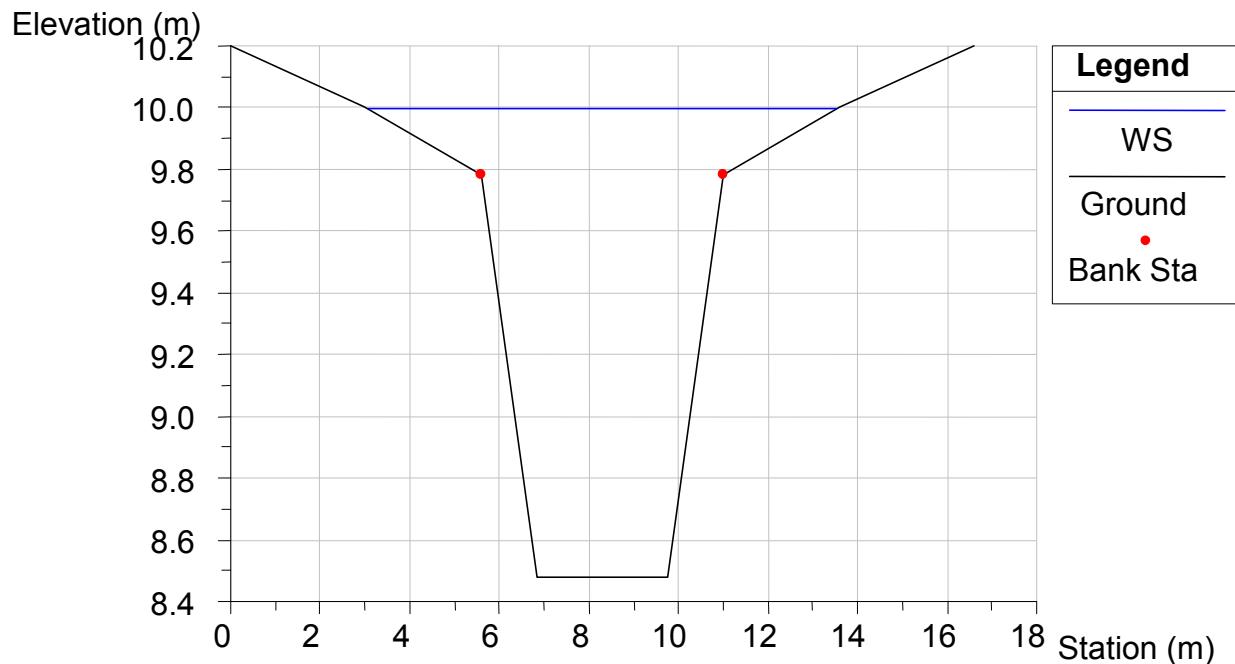
*Obr. 7 – Příčný profil měrné trati 7 s vyznačením kulminační hladiny*

Tato měrná trať byla vybrána z důvodu předpokládaného jednoduchého využití výpočetních postupů rovnoměrného proudění (Chezyho rovnice) podobně jako v případě měrné trati 5. Sklon dna bylo možné stanovit velmi přesně, v tomto případě činil opět  $i = 5\%$ . Znázornění příčného profilu s vyznačením kulminační hladiny je patrné na obrázku 7.

Již první výpočty však ukázaly, že vyhodnocení tohoto úseku nebude jednoduché. Průrezová plocha příčného průrezu činila  $S = 7.3 \text{ m}^2$  a hydraulický poloměr  $R = 2.7 \text{ m}$ . Při použití součinitele drsnosti  $n = 0.03$  dostaneme extrémní hodnotu průrezové rychlosti  $v = 7.7 \text{ m.s}^{-1}$ , proudění bylo jednoznačně bystřinného typu, o čemž svědčí vysoká hodnota Troudová čísla  $Fr = 2.2$  proudění. V takových případech již nelze s rovnoměrným prouděním uvažovat. Charakteristickým jevem v takových případech je značné provzdušnění vodního proudu a existence tlakových pulsací, jejichž důsledkem jsou různé formy vln na hladině. Tyto jevy způsobují vznik dalších odporů vodního proudu, které nejsme zatím schopni početně kvantifikovat. Zde se proto musíme spokojit o odhadem, že maximální rychlosti při proudění v otevřeném korytě v takovém případě nepřesáhnou hodnotu  $v_{\max} = 5 \text{ m.s}^{-1}$ . Ze známé průtočné plochy tak můžeme provést odhad maximální průtoku v tomto profilu  $Q_{\max} = 36.5 \text{ m}^3.s^{-1}$ . Minimální mez odhadu průtoku byla stanovena opět z hypotézy, že rychlosť proudění i přes výše uvedené jevy nebyla nižší než  $v_{\min} = 4 \text{ m.s}^{-1}$ . této hodnotě potom odpovídá odhad minimálního průtoku  $Q_{\min} = 29 \text{ m}^3.s^{-1}$ .

Odhad kulminačního průtoku u této měrné trati byl proto stanoven v rozmezí 29 až 36.5  $\text{m}^3.s^{-1}$ .

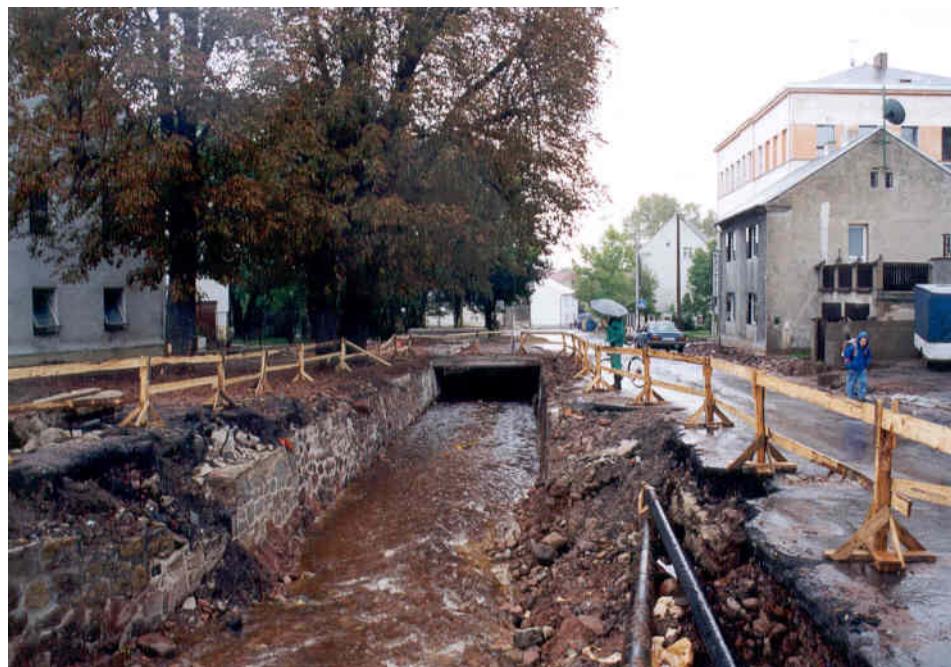
Foto 13 - Pohled na mostek v Tovární ulici v Dubí a poškozený úsek Bystřice pře mostem

Posledním profilem na Dubské Bystřici, kde byl vyhodnocen kulminační průtok v průběhu povodňové situace byl upravený úsek pod mostem v Tovární ulici v obci Dubí. V průběhu povodně došlo k ucpání tohoto mostku a významnému vzduší hladiny. Průtok se za mostem nevrátil celý do koryta, ale část proudila ulicí, která vede paralelně podél trasy potoka. Pohled na mostek s uvedenou ulicí je na fotografii 13 a na upravený úsek za mostkem potom na fotografii 14.

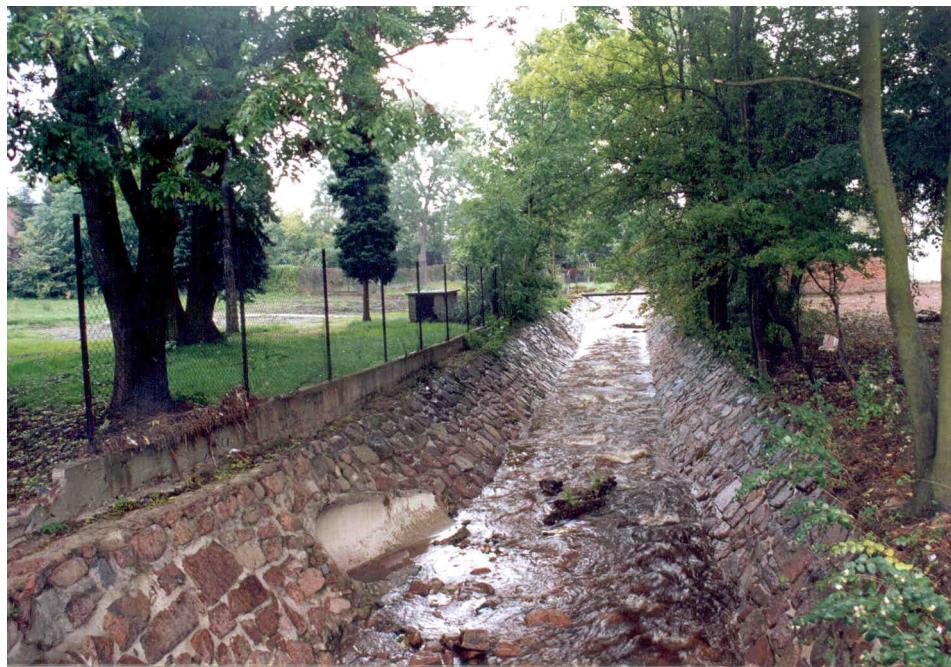
Foto 14 – Pohled na upravené koryto pod mostkem

Stopy po kulminační hladině podél upraveného koryta byly zajištěny na plotě mezi korytem a pozemkem vlevo od koryta. Menší část průtoku proudila i v této části. Průtočný profil zde omezovala příčná zídka, voda přes ní přepadala při přepadové výšce cca 30 cm na délce cca 20 m. Ve vedlejší ulici již proudila podstatně větší část průtoku. Hloubka vody 70 cm byla poměrně přesně zaměřena ze stop po kulminační hladině na objektech podél ulice.

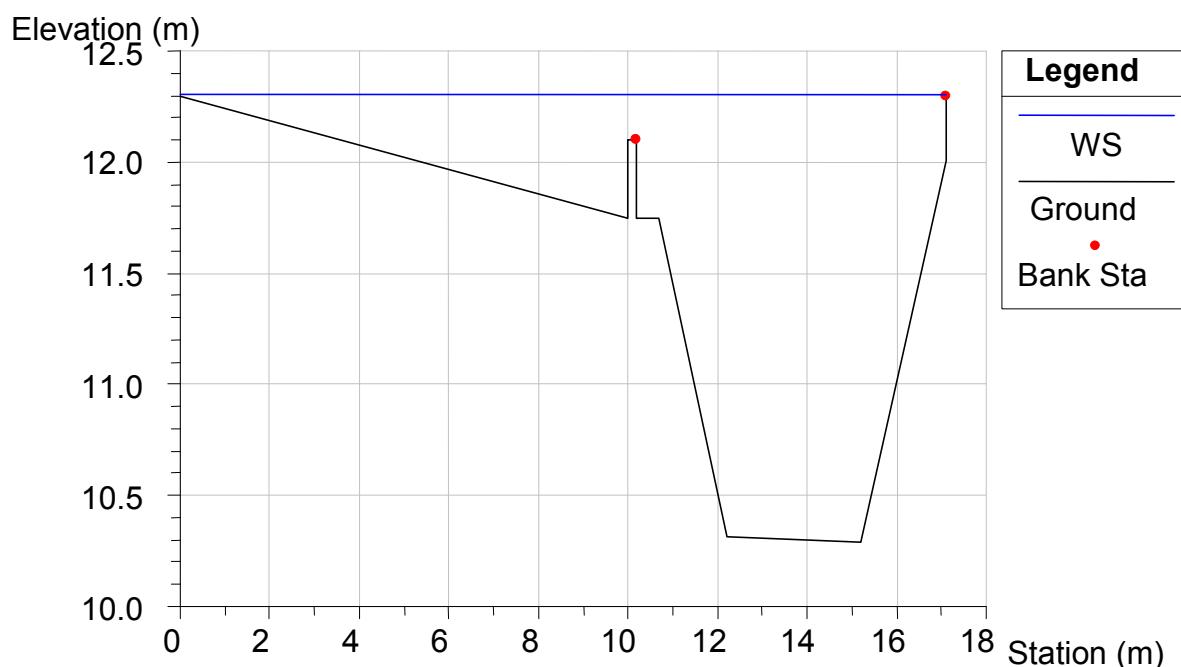
Obr. 8 – Příčný profil měrné trati 8 vedle Tovární ulice v Dubí s vyznačením kulminační hladiny

Příčný profil korytem a levé inundace včetně znázornění úrovně kulminační hladiny je patrný z obrázku 8. Plocha mezi korytem a Tovární ulicí byla neprůtočná z důvodu příčné zdi, která zasahovala v jednom místě až ke korytu Bystřice.

K posouzení průtoku byla nejprve použitá klasická rovnice Chezyho určená pro výpočet rovnoměrného proudění, která byla popsána již v předcházejících kapitolách. Průtočná plocha vlastního koryta činila při kulminační hladině **S = 10.4 m<sup>2</sup>**, hydraulický poloměr **R = 1.2**. Při zaměřeném sklonu **i = 0.05** a uvažované drsnosti koryta **n = 0.03** dostaneme opět extrémní rychlosť proudění **v = 8.4 m.s<sup>-1</sup>** při velmi vysokém Froudově čísle **2.08**. Z důvodů, které byly citovány i v případě předcházející lokality, se s takto vysokou teoretickou rychlostí ve skutečnosti nemůže setkat. Při úvaze, že se maximální rychlosti proudění v takto upraveném korytě mohou pohybovat v rozsahu od **4 do 5 m.s<sup>-1</sup>** dostaneme z průřezové plochy rozsah průtoků od **42 do 53 m<sup>3.s<sup>-1</sup></sup>**.

K takto stanovenému průtoku je dále třeba připočít průtok, který proudil po pozemku vlevo od koryta a dále v Tovární ulici. Pozemky bezprostředně vpravo od koryta byly neprůtočné díky přičné vysoké zdi, která v jednom místě zasahovala až k břehové hraně. Proudnice v levém pozemku byla ovlivněna nízkou přičnou zídkou, přes kterou přepadal paprsek výšky cca **30 cm** v délce asi **15 m**. Z rovnice pro výpočet přepadu dostaneme délčí průtok přibližně **3.5 m<sup>3.s<sup>-1</sup></sup>**. V tovární ulici byla zaměřena hloubka vody v průběhu povodně **70 cm**, šířka ulice je **11.5 m**. Na trávnících podél ulice nebyly patrné stopy nějaké eroze, rychlosť proudění zde proto nemohla být tak vysoká jako v korytě. Lze předpokládat, že se mohla pohybovat v rozmezí od **1 do 2 m.s<sup>-1</sup>**. Ze známé plochy potom dostaneme rozsah průtoků od cca **8 do 16 m<sup>3.s<sup>-1</sup></sup>**.

Po sečtení jednotlivých dílčích průtoků potom dostaneme v tomto případě poměrně velmi široký interval pro odhad, ve kterém se mohl pohybovat kulminační průtok, a to od **53 do 73 m<sup>3.s<sup>-1</sup></sup>**.

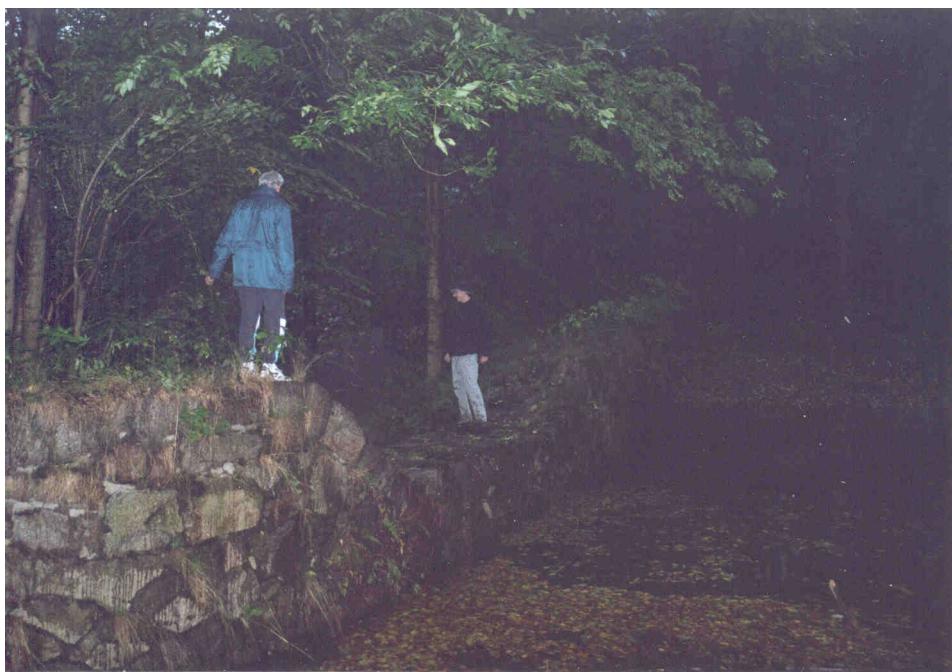
Foto 15 – Pohled na předlivný objekt přehrážky na Telnickém potoce v místě měrného profilu 9.

Dalším tokem, na kterém byl vyhodnocen kulminační průtok je Telnický potok. Cca 1 km proti proudu na vesnicí Telnice se nachází přehrážka s lichoběžníkovým tvarem přelivného objektu. Pohled na přehrážku s tímto přelivem je vidět na fotografii 15. Maximální průtok byl převeden tímto přelivem.

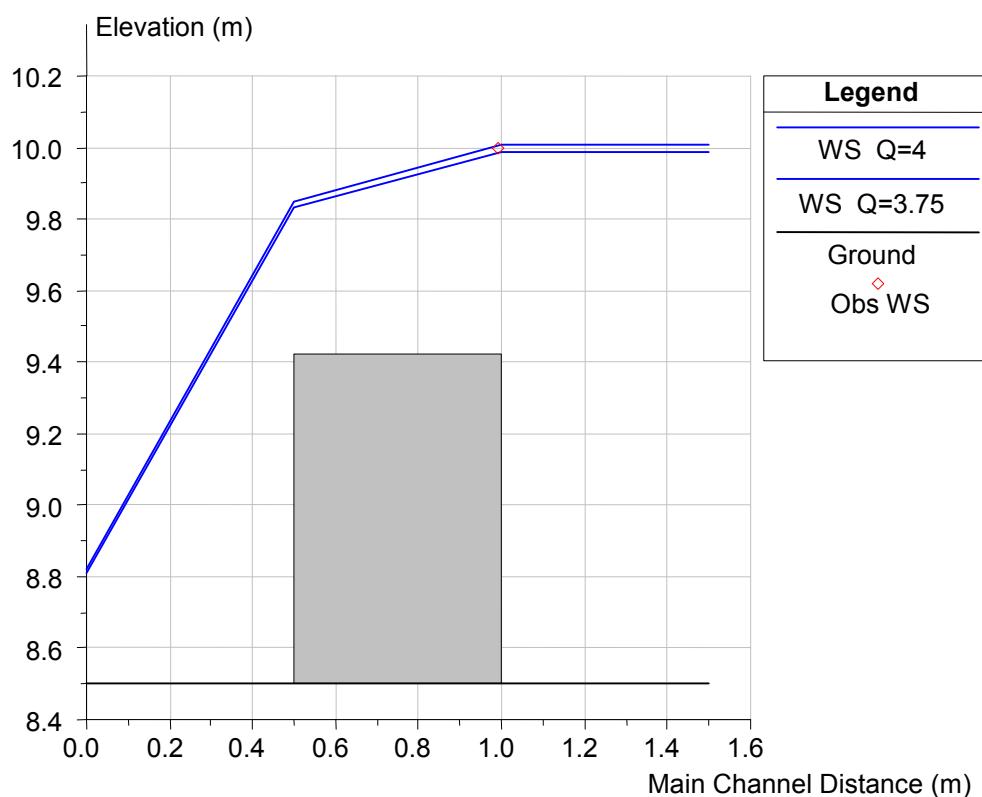
Obr. – Schématický podélný profil přelivným objektem přehrážky se znázorněním kulminační hladiny

Odhad průtoku byl proveden pomocí programu HEC-RAS. Schématicky znázorněný podélný profil hladiny je znázorněn na obrázku

Za předpokladu zaměřené úrovni kulminační hladiny na relativní kótě 10.0 a při použití součinitele přepadu  $m = 0.375$ , lze určit kulminační průtok v rozsahu cca  $3.75$  až  $4.0 \text{ m}^3\cdot\text{s}^{-1}$ .

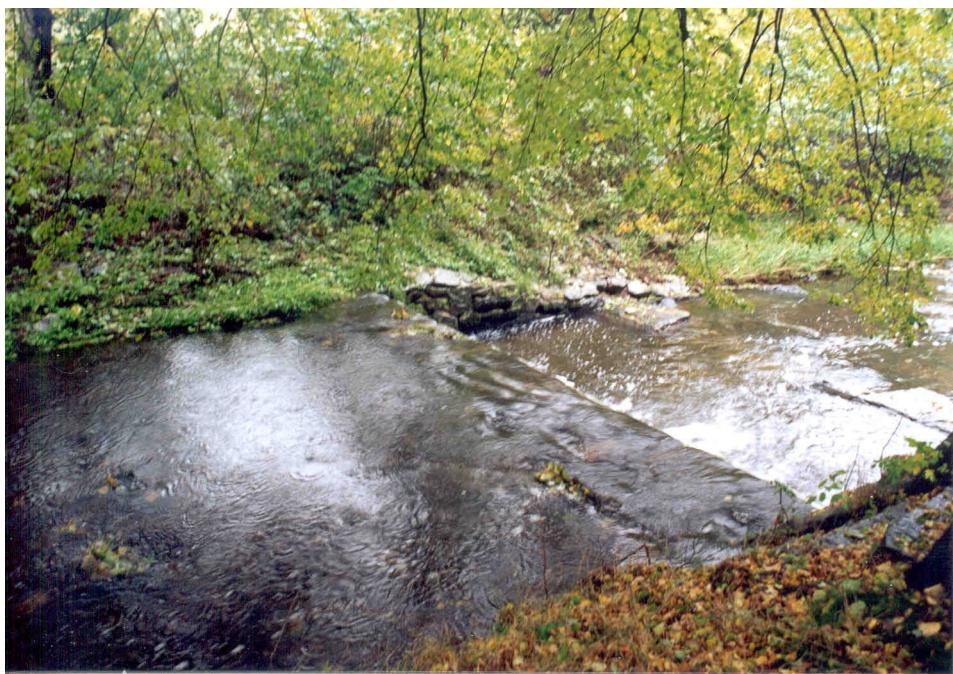
Foto 16 – Pohled na stupeň ve dně na Rybném potoce v místě měrného profilu 10

Posledním tokem, kde byl maximální průtok vyhodnocen je Rybný potok. Jedná se o jediný potok z posuzovaných, jehož trasa vede na sever a po několika kilometrech opouští naši republiku. Již v minulosti se na potoce vyskytly významné povodňové situace. Jeho trasa je v převážné délce upravená, a to i v úsecích, kde potok protéká zemědělský využívaným územím bez jakýchkoliv stavebních objektů v inundačním území. Podélný profil potoka je stabilizován celou řadou stupňů ve dně. Tvar přičného profilu na většině délky lichoběžníkový, vyskytuje však i úsek s obdélníkovým korytem. K vyhodnocení kulminačního průtoku byl vybrán jeden ze stupňů ve dně, který provedl kulminační průtok bez vybředení koryta. Pohled na něj je fotografií 16.

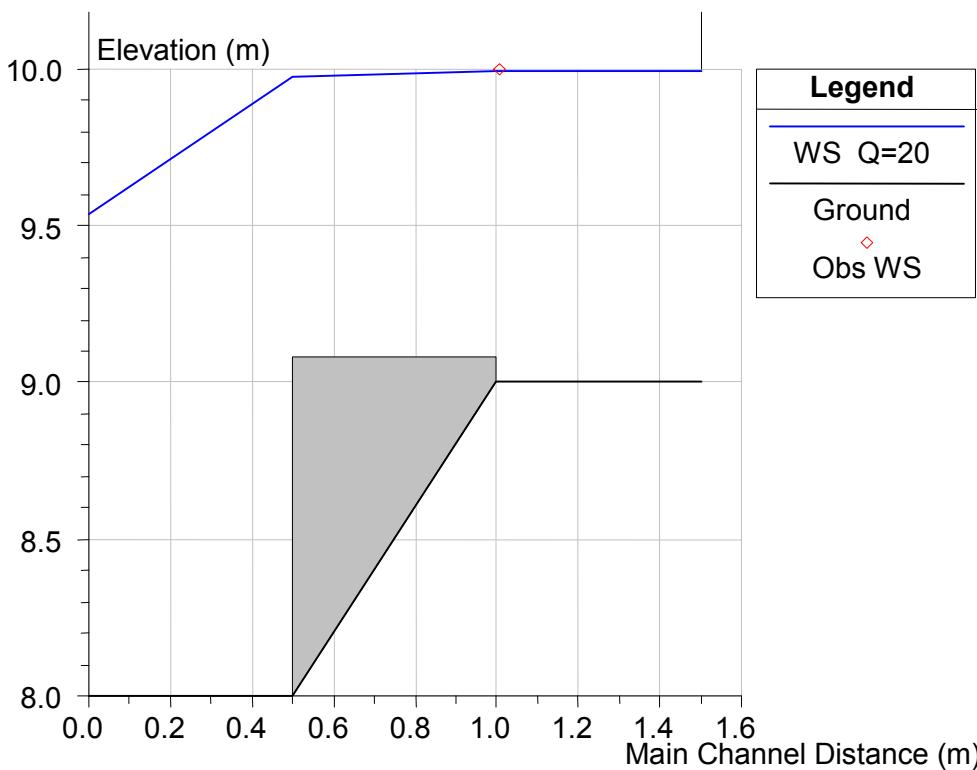
Obr. – Schématický podélný profil přelivným objektem přehrážky se znázorněním kulminační hladiny

Odhad průtoku byl proveden obdobně jako v předcházejícím případě pomocí programu HEC-RAS. Schématicky znázorněný podélný profil hladiny je znázorněn na následujícím obrázku

Za předpokladu zaměřené úrovně kulminační hladiny na relativní kótě 10.0 a při použití součinitele přepadu  $m = 0.375$ , byl tímto postupem stanoven kulminační průtok hodnotou 20.0.

Vzhledem k nejistotě stanovení kulminační hladiny byl pro tuto lokalitu proveden odhad rozmezí kulminačního průtoku v rozsahu 18 až 23  $\text{m}^3\cdot\text{s}^{-1}$ .
