4.9 Dolní Labe

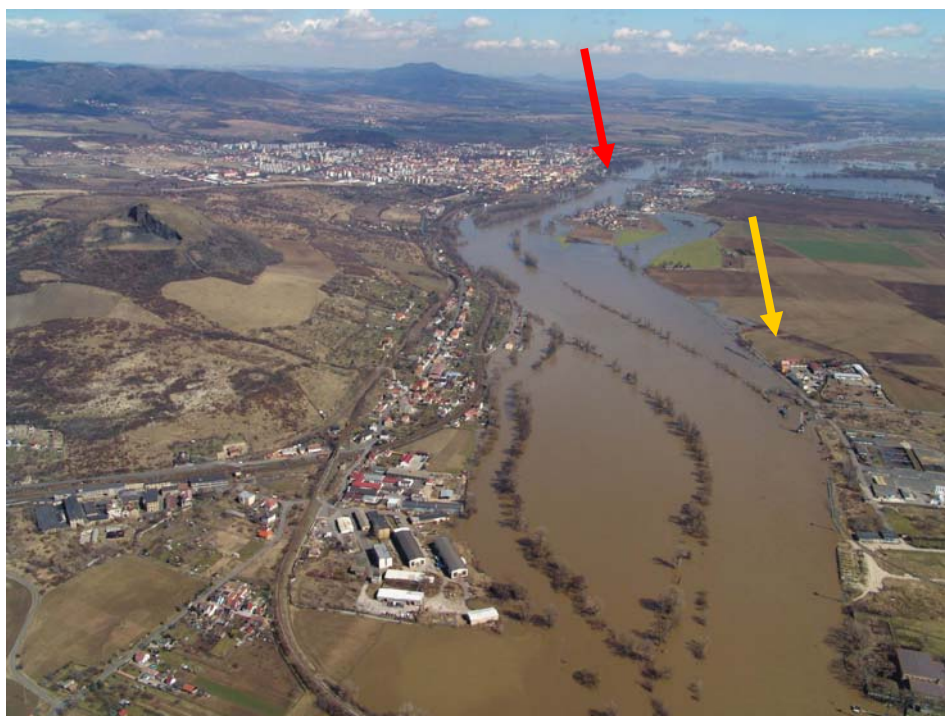
Obr. 73 *Žalhostice, Pišťany (vlevo) a Lovosice, Prosmyky (vpravo) 2. dubna 2006. Pohled od České brány na úsek Labe od soutoku s Ohří, Litoměřice a na levém břehu obec Mlékojedy (červená šipka). Jako při řadě dřívějších významnějších povodní byly Mlékojedy obklopeny vodou. Kaple v Prosmykách na okraji zátopy (žlutá šipka) se zaměřenými, ale po povodni v roce 2002 již neobnovenými historickými povodňovými značkami. Foto: Gojda, M.*

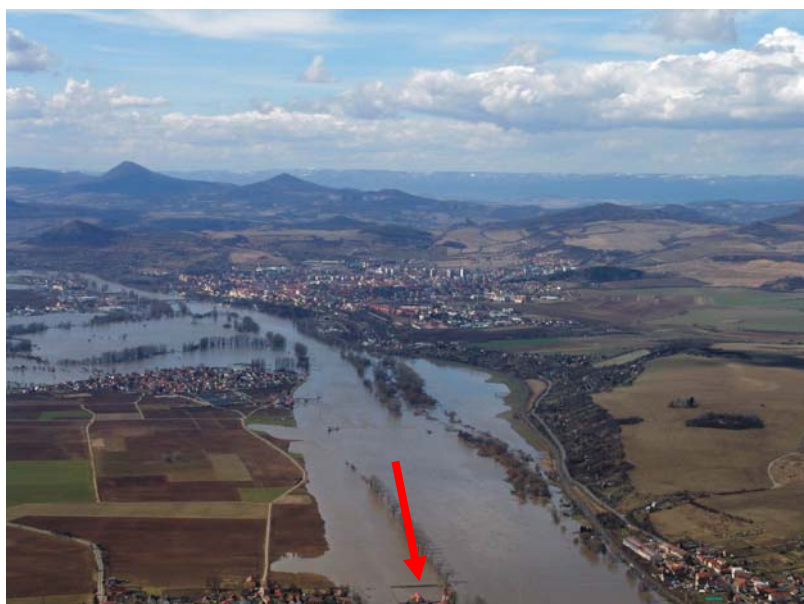
Obr. 74 *Počaplechy, 2. dubna 2006. Rozlivy na soutoku Ohře s Labem, vpravo Litoměřice, v popředí častěji zatápěný kostel v Počaplech. S tímto objektem je spojena dlouhá řada záznamů o povodních, jejichž počátek spadá do konce 18. století, (Brázdil, 2005). Foto: Gojda, M.*

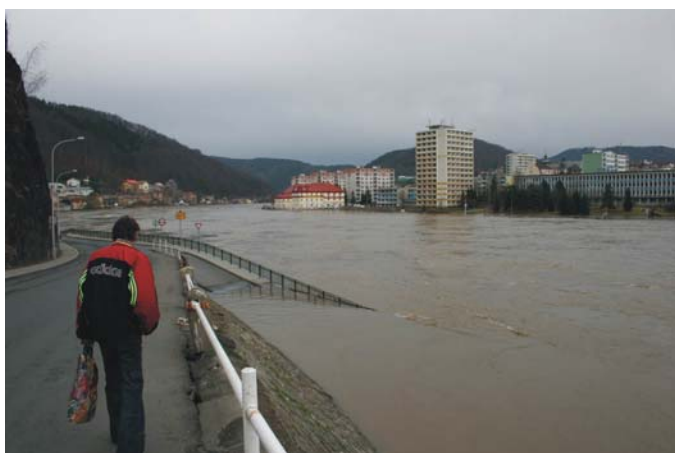
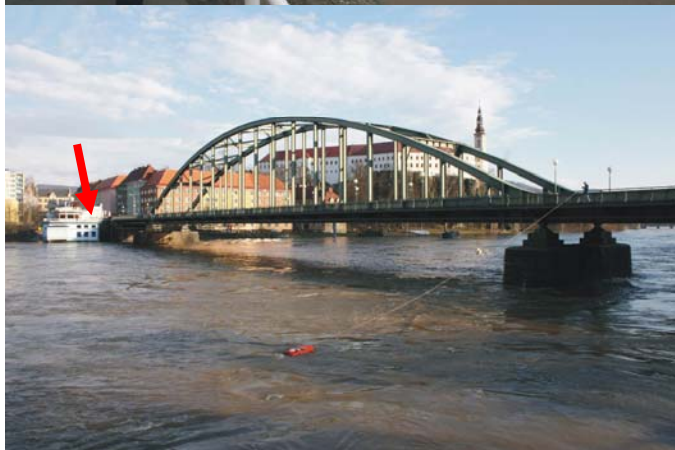
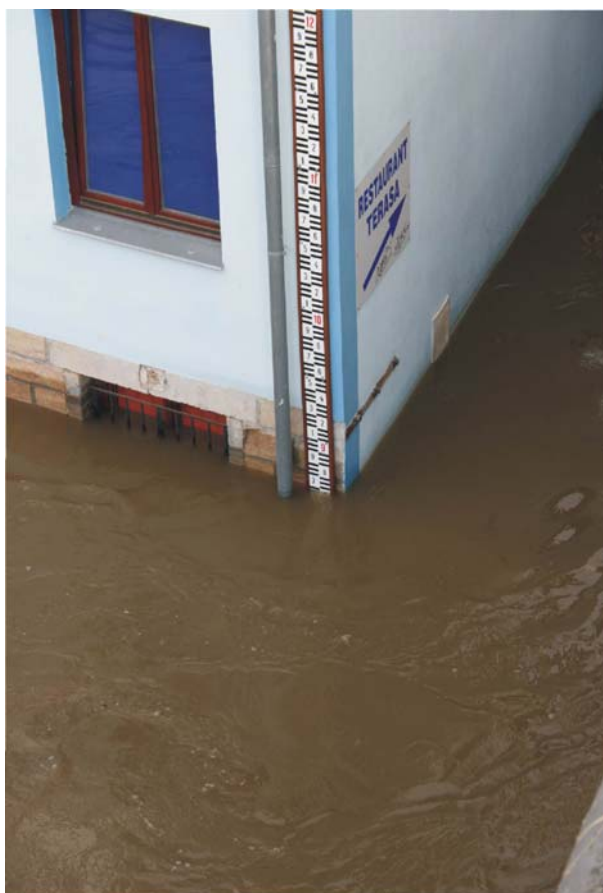
Obr. 77 Děčín, 4. dubna. Mozaika fotografií z měření průtoků v úterý 4. dubna 2006. Zatopená část silnice na levém břehu, měření průtoků s pomocí ADCP a vodočet na pravém břehu (též šipka) za stavu 870 cm, (kulminace dosažena na úrovni 887 cm), Foto: Kurka, D.
