4.7 Dolní Berounka a Vltava v Praze

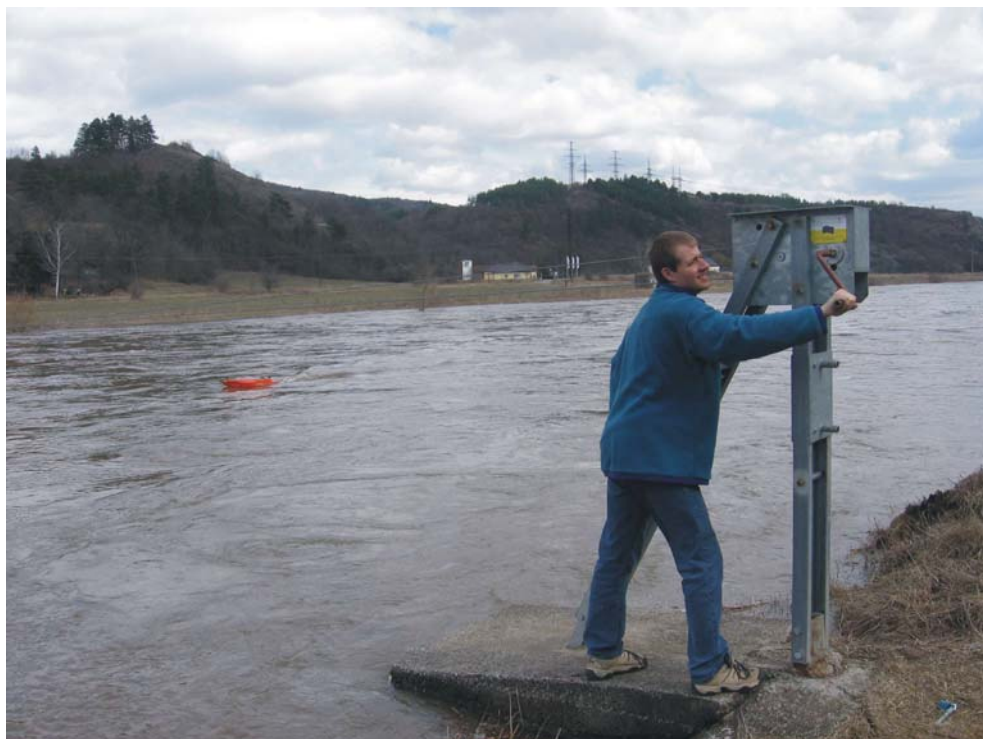
Obr. 62 Berounka, Beroun, pátek 31. března 2006. Měření průtoku s ADCP za pomoci lanovky. Situace v povodí Berounky byla naštěstí i pro Prahu mnohem méně významná. Foto: Kurka, D.

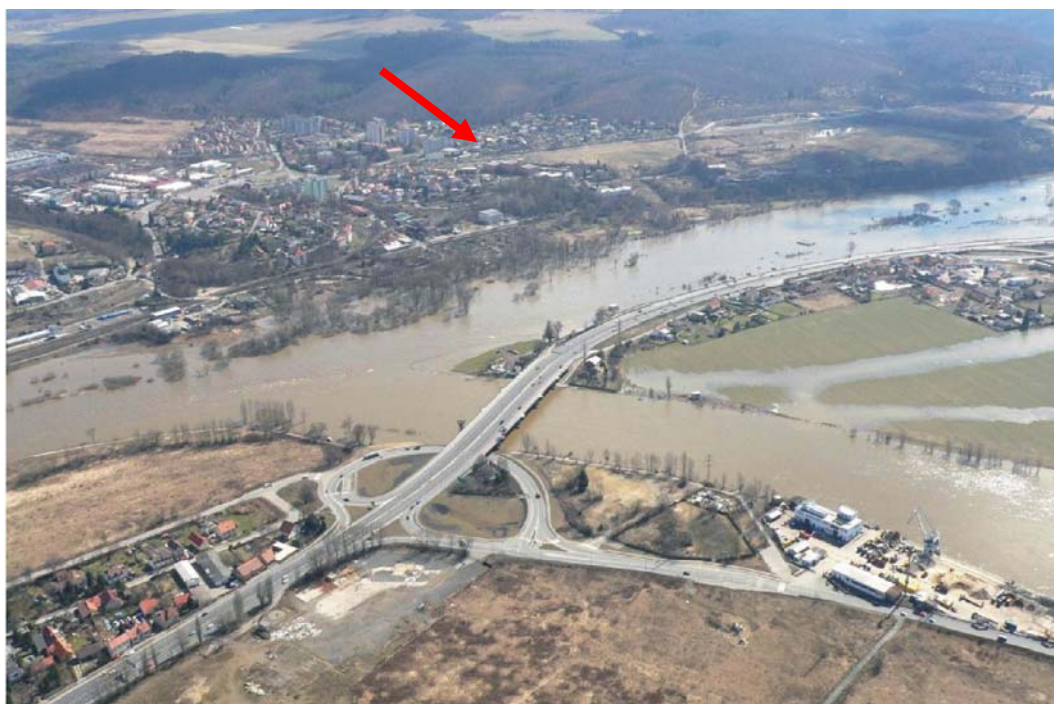
Obr. 63 Soutok Vltavy (nahore) a Berounky (dole) pod Zbraslaví. Poloha ČHMÚ v Komořanech je označena šipkou. Foto: Raudenský, M.

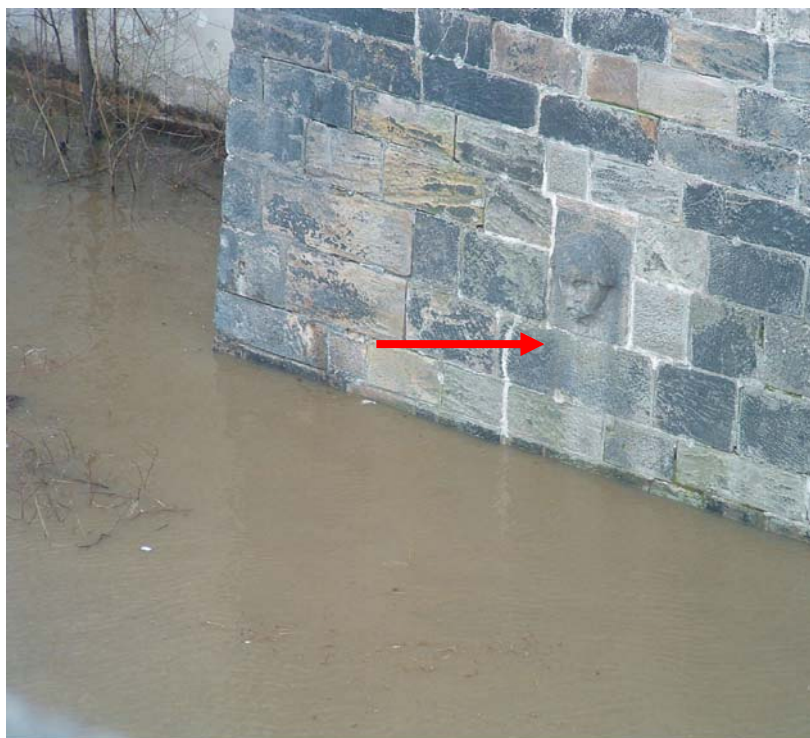
Obr. 64 Vltava, Praha, čtvrtek 30. března 2006. Povodeň v Praze nebyla ani ve vztahu k historickému vodočtu „Bradáci“ příliš významná. Kritickou hranicí bývala totiž spodní část plastiky. Foto: Elleder, L.

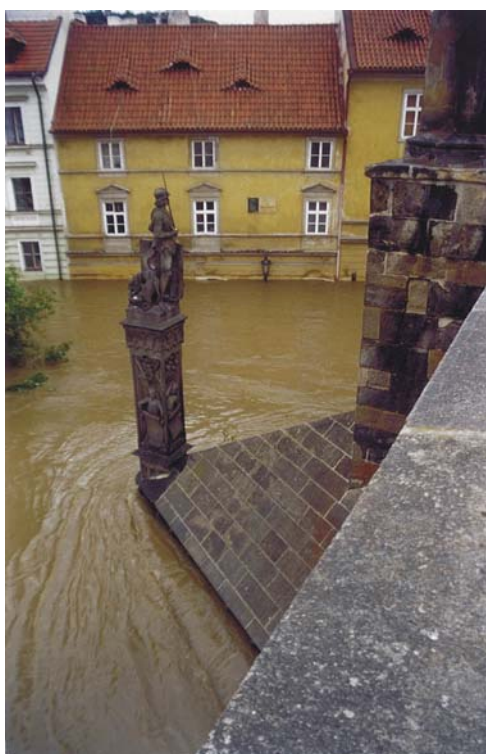
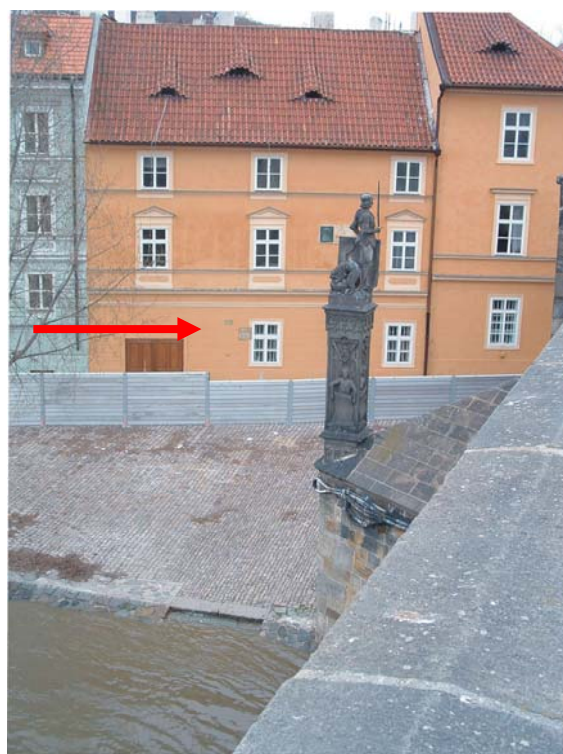
Obr. 65 Vltava, Praha – Kampa. Srovnání situace ze 14. srpna 2002 a ve čtvrtek 30. března 2006. Bariéry byly postaveny, ale vodní stav zůstal tentokrát pod úrovní 3. SPA. Povodňové značky ukazují úrovně hladin v letech 2002, 1784, 1845 a 1890. Foto: Elleder, L.
