4.2 Jizera

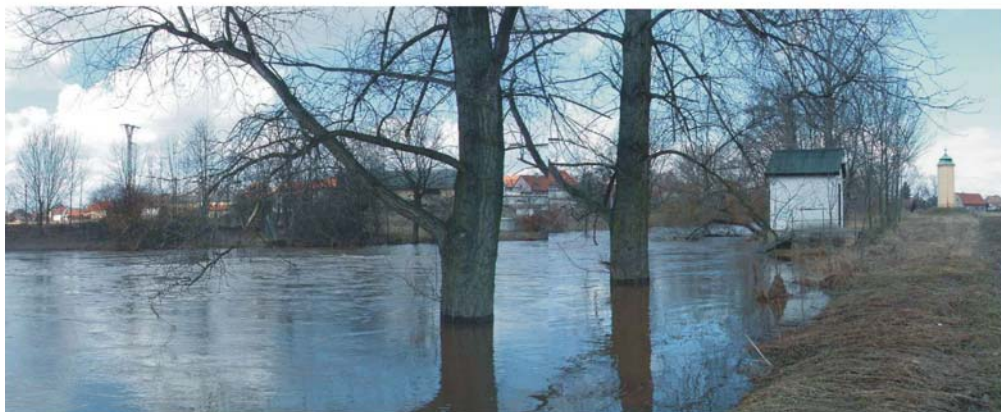
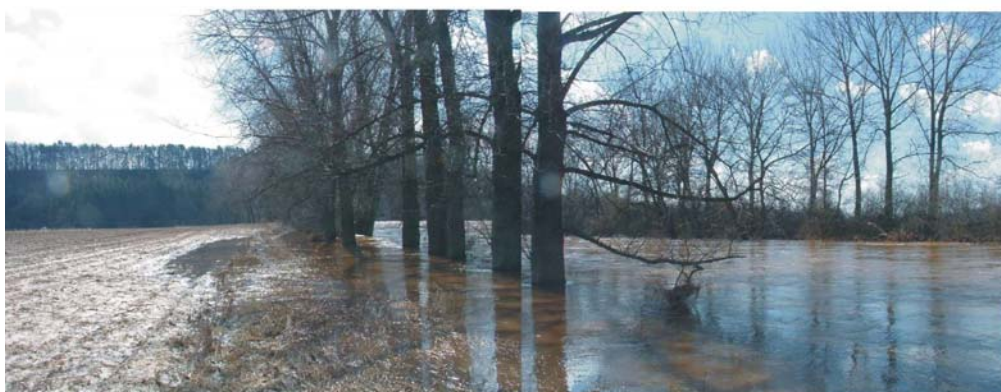
Obr. 24 Předměřice n. Jizerou, 2. dubna 2006 12. h. Profil vodočtu den po kulminaci, pohled proti se stanicí (v pozadí objekt pražských vodáren). Pohled po vodě poukazuje na levobřežní rozliv pod stanicí. Foto: Elleder, L.

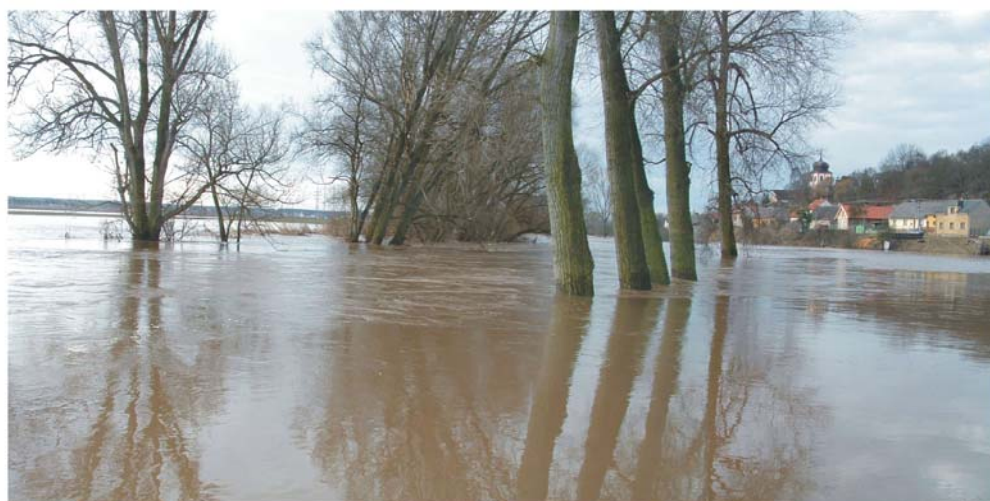
Obr. 25 Dolní Jizera, 2. dubna. Rozlivy Jizery ve vodárenském pásmu (Skorkov) den po kulminaci. Foto: Elleder, L.

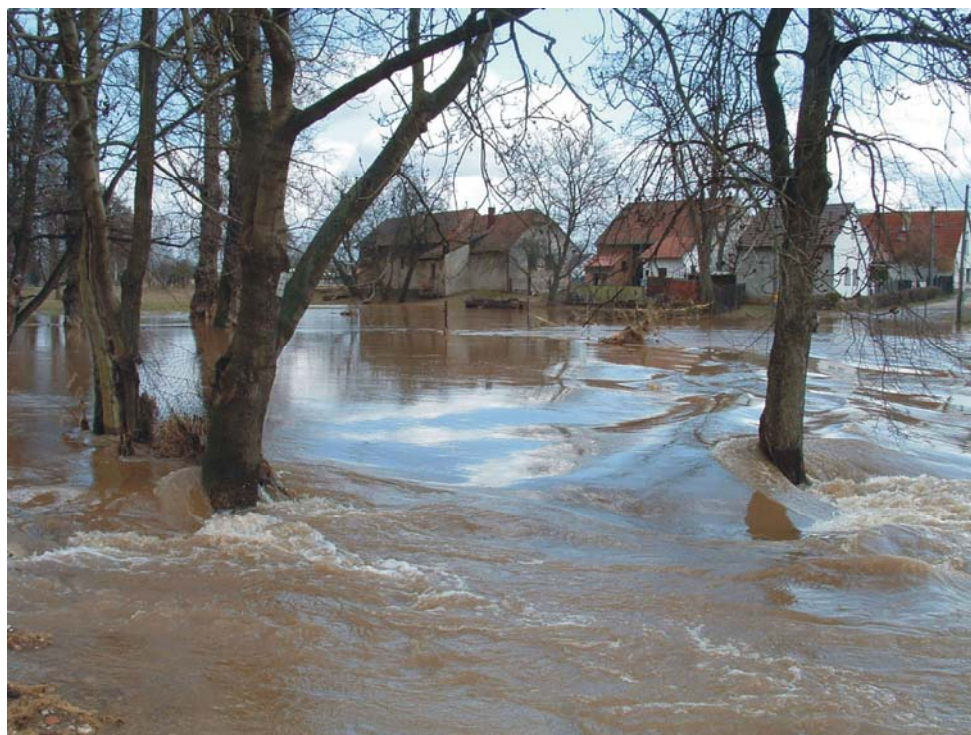
Obr. 26 Benátky nad Jizerou, 2. dubna 2006. Za povodně na jaře 2000 jedno z nejpostiženějších míst. Rameno Jizery v bočním rameni obtéká jez se značným spádem. Foto: Elleder, L.

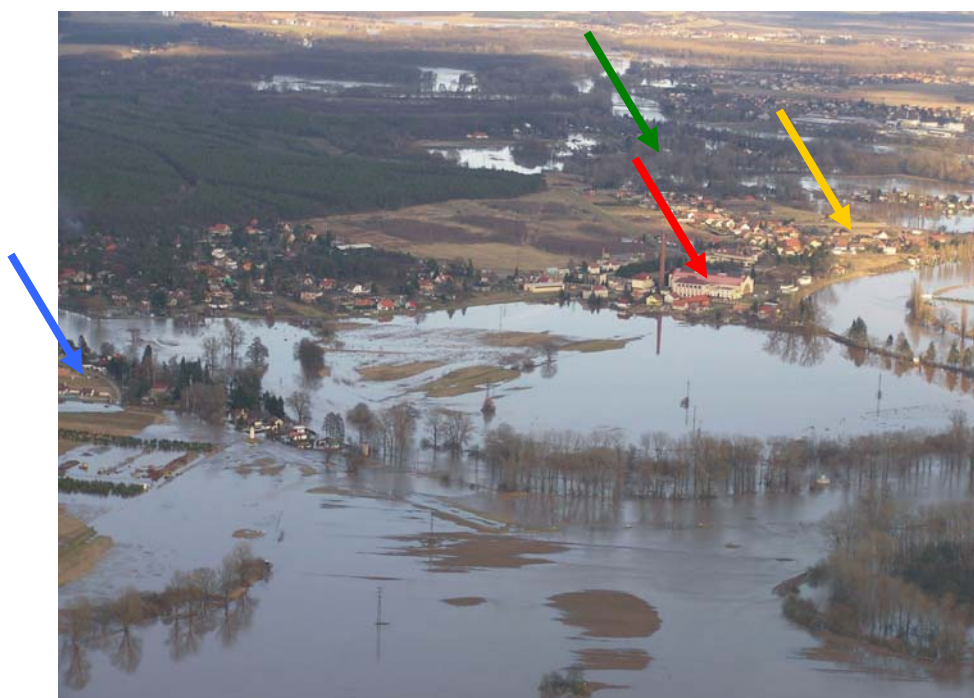
Obr. 27 Soutok Labe s Jizerou, 2. dubna 2006. Obec Nový Vestec na břehu Jizery (modrá šipka) a Káraný u Labe (žlutá šipka) zůstaly většinou mimo dosah zátopy. Dobře je vidět poloha vodáren v Káraném (červená šipka). Dále jsou patrné značné rozlivy v oblasti starých ramen u Čelákovic a Jiřiny (zelená), kde byly vytopeny chatové osady. Foto: Pecha, R.
