### 4.3 Labe mezi soutoky s Jizerou a Vltavou

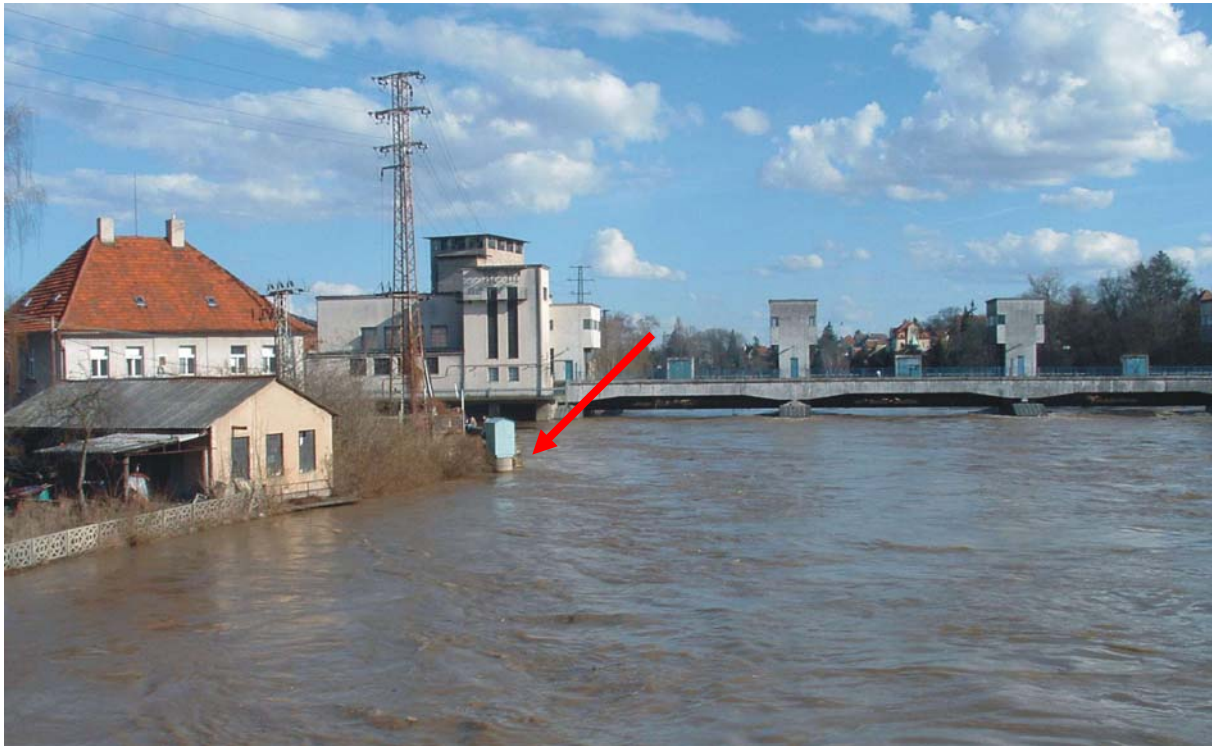
Obr. 28 Brandýs nad Labem – Labe, neděle 2. dubna 2006, 14 h. Hladina po kulminaci zvolna klesá (limnigraf je označen šipkou). Aktuální údaje z Brandýsa jsou důležitou součástí předpovědi pro Mělník a Ústí nad Labem. Foto: Elleder, L.

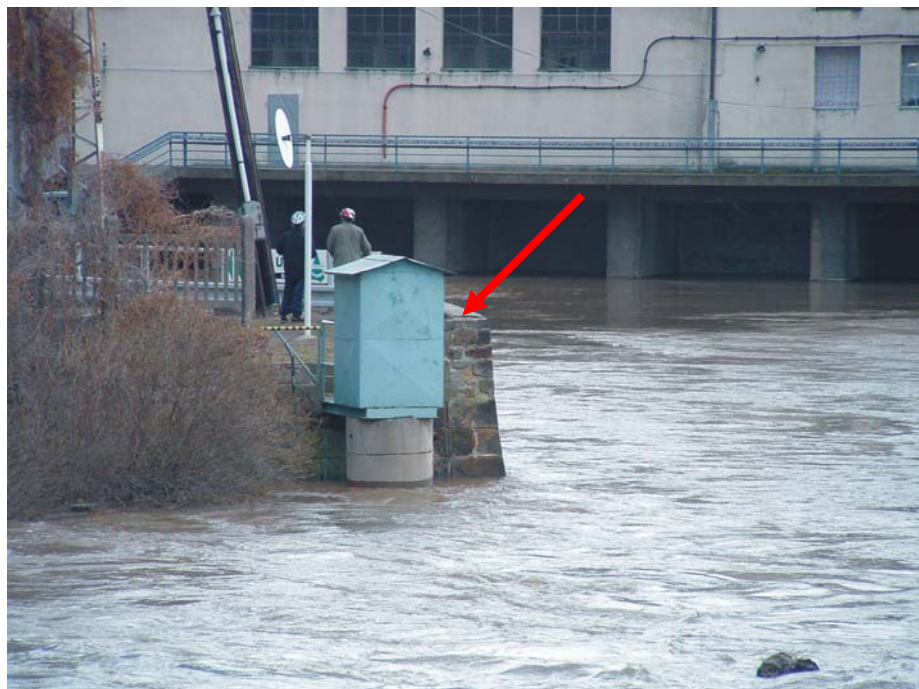
Obr. 29 Brandýs nad Labem – Labe. Detail stanice za povodně. Stanice byla i za nejvyšších stavů dobře přístupná. Kulminace byla dosažena při stavu 525 cm, Foto: Elleder, L.

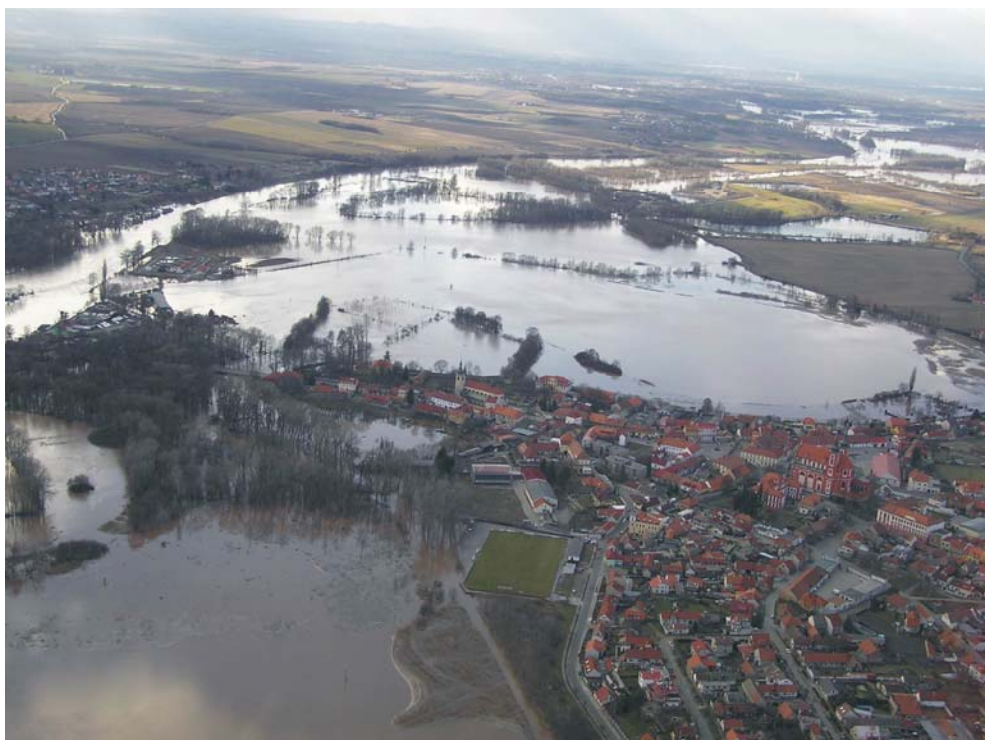
Obr. 30 *Brandýs nad Labem – Labe, neděle 2. dubna 2006 14 h. Je dobře patrná situace historického jádra Staré Boleslavi na výrazném ostrohu v oblasti pravděpodobného někdejšího soutoku Labe a Jizery. Foto: Pecha, R.*

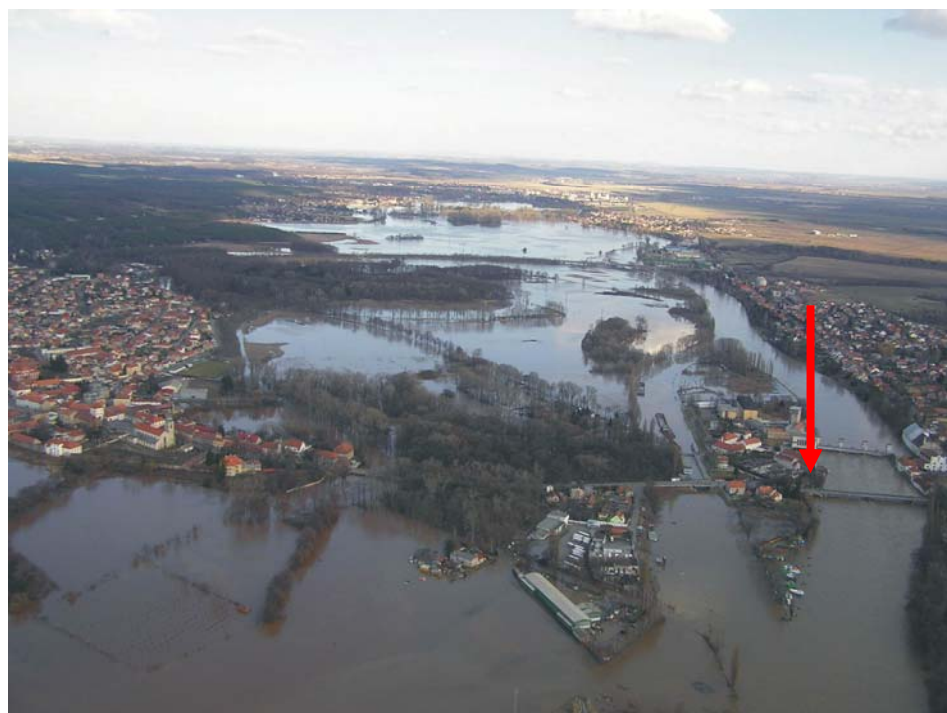
Obr. 31 *Brandýs nad Labem-Stará Boleslav, 2. dubna 2006. Celková situace za povodně, kdy se do jisté míry propaguje historicky zaniklá situace soutoku Labe a Jizery až před Starou Boleslaví, a ne dnešní u Toušeně. Limnigraf vyznačen šipkou. Foto: Pecha, R.*

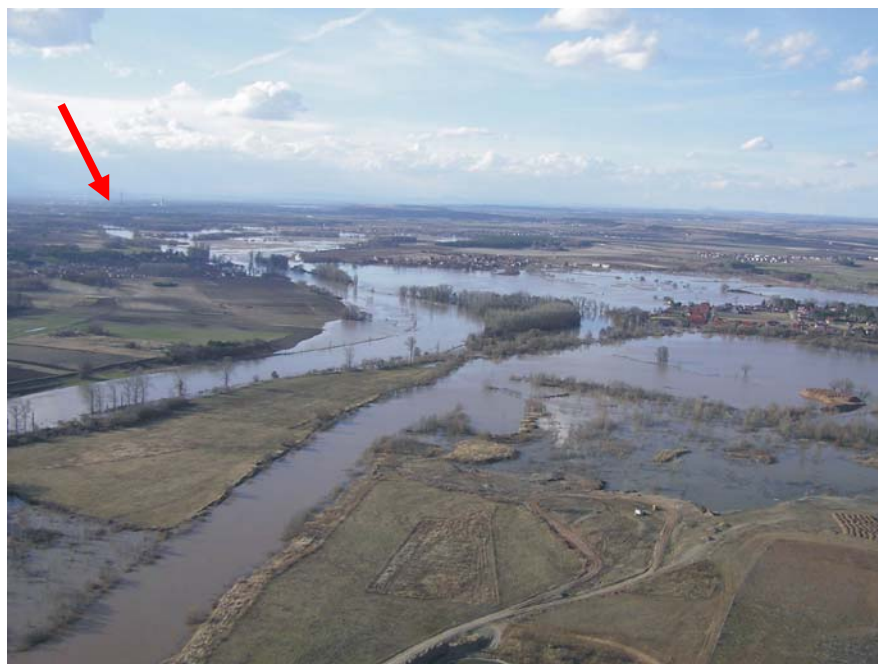
Obr. 32 Brandýs nad Labem-Stará Boleslav, 2. dubna 2006. Pohled po toku Labe směrem k limnigrafu v Kostelci nad Labem (šipka). V pozadí zatopený původní meandr Labe mezi Borkem a Křenkem. Foto: Pecha, R.

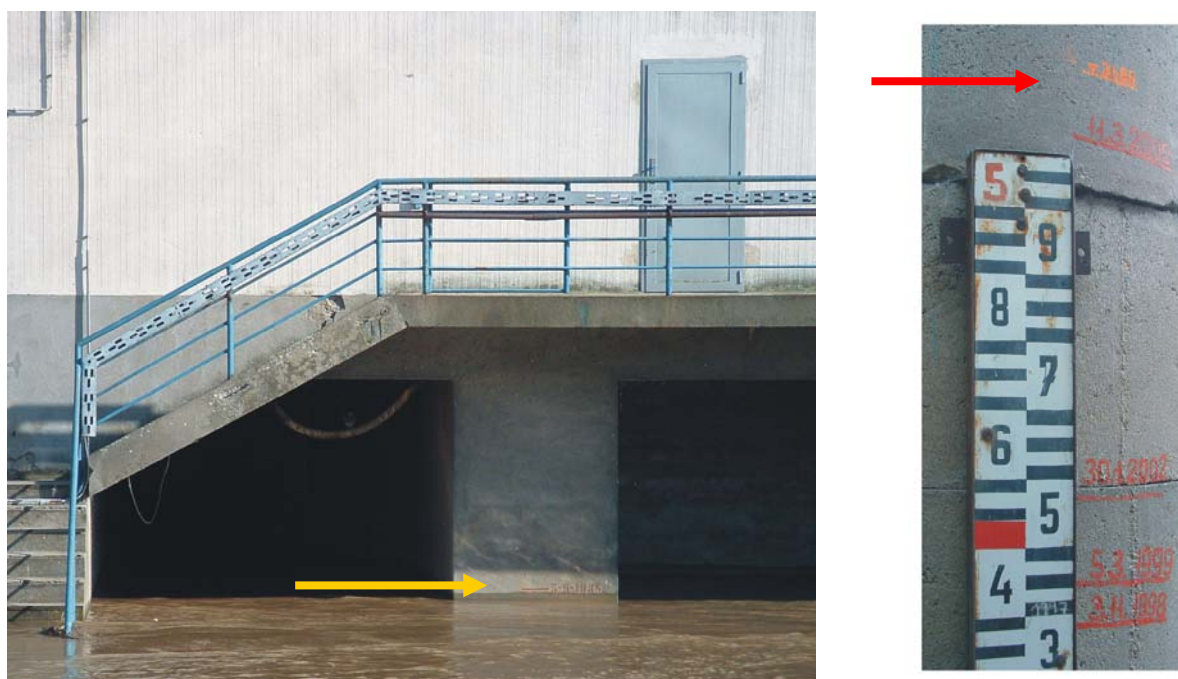
Obr. 33 Brandýs nad Labem. Značka (šipka) na odtoku z elektrárny poukazuje na dosažení úrovně od té doby nepřekonané záříjové povodně 1938 (žlutá šipka). Vpravo vodočet na stanici s vyznačenými povodňovými značkami z poslední doby v porovnání s úrovní hladiny v dubnu (červená šipka), Foto: Elleder, L.

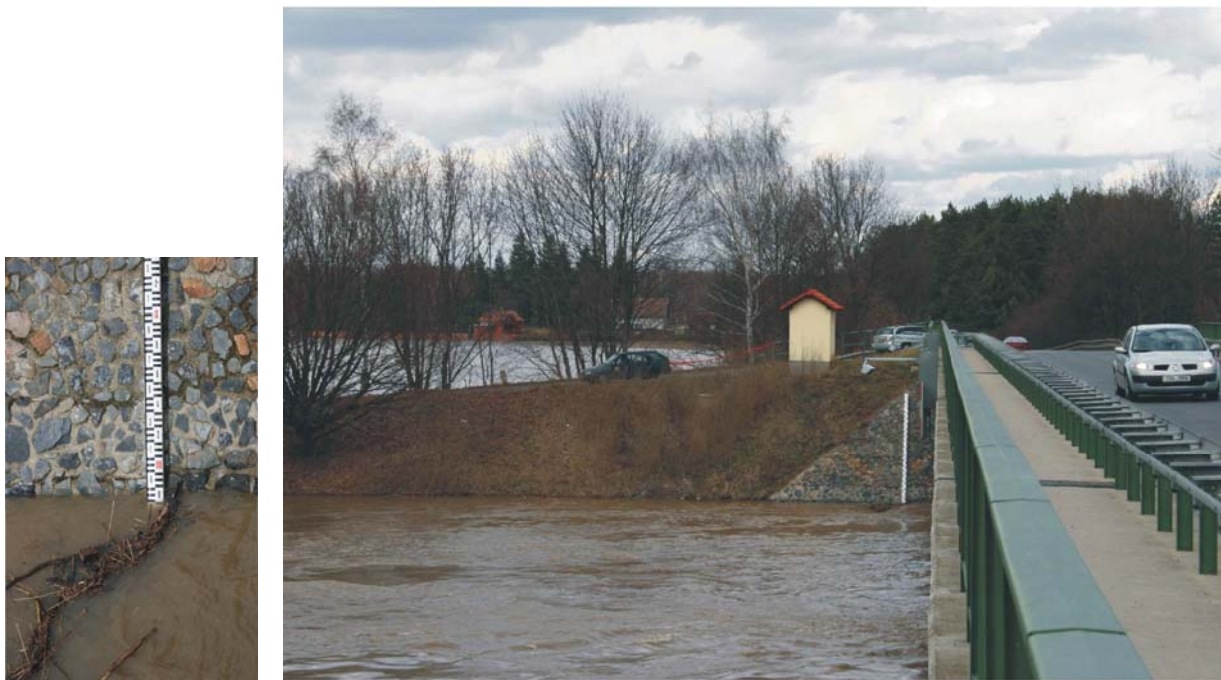
Obr. 34 Kostelec nad Labem, profil limnigrafu 1. dubna 2006. Fotografie pořízená v rámci měření průtoku (byl změřen průtok cca  $1000 \text{ m}^3 \cdot \text{s}^{-1}$ ). Foto: Kurka, D.

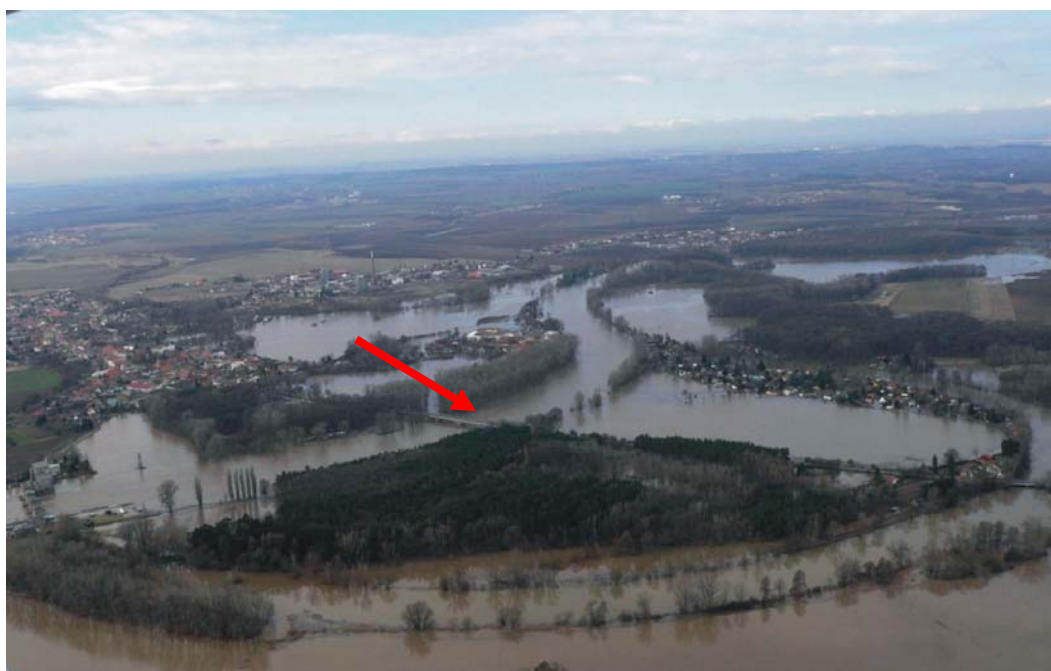
Obr. 35 Kostelec nad Labem – Labe, neděle 2. dubna 2006 večer. Snímek zachycuje jez a elektrárnu (vlevo), město a mohutný meandr původního Labe zčásti lemovaný zatopenými chatovými osadami. Polohu stanice ČHMÚ označuje šipka. Foto: Raudenský, M.

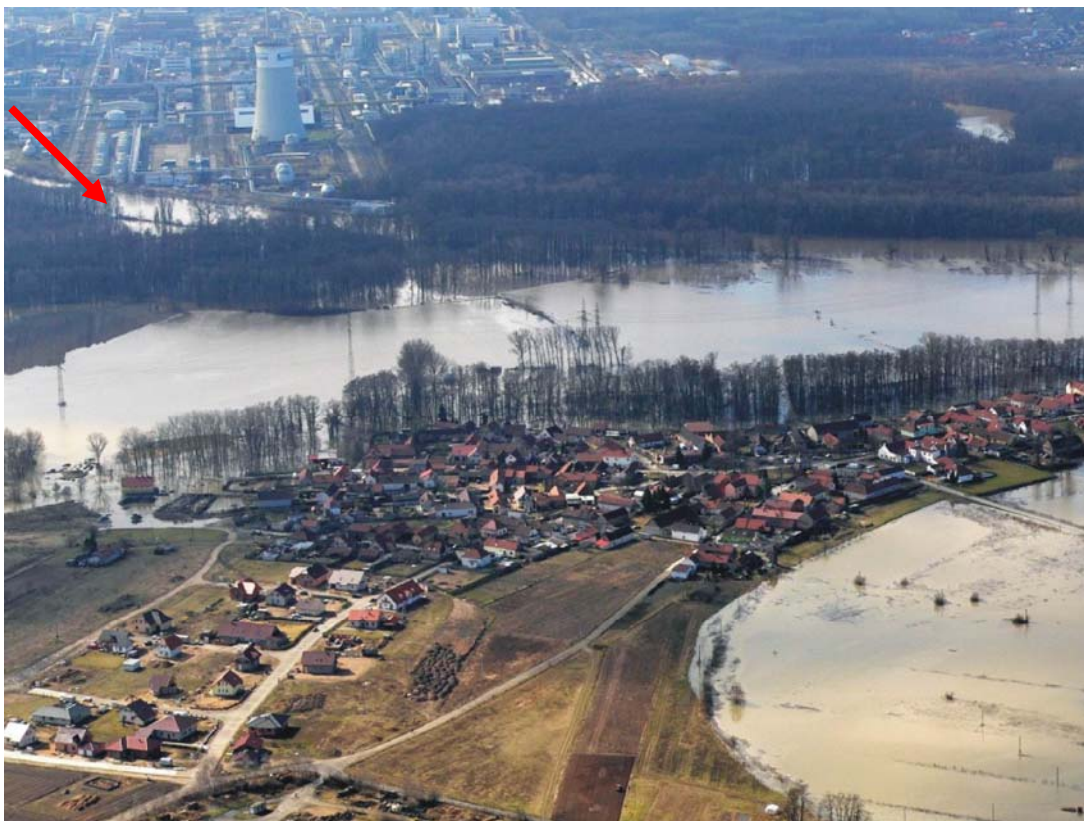
Obr. 36 *Spolana Neratovice a obec Tuháň, poslední úsek Labe nad soutokem s Vltavou. Pravostranné rozlivy Labe u obce Tuháň (viz též kapitola 4.7) zvyrazňují fakt, že historická sídla i v Polabí byla tentokrát postižena většinou minimálně. Fotografie zároveň ilustruje obecnější zkušenost, že obce v Polabí historicky vznikaly na místech chráněných před cca 10–20letými průtoky, až na nemnohé výjimky. Podobný pohled jako na této fotografii by se naskytl i na další obce v okolí. Patří k nim Křenek, Borek, Kozly, Tišice a některé další. Výjimku tvoří Křešice u Litoměřic, ležící kolem zaústění potoka, jejichž jádro stálo při povodni na jaře 2006 opět pod vodou. Foto: Raudenský, M.*
