4.8 Oblast soutoku Labe s Vltavou

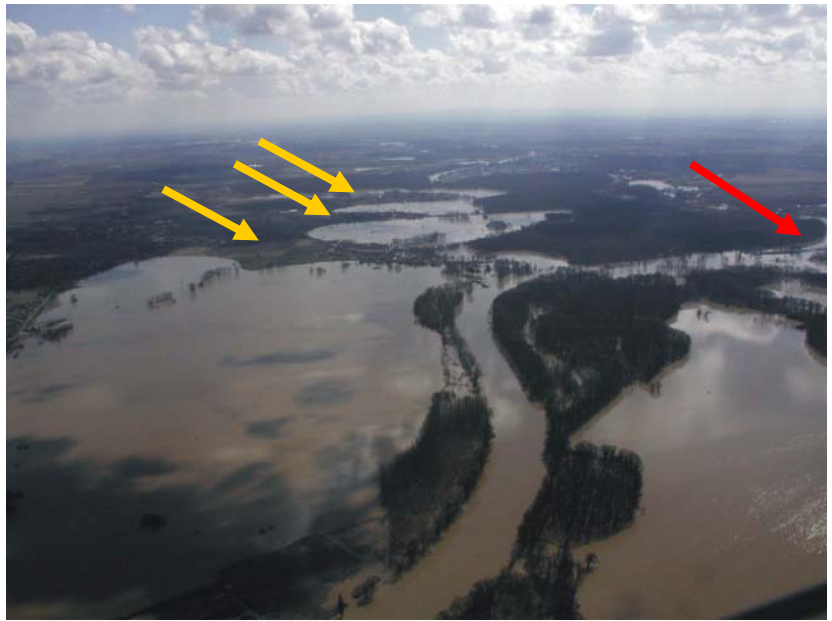
Obr. 66 Labe těsně nad soutokem s Vltavou v neděli 2. dubna 2006. Na pravém břehu jsou dobře patrné ostruhovité výběžky vyšších teras spojené s historickými sídly (žluté šipky – Kly, Větrušice, Tuháň). Na levém břehu obec Obříství, k níž se vztahují následující snímky. Foto: Gojda, M.

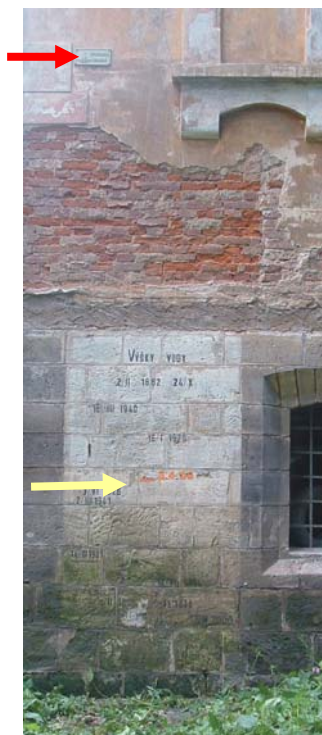
Obr. 67 Obříství, srpen 2006. Povodňová značka na někdejším mlýně ukazuje relaci letošní hladiny (žlutě) vůči povodni v roce 2002 (červeně), resp. jiným historickým povodním, zejména vůči zimní povodni roku 1941 a letním v letech 1926 a 1938. Foto: Elleder, L.

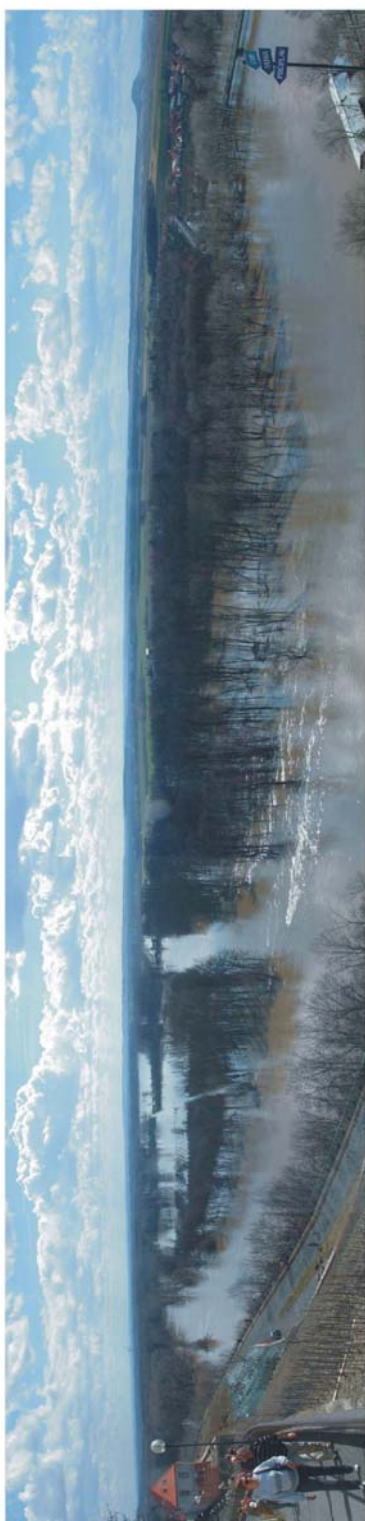
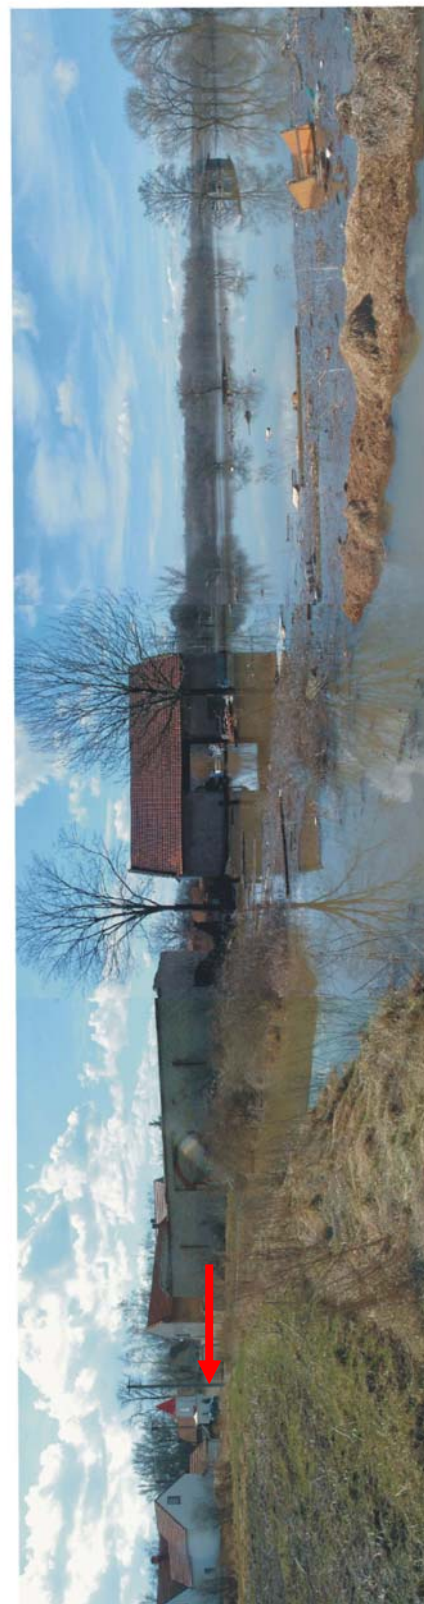
Obr. 68 Rozlivy Labe v oblasti soutoku Labe a Vltavy, neděle 2. dubna 2006. Nahore pohled z Mělníka na park v Hoříně, dole obec Kly, šipka poukazuje na úroveň hladiny v roce 2002 (viz též obr. 62). Foto: Elleder, L.

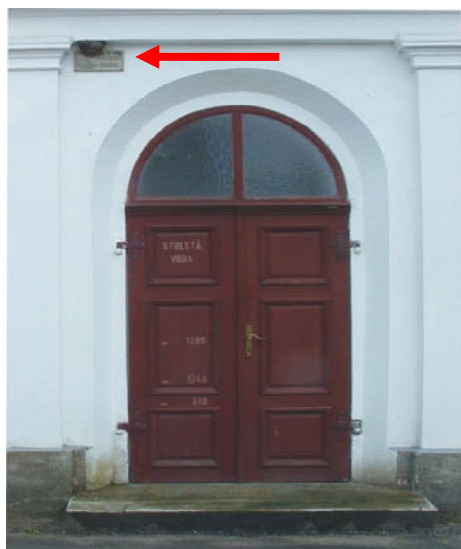
Obr. 69 Kaple na návsi v obci Kly (z předchozího panoramatu) s povodňovými značkami 2002 (šipka), 1890, 1940 a 1920. Centrum obce nebylo letos vodou zasaženo. Foto: Elleder, L.

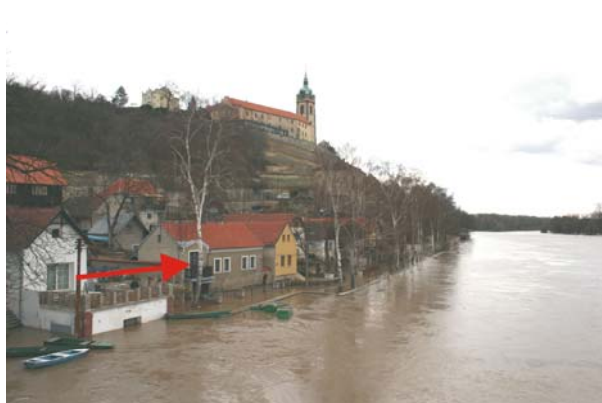
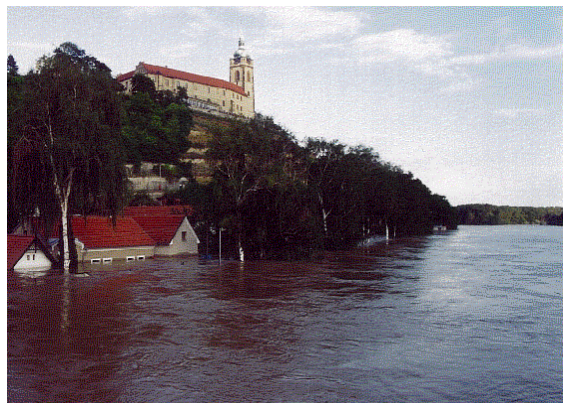
Obr. 71 Mělník, 3. března 2006, doba kulminace, profil bývalé, za povodně 2002 zničené stanice. Vpravo srovnání s kulminací 15. srpna 2006. Foto: Kurka, D., Elleder, L.
