4.4 Lužnice

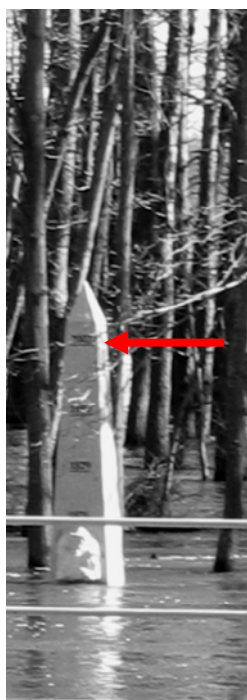
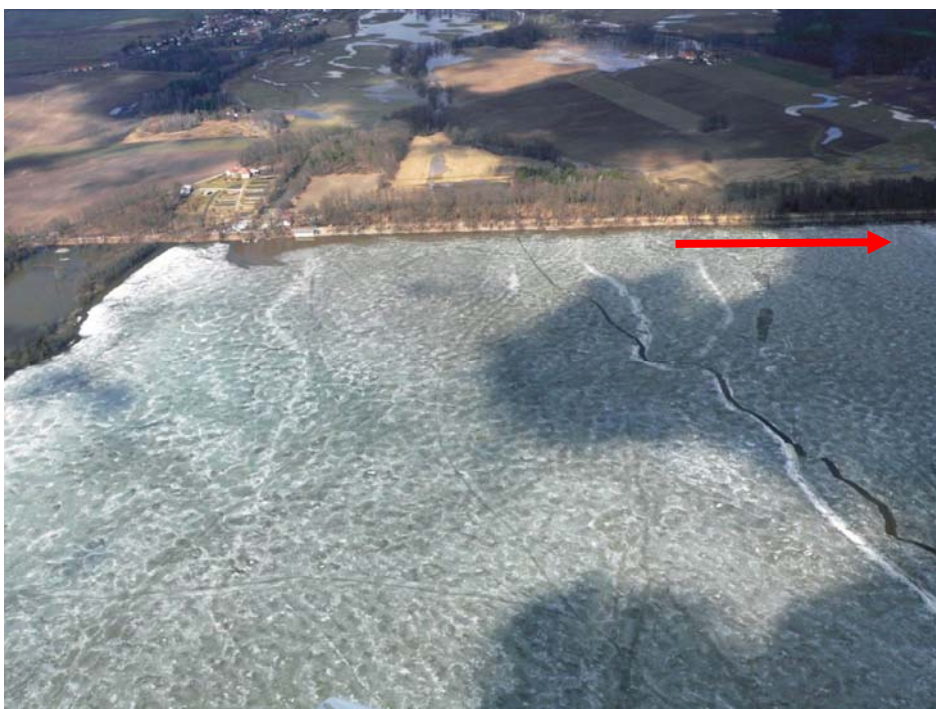
Obr. 37 Lužnice pod Rožmberkem 30. března 2006. Po povodni 2002 obnovený „povodňový sloup“. Úrovně historických povodní zde zachycených jsou odshora: 2002 (šipka), 1890, 1829 a 1876, (viz též dole). Foto: Hovorka, P.
Letecký pohled (vpravo) na hráz o 3 dny později v neděli 2. dubna (poloha sloupu vpravo mimo obrázek ve směru šipky). Foto: Raudenský, M.

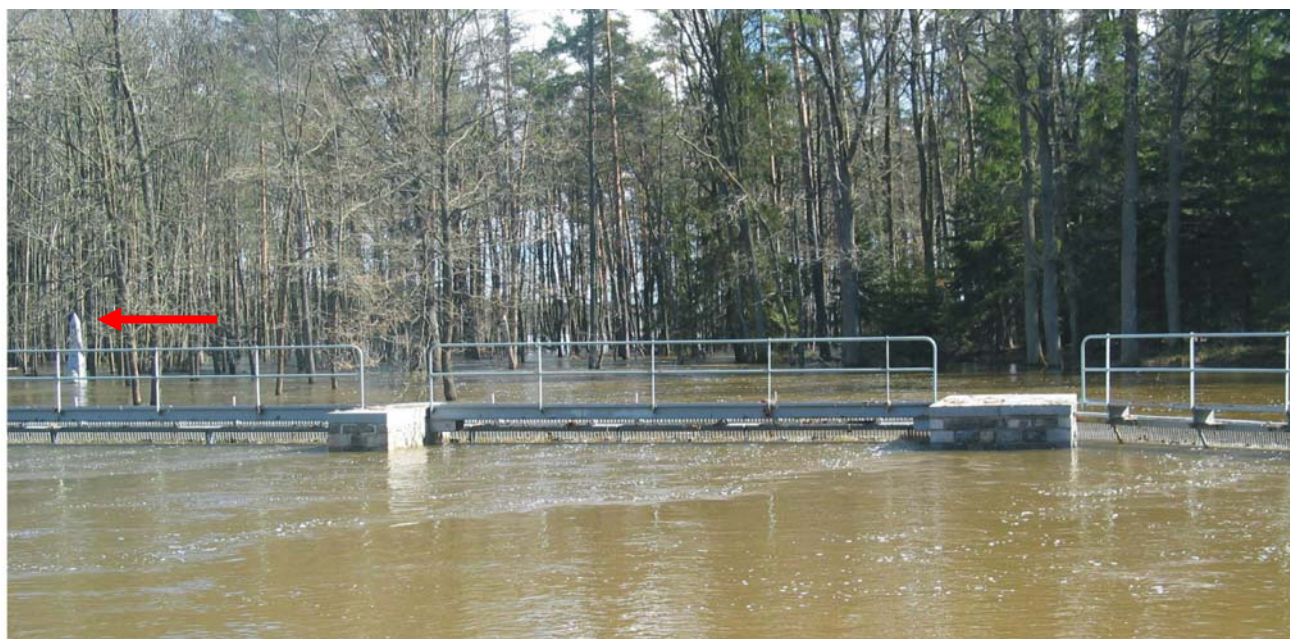
Obr. 38 Lužnice pod Rožmberkem 30. března 2006. Česlová stěna bezpečnostního odtoku z Rožmberka, povodňový sloup (šipka). Foto: Hovorka, P.

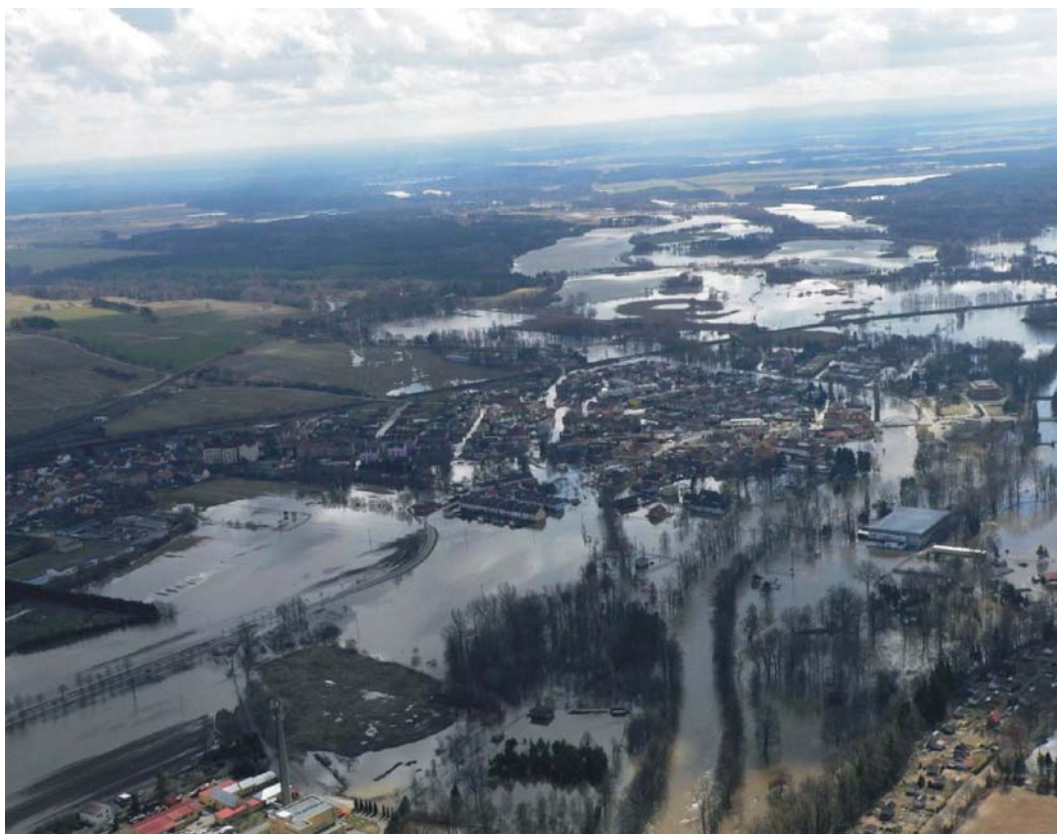
Obr. 39 Veselí nad Lužnicí, neděle 2. dubna 2006. Soutok Lužnice a Nežárky. Celkový pohled proti toku na rozlivy obou řek. Foto: Raudenský, M.

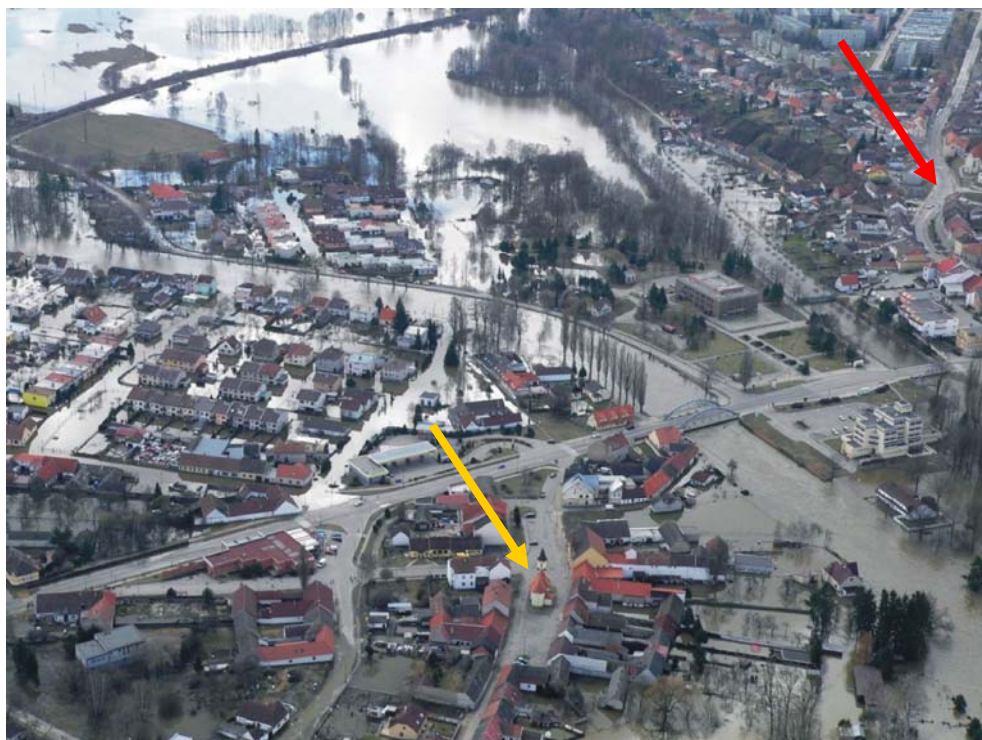
Obr. 40 Veselí nad Lužnicí, neděle 2. dubna 2006, pohled proti vodě. Vlevo dole historická část Mezimostí (žlutá šipka), vpravo nahoře historická část Veselí nad Lužnicí (červená šipka). Nahoře zatopená novější část města. Foto: Raudenský, M.

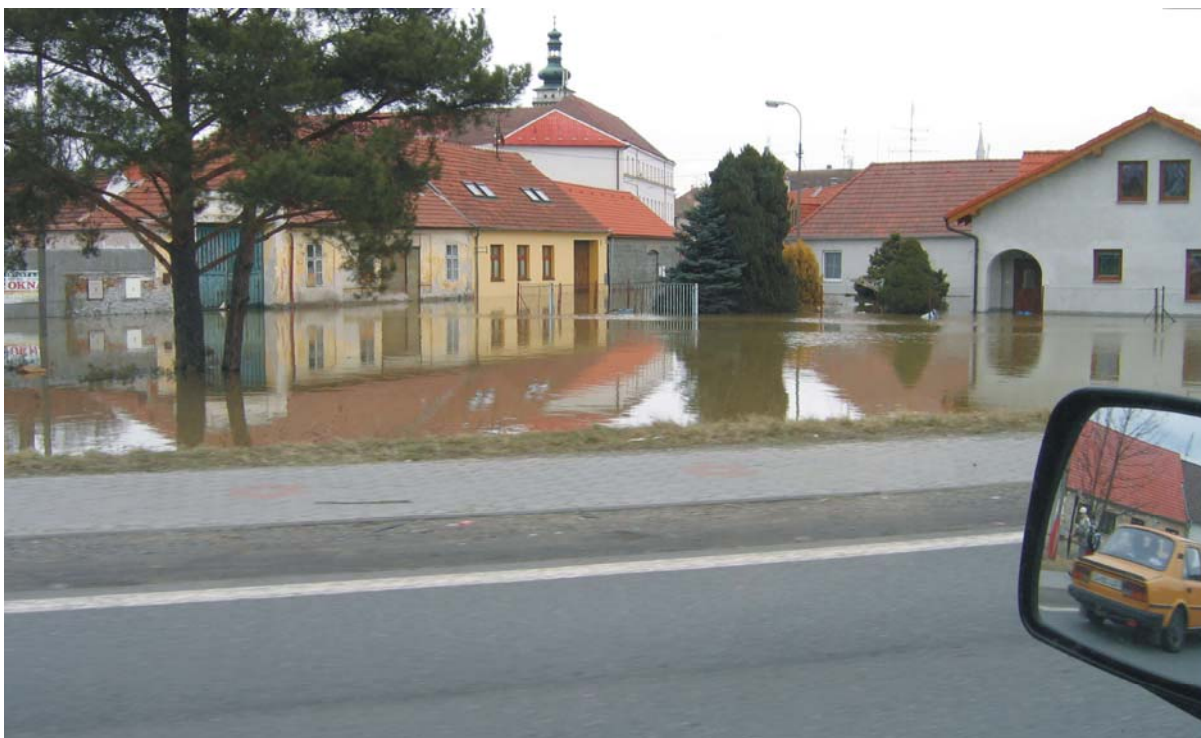
Obr. 41 Soběslav, 30. března 2006. Průjezd zatopenou částí města. Foto: Hovorka, P.

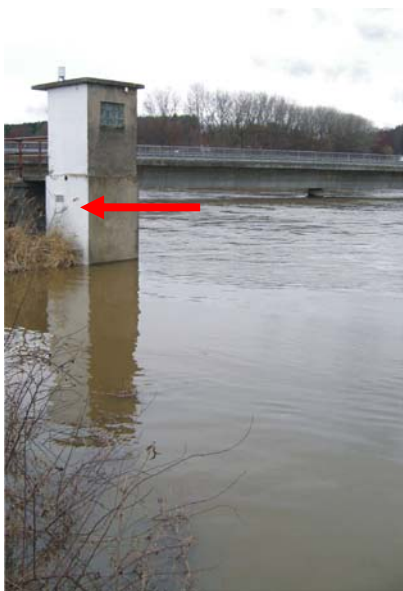
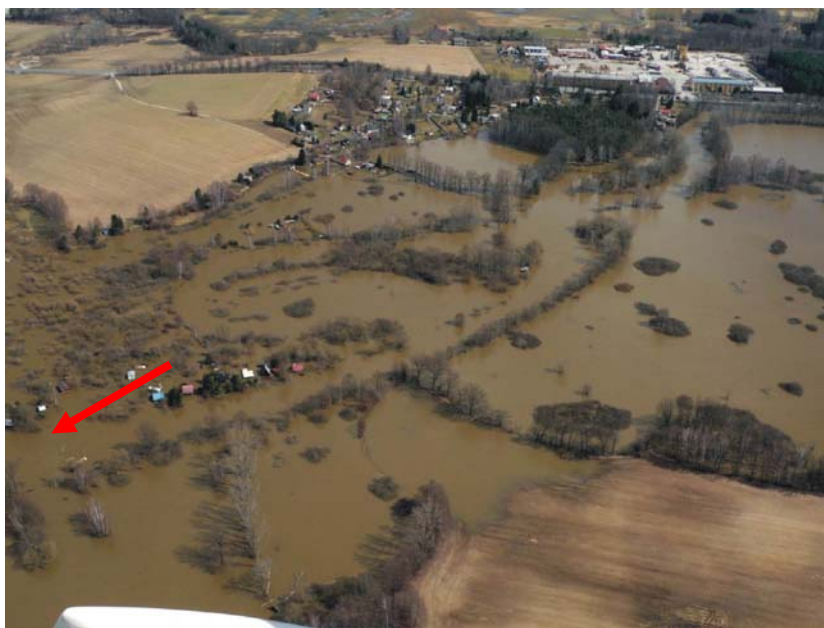
Obr. 42 Lužnice, Klenovice, 30. března 2006. Hladina dosáhla úrovně Q_{50} , srovnání s výškou z roku 2002 umožňuje povodňová značka (šipka). Foto: Hovorka, P.
Rozlivy (vpravo) mezi Soběslaví a Klánovicemi (umístění stanice je mimo snímek, směr ukazuje šipka). Foto: Raudenský, M.

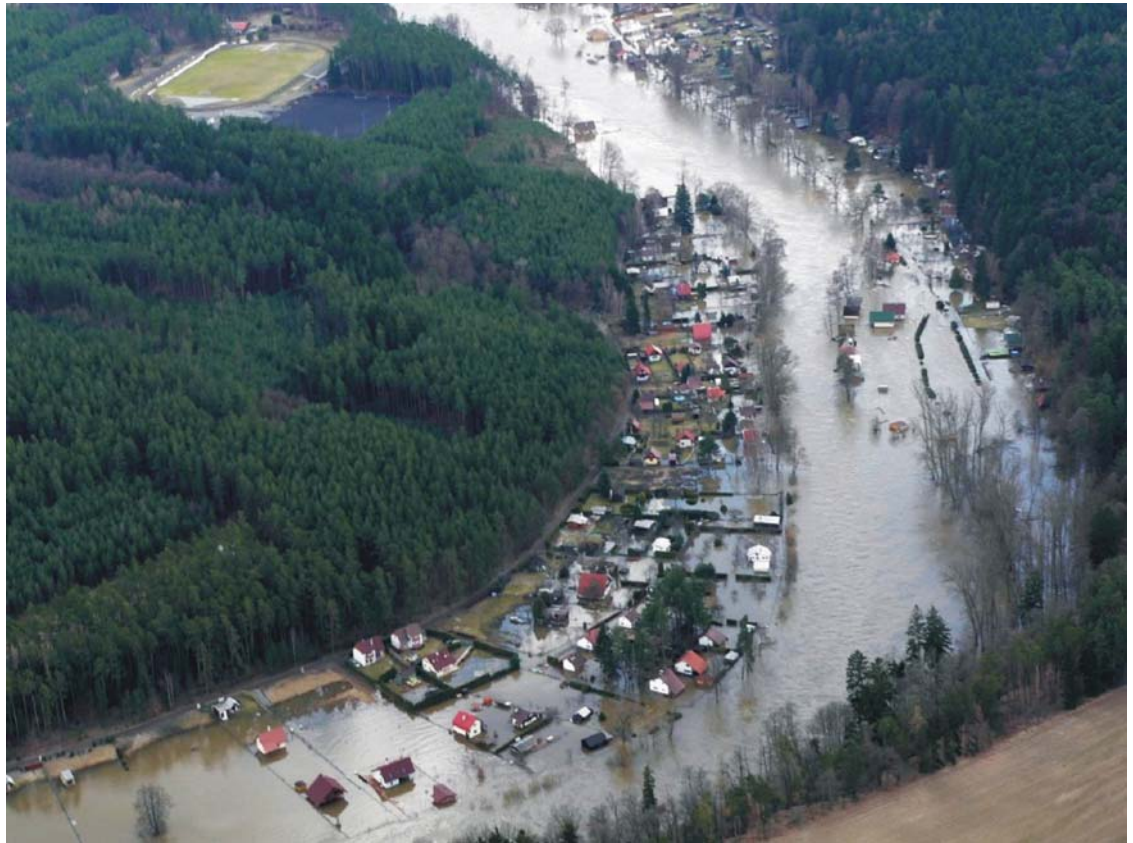
Obr. 43 Sezimovo Ústí, 2. dubna 2006. Zatopená rekreační zástavba u Lužnice nad Táborem.
Foto: Raudenský, M.

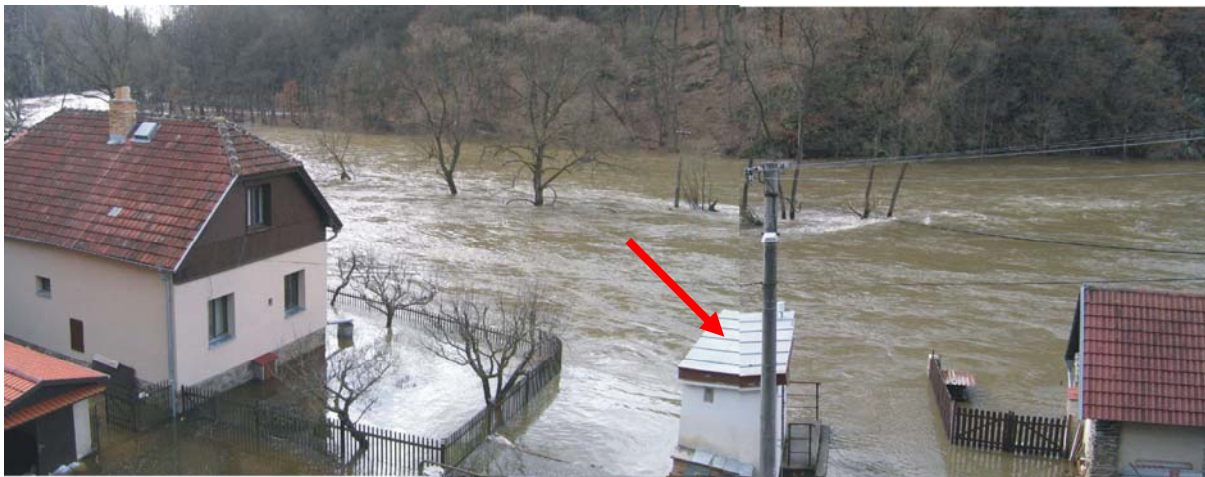
Obr. 37 Bechyně, limnigraf (šipka), 30. března 2006. Stanice byla za povodně obklopená vodou.
Foto: Hovorka, P.
