3. PŘEDCHÁZEJÍCÍ POVODNĚ A LEDOVÉ DŘENICE

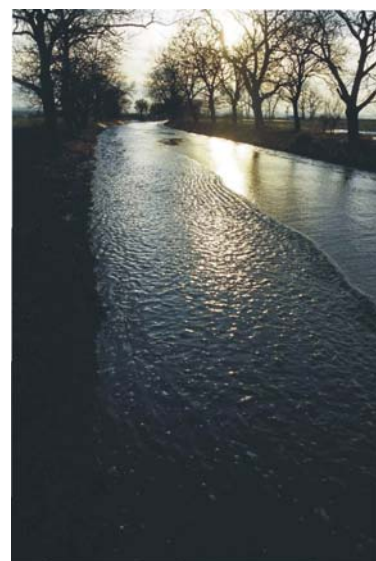
Obr. 6 *Střední Čechy, 17. únor. Březnové povodni předcházela na konci února významná obleva, která způsobila při prudkém tání lokální záplavy často mimo stálé toky. Eroze půdy, zatopené silnice a sklepy v nižších polohách, zejména na západě území ČR, byly důsledkem této situace. Foto: Elleder, L.*

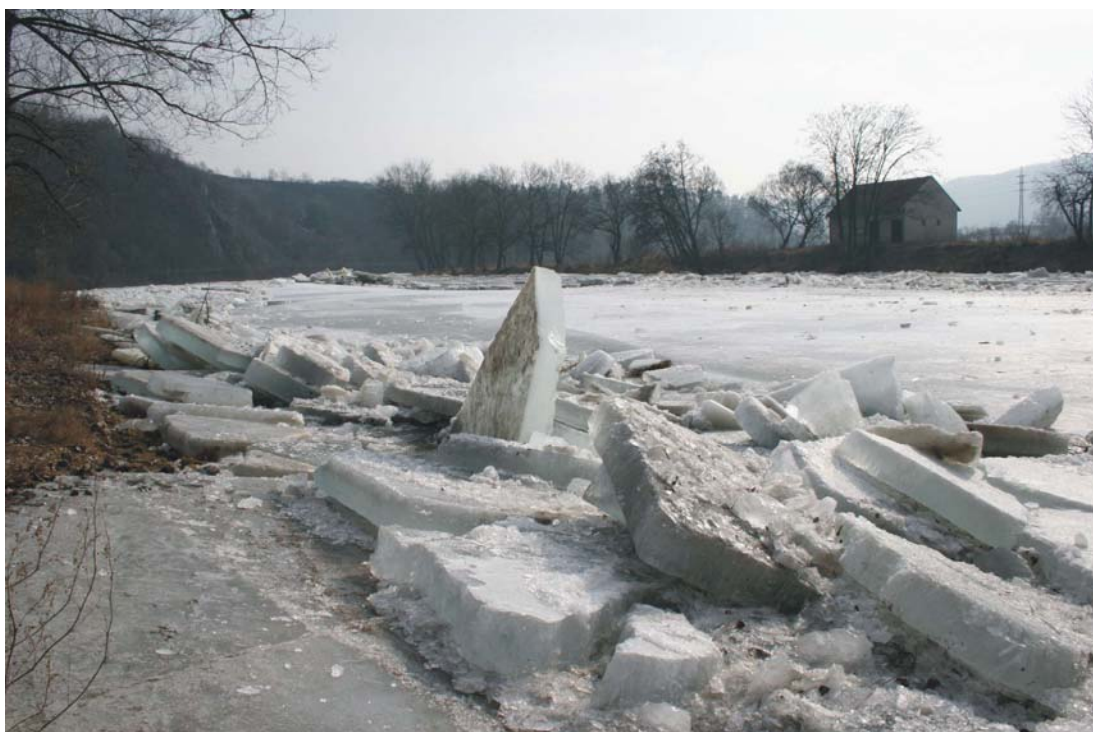
Obr. 7 *Berounka, Karlštejn, 22. února. Krátkodobé zdvihy hladiny způsobily rozlámání ledové celiny na dolní Berounce. Postupné oteplování již před nástupem březnové povodně bylo příčinou pozdějšího bezproblémového odchodu ledu na Berounce. Foto: Jandouš, J.*

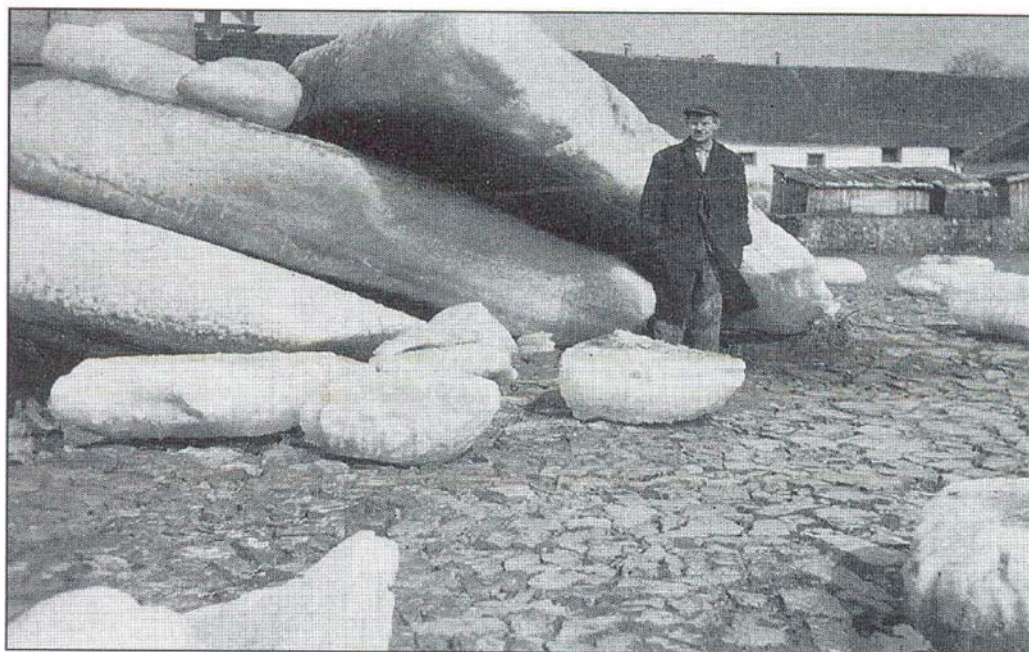
Obr 8. Praha – pivovar v Tróji, březen 1940. Tloušťka ledu v roce 1940 dosáhla po tříměsíčních mrazech až 1m. Tehdejší ledové kry můžeme srovnat s letošními. Foto: neznámý autor, archiv Městské části Troja

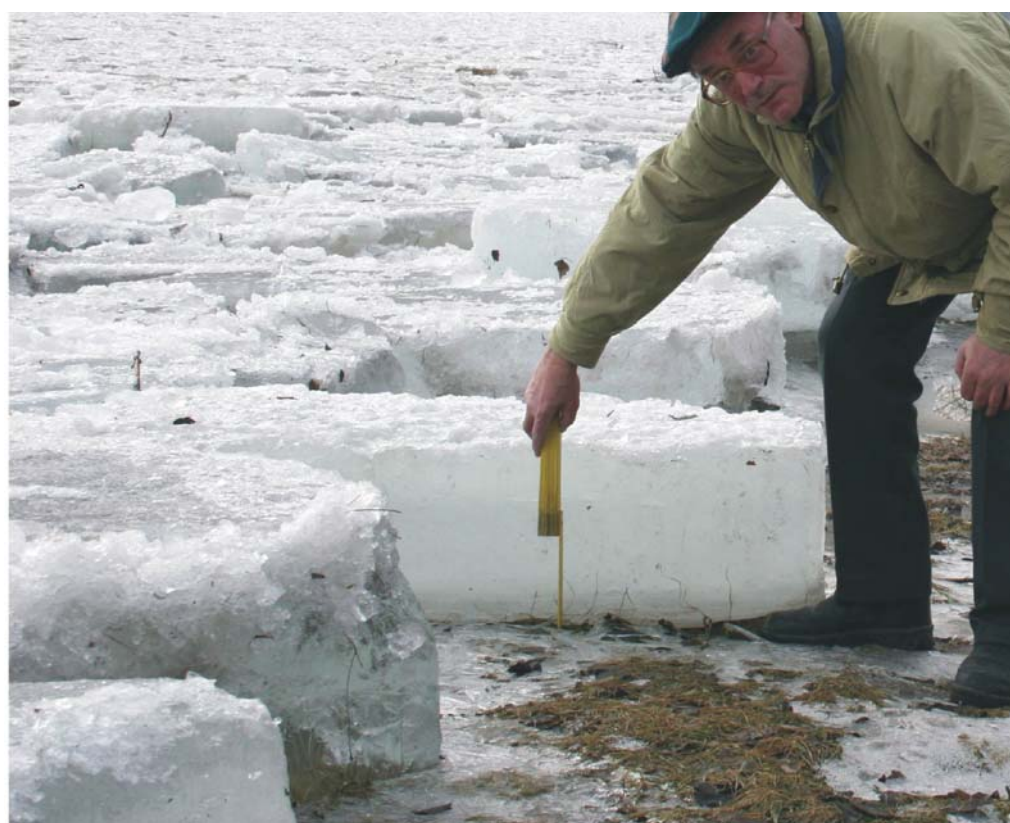
Obr 9. Karlštejn, Berounka, 22. února 2006. Tloušťka ledu na Berounce dosahovala alespoň na dolní Berounce v průměru 30–40 cm. Foto: Bucek, J.

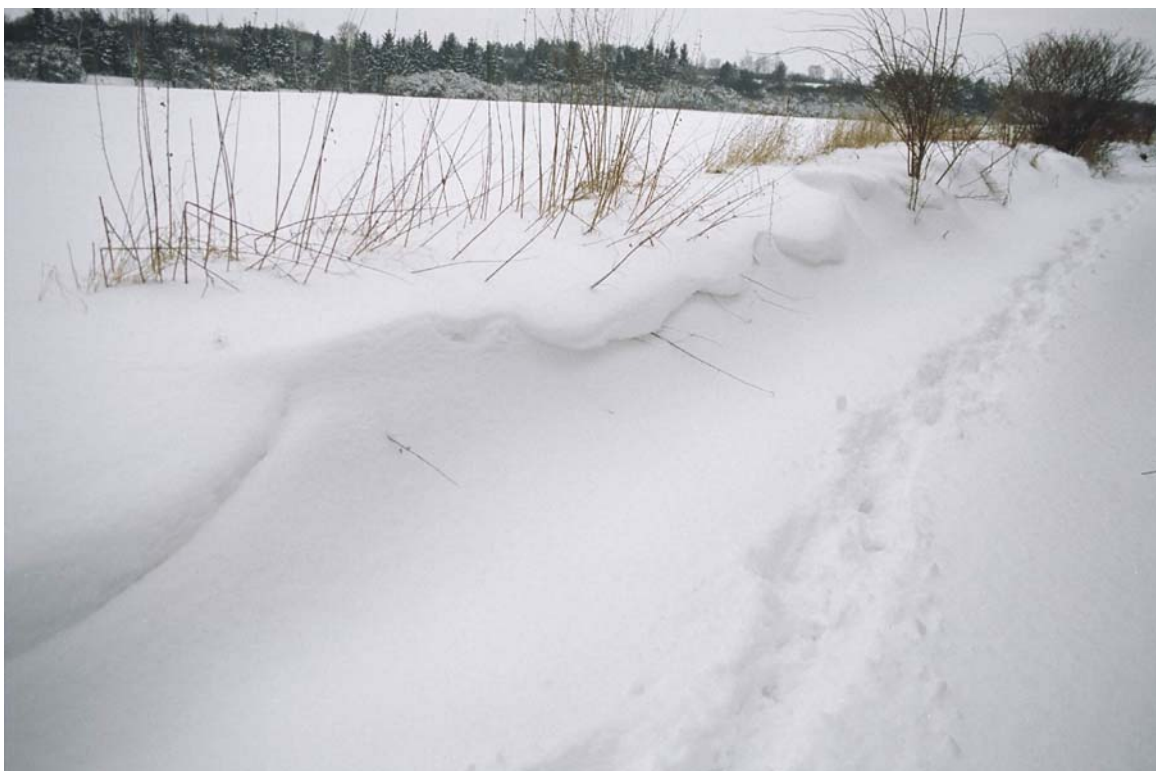
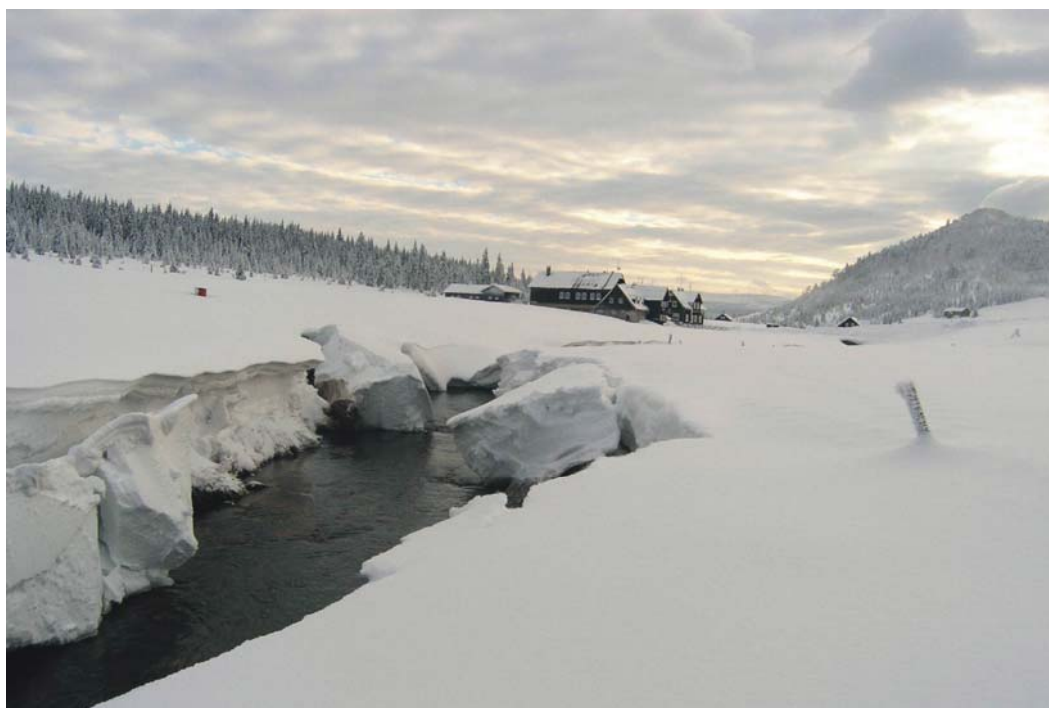
*Obr. 10 Povodí Jizery před povodní. Dolní Pojizeří, Předměřice nad Jizerou, 10. března 2006. Začátek druhé dekády března přinesl opětový výrazný nárůst sněhové pokrývky do nižších a středních poloh. Foto: Elleder, L.
Jizerské hory, osada Jizerka, 23. března 2006. Poslední den před nástupem oblevy. Povodeň se ve vyšších polohách projevila mnohem méně než v polohách středních a nižších. Foto: Jirák, J.*
