VYHODNOCENÍ POVODNÍ V SRPNU 2010

VYHODNOCENÍ PRŮBĚHU POVODNĚ VE VRCHOLOVÝCH PARTIÍCH JIZERSKÝCH HOR

Příloha č. 3 k dílčí zprávě
HYDROLOGICKÉ VYHODNOCENÍ PRŮBĚHU POVODNÍ

Český
hydrometeorologický
ústav

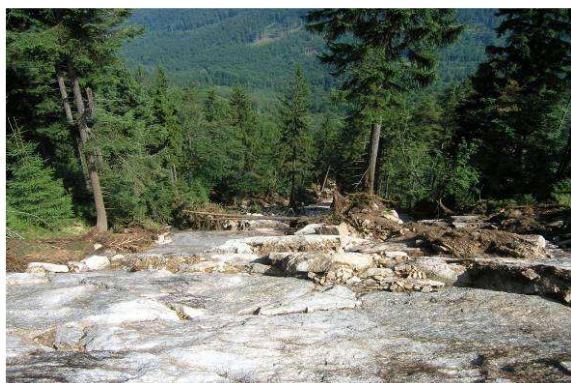
Obr. 1.1 Sesuvy na Smědavské hoře

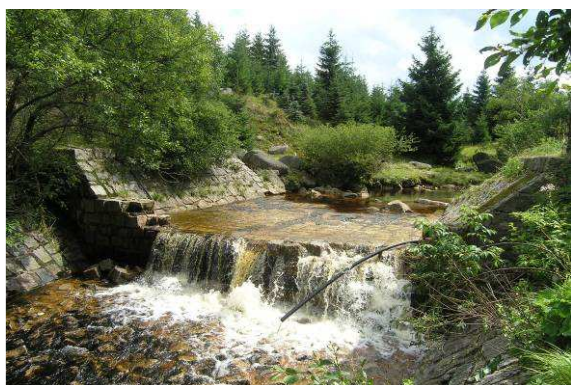
Obr. 1.3 Zničená úprava toku na Smědavě

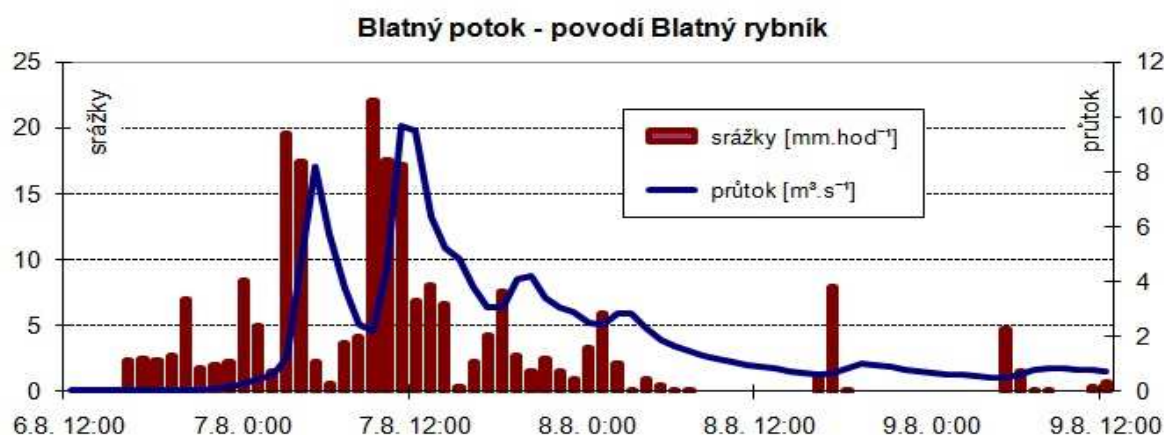
Ranními intenzivními srážkami bylo ovlivněno i povodí Blatného rybníka. Vysoké srážkové intenzity kolem 50 mm za hodinu byly naměřeny v horní části povodí. Směrem k jihu byla srážková činnost slabší. Stejně jako na Černé Nise došlo i zde po čtvrté hodině k velice rychlému vzestupu hladiny a kulminace o velikosti $9,2 \text{ m}^3 \cdot \text{s}^{-1}$ nastala v 5:10. Před devátou hodinou přišla druhá vlna intenzivních a vydatných srážek a nastal další prudký vzestup hladiny. Hladina dosáhla maxima kolem 12:00 a kulminační průtok byl větší než u první vlny, přičemž dosáhl hodnoty $11,5 \text{ m}^3 \cdot \text{s}^{-1}$ (Obr. 3.2), což představuje dobu opakování 2–5 let. Další záznam vodního stavu byl narušen poničením měrného přepadu a utržením tlakového čidla.

Obr. 3.2 Průměrný hodinový průtok a hodinové úhrny srážek na povodí Blatný rybník

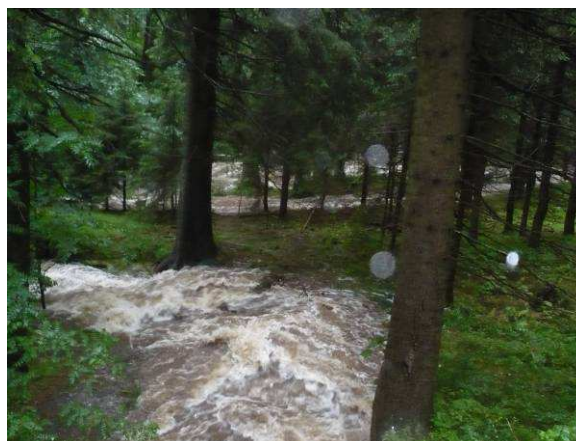
Nasycenost povodí, vysoká intenzita srážek a větší sklon povodí (průměrný sklon povodí činí 13,6 %) způsobily, že srážková voda a erozní účinky vytvořily na svazích množství nových koryt a dočasných vodotečí. (Obr. 3.7).

Obr. 3.7 Odtok ze svahu Černé hory

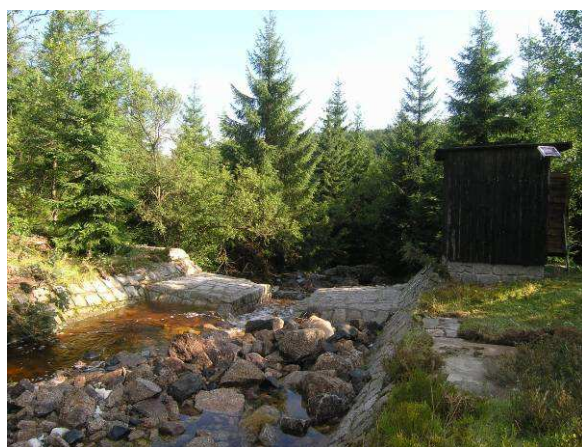
Díky nové úpravě měřicího profilu po povodni 2006, kdy bylo vybudováno opevnění s náběhem, nebyly škody na úpravě toku velké. Balvany unášené v toku vyvrátily plech měrného přepadu a několik stavebních kamenů, kde byl přepad usazen, se uvolnilo. Tlakové čidlo nebylo poškozeno a měření zůstalo zachováno.

Obr. 3.12 Naplavené balvany u limnigrafu na Bílé Smědě

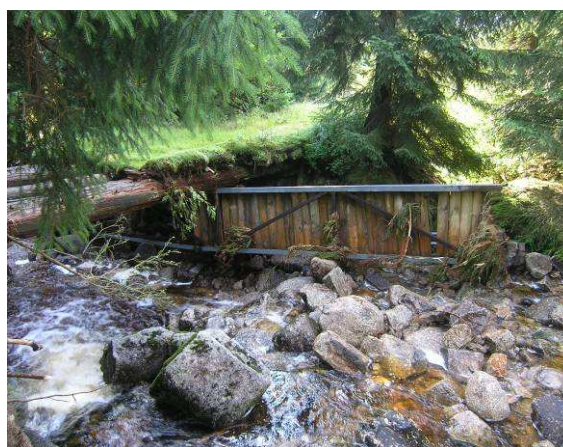
V toku i podél něj se objevily vyvrácené stromy a nánosy balvanů a zeminy. Pět metrů před limnigrafickou stanicí se nacházel kovový most přes řeku. Ten byl v průběhu povodně stržen, odnesen a po čtyřiceti metrech zůstal zaklíněný níže v toku.

Obr. 3.13 Stržený a odplavený mostek

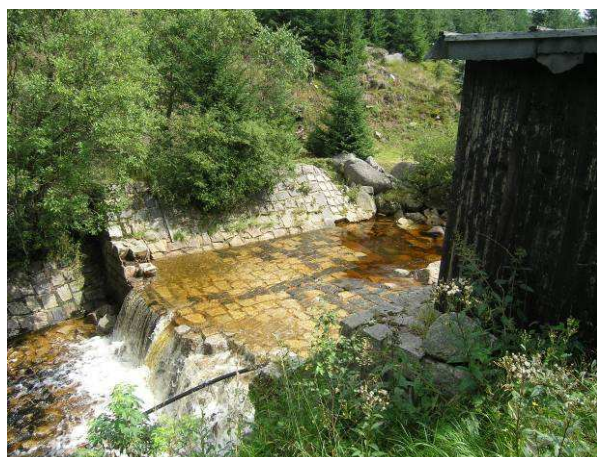
Upravený měrný profil byl povodní zcela zničen. Voda a nesené balvany zcela strhly zídku, ve které byl umístěn měrný přeliv, byla poškozena a odplavena dlažba. Tlakové čidlo bylo utrženo a měření bylo dočasně přerušeno.

Obr. 3.15 Zničený příčný práh u limnigrafu

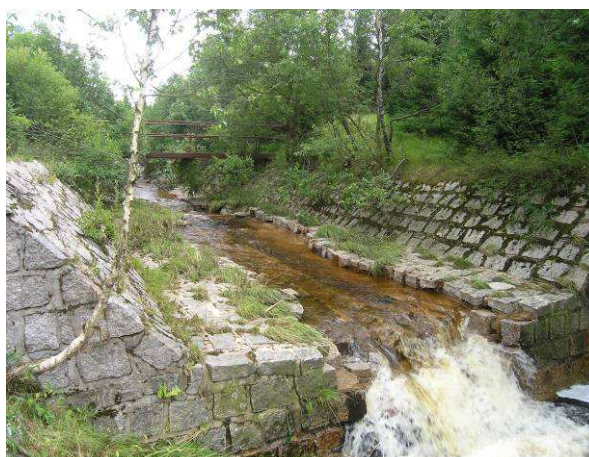
Obr. 3.16 Poškozená dlažba na Černé Smědě

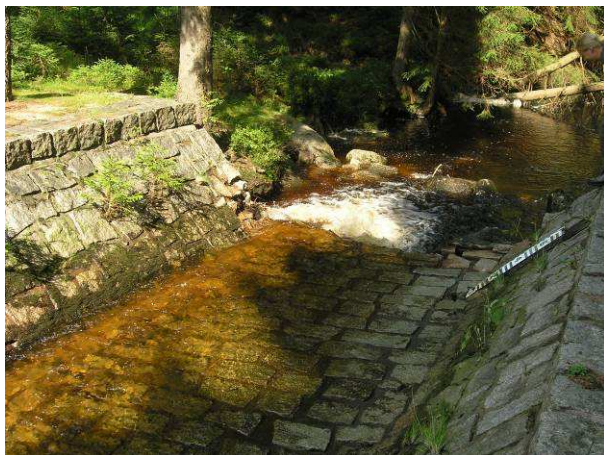
V západní části Jizerských hor byla poškozena stanice Blatný rybník na Blatném potoce, kde došlo k poškození vzdouvacího objektu s měrným přelivem a k odplavení měrného přelivu. Tlakové čidlo na měření stavů bylo utrženo a zničeno. Stanice se stala nefunkční. Díky potřebě monitorovat přítok do nádrže Josefův Důl provedli pracovníci Povodí Labe s. p. provizorní zahrazení toku a zprovoznili měření.

Obr. 5.1 Stržený vzdouvací objekt na Blatném potoce

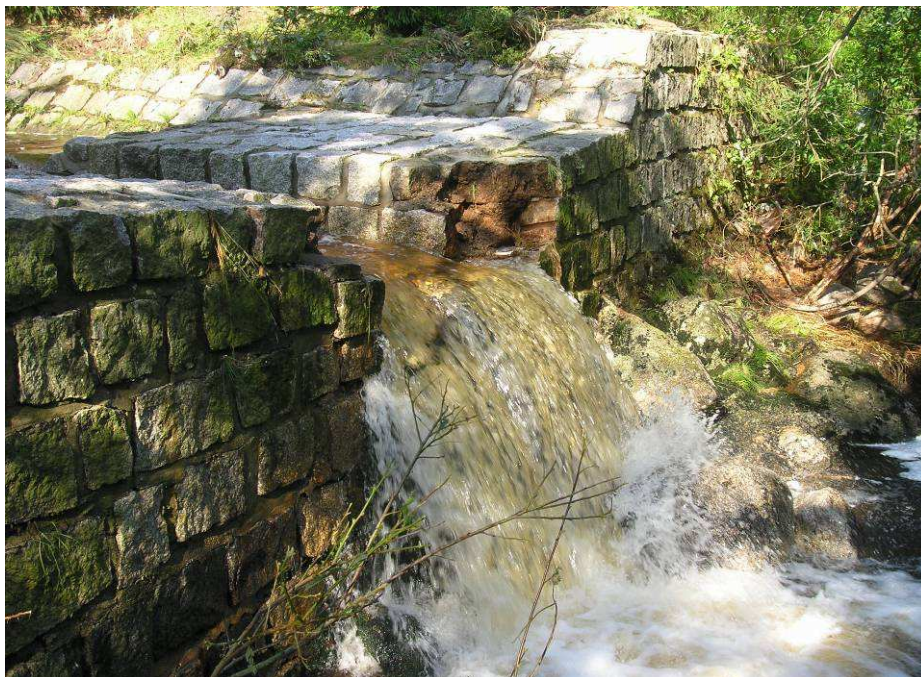
Na stanici Smědava 1 byla po povodni 2006 provedena oprava měrného objektu. Na stupni bylo vybudováno opevnění s náběhem, které při srpnové povodni 2010 zabránilo úplnému rozvalení stupně. Část opevnění na vzdušné straně byla ovšem narušena a došlo k vytržení měrného přelivu a částečnému poškození opevnění. O síle povodně svědčí odplavení 500 kilogramů vážící lávky z ocelových traverz, která sloužila při měření průtoku, a byla nalezena 40 metrů dále po proudu. Měření na stanici bylo obnoveno v říjnu 2010.

Obr. 5.3 Vytržený měrný přepad na Bílé Smědě

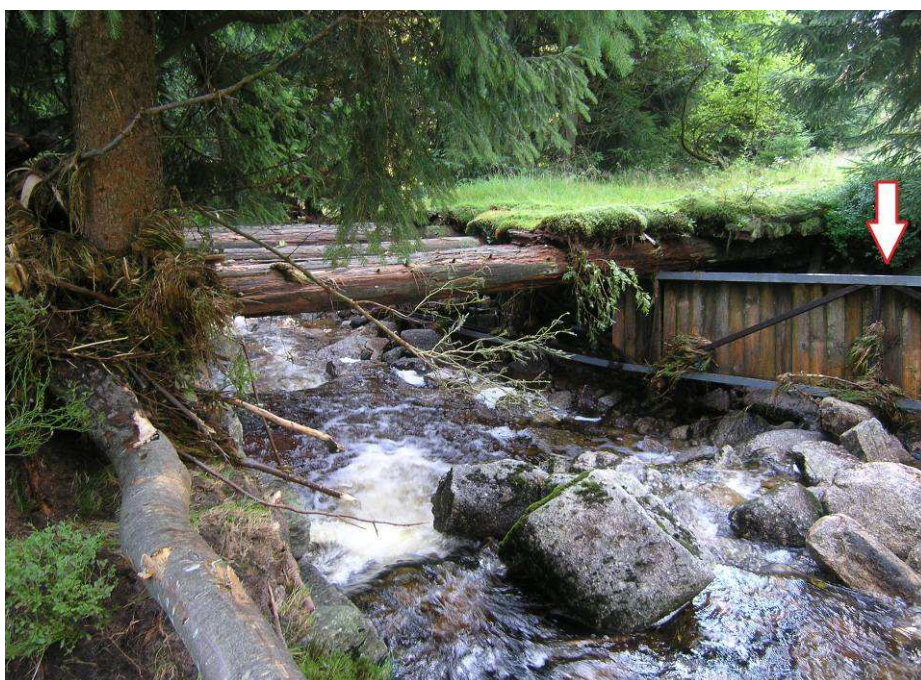
Obr. 5.4 Utržená a odnesená lávka na Bílé Smědě

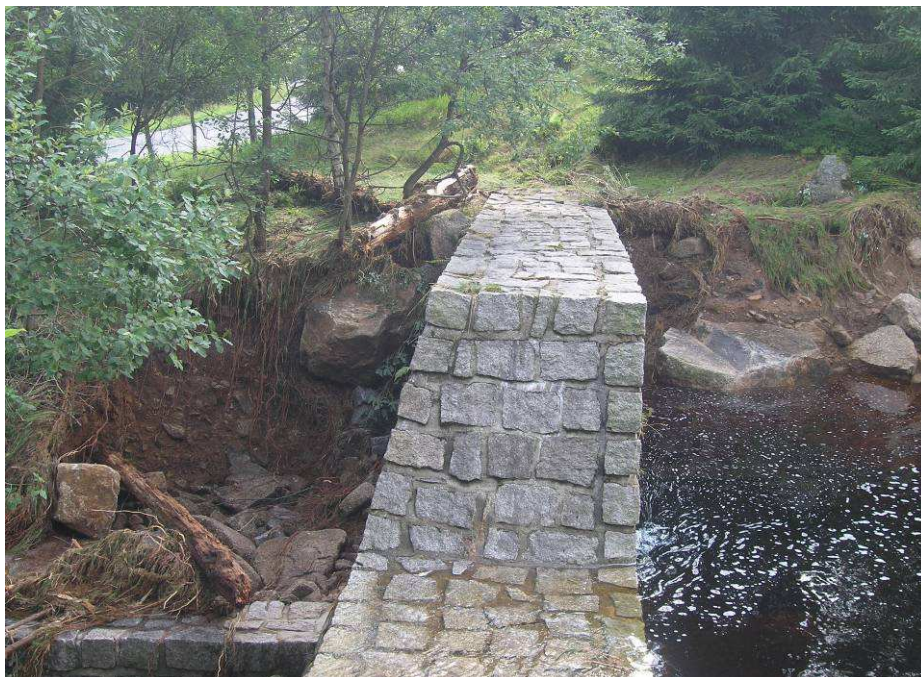
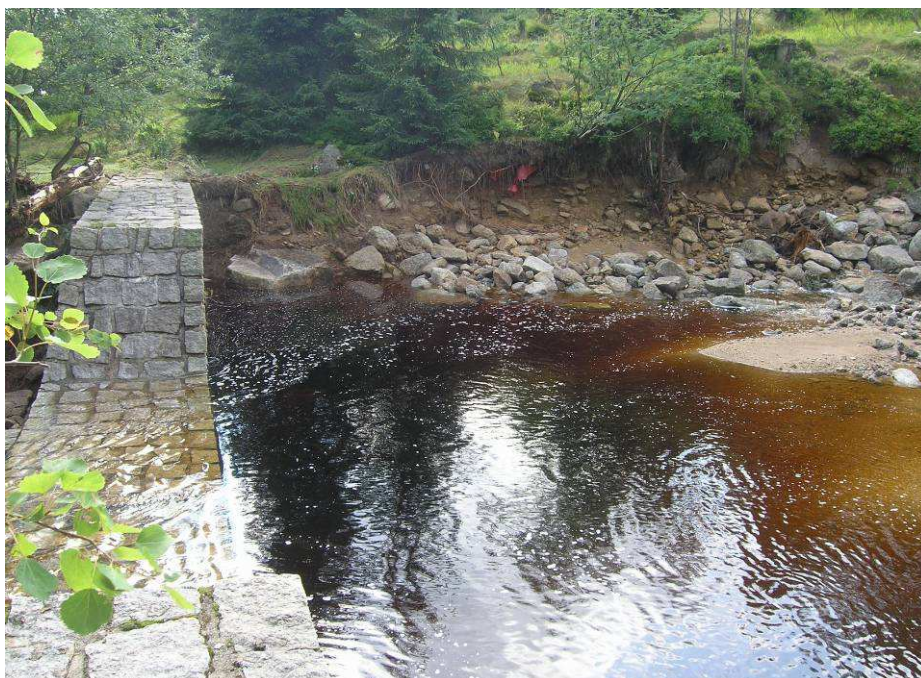
Nad limnigrafickou stanicí Bílá Smědá je za účelem chránit silnici ze Smědavy do Bílého potoka postavena průcezná retenční přehrážka (**Obr. 5.5 a 5.6**). Přehrážka je navržena pro převedení 50leté vody. Byla zmiňována v kapitole 3.2 (str. 17) v souvislosti se stanovením kulminačního průtoku. Je vidět, že přehrážka byla naplněna a břeh před i za ní je podemletý.

Obr. 5.5 Retenční přehrážka po povodňové vlně na Bílé Smědě

Obr. 5.6 Vymletý břeh nad přehrážkou

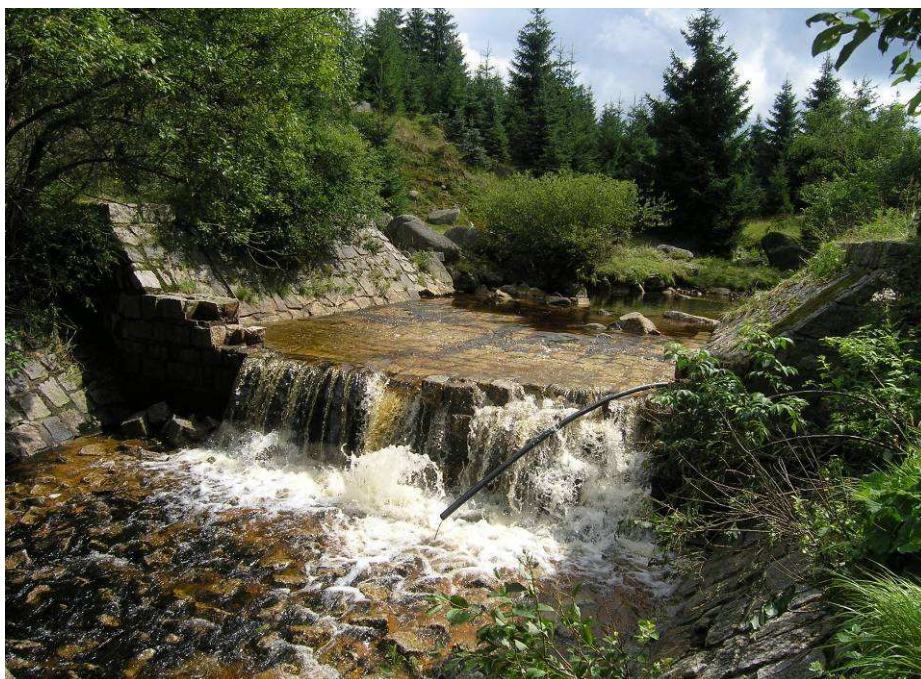
Stanice Smědava 2 na Černé Smědě byla poškozena nejzávažněji. Došlo k rozvalení vzdouvacího objektu a k odplavení měrného přelivu. Ze dna byla vytržena chránička s tlakovým čidlem. Částečně byla poškozena dlažba na stupni a stupeň samotný v levé části (**Obr. 5.7**).

Obr. 5.7 Kompletně zničený měrný objekt na stanici Smědava 2

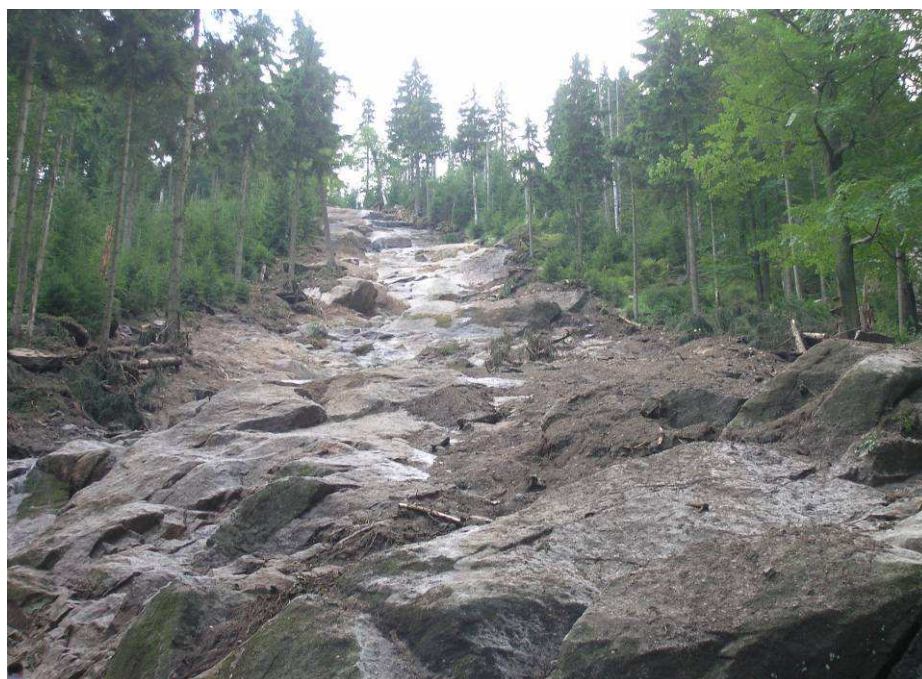
Byly zmapovány dvě oblasti sesuvů. Na severním úbočí Smědavské hory (1084 m n. m.) se uvolnily dva proudové sesuvy, jejichž odtrhová zóna byla v nadmořské výšce přibližně 870 m. V nadmořské výšce 770 m (nad Čínskou cestou) se spojily v jeden a pokračovaly ve směru vodoteče do údolí Smědé k Sedmitrámovému mostu (600 m n. m.). Délka sesuvu byla přibližně 900 m. Sesuvy byly velmi mělké (v odtrhové zóně pouze 0,5 m) a došlo k úplnému obnažení skalního podkladu. (**Obr. 5.9**)

Obr. 5.9 Dráha sesuvu na severním úbočí Smědavské hory. Šířka sesuvu v horní části je přibližně 20 m, délka celého sesuvu je 850 – 900 metrů.

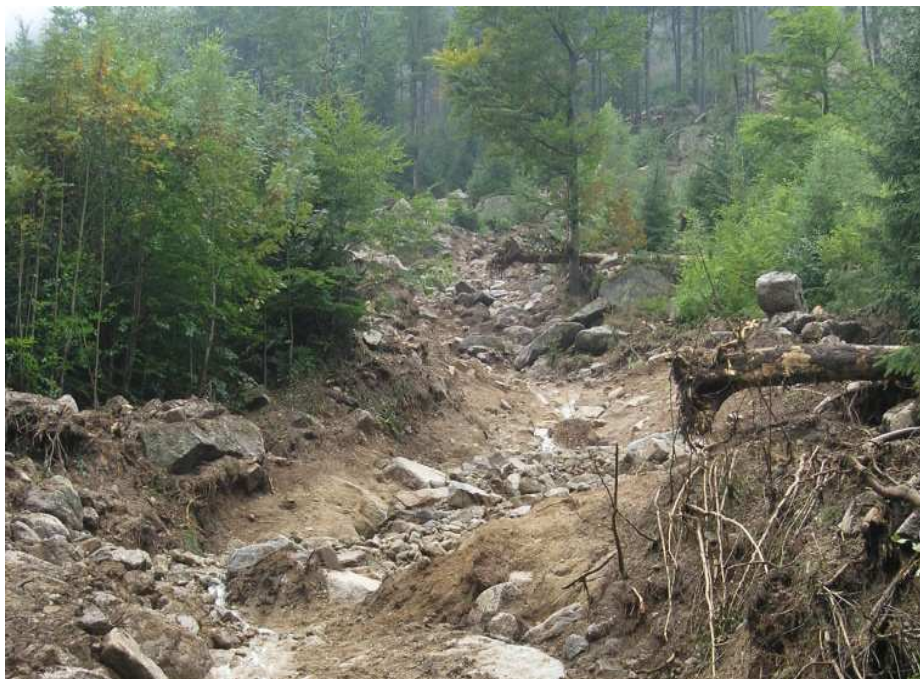
Odtrhová zóna sesuvu ležela přibližně v nadmořské výšce 830 m. Plošně byly tyto sesuvy rozsáhlejší než na severním úbočí, ovšem svojí délkou 450 – 500 m poloviční. Sesuv byl poměrně mělký a byla zasažena pouze svrchní část zvětralinového pláště, půdní profil a povrchové svahové sedimenty. Dráha sesuvu se nad silnicí rozdělila na dva samostatné proudy, z nichž levý přetnul celkem třikrát silnici č. 290.

Obr. 5.10 Levý proud sesuvu nad silnicí Bílý Potok – Smědava.
