VYHODNOCENÍ POVODNÍ V SRPNU 2010

POROVNÁNÍ S HISTORICKOU POVODNÍ V ČERVENCI 1897

Příloha č. 4 k dílčí zprávě

HYDROLOGICKÉ VYHODNOCENÍ PRŮBĚHU POVODNÍ

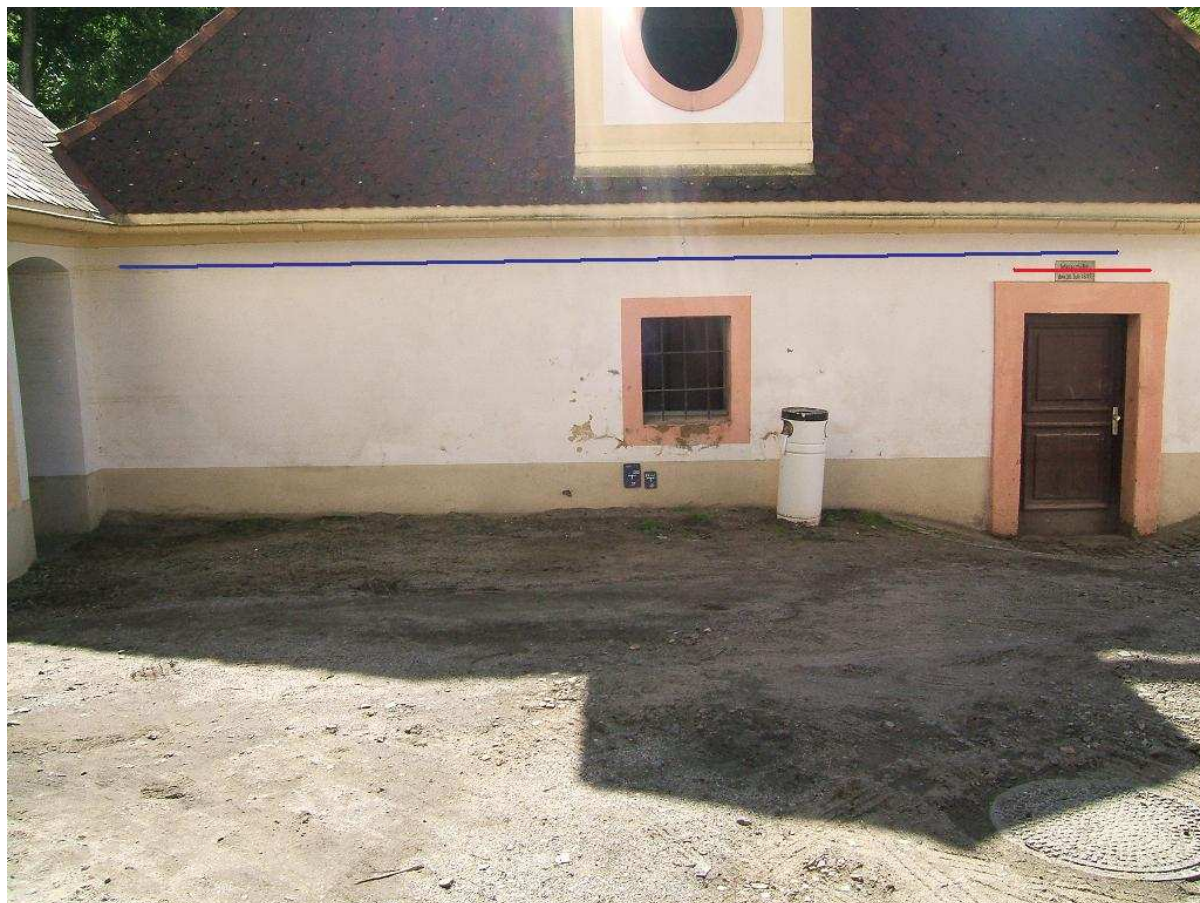
Obr. 7 Úroveň maximální hladiny povodní z července 1897 (červeně) a ze srpna 2010 (modře) v prostorách kláštera Marienthal u Ostritz v SRN (Foto: Jiří Štrupl)

Z povodí Lužické Nisy a Smědě publikace [10] zmiňuje jsou pouze velké škody v Liberci a v Chrastavě. Na základě místního šetření v obci Bílý Kostel nad Nisou, která se nachází na Lužické Nise pod soutokem s Jeřicí, byla hladina srpnové povodně 2010 v porovnání s povodňovými značkami z roku 1897 zhruba o 10 cm níže. Na Lužické Nise pod soutokem s Mandavou (v úseku nad Smědou) však byla povodeň v srpnu 2010 dle povodňových značek na klášterních budovách v Marienthalu u Ostritz na území dnešní Spolkové republiky Německo (viz **Obr. 7**) významnější. Lze však s velkou mírou jistoty tvrdit, že zatímco povodeň v srpnu 2010 na Lužické Nise byla způsobena převážně extrémním přítokem z Jeřice a rozvodněním dalších přítoků Lužické Nisy pod Jeřicí, v červenci 1897 se

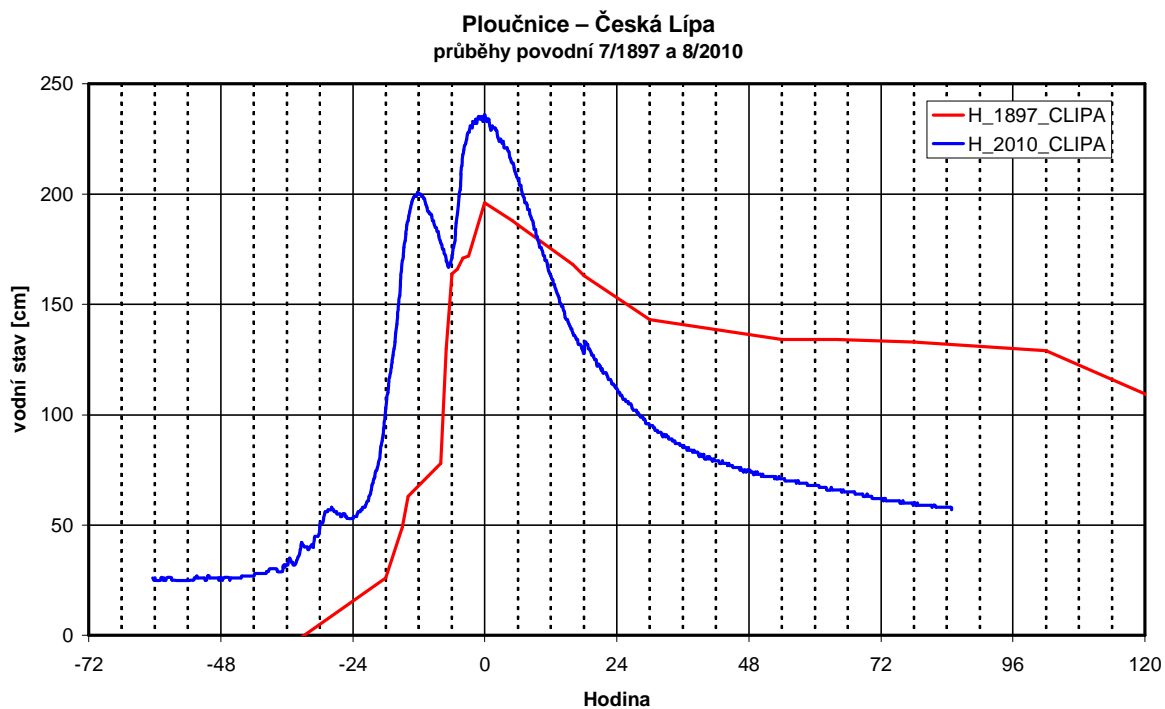
Obr. 8 Porovnání průběhu povodní v červenci 1897 a srpnu 2010 na Ploučnici v České Lípě

Na povodí Ploučnice jsou z povodně v červenci 1897 k dispozici vodoměrná pozorování v České Lípě a Theresienau (Benešov nad Ploučnicí). Vodní stavy v obou profilech byly získány z publikace [2] a na **Obr. 8** a **Obr. 9** jsou porovnány s průběhy vodních stavů z povodně ze srpna 2010. Tehdejší umístění vodočtů v obou profilech vůči stávajícímu nebylo zjišťováno, tudíž porovnání průběhu povodní lze provést pouze ilustrativně. Z tvarů hydrogramu lze usuzovat na to, že extrémita obou povodňových případů byla přibližně srovnatelná. Zvláště průběh povodně v Benešově nad Ploučnicí vykazuje až pozoruhodnou podobnost, pokud se týká rychlosti nástupu povodňové vlny a existence dvou vrcholů povodně. O značných povodňových škodách v Děčíně-Podmoklích způsobených rozvodněnou Ploučnicí v červenci roku 1897 informuje publikace [10].

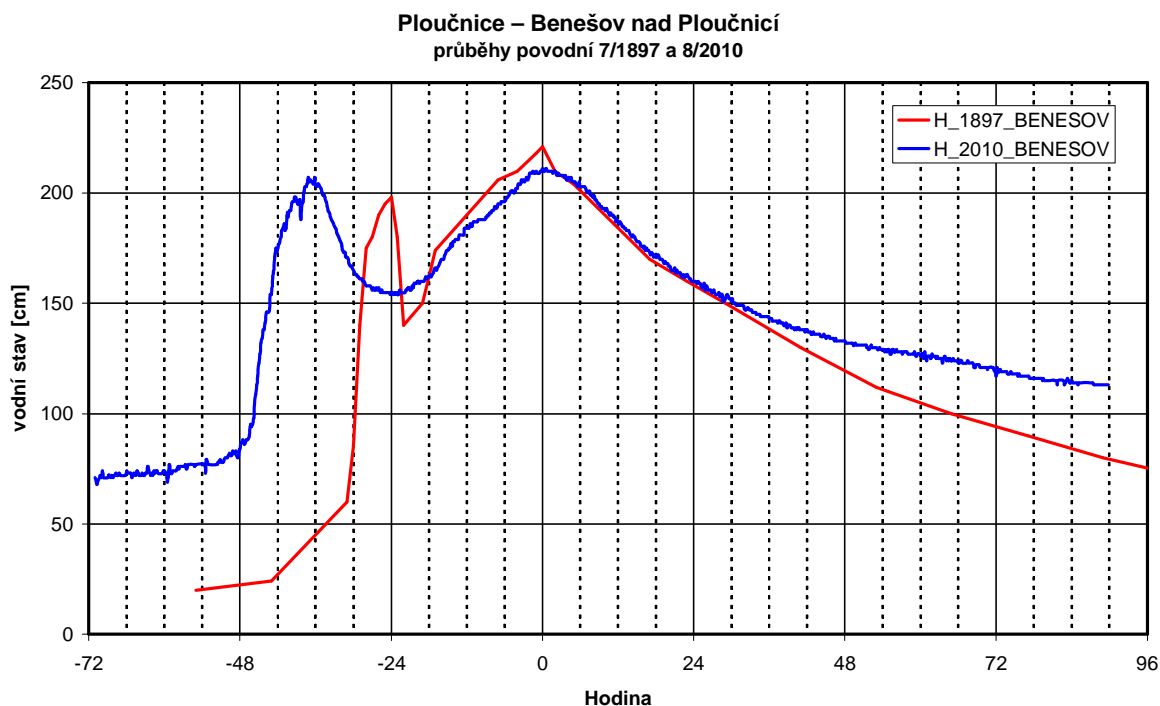
Obr. 9 Porovnání průběhu povodní v červenci 1897 a srpnu 2010 na Ploučnici v Benešově nad Ploučnicí

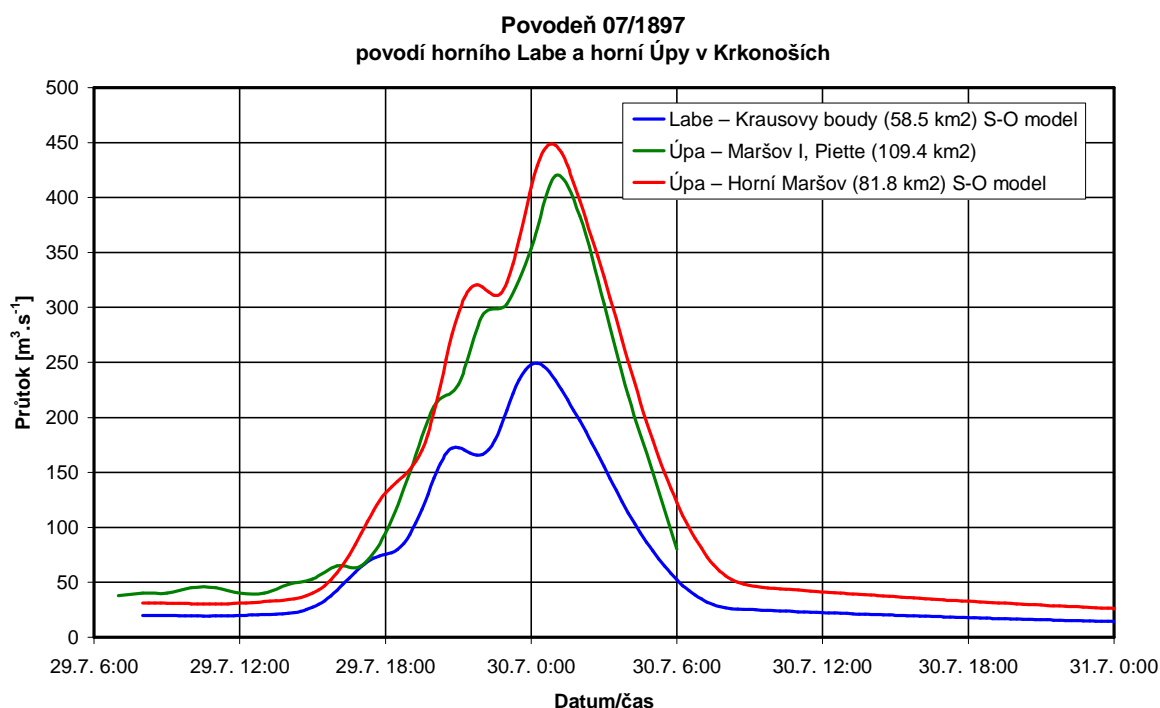
Obr. 12 Pravděpodobný průběh povodně v červenci 1897 na Úpě v profilu Maršov I (Horní Maršov) a na Labi v profilu Krausovy boudy (Labská)

Na **Obr. 12** jsou znázorněny odhady průběhu povodně v profilech Labská (Krausovy boudy) na Labi a Horní Maršov na Úpě odvozené pomocí srážkoodtokového modelu. Pro porovnání je uveden i zdigitalizovaný záznam průběhu povodně v profilu Maršov I z **Obr. 11**.

Je zřejmé, že odhady průběhu povodně na Úpě v profilu Maršov I ze zprávy [8] (**Obr. 11**) a v Horním Maršově (ze srážkoodtokového modelu) vykazují poměrně dobrou shodu. Plocha povodí Úpy k profilu Maršov I oproti profilu vodoměrné stanice Horní Maršov je však cca o 30 km² větší. Hodnota kulminačního průtoku odvozená ze srážkoodtokového modelu je v profilu stanice v Horním Maršově značně vyšší než údaj z databáze maximálních průtoků, která byla odvozena z poměrů ploch mezi profilem Maršov I a profilem vodoměrné stanice v Horním Maršově za předpokladu uniformity nárůstu odtoku, jak je uvedeno ve zprávě [8].

Hodnota kulminačního průtoku v profilu Krausovy boudy vychází ze srážkoodtokového modelu cca o 50 m³.s⁻¹ vyšší než je uvedená v databázi maximálních průtoků.

Z výsledků vyplývá, že by bylo patrně vhodné revidovat velikost kulminačního průtoku v profilu Horní Maršov, případně i v dalších profilech.

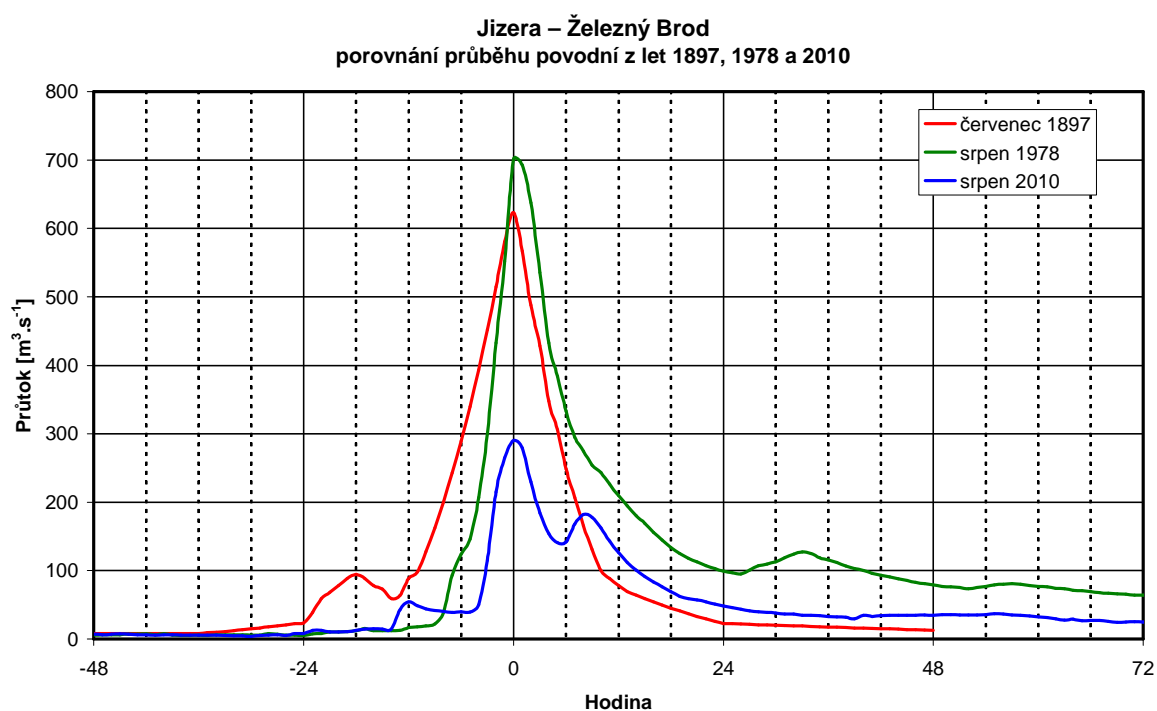
Obr. 13 Porovnání průběhu povodní v červenci 1897, srpnu 1978 a srpnu 2010 na Jizeře v Železném Brodě

Povodeň v červenci 1897 zasáhla velmi výrazně povodí Jizery. Průtoky překročily v některých profilech dobu opakování 100 let, např. na Kamenici v Josefově Dole nebo na Mumlavě v Janově (viz **Tab. 2**) a celkově byla tato povodeň na povodí Jizery podstatně významnější než povodeň v srpnu 2010, viz **Obr. 13**. Hydrogram povodně 1897 v profilu Železný Brod byl vyhodnocen L. Kašpárkem pro potřeby studie [5]. V grafu na **Obr. 13** je v profilu Železný Brod porovnán průběh povodně z července 1897 s povodní v srpnu 2010 a povodní v srpnu 1978. Povodeň v srpnu 1978 byla nejvýznamnější povodní na Jizeře v Železném Brodě za celou historii pozorování této vodoměrné stanice a jak je patrné z grafu na **Obr. 13**, červencová povodeň 1897 byla jen nepatrně menší.
