VYHODNOCENÍ POVODNÍ V SRPNU 2010

SOUHRNNÁ ZPRÁVA

Český
hydrometeorologický
ústav

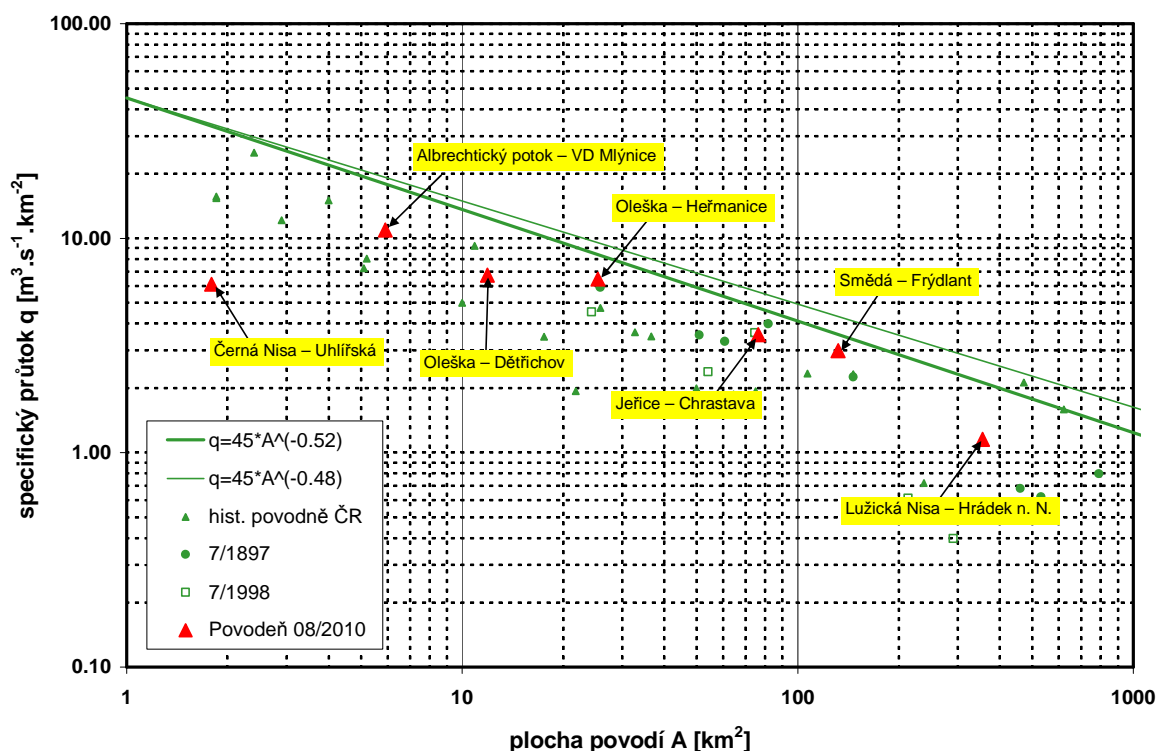
Obr. 3.3 Závislost maximálních specifických odtoků na ploše povodí

Z grafu na **Obr. 3.3** je zřejmé, že v žádném z vybraných profilů nedošlo k překročení hodnot maximálních specifických průtoků daných obalovou čarou. V některých profilech, např. na Smědě ve Frýdlantu, na Jeřici v Chrastavě či na Olešce v Heřmanicích, se však hodnoty maximálních specifík obalové čáre velmi blíží, což znamená, že šlo v daných povodích o výskyt skutečně extrémní povodně. Na velmi malých povodích (cca pod 5 km²) byla extremita povodně méně významná než na povodích o velikostech řádově 20–150 km². To potvrzuje fakt, že intenzita srážek nedosahovala v menších plochách mimořádně extrémních hodnot, srážky však byly celkově velmi vydatné a zasáhly poměrně velkou plochu území.

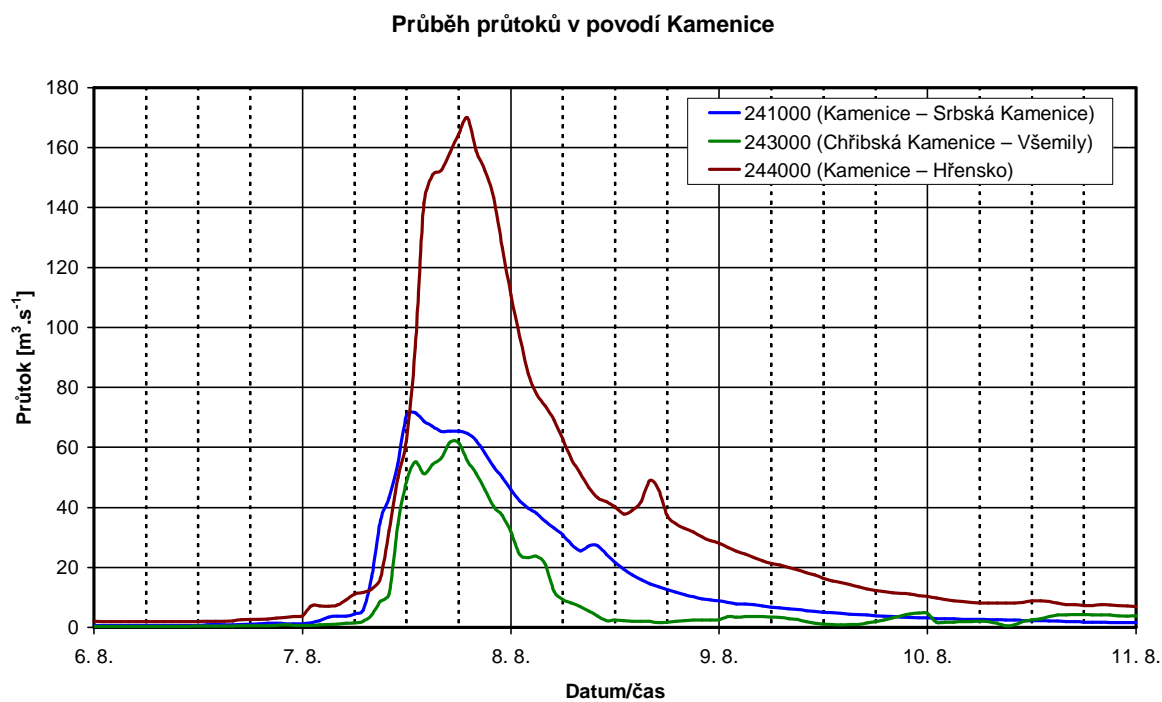
Obr. 3.7 Časový vývoj průběhu průtoků v povodí Kamenice

Zbývá dodat, že povodí Kamenice bylo v období od 1. července 2009 do 7. srpna 2010 zasaženo celkem čtyřmi významnými povodňovými událostmi (kromě povodně 7. srpna 2010 šlo vždy o přívalové povodně), jejichž extremita se buď blížila nebo překonala stávající hodnoty 100letých průtoků, přičemž srpnová povodeň 2010 byla nejvýznamnější od začátku pozorování. Z toho vyplývá, že bude nutné hodnoty N-letých průtoků na celém povodí Kamenice verifikovat.

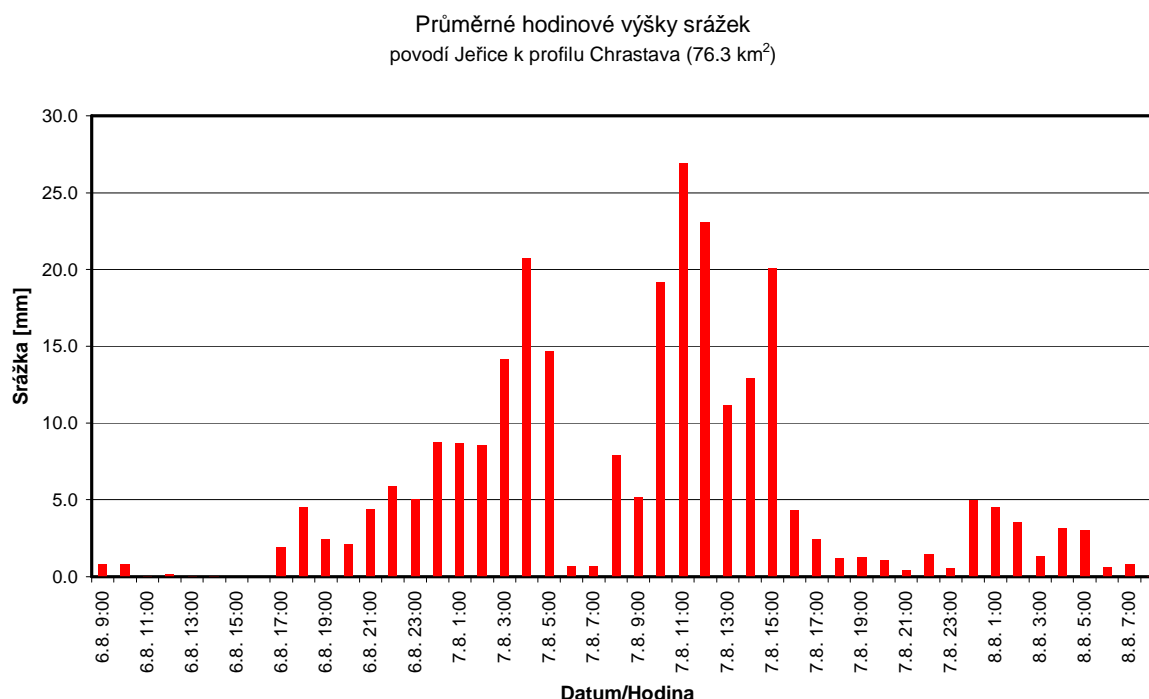
Obr. 3.10 Průměrné hodinové výšky srážek na povodí Jeřice k profilu vodoměrné stanice v Chrastavě

První výrazná vlna srážek přišla v nočních a ranních hodinách 7. srpna. Intenzivní srážky se vyskytly nejprve v západních partiích Krkonoš a poté se přesunuly nad Jizerské hory, kde zasáhly především povodí Jeřice. Místně byly tyto srážky přívalového charakteru a způsobily první výraznou povodňovou vlnu na Jeřici.

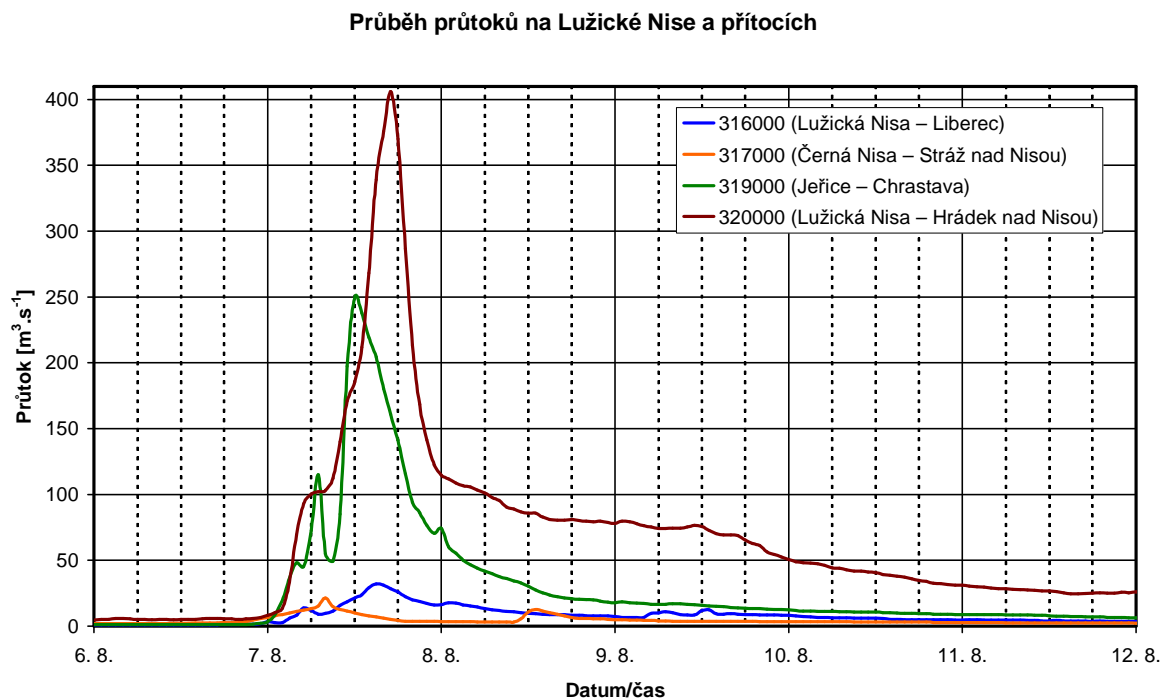
Obr. 3.11 Časový vývoj průběhu průtoků na Lužické Nise a jejích přítocích

vodoměrných profilech nepřesáhla 50 let, zatímco odhady maximálních průtoků na Olešce odpovídají době opakování překračující 100 let.

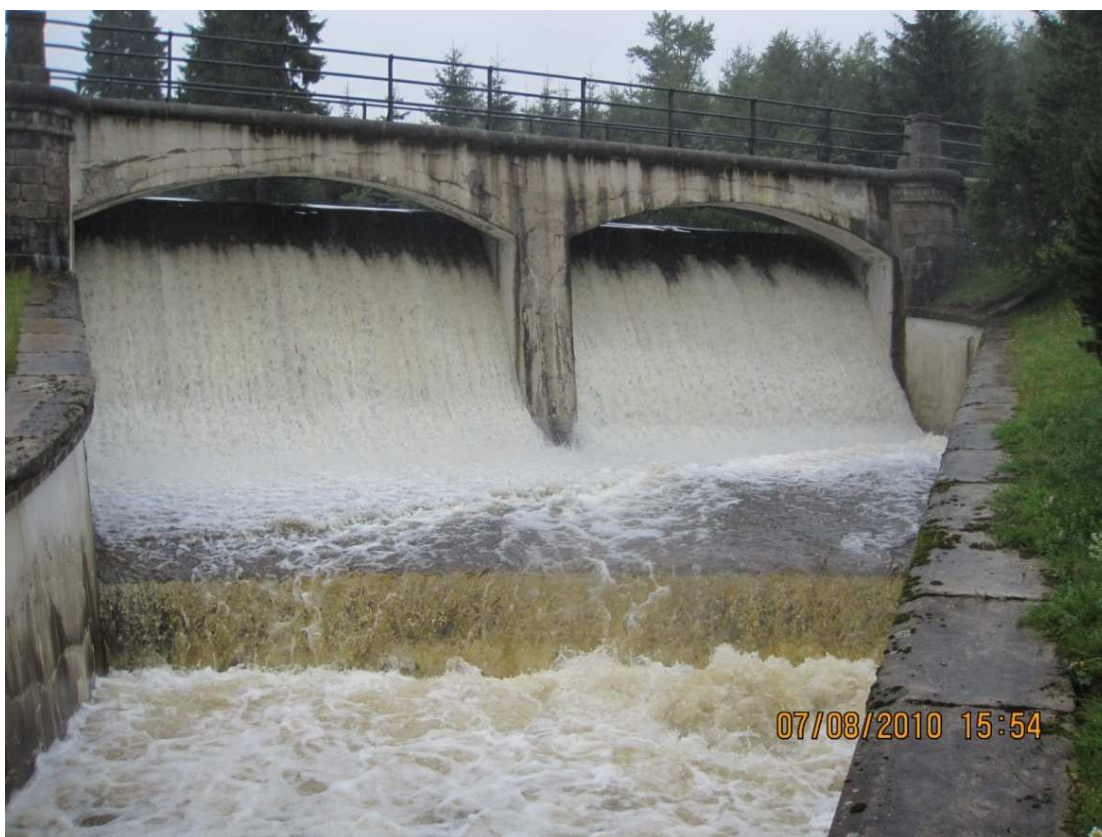
Ze souboru šesti posuzovaných přehrad bylo možné pozitivně ohodnotit jejich bezpečnost při povodni ve čtyřech případech: VD Josefův Důl, VD Bedřichov, VD Chřibská a VD Stráž pod Ralskem. Uvedená díla byla při povodňové situaci plně bezpečná a provozuschopná s dostatečnými rezervami v kapacitě bezpečnostních zařízení. Na dílech nedošlo ke vzniku významnějších škod. Provedená kontrolní měření a pozorování při povodni i v době po povodni neprokázala hodnoty mimo běžné rozsahy, bez zjevných nesrovnalostí či abnormálních překročení limitů.

Obr. 4.7 - VD Bedřichov, bezpečnostní přeliv při povodni

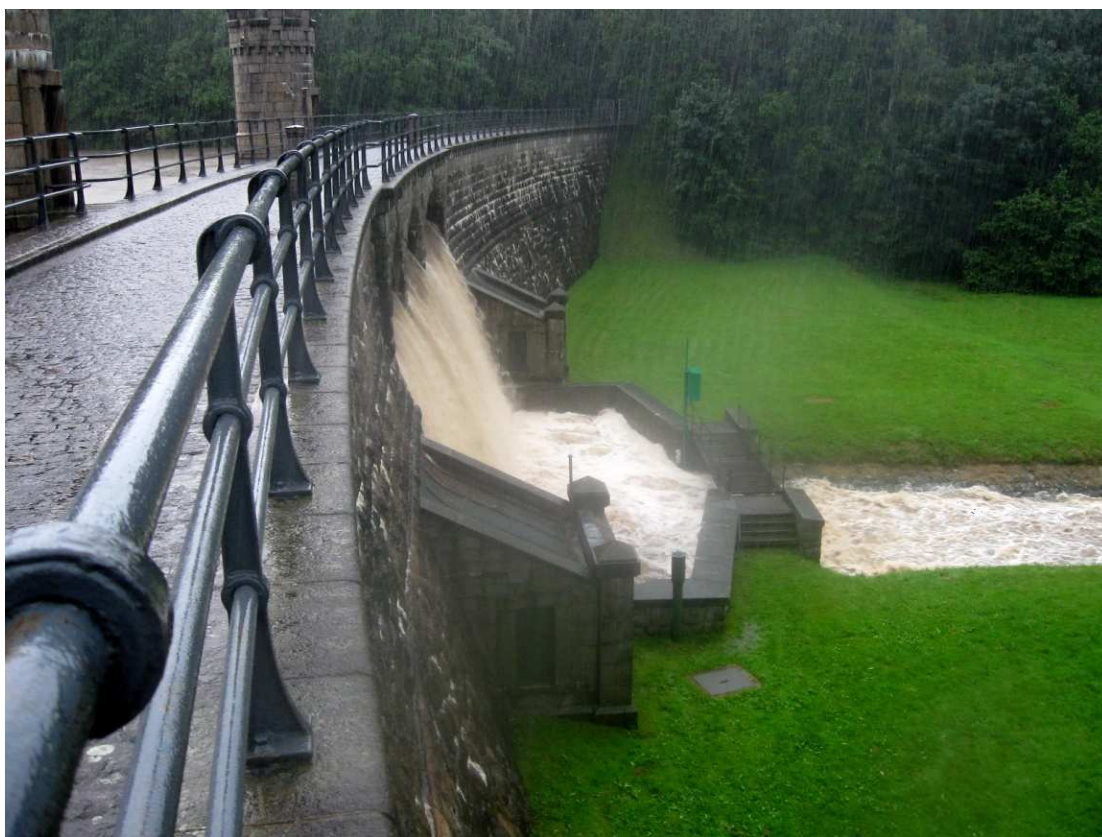
Na VD Fojtka byla při povodňové situaci téměř vyčerpána kapacita bezpečnostních zařízení (přeliv a spodní výpusti) a bezmála byla překročena maximální vodoprávně projednaná hladina. Na popsaném stavu se mimo jiné podílel i výpadek elektrické energie v oblasti zasažené povodní. Přestože uvedené důvody nejsou jednoznačně nepříznivé, nebylo možné ohodnotit bezpečnost VD Fojtka pozitivně. Z hlediska bezpečnosti a stability vodního díla jsou důležité výsledky mimořádných kontrolních etap geodetických měření vodorovných posunů kontrolních bodů osazených na koruně hráze (metoda záměrné přímky), které byly provedeny po povodni. Získané výsledky měření neprokázaly žádné mimořádné deformace tělesa hráze v době povodni nebo bezprostředně po povodni. Hodnoty posunů kontrolních bodů na koruně hráze odpovídaly předchozímu vývoji, částečně se na výsledcích projevil i teplotní vliv ze srpnových měřických etap.

Obr. 4.8 - VD Fojtka, bezpečnostní přeliv v činnosti (7.8. 9:46 hodin)

4	Fojtka	Fojtka	ČR/Povodí Labe	III.	Hráz je gravitační, zděná z lomového kamene , obloukového půdorysu o poloměru křivosti 175 m.	- Povodeň převedena při plném využití 3 polí bezpečnostního přelivu a 2 spodních výpustí. - Došlo k transformaci první povodňové vlny, u druhé vlny již nebyl transformační účinek nádrže významný. Kulminace odtoku z VD byla $28,3 \text{ m}^3 \cdot \text{s}^{-1}$. Neovladatelný ochranný prostor byl zaplněn z 97,2 %. - Nastal 3.SPA z hlediska hydrologické situace stanovený pro vodočet v Mníšku (cca 580 pod hrází) průtok větší než $6,1 \text{ m}^3 \cdot \text{s}^{-1}$. - Nedošlo k překročení mezních hodnot, nenastal ani nebyl vyhlášen žádný SPA z hlediska vzniku ZPV.	N > 100 let Průtokové poměry " - " Bezpečnost VD " - "	NE, větší škody na hrázovém tělese a v podhráží
5	Mlýnice	Albrechtický potok	ČR/Povodí Labe	III.	Hráz je gravitační, zděná z lomového kamene , obloukového půdorysu o poloměru křivosti 200 m	- Došlo k přelití koruny hráze, přeliv i spodní výpustí byly plně v provozu, disponibilní objem retenčního prostoru nádrže vyčerpán. - Maximální dosažená hladina 393,81 m n.n.m. byla 16 cm nad kótou koruny. Kulminace odtoku z VD byla $60,8 \text{ m}^3 \cdot \text{s}^{-1}$. Transformační účinek nádrže nebyl významný. - Povodeň byla vodním dílem provedena, ale při přelití hráze a se vznikem škod. - Dne 7.8. ve 14:15 hodin vyhlášen 2. SPA z titulu nebezpečí vzniku zvláštní povodně – stav pohotovosti.	N > 1000 let Průtokové poměry " - " Bezpečnost VD " - "	NE, významné škody na hrázovém tělese, v nádrži i v podhráží.

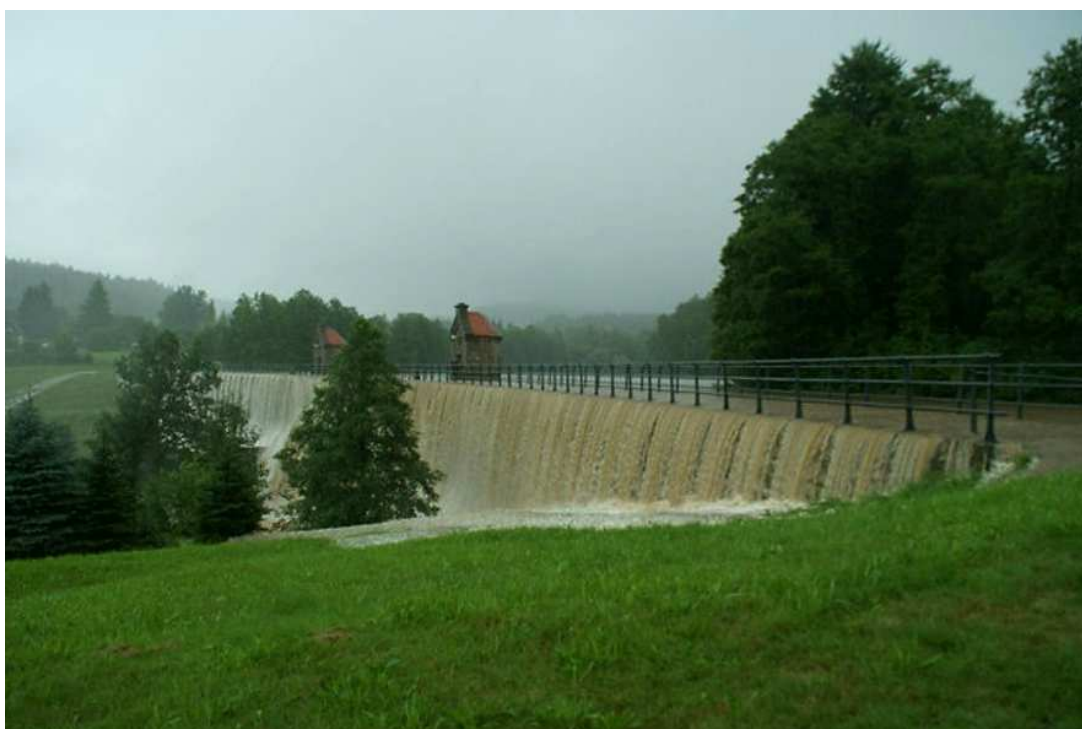
U VD Mlýnice došlo při povodňové situaci k přelítí koruny hráze. Před nástupem povodně se hladina vody v nádrži pohybovala na úrovni 23 cm pod maximální hladinou zásobního prostoru. Přítoky do nádrže byly významně vyšší než neškodný odtok z nádrže ($Q_{\text{NEŠK}} = 3 \text{ m}^3 \cdot \text{s}^{-1}$). Maximální kulminační hodnota odtoku z vodního díla byla stanovena na $60,8 \text{ m}^3 \cdot \text{s}^{-1}$ (spodní výpusti $2 \times \text{DN } 800 = 14,5 \text{ m}^3 \cdot \text{s}^{-1}$, nehrazený bezpečnostní přeliv = $30,7 \text{ m}^3 \cdot \text{s}^{-1}$, přepad přes korunu hráze a v částech zavázání = $15,6 \text{ m}^3 \cdot \text{s}^{-1}$). V průběhu otevírání druhé spodní výpusti došlo k výpadku elektrické energie a bylo nutno dále manipulovat s výpusti ručně.

Obr. 4.9 - VD Mlýnice, přelévání koruny hráze (7.8. 10:56 hodin)

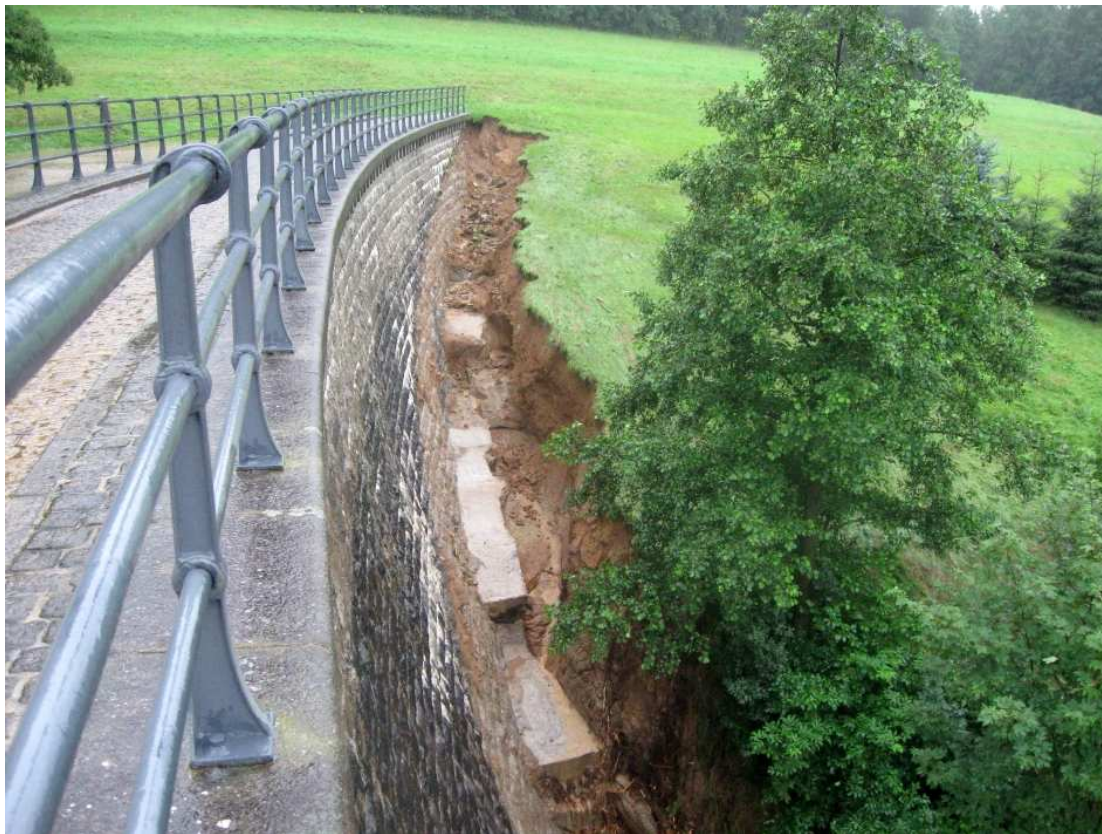
Obr. 4.10 - VD Mlýnice, erozní výmoly u pata vzdušního líce po povodni

hráze (metoda záměrné přímky) neprokázaly žádné mimořádné deformace tělesa hráze v době povodní nebo bezprostředně po povodni. V souvislosti se zahájením prací na realizaci souboru nápravných opatření k zajištění stability a bezpečnosti hráze byla nádrž napuštěna na provozní hladinu.

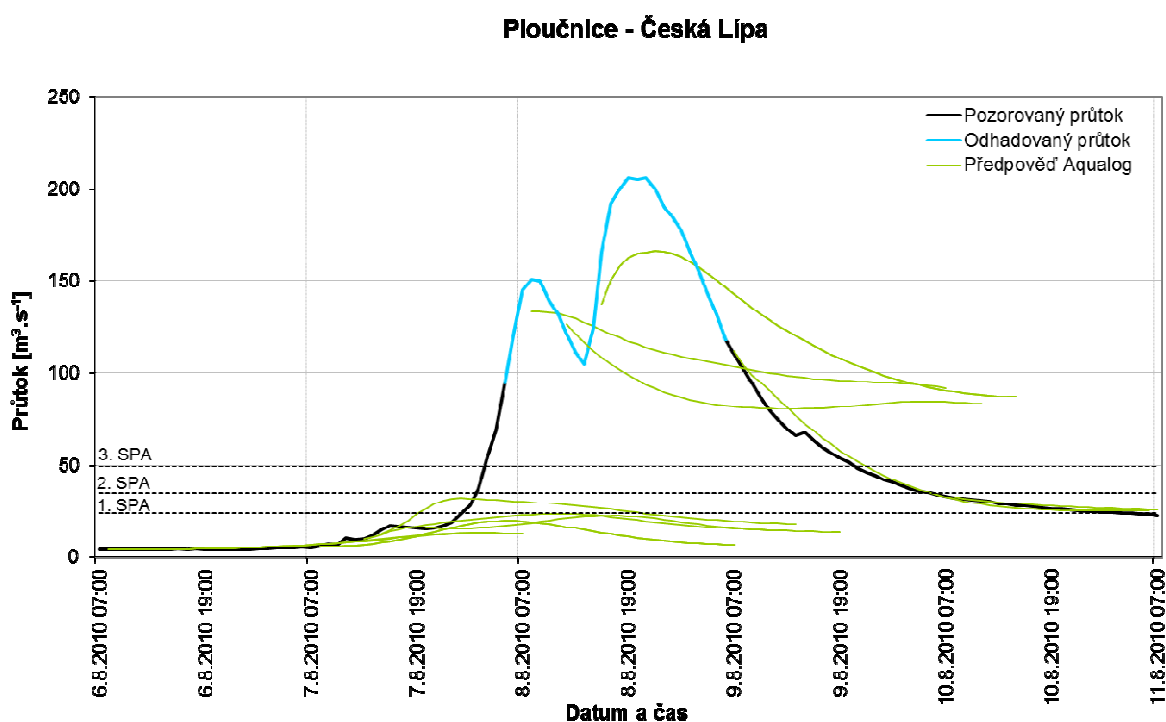
Obr. 5.4 Modelová předpověď na Ploučnici v profilu Česká Lípa

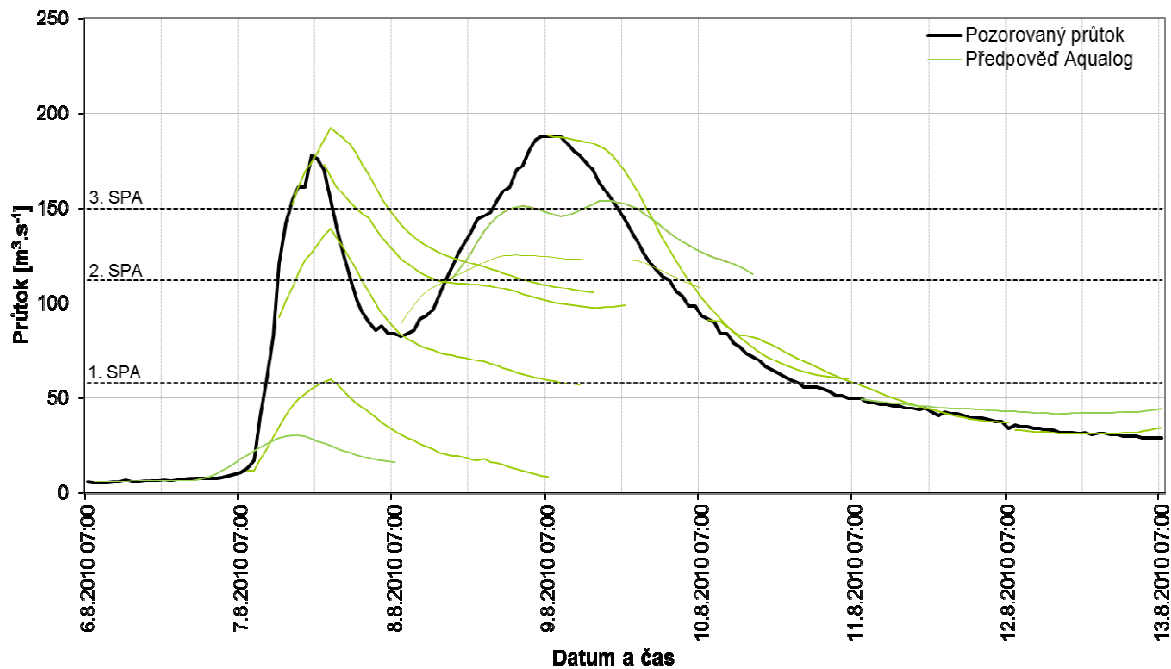
Obr. 5.5 Modelová předpověď na Ploučnici v profilu Benešov nad Ploučnicí

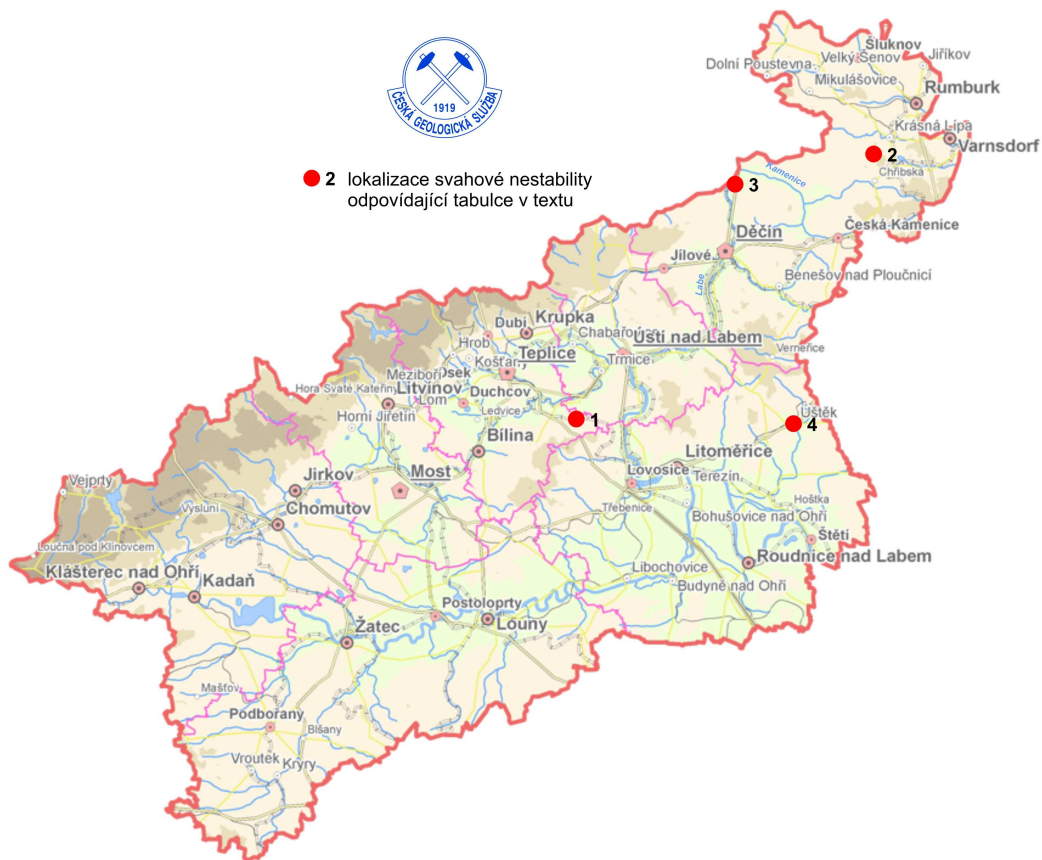
Obr. 7.2 Svahové nestability v Ústeckém kraji vzniklé po povodních v srpnu 2010

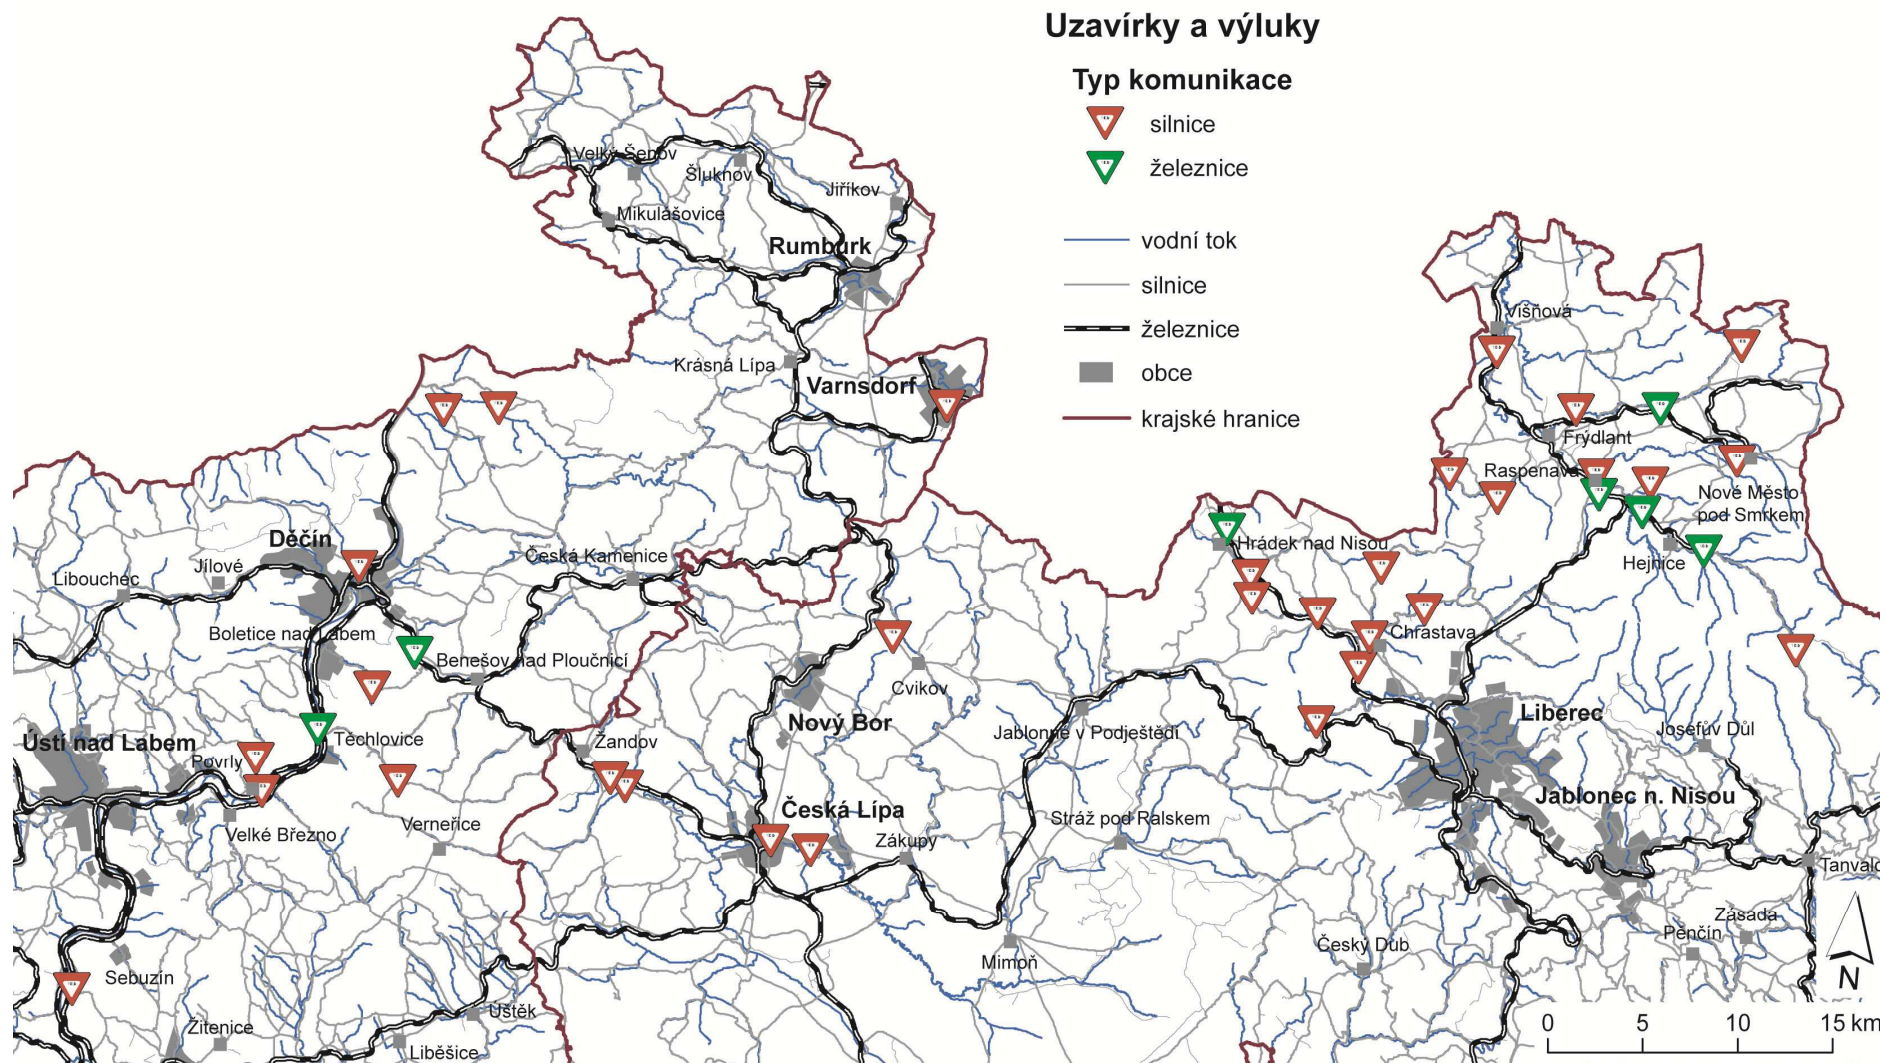
Obr. 8.2 Uzavírky a výluky na komunikacích jako následek povodní v srpnu 2010 (Zdroj: <http://www.dopravniinfo.cz/>)

Jak bylo již uvedeno, největší dopady měly povodňové události v srpnu 2010 na oblast dopravy. Bylo poškozeno více jak 900 silničních mostů a přes 400 km pozemních komunikací a železnic. V souvislosti s povodněmi bylo vyhlášeno 40 různých dopravních uzávěr a vyluk (zdroj: <http://www.dopravniinfo.cz/>). Z nich sedm se týkalo železničních tratí a 33 pak silnic jednotlivých tříd (**Tab. 8.5 a Obr. 8.2**).
