VYHODNOCENÍ POVODNÍ V ČERVNU 2013

VYHODNOCENÍ ROZSAHU A DOKUMENTACE
ZAPLAVENÝCH ÚZEMÍ

Dílčí zpráva

Část: **VYHODNOCENÍ ROZSAHU A DOKUMENTACE
ZAPLAVENÝCH ÚZEMÍ**

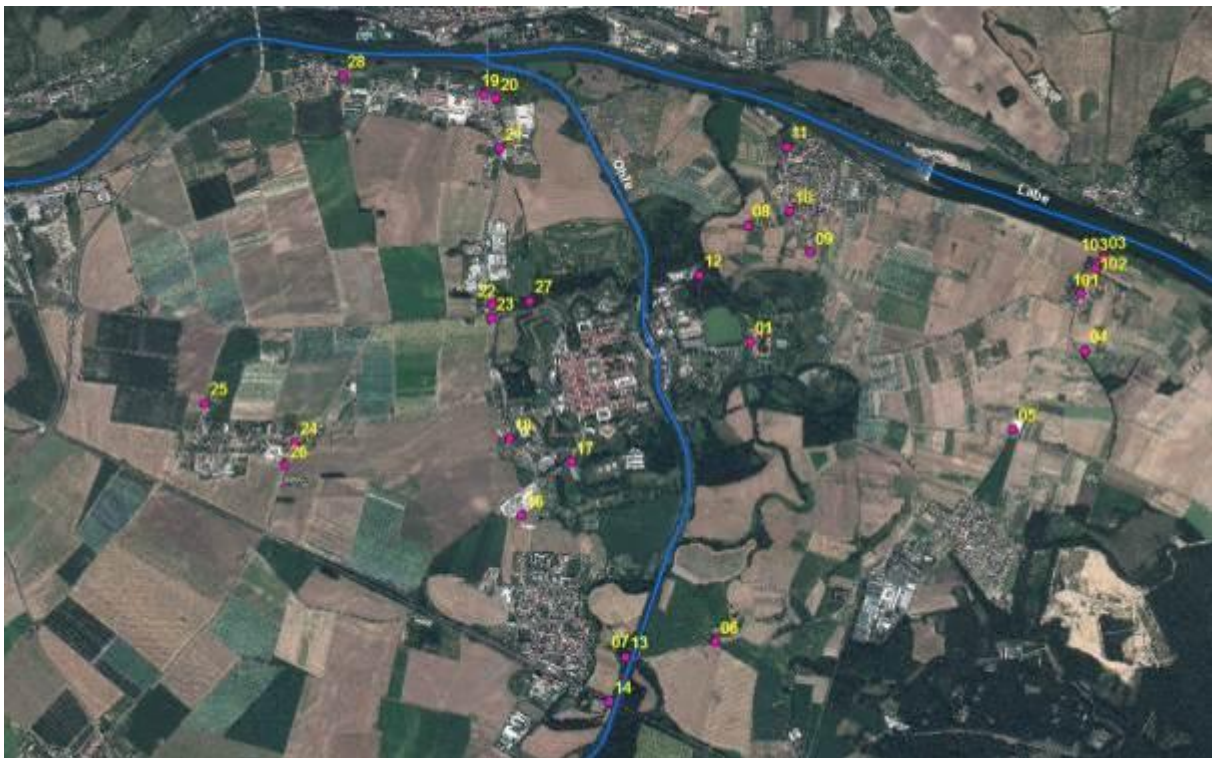
Obr. 4.1 – Povodňové značky na soutoku Ohře s Labem zaměřené po povodni v červnu 2013, Ortofoto © ČÚZK

- 29 zaměřených povodňových značek včetně fotodokumentace (viz. Obr. 4.1 a Tab. 4.1), zdroj: Povodí Ohře, státní podnik
- Raster úrovně kulminační hladiny při průtoku Q_{100} – výstup z 2D modelu (MIKE 21C, verze 2011) na soutoku Ohře s Labem – varianta dominance Labe. Tato data byla vytvořena a poskytnuta firmou DHI a.s. v rámci projektu Zpracování map povodňového nebezpečí a povodňových rizik (11/2013, Sweco Hydroprojekt a.s. ve sdružení s Hydrossoft Veleslavín s.r.o. a AZ Consult s.r.o.)
- Digitální model reliéfu 5. generace (DMR 5G), zdroj: © ČÚZK, MO ČR, MZe ČR, 2012
- Letecká fotodokumentace pořízená 5. června 2013 v odpoledních hodinách, zdroj: Povodí Ohře, státní podnik
- Fotodokumentace a povodňová zpráva zpracovaná provozními pracovníky Povodí Ohře, státní podnik

Základem pro vytvoření mapy rozlivu při povodni v červnu 2013 byly úrovně hladin získané matematickým modelem (2D) pro průtok Q_{100} na Labi a zaměřené povodňové značky. Úroveň hladiny při kulminaci v červnu 2013 se ve všech povodňových značkách nachází níže než úroveň hladiny spočtená matematickým modelem pro průtok Q_{100} (viz Tab. 4.1).

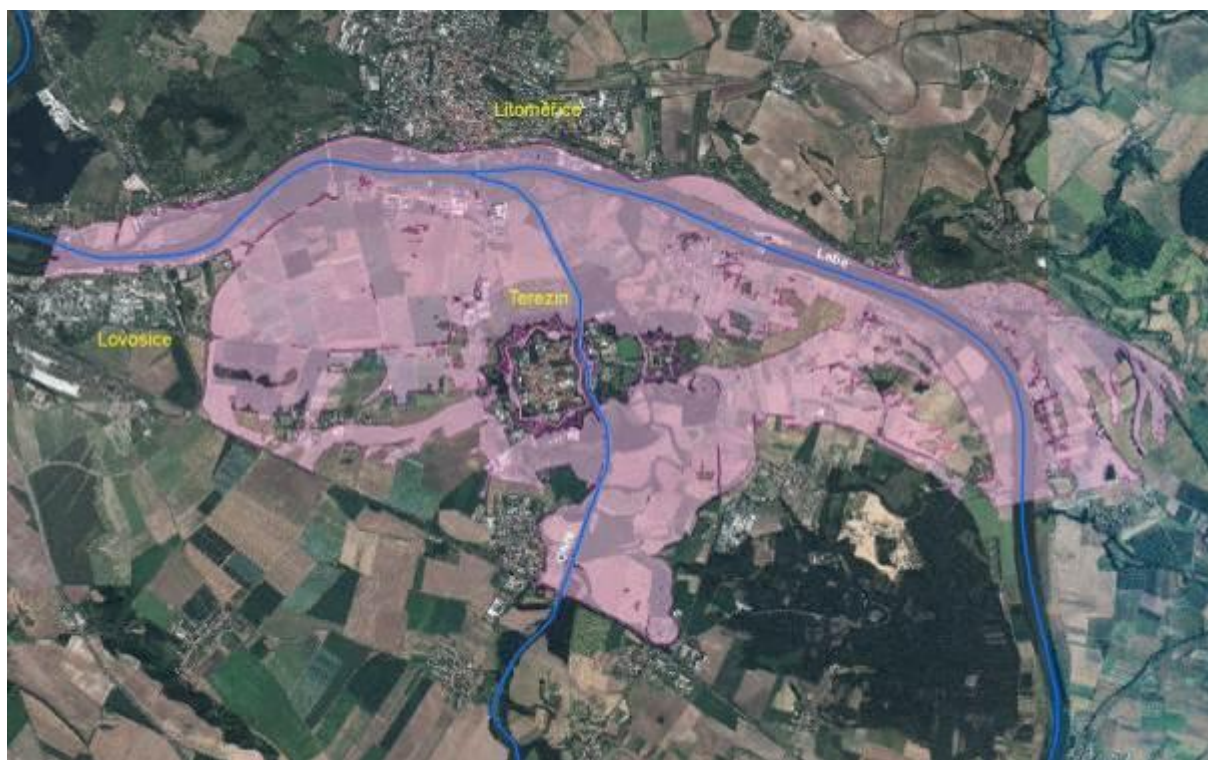
Obr. 4.2 – Území na soutoku Ohře a Labe zaplavené během povodně v červnu 2013, Ortofoto © ČÚZK

Odvozená úroveň hladiny při povodni byla porovnána s úrovní terénu (digitální model reliéfu DMR 5G) a následně byla vytvořena záplavová čára, která byla dále zkontrolována a upravena dle dostupné fotodokumentace. Výsledná záplavová čára znázorňující obálku maximálních hladin dosažených během povodně je zobrazena na Obr. 4.2.

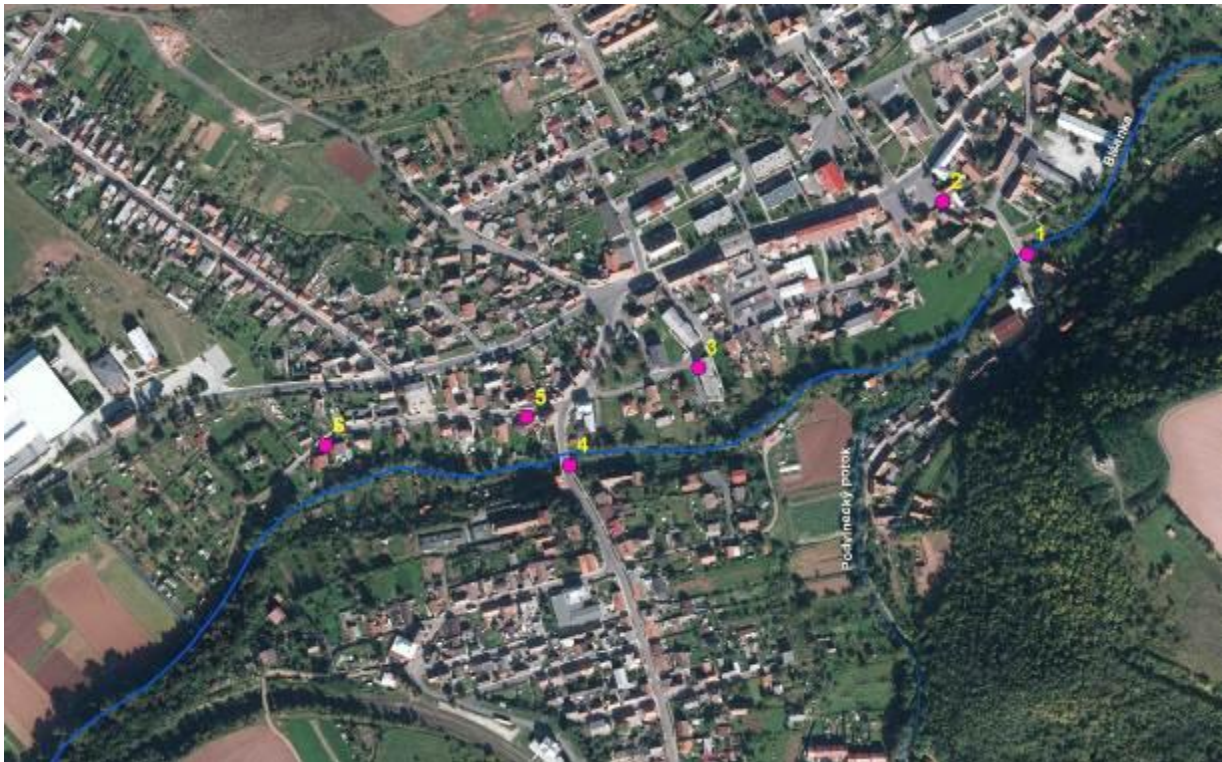
Obr. 4.3 – Povodňové značky na Blšance v Kryrech zaměřené po povodni v červnu 2013, Ortofoto © ČÚZK

- 6 zaměřených povodňových značek včetně fotodokumentace (viz Obr. 4.3 a Tab. 4.2) zdroj: Povodí Ohře, státní podnik
- Digitální model reliéfu 5. generace (DMR 5G), zdroj: © ČÚZK, MO ČR, MZe ČR, 2012
- Studie záplavového území toku Blšanka km 11,698 - 28,279 (Vodní cesty a. s., 11/2003) – HYDROCHECK 1, verze 4.0 + HYDROCHECK 2
- Studie záplavového území toku Blšanka, km 28.280 - 46.600 (Ing. Jakub Krise, 08/2007) – HYDROCHECK 1, verze 4.0 + HYDROCHECK 2
- Fotodokumentace a povodňová zpráva zpracovaná provozními pracovníky Povodí Ohře, státní podnik

Povodňová značka č. 2 na Nám. Čs. Armády byla zaměřena výše než nejbližší značky po proudu i proti proudu. Konfrontací s DMR 5G bylo zjištěno, že značka je zaměřena správně, nicméně k zaplavení území došlo přítokem z mezipovodí. Povodňová značka č. 2 proto nebyla použita pro odvození rozlivu povodně.

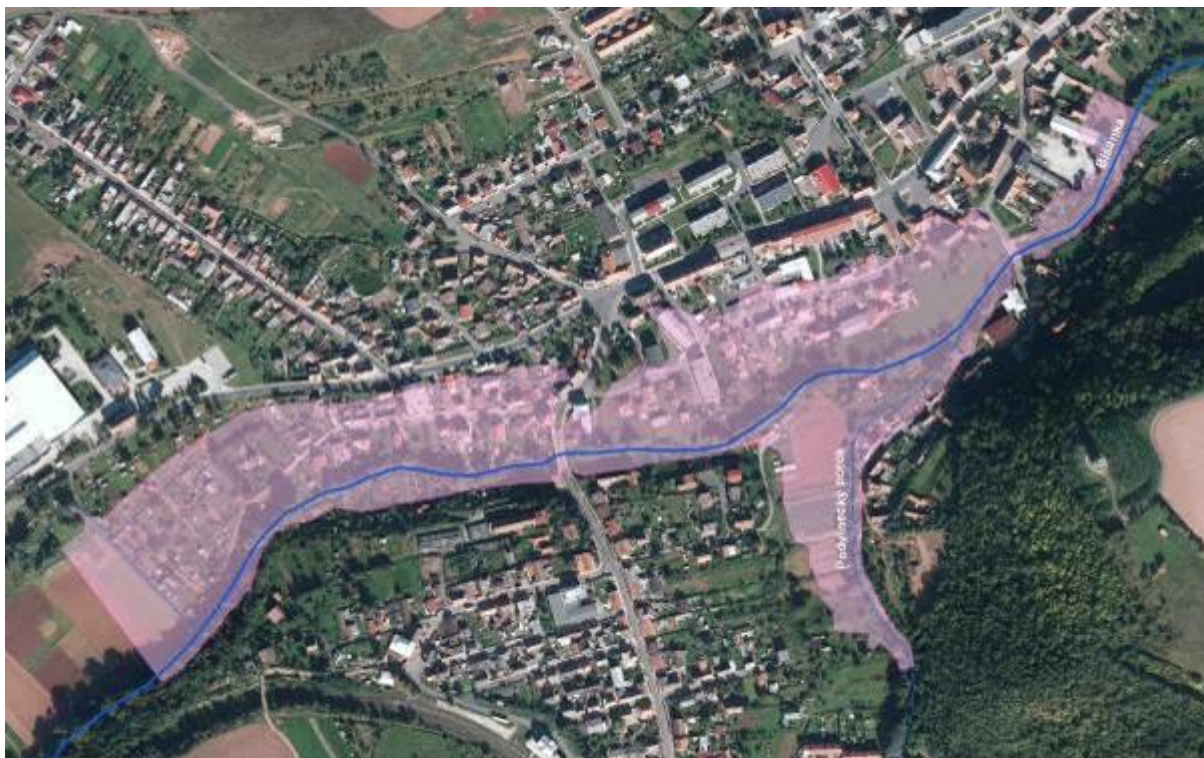
Obr. 4.4 – Území na Blšance v Kryrech zaplavené během povodně v červnu 2013. Ortofoto © ČÚZK.

Povodňové značky 1, 3, 4, 5 a 6 byly interpolovány a výsledná síť hladiny vody byla porovnána s úrovní terénu (DMR 5G). Z tohoto porovnání byla vytvořena záplavová čára (Obr. 4.4). Záplavová čára byla dále porovnána s fotodokumentací a s podklady pořízenými provozními pracovníky státního podniku Povodí Ohře během povodně a na jejich základě byla upravena.
