# VYHODNOCENÍ POVODNÍ V ČERVNU 2013

*ZÁVĚREČNÁ SOUHRNNÁ ZPRÁVA*

ČESKÝ  
HYDROMETEOROLOGICKÝ  
ÚSTAV

**Projekt:** **VYHODNOCENÍ POVODNÍ V ČERVNU 2013**

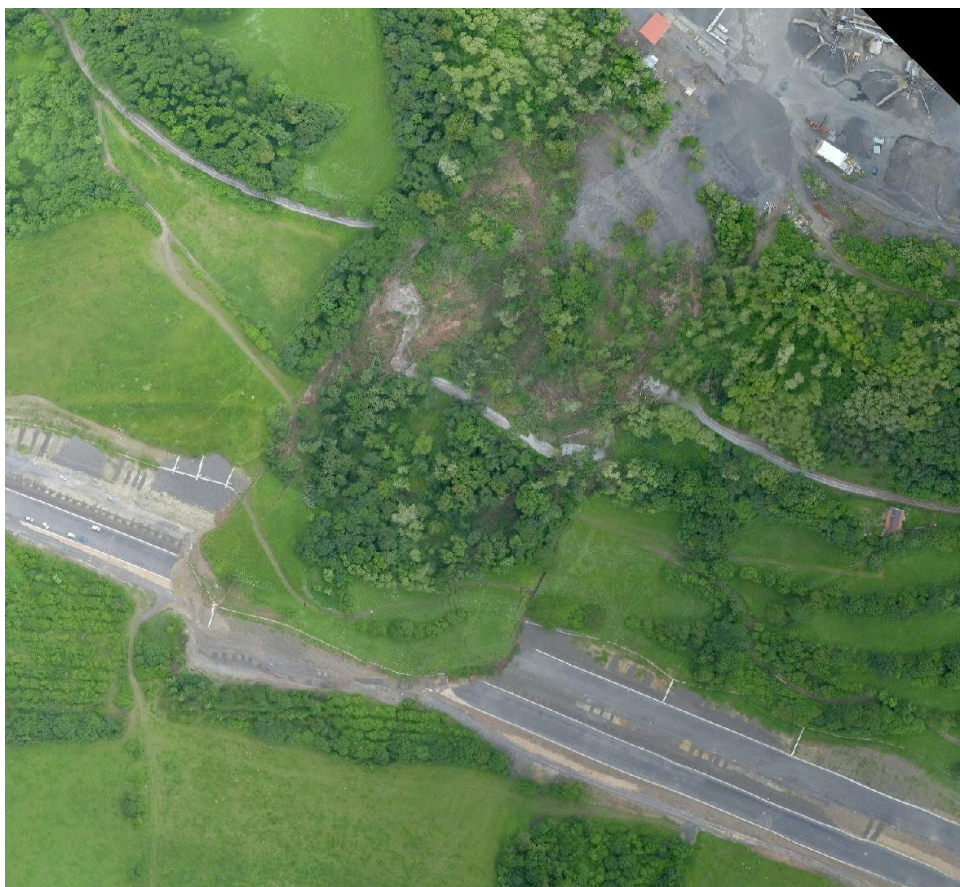
*Letecký pohled na sesuv dne 11. června 2013*

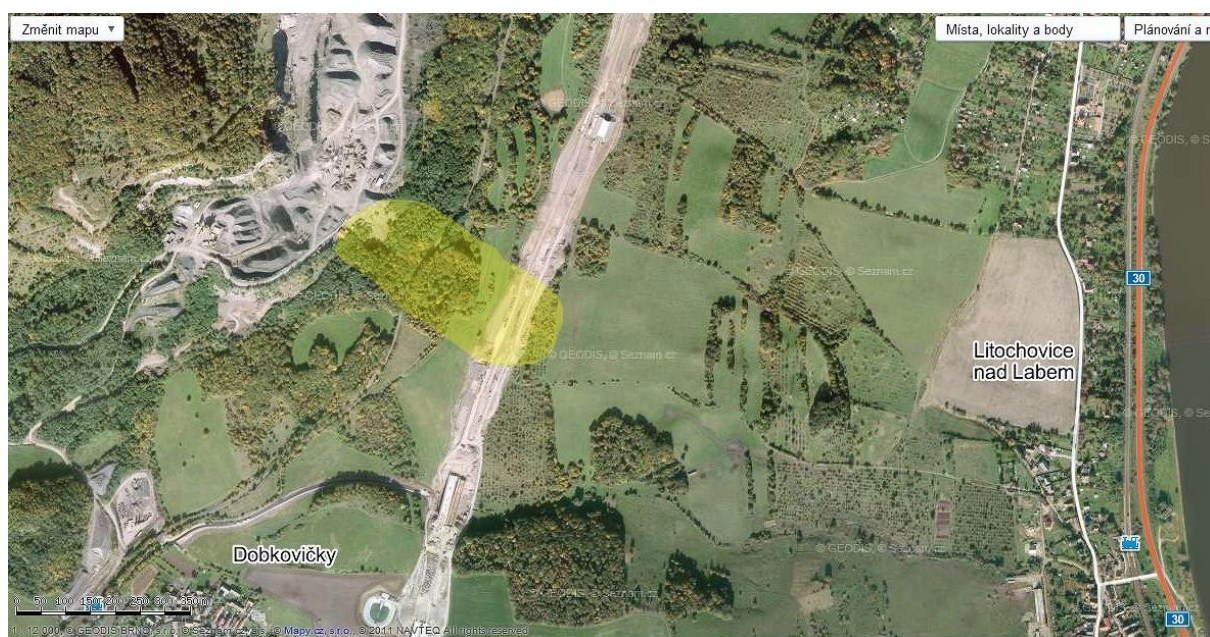
*Pozice sesuvu na leteckém snímku vůči stavbě D8, obci Litochovice nad Labem, železničnímu koridoru Praha – Děčín, silnici I/30 a řece Labe*

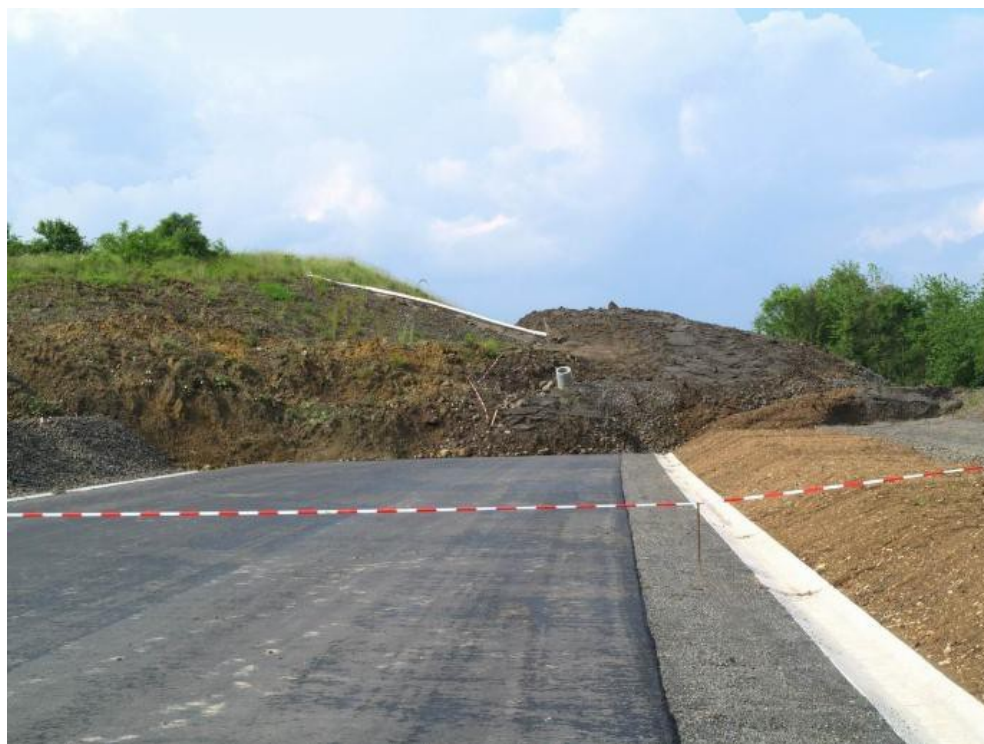
*Akumulace sesuvu na dálničním tělese D8*

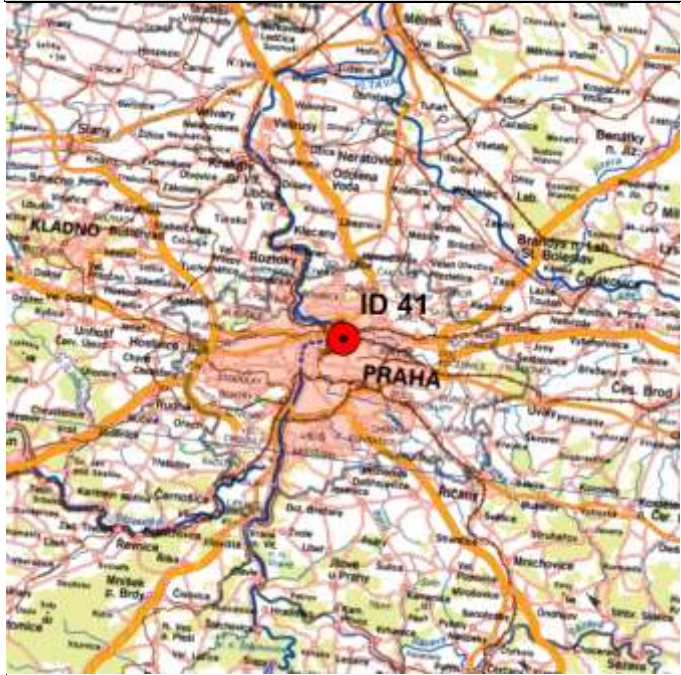
| UMÍSTĚNÍ OPATŘENÍ | POPIS OPATŘENÍ |
|---|---|
| | <p>Linie mobilního hrazení od Štefánikova mostu po nábřeží na Těšnov. Za Negrelliho viaduktem prochází protipovodňová opatření kolem komplexu River City Prague zemní hrázkou do výšky 2 m, pokračuje přes Rohanský ostrov k Libeňskému mostu. Ochrana Matematicko-fyzikální fakulty UK u mostu Barikádníků kombinuje pevné zídky, mobilní hrazení i zemní valy. Od Libeňského mostu pokračují opatření ve formě zemních valů a pevných zídek až k Libeňským přístavům. Na jeho druhé straně je mobilní hrazení osazované do železobetonových pilířů výšky 5,2 m. Součástí stavby jsou i opatření na kanalizaci. Mobilní hrazení je v celkové délce 507 m. Uzávěr přístavů - vzpěrná vrata světlé šířky 10 m a hrazené výšky 9,1 m uzavírající vyústění Rokytka, odlehčovací objekt Rokytka a pohyblivý jezový uzávěr, který v případě uzavření vrat na Rokytce převede její vody do přístavního bazénu, vzpěrná vrata pro uzavření vjezdu do přístavů světlé šířky 12 m a hrazené výšky 10,9 m, povodňová čerpací stanice (šířka 24,8 m, délka 23,2 m, výška 12,8 m), ve které je umístěno celkem 6 vertikálních ponorných vrťulových čerpadel o celkové maximální kapacitě 20,1 m<sup>3</sup>/s pro přečerpávání vnitřních vod včetně Rokytka.</p> |

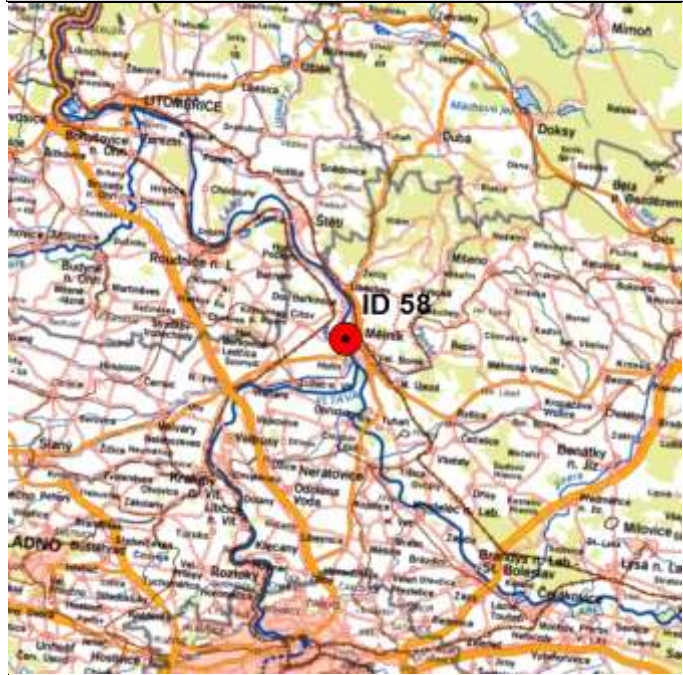
| UMÍSTĚNÍ OPATŘENÍ | POPIS OPATŘENÍ |
|---|---|
| | <p>Protipovodňové opatření v Mělníce zahrnuje zemní hrázky, zídky a mobilní hrazení v lokalitách Mlázice, Přístav, Vinařství a Rybáře. Všechna opatření byla projektována na návrhové parametry, které vycházely z povodňového modelu 2005, zpracovaného podle v té době nej přesnějších dostupných podkladů. Ochranu lokality Mlázice na průtok Q100 + 30 cm tvoří protipovodňová zemní hráz délky 1744 m navazující na opatření v lokalitě Přístav. Hráz je doplněná drenážním potrubím pro odvádění průsaků. Lokalita Přístav je chráněna na průtok Q100 + 30 cm zemní hrází s podzemní štetovnicovou stěnou délky 1178 m, vjezd do Přístavu a ústí toku Pšovky jsou opatřeny vzpěrnými vraty. Pro převádění průtoků Pšovky byly vybudovány čerpací stanice. Ochranu v úseku stávajícího objektu Vinařství tvoří opěrná zeď (248 m) v kombinaci s mobilním hrazením (99 m) zaručující ochranu na průtok Q20 + 30 cm. Lokalita Rybáře je chráněna kombinací mobilního hrazení (160 m), nábrežní betonové opěrné zdi (30 m) a železobetonové zídky (22 m). Ochrana lokality Rybáře je provedena na průtok Q100 + 30 cm.</p> |
