VYHODNOCENÍ POVODNÍ V ČERVNU 2013

PŘEDBĚŽNÁ ZPRÁVA

ČESKÝ
HYDROMETEOROLOGICKÝ
ÚSTAV

Projekt: **VYHODNOCENÍ POVODNÍ V ČERVNU 2013**

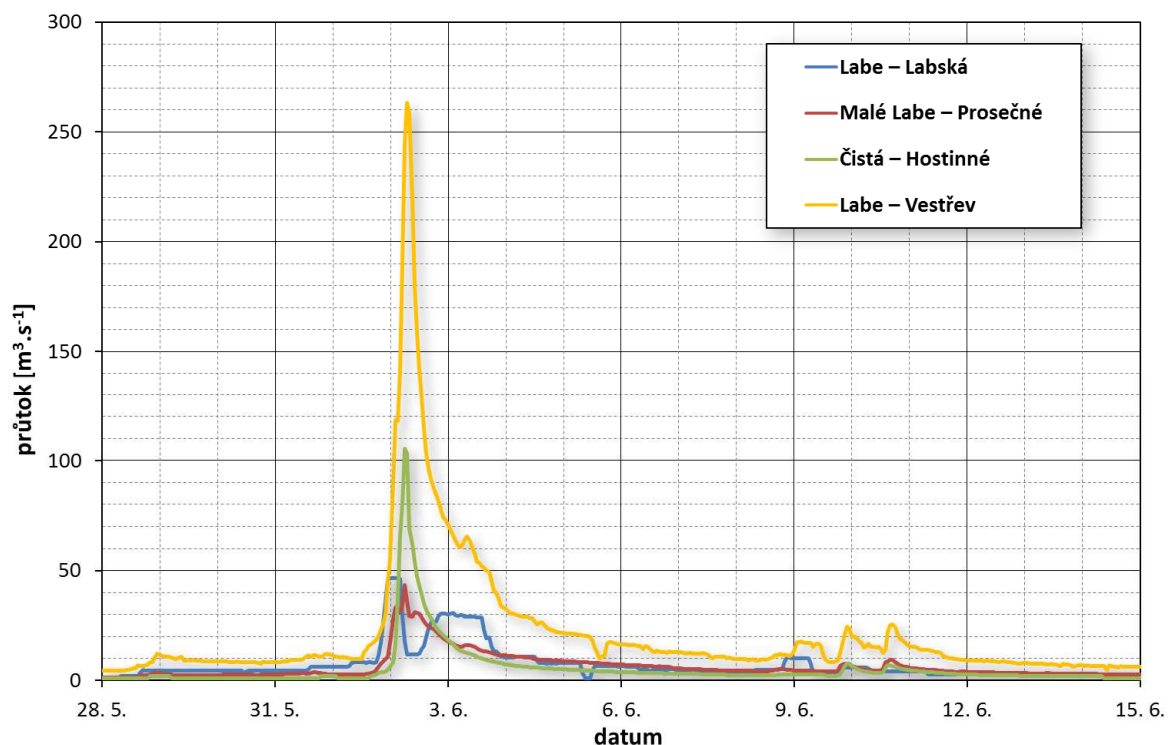
Obr. 6 – Průběh povodňových vln ve vybraných profilech povodí horního Labe

Odtoková odezva byla vzhledem k předchozímu nasycení velmi rychlá. Naprosto výjimečná situace nastala na povodích přítoků Úpy a Labe v podhůří Krkonoš, kde velmi intenzivní srážky (místa až $45 \text{ mm}\cdot\text{h}^{-1}$), kromě přívalových povodní a lokálního zatopení, způsobily velmi výrazné erozní jevy plošného i lokálního charakteru a vyvolaly rovněž četné svahové sesuvy. Mezi nejvíce postižená povodí patřila povodí Čisté, která se vlévá do Labe v Hostinném, a povodí drobných přítoků Úpy v okolí Horního Maršova a Svobody nad Úpou. Hladiny toků kulminovaly v ranních hodinách 2. června. Průběh povodňových vln ve vybraných profilech v povodí Labe nad nádrží Les Království je na Obr. 6.

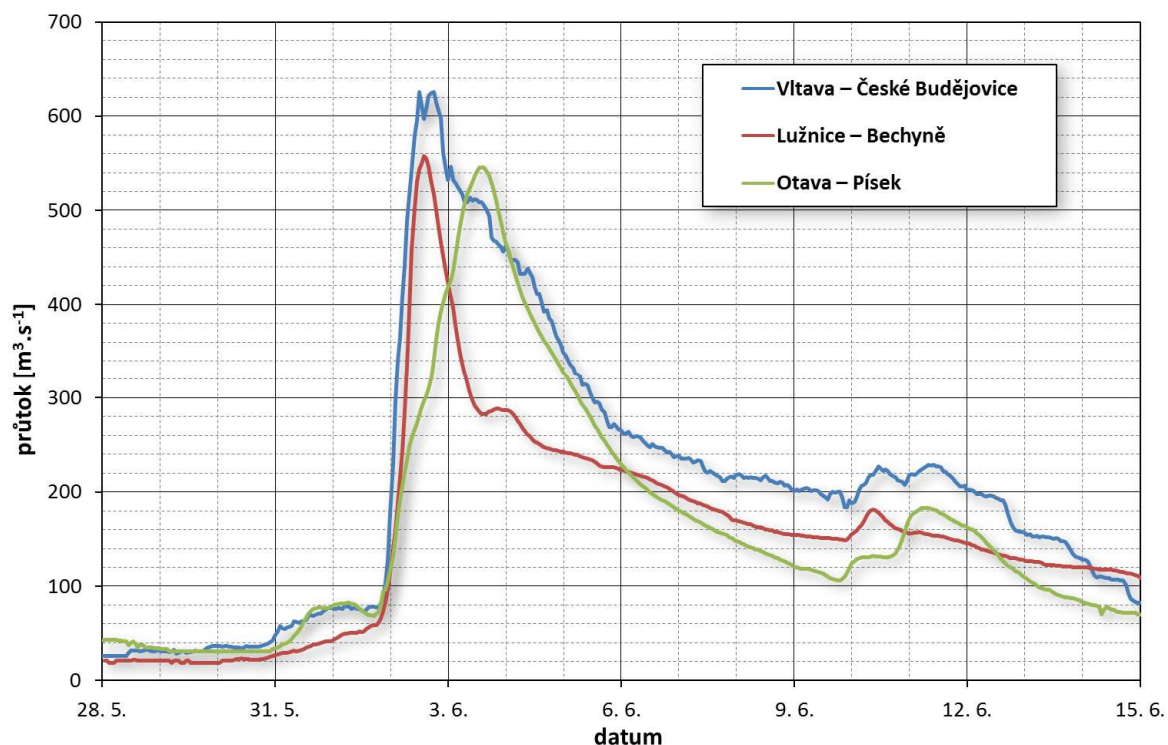
Obr. 7 – Průběh povodňových vln na hlavních tocích nad nádrží Orlick

Průběh povodňových vln ve vodoměrných stanicích na hlavních tocích tvořících přítok do nádrže Orlická je na Obr. 7. V porovnání s povodní v srpnu 2002 byly kulminační průtoky v červnu 2013 menší ve všech uvedených profilech. Nejmenší rozdíl v kulminačních průtocích obou povodní byl zaznamenán v Bechyni na Lužnici, ale vzhledem k tomu, že srážky zasáhly přítoky Lužnice zejména na jejím dolním toku, obvyklý transformační účinek rybníční soustavy se nemohl projevit a Lužnice kulminovala oproti srpnu 2002 dříve než Vltava v Českých Budějovicích a Otava v Písku. Porovnání průběhu povodní v srpnu 2002 a červnu 2013 v Bechyni na Lužnici je na Obr. 8.

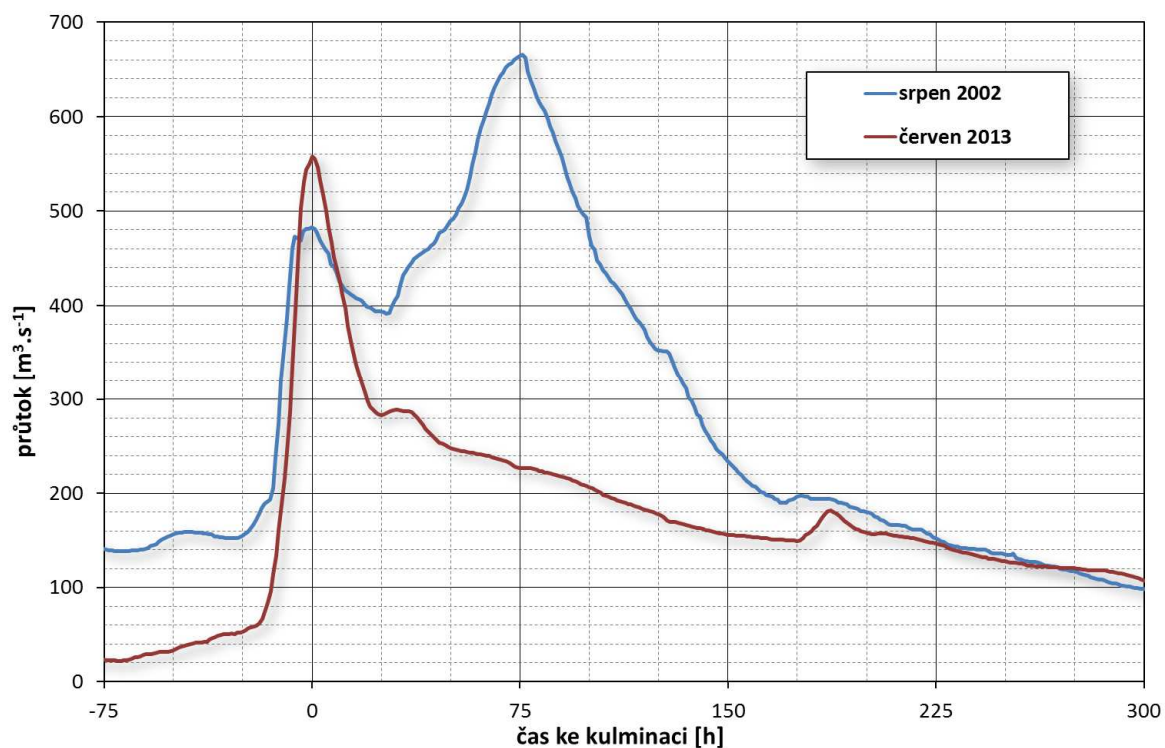
Obr. 8 – Porovnání průběhů povodňových vln na Lužnici v Bechyni v srpnu 2002 a v červnu 2013

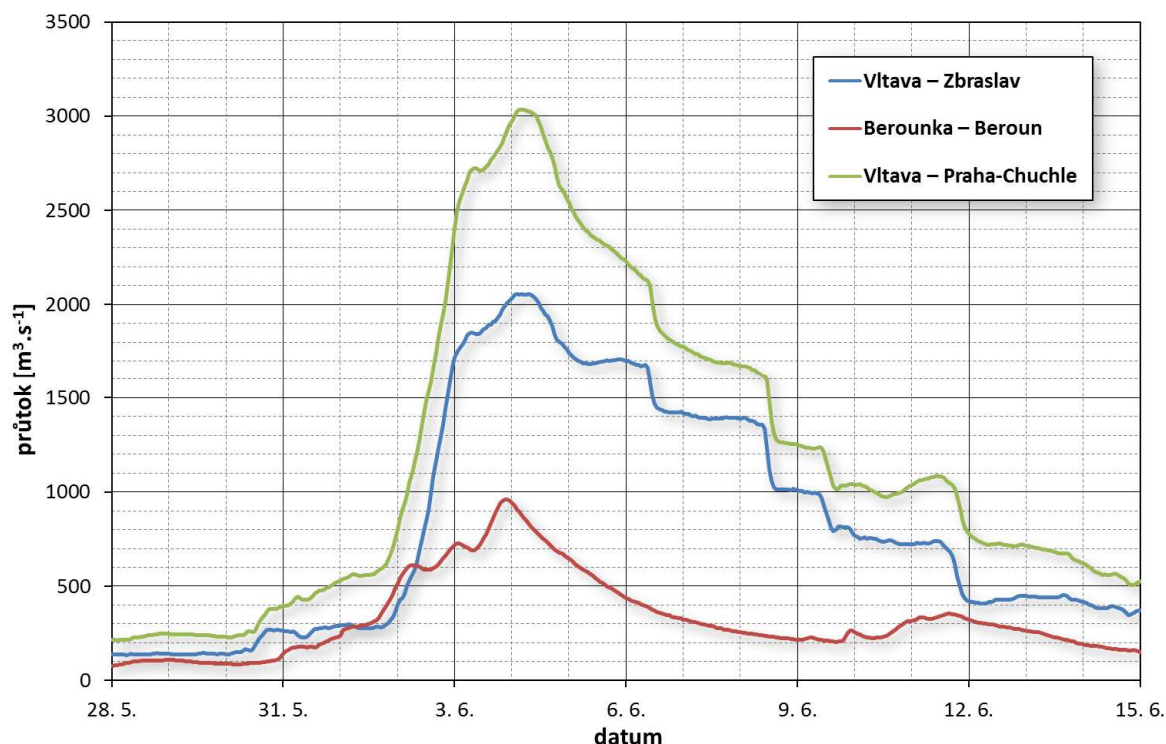
Obr. 9 – Průběh povodňových vln na Vltavě a Berounce

Průběh povodně na Berounce v Berouně a na Vltavě v Praze-Zbraslavi a Praze-Chuchli je znázorněn na Obr. 9. Z grafu je patrné, že výraznější zvětšování průtoků v Praze nastalo v sobotu 1. června v pozdních odpoledních hodinách, což je zcela v souladu s nástupem povodňové vlny na Berounce v Berouně a se zvyšujícím se odtokem z Vltavské kaskády, graficky vyjádřeným v profilu v Praze-Zbraslavi. Vltava v Praze-Chuchli kulminovala

4. června v ranních hodinách, a to zhruba 3 hodiny po kulminaci povodňové vlny zaznamenané v Praze-Zbraslavi a 6 hodin po dosažení maxima Berounky v Berouně.

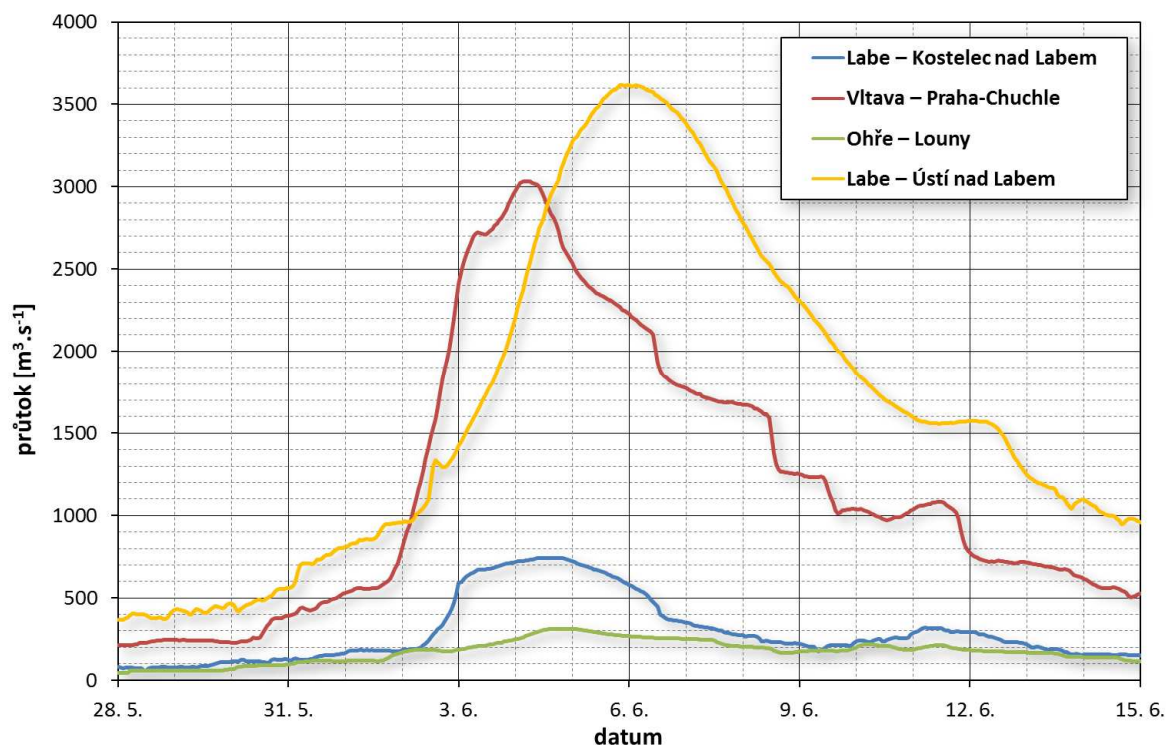
Obr. 10 – Průběh povodňových vln na Vltavě v Praze, na Ohři v Lounech a na Labi v Kostelci nad Labem a v Ústí nad Labem

Na úseku Vltavy nad soutokem s Labem došlo (obdobně jako při povodni v srpnu 2002) k rozlivům a zpětnému vzduť hladiny Labe. Příklad z horního toku Labe byl na soutoku s Vltavou oproti povodni v srpnu 2002 zhruba o $200 \text{ m}^3 \cdot \text{s}^{-1}$ větší, maximální průtok z Vltavy byl cca o $2000 \text{ m}^3 \cdot \text{s}^{-1}$ menší. V Ústí nad Labem kulminovalo Labe 5. června večer, v Děčíně a Hřensku 6. června v časných ranních hodinách. Průběh povodně na Labi v Kostelci nad Labem, na Vltavě v Praze, na Ohři v Lounech a na Labi v Ústí nad Labem je znázorněn na Obr. 10.

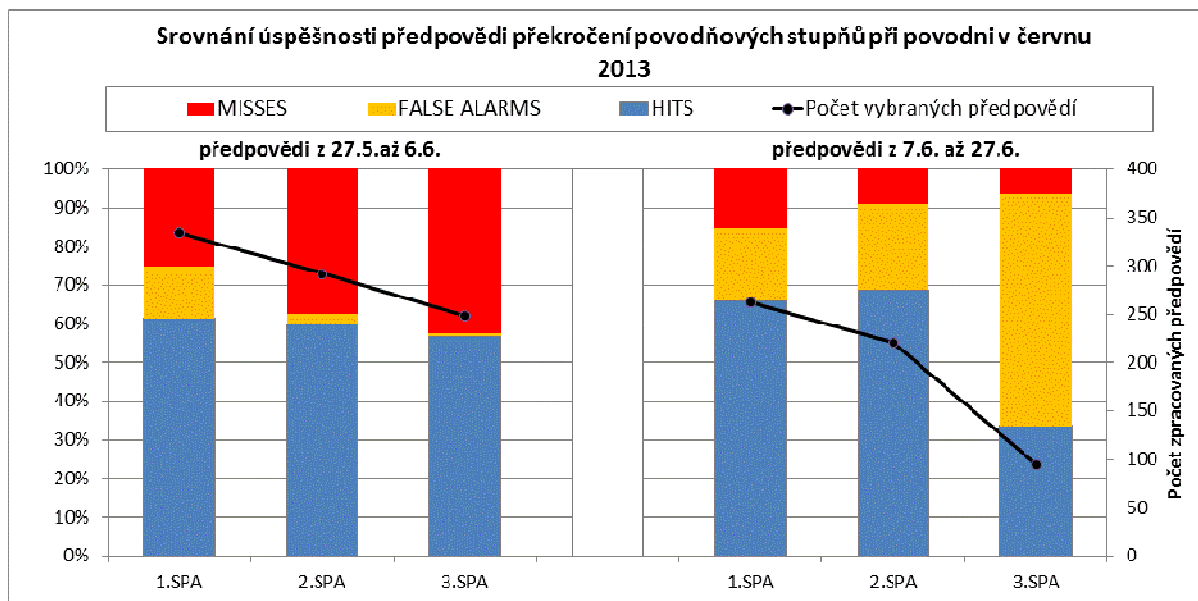
Obr. 16 – Kategoriální hodnocení úspěšnosti hydrologických předpovědí při první a dalších vlnách povodní v červnu 2013

Předběžné výsledky souhrnného hodnocení ukazují poměrně značný rozdíl v předpovědích vydaných během první vlny povodní (do 6. června) a předpovědí vydaných ve zbytku měsíce. Předpovědi na vzestupu první povodňové vlny častěji podhodnocovaly skutečný průtok, což dokládá výrazná převaha předpovědí kategorie MISS nad předpověďmi kategorie FALSE ALARM. Naopak předpovědi ve druhé a třetí červnové dekádě naopak častěji varovaly před povodňovými stavy, které nakonec nebyly dosaženy (Obr. 16). Obdobně při hodnocení předpovědí objemu odtoku při první vlně měla téměř polovina předpovědí předpovídaný objem vody mírně nebo silně podhodnocený, kdežto při další vlně ke konci měsíce převládá podíl předpovědí nadhodnocených (Obr. 17). Důvody spočívají jednak nepřesnosti kvantitativní předpovědi srážek, ale také v nedostatecích samotného hydrologického modelu, které budou dále analyzovány. Kompletní výsledky souhrnného hodnocení budou uvedeny v závěrečné zprávě.

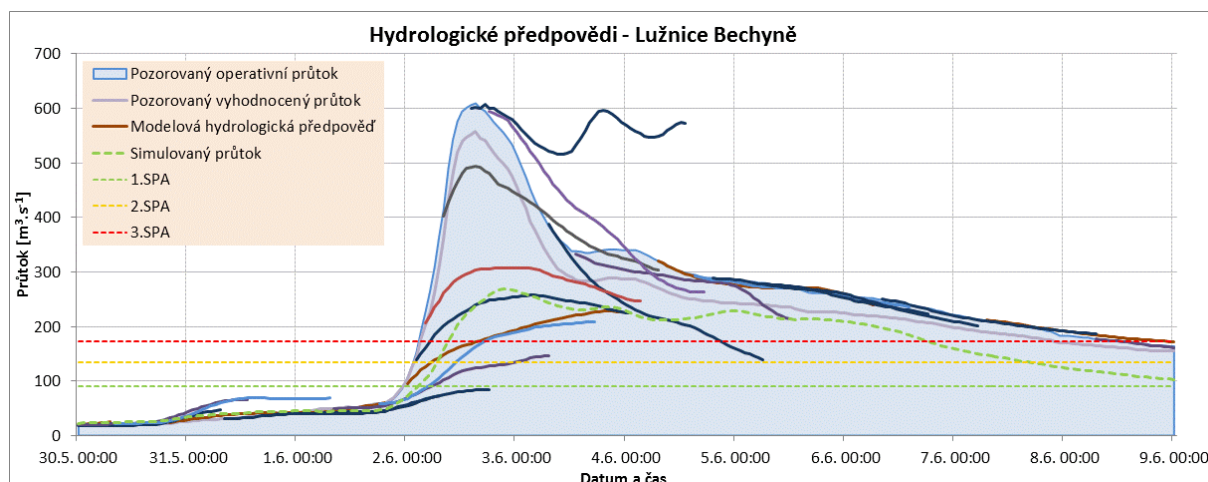
Obr. 18 – Hydrologické předpovědi pro Lužnici v Bechyni a zpětné simulace průtoku modelem podle skutečných srážek

Dolní tok Lužnice pod Tábořem a také její přítoky (Smutná aj.) dosáhly na začátku června 100-letých průtoků. Hydrologické předpovědi se v této oblasti počítají pro Lužnici v Bechyni a pro říčku Smutnou v Ratajích. Přestože v případě Lužnice se jedná o spodní úsek velké řeky, povodňová vlna v červnu 2013 je tvarem typická spíše pro pramenné oblasti, protože odtok se tvořil převážně v dolní části povodí (Obr. 18). Předpovědi většinou silně podhodnotily skutečný průběh odtoku.

Příčina neuspokojivé hydrologické předpovědi je v kombinaci podhodnocené předpovědi srážek a podhodnocení vlastního výpočtu hydrologického modelu. V předpovědi srážek, která byla k dispozici 1. 6. 2013 v ranních hodinách, se počítalo s plošným úhrnem 40 mm za 48 hodin pro danou oblast, ve skutečnosti však napadlo až 80 mm. Zpětné výpočty hydrologického modelu (v grafu uvedeno jako simulovaný průtok) navíc ukázaly, že i při přesné předpovědi srážek, by tuto extrémní odtokovou situaci model nedokázal uspokojivě simulovat a povodeň by významně podhodnotil. Modelové parametry povodí dolní Lužnice budou na základě této povodně znova kalibrovány ve smyslu posílení složek přímého odtoku.
