ČESKÝ
HYDROMETEOROLOGICKÝ
ÚSTAV

Příčiny a průběh povodní v červnu 2013

Ing. Petr Šercl, Ph.D.

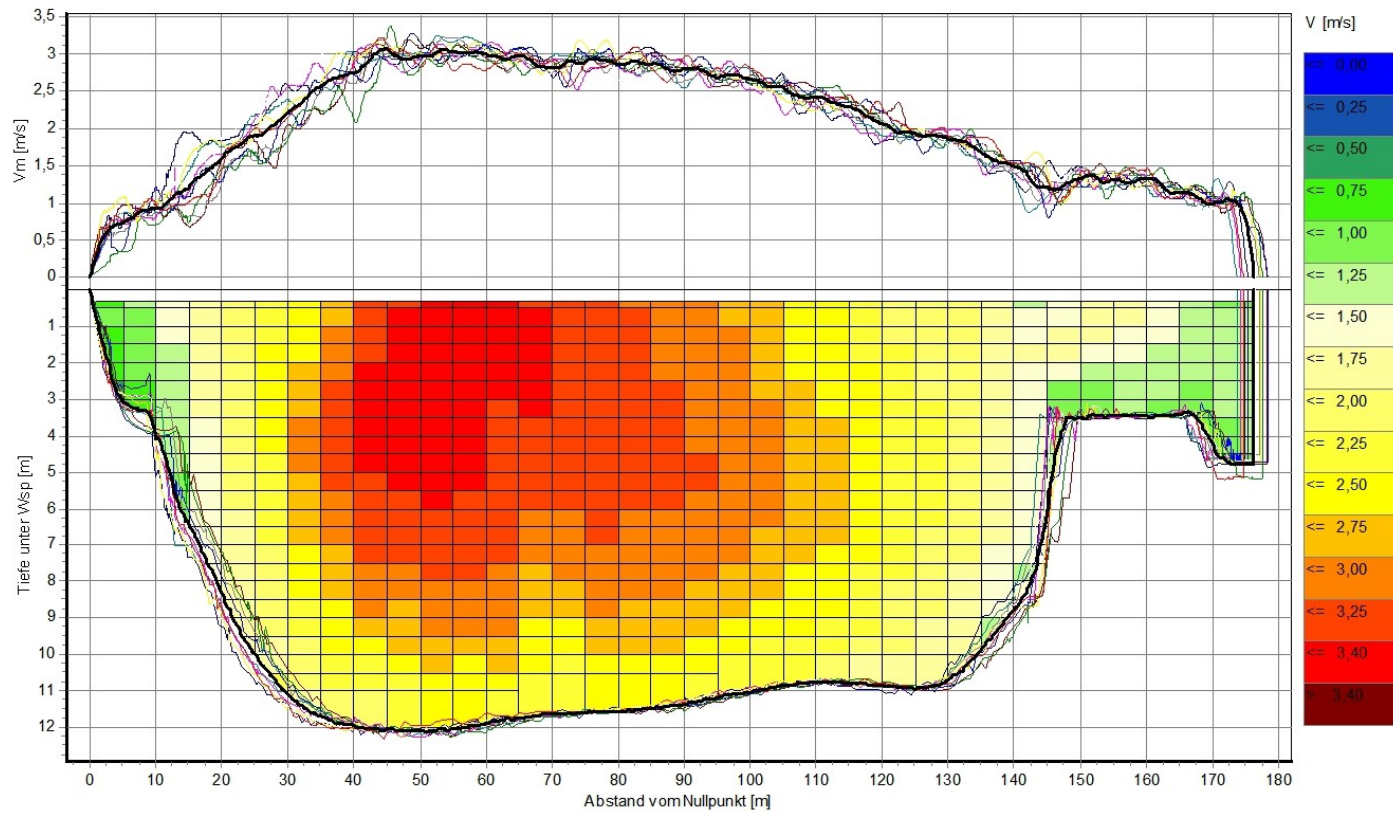
1. vlna povodní – vybraná hydrometrické měření

Überlagerung von 10 ADCP-Messungen mit AGILA 7

Messstelle : Děčín
Gewässer : Labe
Fluß-km : 525,200
Datum der Messung : 6.6.2013
mittlere Uhrzeit : 9:16:26

W = 1065 cm
Q = 3697,84 m³/s
A = 1586,38 m²
b = 176,35 m
V_m = 2,33 m/s
V_{ob} = 2,18 m/s

h, m = 9,00 m
h, max = 12,10 m
r, hy = 8,53 m
P = 5031,70 m³/s
C*Wurzel (I) = 0,73 m^{1/2}/s
V_{ob, max} = 3,62 m/s

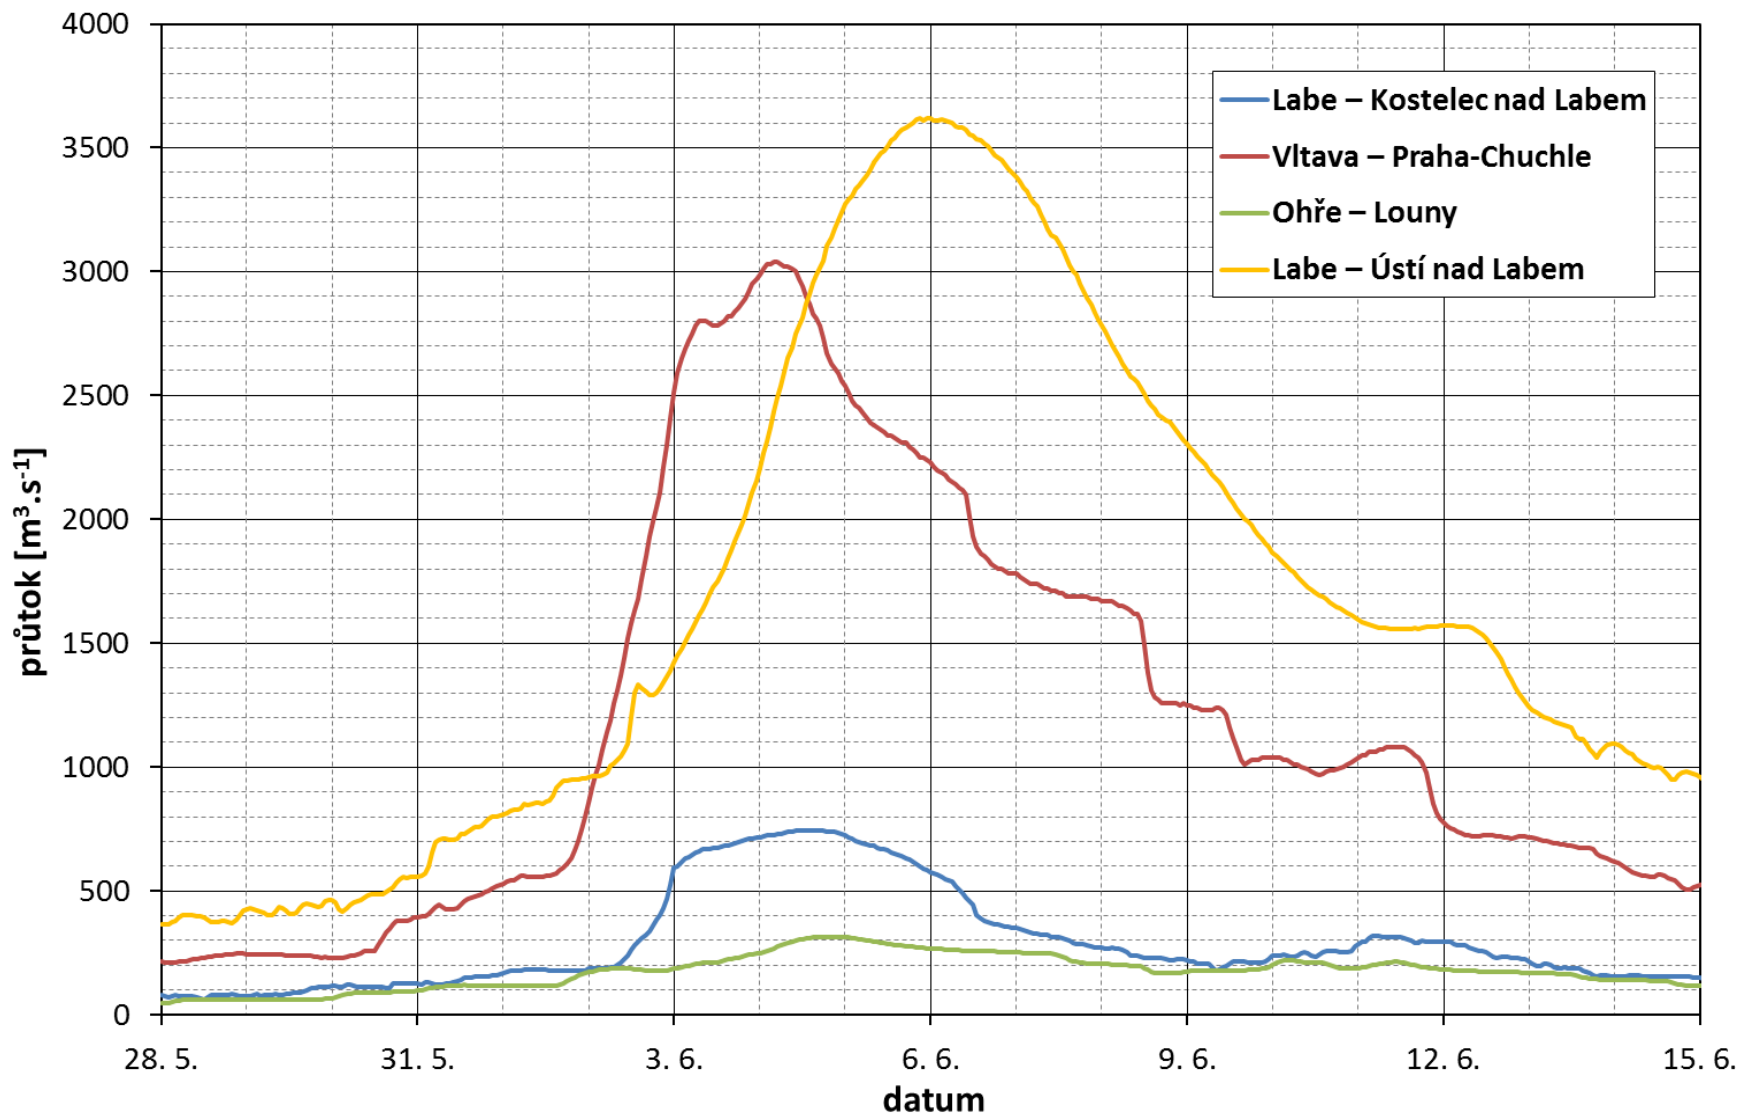
1. vlna povodní – odtoková odezva (časové měřítko)

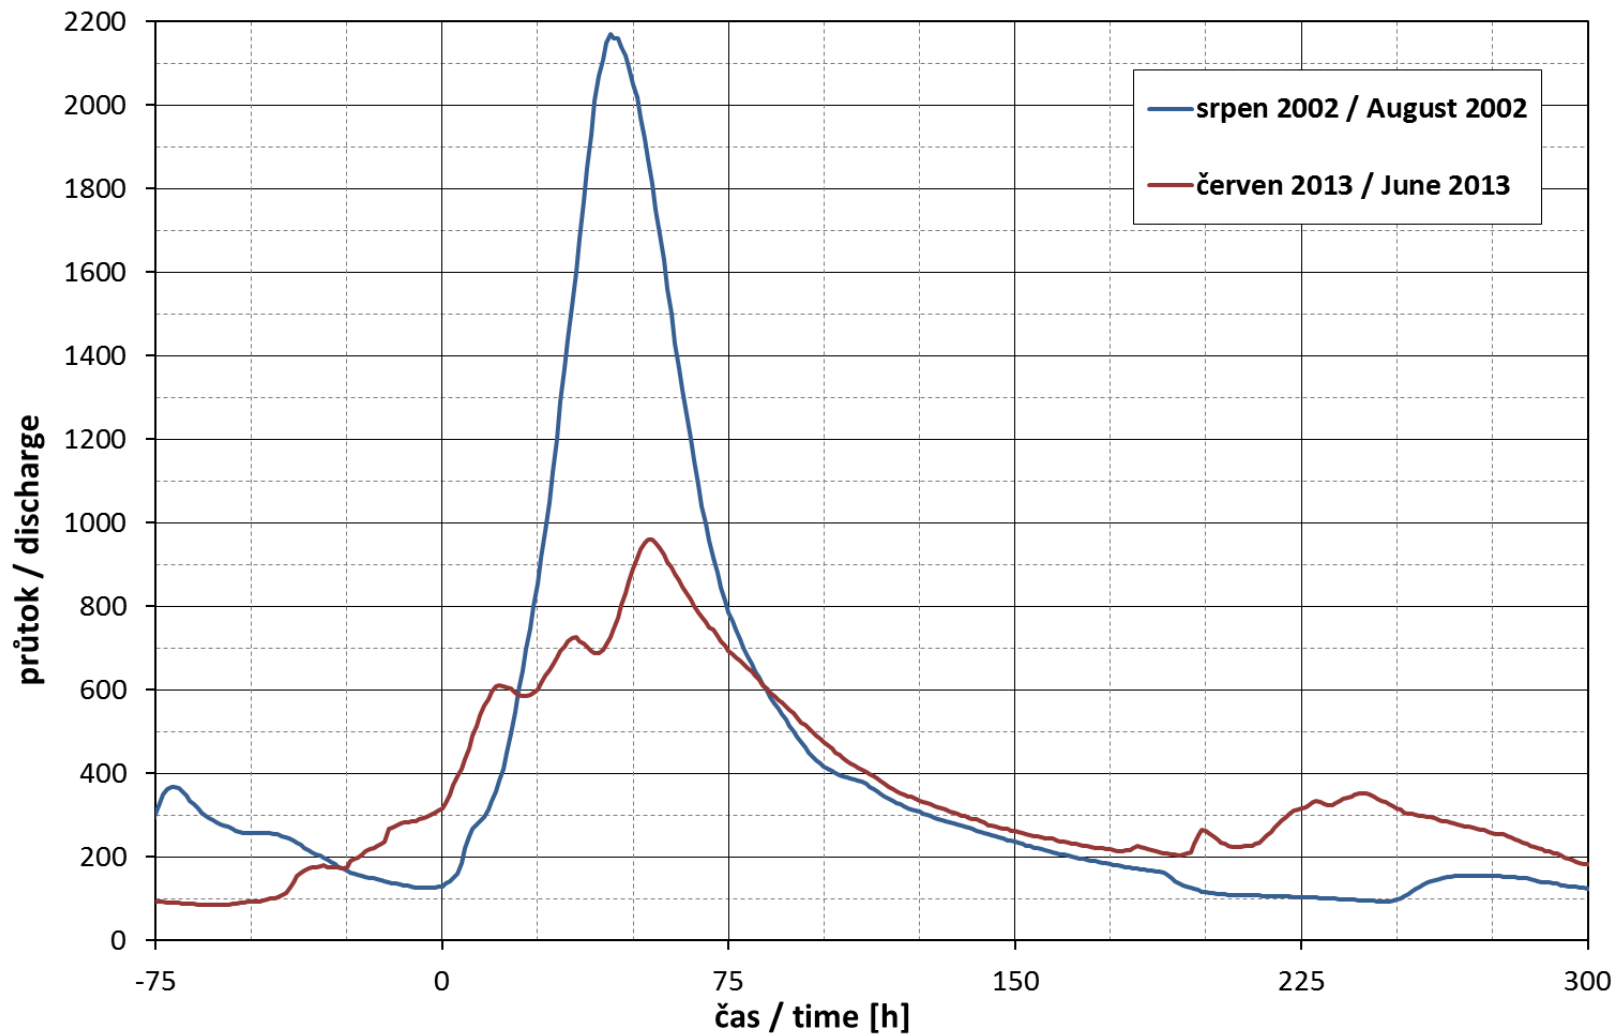
Berounka – Beroun

Odtoková odezva

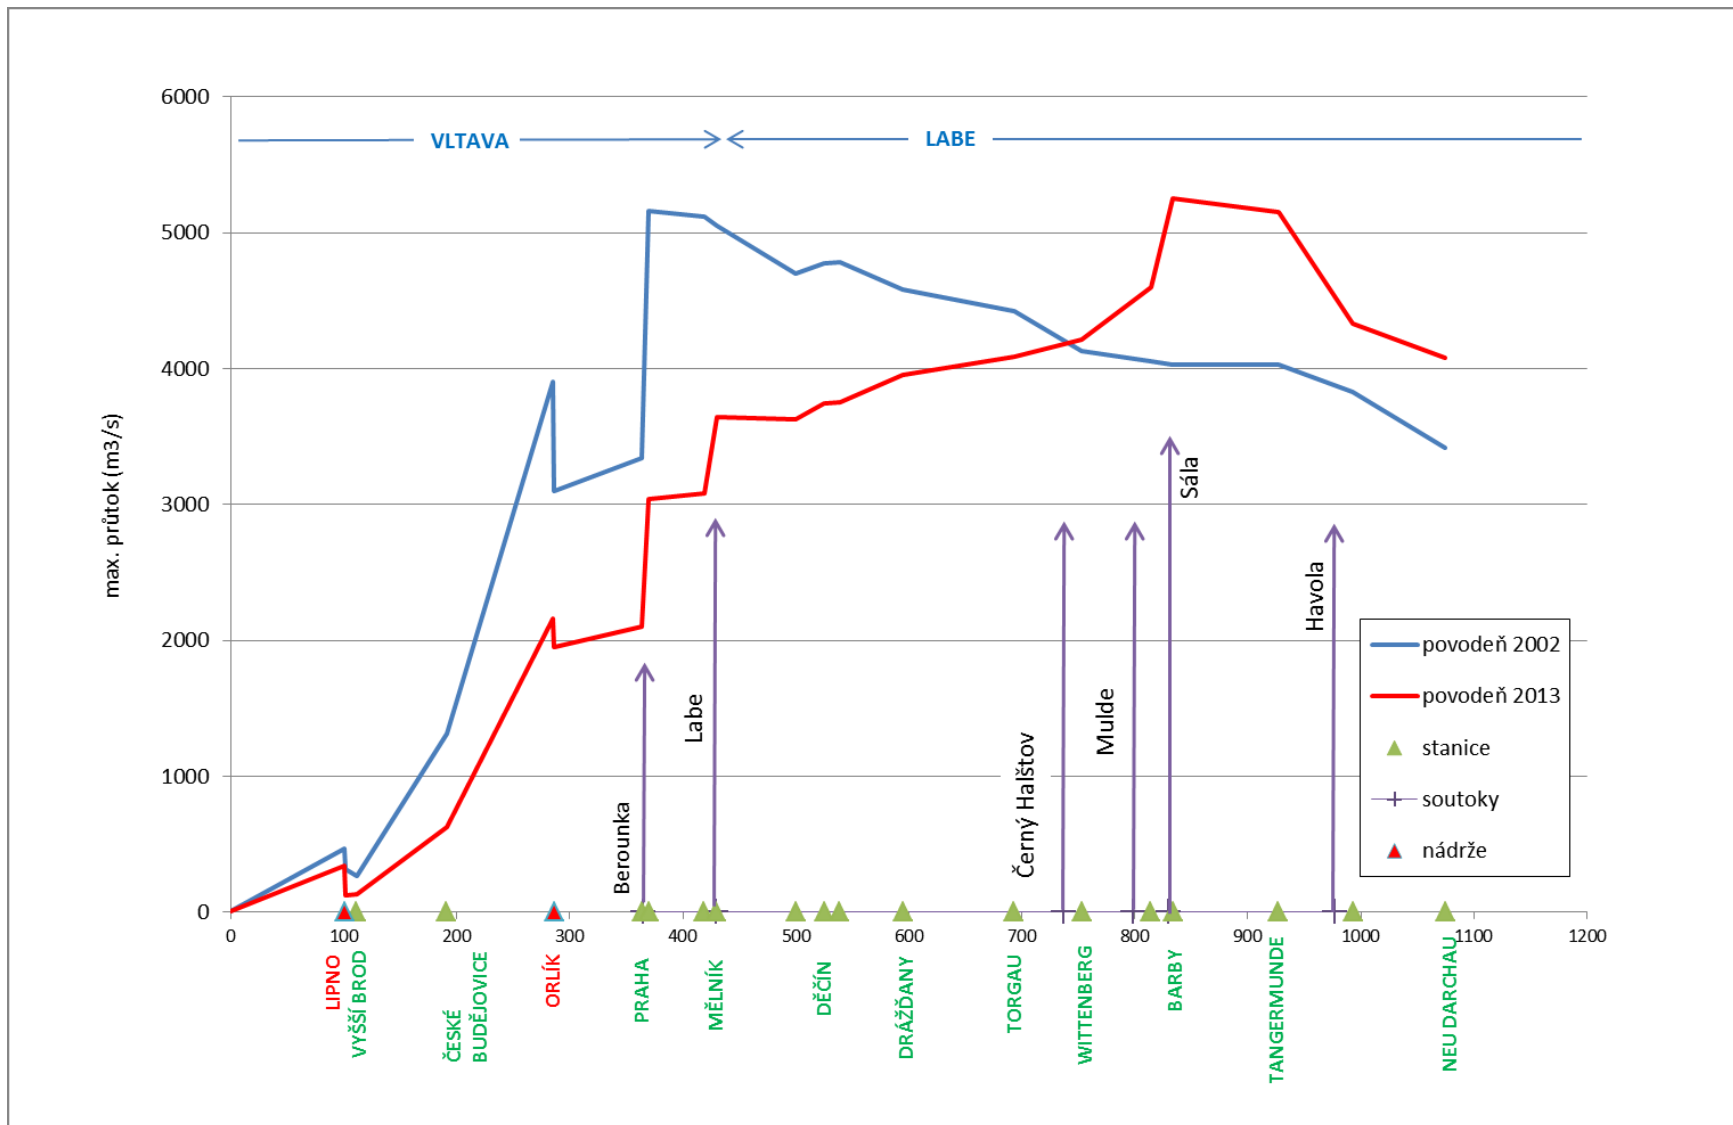
Podélný profil povodní

- Významnou transformační roli sehrály rozlivy, zejména na soutoku Vltavy a Labe a Labe a Ohře. Zaznamenané výšky hladin v červnu 2013 však na některých místech přesáhly úroveň dokumentované u některých historických povodní, přestože tyto byly průtokově větší (např. v roce 1890).

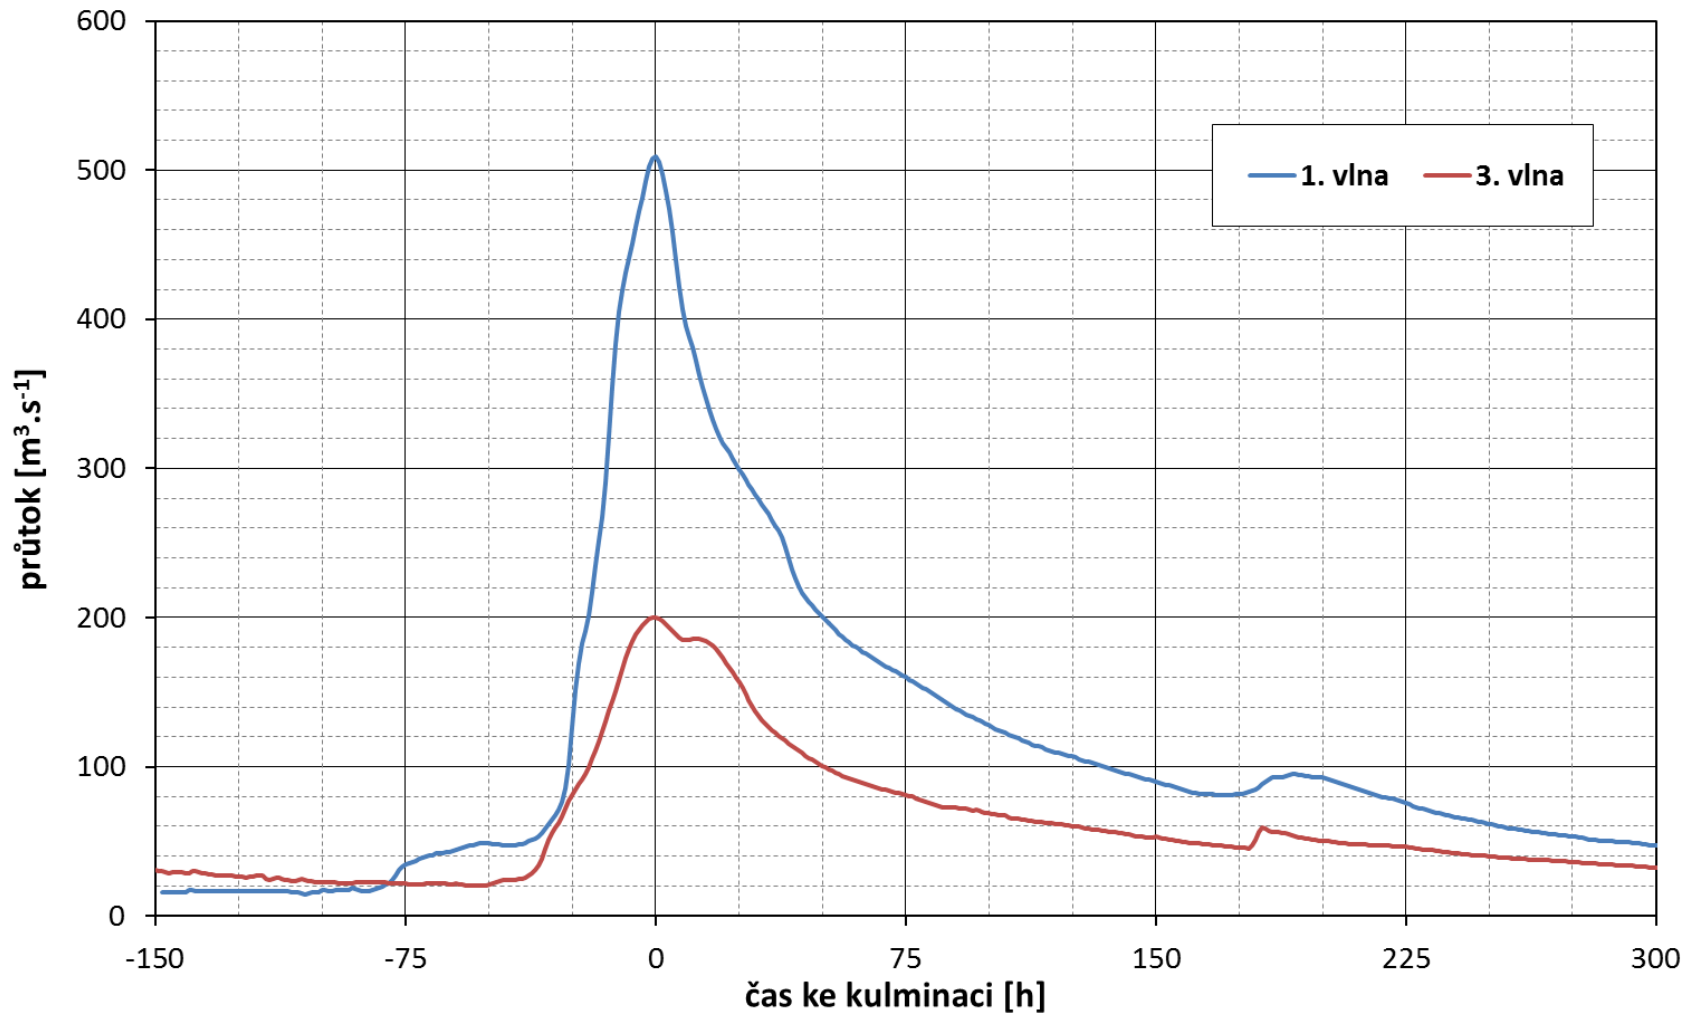
Sázava - Nespeky

odtoková odezva v 1. a 3. vlně
