Funkčnost protipovodňových opatření

Ing. Lukáš Drbola
říjen 2014

Projekt „ Vyhodnocení povodní v červnu 2013“

Vyhodnocení povodní v červnu 2013

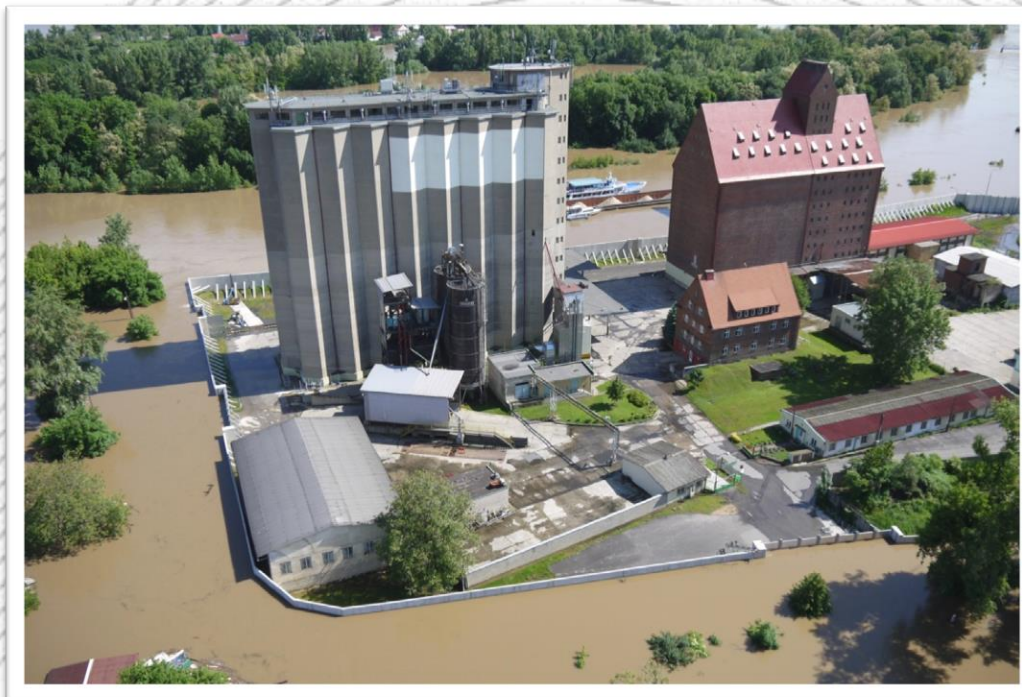
příklad správné
funkce PPO:
Labe – Lovosice
ochrana sila

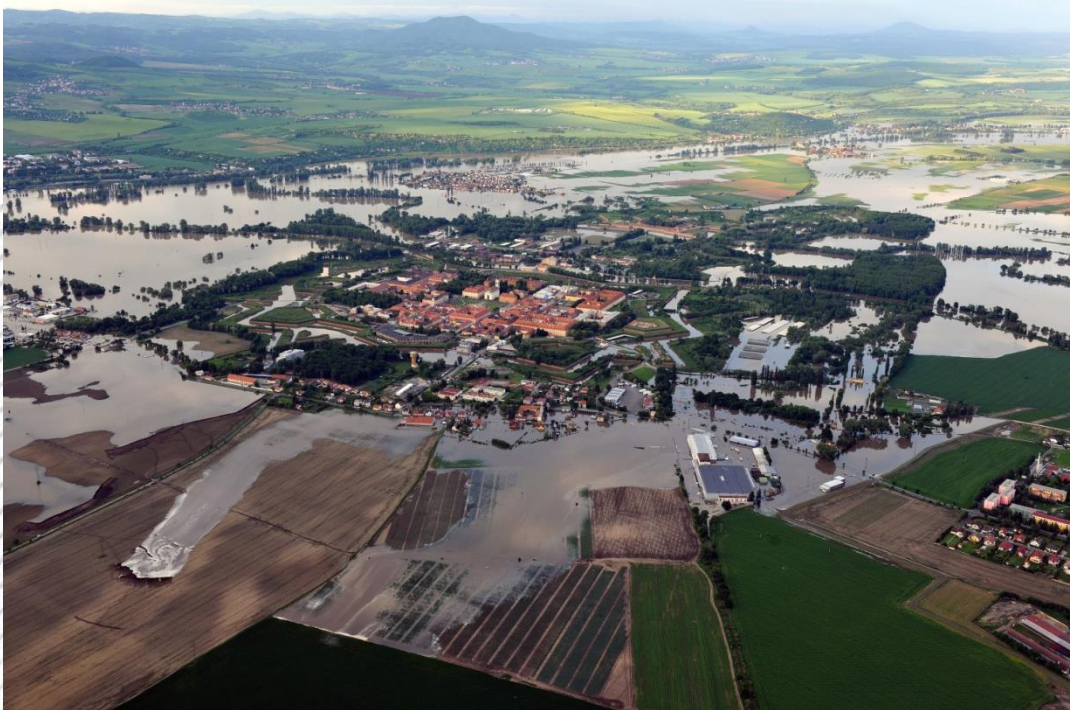
Ohře, Terezín - opatření v době povodně bylo téměř dokončeno (předpokládané dokončení stavby 30. 6. 2013). Nedokončené části stavby byly zajištěny před nástupem a během povodně provizorními zemními hrázemi nahrazujícími mobilní hradící prvky na nedokončeném opatření. Spolu s již vybudovanými částmi splnily svůj účel a město Terezín bylo v navrhovaném rozsahu ochráněno před povodní.

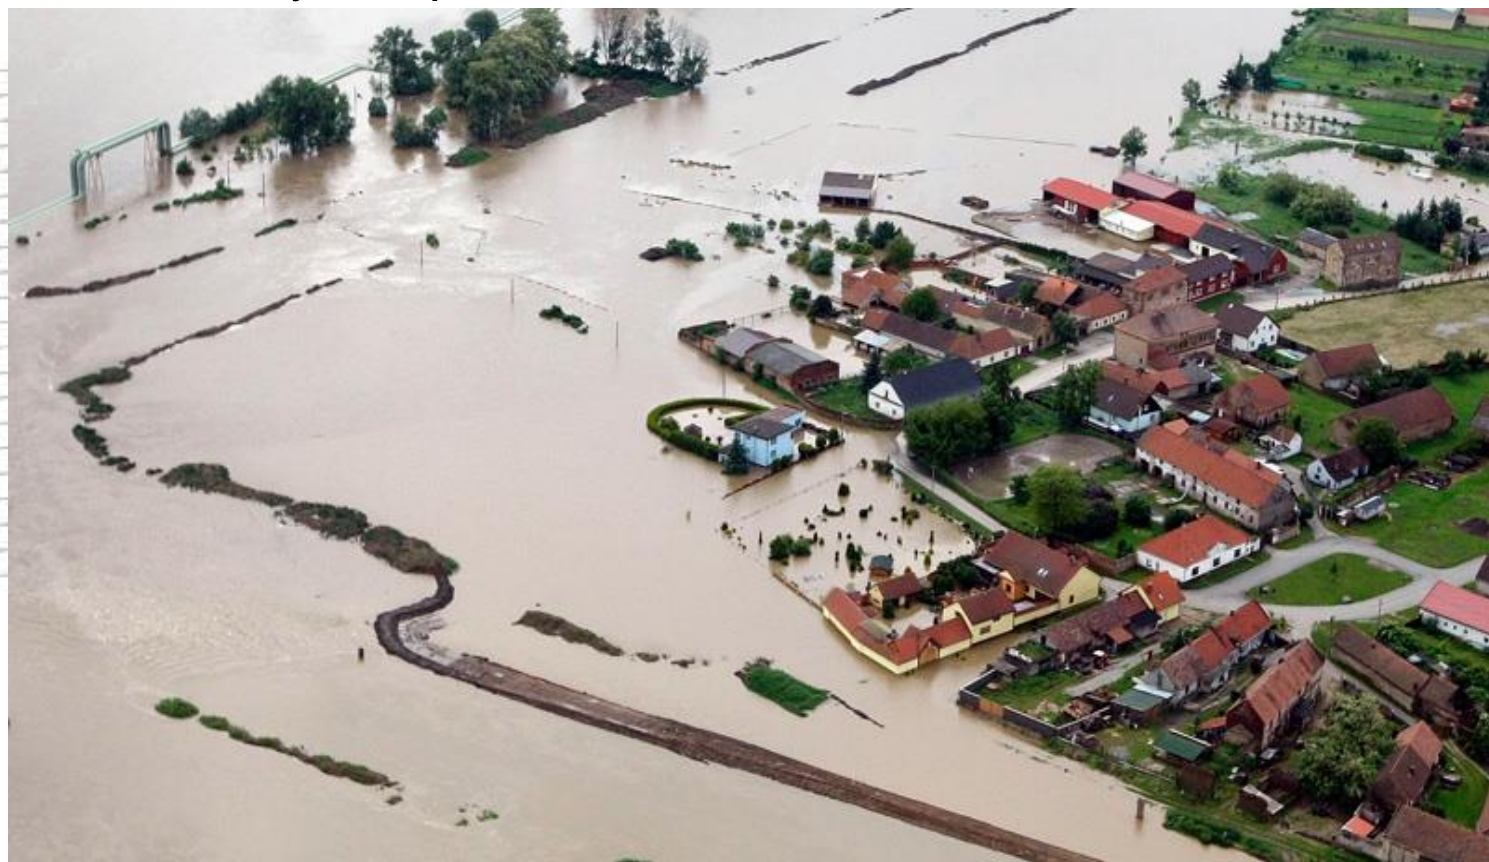
Labe, Zálezlice – v době povodně probíhala výstavba protipovodňového opatření, při ohrožení povodní byla vybudována provizorní hráz, která však protékala, takže část obce byla zaplavena.

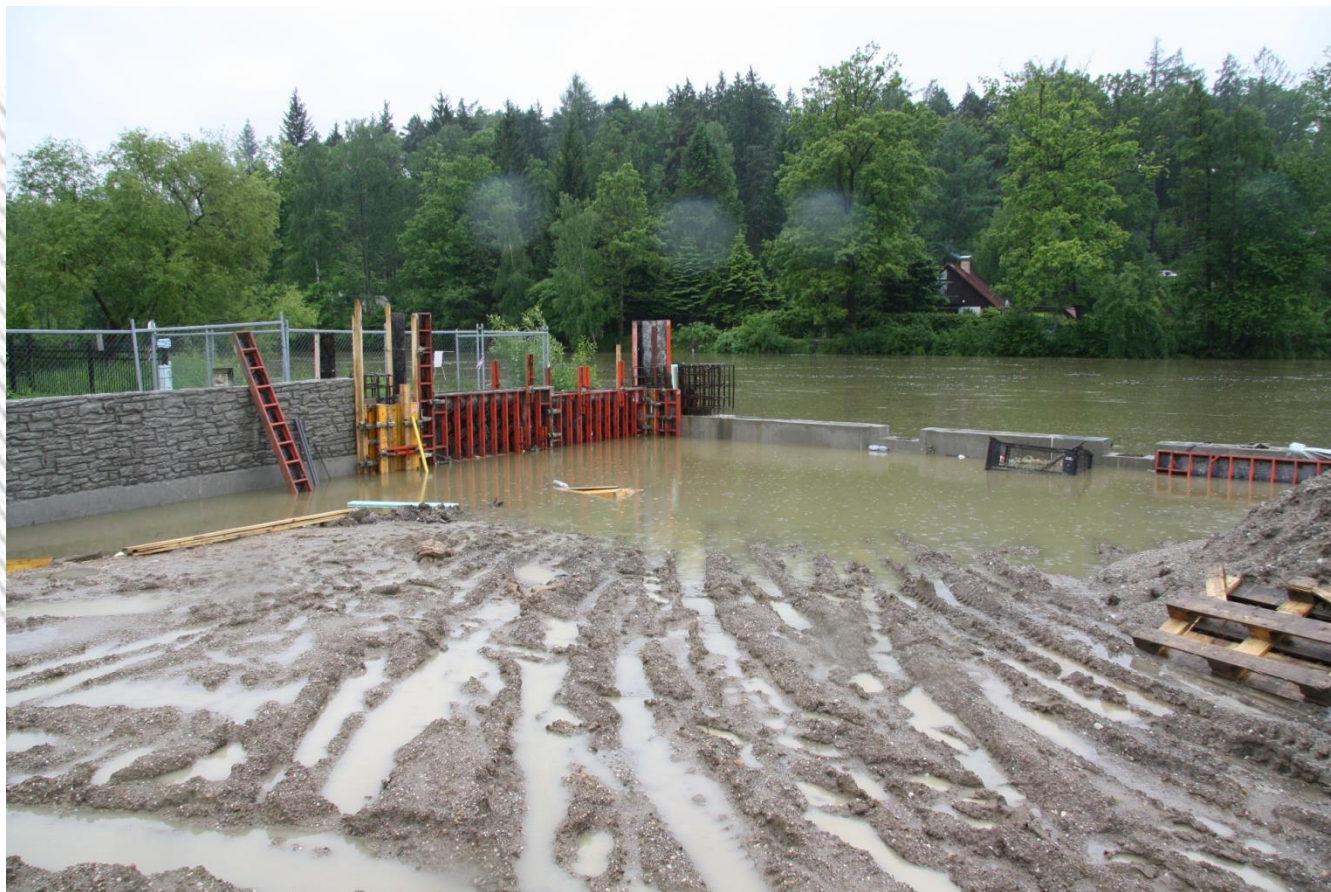
Lužnice, Planá nad Lužnicí - v době povodně probíhala výstavba protipovodňové ochrany, ale s ohledem na nízký stupeň rozestavěnosti nemohlo budované protipovodňové opatření plnit svou ochrannou funkci.

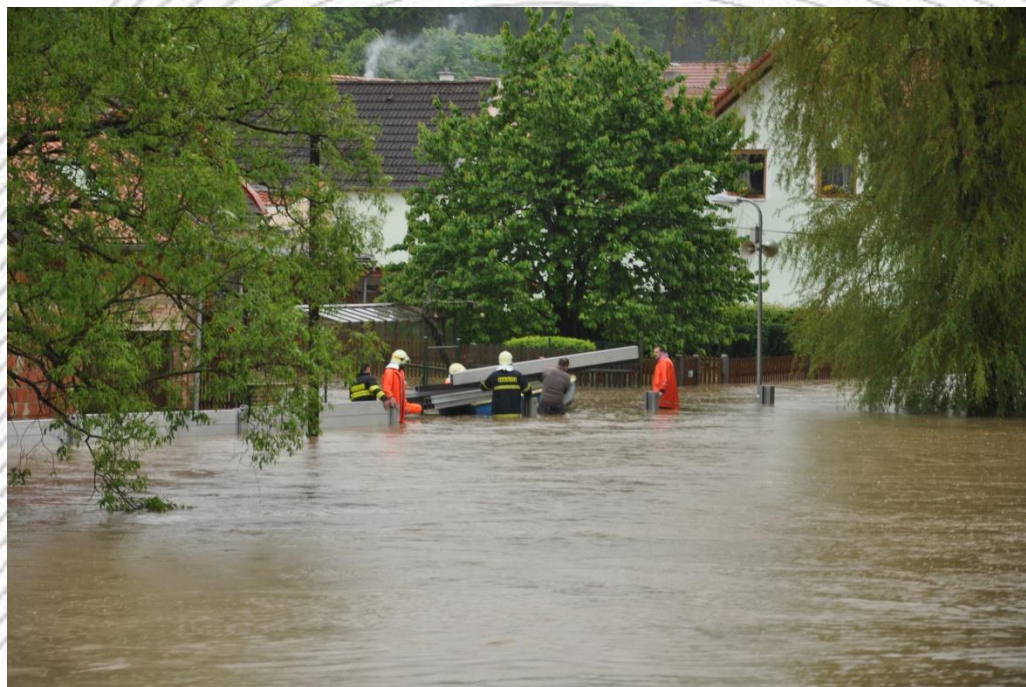
Lužnice, Bechyně - Zářečí – vzhledem k velmi rychlému nástupu povodně se nepodařilo nainstalovat mobilní hrazení včas, hrazení bylo instalováno až v době zaplavení chráněných objektů, po částečném opadnutí hladiny na úroveň 435 cm ($Q=337 \text{ m}^3/\text{s}$) se podařilo odčerpat veškerou vodu z chráněného území a dostavět mobilní hrazení, které nadále již plnilo svou ochrannou funkci.

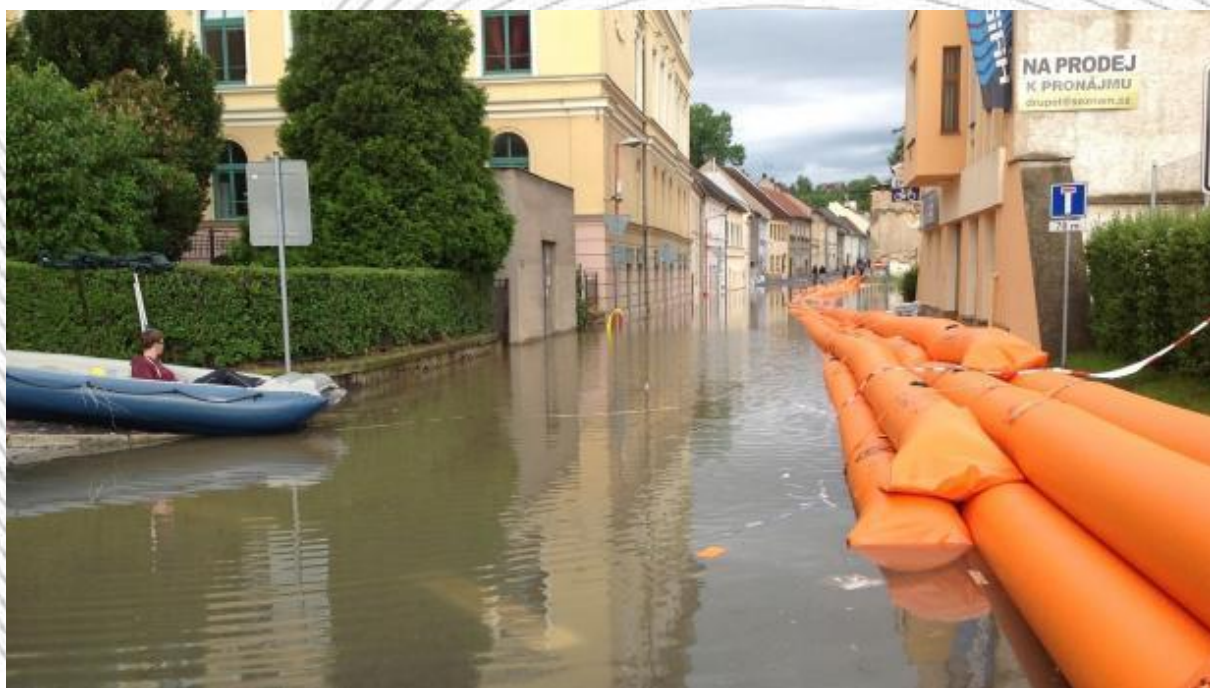
Labe, Roudnice - při povodni byly instalovány prvky mobilního hrazení v ulici Poděbradova (návrhový průtok Q_{100}) a ulici Havlíčkova (návrhový průtok Q_{50}). Došlo zde k protržení několika tubusů a tím ke zhroucení konstrukce bariéry. Nicméně úroveň povodně při kulminaci byla o 1 m vyšší než předpoklad, takže k přelití ochrany by došlo i v případě nepoškození tubusů.

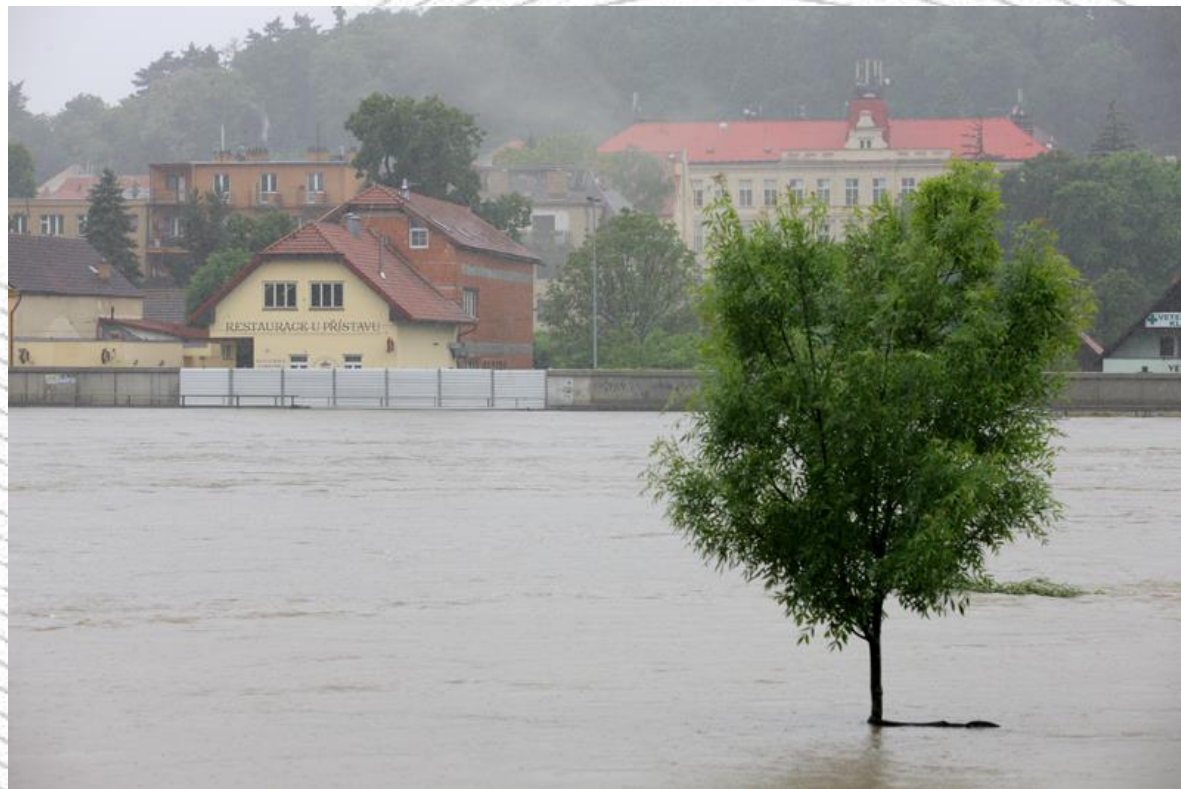
Vltava, Zbraslav - kde došlo k zatopení části chráněného území v důsledku nedostatečné funkčnosti zpětných klapek na kanalizaci.

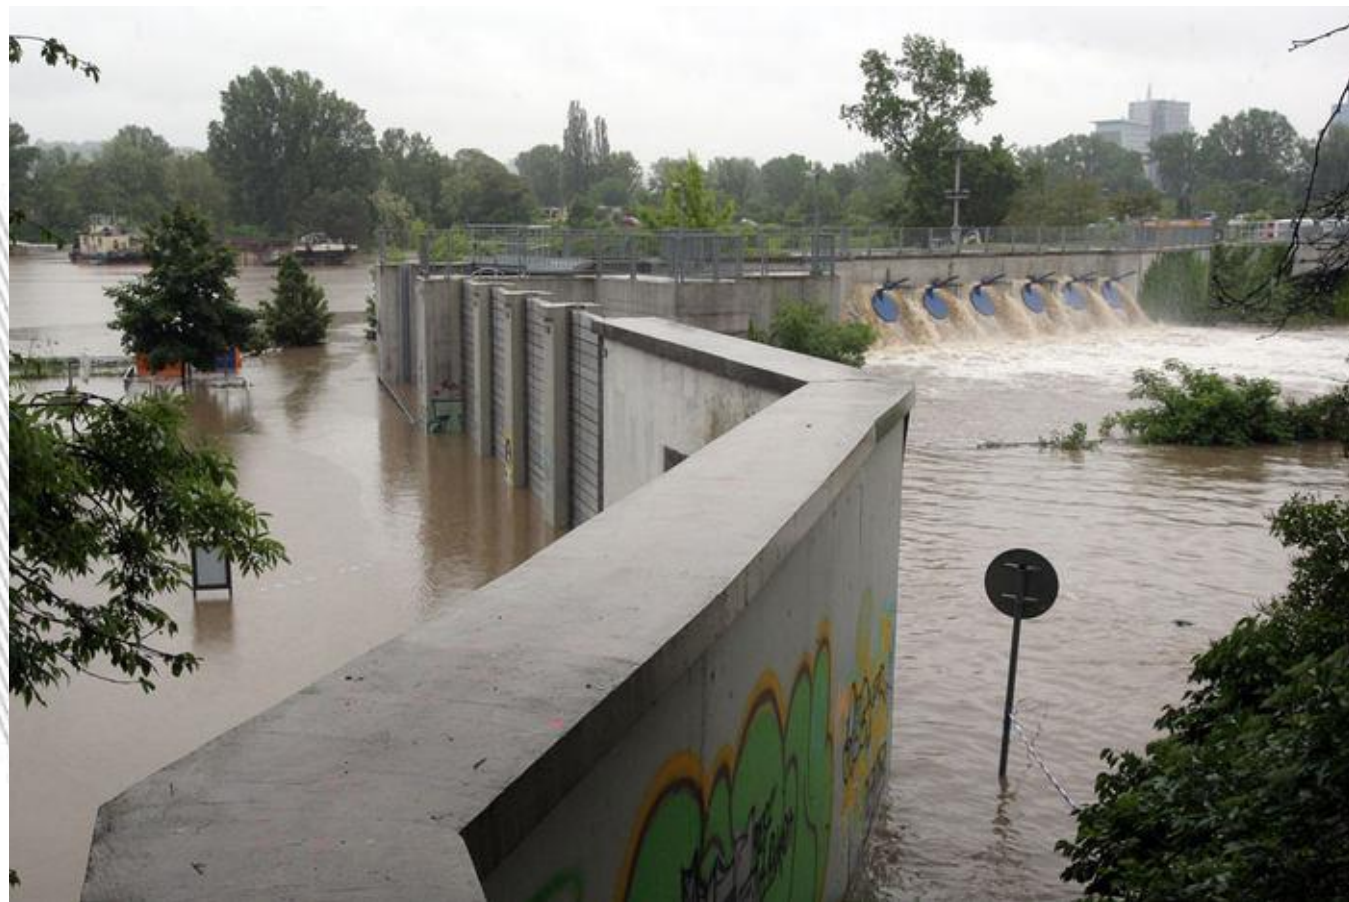
- Libeňské přístavy

Vltava, Libeňské přístavy, kde se vzhledem k dlouhotrvajícímu povodňovému přítoku Rokytkou vyššímu nežli $20 \text{ m}^3/\text{s}$ a kapacitě povodňové čerpací stanice projevil jako nedostatečný retenční prostor bazénu v docích k transformaci povodňové vlny z Rokytky a hladina v chráněném území vystoupala výše, nežli byl předpoklad.

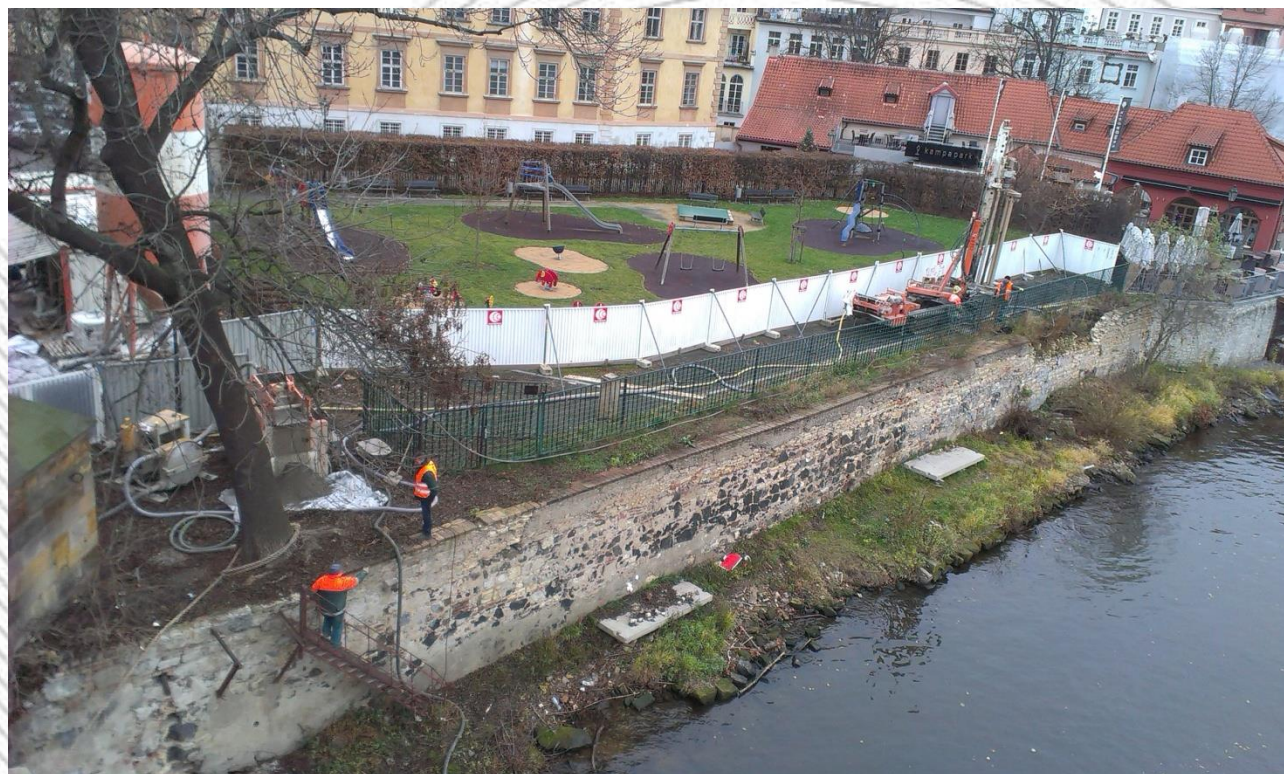
- Sanace PPO na Kampě v Praze – trysková injektáž prosinec 2013

- V průběhu povodně došlo k částečnému poškození některých protipovodňových opatření, odstranění těchto poškození nebo doplnění ochranných prvků však nebylo až na výjimky finančně náročné.
- Dílčí závady, které se v průběhu povodně projevily, byly rychle odstraněny (např. sanacemi vyplavování materiálu pod spodní stavbou protipovodňového opatření na Kampě v Praze).
