Zpráva o místní povodni ve Vrážci u Písku  
a v Borečnici dne 10. srpna 1983

Zpracoval:

Ing. Pavel Polcar  
pobočka ČHMÚ v Č. Budějovicích

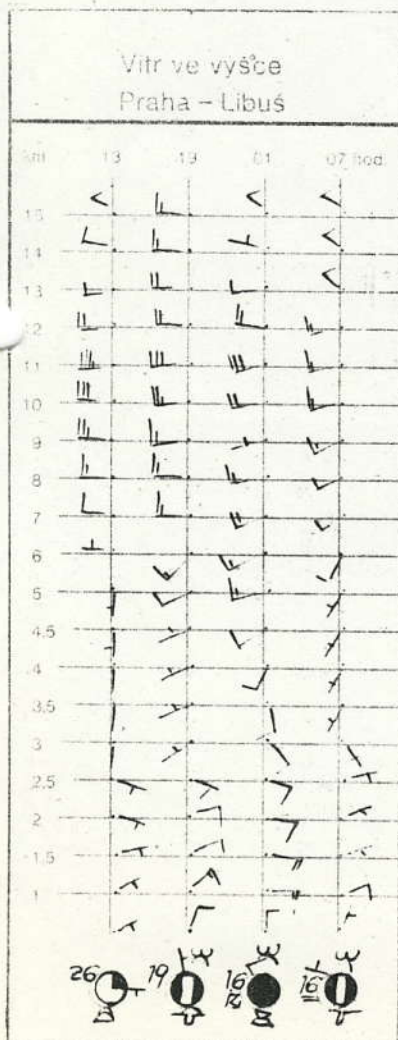
Meteorologická situace:

Aerologická měření - Praha (Libuš)  
a výšková mapa hl. 500 hPa dne 11.8.1983  
v 01.00 hod.

Na naše území zasahoval od severu nevýrazný hřeben vysokého tlaku vzduchu. Ve vyšších hladinách se však během dne přechodně vytvořila nad oblastí NDR mělká tlaková níže, která vyvolala ve výškách od 4 km nad oblastí Čech jihozápadní proudění. V nižších hladinách od 1 do 3 km bylo pak pozorováno východní až jihovýchodní proudění. Při labilním zvrstvení atmosféry se nad územím Čech vyskytly četné bouřky s přeháňkami, které se v důsledku výrazného střihu větru udržovaly na několika lokalitách jihozápadních a jižních Čech téměř bez pohybu po dobu několika hodin se značnými srážkovými úhrny a následnými místními záplavami. Největší srážkové úhrny na území Čech byly naměřeny v Plzni-Bělevoči 71 mm a ve Vrážích u Písku 115 mm. Ostatní stanice v okolí Vráže zaznamenaly úhrny pouze od 2 do 20 mm.

Na záznamech z meteorologického radaru v observatoři Libuš byl v oblasti Písecka sice patrný bouřkový mrak s horní hranicí ve výšce 10 - 11 km, avšak intenzita radiolokačního odrazu v hladině 1 km signalizovala pouze mírné srážky - pravděpodobně v důsledku útlumu odrazu bouřkovou oblačností v centrální části Čech. První zpráva o extrémním srážkovém úhrnu ve Vrážích byla tedy předána pobočce Hydrometeorologického ústavu v Českých Budějovicích až dalšího dne ráno prostřednictvím hlášení INTER.

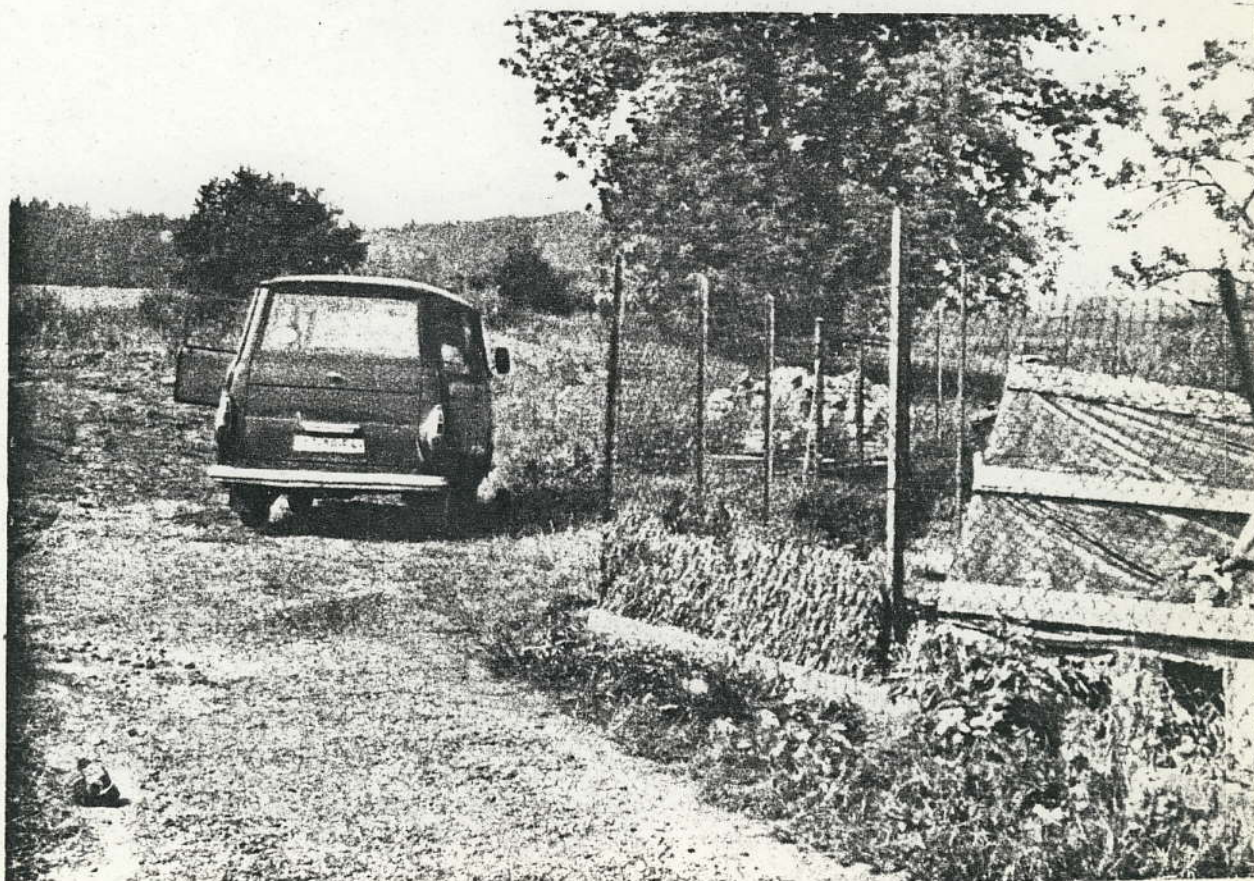
- 2a Stopy hladiny na plotu těsně pod hrází rybníčka na západním okraji obce Vráž.

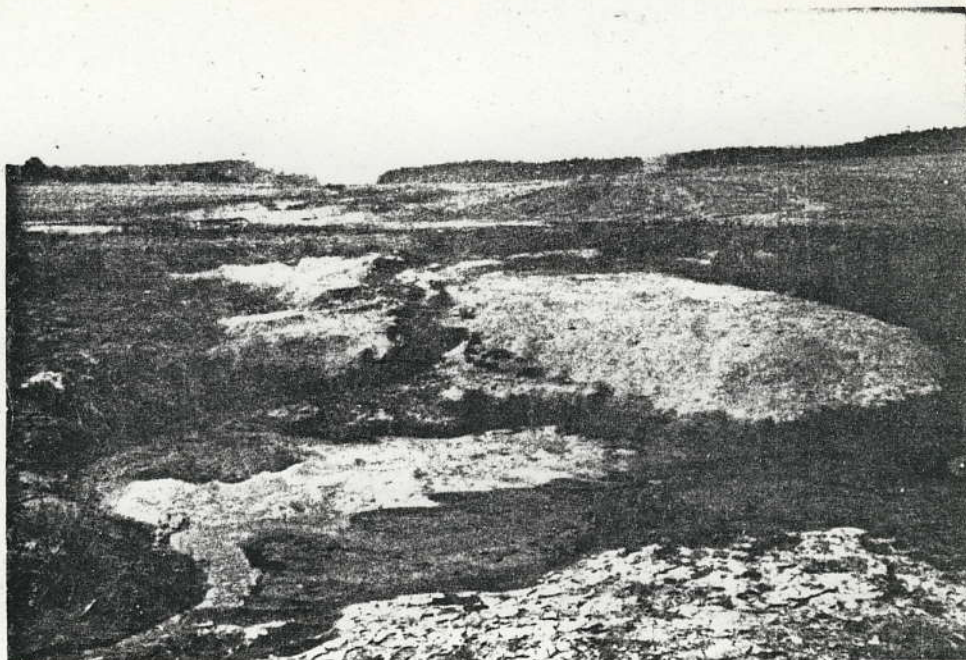
③

Plošná eroze v polích nad obcí Borečnice

Rozsah škod v Borečnici a okolí byl již na první pohled větší než ve Vráži. Přímo v obci leží malý návesní rybníček se zanedbatelným retenčním objemem, jehož hráz byla za povodně přelévána. Stavení pod hrází byla poničena, byly strženy ploty a telefonní vedení, poškozena cesta a lesní porost. V polích nad obcí i na svazích údolí pod obcí byla zřetelná rozsáhlá plošná eroze, zhruba od místa zlomu v podélném sklonu údolí až k ústí do Otavy pak i hloubková eroze a v řečišti Otavy náplavový kužel s odhadovanou kubaturou 2 - 5 tis. m<sup>3</sup> zeminy. Porost dna údolí byl tvořen travinou (zblochan vodní) opět se zřetelným ohraničením maximální výšky hladiny. K zaměření příčného profilu bylo vybráno volné prostranství těsně pod obcí beze stromů či jiných překážek v průtoku, zhruba ve vzdálenosti 100 metrů nad místem počátku hloubkové eroze dna údolí. Byly zaměřeny dva profily a podélný sklon hladiny. Ve snaze zjistit alespoň přibližně srážkový úhrn v Borečnici bylo navštíveno několik místních občanů. Na dvorku rodinného domku na levém svahu údolí v nevelké vzdálenosti od zaměřeného profilu byla naměřena v nádobě se zbytkem ztvrdlé malty (v dostatečné vzdálenosti od střechy domku) výška vody cca 200 mm. Nádobu před bouřkou byla údajně bez vody.

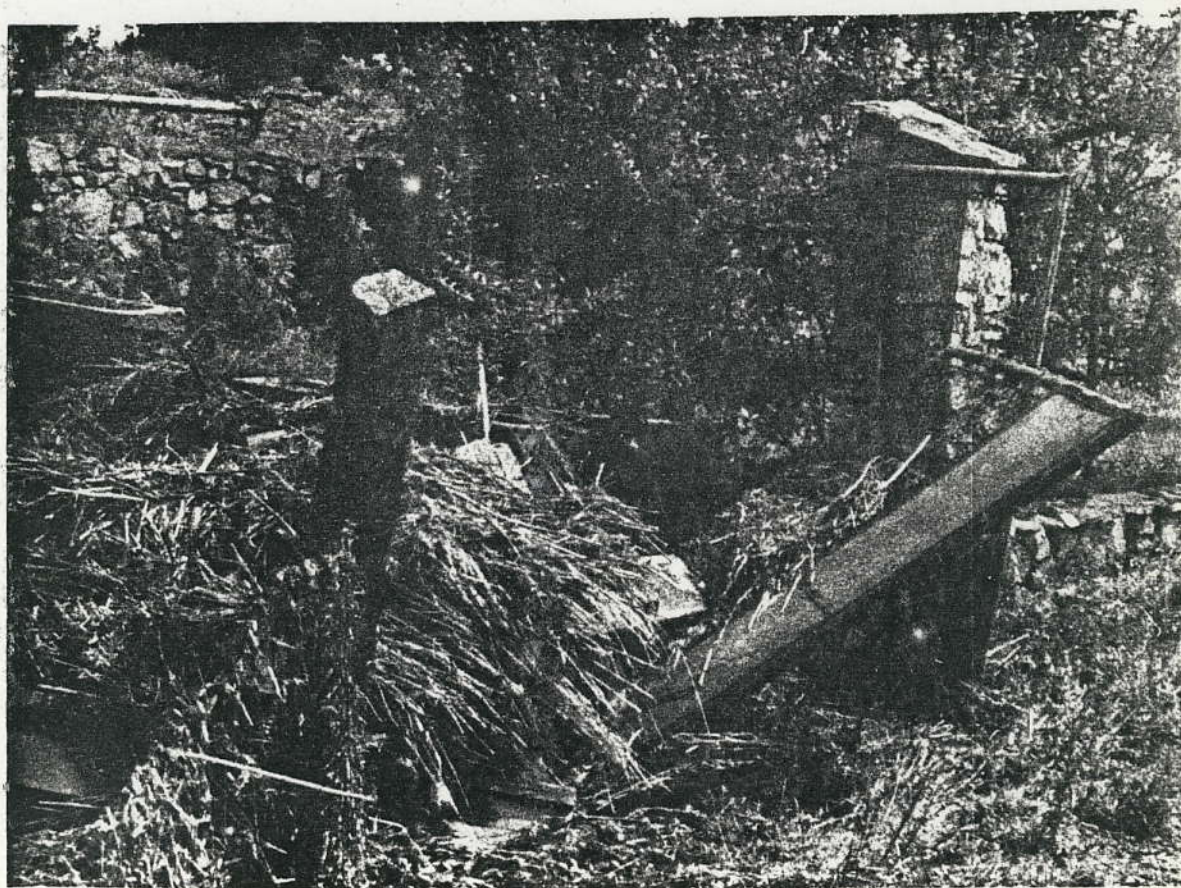
④

Zničené oplocení v obci Borečnice

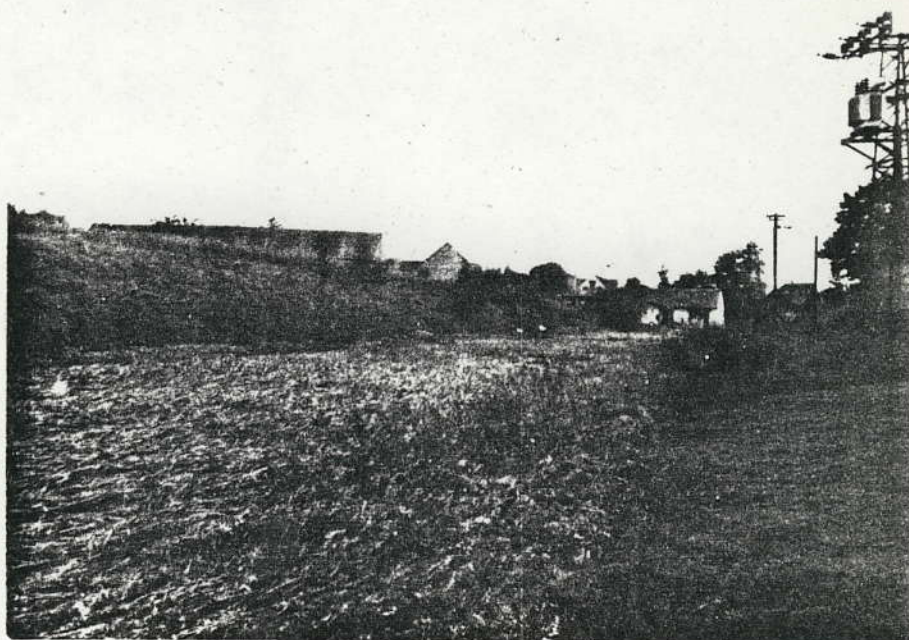
⑤ Místo zaměřeného profilu podle stop  
povodňového průtoku těsně pod obcí  
Borečnice

### Profil č. 2 - pod obcí Borečnice:

zaměřená plocha průtočného profilu  $F = 11,0 \text{ m}^2$

šířka v hladině  $B = 19,5 \text{ m}$

průměrná hloubka  $\bar{H} = 0,56 \text{ m}$

omočený obvod  $O = 22 \text{ m}$

hydraulický poloměr  $R = 0,50 \text{ m}$

podélný sklon hladiny  $I = 2,6 \%$

Dno bylo kryto v celé šíři běžným břehovým porostem - zblochanem vodním. Listy této traviny byly opěť slehlé po směru toku obdobně jako u profilu č. 1 a tvořily tak velmi hladký povrch celého omočeného obvodu. S ohledem na údaje v dostupné literatuře byl opět zvolen součinitel drsnosti  $n = 0,025$ . Z Chezyho rovnice (při rychlostním součiniteli dle Manninga) vychází průměrná profilová rychlost při kulminaci  $\bar{v}_{kulm} = 4,06 \text{ m/s}$  a kulminační průtok  $Q_{kulm} = 44,6 \text{ m}^3/\text{s}$ .

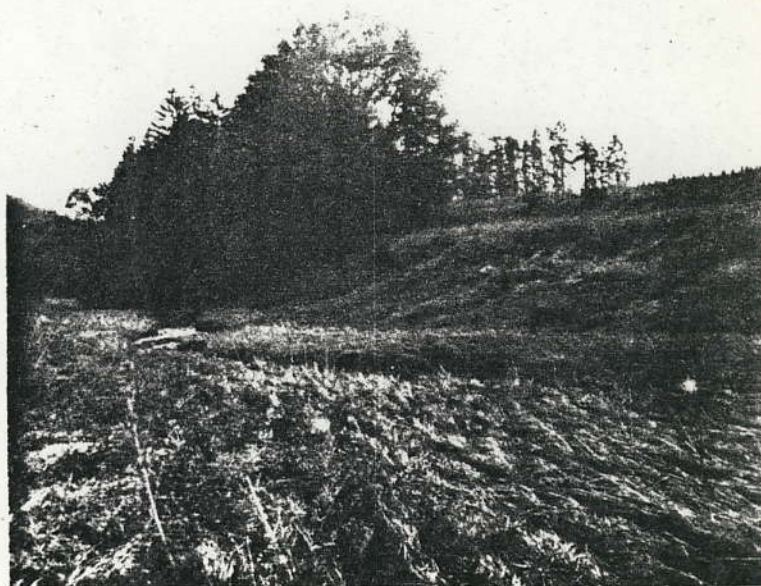
⑥ Eroze pravostranného svahu údolí  
potoka Borečnice ve vzdálenosti  
cca 80 m od rozvodnice

Příčinou tohoto nezvykle vysokého extrémního průtoku byl souběh více nepříznivých faktorů - liják katastrofální intenzity jako součást srážky extrémně vysokého úhrnu a zkrácení doby koncentrace povodí při uplatnění přímého plošného odtoku z celého povodí. O extrémní intenzitě plošného odtoku svědčí značná eroze svahů údolí při vzdálenosti od rozvodnice pouhých 80 m (viz fotografický snímek č. 6).

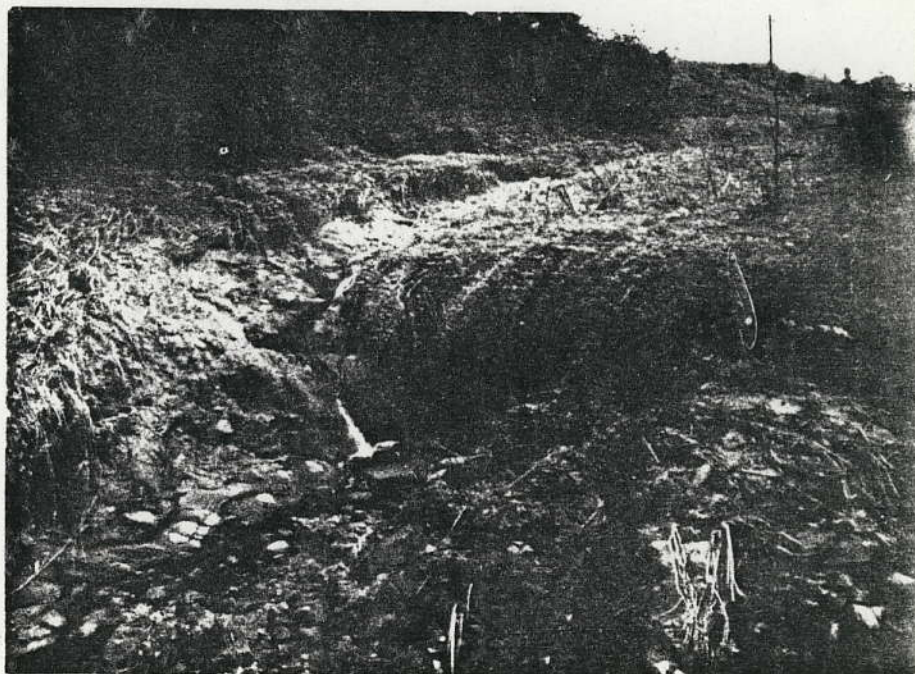
7

Hloubková eroze v místě náhlého zvýšení  
spádu údolnice potoka Borečnice

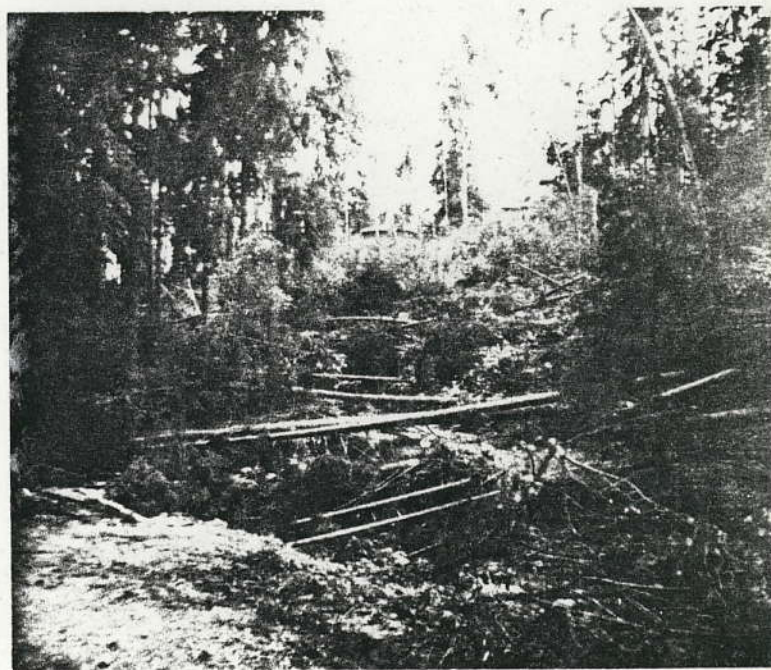
8

Devastace porostu na pravostran-  
ném svahu údolí potoka Borečnice
