## ZPRÁVA O POVODNI V PROSINCI ROKU 1993

Český hydrometeorologický ústav  
pobočka České Budějovice

Zpracoval: ing. Petr Lett a kolektiv pracovníků  
pobočky ČHMÚ v Českých Budějovicích

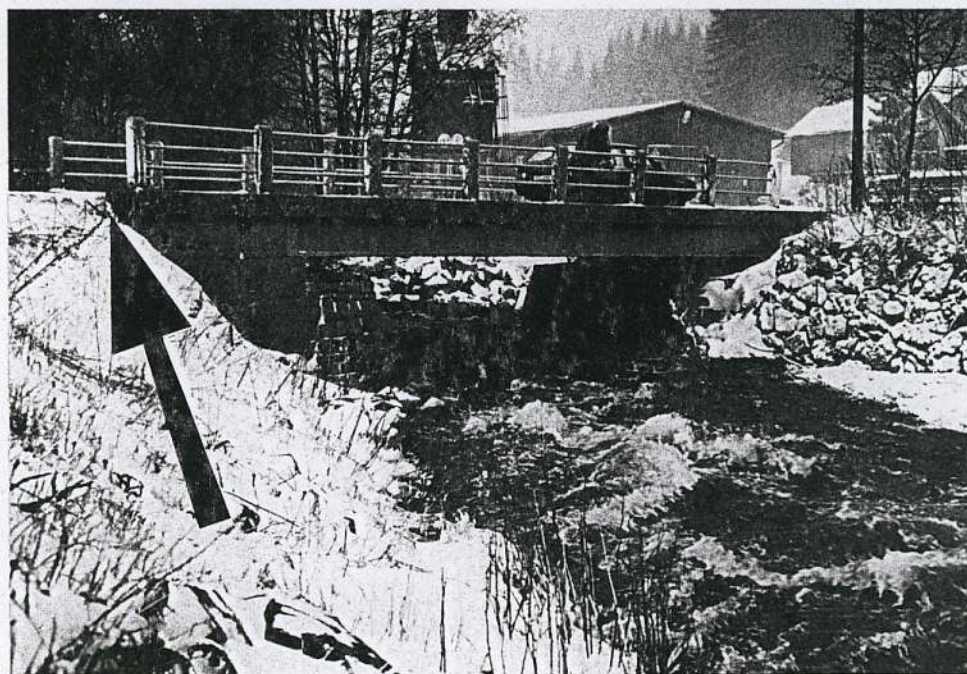
Most přes Řásnici u obce Hliniště 1 den po kulminaci, o jeho zahlcení svědčí výmol v místě označeném na horní fotografii šipkou, na dolním snímku je zachycen detail téhož místa.

Fotodokumentace je omezena pouze na zachycení stop hladiny ve stanici Lenora a v mostním profilu u Hliniště na Řásnici. Stanice Lenora byla v době kulminace mimo provoz z důvodu rekonstrukce, nový vodočet nebyl ještě instalován, provizorní vodočet byl povodní utržen a odplaven. Podrobná dokumentace ve formě videozáznamu z Otavy i Vltavy je k dispozici u podniku Povodí Vltavy - závod Horní Vltava (p. Návara).
