Povodňová situace na přítocích Otavy  
na počátku června 1995

# Povodně na přítocích Otavy na počátku června 1995

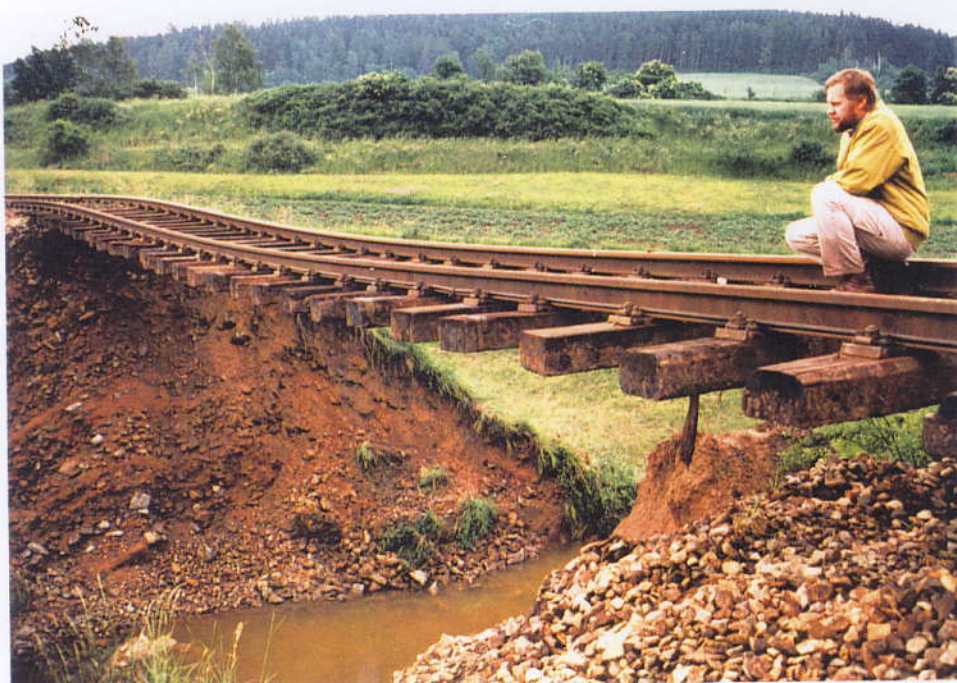
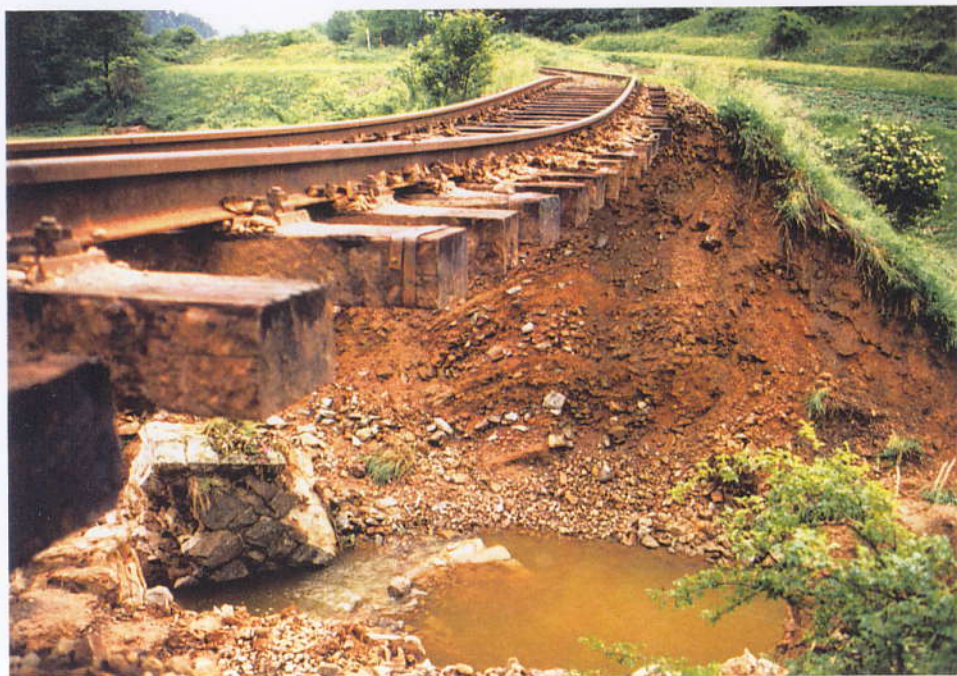
Zničený železniční most u Malenic

Plochu povodí obdobnou jako Libotyňský potok má i Radhostický potok, na jehož dolním toku byly též soustředěny značné škody. Tento potok je pravostranným přítokem Volyňky od jihu, se spádovými poměry obdobnými jako u Libotyňského potoka. Na Radhostickém potoce se dominující událostí stala destrukce železničního mostu a části přilehlého náspu u Malenic a zničení silničního propustku v Malenicích. Velmi významné průtoky předpokládáme též na soused-

Jedno z možných řešení separace je zobrazeno na druhém grafu. Podle této varianty by z mezipovodí po Neměticích odteklo z popisované epizody srážek cca 2.17 mil. m<sup>3</sup>, z mezipovodí po Protivíně by to bylo asi 2.82 mil. m<sup>3</sup>. Z druhého grafu je též názorně vidět transformační účinek mezipovodí po Protivíně, kde z předpokládaného kulminačního průtoku ve Vlachově Březí (cca 60 m<sup>3</sup>/s) se vlna spolu s dalšími povodními transformuje na cca 30 m<sup>3</sup>/s. Kulminační průtok v ústí Radhostického potoka podle této metody mohl dosáhnout až 80 m<sup>3</sup>/s (zničený železniční most).

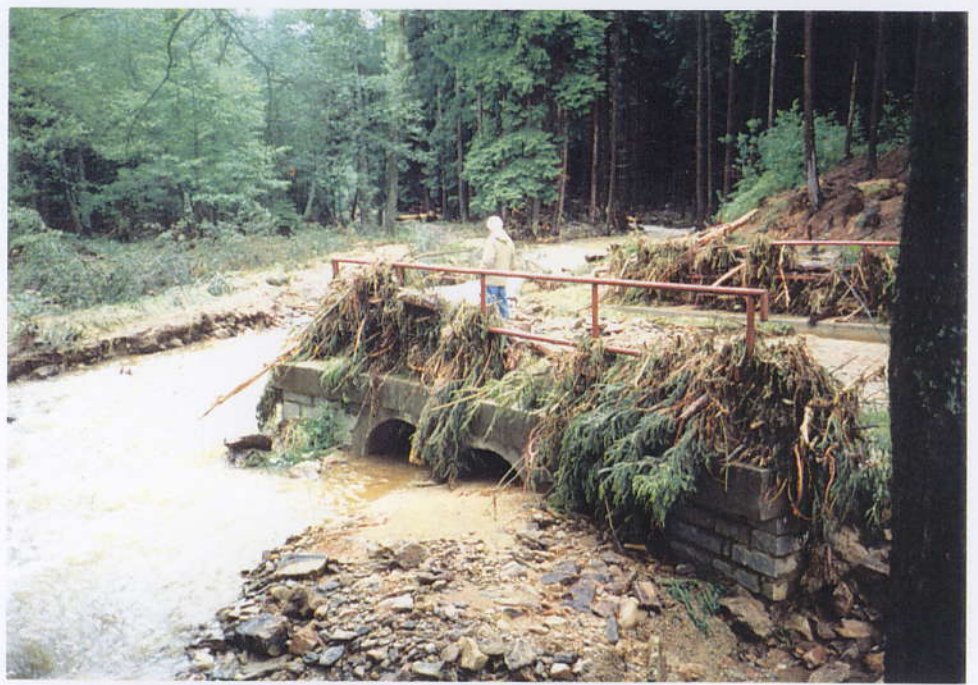
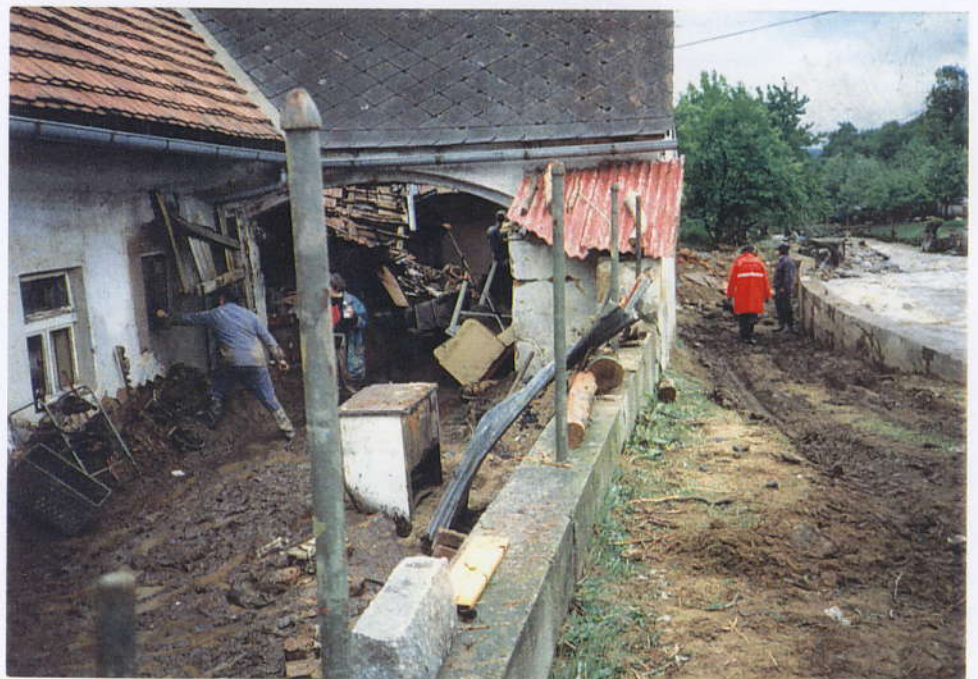
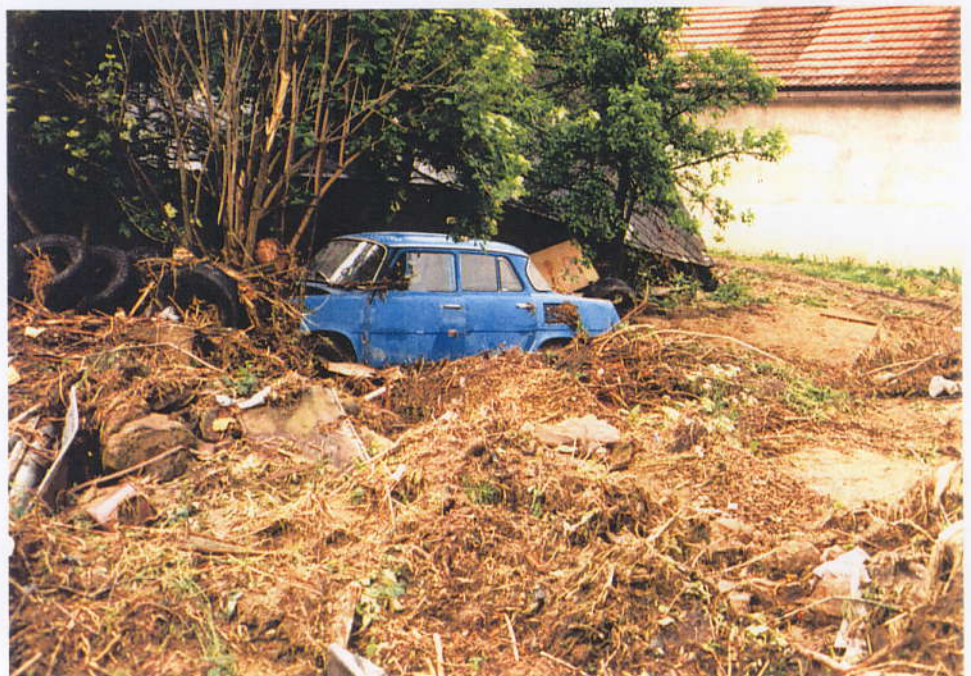
Povodňové škody jsou na Libotyňském potoce lokalizovány zejména do Vlachova Březí. Koryto potoka v horní části obce je stavebně upraveno (svislé betonové nábrežní zdi). Velikost průtoku přesahující kapacitu úpravy spolu s množstvím splavenin a unášených předmětů ucpávajících mosty a propustky byly příčinou vyběření a katastrofálního zaplavení přilehlých domů, ulic a pozemků. Poslední limitující překážkou, způsobující přechodné vzdutí toku, se stal silniční mostek v dolní části Vlachova Březí na silnici do Husince. Pod Vl. Březím, kde potok protéká pastvinami, byly stopy této povodňové vlny méně patrné a nedošlo k žádným změnám v korytě ani v přilehlém terénu. Podobné efekty lze předpokládat i na sousedních tocích, méně zalidněných a hlavně bez kritických objektů v blízkosti vodních toků. Také na nich pravděpodobně byl odtok velmi vysoký, avšak bez významnějších škod na majetku zřejmě unikly tyto odtokové vlny pozornosti jak sdělovacích prostředků, tak často i místního obyvatelstva. Kromě situace v okolí toků je další podmínkou vzniku škod i dostatečná plocha povodí, aby vzniklý povodňový průtok byl významný vzhledem k rozměrům ohrožených objektů.

Následky povodně ve Vlachově Březí

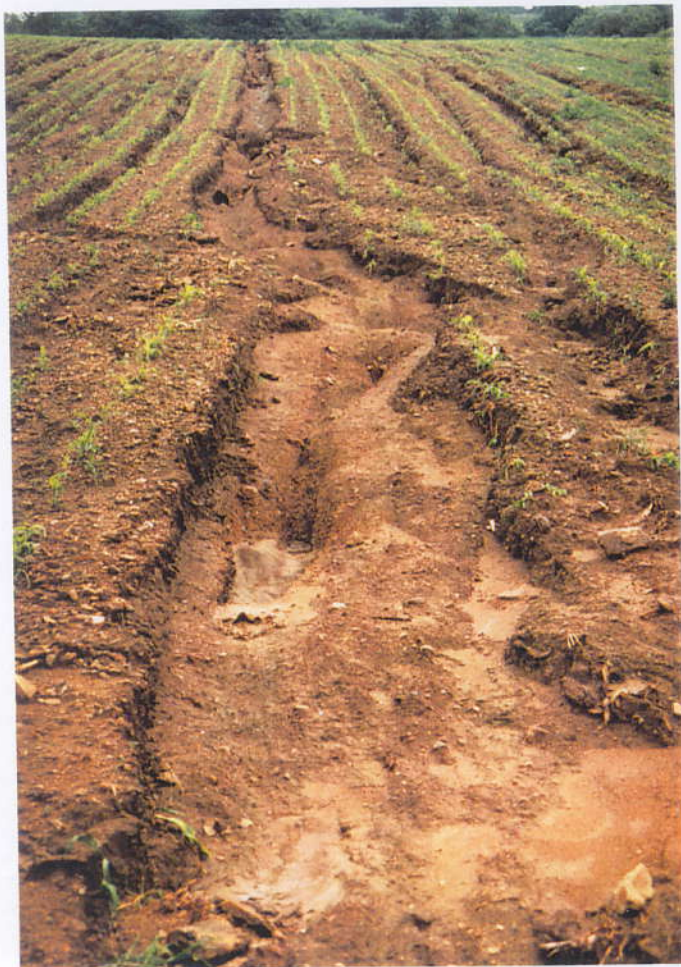
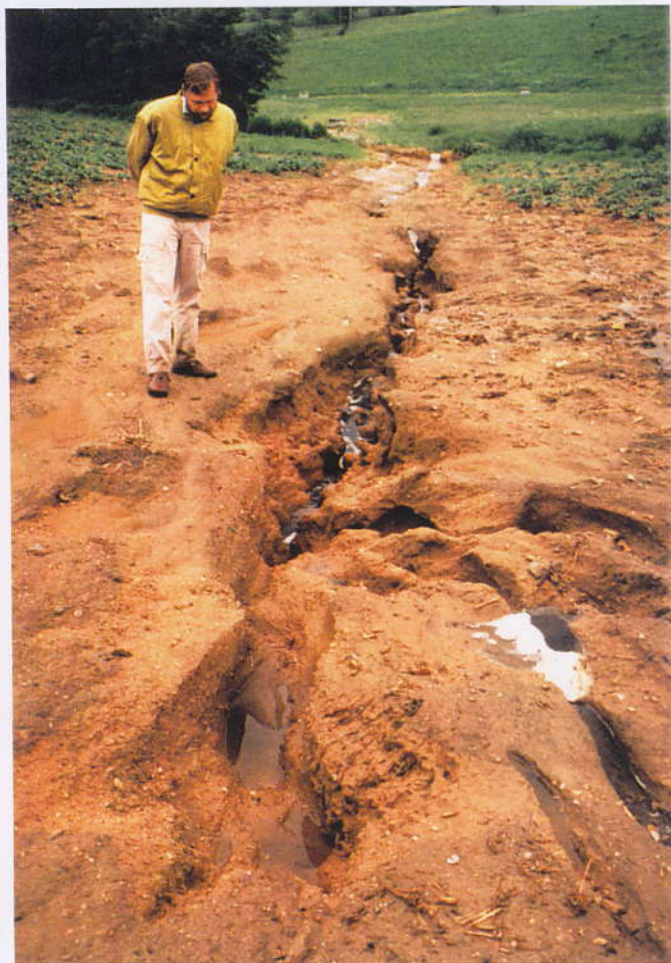
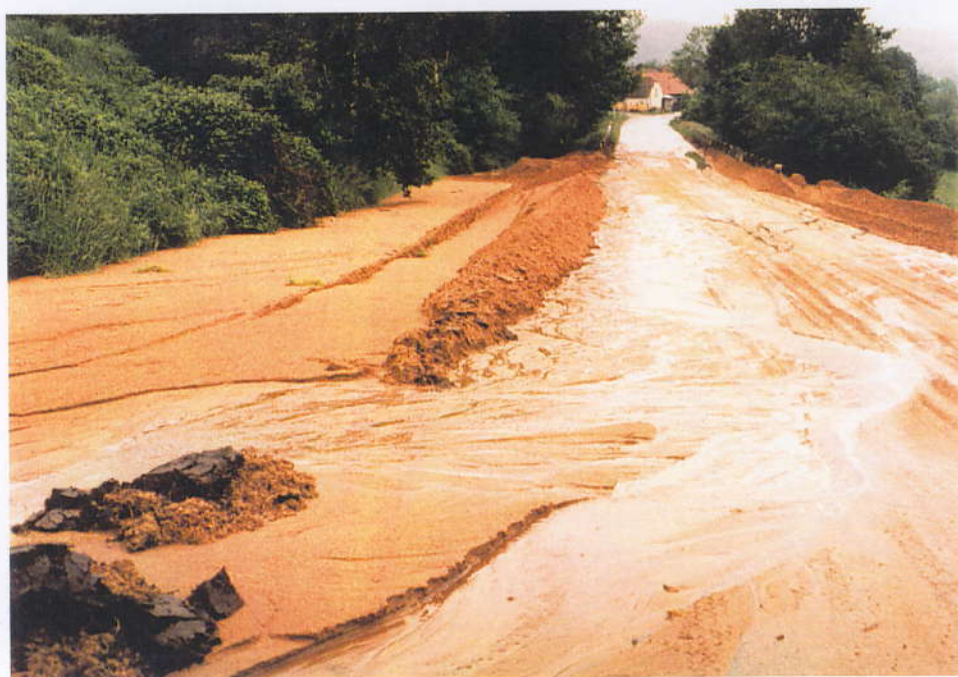
Z hlediska ročního období a stavu vegetačního pokryvu povodí se jednalo o poměrně rizikový časový úsek; na obou nejvíce postižených povodích je pěstována v poměrně velké míře kukuřice. V této roční době bez vegetačního krytu povrchu půdy a na místních strmých svazích (lokálně až 30 % !) byly tyto pozemky přímo připraveny na erozní poškození a maximální urychlení odtoku. Při znalosti těchto výchozích podmínek nebyl výsledek překvapující: erozní rýhy na kukuřičných polích až desítky cm hluboké, plošný odnos ornice ze zvláště exponovaných lokalit, doslova závěje nánosů na silnici Vlachovo Březí - Radhostice a ve vlastním korytě Libotyňského potoka ve Vlachově Březí i v mnoha úsecích nad a pod obcí. Například na jednom ze dvorů v horní části Vlachova Březí dosahovalo množství usazenin až metr výšky. Jednalo se již o vytríděný jemnozrnný písčité materiál bez lehčího humusu. Škody způsobené erozí na pozemcích lze pokládat v časovém horizontu jedné generace za nenahraditelné, ač v celkovém přehledu škod způsobených povodní na prvním místě nefigurují.

Příklady plošné i hloubkové eroze na horních snímcích, na dolním snímku nánosy splavené půdy na silnici nad Vlachovým Březím (silnice na snímku již po zprůjezdění)

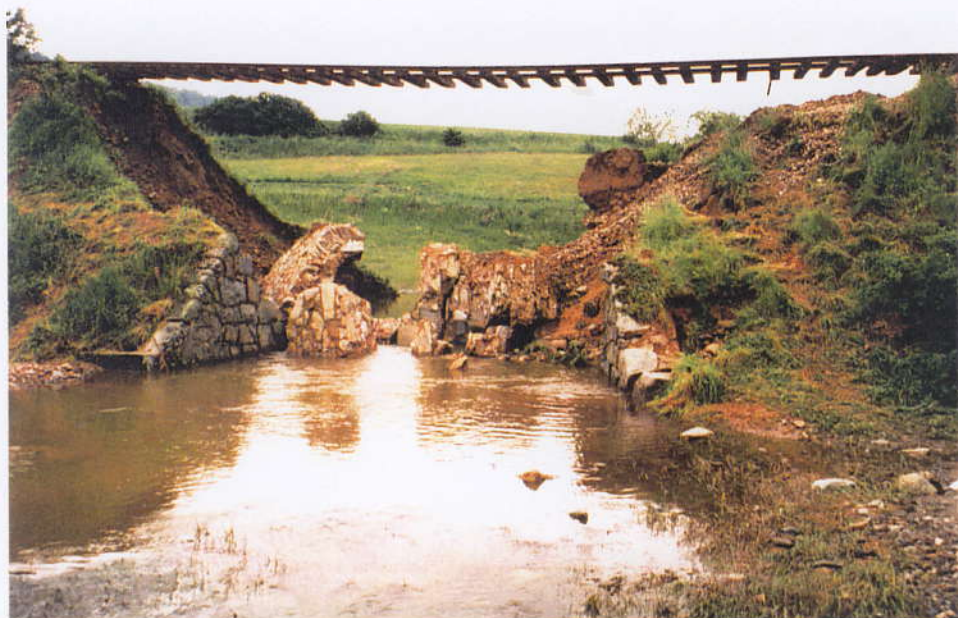
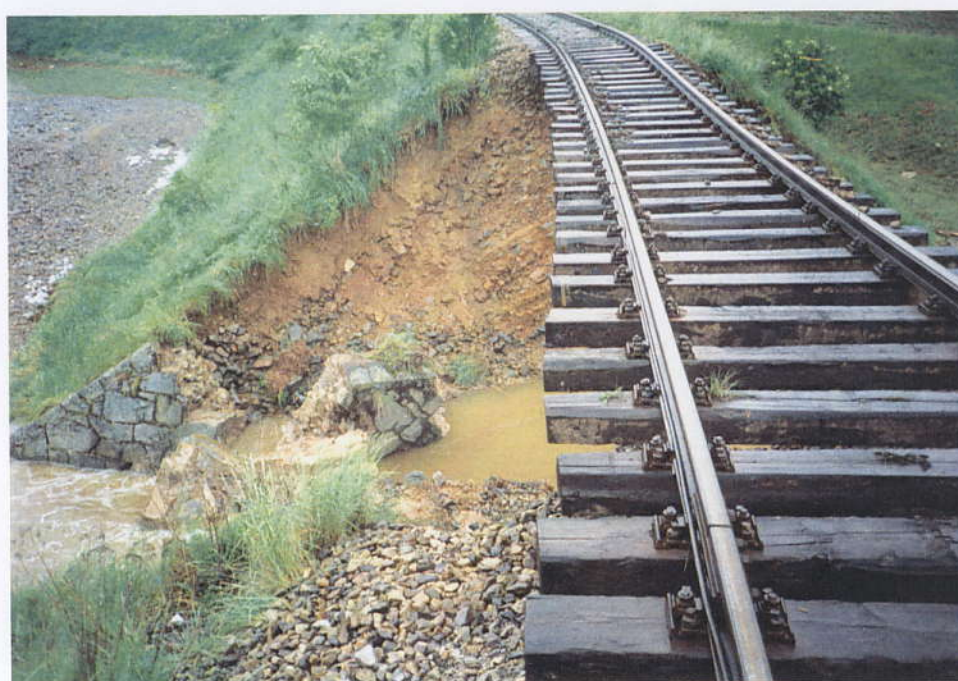
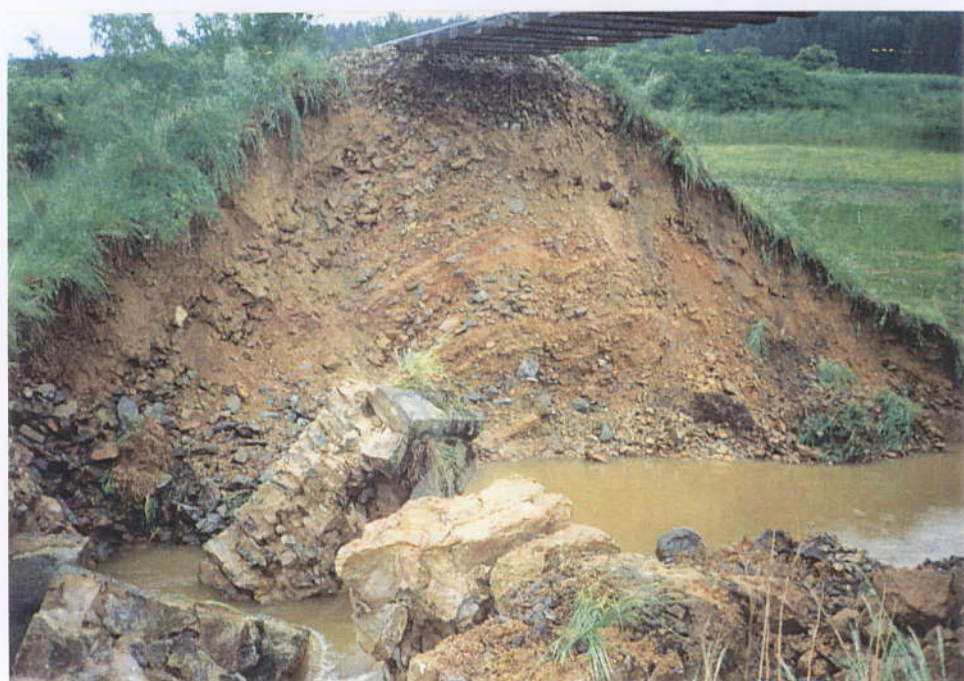
Zničený železniční most u Malenic
