***Povodňová situace  
na přítocích Lužnice a Malše  
(srpen 2000)***

## Na tvorbě této zprávy se podíleli:

Ing. P. Lett, F. Vavruška, ing P. Polcar, L. Vaclík, v listopadu 2000

pobočka ČHMÚ Č. Budějovice, tel. : 038/6460392

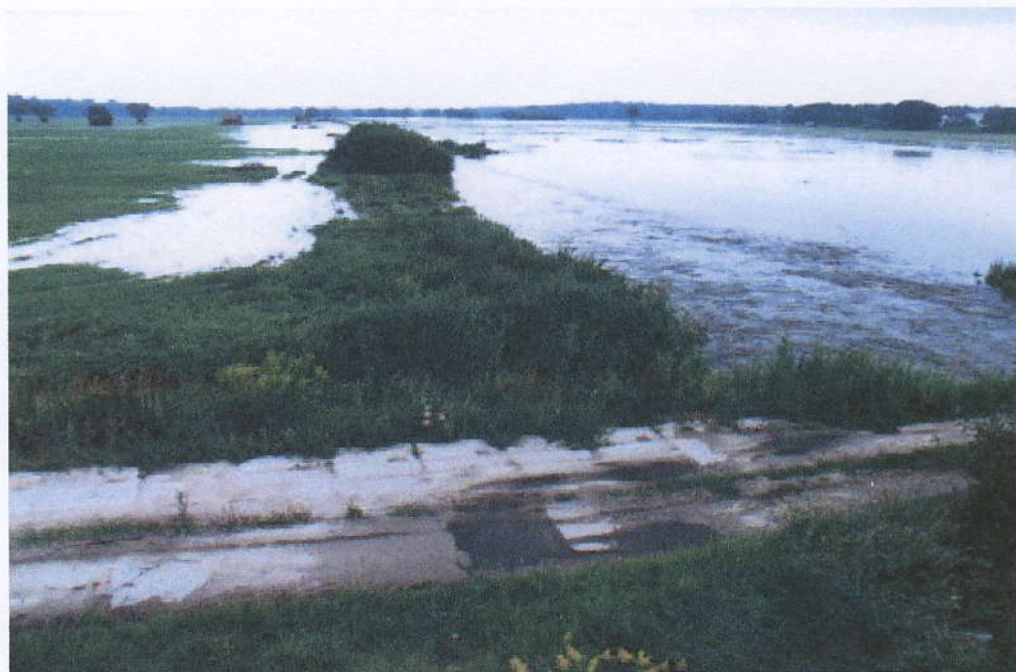
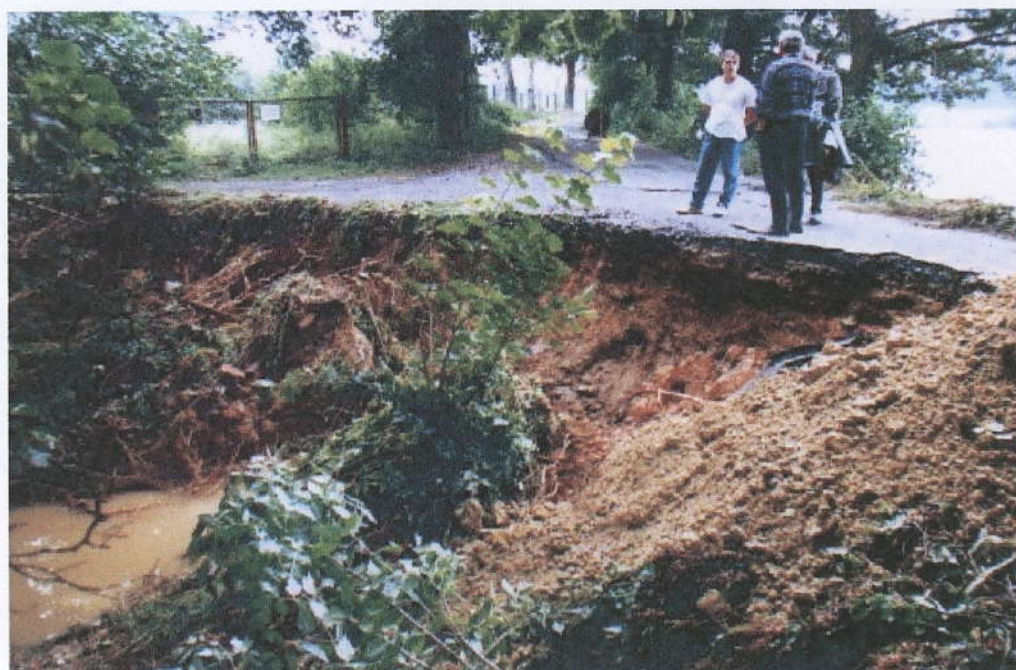
Prostřední stoka rozlitá na třeboňských loukách  
Přelitím narušená hráz Benátského rybníka u obce Libín

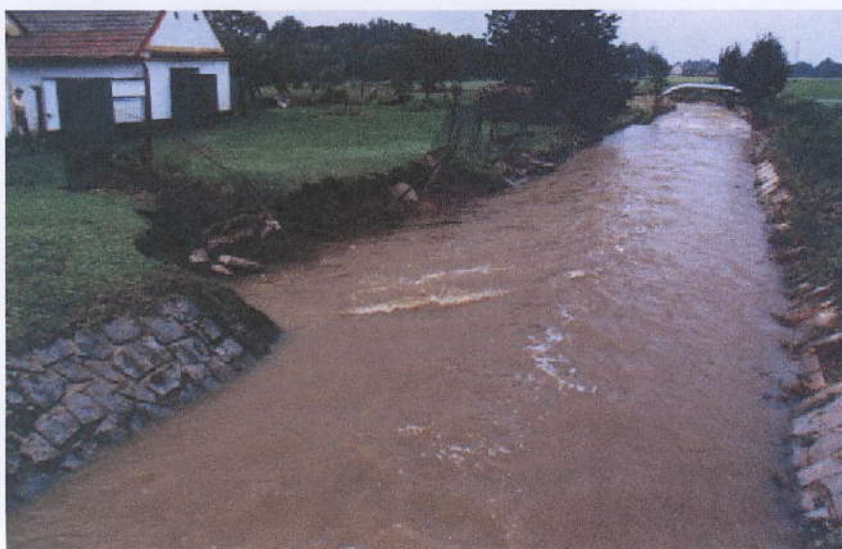
**Miletínský potok**

břeh stržený extrémním průtokem

7.8.2000 - 14:30h.

| Tok | Profil | ČHP | F [km2] | Q aktuál. | hodina | Qmax | qmax | Doba opakování N [roky] |
|---|---|---|---|---|---|---|---|---|
| Miletínský potok | most siln. Lišov - Dunaňovice | 1-07-02-053 | 38,0 | 12 | 14:20 | 34 | 0,895 | 100 |

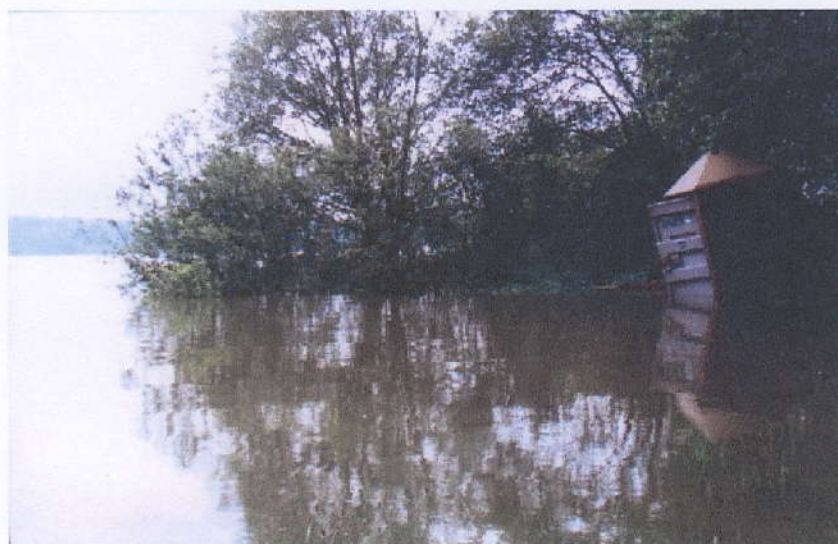
**Hladina spolského rybníka**

7.8.2000 - 10:00h.

Na větších tocích, monitorovaných limnigrafickými stanicemi, nebyly na korytech řek ani jejich okolí způsobeny žádné škody. Vážnější byla situace na místních potocích, v lokalitách okolo obcí Ledenice a Petrovice, odkud ústí vodoteče do Spolského rybníka. V těchto obcích byly většinou zatopené pouze sklepy a nebytové prostory, jako garáže a stodoly. Následkem extrémního přítoku se zvedla hladina Spolského rybníka zhruba o dva metry a zatopila přibližně dvě třetiny chat, postavených v zátopovém území rybníka.

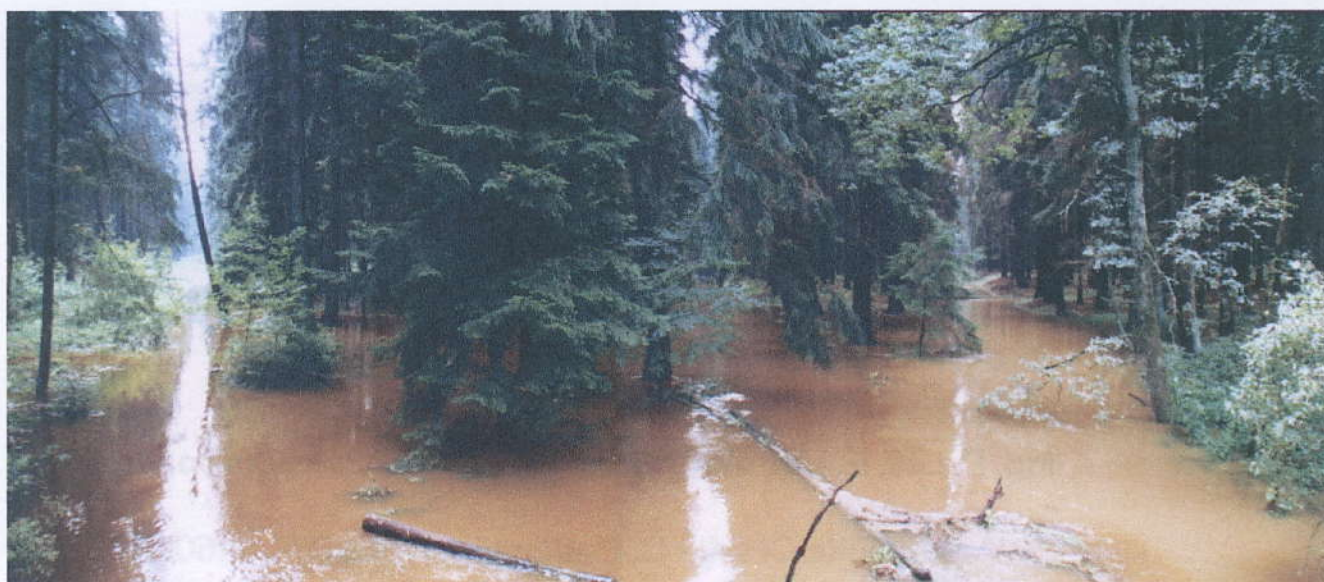
**Následky noční srážky na soutoku Nové, střední a Podřezanské stoky.**
