Český hydrometeorologický ústav  
pobočka Hradec Králové

## Povodňová situace v oblasti severovýchodních Čech

září - říjen 2010

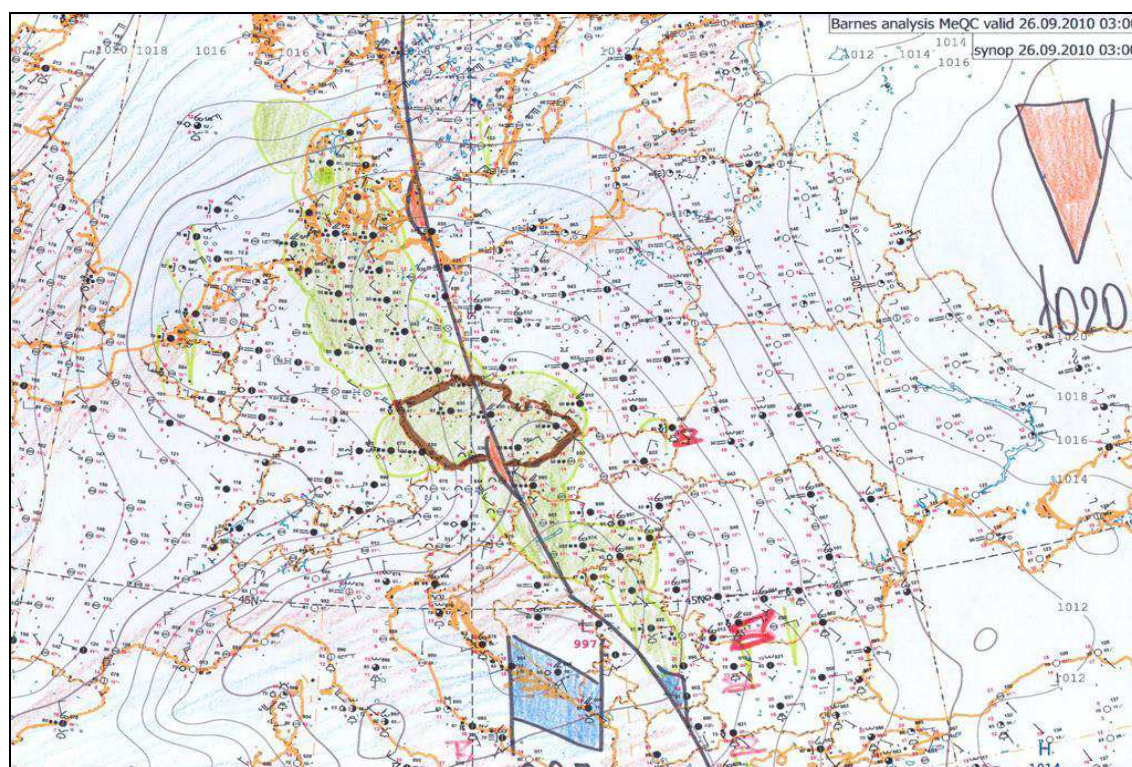
Obr.č.1: ANALÝZA PŘÍZEMNÍ MAPY 1:5 MIL. DNE 26.9.2010 03:00 UTC

V přízemní hladině začala v sobotu dne 25.9.2010 přes střední Evropu k východu zvolna přecházet zvlněná studená fronta. Před ní vyvrcholil na naše území příliv teplého vzduchu od jihu. V dalších dnech začala prohlubující se tlaková níže se středem nad severním Středomořím pomalu postupovat přes Alpy a naše území k severovýchodu. V jejím týlu k nám začal proudit od severu chladný a vlhký vzduch. Tlaková níže a s ní spojené zvlněné frontální rozhraní srážkami výrazně ovlivňovaly počasí u nás.

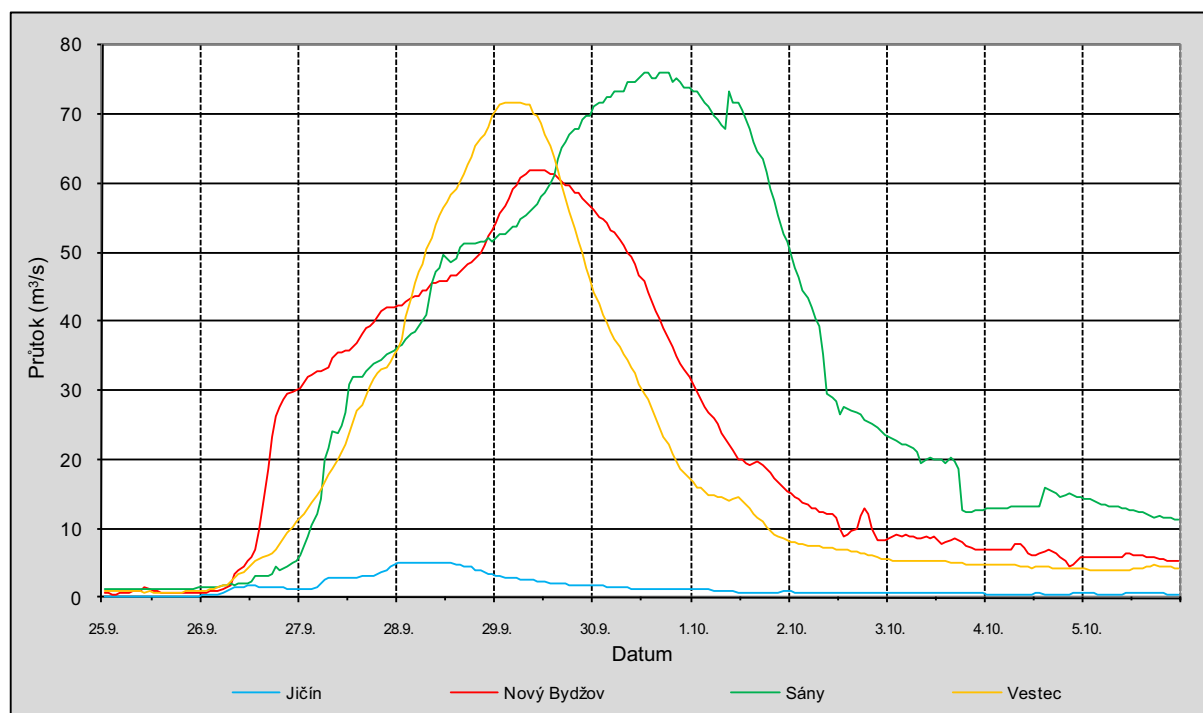
Graf č.6: PRŮMĚRNÉ HODINOVÉ PRŮTOKY - CIDLINA, MRLINA

Cidlina stoupala na celém svém toku, opět se vliv srážek projevil více ve střední a dolní části povodí. Na horním toku Cidliny v Jičíně maximální průtoky dosáhly jen úrovně  $Q_{1/2-1}$ . Na středním toku ale už odpovídaly hodnotám  $Q_{5-10}$ , na přítoku Bystřici v profilu Rohoznice  $Q_{2-5}$ . Hladina Cidliny v profilu Nový Bydžov stoupala již od 26.9., svého maxima dosáhla až 29.9. dopoledne za průtoku, který odpovídal  $Q_{5-10}$ . Pozvolnější byl vzestup hladiny na dolním toku, což bylo částečně ovlivněno manipulacemi na Žehuňském rybníce. Postupný pomalý dotok z vyšších částí povodí a přepouštění do a z rybníka měly za následek zploštění povodňové vlny a poměrně dlouhé trvání 3.SPA v Sánech (téměř 3 dny). Maximální dosažené průtoky na dolním toku Cidliny odpovídaly  $Q_{2-5}$ .

V samotném povodí Mrliny byly srážkové úhrny vyšší, už 25.9. zde spadlo 30 až 40 mm, po další dva dny připadlo ještě denně 20 až 30 mm. To se odrazilo i na průběhu povodně, když kulminační průtok zde dosáhl v závěrovém profilu Vestec nejvyšší doby opakování z celého sledovaného území. K této situaci přispěl i vějířovitý tvar povodí, kdy se v závěrovém profilu najednou setkala voda z menších přítoků ze všech částí povodí. Hladina Mrliny překročila ve Vestci limit pro 1.SPA již 27.9. a dále stoupala až na 3.SPA, který zde trval od časného rána 28.9. po následující dva dny. Kulminovala 29.9. časně ráno za průtoku odpovídajícímu  $Q_{20-50}$ .
