Český hydrometeorologický ústav

## Povodeň v Ledči nad Sázavou 10.6.2004

Praha, červenec 2004

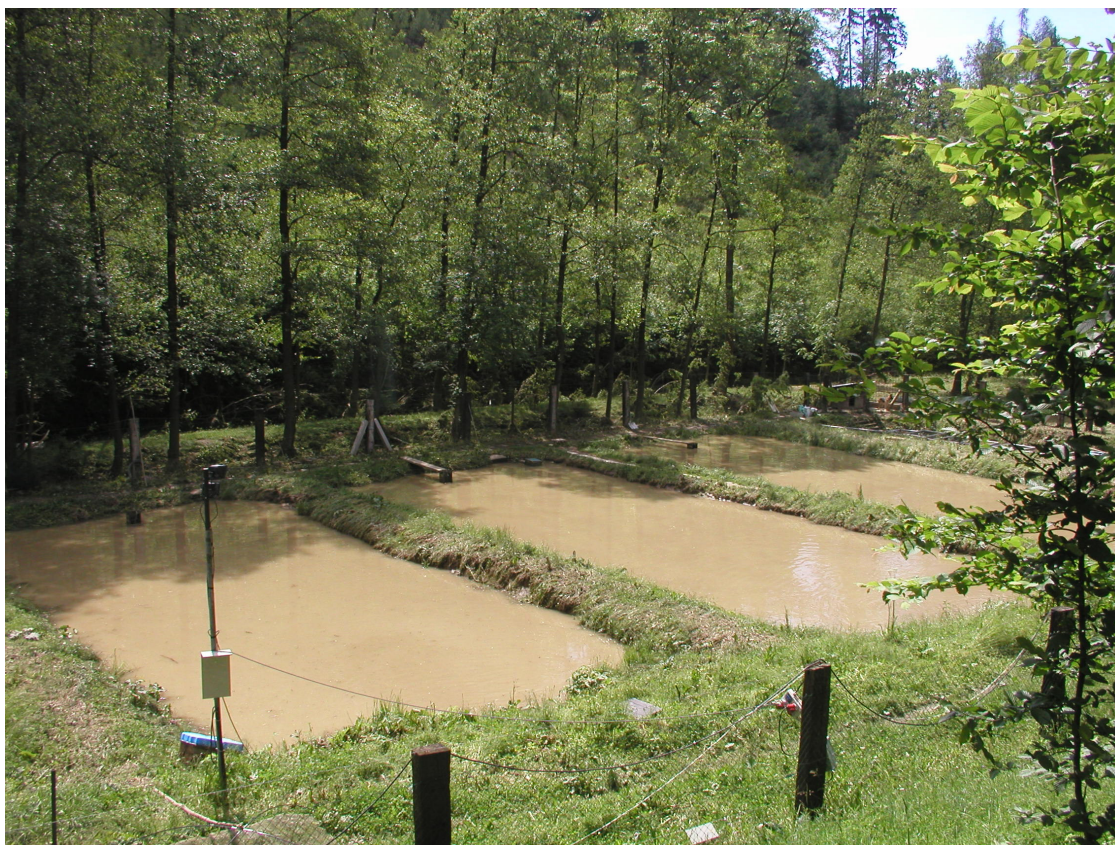
Obr. 6 – Vyplavená pstruhová sádka na pravém břehu potoka

Levý břeh je v měřeném úseku nejprve strmý a voda se proto zde nemůže rozlévat, níže po toku se postupně rozevírá a je porostlý křovím a mladým lesním porostem. Na pravém břehu už při cca  $10 \text{ m}^3 \cdot \text{s}^{-1}$  tok začíná vybřežovat a rozlévá se do prostoru nádrží sádky (obr. 6) a na přilehlou louku (zde se rozlévá i při nižších průtocích).

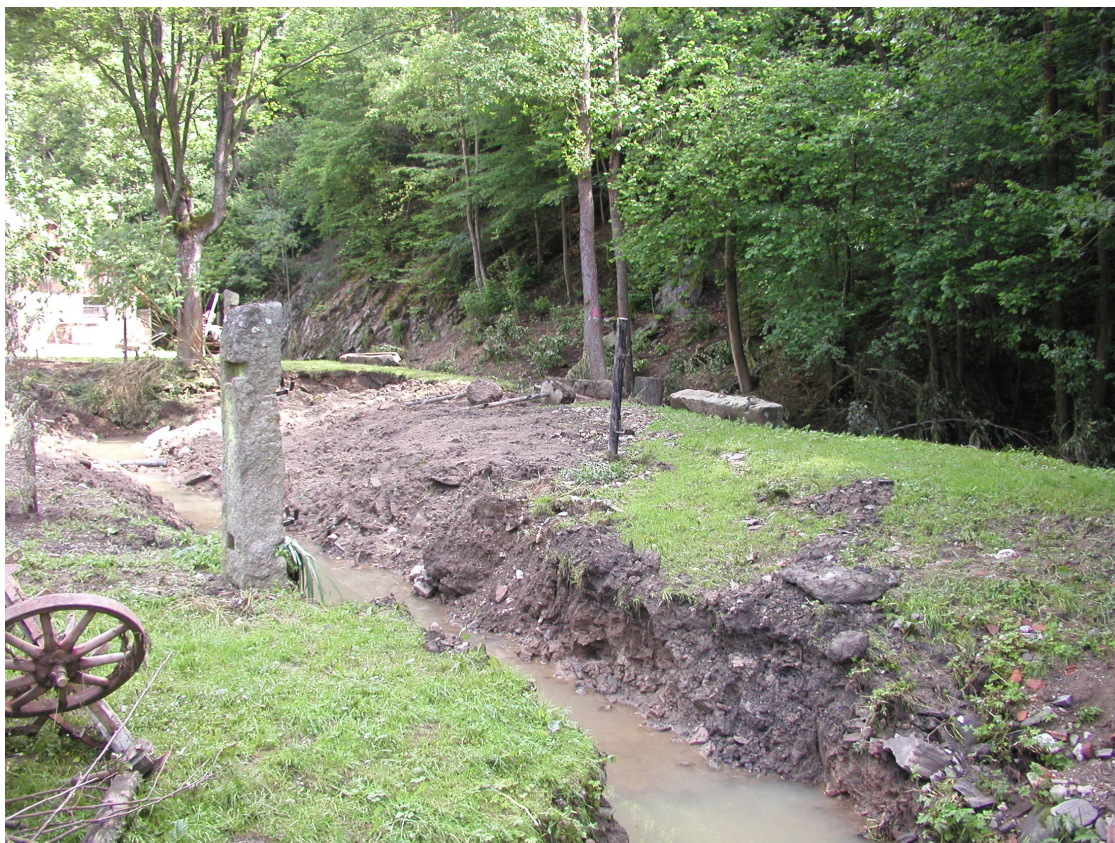
Obr. 7 – Odpadní koryto od nádrží pstruhové sádky (pohled proti vodě)

Pro hydraulické vyhodnocení kulminačního průtoku byl využit software HEC-RAS. Celkem čtyři příčné profily a stopy po povodni byly geodeticky zaměřeny v cca 270 metrů dlouhém úseku pod soutokem Olešenského a Vrbeckého potoka. Šířka profilu koryta je zhruba 4 m a hloubka 1,25 m, dno je z hrubého štěrku po stranách lemováno vzrostlými stromy a na levém břehu částečně zarostlé křovím (obr. 5). V prostoru, kde se nacházejí nádrže pstruhové sádky (obr. 6) vede souběžně s korytem odpadní kanál (obr. 7 a 8) od nádrží sádky, který se posléze napojuje do koryta.
