# Nedávné povodňové katastrofy v České republice I.

## Povodí Moravy a Odry

## Rychnovsko, Orlické hory

## Povodí Vltavy, dolní Labe

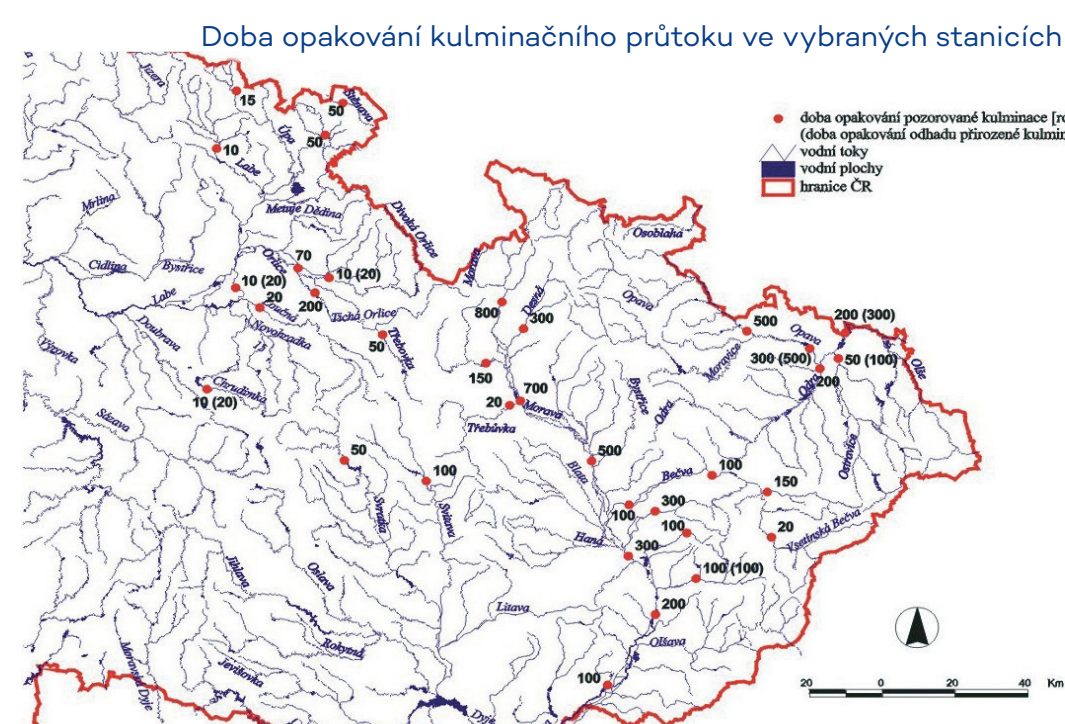
Nejextrémnějších hodnot dosáhly průtoky v řece Moravě nad Olomoucí.

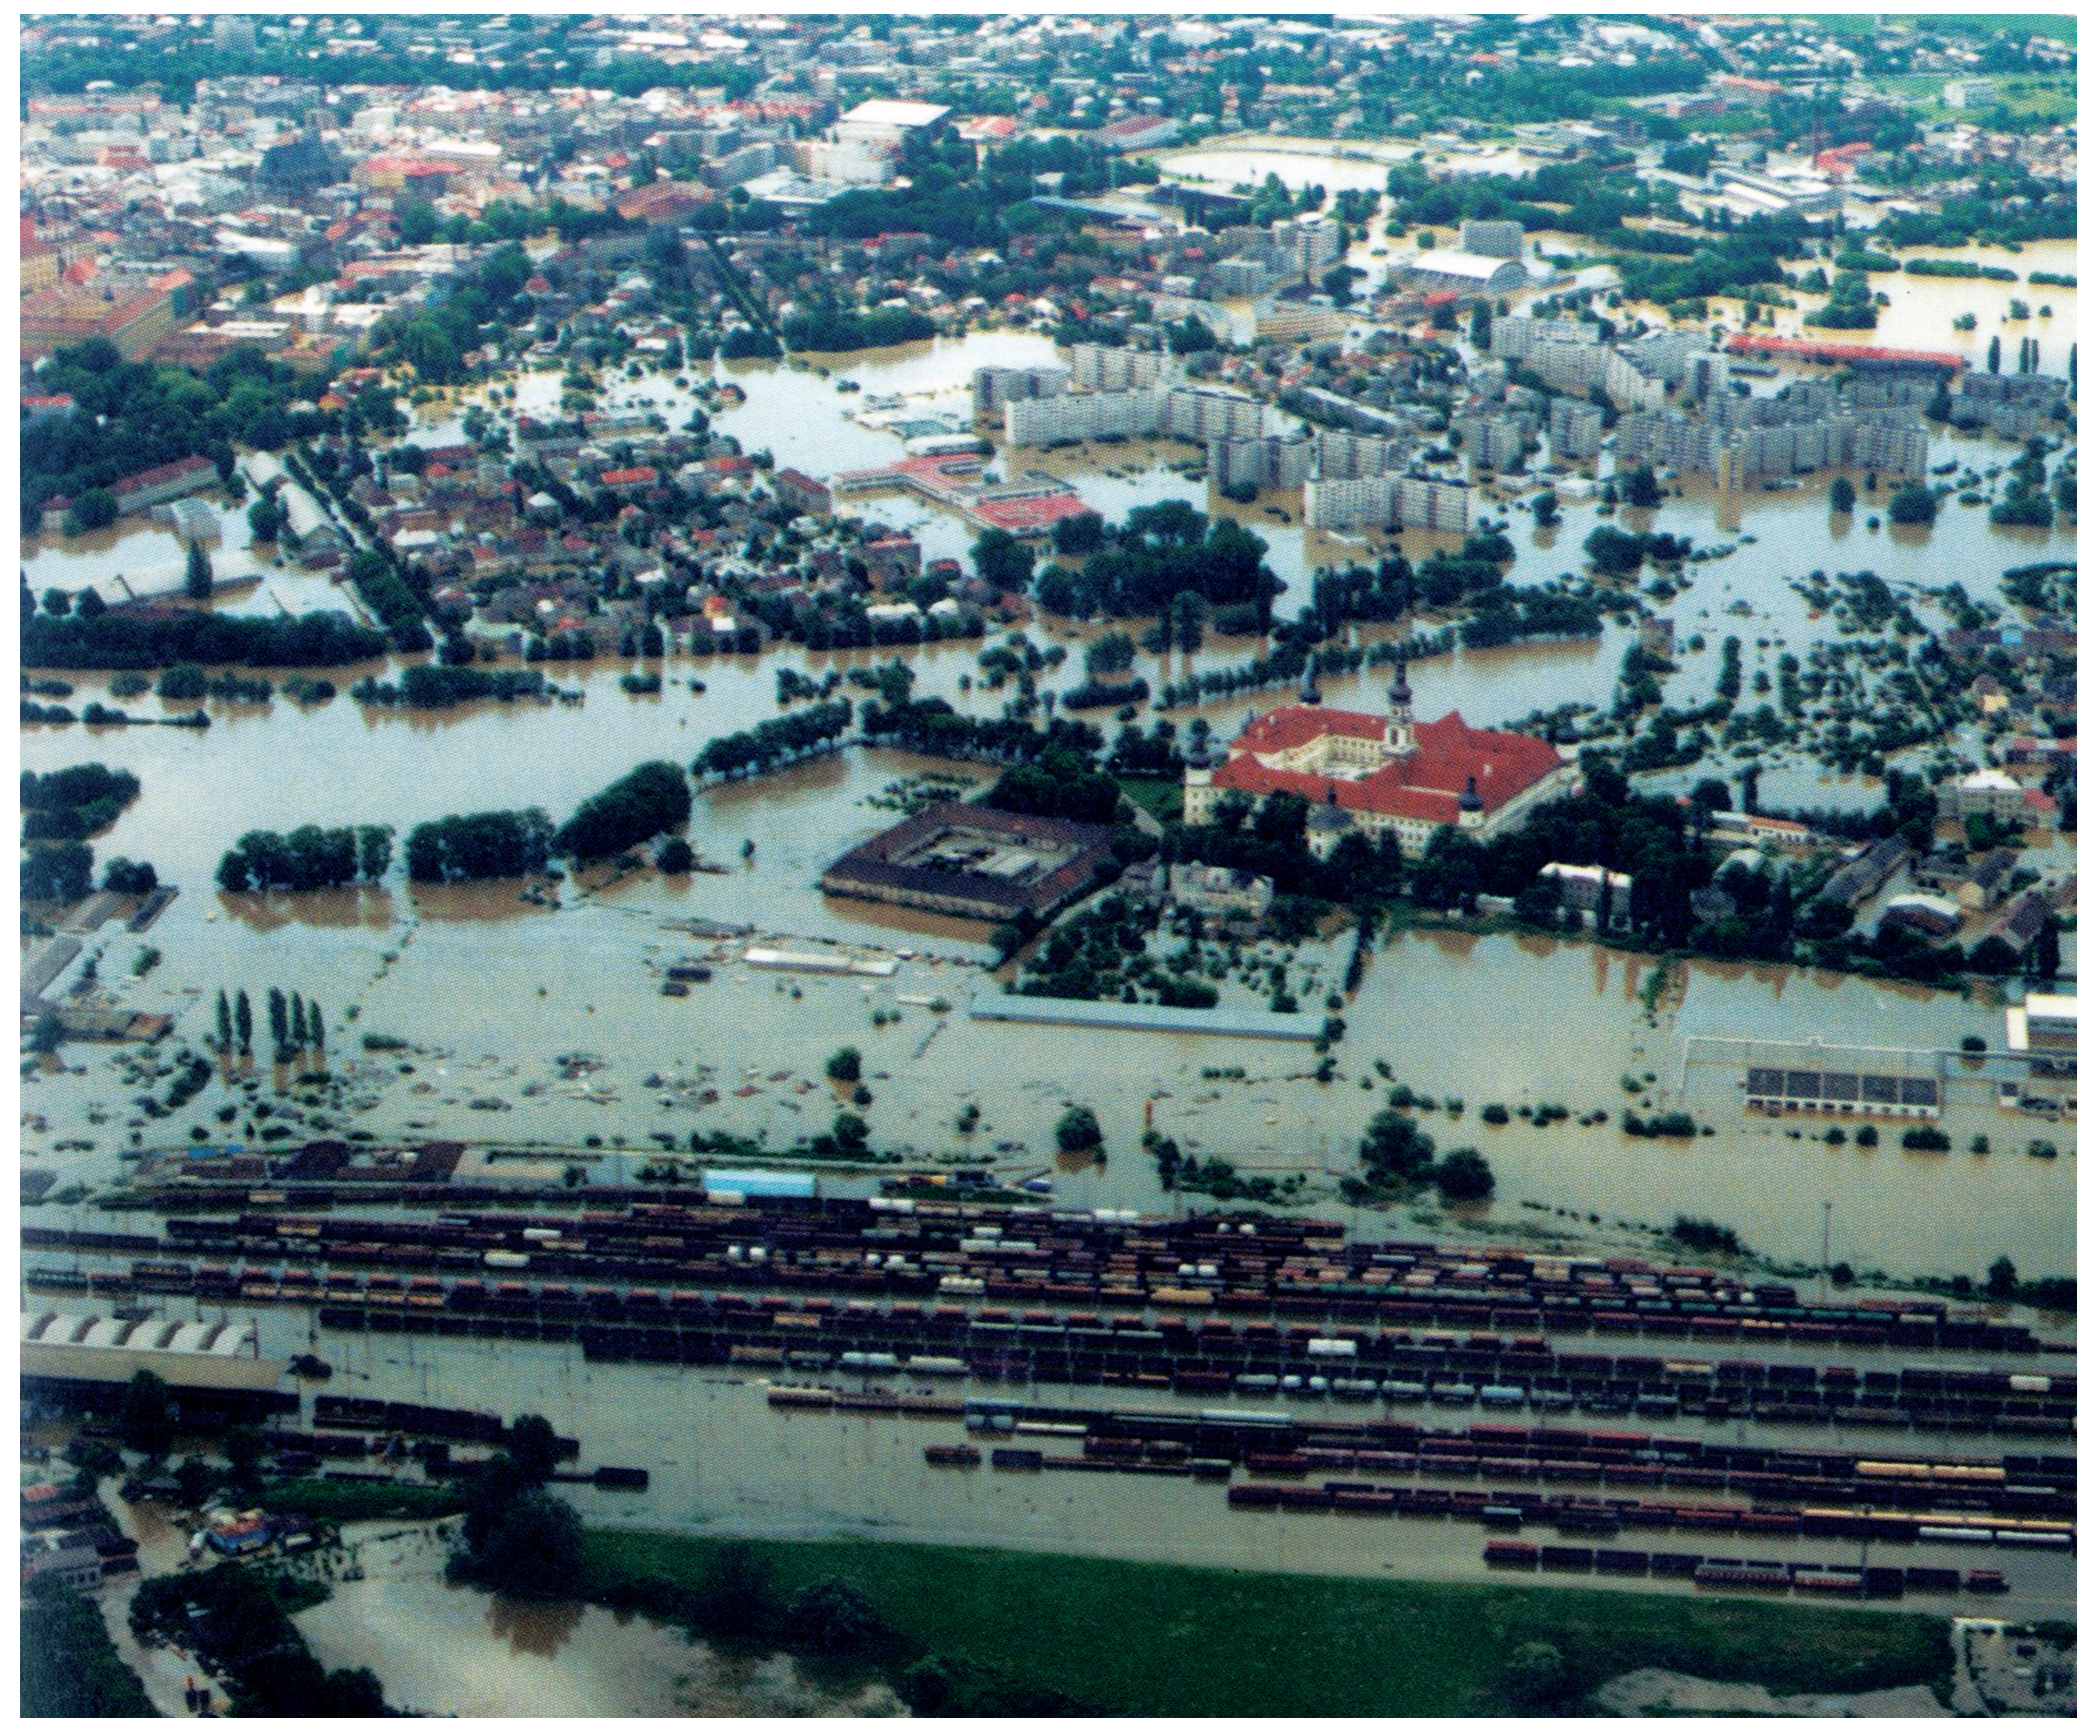
Zaplavené centrum města Olomouc.

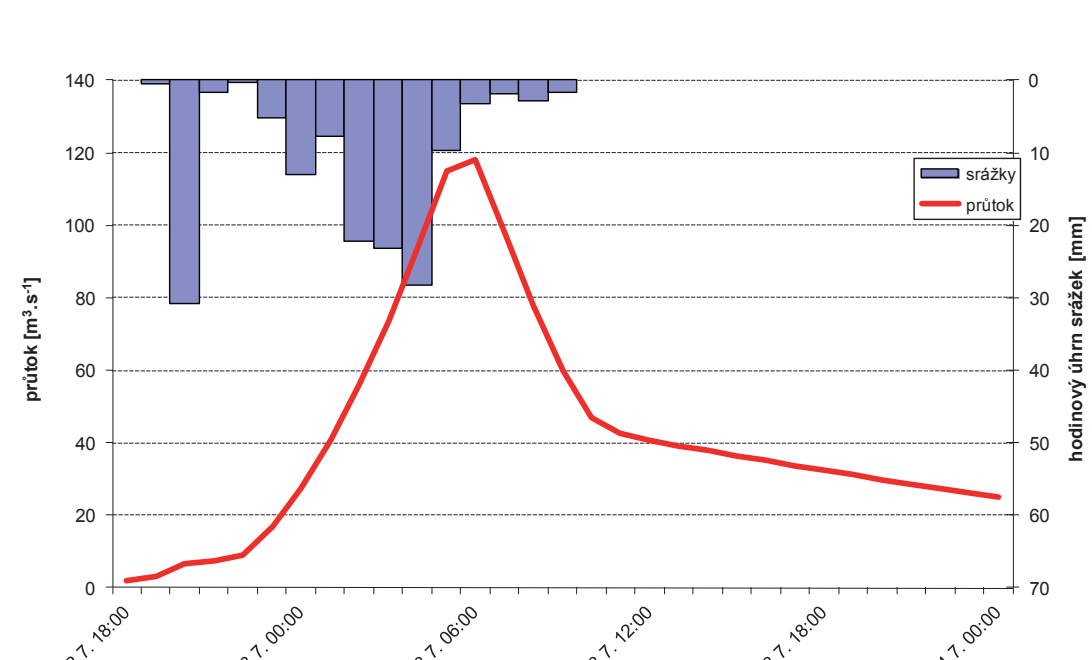
Příčinné srážky a průběh povodňové vlny na Bělé ve stanici Kvasiny.

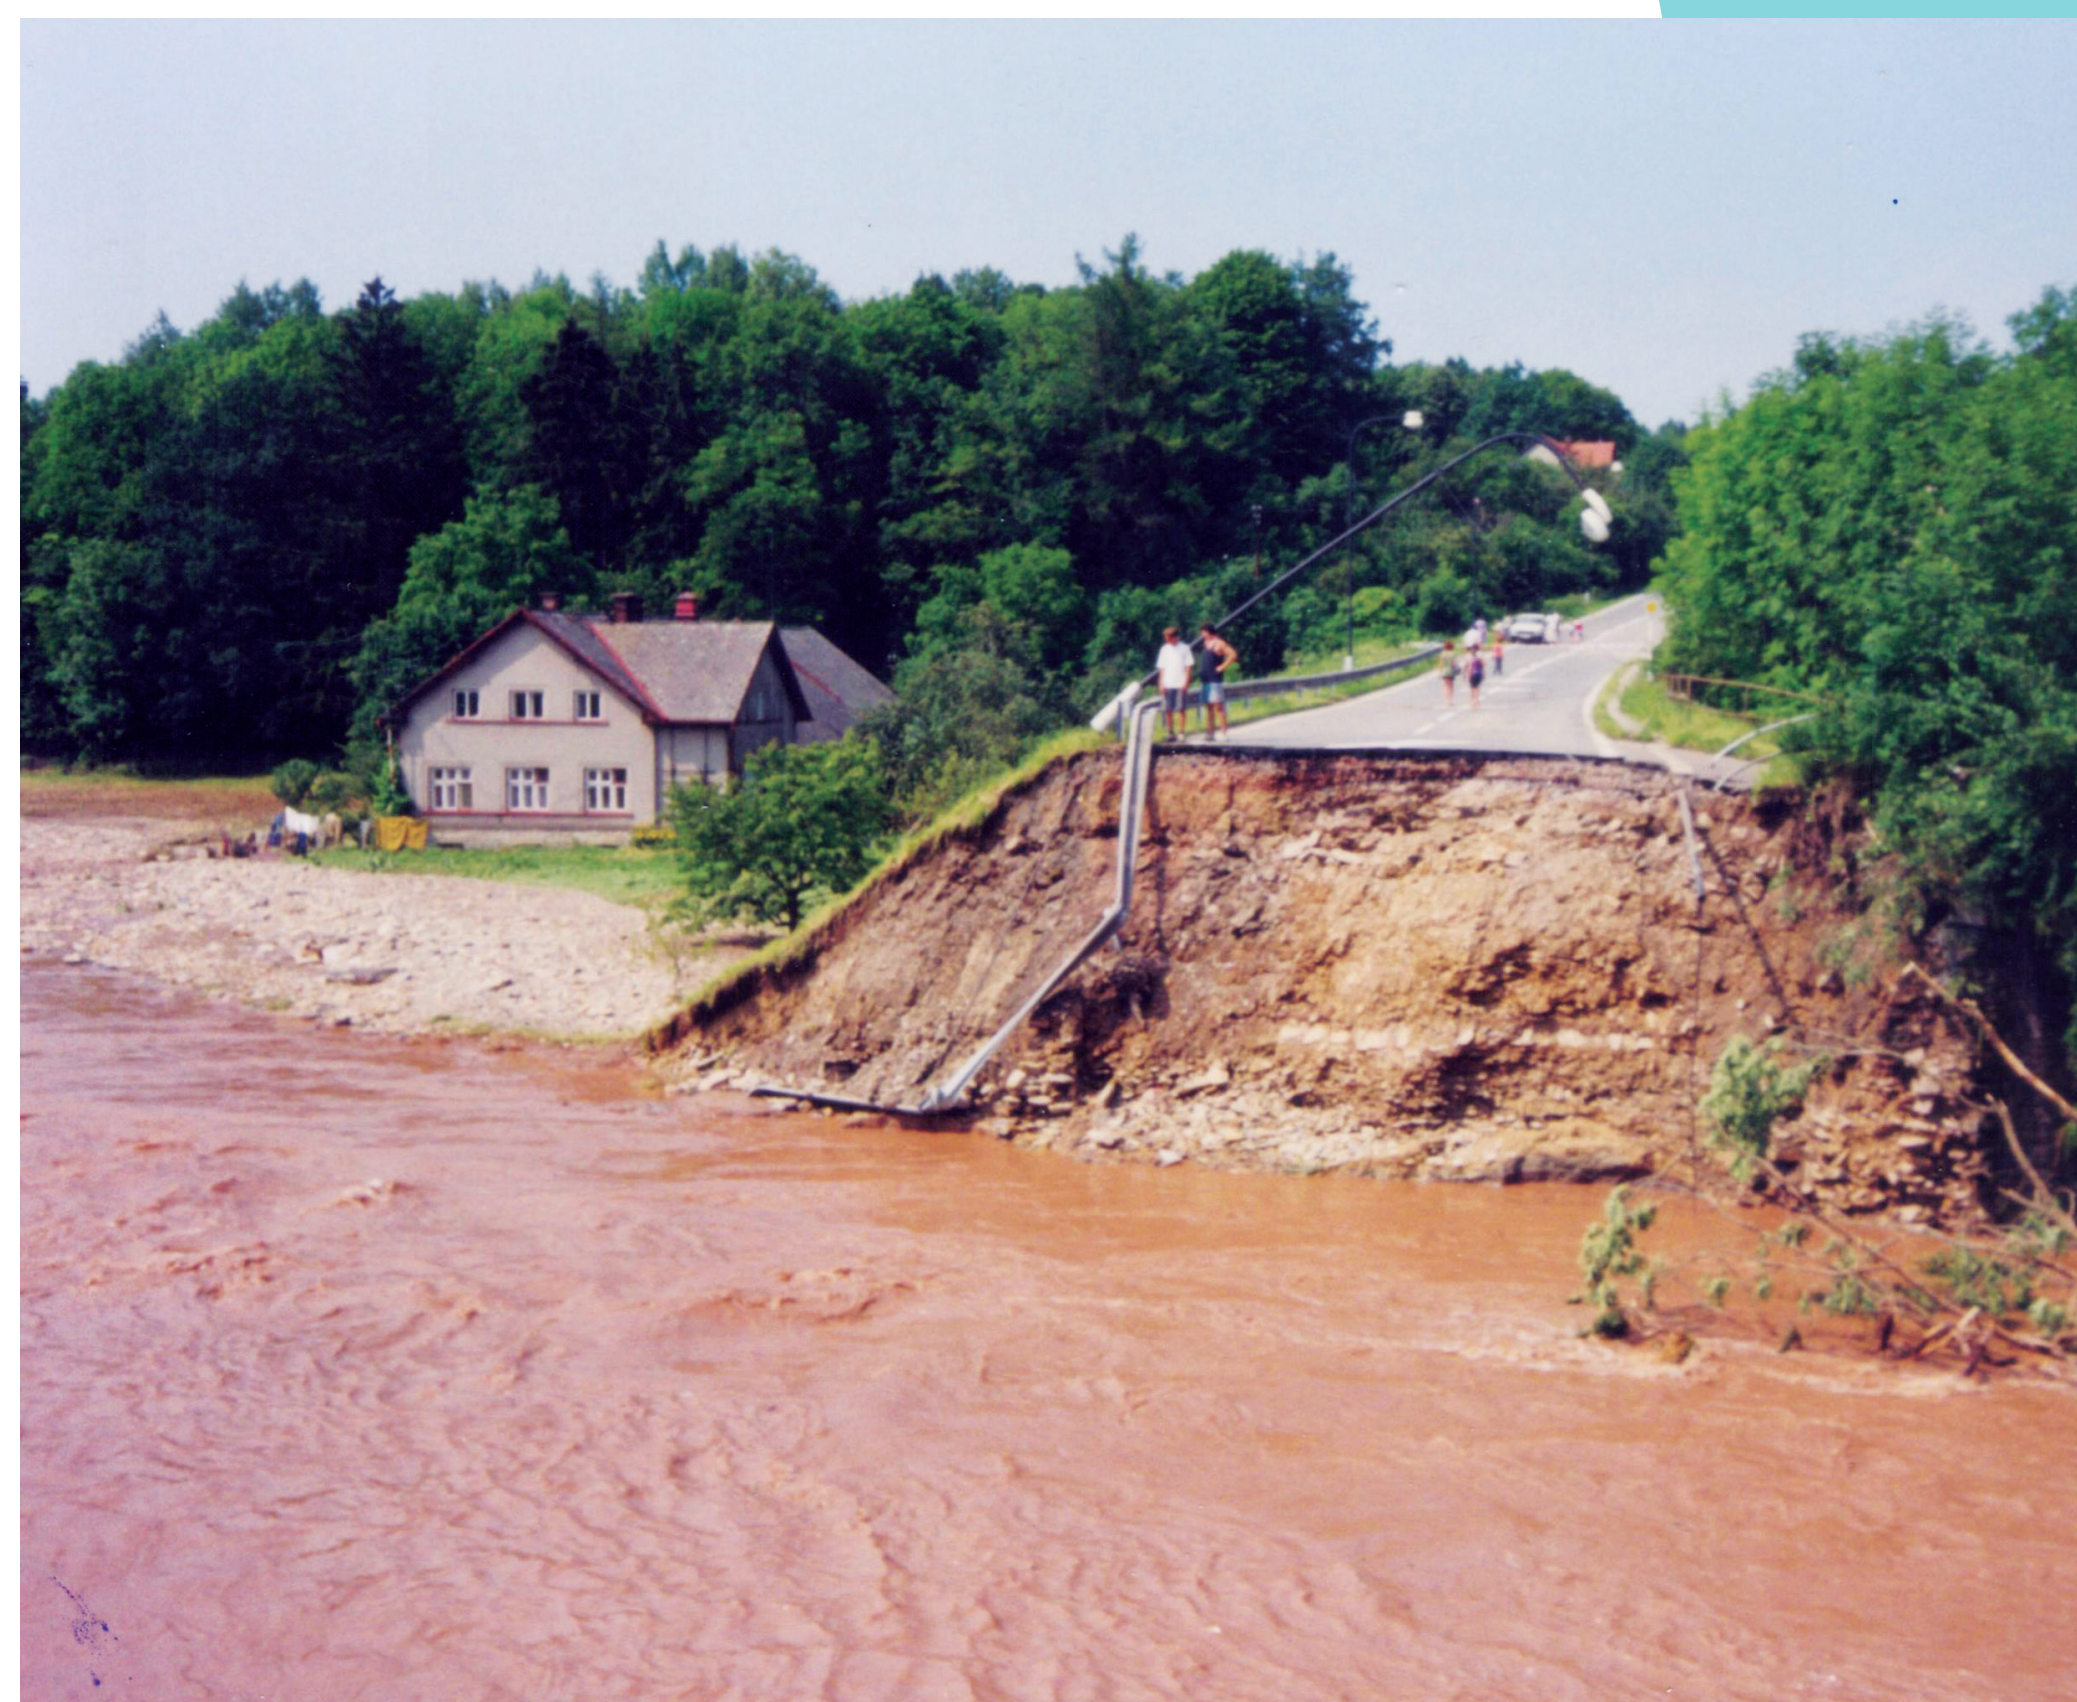
Stržený silniční most na Dědině v Cháborech.

Přivalová povodeň vzniká v důsledku intenzivních srážek, které vypadly při bouřkách. Bouřky se tvořily na frontálním rozhraní, které postupovalo jihozápadním směrem a zastavilo se 22. 7. 1998 nad východními Čechami. Následujícího rána se prudce rozvodnily Dědina, Bělá a další menší toky. Velké škody byly způsobeny dynamickými účinky proudící vody.

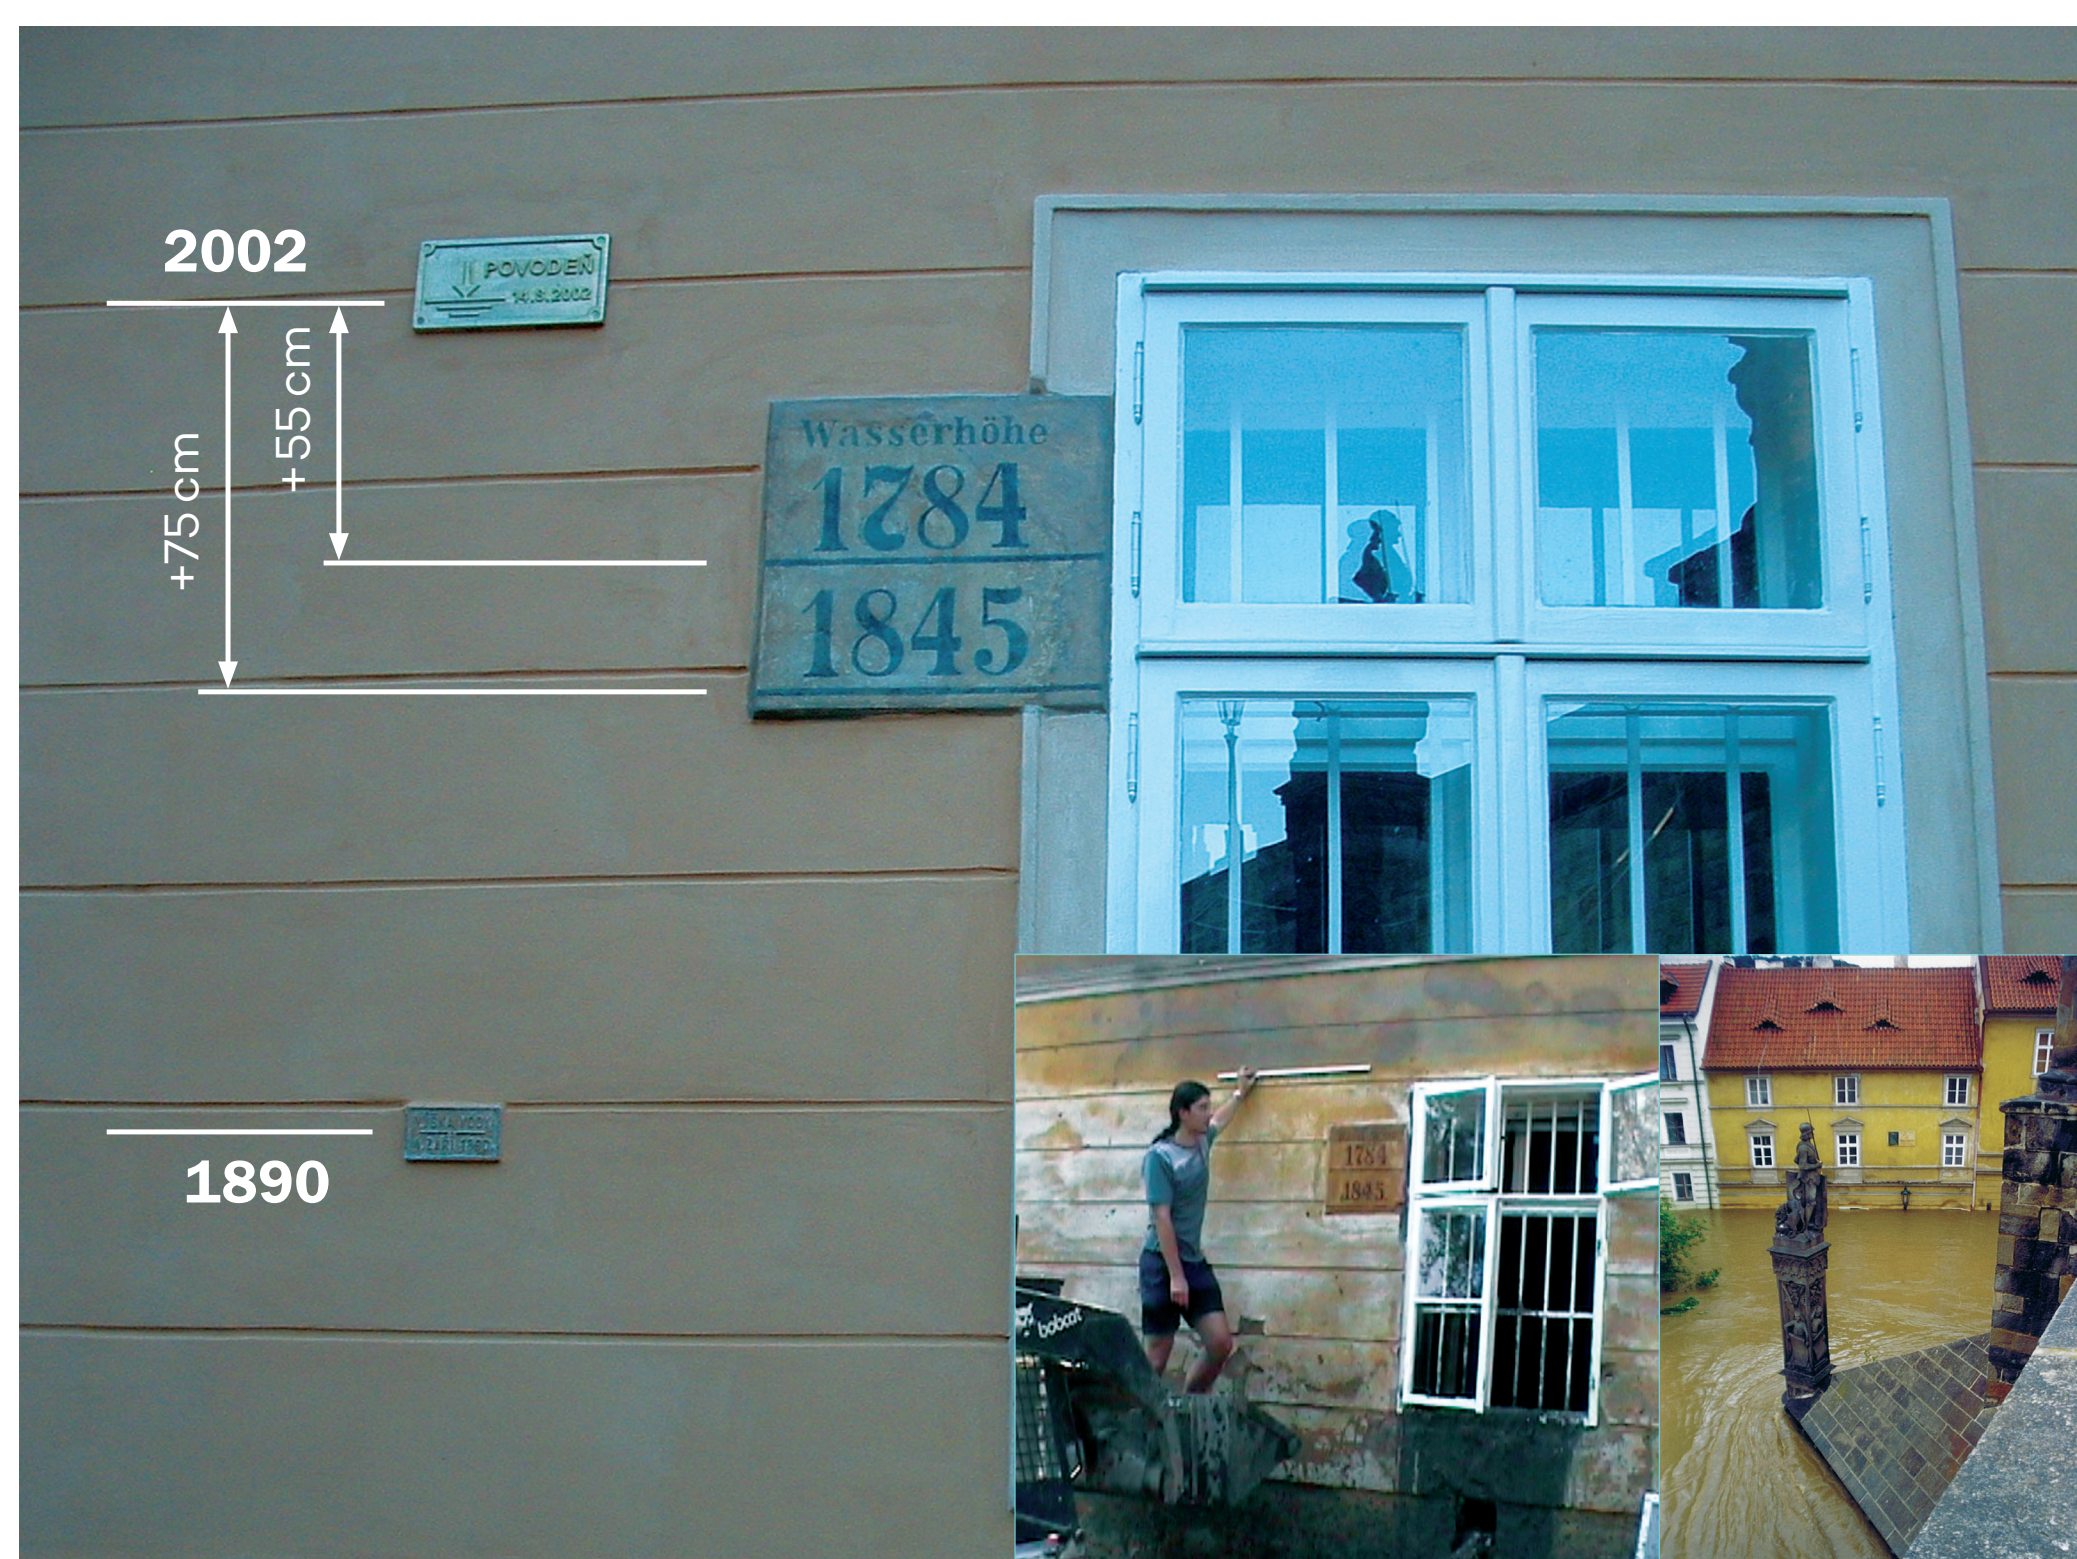
Porovnání s povodňovými značkami z let 1784, 1845 a 1890 na domě U obrázku Panny Marie pod Karlovým mostem.
