Nedávné povodňové katastrofy v České republice II.

Celé území České republiky

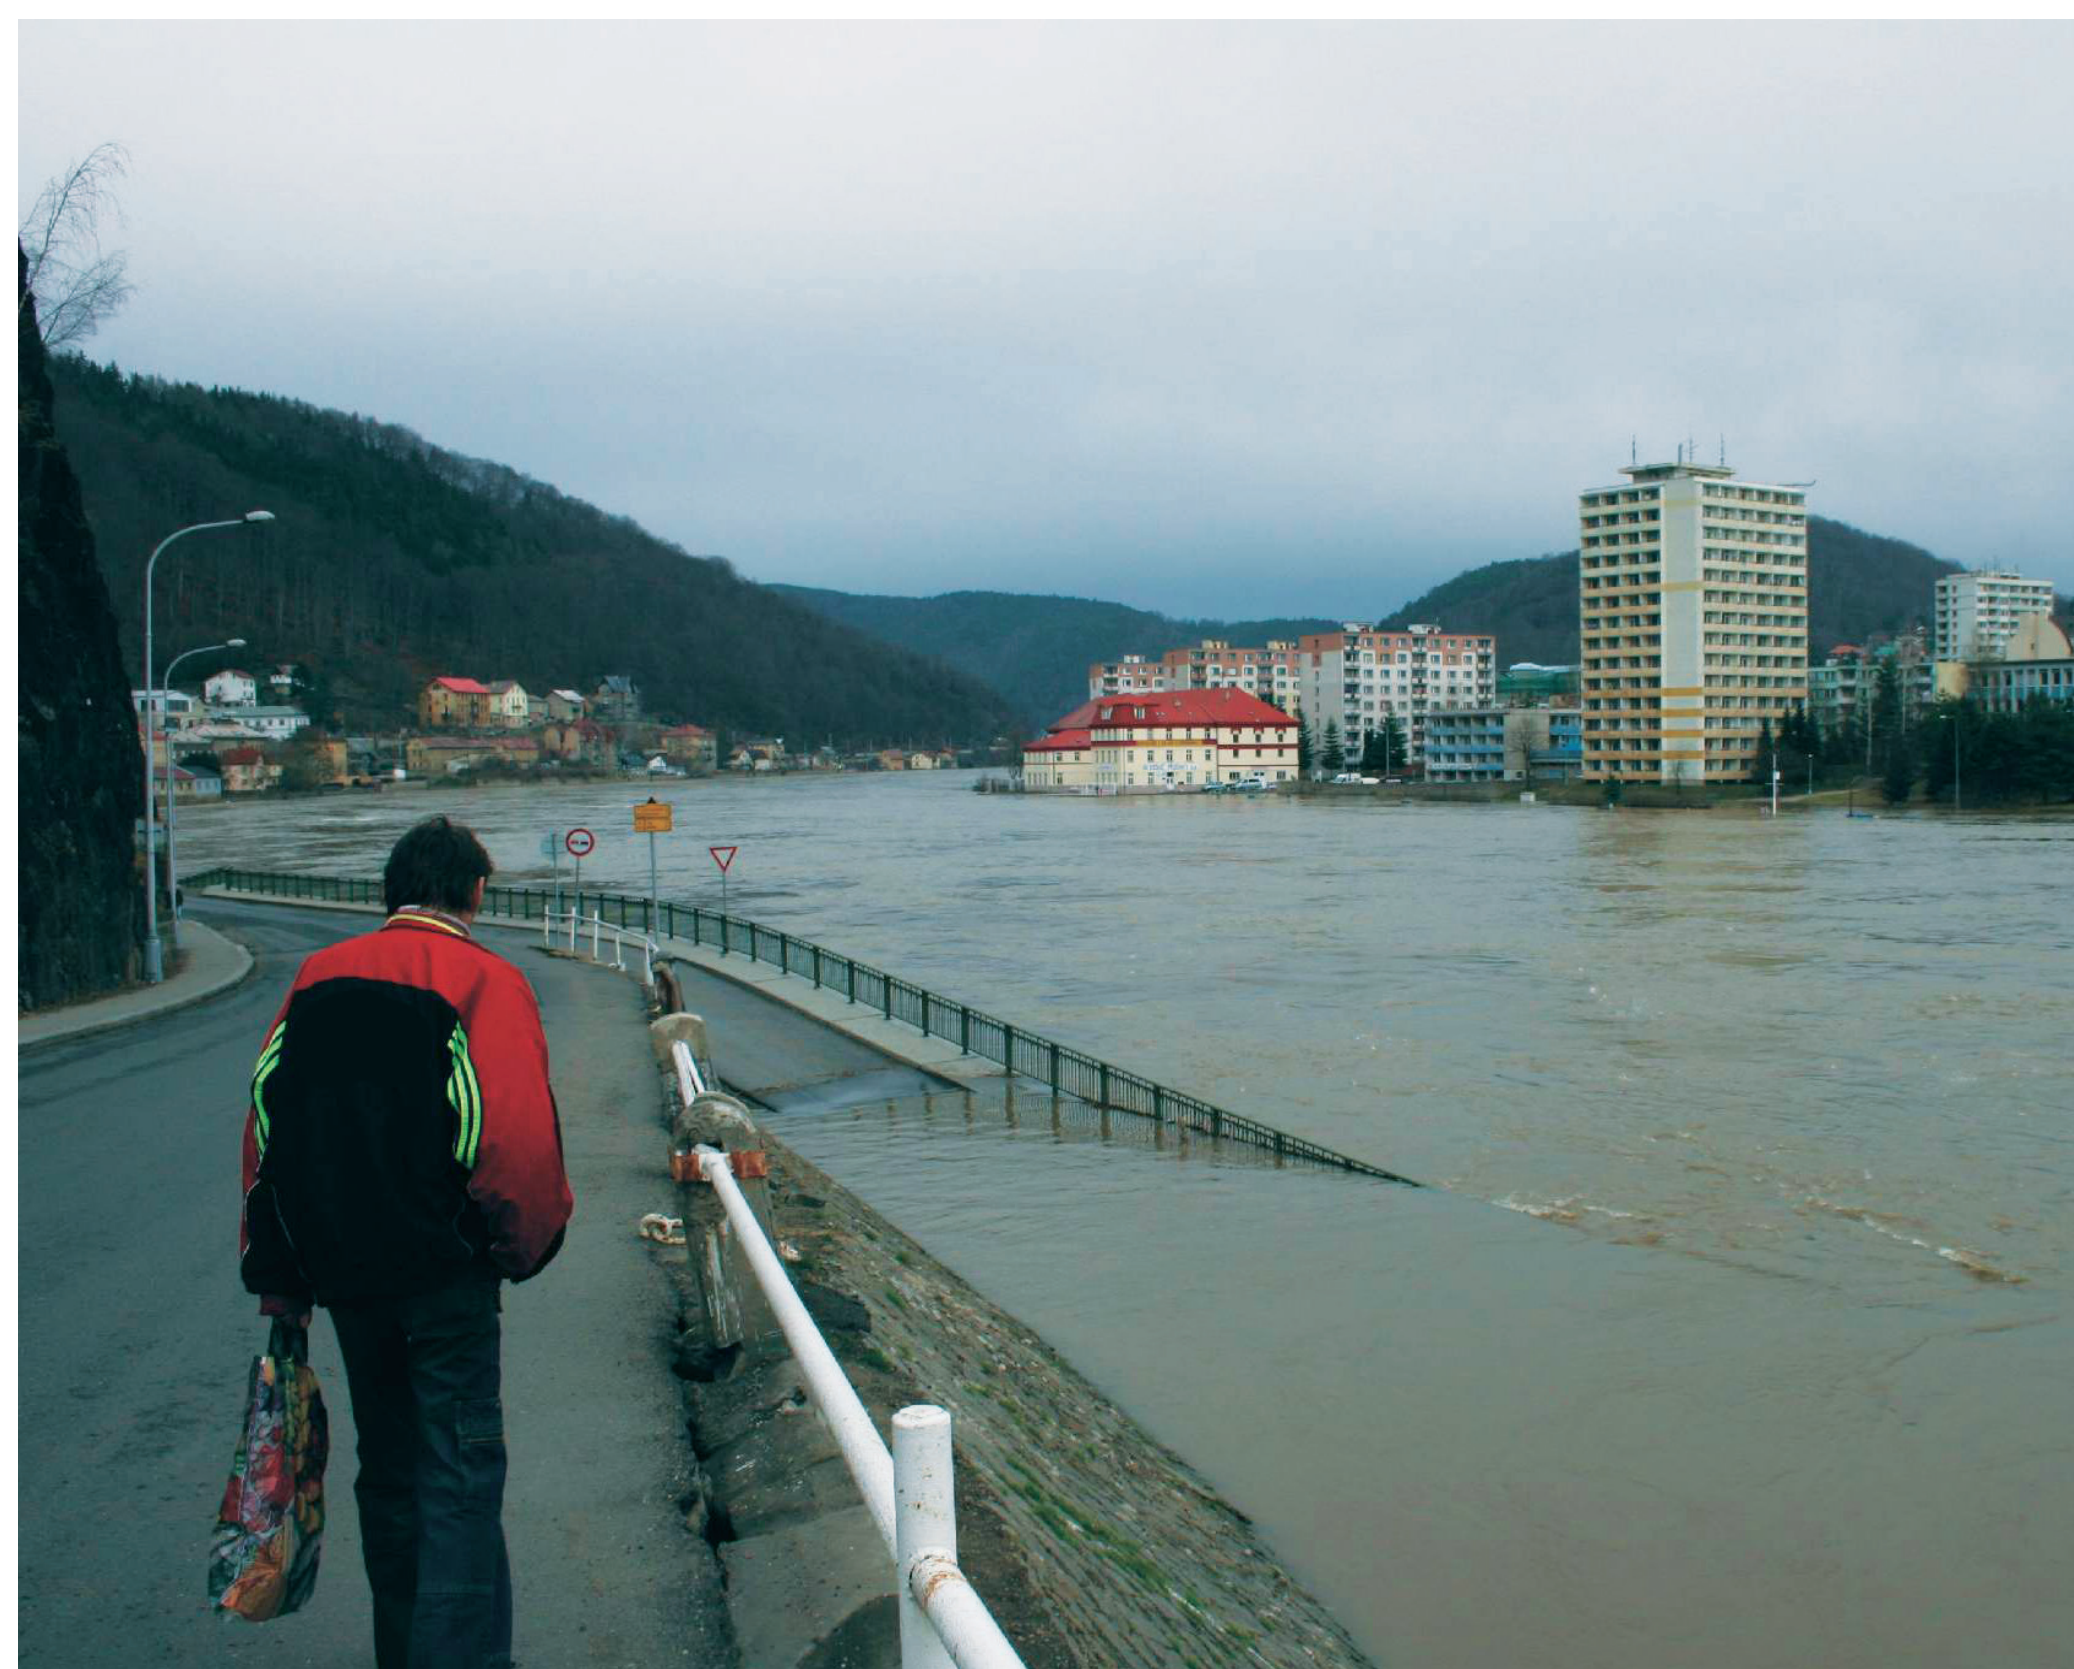
Průběh povodně na dolním Labi byl pozitivně ovlivněn retenčním účinkem nádrží Vltavské kaskády a nádrže Nechranice na Ohři – na fotografii kulminace v Děčíně.

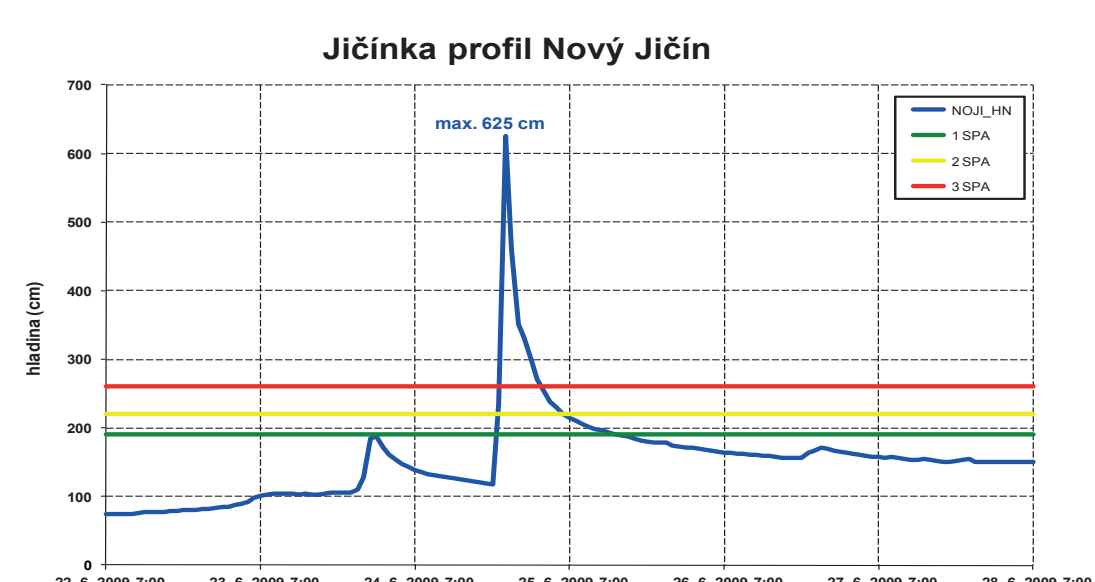
Hladina Jičínky v Novém Jičíně stoupla za 2 hodiny o 5 metrů.

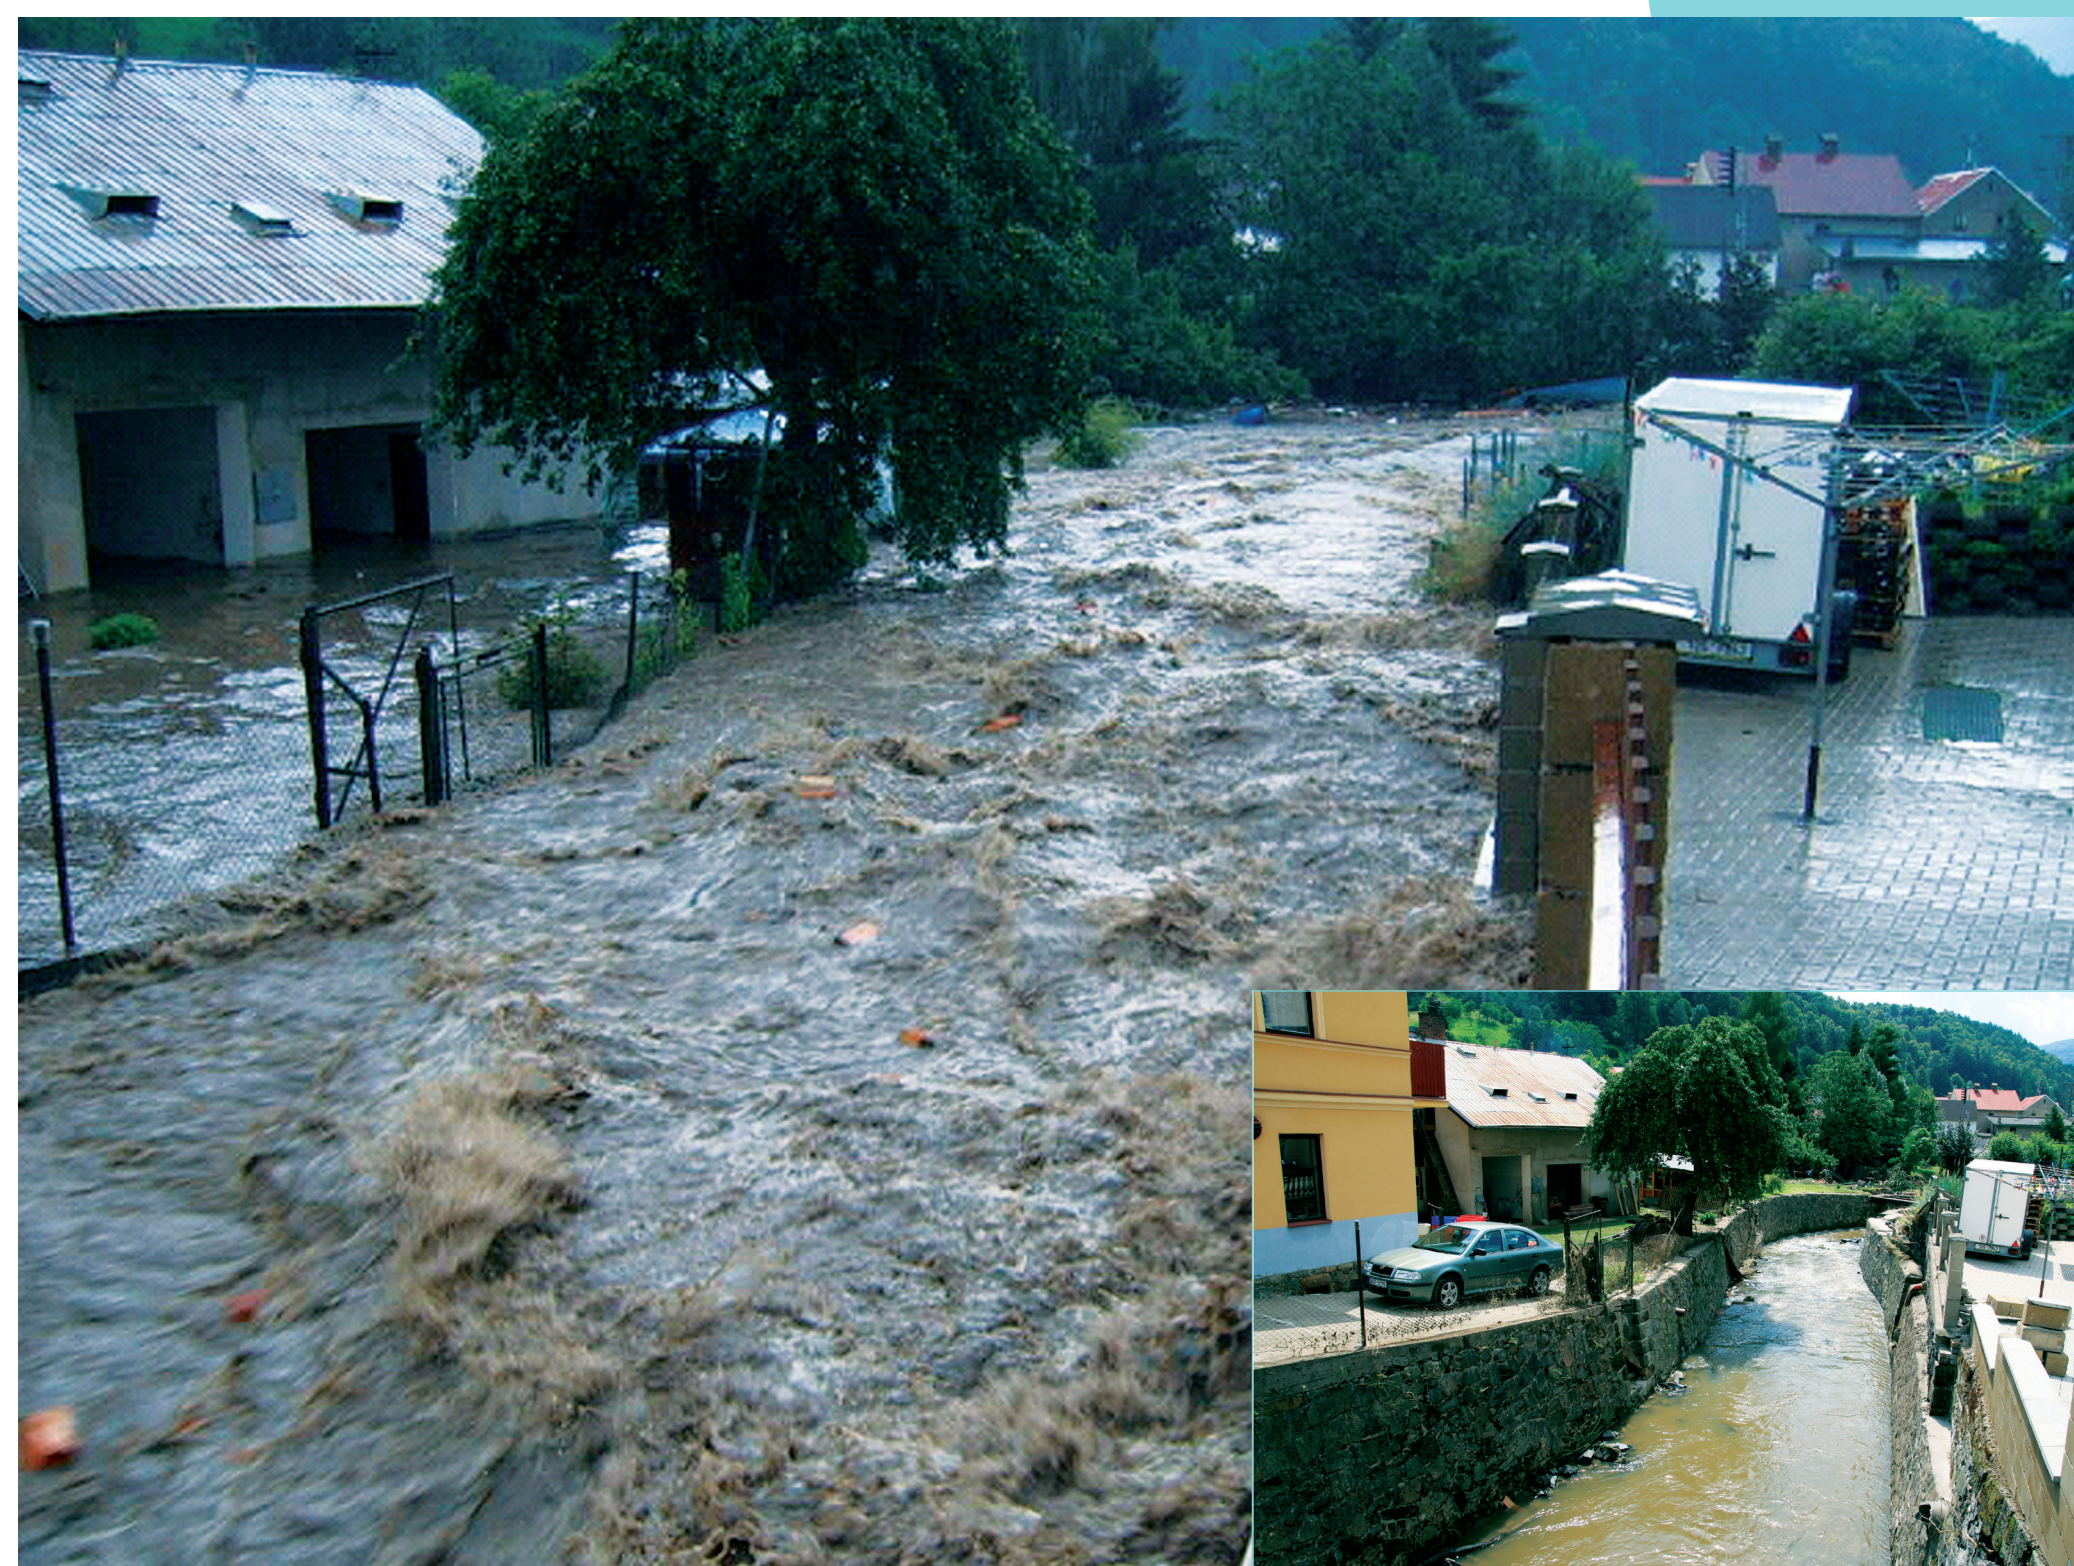
Bystrá v Benešově nad Ploučnicí dne 4. července 2009 a po povodni o tři dny později.

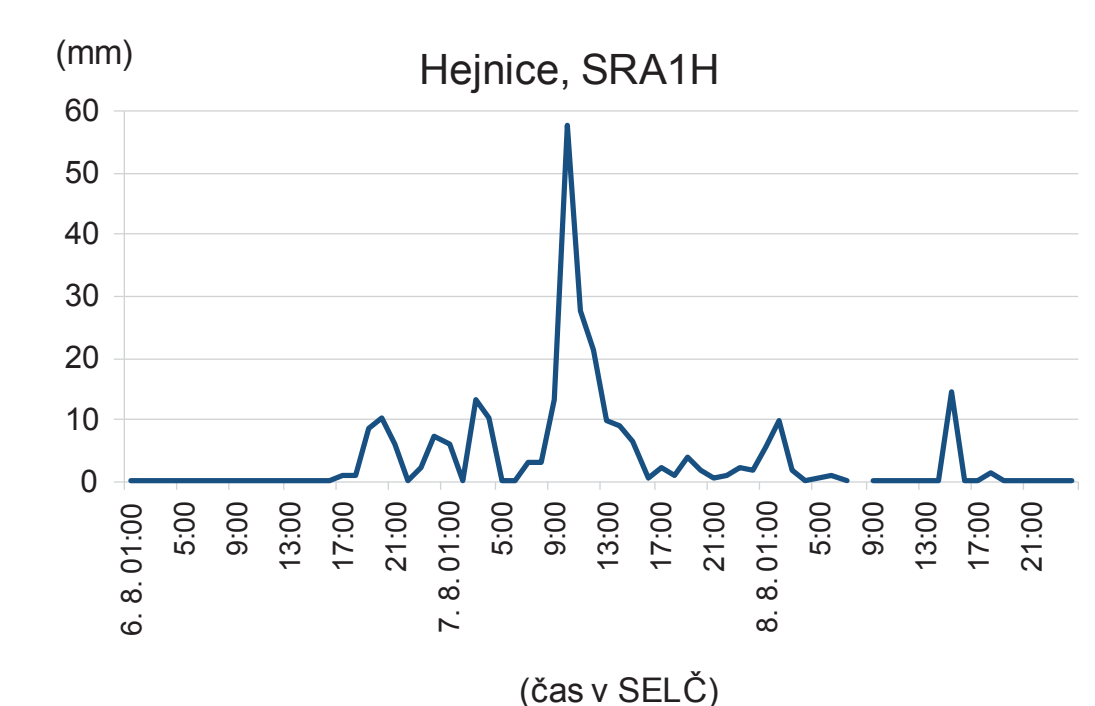
Intenzita srážek v některých stanicích přesáhla 50 mm za hodinu (Hejnice).

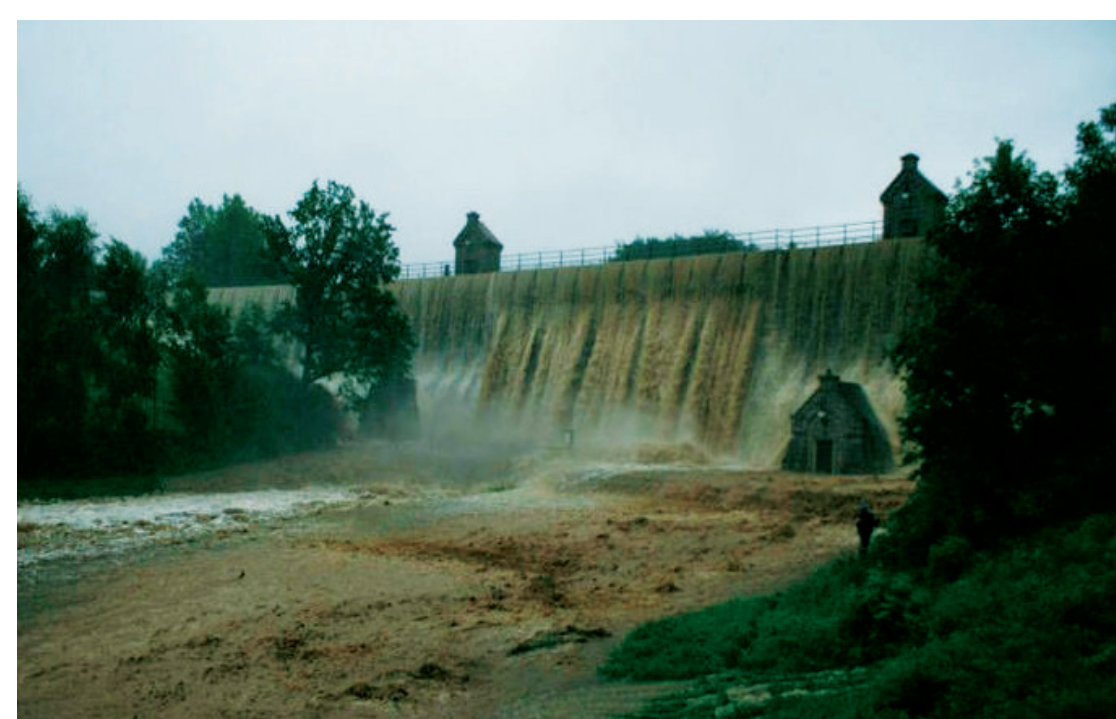
Povodňová vlna se přelávala přes hráz vodního díla Mlýnice.

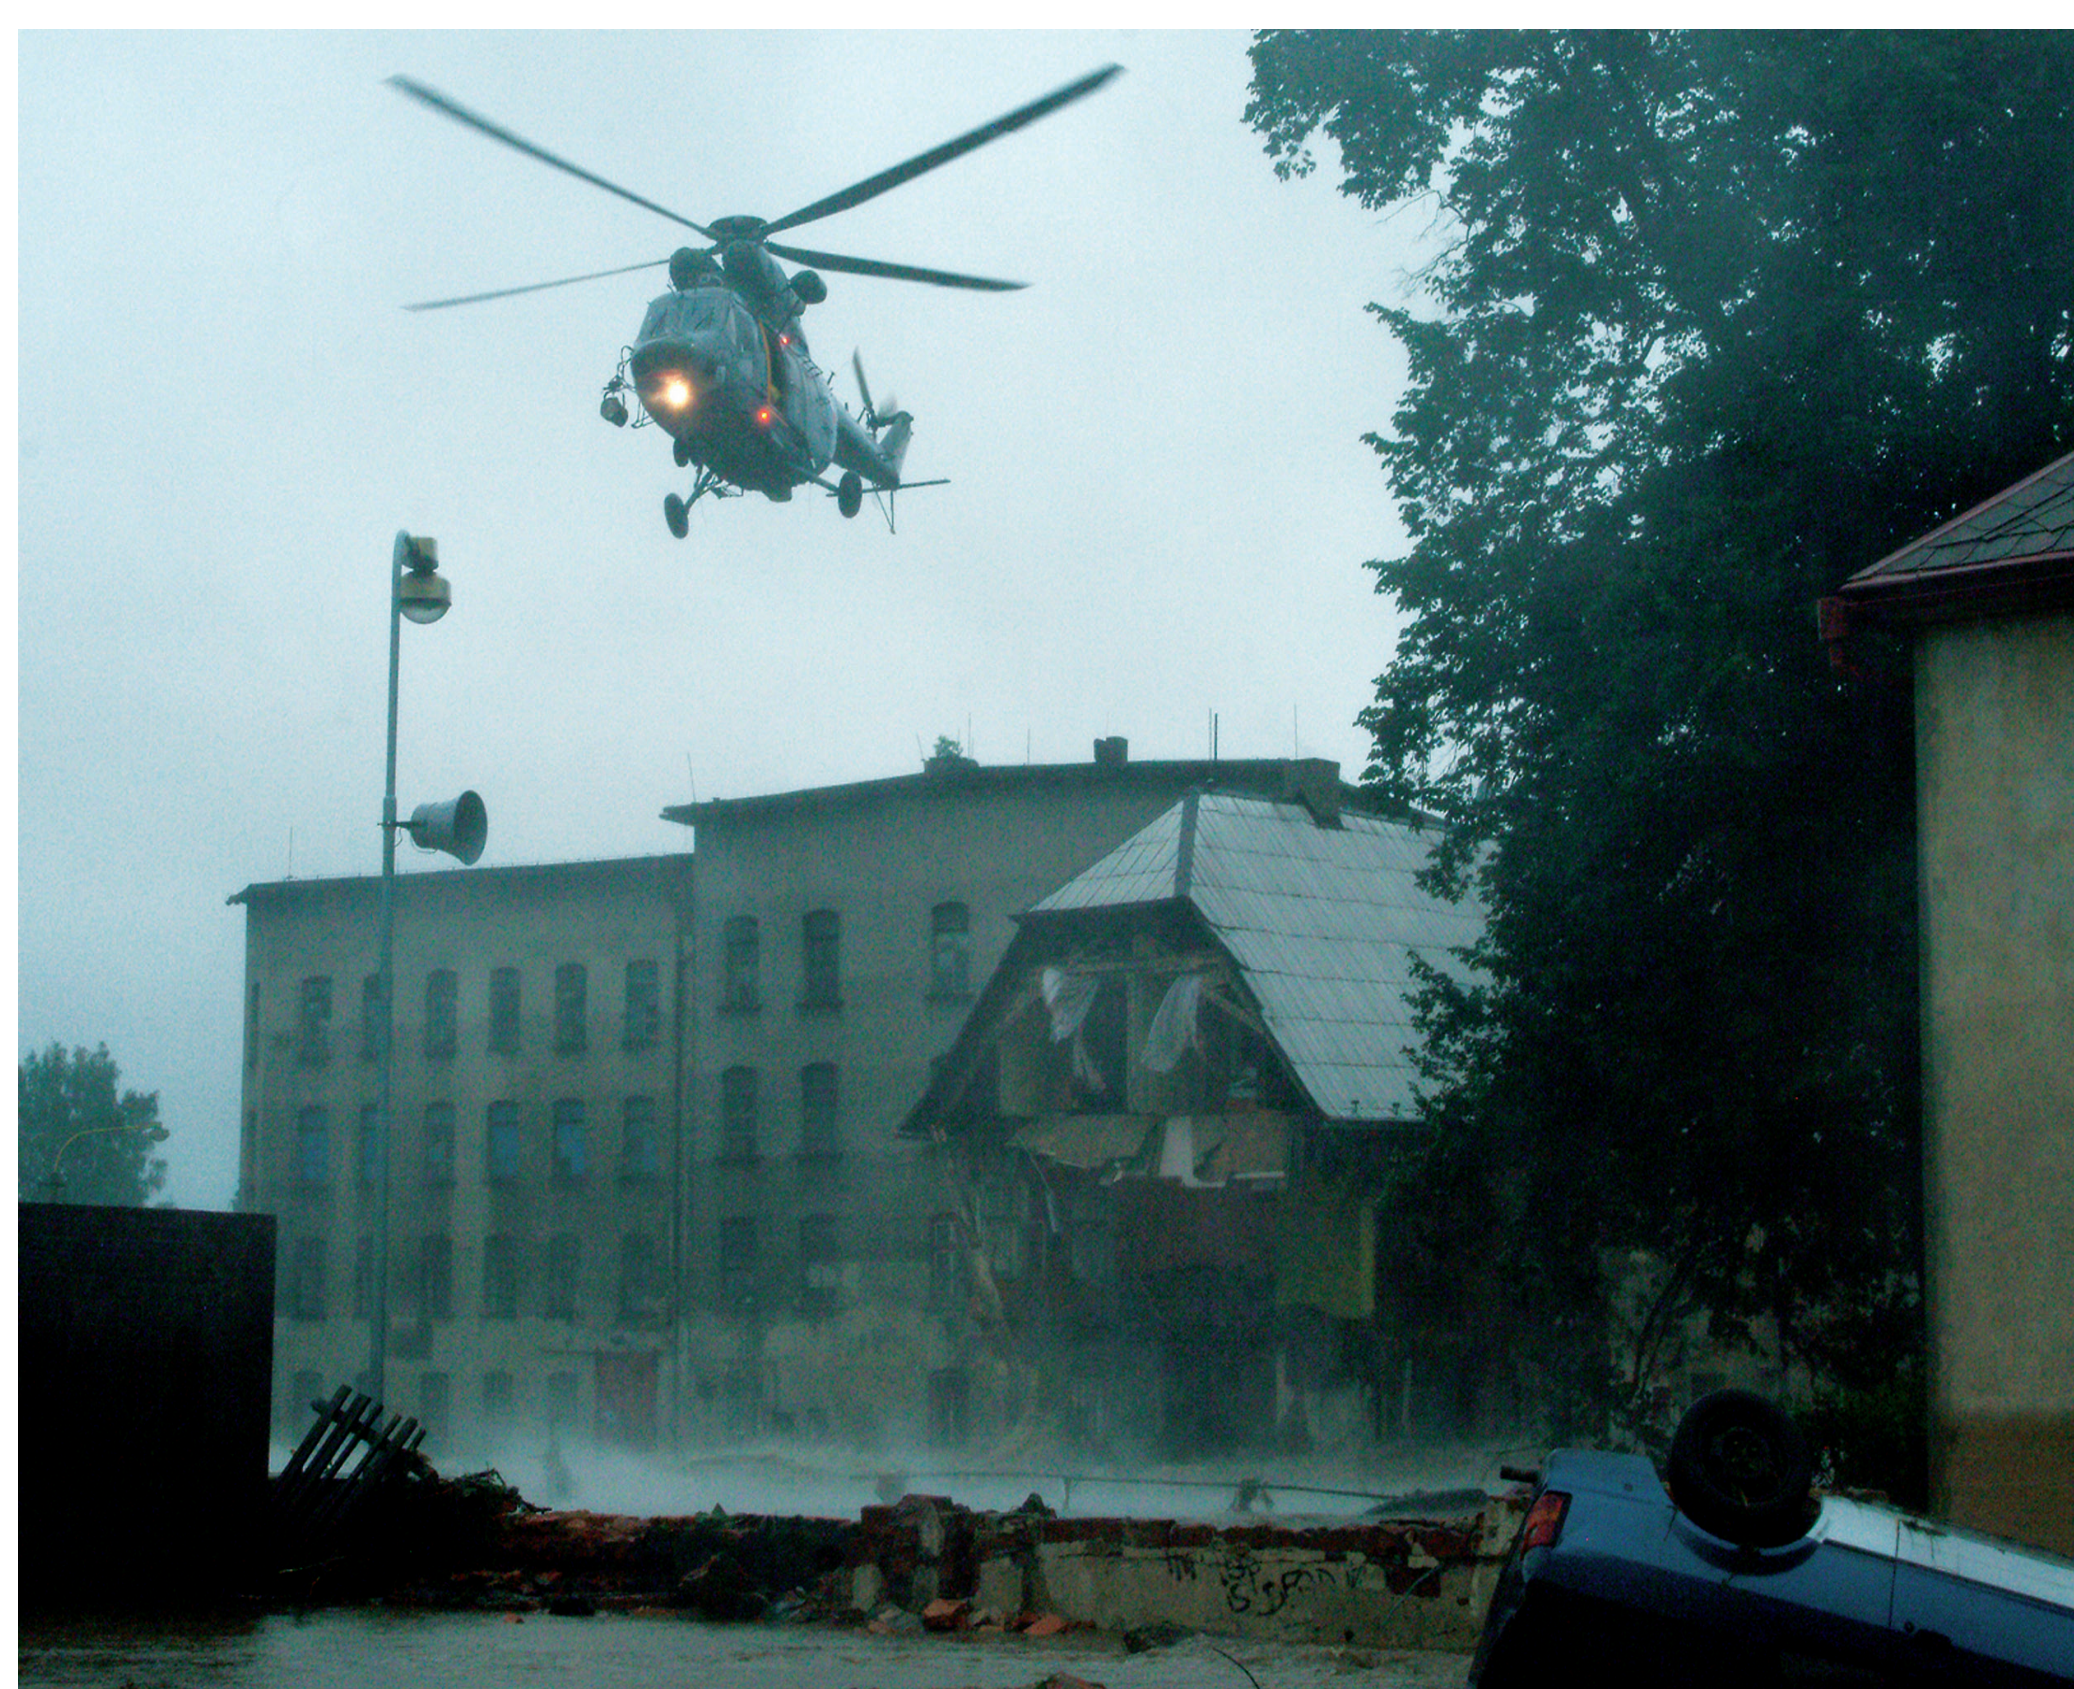
Za povodně na Jeřici v Chrastavě.
