# VYHODNOCENÍ POVODNÍ V ČERVNU A ČERVENCI 2009 NA ÚZEMÍ ČESKÉ REPUBLIKY

## VLIV VODNÍCH DĚL NA PRŮBĚH POVODNÍ A JEJICH POŠKOZENÍ

Dílčí zpráva

**Nositel dílčí části:** VODNÍ DÍLA - TBD a.s.  
Hyberská 40  
110 00 Praha 1

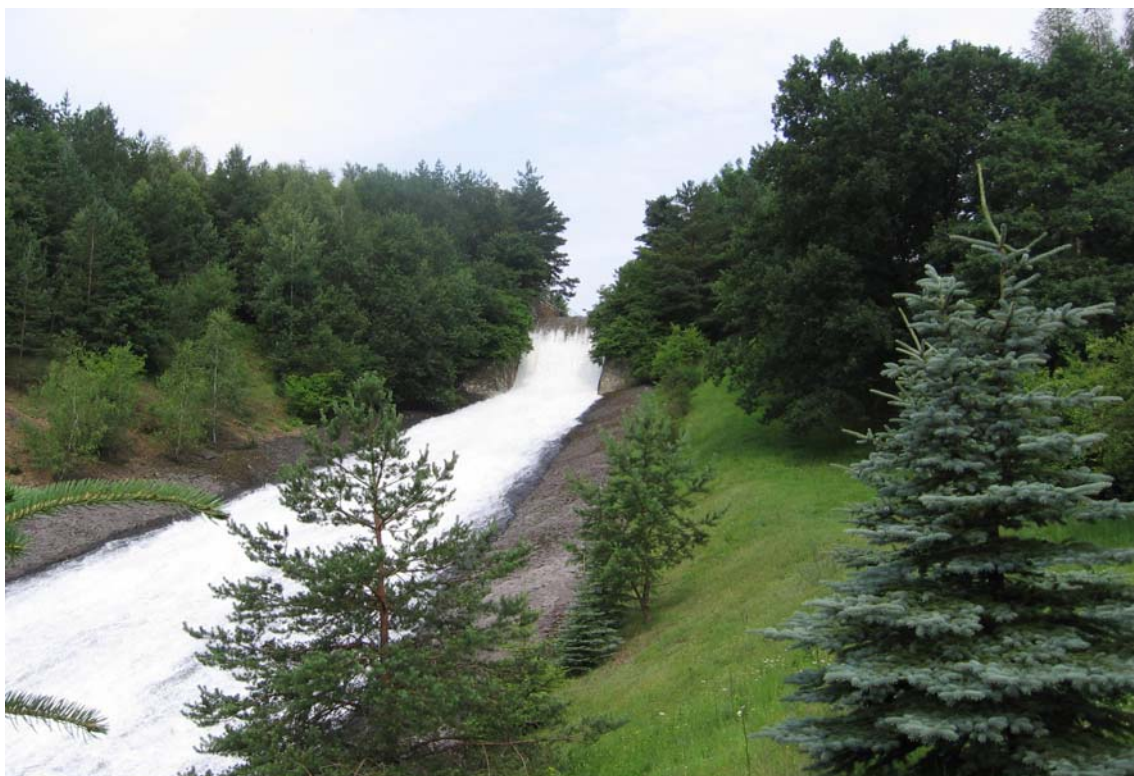
Obr. 2 - Skluz pod „skokanským můstkem“ před napojením do řeky Oslavy,  $Q = 2 \text{ m}^3 \cdot \text{s}^{-1}$

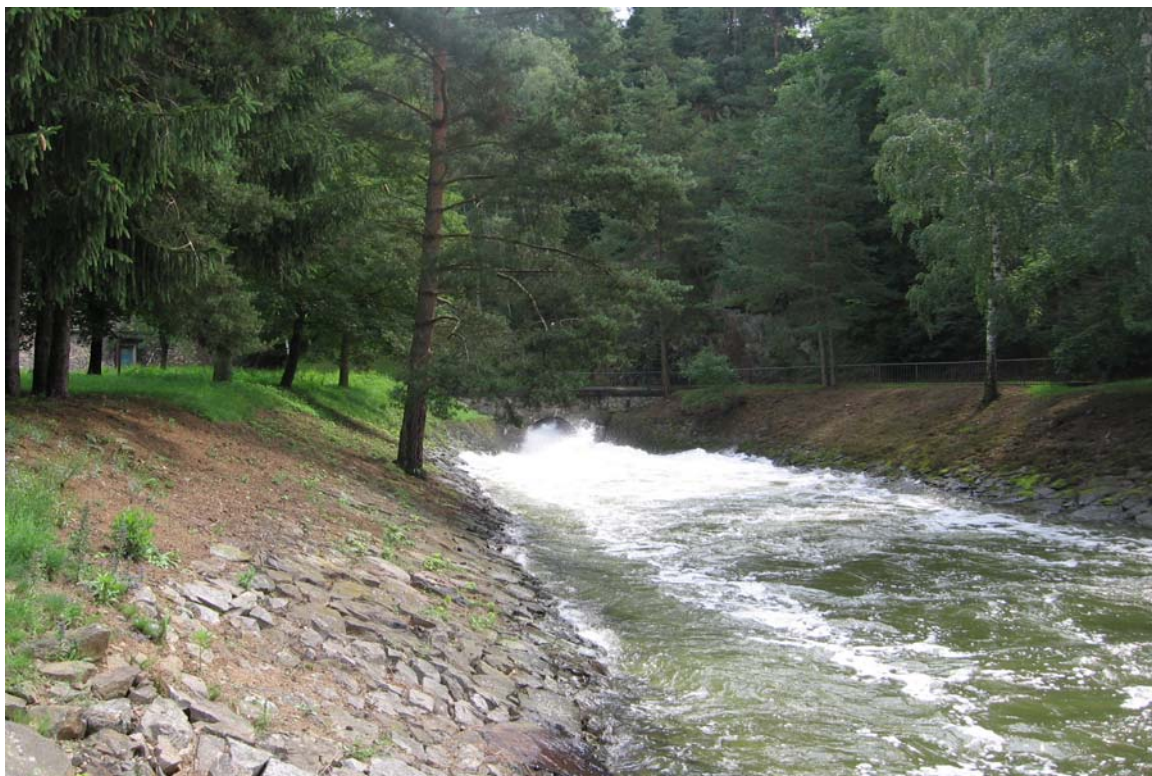
Obr. 3 – Vyústění odpadní štolý od spodní výpusti, odpadní koryto před napojením do řeky Oslavy,  $Q = 18 \text{ m}^3 \cdot \text{s}^{-1}$

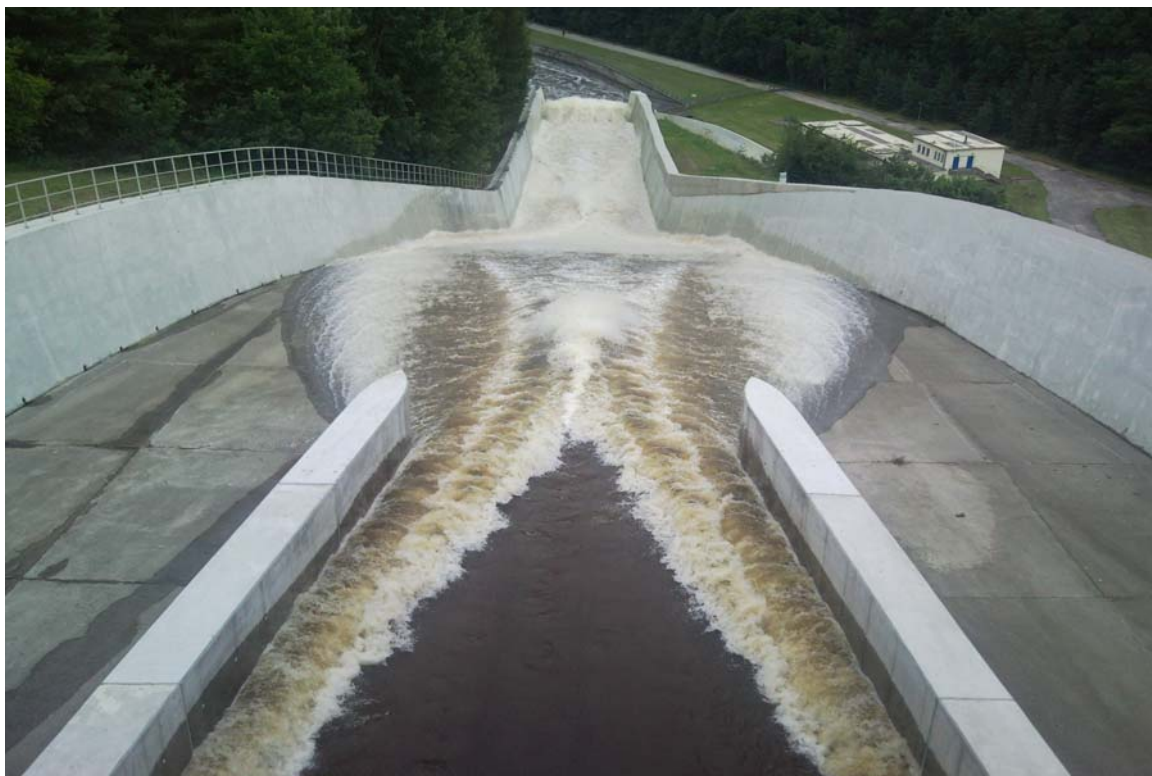
Obr. 1 – Převádění  $35 \text{ m}^3 \cdot \text{s}^{-1}$  středním polem (usměrňovací pilíře vybudované v rámci rekonstrukce v roce 2008)

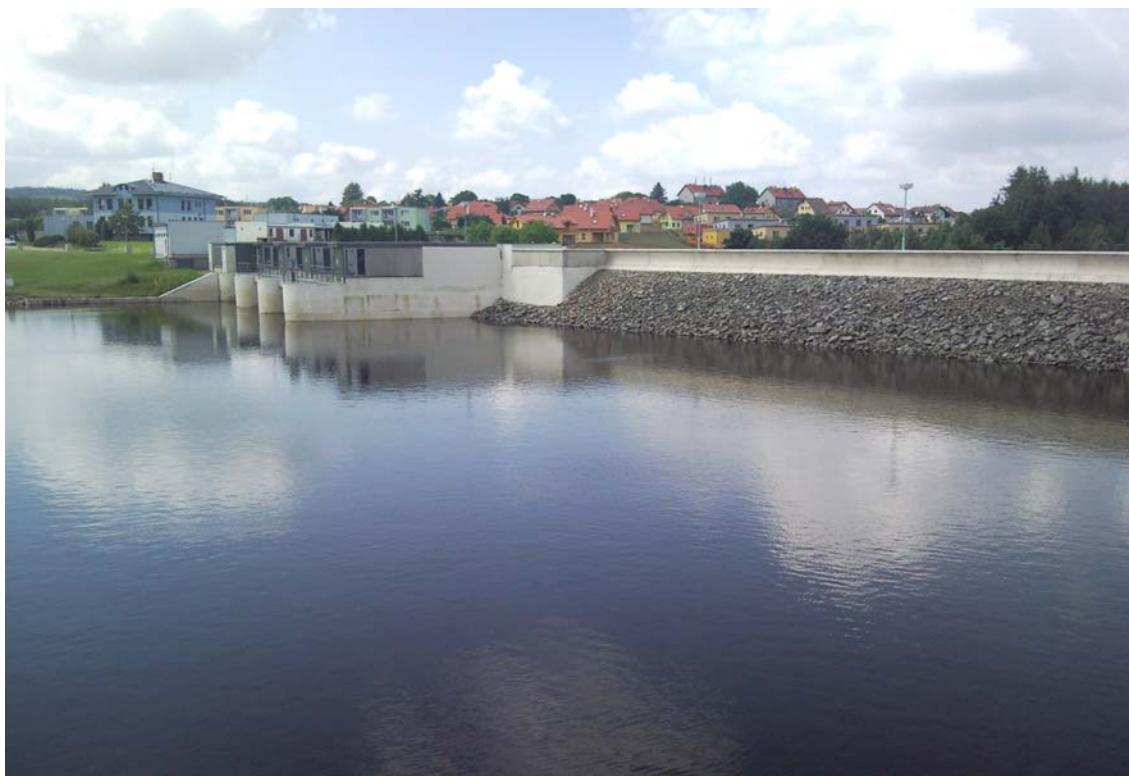
Obr. 2 - Pohled na bezpečnostní přeliv a zvýšení koruny hráze vlnolamem propojeným s těsnicím prvkem hráze (vybudované v rámci rekonstrukce v roce 2008)

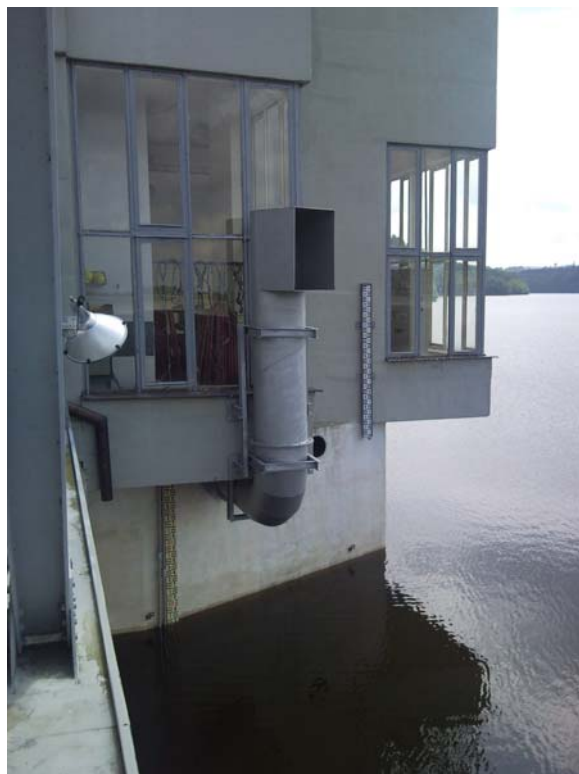
Obr. 3 – Vyvedení zavzdušňovacích otvorů nad max. hladinu a prodloužení vodočetné latě

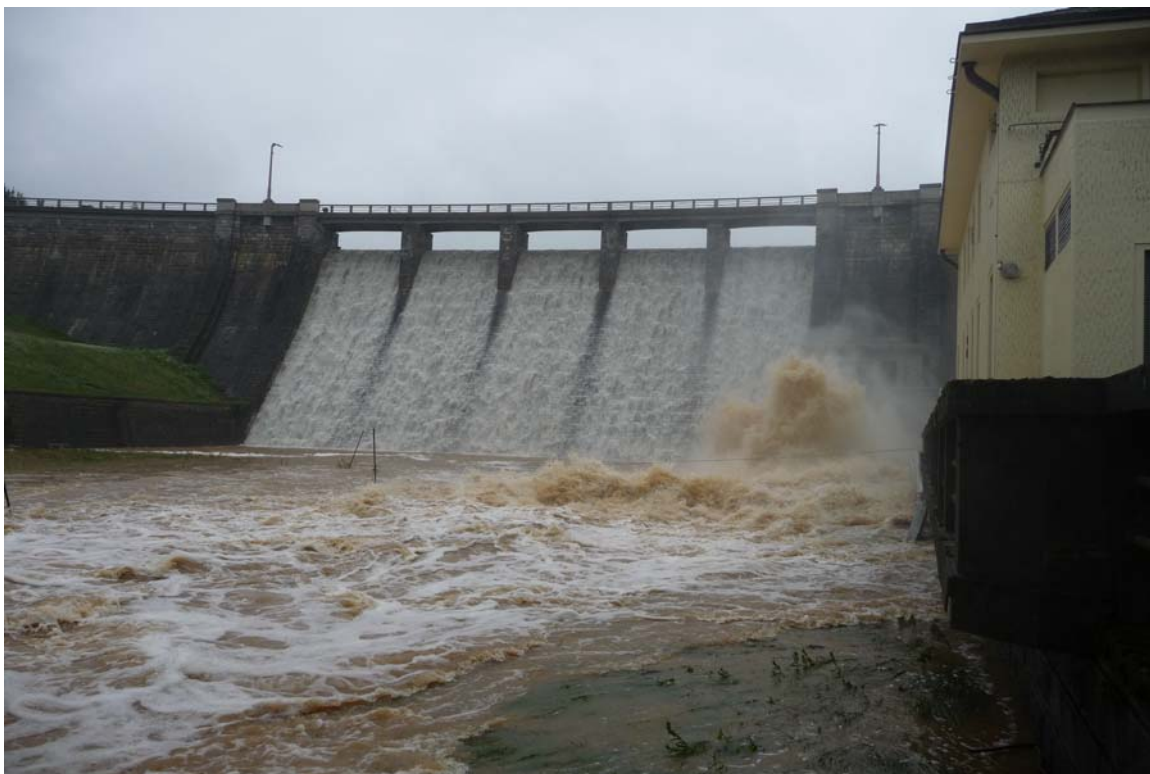
Obr. 3 – Pohled na bezpečnostní přeliv ve funkci, vpravo výtok od spodní výpusti.

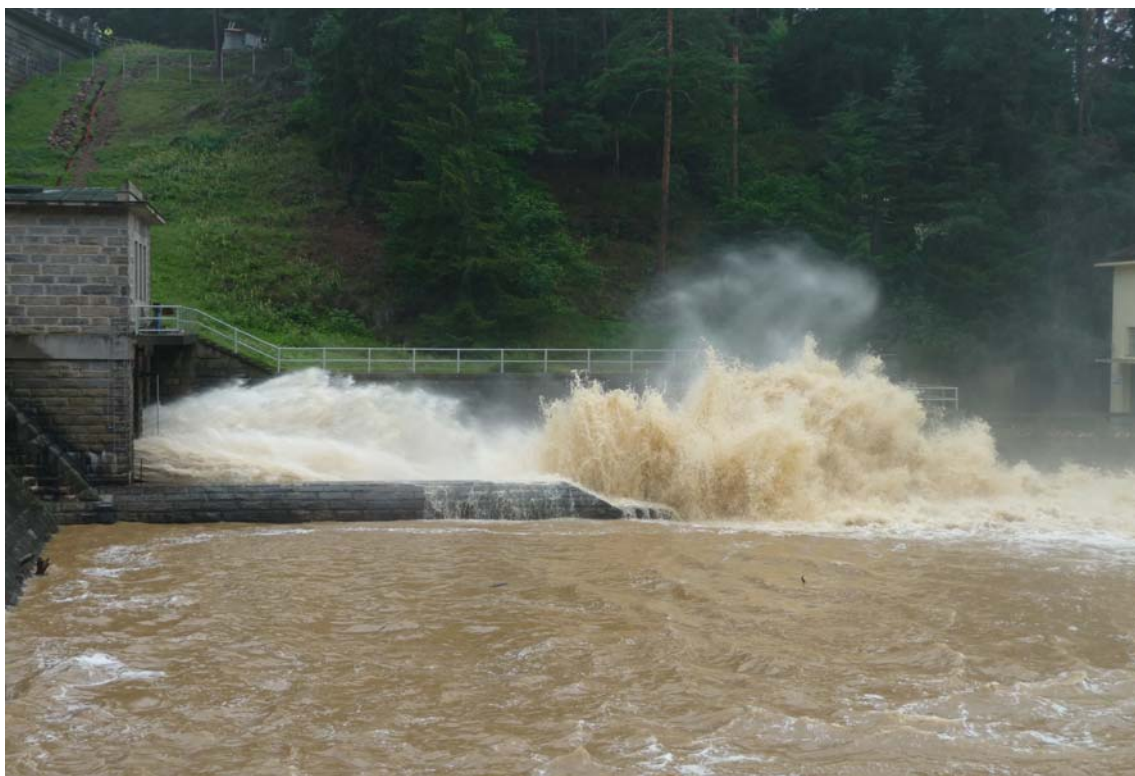
Obr. 4 – Pohled na levou stranu na výtok ze spodní výpusti  $Q = 40 \text{ m}^3 \cdot \text{s}^{-1}$ .

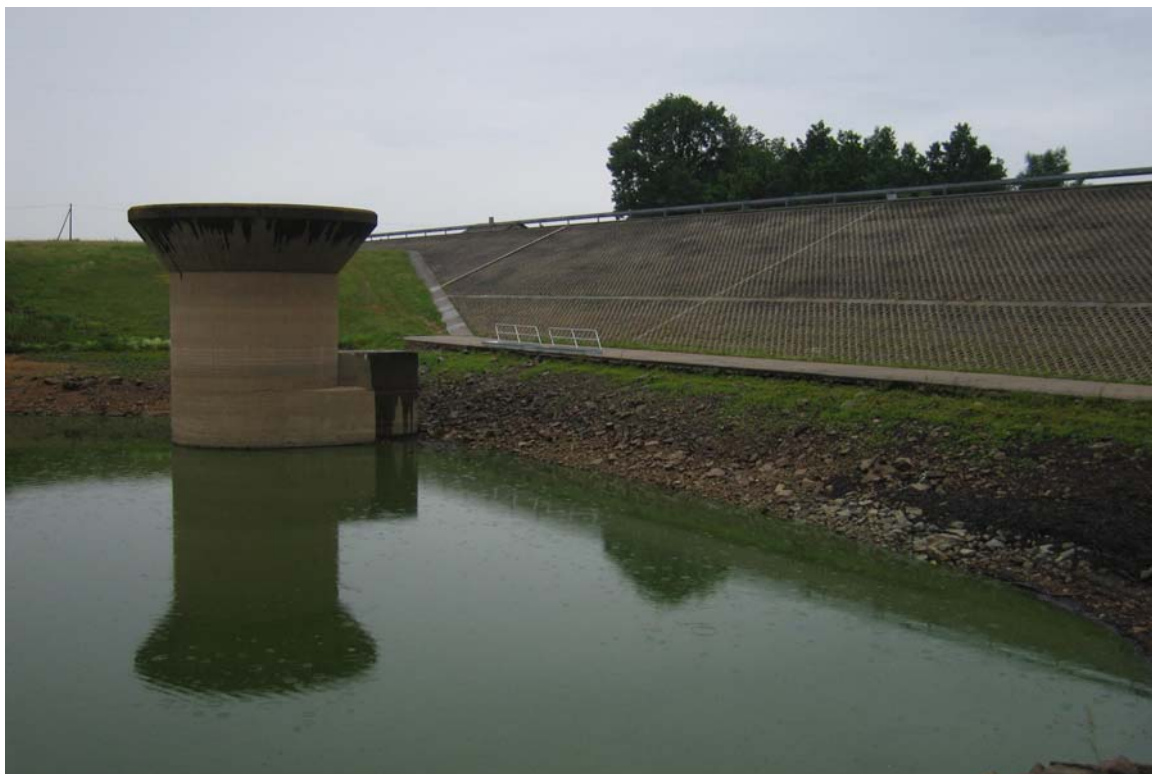
Obr. 1 – Povypuštěná nádrž před příchodem povodně

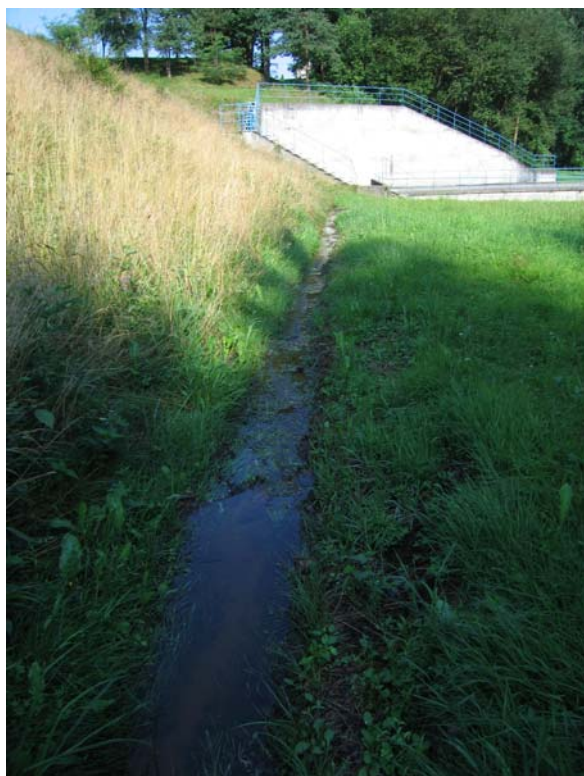
Obr. 2 – Zaplněný drenážní příkop povrchovou srážkovou vodou v důsledku ucpaného propustku pod komunikací od pravého závázání hráze

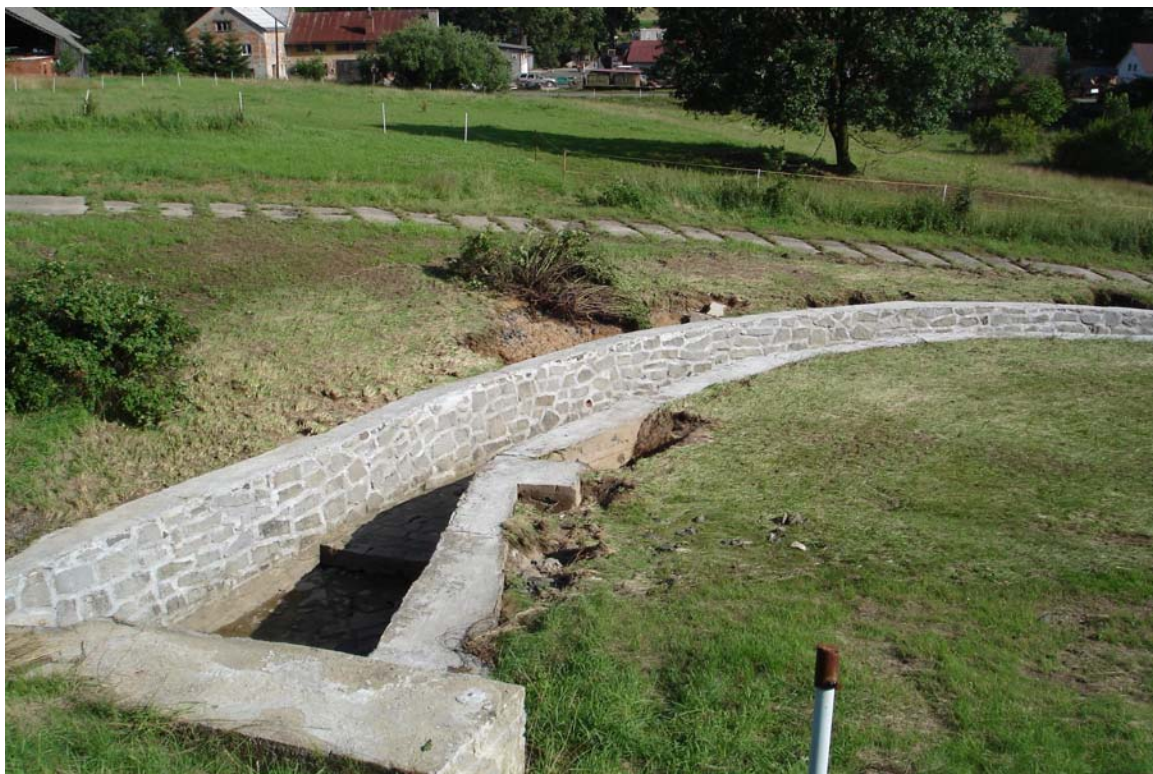
Obr. 1 – Skluz od bezpečnostního přelivu, po obou stranách kaverny a výmoly od proudící vody při povodni

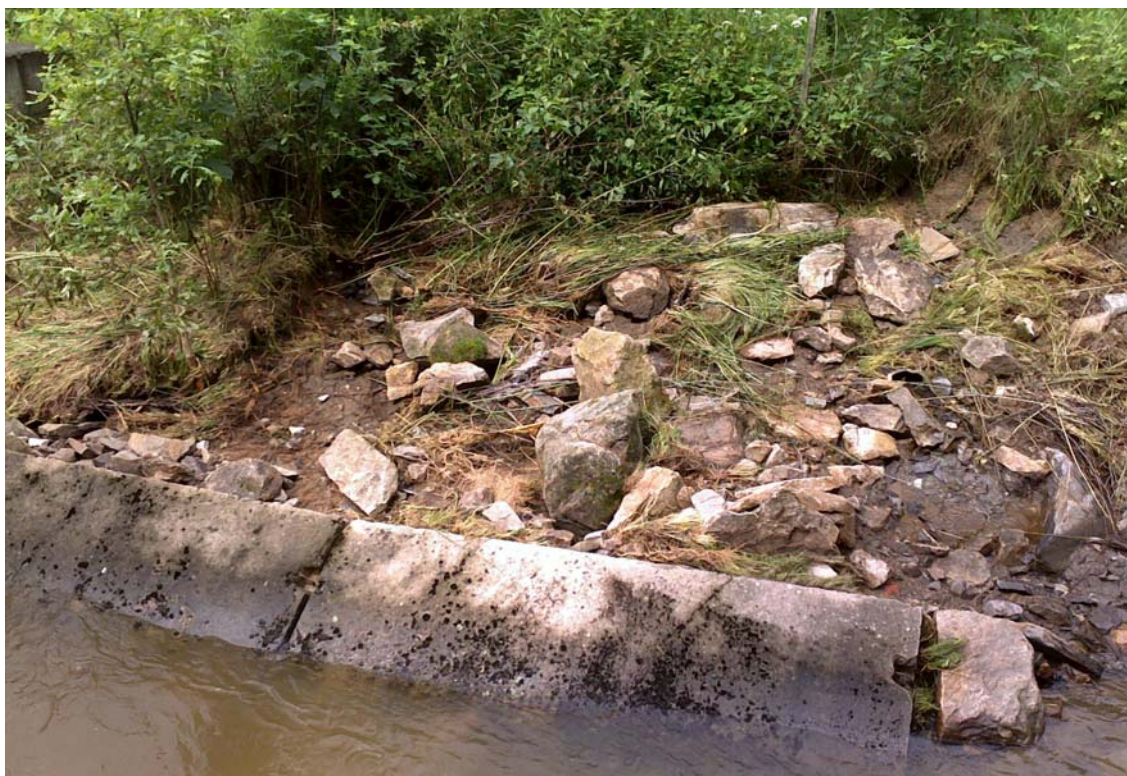
Obr. 2 - Porušené opevnění odpadního koryta od sdruženého funkčního objektu

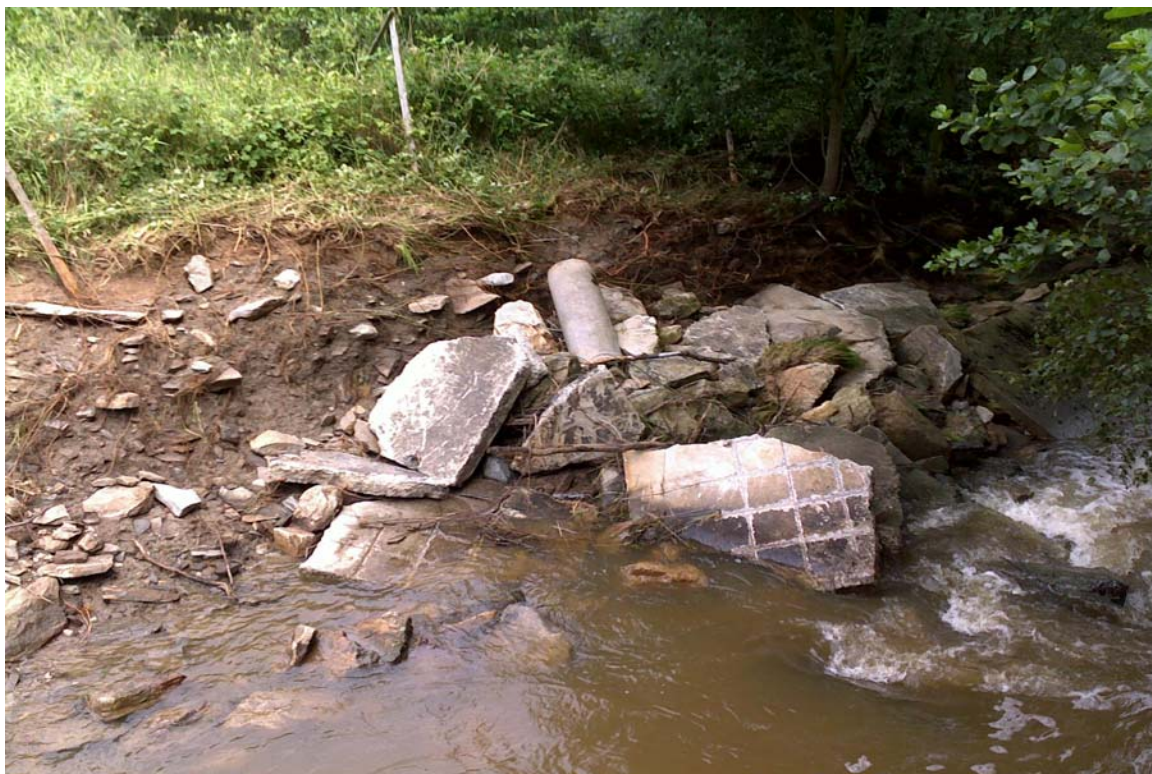
Obr. 3 – Porušená levá patní drenáž vyvedená do odpadního koryta

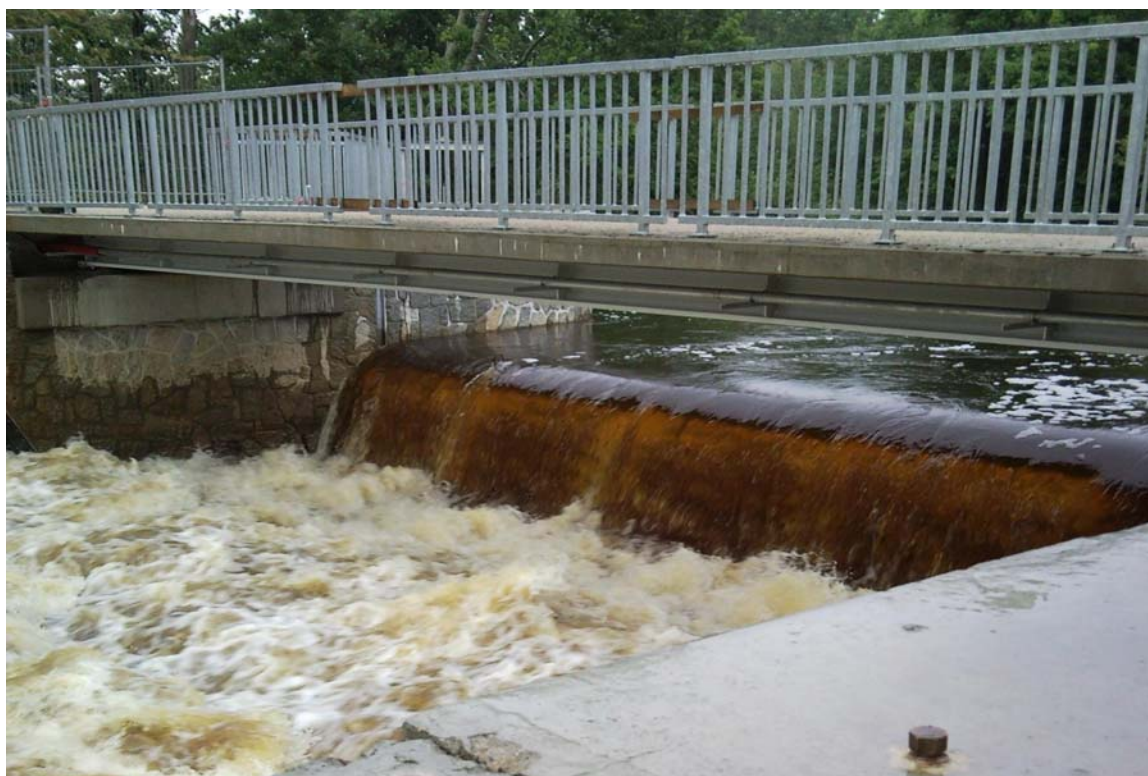
Obr. 1 – Nevladatelný přepad vody do Staré řeky přes provizorní hrazení jezového pole Splav, 29.6.2009

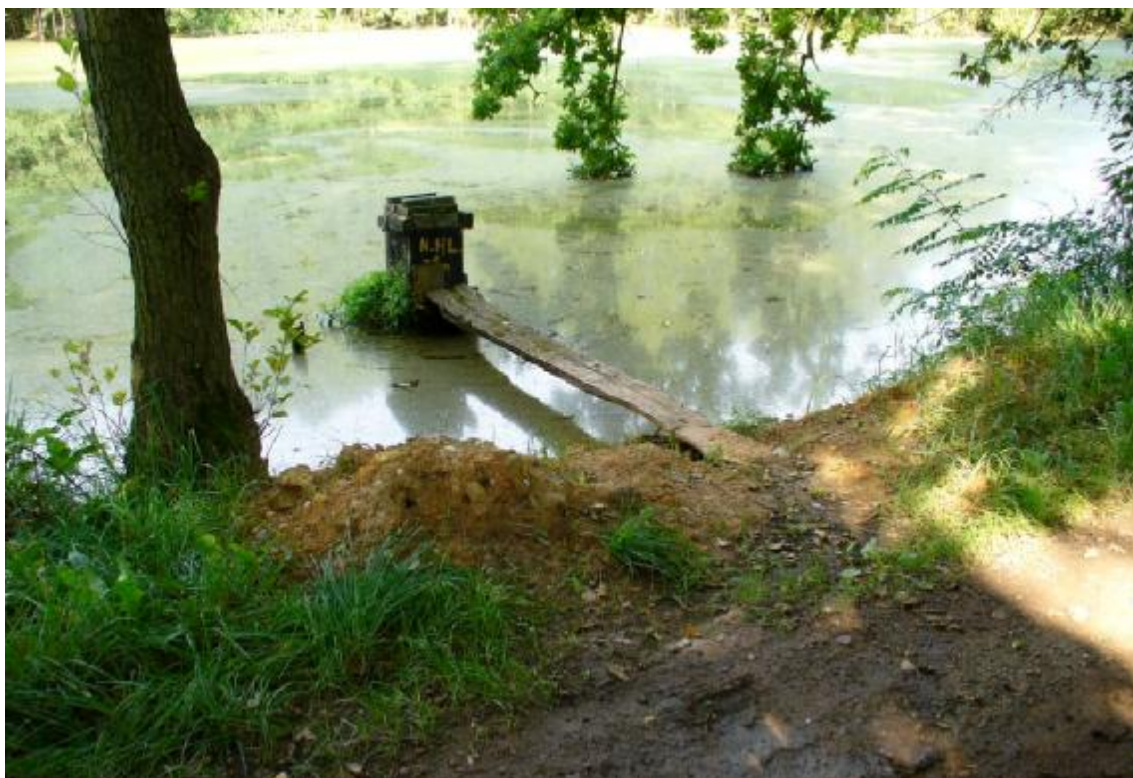
Obr. 1 – Opravená porucha na návodním svahu v profilu spodní výpusti

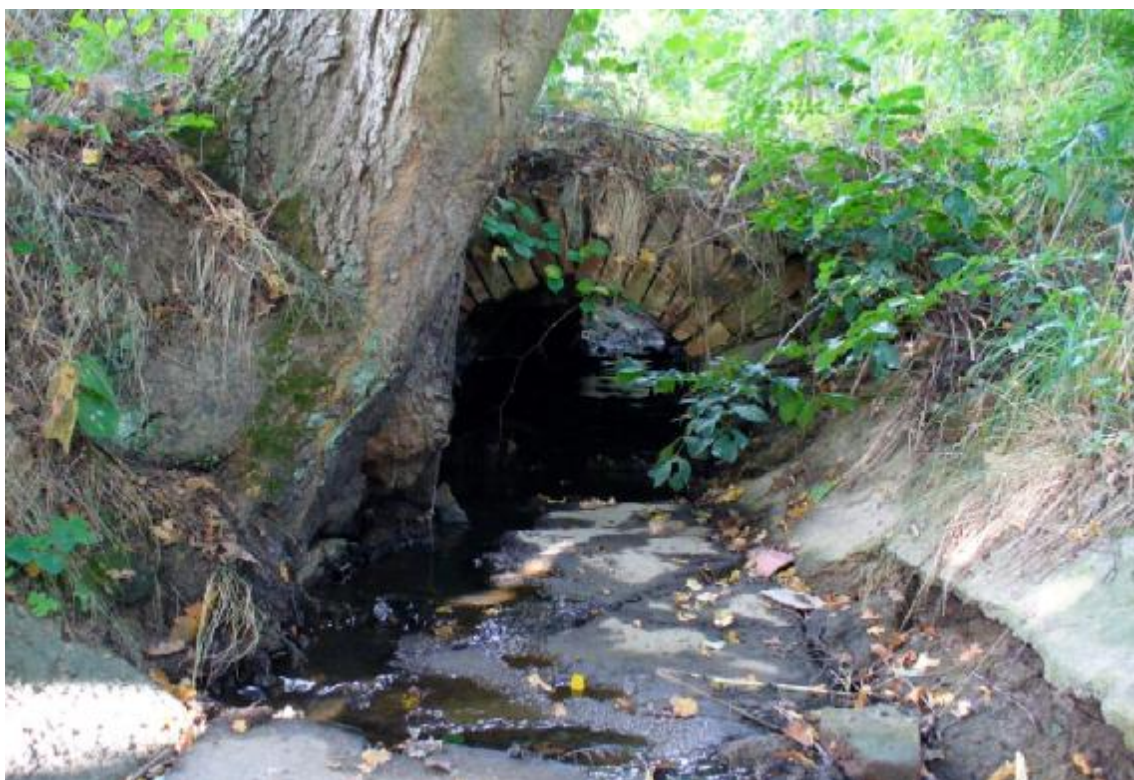
Obr. 4 – Propustek na odpadu od bezpečnostního přelivu

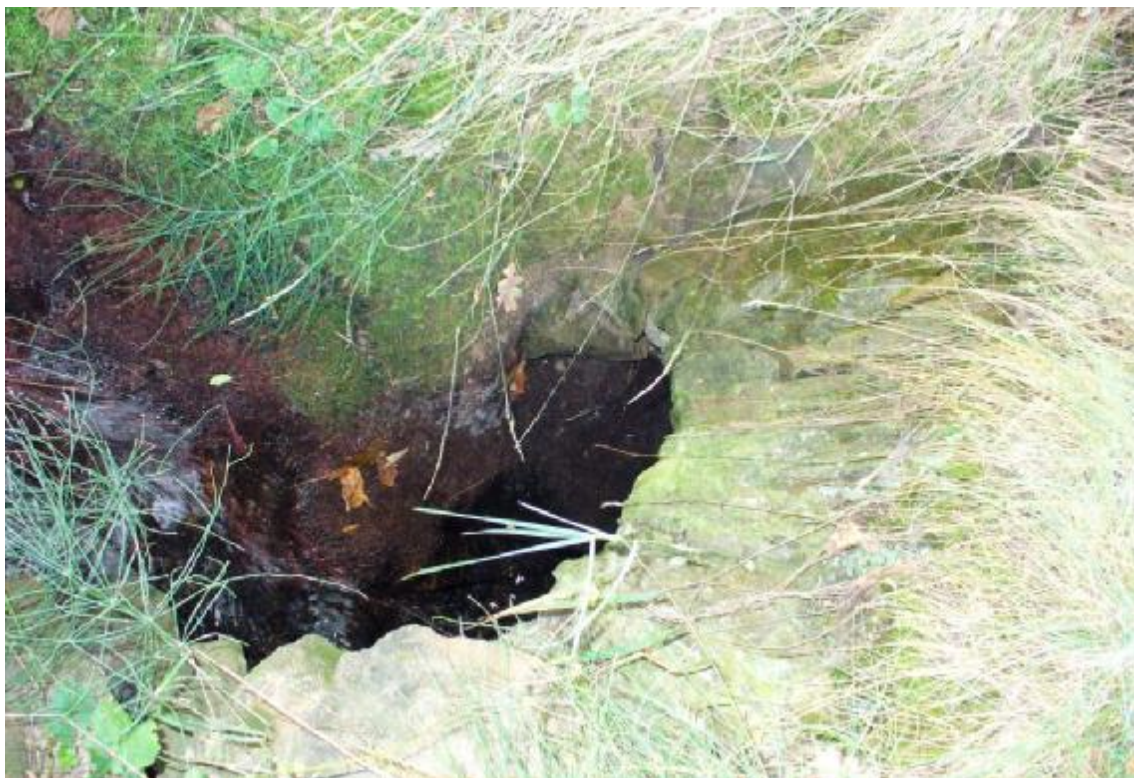
Obr. 4 – Propustek na odpadu od bezpečnostního přelivu

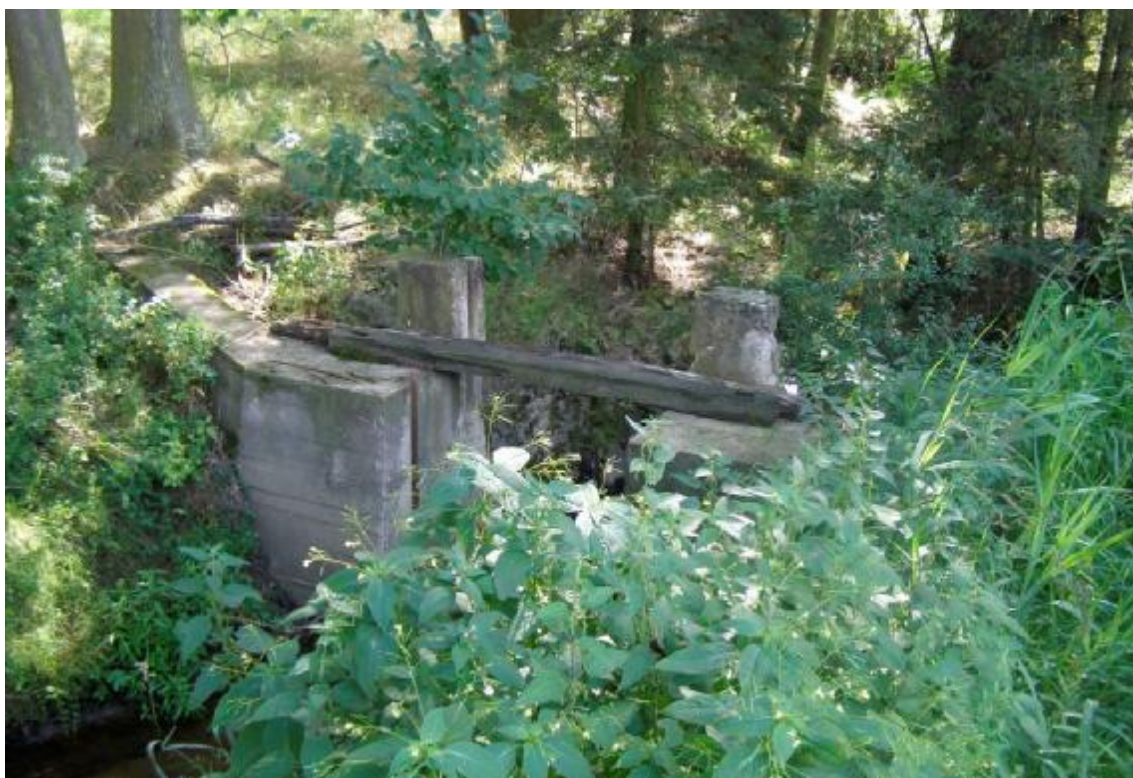
Obr. 2 – Vzdouvací objekt v korytě obtoku v úrovni hlavní hráze

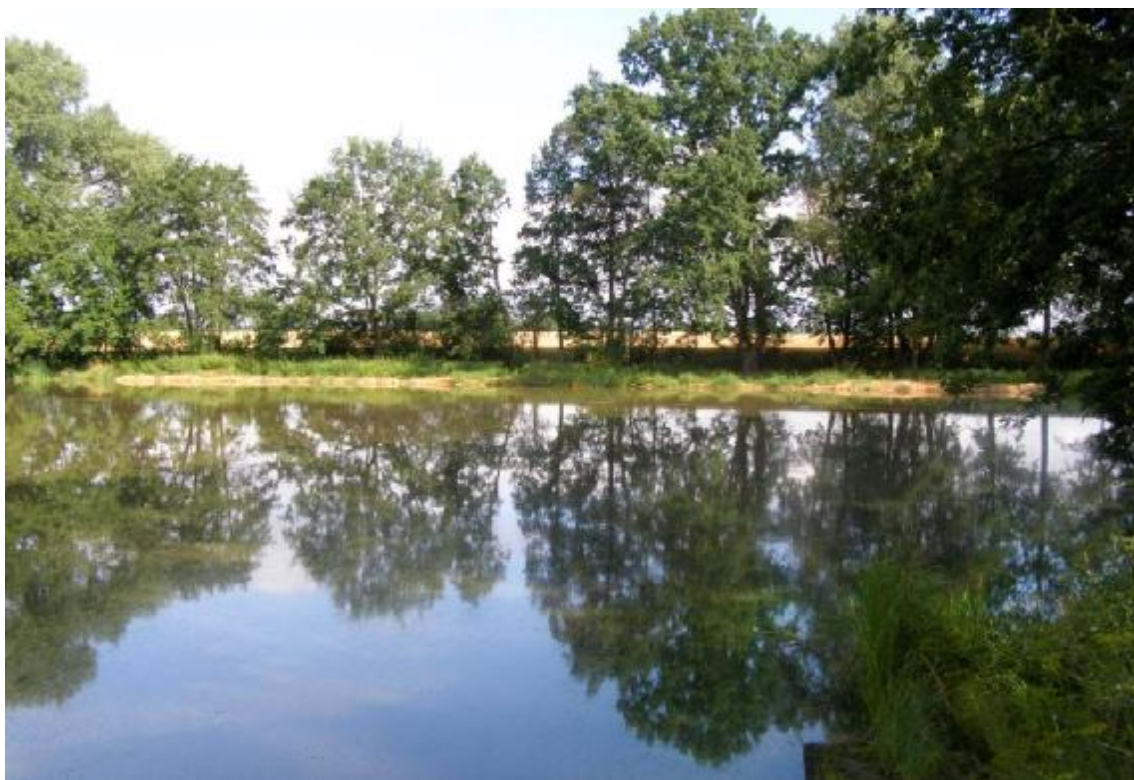
Obr. 3 – Opravená část přelévané boční hráze

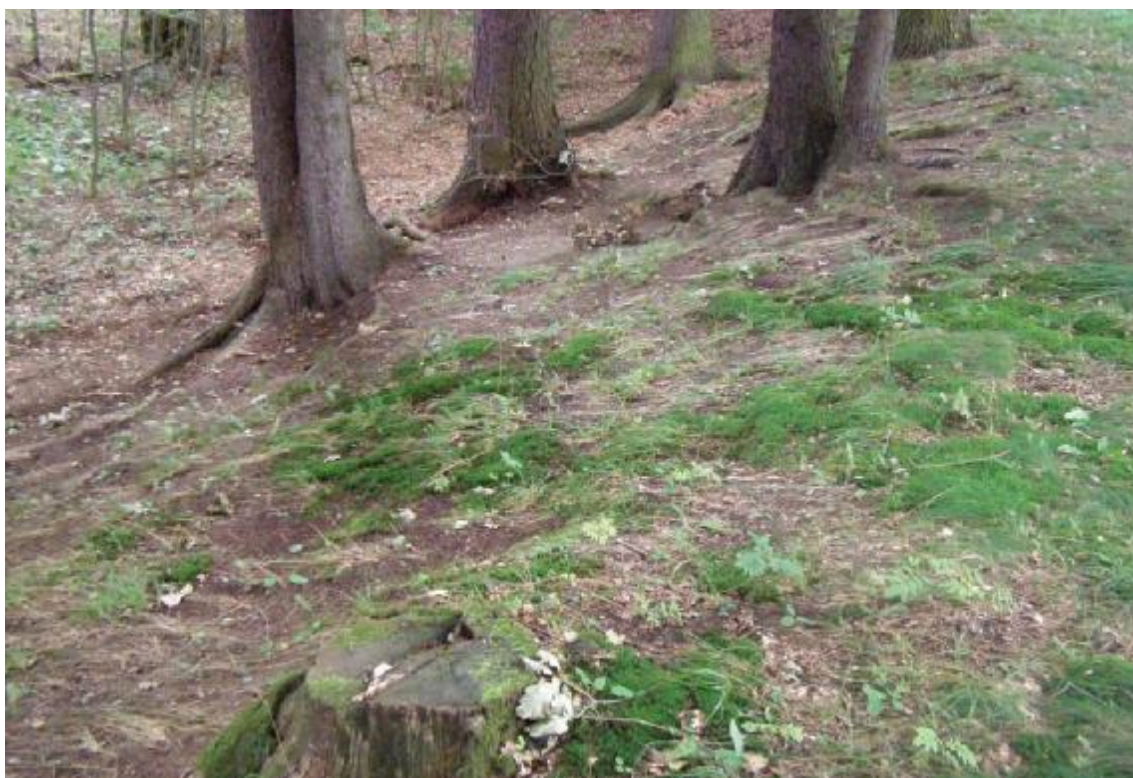
Obr. 2 – Místo přelévání koruny hráze v její střední části

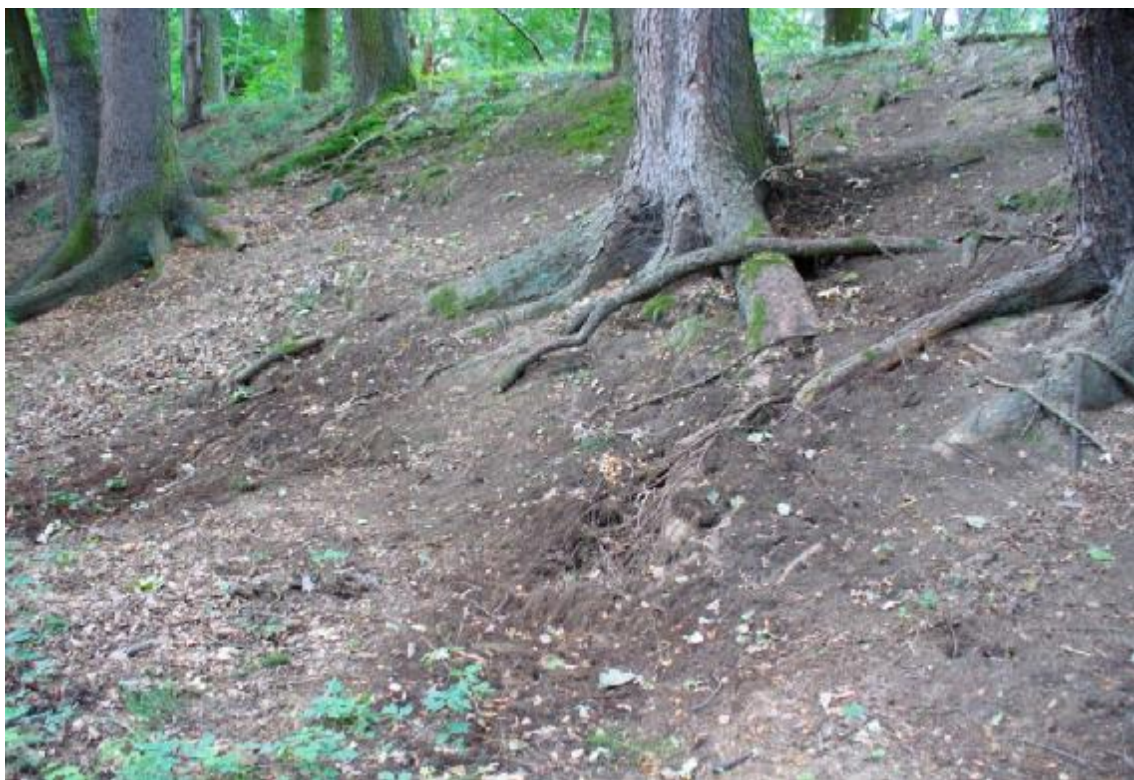
Obr. 3 – Obnažený kořenový systém ve střední části vzdušního svahu

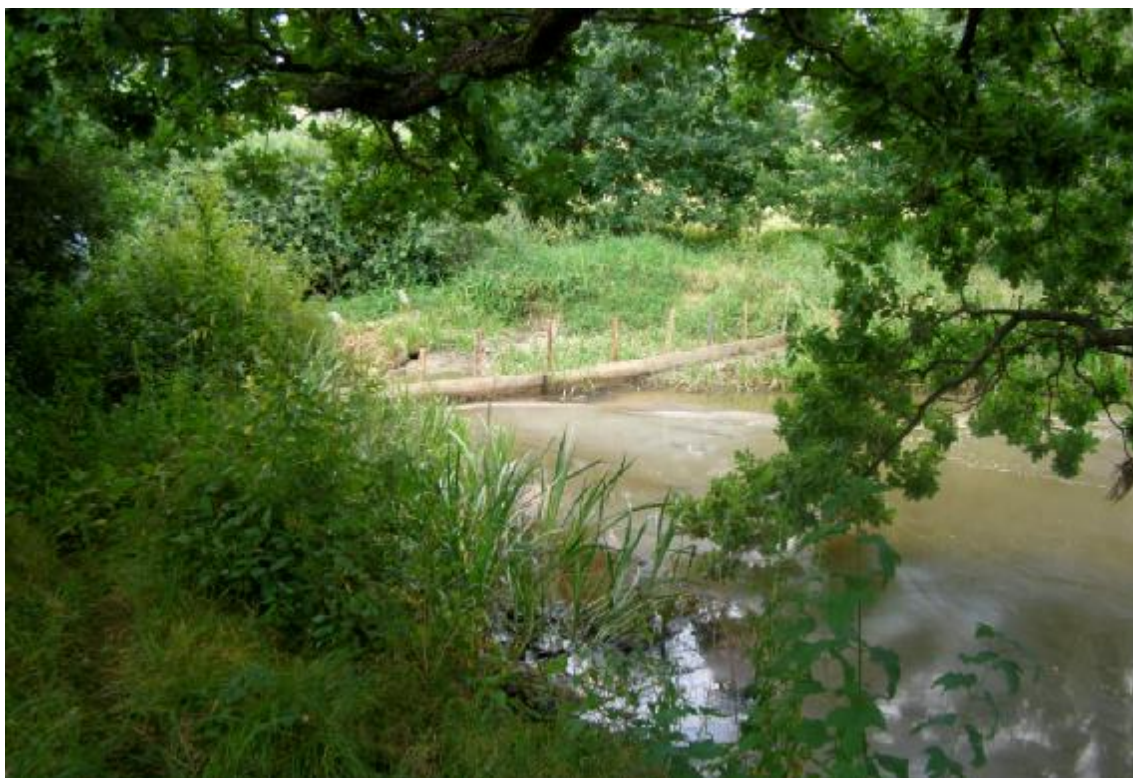
Během povodňové situace byl rybník Vondrovský zatížen. Při povodni došlo k poškození bezpečnostního přelivu. V průběhu povodně byla vývojem poruchy zvětšována kapacita bezpečnostního přelivu. Se spodní výpustí nebylo manipulováno.

Obr. 1 – Provizorní oprava bezpečnostního přelivu

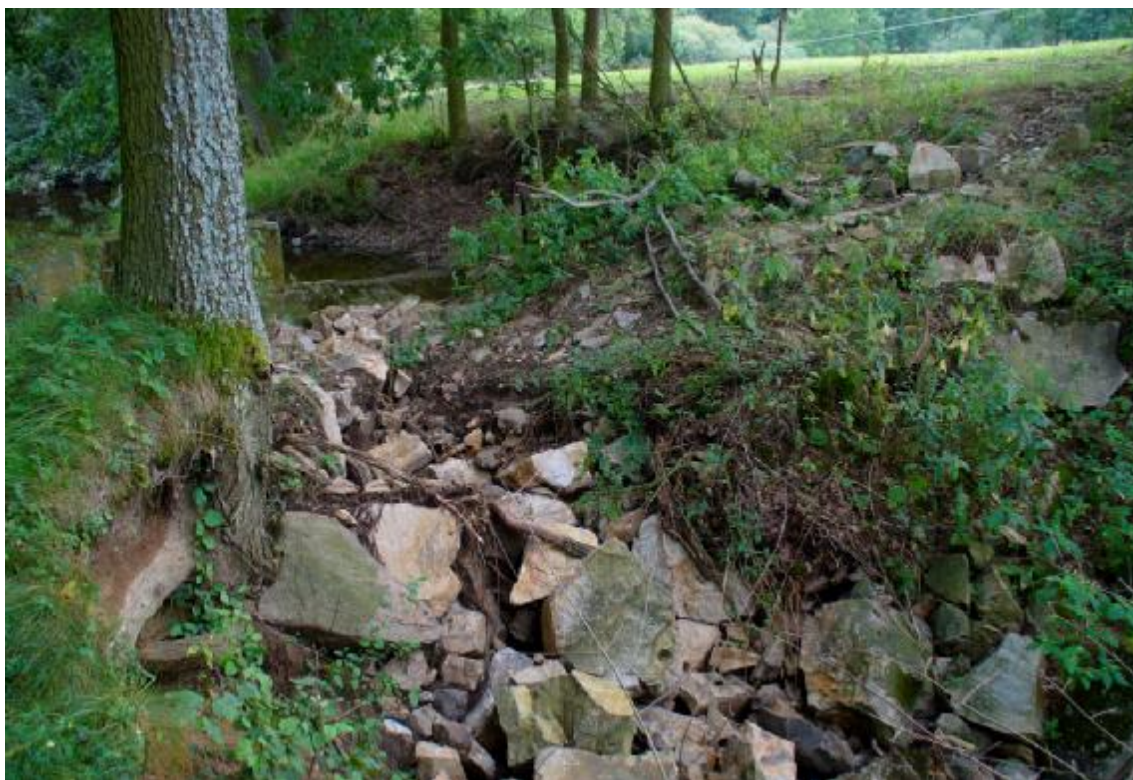
Obr. 1 – Pohled na bezpečnostní přeliv proti vodě

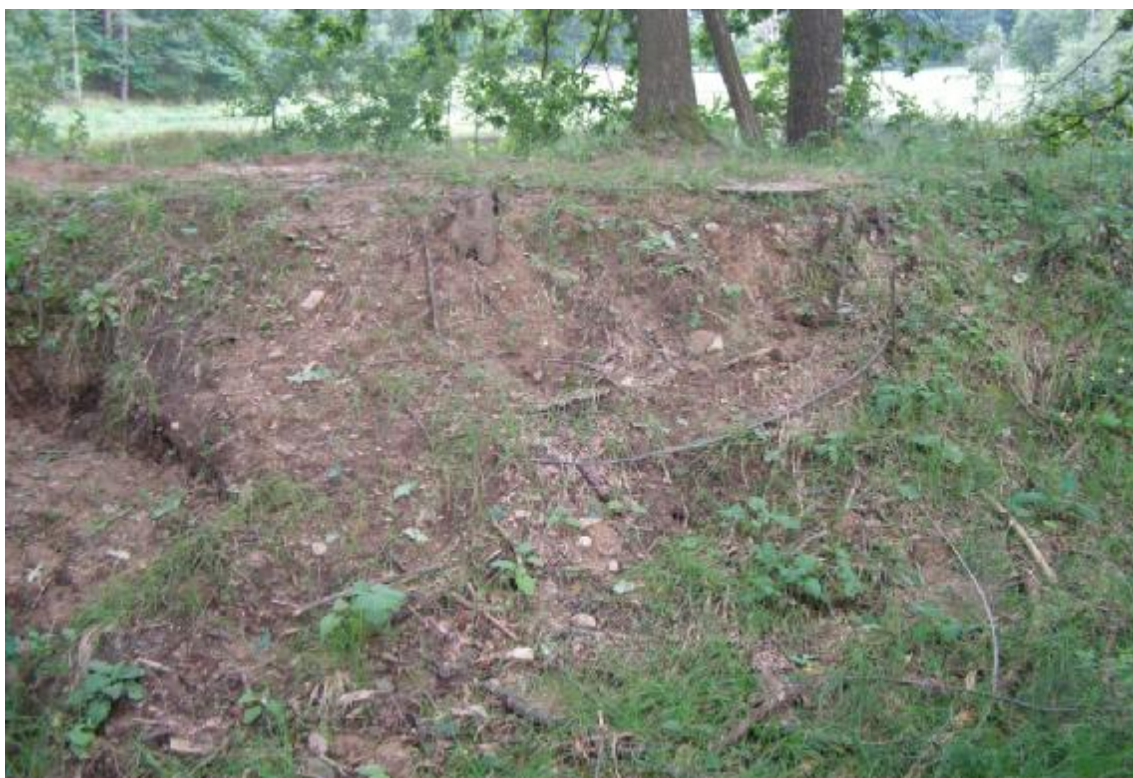
Obr. 2 – Pohled na střední část hráze proti vodě

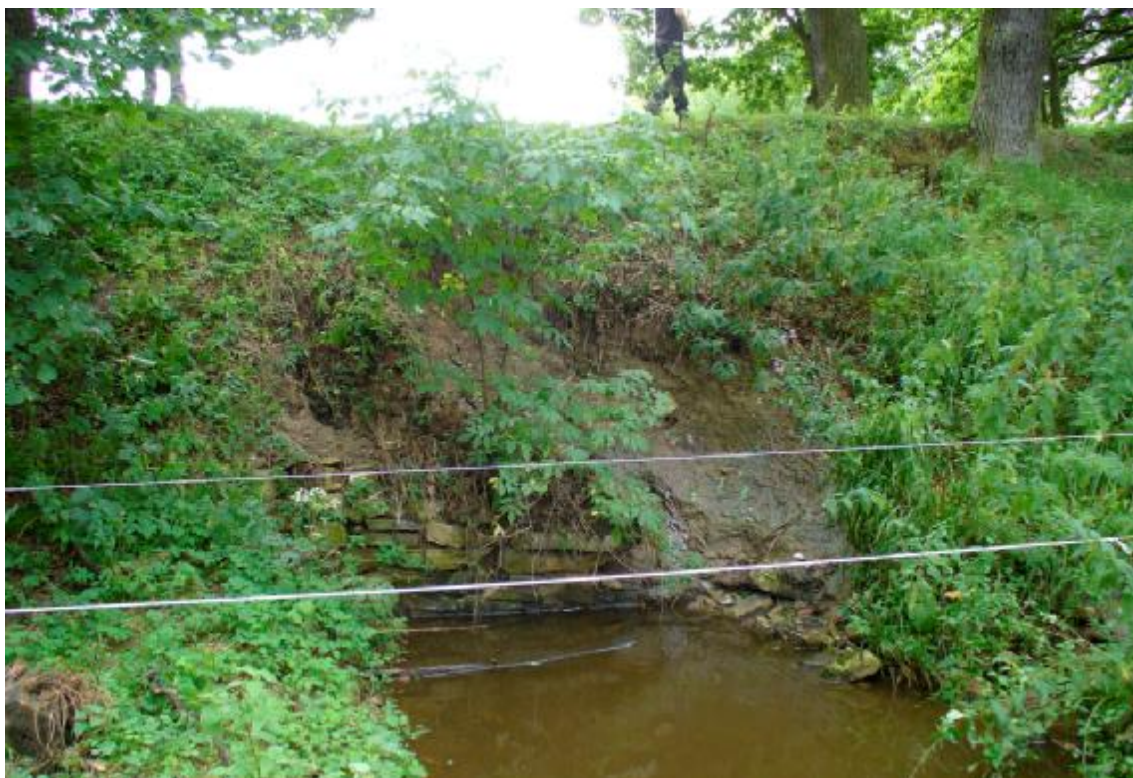
Obr. 3 – Pohled na hráz v profilu spodní výpusti proti vodě

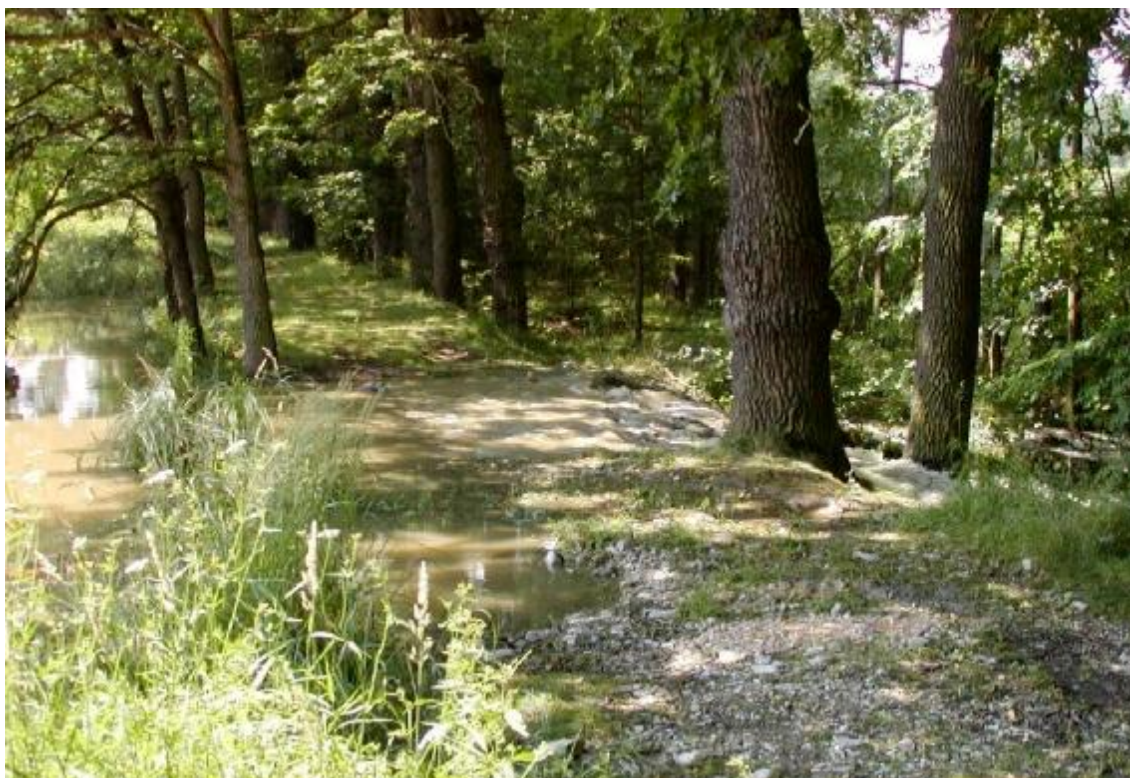
Obr. 1 – Pohled na korunu hráze v profilu spodní výpusti při povodni

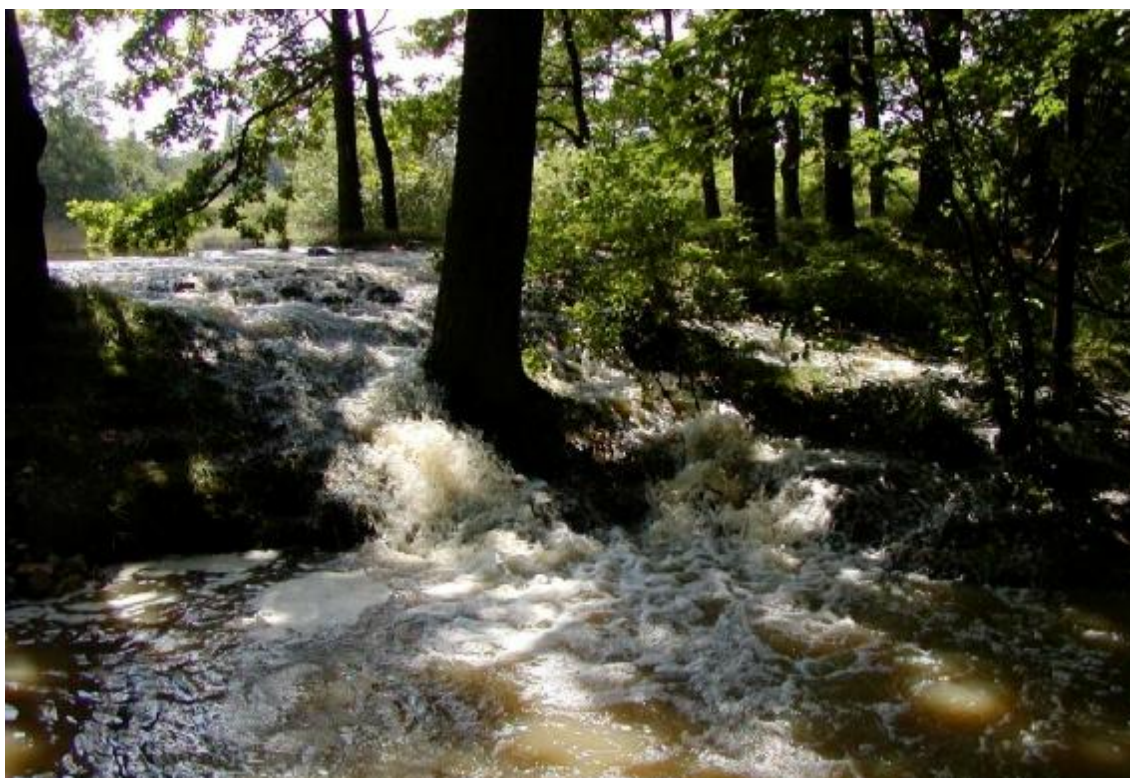
Obr. 2 – Vzdušný svah hráze nad podtrubní jámou při povodni
