# VYHODNOCENÍ POVODNÍ V ČERVNU A ČERVENCI 2009 NA ÚZEMÍ ČESKÉ REPUBLIKY

## VLIV VODNÍCH DĚL NA PRŮBĚH POVODNÍ A JEJICH POŠKOZENÍ

Dílčí zpráva

**Nositel dílčí části:** VODNÍ DÍLA - TBD a.s.  
Hyberská 40  
110 00 Praha 1

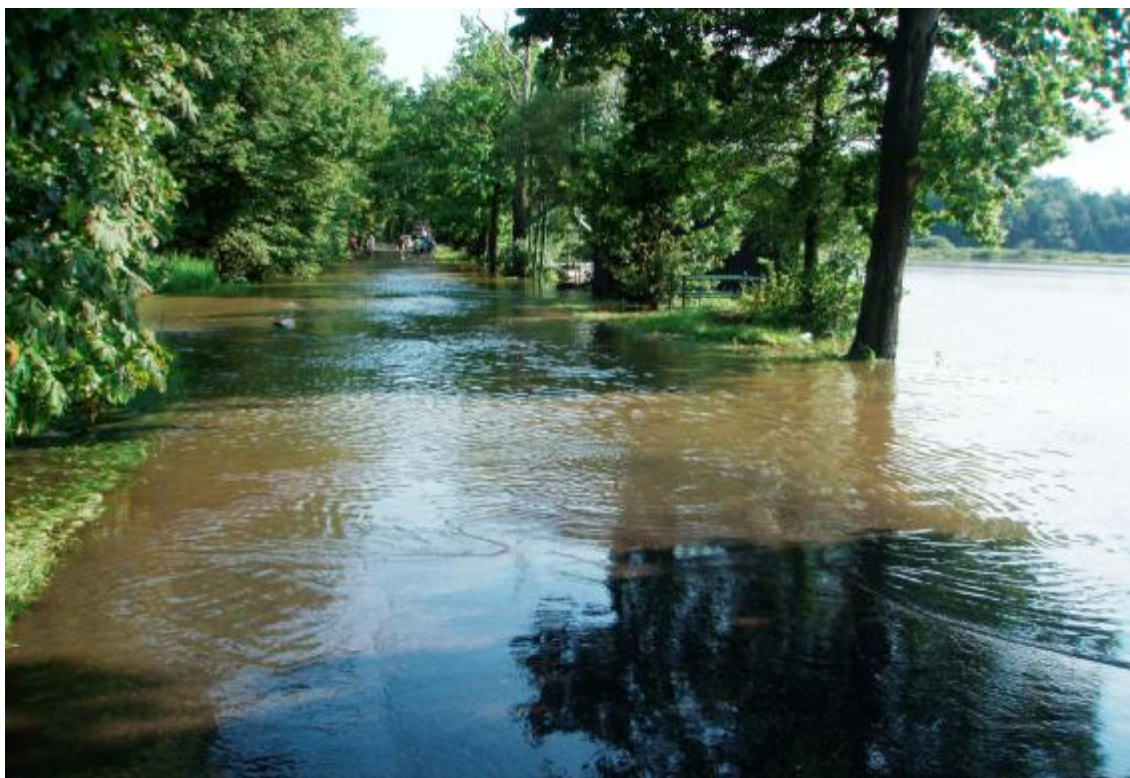
Obr. 1 – Přelévání hráze v profilu spodní výpusti, pohled od levého konce hráze

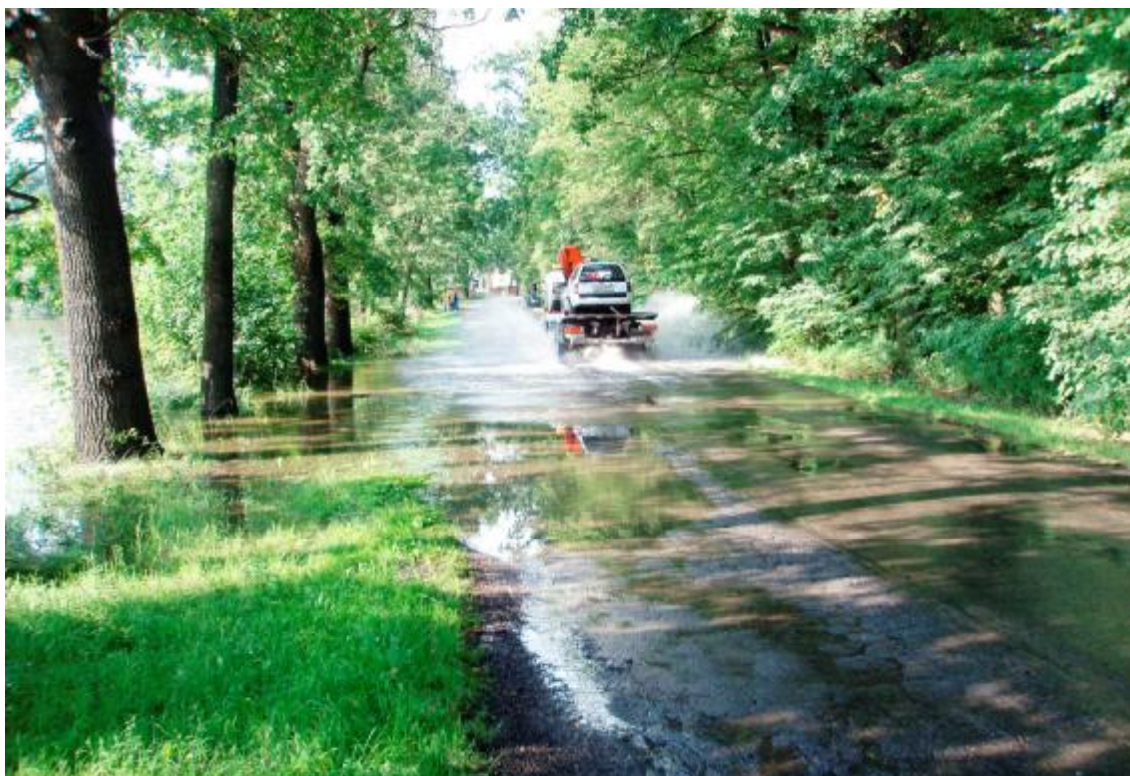
Obr. 2 – Přelévání hráze v oblasti výpusti, pohled od pravého konce hráze

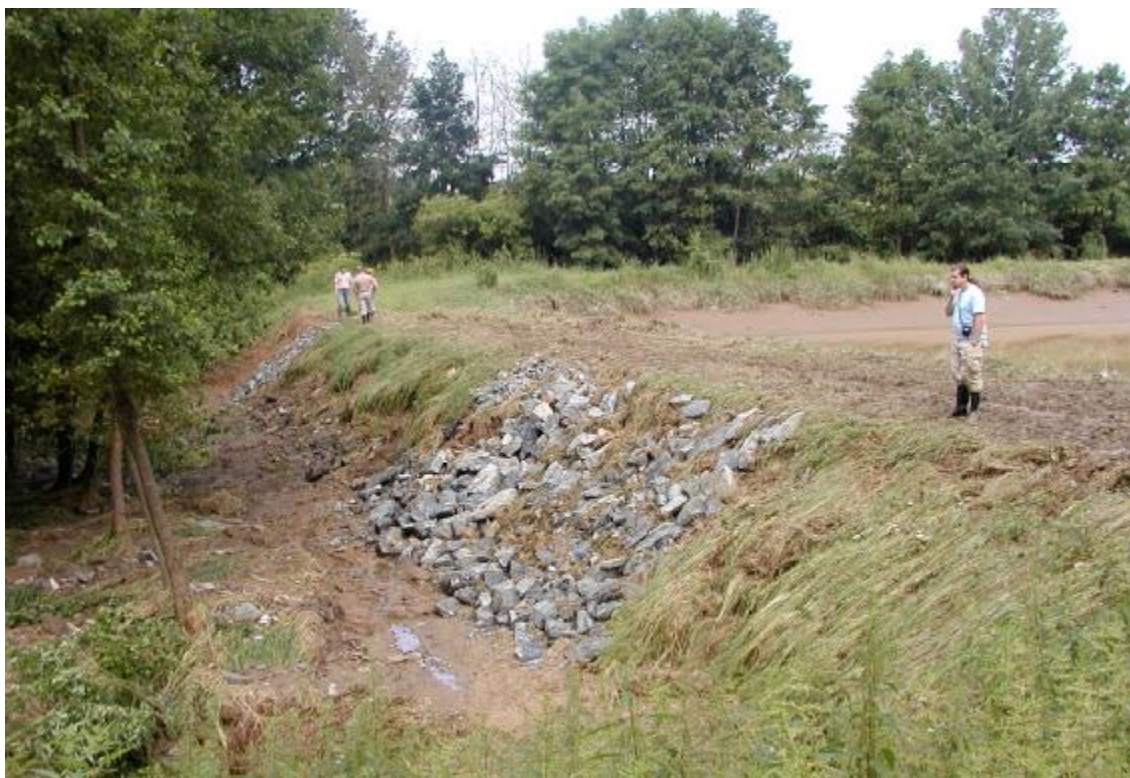
Obr. 1 – Provizorně opravená vzdušná část hráze rybníka v Bohunicích

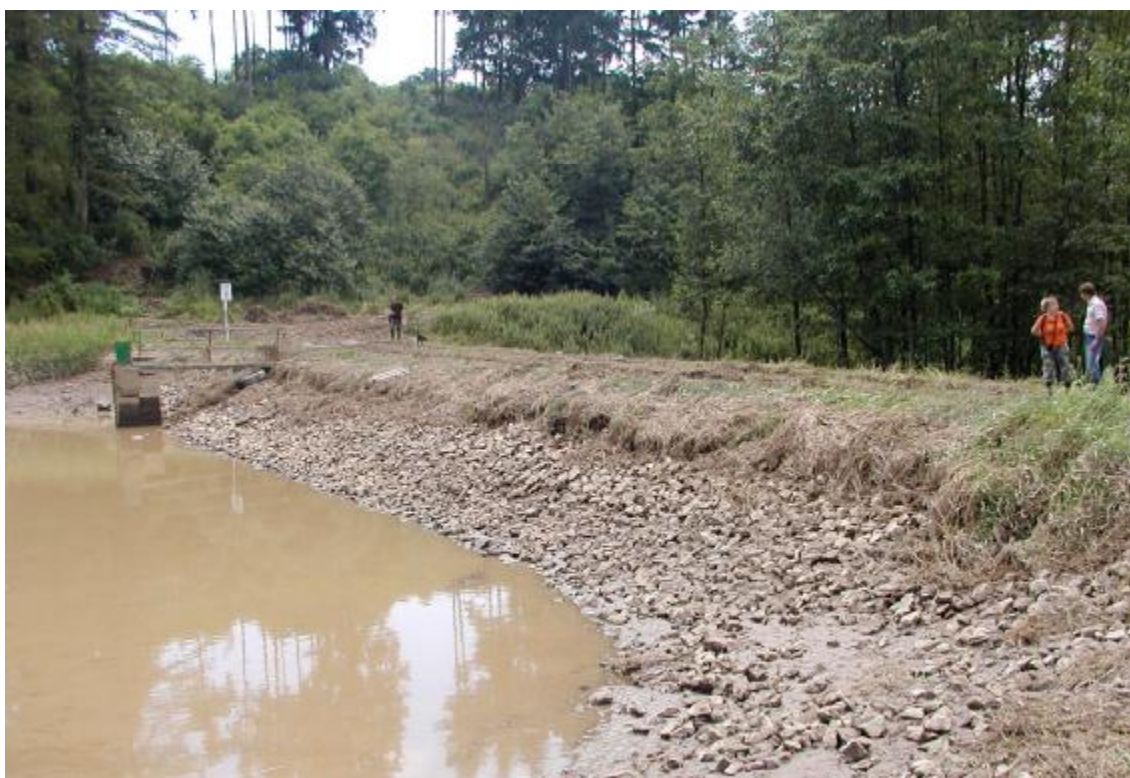
Obr. 2 – Návodní část hráze po přelítí při povodni zůstala neporušena

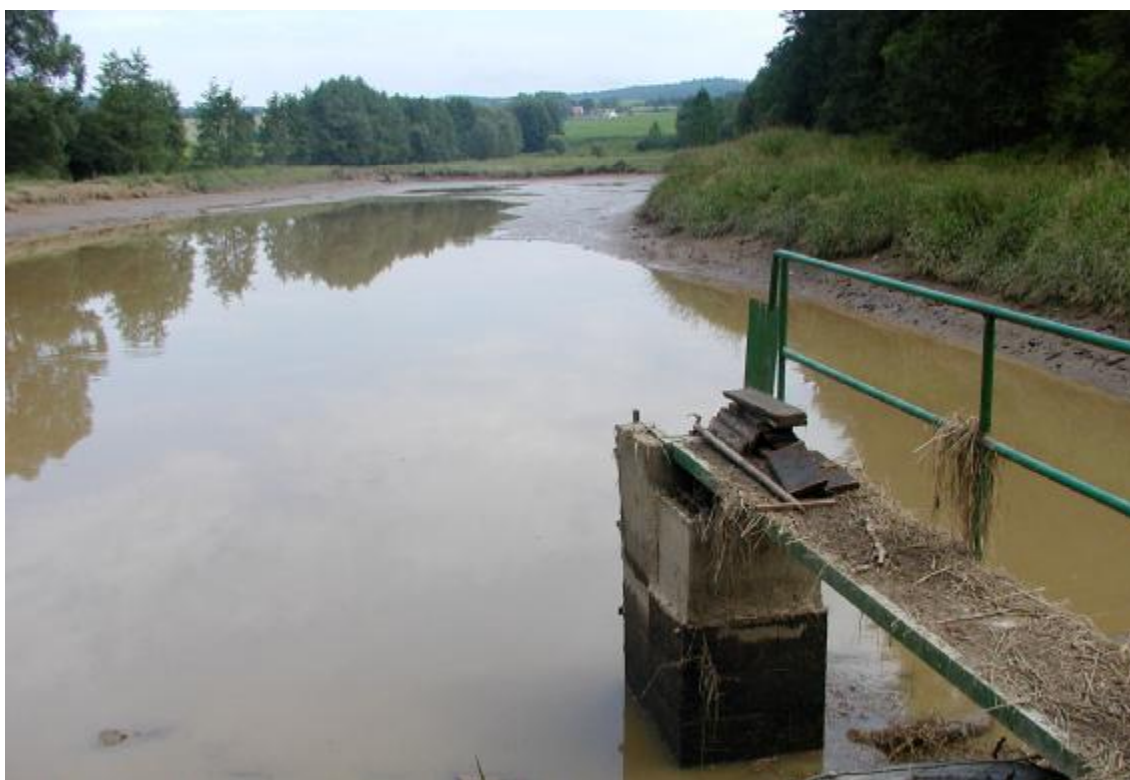
Obr. 3 – Vypuštěný rybník v Bohunicích po povodni

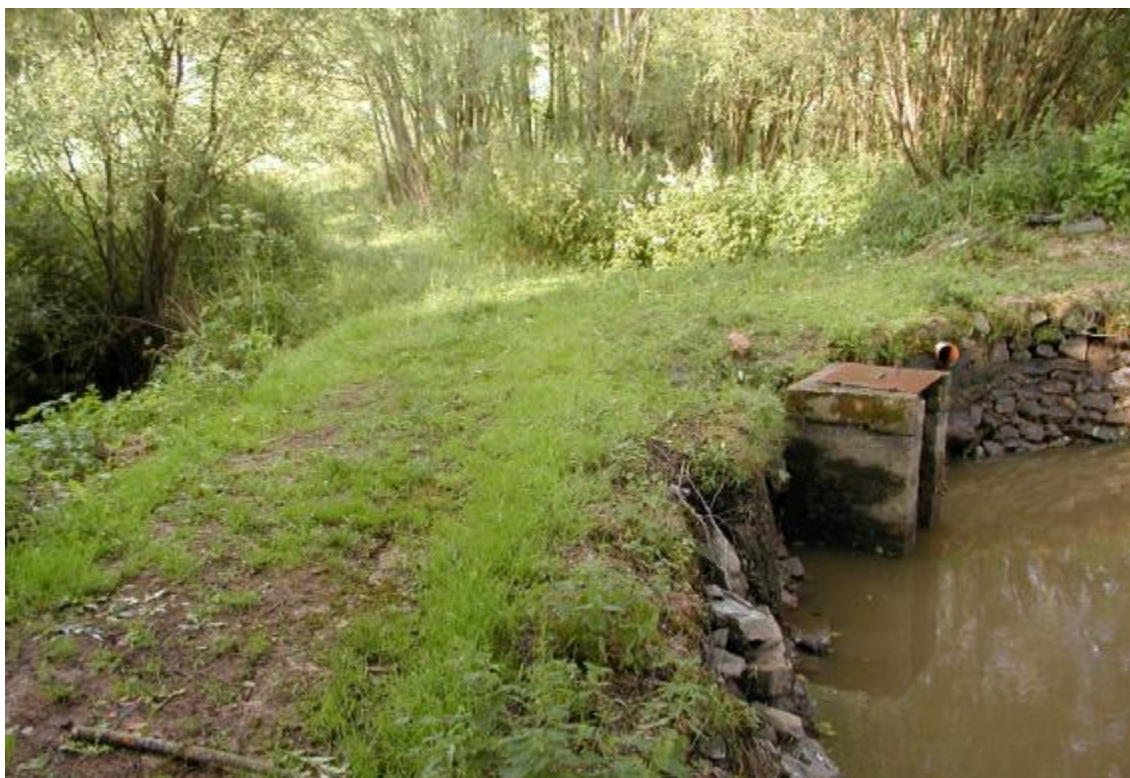
Obr. 3 – Požerák spodní výpusti a trubní přeliv

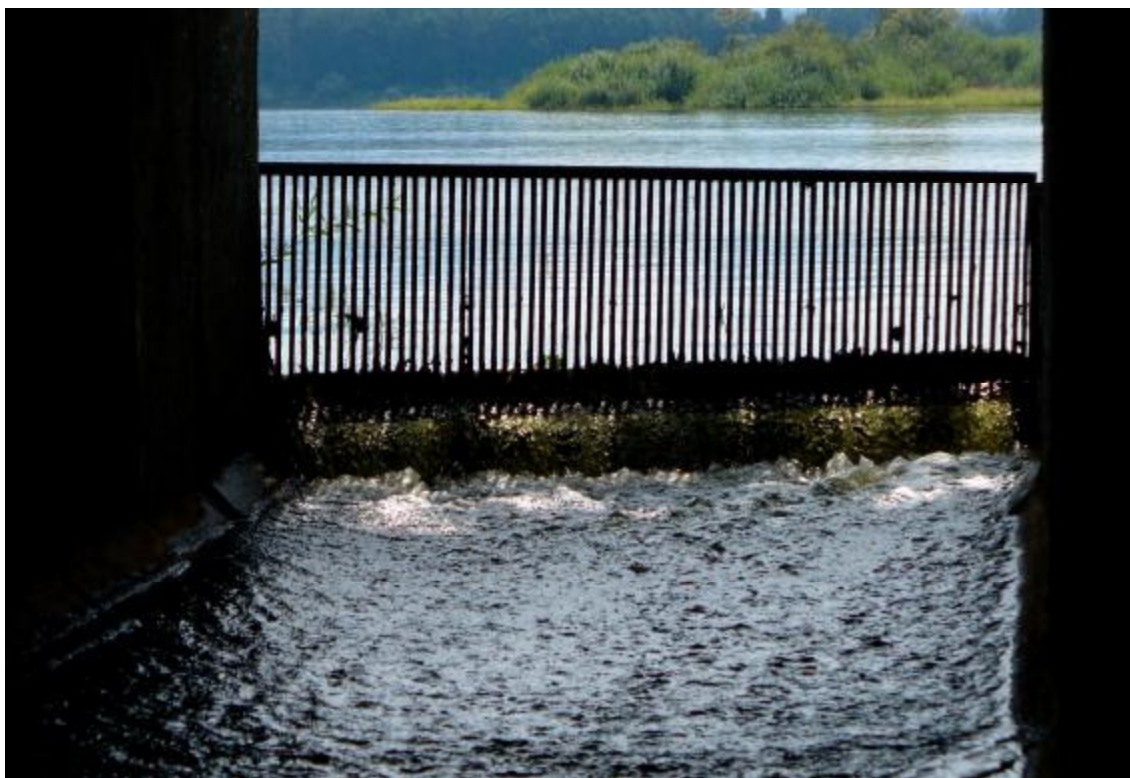
Obr. 1 – Pohled na převádění vody přelivem se zvýšenou přelivnou hranou o 0,15 m, oproti stavu při povodni osazena česlová stěna

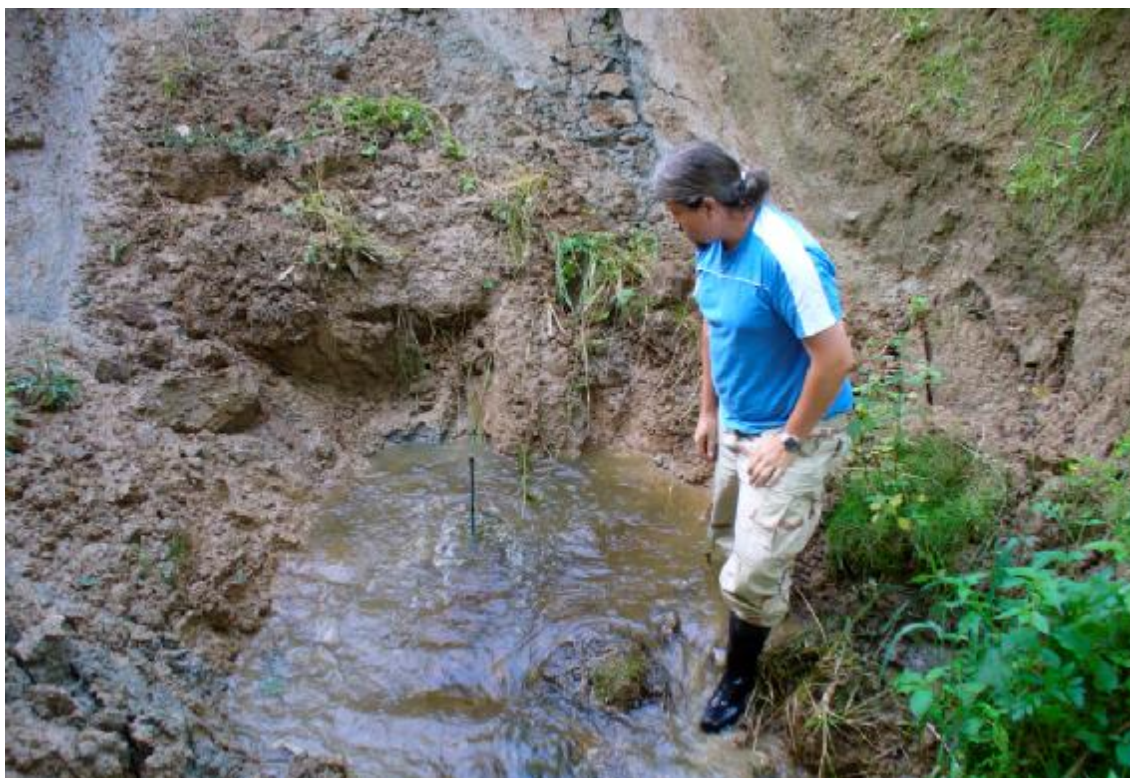
Obr. 1 – Průzkum poruchy v profilu spodní výpusti – sledování rozsahu poruchy

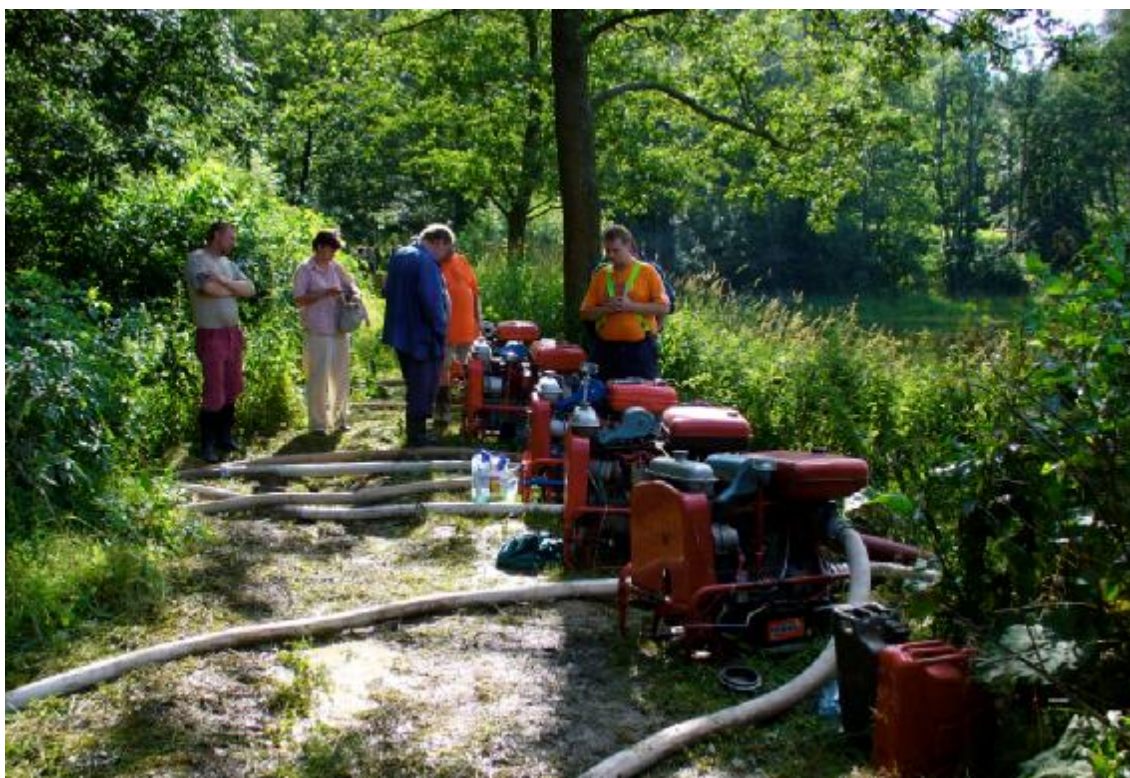
Obr. 2 – Přečerpávání vody přes korunu hráze pomocí hasičské techniky

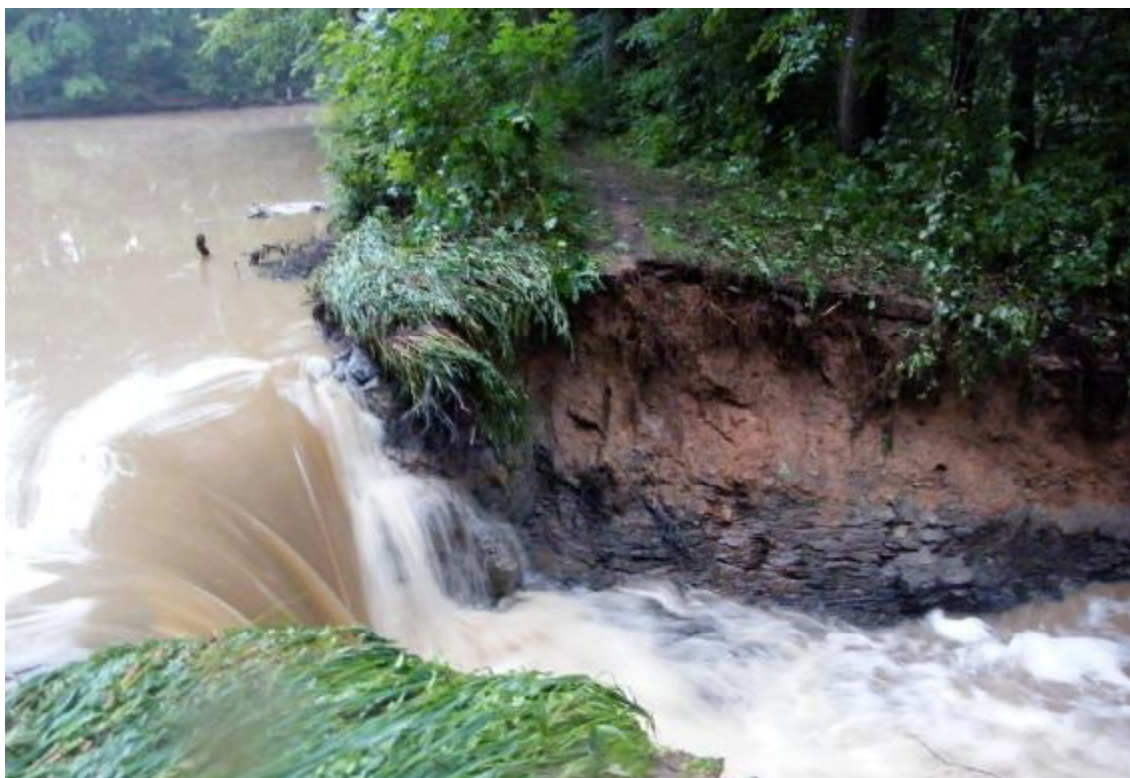
Obr. 1 – Přelévání hráze v místě průrvy (bývalý nouzový přeliv v pravém zavázání hráze)

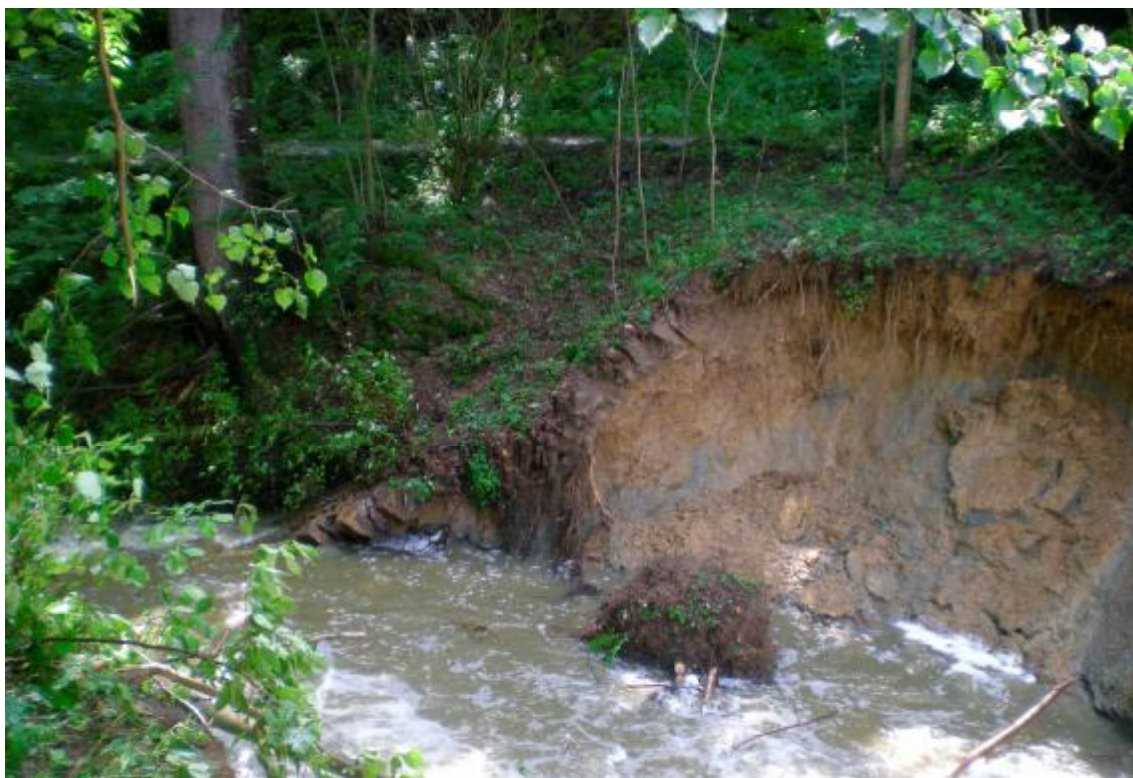
Obr. 5 – Pohled z levé strany na vyvíjející se průrvu v místě bývalého nouzového přelivu

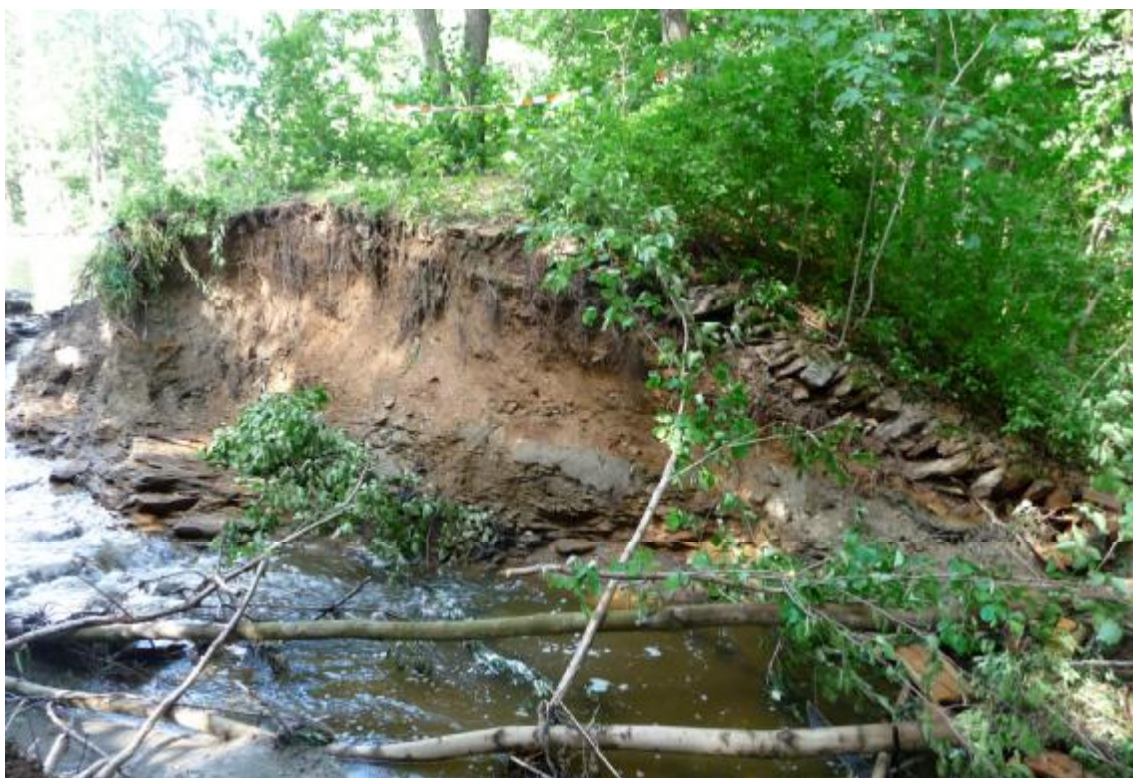
Obr. 6 – Pohled z pravé strany na vyvíjející se průrvu v místě bývalého nouzového přelivu

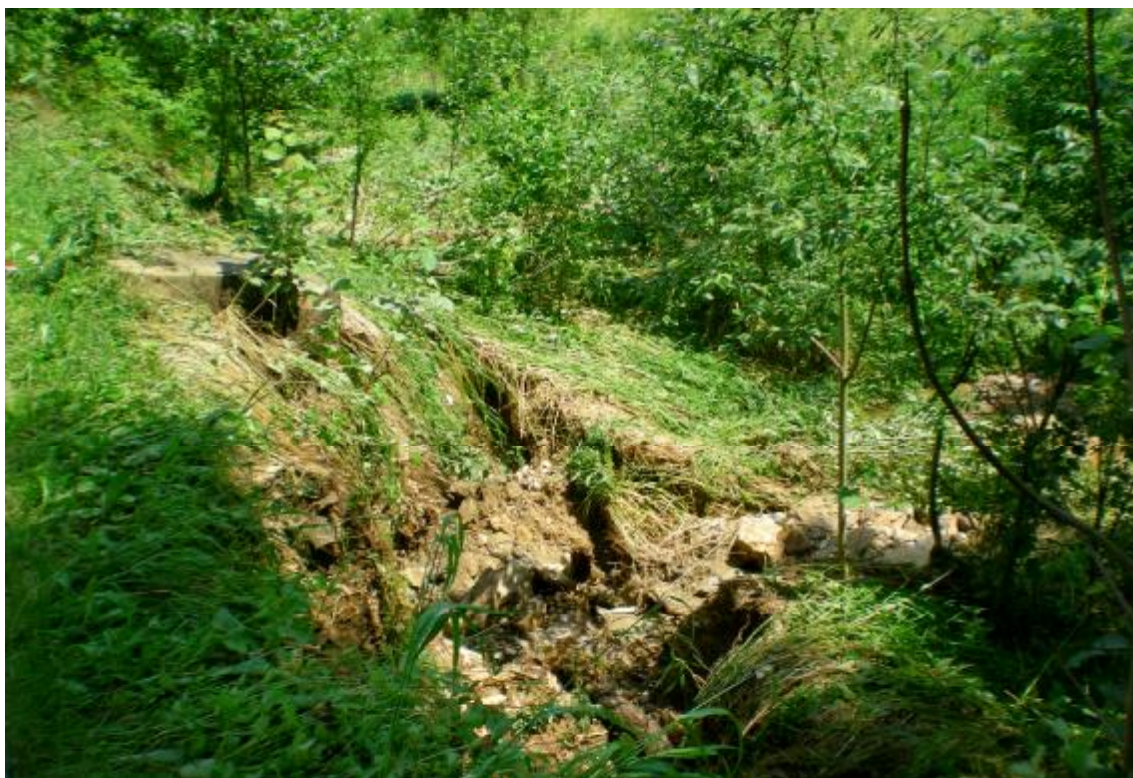
Obr. 1 – Nátrž (kaverna) na vzdušném svahu v profilu spodní výpusti

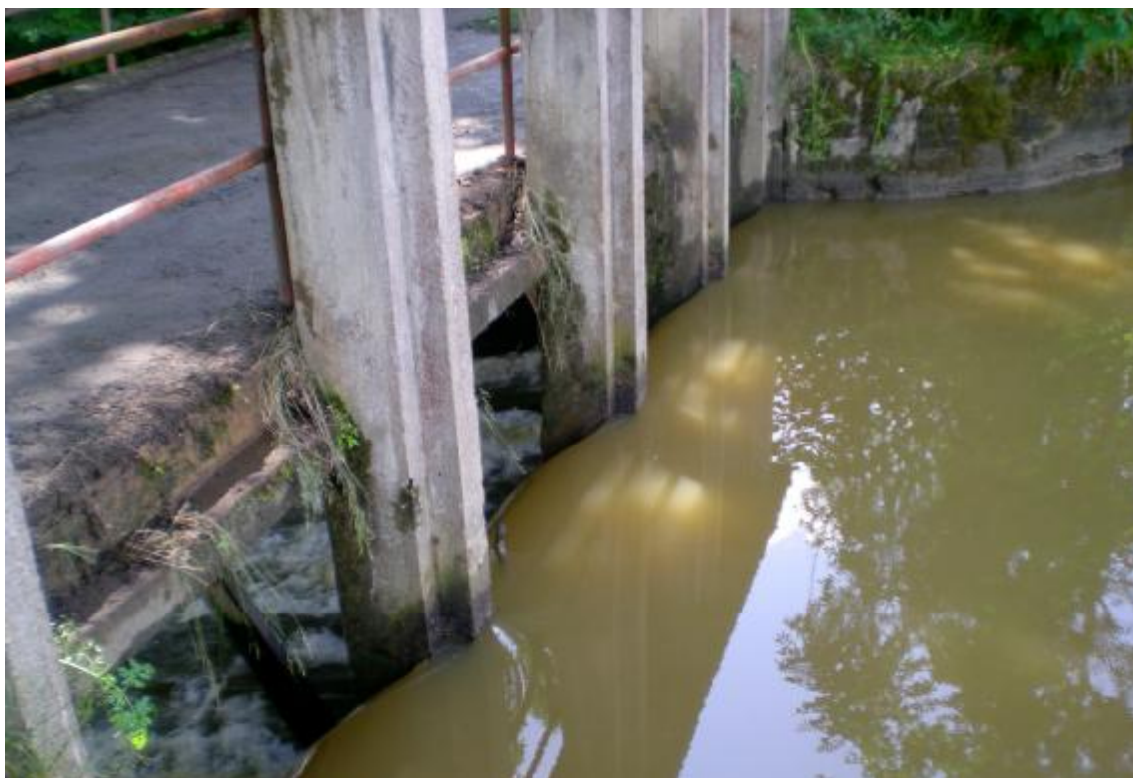
Obr. 2 – Hrazený bezpečnostní přeliv v pravém konci hráze

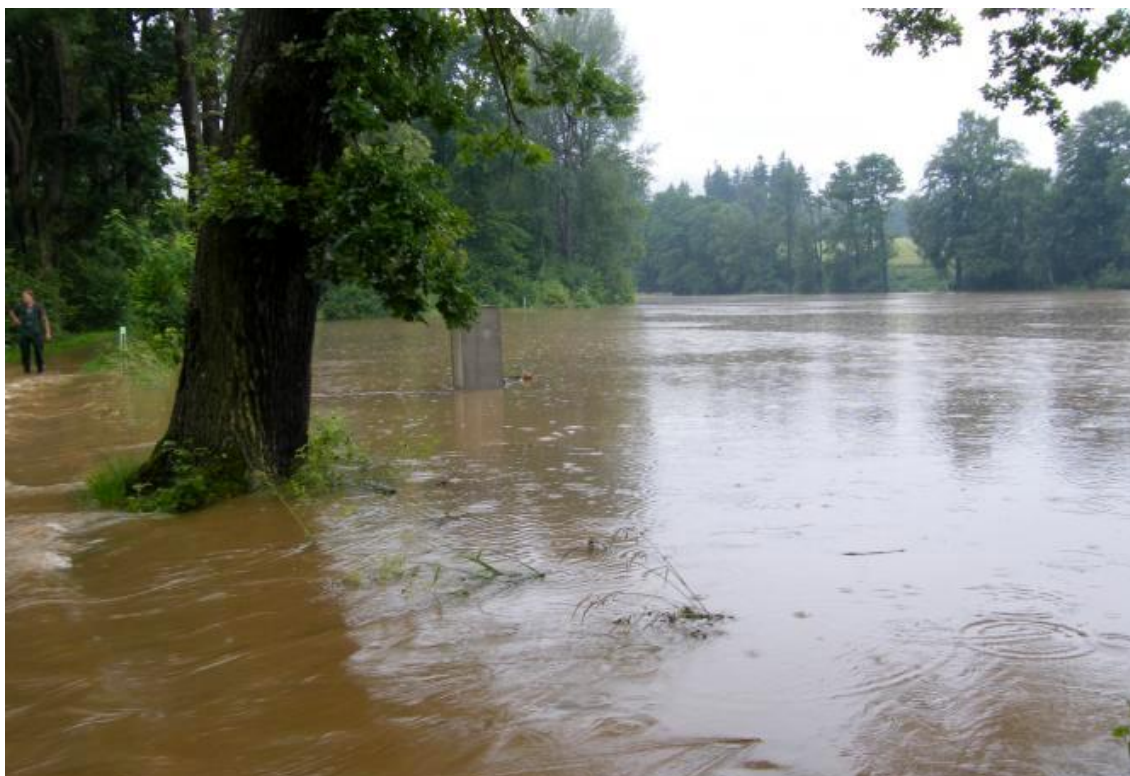
Obr. 4 – Pohled na plnou nádrž od levého konce hráze a přelévání koruny hráze v místě spodní výpusti

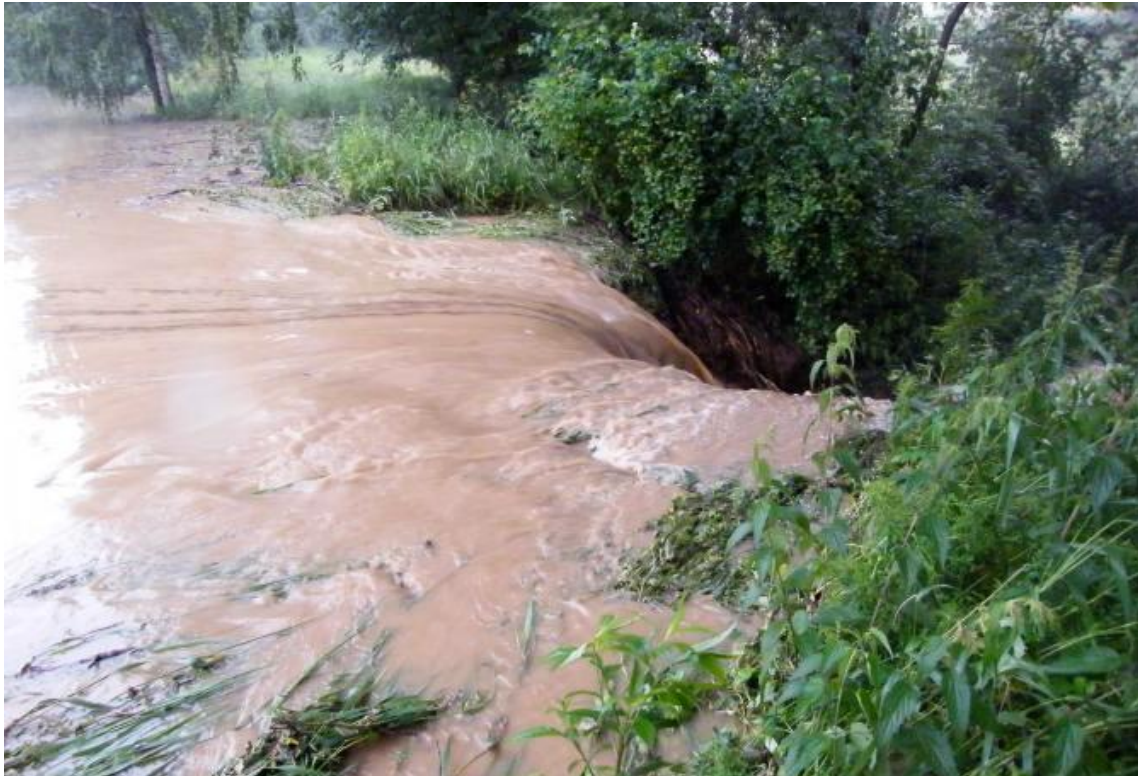
Obr. 1 – Přelití koruny hráze v profilu výpusti a probíhající eroze vzdušního svahu, přelití hráze v levé části - v pozadí

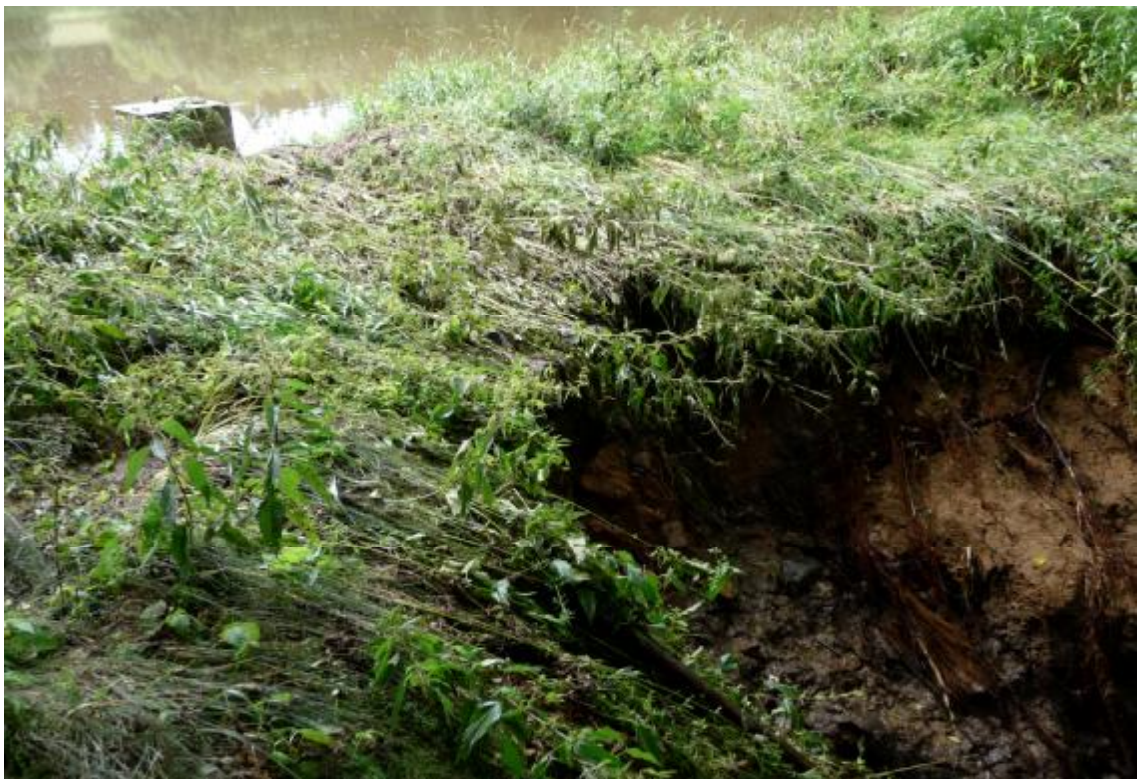
Obr. 2 – Pohled na korunu hráze a místo přelití v profilu spodní výpusti; nátrž zasahující do koruny hráze

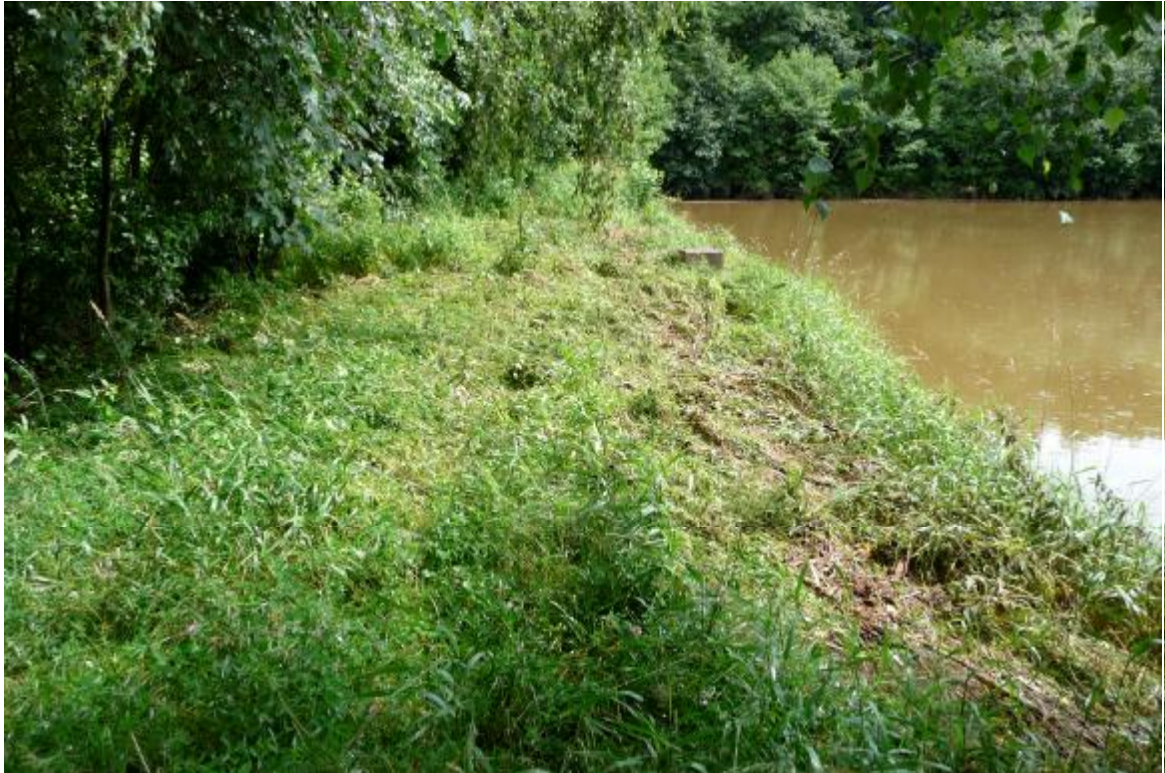
Obr. 3 – Pohled na místo přelítí vlevo od spodní výpusti

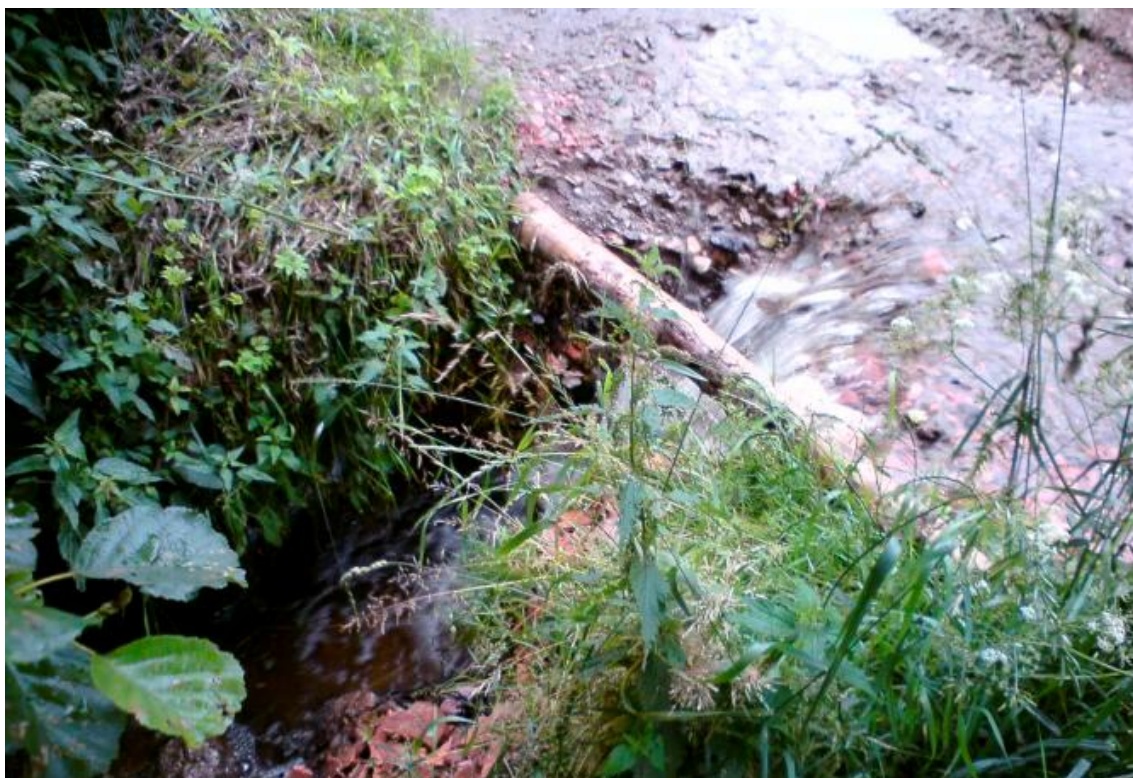
Během povodňové situace byl rybník Polský významně zatížen. Při povodni došlo k lokálnímu přelítí koruny hráze v profilu výpusti (a patrně i k vnitřní erozi v tomto profilu) a k poškození hráze. Erozní činnost vody (přelítí příp. v kombinaci s vnitřní erozí) ohrožovala bezpečnost hráze. Při prohlídce po povodni byl na vzdušném svahu hráze v profilu výpusti zjištěn erozní výmol na výšce 1,0 m zasahující asi 0,5 m do koruny hráze. Zjištěn byl rovněž výrazný pokles návodního svahu nad potrubím výpusti (průsaková eroze). Vzdušný svah v profilu výpusti je velmi strmý. Podél vzdušné paty je nevhodně odváděna voda od výpusti a svah se sesouvá i díky působení odváděné vody. V profilu spodní výpusti docházelo při povodni k nejvyššímu zatížení hráze.

Obr. 1 – Pohled na místo přelítí v profilu spodní výpusti při povodni

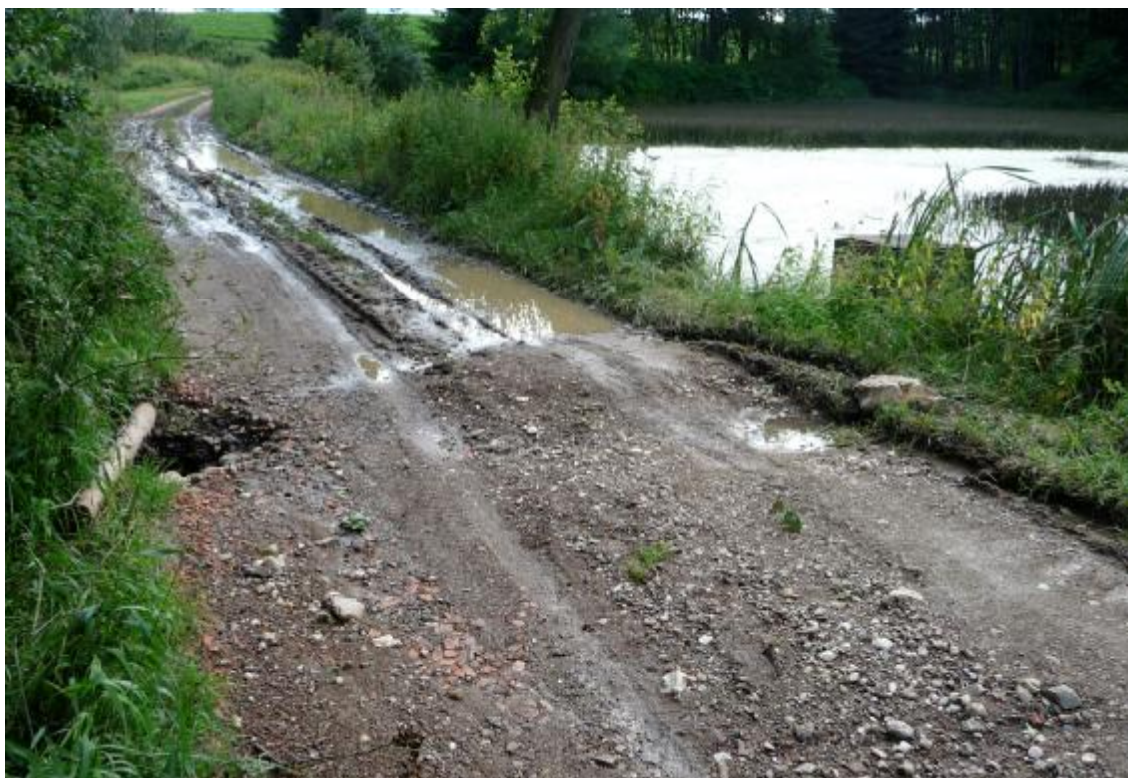
Obr. 3 – Pohled na korunu hráze a místo přelítí (popř. průsakové eroze) v profilu spodní výpusti po povodni

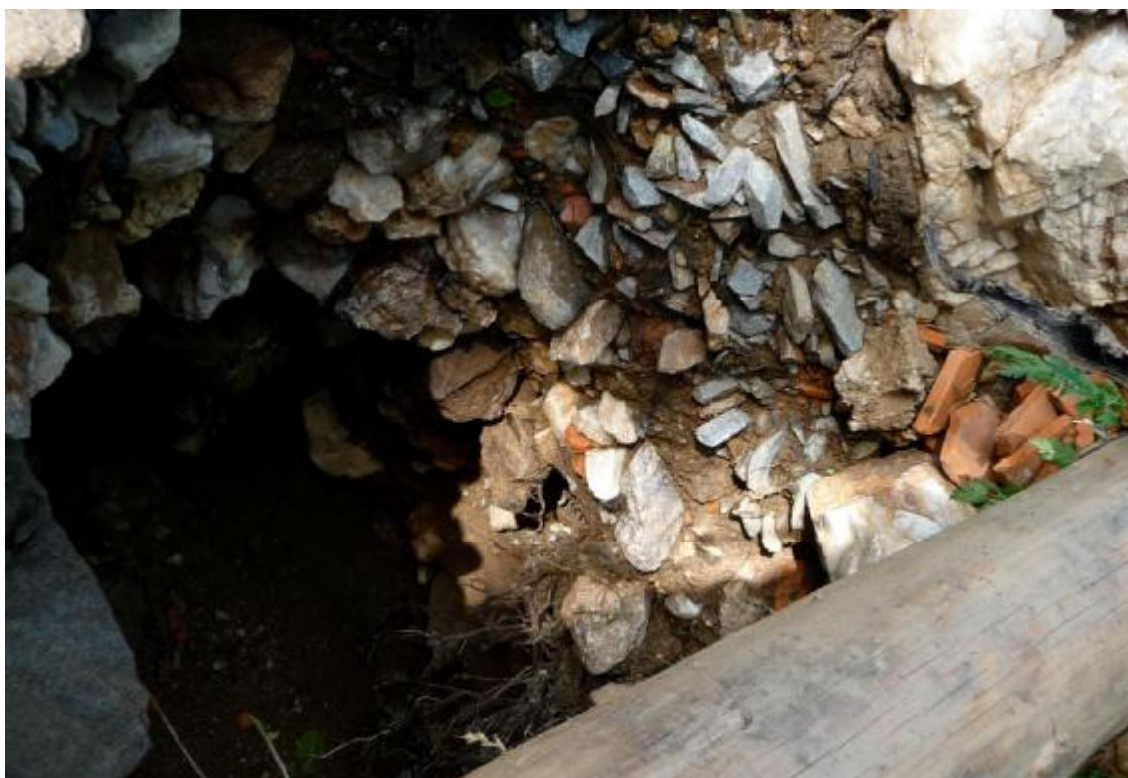
Obr. 4 – Pohled do porušeného místa hráze – charakter materiálu hráze

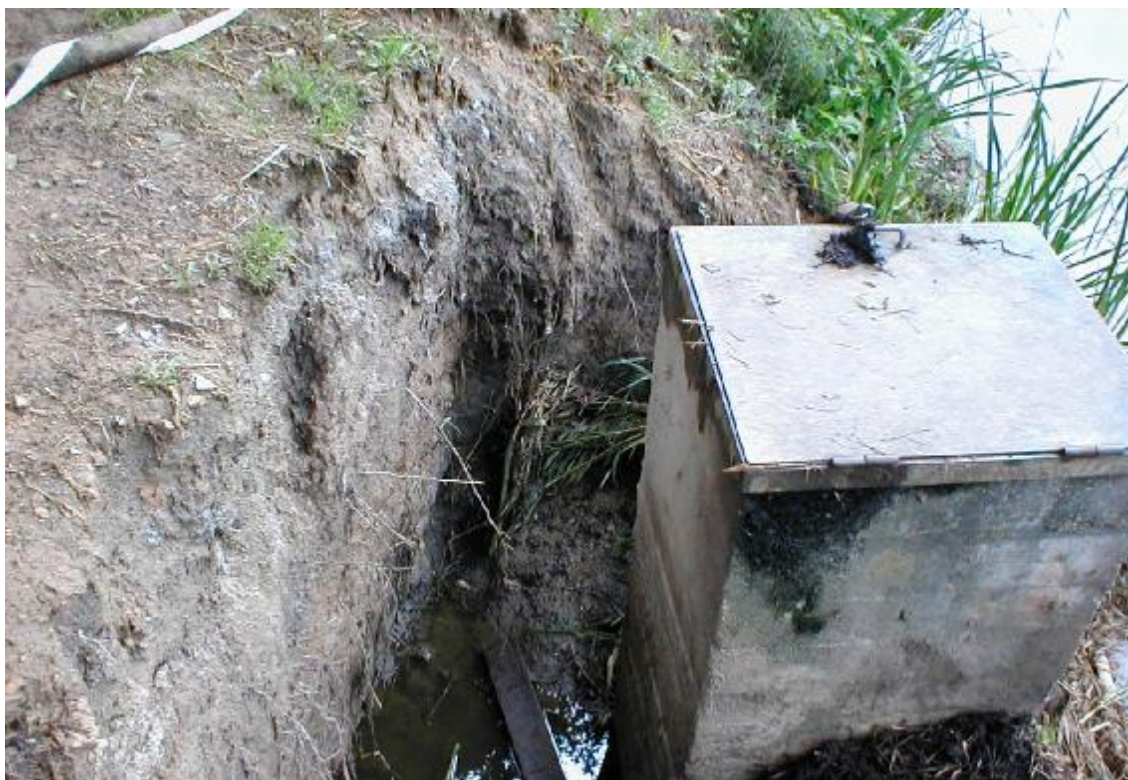
Rybník Pílský byl při průchodu povodně poškozen, dle získaných informací a místní prohlídky došlo k poškození starého dřevěného potrubí spodní výpusti. Do provedení opravy je vodní dílo vypuštěno.

Obr. 1 – Odplavený materiál hráze při poruše potrubí

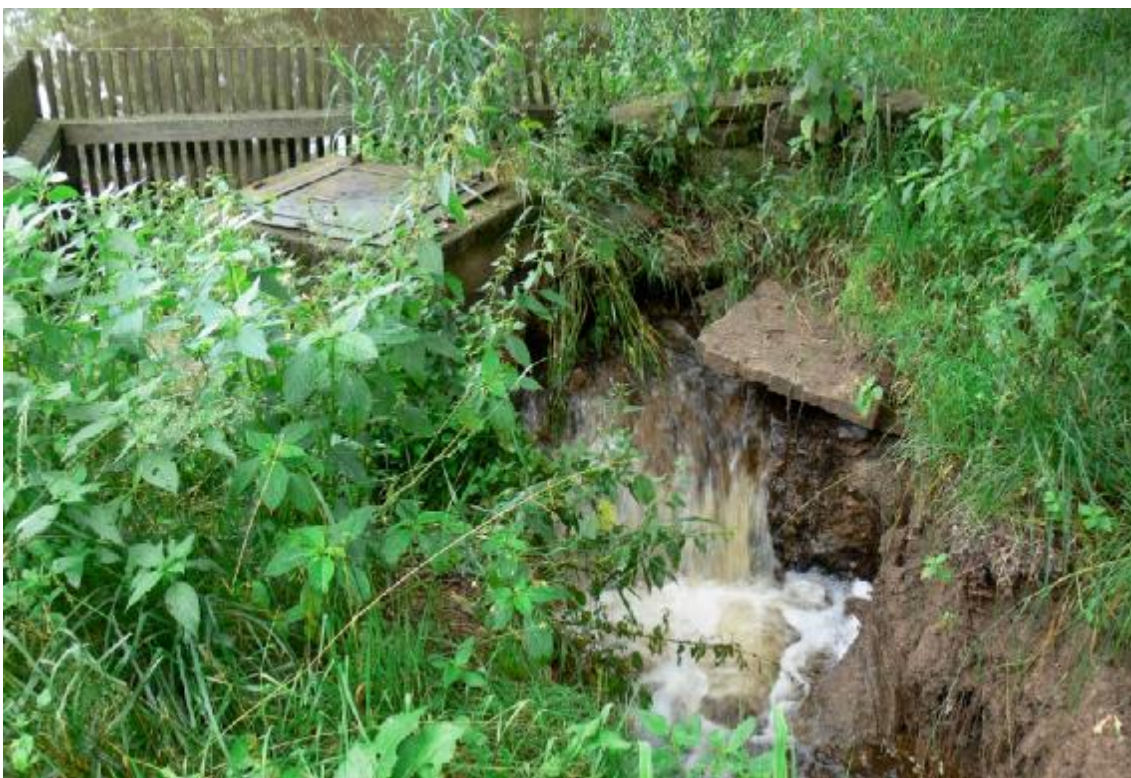
Rybník Dvorek byl při průchodu povodně poškozen, dle získaných informací a místní prohlídky došlo k poškození koruny hráze a vzdušného svahu v profilu výpusti a podtrubní jámy. Vzhledem k velikosti rybníka Dvorek a velikosti retenčního prostoru neovlivnil velikost převáděných průtoků /hodnoceno z hlediska ovlivnění průtoku jako 0/.

Obr. 1 – Pohled na porušenou hráz za požerákem a převádění vody poruchou v hrázi

Nutná celková rekonstrukce. Vyčistit poškozené místo hráze, dosypat, zhutnit a vyrovnat niveletu koruny hráze. Opravit poškozenou podtrubní jámu. Před opravou prověřit stav potrubí spodní výpusti.

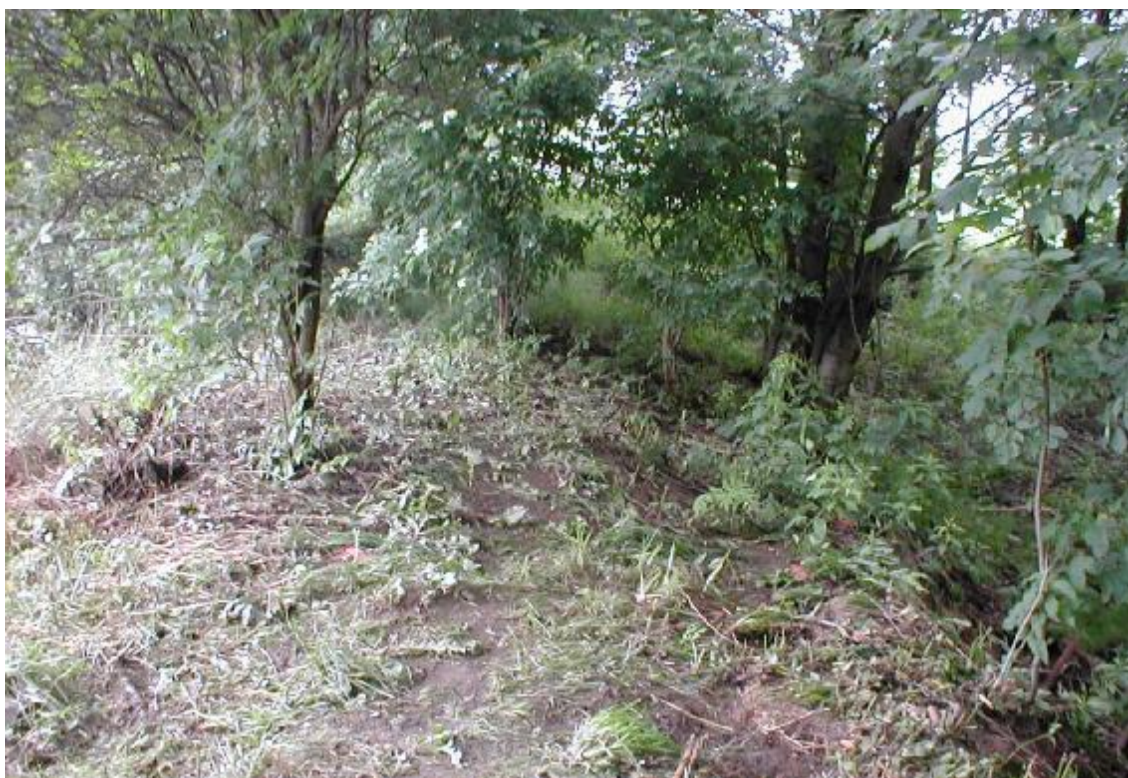
Obr. 2 – Přeléváná koruna hráze a vzdušní svah

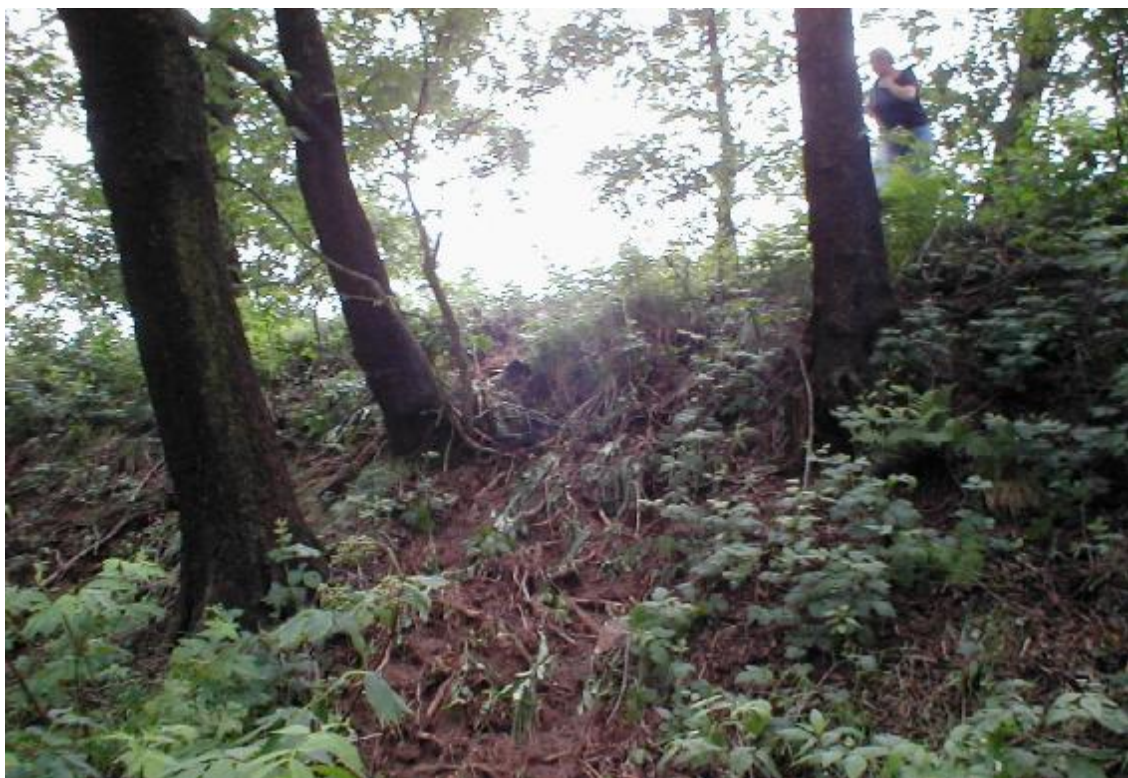
Obr. 3 – Vzdušný svah po přelévání
