# VYHODNOCENÍ POVODNÍ V ČERVNU A ČERVENCI 2009 NA ÚZEMÍ ČESKÉ REPUBLIKY

## VLIV VODNÍCH DĚL NA PRŮBĚH POVODNÍ A JEJICH POŠKOZENÍ

Dílčí zpráva

**Nositel dílčí části:** VODNÍ DÍLA - TBD a.s.  
Hyberská 40  
110 00 Praha 1

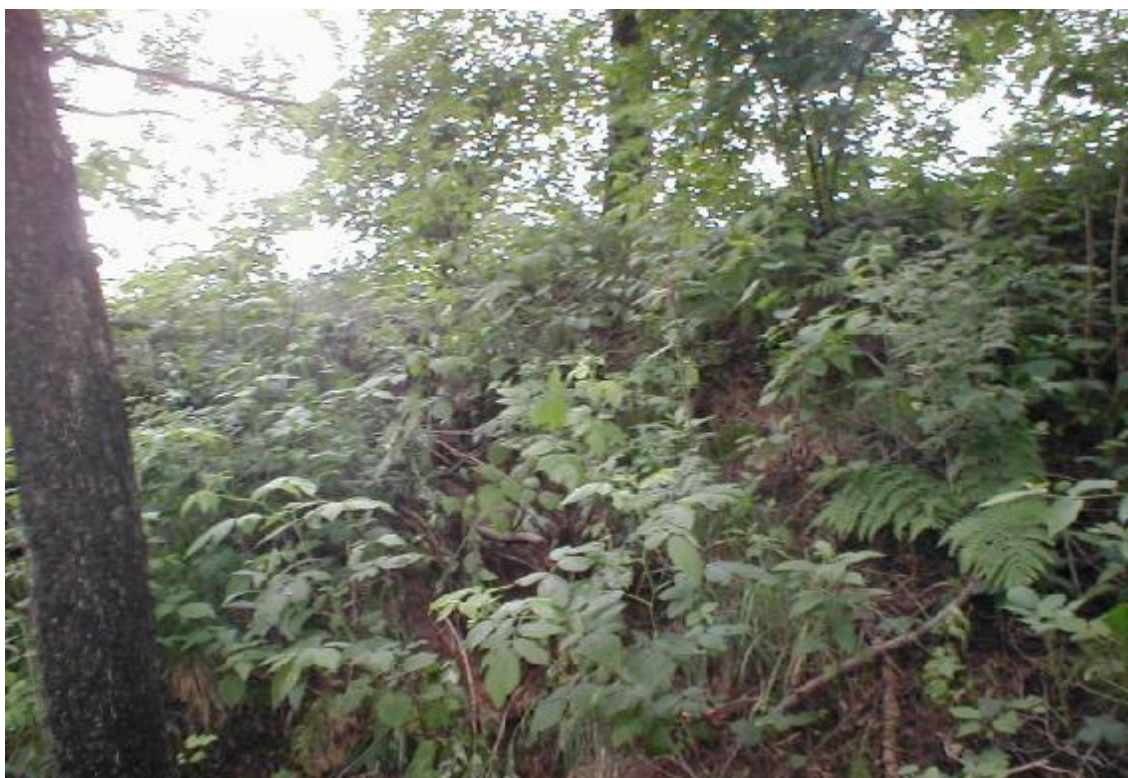
Obr. 4 – Vzdušný svah po přelévání

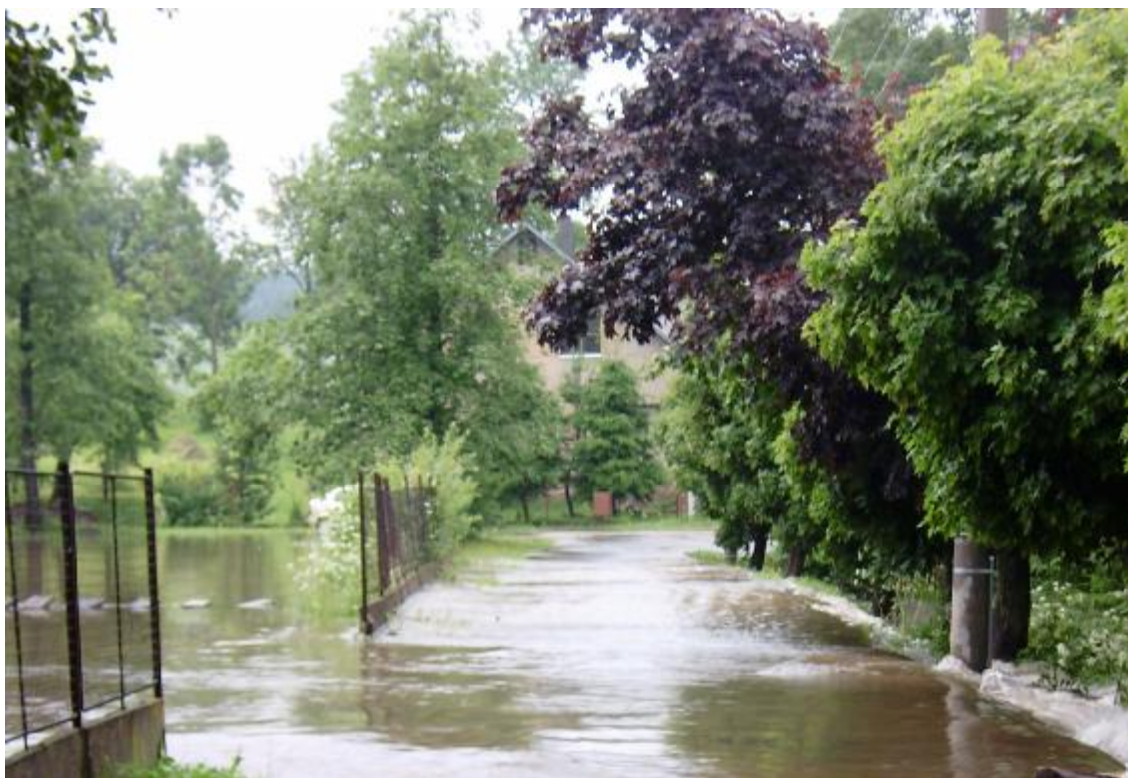
Obr. 1 – Přelévání hráze při povodni

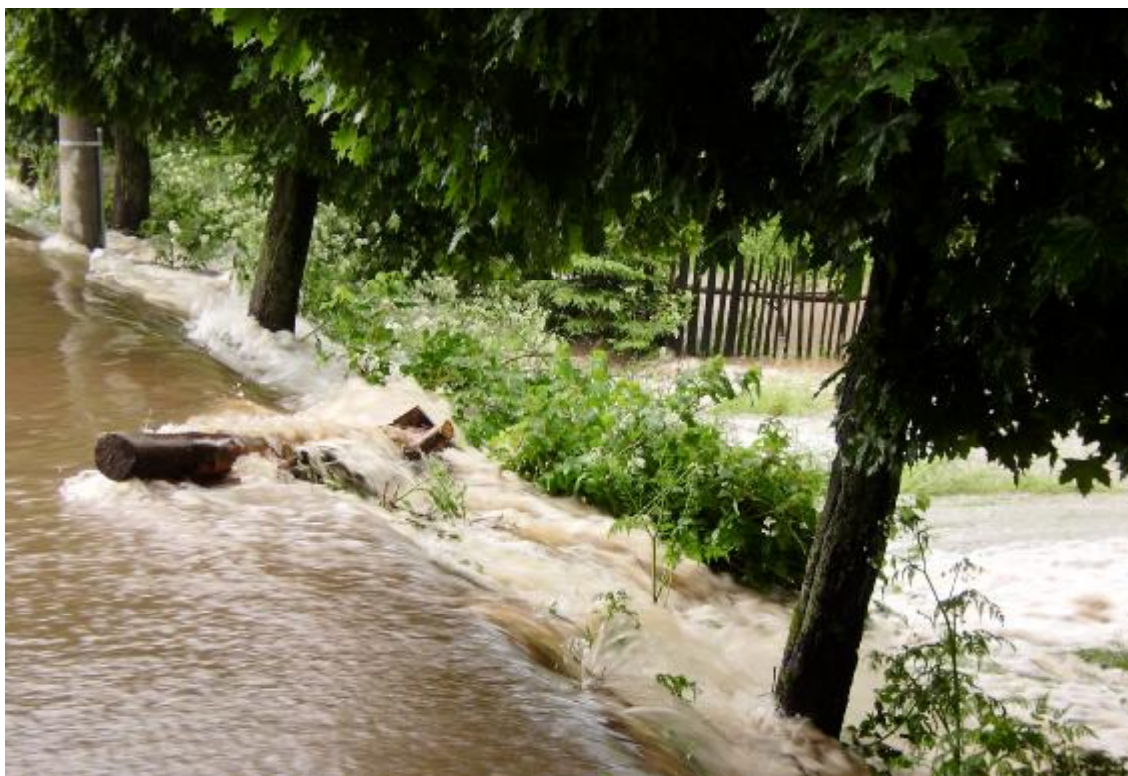
Obr. 2 – Přelévání v nejnižším místě hráze

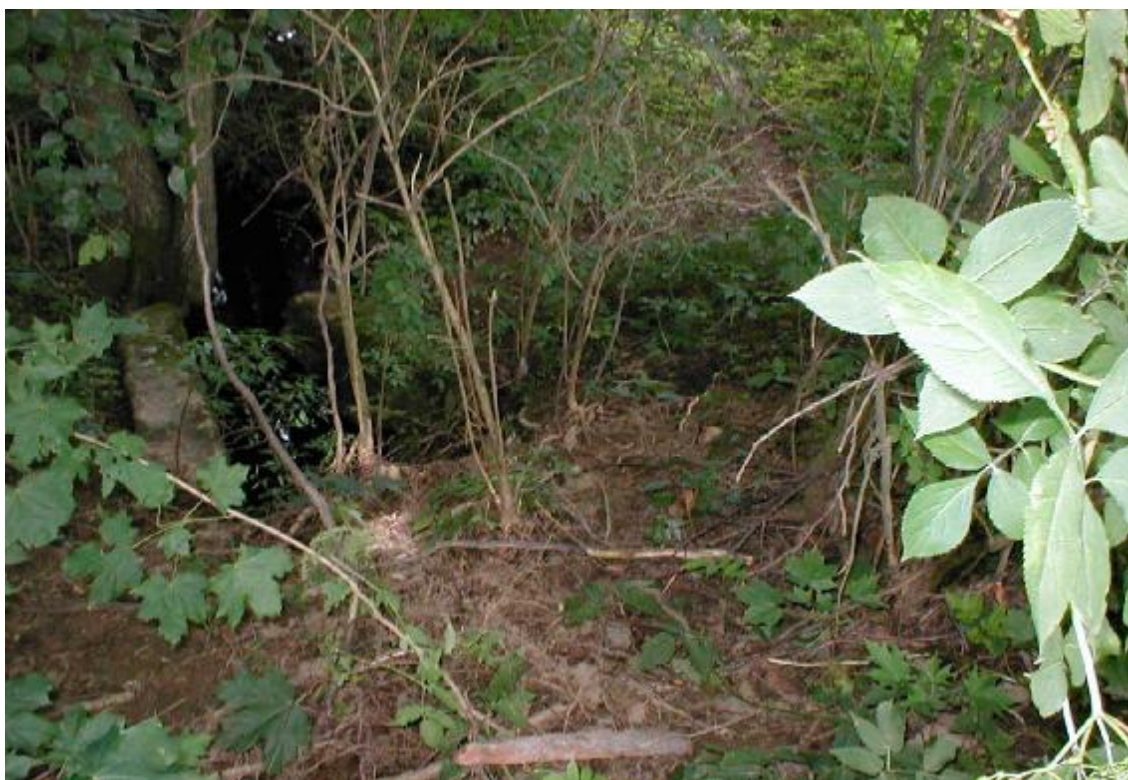
Obr. 2 – Výmol na vzdušném svahu

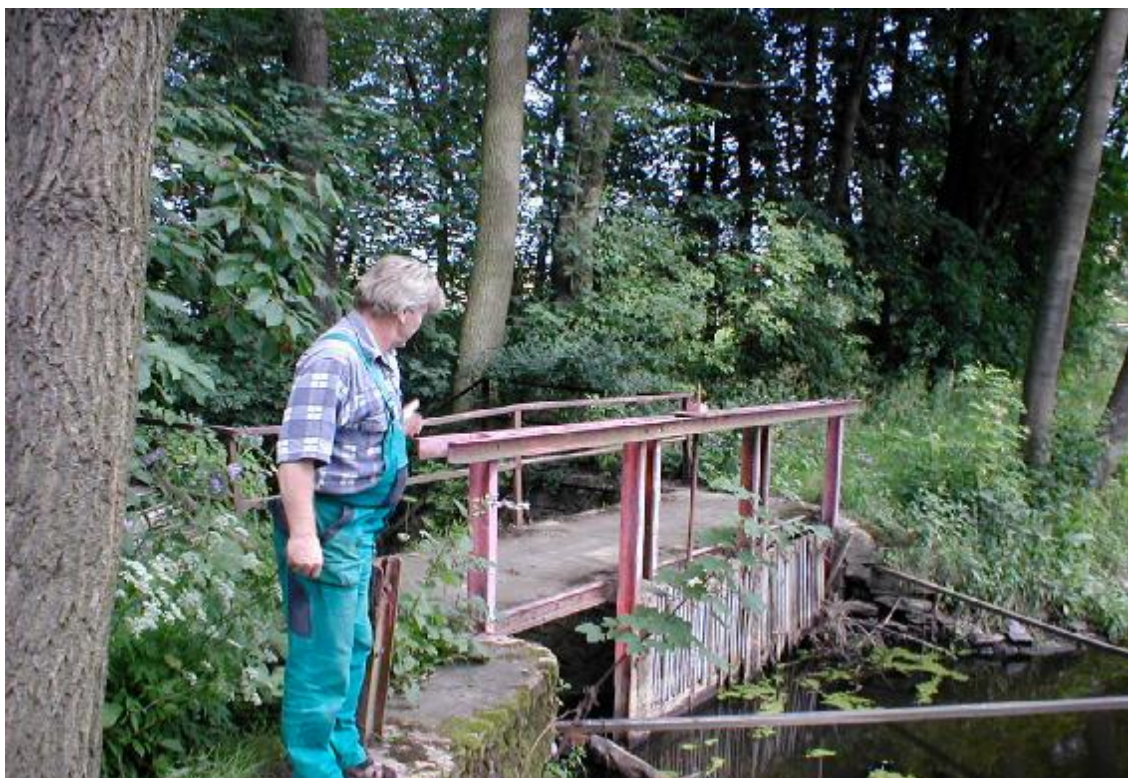
Obr. 3 – Bezpečnostní přeliv s nevhodným brlením

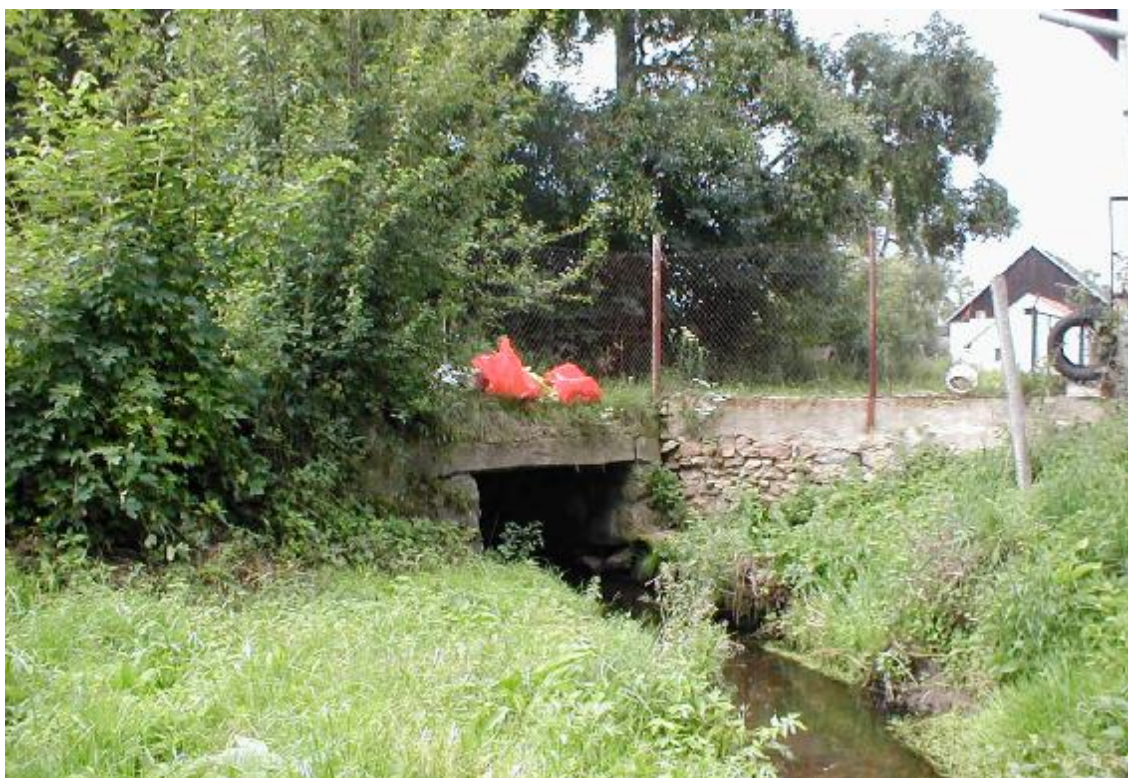
Obr. 4 – Nekapacitní most pod vodním dílem

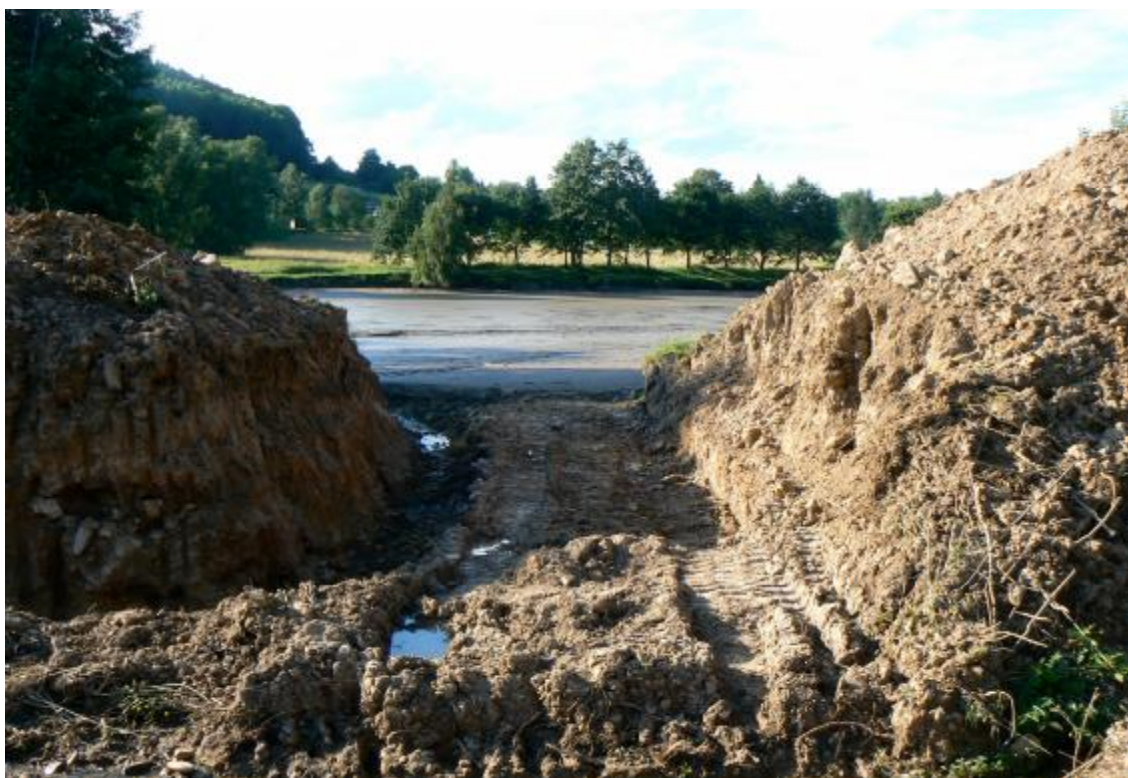
Obr. 4 – Konečný tvar překopu v levém zavázání tělesa hráze

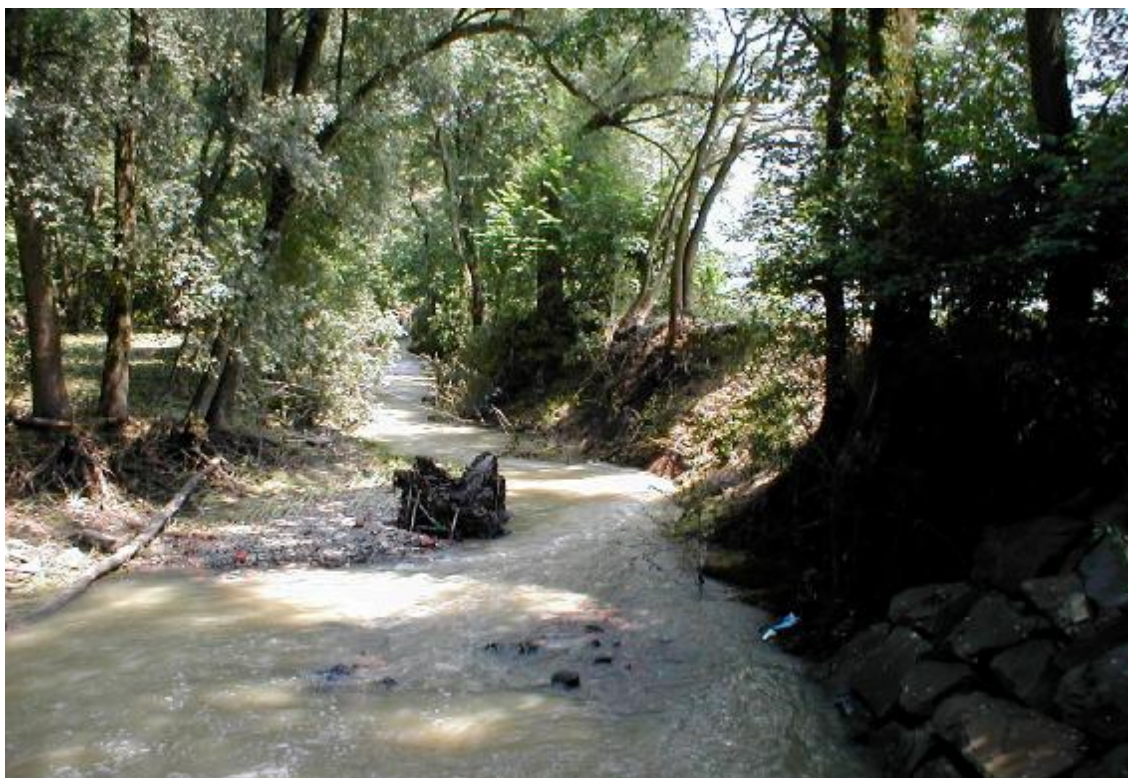
Obr. 1 – Luhou porušená pata a svah hráze

Rybník Horní (Polouvsí) byl při průchodu povodně poškozen, dle získaných informací a místní prohlídky došlo k poškození vzdušního i návodního svahu hrázi, koruny hráze, a také došlo k vývrátům stromů.

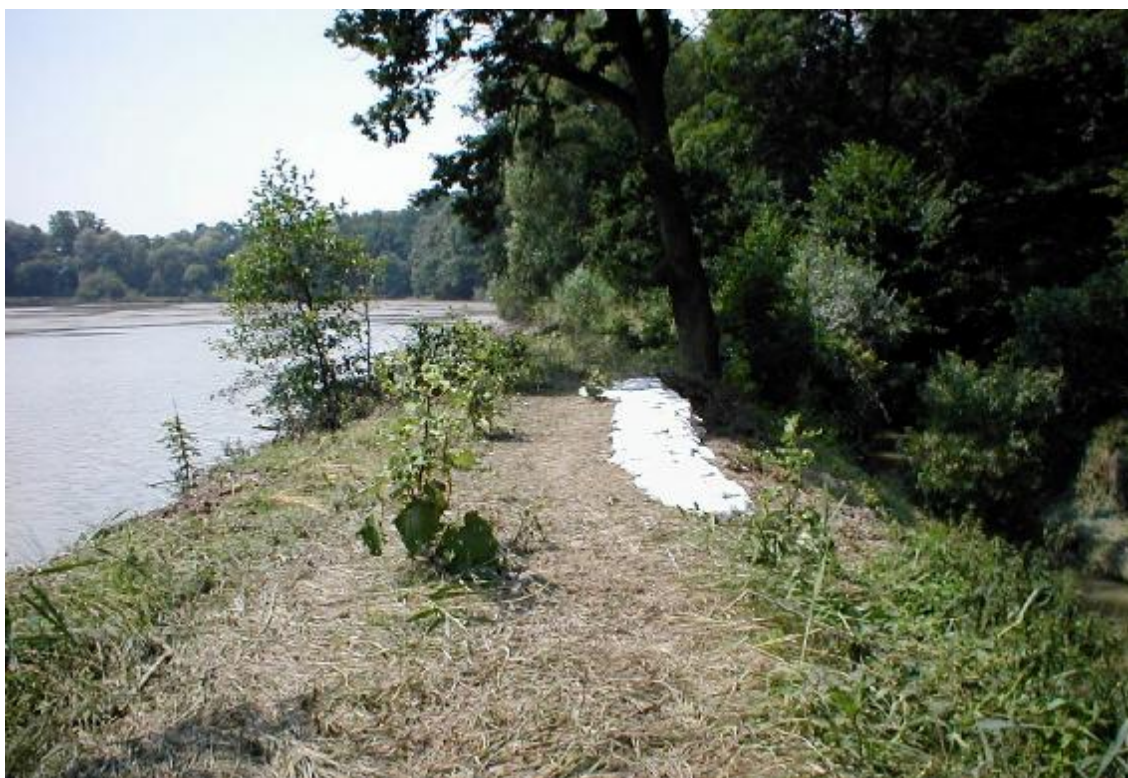
Obr. 2 – Přeléváná část hráze

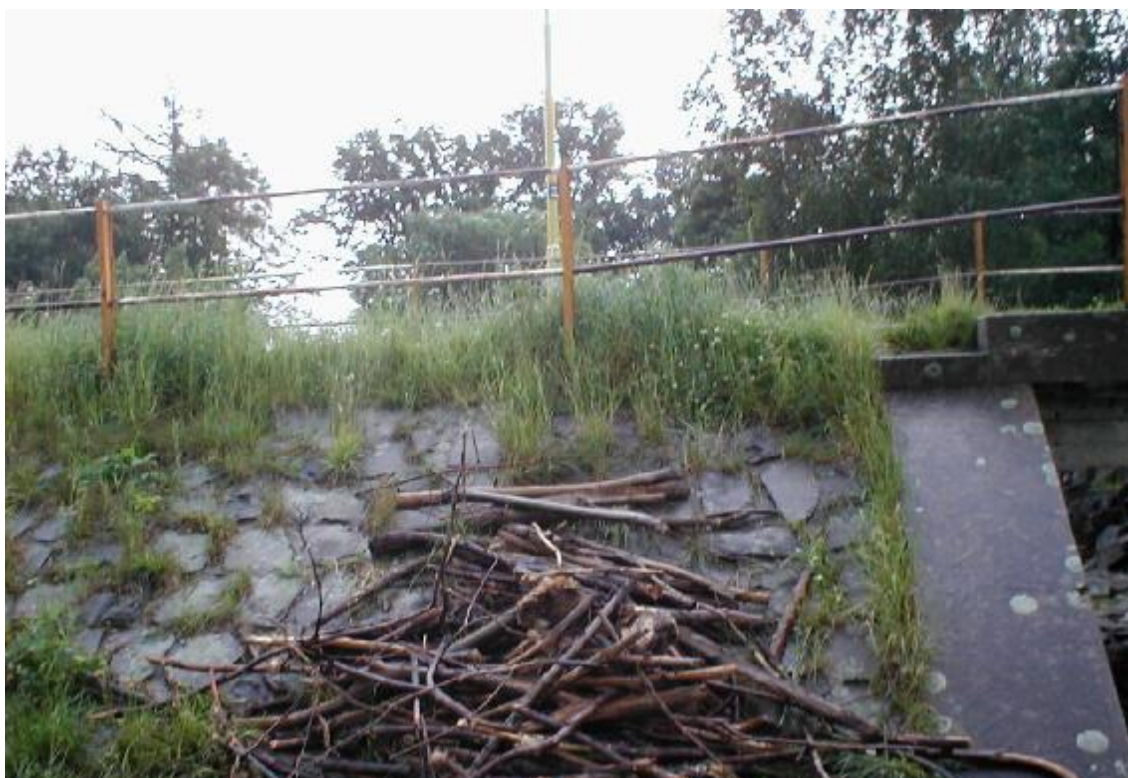
Obr. 2 – Naplavený materiál – úroveň dosahu hladiny vody při povodni

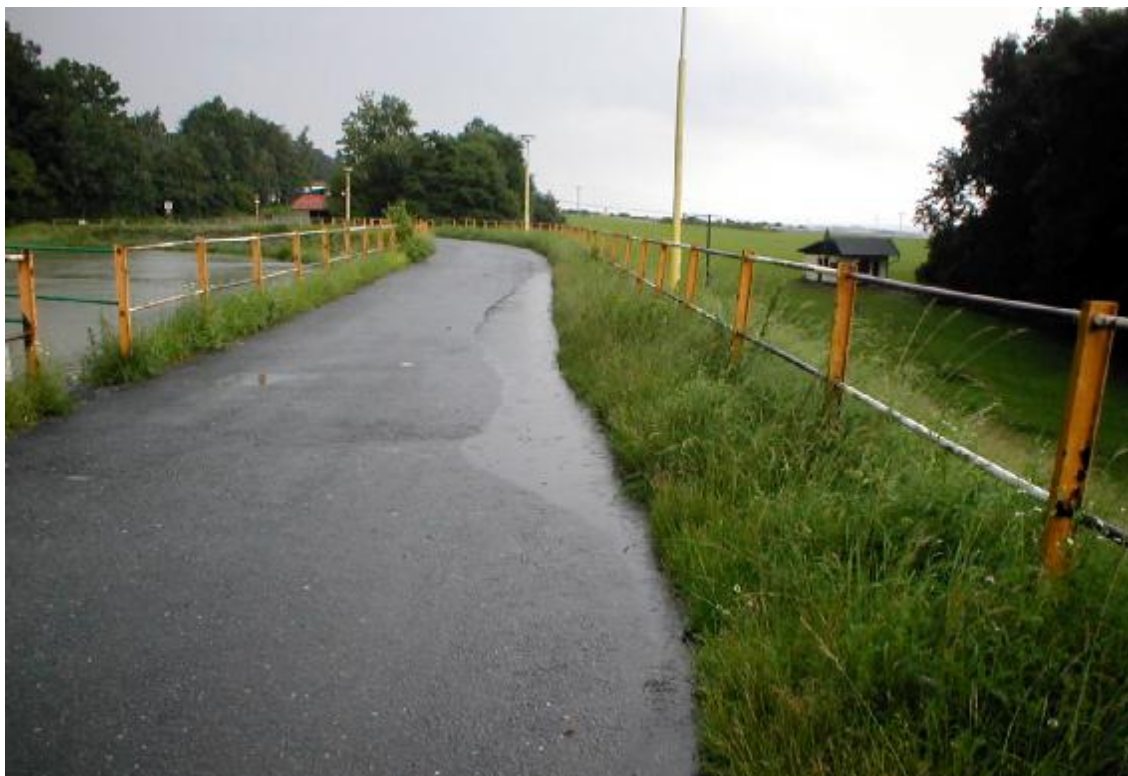
Při vzestupu hladiny došlo k dosažení max. hladiny, došlo k poškození dlažby u bezpečnostního přelivu na začátku skluzu. Z obou stran hráze dochází k přítoku vody na korunu po asfaltové komunikaci a ve střední části k jejímu soustředění v poklesu na vzdušné straně koruny hráze. Dochází k soustředění odtoku po vzdušném svahu, jeho sycení vsakující vodou a vzniku lokálních sesuvů povrchové vrstvy svahu.

Obr. 4 – Koncentrace vody v nejnižším místě hráze

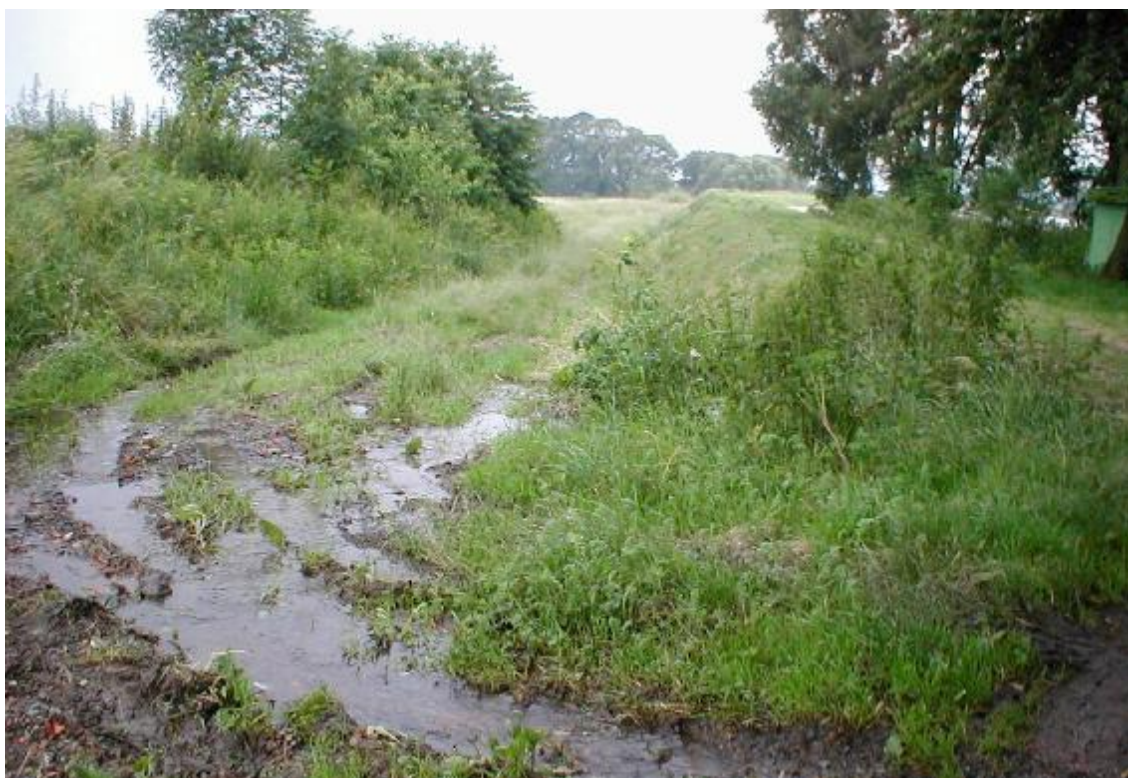
Obr. 4 – Přítok vody pod hráz z levého zavázání

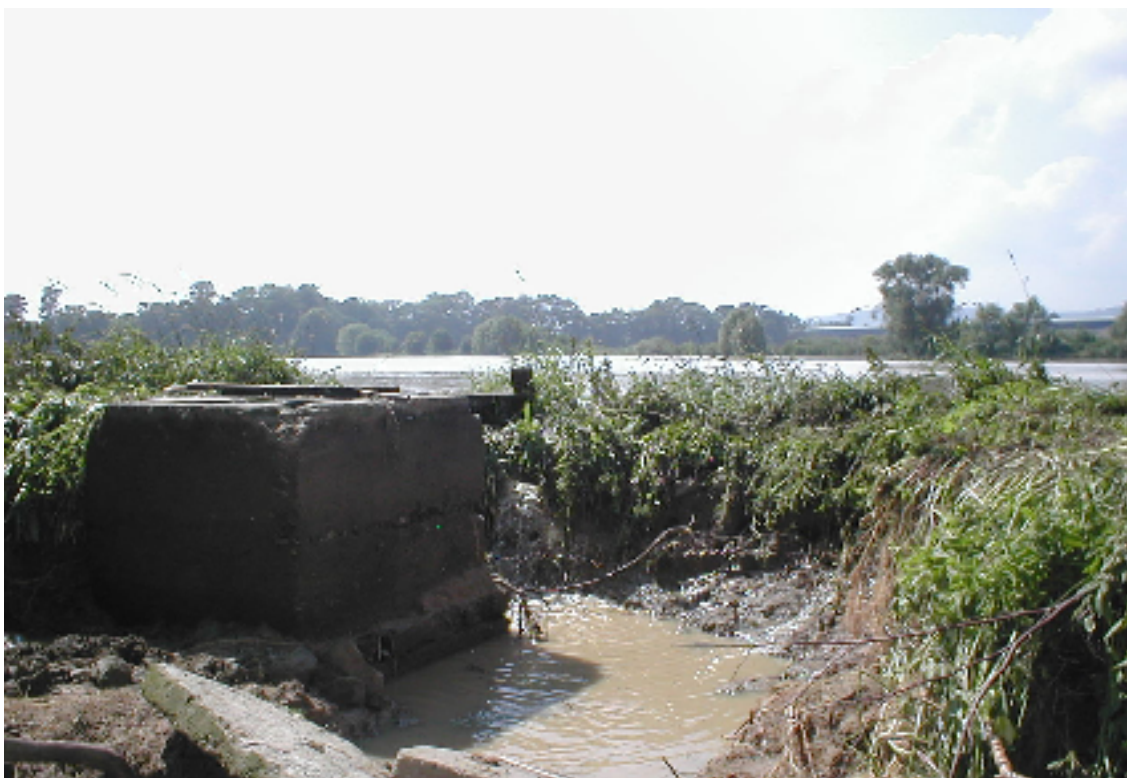
Rybník Bělotín Dolní byl při průchodu povodně poškozen, dle získaných informací a místní prohlídky a účasti při zabezpečovacích pracích došlo k poškození hráze na kontaktu s tělesem požeráku a odplavení převážné části násypu hráze z této oblasti.

Obr. 1 – Porušená hráz u spodní výpusti

Nutná celková rekonstrukce výpustního objektu a oprava hrází, násyp je na několika místech poškozen proudící vodou ze strany Luhy.

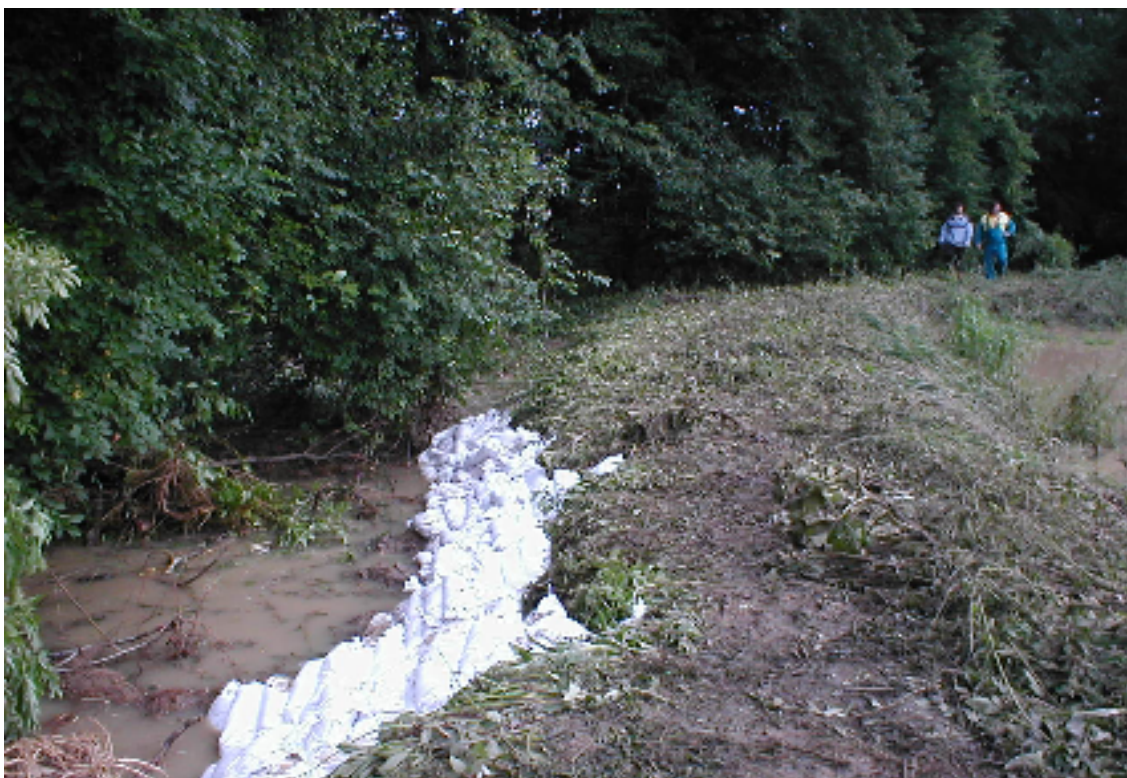
Obr. 4 – Zajištění výronů z hráze pytli s pískem

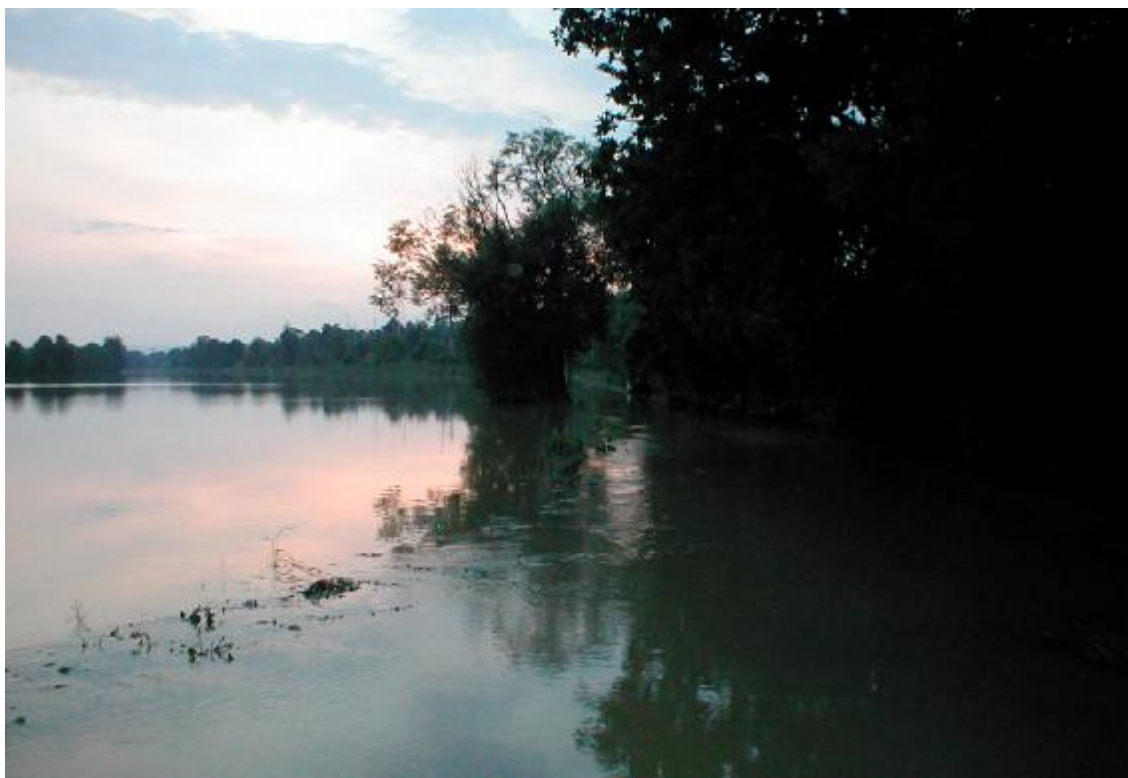
Obr. 1 – Zatopení hráze při povodni – po kulminaci

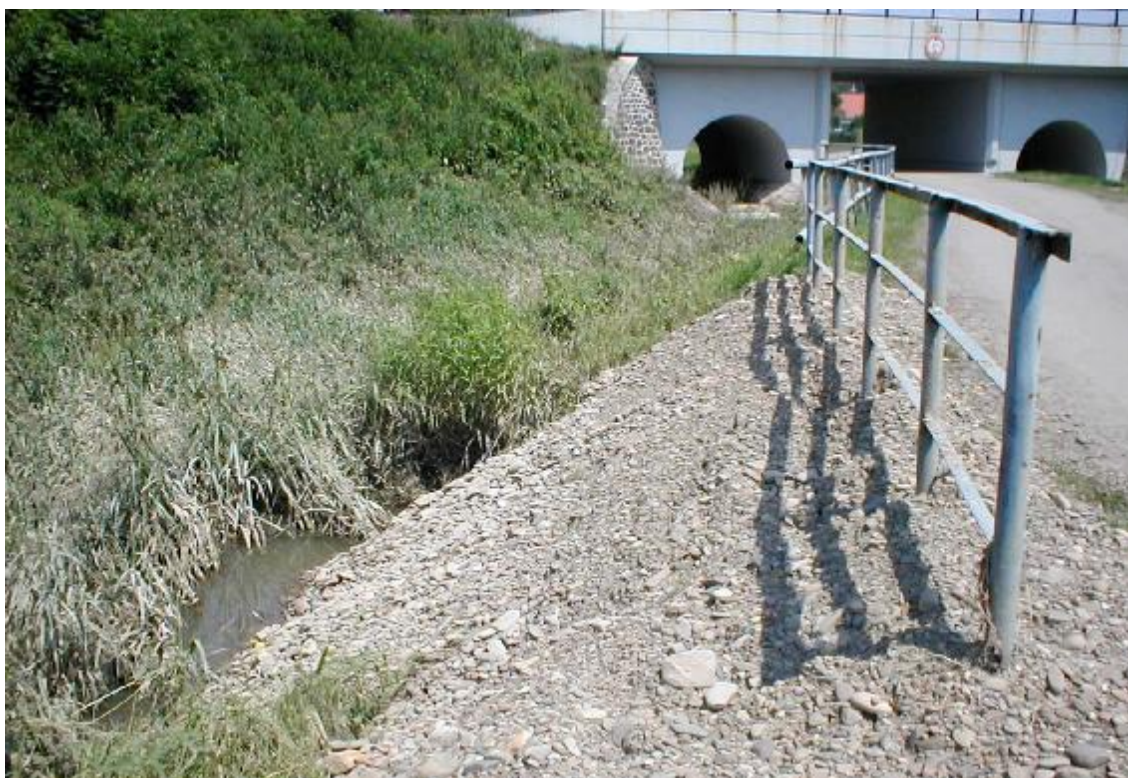
Obr. 4 – Zasypaný přítok z odvodňovacího kanálu do rybníka

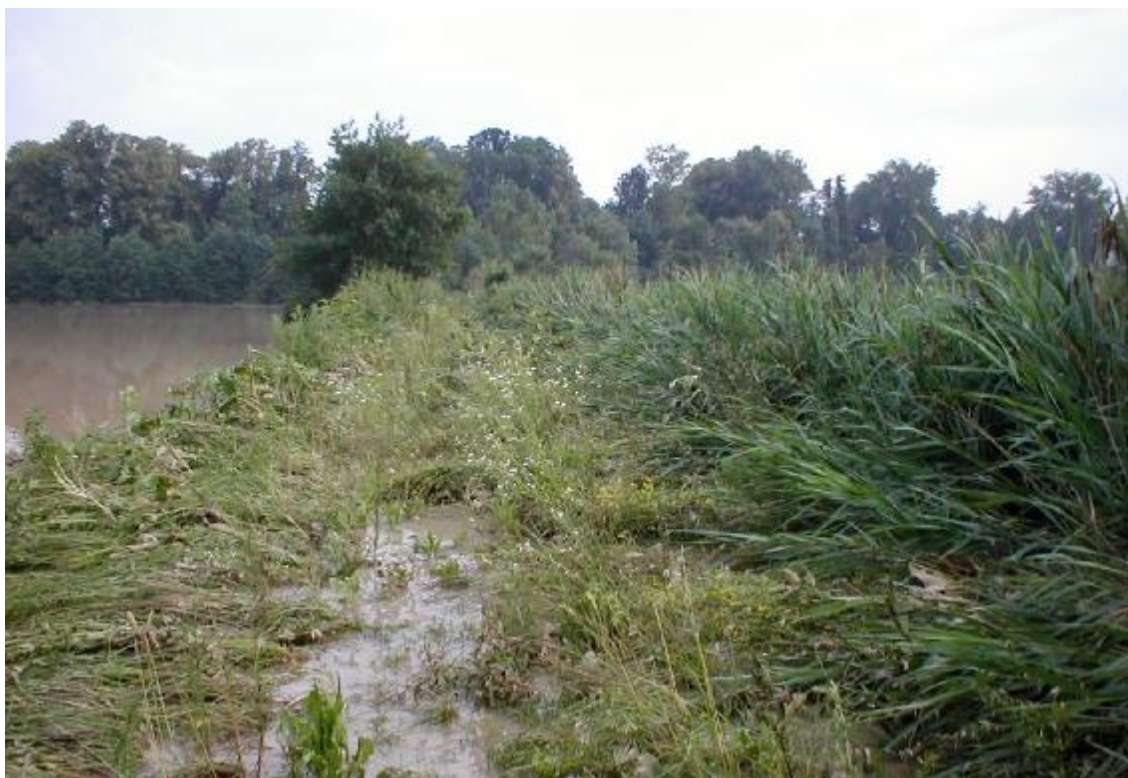
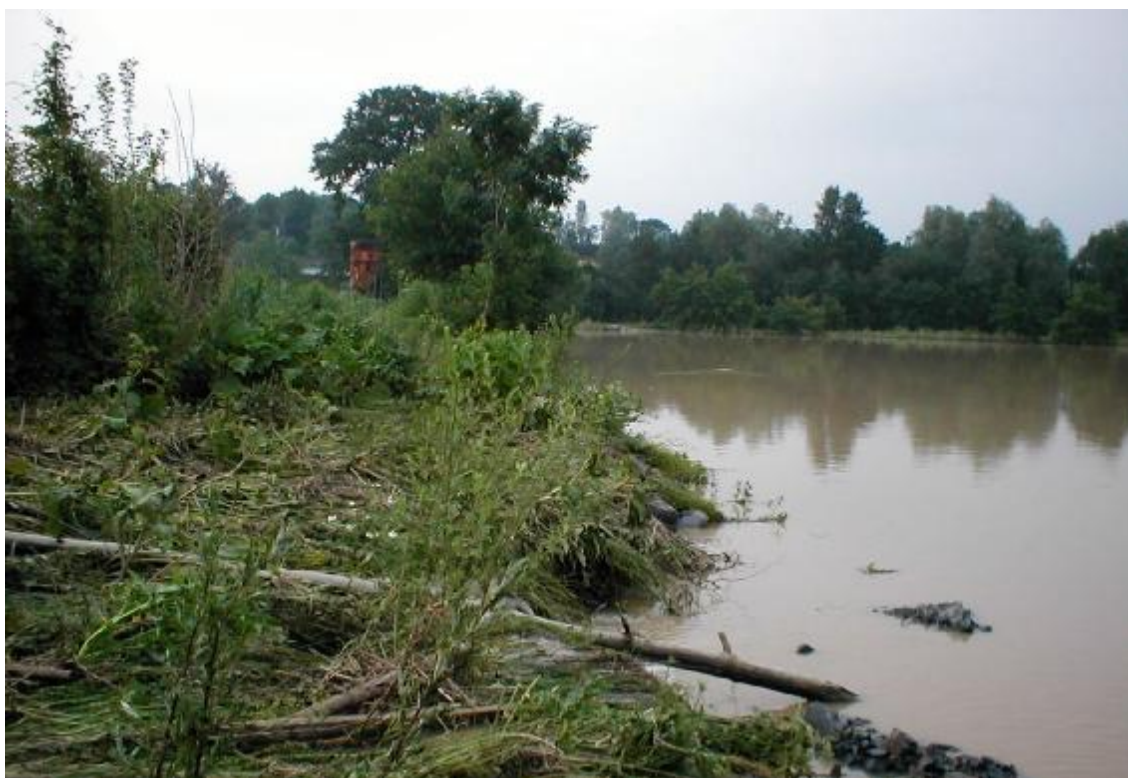
Obr. 1 – Přelévaná hráz mezi rybníky

Obr. 2 – Přelévaná hráz mezi rybníky

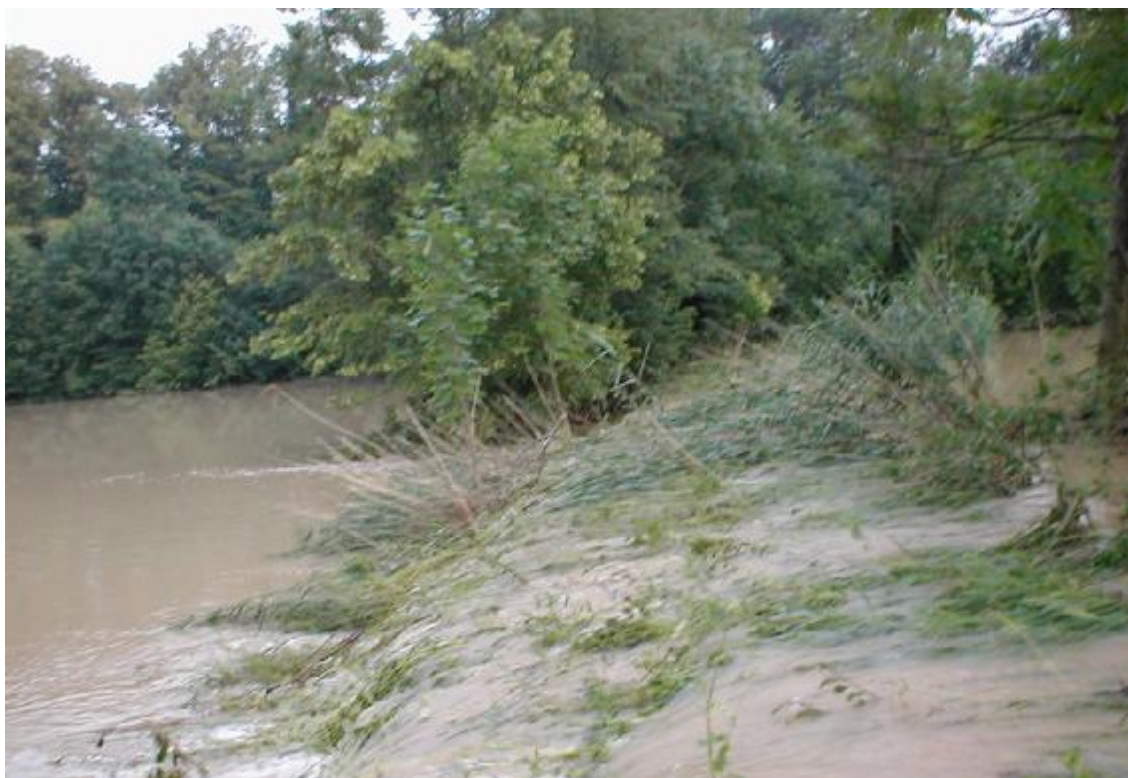
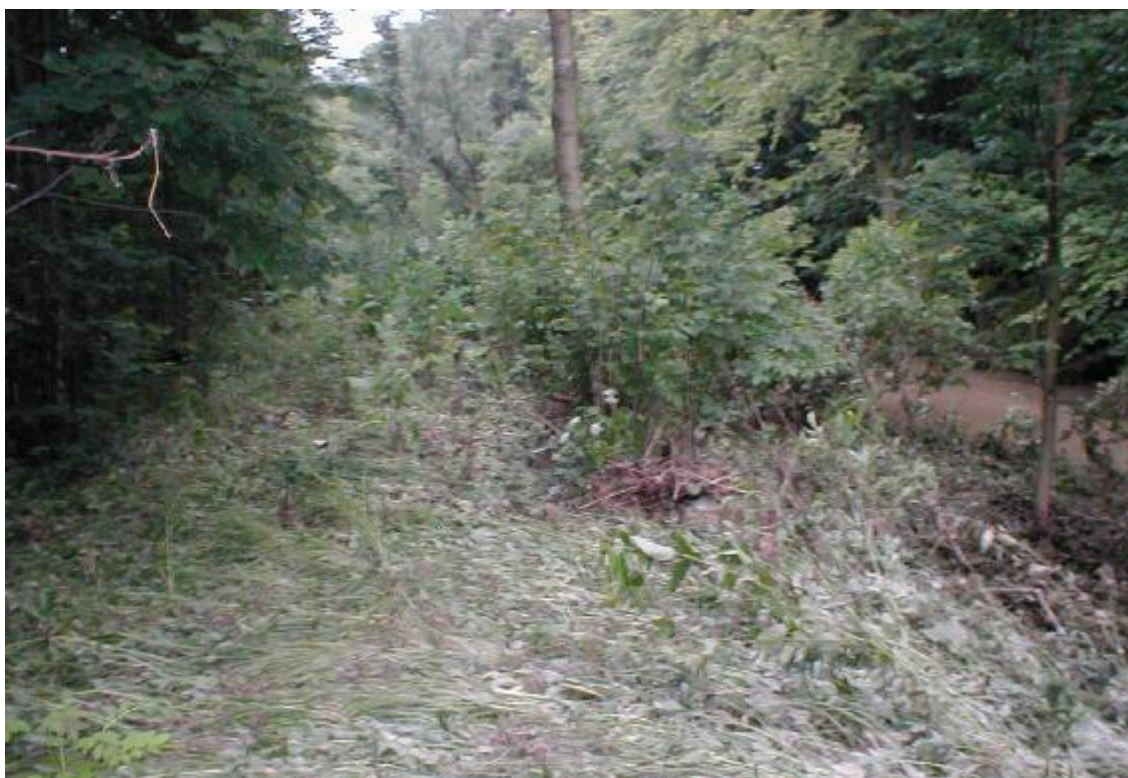
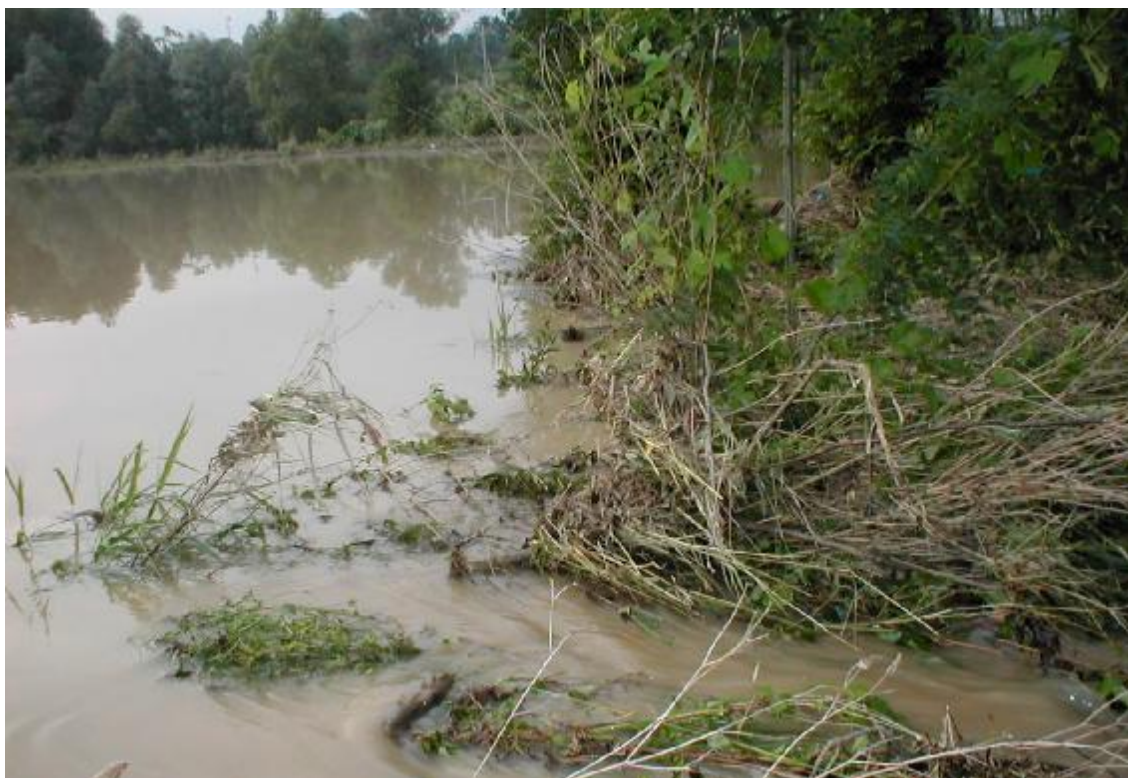
Obr. 1 – Přelévaná hráz při povodni po kulminaci v Luze

Obr. 2 – Hráz přelévaná v době kulminace v Luze do nádrže

Obr. 3 – Přeléváná hráz při povodni po kulminaci v Luze

Obr. 4 – Přeléváná hráz při povodni po kulminaci v Luze

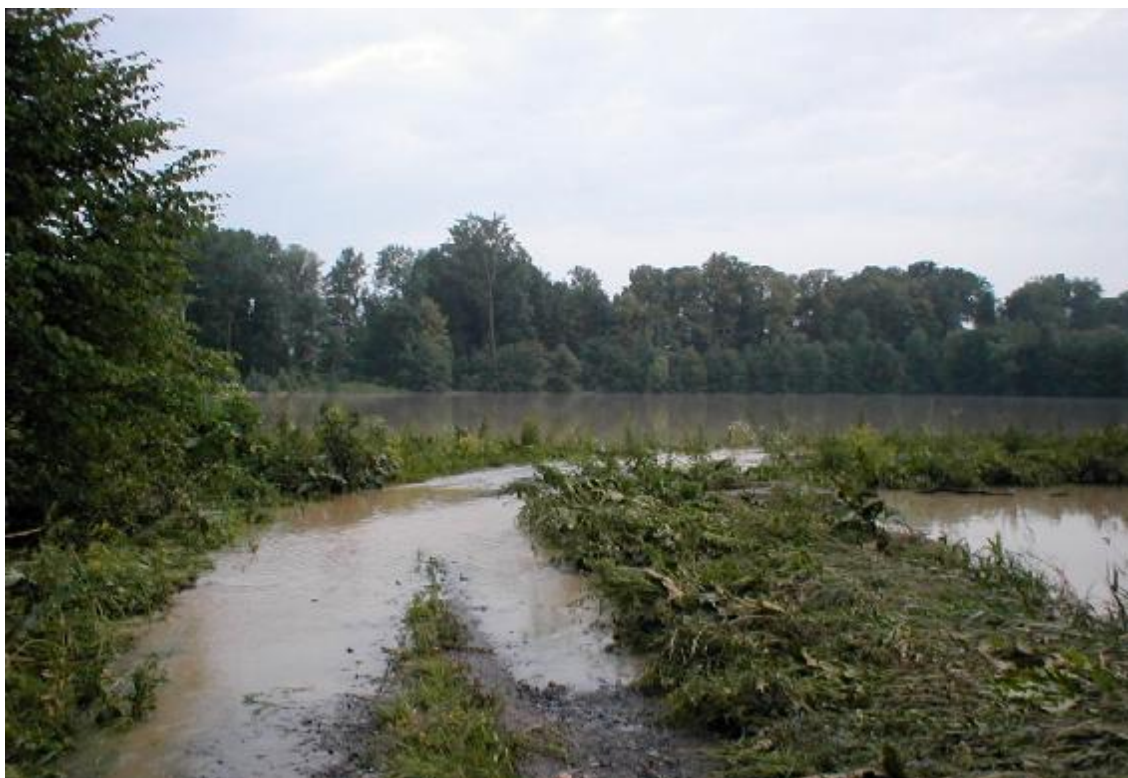
Obr. 1 – Přelévání hráz při povodni po kulminaci průtoků v Luze

Obr. 2 – Přelévání hráže při povodni

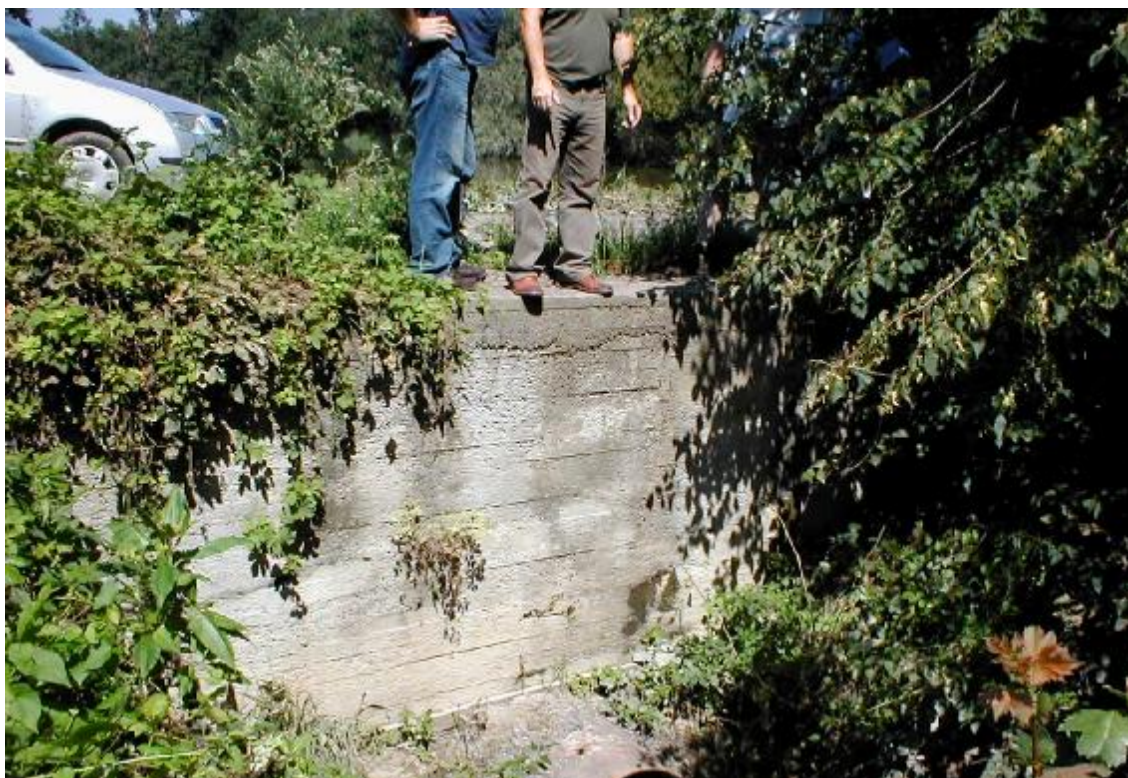
Obr. 3 – Spodní výpust- průsak kolem potrubí

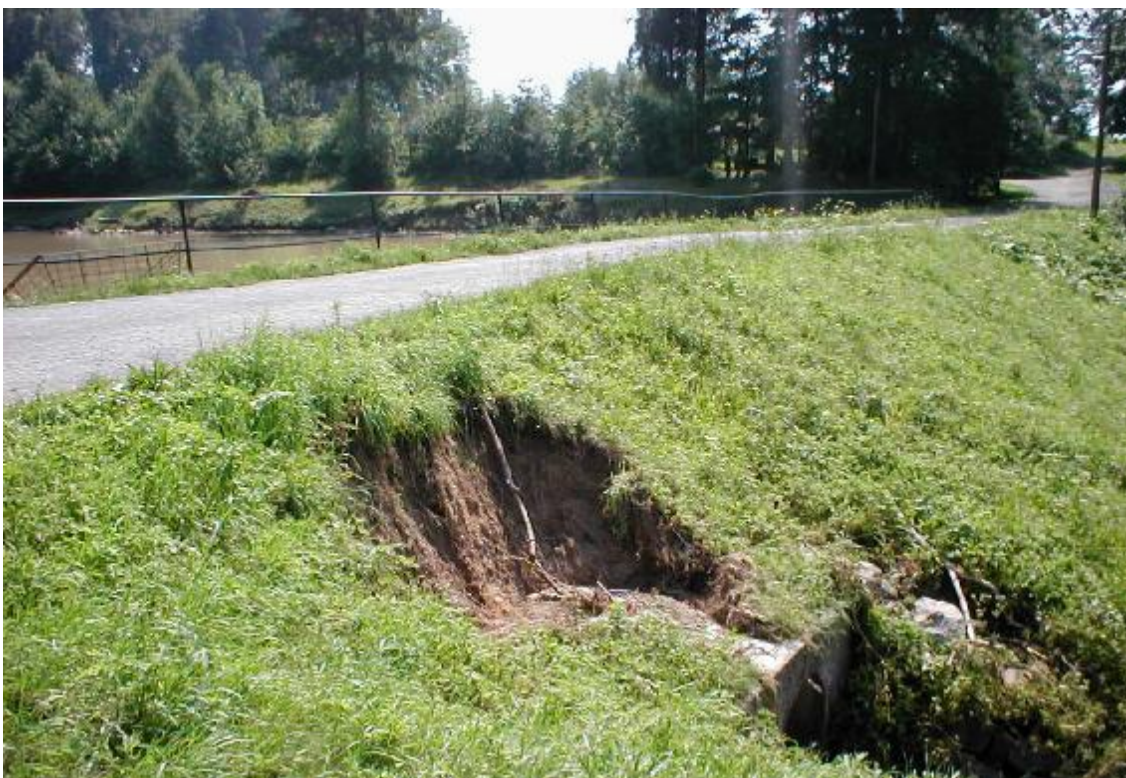
Obr. 1 – Nátrž nad bezpečnostním přelivem

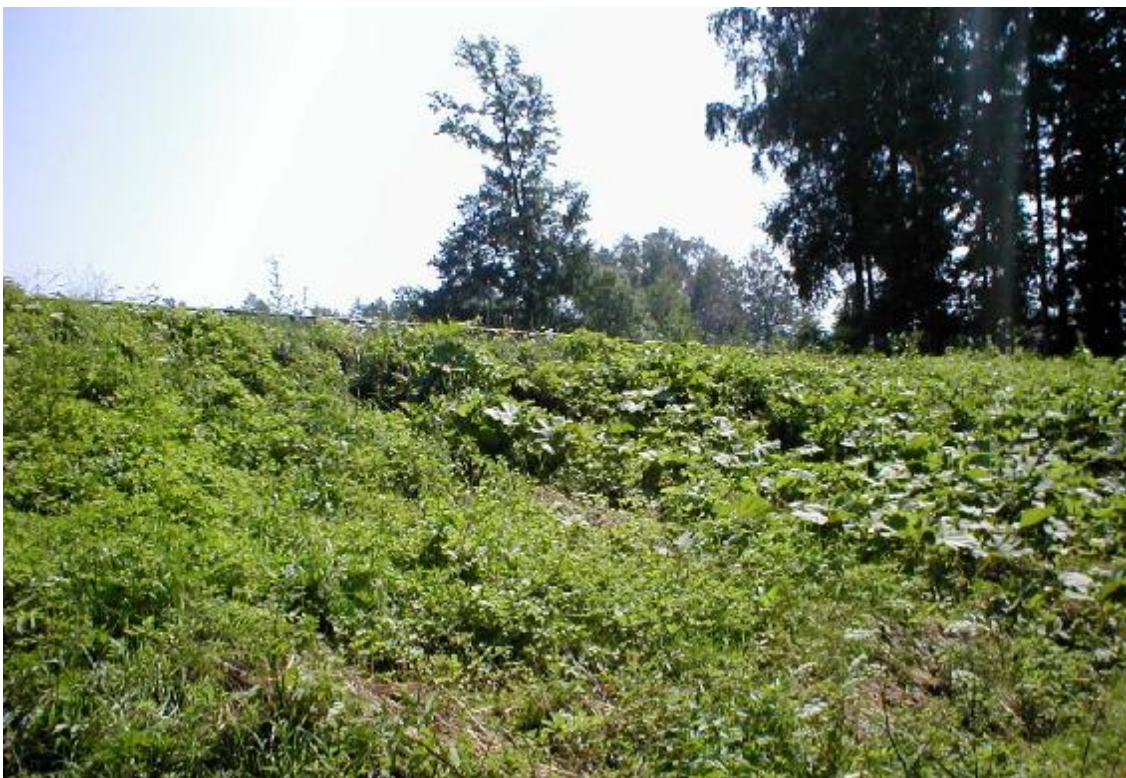
Obr. 2 – Sesuv na vzdušní straně hráze
